DRISTIGE DETALJER

Studie av designforårsakede byggskader i innovativ
modernistisk arkitektur

Avhandling for graden philosophiae doctor

Trondheim, november 2012

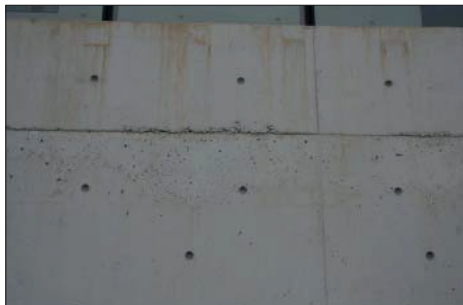
Fig. 6.15.
Yttervegg i et nytt offentlig bygg av eksponert betong. Fremtredende er tilsmussing fra vinduer, feilplassert staghull og stygge avtrykk etter forskalingen.

Fotografiet (fig. 6.15.) viser et nytt bygg i Island, laget av lys eksponert betong. Et av de fremtredende elementer er staghull, som i utgangspunktet har teknisk funksjon i å holde forskalingen sammen, og er planlagt for å danne regelmessige mønster, en slags moderne utgave av ornamentikk. Men på grunn av feil i støpearbeidet sitter de tilfeldig plassert i husets yttervegger, og sammen med misdannelser gjør dette veggen stygg å se på.

om eksponert betong opprettholdes til tross for misdannelser og skavanker, er det kun to muligheter: akseptere de utseendemessige skavankene eller ty til lufthammer for å meisle ned veggen og støpe den opp på nytt inntil ønsket utseende er blitt oppnådd.³⁰

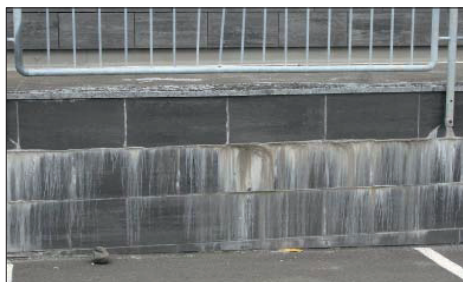
Fig. 6.16.
Fliskledd yttervegg på nybygg i Reykjavik. Fukt fra terrassen kommer seg bak flisene.

Keramiske fliser og mosaikkledning som faller av en yttervegg er et velkjent problem (fig.6.16). De fysiske årsakene til slike byggskader kan være flere, men fukt er svært ofte en viktig årsak. Skader på mosaikkledningen på den katolske kirken i Liverpool (The Metropolitan Cathedral of Christ the King) er en godt dokumentert skadesak. Kirken som er fra 1960-tallet, ble bygget etter en internasjonal arkitektkonkurranse som ble vunnet av den engelske arkitekten Frederick Gibberd (1908-1984).³¹ I dag er denne katedralen fredet som et modernistisk monument og under oppsyn av English Heritage organisation. Det kan

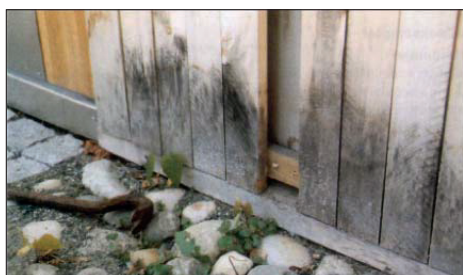
Fig. 6.17.
Panelkledd yttervegg på krematoriet på Moholt i Trondheim. Et eksempel på råte i endeved.
Foto: SINTEF Byggforsk.

Skader i yttervegg av bindingsverk som er kledd med tre er et velkjent problem. I følge Thue (2008), er årsakene til slike skader ofte uheldige konstruksjonsdetaljer, manglende utlekting og at endeveden er for eksponert. Dette gjelder også lekkasjer fra utette takkanter, takrenner og nedløp. Fig. 6.17. viser et eksempel på skader i oppfuktet endeved på grunn av uheldig avslutning ved bakken. Skader på yttervegg med trekledning omtales i kapittel 7.4. i eksempelstudiene.

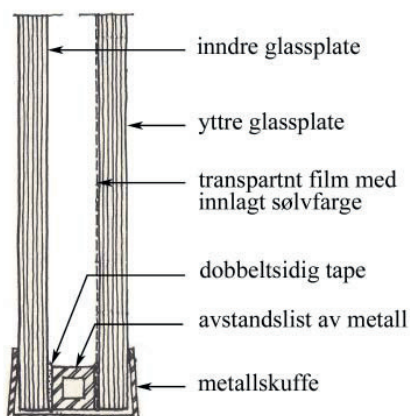
Mange ting gikk galt i byggingen av Hancock-tårnet, men de tre viktigste var; 1) fyllmasser og fundamenter startet å sige, noe som ført til skader på nabobebyggelsen, 2) konstruksjonen i tårnet svingte unormalt i forhold til vindtrykk og 3) vinduer ble knust og falt ned.⁶⁹ Dette førte til at alle vindusruter i bygget, til sammen 10.344, ble byttet ut. Den alvorligste byggskaden var en overhengende risiko for kollaps på grunn av vindtrykk i byggets lengderetning. Dette var en overraskende oppdagelse, etter som man trodde at vindtrykket var størst på langsiden, ikke på kortsiden. I tillegg trodde man at byggets utforming var gunstig i forhold til vindtrykket. Grunnformen

Fig. 6.22.
Detaljer av kanten til isolerruten.
Kilde. Levy og Salvadori (2002), side 199.

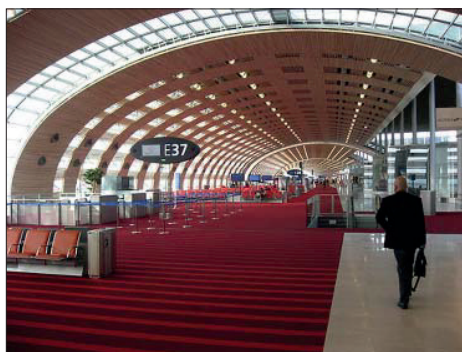
Fig. 6.24.
Interiør - foto fra ventesalen, som raste sammen.
Foto: Duncan C. (2008).

Avstanden mellom betongkonstruksjonen og det ytre laget varierer fra 1000 mm og ned til 200 mm. Mellomrommet er åpent og ventilert. Det er blitt påpekt at den ellipseformede betongkonstruksjonen er perforert med lysåpninger som gjør at dagslys strømmer inn i ventesalen og skaper et interessant rom og en estetisk opplevelse. Dette er også i samsvar med arkitektens intensjoner om å skape vektløs og transparent arkitektur i henhold til ærlighetsprinsippet. Det paradoksale er at årsaken til byggskadene delvis ligger i den samme utformingen, dvs. designkonseptet. Forskere som har analysert byggesaken har kommet til den konklusjonen at årsaken til kollapsen var ”design that had little margins of safety”.⁷⁸ De knappe sikkerhetsmarginene stammet i hovedsak fra to forhold. For det første var den konstruktive styrken i betonghvelvene meget svekket. Svakheten stammet fra at konstruksjonen var blitt så perforert av lysåpninger, og at det derfor ikke var plass til tilstrekkelig armering. For det andre ble betongkonstruksjon påført ekstra belastning fra de mange metallsøylene som ble festet til utsiden av betongelementene for å bære det ytre glasset. Det som økte påkjenningen i den overbelastede konstruksjonen og gjorde utslaget var “differential thermal and moisture movements”, mellom betong, metall og glass, som skapte ekstra påkjenning i materialene.⁷⁹

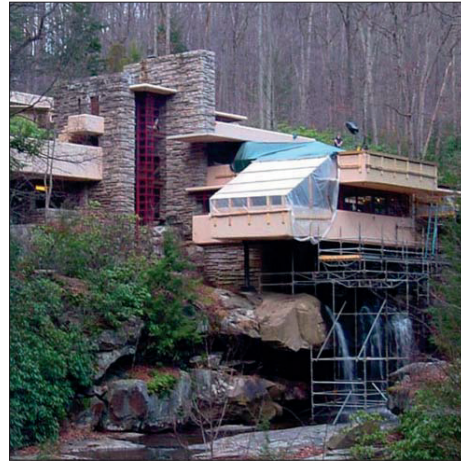
Utbedringer av bristene i de store utkragningene startet i 1998 med målinger av bevegelser i konstruksjonen. Denne jobben ble utført av et team ingeniører under ledelse av Robert Silman.⁴⁶ Fram til da hadde huseieren trodd at konstruksjonen var sikker, men noe annet var tilfelle. Bristene, som viste seg som loddrette sprekker (riss) i parapetene i andre etasje, der utkragningen startet, og i flukt med konstruksjonen under, var i henhold til teorien på de steder en kunne vente å finne riss i svekkete betongkonstruksjoner. De nye studiene avviser påstanden om at årsaken

Fig 7.2.15.
Fallingwater under utbedring i begynnelsen av det 21. århundret.
Kilde: Lowry, P. (2001).

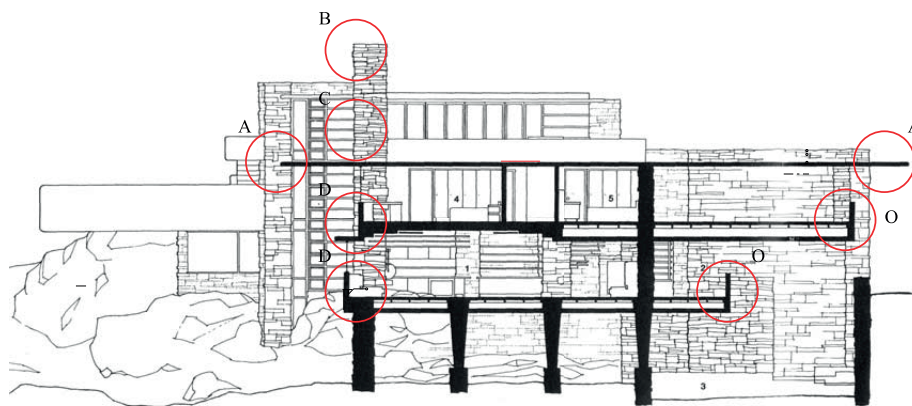
Fig 7.2.16.

- Unormal nedbøyning og overhengende brister i utkragninger av betong.
- Lekkasje i klimaskjermen på grunn av mangelfull fuktsikring.
- Kondens på grunn av mangelfull isolering.
- Nedbrytning av byggematerialer og detaljer på grunn av samspillet mellom fuktpåkjenninger, temperatursvingninger og uheldig utforming av detaljer.

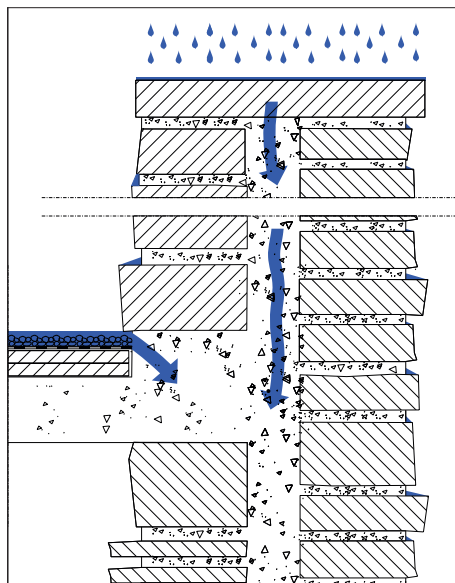
Fig 7.2.19.

Illustrasjonen viser fuktproblemet i detalj B. Fukt legger seg oppe på murkronen, og snø og fukt samler seg i de dype fuger mellom steinblokkene. Fukt kommer seg også inn i veggen via utette horisontale skjøter mellom flatt tak og vegg.

Undersøkelser gjort i forbindelse med de siste utbedringene viser at sandsteinen er av høy kvalitet og i god stand. Det svake leddet var fugene imellom steinene.⁵³ Problemet er at de dype fugene og steiner som stikker ut lager hyller som blir til oppsamlingssteder for fukt og snø som senere smelter. Over tid har det oppstått hårfine riss mellom stein og murmørtel, på grunn av bevegelser i konstruksjonen. Dette har ført til at fukt har trengt inn i veggene, som senere har ført til frostsprengninger i mørtelen ved temperaturendringer. Et annet problem er at murkronene er uten beslag, og fukt har

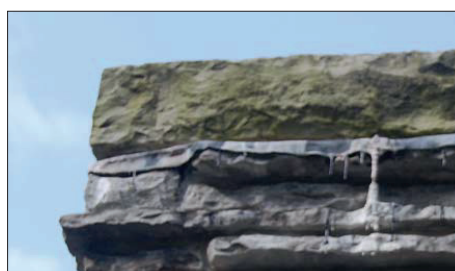
Fig 7.2.20.

Gesims med beslag av bly under murkronen.
Foto: Helge Solberg - Privat fotoarkiv.

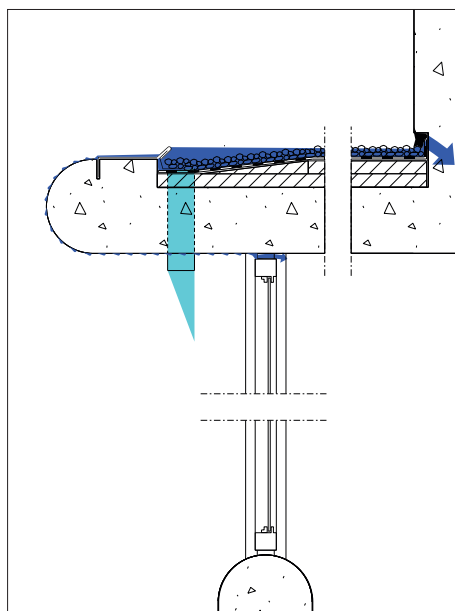
Fig 7.2.22.

Illustrasjonen viser fuktproblemet i detalj D. Fukten kommer seg flere steder inn i konstruksjonen. Utettheter i skjøten mellom parapeten og terrassegulvet påpekes, samt utettheter i horisontal skjøt mellom flatt tak og vegg. Et annet ømt punkt er nedløpsrøret på kanten av taket. Det var ganske smalt og ble også fylt av rusk. I disse rørene ble det dannet store istapper, på grunn av at varmen innenfra slapp ut gjennom forskjellige utettheter, men også fordi hele konstruksjonen er en stor kuldebro. Mangel på dryppnese på kanten av taknesen og utettheter i overkant av vinduer førte til at vann lakk inn i bygget i overkant av vinduene.

Det er registrert lekkasjer i vinduer på grunn av manglende fuktsikring.⁵⁵ Vindusposter har også rustet. Fig. 7.2.22 beskriver lekkasjer i og rundt vinduer.

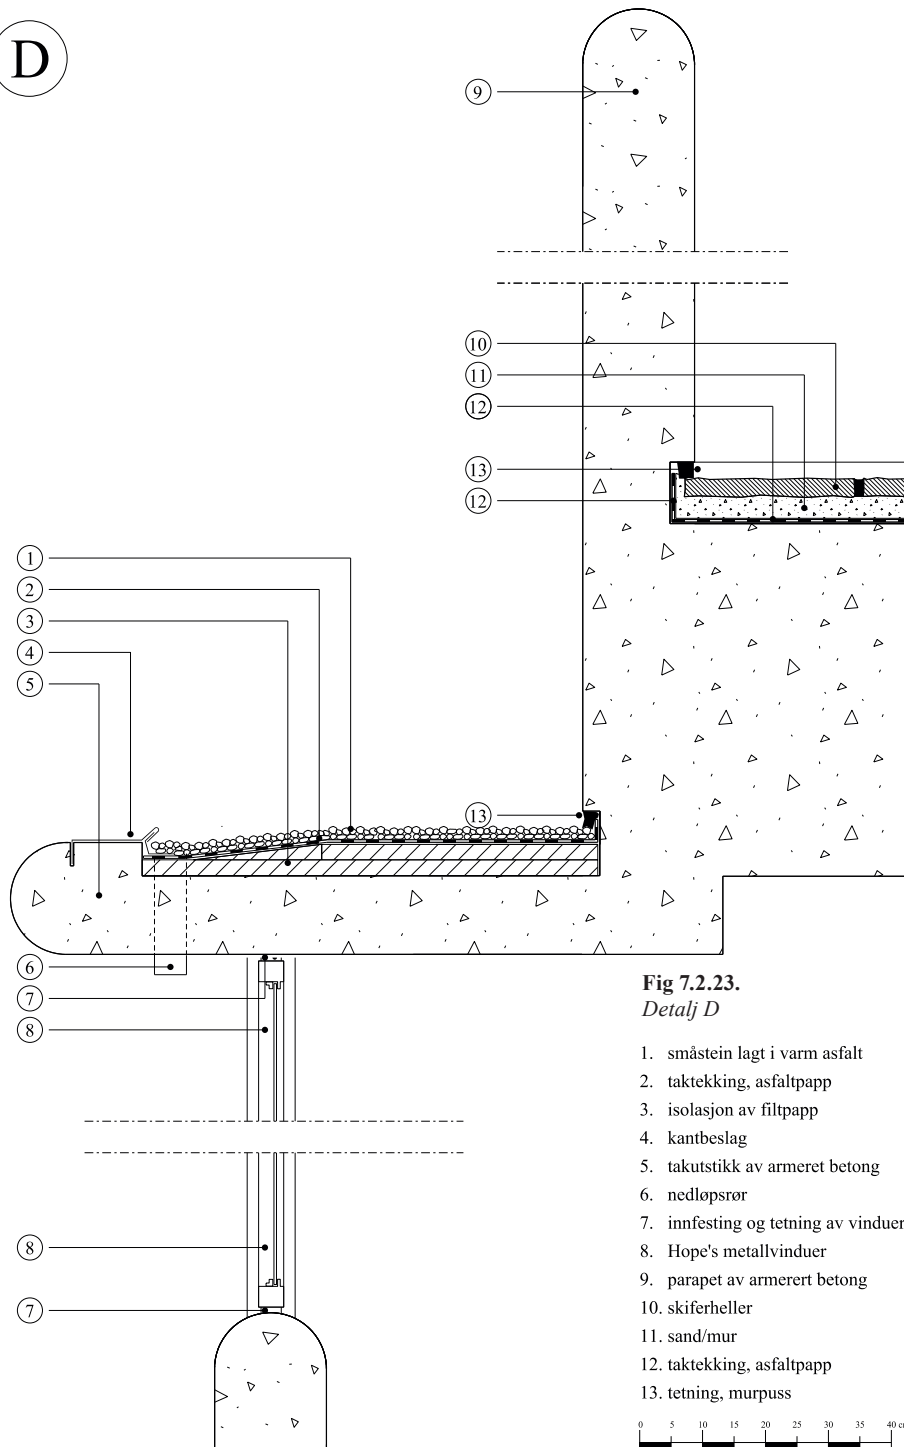
Detalj D er teknisk sett en svært problematisk detalj. Den var vanskelig å bygge og nesten umulig å utføre slik at den ble fuktsikker. I møtet mellom tak og vegg ble taktekkingen ført inn i en horisontal slisse og tettet med mur merket med nr. 13 på tegningen. Denne slissen revnet fort opp på grunn av bevegelser i konstruksjonen, forårsaket av nedsenkninger i utkragningen, men også temperaturbevegelser.

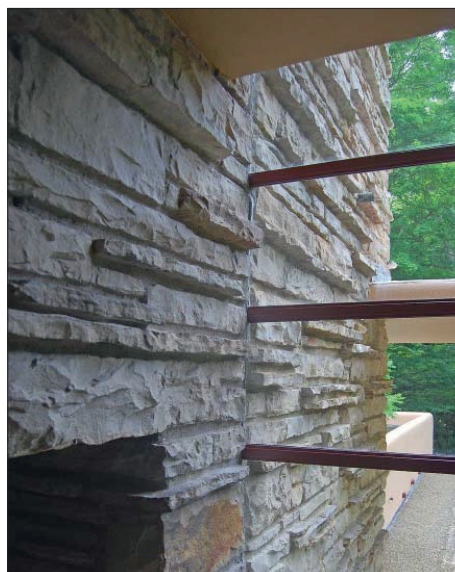
Fig. 7.2.25.
Vindusløsning der glasset er ført inn i slisse i steinveggen og tetningen er murtørel. Vakker detalj, men teknisk problematisk.
Kilde: Helge Solberg - Privat fotoarkiv.

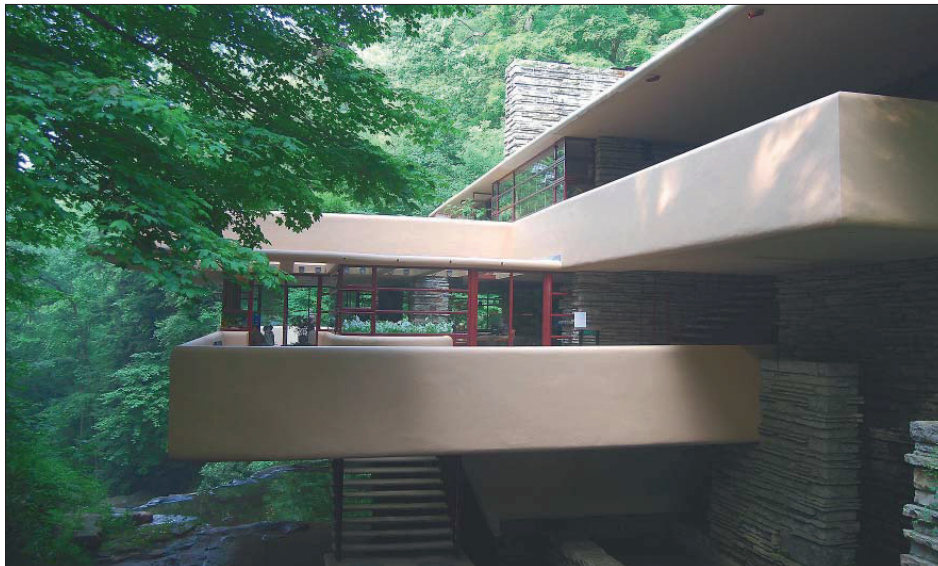
Fig. 7.2.28.

Huset sett fra broen over elven. I tillegg til at pussede overflater får riss som åpner opp for at fukt kommer seg inn i konstruksjonen, blir overflater angrepet av organisk vekst. Det er spesielt de glatte pussede overflatene som plages av tilsmusninger. De grove sandsteinsveggene med den røffe overflaten, blir i mindre grad plaget av skjæmmende tilsmusninger.

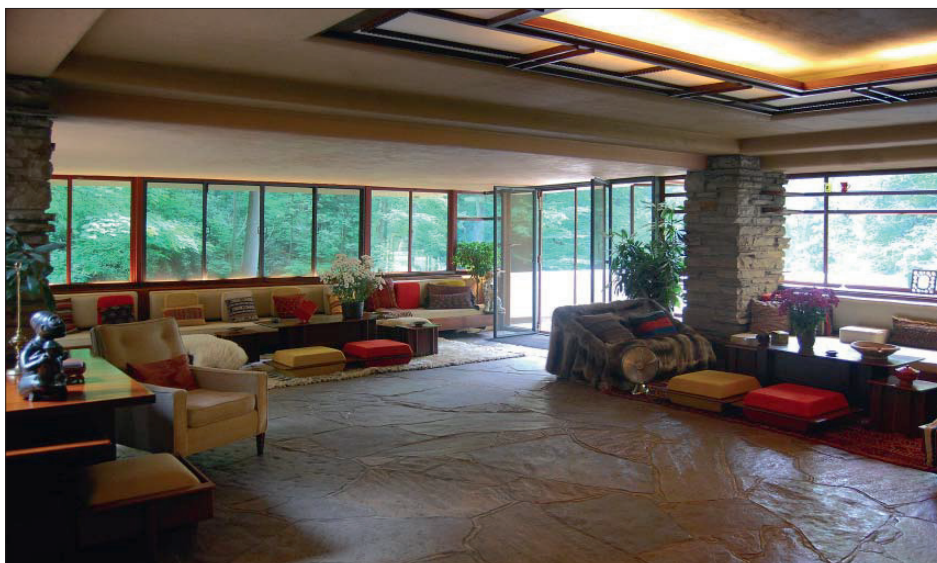
Fig 7.2.30.

Foto fra stuen i 1. etasje. Det er samme oppbygging ute og inne, uten terskler og fuktavvisende detaljer. Foto: Helge Solberg - Privat fotoarkiv.

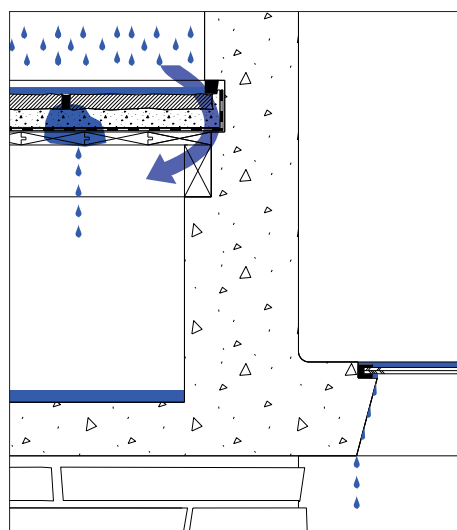
Fig 7.2.31.

Fuktproblemer i terrasser og overlys i biblioteket.

Det kommer flere byggskader til syne i takterrassene. Problemet ligger først og fremst i oppbyggingen av konstruksjonen og detaljeringen ute ved parapeten. Problemet er illustrert i fig. 7.2.31. Nye studier har vist at fuktmembranen i terrassegulvet fortsetter inn i huset. Det er ingen høydeforskjell mellom gulvet ute og inne, og ingen fuktstoppere ble funnet ved terskler i dører eller vinduer. Dette har ført til at fukt som har kommet seg under steingulvet, har klart å renne inn i huset oppå fuktmembranen. Terrassegulvet var i tillegg uten nedløp, slik at i fuktig vær eller under snøsmelting rant vann inn i bygget. På grunn av hull i fuktmembranen i terrassegulvet og mangel på drenering, samlet det seg etter hvert fukt i hulrommet

mellom betongkonstruksjonen og gulvet, slik det er vist i fig. 7.2.31. I Kaufmanns tid ble det gjort forsøk på å drenere denne fukten bort ved å bore hull i gulvet under utkragningen i første etasje og installere dreneringsrør. Dette tiltaket hjalp til å drenere vekk det meste av den innestengte fukten. Flere ganger er det blitt byttet gulv og fuktmembran i terrassegulvet.

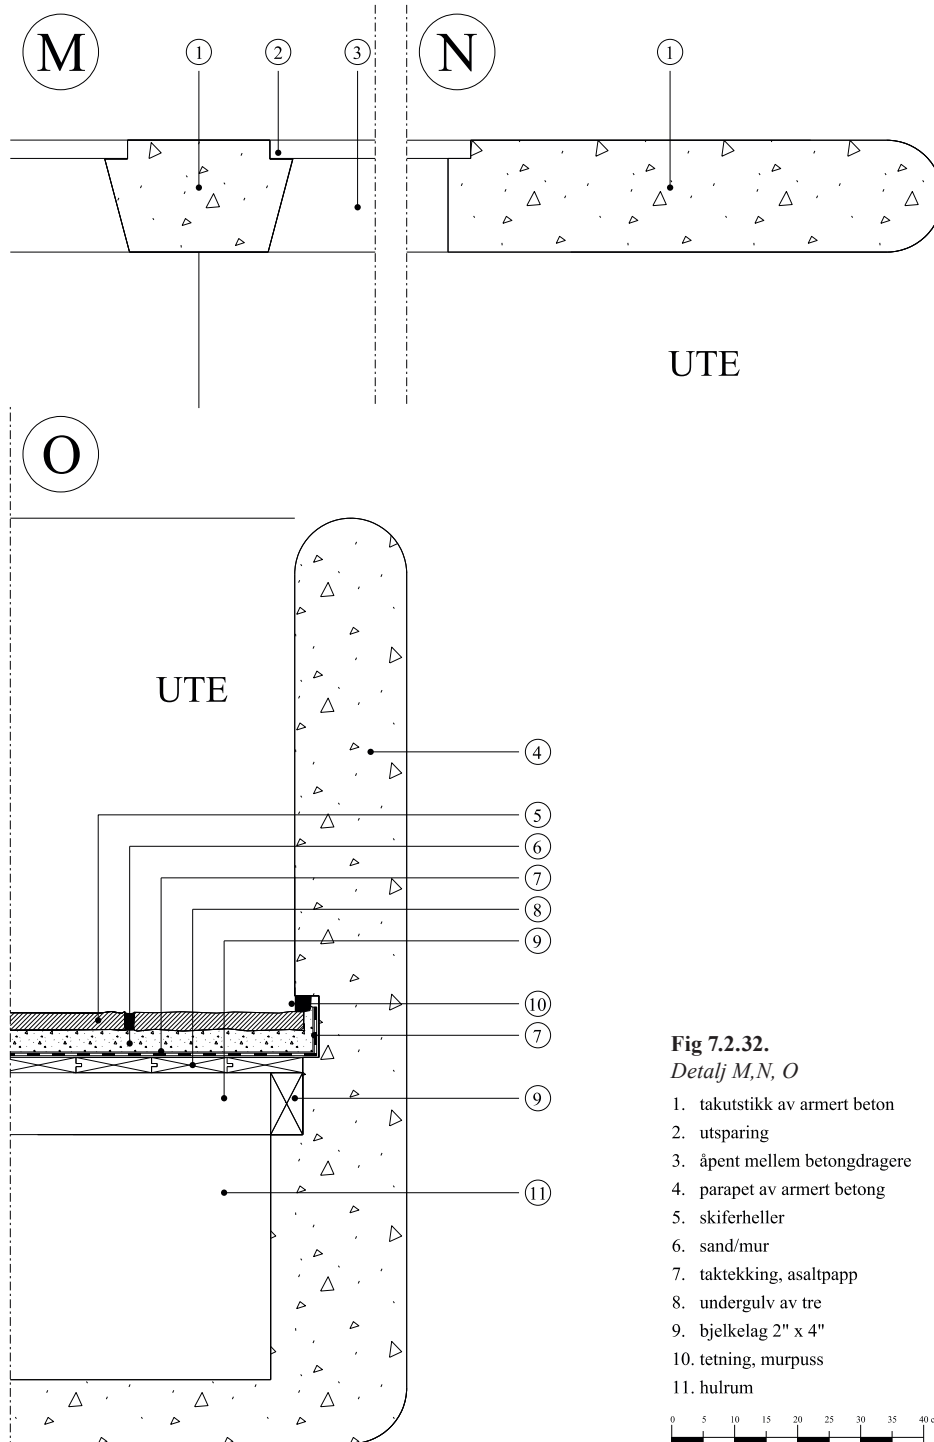
Fig 7.2.32.
Detalj M,N, O

En meget viktig detalj både estetisk og teknisk, er overgangen mellom gulv og parapet, blant annet vist i detalj O, (fig. 7.2.32) merket med nr. 10 på denne tegning. Samme detalj vises i flere detaljer. I den originale utførelsen ble gulvmaterialet (fuktmembran, mørtel og

skiferheller) ført inn i en horisontal utsparing i parapeten. Fuktmembranen ble brettet opp på veggen inne i utsparingen, og til slutt ble fugen mellom parapet og skiferhelle tettet med murmørtel. Denne detaljen er blitt dratt frem som eksempel på Wrights vilje til å lage minimalistiske overganger som tjente hans estetiske intensjoner, i lærebøker om arkitektur.⁶²

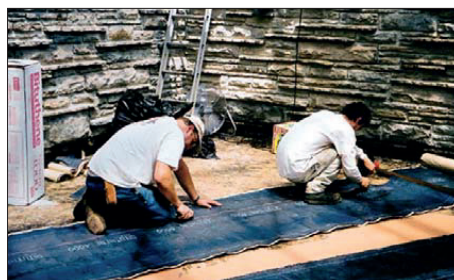
Fig. 7.2.36.
Taktekkingsarbeid på takterrasser.
Kilde: Gawlik & Robinson (2003).

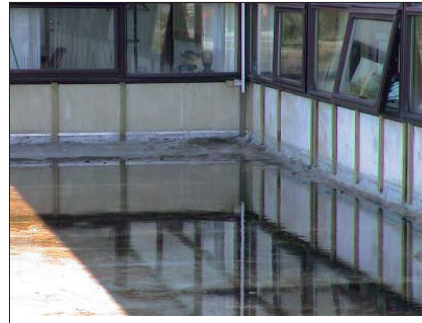
Fig 7.3.12.

Taket på bygg 2, etter at gruslaget som beskyttet taktekingen og isolasjonen er blitt fjernet. Man ser at vann fortsatt ligger på takflaten og ikke dreneres vekk fordi takhellingen er svært liten. Fotoet er fra juni 2004.

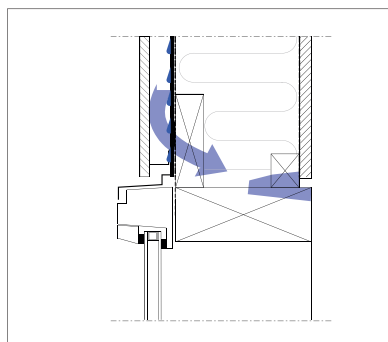
Fig. 7.3.18.

Fuktskader er registrert i ytterveggen. Fukten kommer fram som fuktmerker i innvendige vindusrammer av tre. Mest fukt er blitt registrert i overkant av vindusrammen. Problemet illustreres i fig. 7.3.18. Innfesting av de utenpåliggende persiener er også problematisk, fordi festesystemet lager hull i vindspærren. Fuktskader tilknyttet gesimsen er ikke observert.

Detaljutsnitt, overkant vindu. Mest fukt er registrert på dette stedet. Årsaken til denne fuktinntrengningen er utformingen av veggkonstruksjonen. En god del fukt blir presset inn til vindspærren igjennom de mange vertikale og horisontale åpne fugene i fasadekledningen. Fukten trenger så inn i veggen via hull og de mange utette skjøtene rundt vinduene. Vinduene, som stikker ut i fra det vannbeskyttende laget i fasaden, utgjør som vanlig et svært ømfintlig punkt som ofte lekker.

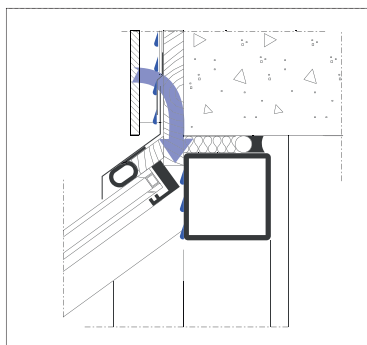
Fig. 7.3.20.

Detaljutsnitt i karnapp. Spesielt utsatte lekkasjesteder er overgangen mellom glasskarnapp, tak og vegg. Glasskarnappene har lekket, men istapper og snø som har falt ned, har også knust en del ruter. Et av problemene ved glasskarnappene var mangelfullt avrenningssystem.

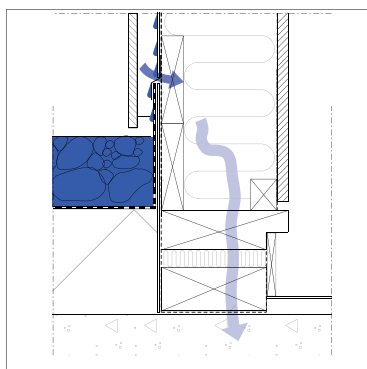
Fig. 7.3.21.

Detaljutsnitt, overgang tak - vegg. Dette stedet er også et utsatt lekkasjested. Denne lekkasjen viser seg som fukt i veggkonstruksjonen, men også som lekkasjer i etasjen under. Årsaken til at det lekker er at vann som faller på takflaten og ikke blir drenert vekk, blir presset inn i konstruksjonen via utettheter i overgang vindsperre og takteking. En del av lekkasjen stammer også fra vann som har kommet inn til vindsperren via de åpne fugene i fasaden lengre opp på ytterveggen.

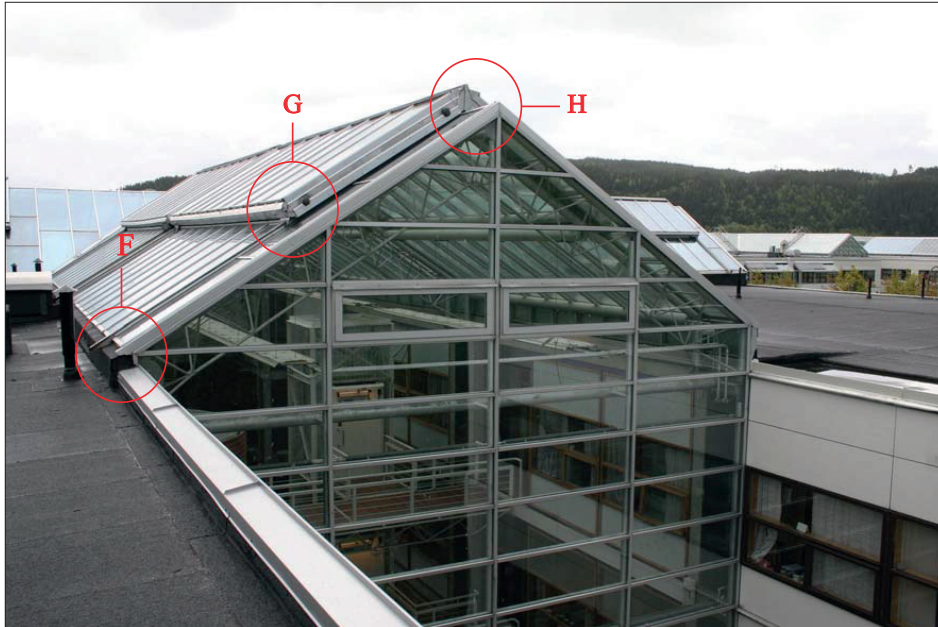
Fig. 7.3.24.

Foto av tett tak og glasstak fra juni 2010, som viser utbedringer av de flate takene, men også hvor detalj F, G og H er plassert. Det bemerkes at fotoet viser utbedringer av taktekking og gesims, samt endringer som er blitt gjort på kneveggen som drøftes i detalj F og problematiseres i fig.7.3.26.

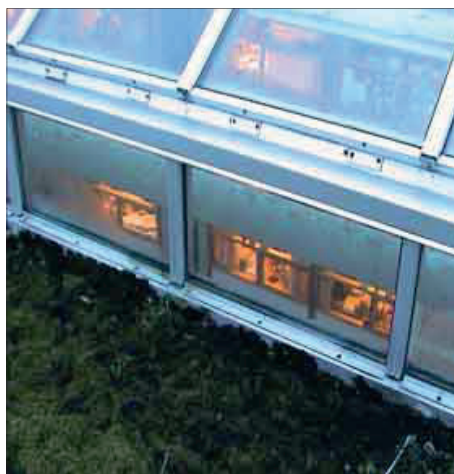
Fig. 7.3.25.
Kneveggen sett fra taket. Fotoet er tatt under inspeksjon sammen med arkitekt Knud Larsen i januar 2005.

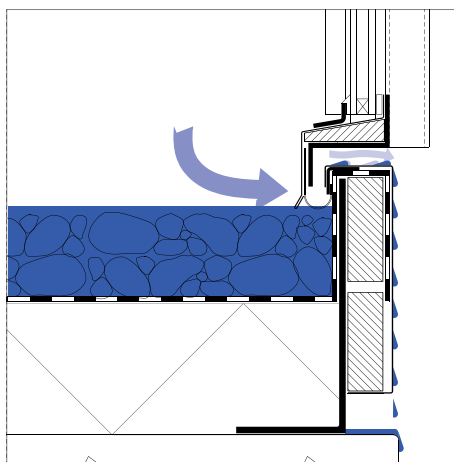
Detalj F lakk fra starten. Problemet illustreres i fig. 7.3.26. Årsaken til og konsekvensen av slike lekkasjer er godt forklart i fuktteoriene.⁴¹ Svært lite av fukten som kom inn i bygget ble fanget opp av rennesystemet på gateplanet, slik arkitekten hadde planlagt. Dette rennesystemet var rett og slett alt for langt vekk fra lekkasjestedet. Årsaken til byggskaden var at fukt ble blåst inn i konstruksjonen under vindtrykk. Fukten som kom seg inn rant så videre ned og inn i gjennom sprekker og utettheter og inn i veggkonstruksjonen, der den fuktet fuktfølsomme materialer, som gipsplater, og etter en kort stund ble angrepet av muggsoppvekst.

Fig. 7.3.26.
Utsnitt fra detalj F på det mest utsatte lekkasjestedet i bygget. Årsaken til lekkasjen er at oppkanten med taktekking var alt for lav. Lekkasjen oppsto når nedbør samlet seg på takflaten og rant over den lave kanten og inn i bygget, på samme måte som fra et overfylt badekar.

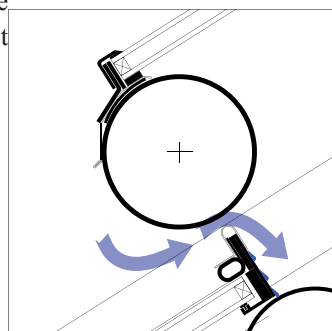
Åpningslukene har lekket en del. Disse problemer beskrives i fig. 7.3.29. og 7.3.30., som viser hvordan fukten kom seg inn i bygget. Disse lekkasjene har ført til fuktskader inne. Det var ikke uvanlig at vann kom inn i gjennom disse utettheter og rant på undersiden av glasset og inn mot de innvendige fasadene. I tillegg har skjøter i glasstaket og gradrenner lekket.

Fig. 7.3.29.
 Utsnitt av detalj G som viser fukttransport i bunnen av åpningslukene. En del fukt ble blåst inn under slagregn. Vann kom seg inn gjennom utettheter i åpningslukene og dryppet ned på gulvet i gaten.

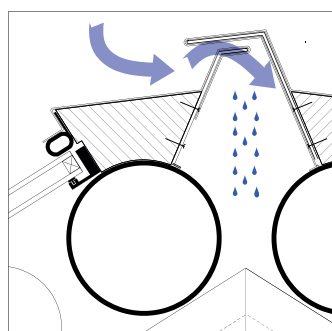
Fig. 7.3.30.
 Utsnitt fra detalj H som viser fukttransport i toppen av åpningslukene.

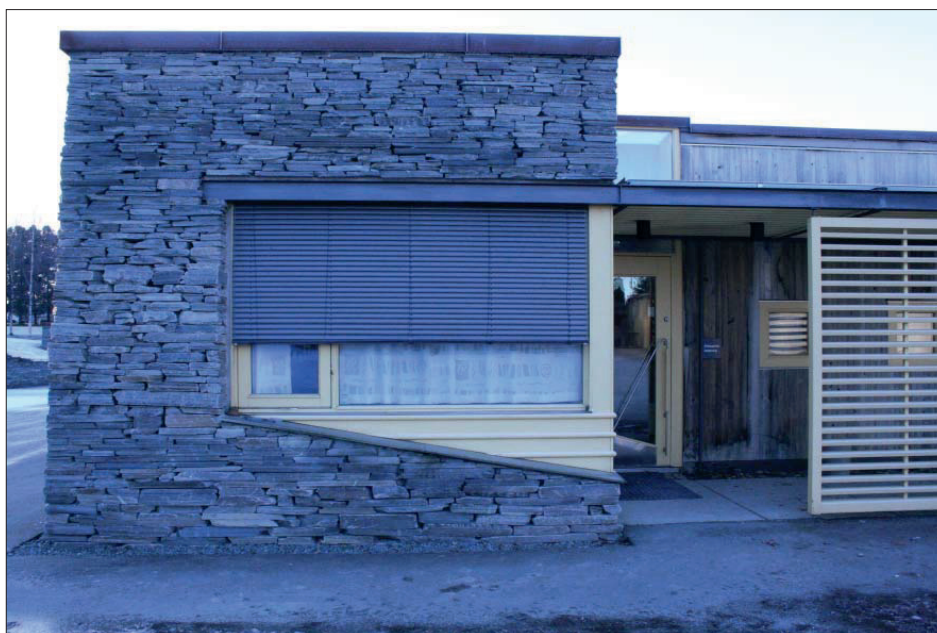
Fig. 7.4.8.

Deler av fasade mot øst, inngang til krematoriet. Ytterveggen er forblendet med liggende skiferheller og trepanel. Legg merke til kobberbeslaget på gesimsen som er fremtredende. Denne utførelsen var ikke en del av originaldesignet, men ble satt opp under utbedringen av byggskadene og etter krav fra byggherren.

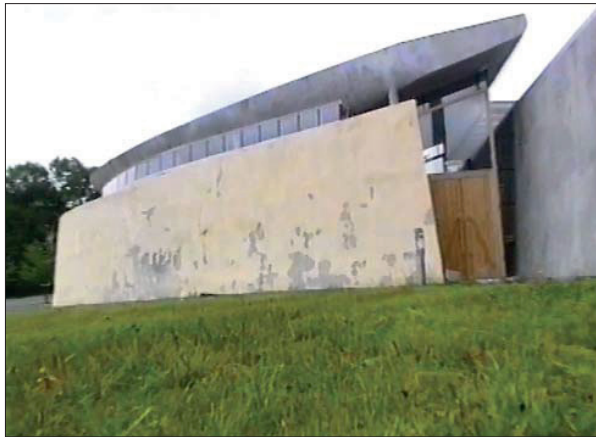
Fig 7.4.12.

Skadet murpuss på seremonirommet. Klipp fra reportasje i TV- Trøndelag. Kilde: TV- Trøndelag (2000).

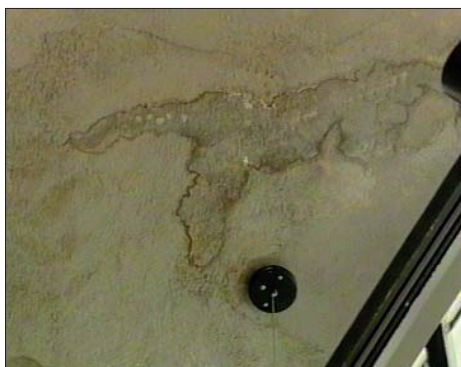
Fig 7.4.13.
Merker etter lekkasjer i taket over seremonirommet.

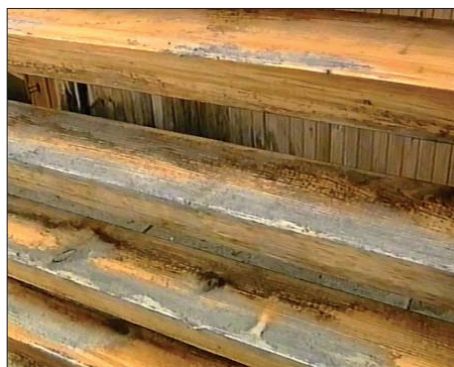
Fig 7.4.14.
Utvendig treverk med merker etter klimapåkjenning.

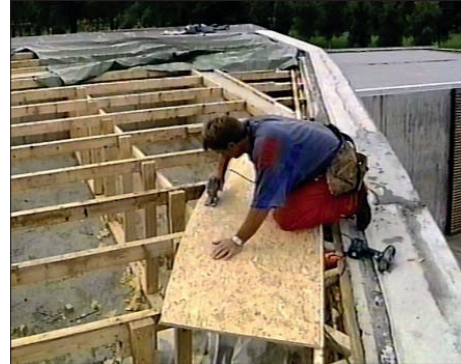
Fig 7.4.16.
 Arbeid med utbedring av trevirket i taket over
 seremonirommet.
 Kilde: TV- Trøndelag (2000).

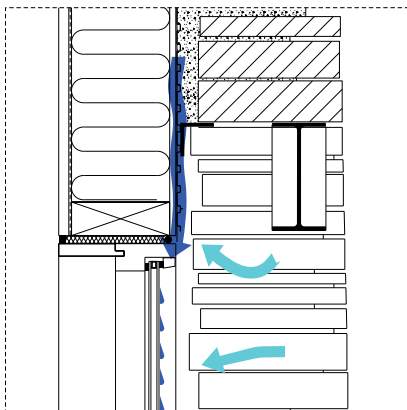
Fig. 7.4.23.

Enkel tilstandsundersøkelse har vist at fukt har kommet inn bak grunnmurplaten, dit fukt slett ikke skal komme. Fukten viser seg som lyse striper som inneholder oppløst murmørtel og/eller oppløst gips, og kommer fram både på vinduskarmer og glassruter. Flere steder ble det registrert fuktskader på gipsplater utvendig i bindingsverksveggen. Slik originaldetaljene er utført har fukten funnet flere veier inn i konstruksjonen. Fuktinntrengningen illustreres i fig. 7.4.23.

Detaljen av gesimsen er prosjertert med en skiferhelle på toppen for å få frem en helhetlig steinkledning fra bakken og til toppen av veggen. Denne utførelsen er i samsvar med det modernistiske designidealet om minimalistiske detaljer der beslag betraktes som unødvendig og skjemmende for det estetiske uttrykket. Denne detaljen representerer et av de svake punktene i konstruksjonen.

Det som spesifikt skjer i dette tilfellet er at gesimsdetaljen er under kraftig påkjenning fra slagregn fra vest og syd, og at fukt kommer seg inn i konstruksjonen under vindtrykk både fra takflaten og via hull i veggen. Derifra kan fukten komme inn bak den fuktette grunnmursplaten gjennom skjøter og åpninger på toppen og inn til gipsplaten. Laget mellom gipsplaten og grunnmursplaten har også dårlig lufting.

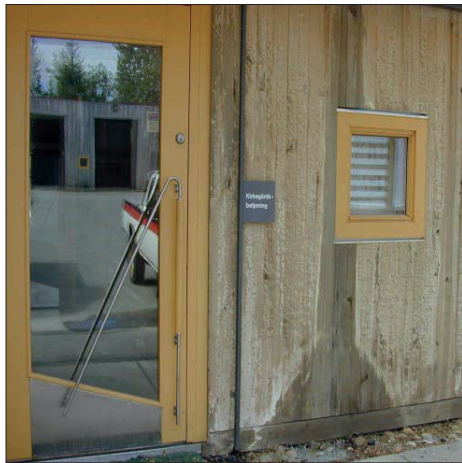
Fig. 7.4.25.
Fasade mot øst der man ser innsetting av vinduer og dører, men også skadede trepanel. Fotoet er fra juli 2002, etter at byggskadene i fasaden ble utbedret.

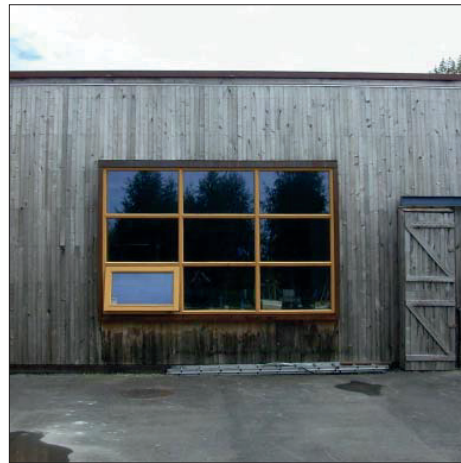
Fig. 7.4.26.
Fasade mot vest som viser panelkledningen og det store utenpåliggende vinduet. Fotoet er fra juli 2002. Det bemerkes at fasaden på dette tidspunktet hadde blitt utbedret på grunn av de omtalte fuktforårsakede byggskadene.

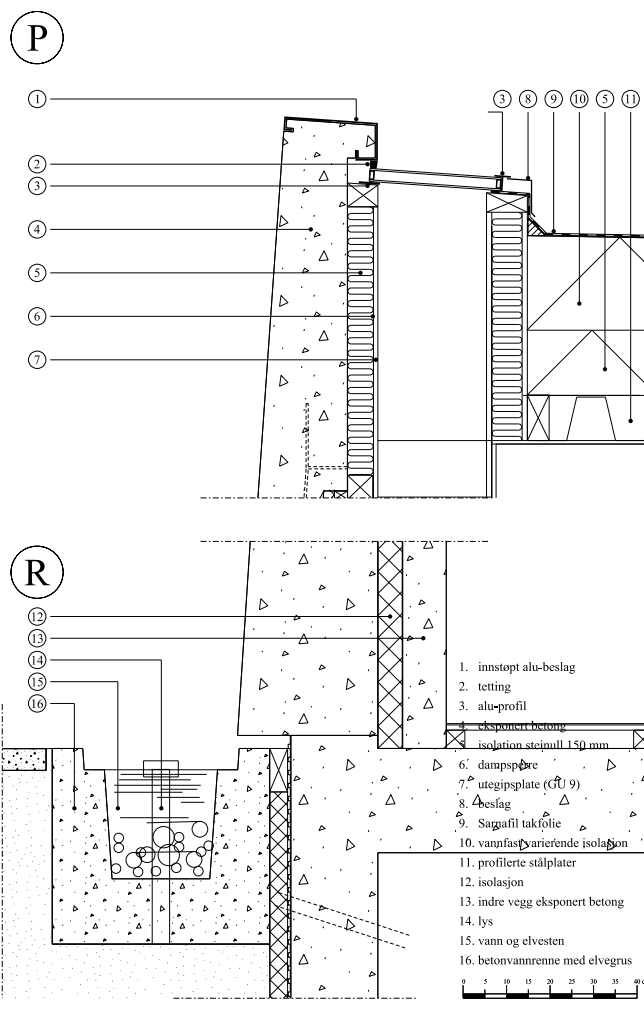
Fig 7.4.27.
Detalj P,R.

Illustrasjonen viser fuktpåkjenning på panelkleddede fasader.

1) Den knappe gesimsen gir veggflaten under liten eller ingen beskyttelse mot fuktpåkjenning. Oppsug av fukt i endeved blir ikke hindret, og slikt fører fort til råteskader. I tillegg gir panelkledningen, som har åpne fuger, bakveggen med en vindsperre av GU-plate mangelfull beskyttelse. Med hjelp fra vindtrykk kommer fukten seg for lett inn til bakveggen, der den renner nedover veggen og ødelegger konstruksjonen over tid.

2) Et annet svakt punkt er hvordan åpninger (vinduer og dører) er plassert i ytterveggen. Utformingen bidrar til at fukt kan komme seg inn i konstruksjonen og inn til bakveggen. Mangel på fuktavvisende detaljer gjør sitt til at vann ikke blir ledet vekk fra vinduer og dører, på grunn av gal utforming av beslag. En problematisk bygningsdel er det store utstikkende vinduet på fasaden mot vest. Kantbord og omramninger utført i osp viste fort etter ferdigstillelsen deformasjoner og råteskader, som omtales i Bøhlerengen (2000).

3) Avslutning mot terreng er det tredje svake punktet. Denne detaljen er stikk i strid med teorien om tilstrekkelig avstand fra bakke for å unngå spruting og/eller vannoppsugning utdypet av Thue (2008). Prosjekterte detaljer fører til at fukt suges opp i endeveden. I tillegg vil fukt som har kommet inn til bakveggen, ikke bli drenert vekk fordi dreneringsfugen mangler. Denne detaljen har ført til råteskader.

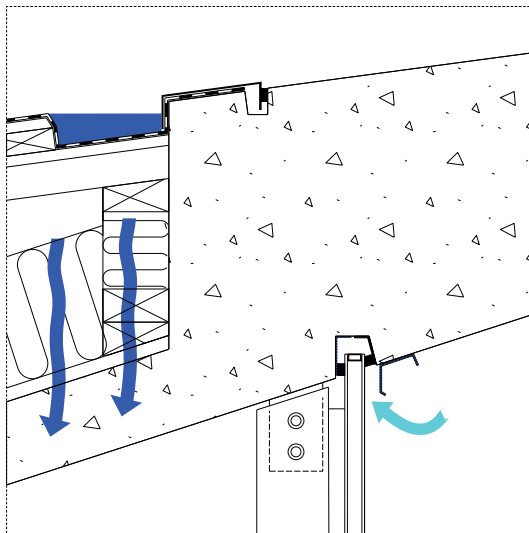
Fig 7.4.33.

Lekkasjer og fuktdiffusjon i vinduer og tak over seremonirommet. Det er registrert at vann har kommet fra taket over seremonirommet og ned langs veggene i forbindelse med fuktig vær. Det er også registrert drypping fra innvendig takflate i perioder uten nedbør. Byggetekniske årsaker til lekkasjen stammer antagelig fra to forhold. Det ene er mangelfull tetting mellom vindusfelt og betongflate. Det andre er mangelfull lufting i det oppforede tretaket. I tillegg utgjør den massive betongkonstruksjonen ute ved kanten av taket, en stor kuldebro

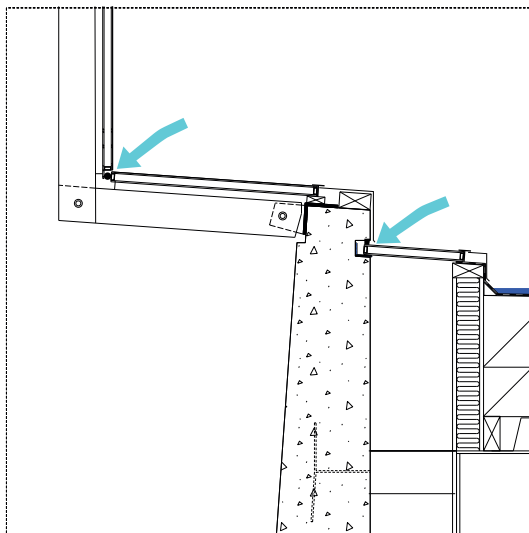
Fig 7.4.34.

Det er to tekniske problemer som kommer frem i detalj E. Det ene er lekkasjer fra overlys, og det andre er brudd i glassruter. Skjøter er utette, og bevegelser i materialer på grunn av temperaturendringer sørger for spenninger som får skjøter til å revne og glasset til sprekke, som igjen fører til lekkasjer.

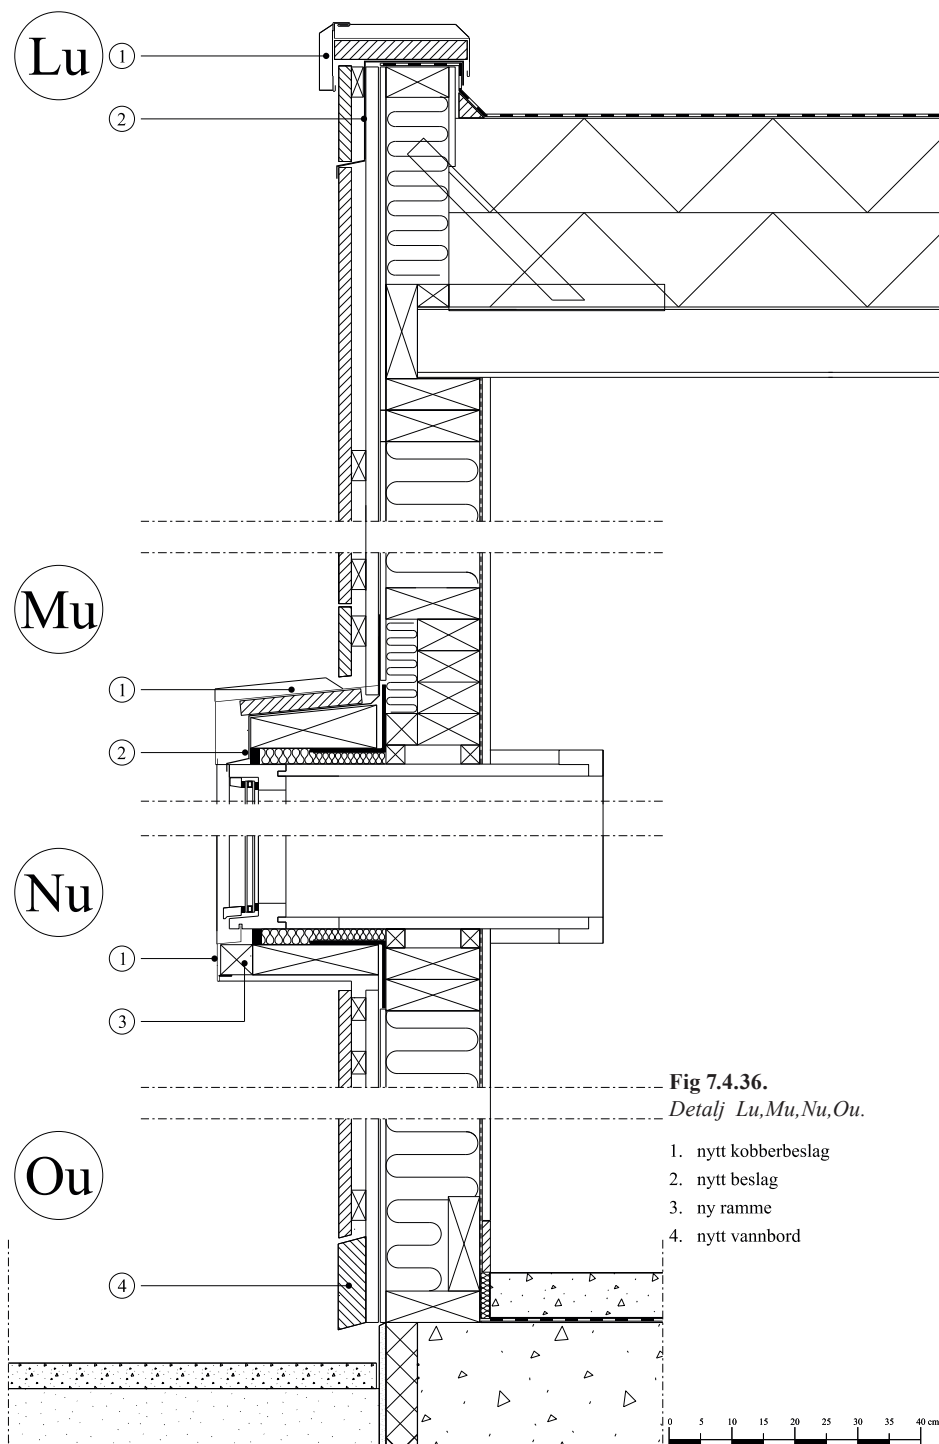
Fig 7.4.36.
Detalj Lu, Mu, Nu, Ou.

- 1. nytt kobberbeslag
- 2. nytt beslag
- 3. ny ramme
- 4. nytt vannbord

Utbedringer av panelkledd vegg beskrives i fig. 7.4.36 viser nytt beslag på gesims, og ny utførelse av fuktsikringer i det utstikkende vinduet. Utbedringer er også blitt gjort i avslutning mot terreng. Det påpekes at utbedringen ikke var formet i samsvar med teorier som omtaler spruting og/eller vannoppsugning i endeved.

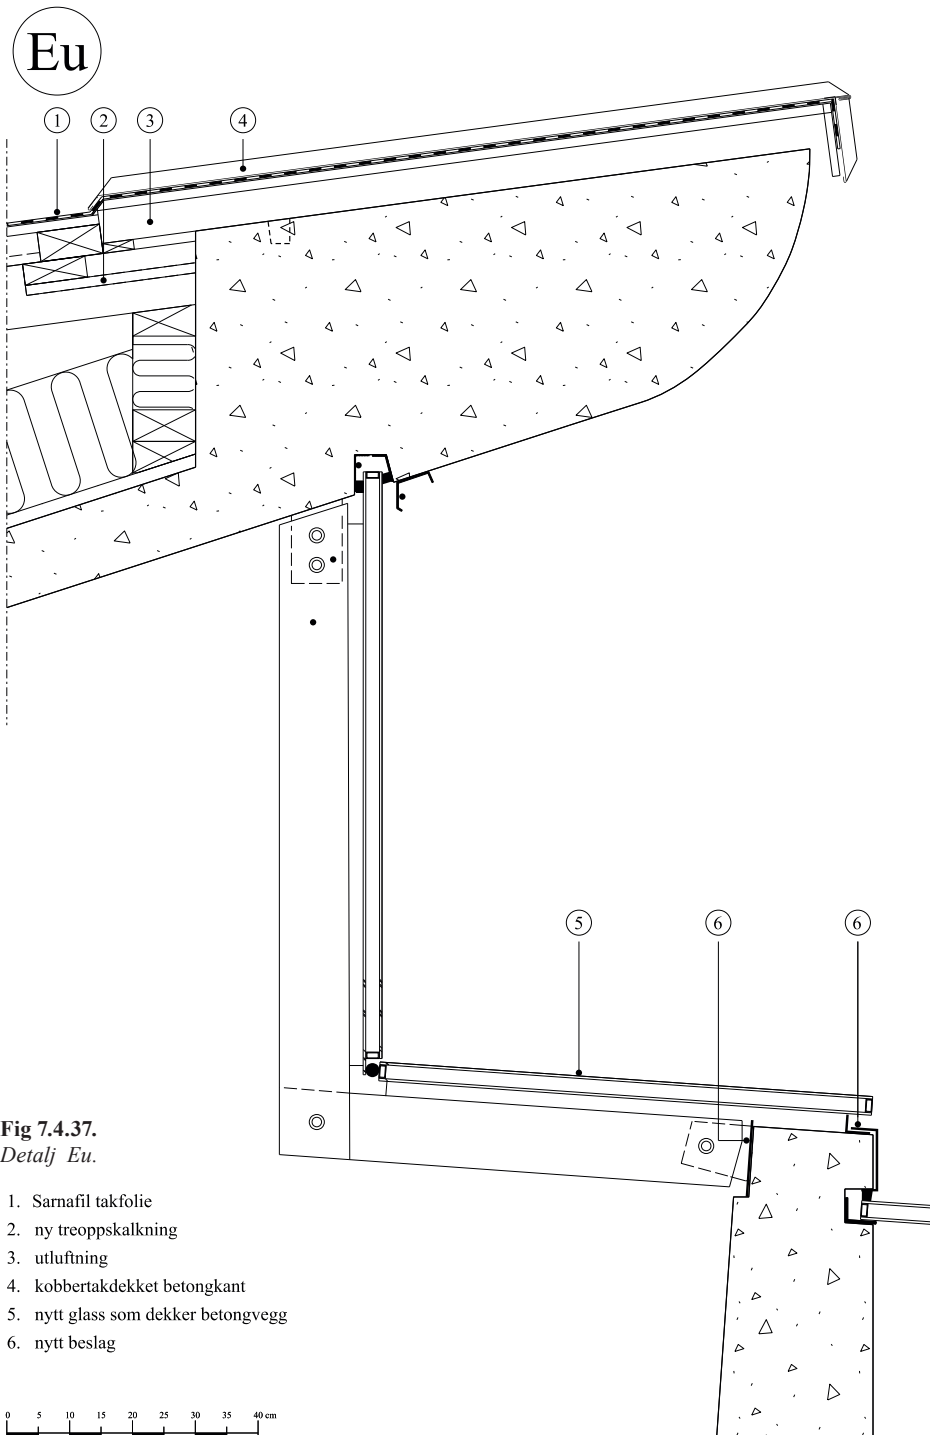
Fig 7.4.37.
Detalj Eu.

1. Sarnafil takfolie
2. ny treoppskalkning
3. utluftning
4. kobbertakdekket betongkant
5. nytt glass som dekker betongvegg
6. nytt beslag

Det største inngrepet gjelder seremonirommet. Nytt tretak med god lufting ble bygget, og alle kanter ble tekket med båndtekt kobbertekking. Utbedringen på taket over seremonirommet og tilstøtende overlys beskrives i fig.7.4.37. Taket over tilleggsrommet blir også tekt med båndteking og murpussen erstattet med ny puss. Størsteparten av utbedringene var ferdig i slutten av 2001. Utbedringer av vinduer foregikk noe senere. Det ble også satt beslag på toppen av den langstrakte betongveggen.

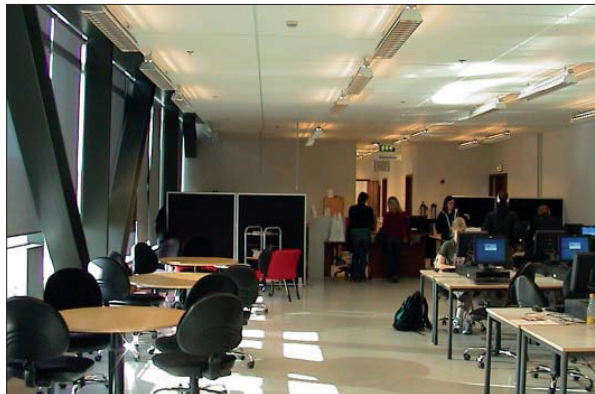
Fig 7.5.14.

Fra datasal i 2. etasje. Til venstre er den to etasjes høye østvendte glassveggen med de store gitterståldragerne, som bærer denne delen av huset. Mange byggskader er relatert til denne veggen, både lekkasjer, funksjonelle problemer og solpåkjenning.

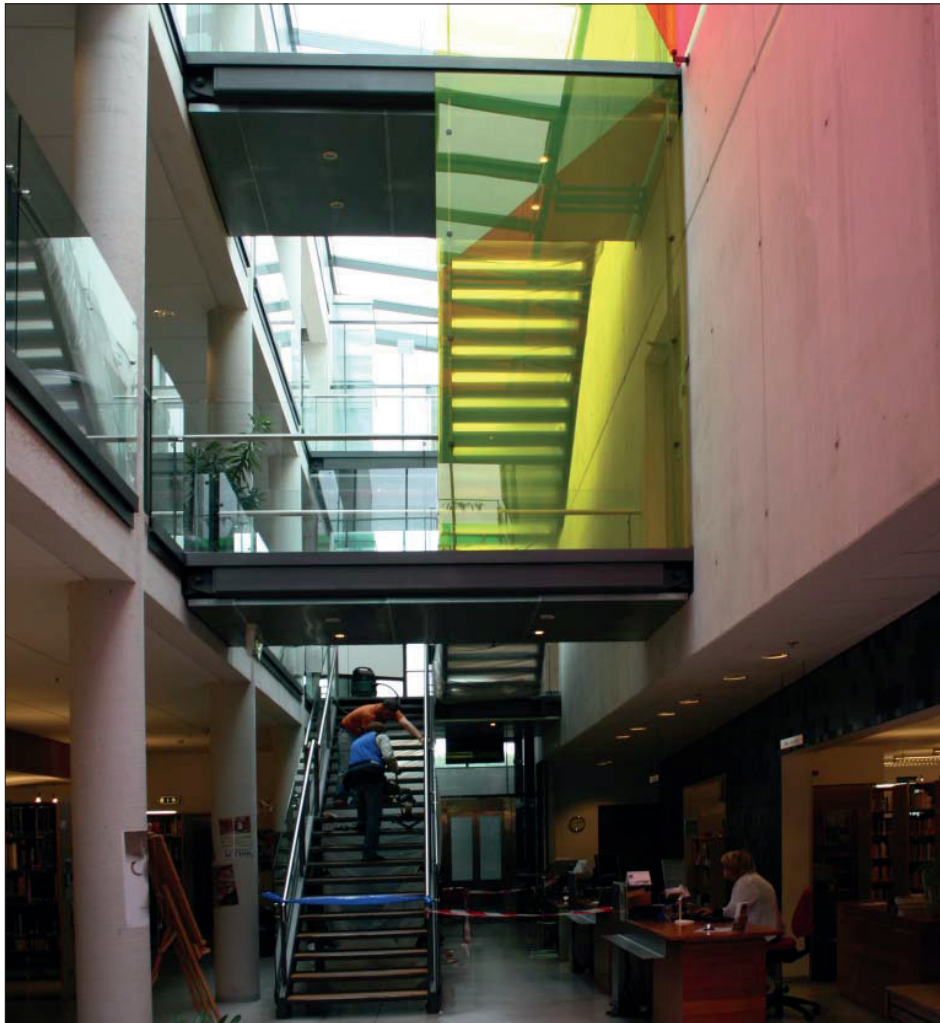
Fig 7.5. 15.

Hallen i midten av bygget. Fotoet er fra biblioteket i 1. etasje og ble tatt i juni 2010. Håndverkerne driver og reparerer trappetrinn, en byggskade som ble registrert før ferdigstillingen i 2002. De fargede glassplatene er kunstverk som stammer fra konkurransen om kunstnerisk utsmykning i 2000.

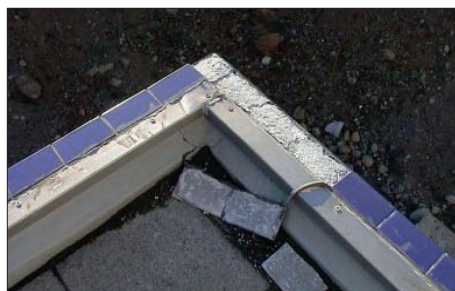
Fig 7.5.21.

Kort tid etter ferdigstillingen begynte flisene å løsne fra underlaget. De første flisene som falt av, var på den horisontale kanten. Fotoet i fig 7.5.21. viser hvordan det så ut i 2004, men tilstanden har forverret seg ytterligere siden. Det bør bemerkes at like før flisene skulle settes opp i 2002, foreslo entreprenøren at gesimsen skulle lukkes med et metallbeslag som gikk over kanten. Dette forslaget avviste arkitekten, fordi det ikke passet med uttrykket han var ute etter. Det er meget sannsynlig at et fuktbeskyttende beslag på dette steder ville ha berget dette kunstverket fra en alt for tidlig forvitring.

Gesims og tak. Avskallingen startet på kanten. I dag er alle flisene på denne kanten falt av. Årsaken til byggskaden er fukt som har blitt presset inn under de øverste flisene på kanten. Videre blir så avskallinger forsterket av temperaturbevegelser og økt fukttilførsel under slagregn på den sør-østvendte fasaden som er utsettes for mest slagregn.

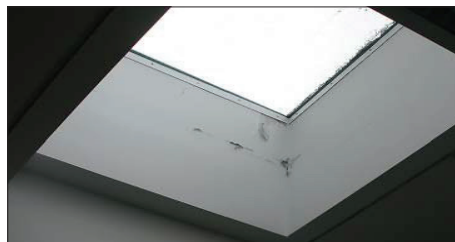
Fig 7.5.24.
Overlys, innvendig. Merker etter lekkasjer ses.

Det er merker etter lekkasje like nedenfor glasset. Dette er fukt som kan komme både fra en eventuell glippe mellom taktekkning og vindusramme og forbi beslag og/eller fugemasse. Den andre lekkasjen viser seg som utfelling der vegg og tak møtes. Dette indikerer at det ligger eller har ligget fukt under isolasjonen. Om dette er byggefukt eller lekkasjer, er ikke godt å vite. Hvor denne fukten kommer inn i konstruksjonen er vanskelig å si uten å fjerne taktekkningen.

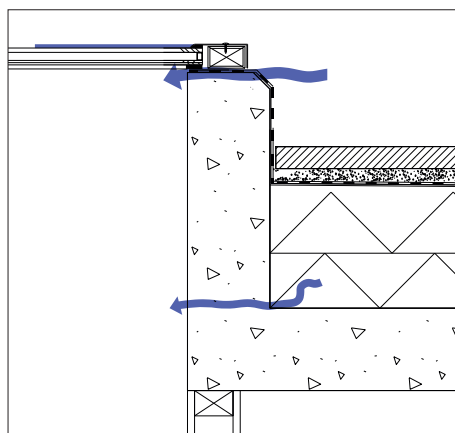
Det lekker rundt overlyset. lekkasjen beskrives i fig. 7.5.25, mens foto 7.5.24 viser merker etter lekkasjer innvendig.

Fig 7.5.25.
Lekkasjer i overlyset. Fukt har kommet inn under toppen og under isolasjonen.
