DRISTIGE DETALJER

Studie av designforårsakede byggskader i innovativ
modernistisk arkitektur

Avhandling for graden philosophiae doctor

Trondheim, november 2012

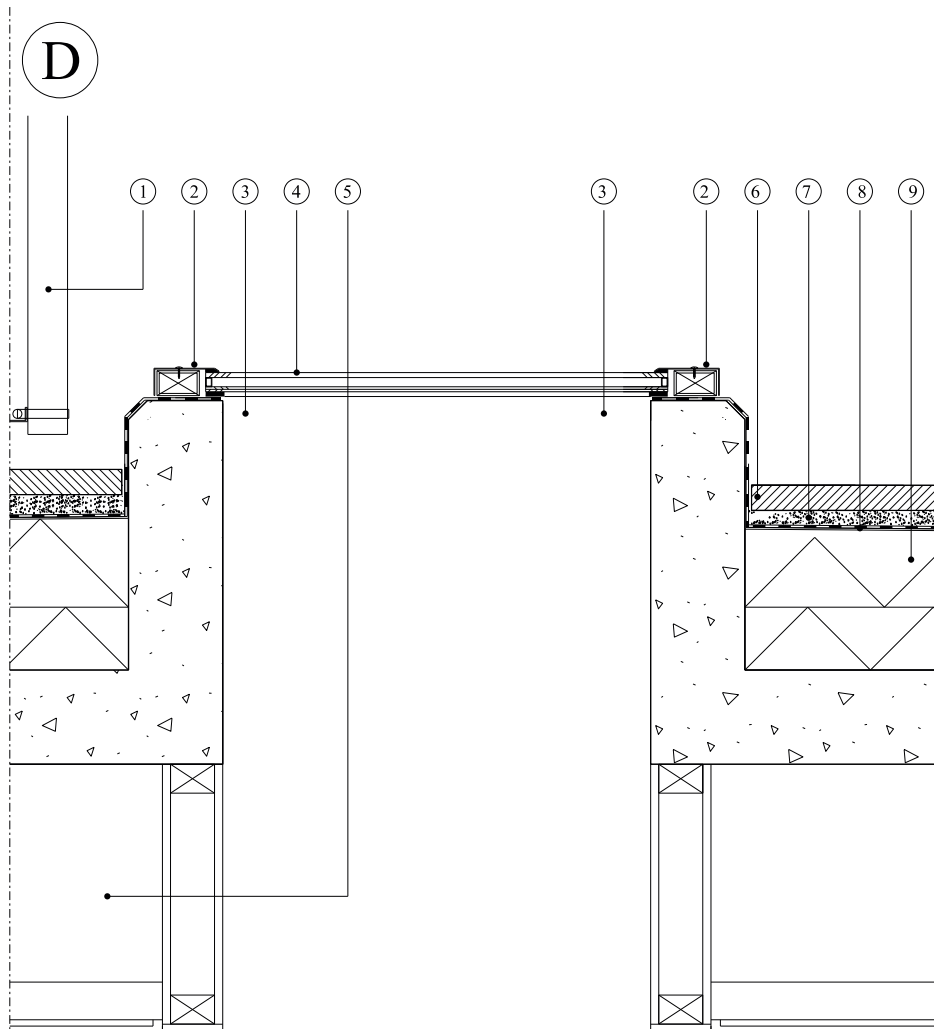
Fig 7.5.26.

Problematiske overlys i taket over biblioteket er beskrevet i detalj D (fig. 7.5.26). Det er fire slike overlys som former en lang trekant i takflaten. Overlyset stikker ca. 150 mm over takflaten og er nærmest vannrett. I fuktig vær ligger det en vannfilm over glassflaten. Konstruksjonen er laget av en sjakt i betong som er en del av det oppstøpte taket. Vindusinnfestingen er trerammer lagt opp på den lave betongveggen. Taktekkingen er trukket over kanten og lukket med metallprofiler, beslag og vindusforsegling av vanntett fugemasse. Glassruten er bygget opp av tre lag, der et lag er sikkerhetsglass.

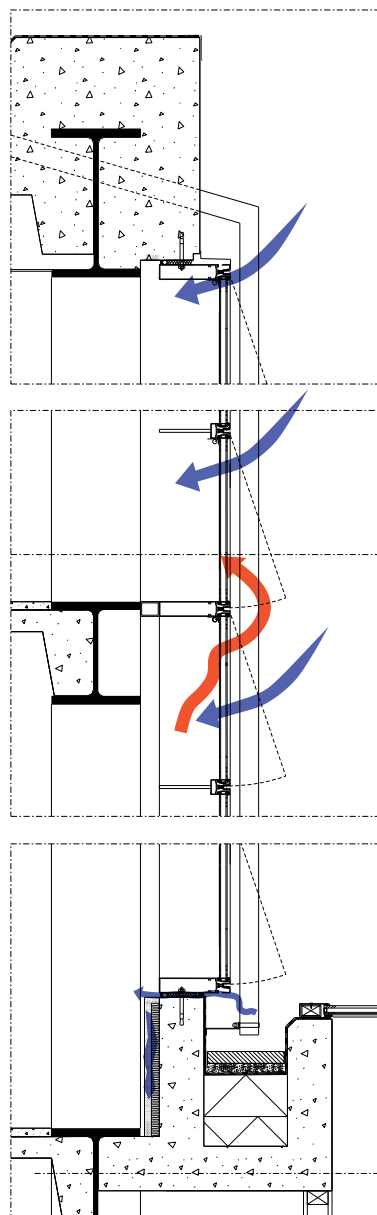
Fig 7.5.31.

Den motordrevne mekanismen virket dårlig fra starten og ble etter hvert frakoblet. I tillegg er plasseringen og utformingen av åpningsvinduene stikk i strid med brannforskriften, ettersom ild og røyk lett kommer seg i mellom etasjene via åpningsvinduene. Denne problematikken illustreres i fig. 7.5.31 med røde piler. Åpningsvinduene nede ved gulvet er i tillegg ulovlige, åpningen er for stor, bort i mot 20 cm, og uten sikkerhetsavgrensning, som betyr at små individer kan falle ut. En del ruter i åpningsvinduene knuses regelmessig på grunn av feil i åpningsmekanismen. Disse manglene ble bemerket av branntilsynet og bygningskontrollen i en ferdigbefaring høsten 2002, men også under senere befaringer.⁶²

Lekkasjene er et spesifikt problem i den store glassveggen som vender mot øst. Grunnen er at det fra øst og sørøst kommer slagregn. Lekkasjen har vært vedvarende fra byggetiden. Like etter ferdigstillingen forsøkte vindusprodusenten å utbedre lekkasjen, uten å lykkes helt, så derfor lekker det fremdeles. Lekkasjen foregår på to måter. Først er det dryppende vann som renner på innsiden av glasset og nedover srossene under slagregn. Årsaken er antagelig utettheter rundt åpningsvinduene. Den andre formen er fuktskader i kneveggen under vinduet. Der blir fukten suget inn mellom vegg og vindu. En medvirkende faktor er undertrykk ved nedre del av vinduet fremkalt av overtrykk i den glassoverdekkede hallen i midten av bygget.

Den blå pilen indikerer lekkasjer. Rød pil indikerer spredning av røyk/brann.

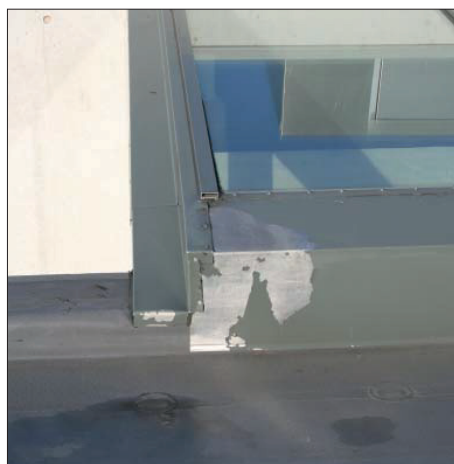
I begynnelsen lekket glasstaket en del. Håndverkere fra vindusprodusenten drev en stund og utbedret lekkasjer og la om avslutninger og beslag. Den bygde utførelsen er noe annerledes enn den som er tegnet. Det ser ut som glasstaket ikke lekker lenger. Men det er et stort teknisk problem knyttet til glasstaket og hallen i midten av huset; oppdrifts- eller skorsteinseffekten. Nå må det presiseres at skorsteinseffekt er en viktig drivkraft i naturlig ventilasjon, men den kan også forårsake lekkasjer i nedre del av yttervegg- eller takkonstruksjon der det oppstår undertrykk. I dette bygget er det en sterk skorsteinseffekt, blant annet fordi ventilasjonssystemet ikke fungerer.

Fig 7.5.34.
Foto fra taket. Detalj der glasstaket møter tett tak. Påkjenninger viser seg på utsatte hjørner.

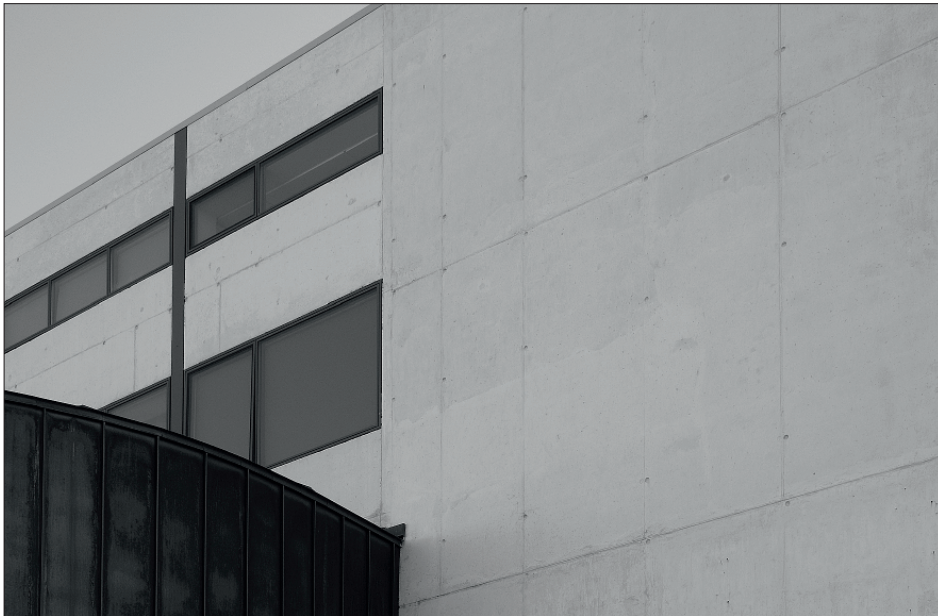
Fig 7.5.37.

Fasade mot vest. Vindusbåndet sitter ytterst i vegglivet. Legg merke til sporene etter forskalingen og forskalingshullene i den eksponerte betongveggen. Etter planen skal disse danne et mønster, men det er også omtrent den eneste ornamentikken som er akseptert i denne estetiske sjangeren. Auditoriene er kledd med stående kobberkledning.

Viktig for uttrykket i vegger av eksponert betong er selvsagt tekstur og tetthet, men også fargen på betongen. I denne type arkitektur er den eneste lovlige ornamentikken sporene etter plateforskalingen og forskalingshullene (staghull hull). Det er svært viktig at hull og spor er i en viss orden. Arkitekten hadde lagt ned et stort arbeid i å legge opp et mønster som var synlig i fasaden. Resultatet viser at entreprenøren ikke har klart å utføre dette.

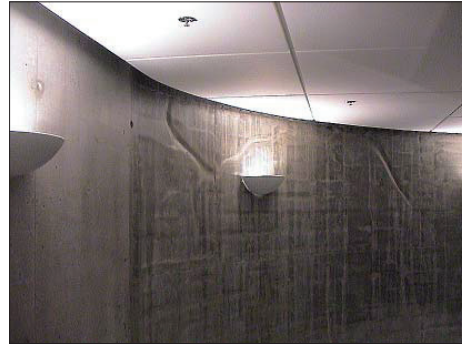
Fig 7.5.39.

Det er ikke registrert tekniske problemer i kobberkledningen, verken i tak eller vegger. Derimot har utførelsen av den eksponerte betongen innvendig flere mangler. Det er flere dobbelkrumme flater med dype misdannelser og store fargeforskjeller, illustrert i fig. 7.5.39 og 7.5.40. Overalt er det utseendemessige skavanker. Disse utseendemessige feilene svekker ikke konstruksjonen, men er ikke pene å se på. De er også vanskelig å reparere, fordi eksponert betong bør se homogen ut for å se bra ut. Den er vanskelig å reparere med murpuss, fordi det vises veldig godt.

Det er innlysende at entreprenøren, som ikke hadde bygget vegger av eksponert betong før, ikke klarte det krevende betongarbeidet. Betongblandingen han arbeidet med var også vanskelig å bruke.

Foto som viser mislykket forskalingsarbeid i det store auditoriet. Dype merker etter forskalingen vises, noe som entreprenøren har forsøkt å rette på med en murpuss.

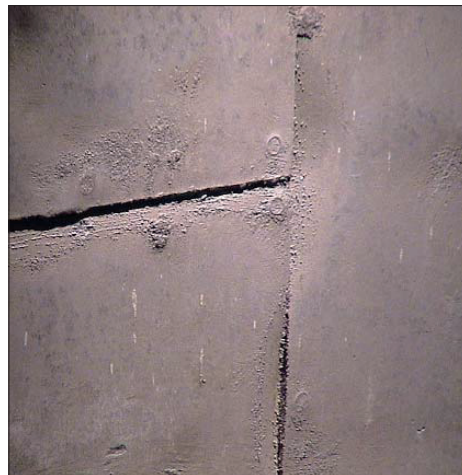
Fig 7.5.40.

En buet vegg i auditoriet. Den eksponerte betongen har dype spor etter mislykket forskaling.

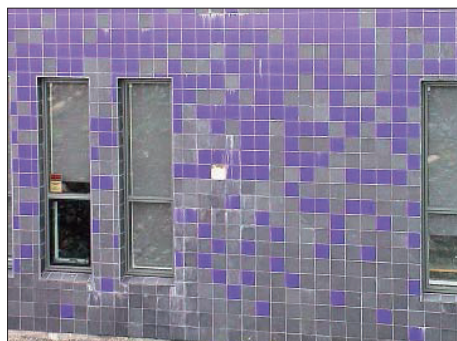
Fig 7.5.41.

Etter ferdigstillelsen utbedret entreprenøren noen av byggskadene. Blant disse er lekkasjer i glasstaket og de store vinduene på østsiden, der vindusleverandøren forsøkte å utbedre de verste lekkasjene. Ingen utbedringer er blitt gjort på den mest synlige byggskaden; fliskledningen på den østvendte vegg, som faller av. Utviklingen av denne byggskaden beskrives i fig. 7.5.41, 7.5.42, 7.5.43 og 7.5.44.

Foto tatt i oktober 2004, to år etter ferdigstillelsen. Enkelte fliser var begynt å falle av, og flest på takkanten.

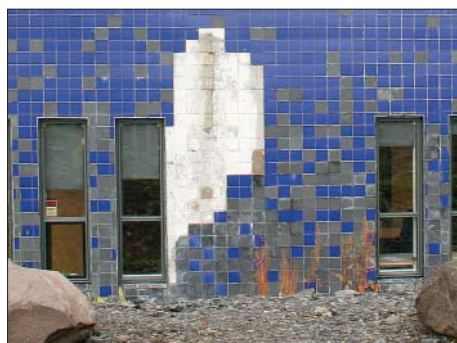
Fig 7.5.42.

Foto fra august 2006 som viser samme sted. Flere fliser er falt av.

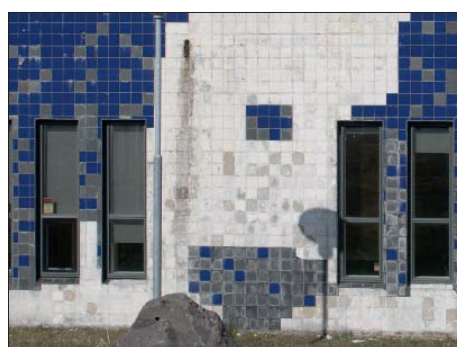
Fig 7.5.44.

Foto fra mai 2012, tatt på samme sted som foto 7.5.41. Store felt er falt av og dette fortsetter.
