Utbedring av svømmehall

Tilstandsanalyser av svømmehaller etter NS
3424

Vedlegg A: Tilstands- og tiltaksrapport Bøler bad

Vedlegg B: Tilstands- og tiltaksrapport Holmlia Bad

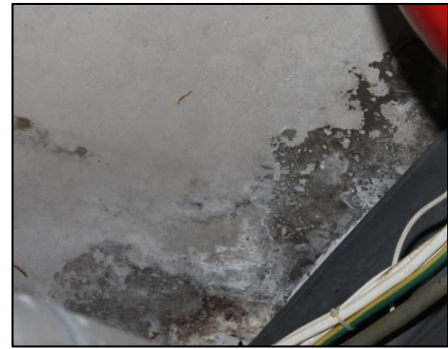
Bilde 12, over: Merker etter lekkasje i dekket i teknisk rom.

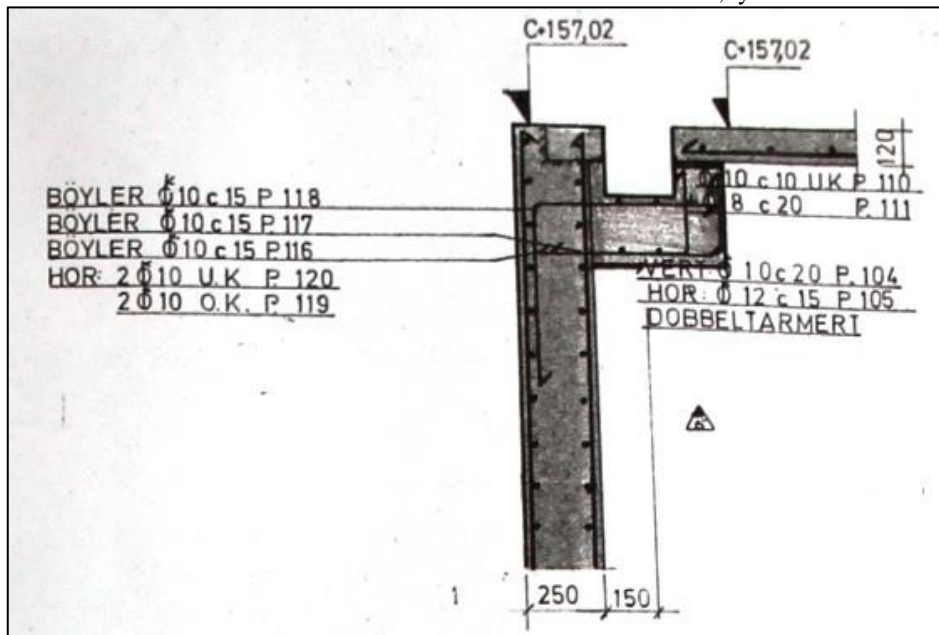
Bilde 13, under: Armeringstegning for renna. Bevegelsesfuge er markert med en sort, tykk strek.

Armeringsoverdekningen i veggen under renna ble målt til ca. 40 – 50 mm, i dekket ca. 25-35 mm og i renna 18-27 mm.

Fuktmåleren gav store utslag på renna. På et fuktig parti ble det boret hull for kloridprøver. Støv fra hull fra 20 mm dybde ble testet med fenolftaleinopløsning, og gav utslag i retning karbonatisert betong. Det ble videre boret til 40 mm dybde. Støv fra denne dybden gav rosa utslag når testet med fenolftaleinopløsning, som vil si at betongen her ennå ikke er karbonatisert. Strekkarmeringen ligger da mest sannsynlig i et karbonatisert område. Det konkluderes derfor med at risikoen for armeringskorrosjon i renna er stor. Det er lite fukt i betongveggen rundt bassengtrauet, under renna.

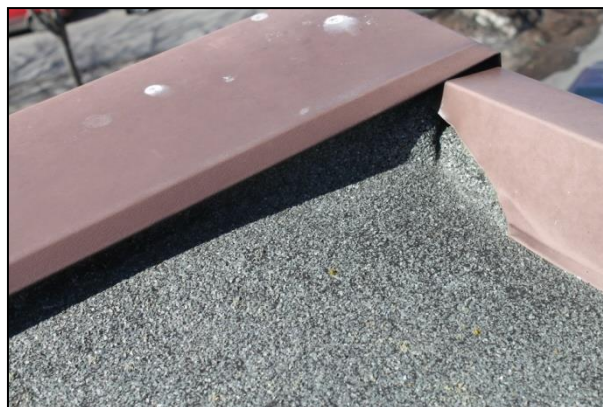
Ved inspeksjon av taket ble det observert at parapettet rundt både det høye og det lavere taket er utført med meget lav høyde, noe som fører til at vann enkelt kan kryppe opp under beslaget fra taket. I tillegg er det noen steder ikke tilstrekkelig fall mot sluk. Under befaringen var tre av slukene på tak tette av blader og lignende, og det var områder med stående vann og oppfuktet takbelegg. Stålplatens avslutning mot teglveggen lekker vann langs teglveggen i flere av de vertikale skjøtene. (tror ikke skjøtene er etter dagens anbefalinger)(burde taket kanskje være et eget punkt?)

Bilde 14, over til venstre: Skjøtene i beslaget er utette og det renner vann langs fasaden.

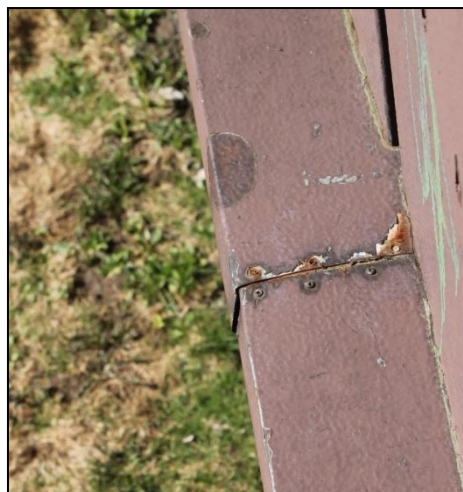
Bilde 15, over til høyre: Parapet rundt kompaktaket er ikke høy nok, og beslaget er ikke tett flere steder, spesielt i hjørnene

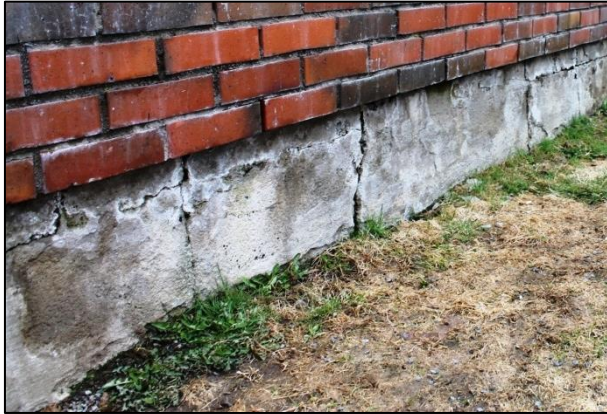
Bilde 20, under: temperatur- og fuktbevegelser har gitt sprekker i pussen. Kalkutfellingene kan tyde på fuktvanding innenfra og ut.

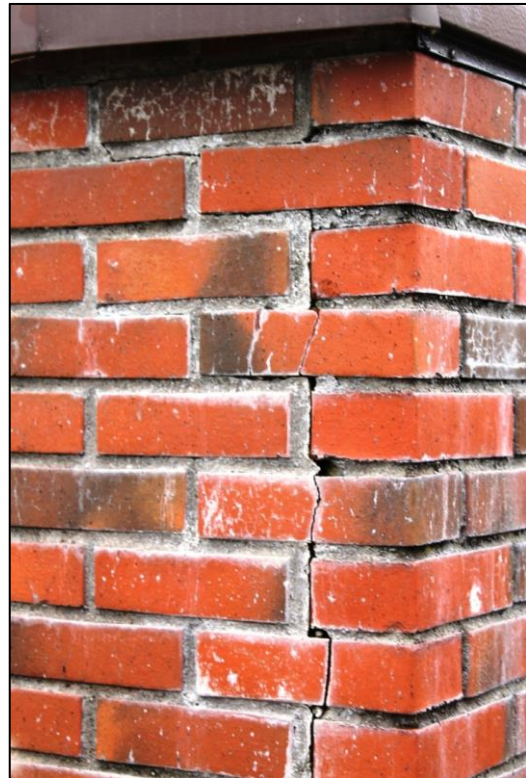
Bilde 21, høyre: Temperatur- og fuktbevegelser har dannet flere vertikale sprekker i teglforblendingen

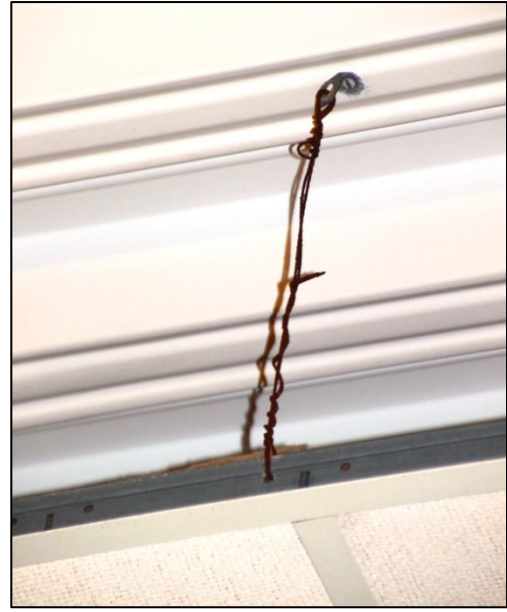
Det er hengt opp akustiske himlingsplater i taket over bassenget. Noen plater har falt ut av rammesystemet, og noen har begynt å bøye seg. Festene til himlingsplatenes rammesystem er skrudd fast i de korrigererte stålplatene i taket. Noen av feste ser ut til å ha begynt å korrodere, og bør sjekkes nærmere, da det kan være fare for at korroderte fester løsner og gjester får platene i hodet. Festene ble ikke nærmere undersøkt for korrosjon.

Bilde 28, øverst til venstre: akustisk himlingsplate holder på å løsne fra rammen.

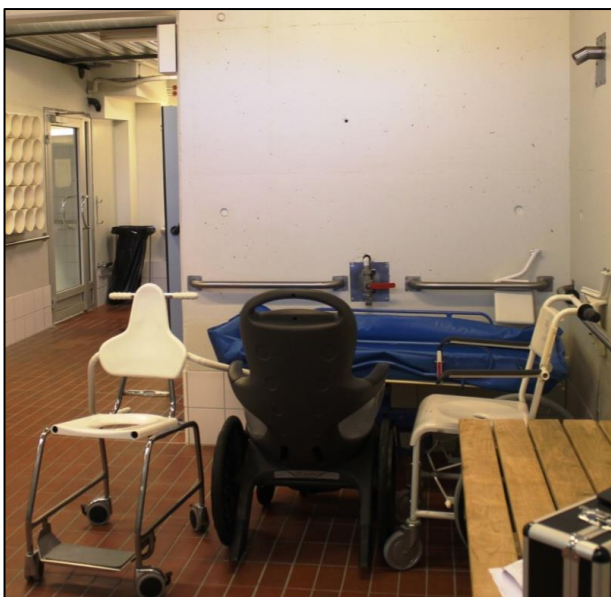
Bilde 32, undertil venstre: Dusj for bevegelsehemmede. Lite kontraster på armaturet til varmebatteriet gjør det vanskelig for synshemmede å se av/på-mekanismen.

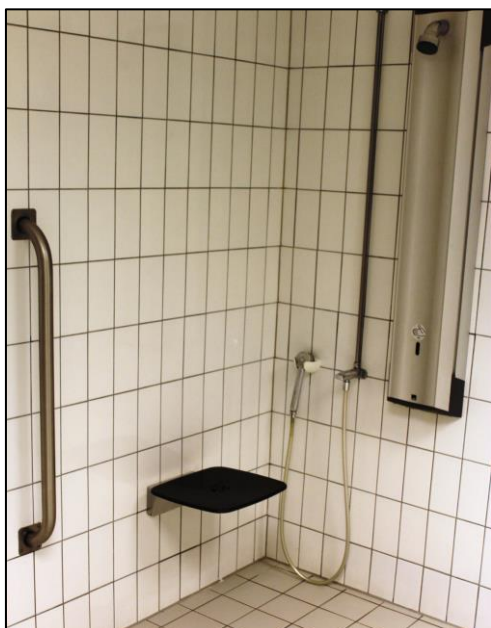
Bilde 33, undertil høyre: Fugene i dusjen tæres bort, noen steder er det også sopp. Det samler seg skitt i utsparring for vandrenasje mot sluk.

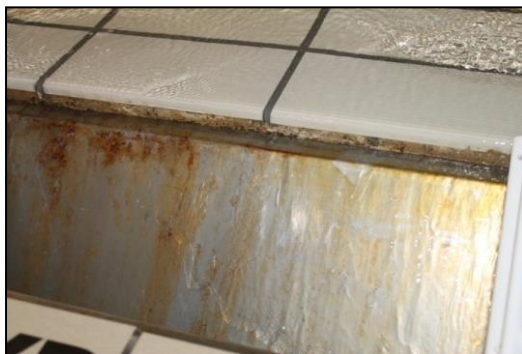
Bilde 4, øverst til venstre: Fuge mangler mellom flisene på dekket og stålbeslag nede i renna.

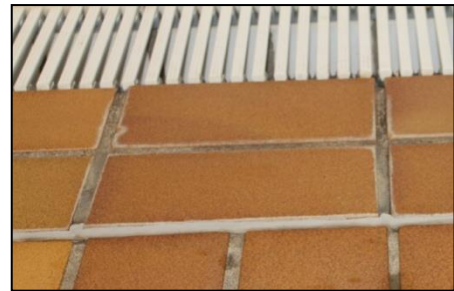
Bilde 5, øverst til høyre: Bevegelsesfugen i flisdekket

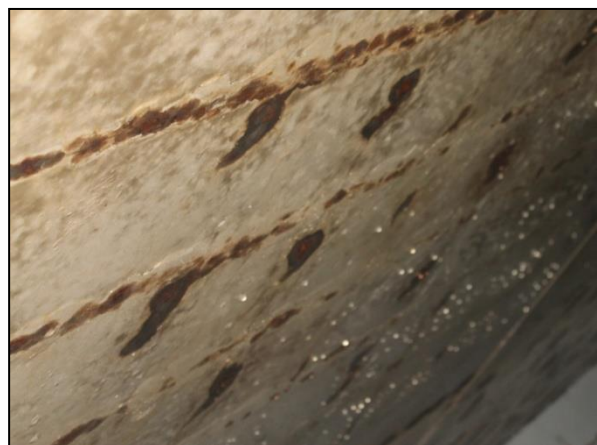
Utjevningssystemet er i plasstøptbetong, og den vannfylte delen er dekket trolig med et epoxybelegg. Det ble registrert større korrosjonskader på betong og armering i taket over utjevningssystemet og sterk lukt av bundet klor. Lukten er et tegn på meget aggressivt miljø. Det hang vanndråper i taket, som Bilde 7 illustrerer. Bilde 8 av himlingen i utjevningssystemet indikerer langt framskredet korrosjon og dypere nedbrytning av betongen. Øverst på veggen mellom utjevningssystemet og teknisk rom, er det i teknisk rom flere områder med avskalling, tegn til korrosjon og kalkutfellinger.

Bilde 7, øverst til venstre: Korrosjonsutfelling flere steder i utjevningsbassenget.

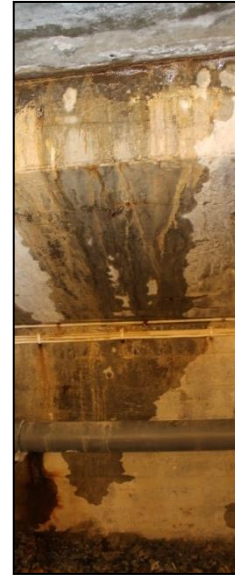
Utsparinger for kuøyer med lysarmatur har store mengder kalkutfellinger. Det ble også observert avskalling rundt en slik utsparing og fremtredene korrosjon viste seg ved fjerning av det avskallede partiet.

Bilde 10, over: korrodert armering stikker ut.
Bilde 11, under: avskalling og lekkasje ved kuøye.

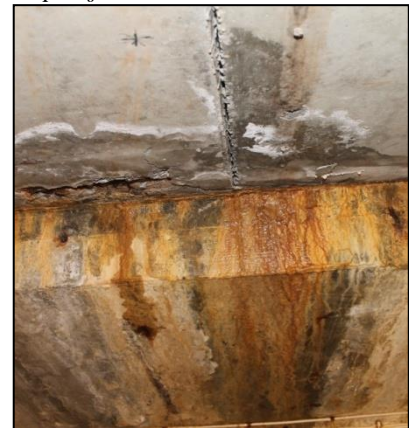
Bilde 12, over: lekkasje fra renna
Bilde 13, under: lekkasje ved støpeskjøt

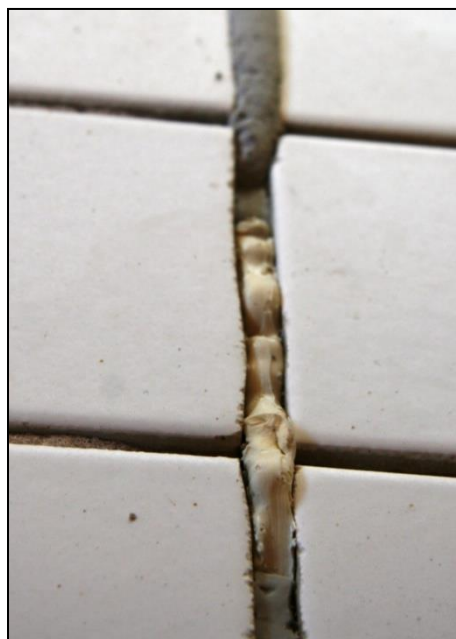
Flis og fuger i bassengtrauet ble undersøkt etter at bassenget var tappet ned. De sementbaserte fugene i bassengtrauet som var under vannstanden var tæret bort i stor grad. Også de elastiske epoksyfugene er noen steder tæret bort. Noen av fugene er ikke lagt jevnt og kan samle skitt og være utette enkelte steder. Epoksyfugene er av en nyere dato og burde ha vært i bedre stand. Dette tyder på at ved valg av fugemasse har man muligens ikke tatt hensyn til det aggressive miljøet i svømmehallen. Bildet under viser hvordan nedtærede sementbaserte fuger har ført til at flisene stikker ut i bassenget og kan føre til at badegjester skrapet seg opp og skader seg. Multiconsult har registrert noe bom under flisene på bunnen av bassenget (Multiconsult AS, 2013).

Bilde 1, over til venstre: Fugene mellom flisene i bunnen av bassengtrauet er enkelte steder tæret nesten helt bort.

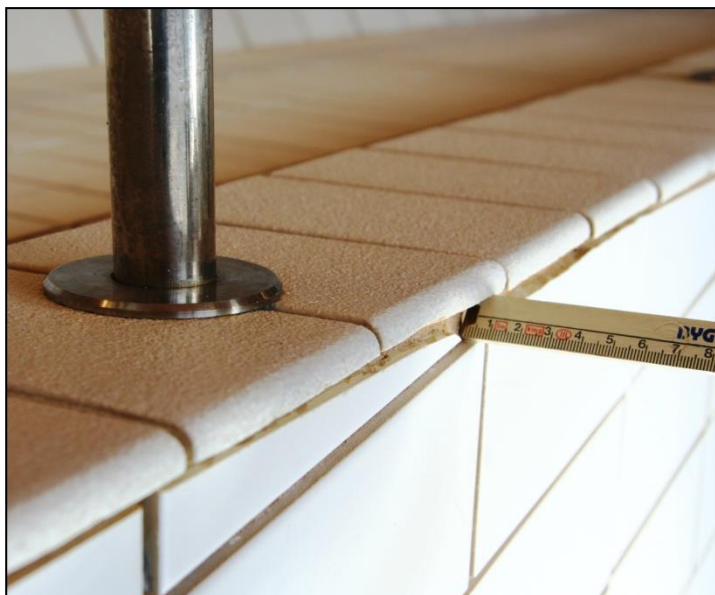
Bilde 2, over til høyre: elastisk fugemasse er lagt i nyere tid, og er ikke lagt jevnt og har begynt og tære bort flere steder i bassengtrauet.

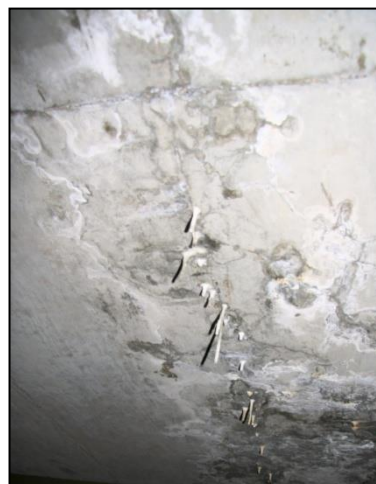
Bilde 8, over til høyre: Kalkutfelling og fuktutslag under bassengtrauet.

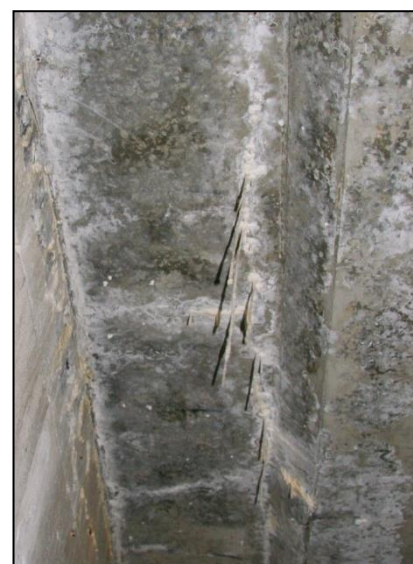
Bilde 9, til høyre: Fuktutslag og kalkutfelling under renna og dekket rundt bassenget.

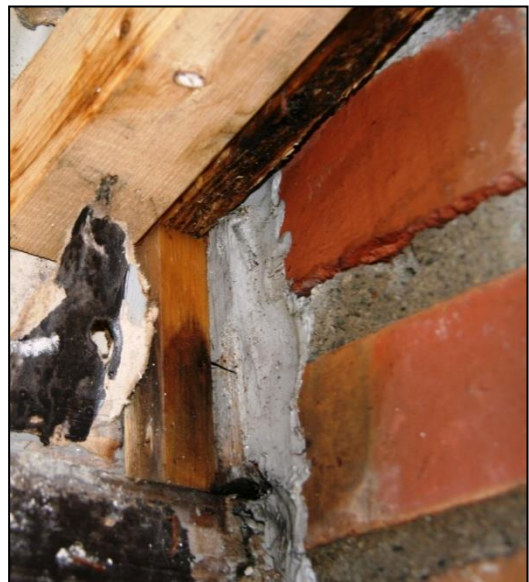
Bilde 12, under til høyre: Oppfuktet treverk og teglvegg. Sydvestre hjørne.

- ~ Himlingen bør fjernes og dampsperran tettes, ettersom risikoen for at det oppstår kondensproblematikk i takkonstruksjonen er stor i svømmehaller. Før tiltak på taket utføres bør takkonstruksjonens oppbygning kartlegges (Multiconsult AS, 2013)
- ~ Dampsperre i yttervegg langs bassengets langside bør også tettes.

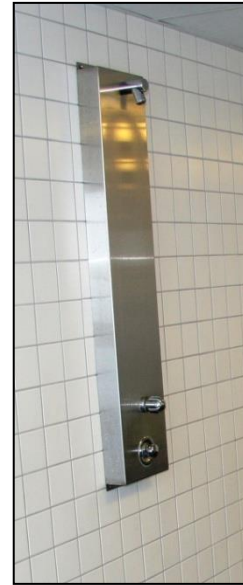
Garderoben hadde relativt høy standard. Sluket i dusjen var ikke rensset på en stund, og dusjarmatur manglet kontrastmarkeringer. Det er plassert vinduer med trekarmner i selve dusjrommet. I følge driftspersonell har det ikke vært problemer med kondens på vinduene om vinteren, det er allikevel noen merker etter fukt. Det er ikke klappsete og oppheng for toalettsaker, men håndtak er installert for en av dusjene. I tillegg er det egen handikapgarderobe. Det samler seg mye skitt og hår i dusjenes rist over avløp.

Bilde 13, øvers til venstre: Det er vinduer med trekarmner inne i dusjen i damegarderoben.

- ~ Driftsrutiner for rensing av sluk bør forbedres.
- ~ Vinduene i damegarderoben overvåkes for kondensproblematikk og råteskader.
