FOTODOKUMENTASJON OG TILSTAND
Solheim gård, Stjørdal

Vedlegg til diplomoppgave
Fakultet for arkitektur og billedkunst
Vår 2015

Siri Sollie Ekholm

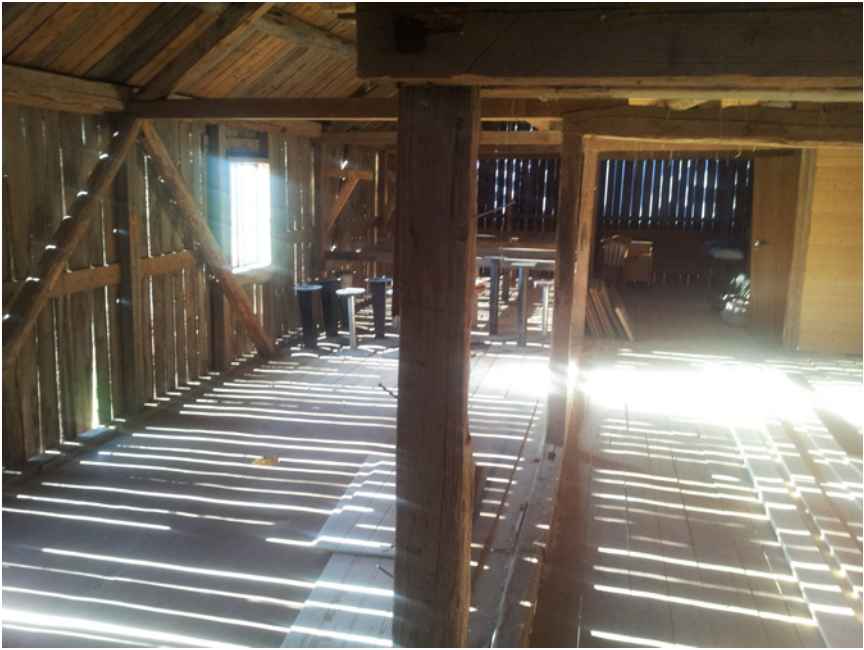
13

Gulvet er flere steder i dårlig stand (råtnet). Taket er i dårlig stand og trenger tetting. Råteskade i innvendig hjørnet ut mot tunet.

Skifertaket må tas av, undertaket skiftes, og man må muligens bytte ut enkelte konstruktive deler der vannet har hatt tilgang over lengre tid. Skifertaket må renses og vurderes ift ny montering. Forhåpentligvis er det mulig å gjenbruke de fleste av steinene, og kun supplere der steiner er ødelagt eller mangler. Hvis ikke må man vurdere om nytt tak skal være av skifer eller annen takteking.

Gulvet – eller i alle fall deler av det – må byttes etter at låven er jekket opp og stabilisert med utbedret grunnmur mot øst, og taket er tettet. Andre etasje i låven er antakelig det som opplagt har størst bruksverdi på grunn av stor gulvflate og god takhøyde. Ankomst via låvebru kan lette på krav ift universell utforming, og gjør at lokalene i 2. etasje kan være uavhengige av adkomst via første etasje. Det kan være nyttig å etablere flere vinduer, fortrinnsvis i ytterveggen mot øst. Alternativt kan man etablere vindu i gavl mot sør og/eller gavlvegg mot nord.

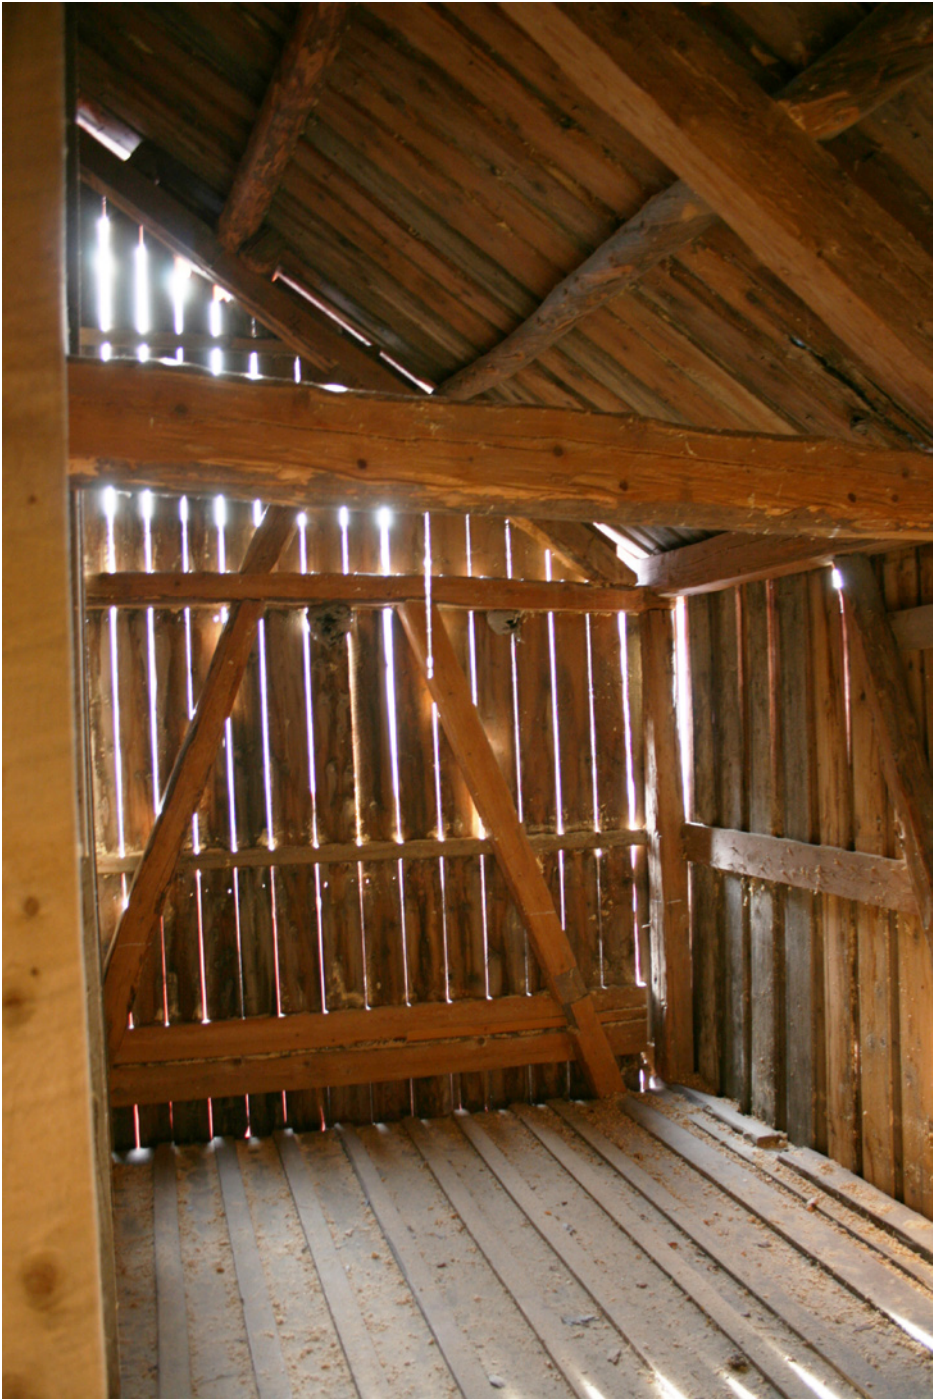
20

Som ellers oppe i 2.etasje ser konstruksjonen ut til å være i god stand, men gulvet er ikke trygt og taket er ikke tett.

Dette rommet kan - og bør bli - en del av det store låverommet. Den midlertidige vegg bør fjernes. Gulv og tak bør utbedres.

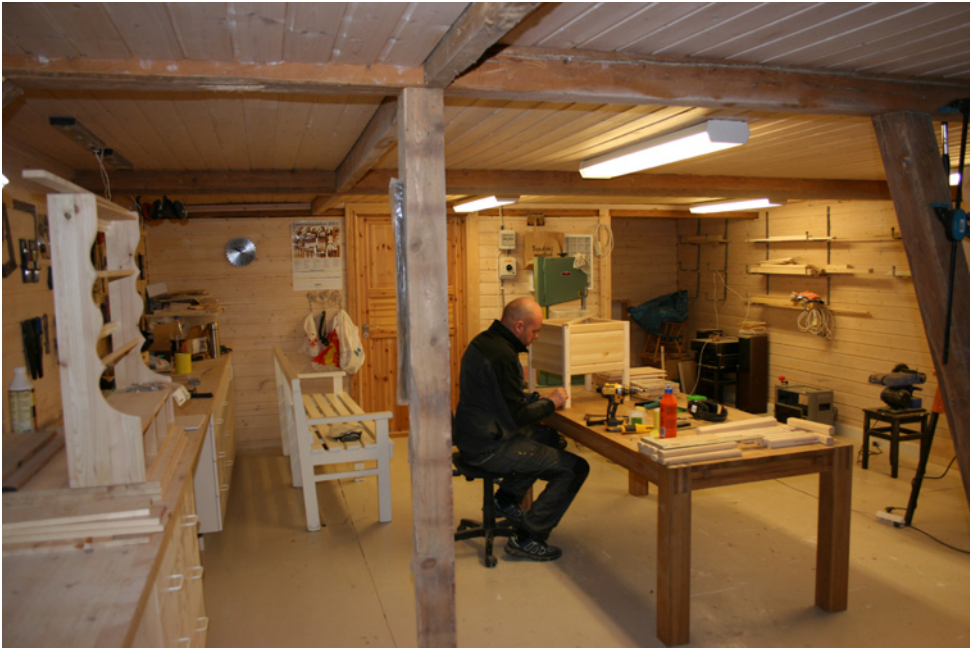
22

God. Noe dårlig håndverk under oppussing kan/bør gjøres på nytt.

Tidligere eier innredet dette rommet til snekkerverksted. Håndverksmessig er det ikke helt optimalt, eksempelvis er panel på vegg ikke alltid festet til NOE. Deler av panelflatene er løse, og burde ha hatt stabilt og jevn stenderverk bak seg. Taket er heller ikke utført så flott fra et estetisk perspektiv; bjelkelag bør enten være SYNLIG eller Usynlig, her titter de så vidt frem mellom panelbordene, noe som gir en uheldig visuelt uttrykk. Men rommet er i alle fall isolert, og er sånn sett klart til bruk for det meste.

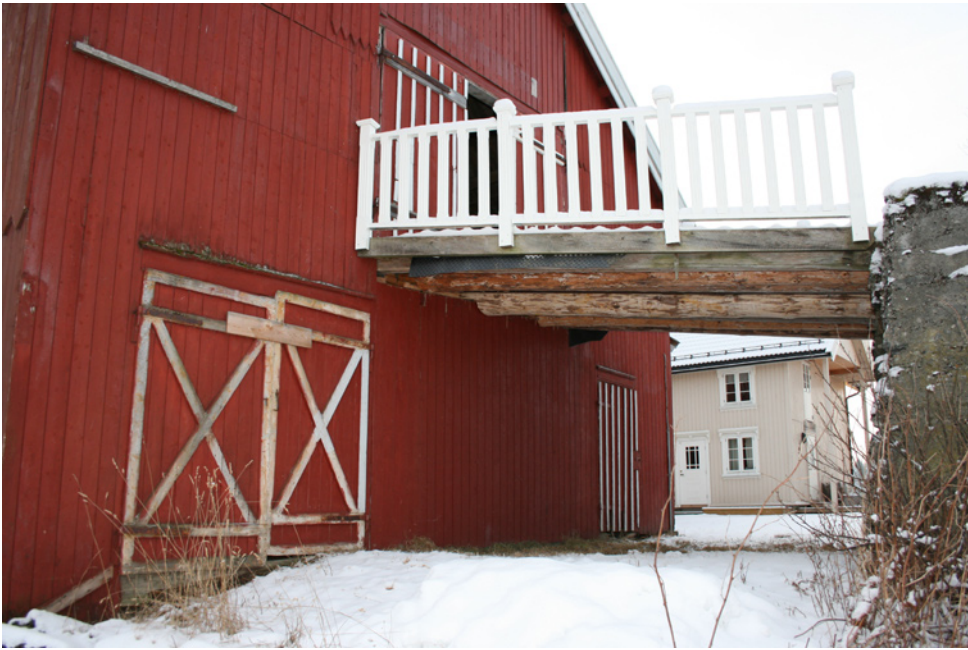
24

Deler av steinmuren er rast ut. Overflaten – der man går/kjør på muren – er lavere enn på sidene, og burde kanskje heves.

Der låvebrua består av steinmur, er selve dekket sunket noe ned. Dette burde fylles ut. I den sammenheng er det mulig å forlenge låvebrua noe, slik at stigningen blir mindre bratt, og låvebrua blir lettere å forsere. Utskifting av gammelt tredekke vil være en fordel, og da bør det legges til rette for at det også skal være trygt å gå opp låvebrua når det er vinter og glatt. Dette kan gjøres ved valg av underlag, eller bruk av spiler som skaper en mer ujevn overflate.

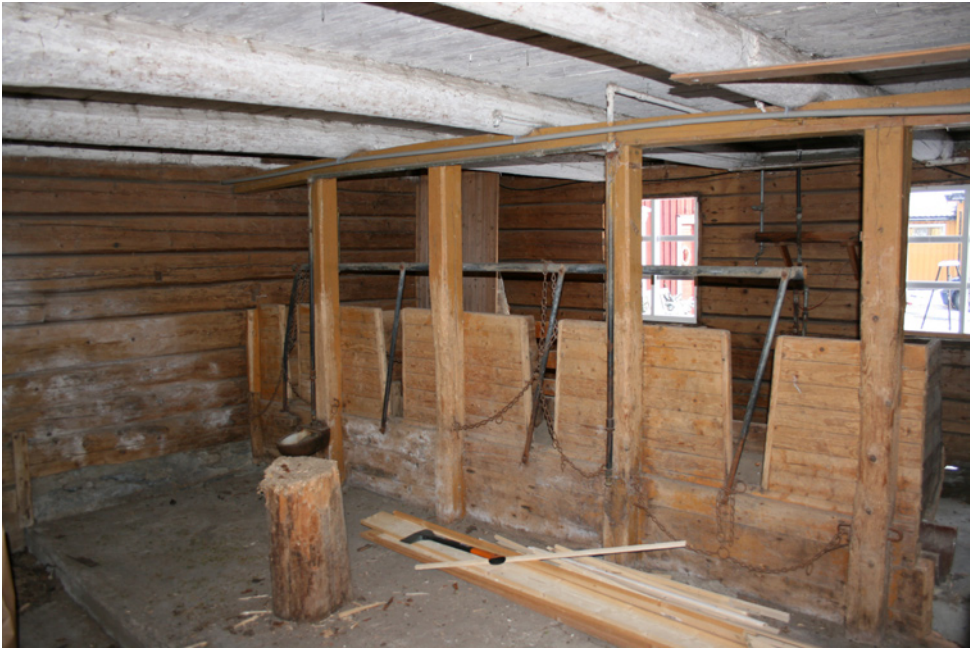
26

Ved tilsyn av overflater ser både gulv og vegger ut til å være i god stand. Deler av grunnmur i naturstein mot sør (mot tunet) har rast ut, slik at tømmerveggen "henger i løse lufta". Dette bør tettes, både av tekniske og estetiske grunner. Mindre skittent enn de fleste rom i 1. etasje av låven.

Ved ny bruk bør gipsveggene kles med et annet materiale, enten noe som harmonerer med det gamle, eller noe som kontrasterer på en god måte, for eksempel høvlet stående panel malt i hvit høyglans for å skape kontrast til de grove og mørke tømmerveggene, slik at man unngår "uferdige" grå gipsvegger. Ved innføring av aktiviteter som krever oppvarmede lokaler, må det selvfølgelig isoleres, helst på utsiden av tømmerkassen slik at uttrykket i interiøret bevares mest mulig. De to vinduene mot tunet bør byttes ut med ordentlige vinduer som kan åpnes.

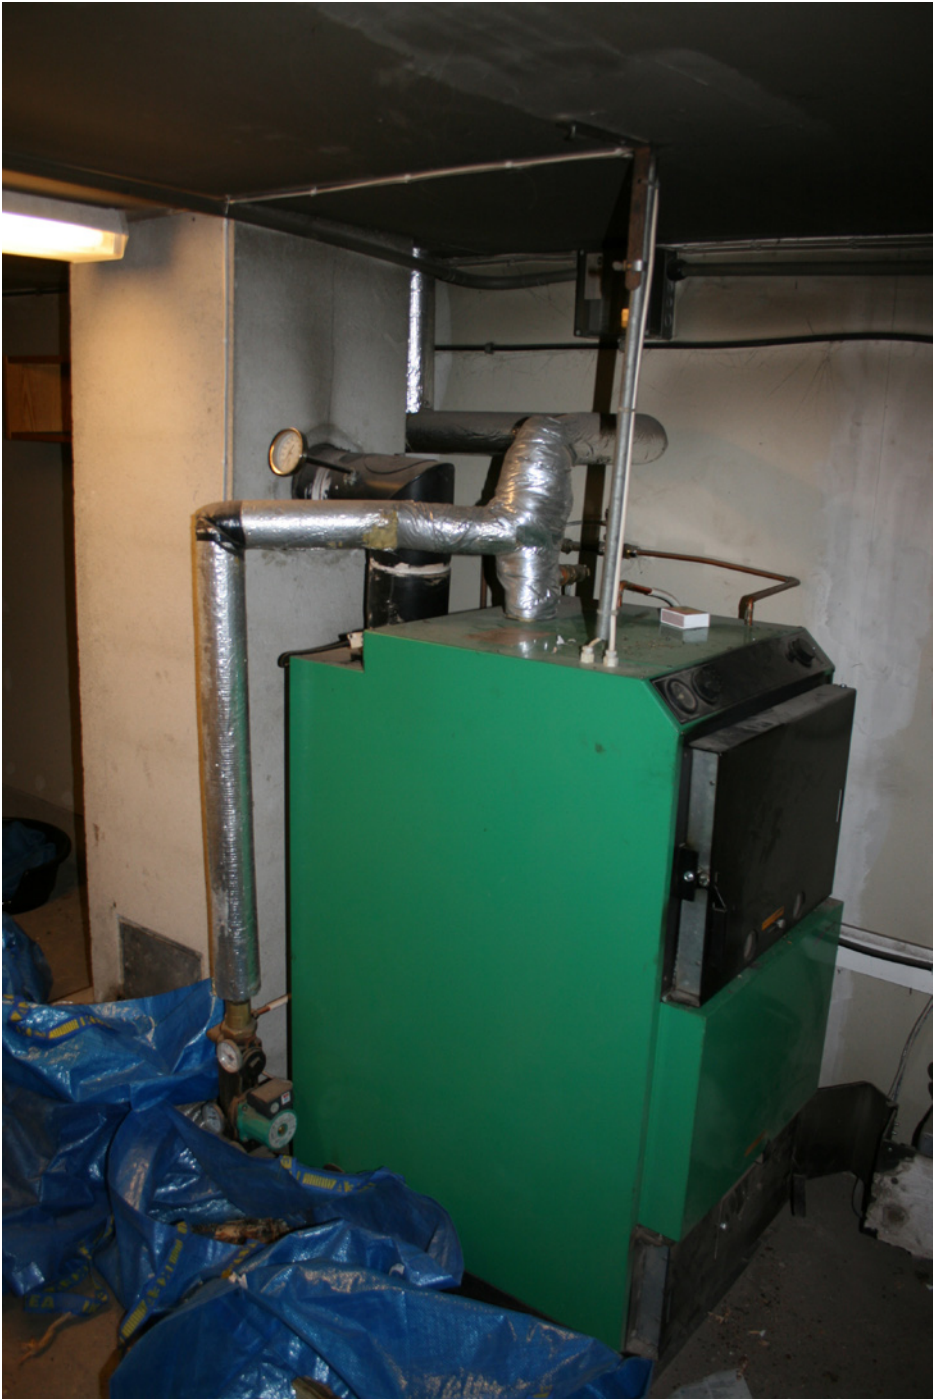
29

God teknisk stand. Dårlig utlufting, så ved fyring blir det røykfyllt i rommet.

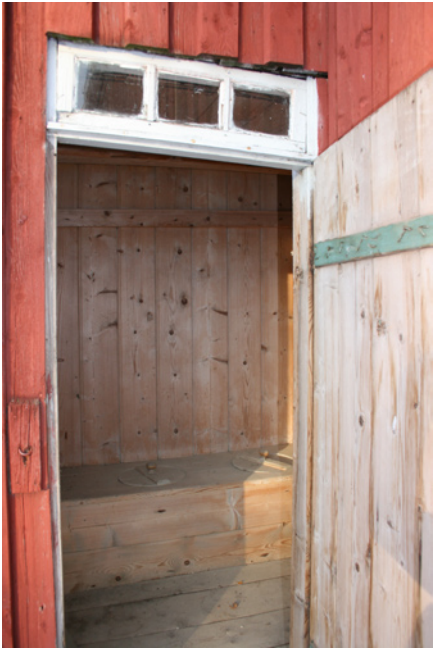
30

God. Materialer ser nye ut. Mindre skittent enn mange av de andre rommene i låven. Store råteskader i taket i kroken av låven. Stolpen som skulle stått i hjørnet (over dette punktet inne på utedoen) er fjernet pga råte.

Utedoen er en kuriositet. Den kan fint stå slik den er, men dersom man trenger plassen til noe annet, antar jeg at man fint kan fjerne denne. Jeg antar at det "alltid" har vært en utedo her, med bakgrunn i fundamenter og luke mot fraukjeller, men jeg syns materialer og inntrykket generelt virker for rent og pent til å være så gammelt som man skulle tro. Jeg mistenker at en tidligere eier – på et tidspunkt etter at vannklosettet ankom gården – har oppgradert utedoen. Dette er både bra og dårlig; bra fordi den fint kan stå slik den er, dårlig fordi den dermed også har mindre verdi som del av "den opprinnelige låven".

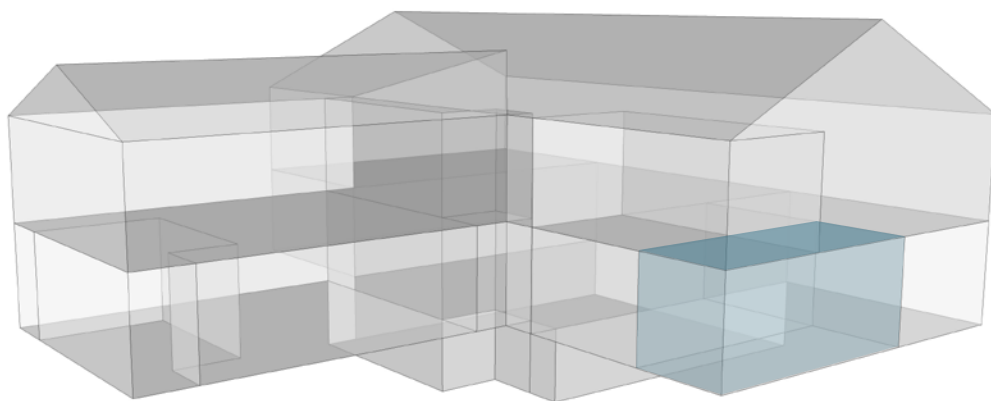
God. Trege dører.

Ved ny bruk må man vurdere om rominndelingen i denne delen av låven - med stallgang, stall og grisebinge - skal opprettholdes eller endres. Isolasjon kreves dersom man planlegger bruk som krever dette.

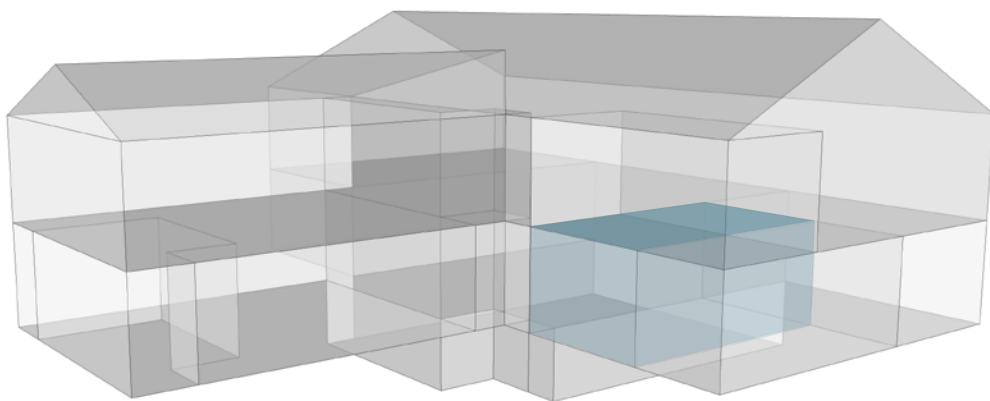
Skittent.

Ved ny bruk av stallen må man nok tenke helt nytt. Innredning med hestebokser må fjernes, selv om dette kan virke litt dramatisk og trist å miste en slik viktig del av rommets og låvens historie. Overflater må rengjøres, isolasjon og nye overflater kan vurderes dersom ny bruk krever det.

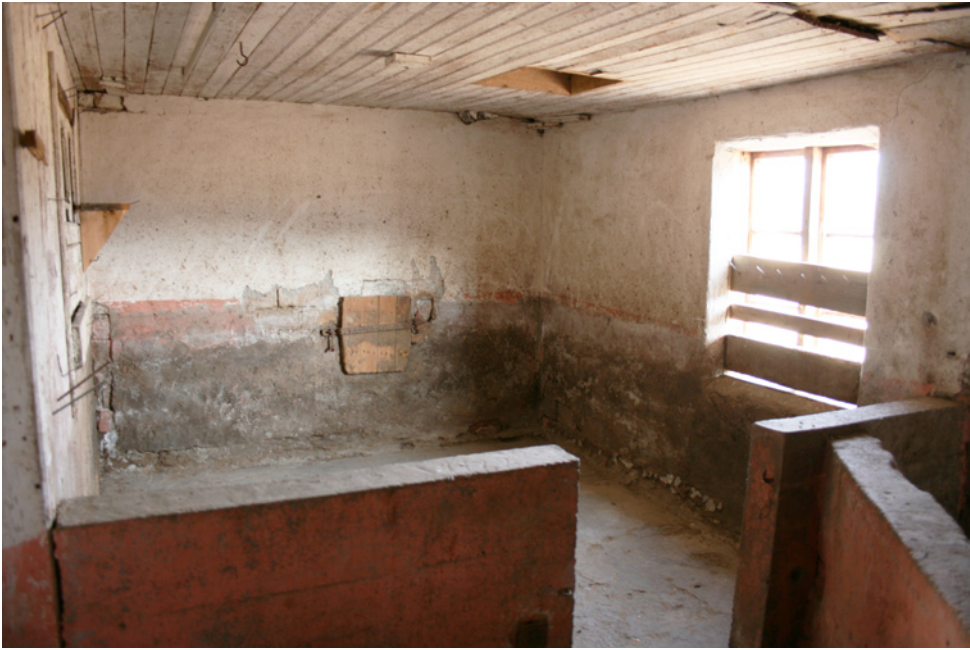
38

Yttervegg og grunnmur mot øst har sklidd ut. Treverk ellers virker i god stand.

Grunnmur og yttervegg må jekkes opp, forsterkes og stives av. Gulv må ubedres hvis man skal ta det i bruk. Lukking mot fraukjeller, eventuelt åpent mot fraukjeller hvis fraukjeller får tett yttervegg mot øst. Isolasjon hvis ny bruk har krav/behov for det.
