Storbryggga | **Kartlegging**

Masteroppgave i Arkitektur
NTNU 2014/2015
Jørgen Haarstad Hofstad
Veileder: Eir Grytli
Biveileder: Jon Nordsteien

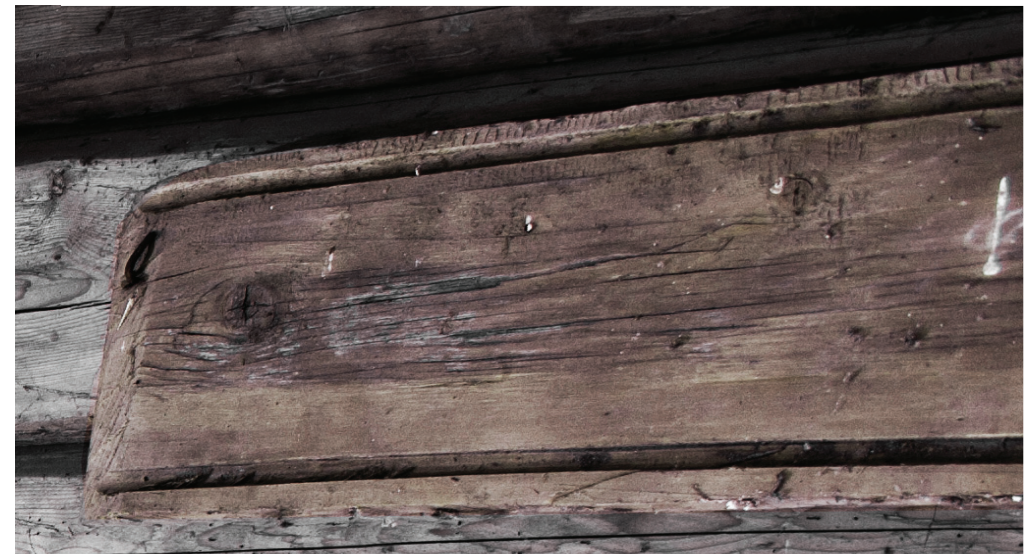
På loftet finner man, spikret med smidd spiker på veggen, et originalt bord fra et tradisjonelt bordtak med over- og underligger. Dette tyder på at taket tidligere har hatt en slik taktekking. Man kan ikke si noe om det var før brygga ble flyttet til Putten i 1855 uten at man finner mer dokumentasjon.

Mulig original taktekking, underbord

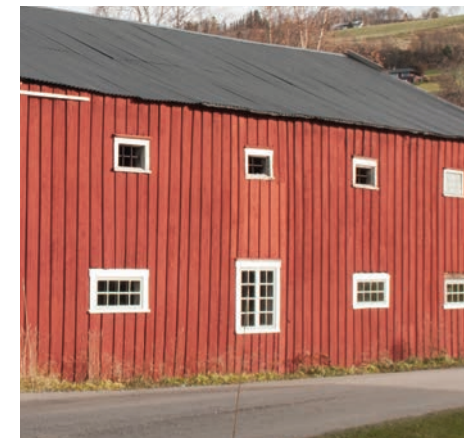
Et tydelig tegn til forandring i brygga finner man i 1. etg. Over og ved siden av det store vinduet på sørveggen er det en ramme av tykke stokker, men istedet for å omslutte vinduet helt, går rammen helt ned til gulvet. Veggflaten under vinduer er fylt inn med tømmerstokker. Dette tyder på at det tidligere har vært en dør eller port her som har blitt fjernet og erstattet med det eksisterende vinduet.

På sørveggen ser man det store vinduet der man tidligere har hatt en dør/port.

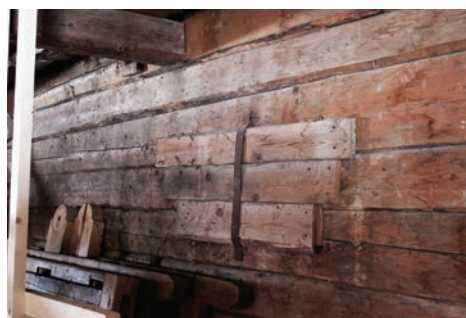
Vindu tettet i 1. etasje.

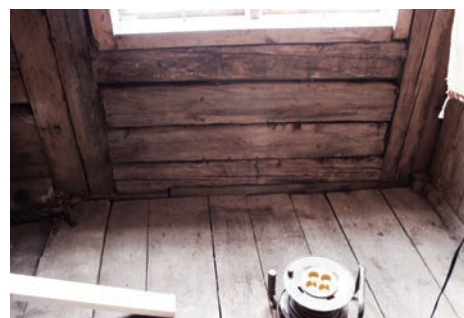
Spor etter dør i 1. etasje.

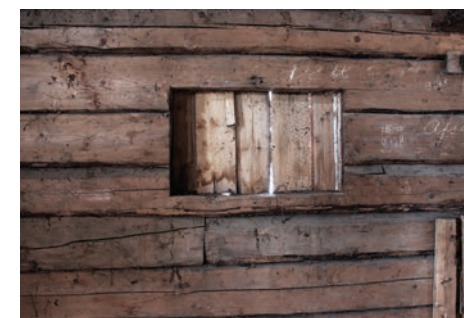
Vindu i 2. etasje tettet med panel

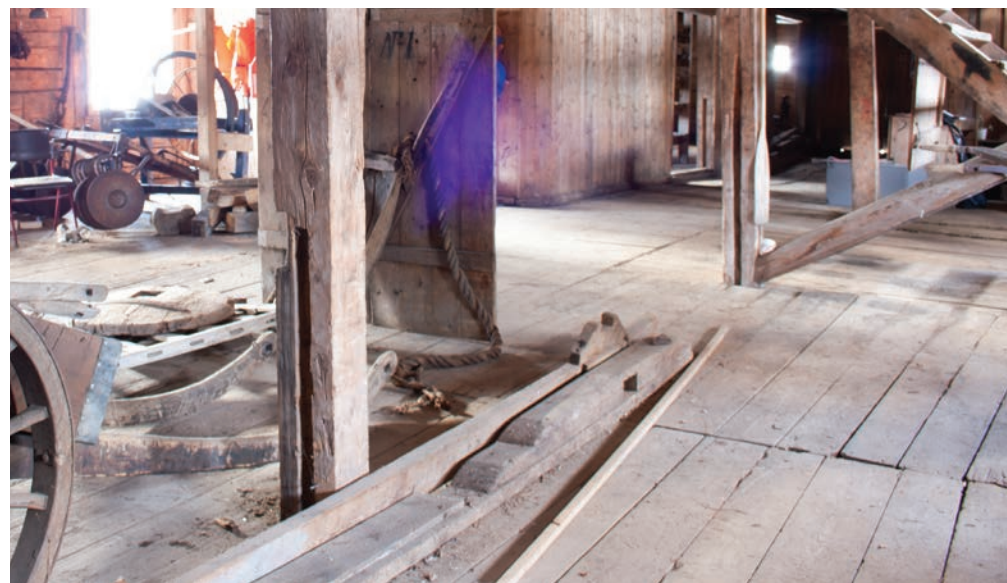
Mange av søylene i Storbrygga har ca 5,5 cm brede spor tappet ut på 2 eller 3 sider. Disse sporene brukte man til å dele inn Storbrygga i midlertidige båser som ble definert av lave sleppverksvegger. Sporene er ca 90 cm høye, noe som begrenset høyden på veggene. På lafteveggene ble det ikke tappet ut spor, men det ble naglet to planker til veggen som man kunne slippe sleppverksveggen ned imellom.

Spor i søyler i 1. etasje

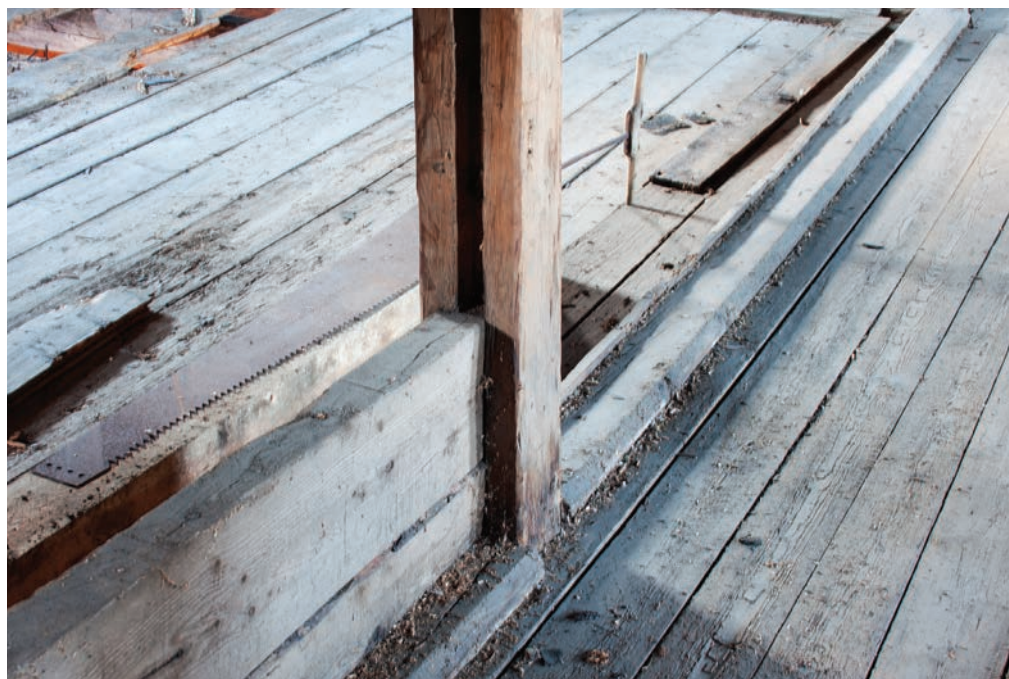
Sleppverksvegg i 2. etasje

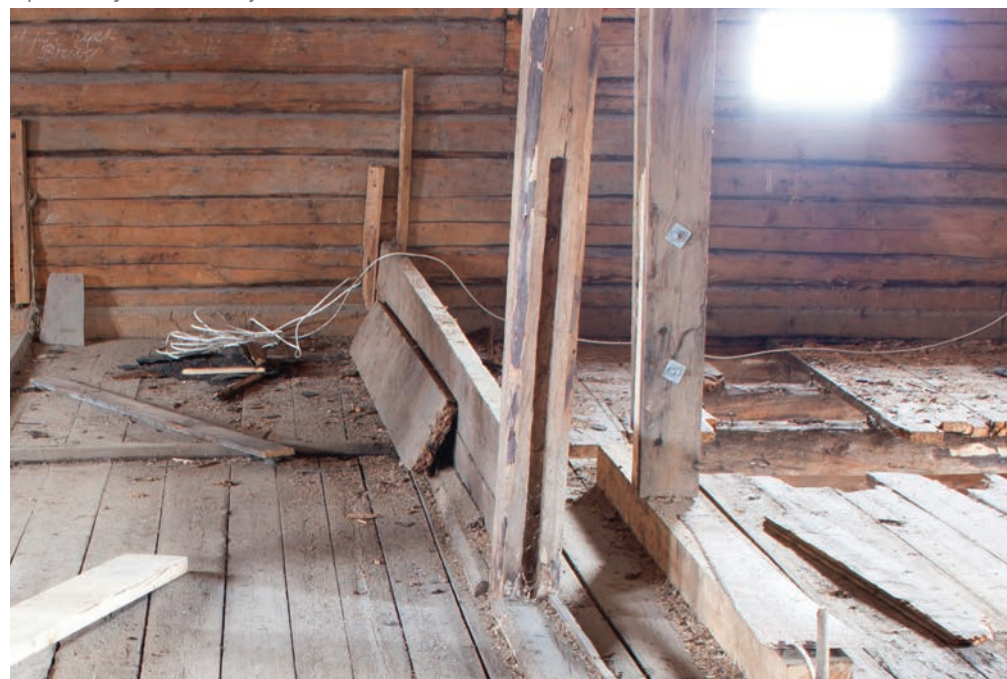
Sleppverksvegg i 2. etasje

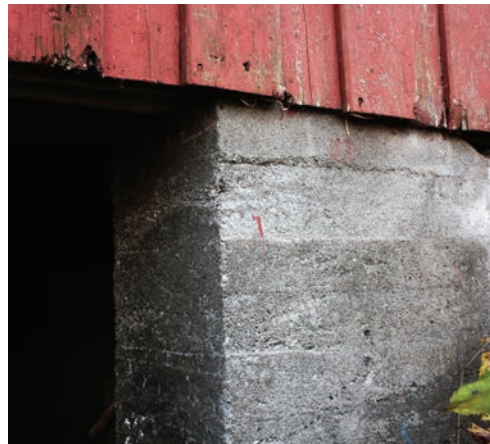
Reparasjon med betong

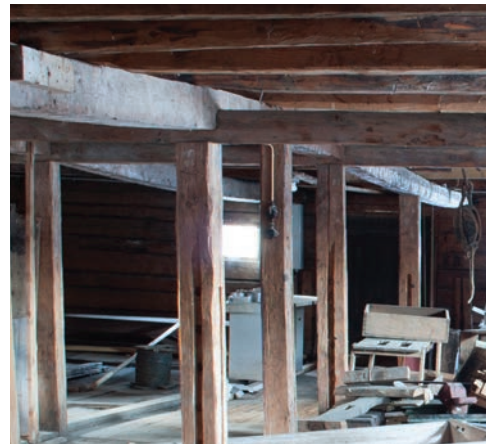
Man kan følge nedbøyningen gjennom alle etasjene og kan lett observeres gjennom sterk svai i dragerne og nedbøyning i gulvet. Også taksperrene i denne delen av brygga har beveget seg nedover. Taket har blitt jevnet ut ved å fore opp mellom taksperrer og åser. Det samme skjer i litt mindre grad på vestsiden av brygga.

Nedbøyning drager 2. etasje. østre og vestre del

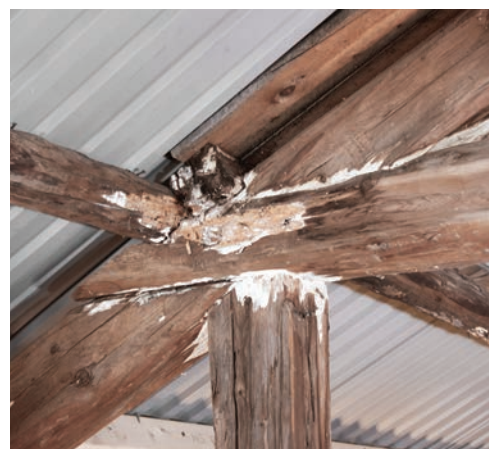
Tidligere lekkasjer i taket har medført råte i taktro, taksperrer, takåser, tømmerkonstruksjon i vegg, gulvbord, og gulvåser i 2. og 3. etg. Det som har blitt kraftigst angrepet, og ikke vært mulig å redde, har allerede blitt fjernet. Det er også endel soppangrep i takkonstruksjonen.

Sopp og råte i sperrebukk

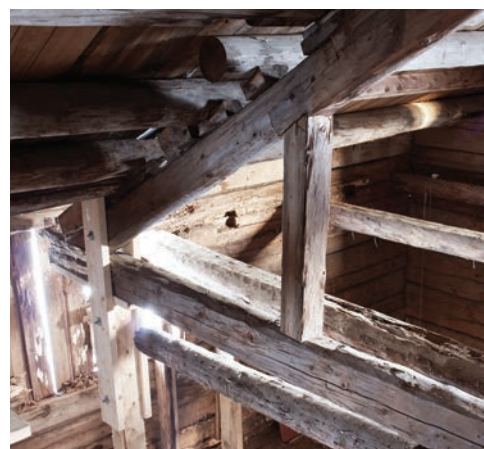
Provisorisk understøtting av sperrebukk

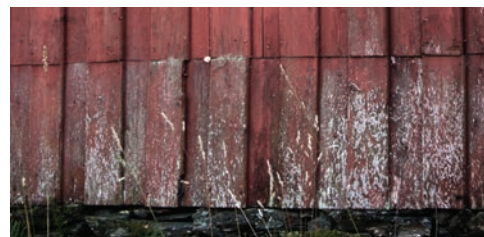
Det er foretatt utskiftning av panel i veggens nedre deler flere steder, blant annet langs meste av nordre vegg, ca 70cm opp. Utskiftning er foretatt med ukantede bord og skjøtene danner horisontale striper.

Utskifting av panel
