Vedlegg 3: Fasadeanalyser

Vedlegg til rapport Masteroppgave Arkitektur NTNU, høst 2014- vår 2015

Fasadeanalyse: Hovedfasade

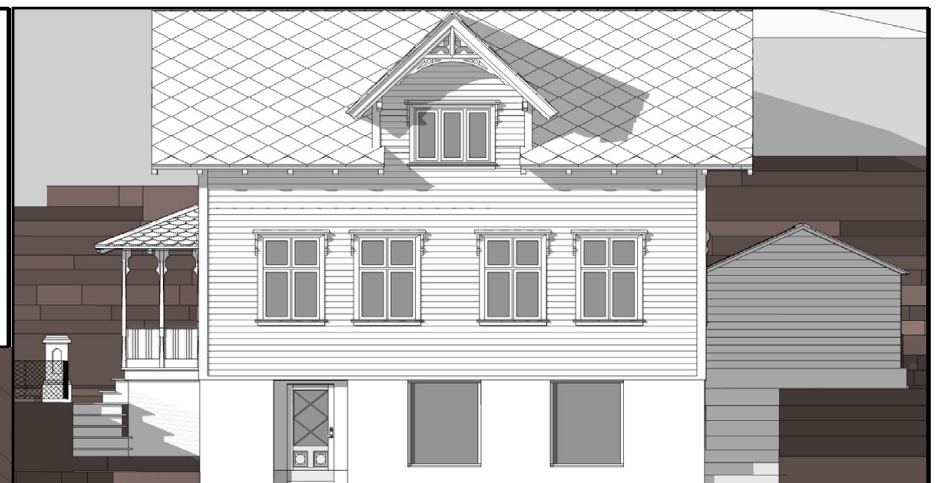
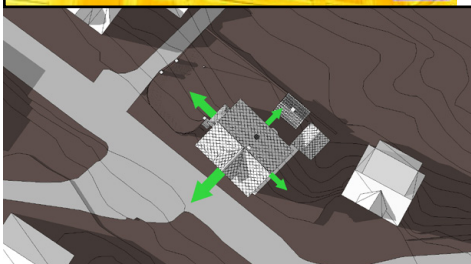
Verneverdi:	Svært Høy	Notat:	
Vinkel:	Sør-vest	Fasade mot Skålagato. For ca 50 år siden byttet	
Solforhold:	Svært gode	midtvinduet i første etasje og ytterdøren plass,	
Tilstand:	God	av praktiske årsaker for postdriften, men både	
U-verdi:	0,82	dør og vindu overlevde byttet uten dramatikk.	
Ant åpninger:	8	Taket mot sør-vest har aldri blitt byttet, men et	
Størrelse:	65 m ²	gitter er satt på for å forebygge fallende takstein.

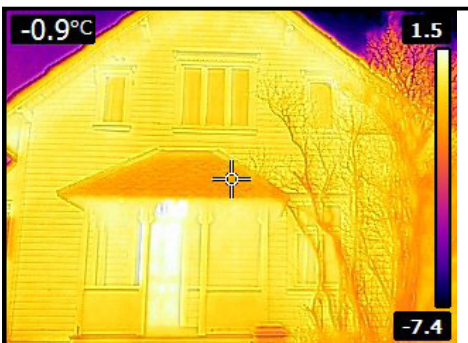
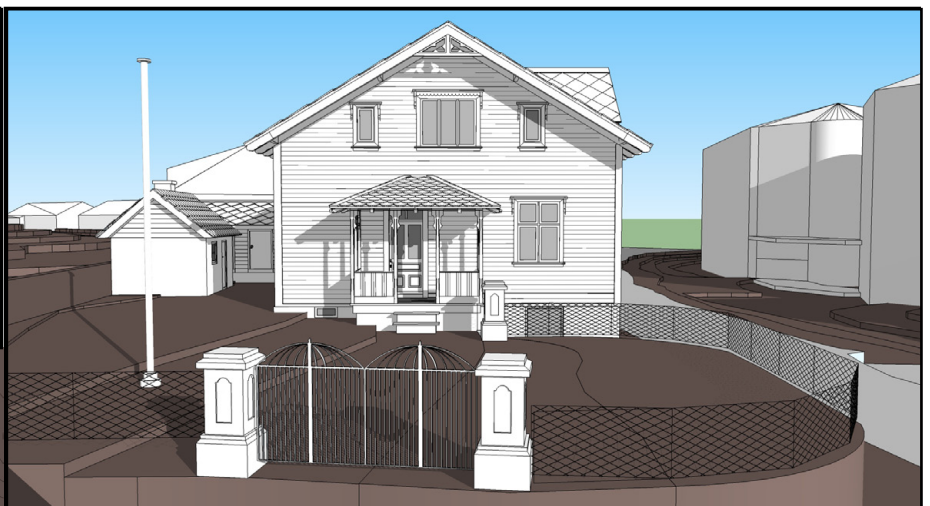
Termografibilde:

Verneverdi:	Svært Høy	Notat:
Vinkel:	Nord-vest	Fasade mot hage. Originale løvtreutskjæringer
Solforhold:	Middels	både i veranda og i takmønet. Flere originale
Tilstand:	God	vinduer samt ytterdør.
U-verdi:	0,82	
Ant åpninger:	7	
Størrelse:	60 m ²

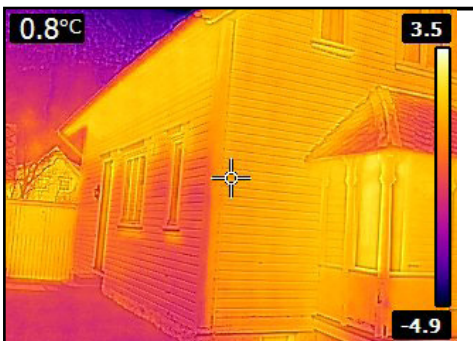
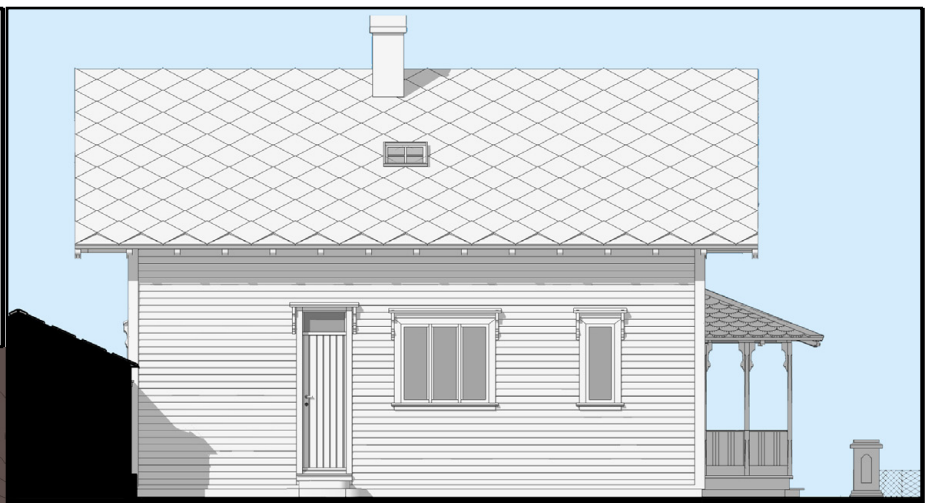
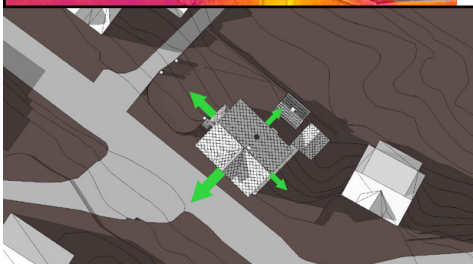
Termografibilde:

Verneverdi:	Medi	Notat:
Vinkel:	Nord-øst	Fasade mot bakhage. Døren har vært byttet,
Solforhold:	Dårlige	og ingen vinduer er originale. Taksteinene på
Tilstand:	God	denne siden har vært byttet relativt nylig, og er
U-verdi:	0,82	anslått å holde god stand i mange nye år.
Ant åpninger:	4	
Størrelse:	40 m ²

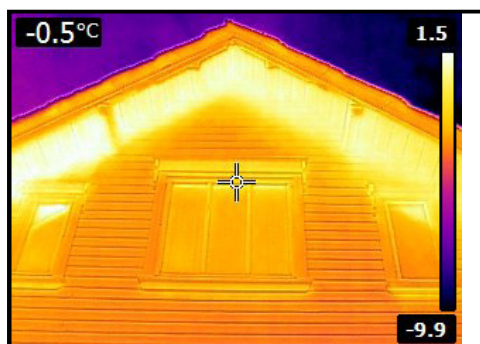
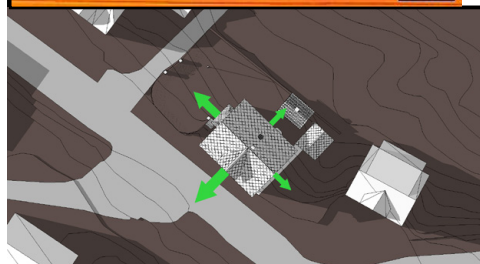
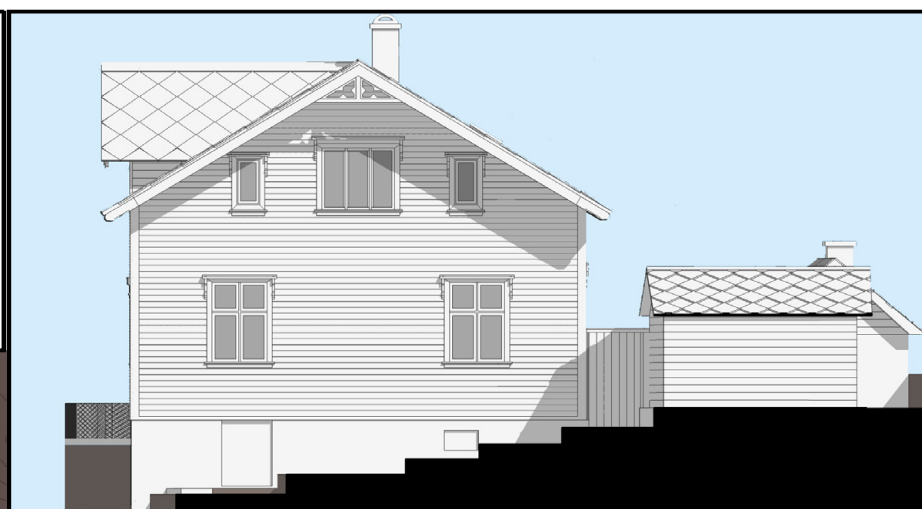
Termografibilde:

Verneverdi:	Høy	Notat:
Vinkel:	Sør-øst	Fasade mot Baronivegen. Det at de to vindu-
Solforhold:	Svært gode	ene i 1. etg ble byttet har ødelagt noe av denne
Tilstand:	God	fasadens originale inntrykk. Det er synd. De
U-verdi:	0,82	originale løvtreutskjæringene i mønet på denne
Ant åpninger:	7	siden av huset blåste av for et par år siden, men
Størrelse:	60 m ²	er til reparasjon, og vil bli gjenninsatt.

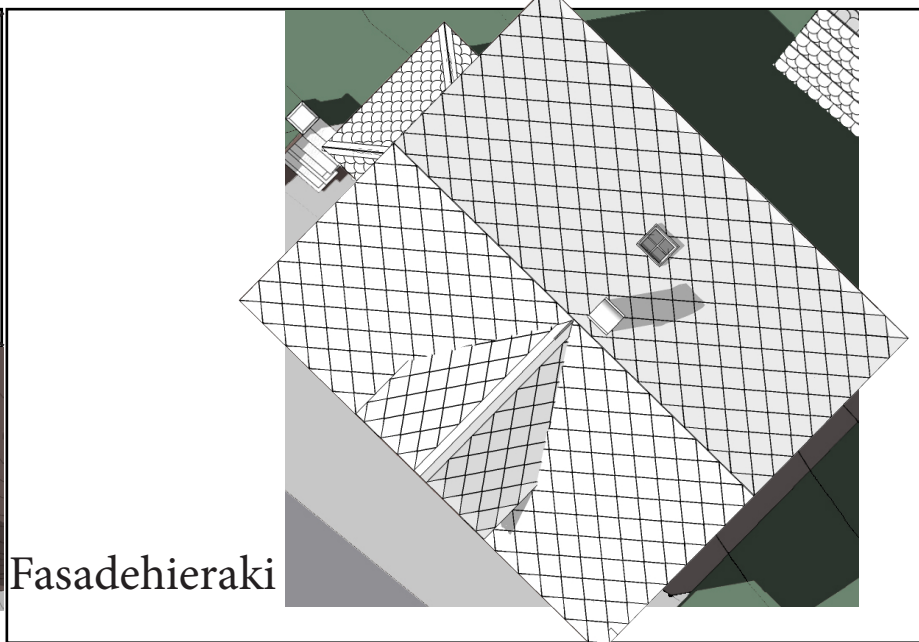
Modellbilde:

Verneverdi: Medi	Notat:
Vinkel: sør-vest/nord-øst	Takstein av skifersten. Slik sten har fantastisk
Solforhold: Svært gode	varighet, og på sør-vest-siden er det originale
Tilstand: Medi	skifersten. Her er det satt opp takgjerde, for
U-verdi: Kaldt loft	disse steinene kan blåse av i hardt vær. Bør
Ant åpninger: 1	byttes. På nord-øst-siden har dette vært gjort,
Størrelse: 70	og her er kvaliteten god i nye 50 år.
