FUNKSJON TIL COANDAINNTAKSRISTER

ERFARING FRA DYRKORN KRAFTVERK

MASTEROPPGAVE Vår 2012

Tittel: FUNKSJON TIL COANDAINNTAKSRISTER –
ERFARING FRA DYRKORN KRAFTVERK

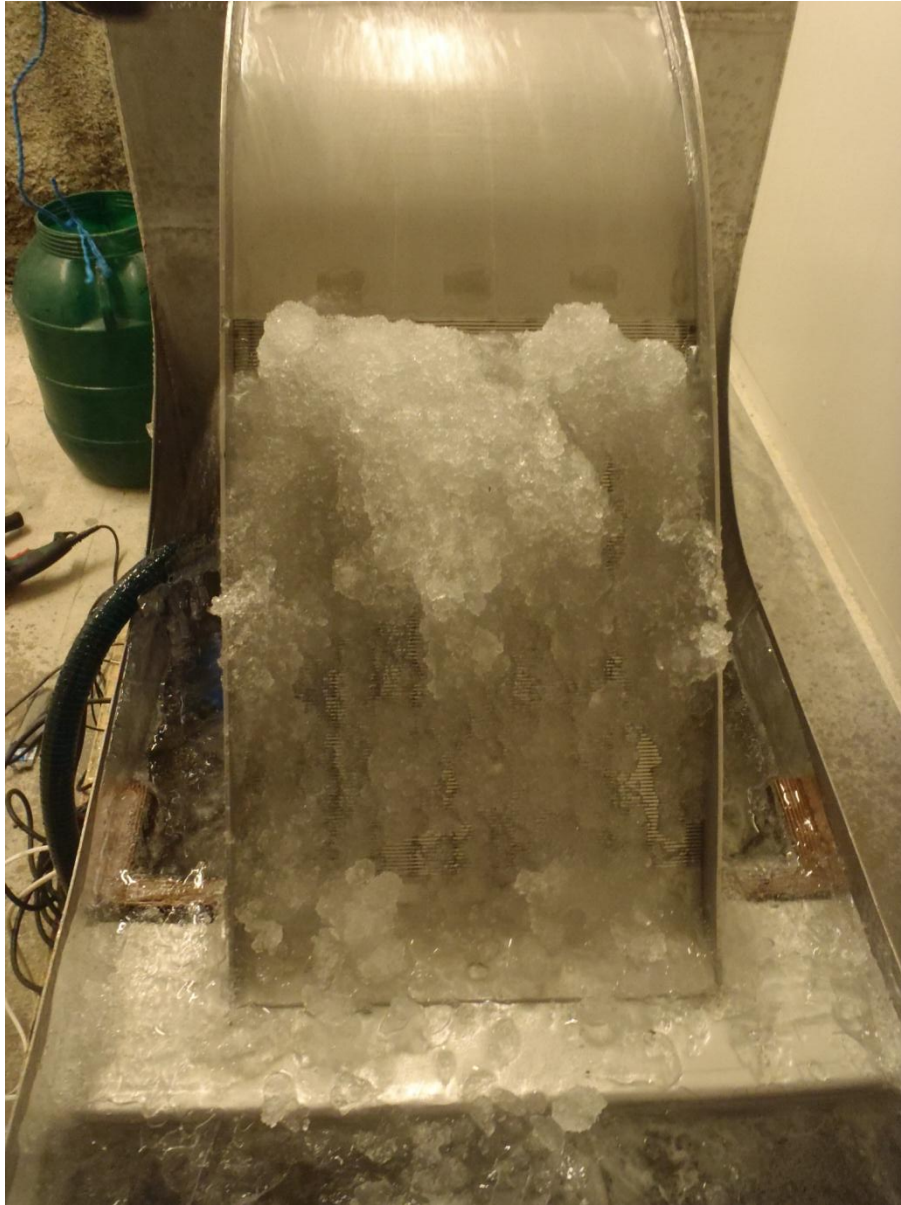
Figur 43: Islag ved slutt av forsøk – 5 °C (Foto: H. Opaker)

Forsøk 1: Før start var rista ren for is. Inntak av vann gjennom rista skjer på de øverste 20-30 millimeterne. Etter start av forsøket la is seg nedenfor inntakssonen i en bredde av ca. 20 millimeter. Her bygde det opp seg en isrand. Noe skled over isranden, eller dyttet deler av randen videre ned til bunnen av rista. Ved slutt av forsøk var isranden rett nedenfor inntakssonen av tykkelse ca. 50 millimeter. Betraktelig mindre is lå spredt nedenfor isranden (Figur 43). Inntaket var fortsatt i funksjon, men det sprutet opp vann punktvis der isen gikk opp til akselerasjonsplata. Fra baksiden kunne det sees enkelte ispartikler mellom stavene.

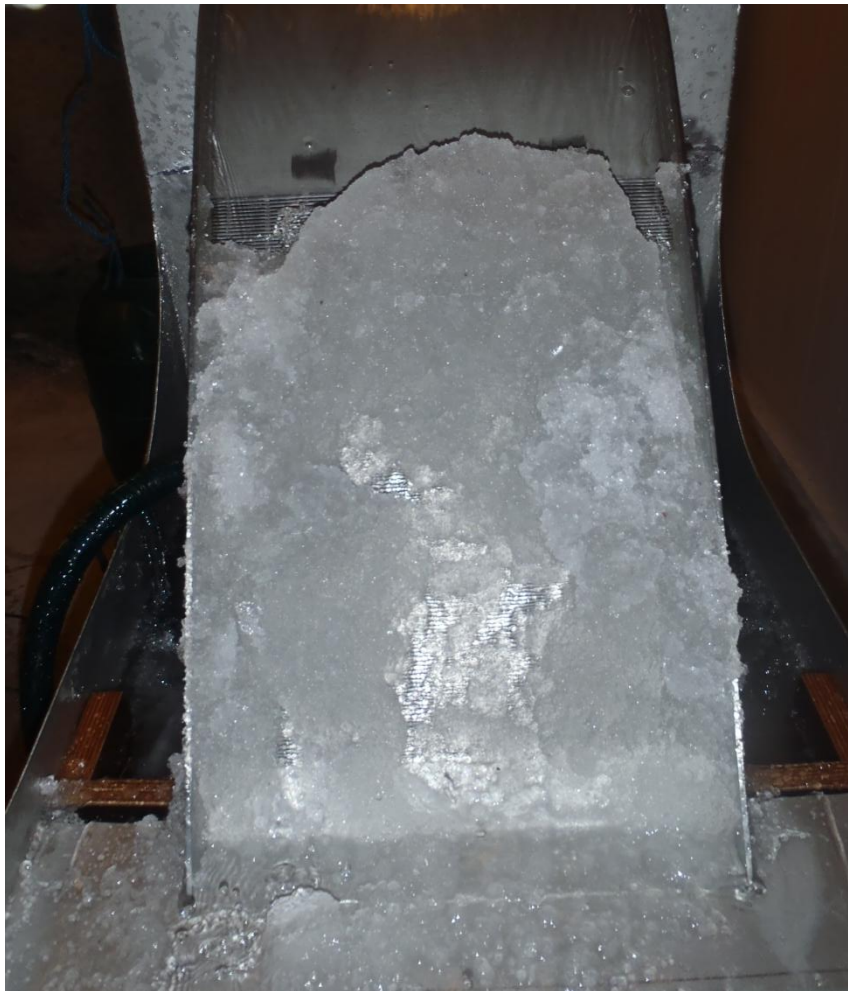
Figur 44: Islegging ved slutt av forsøk - 7 °C (Foto: H. Opaker)

Forsøk 2: Ved start av forsøk var det is på rista etter forrige forsøk. Isen ligger som ei tynn hinne på stavene, og også punktvis mellom stavene. Sammenfallende resultat som i forsøk 1, men med en mindre forskjell i hvordan isen la seg. Den la seg til å begynne med nederst av rista, så etter ca. 10 sekunder stoppet noe is nedenfor inntakssonen. Det førte til en oppstuvning av is øverst på rista (Figur 44).

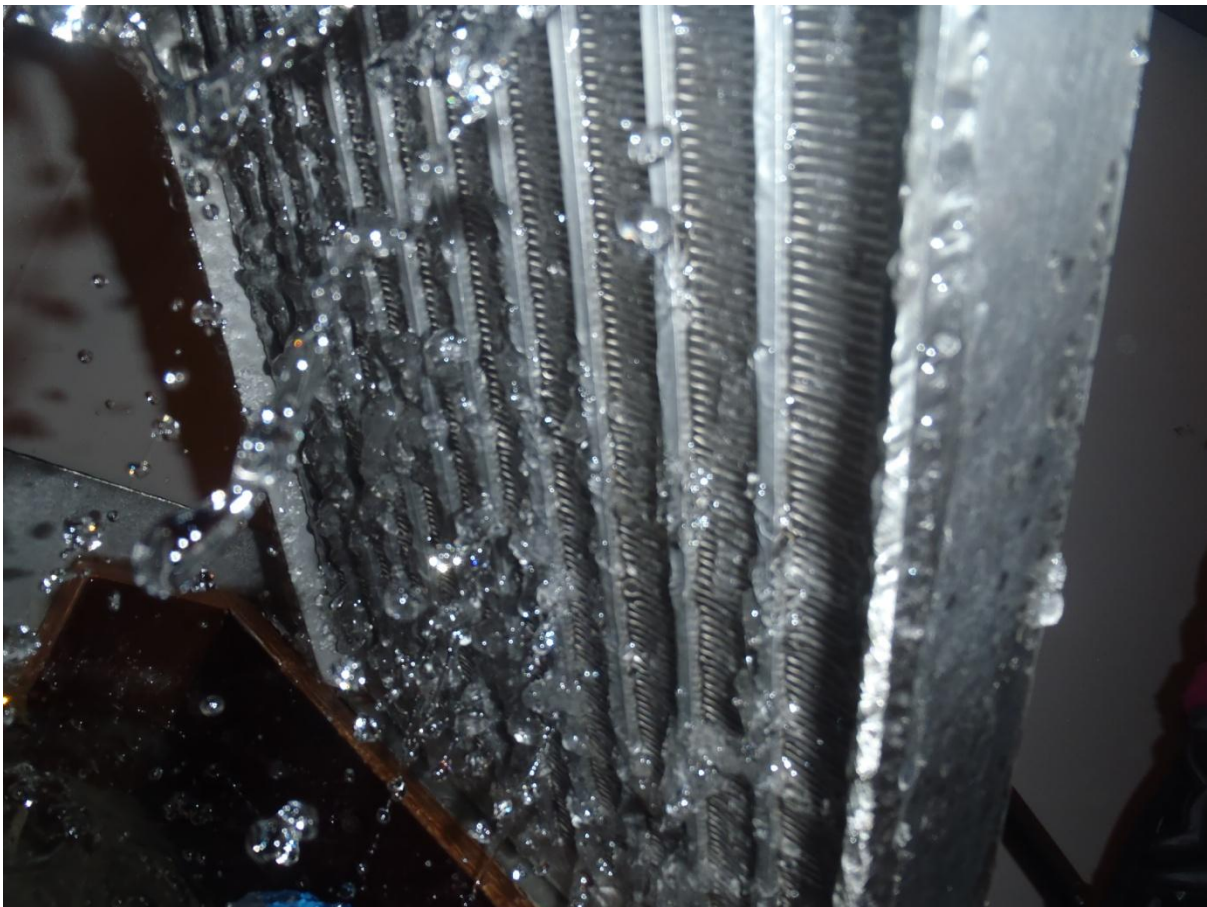
Figur 45: Bakside av rist ved forsøk -10 C (Foto: H. Opaker)

Forsøk 1: Ved start av forsøket la det seg en tynn ishinne på oversiden av rista enkelte steder. Tilsatt isslush la seg i bunn av rista og bygde seg videre oppover. Noe slush gikk også nå over. Omtrent hele rista ble dekket av et lag (tykkelse 20-30 millimeter) med slush. Bare helt øverst der vanninntak skjer var det åpent. Observerte fra baksiden av rista at det var is der, spesielt langs avstivningene. Det ble sett at det var is mellom stavene på en del av ristas areal (anslått ca. 25 %). Ved bruk av bladsøker var det tydelig at det var is også mellom stavene der det ikke var mulig å se fra baksiden. Etter avskrapning av isen på oversiden, ble det helt vann fra ei øse på midten av rista, og det aller meste av det rant over. Vannføringen i forsøket var redusert på grunn av lite vann i oppsamlingsbassenget. Lavt vannivå påvirket pumpas kapasitet. Figur 45 viser baksiden til rista. På bildet er det noe is langs avstivningene. Det er også enkelte små ispartikler mellom stavene, men de er for små til å sees på bildet.

Forsøk 2: Isen begynte først å legge seg nederst på rista, og bygge seg opp videre derfra. Etter ca. 30 sekunder festet også noe seg i sonen nedenfor vanninntaket. Sluttresultatet ble likevel likt som for forrige forsøk. Det lå et relativt jevnt isdekke av tykkelse 20-30 millimeter over store deler av rista ved slutt av forsøk. Undersøkelse av is mellom staver og bakside av rist ga samme resultat som forrige forsøk. Vannføringen var økt til normalen ved å helle i ca. 20 liter vann i oppsamlingsbassenget før forsøket startet.

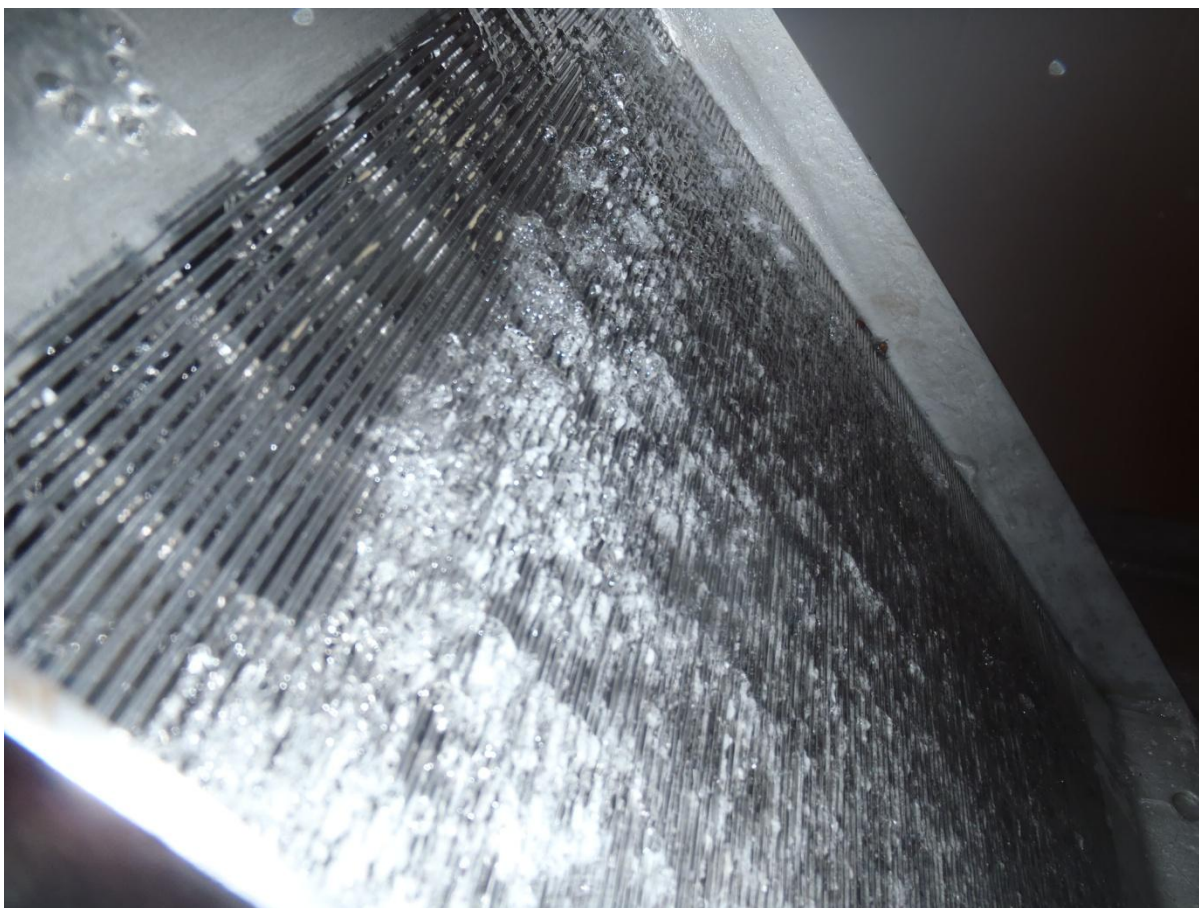
Figur 46: Naturlig gjenfrysing av rist (Foto: H. Opaker)

For å få vannet i modellen ned i 0 °C ble temperaturen satt lik -15 °C kl. 09.30. Temperaturen i vannet var da ca. 4 °C. Ved en sjekk av vanntemperatur kl. 11.45 var den 0,6 °C. Klokken 12.30 hadde rista begynt å fryse til, uten at det var blitt tilsatt slush. Nesten hele rista, med unntak av øverste 40-50 millimeter, var dekket av et tynt islag (ca. 1-3 millimeter tykt) bestående av mindre ispartikler (Figur 46). Noen av partiklene var tydelig diskosformede som typisk for sarr, mens andre var mer ujevne i formen. Det var ikke mulig å måle temperaturen midt på rista siden den var dekket av is, men på kanten av rista ble temperaturen målt til -7,3 °C. På baksiden av rista var det is mellom stavene (omtrent som for forsøk ved -10 °C). Isen på baksiden utgjorde ikke et dekke som på framsiden. Sonen som var åpen og hvor det foregikk inntak av vann ble mindre ettersom tiden gikk. Kl.13.30 var det 20-30 millimeter hvor det ikke lå is. På det tidspunktet rant det vann over rista. For å se om rista ville gå helt tett dersom det ble tilført mer sarr, ble det satt i gang forberedelser til forsøk. Forsøket ble ikke gjennomført på grunn av at pumpa stoppet opp. For å hindre at vannet i modellen skulle fryse til ble forsøket avbrutt og temperaturen i rommet satt opp.

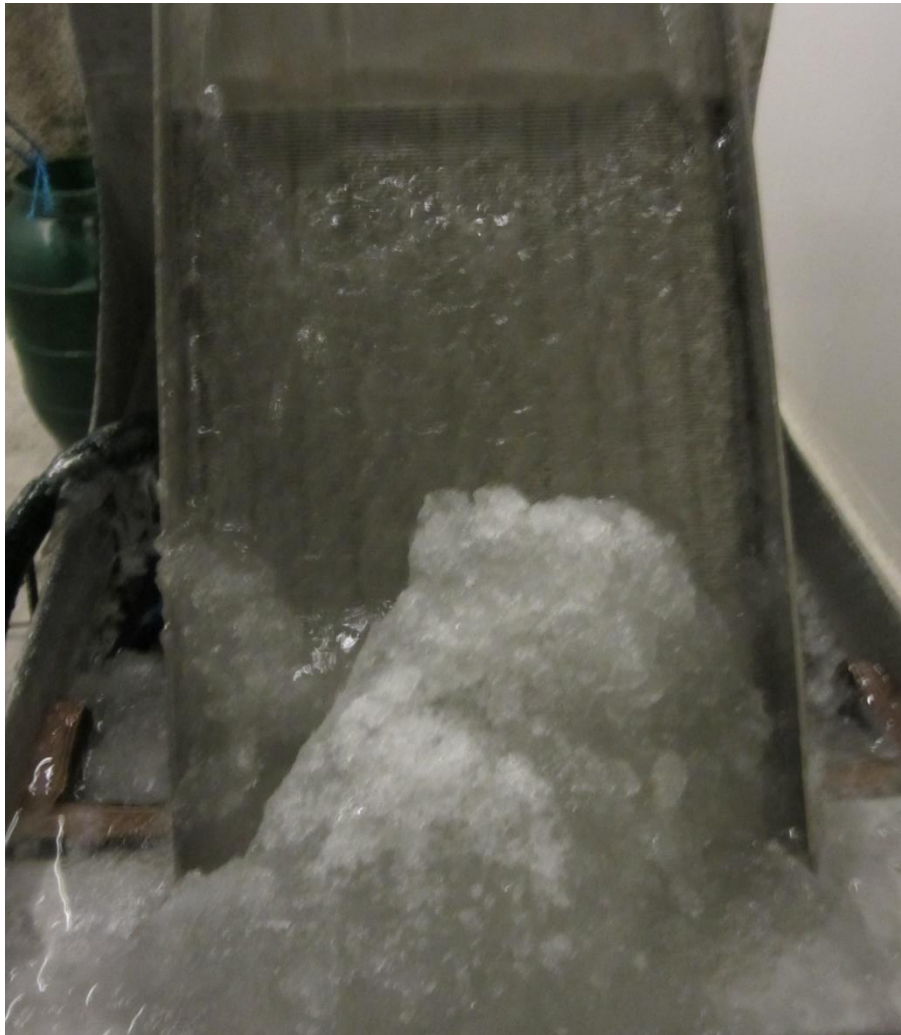
Figur 47: Islegging ved slutt av forsøk -15 °C (Foto: H. Opaker)

Forsøk 1: Ved start av forsøk var rista forholdsvis ren for is. Eneste is var enkelte isperler nedenfor inntakssonen. Ved tilsetting av slushblanding ble pumpa ikke avslått, da det virket usikkert om pumpa ville klare å starte igjen. Det medførte at slushblandingen kom mindre konsentert over rista enn tidligere. Romtemperaturen medførte også at deler av slushblandingen fikk en annen konsistens. De siste 4-5 begrene av blandingen hadde begynt å fryse til når de ble tilsatt. I starten var det tendens til at det startet å legge seg is rett nedenfor inntakssonen, men til slutt gled alt nedover og isen la seg i bunnen. Isen la seg også delvis mellom stavene slik at rista ble tett. Ved avskrapning var det et ca. 3-4 millimeter tykt islag jevnt over hele rista nedenfor inntakssonen og en stor isklump nederst på rista (Figur 47).

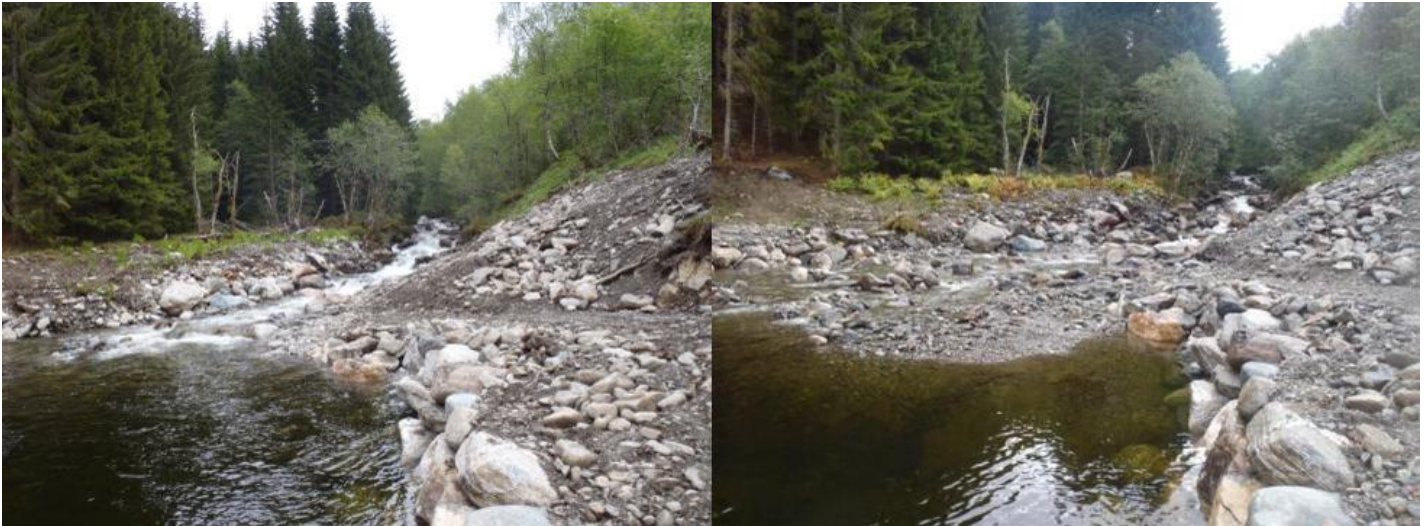
Figur 49: Endringer i inntaksmagasin etter flom (Foto: H. Nøvik)

Dyrkornelva har vist seg å ha ikke uvesentlig massetransport. Den 26. august ble det gått oppstrøms dammen langs elva for å se hvordan det så ut. Tidligere på sommeren hadde det i juni og juli vært flom, og det var tydelig at steiner i elva med diameter opptil ca. 0,5 meter hadde vært i bevegelse. Figur 49 består av to bilder fra inntaksmagasinet ved Dyrkorn tatt fra samme punkt. Venstre bilde er fra 26. mai, mens høyre er tatt 26. august. Bildene viser tydelig at det i tidsrommet har foregått massetransport.

Etter høsten og vinteren har det kommet ytterligere masser inn i magasinet. Massene har bygd seg fremover mot damkrona, og kanten av haugen er nå ca. 10 meter fra damkrona. Gjennomsnittlig dybde til haugen er anslått til ca. 0,75 meter. Lengden den har gått inn i magasinet er omtrent 8 meter. Med gjennomsnittlig bredde anslått til 6 meter, gir det volum lik 36 m^3 . I tillegg fjernet Tafjord Kraft et par kubikkmeter sedimenter sist høst (samtale med Perry Aase, 2.5.2012). Totalt har det fra sommeren 2011 til våren 2012 kommet omtrent 40 m^3 med sedimenter i inntaksmagasinet.
