Bruk av rekkverk og sideterreng som trafiksikkerhetstiltak. Hvordan behandles disse i TS-revisjoner og -inspeksjoner?

**Astrid Hanssen**

Master i veg og jernbane

Norges teknisk-naturvitenskapelige universitet  
Institutt for bygg- og miljøteknikk

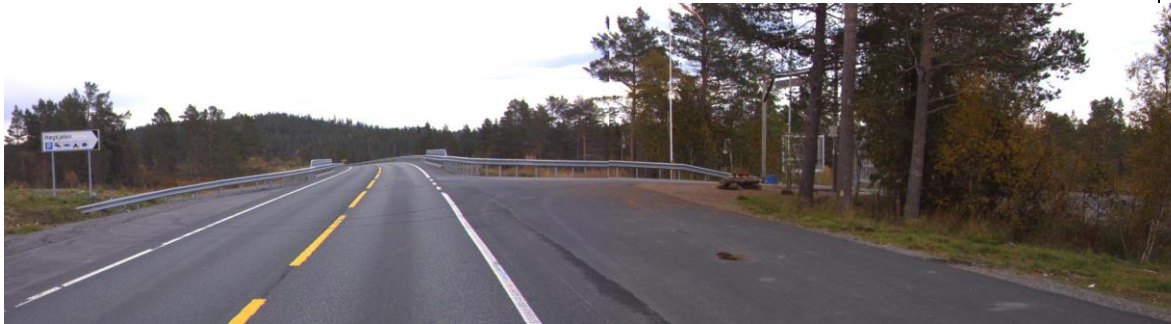
4 Feil: Rekkverket i profil 15650, stenger for dagens avkjøring til Høggjølen camping.

Figur 37: Bildet er fra ca. profil 15220 i retning Harangen. (Kilde: NVDB)

Ferdig anlegg: Figur 37 viser at «feil» nr. 4 er fulgt opp i ferdig anlegg. Rekkverk er ført inn på avkjørselen til Høggjølen camping.

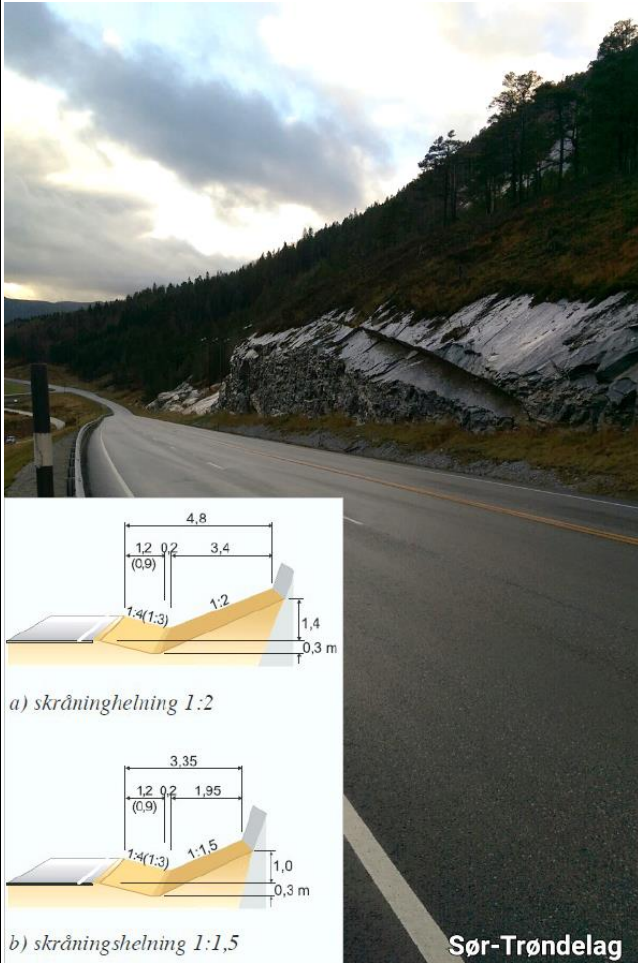
2

Avvik:

a) skråningshelning 1:2

b) skråningshelning 1:1,5

Figur 50: Viser fjellskjæring i ca. profil 25500 (tatt sørover mot Krokstadøra). Bildet nederst i midten er hentet fra HB 231 Rekkverk (Vegdirektoratet, 2003) og viser hvordan jordvoll og

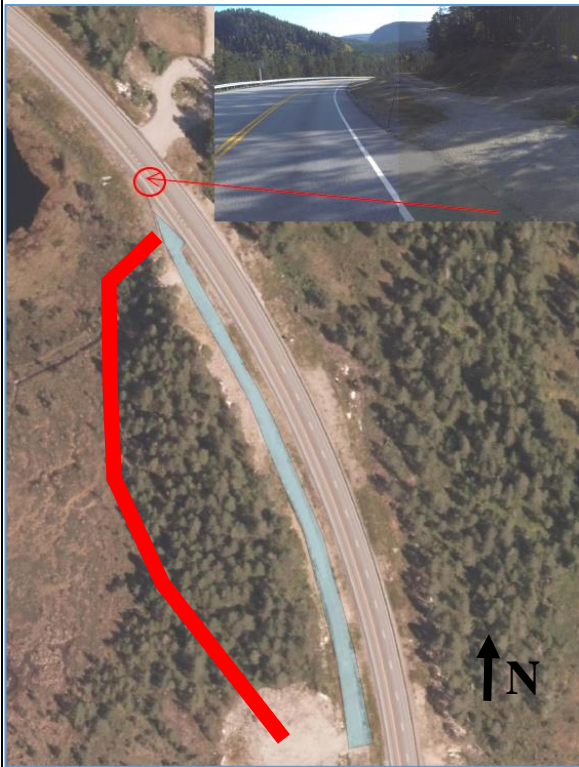
3

**Merknad:**

I profil 26330 er det en driftsavkjørsel som er omhandlet i pkt. 4 i TS-inspeksjonen. I TS-inspeksjonen påpekes det dårlig sikt i avkjørselen. På befaring ble det også konstatert at driftsavkjørselen er lagt parallelt med fv. 714 fra profil 26330 til 26050, mest sannsynlig er dette gamle fv. 714. Det er ikke rekkverk mellom driftsavkjørselen og fv. 714, og driftsavkjørselen ligger innenfor sikkerhetssonen iht. «HB 231 Rekkverk» (Vegdirektoratet, 2003). Dette er en driftsveg med lite trafikk, derfor er risikoen lav for evt. utforkjøring eller blending.

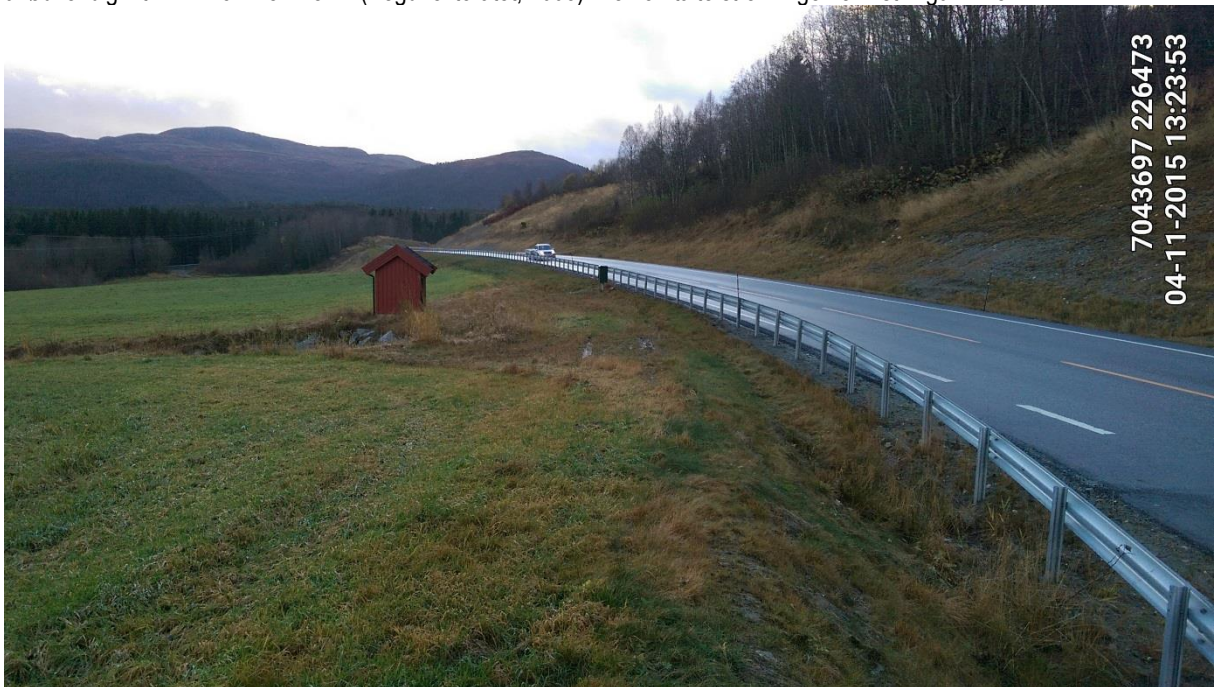
**Merknad:**

Fra profil 24900 til 25250 er det satt opp rekkverk. Sideterrenget har helning slakere enn 1:4, rekkverket synes derfor å være unødvendig iht. «HB 231 Rekkverk» (Vegdirektoratet, 2003). Den omtalte strekningen er vist i figur nr. 52.

*Figur 52: Bildet er tatt fra ca. profil 25150 i retning Krokstadøra (økende profilnr.). Det røde huset er en pumpestasjon.*

**Forslag til tiltak:**

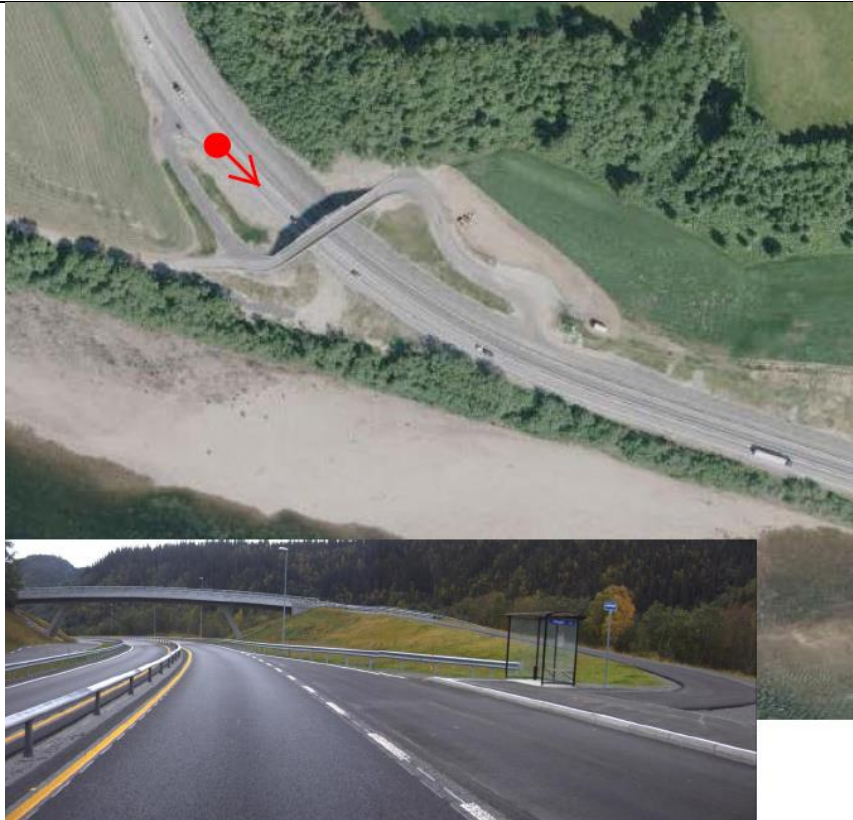
Avvik/feil/merknad
1	<p>Avvik: I profil 0 ved Hage i starten på prosjektområdet er vegen avsluttet i en kurve. Overgangen mellom ny- og eksisterende veg er gjort i denne kurven. Kurven har en radius på R=370, minstekravet for kurveradius etter rettstrekning er R=450 iht. HB «017 Veg og gateutforming» (Vegdirektoratet, 2008). Dette kan vurderes som et avvik, selv om deler av kurven ligger utenfor prosjektområdet. Den aktuelle kurven er vist i figur 60. Det er vanskelig å gjøre noe med eksisterende veg sør for planområdet, siden vegen ligger i strandlinja på det verna vassdraget Gaula og terrenget i nord er stigende.</p> <p><i>Forslag til tiltak:</i></p> <ol style="list-style-type: none"> <li><i>Søke om fravik og skille kurven som foreslått i TS-inspeksjon, viser til tabell 22 punkt 3.</i></li> <li><i>Endre kurveradien til R=450</i></li> </ol>

Figur 60: Viser den aktuelle kurven. Bilde er tatt fra E6 i retning Støren, rød prikk viser fotografens plassering. Kilde: NVDB

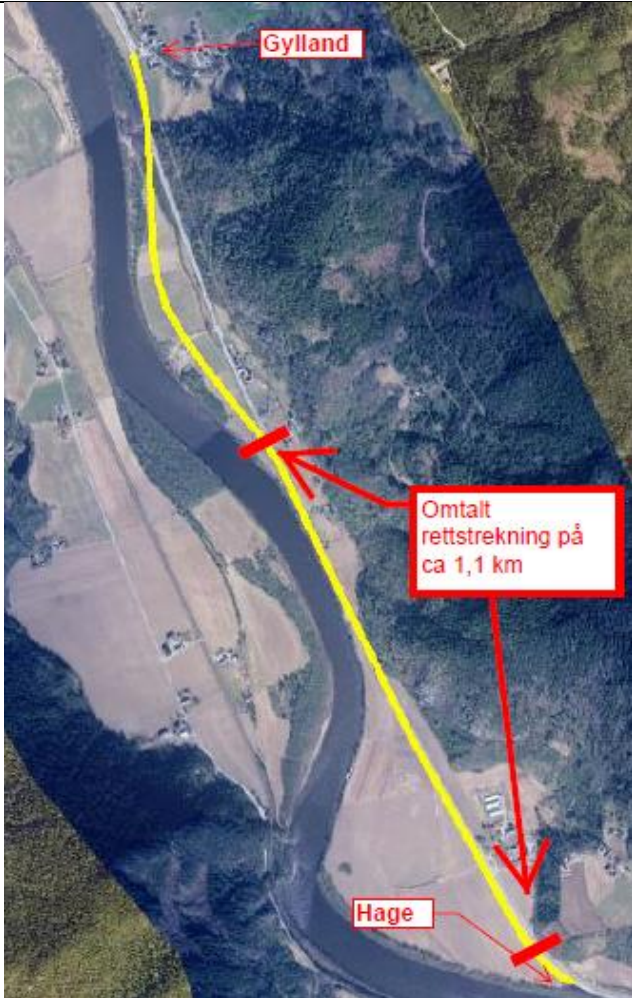
<b>Funn</b>
1.	Linjeføring/reiseopplevelse: Strekningen fra Hage til Gylland består av to rettstrekninger. Dette gjelder fra profil 150 – 700 og profil 950 – 1200, disse to strekningen holdes sammen av en raduis på R = 3000 med tilhørende overgangskurver (klotoider). Hele strekningen fra 130 – 1220 oppfattes som en rettstrekning av kjørende. Som vist i figur 63 svinger Gaula seg i kurver nedover Gauldalen. Selve dalgangen ligger også i fine kurver. Ny E6 bryter alle landskapslinjer i dalen.

<p>Rettstrekninger skal i utgangspunktet ikke forekomme på nye vegger. En skal planlegge med vekselvis høyre- og venstrekurver, kurvaturen skal være ensartet og jevn (TBAS4201, 2015). Lange rette veglinjer vil understreke vegen som et fremmedelement, dette fordi det i naturlandskapet ikke finnes rette linjer (Vegdirektoratet, 1979).</p> <p>Reisende på vegen oppfatter best det som befinner seg rett fram (Vegdirektoratet, 2014 b). Vekslende kurvatur vil gjøre at kjørende får utsikt til en større del av landskapet, og kjøreopplevelsen blir mindre monoton og intetsigende. For å høyne vegen sin sikkerhet er det viktig å unngå lange monotone vegstrekninger som kan virke sløvende på trafikantene (Vegdirektoratet, 1979, Appleyard m.fl., 1964). Åpne landskap kan påvirke de kjørende til å øke hastigheten (Antonson m.fl., 2013). Derfor kan det være ekstra risikablet å avslutte denne rettstrekningen med en kurve på <math>R=370</math>, dette er omtalt i tabell 23.</p> <p><i>Forslag til tiltak:</i>  Vegen burde ha vært planlagt og bygget med lange/slake, vekselvis høyre- og venstrekurver. Dette for å unngå lange og monotone vegstrekninger. Ved framtidig planlegging av E6 i dette området, bør dette tas med som en forutsetning.</p> <p><i>Figur 63: Viser strekningen fra Hage til Gylland i kontrast til landskapsformasjonene, da spesielt elva Gaula. Kilde: SVV</i></p>

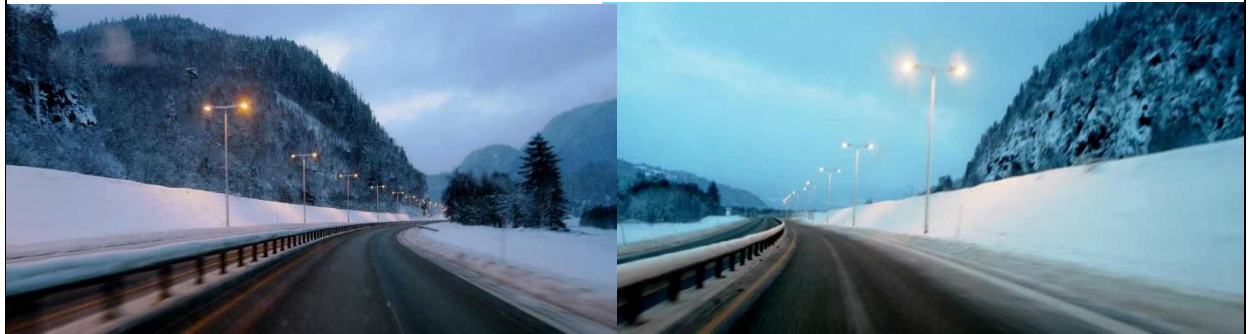
Figur 64: Støyvoll med belysning på E6. Bildet til venstre er tatt i retning Støren. Bildet til høyre er tatt i retning Trondheim

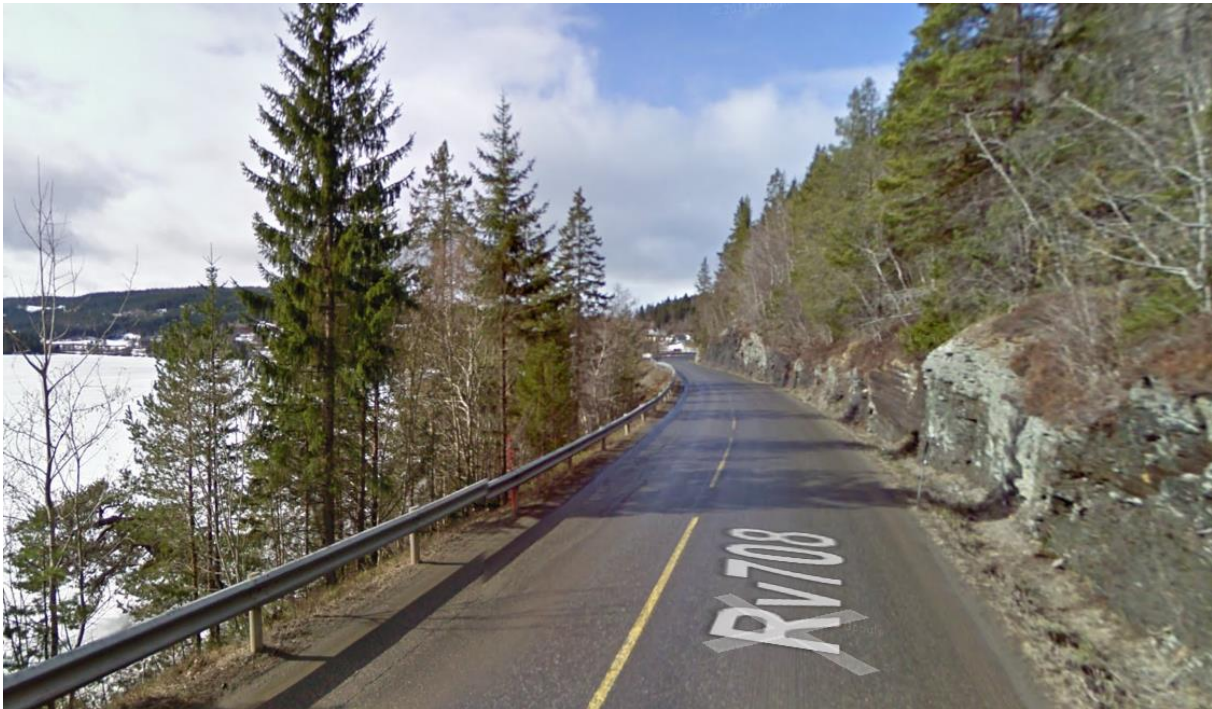
Rekkverk kan redusere plassen for nødmanøvre og dermed føre til ulykker (Høye mfl, 2012). Figur 67 er et eksempel på dette. Rekkverket og fjellskjæringa gjør vegbanen smalere for myke trafikanter og hindrer «rømningsmuligheter» ved situasjoner som oppfattes som utrygge. De kjørende kan også oppleve mangler på areal til nødmanøvre. Hvis for eksempel vilt havner i kjørebanelen kan rekkverket og fjellskjæringa være en barriere for viltet (Vegdirektoratet, 2005b). En kan gjøre vurderinger ut i fra forholdene vist i figur 67 og tenke seg at fjellskjæringa og rekkverket er elementer som er så nært kjørebanelen at det påvirker de kjørerens plassering i kjørebanelen (Antonson mfl., 2013). I prinsippet kan rekkverket gjøre at større kjøretøy legger seg midt i kjørebanelen. Dette er spesielt uheldig på vegger med krevende kurvatur. I eksemplet som er vist i figur 67 er det også vanskelig å gjøre noe med sideterrenget, derfor er det i nye veganlegg viktig med fokus på god linjeføring allerede i fra starten av.

Figur 67: Viser Fv. 708 langs Ånøya i Melhus kommune. Det bor folk langs vegen på denne strekningen og fylkesvegen er den eneste forbindelsen mellom boligene. Vegbredden er mellom 6 og 7 m. Rekkverket som er nødvendig for å sikre de kjørende, gjør at det blir enda vanskeligere for myke trafikanter å benytte sideterrenget når de møter større kjøretøy (Kilde: Google maps).

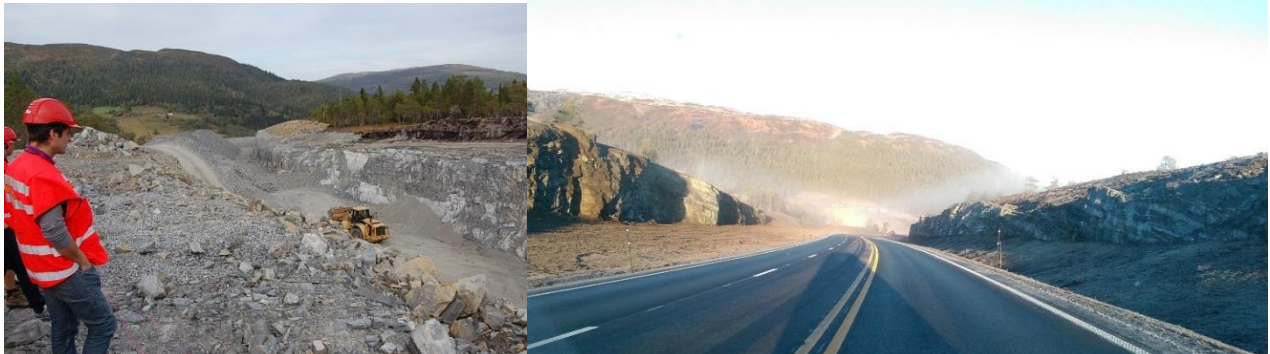
Figur 71: E39 Halsteinbrua - Høgkjølen. Bildet til venstre viser inngrepet i anleggsfasen. Bildet til høyre viser ferdig anlegg.

Figur 71 viser hvor store inngrep et veganlegg generer i anleggsfasen og hvor viktig det er med slutføringen for å få et harmonisk vegprosjekt. Vegprosjektet E39 Halsteinbrua - Harangen gir følelsen av at vegen alltid har ligget der. For å få til en slutføring som vist i figur 71, må de som har planlagt anlegget ha vurdert mer enn bare oppfyllelse av vegnormalkrav. Tilgang til storslåtte utsikter gjør vegen interessant (Vegdirektoratet, 1979). Veger som går gjennom naturskjønne omgivelser, vedsettes høyere av den vegfarende enn når det er menneskeskapte elementer i den visuelle korridoren (Evans mfl., 1980). Økt kvalitet på

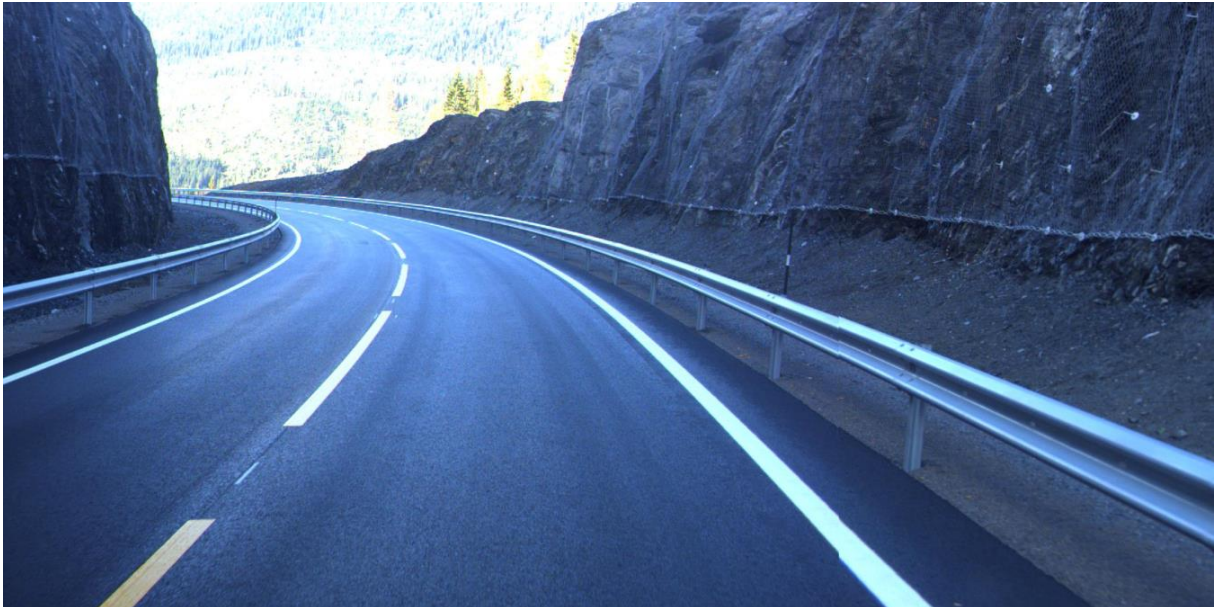
visuell estetikk gir økt oppmerksomhet og kan gi en positiv effekt på kjøreferdigheten (Naderi mfl., 2003a). I dette tilfellet er fjellskjæringene åpnet på en sånn måte at en kan se landskapet rundt. Alternativet hadde vært høye fjellkjæringer helt inntil vegbanen, sikret med rekkverk, et eksempel på dette er vist i figur 72. Eksemplet som er fra fv. 715 på Fosen, viser også at høye fjellskjæring, nært inntil vegen, i en horisontalkurve gir dårlig sikt.

Figur 72: Fv. 715 på Fosen, viser et eksempel på tosidig skjæring med rekkverk. Dette anlegget ble bygget i 2015.

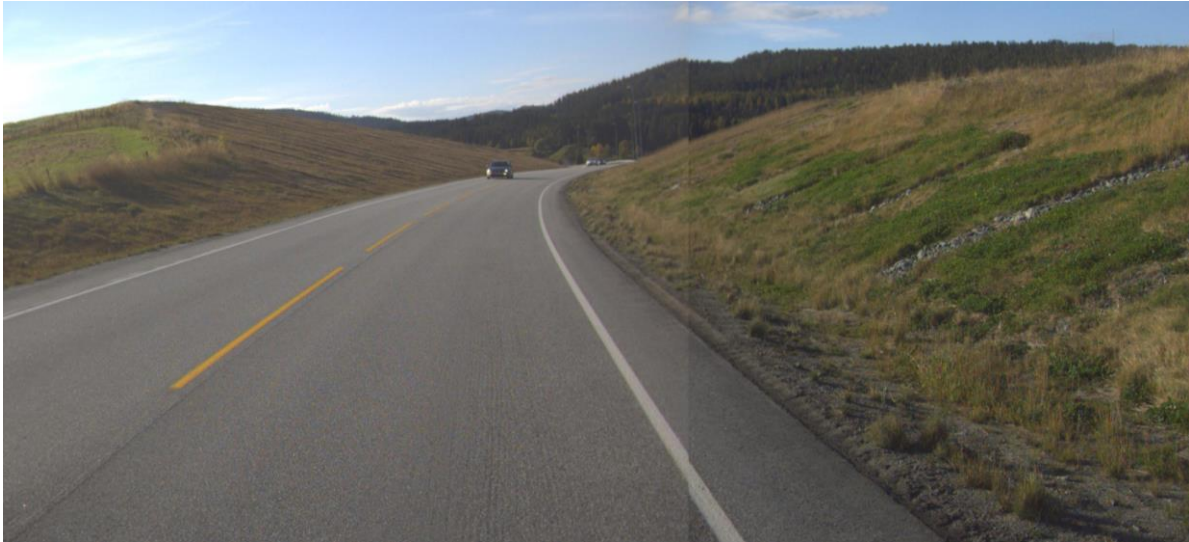
*Figur 74: Viser E6 nord for Nes-brua i Grong kommune (Harran). Dette vegprosjektet ble ferdigstilt i 2003/2003. Nord for Nesbrua er det store løsmasse-skjæringene. Disse skjæringene er gitt en slakere helning enn 1:2 og gjør inngrepet mindre brutalt (Kilde: NVDB).*
