Analyse av varmepumpesystem i barnehage rehabilert til passivhus- standard

Master i energi og miljø
Innlevert: juni 2017
Hovudrettleiar: Jørn Stene, EPT

Noregs teknisk-naturvitenskaplege universitet
Institutt for energi- og prosessteknikk

EPT-M-2017-71

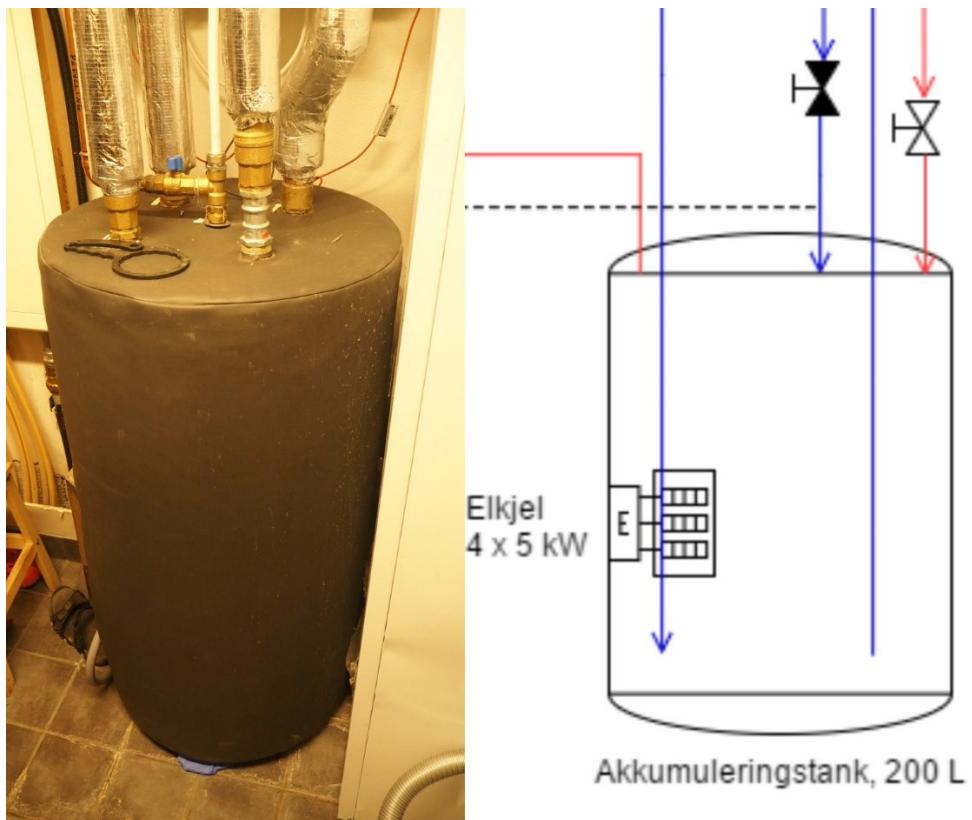
Figur 6 Bilete av akkumuleringstanken til venstre og utsnitt frå prinsippskissa til høgre.

Turrøyret frå varmepumpa går til toppen av akkumuleringstanken, medan rettørøyret går frå botn av tanken, som vist i Figur 6. Tilsvarande er det for tur/retur til golvvarmeanlegget og varmebatteriet, som seinare deler seg i separate røyrføringar. Dei elektriske elementa er montert i nedre del av tanken. Ved montasje av varmepumpa var det ikkje mogleg å kople inn spisslast som ekstern varmekjelde. Elkjelen slår derfor inn i parallel med trinn 2 for elkjelen i varmepumpa. Dette er ei svært uheldig regulering av spisslasta, noko som vil bli ytterlegare forklart i kapittel 6.3.

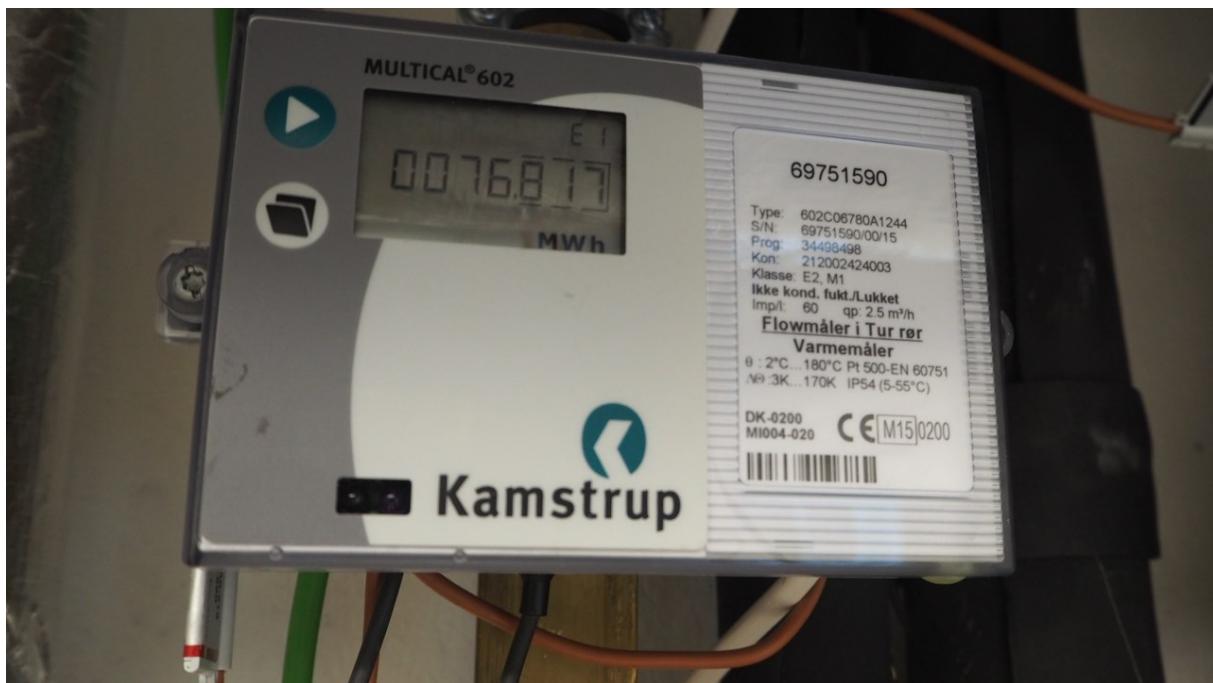
Det er berre elektrisk forbruk for varmepumpa som loggast i SD-programvara og i energioppfølgingssystemet, så analysen av varmepumpeanlegget er basert på dei termiske energimålarane montert seinare i varmesystemet. Energimålarane måler tur- og returtemperaturar samt massestraum, og brukar spesifikk varmekapasitet for vatn til å beregne energibruken. Forbruk lagrast kvar time, dagleg, månadleg og årleg. Det er montert fire termiske energimålarar på teknisk rom, av typen vist på Figur 18, og frå mars 2017 var det mogleg å lese av temperaturnivåa i SD-anlegget.

Figur 18 Bilete av ein av energimålarane på teknisk rom. Denne er for "Varmepumpe produksjon" og biletet vart teke 4.4.2017.

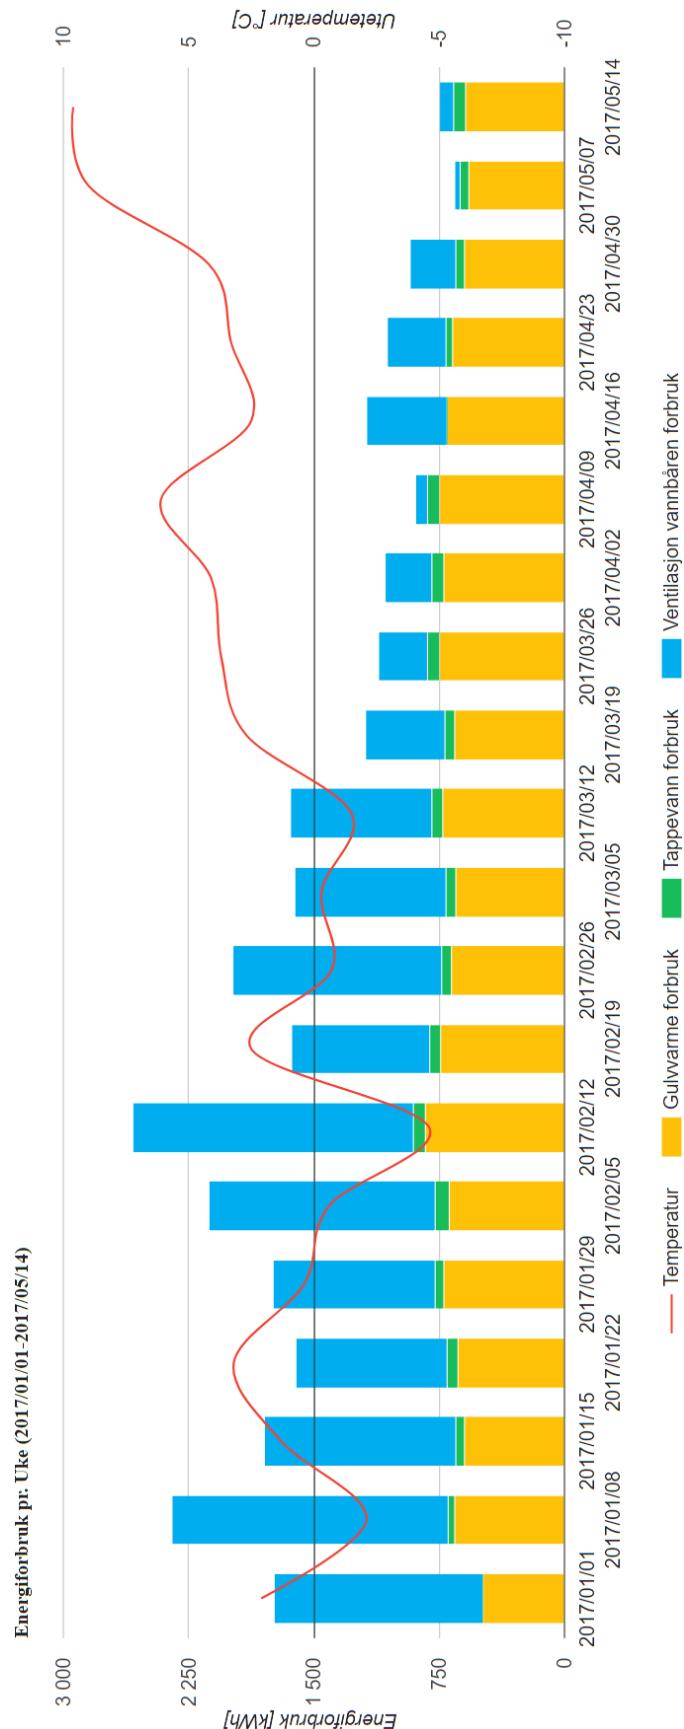
Figur 23 Oversikt over målt utetemperatur og formålsdelt energibruk per veke for golvvarme, varmt tappevann og ventilasjonsvarme i perioden 1.1.2017-14.5.2017. (Enoco AS, 2017)

Av Figur 23 ser ein at energibruken til «Ventilasjon vannbåren forbruk» er meir avhengig av utetemperaturen enn «Golvvarme forbruk». I midten av mars ser ein at utetemperaturen overstig 0 °C, men energibruken til golvvarmeanlegget ligg likevel relativt stabilt samanlikna med tidlegare på året då utetemperaturen var opp mot 10 °C lågare. Det er relativt liten nedgang i energibruk for golvvarmeanlegget ut resten av måleperioden, til trass for ein vesentleg auke av utetemperaturen. Her blir energibruken til ventilasjonsvarme markant lågare enn energibruken til golvvarmeanlegget, slik at den utgjer ned mot 10-20 % av energien som går til golvvarmeanlegget. I motsetning til dette går det ved lågare utetemperaturar enkelte veker omrent dobbelt så mykje energi til ventilasjonsvarme. Hugs at den første veka berre består av ein dag, slik at verdiane er blitt justert og derfor ikkje er representative for faktisk energibruk den veka. «Tappevann forbruk» ligg relativt stabilt, utanom for den første veka (1. nyttårsdag) og påskeveka 2017/04/16, då det ikkje vart brukt noko varmt tappevatn.

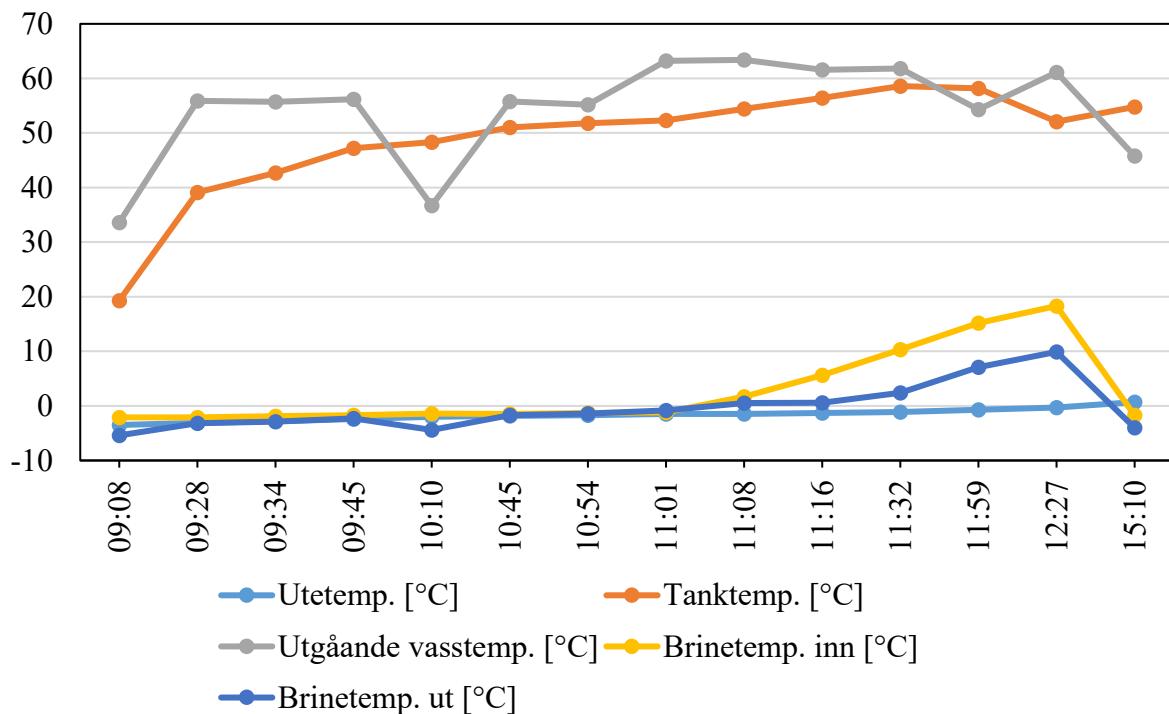
Figur 25 viser avlese sensorinformasjon frå synfaring 8. mars. For denne avlesinga var det ikkje avsert tilgang på varmepumpa, så det er avgrensa sensorinformasjon i forhold til dei andre synfaringane. Denne dagen var det svært uvanlege driftsforhold for varmepumpa, og basert på temperaturavlesingar i brinekretsen skrudde varmepumpa seg av for ein lengre periode enn vanleg (ca. kl. 11:13). Det var og mogleg å høre at varmepumpa slo seg av, samt lese av frå innreguleringsventilane at volumstraumen i brinekretsen stoppa. I tillegg kunne ein høre at elkjelen i akkumuleringstanken vart lagt inn fleire gongar under denne perioden, noko ein og kunne observere i SD-programvara.

Figur 25 Avlese sensorinformasjon frå varmepumpa 8.3.2017.

For den første avlesinga (kl. 0908) var utetemperaturen $-3,5^{\circ}\text{C}$ noko som vil føre til eit relativt høgt varmebehov. Det kan vere forklaringa på kvifor både tanktemperaturen og utgåande vasstemperatur var så låge ($19,3$ og $33,6^{\circ}\text{C}$). For dei neste avlesingane kan ein sjå at tanktemperaturen auka, noko som betyr at varmepumpa skifta til tappevassmodus. Det ser ut som at den skifta til romoppvarmingsmodus for ein kort periode kl. 10:10, sidan utgående vasstemperatur droppa til $36,7^{\circ}\text{C}$, men at den skifta tilbake til tappevassmodus før neste målepunkt, sidan både tanktemperaturen og utgående vasstemperatur haldt fram å auke for dei neste målingane. Sidan temperaturnivåa for utgående vasstemperatur overstig 60°C , må dei elektriske elementa i varmepumpa ha kopla inn. Den høge utgående vasstemperaturen må også ha blitt målt ved at varmt vatn lak over trevegsventilen medan varmepumpa var i tappevassmodus.

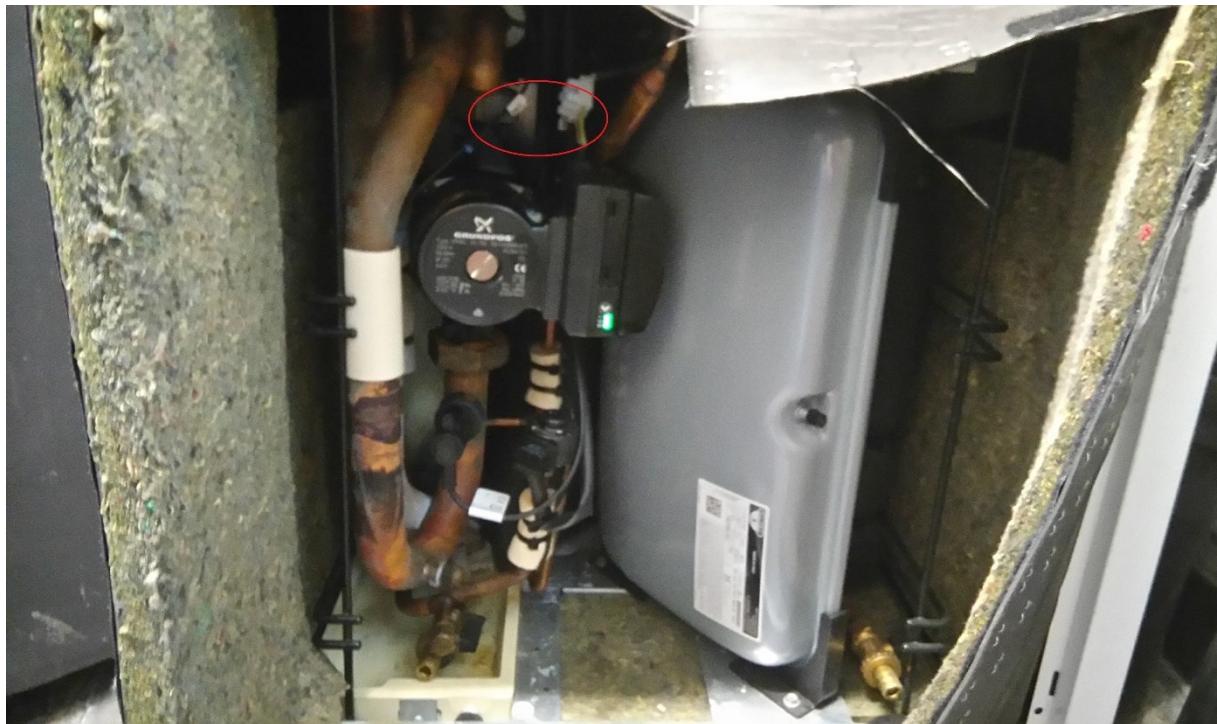
Figur 26 Nedre del av varmepumpa etter den er opna. Det er isolert rundt komponentane og ein kan sjå både sirkulasjonspumpa til brinekretsen og ekspansjonstanken.

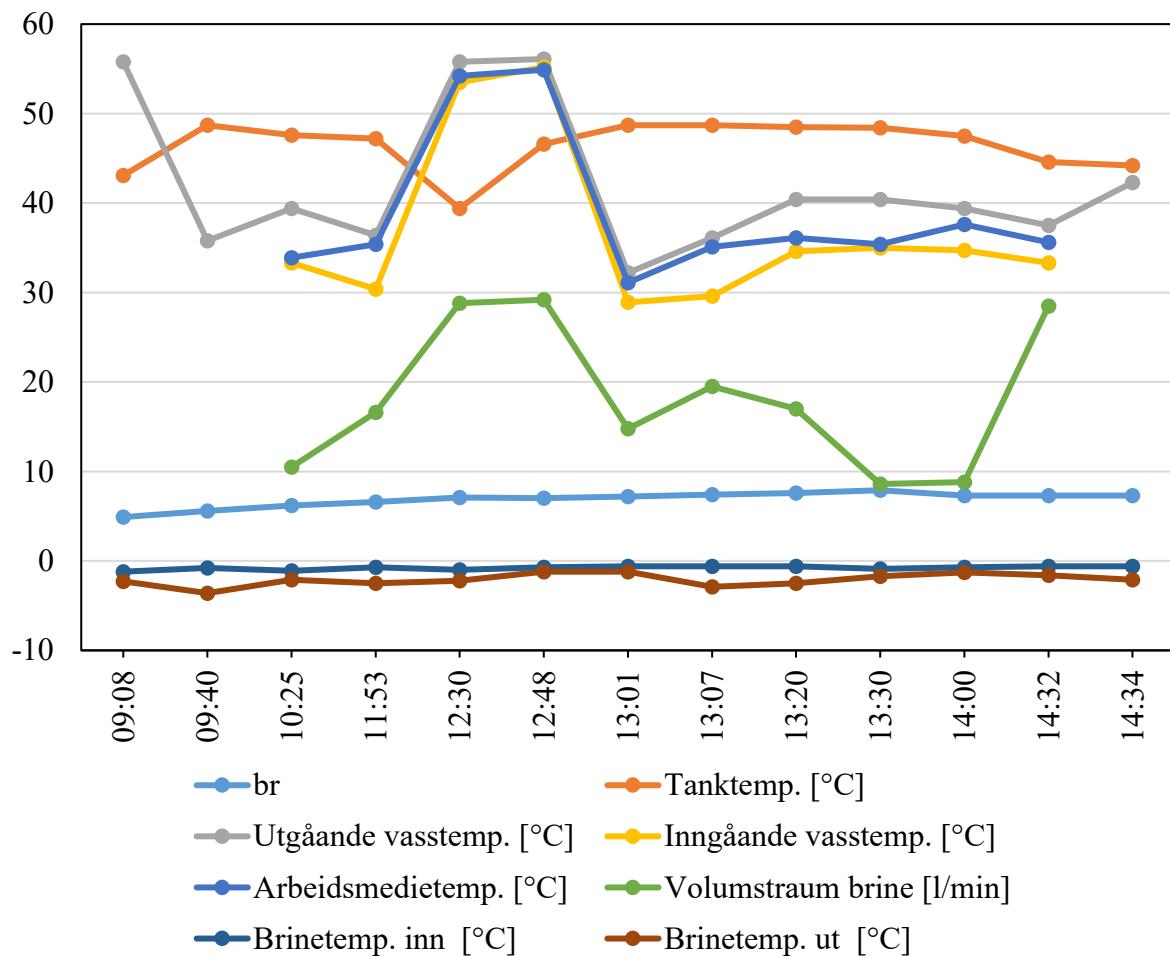
Figur 27 viser avlese sensorinformasjon frå synfaring 4. april, og denne dagen vart det gitt tilgang til avanserte innstillingar på varmepumpa, slik at det var mogleg å lese av meir informasjon. Dette gjeld til dømes volumstraumen i brinekretsen (grøn kurve) som varierer mellom 10,5 til 29,2 L/min. Kl. 12:30 kan ein sjå at denne har auka kraftig (frå 16,6 til 28,8 L/min), og det same har temperaturen for arbeidsmediet, samt inngående og utgående vatn frå kondensatoren (høvesvis frå 35,4, 30,4 og 36,4 °C til 54,2, 53,5 og 55,8 °C). Tanktemperaturen droppar for denne målinga men aukar til neste, noko som tyder på at varmepumpa var i tappevassmodus. Sidan temperaturane er så høge kan det vere ein moglegheit for at trinn 1 for dei elektriske elementa har slått inn i tillegg, men dette er ikkje mogleg å seie med sikkerheit. SD-programvara gir berre moglegheit til å overvake elkjelen i akkumulerstanken (som ikkje var innkopla denne dagen), og dersom denne hadde vore innkopla, så hadde trinn 2 av elkjelen i varmepumpa vore det og.

Figur 27 Avlese sensorinformasjon frå varmepumpa 4.4.2017.

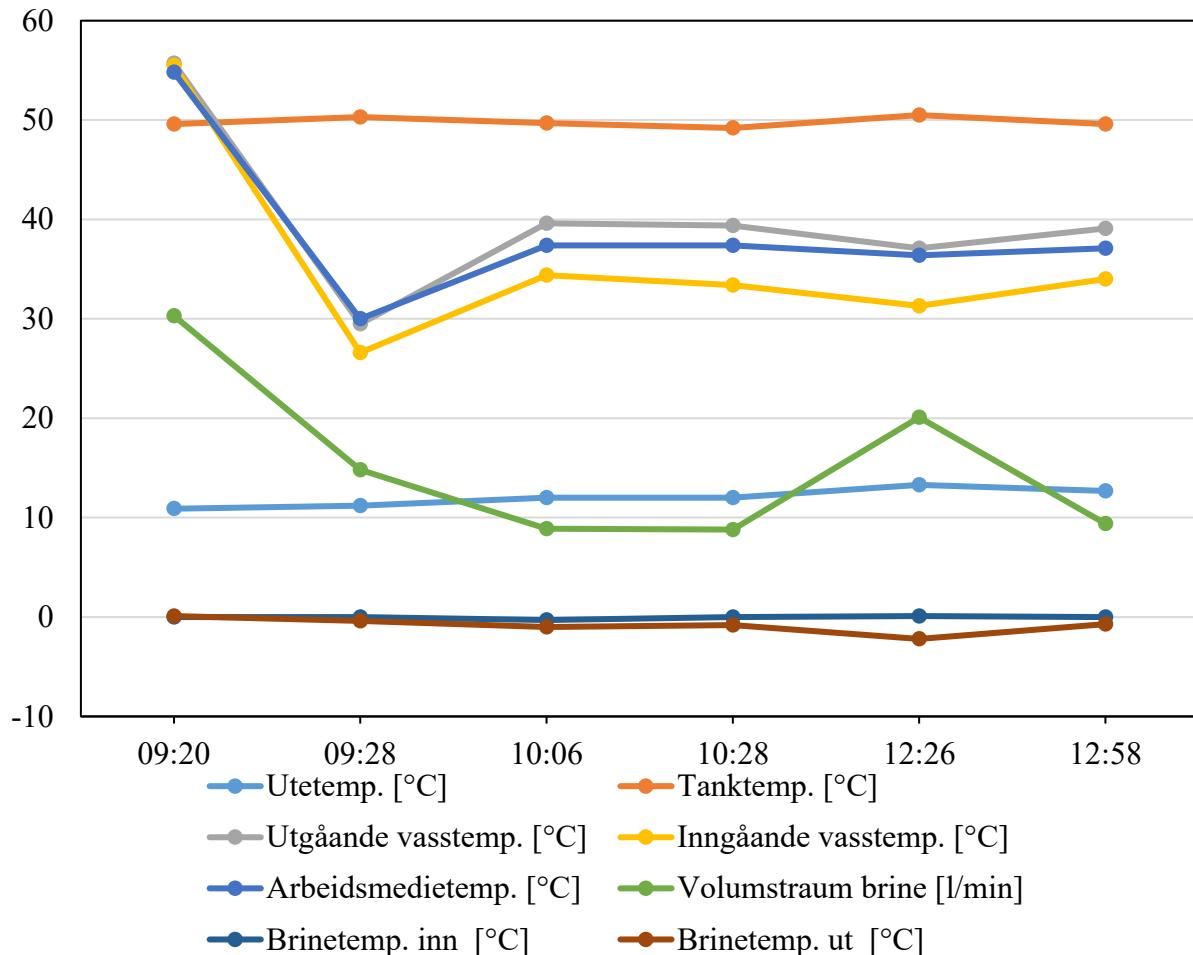
Figur 28 viser avlese sensorinformasjon frå synfaring 2. mai, og denne dagen viser vesentleg meir stabile driftsforhold enn for dei andre synfaringane. Det er verdt å merkje seg at utetemperaturen her ligg i overkant av 10 °C, slik at det også er vesentleg lågare varmebehov. Til trass for ein betrakteleg auke i utetemperatur (frå ca. 0 til over 10 °C, har det vore ein meir moderat auke i brinetemperaturane (frå ca -2/-4 °C til ca. 0/-2 °C) samanlikna med dei andre synfaringane. Dette skyldast mindre varmeuttak over fleire dagar. Grunna store sviningar, er det vanskeleg å sjå ein tydeleg samanheng mellom volumstraum og brinetemperaturar. Dette

vil sannsynlegvis bli meir stabilt etter problemet med innreguleringventilane blir ordna. Denne dagen vart også trevegsventilen som vekslar mellom romoppvarming- og tappevassmodus ordna, der det hadde leke over vatn tidlegare. Varmepumpa vart og endra til timeplanbasert tappevassoppvarming, noko som og vil ha vore ein medverkande årsak til dei relativt stabile driftsforholda.

Figur 28 Avlese sensorinformasjon frå varmepumpa 2.5.2017.

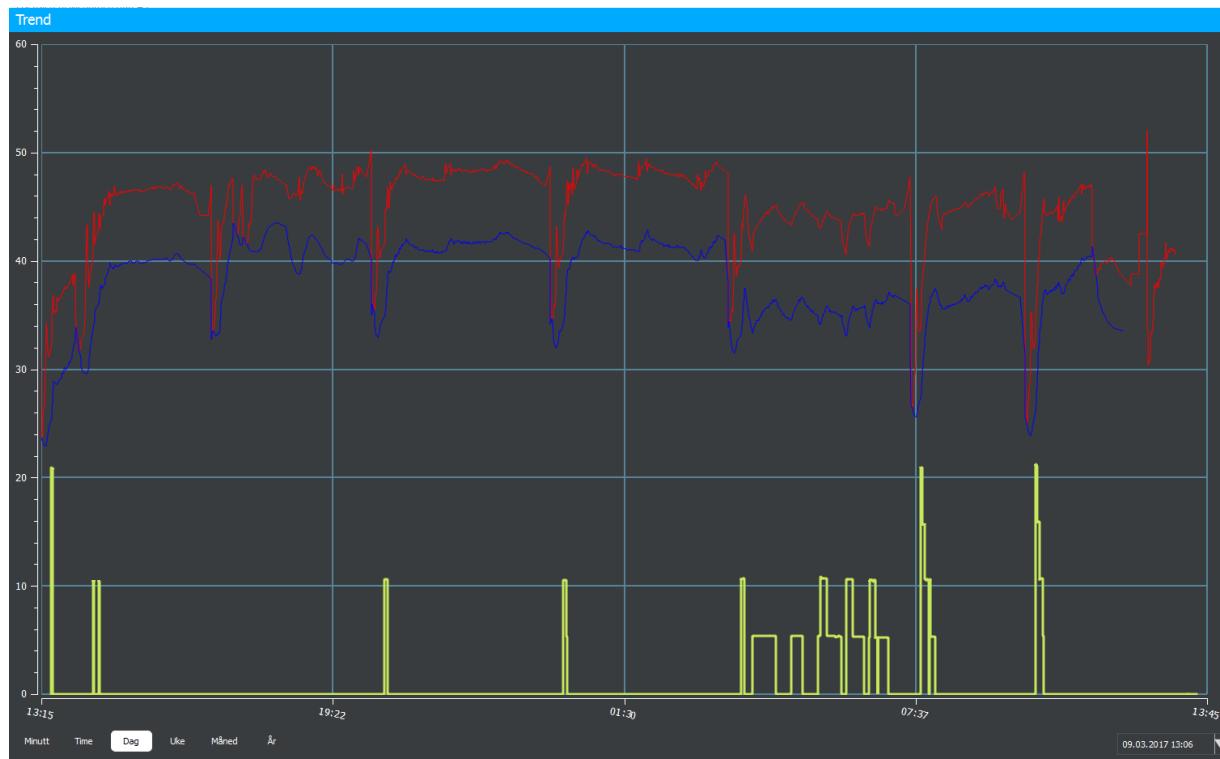
I løpet av mars var elkjel trinn 1 og 2 i drift i høvesvis 33 og 23 timer. Det vil seie at då elkjelen først kopla inn, så var den inne med trinn 2 over 2/3 av tida. Grunna parallellekopplinga mellom trinn 2 og den større elkjelen i akkumuleringstanken, vil også sistnemnde elkjel ha blitt kopla inn under denne perioden, men med avgrensa effekt og for kortare tidsintervall grunna maksimalvoktaren som vart montert 11. mars. Begge trinna viser berre 1 time drift i samband med tanken (dvs. tappevassoppvarming), så mesteparten av tida har dei slått inn medan varmepumpa har vore i romoppvarmingsmodus. Årsaka til dette verkar å ha samanheng med lågt temperaturnivå i akkumuleringstanken etter at varmepumpa har vore i tappevassmodus samtidig som det er høgt romoppvarmingsbehov. Figur 29 viser eit typisk døgn i mars (før maksimalvoktaren vart montert), der elkjelen i akkumuleringstanken slo inn i samband med temperatursvingingane i varmesystemet. Elkjelen slo typisk inn 15-20 min etter turtemperaturen frå varmepumpa droppa, noko som skjedde då den skifta frå tappevassmodus til romoppvarmingsmodus. Effekten den slo inn med var anten 5, 10, 15 eller 20 kW.

Figur 29 Skjermbilete frå SD-programvara (9.3.2017) som viser innslag av elkjel i høve til temperatursvingingane i varmesystemet. Tur- og returtemperaturar for varmepumpa er vist med raud og blå kurve, medan innkopling av elkjel i akkumuleringstanken er vist med gul kurve.

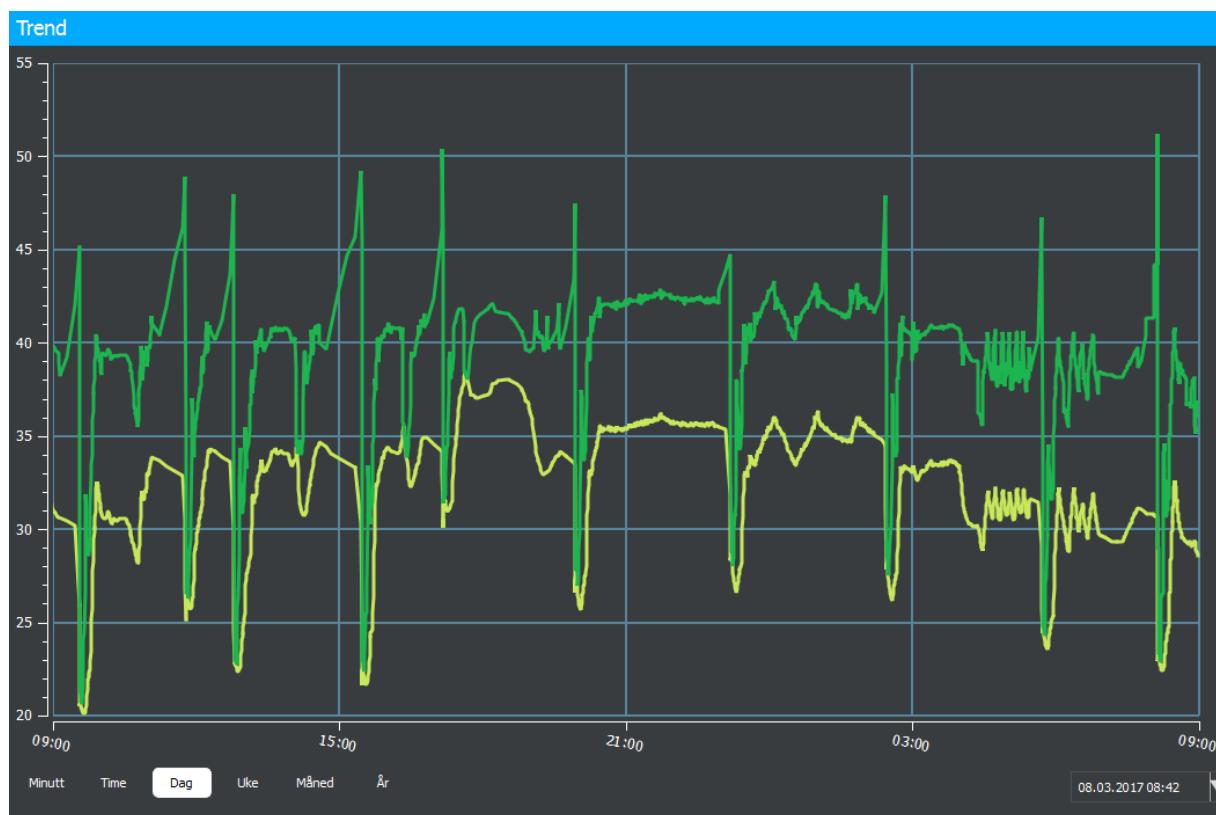
Etter det vart mogleggjort logging av temperaturnivå frå dei termiske energimålarane i SD-programvara, vart det oppdaga hyppige temperatursvingingar i varmesystemet. Det var tydeleg at varmepumpa ikkje hadde stabile arbeidsforhold. Turtemperaturen til varmepumpa auka over ei viss tid, for plutselig å raskt falle vesentleg i temperatur, som regel slik at den vart lik returtemperaturen til varmepumpa. Figur 30 viser eit skjermbilete frå SD-programvara frå eit døgn der det var 10 slike tilfelle.

Figur 30 Skjermbilete frå SD-programvara 8.3.2017. Grøn kurve viser turtemperatur frå varmepumpa, medan gul kurve viser returtemperatur.

Feilsøkinga vart vanskeleggjort av at det verken var mogleg å overvake varmepumpa eller sirkulasjonen i varmesystemet. Ved avlesing på displayet til varmepumpa vart det ved synfaringar oppdaga at talet på kompressorstart var uforholdsmessig høgt, med 286 start i mars og nesten 9000 totalt sidan varmepumpa vart montert for to år sidan. I byrjinga vart det derfor spekulert i om varmepumpa auka varmeytinga for deretter å slå seg av, men det vart oppdaga relativt raskt at fallet i turtemperaturen skjedde då sirkulasjonen mellom varmepumpa og akkumuleringstanken starta igjen.

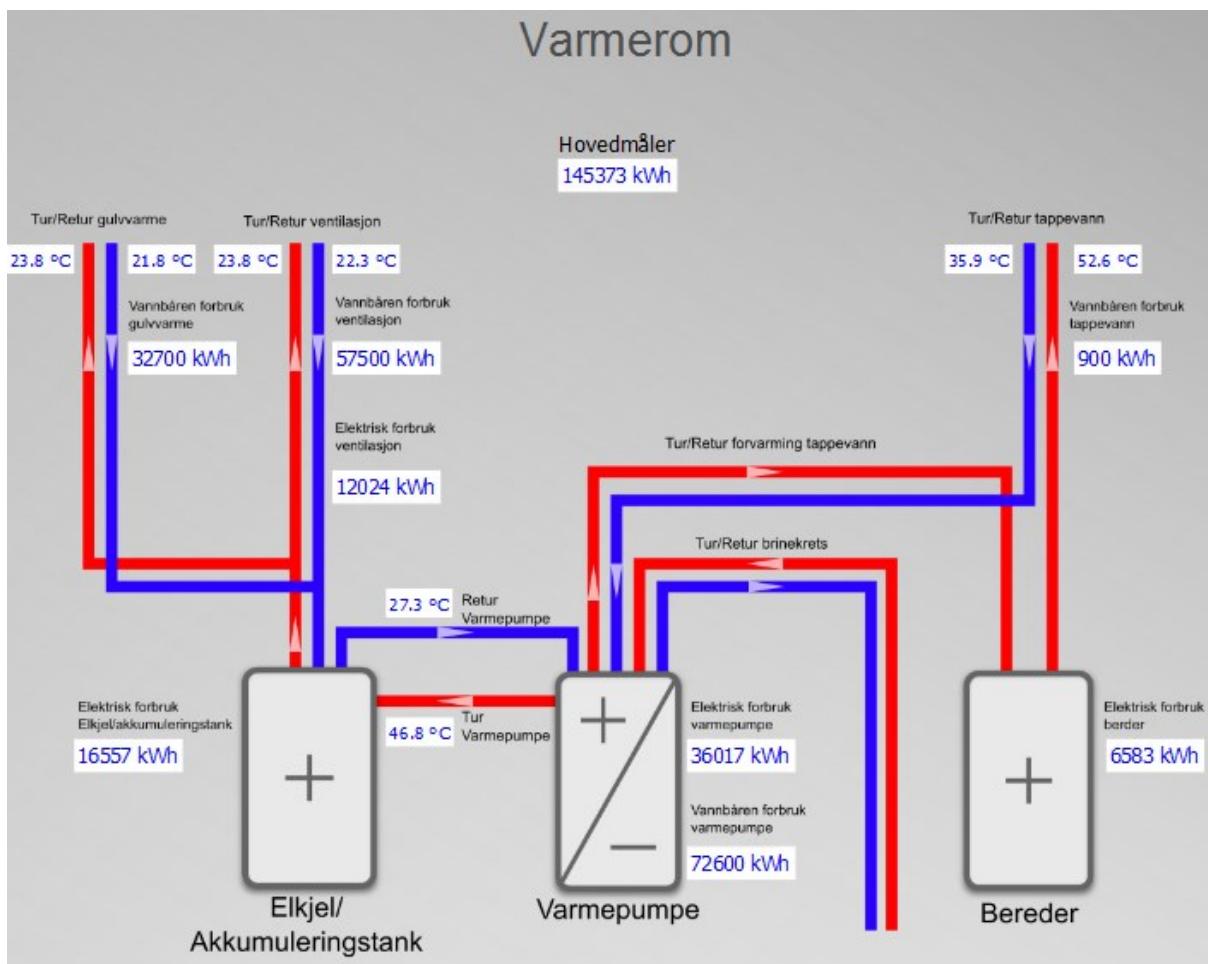
Figur 31 viser eit skjermbilete frå SD-programvara der varmepumpa er i tappevassmodus. Dette kan ein sjå som følgje av den høge turtemperaturen frå varmepumpa ($46,8^{\circ}\text{C}$) og ved at returtemperaturen ($27,3^{\circ}\text{C}$) er langt ifrå temperaturdifferansen varmepumpa skal halde på 6°C . Dette kjem av at det lek varmt vatn over trevegsventilen frå varmepumpa, slik at turtemperaturen viser temperaturar opp mot 50°C . I romoppvarmingsmodus blir varmepumpa styrt etter ein utetemperatur-kompenséringskurve, slik at maksimal utgåande vasstemperatur i romoppvarmingsmodus skal vere 45°C ved utetemperaturar lågare enn -10°C (og ikkje høgare som på skjermbiletet). Denne dagen var utetemperaturen målt til $-3,8^{\circ}\text{C}$, så det var eit relativt stort romoppvarmingsbehov.

Figur 31 Skjermbilete fra SD-programvara 8.3.2017 kl. 11:00. Varmepumpa er i tappevassmodus og akkumuleringstanken er tømt for varmt vann.

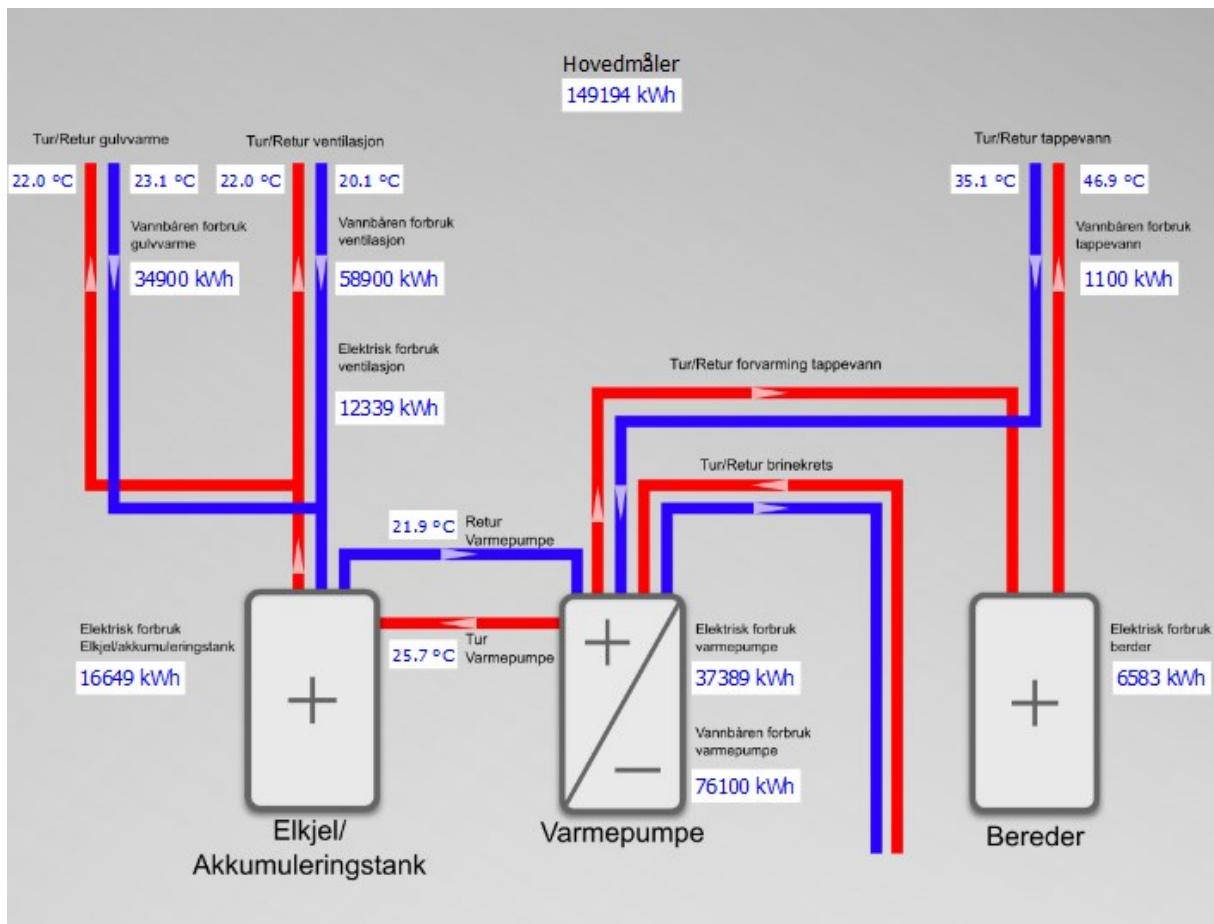
Figur 32 viser eit skjermbilete frå rett etter varmepumpa har skifta tilbake frå tappevassmodus til romoppvarmingsmodus. Då sirkulasjonen mellom varmepumpa og akkumuleringstanken starta igjen etter ein slik periode, vil den mindre varmemengda som har leke over trevegsventilen raskt blande seg ut, og turtemperaturen vil falle til temperaturar på 20-35 °C, avhengig av temperaturnivået i akkumuleringstanken. Dette er igjen avhengig av romoppvarmingsbehovet i perioden varmepumpa har vore i tappevassmodus, samt behovet for varmt tappevatn, som avgjer kor lenge varmepumpa er borte i tappevassmodus.

Figur 32 Skjermbilete fra SD-programvara 30.3.2017 kl. 09:30. Varmepumpa har akkurat skifta fra tappevassmodus til romoppvarmingsmodus.

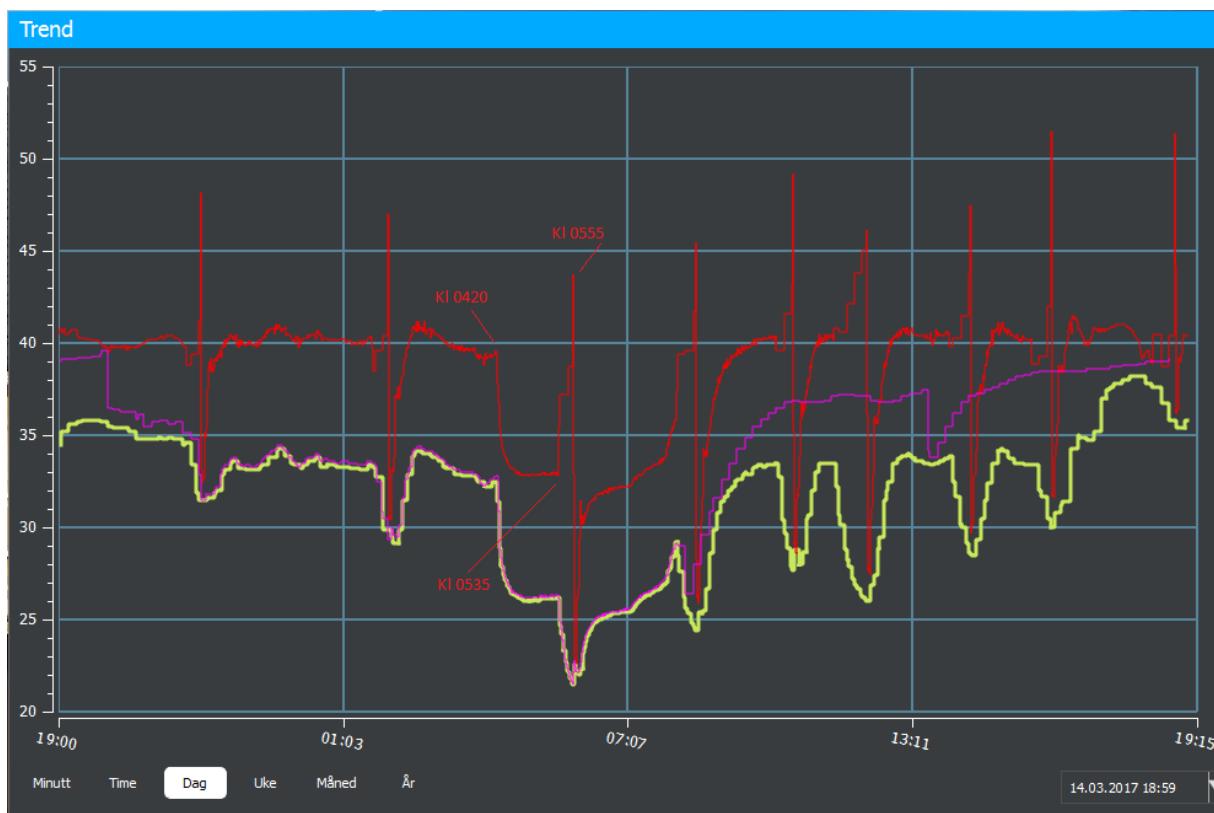
Figur 33 viser samanhengen mellom turtemperaturane i varmesystemet, det vil seie fra varmepumpa til akkumuleringstanken og fra akkumuleringstanken til golvvarme og ventilasjonsvarme. Dette døgnet var det ni tilfelle av temperatursvingingane, altså at varmepumpa skifta mellom romoppvarmingsmodus og tappevassmodus. Det er tydeleg at turtemperaturane til golvvarmeanlegget og varmebatteriet følger temperatursvingingane til turtemperaturen mellom varmepumpa og akkumuleringstanken. Desse blir raskt redusert i forkant av temperaturfalla til turtemperaturen fra varmepumpa, som følgje av at den sluttar å levere varmt vatn til akkumuleringstanken. Vidare aukar turtemperaturane til varmesystemet i takt, då varmepumpa har skifta tilbake til romoppvarmingsmodus. Slik varmesystemet er utforma, blir det i utgangspunktet levert same temperaturnivå til golvvarmeanlegget som varmebatteriet, til trass for ulike temperaturkrav. For dei periodane der turtemperaturen til ventilasjonsvarme er høgare enn turtemperaturen til golvvarmeanlegget, så skjer dette på grunn av at pådraget til varmebatteriet til tider er 0 %, slik at det ikkje er sirkulasjon frå akkumuleringstanken til varmebatteriet.

Figur 33 Skjermbilete frå SD-programvara for eit døgn (14.3.2017), som viser samanhengen mellom turtemperaturane i varmesystemet. Raud kurve er turtemperatur frå varmepumpa, medan rosa og gul kurve gjeld høvesvis til varmebatteriet og golvvarmeanlegget.

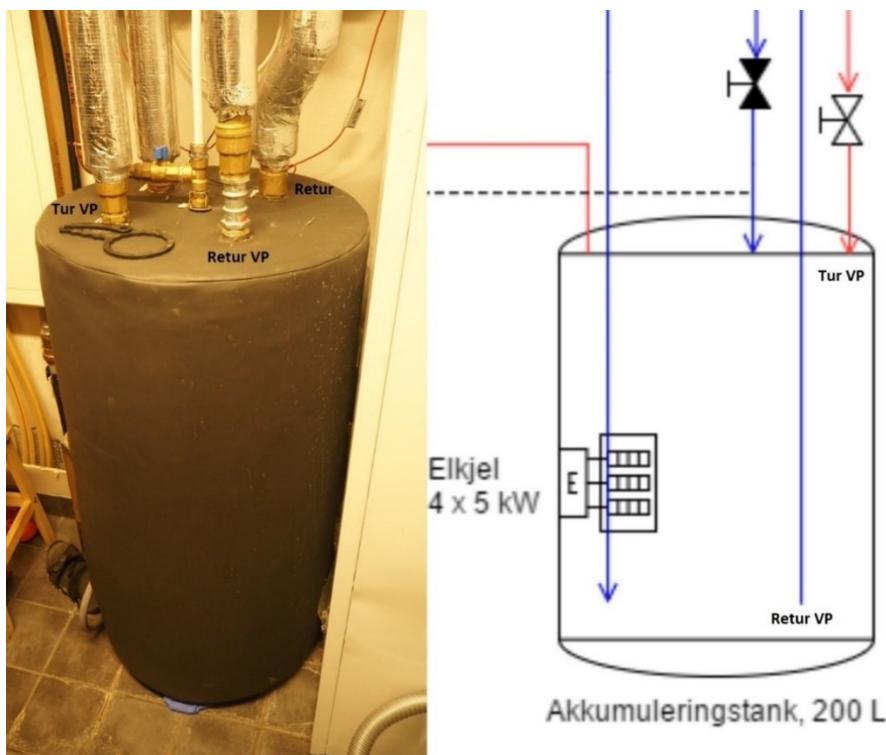
Som tidlegare nemnd er akkumuleringstanken spesiallaga, og sidan det ikkje finnast noko datablad var det vanskeleg å få fullstendig innsikt i eksakt utforming og regulering. Figur 35 viser utforminga til tanken, både bilet og utsnitt frå prinsippskissa. Prinsippskissa gir ikkje eit heilt rett bilet på røyrkoplingane, og vart utforma slik for at skissa skulle verte meir oversiktleg. På biletet til venstre kan ein sjå at turrøyra frå varmepumpa og til golvvarmeanleggset/varmebatteriet (som går til toppen av tanken) er plassert på venstre side av tanken, på same sida som dei elektriske elementa er kopla inn. Returrøyra er på høgre sida, og går frå botn av tanken.

Figur 35 Bilete av akkumuleringstanken til venstre og utsnitt av prinsippskissa til høgre.

Dei elektriske elementa ($4 \times 5 \text{ kW}$) er plassert i nedre del av tanken, og vil dermed kunne varme opp returvatnet til varmepumpa, noko som er svært uheldig. Når elkjelen varmar returvatnet, får varmepumpa høgare inngående vasstemperatur slik at turtemperaturen aukar. Dette fører til at varmepumpa må arbeide med unødvendig høg kondenseringstemperatur og COP avtek. Det er turvatnet vidare til golvvarmeanlegget og varmebatteriet som skal varmast opp, slik at elkjelen fungerer som spisslast når varmepumpa på full kapasitet ikkje klarar å varme opp til ønska settpunkt. Elkjelen burde derfor vore plassert så høgt som mogleg i tanken, i tilknyting til turrøyret til golvvarme/varmebatteri.

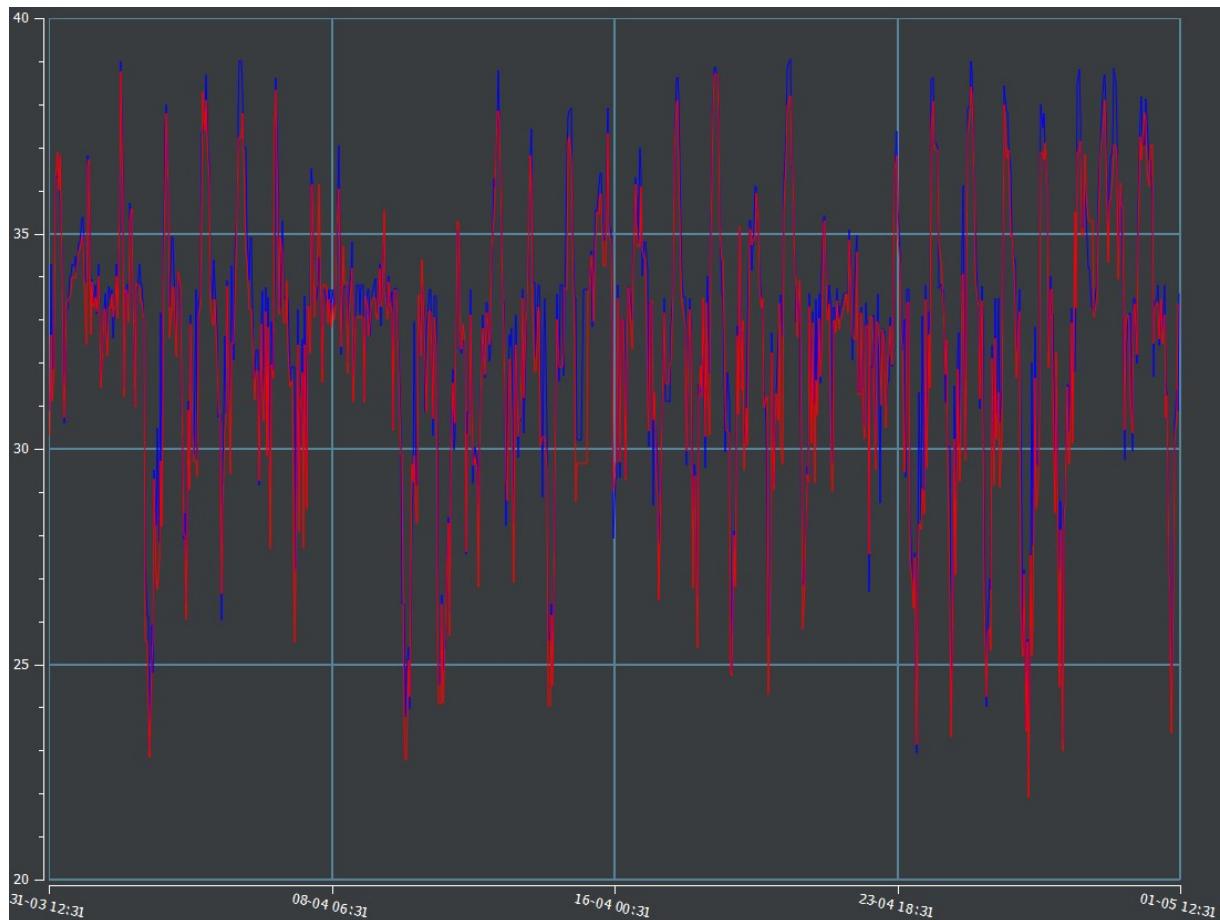
Figur 38 viser eit skjermbilete frå SD-programvara, der ein kan sjå at returtemperaturen til varmepumpa frå akkumuleringstanken (blå kurve) følgjer kurva til turtemperaturen til golvvarmeanlegget (raud kurve). Returtemperaturen til varmepumpa er til og med til tider høgare enn turtemperaturen til golvvarmeanlegget. Dette tyder på at det førekjem omrøyring i tanken, og at ein dermed ikkje oppnår ønska temperatursjiktning. Dette blir sannsynlegvis forsterka av gravitasjonskrefter, sidan røyra er tilkopla toppen av tanken med om lag ein meter fall. Målt turtemperatur til varmebatteriet har til tider vore høgare enn retur til varmepumpa, men pådraget er ofte 0 % store delar av døgnet, og sidan det då blir stilleståande vatn ved temperaturfølaren blir ikkje dette representativt for anlegget. Golvvarmeanlegget har meir stabil energibruk, noko som tyder på at det er sirkulasjon i anlegget, og det er derfor berre inkludert turtemperaturen til golvvarmeanlegget i denne figuren.

Figur 38 Skjermbilete frå SD-programvara i månadsvisning (31.3-1.5.2017), som viser returtemperatur til varmepumpa (blå kurve) og turtemperatur til golvvarmeanlegget (raud kurve).

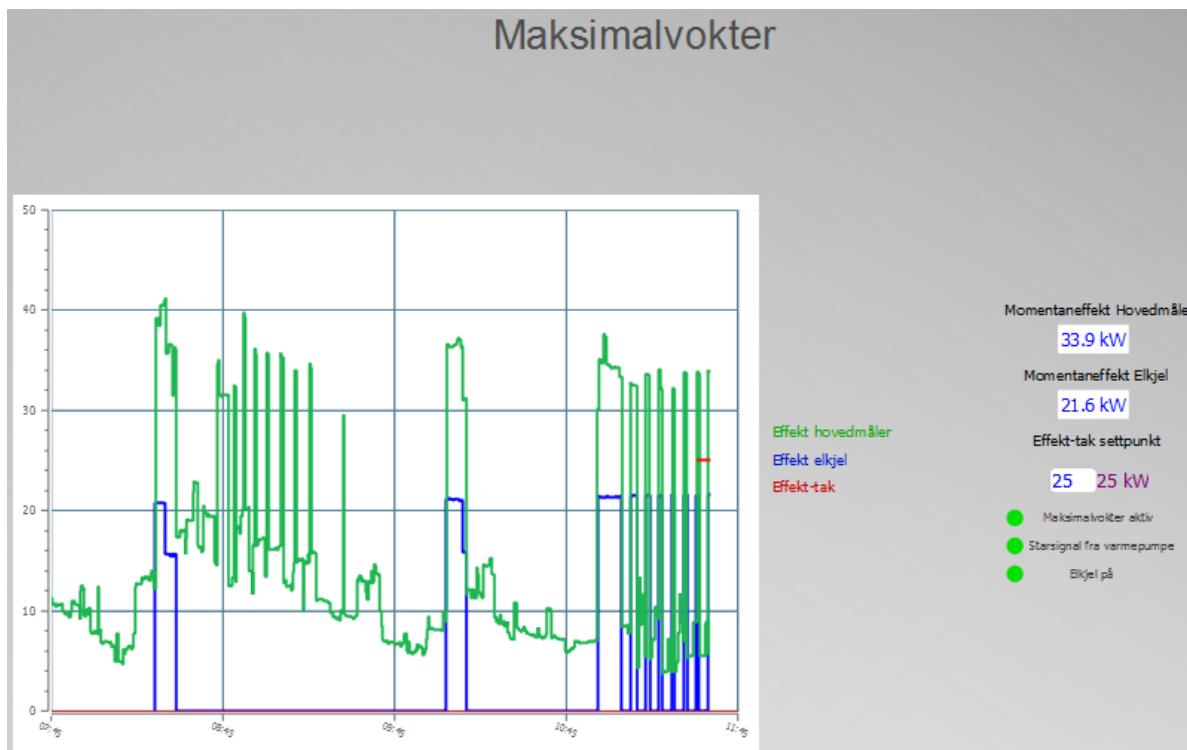
Figur 39 viser eit skjermbilete frå fanen Maksimalvokter i SD-programvara 8. mars. Her kan ein sjå innkoplinga av elkjel dei fire siste timane med blå kurve, medan total effekt for bygget er vist med grøn kurve. Ved dette tidspunktet var maksimalvoktaren innstilt på ei øvre grense på 25 kW, men denne vart raskt redusert til 22 kW, noko som reduserte innkoplinga av elkjelen betrakteleg. For desse timane har det vore relativt hyppig innkopling av elkjel, men ein kan sjå at maksimalvoktaren berre tillåt høg effektbruk for ein kort periode (10 min).

Figur 39 Skjermbilete frå fanen Maksimalvokter i SD-programvara (tatt 8.3.2017).

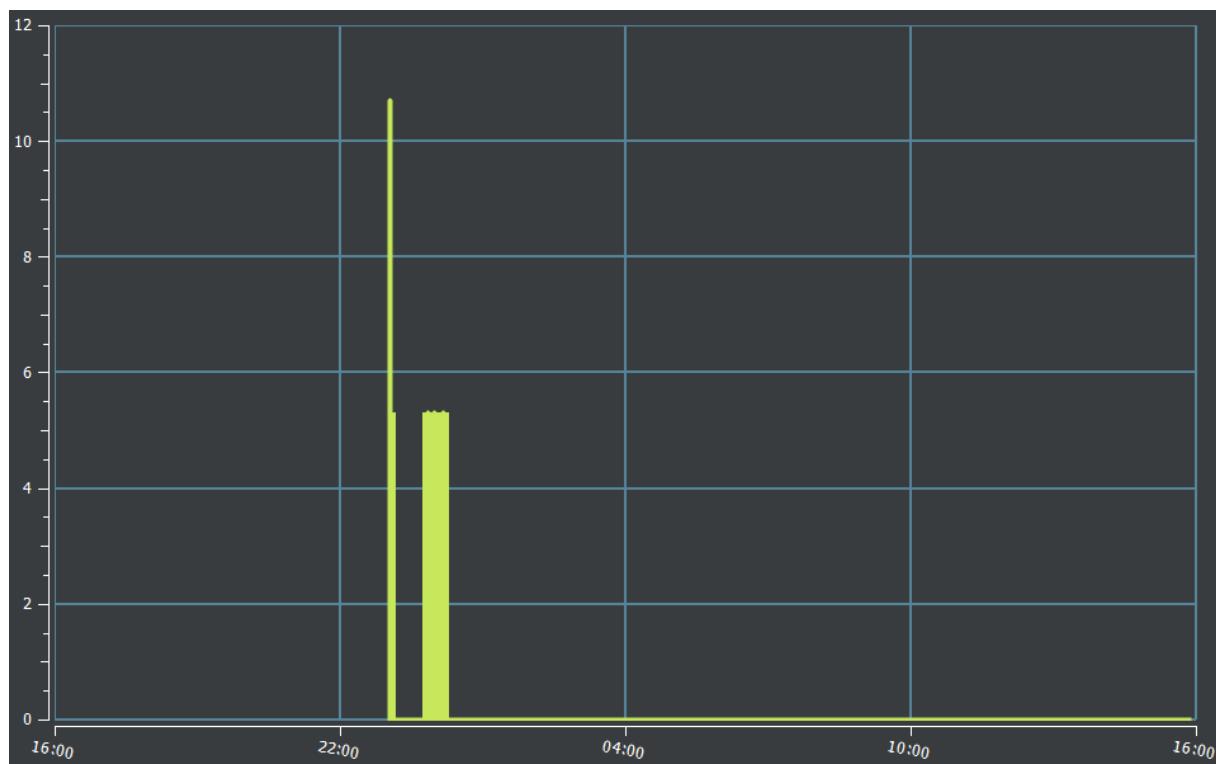
Slik anlegget har fungert til no (basert på overvakinga av elkjelen som starta i mars), så har elkjelen i akkumuleringstanken slått inn mykje utanfor driftstid då bygget står tomt. Dette gjeld spesielt då varmepumpa køyrer legionellasikring (i tappevassmodus) kvar fredag kveld kl. 23:00. Då har elkjelen slått inn i parallelle kvar gong, fordi varmepumpa ikkje har greidd heile temperaturløftet til 60 °C. Dermed blir det tilført ei høg effekt til romoppvarming som ikkje blir nyttegjort, sidan bygget normalt ikkje blir tatt i bruk før måndag morgen. Elkjelen slo framleis inn 2.6.2017, med ein kort topp på 10,7 kW og elles mindre innslag på 5,35 kW som vist på Figur 40. Behovet varmepumpa har for elektrisk effekt til legionellasikringsfunksjonen ser dermed ut til å ha blitt redusert, etter utbetringane angående volumstraum i brinekretsen. Dette kan og ha samband med høgare temperaturnivå i brinekretsen, som følgje av lågare varmeuttak og høgare utetemperatur mot sommaren.

Figur 40 Skjermbilete fra SD-programvara som viser innslag av elkjel siste døgn, tatt 3.6.2016.

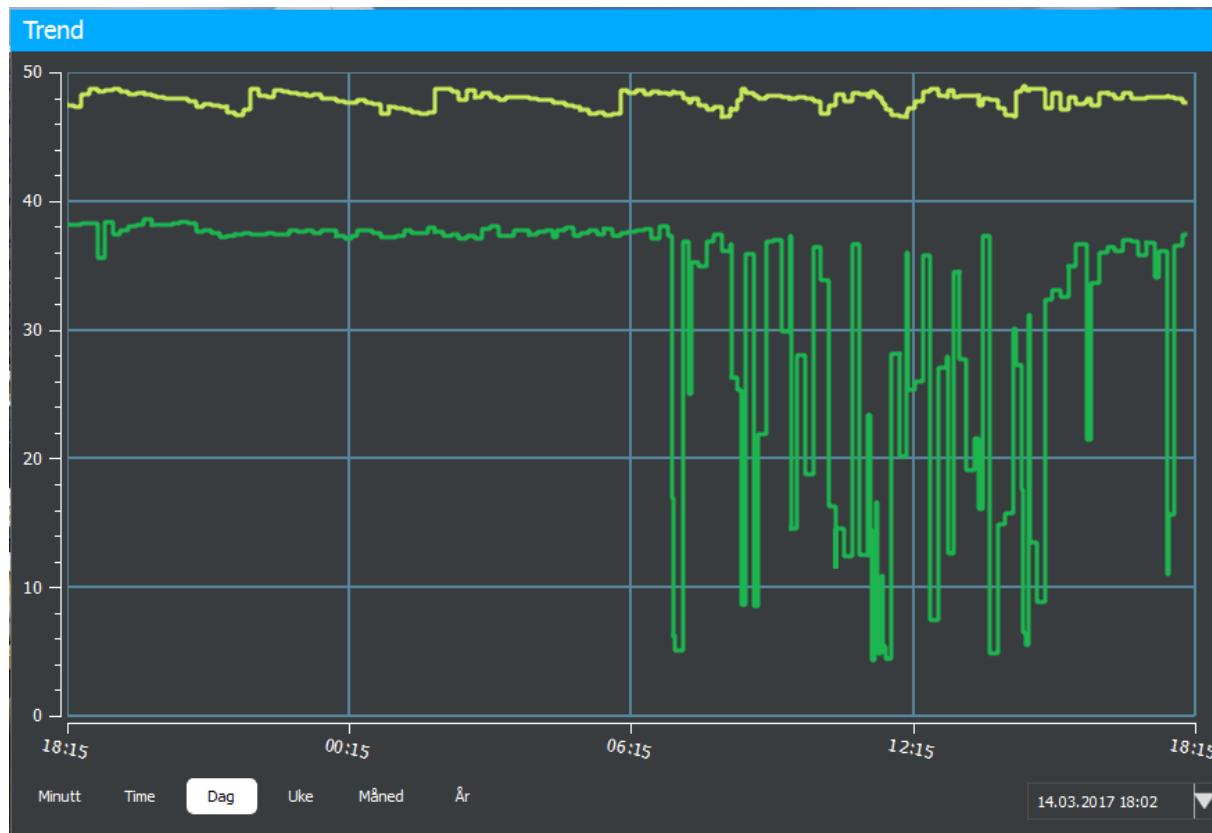
Som grunnregel er det berre behov for varmt tappevatn under driftstida til bygget, dvs. mellom kl. 06:00-17:00. Døme på målte tur- og returtemperaturar eit typisk døgn er vist i Figur 41. I denne perioden var varmepumpa i Reheat-modus, slik at turtemperaturen (gul kurve) holdt seg relativt stabil i underkant av 50 °C. For perioden utanfor driftstida der det ikkje vart brukt tappevatn, var også returtemperaturen (grøn kurve) relativt stabil i underkant av 40 °C. Resirkulasjonsleidningen er kopla inn på røyret med kaldt byvatn før temperaturfølaren, så det er derfor det blir målt så høge returtemperaturar. Då det førekjem forbruk av varmt tappevatn vil det komme inn nytt, kaldt byvatn, som basert på målingar dette døgnet ligg rundt 6 °C.

Figur 41 Skjermbilete frå SD-programvara (14.3.2017 kl. 18). Gul kurve viser turtemperatur for varmt tappevatn frå varmepumpa medan grøn kurve viser returtemperatur til varmepumpa.
