Analyse av varmepumpesystem i barnehage rehabilert til passivhus- standard

Master i energi og miljø
Innlevert: juni 2017
Hovudrettleiar: Jørn Stene, EPT

Noregs teknisk-naturvitenskaplege universitet
Institutt for energi- og prosessteknikk

EPT-M-2017-71

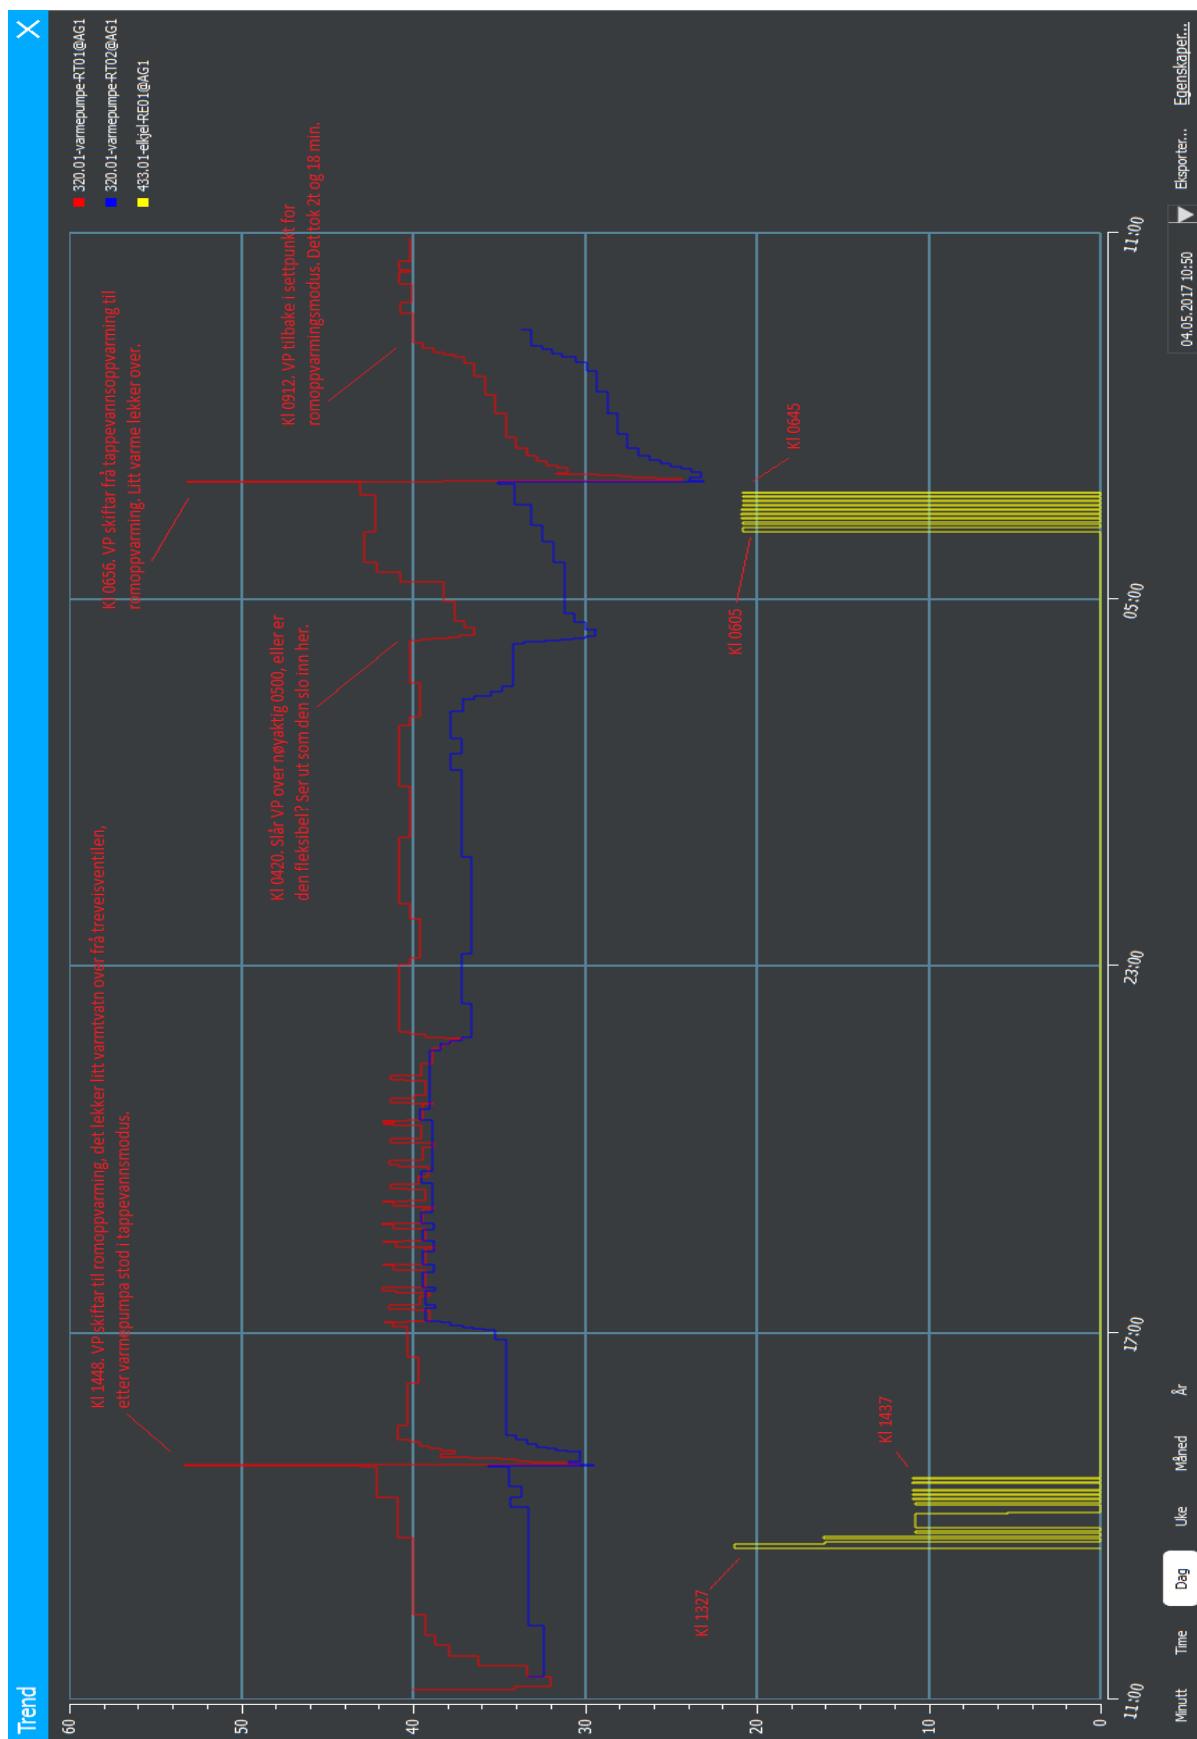
I perioden 2-10. mai vart det forsøkt andre innstillingar for tappevassoppvarming for å betre driftsforholda for varmepumpa. I perioden 2-5. mai skulle varmepumpa berre ha ein tappevasssyklus kvar dag kl. 05:00, der den skulle auke tanktemperaturen til 60 °C måndag-fredag og 45 °C laurdag-søndag. Dette viste seg å kollidere med romoppvarmingsbehovet. I tillegg førte temperaturkravet om 60 °C til at varmepumpa måtte nytte dei interne elektriske elementa for å klare heile temperaturløftet. Sidan trinn 2 av desse var kopla i parallel med elkjelen i akkumuleringstanken slo og den inn som vist på Figur 42 under desse dagane. Desse kraftige innslaga av elkjelen i akkumuleringstanken skjedde altså i samband med tappevassoppvarminga, og uavhengig av oppvarmingsbehovet til golvvarmeanlegget og varmebatteriet i ventilasjonsanlegget. I denne figuren er det inkludert nøyaktige tidspunkt og kommentarar som vart sendt til Top VVS for å orientere om problemet. Det viste seg i tillegg at berre ein tappevassoppvarming per døgn gav for lite varmt tappevatn, noko brukarane fekk merke.

Figur 42 Skjermbilete frå SD-programvara som viser tur- og returetemperatur til varmepumpa (raud og blå kurve) samt innkopling av elkjel siste døgn (tatt 4.5.2017).

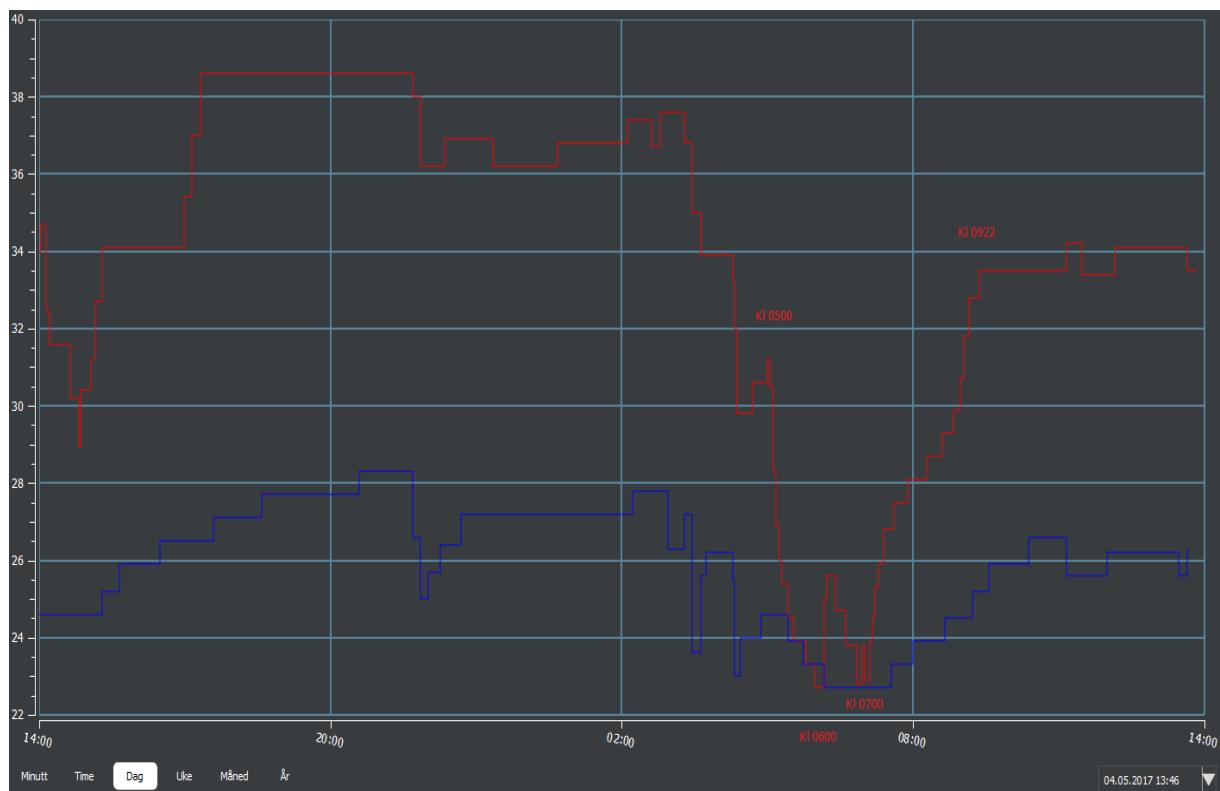
Figur 43 viser tur- og returtemperatur for golvvarmeanlegget for eit døgn (4.5.2017). Dette døgnet var det berre ein syklus for tappevassoppvarming, programmert til å vere kl. 05:00. I samband med denne falt turtemperaturen til golvvarmeanlegget frå om lag 31 til 23 °C i løpet av ein time, der det største temperaturfallet skjedde i løpet av den første halvtimen. Frå Figur 42 kan ein sjå at varmepumpa skifta tilbake til romoppvarmingsmodus kl. 06:56 og då steig turtemperaturen til i overkant av 33 °C i løpet av nesten 2,5 time. Denne tappevasssyklusen kolliderte altså med romoppvarmingsbehovet og varmepumpa brukte lang tid på å hente seg inn igjen og levere tilstrekkeleg varme til romoppvarming. Sidan det berre var ein syklus for tappevassoppvarming dette døgnet, vil oppvarmingsbehovet ha vore større enn normalt, slik at det tok noko lengre tid å varme opp alt varmtvatnet i den interne akkumuleringsstanken i varmepumpa. Utetemperaturen var likevel målt til 8,4 °C denne dagen, så romoppvarmingsbehovet var også relativt lågt samanlikna med kva det kan vere på vinterhalvåret.

Figur 43 Skjermbilete frå SD-programvara (4.5.2017) som viser tur- og returtemperatur for golvvarmeanlegget over eit døgn.

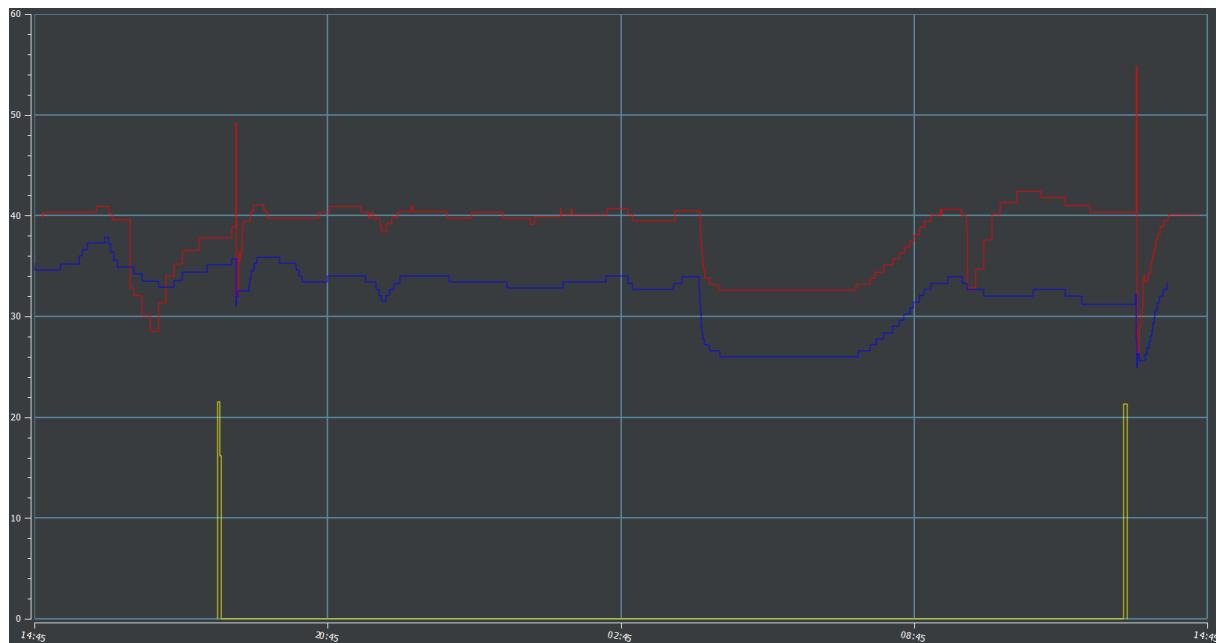
Ved desse innstillingane vart det oppnådd vesentleg meir stabile driftsforhold for varmepumpa i romoppvarmingsmodus, som vist i Figur 44. Varmepumpa er her innstilt på fast utgående vasstemperatur på 40 °C, noko den held mesteparten av tida. Mellom dei to innslaga frå elkjelen kan ein sjå ein dupp i både tur- og returtemperatur, som følgje av auka pådrag til varmebatteriet.

Effektbehovet her har stor innverknad på kva temperaturnivå varmepumpa greier å leve, til trass for at den får gå uforstyrra i romoppvarmingsmodus i denne perioden. Innslaget frå elkjelen i akkumuleringstanken vart også redusert samanlikna med reheat-modus og skjedde berre i forkant av at varmepumpa skifta tilbake til romoppvarmingsmodus. Dette tyder på at den berre kopla inn grunna parallellokplinga til trinn 2 i varmepumpa som var nødvendig for å klare temperaturløftet i samband med tappevassoppvarming. Det viste seg likevel at også denne løysinga ikkje leverte tilstrekkeleg mengde varmtvatn.

Figur 44 Skjermbilete frå SD-programvara 8.5.2017, som viser tur- og returtemperatur til varmepumpa (raud og blå kurve), samt innslag av elkjel (gul kurve).

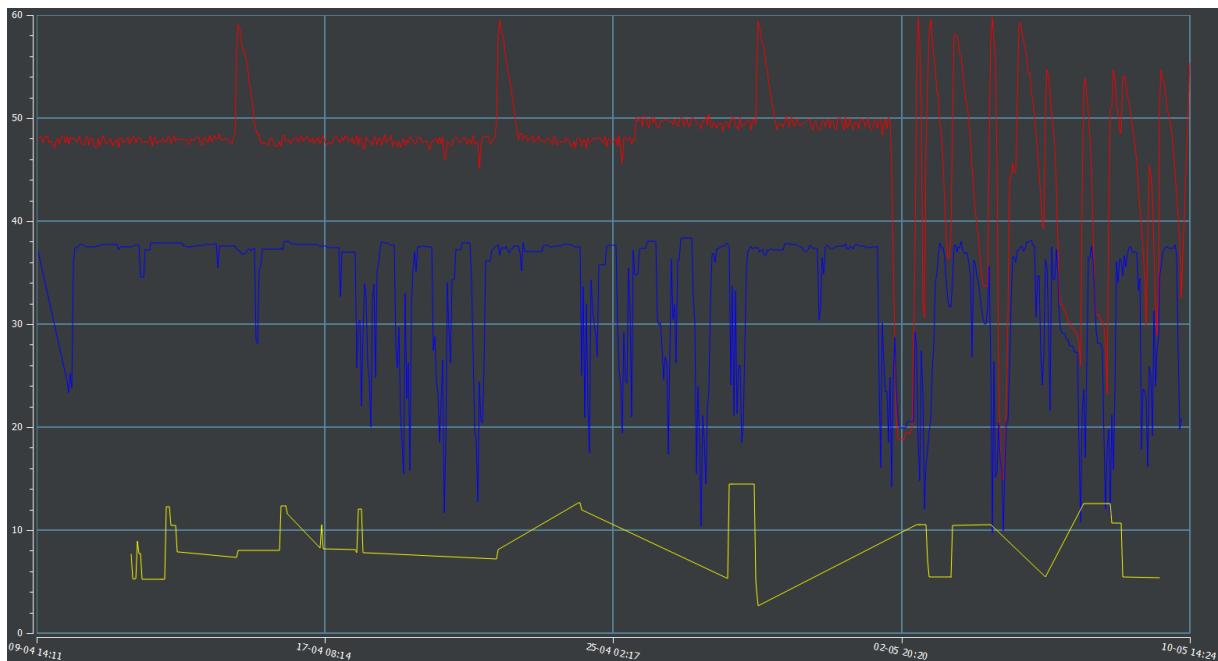
Figur 45 viser tur- og returtemperaturar for tappevassoppvarming, samt innkopling av elkjel for ein månad, inkludert denne perioden der det vart prøvd ut alternative løysingar. Verdiane blir midla over tid i SD-programvara, så det kan gje eit feil inntrykk av blant anna innkoplinga av elkjelen (gul kurve). Det blir trekt ei linje mellom målepunkta for verdiar over 0, så der det er rette linjer har ikkje elkjelen vore kopla inn. Arealet under kurva samsvarar dermed ikkje med energibruken til elkjelen. Ein kan sjå tre toppar i turtemperatur (raud kurve), som er blitt målt i samband med legionellasikringa fredagar kl. 23. Det kjem tydeleg fram at turtemperaturen ikkje vart haldt på eit tilstrekkeleg temperaturnivå i perioden det vart utprøvd timeplanbasert oppvarming. Sidan den eksterne varmtvassberedaren ikkje var kopla inn i denne perioden, representerte turtemperaturane her det reelle temperaturnivået som vart levert til tappevasspunktene. Når varmtvassberedaren er kopla inn, vil den heve turtemperaturen, noko som ikkje vil visast i SD-programvara, så vidare analyse av regulering for tappevassoppvarming med innkopla varmtvassberedar må baserast på tilbakemeldingar frå brukarane av bygget.

Figur 45 Månadsvisning for tappevasstemperturar (raud og blå kurve) samt innkopling av elkjel (gul kurve), tatt 10.5.2017.

For at det skal bli levert tilstrekkeleg varme til romoppvarming er ein avhengig av at tappevassmodusen endrast til tider der den ikkje kolliderer med romoppvarmingsbehovet, slik at det ikkje tar for lang tid for varmepumpa å varme opp igjen akkumuleringstanken etter ein slik periode. Det kan og vere lurt å kontrollere at romtermostatane ikkje krevjar høgare temperatur enn kva som er nødvendig, då det vil tappe akkumuleringstanken raskare for varme. Det vil bli føreslått løysingar for betre regulering av tappevassoppvarminga i kapittel 7.3.

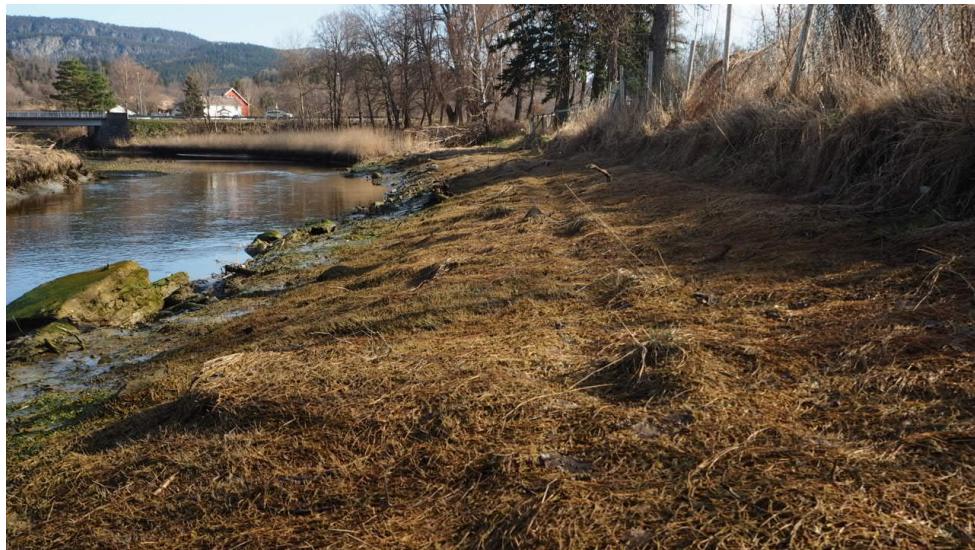
Varmeuttaket for jordkollektorane blir bestemt av tilstanden til jordsmonnet, der det er gunstig med høgt fuktinhald, dvs. myr, matjord, osv., då det har høgare varmeleiingsevne enn t.d. grus/sand. Figur 46 viser eit biletet av varmeopptaksområdet i mai, der det var myrtilstadar til trass for at det ikkje hadde vore nedbør på ei veke. I kombinasjon med strøyminga til elva (tvungen konveksjon til varmeopptaksområdet) tilseier dette at kollektorane bør ha gode forhold for varmeuttak. Det meste av varmen hentast ut ved utfrysing av vatn (latent varme), men fordampingstemperaturen og COP avtek når tjuknaden på islaget aukar. (Stene, 2016b)

Figur 46 Bilete som viser varmeopptaksområdet frå synfaring 2.5.2017.

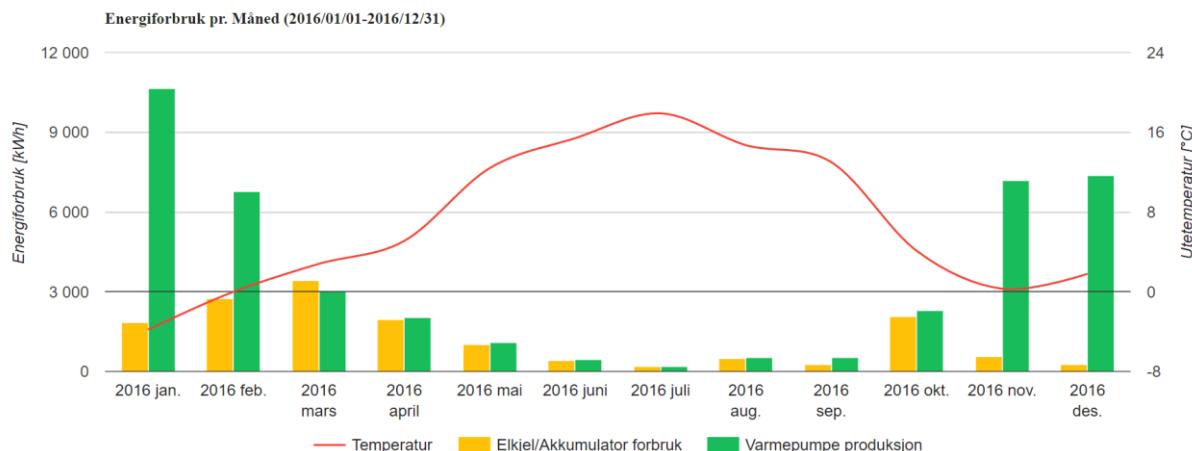
Kollektorsystemet gjekk tett i løpet av 2016, slik at varmepumpa ikkje fungerte skikkeleg. Dette vart ikkje oppdaga med ein gong, og Figur 47 gir eit biletet på kor mykje energi varmepumpa leverte i forhold til elkjelen i akkumuleringstanken dette året. Basert på forholdet mellom søylene til «Varmepumpe produksjon» og «Elkjel/akkumulator forbruk», ser det ut som at varmepumpa berre fungerte normalt i månadane januar, november og desember. Utanom dette har elkjelen dekka for store delar av oppvarmingsbehovet, i forhold til at varmepumpa skulle ha minimum 80 % energidekningsgrad. I mars var det til og med større energibruk av elkjelen

enn kva varmepumpa leverte. Det kjem tydeleg fram at reguleringa av elkjelen ikkje er slik den burde vere, då den i tillegg kopla inn på sommartid ved utetemperaturar rundt 16 °C. Dette kan både komme av problema med brinekretsen, eller av at elkjelen blir regulert i parallel med trinn 2 for elkjelen i varmepumpa, slik at det har skjedd under legionellasikringa då varmepumpa var i tappevassmodus.

Figur 47 Utklipp frå EOS som viser energiproduksjonen til varmepumpa, straumforbruket til elkjelen i akkumuleringstanken og utetemperaturane per månad for 2016. (Enoco AS, 2017)
