Strategi for vedlikehold av korrosjonsbeskyttende belegg på norske veibruer

Håkon Matre

Master i veg og jernbane

Norges teknisk-naturvitenskapelige universitet
Institutt for maskinteknikk og produksjon

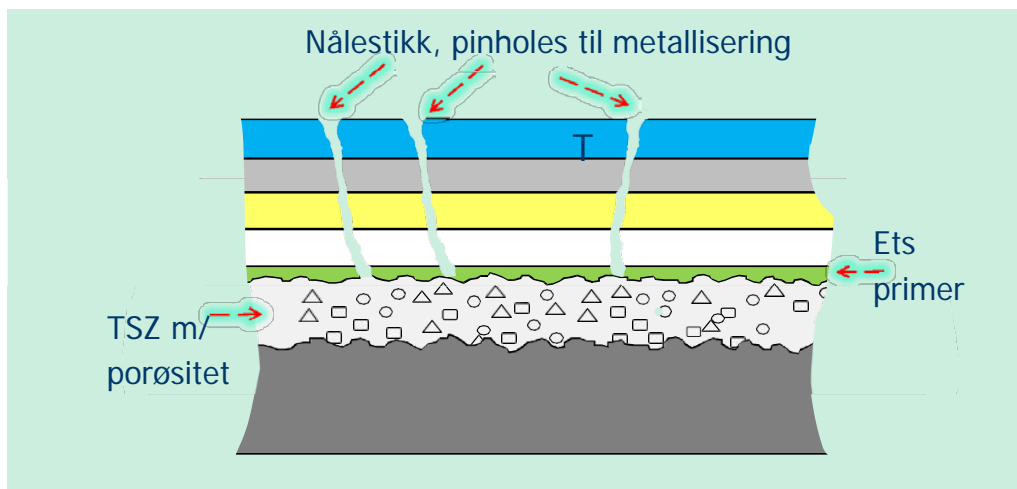
Figur 2: Nålestikk prinsippskisse. (Skisse: Jan Scheie)

Den andre feilen det pekes på som årsak til tidlig nedbrytning, er nålestikk. Dette er en malingsfeil som duplekssystemer spesielt er utsatt for. Metallisert sink er meget porøs og har en ru overflate. Forselgeren som er den første malingen som blir påført i et duplekssystem, har som formål å fortrenge all luft som ligger i den ru overflaten til sinken. Nålestikk forårsakes av at det dannes gassbobler i forseglere, som seinere sprekker og danner kanaler til overflaten gjennom de overliggende malingslag (Kundsens, Hasselø og Djuve, 2016). Disse kanalene vil gi vann og klorider en åpen bane til den metalliserte sinken vist på Figur 2.

Når sinken korroderer dannes det korrosjonsprodukter også kjent som sinkssalter. Disse er opptil 500 ganger større i volum enn metallisk sink og vil presse seg ut og skape en større skade i overflaten. Tester utført (Knudsen, 2016) viser at både viskositeten og tørrfilmtykkelse til forsegleren har innvirkning på nålestikk. Dersom forsegleren påføres for tykt, over 25 μm og viskositeten er høy, over 40% tørrstoffinnhold i forseglere, kan det oppstå nålestikk.

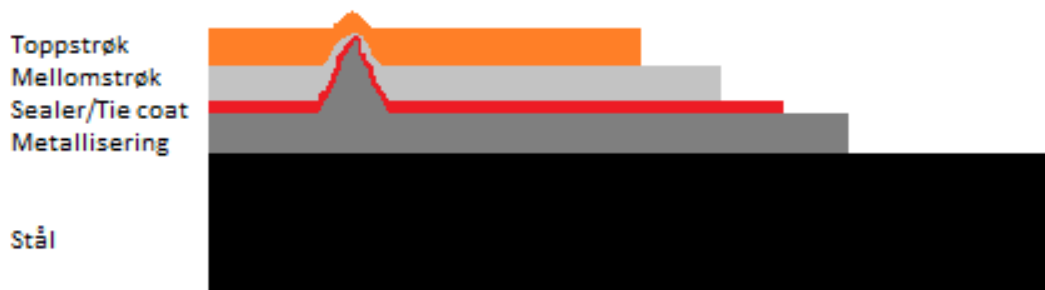
Figur 3: Sinkpigg, prinsippskisse

I tillegg til lav filmtykkelse og nålestikk kan en tredje feil med bakgrunn i metallisering være årsak til for tidlig nedbrytning. Sinkpigger kan oppstå som følge av et fenomen kalt spytting, dette skjer hvis ikke metalliseringsutstyret blir skikkelig vedlikeholdt og/eller stilt skikkelig inn. Spytting er et begrep som brukes når biter som ikke smelter fullstendig i sprøyteprosessen blir slynget mot overflaten under metalliseringen. Disse bitene vil ligge oppå den metalliserte flaten med skarpe kanter. Malingen vil ikke klare å bygge samme filmtykkelse over sinkpiggen som på resten av overflaten vist på Figur 3.

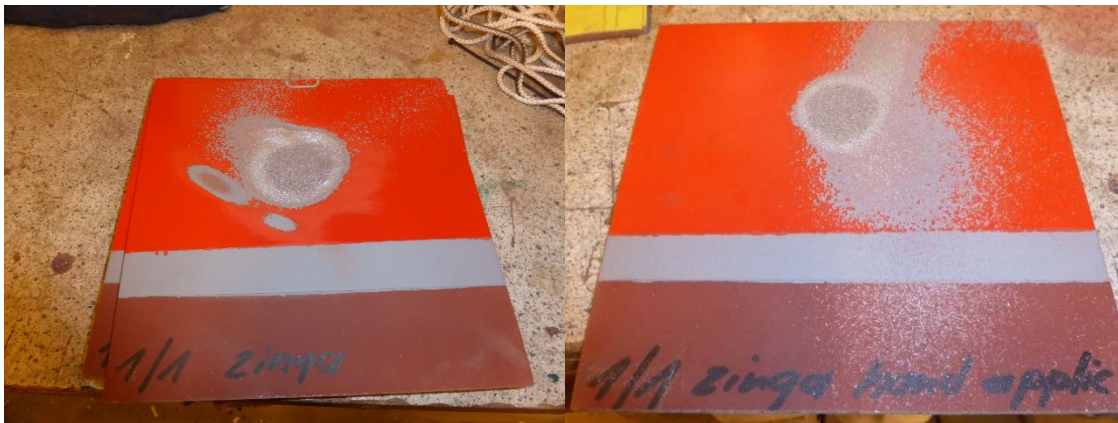
Figur 7: Prøveplater etter blåserensing

Skadeskutte områder utover selve området som skal blåserenses, kan risikere å ikke bli overflatebehandlet korrekt. Dette gjelder både randsoner og områder som blir truffet på grunn av uforsiktighet under blåserensing, vist på Figur 7. Maling vil kunne ha problemer med å trekke ned i gropene i de skadeskutte områder og luftlommer kan oppstå.

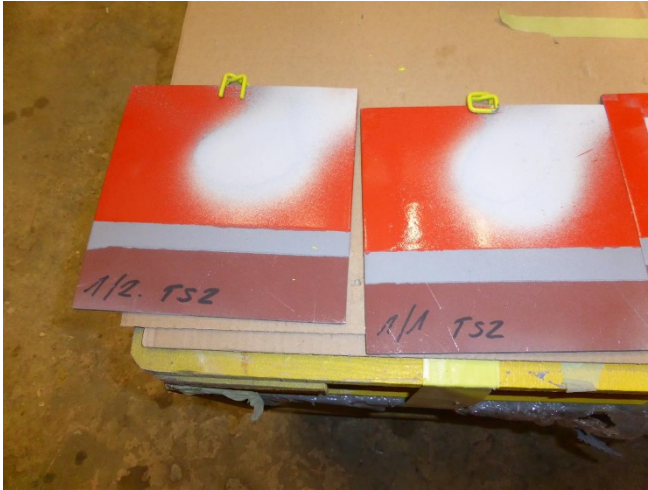
Figur 8: Prøveplater etter metallisering

Det er vanskelig å begrenset metallisering til kun blåserenset stål. Flere parametere, blant annet sprøyteavstand er med å bestemme kvaliteten på det metalliserte belegget. Siden metalliseringsutstyret har en gitt spredning under påføring og det skal påføres helt ut i randsonen mellom blåserenset flate og eksisterende belegg, vil det være umulig å ikke metallisere oppå gammelt belegg, se Figur 8.

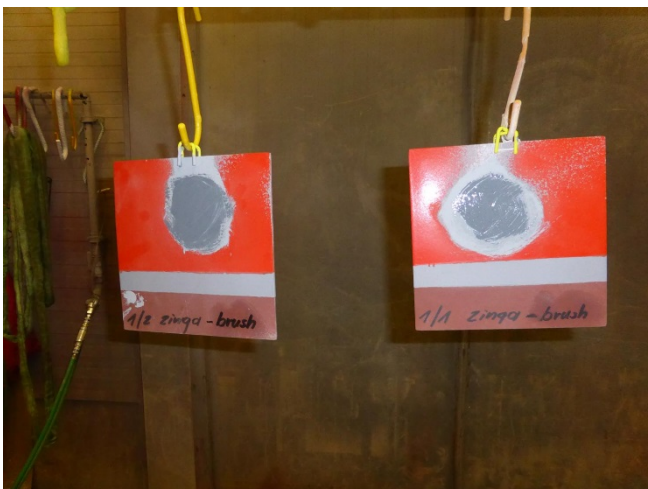
Figur 9: Prøveplater malt med sinkrik primer

Prinsippet er det samme som for metallisering. Sinkrik primer skal påføres helt ut i randsonen mellom blåserenset flate og eksisterende belegg, det vil det være vanskelig å ikke male oppå gammelt belegg, se Figur 9. Dette gjelder både med sprøyte og med pensel.

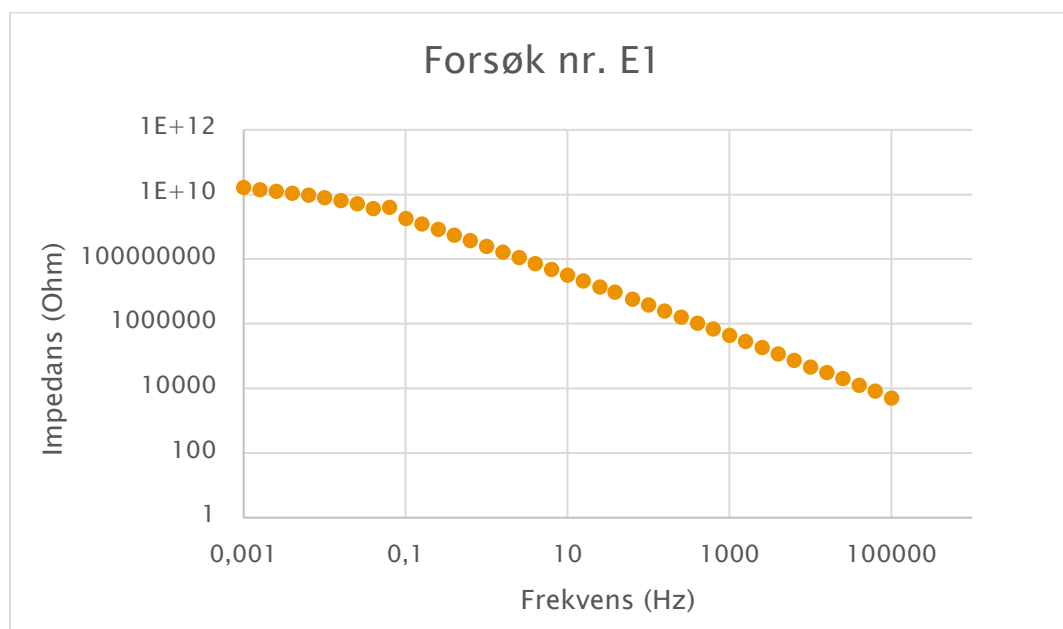
Figur 10: Forsøk nr. E1 – Impedans plottet mot frekvens

Figur 10 viser målingene gjort på forsøk nr. E1 viser en målt motstand mot transport av ioner på over 10^{10} Ohm* cm^2 . Dette viser at belegget har nødvendig motstand mot transport av ioner og er ansett som tett og beskyttende.

Beskrevet tykkelse på reparasjonsbelegget for Skade A er $260 \mu\text{m}$, mens gjennomsnittstykkelsen på belegget i forsøk E1 var på $443.5 \mu\text{m}$. Det vil si en overtykkelse på 67%. Dette er overtykkelser utover det en kan forvente.

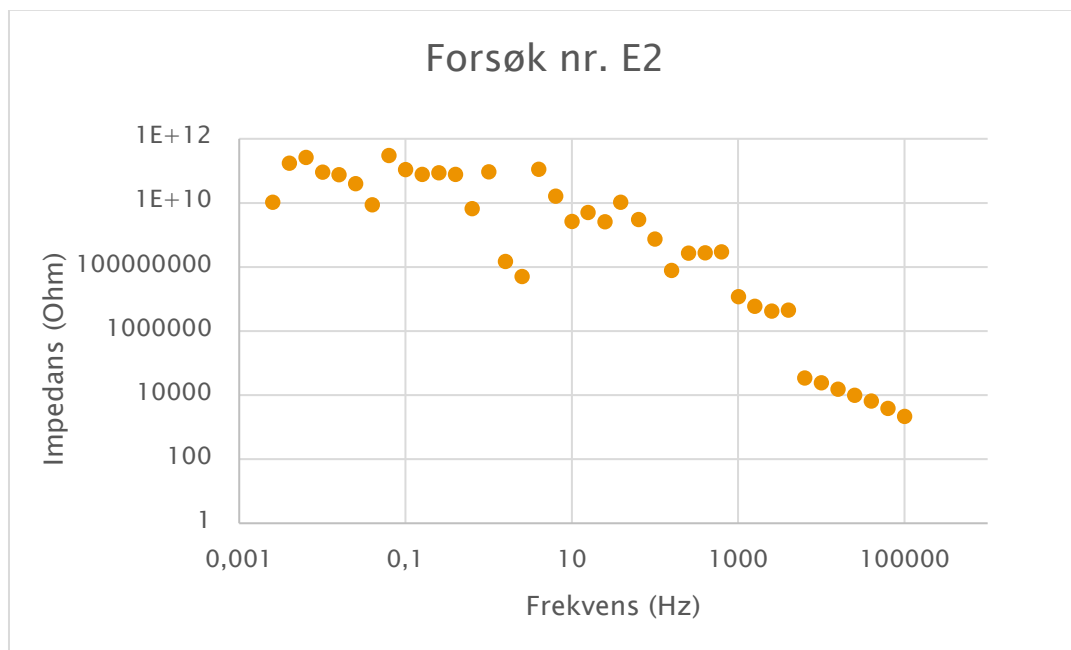
Figur 11: Forsøk nr. E2 – Impedans plottet mot frekvens

Figur 11 viser målingene gjort på forsøk nr. E2 viser en målt motstand mot transport av ioner på over 10^{10} Ohm*cm². Dette viser at belegget har nødvendig motstand mot transport av ioner og er ansett som tett og beskyttende. Det er registrert noen forstyrrelser underveis i loggingen, men kurven viser en helt klar tendens.

Beskrevet minimumstykkelse på reparasjonsbelegget for Skade B er 285 µm, mens gjennomsnittstykkelsen på belegget i forsøk E2 var på 312,2 µm. Det vil si en overtykkelse på ca. 10%. Dette er innenfor en variasjon en kan forvente.

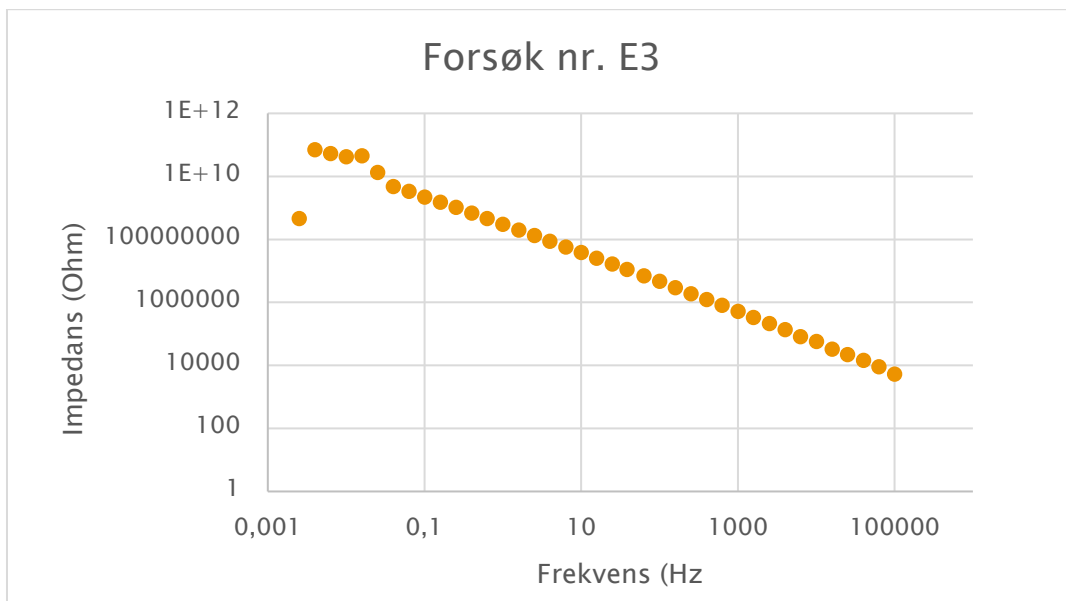
Figur 12: Forsøk nr. E3 – Impedans plottet mot frekvens

Figur 12 viser målingene gjort på forsøk nr. E3 viser en målt motstand mot transport av ioner er på over 10^{11} Ohm* cm^2 . Dette viser at belegget har nødvendig motstand mot transport av ioner og er ansett som tett og beskyttende. Det er registrert noen forstyrrelser mot slutten av loggingen, men kurven viser en helt klar tendens.

Beskrevet minimums-tykkelse på reparasjonsbelegget for Skade A er 260 μm , mens gjennomsnittstykkelsen på belegget i forsøk E2 var på 387 μm . Det vil si en overtykkelse på ca. 49%. Dette er overtykkelser utover det en kan forvente.

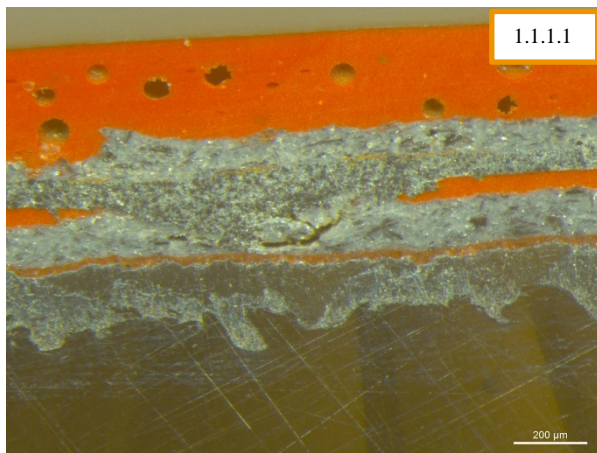
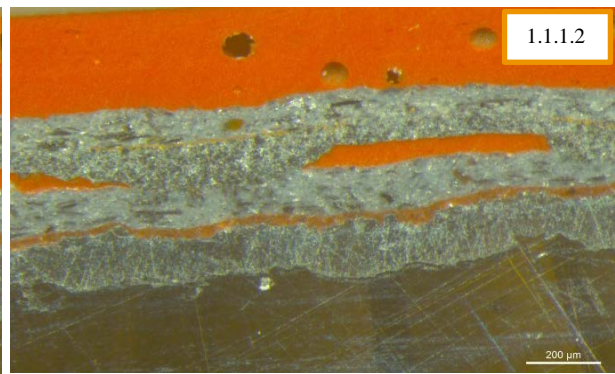
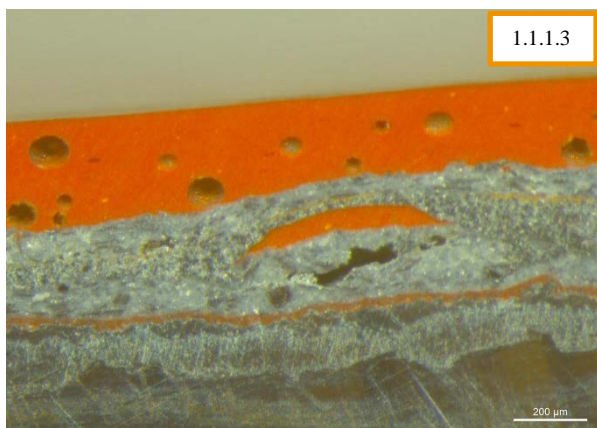
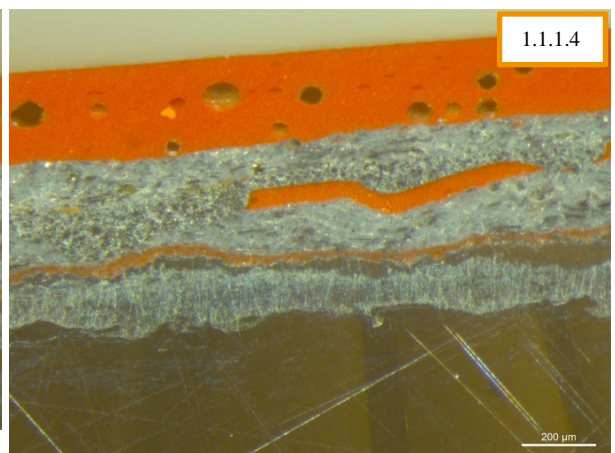
Figur 19: Prøve M4 – markering 1.1.1 Flekkvedlikeholdt som Skade A

Bildene viser områder som er skadet etter blåserensing. På prøve 1.1.2.1 / 1.1.2.3 / 1.1.1.1 / 1.1.1.3 kan en se at det gamle belegget har løsnet, men ikke falt av. Overmalingen med nytt belegg har kapslet inne det løse belegget med luftflommer. Den sinkrike forsegleren ser ut til å ha trukket godt ned i de resterende områdene med skader.
