Transformasjonsformasjon av Nordenfjeldske Kunstindustrimuseum  
- Dansesenter i Trondheim

# Registrering og analyse

Masteroppgave i arkitektur 2018,  
Hanne Hammerseth  
Veileder: Eileen Garmann Johnsen  
Biveileder: August Schmidt

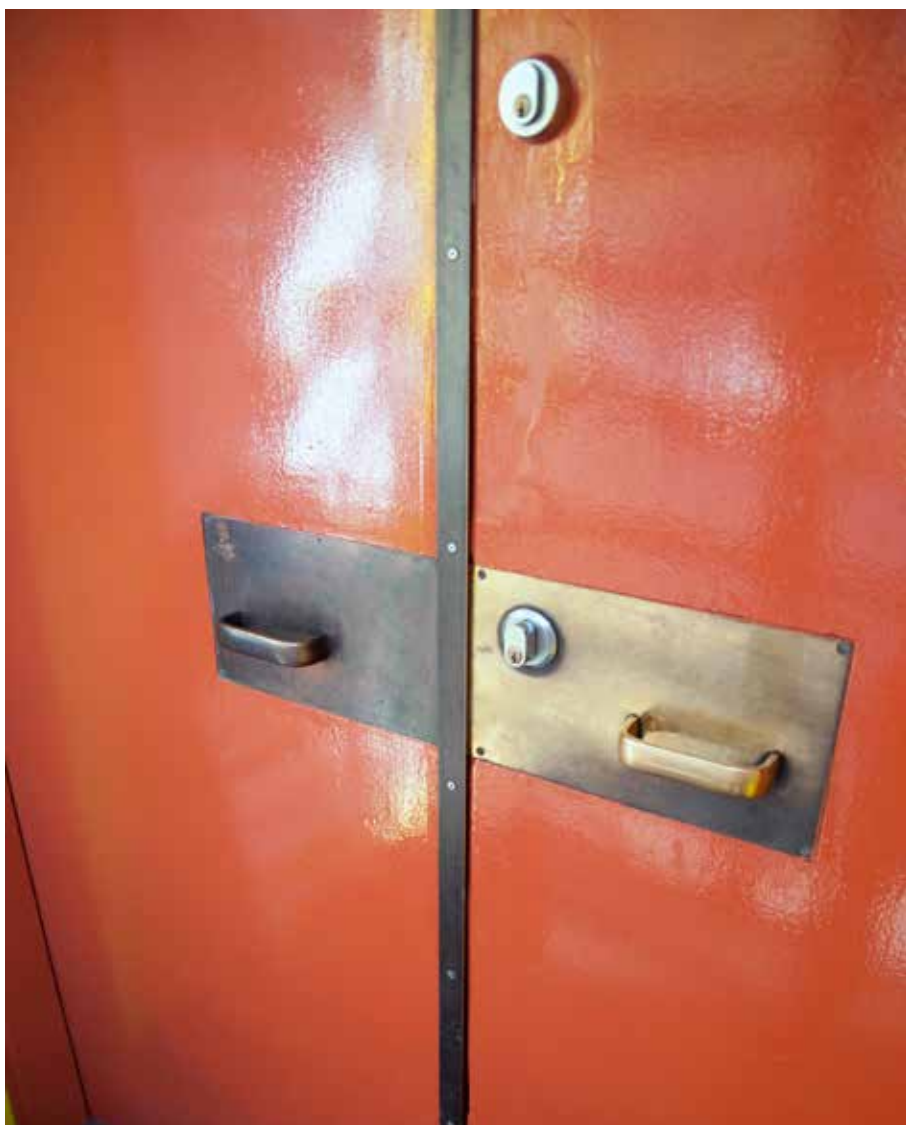
Interiøret er forholdsvis godt bevart, men særlig gulvene er slitt. Det er størst slitasje i hjørner og foran vinduer. Ved vinduene er det størst påkjenning fra temperaturforskjeller og fukt, og linoleum er følsom for fukt. Foran enkelte vinduer, midt i vestibylen, utenfor publikumstolettene og enkelte andre steder særlig i denne etasjen, er det innfelt biter av en lik men ikke identisk linoleum. Det er synlige sveiseskjøter rundt lappene. Resten av gulvet har merker etter de midlertidige veggene og annen bruk.

Mellom vindfanget og vestibylen har dørene brede messingbeslag rundt håndtakene. Døra til høyre har fortsatt blanke beslag mens den andre har en mørkere patinasom metall ofte får over tid. Det er den høyre døra som synes å brukes daglig.

Det kan være vrient å finne nøyaktig samme fargenyans av et materiale som har vært utsatt for sol og slitasje over lang tid. Selv om man har funnet et gulvbelegg som ligner er derfor reparasjonene synlige. Delene som er reparert er dessuten omringet av synlige sveiseskjøter. Bygningshistorisk er det en fordel at gulvbelegget fra åpningsåret fortsatt er på plass. Samtidig er det blankslitt, det smuldrer opp i enkelte hjørner og er lappet her og der. Fordi så store deler av flatene er intakte, bør man allikevel å bevare dem der det er hensiktsmessig. Om ikke annet la det blir liggende under evt. nye gulv.

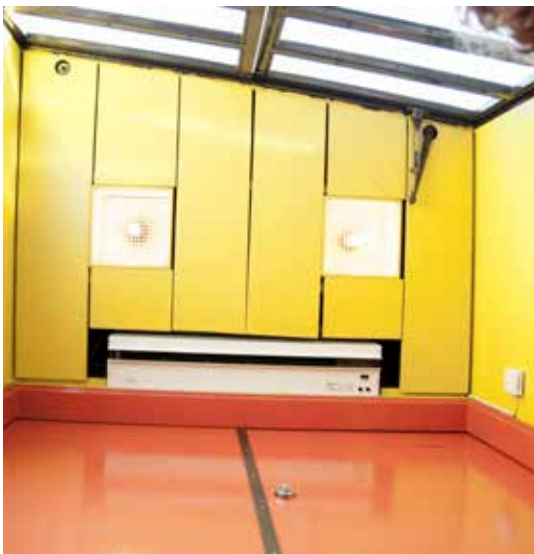
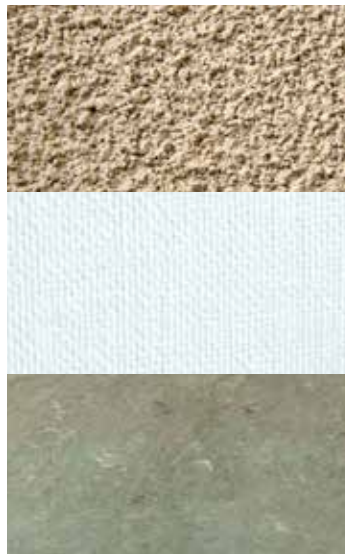
Det er en nitidig nøyaktighet i tilpassingen av alle elementene i bygget, og opprinnelig har dette vært tilfelle også med himlingsplatene her. De er festet i en skyggelist mellom veggen og taket, hvilket er en praktisk fordel med skyggelistene i taket fordi det skjuler festeanordningene. Så, når prinsippet er at alle tekniske installasjoner skjules, var det under byggingen regelen helt ned til hver minste skrue.

Vifta i taket røpes som ny av flere ting, men først og fremst det helt åpenbare; dette er en teknisk installasjon, og den synes. Den er hverken integrert i bygningskroppen eller skjult bak perforerte plater eller ventilasjonsdyser slik det prosjekterte ventilasjonsanlegget er. For det andre har den ikke dimensjoner som andre element i taket eller rommet forøvrig. Det tredje er at i hver ende står de bortklippede himlingsplatene igjen som gapende hull. Skyggelistene er også «hull», men de er grunne, hvilket gjør dem lysere, i tillegg til at man fra rett vinkel kan se hvor de slutter. Dette er ikke tilfelle i de bortklippede kantene rundt varmpumpa. Endene på de avklippede himlingsplatene er dessuten skrudd fast med en enkelt skrue på midten undersiden i stedet for ute av syne i en skyggelist.

Fargepalletten i bygget er avdempet, med duse, lyse jordfarger og matte overflater. Fargene i vindfanget er mettede farger i høyglansmaling. Slike farger er mer energiske og kan således passe bedre til et program med fysisk aktivitet, men i og med at heller ikke de følger byggets logikk i nevneverdig grad er det liten grunn til å ta vare på dem. De kan dessuten skimtes utenfra gjennom glassdørene så fargene som males her bør helst passe med fasadefargene.

Fordi dette er et nyinnsatt element som ikke forholder seg til utformingen ellers i rommet svekker det den arkitektoniske helheten. Derfor bør det fjernes, eventuelt erstattes eller utbedres, for å gjenopprette vindfangets kvaliteter.

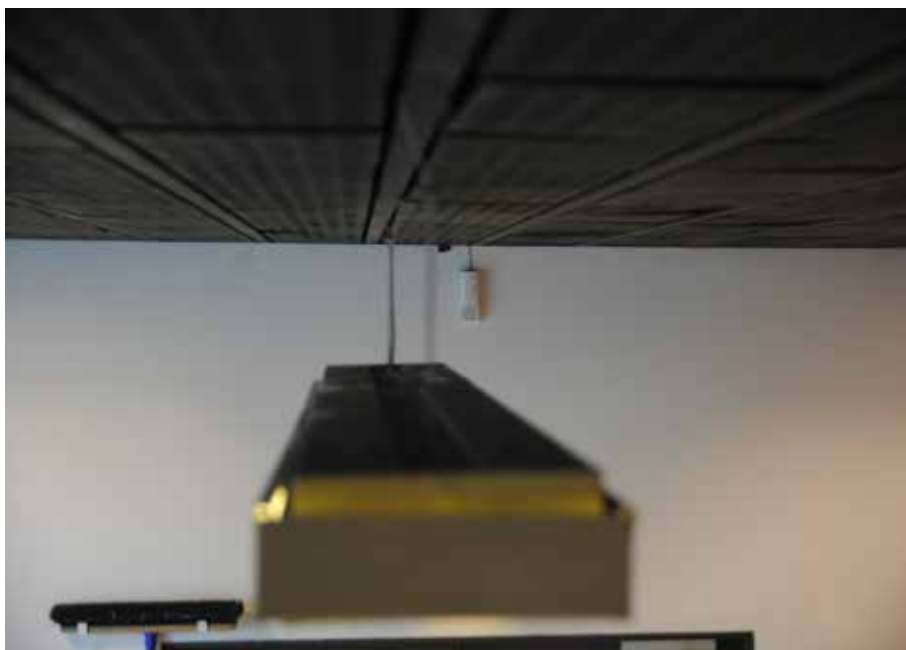
Det som derimot er problematisk med tanke på videre bruk og en eventuell rens av selve platene, er det faktum at lydisolasjonen på oversiden inneholder en god del asbest. Asbest kan være kreftfremkallende om asbeststøv pustes inn. Myke materialer som isolasjon støver mer enn harde flater. Å ha et slikt stoff ved siden av ventilasjonen i et bygg som benyttes til fysisk aktivitet kan umulig være gunstig. Særlig ikke om fleksibiliteten med de skjulte føringene og platene som kan løftes og flyttes på benyttes da all behandling av asbest er omfattet av strenge prosedyrer (Arbeidstilsynet, 2018). For å bevare himlingsplatene bør det derfor sees nærmere på mulighetene for å erstatte isolasjonen på en trygg måte.

Himlingsplatene føyer seg inn i den arkitektoniske helheten i bygget og bør derfor tas med videre. De er dessuten i rimelig god stand så det virker unødvendig å erstatte dem, med mindre det blir umulig å håndtere asbesten. Da er i så fall alternativet å erstatte himlingen med noe som følger de samme praktiske og arkitektoniske reglene. Himlingsflaten er dessuten laget spesifikt for byggets bruk og program, samtidig som det høyer seg inn i den overordnede helheten. Det er derfor mulig at et annet program vil ha andre krav til himlingen. Enn så lenge bør de allikevel beholdes fordi i et minimalistisk bygg som her, er det selve overflatene og møtene mellom dem som utgjør det arkitektoniske uttrykket.

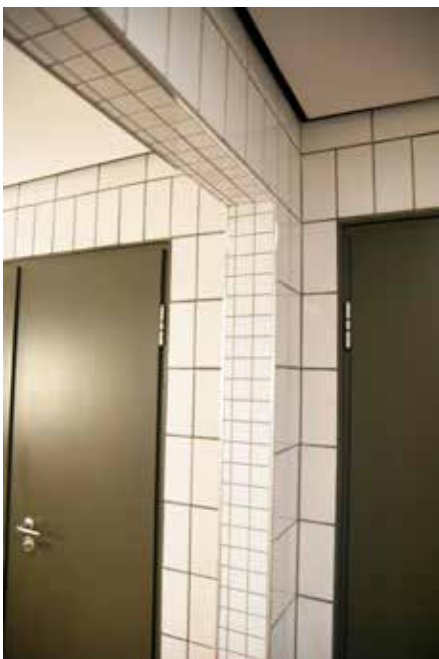
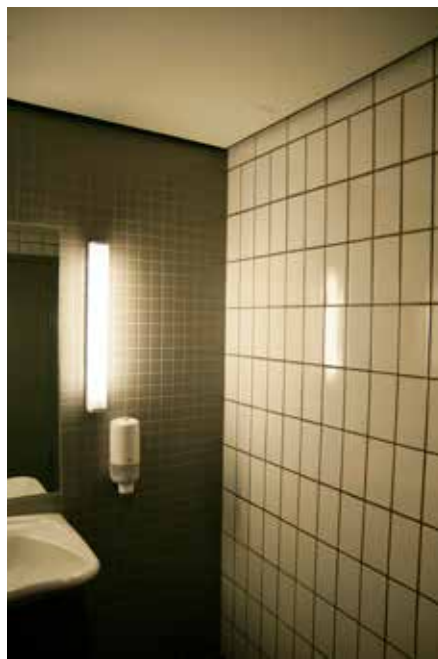
Mellom handicaptoalettet og de innerste to båsene har veggen små kvadratiske fliser. Denne flisens dimensjoner går ikke opp med bredden på veggen så i hjørnene er den kutte. De samme flisene finnes i snittflaten i veggkullet inn hit. Hjørnekantene i snittflaten, der hvor de gamle og de nye flisene møtes, er skjult med en smal blank metallist. Sårkanten i gulvet er i betong, ikke flis.

Handicaptaolettets gulv har de kvadratiske terrakottaflisene og to av veggene har stående rektangulære, hvite fliser. De to andre veggene har fliser i samme lille kvadratiske format som i det andre toalettet, mens disse er farget grå.

Der hvor man har skåret seg gjennom veggen ligger sårkanten i betonggulvet blottet. Hvis man ønsker å sy de to rommene sammen til ett, eller la forandringene være mest mulig subtile, kan man skjule skjøten i gulvet med like, røde kvadratiske terrakottafliser. Hvis bredden på skjøten avviker fra målene på flisene, bør de nye flisene i så fall tilpasses sånn fugene kan fortsette ubrutt over de nye flisene fra det ene rommet til det andre.
