Korrosjonskartlegging av Gatelysmaster

Corrosion Mapping of Street Lights

Bacheloroppgave i Olje- og Gassteknologi

Juni 2020

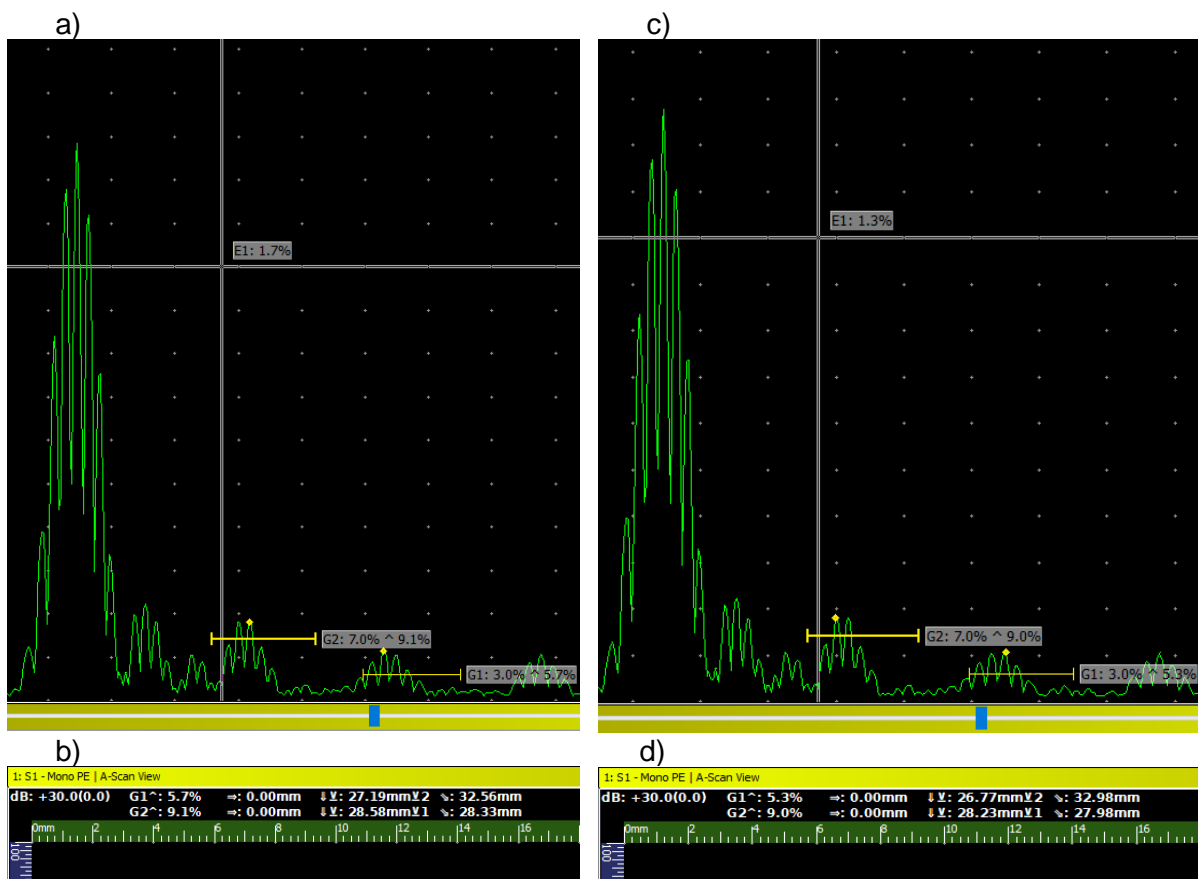
Figur 17 – To forskjellige måleresultater gjort innen få sekunder på akkurat samme sted på masten fra eksperimentell gjennomføring. Bilde a) og b) viser slik målinger vil avleses og tolkes, når det gjøres innen et så lite tidsrom der målinger fra bilde c) og d) også fremkommer.

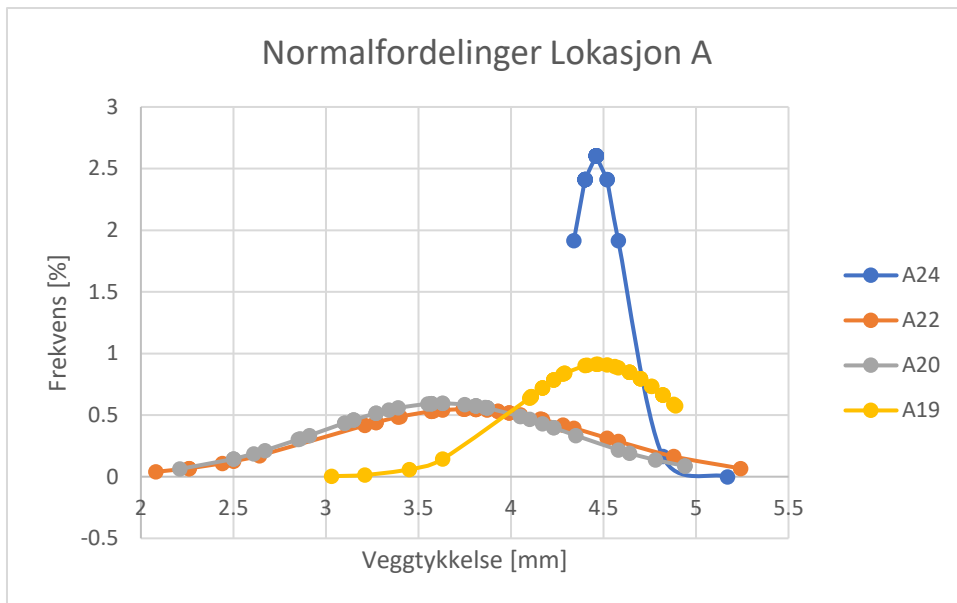
Under i Tabell 5 vises gjennomsnittlig veggtykkelser \overline{M} og standardavvik σ for M_0 og M_1 målinger fra Lokasjon A. Mast A24 ble observert å være i god stand, men mast A22, A20, og A19 hadde en noe mer slitt tilstand med hensyn på overflaten. Mast A24 er av en annen type enn A22, A20 og A19. I Vedlegg 3 kan de fysiske tilstandene for mastene nær bakken sees.

Under i Figur 18 vises fordelingene av mastveggtykkelsene for hver mast ved denne lokasjonen. A24 har ikke en fordeling som kan normalfordelt.

Figur 18 - Normalfordelinger av master ved Lokasjon A.

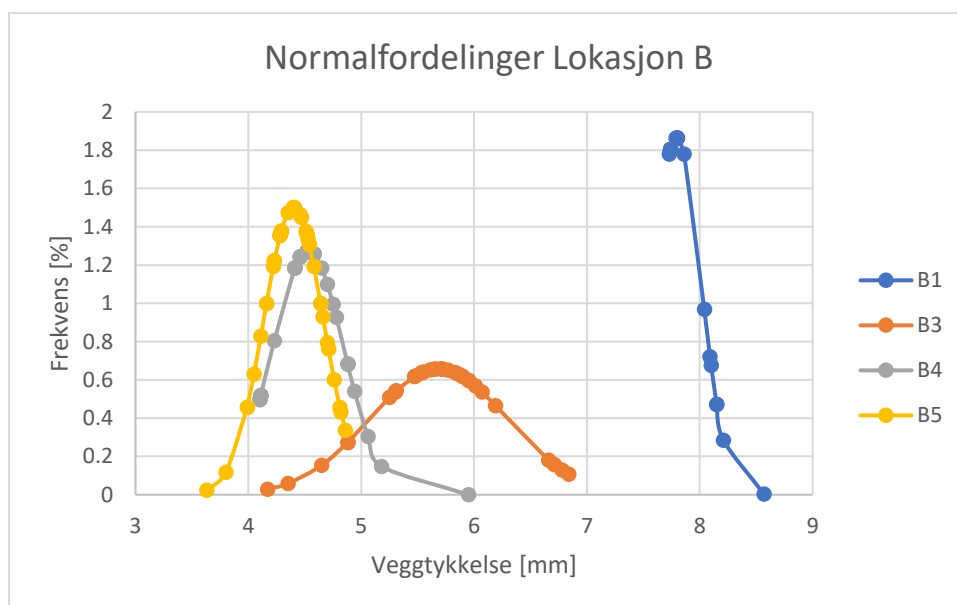
Figur 23 under viser det som etterlikner normalfordelinger, med B1 som et enkelt unntak.

Figur 23 - Normalfordelinger av M1 målinger fra Lokasjon B.

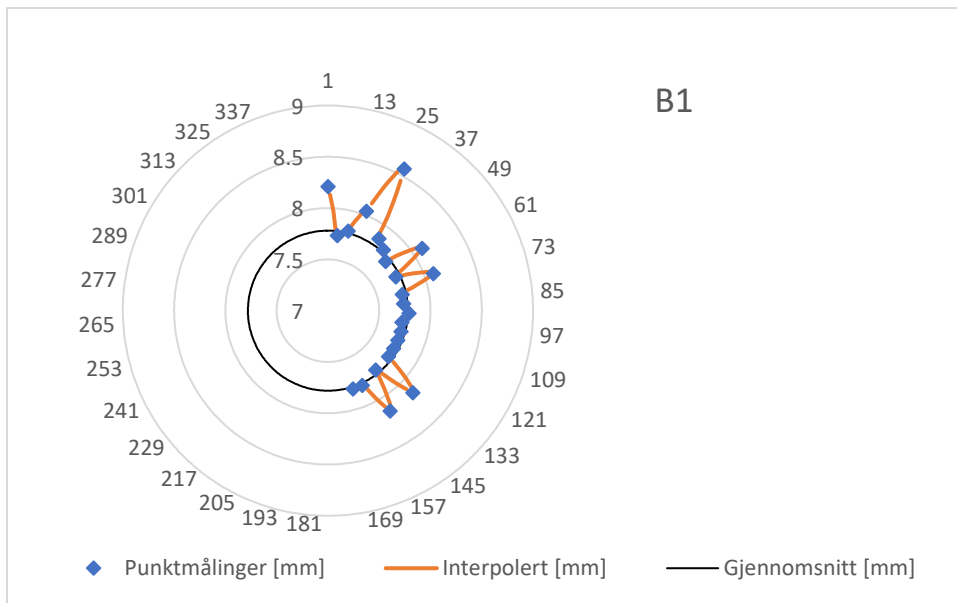
Kun halvparten av masten ble målt, og punktmålingene kan sees under i Figur 24. Denne masten sto på et fortau og var asfaltert rundt. På nedre mastdel ble det ikke observert synlige tegn til korrosjon, selv om malingen var avflaket enkelte steder. På de øvre mastseksjonene ble det heller ikke tydelig observert korrosjon, se Vedlegg 5 bilde a-c for referanse.

Figur 24 - Punktmålinger av mast B1. Kun halve masten ble målt.

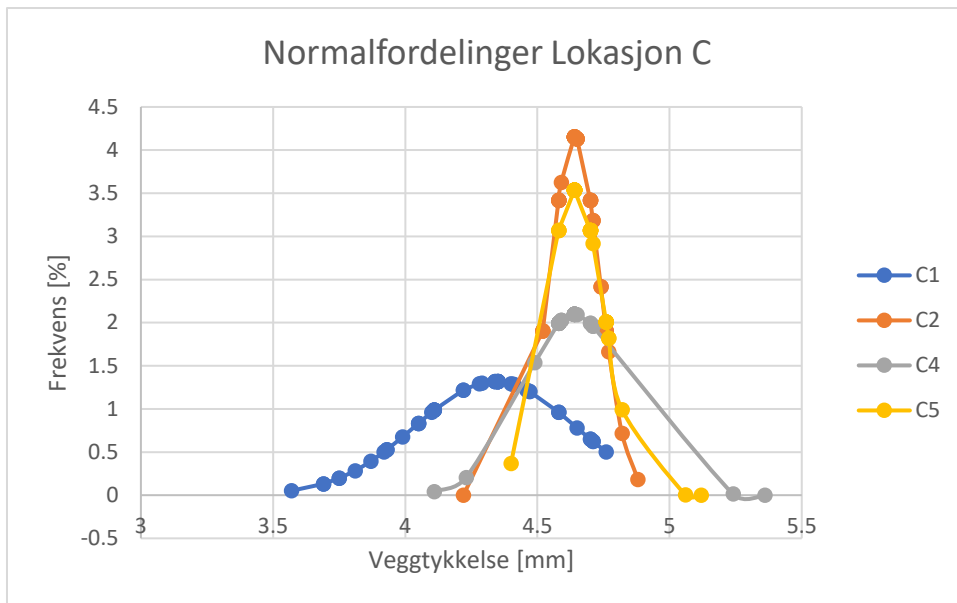
Under i Figur 28 vises frem fordelinger som etterlikner en normalfordeling. Ved en grov sammenlikning til normalfordelingskurver anses måleresultatene som normalfordelte.

Figur 28 - Normalfordelte måleverdier for alle mastene ved Lokasjon C.

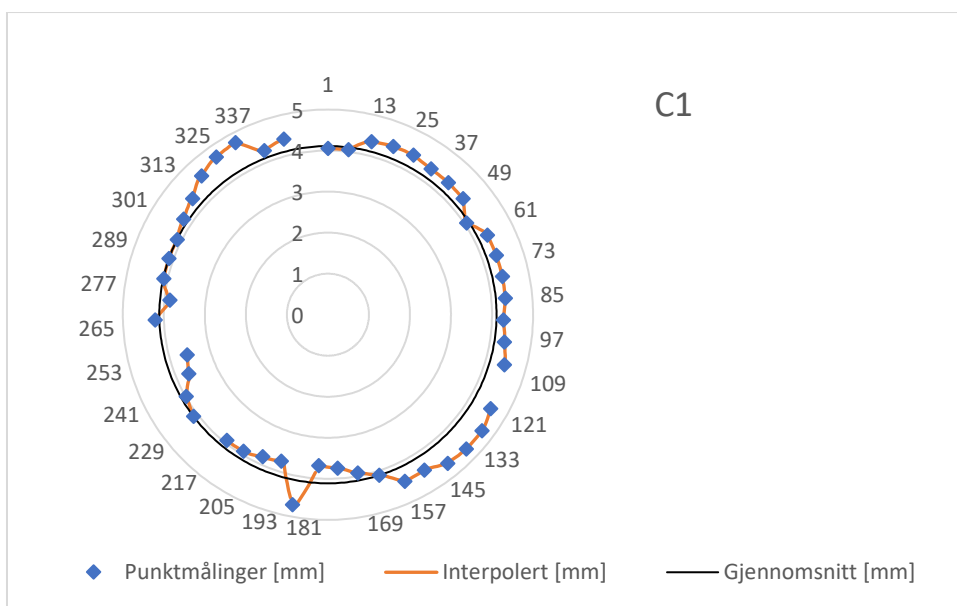
På Lokasjon C var mast C1 den eneste som ikke var galvanisert, og bilder av nedre mastseksjon kan sees i Vedlegg 6 a og b. Videre vises M_1 målingene i Figur 29 nedenfor.

Figur 29 - Punktmålinger av mast C1.

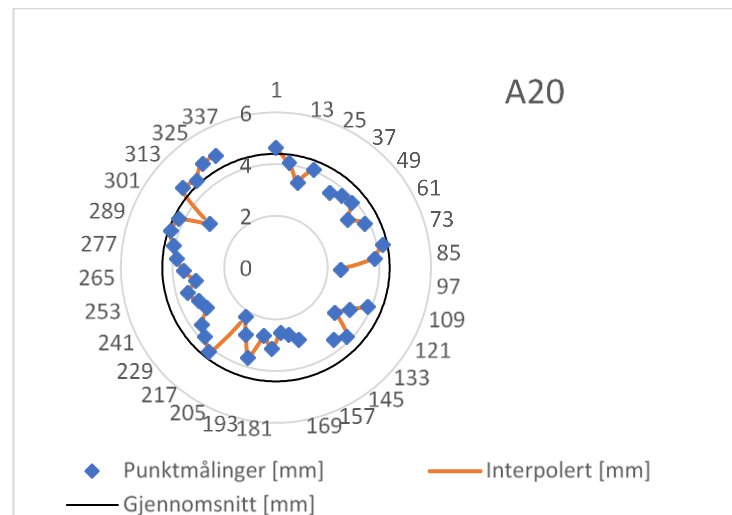
Mast A20 hadde avflakende maling, var bulket/riftet på siden, og var preget av lokale korrosjonsgroper. Korrosjonsgroper på 1-5mm ble grovt målt med et skyvelære, og var spredt på nedre mastseksjon, se Vedlegg 4 bilder d-f. Dekselet var mye korrodert på hjørnene og kantene. Figur 21 viser målingene M_1 for mast A20.

Så når man har gjort alle målinger kan man sette sammen dataene til grafiske figurer, og enklere vurdere hvor korroderte lysmastene er. Under i Bilde 2 ser man hvor mye av mastveggen som har korrodert bort, sammenliknet med gjennomsnittlig tykkelse.

Bilde 2 – En forenklet fremstilling av tykkelsen til mast A20.
