Kartlegging av korrosjon av gatelysmaster

Mapping of corrosion of street lights

NTNU

Bacheloroppgave

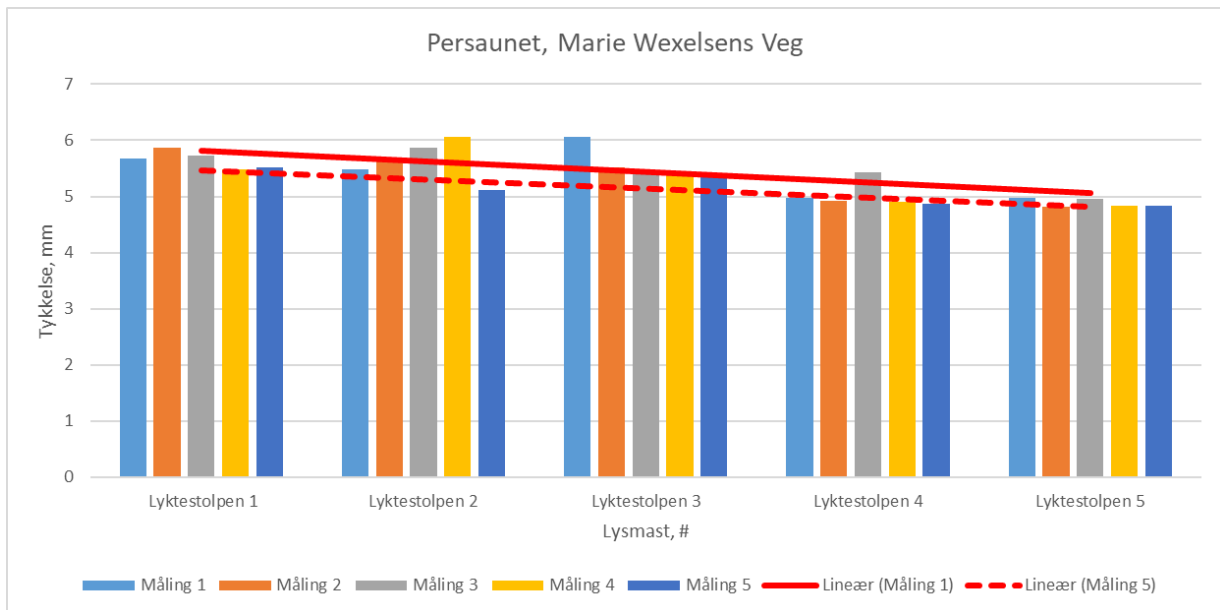
Ifølge data som ble fant ut ved hjelp av UT-testing, ble det oppdaget at hver eneste lykttestolpen har mer eller mindre tendens til å korrodere i nedre delen av masten – jo nærmere til bakken, jo lavere tykkelsen. Dette kan bevises ved å se på diagrammer som er i [vedlegg 3](#), blant annet de som representerer [alle enkle målinger til hver eneste masten](#), ellers dette forskjellen er fremvist på de samme diagrammer ved hjelp av trendlinjer. Diagrammet til Persaunet visst på figur 27.

Figur 27. Trendlinje for måling 1 er alltid større enn trendlinje for måling 5.

De andre diagrammer kan sjekkes i [vedlegg 3](#). Akkurat på dette diagrammet trendlinjer for måling 1 og 5 står for bevis for at første måling (på toppen av masten), viser høyere tall enn den siste målingen (som gjennomføres nær bakken). Ut ifra resultater, kan sies at alle områdene i byen er påvirket av våt korrosjon likt. Dette kommer ut ifra teorien, som sier for at våt korrosjon skjer, det kreves kontakt med vann/elektrolytt. De nedre deler av alle lyktestolper i alle byområder er nesten hele tiden i kontakt med vannet, så derfor er de nedre delen av lysmaster er hele tiden tynnere enn den øverst – på grunn at den nedre delen korroderer raskere.

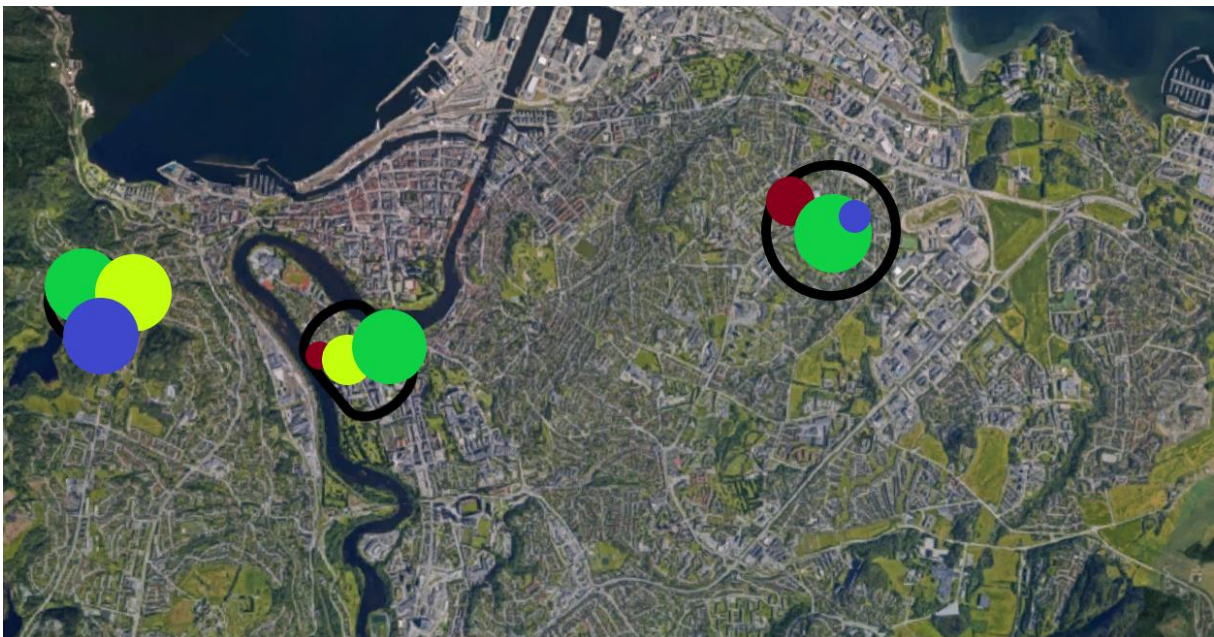
Figur 31. Kartutsnitt med representasjon av korrosjonstyper.

Ut ifra grafisk representasjon kan bestemmes at det mest spredt korrosjonstype er uniform korrosjon. Minst spredt – galvanisk. Det samme data kan representeres mer nøyaktig på figur 32 nede:

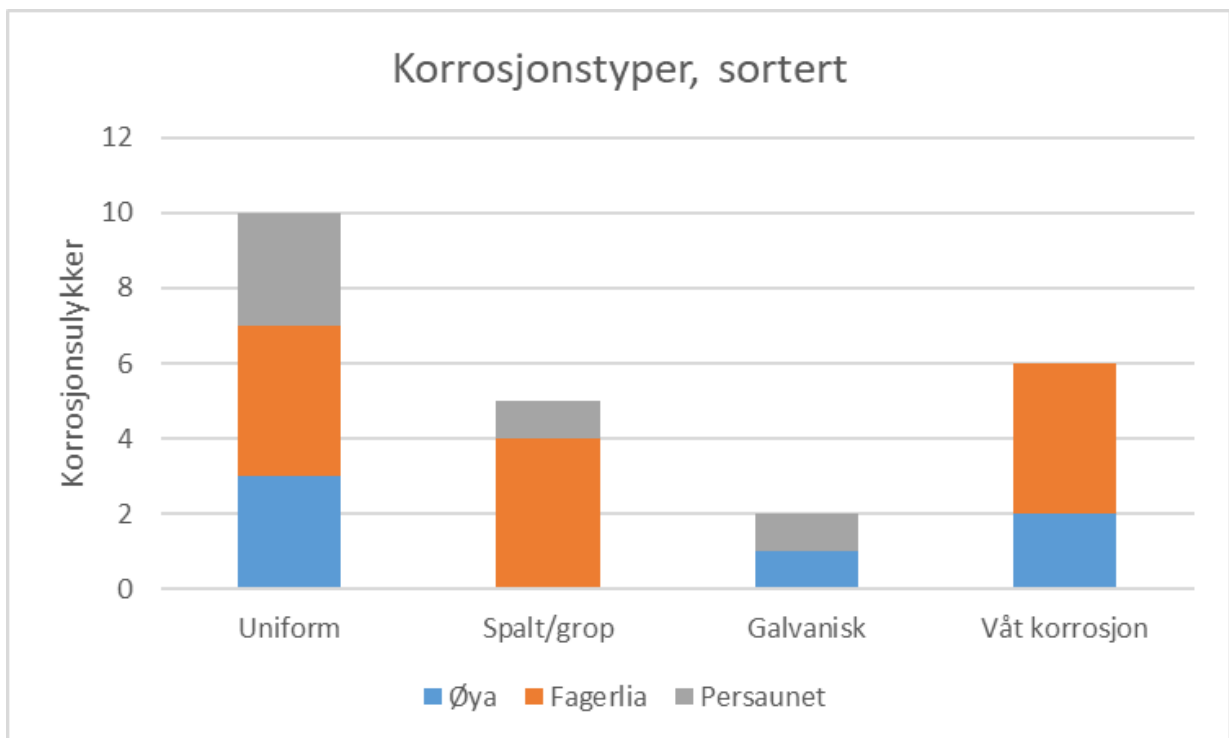
Figur 32. Korrosjonstyper i forhold til byområdet.

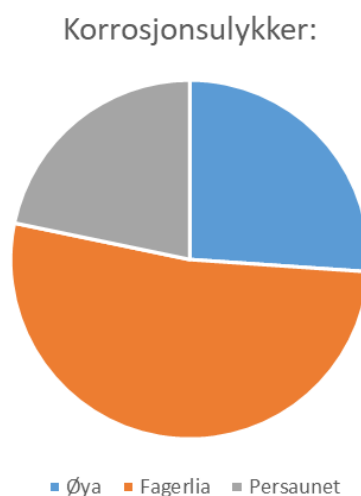
Både diagram og kartutsnittet samt med beregninger, kan sjekkes i [vedlegg 4](#). I tillegg til det, ble det satt opp et diagram en som skal vise hvor er det mest korrodert byområdet. Gruppen fikk sånn fordeling ved å summere hver eneste korrosjonsulykke på hver eneste byområdet. Ut ifra det, fikk gruppen svaret at det er Fagerlia som er mest korrodert byområdet. Dette informasjonen kan også fremstilles ved hjelp av sirkeldiagram på figur 33, for bedre klarheten.

Figur 33. Grafisk representasjon av korrosjon i forhold til byområdet.

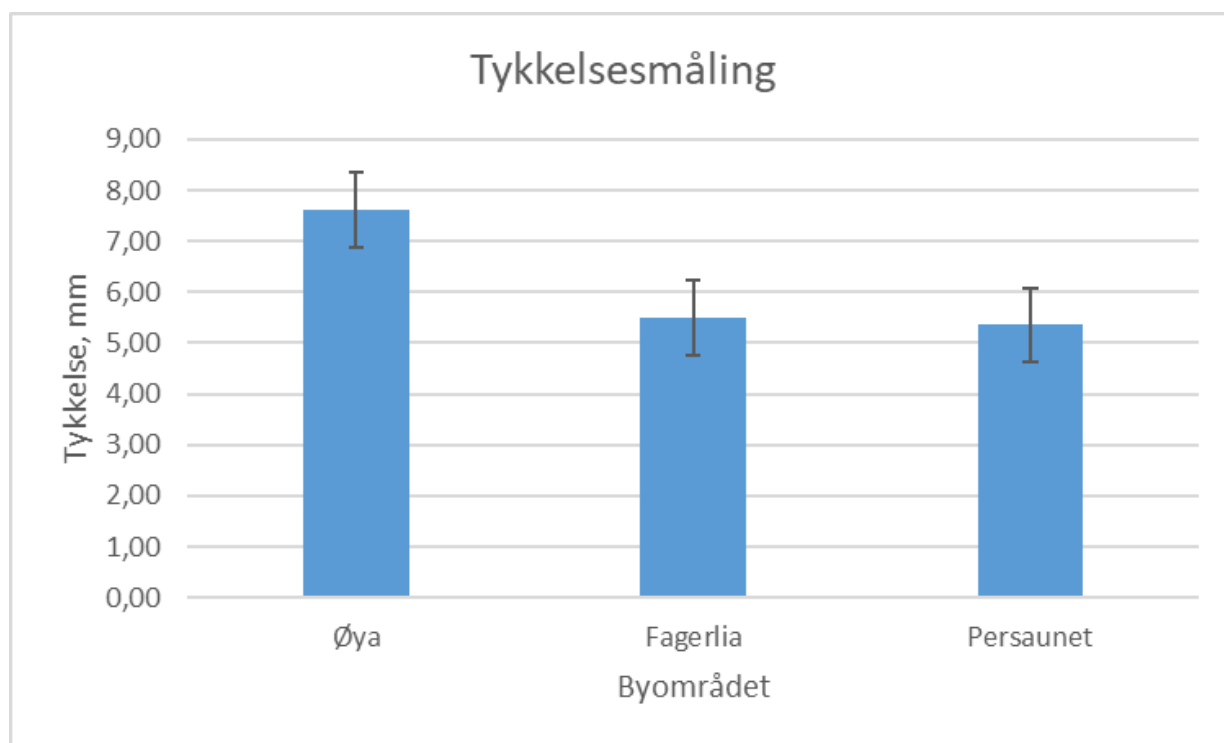
Figur 34. Tykkelse, gjennomsnittlig. Byområder.

Ifølge dette diagrammet kan det sies at tykkelsen av det mest tykte vegger i lysmastene er på Øya – nesten 7,5 mm. Mens det må huskes at de resten av dem ble satt opp ved bruk av de gamle teknologisk løsning – jo mere tykkelsen, jo lenge korroderer objektet, så jo lengre objektet blir i bruk. De resten av de lysmastene som er utplassert på Øya er ikke galvaniserte, og den ene ble lagt ut av den nye teknologi – og dette man ser ut med en gang på diagrammet til Guttorms gaten. Tilsvarende diagram vist på figur 35.

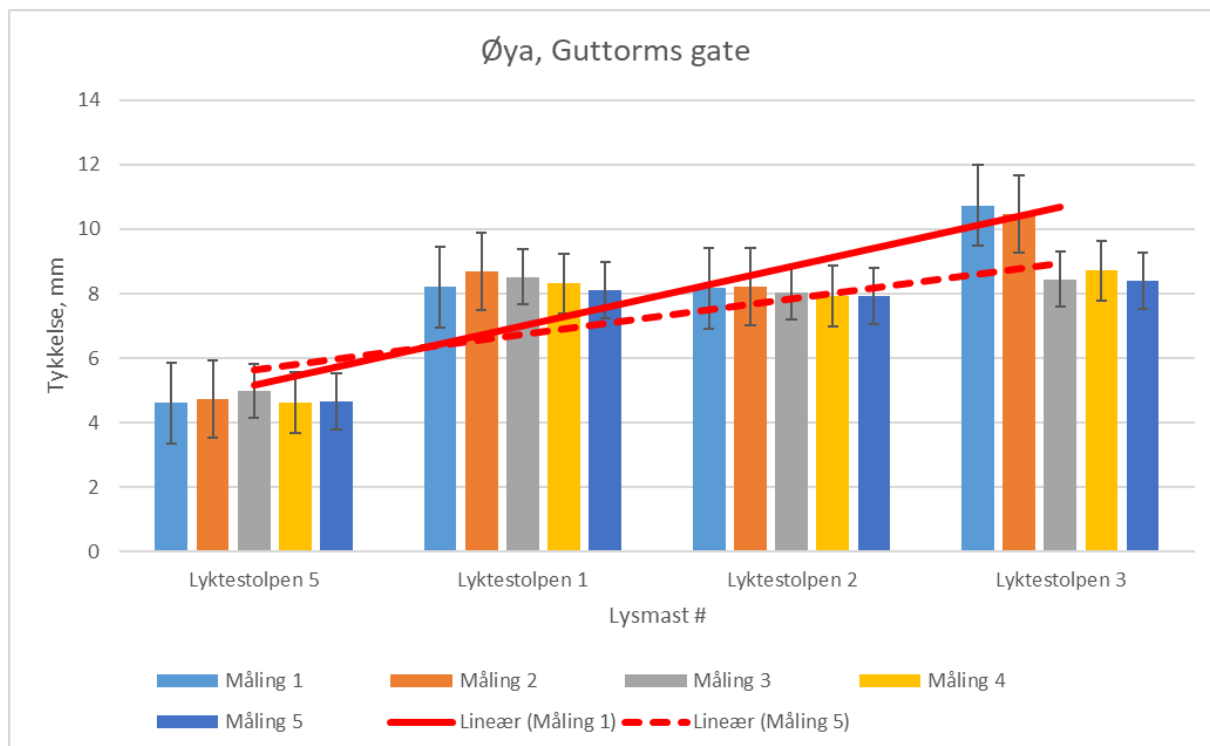
Figur 35. Måling av lyktestolper i Guttorms gate.

Mer detaljert diagrammet kan sjekkes i vedlegg 3. Lyktestolpen # 5 ser mye penere ut, har lav avviket, og mindre tykkelsen som ser ut stabilt over de fem målinger.

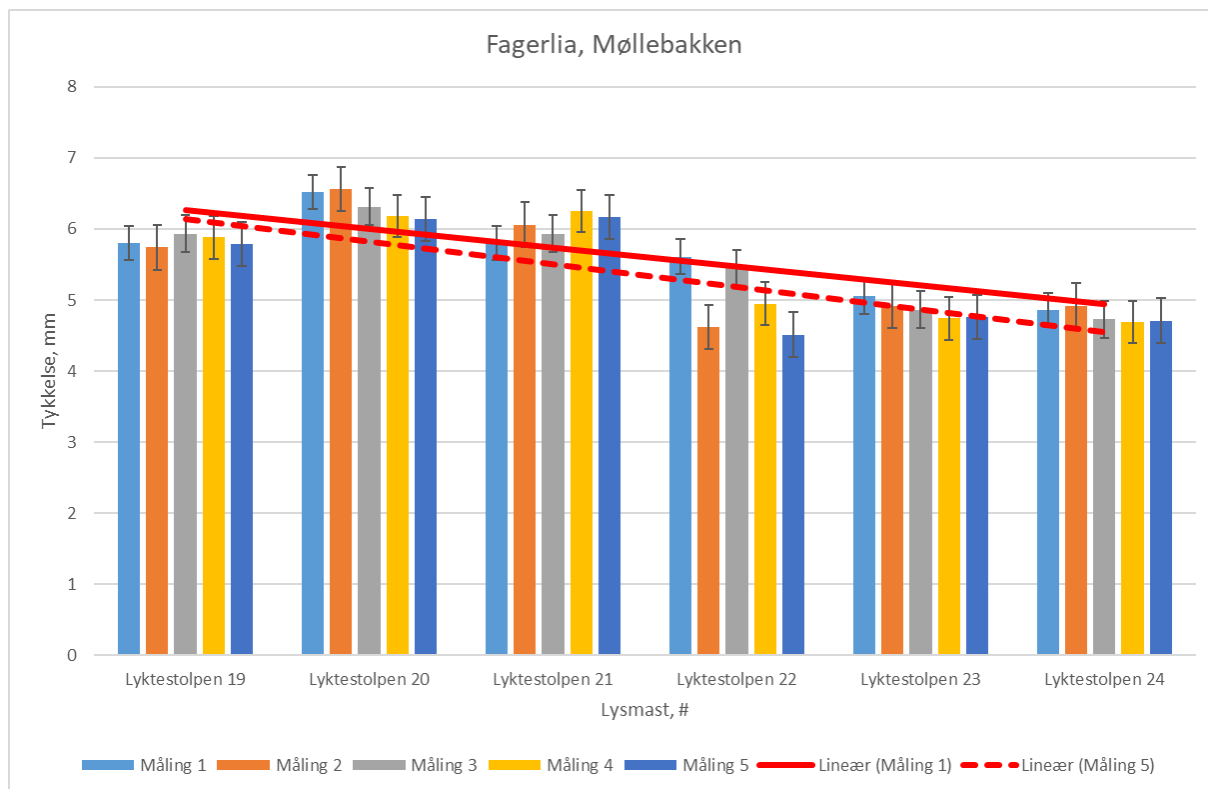
Figur 36. Møllebakken. Tykkelsesmåling.

Ifra grafisk fremstilling av data på figur 36 ser man at data som ble tatt av lysmast #23 og #24 er mye mer homogene enn målinger på de andre, samtidig er generell tykkelsen er relativt lavt til de gamle lysmastene. Utfra data, kan det sies at lyktestolpene #19-#22 inkludert, er mest korroderte i forhold til alle tre byområder – gammelt teknologisk løsning som har metalltykkelsen i logikken bak det, dårlig behandling av de lyktestolper (maling, bilder på det er satt opp i [vedlegg 2](#)), samt med det som står i kapittel 5.3.1 fører til at de lyktestolper er de første i køen til å erstatte.

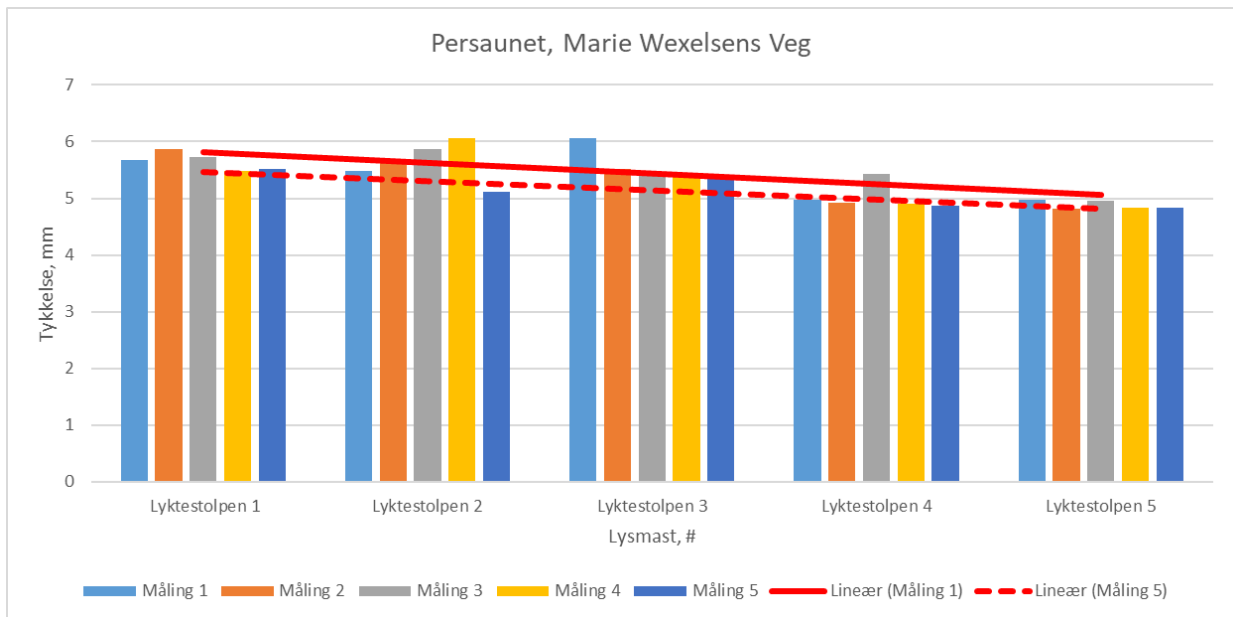
Persaunet kan karakteriseres med ordet «systematisering» – lysmastene som er plassert der har det likt teknologi bak seg, de ble satt i drift på det samme tiden, og derfor resultater her er nesten like, det ser man med en gang på diagrammet i figur 37.

Figur 37. Persaunet, tykkelsen

Det eneste lyktestolpen som er ikke galvanisert på Marie Wexelsens Veg er mast #1 – det finnes fra diagrammet (har større gjennomsnittlig tykkelsen enn de andre), bilde (ser mer korrodert ut enn de andre) og informasjon fra Trondheim kommune, mens de resten er delvis galvanisert. Derfor er resultatet fra Marie Wexelsens veg ser mer troverdig ut – på grunn av dataresultater og visuell inspeksjon det ble mindre usikkerheten. I tillegg til analysen av tykkelsen, ble det satt opp et diagram på figur 38 som fremstiller avviket i målinger grafisk:

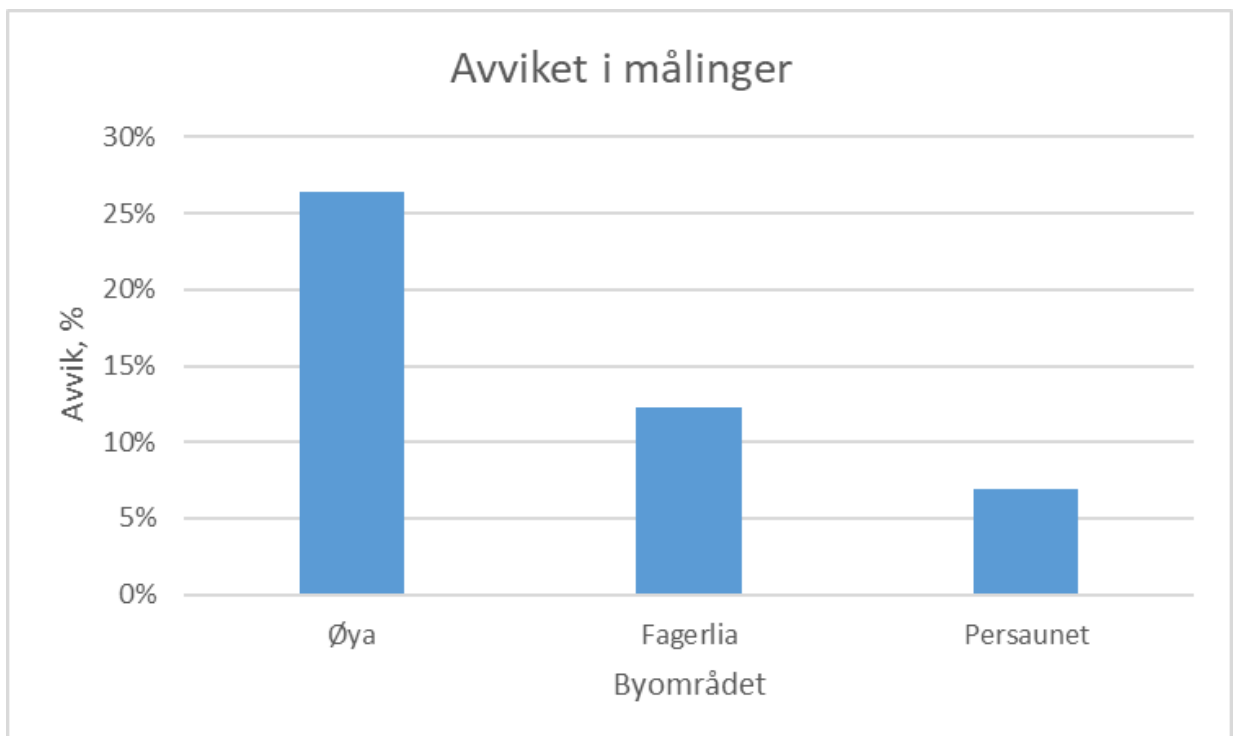
Figur 38. Avvik i forhold til byområdet.

Utfra analysen, ser vi at avviket lavest på Persaunet, og høyest på Øya – resten av dette avviket på Øya avgjøres av lyktestolpen #5, som er nyest. Den neste er Fagerlia/Møllebakken, på grunn av at der er utplassert to forskjellige typer lyktestolper, og derfor er resultatene er spredt, og det minst avviket fremvist på Persaunet – homogent miljø gir mest homogent resultat (7%).

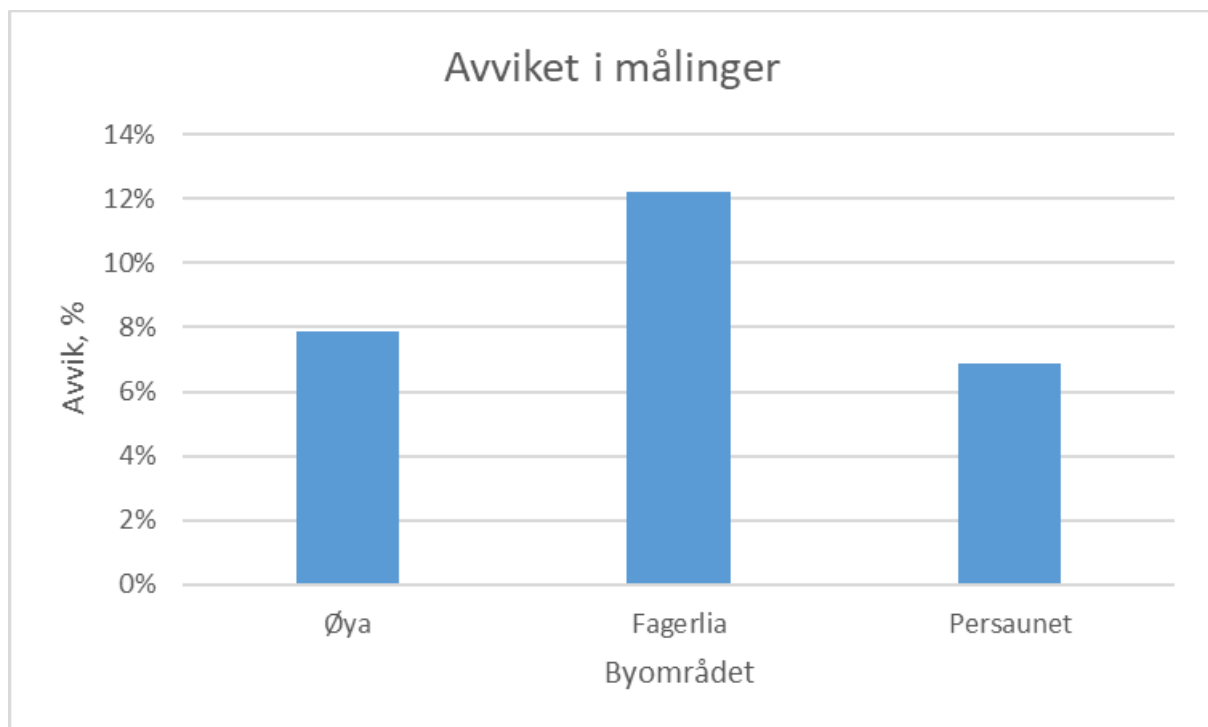
Figur 39. Avvik, redigert.

Resultatet fra Øya blir redusert fra 26% til 8%. Da er det største avviket er fra data fra Møllebakken/Fagerlia.

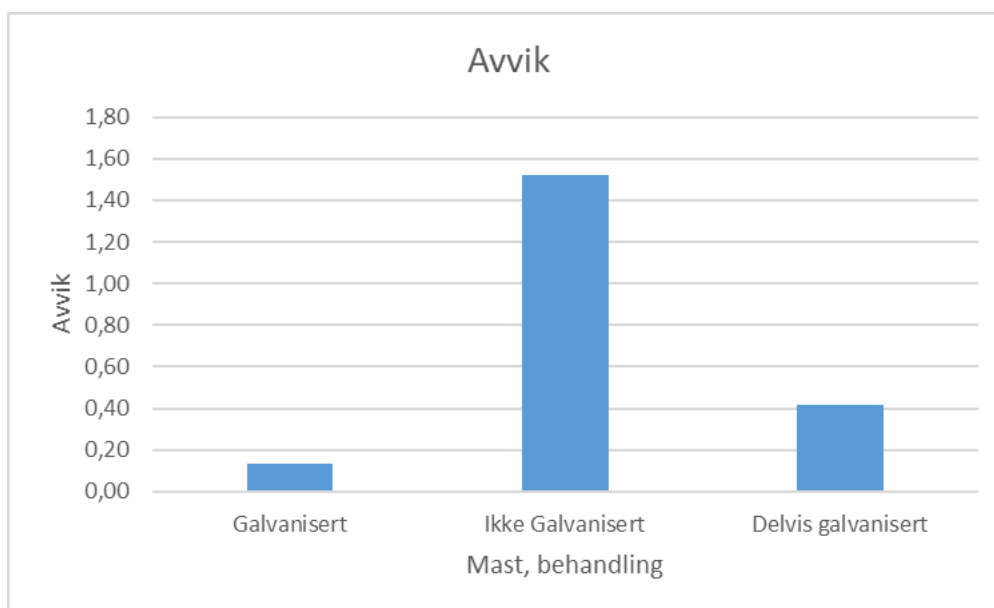
1.52mm – standardavviket for ikke galvaniserte lysmaster

0,41mm – standardavviket for delvis galvaniserte lysmaster.

Figur 40. Avviket i mastene.

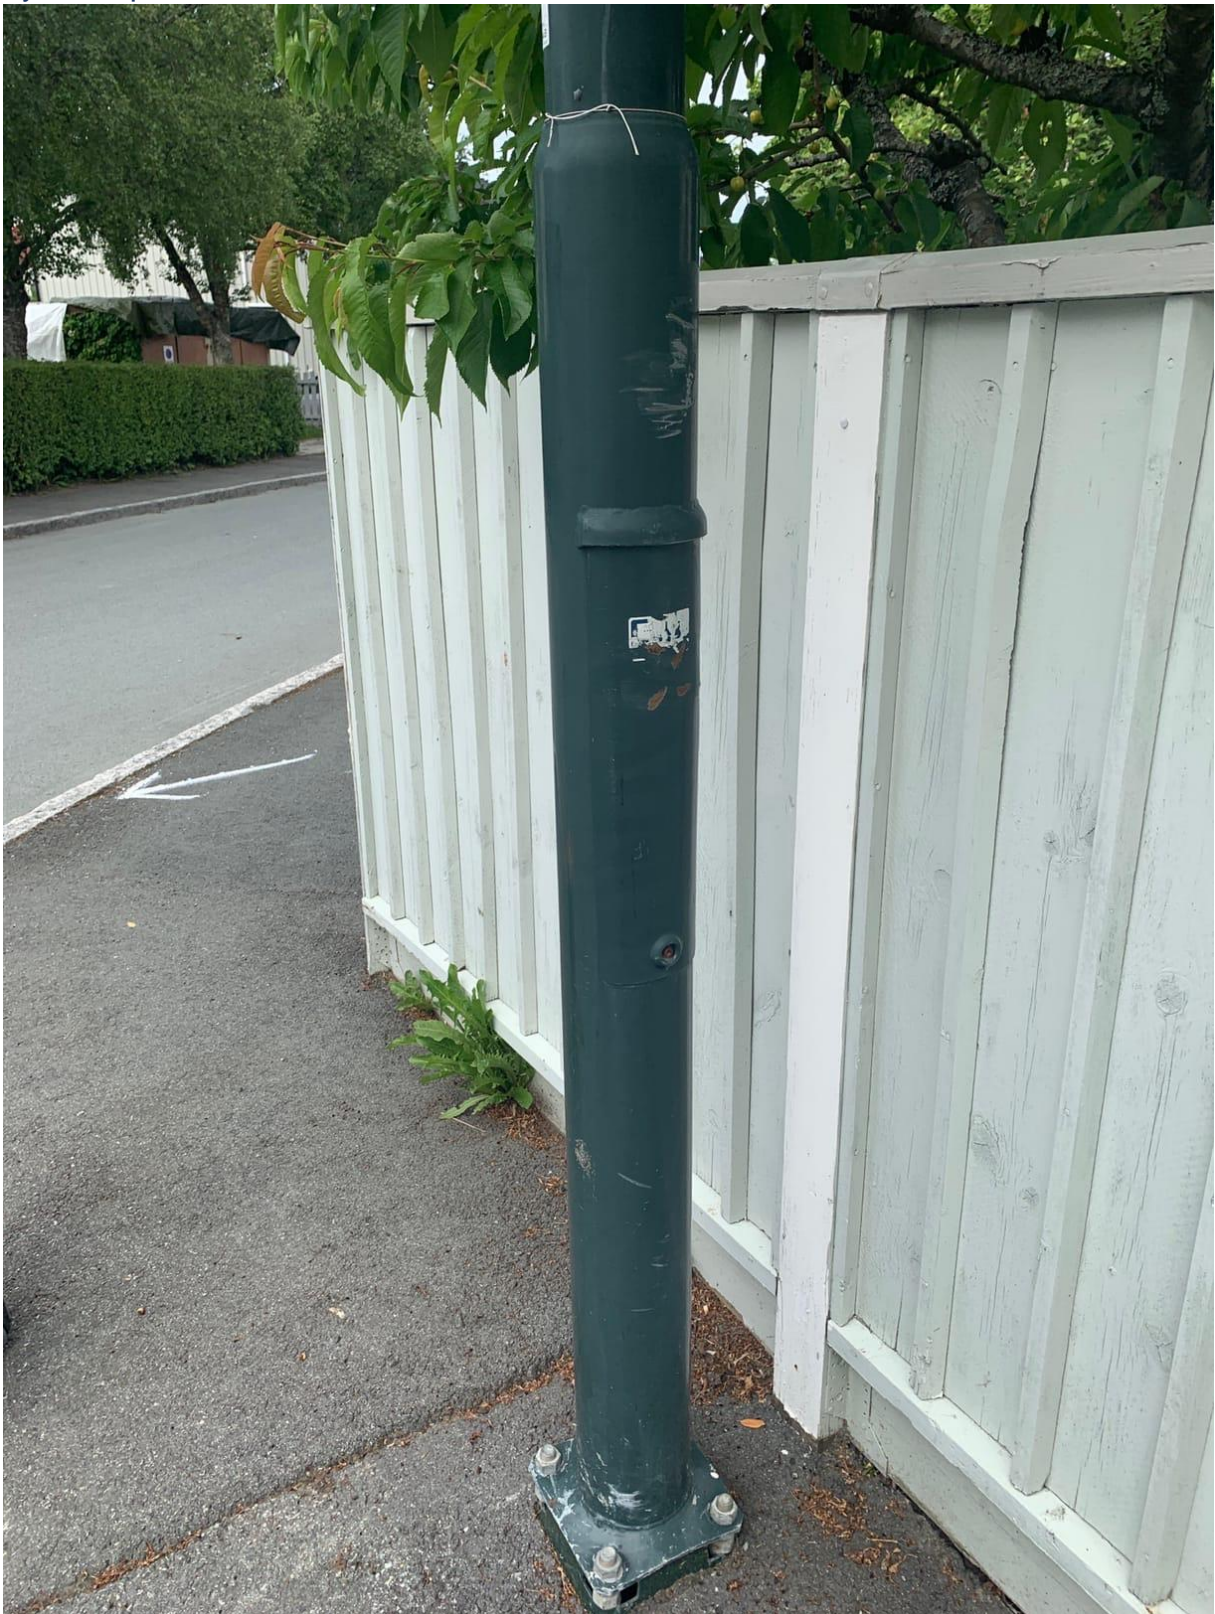
Lyktestolpe 5

Vik Ørsta, den nye masten.
