REGISTRERINGSRAPPORT

# BRØNNØYSUND BRANNSTASJON

UTARBEIDET AV  
TOM-REIDAR THOMASLI  
MASTERSTUDENT I ARKITEKTUR VED NTNU

**Dato:** oktober 2019 - juni 2020

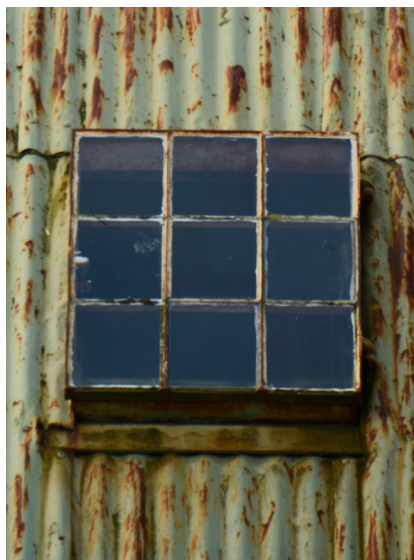
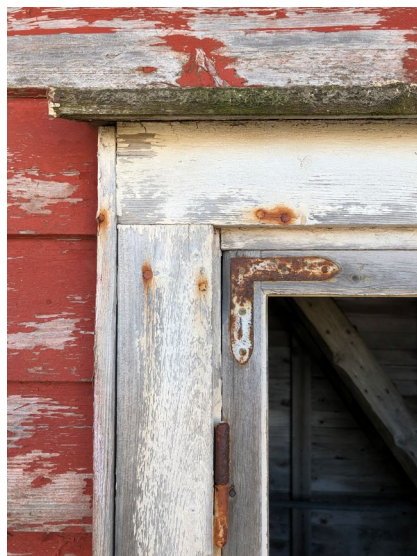
Murbygningen har 6 stk. støpejernsvinduer. 4 stk. buede, 1 stk. rektangulær og 1 takvindu (t.v.).

Slangetårnet har 2 stk. torammsvinduer uten midtpost (t.h.). Vinduene fra den tidligere 4. og 5. etasjen lå fremdeles i slangetårnet.

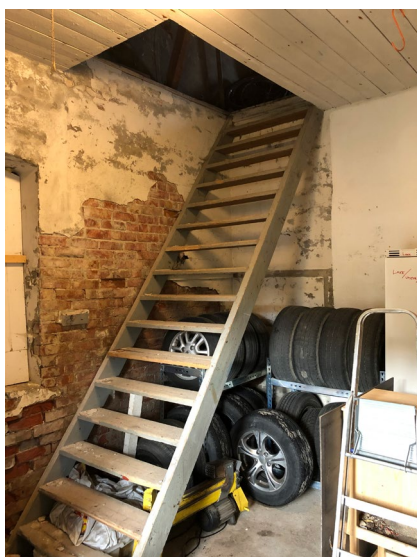
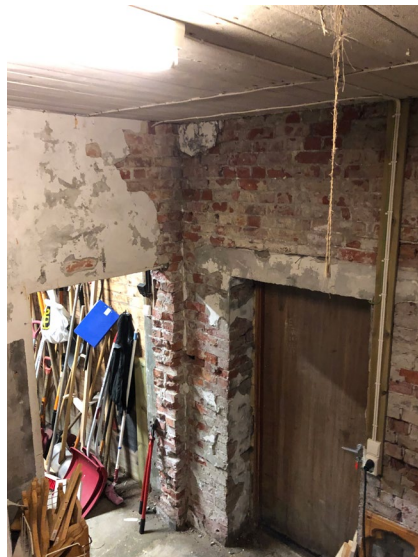
Gjennom ytterdøren på sørsiden av bygget kommer man inn til et lite rom som består av en trapp som tar deg opp til loftet, og en åpning som leder inn i garasjen. I dette rommet er det et buet støpejernsvindu. Rommet har opprinnelig hatt puss på veggene, men mot sør og vest har pussa falt av veggene. Rommet brukes som lager for dekk og verktøy.

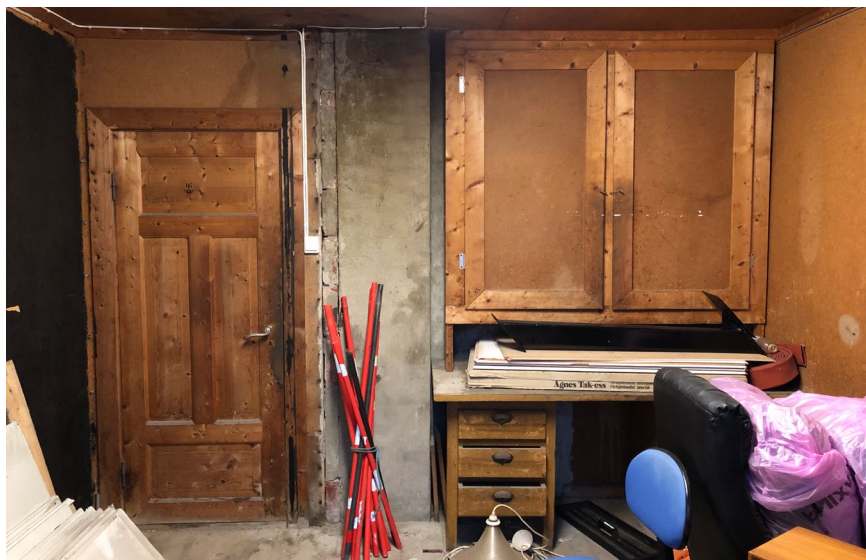
Idet du kommer inn trapperommet i slangetårnet møter man en dør som leder inn til sjakten og en trapp som fører opp til toppen av tårnet. Veggene er ikke panelt, så trekonstruksjonen med andreaskors er synlig hele veien opp til toppen av tårnet. De øverste etasjene er totalskadd av fukt og råte.

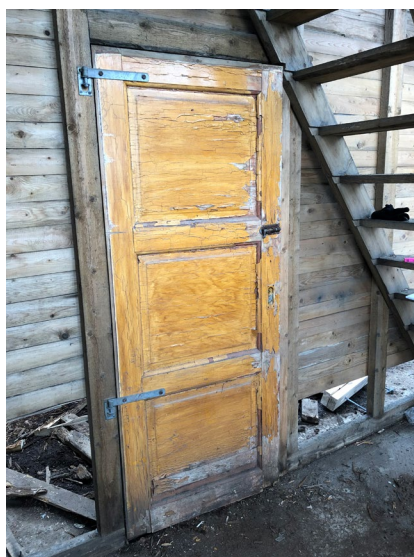
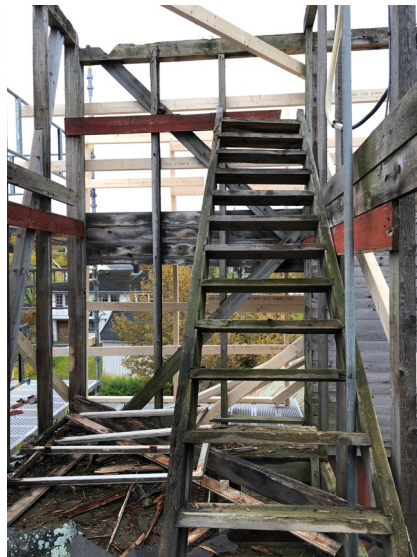
Rommet benytter tårnets fulle høyde, og er innvendig panelt med glattpanel (ikke behandlet). Rommet ble benyttet til å tørke brannslanger den gang det var 5 etasjer høyt.

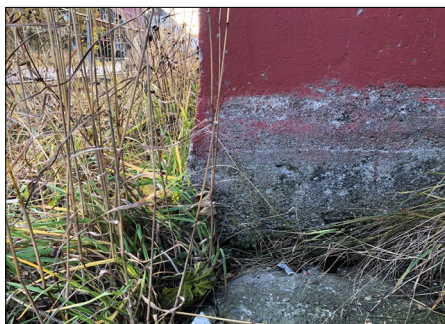
## FUNDAMENT

Betong. Rødmalt i ett med fasadeliv.

Ingen synlige skader. Slitt på enkelte steder og tildekt av skitt. Maling har flasket av. Vegetasjon vokser tett mot fundament.

Beplantningen holder godt på fuktigheten og kan skade fundamentet. Ødelagt takrenne bidrar til kontinuerlig vannsprut oppover fundament og vegg.

Fjerne årsaken til fuktigheten, altså skifte ut takrenne og luke vegetasjon. Drenerende tiltak bør vurderes.

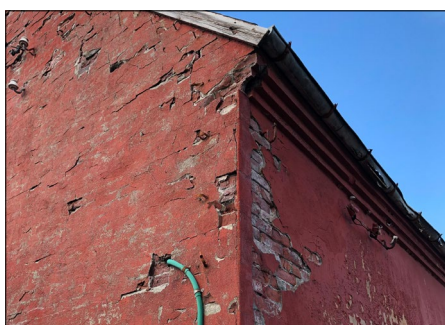
## YTTERVEGGER OG PRIMÆRKONSTRUKSJON

Pusset teglsteinsvegg. Trolig hulmur. Langveggene og nordlig vegg har murgesims med 12 cm utspring. Malt. Sørveggen har en nyere 1/2-teglsteinsforblending på utsiden.

Sørsiden er den mest værutsatte siden i Brønnøysund. Frostsprengning er trolig årsaken til forfallet. Forblendingen på sørsiden kan ha bidratt til å gjøre problemet større. Mangel på takrenner bidrar til slitasje. Malingstypen er ikke kontrollert, men kan ha innvirkning dersom den er for tett.

Sørveggen ser ut til å ha et gjennomgående fuktproblem. Pussen har sprukket opp og latt mer vann trenge inn. Vinduet på sørveggen er heller ikke tett. Vann som fryser vil sprengne både stein og puss.

Fjerne årsaken til fuktigheten, altså skifte ut takrenne og luke vegetasjon. Tiltak bør gjøres for å få veggflaten difusjonsåpen. Forblendingen på sørsiden bør fjernes.

Det gjennomgående fuktproblemet på sørveggen må fikses før man pusser veggene på innsiden. Mindre utsatte vegger pusses der det er behov.

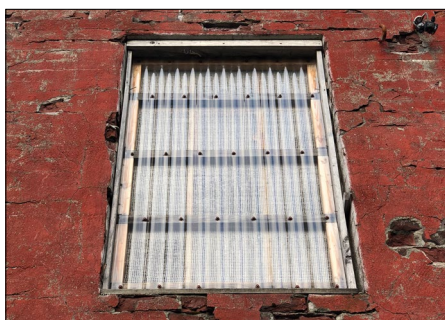
## VINDUER

Blendet støpejernsvinduer. 3 stk. på østsiden, og 1 stk. på vestsiden. Disse er buede i topp. 1 stk. på sørsiden, samt 1. stk. takvindu på nordsiden. Disse har rektangulær form. Totalt 6 stk.

Samtlige vinduer, foruten takvindu er fullstendig tildekket og ikke tilgjengelig for vurdering. Vindu på sørsiden er bare tildekket på utsiden. Denne har knust glass, synlige fukstskader og vekst av gress i vinduskarm.

Vann har kommet inn gjennom de knuste vinduene. Dette bidrar til frostsprengning i fasaden, fuktskader innvendig, og vekst av gress inni selve bygningen.

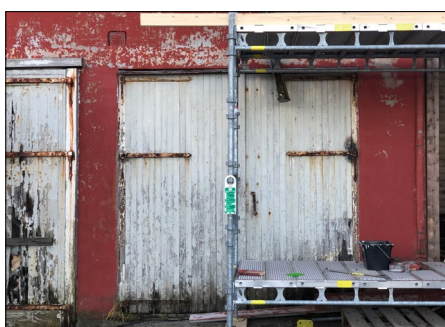
## YTTERDØRER/PORTER

3 stk. kjøreporter i tre. Sidehengslet, slår utover. Den ene står i sør, de to andre i nord. Den i sør er kledd igjen med plater. Den ene porten i nord er trukket ut i fasadelivet. Denne er kledd med plater på innsiden. Alle portene er malt hvite. En enkelt inngangsdør i tre står på sørsiden av bygget. Denne har en rød metalplate som beskytter dørbildet på utsiden.

Samtlige porter er kraftig råteskadet, spesielt den som er trukket ut i vegglivet. Den i sør kunne ikke kontrolleres, men er trolig i samme forfatning. Hengslene lider av rust. Maling har flasket av. Inngangsdøren er i grei forfatning.

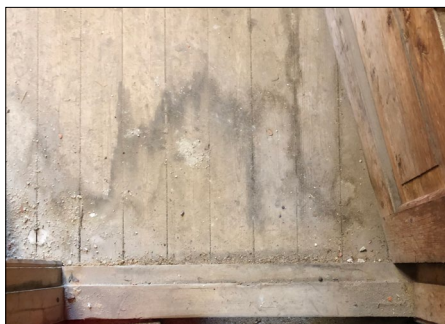
## DEKKER

Første etasje: Betongdekke.  
Andre etasje: Tredekke (trolig stubbloft).

Betongdekket har ingen nevneverdige skader, men var unormalt fuktig under registreringen. Tredekket hadde flekkvise fuktskader.

Fukt i betongdekket kan skyldes dårlig drenering. Fuktskadene i andre etasje skyldes flere små hull i taket hvor vann drypper ned på gulvet.

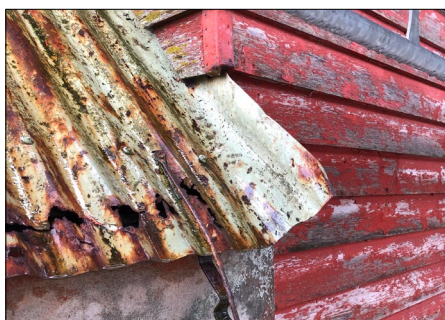
## TAKTEKKING

Bølgeblikkplater (sinusprofil). Grønnmalte.

Taket har flere hull og lekkasjer. Platene har store problemer med rust.

Vann trenger inn mellom hull i takplatene og enkelte steder er derfor utsatte. Selv om konstruksjonen blir fuktig, bidrar lufttigheten på loftet til at den får tørke.

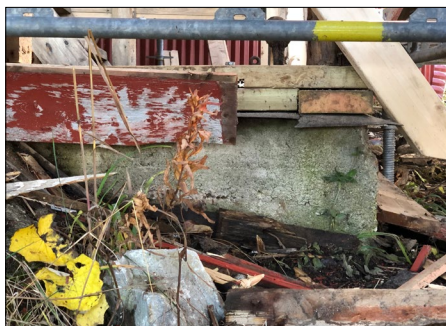
## FUNDAMENT

Betong.

Ingen vesentlige skader. Slitt på enkelte steder og tildekt av skitt. På sørsiden flukter bakken nesten med overkant fundament.

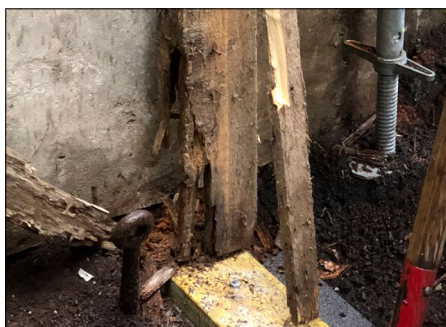
## YTTERVEGGER OG PRIMÆRKONSTRUKSJON

Horisontalt liggende kledning (weatherboard-kledning) av ulik materiale og utforming. En variant er trykkimpregnert. Ikke isolert. Lasten bæres av 4 stolper 13x12 cm i hvert hjørne. Lasten går ned på svill som står forankret i fundamentet. Konstruksjonen avstives med andreskors. Rødmalt kledning.

Ulik tilstand. Kledning opp mot taket samt mot bunnsvill var råteskadet. Selve bunnsvillen var helt ødelagt. Panel i mellom hadde ingen synlige skader foruten malingsflass. Sørveggen hadde flere symptomer på slitasje. Panel og svill var under utskifting under registrering.

Selv om fundamentet ikke tar direkte skade av terrenget som ligger for høyt, bidrar det til at nedre del av ytterkledningen samt bunnsvillen ligger fuktig. Dette har bidratt til at bunnsvillen har blitt totalskadd.

Taket skal ha vært ikke-fungerende i 10-20 år. Dvs. kledningen har stått fuktig i lang stund. Terreng som tangerer kledningen i bunn samt vann som renner ned på innsiden fra taket er sannsynlig årsak til råteskadene vi ser i bunn.

Terrenget bør senkes slik at det blir minst 10-20 cm klaring mellom bakke og kledning. Taket må settes i stand. Råteskadet virke bør laskes etter samme prinsipp og virke som original konstruksjon. Takrenner bør etableres.

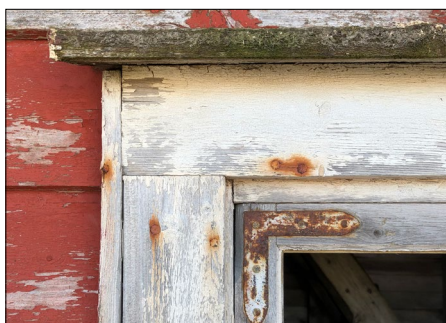
## VINDUER

Toramsvindu, sidehengslet. Hvitmalt. Kittet. Ingen sprosser eller midtpost.

Ramme og karm er stort sett i grei forfatning. Målte kun 13 % fuktighet. Maling har flasset av. Samtlige ruter var knust. Ellers normal slitasje.

Rammene så ut til å være lagd av trevirke av god kvalitet. Siden tårnet ikke er klimatisert bidrar det til at vinduene får stå å tørke i trekken. Knuste ruter skyldes muligens hærverk, da det er spor etter klinkekuler, steiner ol. innenfor vindusåpningen. De knuste vinduene har bidratt til å fremskynde råteskade på innsiden.

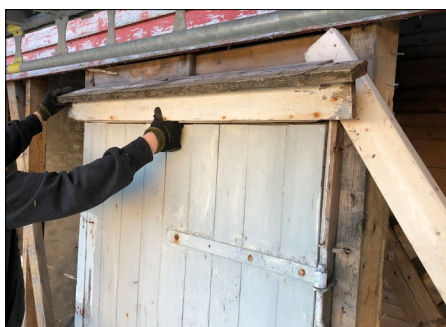
## YTTERDØR

Enkel dør i tre. Utadslående. Utvendig hengslet. Malt.

Skadene på døren er stort sett kosmetiske og vil derfor primært trenge nytt malingsstrøk. Skaden nede til venstre skjedde under pågående istandsettelsesarbeid. Mangel på dørhåndtak er uvisst.

Døren bør males med linolje- eller komposisjonsmaling for å gjøre den difusjonsåpen. Skaden nederst bør repareres. Dørhåndtak bør tilbakeføres.

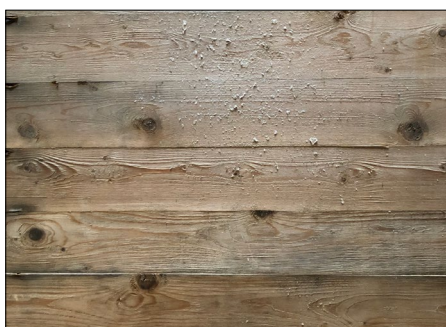
## INNERVEGGER

Liggende panel (kun i sjakten). Ubehandlet.

Noen tegn på fuktskader. Ellers ingen vesentlige skader. Noen enkeltbord bærer tegn på råte.

Skadene ser ut til å være forårsaket av det åpne taket, og av vannet som legger seg på dekkene.

Skadet trevirke bør skiftes ut, og friskt panel bør få stå og tørke. Taket må derfor være i orden.

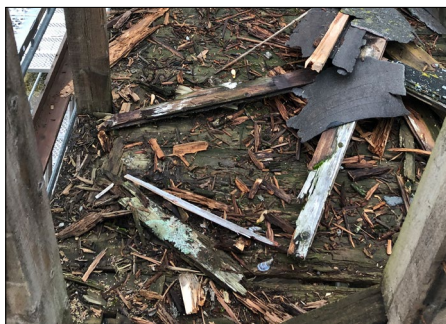
## DEKKER

Tre. Bjelker og gulvplank. Ubehandlet.

Dekkene er kraftig råteskadet. Både bjelker og gulvplank er skadd i samtlige etasjer. Det er ikke forsvarlig å ferdes på dekkene.

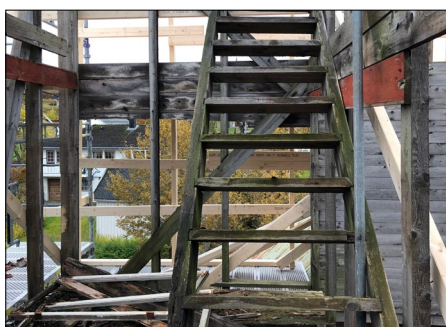
## TRAPPER

Tretrapper. Ubehandlet.

Særdeles slitne etter å ha stått fuktig i lang tid. Flere tegn til råte.
