REWIND, FAST FORWARD

transformasjon av parkeringshus og verkstedhall

REGISTRERINGER OG VURDERINGER AV EKSISTERENDE SITUASJON

Karin Dahlqvist, NTNU, vår 2014

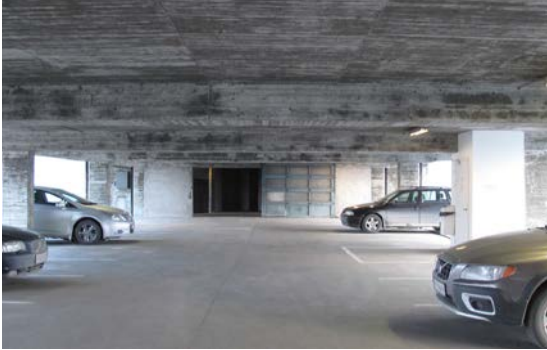
Fjerde og femte etasjen i parkeringshuset er ikke malte.

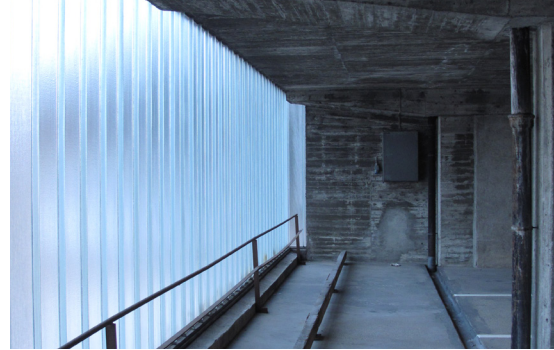
Profilttglassene er montert på en støpt betongsokkel og satt med en distanse av 1 cm fra hverandre.

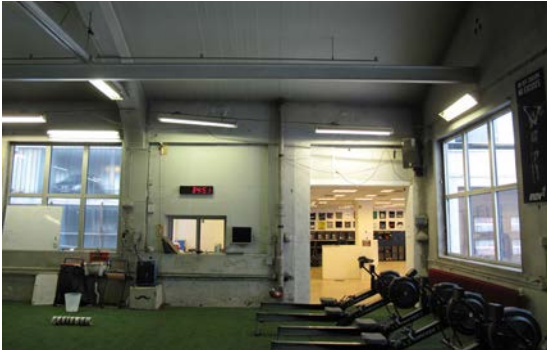
To tidligere vinduer. Et felt er delvis murt igjen og et danner åpningen til mellombygningen. Man ser tydelig den lavere himlingshøyden i mb.

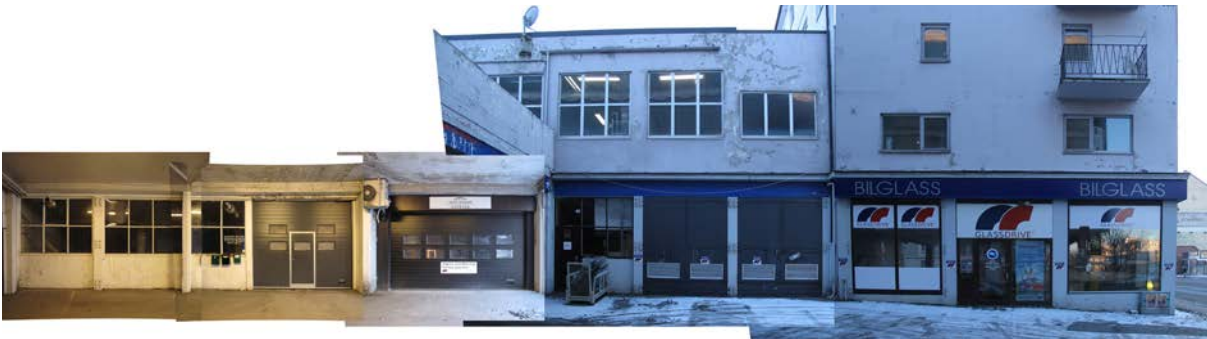
Åtte av de ti portene er byttet ut med et bredt spekter av dører og vinduer.

Den tiende porten hørte til den delen av verkstedhallen som nå fungerer som næringslokale under boligblokken.

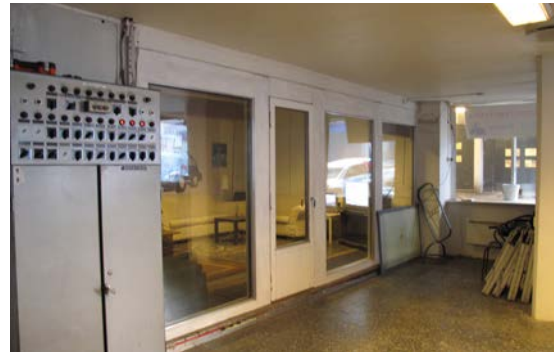
Personalrom ved lokalene som er tilknyttet tankeklassen.

Noen vegger er fjernet i næringslokalet i første etasjen på parkeringshuset, og det er her også tatt hull i en betongvegg for å sette inn et parti med glass til personalerom. Heisen har blitt skiftet ut siden oppføring og det ble i den sammenhengen tatt hull for dør til heis utvendig i første etasje.

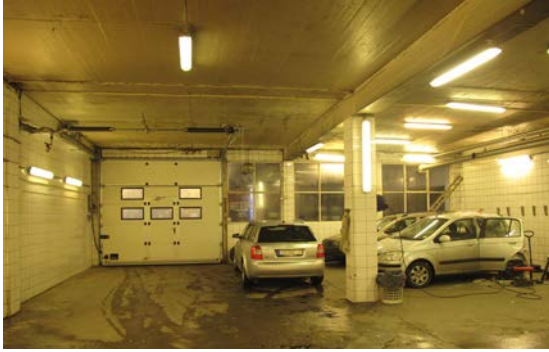
Deler av verkstedhallens første etasje er helt kledd i flis.
