TORBJØRNSKJÆR FYRSTASJON

MASTEROPPGAVE I ARKITEKTUR

NTNU
DESEMBER 2017

TRINE MATHEA SKJELTORP

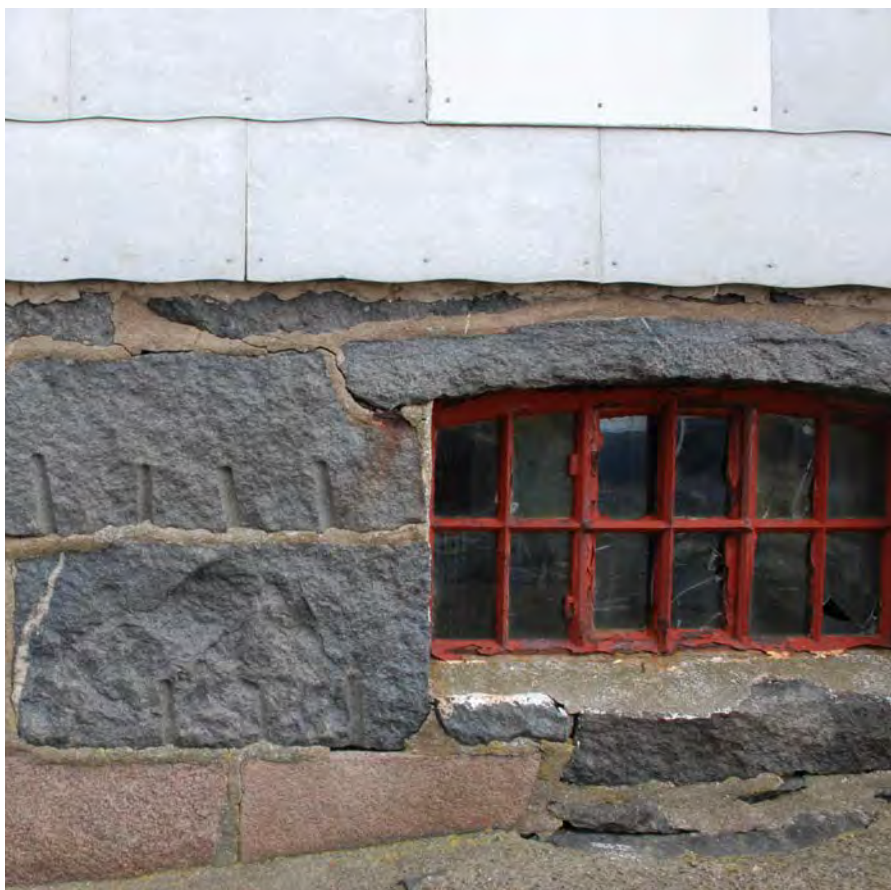
Assistentboligen. Rød granitt nederst i grunnmuren (antakeligvis overskuddsstein fra fyrbygningen) og naturstein. Rødmalt støpejernsvindu til kjelleren.

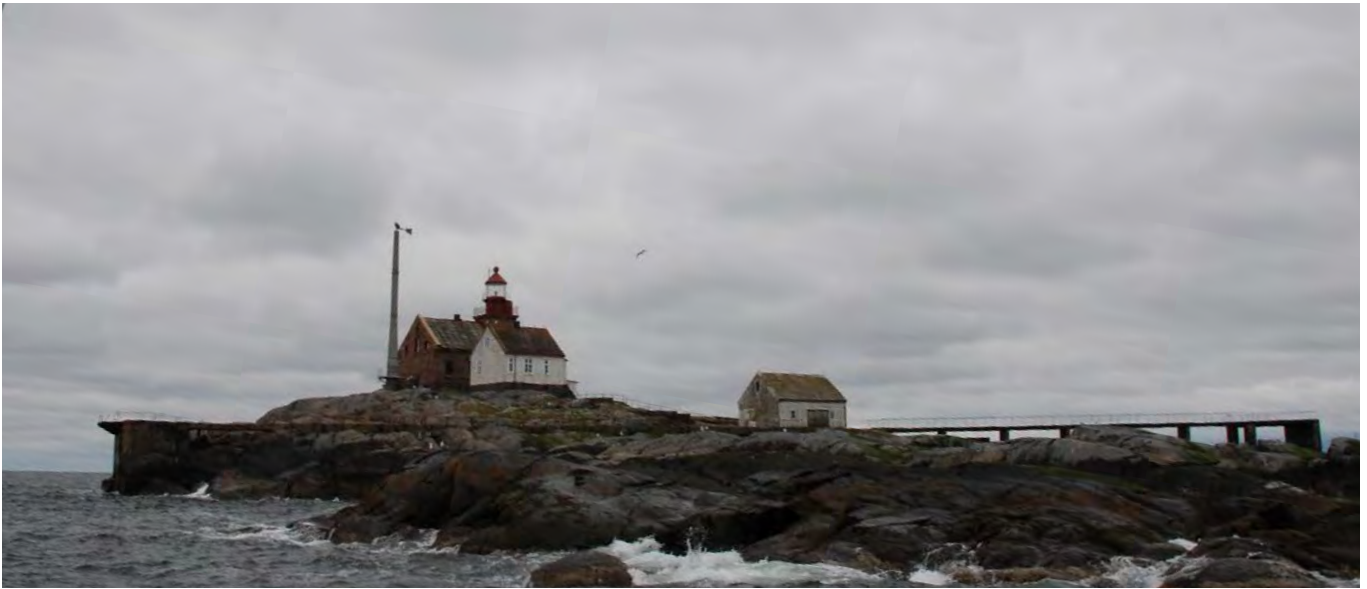
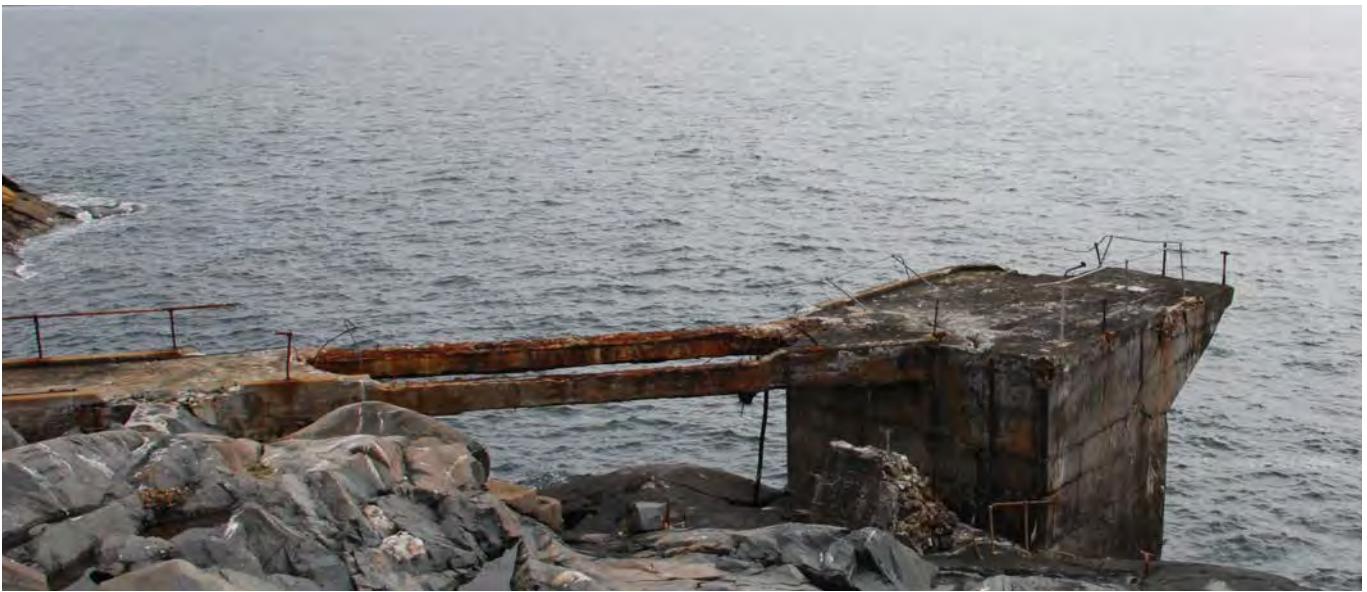
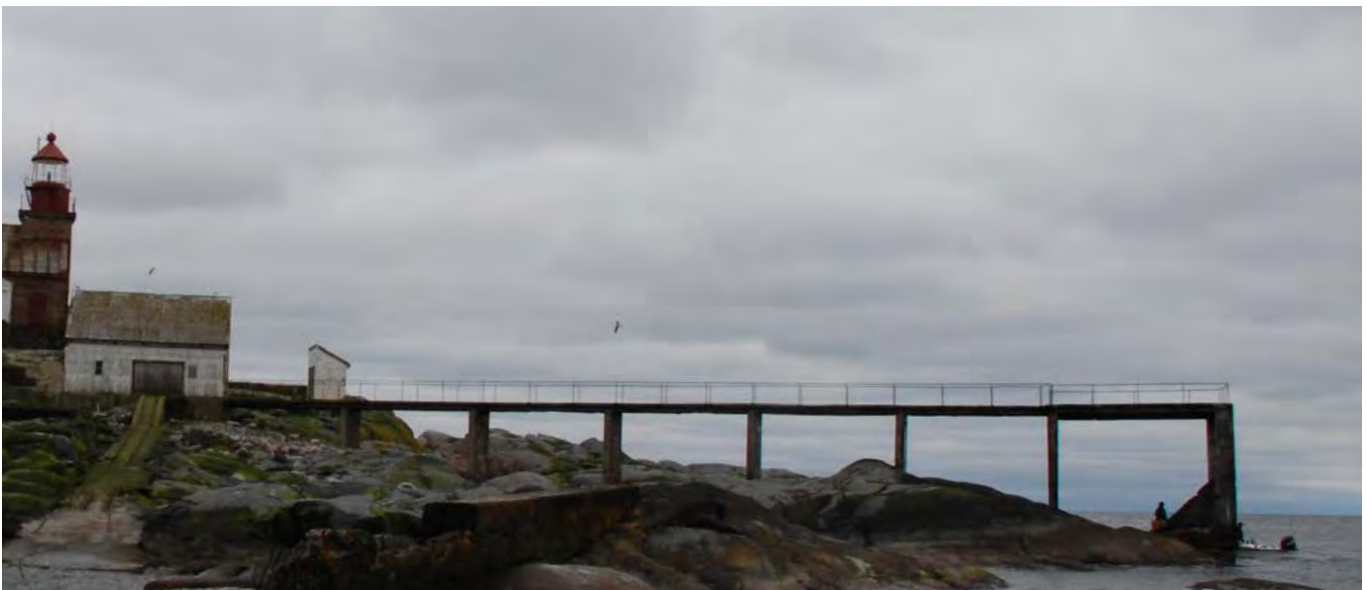
Nordre landing er bygget på 70-tallet, ligger på nordsiden av fyret og går nordover fra naustet. Den består av en omtrent 2,4 meter bred plasstøpt betongplate. Denne har opplegg på pilarer. Bredden ytterst er 5,1 meter. Fronten på landingen mot sjøen er 0,7 meter tykk. Rekkverket er rustskadet. Bropilarene har store sprekker, og armeringen i betongdekket har gått i oppløsning.

I midten: Søndre landing. Dekket ble nylig tattt av sjøen.

Nederst: Nordre landing.

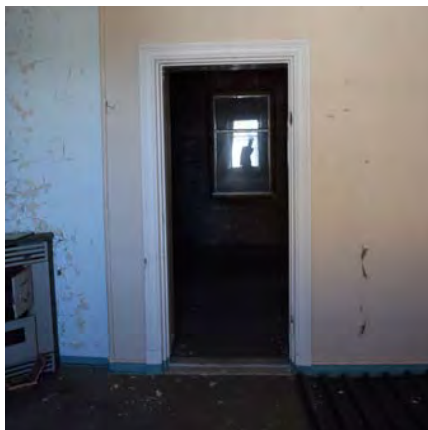
F-1-02
STUE

Hvitmalt himling med ruteinndelt belistning. Tapetserte innervegger, antakeligvis over Huntonitplater. Malt lys gul/beige. Pusset og malt blåmalt brannmur med lister. Svært avskallet, lys gul farge under. Ovn. Avflasset. To rektangulære vinduer (ikke originale) mot NØ. Nedre del av vinduet er topphengslet. Hvitmalt karnisslister i tak og gerikter med sveitserpreg rundt dør. Grått vinylbelegg på gulv, fotlister malt sterk blågrønn. Dør til F-1-02: Hvitmalt. Beslått med Huntonitplate. Antakeligvis tidligere sveitserdør bak. All foring på innsiden av vegg mot NØ fjernet.

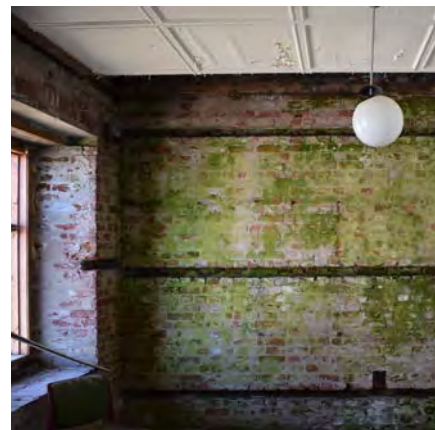
F-1-03
VÆRELSE 1. BETJENT

Hvitmalt himling med ruteinndelt belistning og stjerneformet rosett i midten. Plateklede, grønnmalte innervegger av Huntonit på tegl. Ingen ovn. Pusset og malt brannmur med lister. Avflasset. Hvitmalt karnisslister i tak og gerikter med sveitserpreg rundt dører. Gulvlister malt mørk grå. Gerikter rundt vinduer fjernet. Tofløyet, hvitmalt fyllingsdør (2 kvadrater, to rektangler, to kvadrater) til F-1-04 er avstengt. To rektangulære vinduer (ikke originale) mot NØ. Nedre del av vinduet er topphengslet. Vinylbelegg (mørk grå) på gulv. All foring på innsiden av vegg er fjernet inn til innermur av tegl på vegg mot NØ og SØ. Et bredt belte av dekket er skåret ut langs yttervegg SØ.

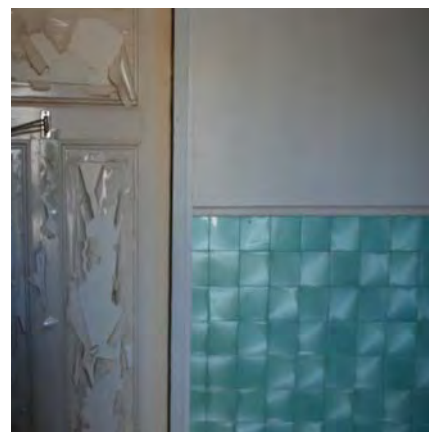
F-1-06
BAD

Brystning av kvadratiske, blanke, blågrønne fliser på vegg. Hvitmalt, platekledt vegg mot kjøkken. Murvegger med rester av puss og blå maling. Tynn list over flisene. Støpt gulv med støpejernsluke til sistene. (10x10) Enrams vindu med to glass (enkle) mot maskinhus. Fyllingsdør svært avskallet, er blitt malt med plastmaling. All foring på innsiden av yttervegg fjernet. Støpt gulv med støpejernsluke til sistene i kjelleren.

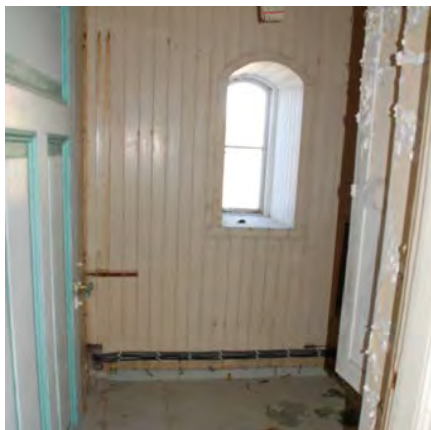
F-1-07
SPISKAMMERS

Støpt gulv med støpejernsluke til systerne i kjelleren. Nyere gulmalt panel mot yttervegg, ellers faset malt panel (originalt). Innredet med skap og hyller i tre på to vegger, svært avflasket maling, fargelag viser lys blå, lys grønn, lys gul og hvit. Utbygd hjørne med luke, fører til fyrlykt. Enrams åpningsvindu med to enkle ruter og buet overstykke. Lys blå gulvlist.

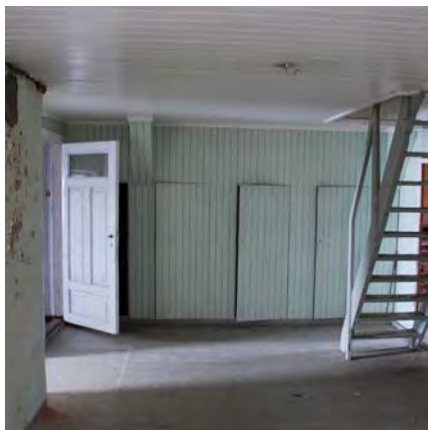
F-2-01
MIDTROM MED TRAPP TIL TÅRN

Grønnmalte vegger med perlestaffpanel (pløyd og profilert, pløyen synes ikke) mot soverom (SØ). Grønnmalt, pusset murvegg mot NV, svært avflasket. Panel med fas i knevegg (kott). Kott mot SV med fire dører. Enkelt kott med én dør mot NØ. Hvitmalt taklist med enkel fas. Hvitmalt, faset takpanel, grønnmalt der himling er skrå. Gråmalte, smale gulvbord, tidligere brunmalte. Hvitt støpejernsvindu med varevindu i tak mot NØ. All foring fjernet inn til tegl under vinduet. Dør til F-2-02: platekledd fyllingsdør med nyere dørhåndtak. Dører til F-2-03 og F-2-04: hvitmalte fyllingsdører. F-2-04 mangler den øverste fyllingen. Dør til F-2-05: smal panelt dør med en utskåret rektangulær lysåpning. Dør til F-2-06: smal fyllingsdør. Belistning rundt dører NV, SØ: Hvitmalt, glattkant med fas inn mot åpningen. Midterste soverom SØ og NV har bredere gerikter med hulkil og profileringer. Hvitmalt og pusset pipestokk langs vegg SØ. Bratt, frittstående trapp (retning SV-NØ) til tårnrom med hvit håndlist og trinn malt i samme farge som gulv. Døråpning til trapp noe utbygd, mangler dør, bredere panelbord med enkel fas over åpning.

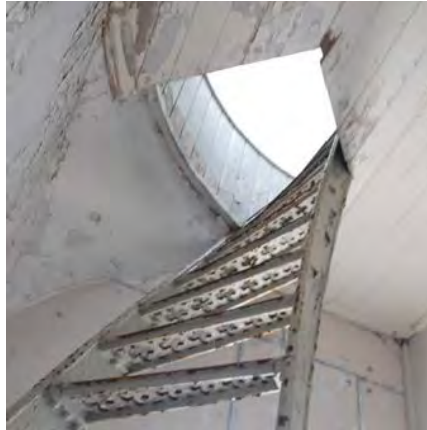
F-3-01
TÅRNROM

Platekledd, hvitmalt vegger. Svært avskallede. Synlige glipper mellom platene. Innebygde, hvitmalt skap mot NØ. Hvitmalt fyllingsdør. Buet vegg mot SV. Hvitmalt, panelt himling (enkel fas). Tidligere lys blå. Malte gulvbord er svært avskallede. Hvitmalt enrams sidehengslet åpningsvindu med buet overstykke. Hvitmalt vridd støpejernstige/trapp til fyrlykt (nedre nivå). Ett trinn er erstattet med et trestykke. Svært rusten nederst.

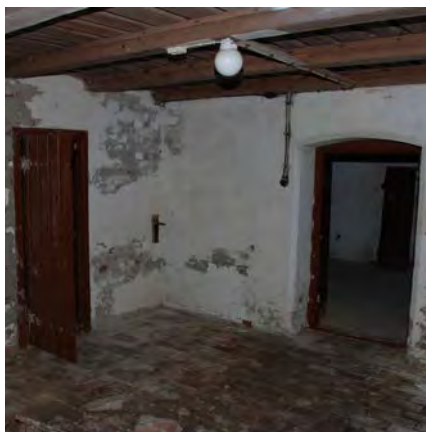
F-0-03
BRENSEL

Gulv av tegl. Pussede, hvitmalte murvegger. Skadet av alger på vegg mot SØ. Gerikter og dører er malt mørk rød. Panelt labankdør til F0-04. Ingen himling, synlig bjelkelag og underside av gulvbord. Gerikt til utgang SØ har falt av. Tre trinns trapp og labankdør til gjenspikret utgang SØ.

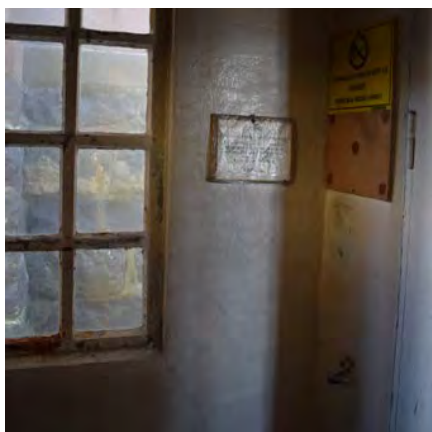
M-1-01
GANG/VINDFANG

Pussede hvitmalt betongvegger (grå). Støpt betongvindu med 8 doble ruter i satt rett inn i veggen mot SØ. Vinduet er noe rustent (armering i betongsprossene). Bredde ca 21 tommer. Panelt inngangsdør, vanskelig å åpne. Platekledt, hvitmalt dør til M-1-02. Ingen dørgerikt. Dobbel dør inn til dieselgeneratorrom.

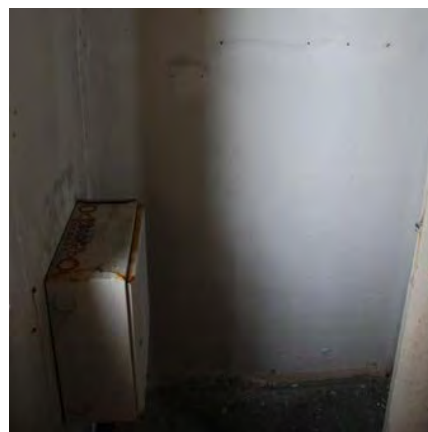
M-1-02
LITE ROM (EL)

Pussede, grå/hvitmalte vegger. tilgang til el. installasjon i forbindelse medstyring/overvåking av tyfon og lykt (panelet er gjennom veggen, ut mot M-1-02. Betongvindu (umalt) mot NØ, en rute er knust. støpt gulv. Tilsvarende størrelse som M-1-01. Dør til M-1-02.

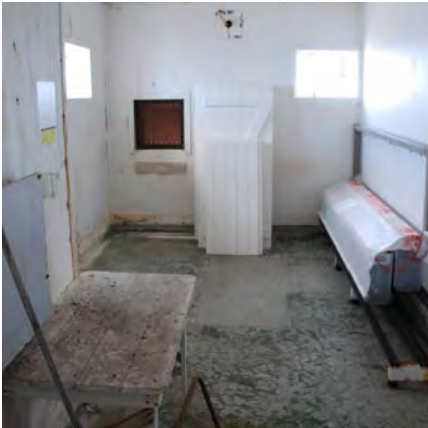
M-1-04
BATTERIROM

Plateklede, hvitmalte vegger og himling. Støpt gulv. Gulvet er gråmalt men svært avflasket. Ytterveggene er foret innvendig og kun 6 av rutene i støpejernsvinduene (to mot SV og ett mot NV) er synlige. Nyere lettvegg mot dieselgeneratorrom. Gjenmurt vindu mot vaktrom. Store, kvadratiske avtrekk mot SV, NØ og NV. Platekledd, hvitmalt dør med stort glassfelt til vaktrom. Glattkantlister rundt dører og vinduer. Høy, tykk fotlist. Dør med stor lysåpning (glass) til M-1-05. Taket er platekledd.

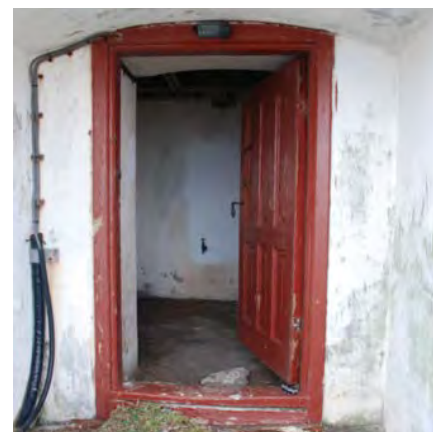
A-0-01 / A-0-02 / A-0-03 / A-0-01
KJELLER

Alle rom unntatt sistene: Støpt gulv på grunn. Oppbevaring som hyller etc. i alle rom unntatt sistene, som ikke er tilgjengelig da den er gjenmurt. Rødmalt labankdør (inngang) fra bakkeplan (under vindfang). Labankdører mellom rommene. Støpejernsvinduer med åpningsluke i midten i gang (NØ), malerbod (SV) og akk. rom (SV). Enkelt glass. Knust rute (SV). Kan ikke åpnes, er rustet fast.

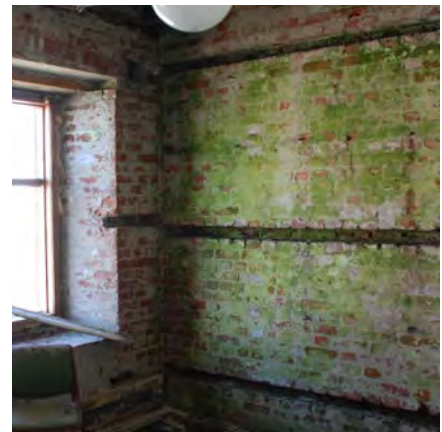
Veggkonstruksjon: Innmur av tegl. Innvendig foring fjernet. Algevekst. Vegg mot NØ

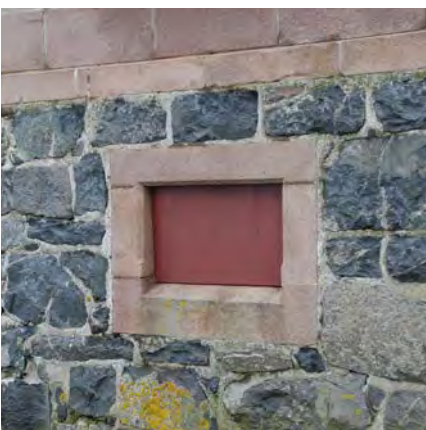
Vinduer 1: Gjenspikret kjellervindu, vegg mot NØ

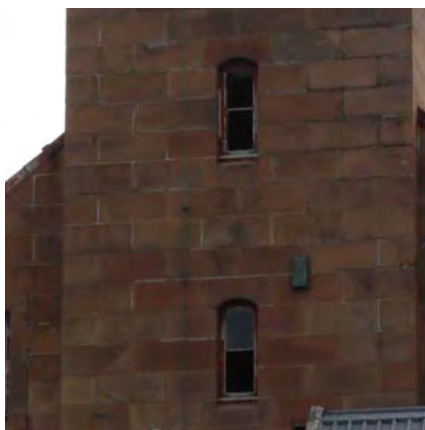
Vinduer 2): Knuste ruter på vegg mot NV. Rammene pussing og maling.

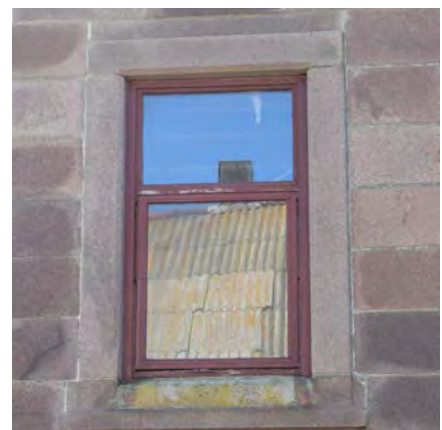
Vinduer 3): Topphengslet vindu, vegg mot NØ.

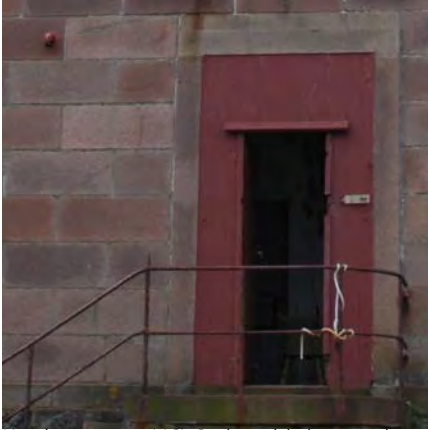
Ytterdør, vegg mot NØ. God stand, behøver vanlig vedlikehold.

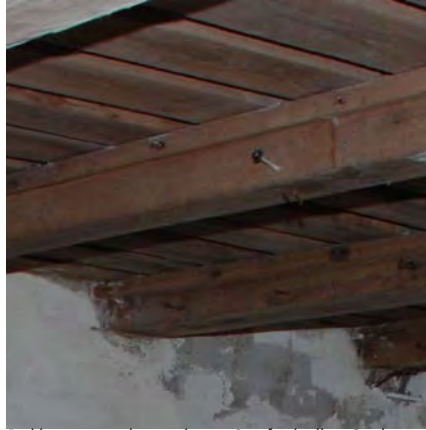
Dekker, primærkonstruksjon. Sett fra kjeller. God stand, med unntak av der det er skåret ut lufteslisse i dekkene.

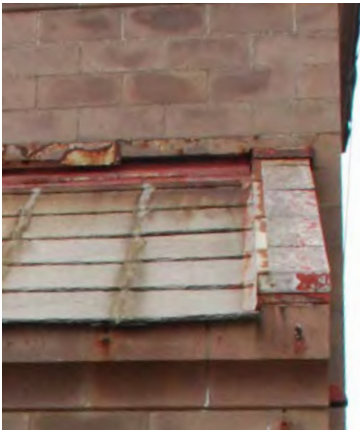
Taktekking: Skiferplater. Mangler beslag enkelte steder. Tårn mot NØ.

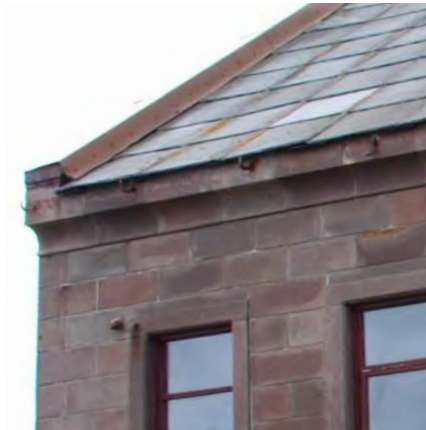
Takrenner og nedløp: Manglende takrenne og nedløp, vegg mot NØ.

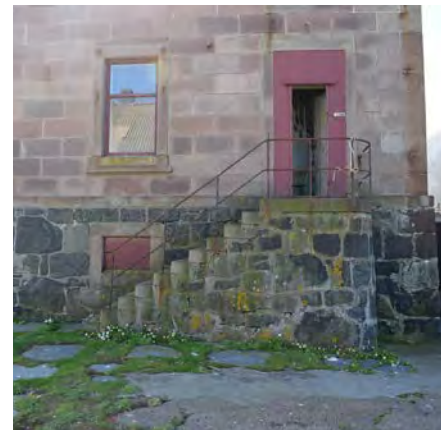
Trapper: hovedinngang. Gelender bør sikres.

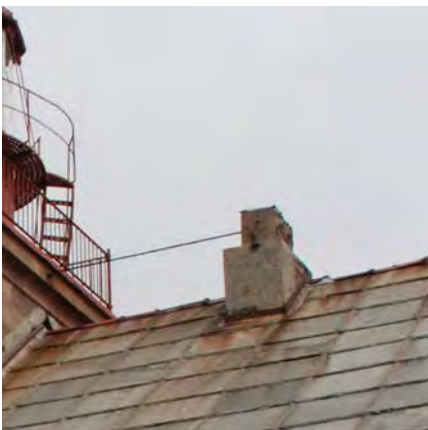
Pipe: mangler topp, sett fra SV.

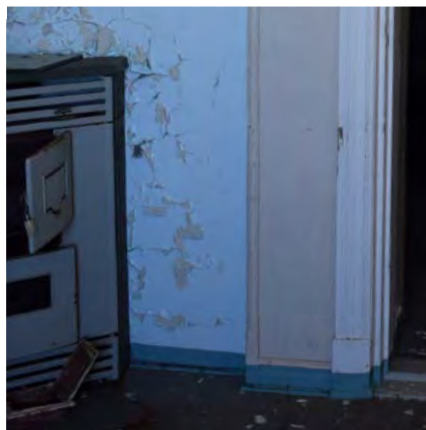
Oppvarming: én ovn står igjen innvendig. Radiatorer og alle andre ovner er fjernet.

PIPER	-	-	IE
OPPVARMING	Ikke vært i bruk	Pipe og rør bør vedlikeholdes og repareres dersom nødvendig. Tilrettelegge for elektrisk oppvarming.	2
VENTILASJON	Rust, manglende vedlikehold. Fører til skade på fasade og dårlig ventilasjon innvendig.	Ettergå eksisterende ventiler. Reparere der det er mulig. En ny ventilasjonsløsning må til.	IE
ELKRAFTANLEGG	-	-	IE
BRANNSIKKERHET	-	-	IE
VVS	-	-	IE

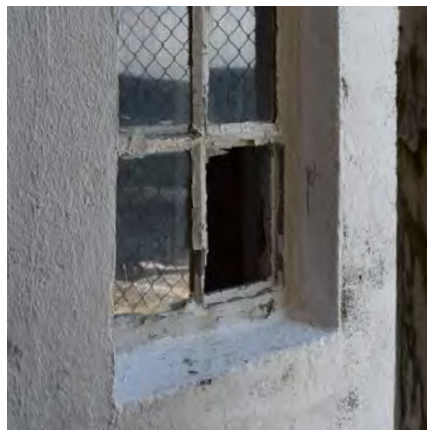
Betongvindu: Knuste ruter mot NØ.

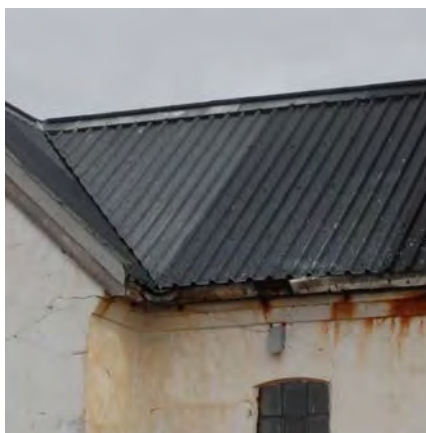
Takrenne og nedløp: mangler. Vegg mot SV.

TAKTEKKING	Vind, dårlig feste.	Plata settes på plass og festes godt. Bør sjekke om andre plater også kan tas av vinden.	3
TAKRENNER OG NEDLØP	Klima, alder. Har blitt fjernet	Nye takrenner i støpejern nødvendig for å lede bort vann.	3
TRAPPER, RAMPER	Alder	Ny trapp/stige. Gjenbruk av materiale der det er mulig.	2
PIPER	-	-	0
OPPVARMING	-	Sette inn elektriske ovner.	1
VENTILASJON	-	-	
ELKRAFTANLEGG	-	-	
BRANNSIKKERHET	-	-	
VVS	-	-	
TRYKKTANKTIL SUPERTYFON	Alder, fuktighet.	Ingen. Tyfonen er ute av drift.	
DIESELTANKER	Alder	Fjernes

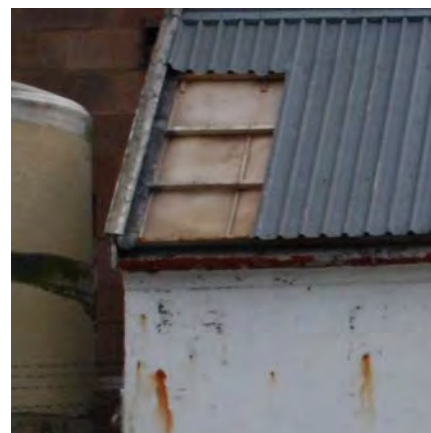
Taktekking: Plate mangler.

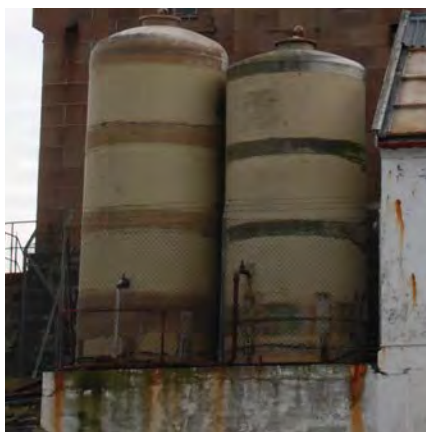
Dieseltanker, NØ for maskinhuset.

VVS	Ikke vurdert	Ikke vurdert	IE
TRYKKTANK TIL SUPERTYFON	Tank i 2. etg/tårnet.	Svært rusten utvendig.	IE
DIESELTANKER	To tanker i glassfiber	Skal fjernes, er ikke opp til dagens standard. Inneholder fortsatt noe diesel selv om generatoren er fjernet.	IE

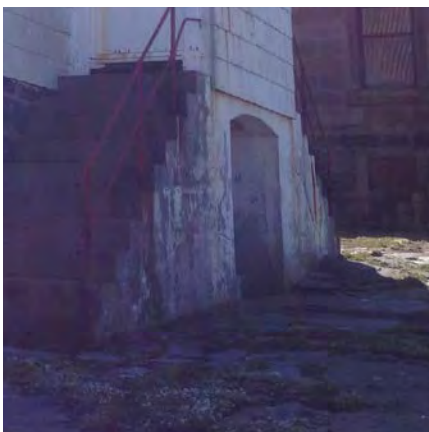
Fundament: Inngang til kjeller og trapp må vedlikeholdes.

BYGNINGSDEL	VURDERING		
	ÅRSAK/KONSEKVENNS	ANBEFALTE TILTAK	KG
FUNDAMENTER OG DRENERING	Frost, vann eller rust. Manglende vedlikehold.	Vedlikehold. Ny fuging av grunnmuren. Vedlikeholde og pusse/male støpt mur ved kjeller inngang.	1
YTTERVEGGER PRIMÆR-KONSTRUKSJON	-	-	1
VINDUER/ LYSÅPNINGER	Manglende vedlikehold, vær og vind.	Vedlikehold: maling og skraping. Eksisterende materialer skal beholdes så langt det lar seg gjøre. Dersom deler er i dårlig stand kan disse fjernes og nye deler skjøtes på. Støpejernsvinduene må rustbehandles og smøres. Bytte rustne hjørnejern. Fjerne rustne ankere fra vinduene inn i veggen	2
YTTERDØRER	Manglende vedlikehold, vær og vind	Vedlikehold. Maling og skraping. Erstatte skadde bygningsdeler med tilsvarende dersom nødvendig.	1
YTTERVEGGER, UTVENDIG KLEDNING	Alder/vær	Eternittplatene begynner å bli slitt ned, enkelte plater har skader. De bør ikke røres før hele eternittkledningen må skiftes.	1

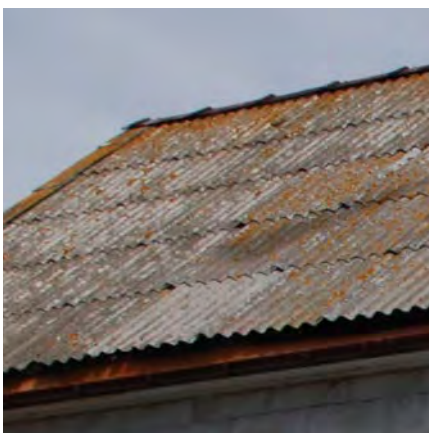
Taktekking: Eternittplater. Slitt, men bør ikke byttes ut før absolutt nødvendig.

INNERVEGGER BÆRENDE	Alder/vær	-	1
DEKKER PRIMÆRKONSTR.	Vann kommer inn i kjelleren.	Reparere nedløp, se på utvendig drenering.	2
TAKKONSTRUKSJONER	-	-	0
TAKTEKKING	Vær og alder.	Skifte ut de mest skadde eternittplatene.	1
TAKRENNER OG NEDLØP	Manglende vedlikehold, vær.	Ettergå eksisterende renner. Ny renne mot vest i støpejern.	3
TRAPPER, RAMPER	-	-	0
PIPER	Alder	Vedlikehold. Reparasjon av puss.	1
OPPVARMING	Har ikke vært i bruk på 25 år. Fuktighet og alder.	Restaurere ovnene. Installere etterbrennerfor mer effektivitet. Miljøvennlig. Tilrettelegge for elektrisk oppvarming.	2
VENTILASJON	-	-	
ELKRAFTANLEGG	-	-	
BRANNSIKKERHET	-	-	
VVS	-	-

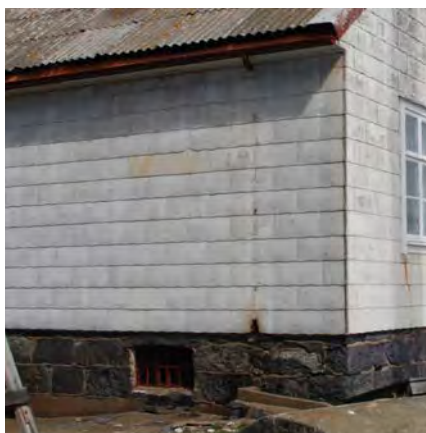
Nedløpsrør mangler, vegg mot SV.

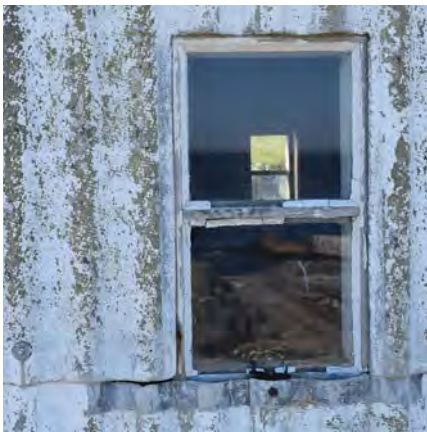
Naust: Vindu med manglende vannbrett mot NØ. Vindustramma må pusses og skrapes.

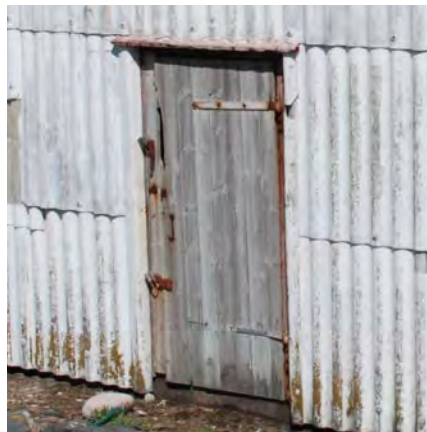
Naust: Labankdør mot SV.

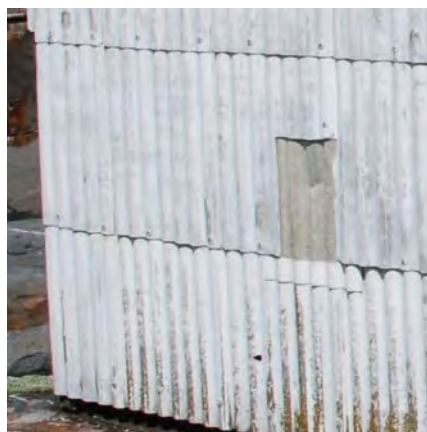
Naust: Fjernet vindu, mot SV.

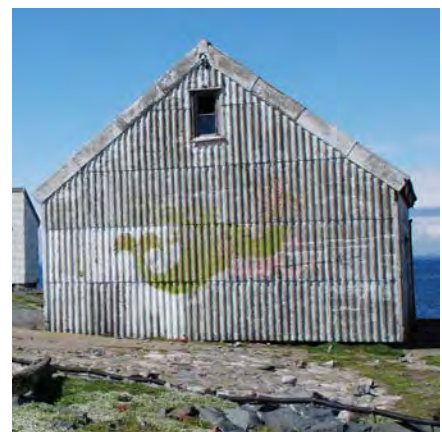
Naust: fasade mot SØ. Påmalt havfrue.

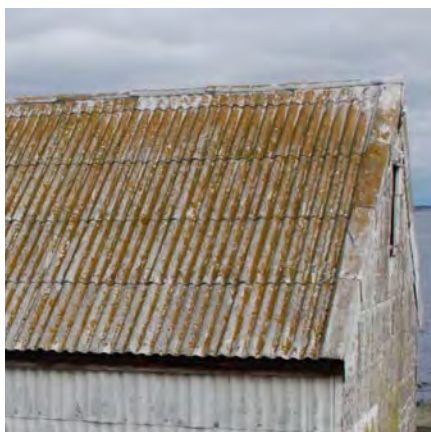
Naust: Slitte eternittplater på tak.

YTTERVEGGER, UTVENDIG KLEDNING	Naust: Bølgeeternitt, 30 x 60. Øvre utedo: Stående trekledning. Nedre utedo: Eternittplater.	Naust: eternittfibrene i ferd med å gå i stykker. Øvre utedo: trenger vedlikehold (maling) Nedre utedo: noe skader på eternittplater.	2
INNERVEGGER BÆRENDE	Ingen		
DEKKER PRIMÆRKONSTR.	Betonggulv i naust og nedre do. Øvre utedo: Trebord.	Øvre utedo: gulv i svært dårlig stand (store hull og svikt) Nedre utedo: dårlig stand pga hull i taket.	3
TAKKONSTRUKSJONER	Naust: Sperretak. Liggende undertak av bord. Øvre utedo: Pulttak Nedre utedo: Pulttak	Naust og øvre utedo: Ok. Nedre utedo: Svært dårlig. Vindski blåst av.	3
TAKTEKKING	Naust: Takplater av eternitt 30 x 60 Øvre utedo: Takpapp Nedre utedo: Lappskifer på lekter	Naust: eternittfibrene i ferd med å gå i stykker. Øvre utedo: god stand Nedre utedo: svært dårlig stand. Kun 9 skifer ligger igjen på taket. Åpent, stort hull.	3

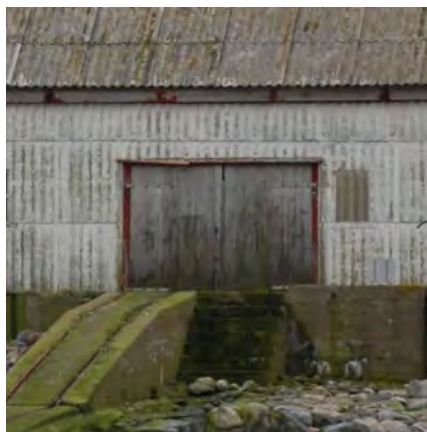
Naust: Dobbel dør og fjernet vindu (plast) mot NØ.

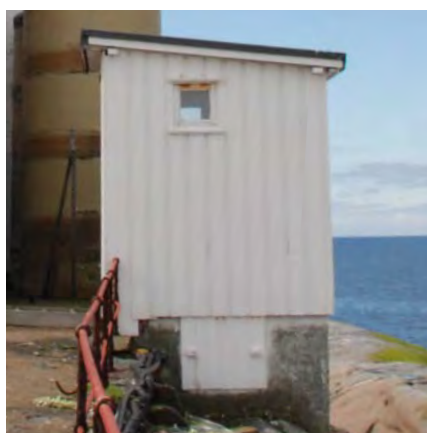
Øvre utedo: Fasade mot NØ. Nylig malt.

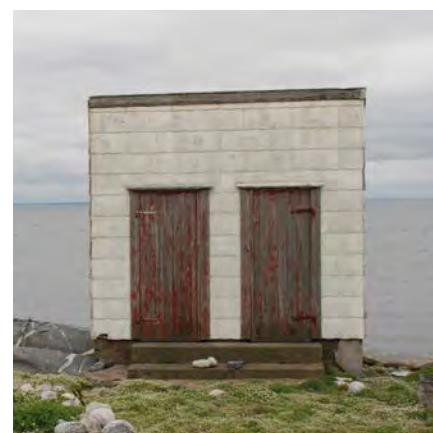
Nedre utedo: Labankdører mot SØ. . Behøver skraping og maling.

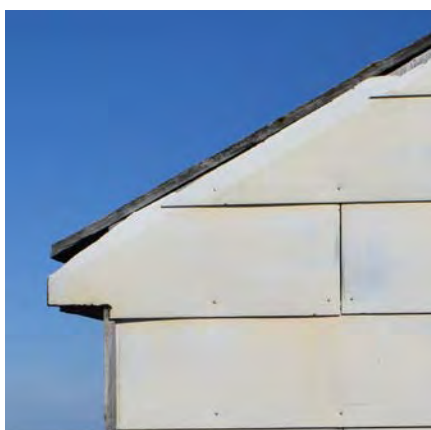
Nedre utedo: Takkant.

BYGNINGSDEL	VURDERING		
	ÅRSAK/KONSEKVENNS	ANBEFALTE TILTAK	KG
FUNDAMENTER	-	Vanlig vedlikehold	
DRENERING	-	Vanlig vedlikehold	3
YTTERVEGGER PRIMÆR-KONSTRUKSJON	Nedre utedo: stort hull i taket over lang tid. Fuktskadet. Tekkingen har blåst av og selve takkonstruksjonen er svært skadet.	Reparere taket på nedre utedo umiddelbart. Bytte ut skadde bygningsdeler.	3
VINDUER/LYSÅPNINGER	Vær og alder, manglende vedlikehold	Vedlikehold. Skraping og maling. Nye vannbord til naustet der de mangler. Erstatte knust rute.	2
YTTERDØRER	Vær og alder, manglende vedlikehold	Maling av labankdører. Skifte hengsler på øvre utedo.	1
YTTERVEGGER, UTVENDIG KLEDNING	Naust: Vær, vind og alder. Øvre utedo: manglende vedlikehold. Alder	Naust: ingenting. Eternitten kan ikke byttes. Øvre utedo: maling.	1
INNERVEGGER BÆRENDE	-		
DEKKER PRIMÆRKONSTR.	Vær, fukighet.	Skifte gulvet. Bedre ventilasjon.	3
TAKKONSTRUKSJONER	Nedre utedo: Manglende takteking. Stort hull. Fuktskader.	Reparere tak. Utskifting av skadde bygningsdeler.	3

TAKTEKING	Vær og manglende vedlikehold	Tak nedre do må byttes pga svært store skader. Originaldeler i god stand beholdes så langt det er mulig. Skifer må samles opp (blåst av) og legges på nytt.	3
TAKRENNER OG NEDLØP	Naust: Dårlig vedlikehold, alder, klima. Kan føre til skader på bygning hvis det ikke utbedres.	Nye renner av jern.	32
TRAPPER, RAMPER	-	-	
PIPER	-	-	
VENTILASJON	-	-	
ELKRAFTANLEGG	-	-	
BRANNSIKKERHET	-	-	
VVS	-	-

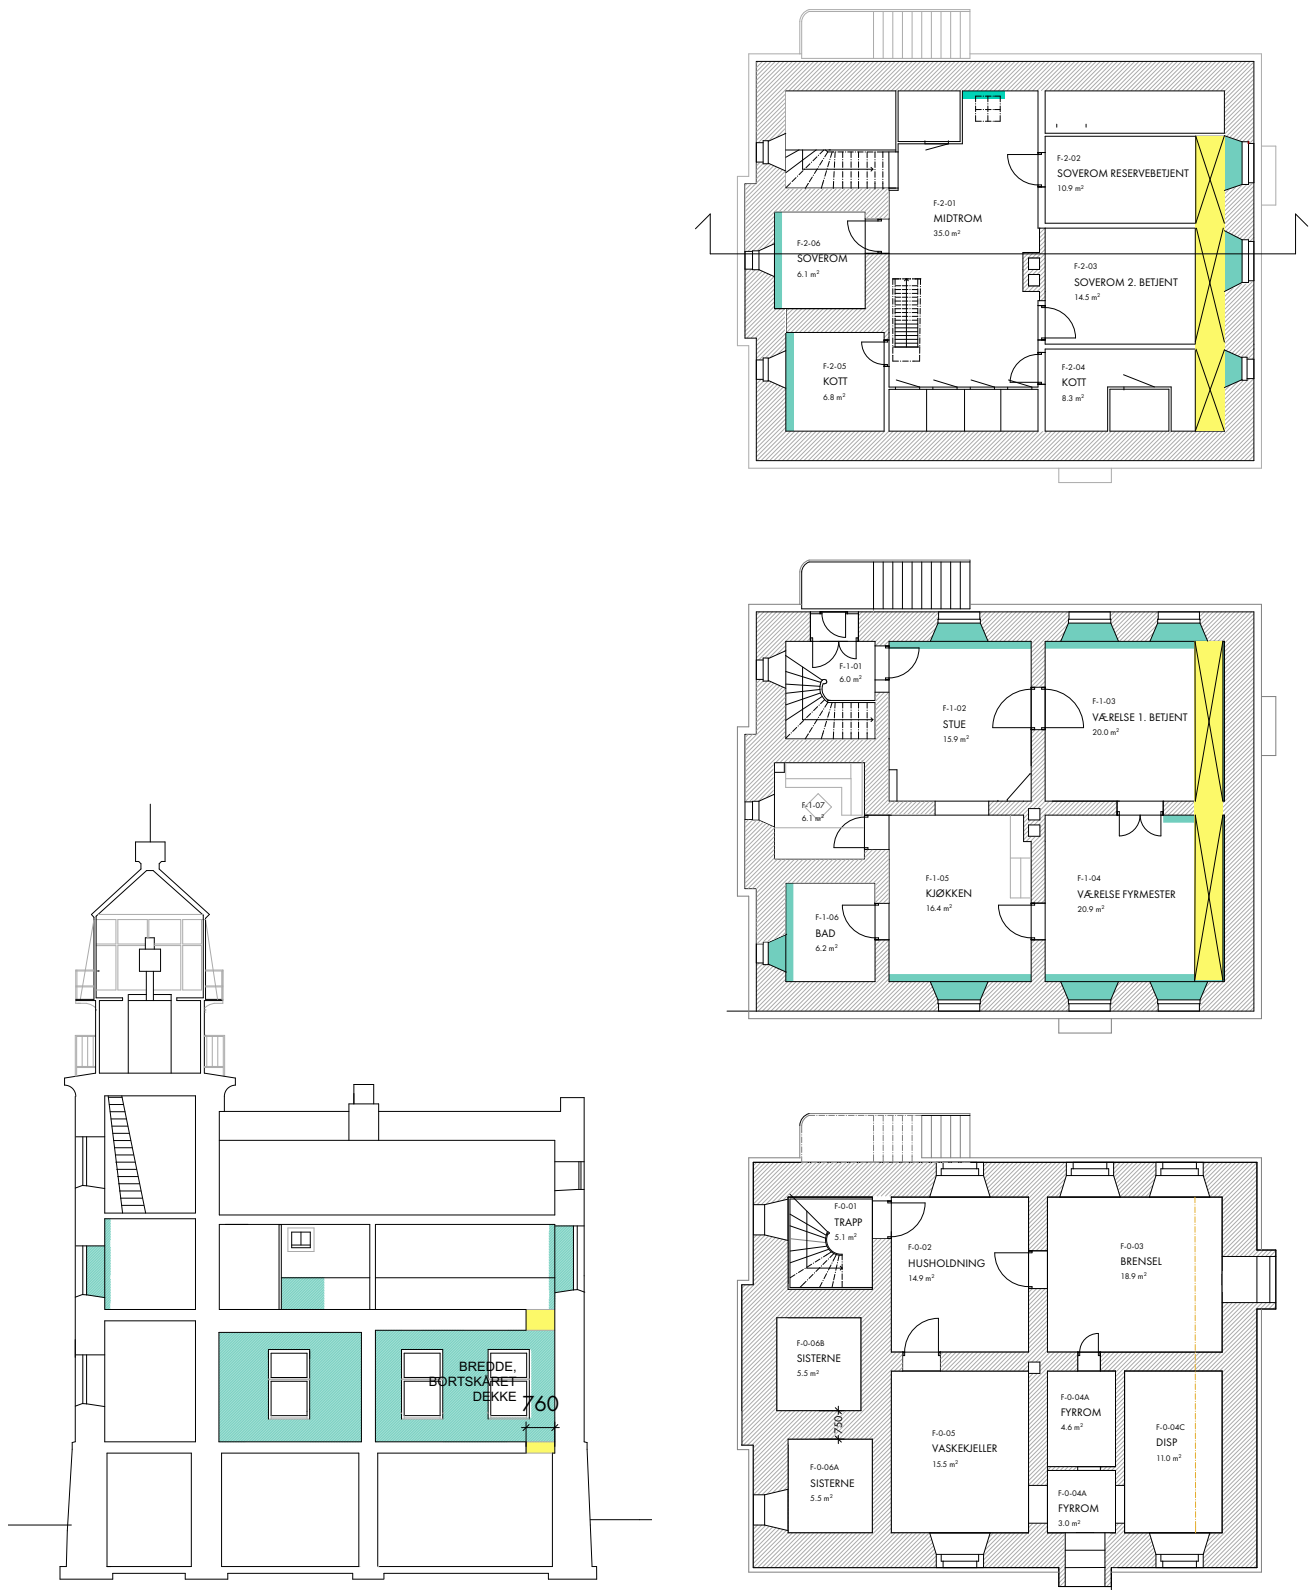
Snitt og fasader av fyrbygningen i 1:200. Gul farge marerer utskåret hull i dekke/gulv/himling. Over F-1-03 er kun himlingen skåret bort, og gulvdekket i kottet over er bevart. Dekket mellom kjeller og 1. etasje og 1. etasje og 2. etasje er fjernet. Grønn farge markerer fjernet innvendig foring.

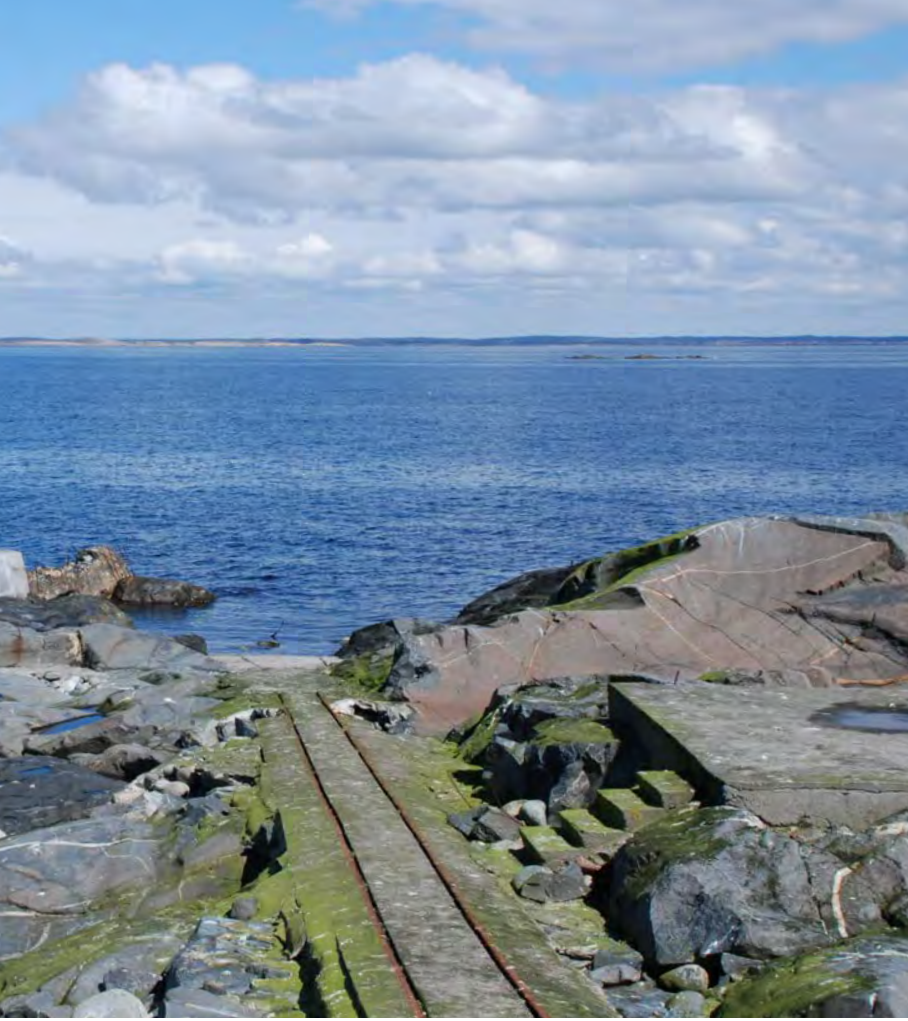
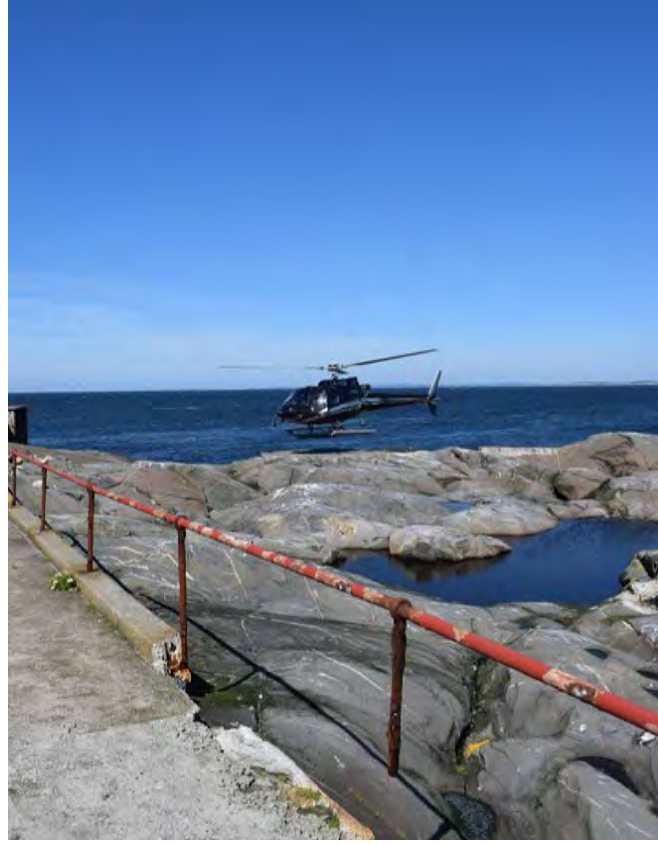
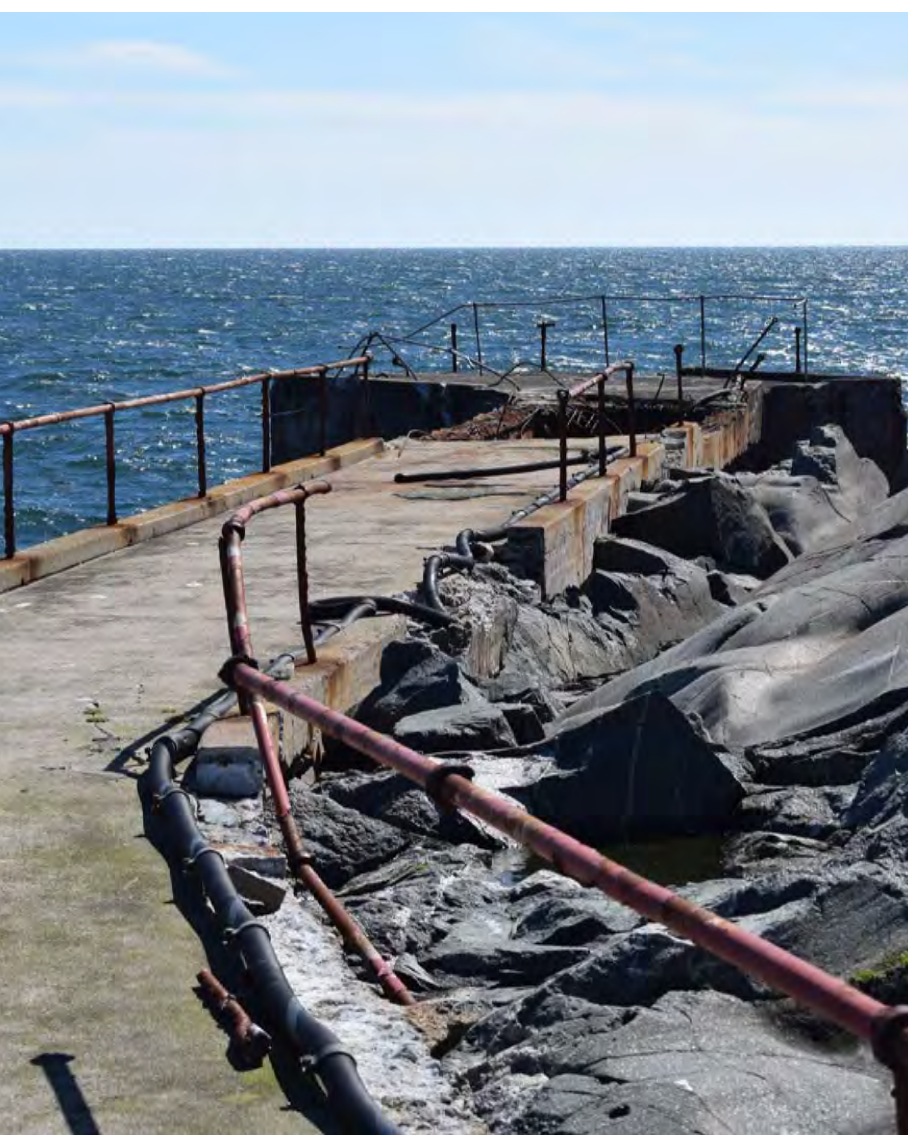
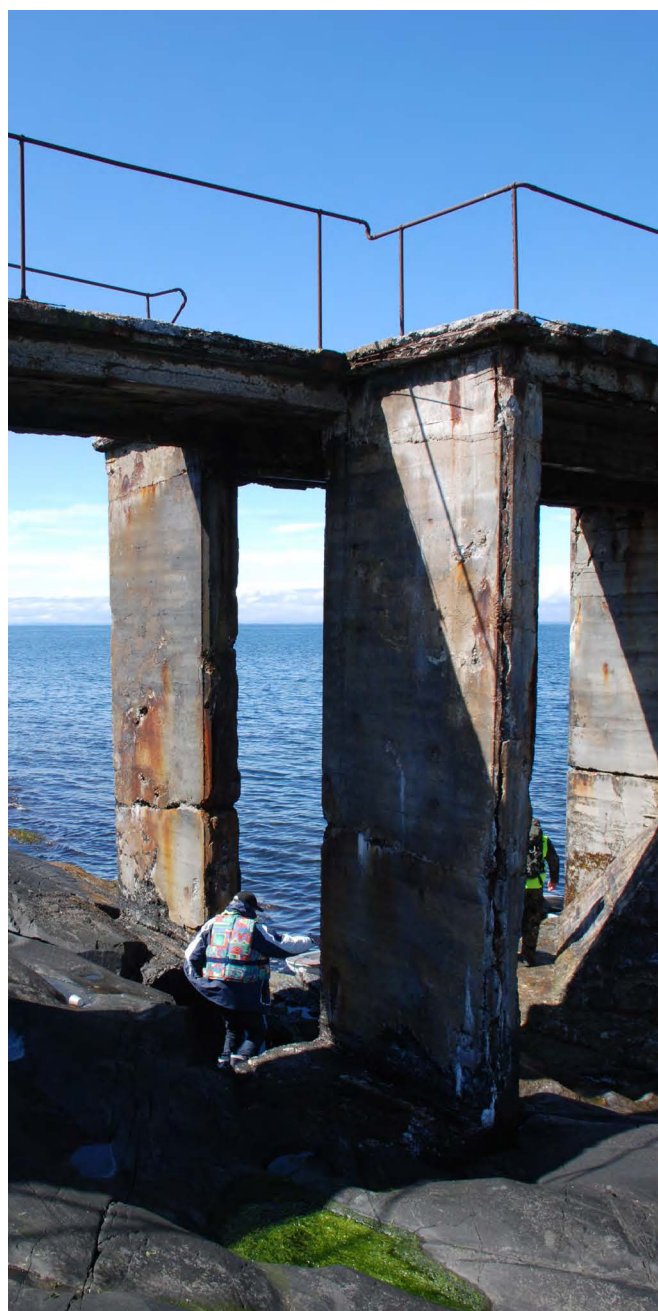
Båtopptrekket i retning nordøst fra naustet er støpt betong på fjell med skinnegang. Denne er svært rusten og i dårlig stand og må enten rehabiliteres eller byttes helt ut. En plate av nyere dato er støpt helt nede mot sjøen. En bølgebryter er plassert helt ytterst nord for slippen. Denne består av en nyere og en eldre del, med dels omfattende skader.²⁶

Det eneste stedet vi med båt klarte å komme i land den 12. mai 2017 var under nordre landing. Dette var i seg selv ikke trygt. Nordre landing har svært store sprekker i både dekker og bropillarer. Armeringen i dekket har gått i oppløsning. Skadene er store, og det vurderes som lite sannsynlig at betongen kan rehabiliteres.²⁷

dermed ikke noen risiko. Helt ytterst er det et spenn mellom gangveien og selve landingen. Her har hele dekket forsvunnet i en storm og det eneste som er igjen er to betongbjelker og sprikende armering. Dette dekket var fortsatt på plass i 2009. Den ytterste delen av landingen er i dag utilgjengelig. Her er også rekkverket svært skadet: kun enkelte deler av det står igjen.²⁸

Forrige side: Øverst til venstre: Båtopptrekket. Øverst til høyre: helikopter inn for landing, sett fra søndre landing. Nederst til venstre: Søndre landing. Hullet der dekket mangler sees i enden av gangveien. Rekkverket er i svært dårlig stand. Nederst til høyre: Nordre landing.
