Korrosjon i klatreparksystemer

Corrosion in climbing park systems

Oppgavenummer: IMA-B-15-2019

Oppdragsgiver: Høyt og Lavt Aktivitetspark AS

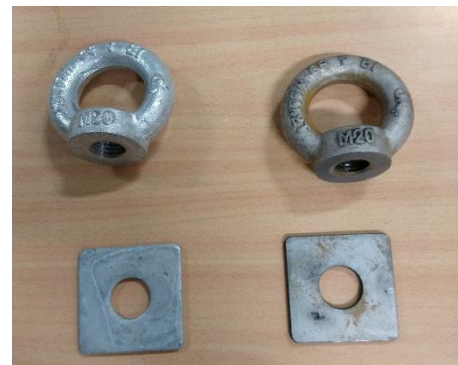
Strippingen av det galvaniserte belegget viste at alle komponentene som er galvaniserte hadde minste 1% av sin egenvekt lagt til ved galvanisering. Delen med mest sink var firkantskiven som brukes mellom ringmutteren og treverket. I figur 11 er det visst forskjellen mellom en avstandsholder og en ringmutter som er galvanisert i forhold til en strippet avstandsholder og ringmutter. Resultatene i tabell 3 er visst ved vekt% sink, og ikke med den tradisjonelle g/m².

Figur 11: Til venstre kan en se firkantskiven og ringmutteren galvanisert, til høyre er begge delene strippet for sink belegget.

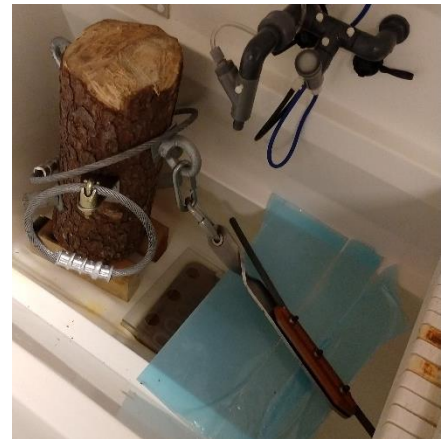
Figur 10: Trestokken med metallbitene som brukes i klatrepark monterert og plassert i salttåkekammer

Etter tretti dager i salttåkekammeret var det dannet ett lag med hvit rust på de galvaniserte stål bitene, galvanisk korrosjon på skruene i easybraketten (figur 2) og på gjengestangen som har stått gjennom trestokken (figur 3). Malingsbelegget som dekker den øvre platen av easybraketten var ikke påvirket av korrosjon, og i ett senere forsøk burde det lages ett hakk eller en skade i malingsbelegget for å se hva slags skader som kan oppstå ved ødelagt malingsbelegg.
