# Kartlegging av fasadedetaljer i større bygg

Masteroppgave i Bygg- og miljøteknikk

Juni 2019

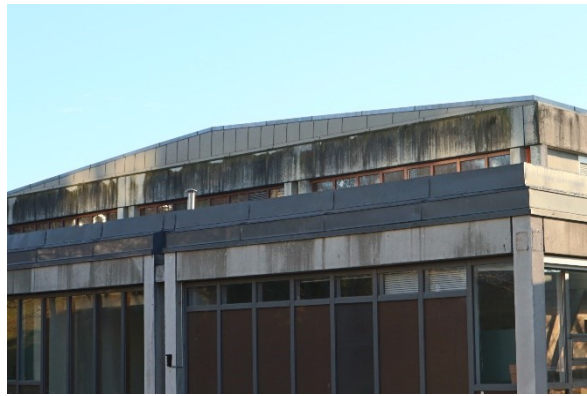
Regnpåkjønning og fasadeutforming har stor betydning for den fremtidige tilsmussingen av fasaden. Uheldig utforming, spesielt av sålbenk- og parapetbeslag, og material og fargevalg kan føre til en ujevn tilsmussing i form av skjolder og møkkstriper. Dette er spesielt synlig på ubehandlet betong, lys tegl, ubehandlet eller lys puss og ubehandlet treverk (Byggforskserien 2008a). Feilaktig utført eller manglende beslag, dryppneser og lignende er ofte hovedårsaken til at det oppstår skjemmende tilsmussing (Byggforskserien 2006b). Et eksempel på feilaktig utført beslag sin konsekvens på betong kan ses i Figur 4.

Figur 4: Tilsmussing av fasade. Foto: Anne Marie Grosås

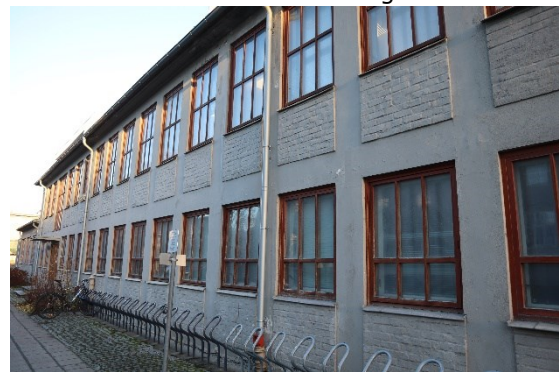
På slagregnutsatte fasader mener Byggforskserien (2006b) at nedsilende regnvann lett kan føre til problemer, spesielt der det er jevne, men porøse overflater under vinduene. Feilaktig utformede sålbenkbeslag vil også kunne føre til skjemmende striper. Selv om sålbenken er utformet uten direkte feil kan den fortsatt føre til overraskelser. Spesielt på den nedre delen av bygningen som får lite eller ikke noe slagregn, da sålbenken ofte vil beskytte partiet under vinduet mot regnvann slik at alt smusset blir sittende igjen. Denne ulempen kan bli redusert ved å utforme brystningsfeltene slik at de avviker fra resten av fasaden. Et eksempel på avvikende brystningsfelt er vist i Figur 5.

Figur 5: Brystningsfelt som avviker fra resten av fasaden mot vest. Foto: Anne Marie Grosås

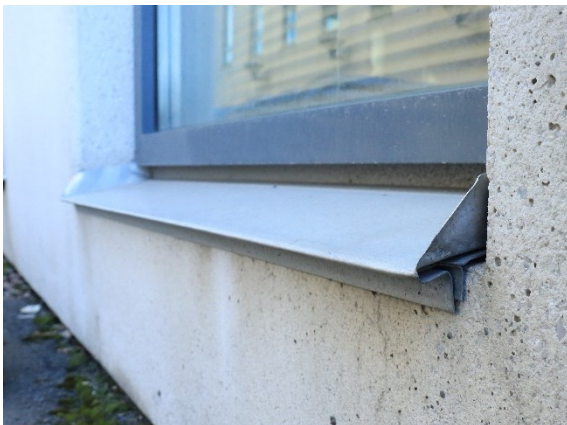
Figur 14: Sørøstveggen til Havnegata 9 inngang 1, Trondheim (2001)

Figur 14 har benyttet endeoppbretter, men disse mangler en vannfals inn i veggen slik Byggforskserien (2018c) anbefaler. Dette gjør så vann kan renne mellom veggen og beslaget. Det kan også ses at beslaget har en dryppkant, men mangler en dryppnese med kantomslag. Den samme utførelsen er også benyttet på to andre bygg i Trondheim, og også i disse tilfellene har den manglende vannfalsen ført til rennemerker nedenfor smygene. På Figur 15 skyldes rennemerkenes manglende dryppkant slik at alt vannet blir ledet rett ned på fasaden. Ved vindussmygene vil det komme ekstra mye vann grunnet at vannet blir presset ut til sidene slik Byggforskserien (2006b) kommenterer. Dette fører til at alt smusset som blir ført nedover fasaden og ruten vil komme i konsentrerte strømmer under vindussmygene og gir mørke rennemerker på de hvite platene. Manglende dryppkant har også ført til rennemerker for fire andre bygg.

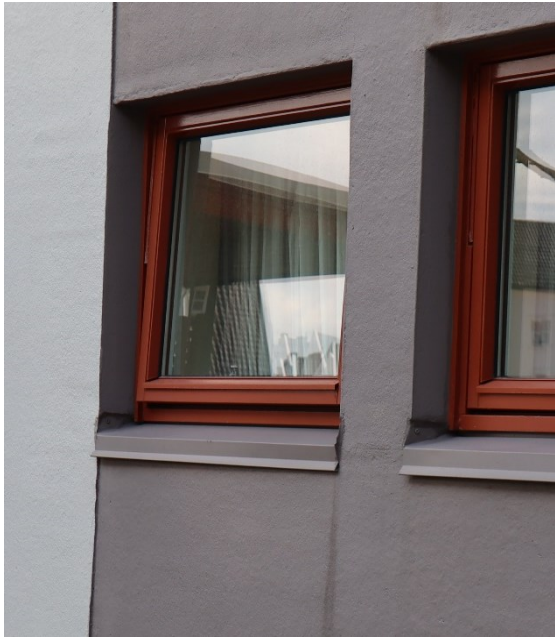
Figur 16: Sørøstveggen til Måseskjærveien 8 og 10, Bergen (2001)

Rennemerkenes på Figur 16 skyldes at kantomslaget er ført normalt tilbake mot veggen, slik at mye av vannet som renner over beslaget blir ført tilbake til veggen. Dette beslaget har også blitt utført feil på flere måter. På høyre side ved rennemerket går dryppnesen innover mot veggen og ikke rett ned slik som det gjør til venstre. Den nedre dryppkanten blir mer og mer vertikal jo lenger mot høyre det ses. Det samme kan ses for beslaget som er til høyre på figuren. Dette gjør så beslaget får tilnærmet ingen dryppkant. Derimot har beslagene blitt utført med endeoppbretter som har en pusskant slik Byggforskserien (2018c) anbefaler. For det samme bygget kan det ses flere tilfeller med uheldig utforming av sålbenkbeslagene.

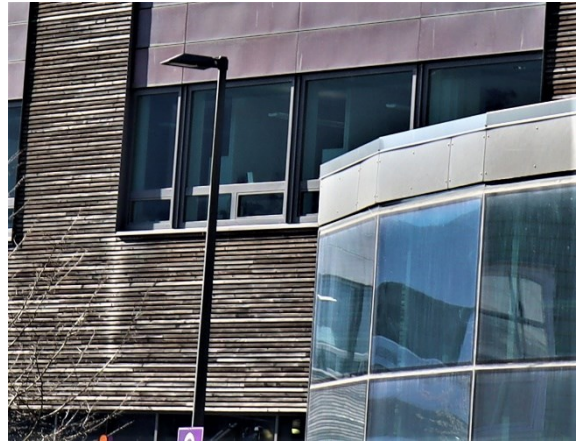
Figur 17: Nordveggen til Kong Christian Frederiks plass 3 og 5, Bergen (2011)

På Figur 17 er det benyttet en ramme langs ytterkanten på vinduene. Denne rammens nedre kant vil fungere som sålbenken. Utformingen av rammen vil gjøre så vannet renner over den utover hellende dryppnesen, men samtidig kan noe av vannet bli ført tilbake til fasaden. Dette fører til rennemerker under de nedre hjørnene på rammene for denne veggen. Konsentrerte vannmengder

på ubehandlet trevirke er uheldig, da treverket vil gråne raskere ved de konsentrerte vannstrømmene.

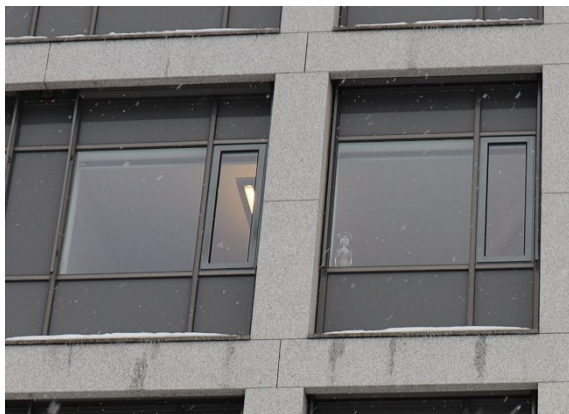
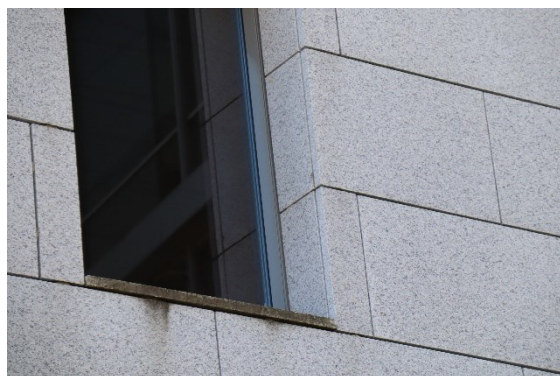
Enkelte ganger har det for kledninger av stein, tegl og betongelementer ikke blitt benyttet beslag på sålbenken. For tilfellene som ble funnet uten beslag under feltundersøkelsen er enten rennemerker, renvasking og/eller annen tilsmussing alltid involvert. For kledninger av stein er sålbenken tilsmusset på endekanten og det er rennemerker på varierende steder under sålbenken. Dette kan ses av Figur 18 og Figur 19. For begge tilfellene anses feilaktig fall på sålbenken som mulig årsak bak rennemerke under sålbenkene. Dette er også en av hovedårsakene bak rennemerker ifølge Byggforskeren (2006b).

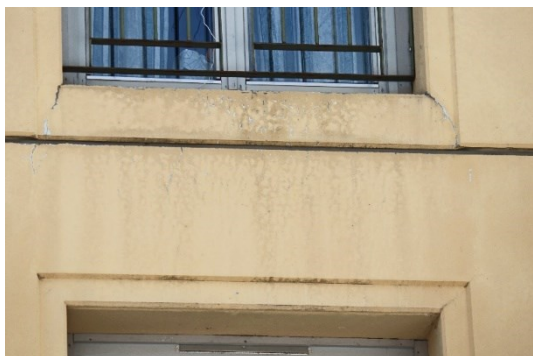
Figur 20: Nordvestveggen til Klostergata 56, Trondheim (1990)

For vegger bestående av betongelementer har manglende beslag ført til rennemerker og malingsoppsprekking. Figur 20 viser et manglende beslag som har ført til rennemerker under vinduet og oppsprekking av maling nedenfor vindussmygene for Klostergata 56. Under alle vinduene for dette bygget var det synlige rennemerker grunnet manglende beslag til å lede vann og smuss ut fra fasaden. Flere bilder kan ved interesse ses i Registrerings skjema 126. For det ene bygget på Piren i Trondheim har det blitt rennemerker under vinduene uten beslag, slik som det

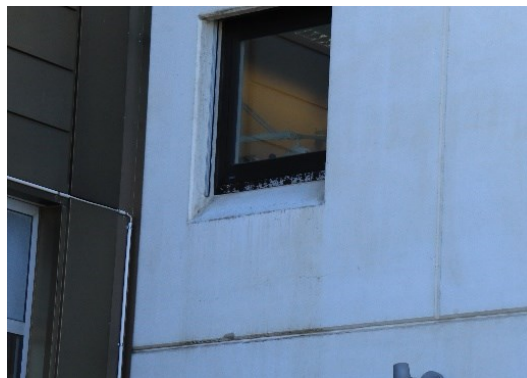
Figur 21: Østveggen til Pir I 4, Trondheim (1987)

kan ses av Figur 21. I stedet for å benytte beslag med et fall på minimum 1:5 slik Byggforskserien (2004a) anbefaler, er det valgt å benytte utskjæring i elementene med en vesentlig større helning. Da det er rennemerker under alle vinduene uten beslag for dette bygget, kan det antas at dette ikke har vært en vellykket løsning. Da det også er rennemerker og malingsoppsprekking for Klostergata 56, som også mangler beslag på sålbenken til betongelementene, indikerer dette at det vil være riktig å følge anbefalingene til Byggforsk om å benytte beslag også for betongelementer som vil tåle fuktpåkjenningen.

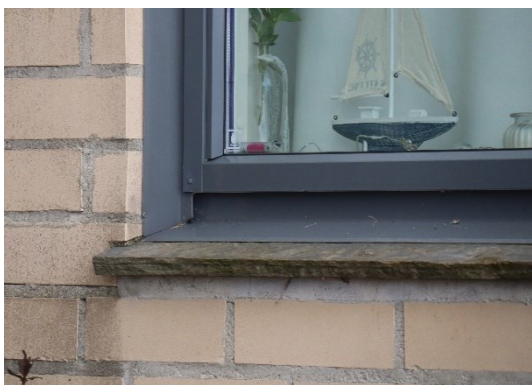
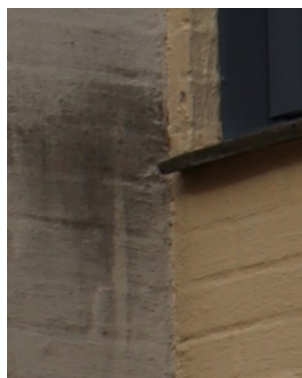
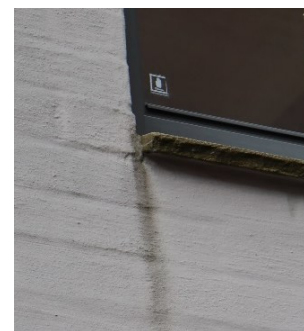
For området på Georgernes Verft i Bergen er det valgt å benytte beslag kun innerst på skiferen, og ikke noe ytterst. Dette er i henhold til anbefalingene til Byggforskserien (2018c). Derimot har dette ført til at vannet som presses ut mot vindussmyget vil bli ført ut på hjørnet av sålbenken og ikke ut over dryppkanten. Dette gir rennemerker på teglen slik som det kan ses av Figur 22, Figur 23 og Figur 24. Ved å ha et beslag med endeoppbretter som hadde gått hele dybden til sålbenken, ville vannet ikke kunne blitt presset ut nedenfor smyget og det hadde blitt unngått rennemerker. Figur 23 viser et vindu som er plassert i et hjørne. Dette fører til at den manglende oppkanten mot vindussmyget fører vannet ut på nabovæggen og skaper rennemerke, samtidig som all smussen føres ut på nabovæggen. Totalt er det fire bygg på Georgernes Verft som har fått betydelig rennemerker på grunn av utførelsen av beslaget på skiferen. Siden beslaget ikke går hele veien ut, blir disse tilfellene ansett som sålbenker uten beslag da beslaget kun hindrer vanninntrengning under karmen på vinduet. Det har for disse fire byggene blitt benyttet lys tegl, noe som fører til ekstra synlige rennemerker. Det foreligger også en større risiko for rennemerker når sålbenken ikke har beslag på hele sålbenken, og ved at det ikke er endeoppbretter ut hele dybden på sålbenken for å styre nedsilende vann ut fra fasaden. Dermed kan dette indikere at en slik løsning ikke bør benyttes, spesielt ved lys kledning.

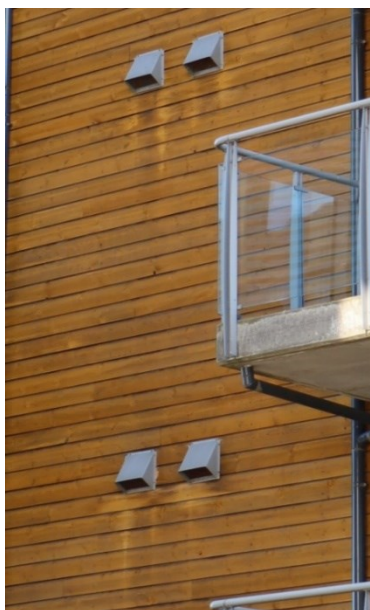
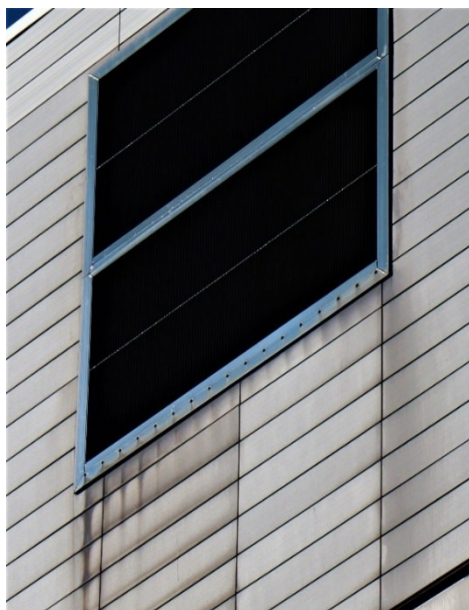
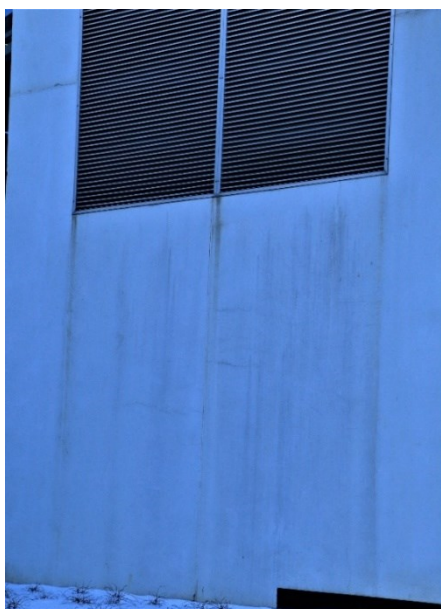
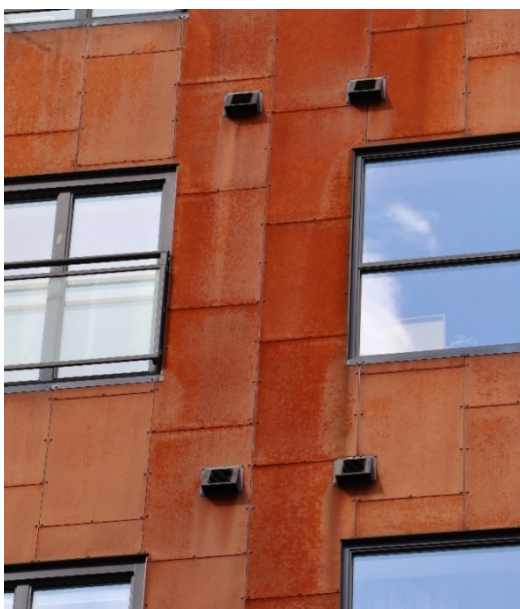
Av de undersøkte byggene er det 14 bygg med rennemerker under ventilene. Ventilene varierte i størrelse og form, slik som det kan ses av figurene under. For de mindre ventilene gikk det igjen at konsentrerte strømmer ble ledet på hver side av ventilen og førte til mer slitasje/oksidering for kledningen under. Dette kan ses av blant annet Figur 26 og Figur 29 på neste side. For større ventiler slik som på Figur 27 og Figur 28, er det spesielt rennemerker ved de nedre hjørnene til ventilene. Dette skyldes som oftest at det mangler en dryppkant slik at det avlagrede sotet og smusset ikke blir ledet bort fra fasaden. For Thormøhlens gate 53a og b er det benyttet ventiler med små hull i bunn, noe som kan ses av Figur 27. Hullene har ført til rennemerker under hvert eneste hull i tillegg til i ytterkanten. Avlagret sot og smuss blir dermed ført ut av hullene og ned langs fasaden av kondensvann og nedbør. Hvis det hadde vært benyttet en dryppkant kan det hende disse rennemerke hadde vært unngått da vannet hadde blitt ledet bort fra fasaden. Dette er også i henhold til Byggforskserien (2006b) sin anbefaling om å ha et avdrypp.

Byggforskserien (2006b) anbefaler at ventiler utføres med avdrypp, slik at kledningen nedenfor blir beskyttet mot kondens og nedbør som drar med seg avlagret sot og støv. Som nevnt i kapittel 3.6, er ikke ordet avdrypp et ord som blir brukt av Google eller andre bekjente og gjør det litt vanskelig å tolke hva bladet mener. Derfor har det blitt antatt at større ventiler bør ha en større dryppkant med dryppnese som har kantomslag, slik som vinduer. Ordet avdrypp blir allikevel benyttet, og dermed angis det at betydningen av avdrypp for denne oppgaven blir dryppkant med dryppnese.

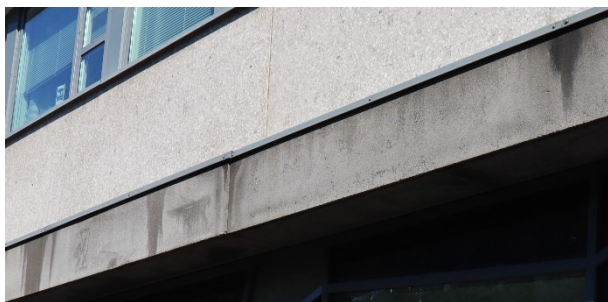
Figur 30: Sørveggen til Solheimsgaten 11, Bergen (2005)

Beslag mellom forskjellige kledninger, benyttet i fuger eller mellom forskjellige partier på veggen har som oftest rennemerker grunnet skjøtingen av beslaget. Byggforskeren (2018b) anbefaler at tverrskjøter for lengre sammenhengende beslag utføres med falsede skjøter. Dette er ikke gjort for noen av tilfellene med rennemerker under skjøtene. Derimot har flere av byggene skjøter med overlapp. Som det kan ses av Figur 30 og Figur 31 på neste side er ikke dette alltid vellykket. Figur 30 viser skjøter som er utført butt-i-butt og én med for lite overlapp. Figur 31 viser skjøter med for lite overlapp som har ført til at den konsentrerte vannmengden har slitt bort det ytterste oksidsjiktet og dermed skapt rennemerker. Flere bilder for andre tilfeller kan ses i Registreringsskjema 106 Bilde 1 og Registreringsskjema 178 Bilde 1, hvor begge tilfellene trolig skyldes for lite overlapp.

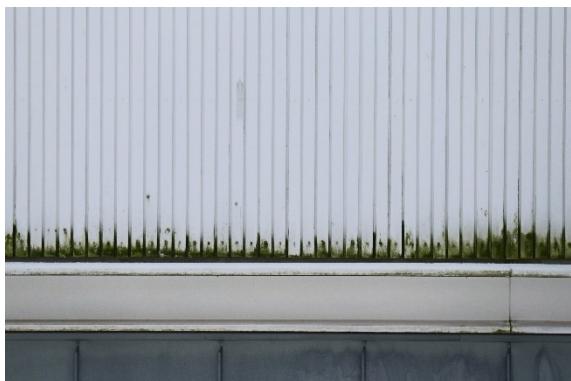
Figur 32: Nordvestveggen til Harald Hardrådes gate 5, Trondheim (2004)

Under feltundersøkelsen kom det frem at en av de vanligste årsakene for at det vokser alger på fasaden er muligheten for sporene til algene å lande. Dette er også fellestrekket for Figur 32, Figur 33, Figur 34 og Figur 35. Funnet stemmer godt overens med Byggforskserien (2006a) sin kommenter om at større smusspartikler først og fremst avsettes på horisontale flater. På Figur 32 kan det ses at sporene kan lande på beslaget, og ved nedbør vil sporene kunne bli ført opp med vannet på kledningen. Veggene er nordvestvendt som fører til at veggene vil oppleve mye skygge, og også noe slagregn. Dette gir ideelle vekstforhold for algene i henhold til Byggforskserien (2017). På Figur 33 og Figur 34 kan det ses at sporene kan lande henholdsvis på dekkene til svalgangene og sålbenkbeslaget. I tillegg til det fuktige klimaet for disse to tilfellene, vil det også være en del skygge. For 32% av byggene i Bergen vokste det alger på dryppnesen til enkelte av sålbenkbeslagene, spesielt på de nordvendte veggene, slik som på Figur 34. På Figur 35 kan det ses at det vokser alger i fugen. I fugene vil det være noe plass for sporene å lande, samt litt ekstra med skygge, noe som igjen vil gi ideelle vekstforhold. Algevekst i fuger kan også ses for tre andre bygg i Registreringsskjema 143, 145 og 147.

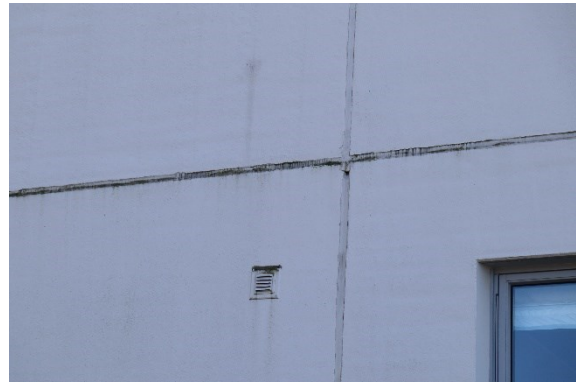
Figur 35: Nordvestveggen til Måseskjærveien 20, Bergen (2003)

En annen vanlig årsak som ble oppdaget for algevekst på fasaden er utformingen av kledningen. Dette innebærer også Figur 35 som viser betongelementer med fuger imellom, som i flere tilfeller har ført til algevekst. Som det kan ses av Figur 36, Figur 37 og Figur 38 vil utformingen ha en del å si. På nordveggen til Thormøhlens gate 53a og b, Figur 36, har kledningen blitt uheldig satt opp da den ene platen stikker mer ut enn den ovenfor. Dette har ført til en fin kant for sporene å lande på. I tillegg er det skyggefullt og et fuktig klima som gir vekstforhold for algene. Dette kan også ses for Damsgårdsveien 50. For å bryte opp fasaden har det for Thormøhlens gate 53c og d, Figur 37, blitt benyttet sporete plater i noen rader her og der på veggene. Dette gjør så sporer kan lande på rillene. Kledningen på byggene i Damsgårdsveien 47 og 55, Figur 38, har en knekk på de keramiske flisene slik at nedsilende vann vil renne saktere på den innad hellende delen av flisene. Dette gjør det lettere for smuss og sporer å feste seg. Det har også for Myrdalsvegen 20 blitt algevekst som følge av en knekk på kledningen av plater.

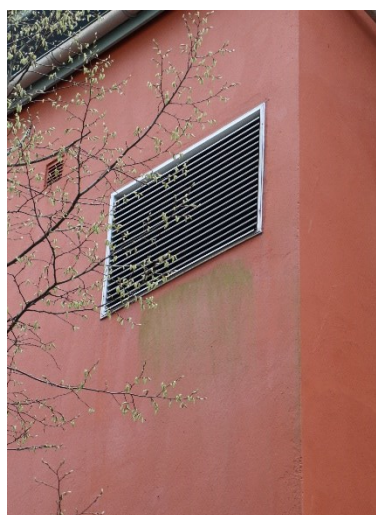
Figur 40: Nordøstveggen til Georgernes Verft 22, Bergen (2000)

De fleste byggene under feltundersøkelsen har en større beplantning et stykke unna byggene. Byggene som derimot har trær eller hekker i nærheten av veggen har fått algevekst på fasaden. Dette kan ses av blant annet Figur 39 og Figur 40 på neste side, samt ved interesse mer i Registreringsskjema 145 Bilde 4 og Registreringsskjema 176 Bilde 1. Byggforskserien (2017) anbefaler å ikke ha busker og trær som vil skygge veggen, da dette vil øke fukttilgangen for algene og dermed gi bedre vekstvilkår. Funnene fra feltundersøkelsen indikerer at denne anbefalingen bør fortsettes å følges, da det ved hekk og trær i nærheten av veggene har ført til algevekst hver gang.

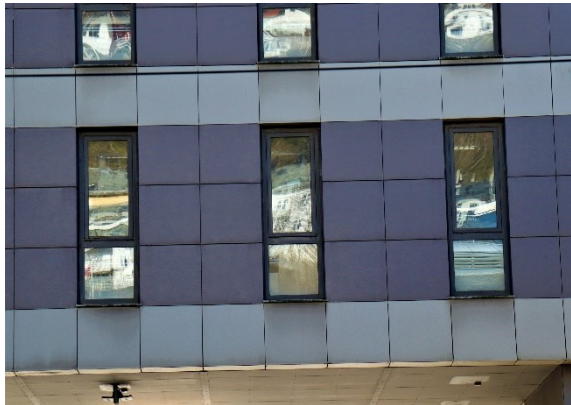
Figur 41: Nordøstveggen til Kaigaten 9, Bergen (2000)

Som det kan ses av Figur 41 og Figur 42 har sålbenkbeslaget skjermet kledningen nedenfor, slik at smuss blir sittende. På Figur 41 kan det ses at det har blitt benyttet en lys kledning under vinduene og en mørkere ved siden av vinduene for denne veggen. Den mørkere kledningen ville ha skjult mye bedre at det sitter gjenværende smuss på kledningen, og dermed burde fargekombinasjonen vært motsatt. For Figur 42 sitt tilfelle er betongoverflaten ru, noe som gjør det lettere for smuss å feste seg, verre for nedbør å vaske veggen jevnt og i tillegg vil det treffe mindre nedbør nederst på fasaden og enda mindre nedenfor sålbenkene slik at det er vanskelig å vaske kledningen jevnt.

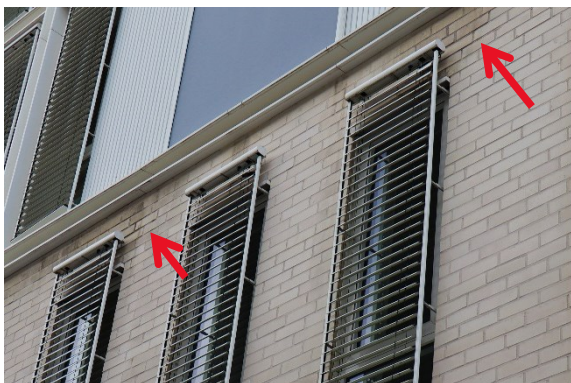
Figur 43: Sørveggen til Harald Hardrådes gate 5, Trondheim (2004)

Av Figur 43 kan det ses at beslaget mellom trekledningen og teglen har skjermet den øvre delen av teglkledningen slik at smuss ikke har blitt vasket bort. Dette beslaget har også en vesentlig større dybde utenfor kledningen enn et vanlig sålbenkbeslag på normalt 20mm. Teglen er i tillegg lys slik at smuss vil være ekstra synlig.

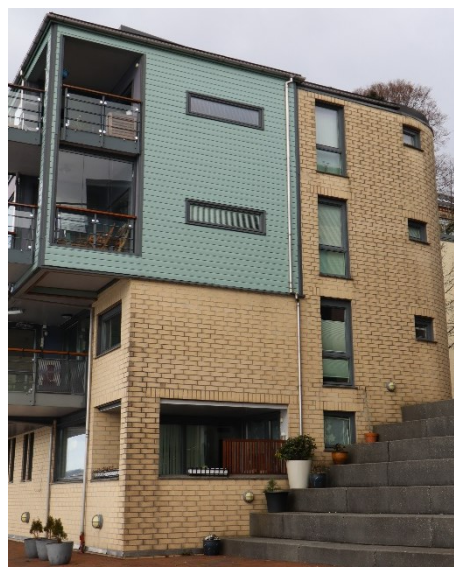
Figur 44: Sørøstveggen til Georgernes Verft 18, Bergen (2000)

Figur 44 viser hvordan en av veggene på Georgernes Verft i Bergen ser ut. For dette området har fire bygg etter hverandre med lignende plassering og orientering alle fått tilsmussing på sørøstveggen sin, noe som er ekstra tydelig på den lyse teglen. Tilsmussingen skyldes trolig at veggene vil bli ekstra belastet med nedbør grunnet at dette er veggen som får slagregn, slik at de ofte vil være fuktige. Med litt dårlige uttørkingsforhold vil svertesoppen trives godt på den lyse kledningen som ikke blir så varm, samt at smuss har lettere for å feste seg på fuktige overflater. For tre andre bygg på området er det hjørnene mot sørøst som har blitt spesielt tilsmusset. Bilder av dette kan ved interesse ses i Registreringsskjema 181, 182 og 183. To andre bygg med tilsvarende lys tegl rundt 2km lenger nord i Bergen har ikke fått denne tilsmussingen på sørøstveggen, men disse ligger rundt 110m fra sjøen og ikke så nærme som rundt de 6m som er på Georgernes Verft. Dette indikerer at bygg som ligger nærme sjøen er mer utsatt for tilsmussing, og at fargevalget på kledningen bør vurderes ved oppføring, spesielt for de sørøstorienterte fasadene. I tillegg har det for de fire nevnte byggene på Georgernes Verft under hvert vindu på sørøstveggen blitt renvasket. Dette skyldes trolig at teglen absorberer vannet frem til den blir mettet, mens rutene til vinduene ikke gjør dette. Dermed blir alt vannet som treffer rutene brukt til å vaske kledningen nedenfor.

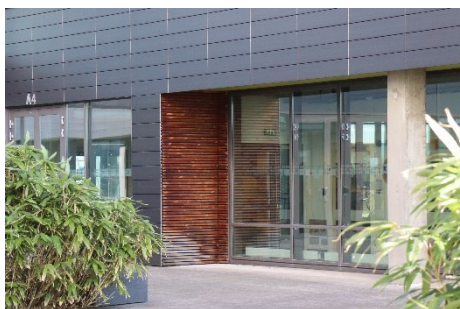
Figur 49: Vestveggen til Thormøhlens gate 53a og b, Bergen (2010)

Konsekvensen av fasaderetningen, detaljer og hvor slagregnet kommer fra for ubehandlede trekledninger kan ses av blant annet Figur 48, Figur 49, Figur 50 og Figur 51. I Bergen kommer slagregnet fra sør/sørøst avhengig av byggets lokalisering. For veggen på Figur 49 som ikke opplever noe slagregn, kan det ses at veggen er blitt vesentlig mindre slitt av nedbør og sol da det er mindre gråning enn for østveggen på Figur 50 som opplever slagregn. På grunn av slagregnet vil veggen få mer slitasje av nedbøren og derfor kan det også ses at kledningen har grånet lenger opp nærmere overbygget. Uavhengig av orienteringen på veggen så vil et overbygg skjerme kledningen nedenfor slik at veggen blir slitt i ulik hastighet og fører til en ujevn gråning. Hvis overbygget stikker vesentlig mer utenfor kledningen, vil kledningen få mer beskyttelse og følgelig bli mindre slitt. Som det kan ses av Figur 51 kan også veggen få et skjoldete resultat ettersom nedbør vil treffe veggen grunnet detaljer som avstand til grunn og andre detaljer til høyre på figuren. I Registreringsskjema 102 kan det ses hvordan utstikkende detaljer har ført til varierende slitasje på veggene til Loholt alle i Trondheim. Det kan også ved interesse ses mer bilder av ubehandlede trekledninger i Registreringsskjema 159 og 169.

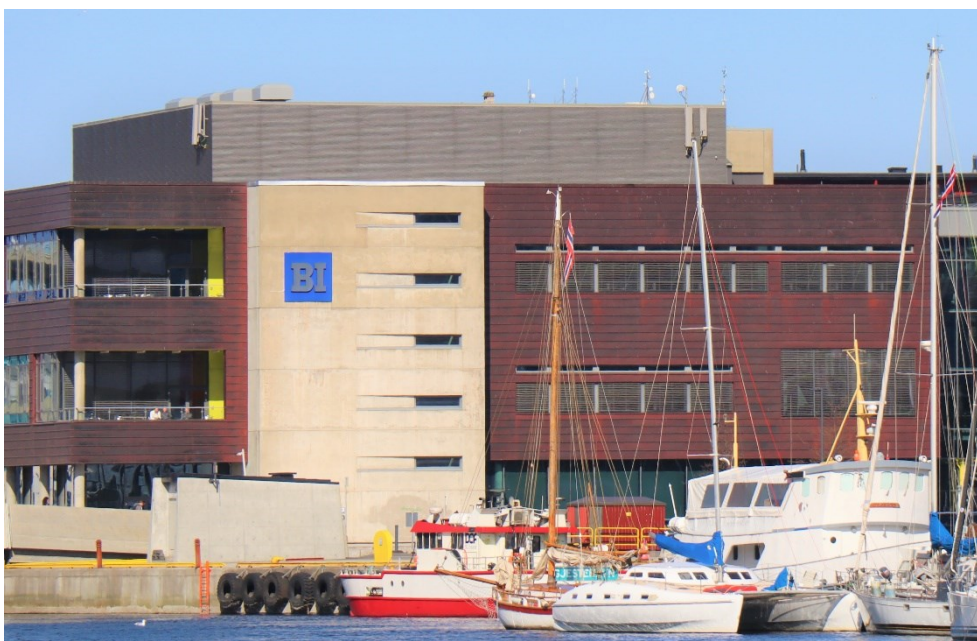
Figur 52: Sørøstveggen til Kong Christian Frederiks plass 3 og 5, Bergen (2011)

Figur 52, på neste side, er et eksempel på hvordan slagregnet sin påvirkning vil påvirke oksideringshastigheten til kobberplatene forskjellig avhengig av hvordan regnet treffer. I henhold til Byggforskserien (2006a) vil slagregnet treffe mest øverst på kledningen og hjørnene på grunn av hvordan vinden blir ført rundt fasaden. Kledninger bestående av brunpatinerte kobberplater vil bli mørkere jo mer de har oksidert. Hjørnet til venstre er mest mot sør, hvor mesteparten av slagregnet kommer fra, dette gjør så oksideringen har foregått hurtigere og gir et mørkere resultat. Til høyre for betongelementene kan det ses at kledningen er mørkere øverst og blir lysere jo lenger ned på kledningen det ses. Samtidig kan det ses at det er rennemerker under vinduene. Den varierende oksideringen kan være med på at kledningen vil oppfattes som tilsmusset, da kledninger ofte er mørkere hvis de er skitne. Når kledningen er mørkere øverst vil det også kunne gi et skjoldete resultat, spesielt for den nedre delen av kledningen.

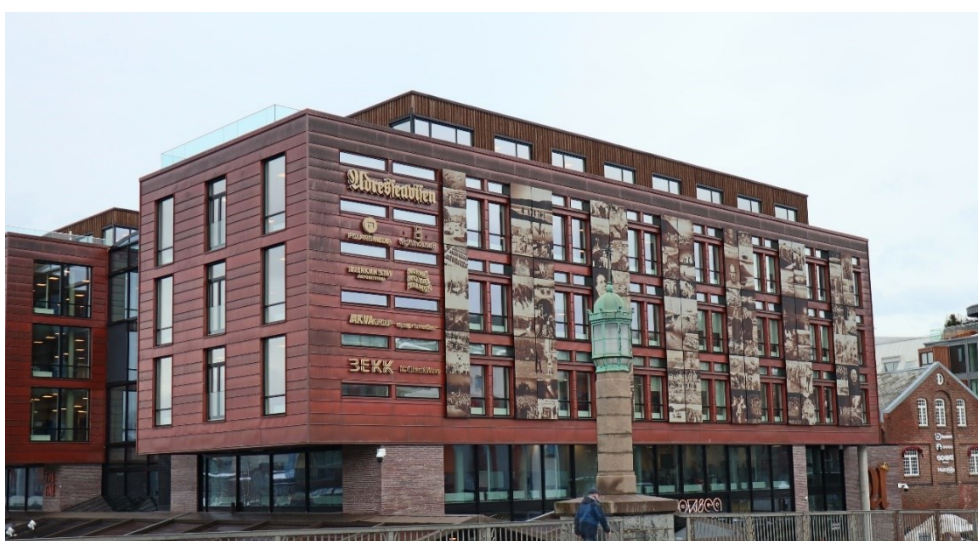
Figur 53: Sørvestveggen til Ferjemannsveien 1, Trondheim (2015)

Som det kan ses av Figur 53 har også oksideringen for dette bygget foregått hurtigere øverst på fasaden, spesielt for langveggen mot sør. Det kan også ses at kledningen er lysere lenger ned på fasaden hvor mindre nedbør treffer. Av Bilde 1 i Registreringsskjema 116 kan det ses bedre enn på Figur 53 at nedbøren har ført til rennemerker. Konsentrerte vannstrømmer ved nedbør har ført til hurtigere oksidering og gir mørke striper nedover kledningen.

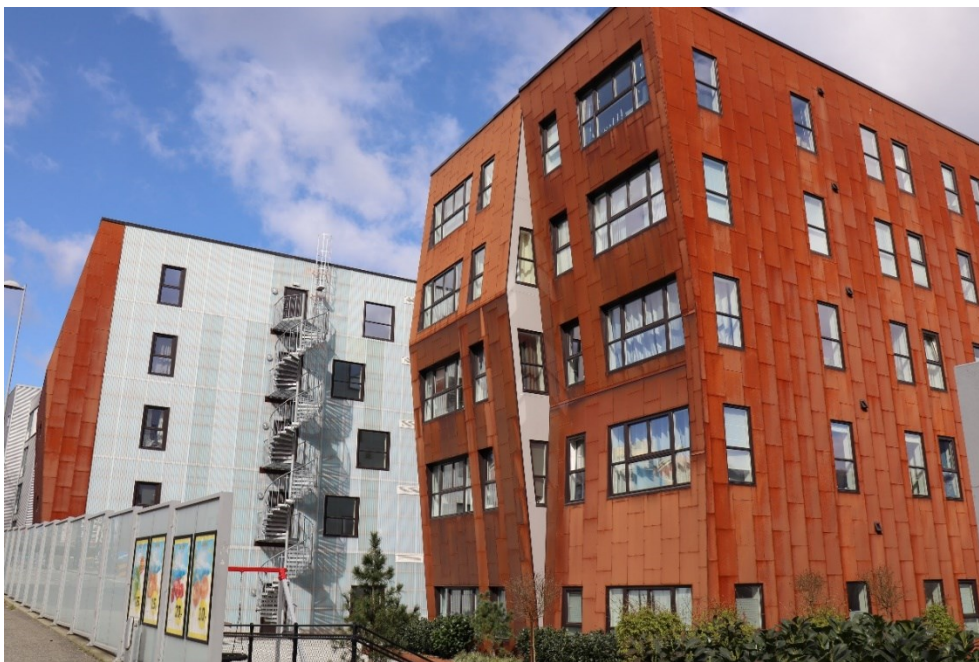
Figur 54: Damsgårdsveien 86, Bergen (2014). Fasader mot sør og øst.

Som det kan ses av Figur 54 vil også forskjellige vinkler på veggene føre til forskjellig hastighet på oksideringen til platene av cortenstål grunnet hvordan nedbør treffer. Veggene som heller utover og innover har et tydelig skille mellom der de bytter retning, i motsetning til den vertikale østveggen som kan ses til høyre på figuren. Dette skyldes at veggene som heller utover i bunn vil ha flater som det er lettere for nedbøren å treffe enn de som heller innover. Dermed kan mengden nedbør som treffer slite bort det ytterste oksidsjiktet. De som heller innover vil skjerme seg selv noe, slik at mindre nedbør vil treffe. Veggene på figuren med utover og innover hellende vegg er mot sør og vil oppleve slagregn, slik at nedbør vil ha en større påvirkning og det kan bli ekstra synlig. Derimot kan dette også ses godt på nordveggen hvor slagregnet ikke treffer, og det hadde derfor vært naturlig å tro at denne veggen skulle ha hatt mindre ulikhet i oksideringen i forhold til det den har. Noe av årsaken til denne ujevne oksideringen kan skyldes at platene er benyttet nærme sjøen slik at det er salter i luften. Ifølge Byggforskserien (2013c) vil saltene øke korrosjonshastigheten til platene. Videre forteller Arne Eggen Arkitekter AS (2010) at platene i slike tilfeller må overflatebehandles med maling, noe det ser ut som ikke har blitt gjort.

Metallkledninger som kan oksidere er ut fra funnene veldig avhengig av veltenkte detaljer på fasaden for å få en jevn oksidasjon. Slik som det spesielt kan ses av Figur 54, men også av blant annet Registreringsskjema 134, 136 og 173. Ofte vil oksideringen variere på fasadene etter hvilken orientering de har og hvor slagregnet kommer fra. For Kong Christian Frederiks plass i Bergen har fasadene som opplever slagregn oksidert tydelig mer enn de andre orienteringene. For Ferjemannsveien og Innherredsveien i Trondheim, er det derimot ikke veggene som opplever slagregn som har oksidert hurtigst, der er det sørveggen hvor solen har hatt størst påvirkning. Dette skyldes at sørveggen vil oppleve en større oppvarming av kobberplatene fra solen, noe som fører til en raskere oksidering i henhold til Kjemiens stemmer (u.å.). I Bergen vil solen i tillegg til slagregnet fra sør/sørøst bidra på de sørvendte veggene til å akselerere oksideringen.

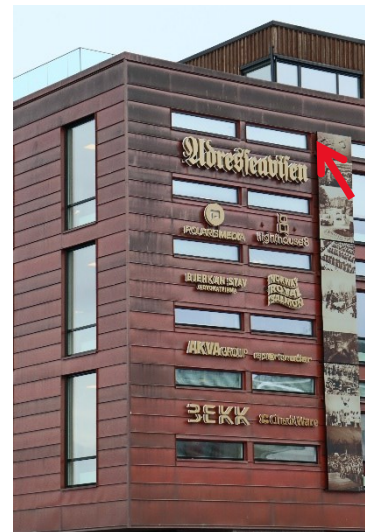
Figur 55: Sørvestveggen til Ferjemannsv. 10, Trondheim (2015)

For de brunpatinerte kobberplatene er det gjentagende at under de fasede horisontale skjøtene til platene eller ved de horisontale skjøtene uten falsing mellom platene, som er utført med dryppkant, har platene oksidert mindre under dryppkanten. Dette kan blant annet ses øverst på Figur 55. Under dryppkanten ved vinduer er det litt mer varierende hvordan oksideringen har akselerert og det er litt mer avhengig av fasadeorientering enn for under de horisontale plateskjøtene.

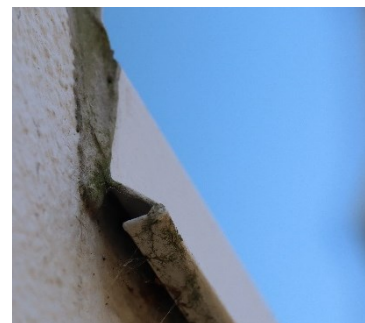
Figur 58: Måseskjærveien 2 og 4, Bergen (2000)

Kantomslag på dryppnesen er anbefalt av Byggforskserien (2004a). I Figur 7 har det blitt vist hvordan de har tenkt kantomslaget bør se ut. Ved å følge denne utformingen vil vannet dryppe rett ned og ikke bli ført tilbake til fasaden. Allikevel er det bygg som har utført beslagene med et kantomslag på dryppnesen som vil føre vannet tilbake i retning av eller på kledningen. Et av disse tilfellene er vist i Figur 58, hvor kantomslaget heller innover mot fasaden. Dermed forsvinner noe av poenget med å ha en dryppkant for å føre vannet bort fra fasaden.

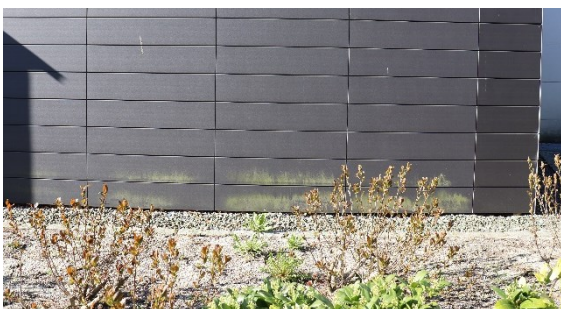
Figur 60: Nordøstveggen til Thormøhlens gate 53a og b, Bergen (2010)

For de 15 tilfellene i Bergen ble det stadig observert at algene vokste relativt høyt opp på kledningen. Ved flere tilfeller ble det observert at algene vokste så høyt som opptil 400mm opp fra grunnen. Dette gjaldt forskjellige fasaderetninger, men aldri så høyt på fasaden mot sør som vil oppleve mest slagregn, men også en god del sol. Fire av de fem byggene med høyest algevekst har dette på platekledningen, slik som det kan ses av blant annet Figur 60, Figur 61, Figur 62 og Figur 63. For det femte bygget vokser algene oppover teglen som er ført helt ned til grunn, dette kan ved interesse ses av Registreringsskjema 250.

Figur 60, Figur 61, Figur 62 og Figur 63 i forrige underkapittel viser at det har blitt benyttet den anbefalte løsningen med tanke på terrengoverflate for de tre byggene med algevekst høyt opp på kledningen. I teorien skulle det dermed ha sprutet mindre humus, smuss og sporer opp på veggen. Derimot er det ingen av disse byggene som har en avstand mellom kledningen og grunn på 300mm, slik som Byggforskserien (2008a) anbefaler. Alger vil holde litt mer på fukten, og derfor kan det ut ifra feltundersøkelsen se ut som om det bør unngås materialer som ikke er fuktbestandige for de første 400mm over bakken i Bergen. Dette indikerer at anbefalingen bør vurderes å justeres med 100mm mer enn det den er per dags dato for klimasoner tilsvarende Bergen sin, spesielt for trekledninger som vil kunne råtne, slik at de får en anbefaling på 400mm. Basert på funnene under feltundersøkelsen i Trondheim med biologisk vekst indikerer det at den minste anbefalingen om avstand til grunn bør være på minimum 150mm og ikke 100mm. Denne indikasjonen er basert på tilfellene med alger opp til 100mm, noe som fører til at en avstand til grunn på 100mm vil bli for liten, spesielt med tanke på at det vil bli våtere og mer ekstremt vær i årene fremover. Våtere vær vil føre til bedre vekstmuligheter for algene, da det oftere vil være fuktig.

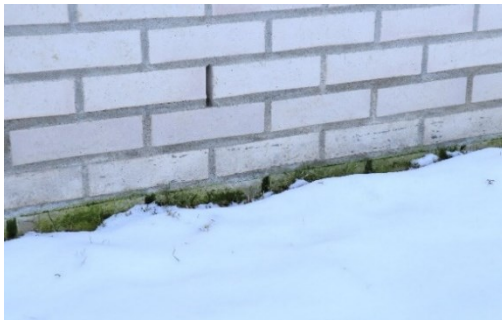
Figur 64: Nordveggen til Schwachs gate 3, Trondheim (2010)

Flere av byggene som har benyttet tegl har ofte ført teglen helt ned mot grunn. I disse tilfellene har det som oftest oppstått alger på de skyggefulle veggene, altså orienteringer mot nord og øst. I Bergen har det også for to bygg med tegl oppstått alger langs grunn på vegger som vil oppleve slagregn. Å føre teglen helt ned mot grunn er ikke anbefalt av Byggforskserien (2013f), da de anbefaler en sokkelløsning på minst 150mm før teglen begynner. Derimot kan teglen føres helt ned mot grunn hvis det er gjort tiltak for å redusere fuktpåkjenningene på teglmurverket. For de aktuelle byggene har det ikke blitt valgt tiltak som er synlige, med unntak av byggene på Georgernes Verft som innimellom har fått et beslag nederst på kledningen. Dette beslaget varierer i en høyde mellom 0-100mm, som er mindre enn den anbefalte høyden. Det har blitt benyttet asfalt, betong, belegningsstein eller gress som terrengoverflate for disse aktuelle byggene. Ingen av disse overflatene vil være ideelle for å begrense fuktpåkjenningen da de fleste er så harde i overflaten at nedbør lett vil sprute opp på kledningen og gress vil holde på fukten lenger grunnet jorden som fører til at fukten kan trekke opp i kledningen. Eksempler på utførelse av tegl ned mot grunn kan ses av Figur 64 og Figur 65. Omtrent alle byggene som har tegl ned mot grunn på nord og østveggen har fått algevekst. Dette antyder at anbefalingen om å ha en avstand til grunn på minst 150mm burde ha vært fulgt for skyggefulle orienteringer.

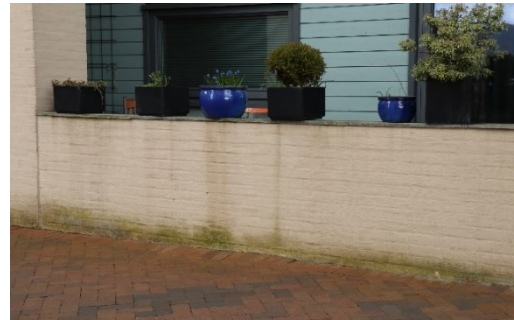
Figur 65: Sørvestveggen til Georgernes Verft 23, Bergen (2000)

I Trondheim vokser det ingen alger langs grunn på de vestvendte veggene som opplever slagregn. I Bergen derimot vokser det alger på  $\frac{1}{3}$  av sør/sørøstveggene, som opplever slagregn. For begge byene vil slagregnetretningen ha relativt gode uttørkingsmuligheter, slik at nedbøren som kommer, ofte har stor sannsynlighet til å tørke ut grunnet sollys og høyere gjennomsnittstemperatur. I Bergen vil 58% av de undersøkte tilfellene med alger langs grunn ha alger voksende på vegger med en orientering som vil gi dårligere uttørkingsmuligheter. Dette gir bedre vekstforhold for algene, og tøffere påvirkning på materialer som kan råtne o.l. Tallene stemmer godt overens med Byggforskserien (2006a) sin kommentar om at nordvendte fasader lettere får tilsmussing som biologisk vekst.

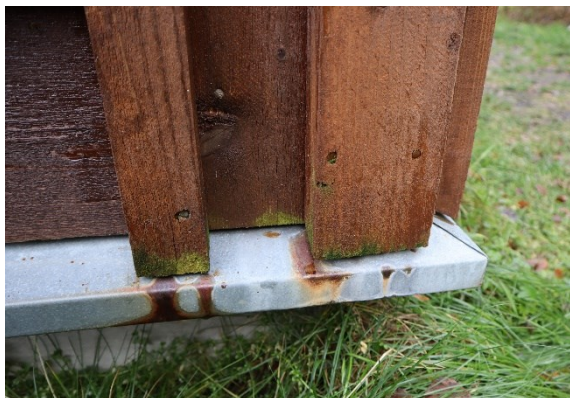
**Bilde 3 - Sør:**

Algevekst nederst på trevirke og rennemerker på beslaget.

Rennemerker på beslaget antas å skyldes at galvaniseringen ikke har tålt påkjennelsen av nedsilende nedbør. Disse rennemerkeene kan ses flere steder på beslagene under trekledningen på sør, vest og nordveggen. Spesielt ved hjørner.

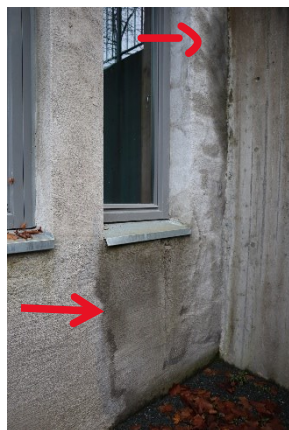
**Bilde 4 - Vest:**

Fuktig vegg.

Det er fukt under vinduet, som trolig skyldes feil utførelse av beslag. Feilen antas å skyldes at pusskanten ikke er godt nok utført, slik at vann som renner nedover kan komme mellom beslaget og veggen.

Det kan også ses fukt i veggen høyere opp til høyre for vinduet. Dette skyldes trolig fukt som trekker inn i veggen ved møte til støttemuren til høyre i bildet.

Det kan ses fuktskader under flere av vinduene for dette bygget. De fleste antas å skyldes feilaktig utførelse av sålbenkbeslag.

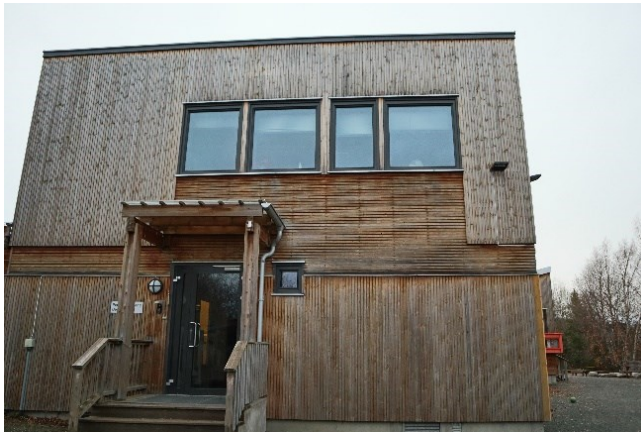
**Bilde 1 - Vest:**

Sålbenkbeslaget har beskyttet den ubehandlede trekledningen under vinduet. Det kan også ses at beslaget midt på veggen beskytter den øvre delen av kledningen rett nedenfor selve beslaget. Samtidig tar takoverbygget og beskytter kledningen under overbygget. Dette skaper et skjoldete utseende, og anses som tilsmussing.

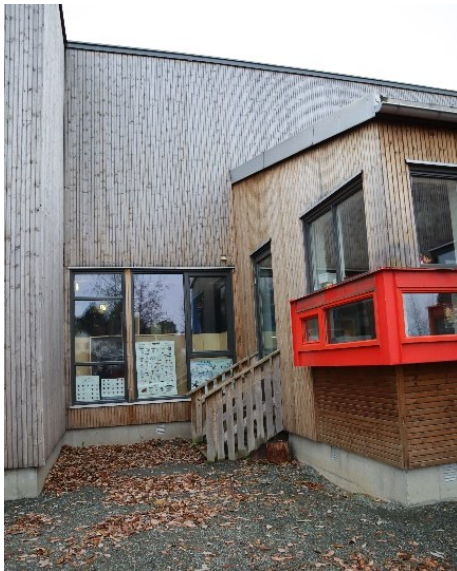
**Bilde 2 - Sør:**

Variierende gråning av kledning.

Variierende gråning grunnet utstikkende detaljer gjelder for alle fasaderetningene.

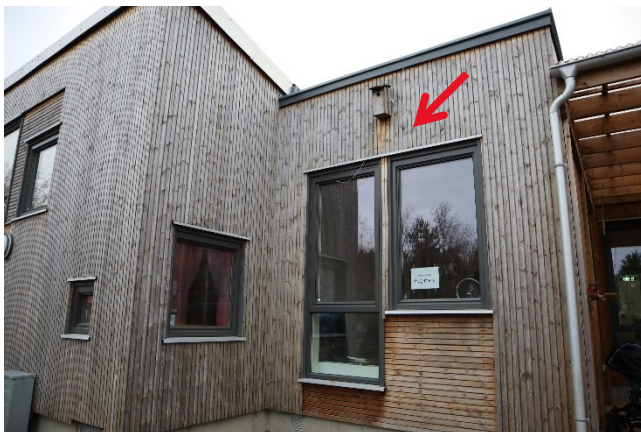
**Bilde 3 - Sør:**

Variierende gråning av kledning.

Lysere kledning under vinduene. Jo lenger ned vinduet går, jo mer skjermet er kledningen under. Det er også et lysere parti under fuglehuset på veggen. Disse detaljene gir en varierende aldring av kledningen, som igjen gir et skjoldete uttrykk.

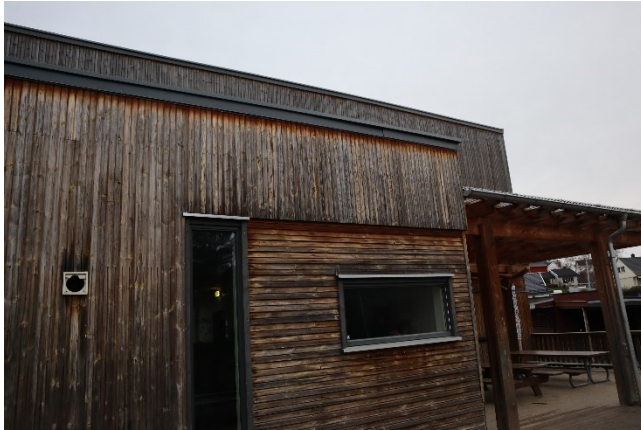
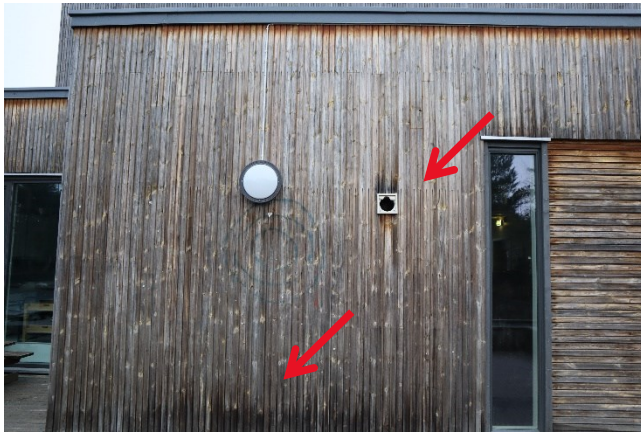
**Bilde 4 – Nord:**

Skjoldete utseende på veggen.

Det ses også at veggen er fuktig etter regnværet nede langs treplatingen og over ventilen. Usikkert om dette tørker eller om veggen er konstant fuktig da det regnet dagen før.

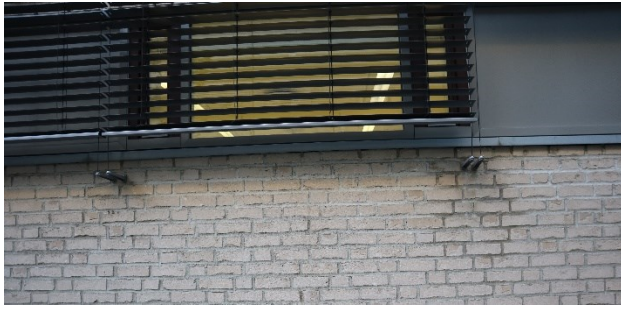
**Bilde 1 - Øst:**

Fukt i veggen under festene til persiennene som er under vinduene. Dette er synlig som mørkere fuger mellom teglsteinene og noe saltutslag. Dette kan også ses på vest- og sørfasaden.

Årsaken kan skyldes at festene fører fukt inn i veggen.

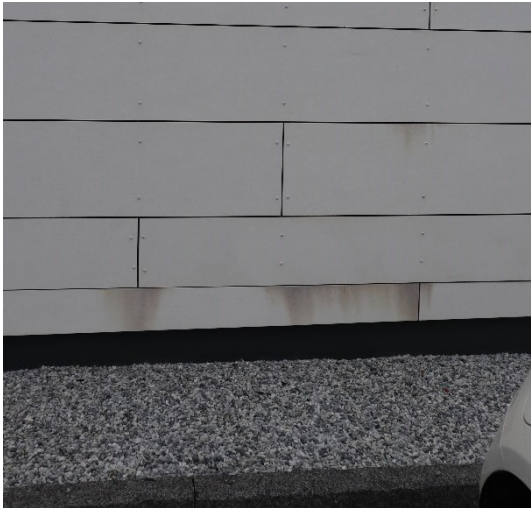
**Bilde 1 - Sør:**

Brune rennemerker.

Rennemerkene antas å skyldes noe på baksiden av platene. Dette har trolig skjedd på grunn av fuktighet, ved at veggen tar inn vann og at vannet kommer ut igjen ved de brune feltene grunnet feil ved utformingen av det drenerte hulrommet bak platene.

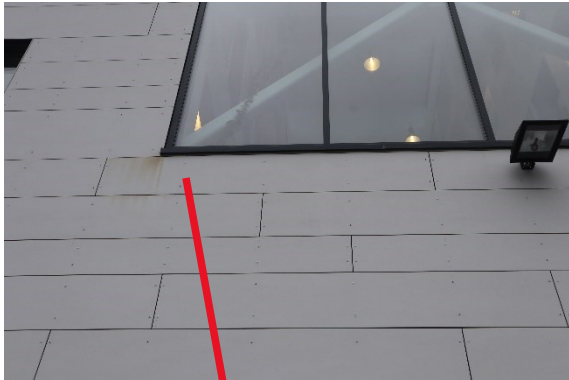
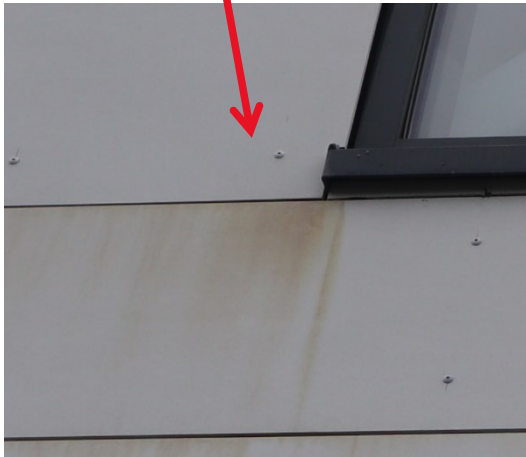
**Bilde 2 – Nord:**

Rennemerker under hjørnet på vinduet sitt vannbrettbeslag i 2. etasje.

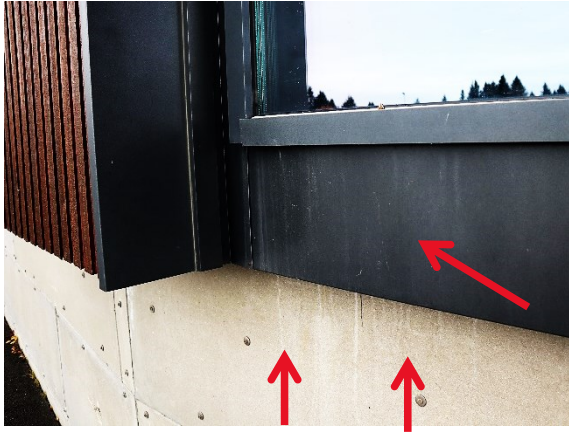
**Bilde 1 – Sørvest:**

Rennemerker.

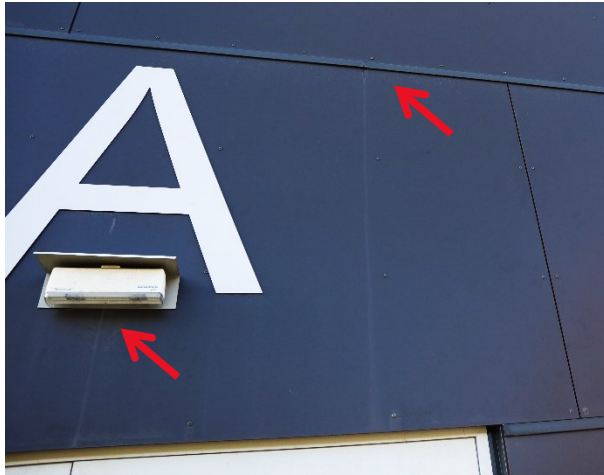
**Bilde 1 - Øst:**

Rennemerker.

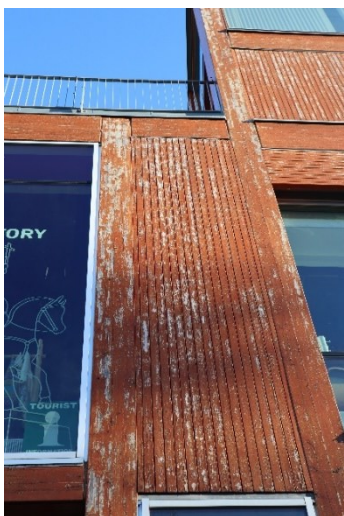
**Bilde 1 - Vest:**

Malingsavflassing.

Ved manglende maling, vil fukt lettere trekke inn i kledningen og ved manglende lufting bak kledningen videre inn i veggen.

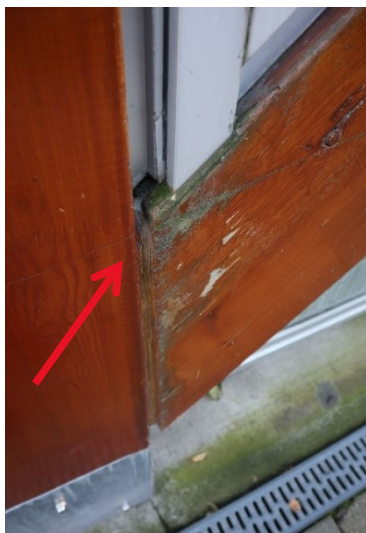
**Bilde 2 - Vest:**

Malingsavflassing og algevekst.

Algevekstene skyldes mest sannsynligvis opphoping av nedsilende vann langs den skrå søylen. Samtidig som det tørker dårlig ut i bunn ved sammenføyningen. Sporene til algene vil også kunne lande på den lille kanten.

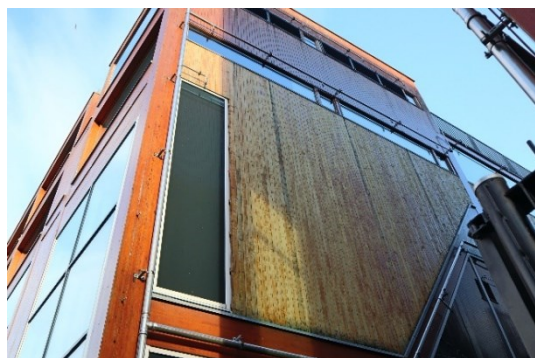
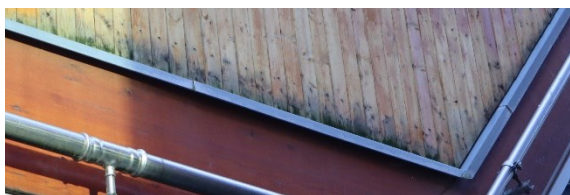
**Bilde 3 - Sør:**

Malingsreduksjon og algevekst.

Det kan også ses algevekst nederst mot beslaget på veggen. Dette tyder på at avstanden mellom kledningen og beslaget kan være for liten, da algene trenger fukt for å vokse. Fuktig kledning kan føre til råteskader i kledningen og deretter fukt inn i veggen. Dronningens gate 14 vil skjerme for veggen slik at det vil bli dårlig med uttørkingmuligheter.

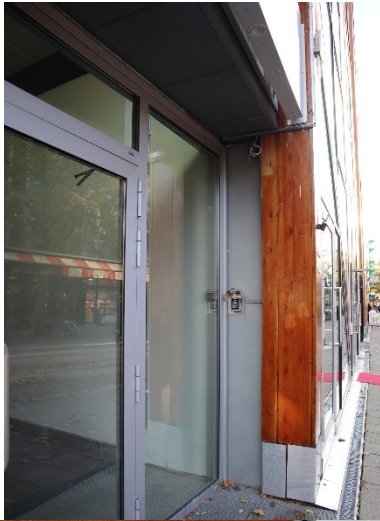
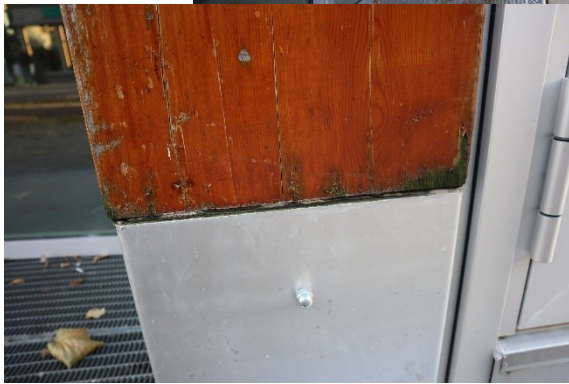
**Bilde 4 - Vest:**

Algevekst.

Bunn av trevirke til søylene på vestveggen har algevekster. Dette tyder på at det er fukt tilstede.

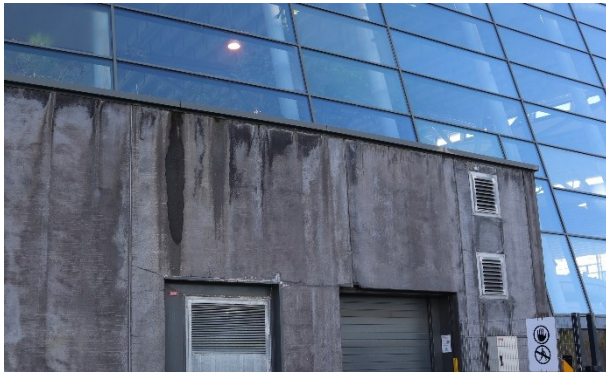
**Bilde 1 - Nord:**

Saltutslag og rennemerker øverst på betongveggen under beslaget.

Saltutslaget er et dårlig tegn, da bygget er såpass gammelt at det ikke lenger skal være salt i betongen, og dermed skyldes dette fuktighet innenfra. Fukten kan også skyldes dårlig utførelse av beslaget. Noe salter kan også bli tilført fra den saltholdige luften.

Rennmerkene kan skyldes feil utført beslag. Det største rennemerke som er fuktig ved fotograferingen er under den ene skjøten til beslaget. Det var ikke mulig å se hvordan skjøten var utført.

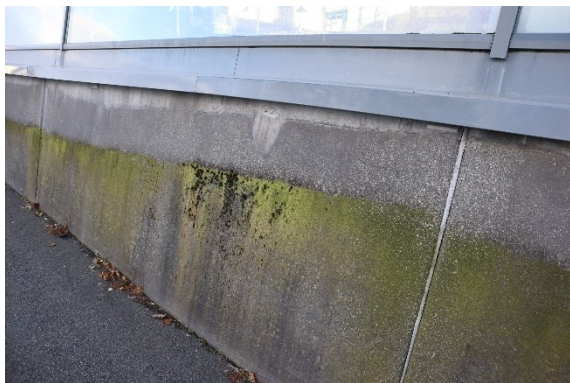
**Bilde 2 - Nord:**

Rennemerker, algevekst og mosevekst.

Elementene er skrån, slik at de blir smalere lenger opp. Dette fører til at beslaget vil beskytte den øverste delen mer mot nedbør og sol. Mose- og algeveksten tyder på at det er fukt i elementet. Dette kan skyldes dårlig utførelse av beslagene sin utforming og skjøting. Skjøtene ser ut som er utformet med en lask under, derimot er beslagene over lasken skrudd fast i denne slik at temperaturbevegelser blir vanskelig.

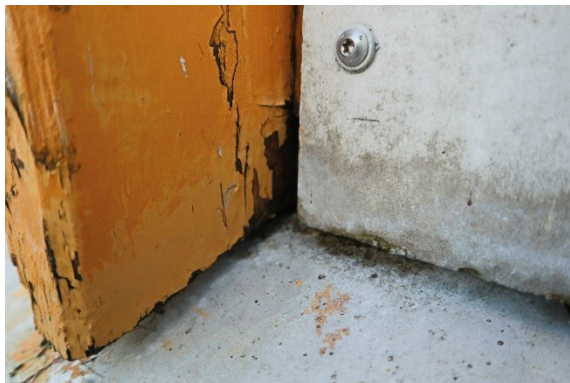
**Bilde 3 - Øst:**

Råte og fuktskader på henholdsvis trevirke og plate.

Årsaken for symptomene kan skyldes for liten avstand mellom platen/trevirke og beslaget. Mellom platen og beslaget er det tilnærmet ingen avstand, dermed blir fukten forbundet mellom disse platene. Mellom trevirke og beslaget er det fra rundt 10mm ytterst og mindre avstand jo nærmere veggen en måler.

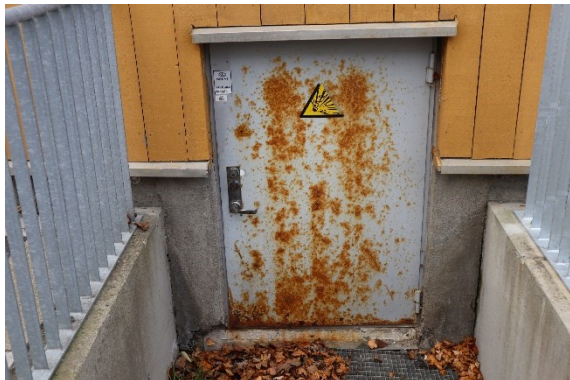
**Bilde 4 - Øst:**

Rust på ståldør.

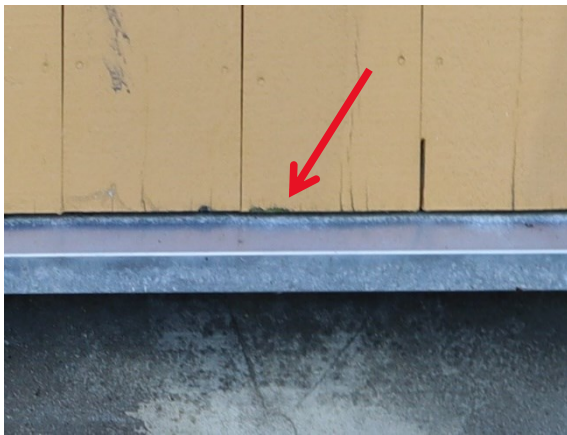
**Bilde 6 – Nord:**

Moderat mengde med algevekst nederst på kledningen. Avstanden til beslaget er over anbefalingen på 10mm.

Det kan også ses algevekst andre steder nederst på kledningen på nordveggen i moderate mengder. Algevekst i en moderat mengde har lett for å bli en større mengde etter hvert.
