# Kartlegging av fasadedetaljer i større bygg

Masteroppgave i Bygg- og miljøteknikk

Juni 2019

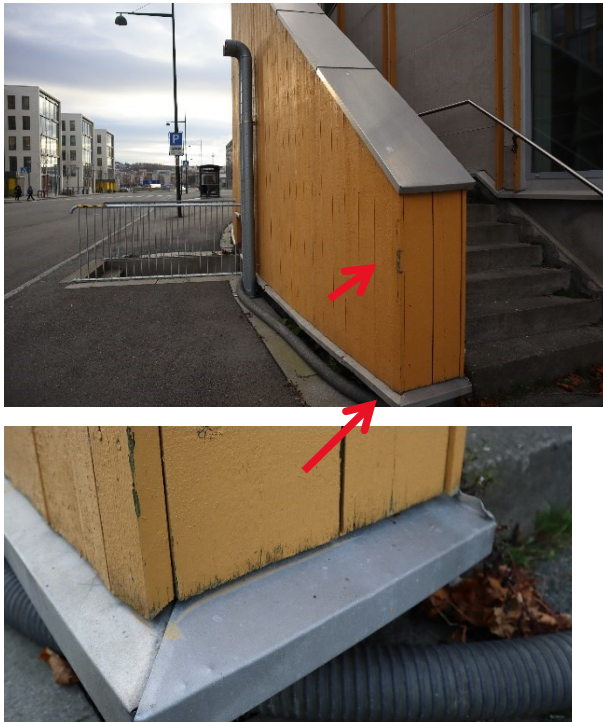
**Bilde 7 – Øst:**

Malingsavflassing.

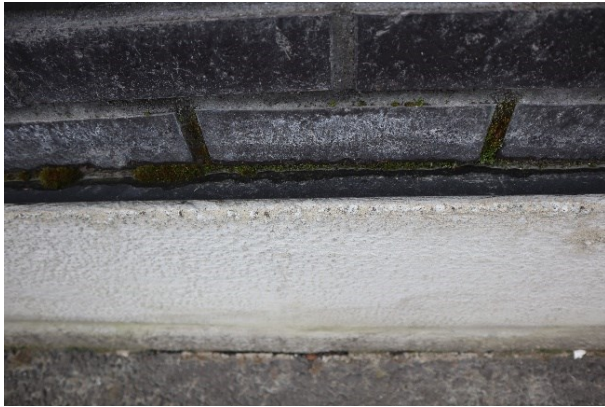
**Bilde 1 - Nordøst:**

Mosevekst.

Årsaken bak moseveksten skyldes den øvre delen av sokkelen som har fallt inn mot teglsteinen. Dette fører til at det blir fuktig i fugene og at blader og planterester kan samles opp.

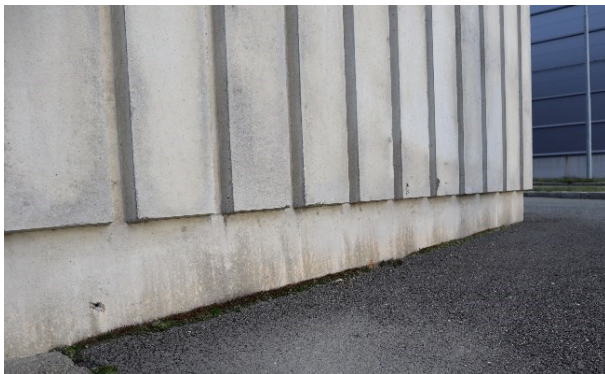
**Bilde 2 - Sørvest:**

Rennemerker.

Rennemerker på sokkelen på grunn av at den øvre delen av sokkelen er beskyttet av den utstikkende delen av betongelementet.

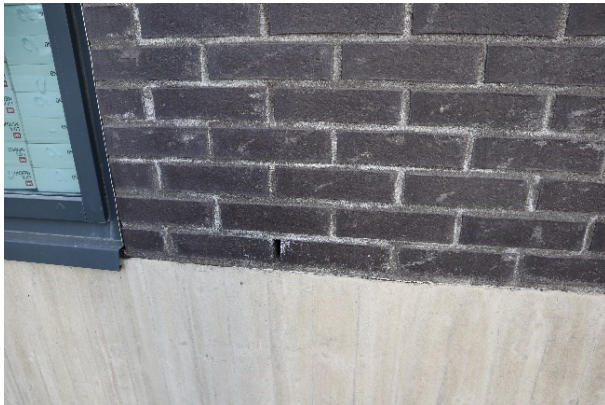
**Bilde 3 - Sørvest:**

Saltutslag i fugene mellom teglsteinene. Relativt stort utbredt på vestveggen.

Siden bygget er syv år gammelt, anses årsaken for saltutslaget at det er fuktighet i veggen, da salter fra byggeperioden burde ha trukket ut av veggen på dette tidspunktet. Spesielt siden veggen opplever noe slagregn fra vest. En mulig årsak for fuktigheten kan være at luftespalten i bunn er tettet med mørtel.

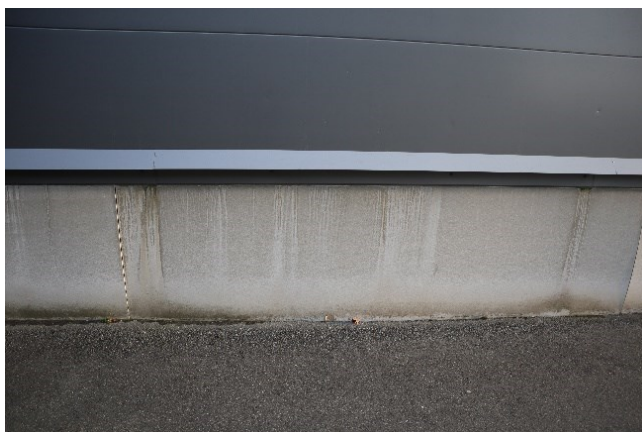
**Bilde 1 - Nordvest:**

Rennemerker på sokkelen.

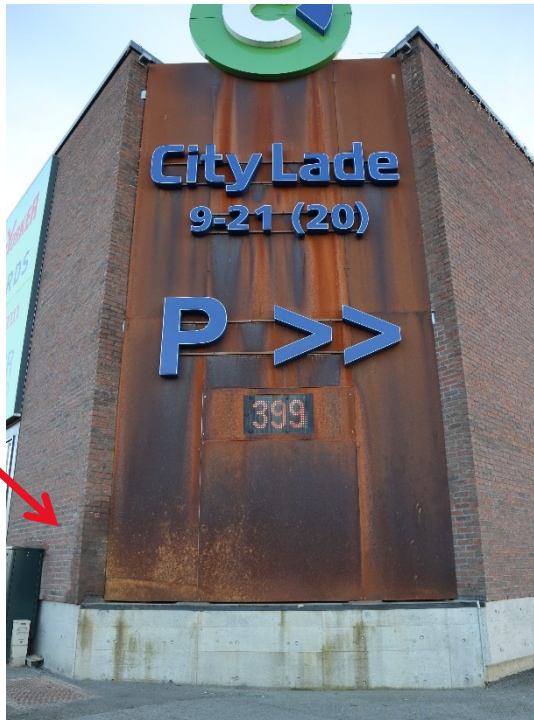
**Bilde 1 - Nord:**

Rennemerker.

Det kan også ses at fukt har trukket inn i teglkledningen til venstre for metallplatene.

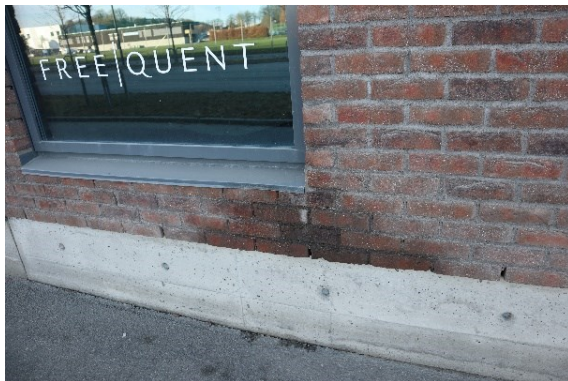
**Bilde 2 - Nordøst:**

Fuktig tegl pga. feilaktig utført beslag. Dette kan ses flere steder på nordøstveggen.

Beslaget mangler dryppkant og kantomslag på dryppnesen. I tillegg mangler det trolig en kant for innstikk i fuge. Det har også blitt benyttet fugemasse. Denne vil bli dårlig over tid og sprekke opp slik at vann kan ha trukket inn på baksiden av fugen ved vannfalsen. I tillegg er endeoppbrettene på beslaget utført slik at de er stukket under selve beslaget på sålbenken. Mellom disse to beslagene er det benyttet fugemasse for å tette sprekken. Siden fugemasse blir dårlig over tid, antas det at vann kan renne ned i denne sprekken og trekke inn i veggen.

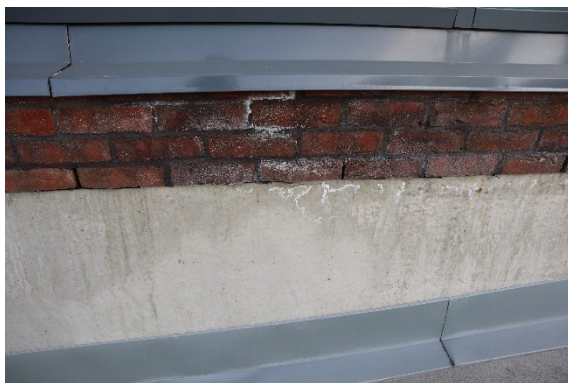
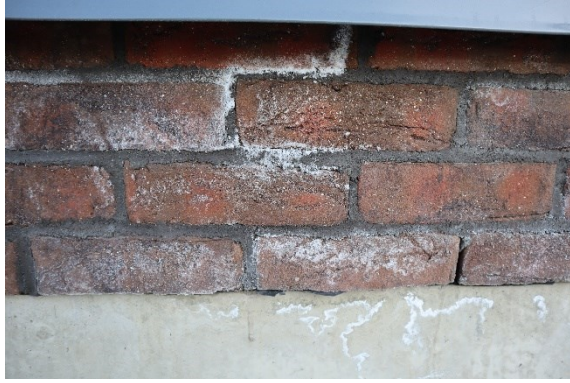
**Bilde 3 - Sørvest:**

Saltutslag.

Saltutslag under et vindu på sørvestveggen. Se bilde på neste side for bedre synlighet.

Saltutslaget indikerer at det er fuktighet inne i veggen, da bygget er for gammelt til å ha salter fra oppføringen. Teglen ser i tillegg fuktig ut. Fukten kan skyldes at sålbenkeslaget er utført feilaktig slik at vann trekker inn i kledningen. Skjøten til venstre i bildet er utført med et mellomrom mellom beslagene, slik at fukt kan trekke inn der.

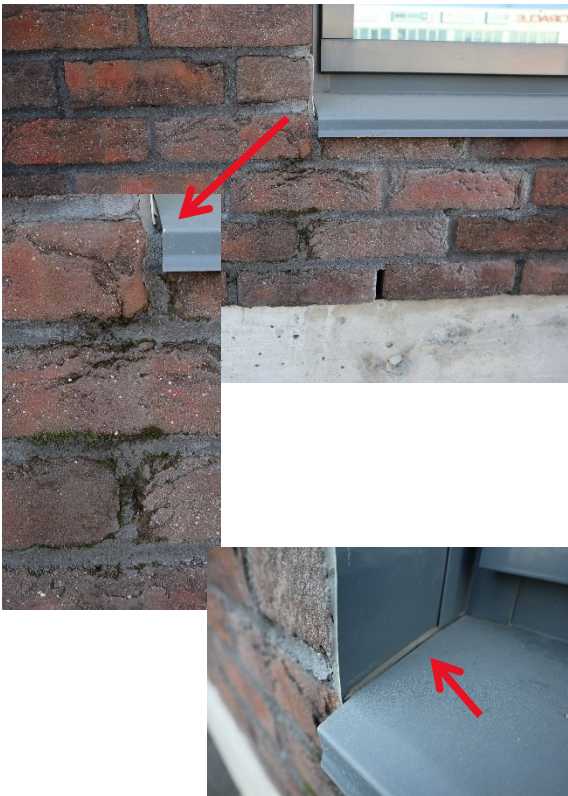
**Bilde 4 - Nordvest:**

Mosevekst.

Mose vokser under endekanten til beslaget i fugene mellom teglsteinene. Dette skyldes trolig utformingen til sålbenkbeslaget. Endeoppbretten på beslaget er utført slik at den er stukket under selve beslaget på sålbenken. Mellom disse to beslagene er det benyttet fugemasse for å tette sprekken. Siden fugemasse blir dårlig over tid, antas det at vann kan renne ned i denne sprekken og trekke inn i veggen. Anbefalingen om minst 20mm dryppkant er fulgt. Det kan også ses ut som om det har blitt benyttet vannfals, men denne har fugemasse over seg. Noe som kan indikere at en sprekk skulle tettes. Dermed kan det muligens renne vann inn her også.

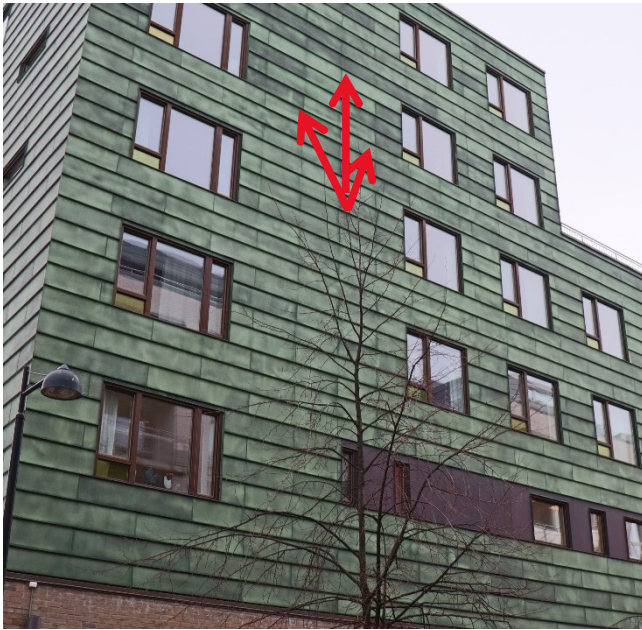
**Bilde 1 - Nordvest:**

Platene har mørkere områder.

Kan diskuteres om dette anses som tilsmussing, da dette skyldes "naturlige" prosesser. Samtidig kan det for uvitende se ut som om de mørkere partiene er møkk som har festet seg på fasaden.

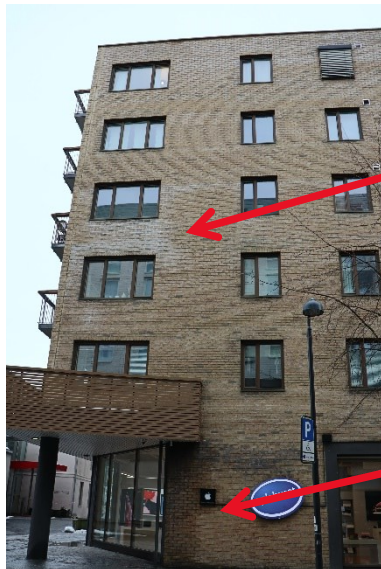
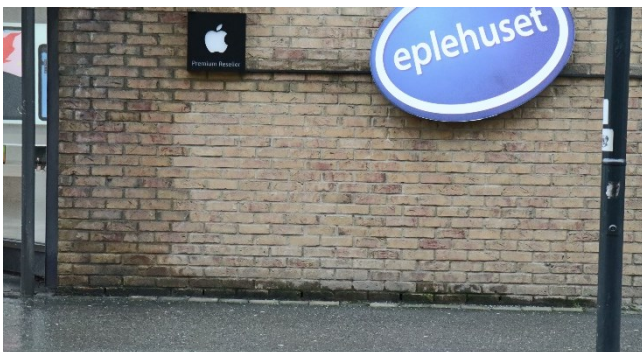
**Bilde 2 - Nordvest:**

Teglkledningen har saltutslag, samt fukt i kledningen nede ved bakken og under balkongen.

Bilde 2.1 viser fukt i kledningen under balkongen, samt fukt og algevekst i den nederste raden med teglstein.

Bygget er 16 år gammelt, derfor skyldes ikke saltutslaget naturlig uttørking av murverkets porer. Dette tyder på at saltutslaget skyldes fuktighet i kledningen. Under vinduet kan dette skyldes feil utførelse av vannbrettbeslaget, slik at vann trenger inn bak beslaget og inn i kledningen. Sålbenkbeslagene mangler blant annet innstikk i fuge, men har endeoppbretter mot vindussmyget. Under balkongen kan den fuktige kledningen skyldes innfestingen til balkongen.

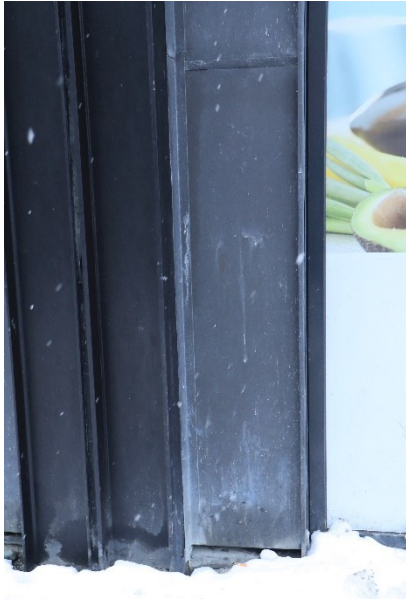
**Bilde 1 - Nordøst:**

Tilsmussing og rennemerker på de svarte forpatinerte sinkplatene. Dette kan ses langs nesten hele veggen.

Dette kan skyldes oksidering slik at det har blitt dannet hvitrust på platene. Normalt forsvinner hvitrust ved fri eksponering, men da det hvite belegget er tilstede kan dette tyde på at behandlingen av platene under transport og oppføring ikke har vært korrekt for å unngå hvitrust. Noe av det er antagelig tilsmussing i tillegg, men deler av det hvite gikk ikke bort, dermed er det hvitrust og ikke smuss som er vaskbart.

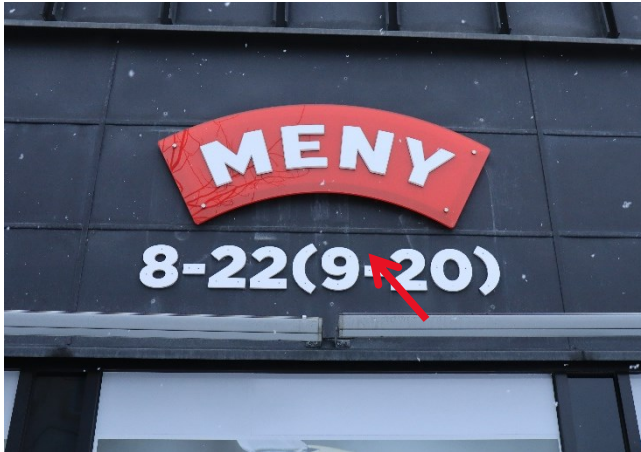
**Bilde 2 - Nordøst:**

Rennemerker under skilt.

Rennemerker kan ses flere steder under *Meny* sine skilter på denne veggen. Dette kan skyldes at smuss fester seg rundt festene, og blir ført nedover ved nedbør. Samtidig vil skiltet skjerme veggen rett under slik at nedbør ikke vil skylle bort smuss som sitter der.

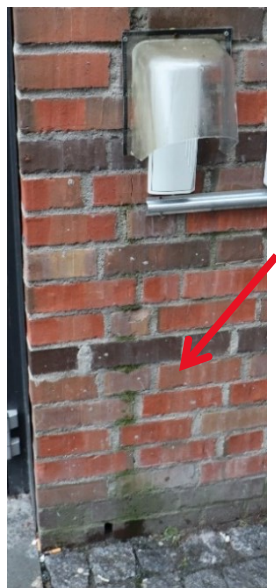
**Bilde 3 - Sørøst:**

Algevekst.

Algeveksten antas å skyldes fukttilførsel fra døråpneren. Den vil gi konsentrert vanntilførsel på venstre siden fra vannet som har samlet seg opp på oversiden. Dette fører til litt ekstra fuktighet. Sporer og annet organisk materiale kan samles på oversiden av døråpneren, og vil bli ført ned i den konsentrerte vannstrømmen ved nedbør. Fugene har en litt ru overflate som gjør at sporene har lettere for å feste seg. I tillegg er veggen noe skjermet fra nabobygget som er skravert på kartutsnittet. Dette gir vekstforhold for algene.

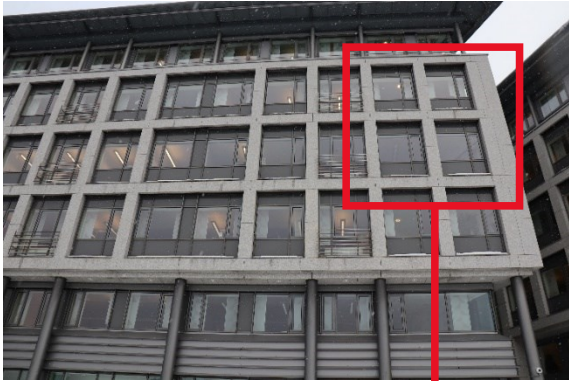
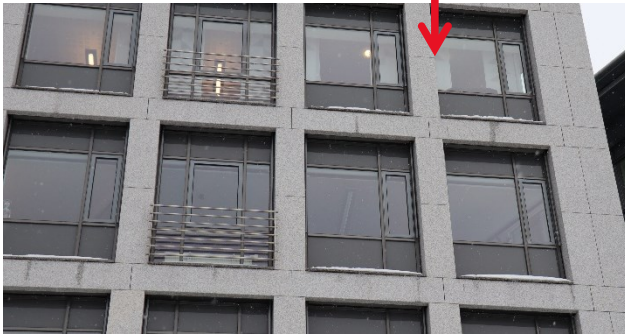
**Bilde 1 - Vest:**

Rennemerker under nesten alle vinduene. Sålbenken er utført i samme materiale som kledningen og er ikke kledd inn med beslag med dryppnese og kantomslag. Dette fører til at vannet blir ført langs vannbrettet og ned langs fasaden, i stedet for å bli ledet bort fra fasaden.

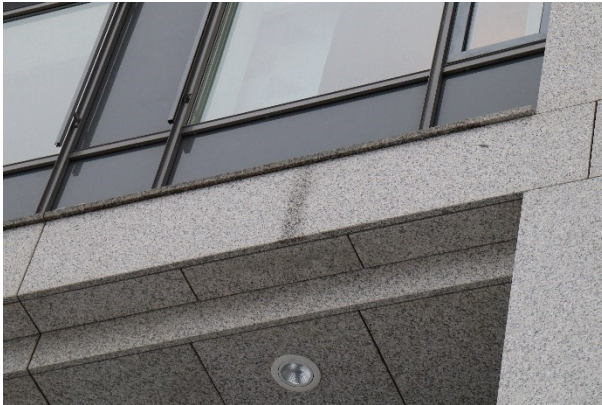
**Bilde 2 - Øst:**

Rennemerker under sålbenken til vinduene på østveggen. Grunnet kun rennemerke på midten, antas det at vannbrettet er lagt med fall inn mot midten slik at alt vannet vil renne dit og ned langs benken og videre ned fasaden.

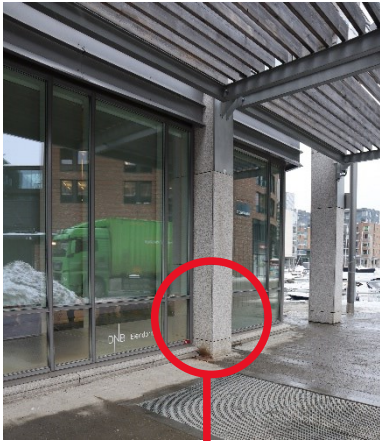
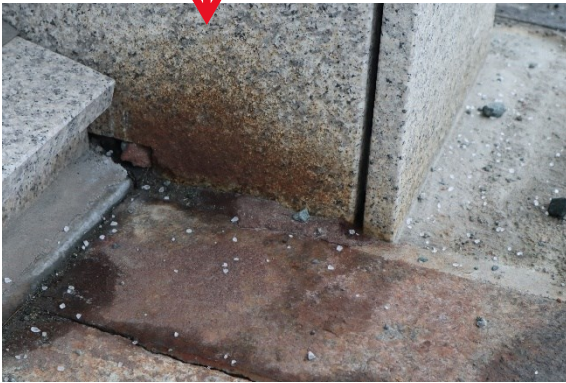
**Bilde 3 - Sør:**

Rustsprut opp på kledningen fra stål i bakken.  
Årsaken antas å skyldes at sprut ved nedbør tar med seg rustpartikler som fester seg på fasaden. Siden denne delen av veggen er litt skjermet fra et lite utstikk og fra solavskjerming vil ikke disse partiklene lett vaskes bort.

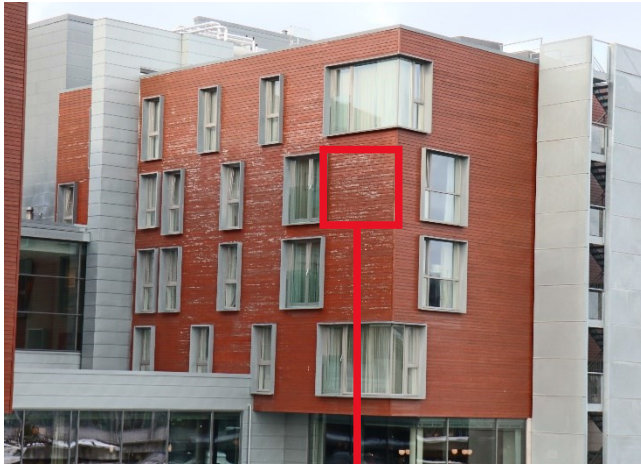
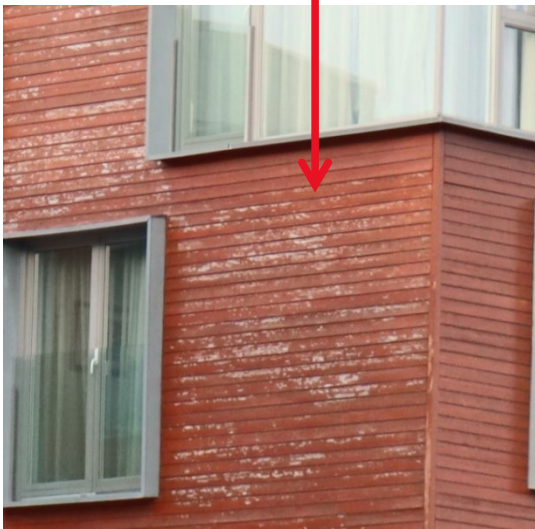
**Bilde 1 - Sør:**

Malingsavflassing på den midtre fløyen sin sørvegg. De andre sørveggene har ikke slik malingsavflassing i like stor grad.

Det kan av det nedre bildet ses at det rett ved vinduene ikke er noen avflassing, samt at det er en friskere farge på malingen. Dette kan skyldes at den utstikkende rammen rundt vinduene beskytter noe av kledningen rett ved. Dette gir en ujevn aldring av malingen.

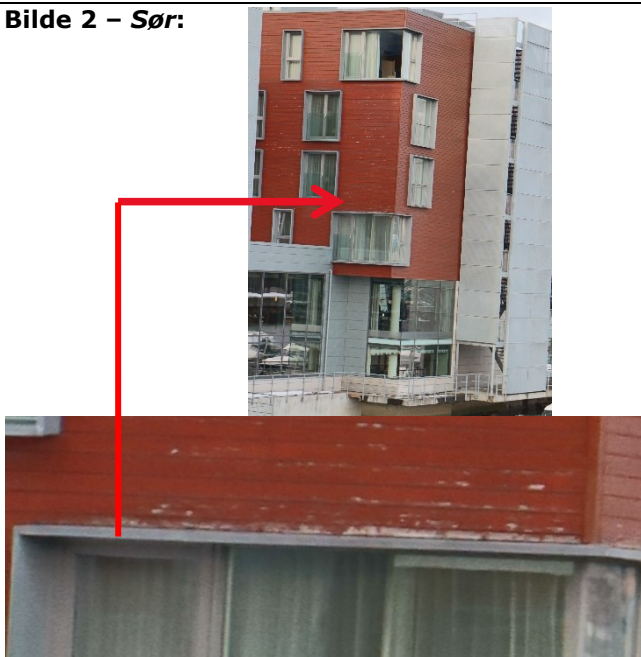
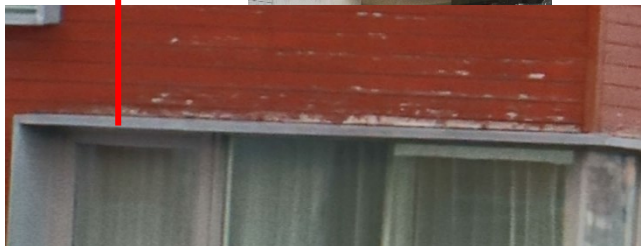
**Bilde 2 - Sør:**

På den nordligste fløyen sin sørvegg, har det nedre vinduet malingsavflassing over seg.

Dette kan skyldes at det er for liten avstand mellom kledningen og rammen rundt vinduet, slik at kledningen trekker vann og malingen flasser av.

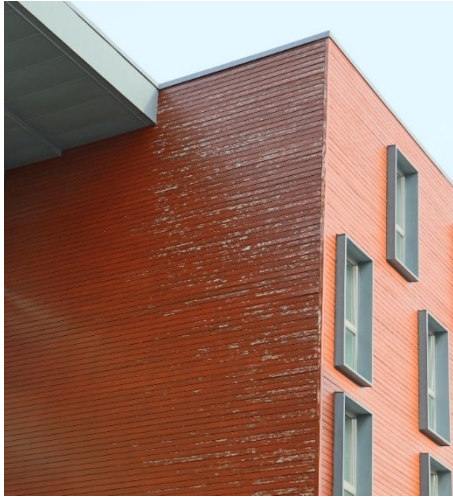
**Bilde 3 - Vest:**

Malingsavflassing på vestveggen til den sørligste fløyen. Det kan ses at takutstikket har beskyttet veggen som er under, da det ikke er noen avflassing under dette utstikket. Dette gir en ujevn slitasje og kan virke skjemmende.

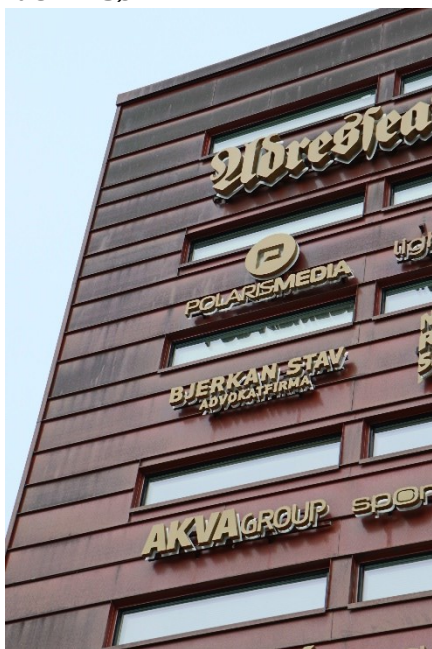
**Bilde 1 - Sør:**

Mer oksidering øverst på kledningen, som oppleves som en mer tilsmusset/mørk kledning. Mørkheten avtar jo lenger ned du kommer på vegg. Det kan også ses rennemerker som har den samme mørkheten.

Årsaken bak dette kan være at det treffer mest nedbør øverst og oksidasjon går fortere ved vann tilstede. Siden sør er en av fasadene med mest sol, vil også kledningen bli relativt varm noe som vil bidra til raskere oksidering. Siden kobber blir svart når det oksiderer ved kontakt med luft og det går raskere ved vannkontakt, blir det mørkest øverst og mørkheten avtar. Rennemerkene som har samme mørkhet kan dermed være et resultat av at det har rent vann nedover vegg, og dermed har kobberet oksidert raskere der.

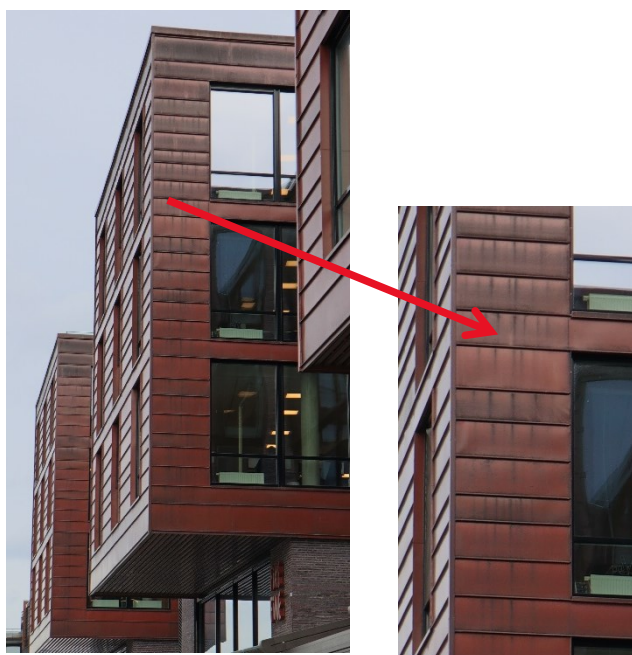
**Bilde 2 -Sør:**

Variierende oksidering.

Rennemerkene har samme årsak som for bilde 1.

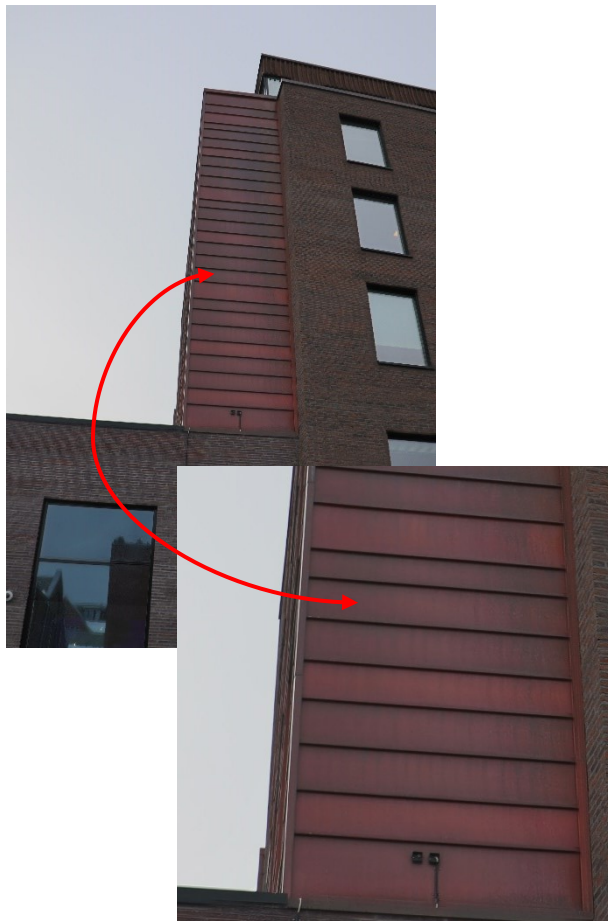
**Bilde 3 - Nord:**

Variierende oksidering og rennemerker. Dette gir et skjoldete utseende.

Årsaken for de mørkere rennemerkenes skyldes at platene oksiderer raskere ved mer vann tilgjengelig. Derfor vil platene oksidere raskere der det er naturlig at vannet renner. Siden bygget ligger rett ved vannet vil det også være relativt fuktig luft tilstede, noe som vil akselerere oksideringen generelt sett for platene.

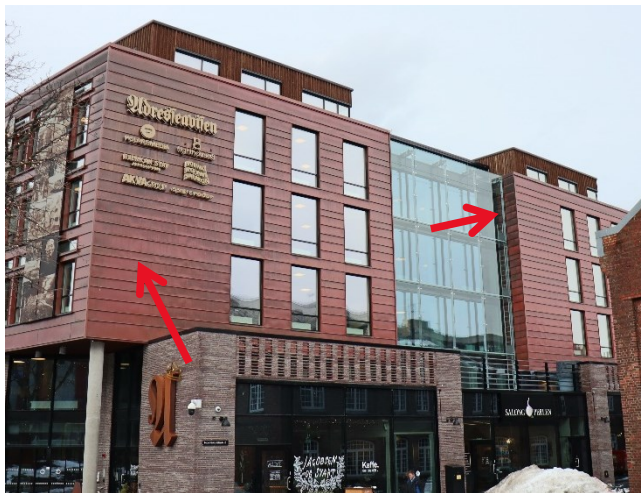
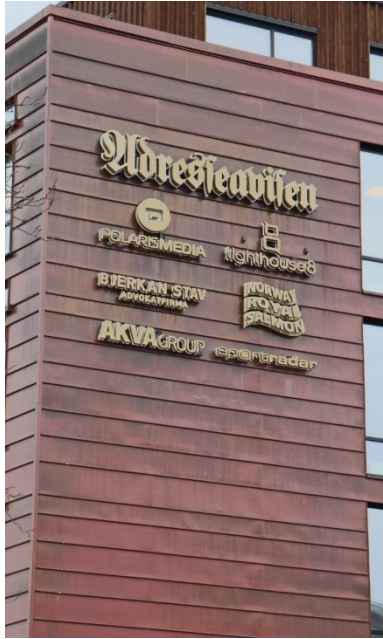
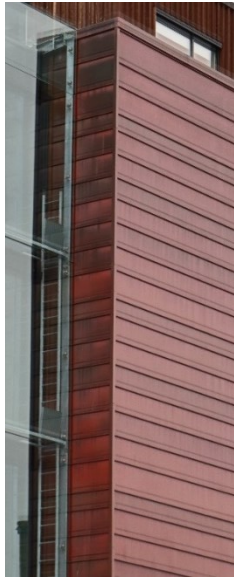
**Bilde 4 - Øst:**

Mer oksidering øverst på kledningen og rennemerker.

De mørkere områdene skyldes at kobber oksiderer hurtigere med mer vann tilstede. Slik som det er øverst på fasaden hvor mest nedbør treffer. Rennemerkenes kan være et resultat av at det har rent vann nedover veggen, og dermed har kobberet oksidert raskere der.

Pilene peker på rennemerkenes på kledningen som kan ses bedre på neste side. Det kan også ses bedre at kledningen er mørkere øverst på disse bildene.

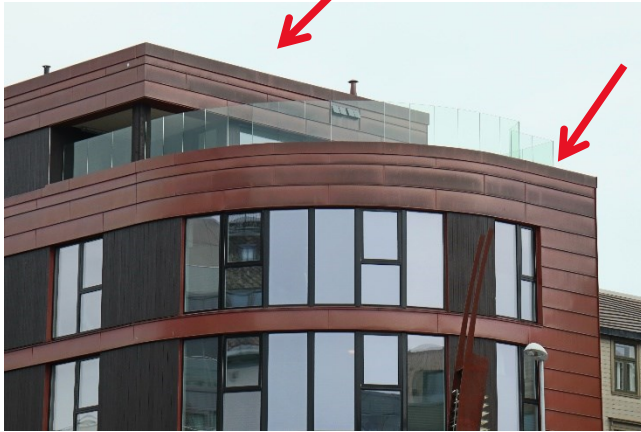
**Bilde 1 - Sør:**

Variierende oksidering.

Mørkere partier på den øvre delen av veggen. Dette skyldes at platene oksiderer raskere ved fukt tilstede, og øverst vil mest nedbør treffe. Dermed vil mørkheten på platene avta nedover, slik som det ses på bildet. I tillegg vil sørveggen ha en del solinnstråling, dette vil varme opp kobberet og føre til raskere oksidering.

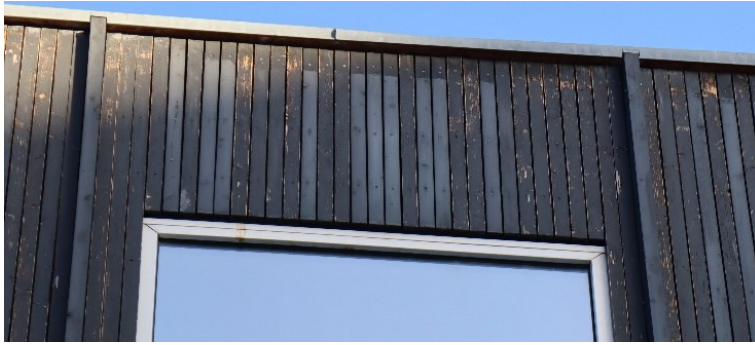
**Bilde 1 - Sør:**

Malingsavflassing på den øvre delen av vegg. Spesielt i nærheten av under beslag. Den største mengden nedbør vil treffe øverst på fasaden, dermed vil det bli større slitasje øverst.

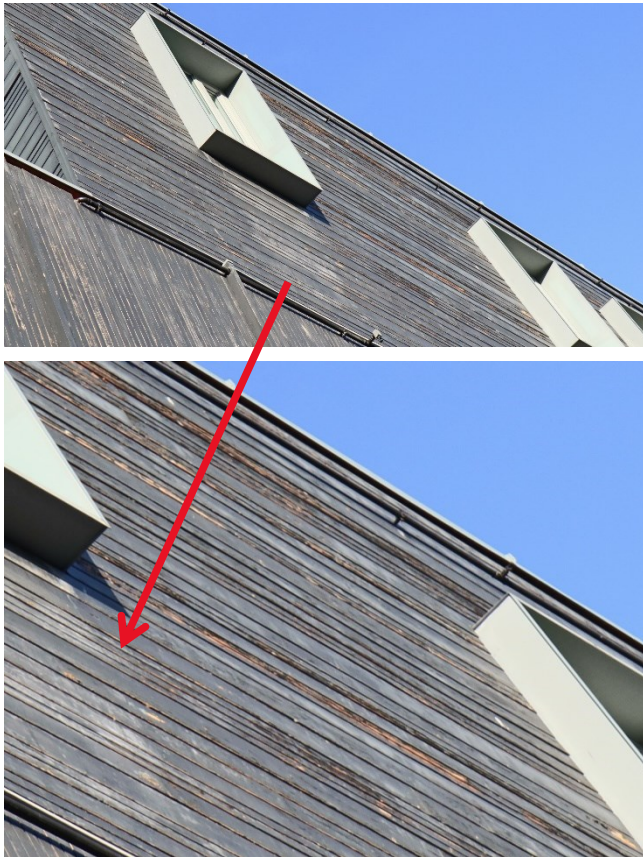
**Bilde 2 - Øst:**

Malingsavflassing og lysere felt under vindu.

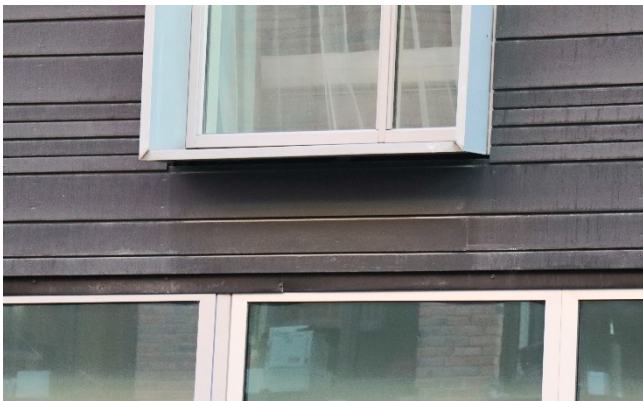
**Bilde 3 - Vest:**

Den utstikkende rammen rundt vindu vil skjerme vegg under, og føre til at regnvann ikke drar med seg støv o.l. ved nedbør.

Ujevn tilsmussing under vinduet i forhold til ved siden av området under vinduet.

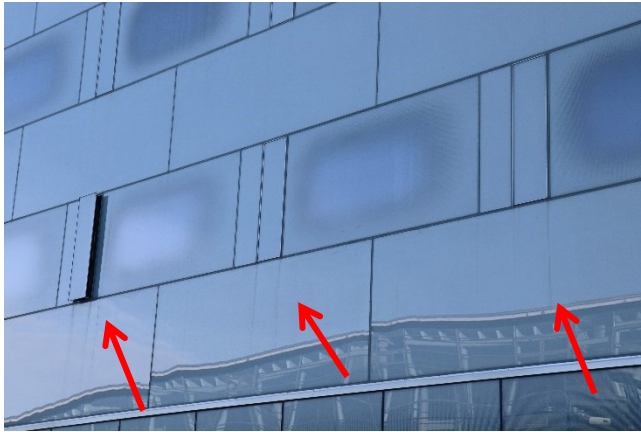
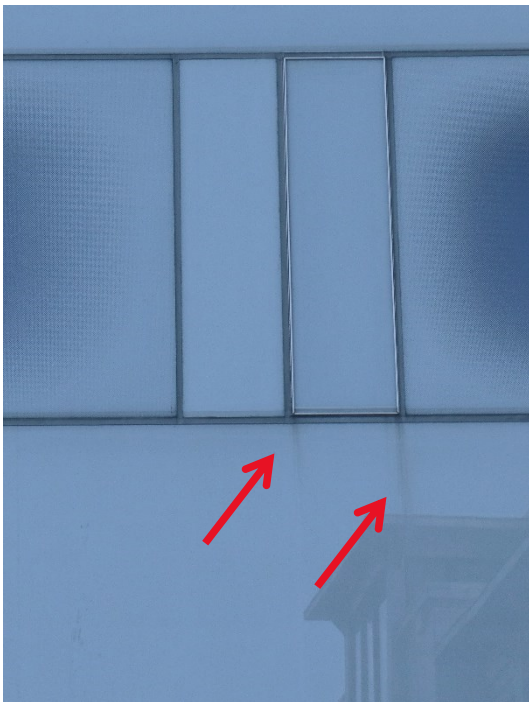
**Bilde 1 - Nordvest:**

Rennemerker under de skjulte vinduene i fasaden.

Dette kan skyldes utformingen rundt selve vinduet, da vinduet går i ett med veggen. Dermed er det ikke noe beslag som vil kunne føre vann ut og bort fra kledningen for å hindre rennemerker.

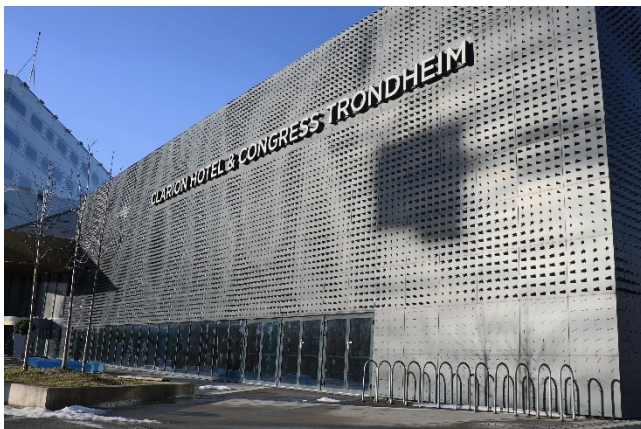
**Bilde 2 - Sørøst:**

Ingen tilsmussing på aluminiumsplatene.

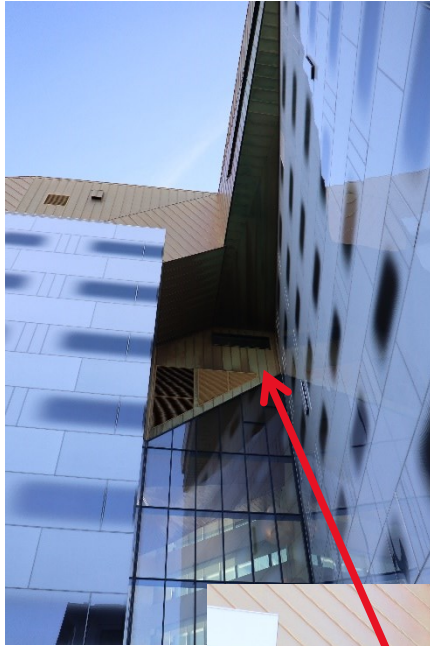
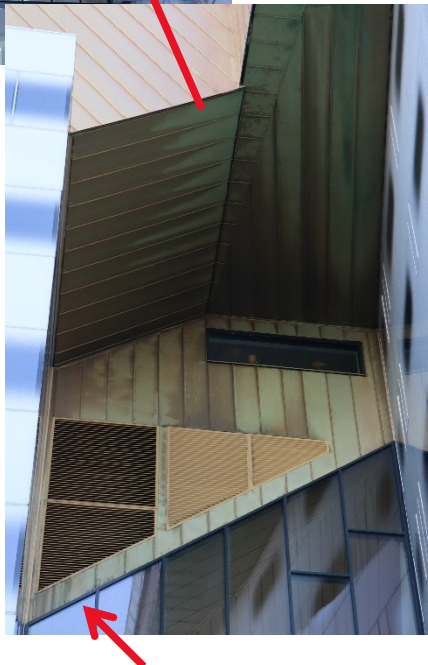
**Bilde 3 - Nordvest:**

Deler av taket består av en båndteking av 50% kobber og 50% aluminium<sup>1</sup>. Noe som har gitt et utseende der platene har kobberfarge.

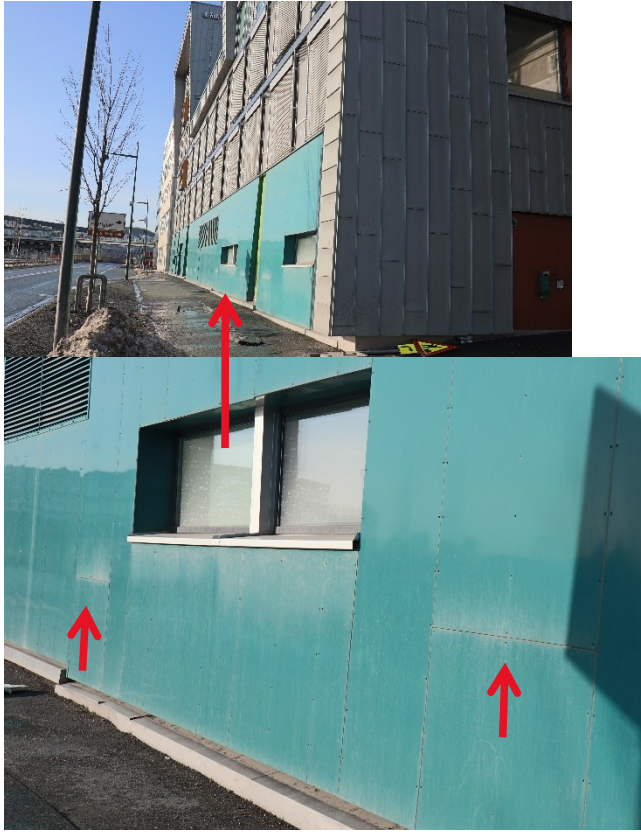
**Bilde 1 - Sørøst:**

Smuss på kledningen under vinduet og ved siden av vinduet.

Det kan ses mer smuss der det er en horisontal skjøt mellom platene, slik som pilene peker på. Dette kan også ses høyere opp på veggen. Dette kan muligens skyldes at vannet blir bremsset opp ved disse skjøtene slik at smuss har lettere for å feste seg.

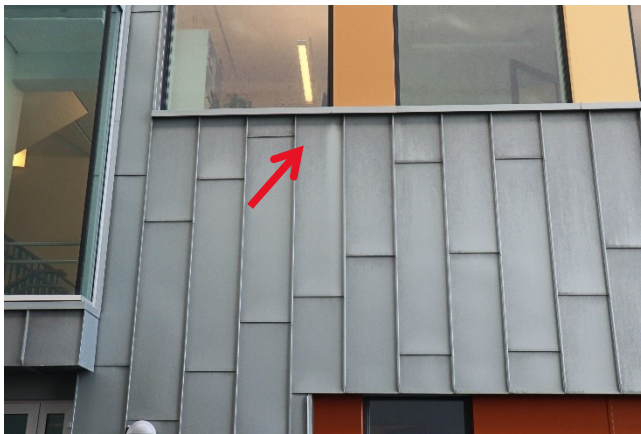
**Bilde 2 – Nordøst:**

Lysere rennemerke på kledningen under sålbenkbeslag sin skjøt.

Dette tyder på at vann renner gjennom skjøten, og indikerer at skjøten er utført feil.

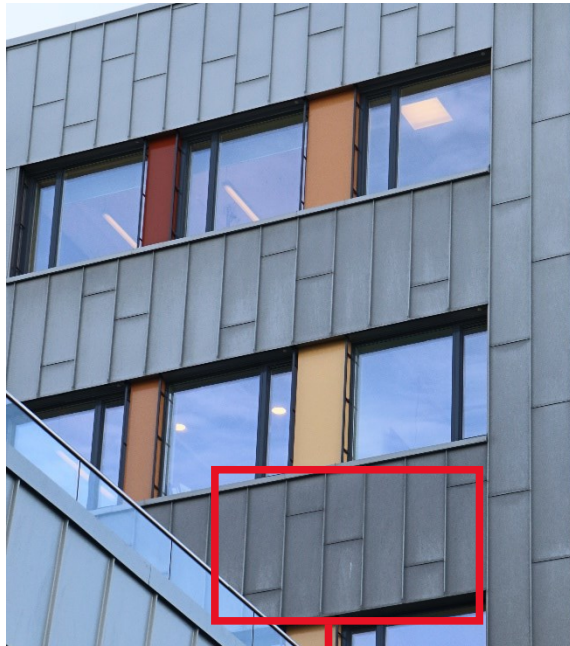
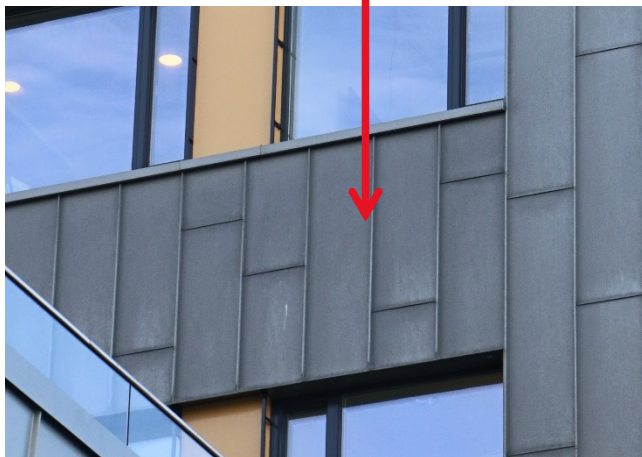
**Bilde 3 - Nordøst:**

Av bildene kan det ses at det er lysere områder over hver eneste horisontale skjøt. Dette kan skyldes at nedbør vil sprute opp ved hver falsede skjøt, da denne består av en utstikkende kant. Dette fører til at patineringsprosessen har gått hurtigere der enn for resten av platene grunnet ekstra med vann.

Det kan også se ut som om kledningen er lysere øverst, også litt mørkere under de øverste vinduene og enda mørkere under vinduene for etasjen under. Dette kan skyldes at den øverste delen av kledningen får mer nedbør enn lenger ned. Dermed blir mer tilsmussing vasket bort øverst og platene vil oksidere i forskjellig tempo grunnet varierende temperatur og nedbørsmengde. Platene som får mest nedbør vil ha en raskere patineringsprosess og er derfor lysere.

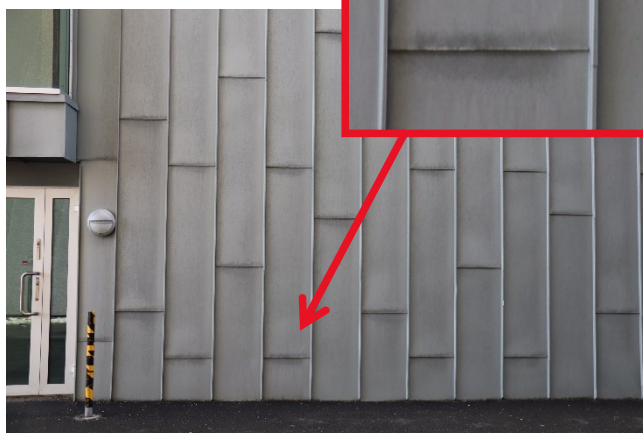
**Bilde 4 - Nordøst:**

Slik som på bilde 3 er det lysere partier over skjøtene, men på denne nordøstveggen kan det også ses tydeligere at det er mørkere over og under selve skjøten.

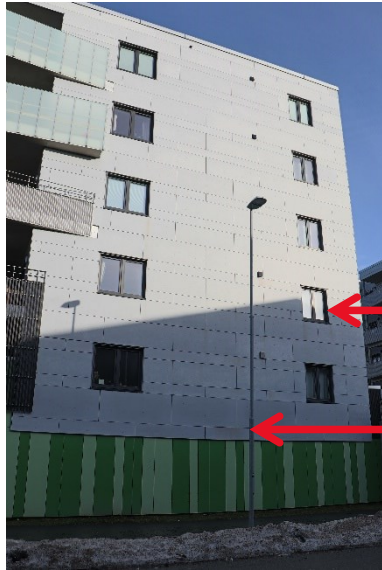
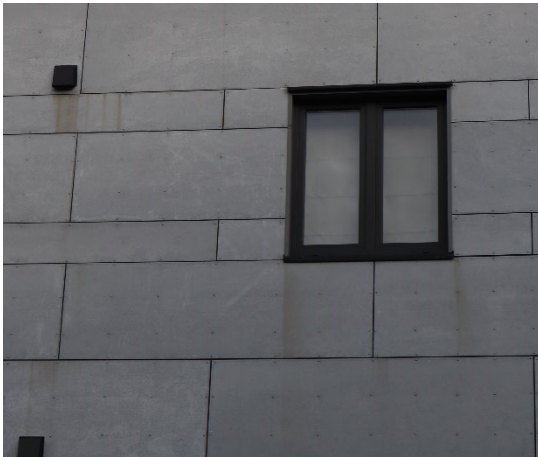
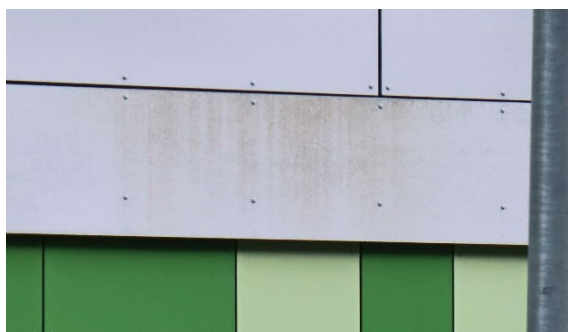
**Bilde 1 – Sørvest, bygg 2:**

Rennemerkene under vinduet på bilde 1 kan skyldes at større deler av mengden nedbør som treffer rutene vil bli fraktet bort fra rutene ved ytterkanten til beslaget, slik at større mengder nedbør vil renne der. Enkelte smusstyper fester seg lettere der det er fuktig, dette kan ha skjedd her og dermed være årsaken for rennemerkene under vinduene. Sålbenkbeslaget har endeoppbrett, men under sålbenken går beslaget inn til veggen igjen på undersiden slik at vannet blir ledet tilbake til kledningen på ytterkantene av beslaget.

Rennemerkene på bilde 2 på den lyse kledningen kan skyldes at det drenerte hulrommet bak platene er utformet feil, slik at vannet ikke blir drenert bort riktig mellom platene og vindsperren. Dermed vil det drenerte vannet komme ut i den horisontale skjøten, og lage merker på kledningen.

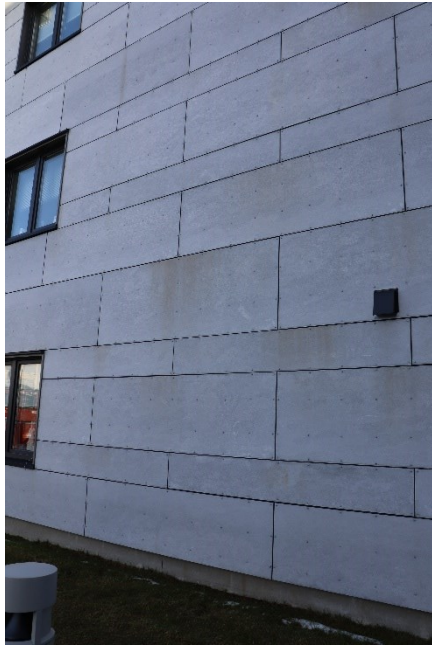
**Bilde 2 – Sørvest, bygg 4:**

Brune rennemerker under vertikale skjøter av platene. Det er også rennemerker øverst på platene.

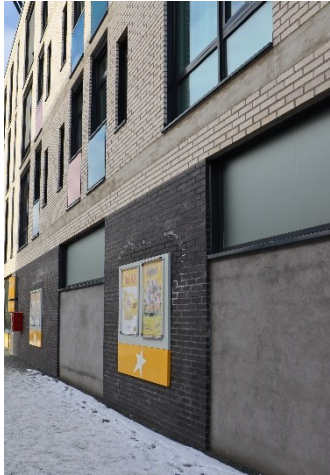
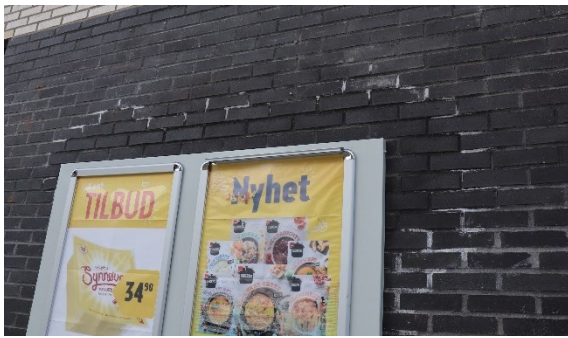
**Bilde 1 - Sør:**

Saltutslag på den mørkere teglkledningen. Dette kan ses på alle partiene med brun tegl på sørveggen.

Siden bygget er ni år gammelt, kan det tyde på at det er noe fukt i veggen som fører til saltutslagene på disse to veggene.

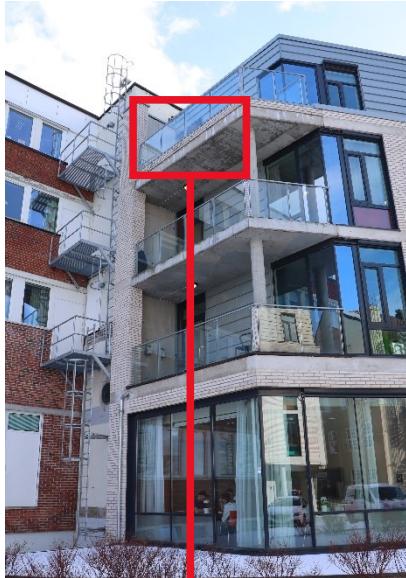
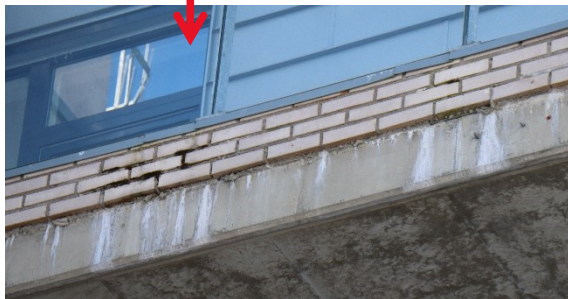
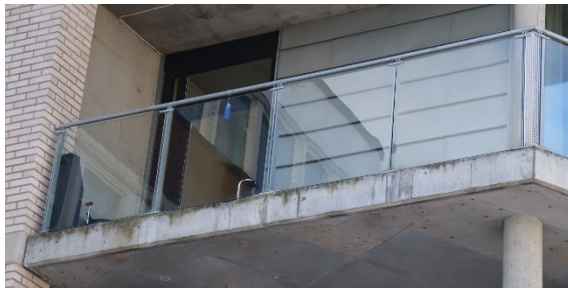
**Bilde 3 - Nord:**

Rennemerker og mosevekst på kanten av dekke til den øverste balkongen.

Moseveksten kan skyldes at fugene mellom teglen er fuktig, og at de ikke tørker ut slik at det er vekstforhold for biologisk vekst der. Det er tettest mellom rennemerkeene under moseveksten, noe som kan tyde på at det er mer fukt tilstede akkurat der. Samtidig kan det ses at rennemerkeene oftest opptrer under fugene til teglen.

Den midtre balkongen har også rennemerker og synlig fukt tilstede på kanten av dekke.

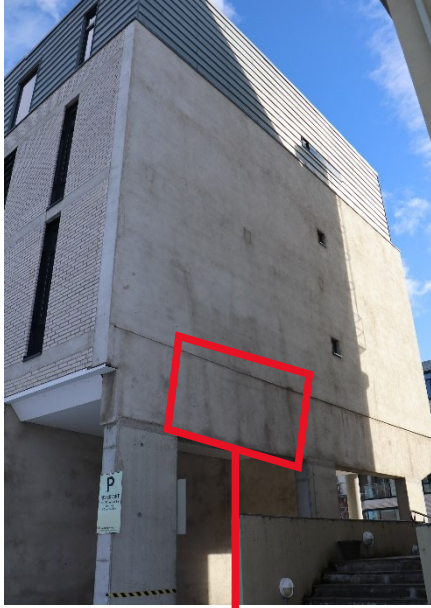
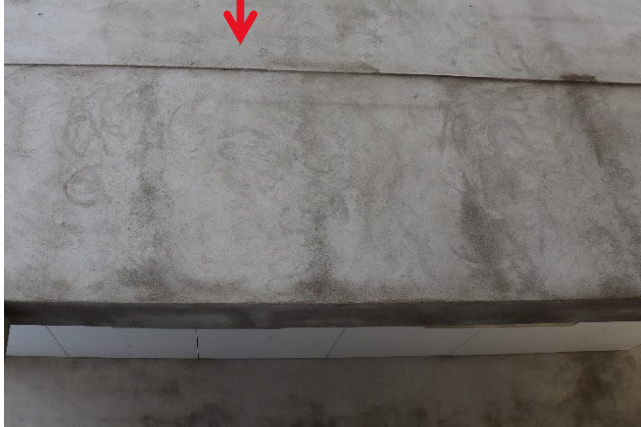
**Bilde 1 – Sørvest:**

Tilsmussing på sørvestveggen.

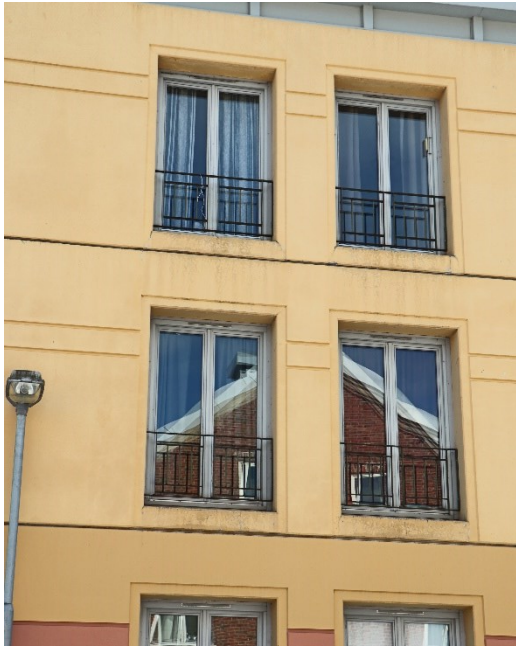
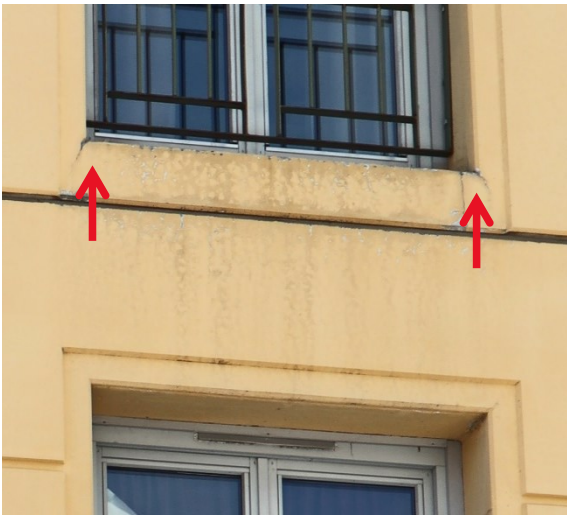
**Bilde 1 – Nordvest bygg C:**

Rennemerker under vinduene. Det kan også ses at malingen har sprukket opp under de nedre hjørnene til vinduet.

Uten beslag er det ikke endeoppbrett mot vindussmyg. Dette gjør så regnvann blir presset mot smyget og vil kunne føre til større mengder vann som blir ført i hjørnene på vinduet. Siden malingen har sprukket opp i disse hjørnene, kan det tyde på at fukt har trukket inn i veggen.

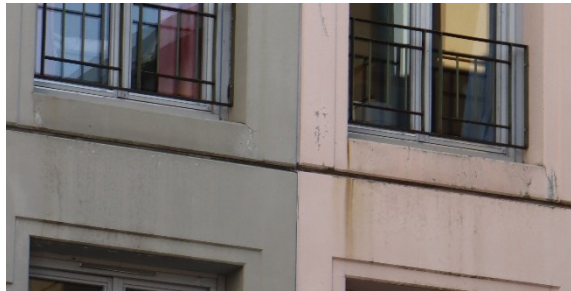
**Bilde 2 – Nordvest bygg A og B:**

Rennemerker under vinduene og maling som har skallet av der beslaget skulle ha beskyttet.

Årsaken antas å være den samme som for bilde 1, men her er det større grad av malingsavskalling ved de nedre hjørnene på vinduene.

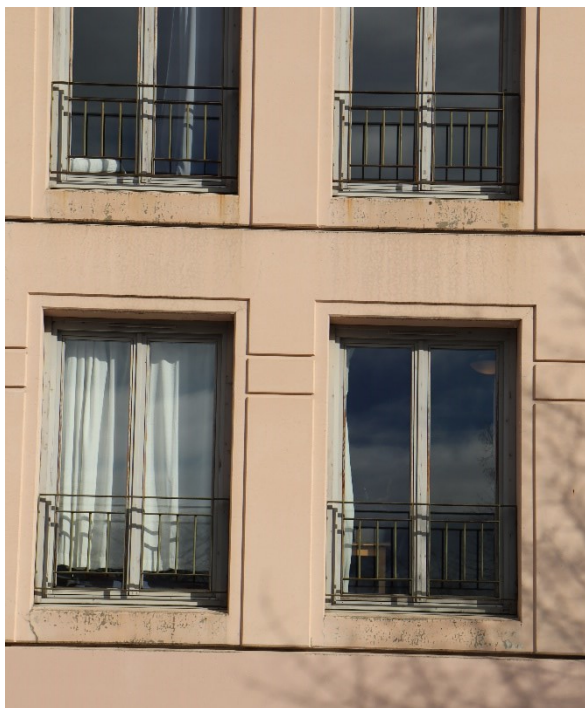
**Bilde 3 – Sørvest bygg B:**

Rennemerker under alle vinduene på denne veggen, og malingsavskalling under alle de større vinduene på denne veggen.

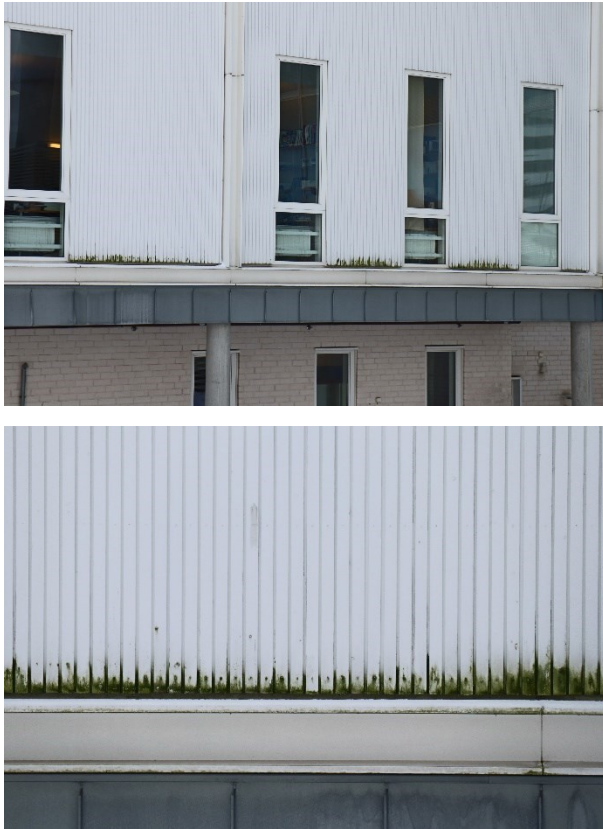
**Bilde 1 - Nordvest:**

Algevekst nederst på trekledningen i andre etasje. Dette kan ses for hele denne veggen for 2. etasje.

Under bildetakingen ble det observert snø som lå på beslaget, men dette anses ikke som en årsak for algeveksten da denne kun er tilstede for kortere perioder. Siden beslaget stikker ut vil nedbør kunne sprute opp, og da dette er på en nordvendt vegg vil det være vanskeligere for denne veggen å tørke. Veggen er også noe vestvendt, så den vil oppleve noe slagregn. Dermed anses sprut opp fra beslaget og dårlig uttørking som årsaken for denne algeveksten.

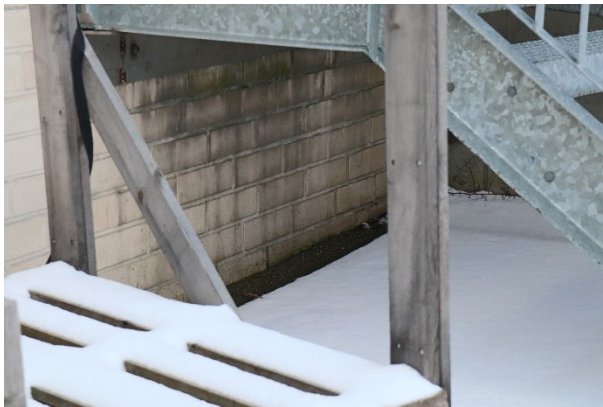
**Bilde 2 – Nordøst:**

Skitt og rennemerker under trapp av gitterstål.

Årsaken antas å skyldes at trappen delvis skjermes veggen under fra nedbør, slik at kun noe nedbør treffer veggen. Dette fører til rennemerker i skitten som har festet seg på teglen.

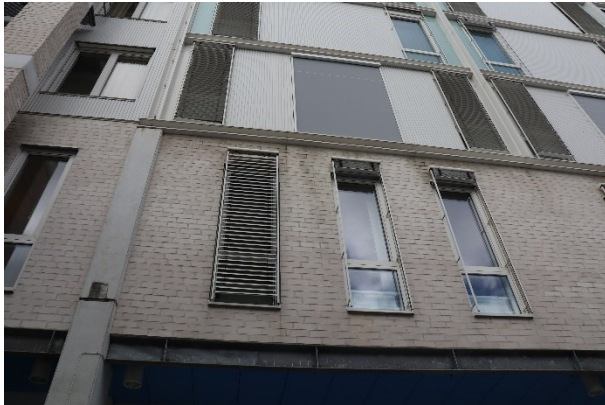
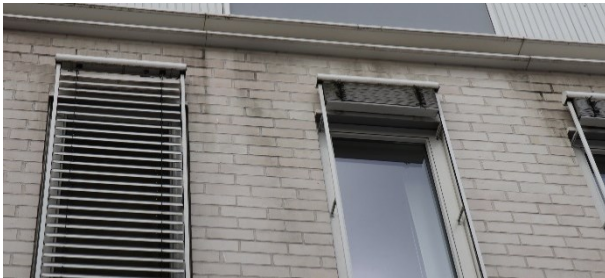
**Bilde 3 - Sør:**

Ujevn tilsmussing.

Smusset som sitter igjen enkelte steder ved siden av vinduene kan skyldes at beslaget ikke er helt i vater slik at vannet vil renne av beslaget i forskjellige mengder. I tillegg vil tegl lettere enn andre kledninger absorbere fuktighet. Noe smuss har lettere for å feste seg når det er fuktig, og dermed kan dette føre til mer smuss som sitter fast på teglen enkelte steder hvor det muligens tilføres mer vann.

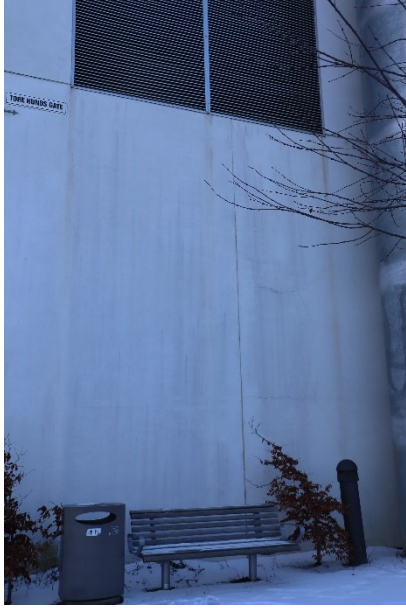
**Bilde 1 - Nordvest:**

Rennemerker under utblåsningsventilen.

Årsaken antas å skyldes at kondens og nedbør tar med seg avlagret støv og sot, og siden det mangler en dryppkant og dryppnese med kantomslag vil dette smusset bli ledet ned langs veggen.
