# Kartlegging av fasadedetaljer i større bygg

Masteroppgave i Bygg- og miljøteknikk

Juni 2019

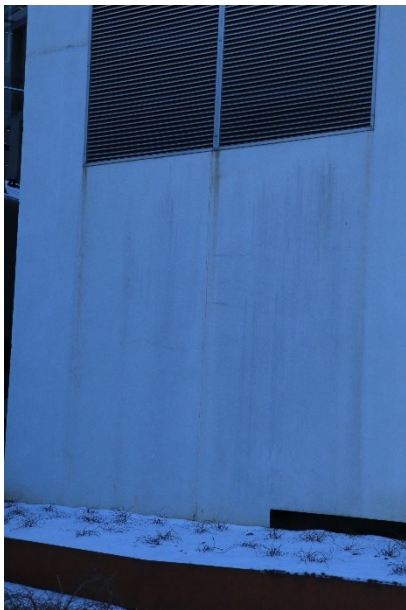
**Bilde 2 – Nordøst:**

Rennemerker under utblåsningsventilen. Det er også her ingen dryppkant og dryppnese med kantomslag som kan lede bort det skitne vannet. Dermed antas årsaken å være den samme som for det forrige bilde.

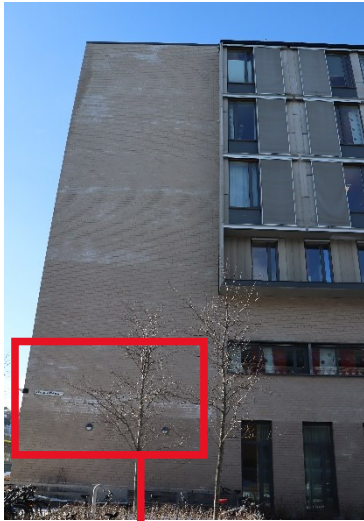
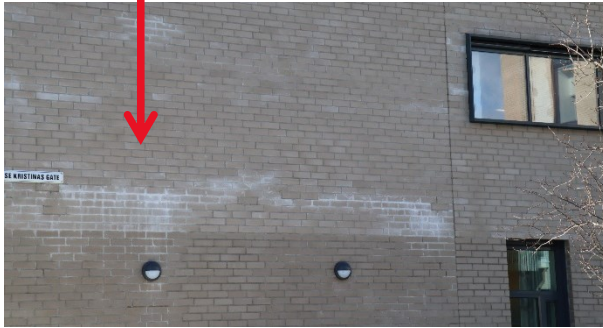
**Bilde 1 - Vest:**

Saltutslag på hele høyden av denne delen av vestveggen. Det kan også ses saltutslag andre steder på teglen for denne veggen.

Siden bygget er 10år gammelt, anses årsaken som at kledningen er fuktig. Veggen vil oppleve slagregn, og dermed er saltutfellingene fra oppføringen normalt ferdig etter et par år. Dette tyder på fuktskader i veggen. Disse fuktskadene kan skyldes manglende luftspalte bak forblendingen, blokkerte åpninger til luftespalten i topp og bunn av forblendingen eller blokkerte dreneringsåpninger generelt.

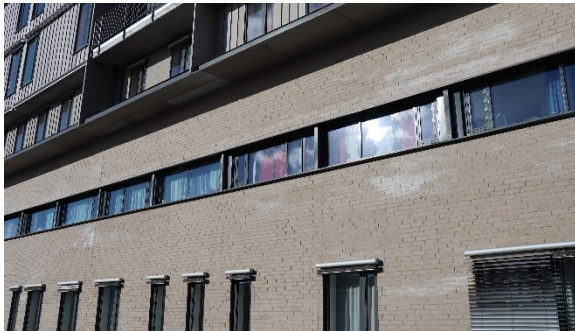
**Bilde 2 - Sør:**

Saltutslag og fuktig tegl under vinduet. Det kan også ses flere roser rundt omkring på sørveggen med saltutslag, uten at alle spesifikt er knyttet til områder under vinduer.

Den fuktige teglen under vinduet anses å skyldes feil utførelse av vannbrettbeslaget, slik at kledningen blir fuktig. Beslaget er utført som en ramme rundt vinduet og mangler dermed dryppnese med kantomslag, slik at vannet i dette tilfellet blir ført tilbake til fasaden. Deler av saltutslaget kan derfor trolig også skyldes dette, da kledningen blir tilført fukt. Hvis vannet som blir ført tilbake til fasaden kan trenge inn mellom kledningen og undersiden av beslaget, kan dette føre til at fukt kan trenge inn bak kledningen og gi fuktig tegl som resultat.

Saltutslag som er over og bortenfor vinduene kan skyldes at det mangler luftspalte bak forblendingen eller blokkerte dreneringsåpninger i forblendingen. Dette gir dårlig uttørkingsmulighet, og vil ved fuktighet føre til saltutslag.

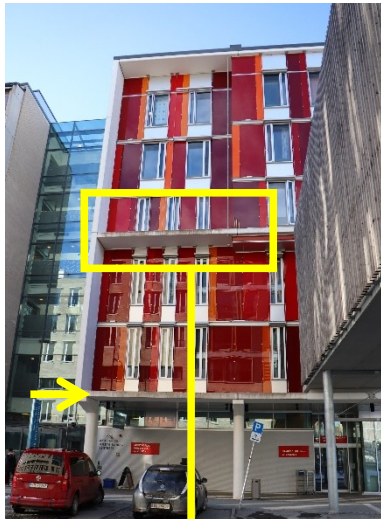
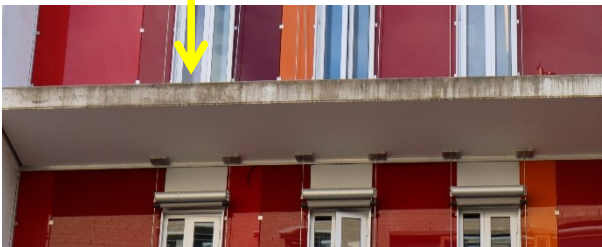
**Bilde 3 - Vest:**

Rennemerker på utstikkende dekker.

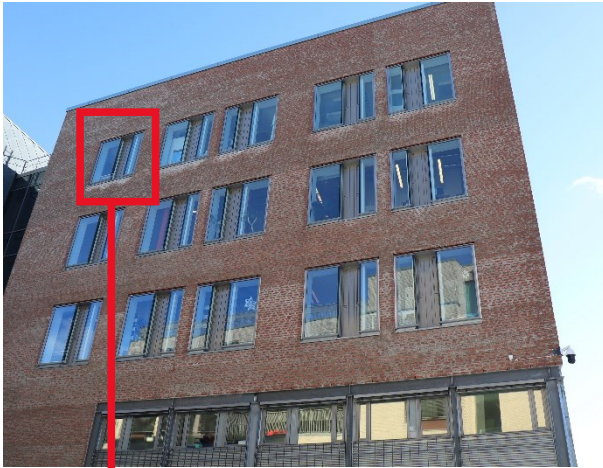
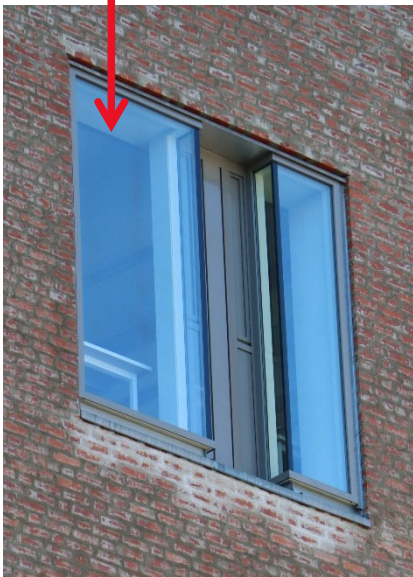
**Bilde 1 - Nord:**

Saltutslag under alle vinduene i den øverste etasjen.

som oftest er vist i anbefalingene til Byggforsk. Samtidig gir dette en dryppkant og vannet vil bli ført bort fra fasaden, men den mangler kantomslaget som vil beskytte enden mot kantkorrosjon. Videre er det oppkanter mot smygene som har innstikk i fuge i henhold til anbefalingene. Opprinnelige salter fra oppføringen har på dette tidspunktet tørket ut, og derfor tyder det på at kledningen under vinduet blir tilført fukt. Saltutslaget kan derfor skyldes andre svake detaljløsninger rundt beslaget og innfestingen til vinduet, slik at fukt blir tilført veggen.

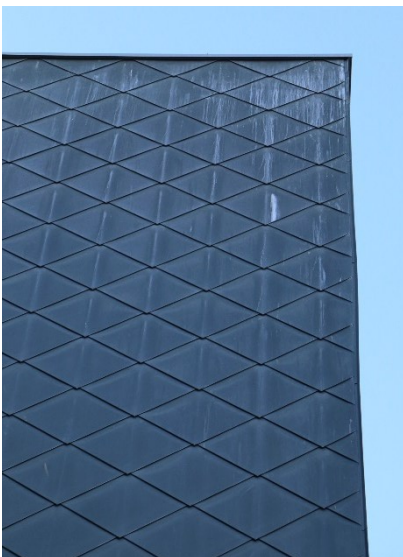
**Bilde 2 - Øst:**

“Rennemerker” på platekledningen av Rheinzink.

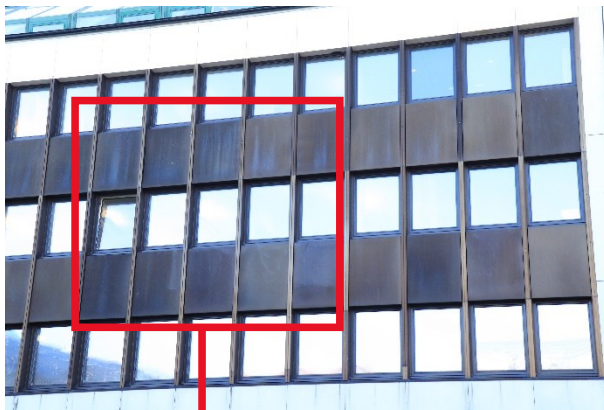
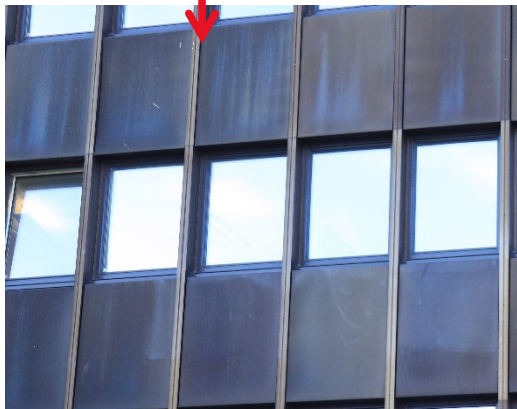
**Bilde 1 - Nord:**

Skjoldete plater mellom vinduene. Da det noen steder ser ut som rennemerker, antas det at nedsilende nedbør fra vinduene er noe av årsaken bak dette skjoldete utseende. Ved å zoome inn kan det ses at det ikke er noen dryppkant eller dryppnese for beslagene, slik at vann som treffer vinduene vil bli ført videre nedover langs fasaden.

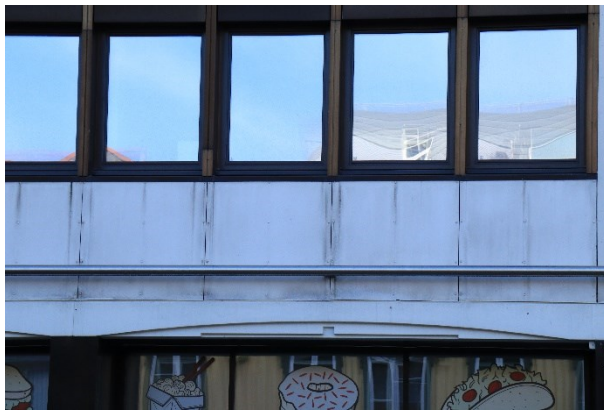
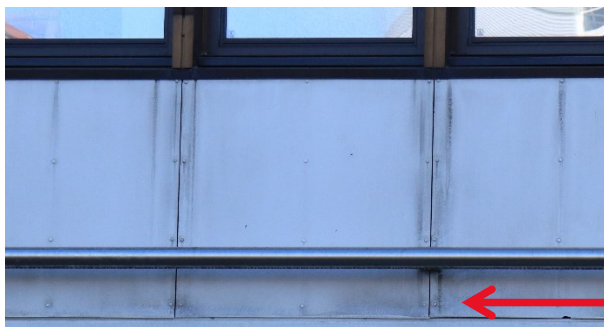
**Bilde 2 - Nord:**

Rennemerker på fasaden under vinduene i 2. etasje. Rennemerkene under dekkprofilene mellom vinduene antas å skyldes at smussten blir ledet ned langs profilene hele veien fra øverst på kledningen og ned. Der vil den manglende dryppkanten til beslaget sørge for at alt smusset renner ned i striper langs fasaden. Det kan også ses rennemerker midt under hvert vindu fra den ene festeskruen til platene.

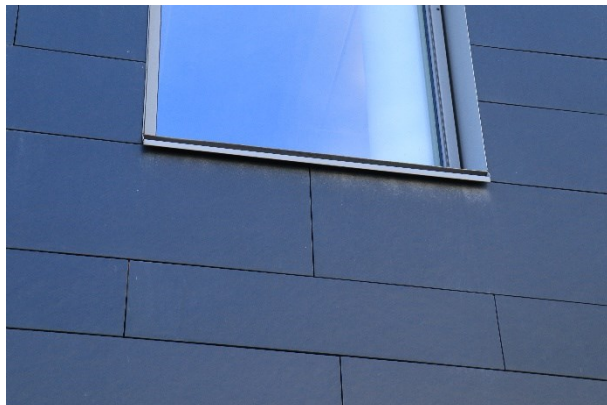
**Bilde 1 - Øst:**

Smuss under sålbenkbeslaget til vinduet. Dette kan ses for flere av vinduene på denne veggen.

Tilsmussingen skyldes trolig at beslaget skjerner kledningen rett nedenfor beslaget, og dermed vil ikke nedbør klare å skylle bort smusset.

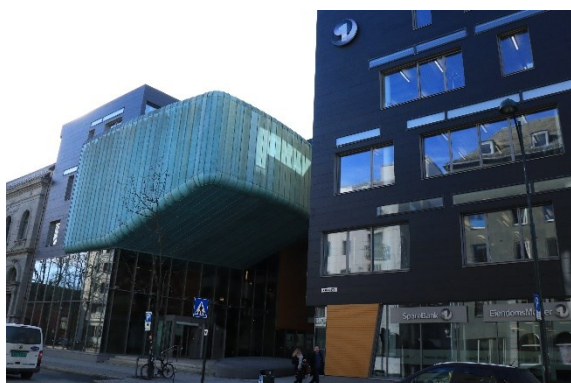
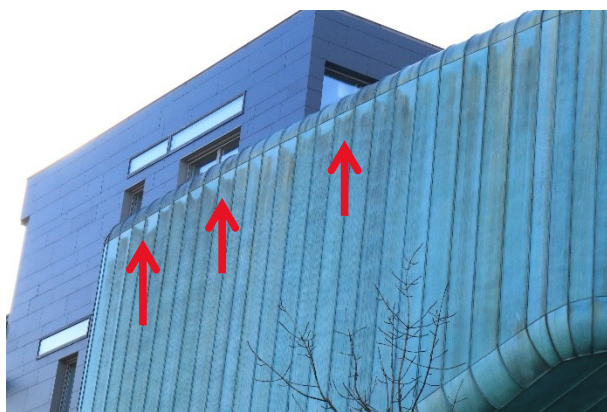
**Bilde 2 - Øst:**

Kobberplater som har ujevn oksidering. Det kan også ses rennemerker i oksideringen.

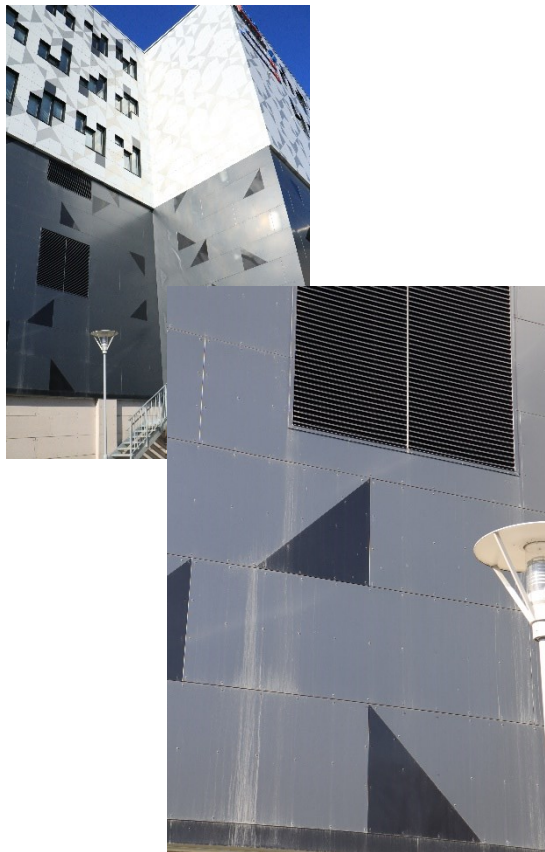
**Bilde 1 - Øst:**

Rennemerker under utblåsningsventil.

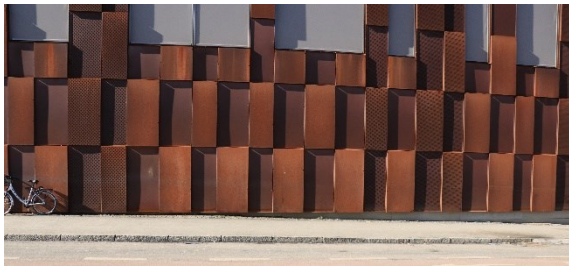
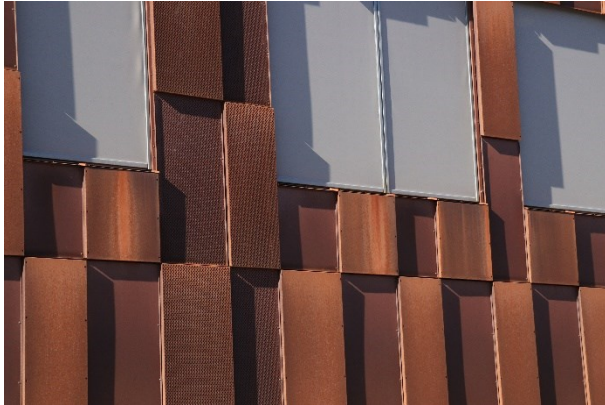
**Bilde 1 - Øst:**

Rennemerker under vinduene og varierende oksidering på platene.

Det kan også ses at platene på det ytre laget er lysere øverst. Dette kan skyldes at det ytterste beskyttelsessjiktet blir slitt bort av vannet som treffer platen ovenfor og renner over kanten, samt vannet som treffer øverst på platene.

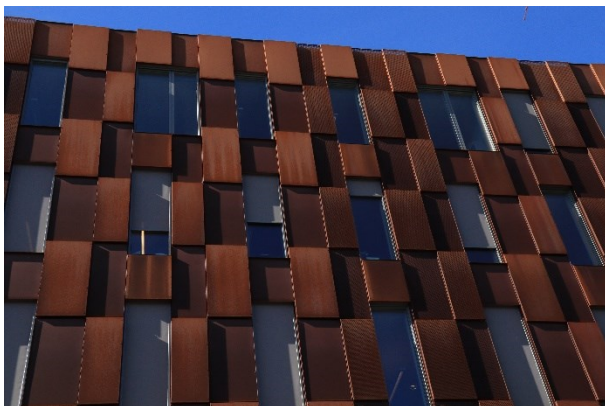
**Bilde 2 - Øst:**

Rennemerker på det ytre platesjiktet.

Det kan ses at de ytre platene har rennemerker flere steder på veggene hvor det ikke er vinduer ovenfor. Dette er uavhengig av fasaderetning. Disse rennemerke kan skyldes at de indre platene har en kant som vil føre alt vannet som treffer dem ut på platen nedenfor. Denne kanten har også tre hull i seg, slik at vann i tillegg vil renne igjennom hullene på ytterkanten og et på midten. Kanten på de indre platene fører også til enkelte steder plater som er lysere øverst. De ytre platene vil dermed få en større mengde med nedbør øverst enn det de andre platene vil. En konsekvens av dette er at det ytre oksidlaget blir slitt bort, og platene blir dermed lysere.

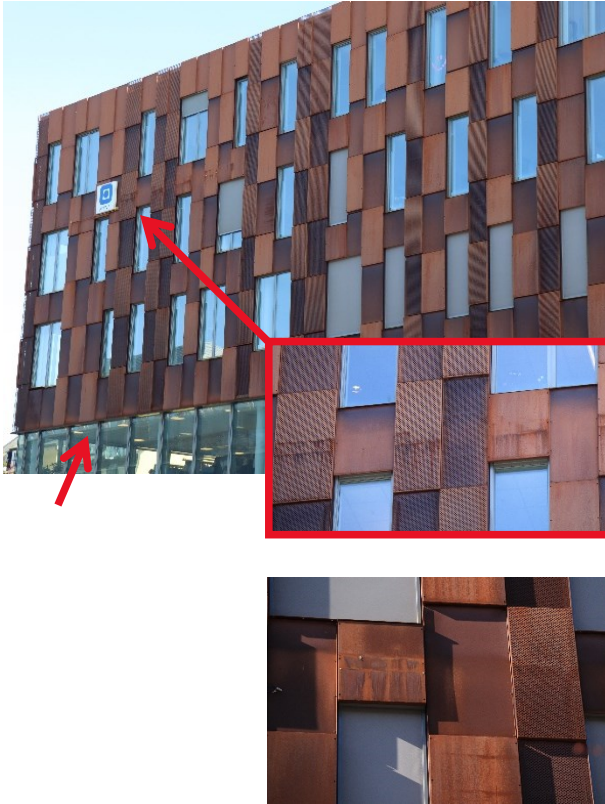
**Bilde 3 - Vest:**

Variierende oksidering, rennemerker og "stygge" merker.

Det kan også ses "stygge" horisontale merker like ved NTNU logoen på veggen. Disse merkene er vist bedre frem inne i den røde firkanten. Det nederste viser et tilsvarende tilfelle på østveggen.

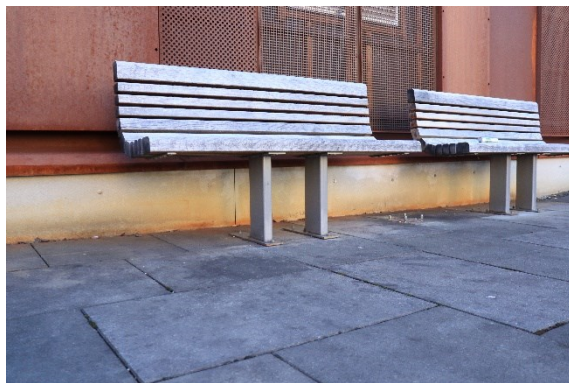
**Bilde 4 - Nord:**

Avsetning av rust på sokkel.

Årsaken bak dette skyldes nedbør som har dratt med seg rustpartikler nedover fasaden, som deretter har blitt avsatt på sokkelen og misfarget den.

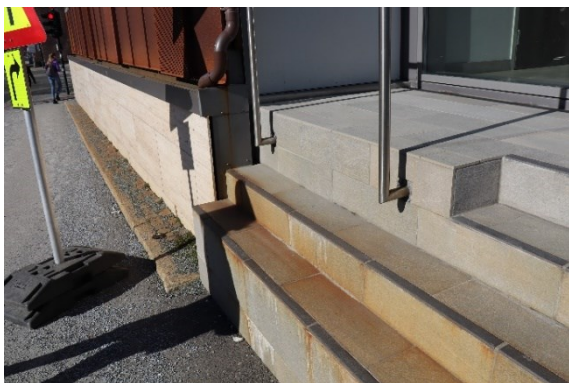
**Bilde 5 - Sør:**

Avsetning av rust på trapp.

Årsaken antas å skyldes rustpartikler som har blitt ført nedover fasaden ved nedbør, for deretter å bli avsatt på trappen.

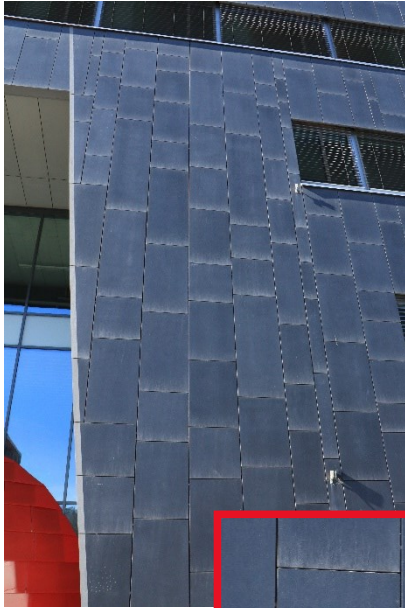
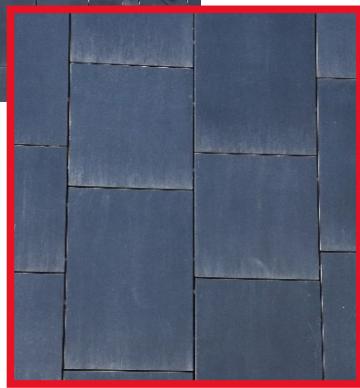
**Bilde 1 – Øst:**

Tilsmussing langs alle horisontale plateskjøter på østveggen.

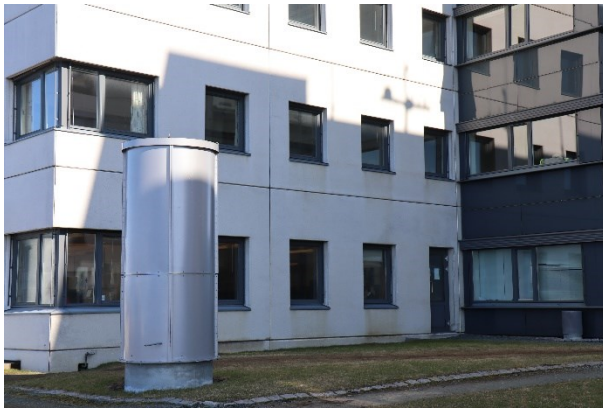
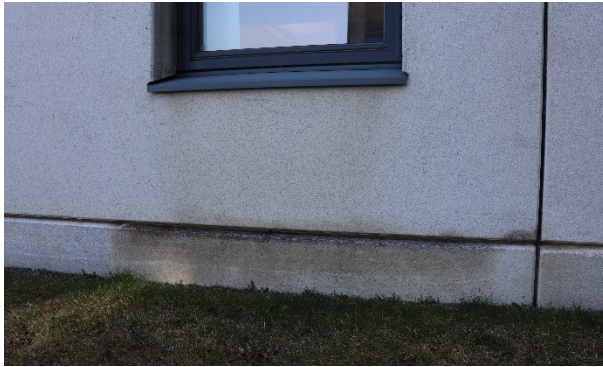
**Bilde 1 - Sør:**

Tilsmussing under vinduene. Det er spesielt mye tilsmussing under vinduene i 1. etasje.

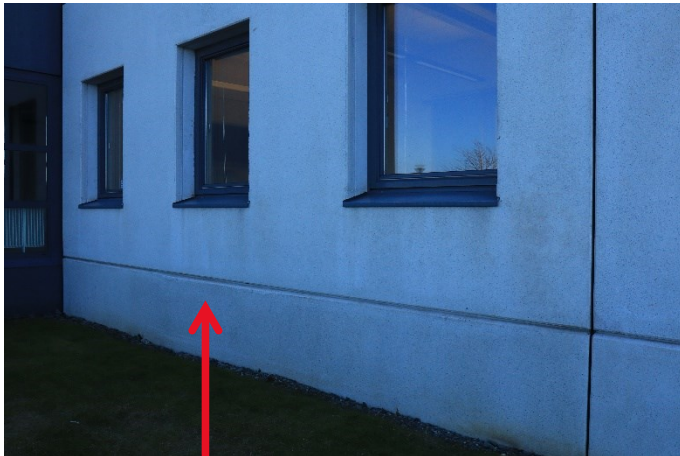
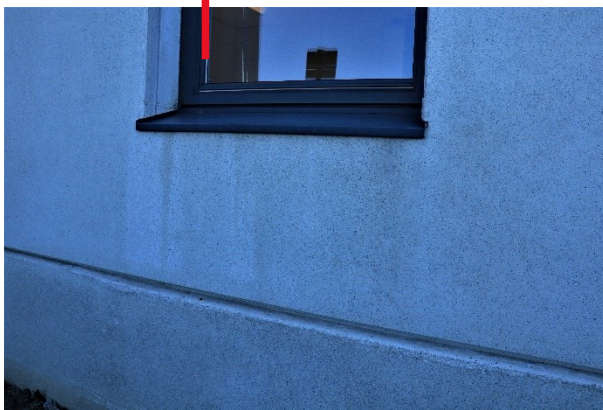
**Bilde 2 - Nord:**

Rennemerker under vinduer.

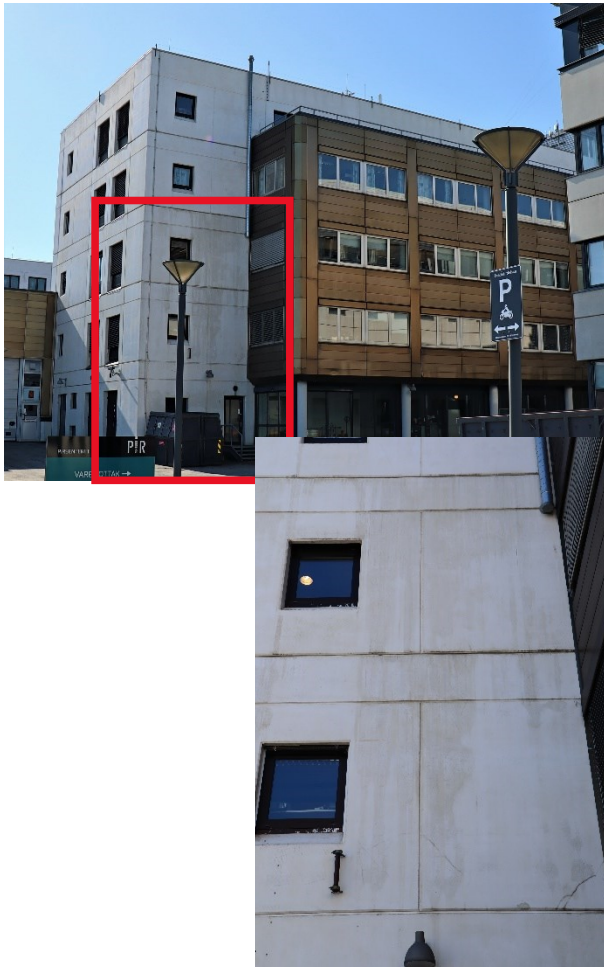
**Bilde 1 - Nord:**

Rennemerker.

Det kan også ses at ingen av vinduene på bildet har sålbenkbeslag.

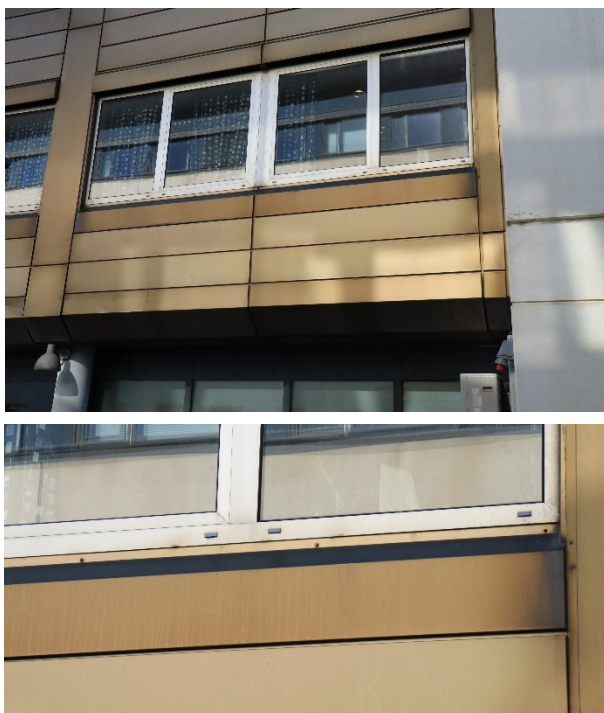
**Bilde 2 - Nord:**

Rennemerker og oksidering.

Det kan ses at ved ytterkantene under vinduene er det mørkebrune merker. Disse antas å skyldes at den større mengden vann som blir fraktet der har ført til oksidering.

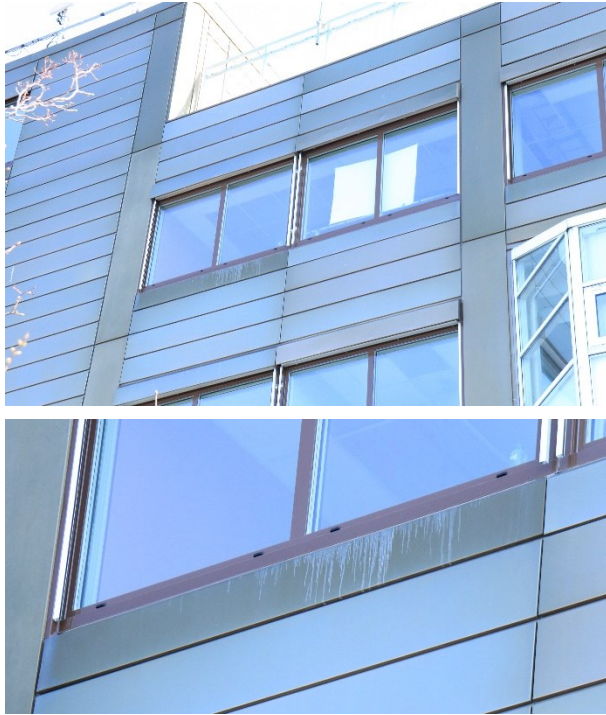
**Bilde 3 – Vest:**

Rennemerker og oksidering.

Oksidering på plata til venstre under vindusmyget. Dette har samme årsak som for bilde 2.

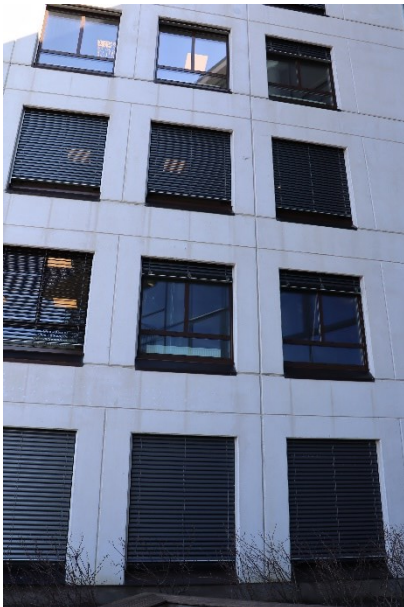
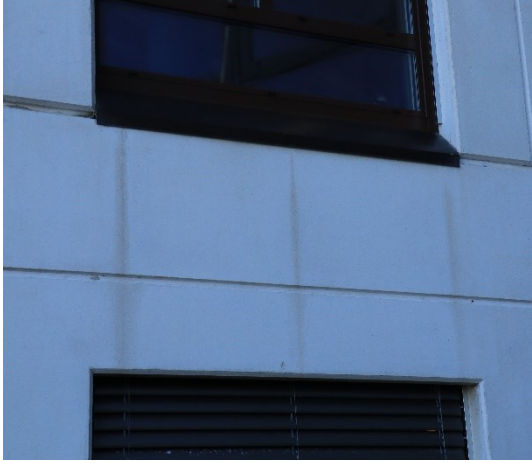
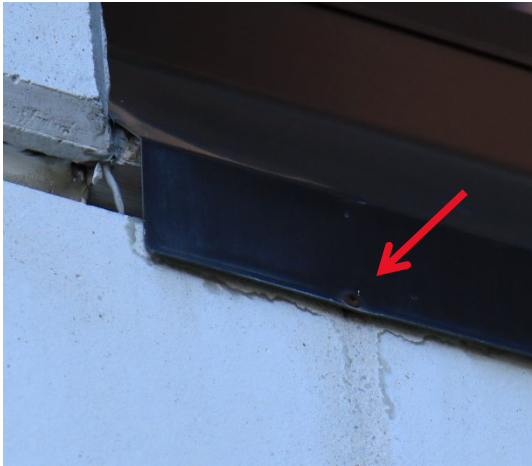
**Bilde 4 – Sør:**

Rennemerker under vinduene.

For alle vinduene på denne delen av vegg er det rennemerker under sålbenkbeslaget. Rennemerkene skyldes skruene som beslaget er festet med – dette kan ses av det siste bildet på neste side hvor pilen peker. I tillegg til festene til beslaget har beslaget ingen endeoppbretter og det er ikke noe dryppkant. I stedet for endeoppbretter er det benyttet fugemasse mellom beslag og vegg. Dette fører til at alt vannet blir ført ned langs fasaden og drar med seg smuss. Skruene lager rennemerker grunnet at de har rustet og at nedbør fører med seg rustpartikler nedover fasaden.

Rennemerker fra skruene kan også ses på nordveggen og østveggen.

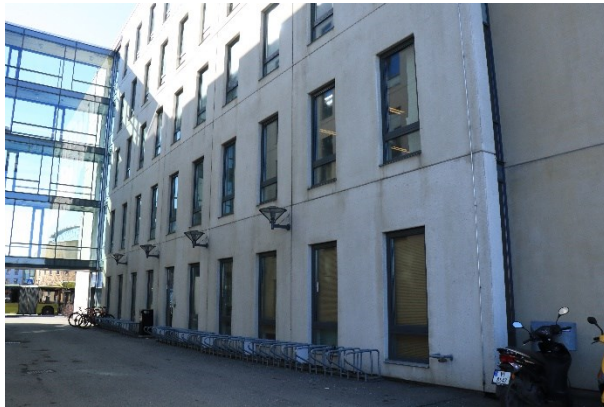
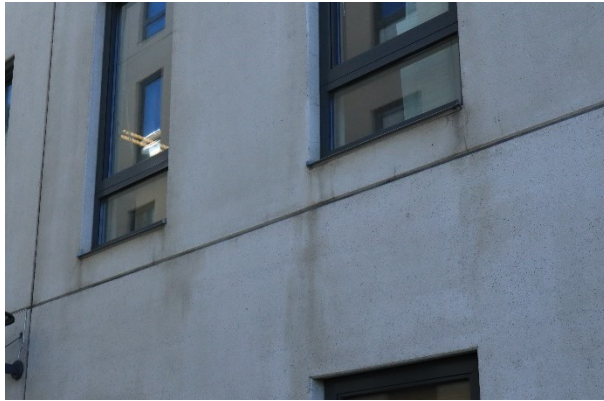
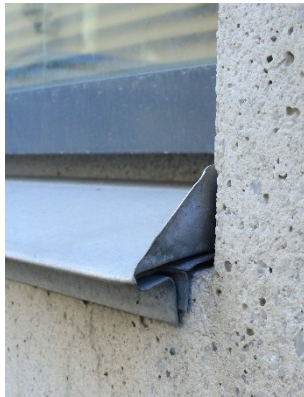
**Bilde 1 - Sørøst:**

Rennemerker under de fleste av vinduene på sørøstveggen.

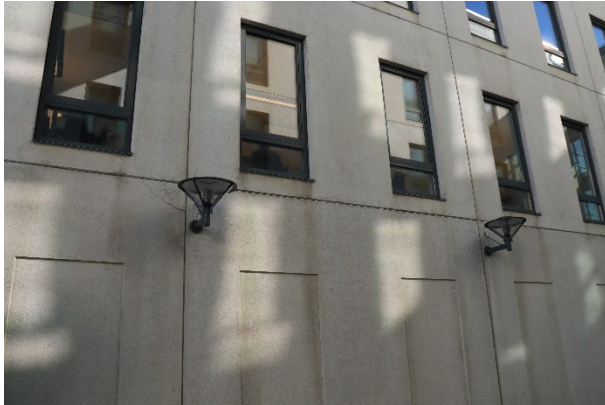
**Bilde 1 - Nordvest:**

Rennemerker.

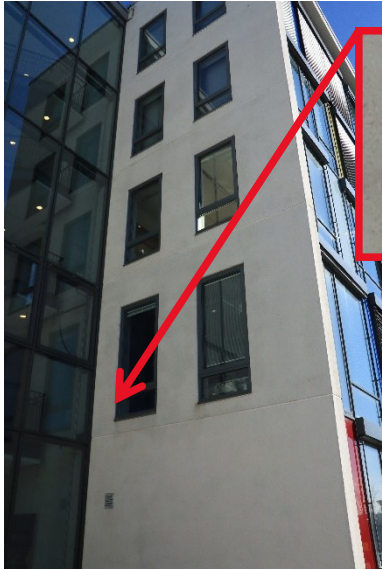
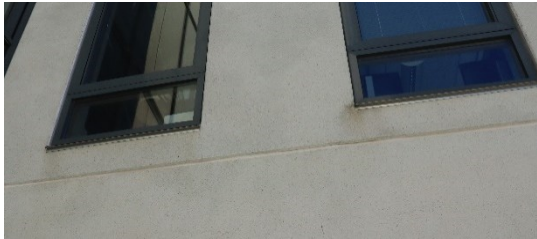
**Bilde 1 – Nordvest:**

Rennemerker.

For det venstre vinduet har den venstre endeoppbretten knekt innover og er ikke lenger inntil veggen. For begge sålbenkbeslagene er det ikke dryppnese med kantomslag og det mangler også vannfals inn i veggen. Kombinasjonen av manglende dryppnese og vannfals anses som årsaken for at rennemerkene har oppstått, hvor den manglende vannfalsen er hovedårsaken.

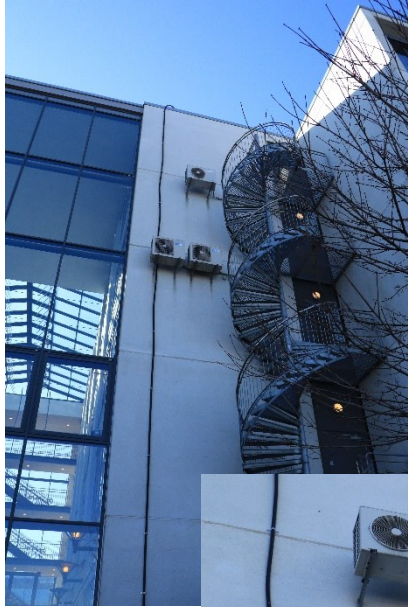
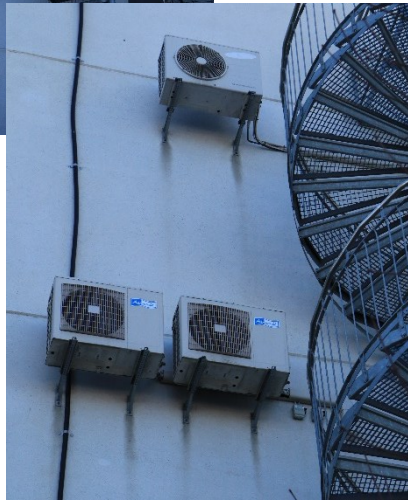
**Bilde 2 - Nordøst:**

Rennemerker under varmpumpene.

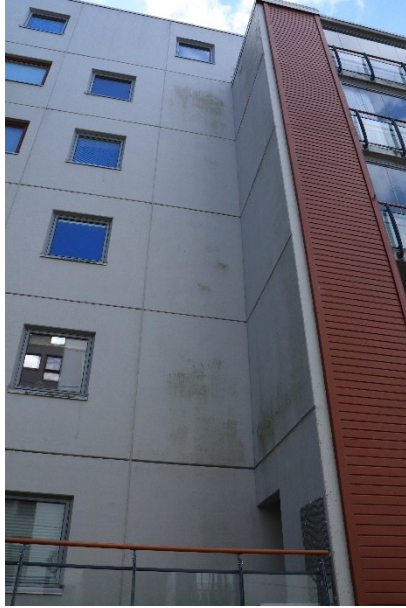
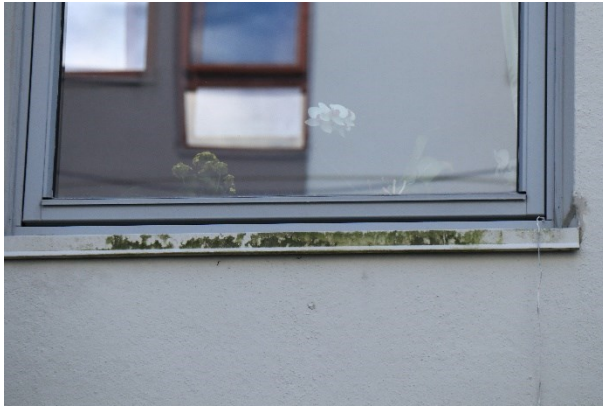
**Bilde 1 - Nordvest:**

Algevekst.

Vokser algevekst på kledningen, samt på sålbenkbeslagene. Denne delen av veggen har dårlig med sol på seg, da den utstikkende veggen vil skjerme for sol fra vest, samt at veggen er mest rettet mot nord. Dette gir dårlige uttørkingsmuligheter, noe som fører til bedre vekstforhold for algene. I tillegg har kledningen en litt ru overflate som gir bedre vekstforhold for algene, samt at det er et fuktig klima.

Sålbenkbeslagene sine alger skyldes dårlige uttørkingsmuligheter, fuktig klima samt at sporene kan lande på beslagene.

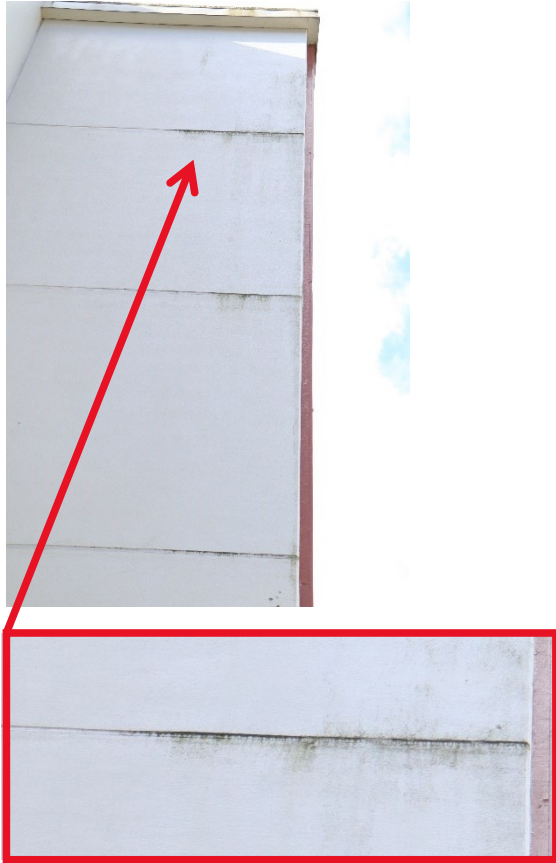
**Bilde 3 - Nordøst:**

Algevekst i fugene mellom platene.

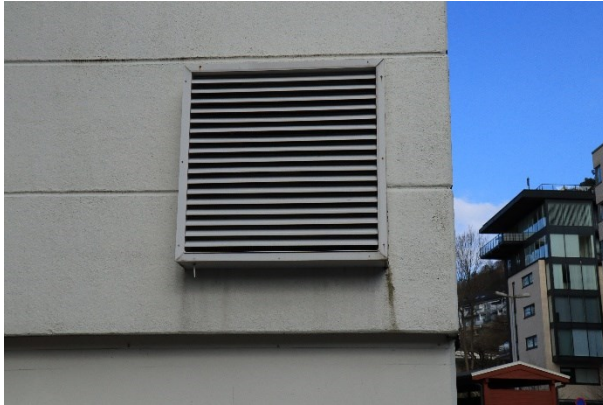
**Bilde 1 – Sør:**

Rennemerker og algevekst.

Langs ventilen vil det renne ekstra mye vann, slik at det blir en konsentrert strøm som renner på hver side. Dette fører til ekstra fuktilførsel og bedre vekstforhold for algene. I tillegg vil ventilen skjerme noe for solen.

Retten under ventilen vil veggen være delvis skjermet for nedsilende vann. Det vannet som kommer til vil skape rennemerker i smusset som har festet seg under ventilen.

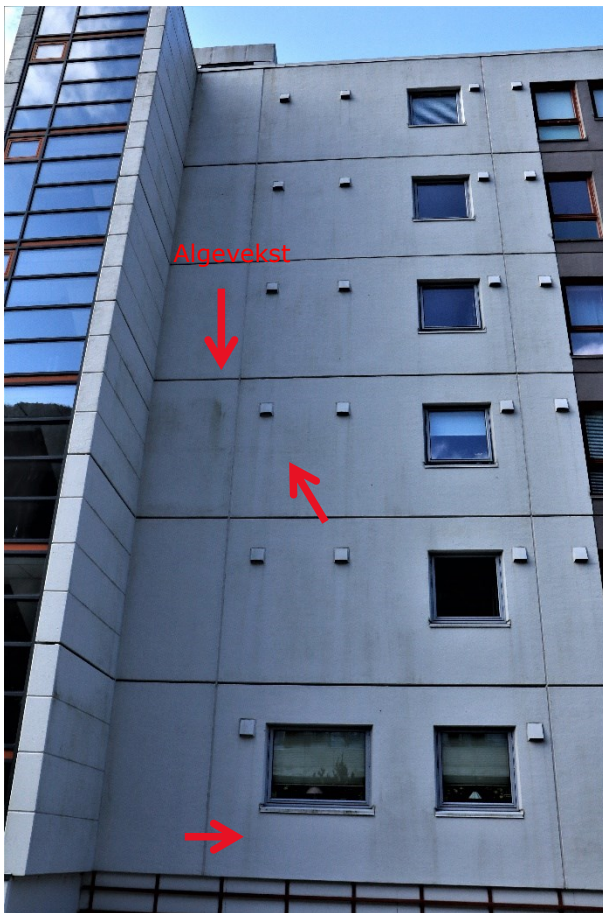
**Bilde 2 – Øst:**

Algevekst og merker etter nedsilende vann.

Algene vokser på et skyggefullt sted da den utstikkende veggen vil skjerme denne delen av veggen. Det er også et fuktig klima, da bygget ligger rett ved sjøen. Dette fører til dårligere uttørkingsforhold. Det vokser også alger på de nedre vinduene sine sålbenkbeslag. Dette skyldes trolig at algene kan lande på beslaget og at det er et fuktig klima med dårlige uttørkingsmuligheter.

De nedre vinduene har mindre tilsmussing nedenfor beslaget. Dette kan skyldes at beslagene skjermer veggen slik at mindre nedsilende vann kommer til og at mindre nedbør treffer veggen nederst på fasaden. Smuss har lettere for å feste seg på fuktige overflater, og dermed blir veggen mindre tilsmusset under disse vinduene.

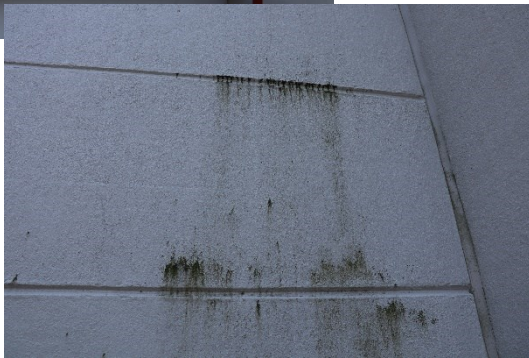
**Bilde 3 - Nord:**

Algevekst.

Nordvendt vegg som vil ha lite sol og det er et fuktig klima, dermed blir det dårlige uttørkingsforhold og gode vekstforhold for algene. Det er i tillegg en ru overflate som gjør det enklere for algene å få feste på veggen.

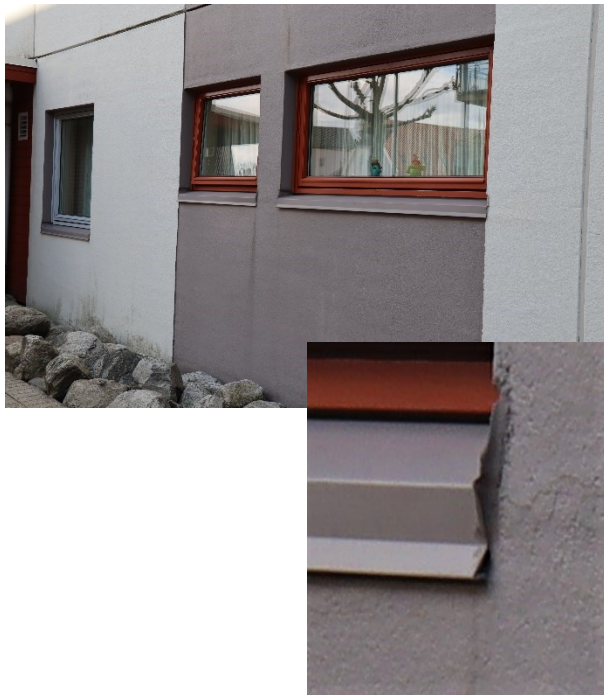
**Bilde 1 - Sørøst:**

Rennemerke.

Beslaget har en dryppkant med kantomslag som går normalt inn på veggen igjen. Dette kan ses av det nedre bildet. Vinkelen på kantomslaget fører til at vannet blir ledet tilbake til fasaden. Siden mesteparten av vann fra en rute kommer ned langs sidene vil det komme mest vann som drar med seg smuss nedenfor smyget.

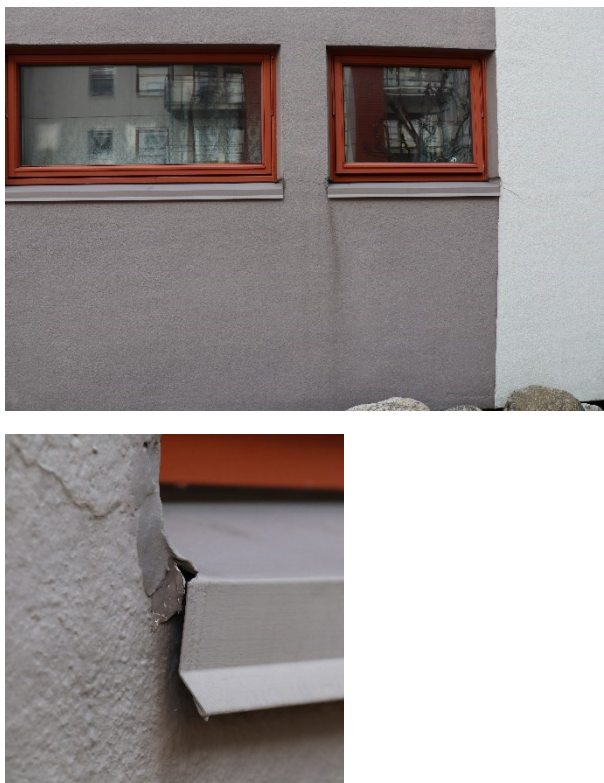
**Bilde 2 - Sørøst:**

Rennemerke.

Beslaget har et "hull" mellom endeoppbretten og dryppnesen, som kan ses av det nederste bildet. Der kan nedsilende vann renne ned i hullet i stedet for ned langs beslaget og føre til rennemerker. Siden en større mengde med nedbør vil bli ført ned langs enden på sålbenbeslaget, kan dette også bidra til rennemerket.

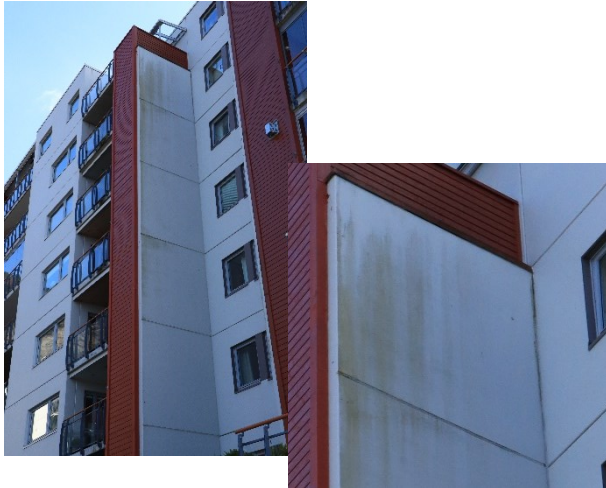
**Bilde 3 - Vest:**

Algevekst.

Årsaken bak algeveksten antas å skyldes at denne veggen vil få en mindre mengde sollys og at det er et fuktig klima. Langs hjørnene og øverst på fasaden vil det også komme mer nedbør til. Dette gjør det lettere for algene å vokse.

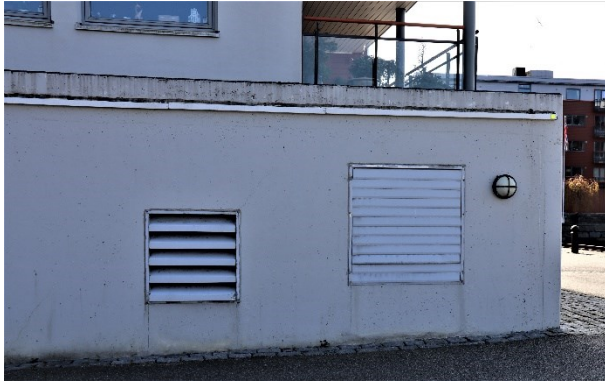
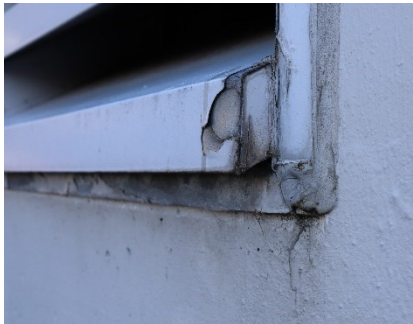
**Bilde 1 - Nordvest:**

Rennemerker under ventilene.

For den høyre ventilen gjelder det samme, at avlagret sot og støv vil føre til mørke rennemerker som en konsekvens av at kondens og nedsilende vann fører det med seg. Denne ventilen har ingen dryppkant.

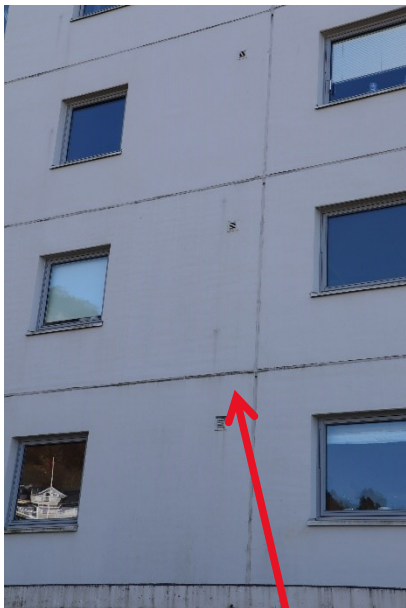
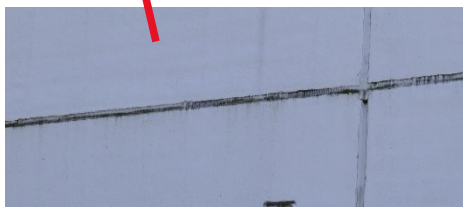
**Bilde 2 - Nordvest:**

Algevekst i alle fugene oppover.

Da veggen er mest nordvendt vil det bli dårlige uttørkingsforhold for denne veggen, i tillegg vil fugene gi ekstra skygge. Dette gir fine vekstforhold for algene i tillegg til at det er kystklima som gir høy luftfuktighet.

Det vokser også alger på sålbenkbeslagene. Dette skyldes trolig det fuktige klimaet med dårlige uttørkingsmuligheter, samt at sporene kan lande på beslaget.

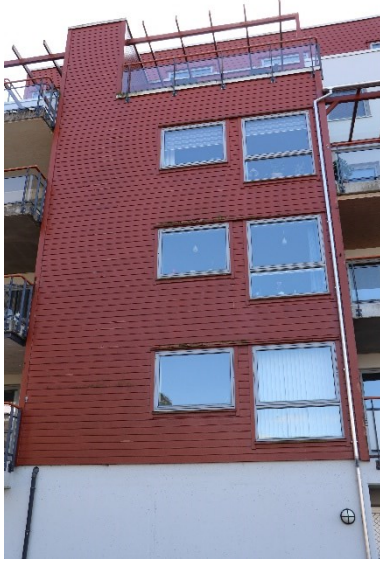
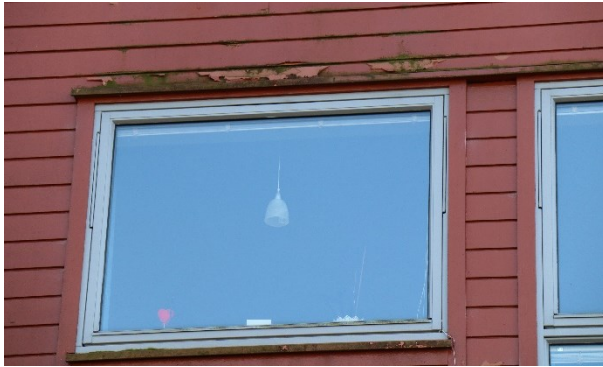
**Bilde 3 – Nordvest:**

Algevekst på kledning og vannbrettbeslag.

Av det nedre bildet kan det i tillegg til algeveksten ses at malingen flasser av over vinduet. Dette kan tyde på at det er for liten avstand mellom beslag og kledning slik at det trekker fukt opp i trevirket. Den fuktige kledningen fører til bedre vekstforhold for algene.

Algene antas å skyldes det milde klimaet med fuktighet, samt at veggen ikke vil ha gode uttørkingsmuligheter. Sporer vil også lett kunne lande på beslagene.

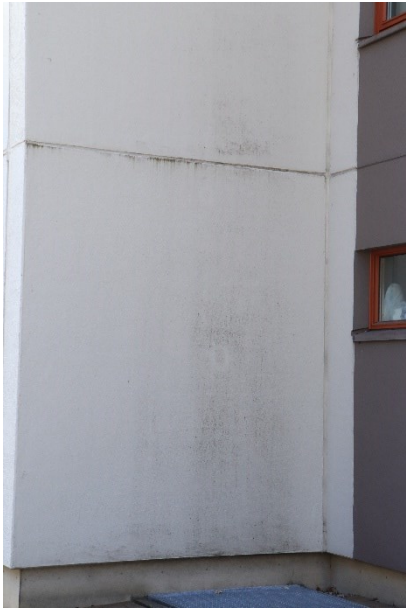
**Bilde 1 - Nord:**

Algevekst og svertesopp.

Rett ved veggen er det en rist som det kommer varm luft opp av. Dette fører til at det dannes kondens på veggen, og kan føre til en tilnærmet konstant fuktig vegg. Spesielt siden veggen er vendt mot nord og vil ha dårlig med uttørkingsmuligheter. Dette gir vekstmuligheter for svertesoppen.

I fugen vokser det alger. Dette kan skyldes at område har lite med sol og dårlig med uttørkingsmuligheter, samt at organisk materiale ikke blir like lett vasket bort fra fugene.

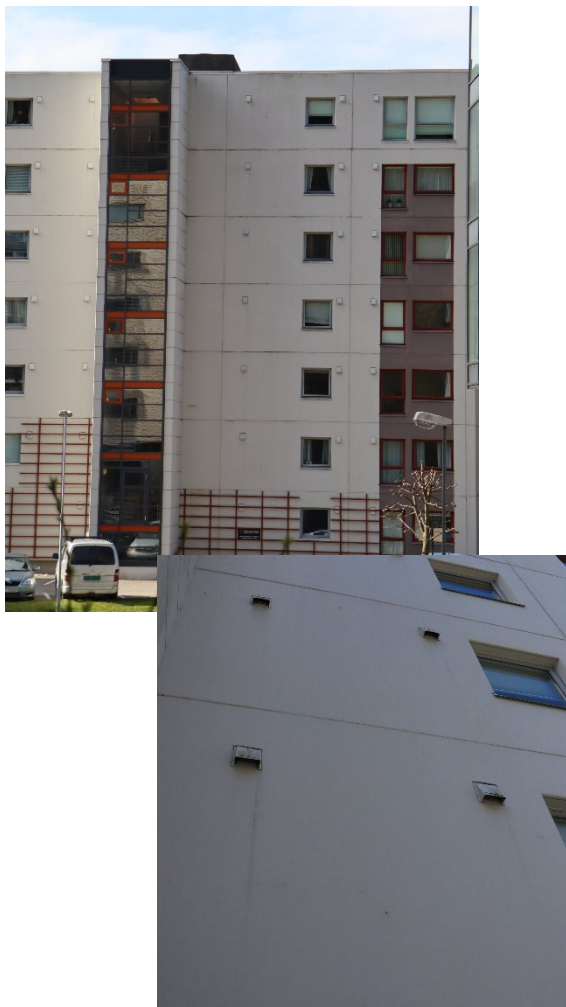
**Bilde 2 – Øst:**

Rennemerker under ventilene.

Under alle ventilene kan det ses mørke rennemerker. Disse er plassert på den høyre siden av ventilene. Rennemerkene kan skyldes at det samler seg opp smuss over ventilene som blir ført nedover ved nedsilende vann.

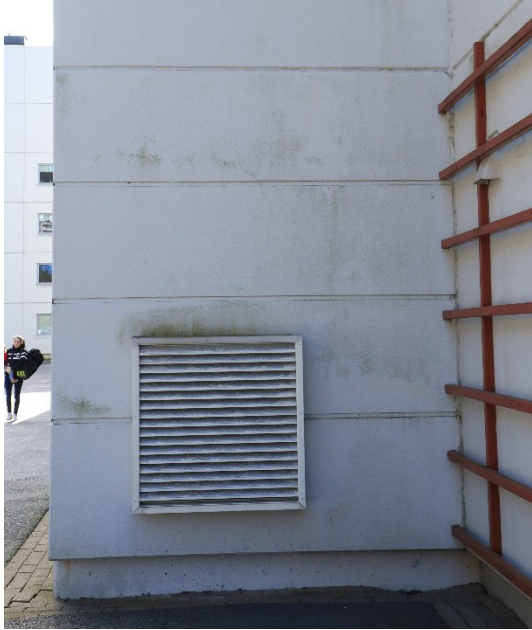
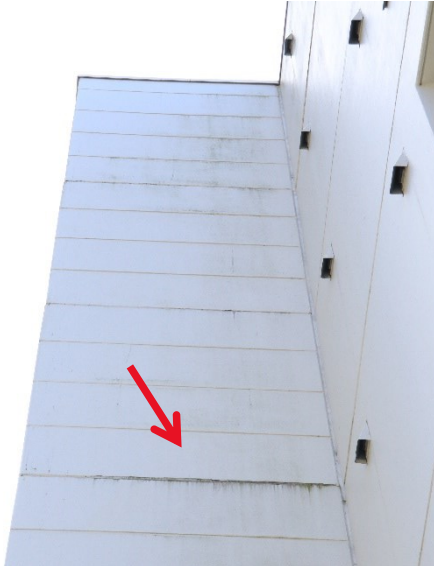
**Bilde 3 - Nord:**

Algevekst.

Algevekst på utstikkende nordvegg. Vokser spesielt mye over ventilen og i den ene fugen. Over ventilen vil nedsilende nedbør og annen nedbør kunne sprute opp igjen og tilføre ekstra fuktighet. I tillegg har denne veggen dårlig med uttørkingmuligheter som fører til gode vekstforhold for algene.

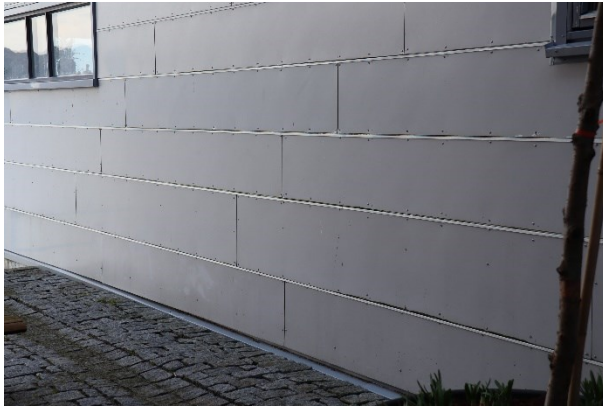
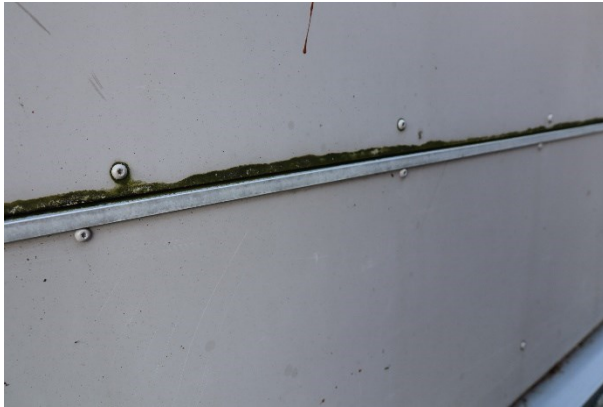
**Bilde 1 - Sør:**

**Kommentar:**  
Algevekst.

Algene vokser på selve beslaget mellom platene og på platene. Dette varierer etter hvor god klaring det er mellom beslaget og platene, men i hovedsak er det på selve beslaget. Ved måling var avstanden mellom beslaget og plate på 4mm, noe som er mindre enn den anbefalte avstanden på 6mm for å unngå overflatespenning slik at vannet blir værende igjen mellom beslaget og platen. Ved andre steder så avstanden mindre ut.

Platene vil skape en liten beskyttelse for beslaget som stikker oppunder kledningen, slik at det blir mer skygge. I tillegg vil de få millimeterne mellom beslag og plate føre til at vandrdåpene kan bli forbundet mellom, og bli stående over lengre tid. I tillegg er veggen plassert 0 meter fra sjøkanten samt at den vil oppleve mest slagregn, slik at den ofte vil være fuktig. Alt dette gir algene bedre vekstforhold.

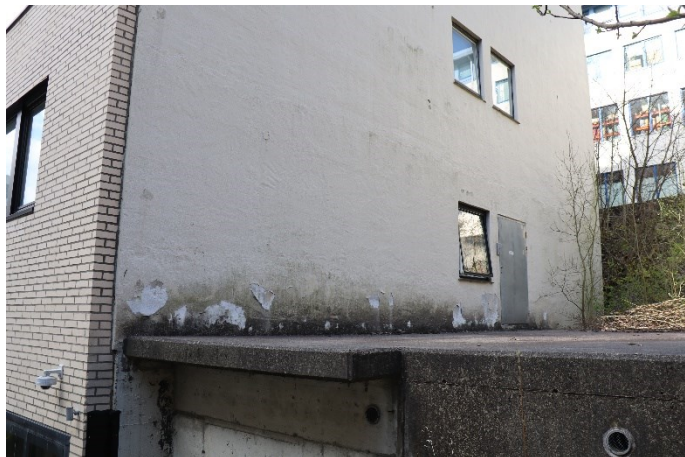
**Bilde 1 - Nordøst:**

Algevekst og svertesopp.

Årsaken for tilsmussingen antas å skyldes at nedbør vil sprute opp igjen på fasaden, samt at veggen er noe nordvendt som vil skape mer skygge på veggen. Fuktig yttersjikt og skyggefull orientering gir gode vekstforhold for begge artene.

Det kan også ses at pussens flaser av veggen. Dette tyder på at veggen er fuktig.

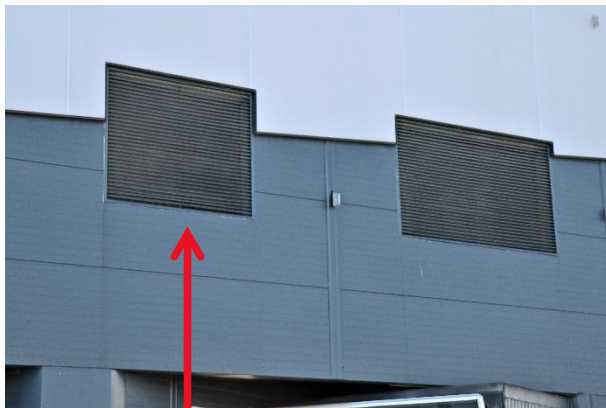
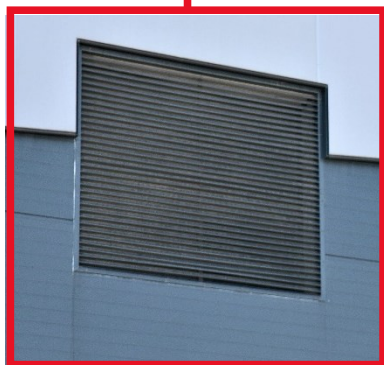
**Bilde 1 - Øst:**

Rennemerker.

Av det nedre bildet kan det ses at den venstre ventilen er støvete. Dette vil nok være med til å bidra til rennemerkeene.

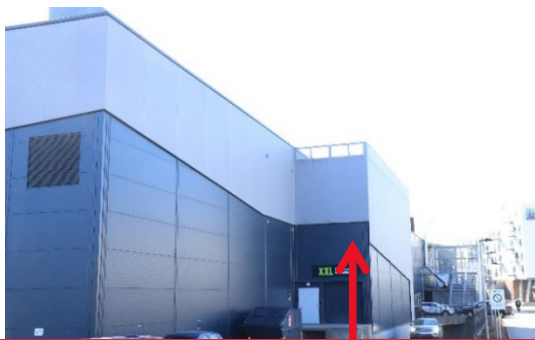
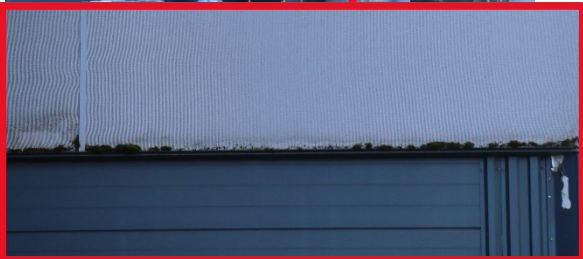
**Bilde 2 - Nordøst:**

Mosevekst.

Det vokser mose i bunn av de perforerte platene. I bunn av platene er det en liten kant, og det antas at organiske materialer får godt feste mellom denne kanten og de perforerte hullene. Det vil også være lite sol på denne veggen, slik at temperaturforholdene for veksten til mosen vil være mer ideell. For denne kortveggen er det en mosestripe nederst hele strekningen.

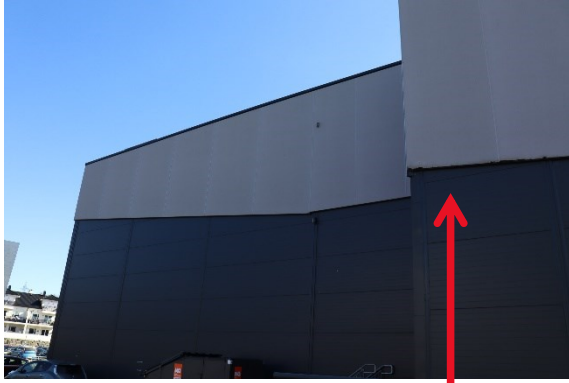
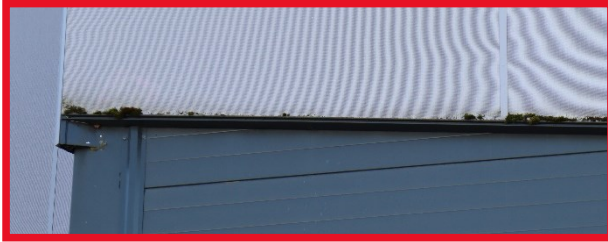
**Bilde 3 - Nordvest:**

Mosevekst.
