# Kartlegging av fasadedetaljer i større bygg

Masteroppgave i Bygg- og miljøteknikk

Juni 2019

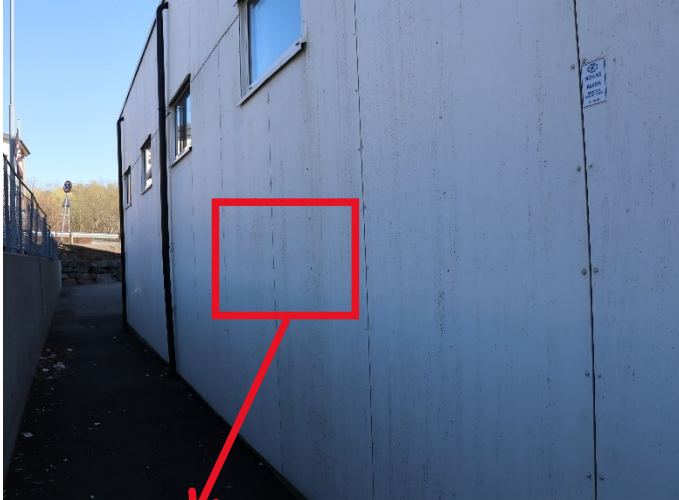
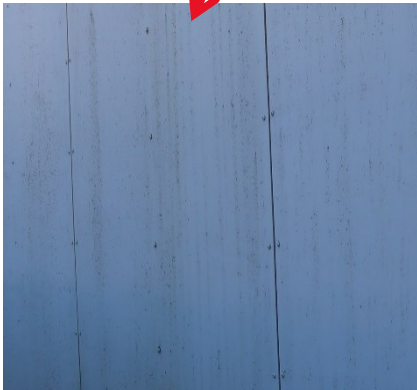
**Bilde 1 - Nordvest:**

Svertesopp.

På den utstikkende nordvestveggen vokser det svertesopp. Denne veggen er nordvendt i tillegg til at den har en støttemur rett ved siden av seg som vil skjerme ekstra mye. Dette gir dårlige uttørkingsforhold, og fører til gode vekstforhold for soppen. I tillegg er sopp ofte glad i lysere overflater, da disse ikke blir så varme og vil ha en mye jevnere temperatur.

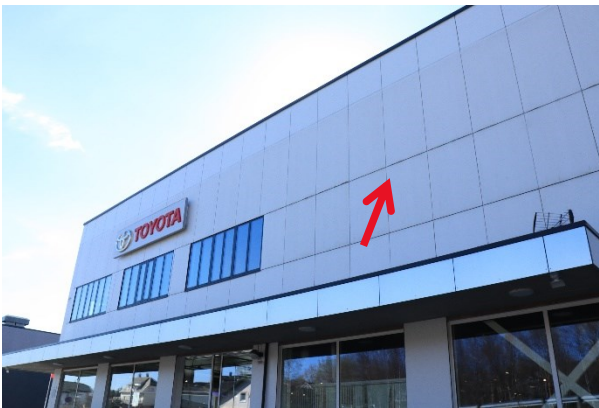
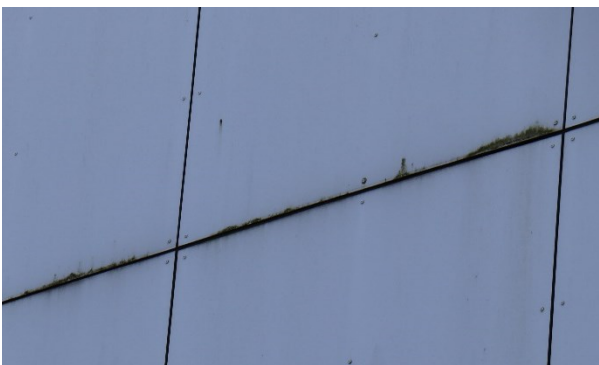
**Bilde 2 - Nordøst:**

Algevekst.

Årsaken for algeveksten i dette tilfellet antas å skyldes at det er en knekk nederst på platene. Denne knekken vil føre til at nedsilende vann vil bremses opp og mer smuss/organiske materialer vil feste seg der. I tillegg er veggen noe nordvendt som vil gi den mindre med sol, dette gir dårligere uttørkingsforhold og bedre vekstforhold for algene.

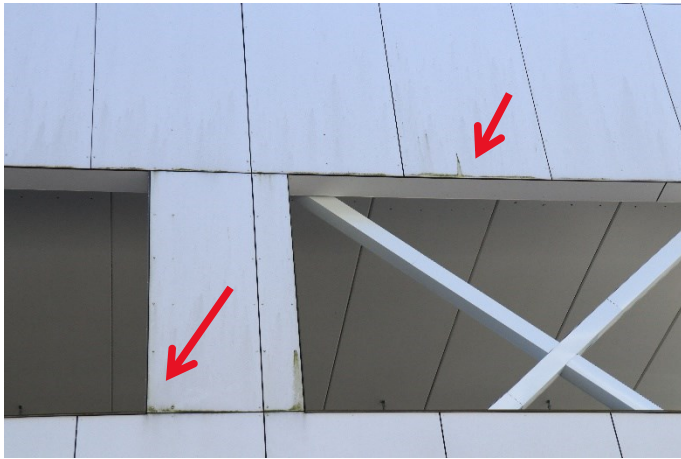
**Bilde 3 - Nordvest:**

Algevekst.

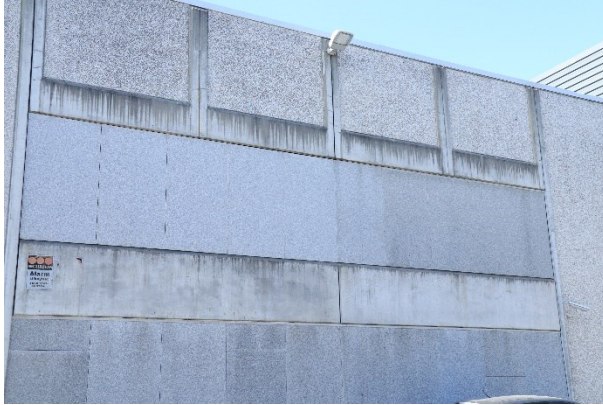
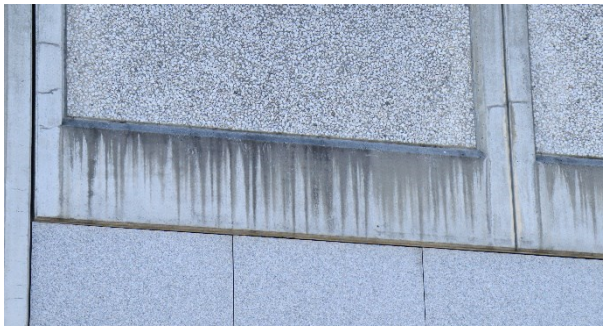
**Bilde 1 - Øst:**

Rennemerker.

Rennmerkene kan ses bortover hele veggen ved hver av disse utstikkende betongdelene.

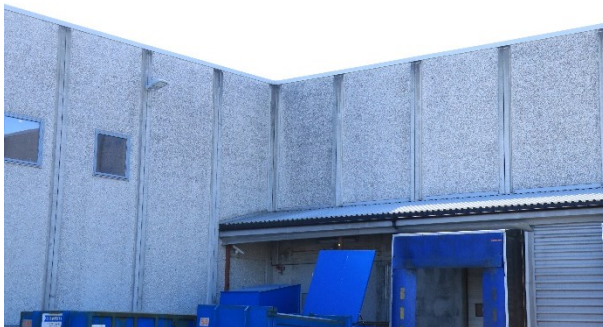
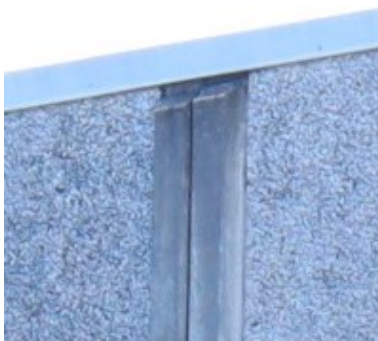
**Bilde 2 - Nordøst:**

Rennemerker.

Rennemerker øverst på skjøtene til betongelementene. Dette kan skyldes at det er en skrå flate øverst som vil samle opp smuss. Ved nedbør vil dette smusset bli dratt med nedover og skape det mørke utseende. De mørke merkene kan også skyldes at fukt trekker inn i overflaten på den skrå flaten, slik at noe av det mørke utseende kan skyldes fukt i betongen.

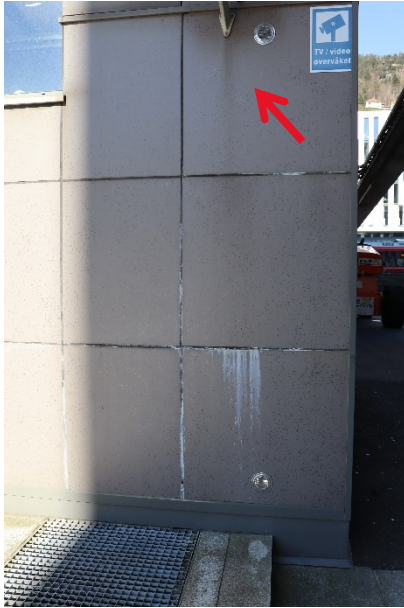
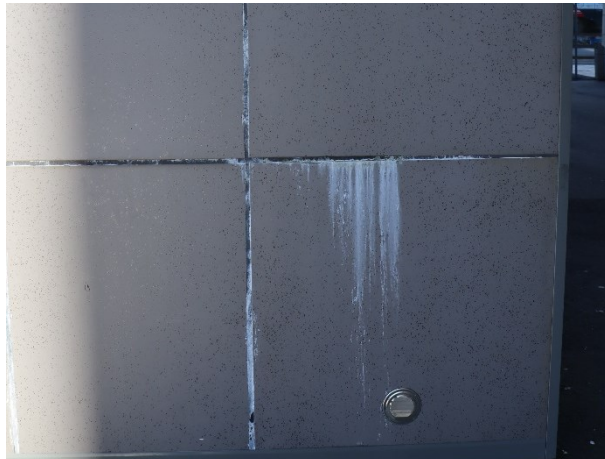
**Bilde 1 - Sørvest:**

Saltutslag, svertesopp og rennemerke.

Saltutslag som kommer ut av fugene mellom platene. Det kan ses at det også er saltkrystaller enkelte steder i fugene. Bygget burde være ferdig med salter fra oppføringen, dermed tyder det på at det er fukt i fugene.

Under feste til kamera på veggen kan det ses et rennemerke. Dette er trolig fra smuss som har samlet seg på feste, som deretter blir ført nedover i en konsentrert strøm ved nedbør.

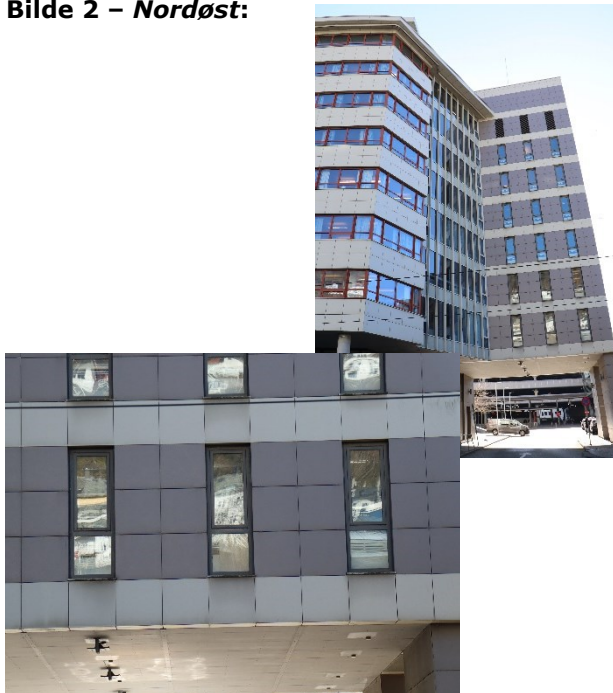
**Bilde 2 - Nordøst:**

Tilsmussing.

Under vinduene, i spesielt de to nederste etasjene, er det smuss som sitter igjen under vinduene. Dette skyldes mest sannsynligvis at sålbenkbeslaget skjermer kledningen rett under vinduet. I tillegg er det valgt å ha lysere plater under vinduene, slik at det blir ekstra synlig.

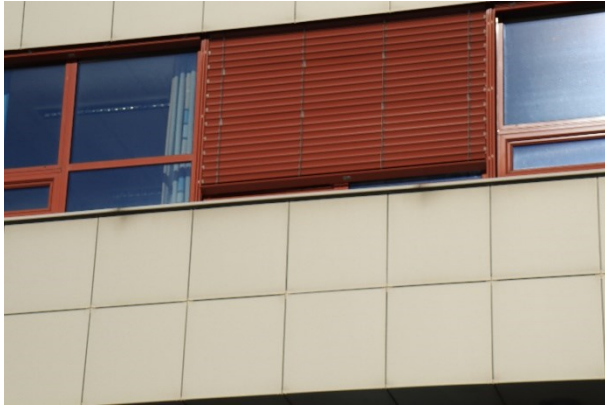
**Bilde 3 - Sørvest:**

Rennemerker.

Rennmerkene tyder på at skjøtene lekker slik at vann vil føre med seg smuss gjennom sprekken.

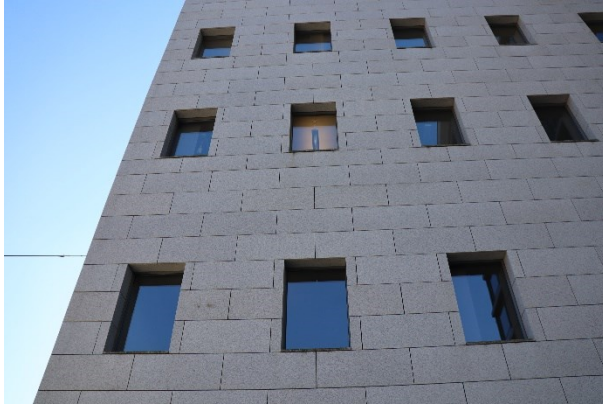
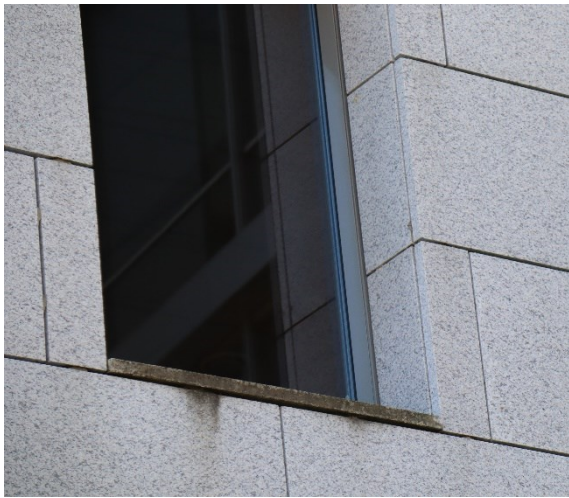
**Bilde 1 - Øst:**

Tilsmussing og rennemerker.

Tilsmussingen på hver endekant kan skyldes at det lett vil avsettes smuss på sålbenkene. Ved nedbør vil vann frakte dette over kanten og gi en mørk kant.

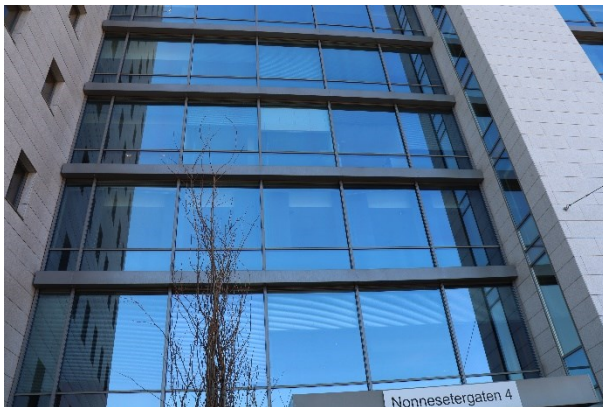
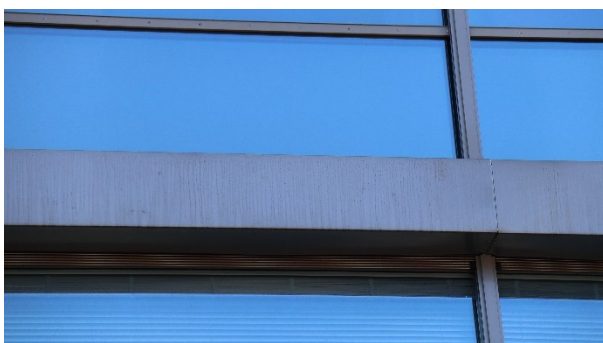
**Bilde 2 - Sørøst:**

Rennemerker.

Rennemerker på bjelkene sine beslag for hver etasje i glassfasaden. Disse rennemerke antas å skyldes at ved nedsilende vann vil vannet bli ført over kanten og dra med seg alt smusset som har lagt seg på overflaten på toppen av bjelken. Dette fører til rennemerker på beslaget.

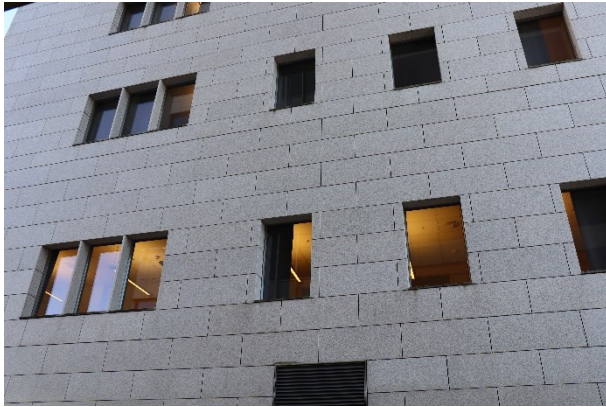
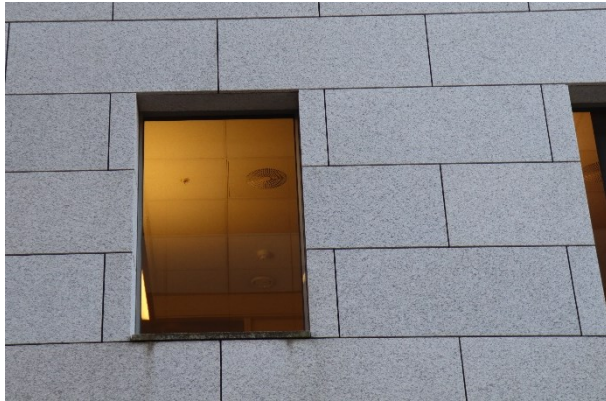
**Bilde 3 - Nordvest:**

Rennemerker og tilsmussing.

Samme form for tilsmussing som for bilde 1 kan også ses på nordvestveggen. Det kan også ses på nordøstveggen. Årsaken antas å være den samme, men for nordvest og nordøst vil det være mer skygge. Mer skygge fører til at kledningen er lenger fuktig slik at smuss lettere avsettes.

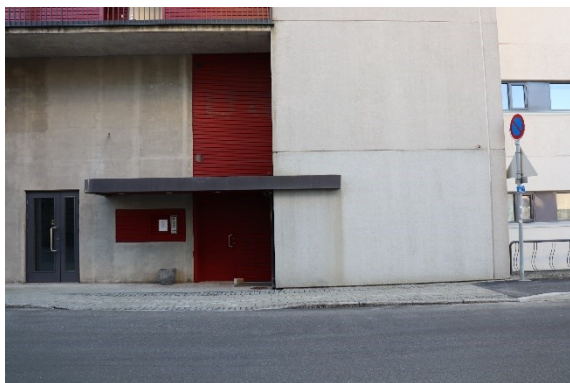
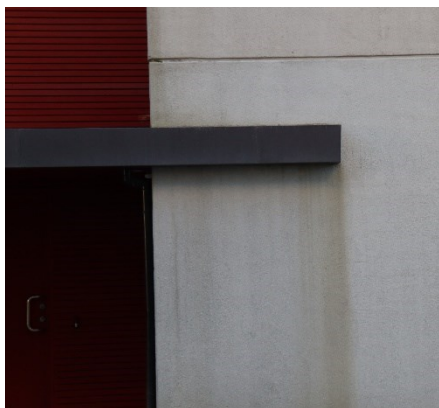
**Bilde 1 – Nordvest:**

Rennemerker.

Rennemerker fra taket over døren. Årsaken bak rennemerkeene antas å skyldes at alt vannet som kommer nedover fasaden vil dra med seg smuss nedover, når vannet treffer taket som har enda mer smuss vil dette bli ført over kanten på takutstikket.

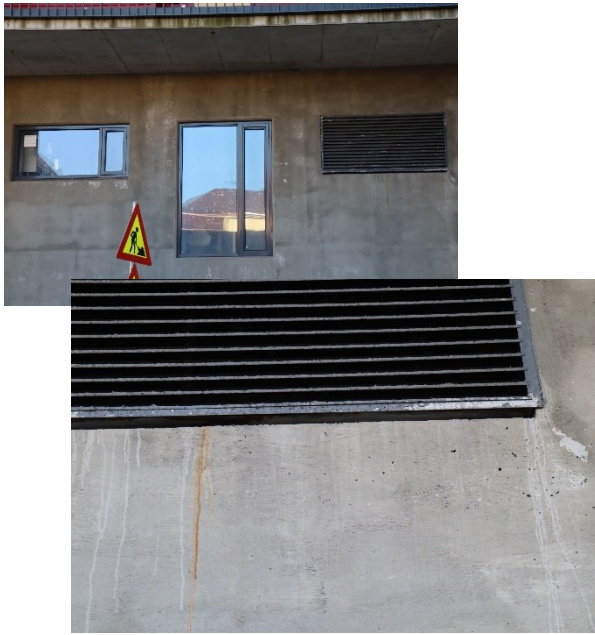
**Bilde 2 - Nordvest:**

Rennemerker.

Under ventilen som er plassert under svalgangen er det rennemerker, både lyse og med rustfarge. Årsaken bak rennemerkeene antas å skyldes kondensvann som kommer ut av ventilen. Det kan også se ut som om at det kommer kondensvann ut under ventilen, da det er en glippe mellom ventilen og betongen. Det er trolig fra denne glippen det rustfargede rennemerket stammer fra.

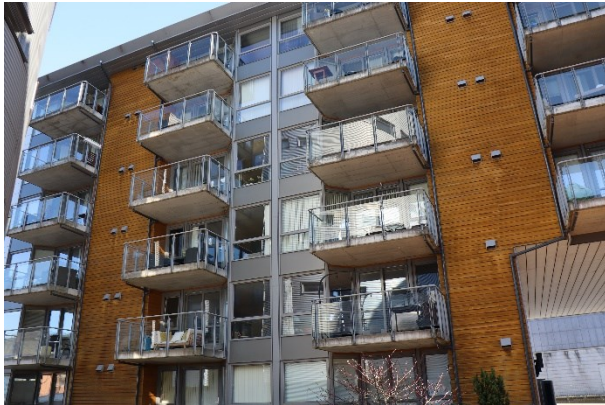
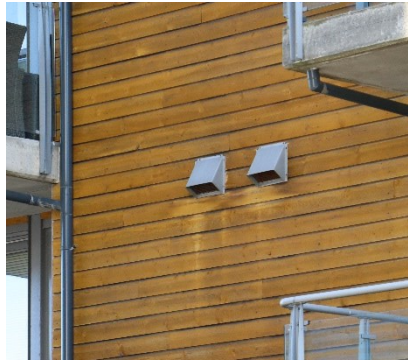
**Bilde 1 - Sørvest:**

Rennemerker.

Årsaken bak disse rennemerkene er trolig kondensvann som kommer i konsentrerte strømmer og sliter bort beisen.

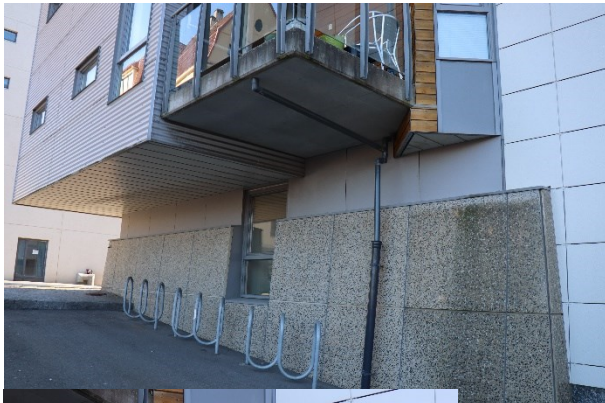
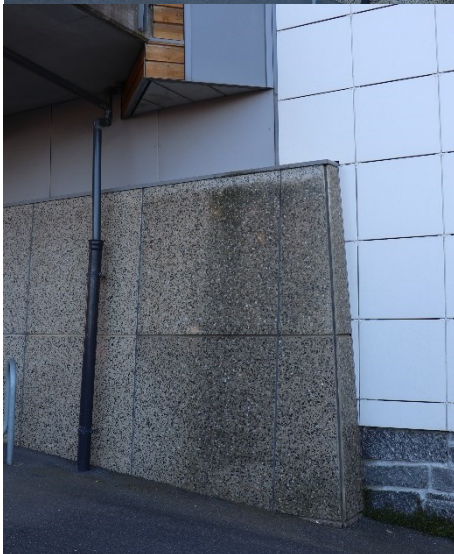
**Bilde 2 - Nordvest:**

Tilsmusset platekledning.

Årsaken bak algene nederst på platekledningen kan skyldes en kantskade slik at platen har blitt ruere eller hakkete slik at algene har lettere for å feste seg. Nedbør vil også renne noe saktere for undersiden av buen på platen, slik at det er lettere for sporer og smuss å feste seg.

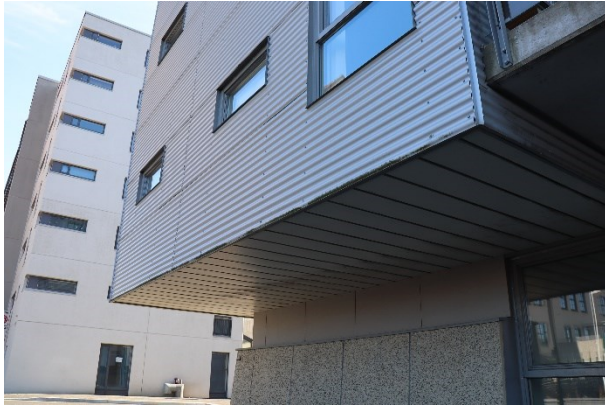
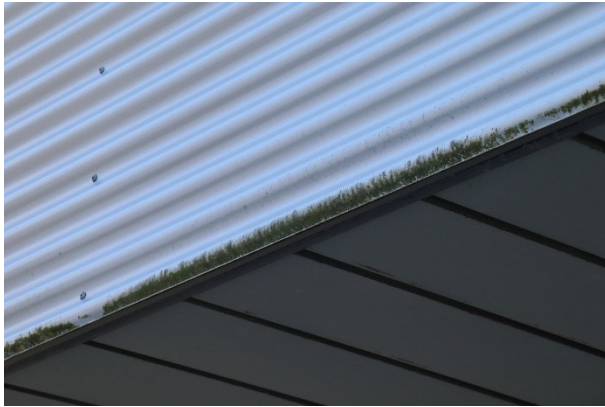
**Bilde 3 - Nordvest:**

Algevekst.

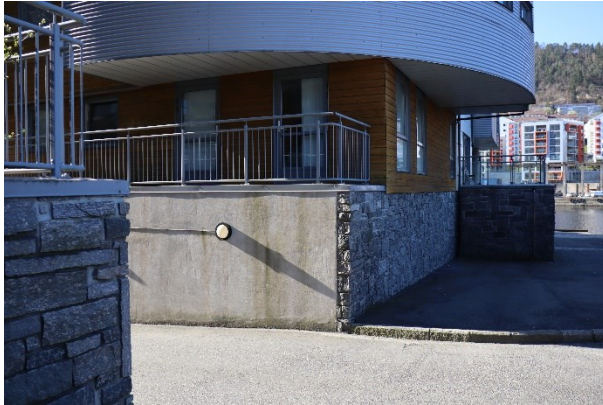
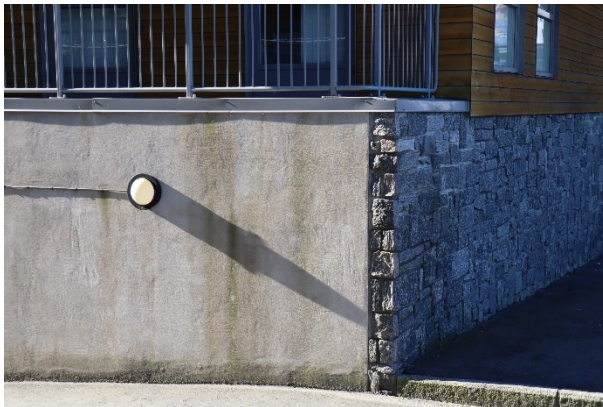
**Bilde 1 - Nord:**

Algevekst.

Algevekst der det ser ut som om det renner mer vann på sokkelen, grunnet vekstmønsteret til algene. I tillegg vil det være et fuktig klima, med lite sollys utover dagen. Dette gir vekstforhold for algene.

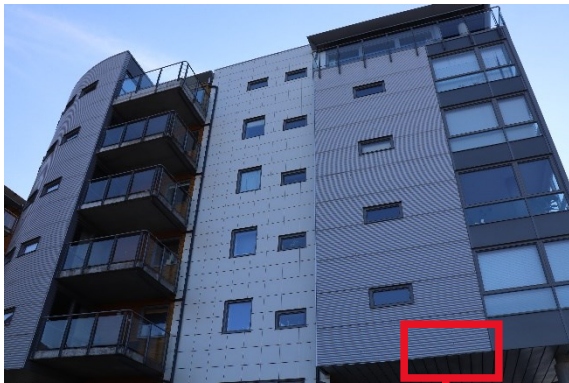
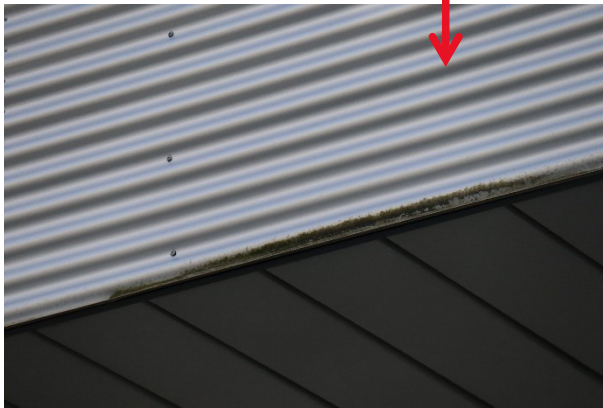
**Bilde 3 - Nordvest:**

Algevekst.

Algevekst nederst langs platekledningen av metall. Algene kan skyldes en kantskade slik at platen har blitt ruere eller hakkete slik at algene har lettere for å feste seg. Nedbør vil også renne noe saktere for undersiden av buen på platen, slik at det er lettere for sporer og smuss å feste seg. Veggen er noe nordvendt og dermed blir det dårligere uttørkingsforhold.

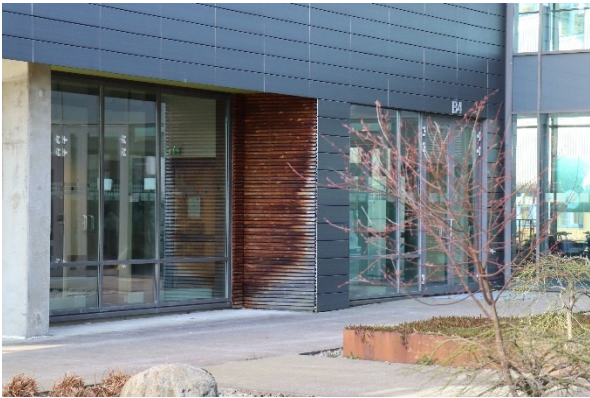
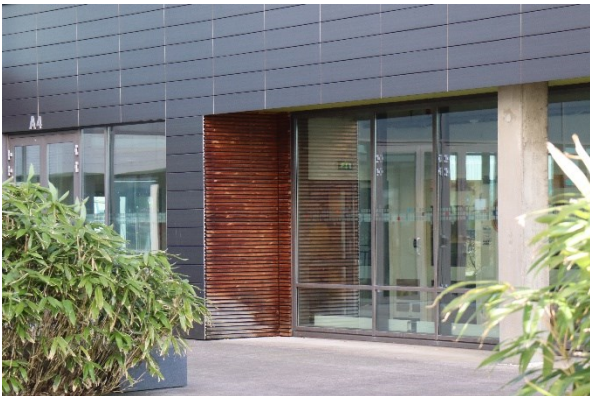
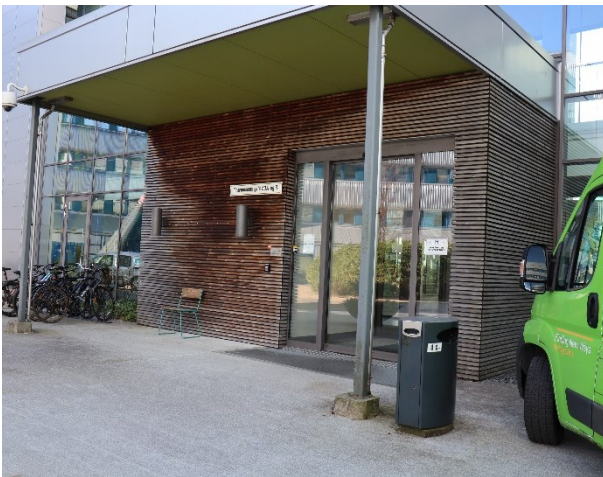
**Bilde 1 – Øst, vest og nord:**

Årsaken bak det grånede treverket skyldes trolig at mesteparten av nedbøren treffer disse stedene. Dermed vil beisen bli mye mer slitt på disse stedene. Østveggen har grånet treverk mye mer lenger opp enn vestveggen. Dette skyldes trolig at denne veggen vil oppleve slagregn, mens vestveggen ikke gjør det. Hvor solen treffer vil også ha noe å si for slitasjen.

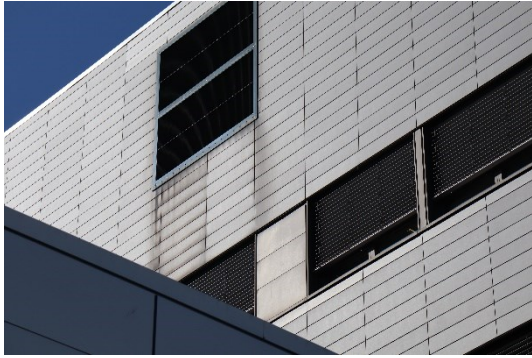
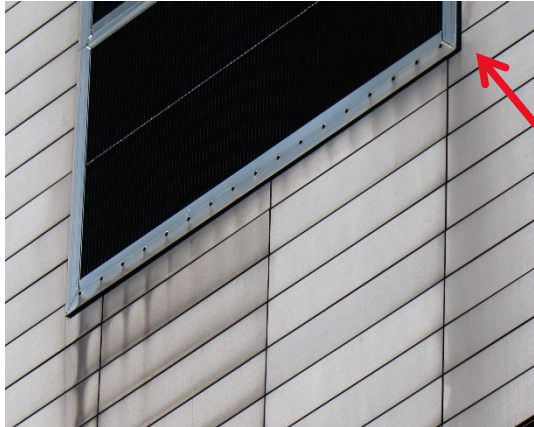
**Bilde 2 - Øst:**

Rennemerker.

Vann blir også ledet langs den skrå sveisen i høyre hjørne. Dette fører til at smuss som har samlet seg opp i hjørnet og alt som renner ned langs rammen på ventilen vil bli ført i en konsentrert strøm ut i dette hjørnet.

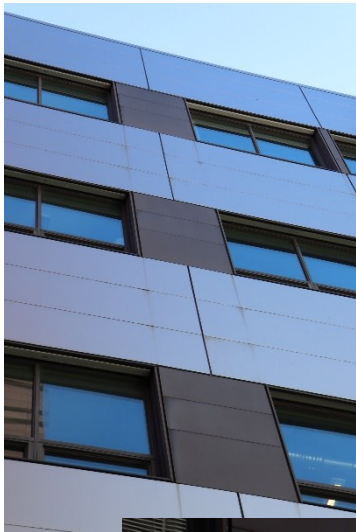
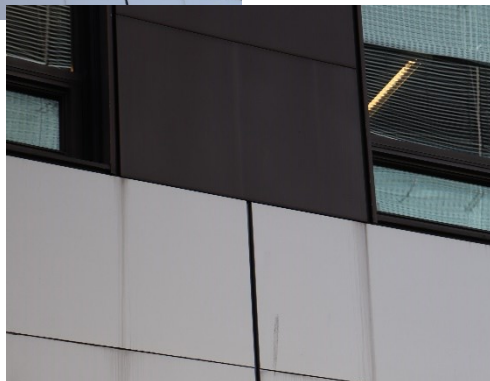
**Bilde 3 - Vest:**

Rennemerker.

Årsaken bak disse rennemerkeene er trolig vannet som blir ledet ned mellom den mørkegrå platen og platen som er oppetter smyget til vinduene. I bunn av denne sprekken kan smuss samle seg, og bidrar til mørke rennemerker ved nedbør.

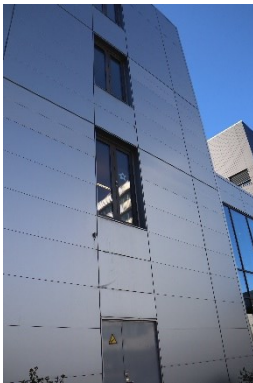
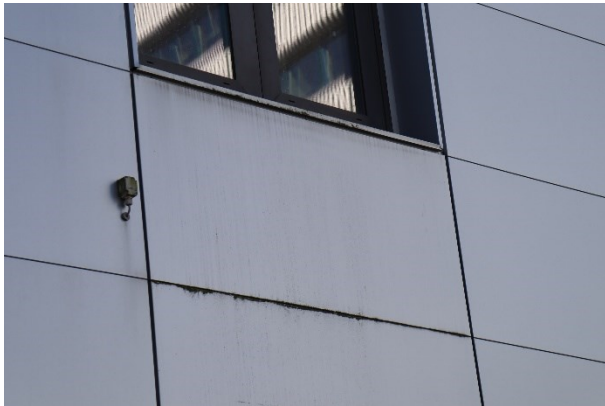
**Bilde 5 - Nord:**

Algevekst og rennemerker.

Alle vinduene på denne veggen under hverandre har algevekst på sålbenkbeslaget. Årsaken for algeveksten på sålbenkbeslagene antas å skyldes at det er et fuktig klima med dårlige uttørkingsmuligheter, samt at sporene lett kan lande på beslagene for å formere seg.

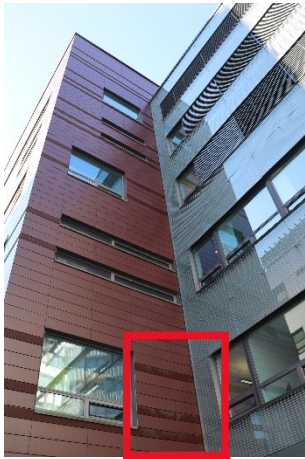
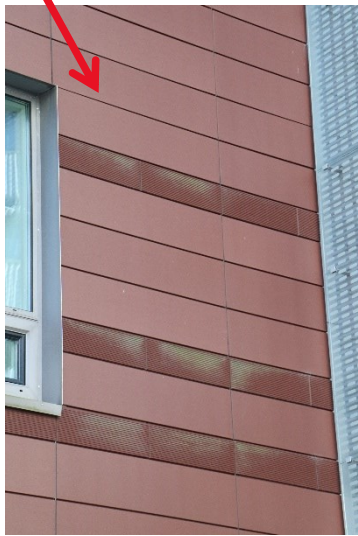
**Bilde 1 - Nord:**

**Kommentar:**  
Algevekst.

Algevekst i de sporete platene. Her vil det være lett for sporene til algene å feste seg. Veggene har også dårlig uttørkingsmuligheter grunnet lite solmengde. Dette fører til vekstforhold for algene.

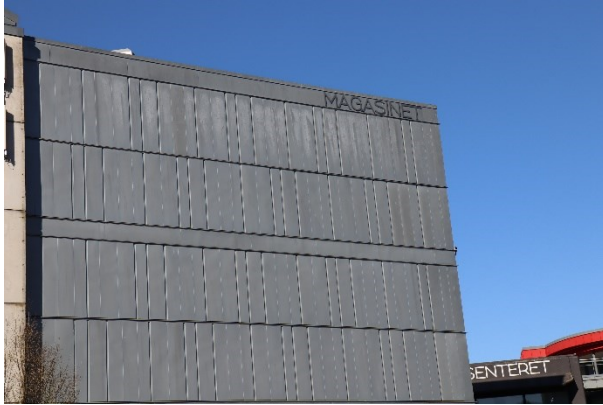
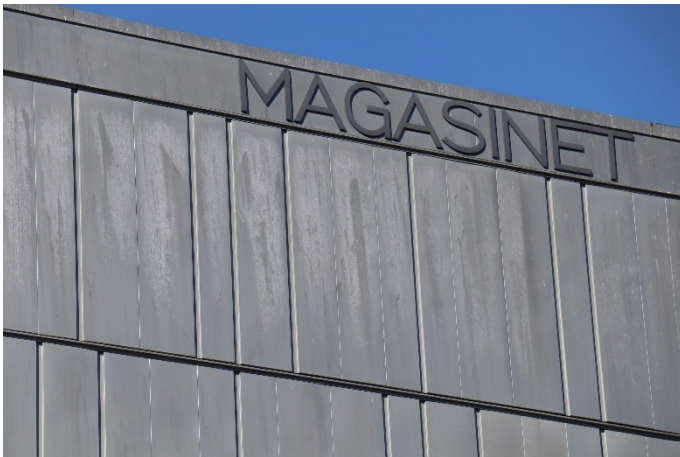
**Bilde 1 - Nordøst:**

Hvitrust.

Antas at det hvite belegget øverst på platekledningen er hvitrust. Årsaken bak hvitrusten kan skyldes at folien ikke ble fjernet umiddelbart ved montering eller at platene ikke ble lagret/transportert tørt og luftig. Hvitrust oppstår ofte også i fuktig atmosfære. Siden bygget ligger såpass nærme sjøen vil det være et fuktig klima. I tillegg vil det treffe mer nedbør øverst på bygget.

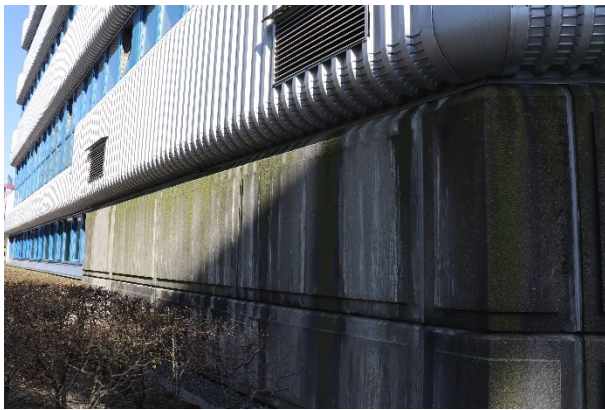
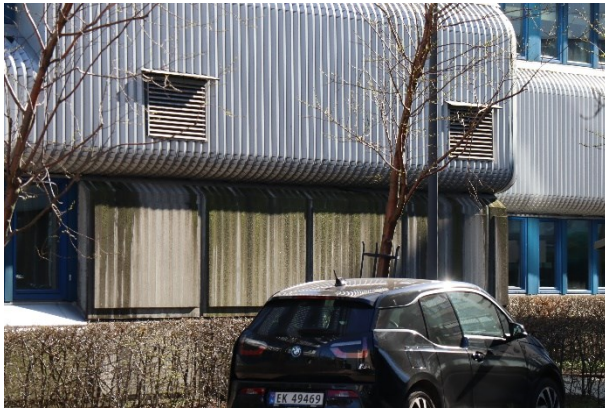
**Bilde 1 - Sørvest:**

Algevekst og saltutslag.

Algevekst og saltutslag på betongelementer under platekledningen. Under spilene på platekledningen er det tydelige algerennemerker. Dette skyldes trolig at vannet blir ledet rett ned på betongen. Platekledningen vil spesielt skygge for den øvre delen av elementene, da det stikker litt ut i forhold til betongelementene. Saltutslaget skyldes trolig at veggen er fuktig, da salter fra oppføringen har mest sannsynligvis allerede trukket ut av betongen.

Algeveksten kan ses bortover hele sørvestveggen hvor det er samme utforming mellom kledningene.

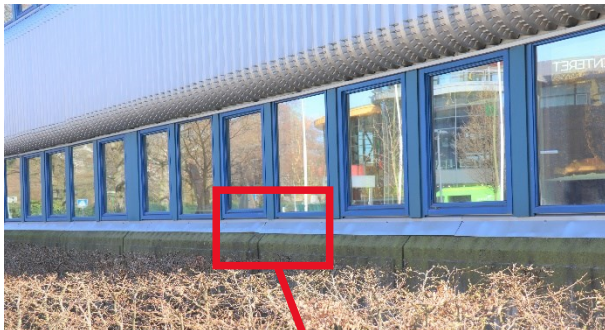
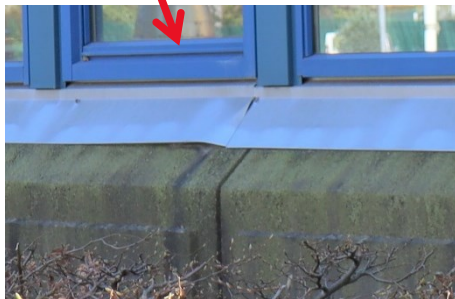
**Bilde 2 – Sørvest:**

Algevekst.

Tett algevekst på toppen av betongelementene. Dette område vil bli tilført mye fuktighet fra nedbøren som treffer vinduene. Vannet vil også her renne noe saktere grunnet helning og den ru overflaten slik at smuss og sporer har lettere for å feste seg. I tillegg til at det er et fuktig miljø, grunnet nærhet til sjøen, er det også en hekk rett ved siden av som vil bidra med organisk materiale. Dette gir vekstforhold for algene.

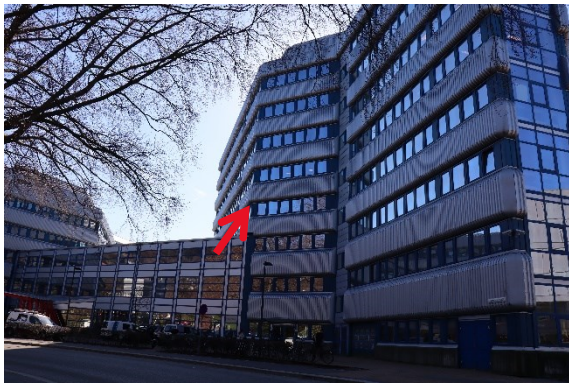
**Bilde 3 - Nordvest:**

Algevekst.

Årsaken bak algene antas å skyldes at veggen er noe mer nordvendt enn vestvendt, dermed vil veggen ha lite med sollys. Bygget er også oppført i et fuktig klima nærme sjøen. Lite med uttørkingmuligheter og et fuktig klima er ideelt for algene.

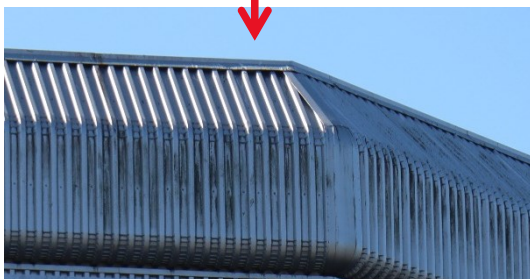
**Bilde 4 - Nordøst:**

Algevekst.

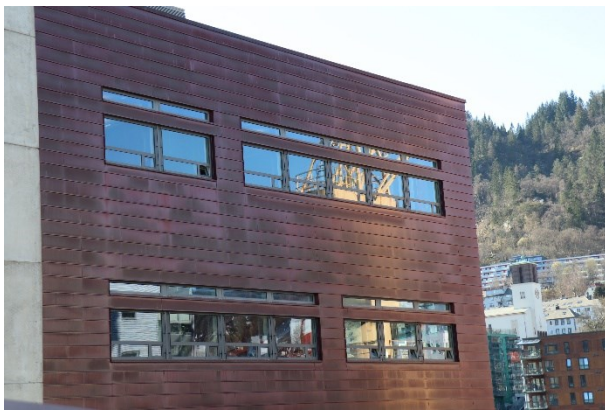
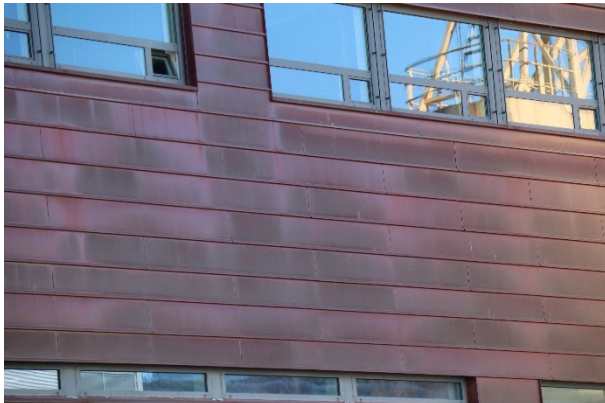
**Bilde 1 - Vest:**

Variierende oksidering.

Kobberplatene på den sørlige delen av vestveggen har oksidert i forskjellig hastighet.

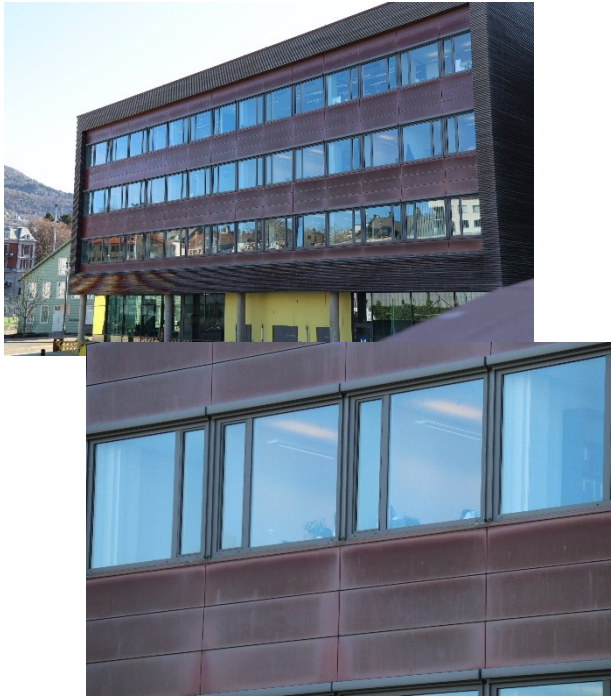
**Bilde 2 - Vest:**

Rennemerker.

Årsaken bak rennemerkeene kan skyldes at nedbør vil renne igjennom åpningene mellom persiennene og deretter bli ført ned mellom vinduene før det renner ut over sålbenbeslaget. Dette fører til en større konsentrert vannstrøm som vil slite bort det ytterste oksidlaget, slik at oksidasjonens fremgang blir mindre.

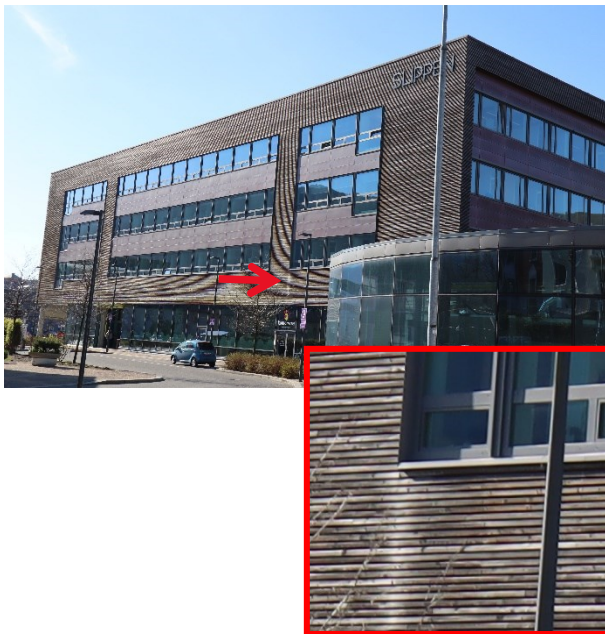
**Bilde 3 - Nord:**

Rennemerke.

På kebony trekledningen har det blitt rennemerke. Dette skyldes trolig utformingen av rammen rundt vinduet. Denne går hele veien, og det er ikke noe som vil fungere veldig godt som et sålbenbeslag som vil føre vannet over en dryppkant og dryppnese. Dette fører til at mye av vannet vil bli ført tilbake til veggen. Hvis rammen heller litt mot dette hjørnet, i tillegg til at mye av vannet på ruten vil bli ledet ned langs kanten på ruten, blir det dannet en konsentrert vannstrøm som fører til mer slitasje av kledningen. Dermed gråner treverket mer der vannet har rent.

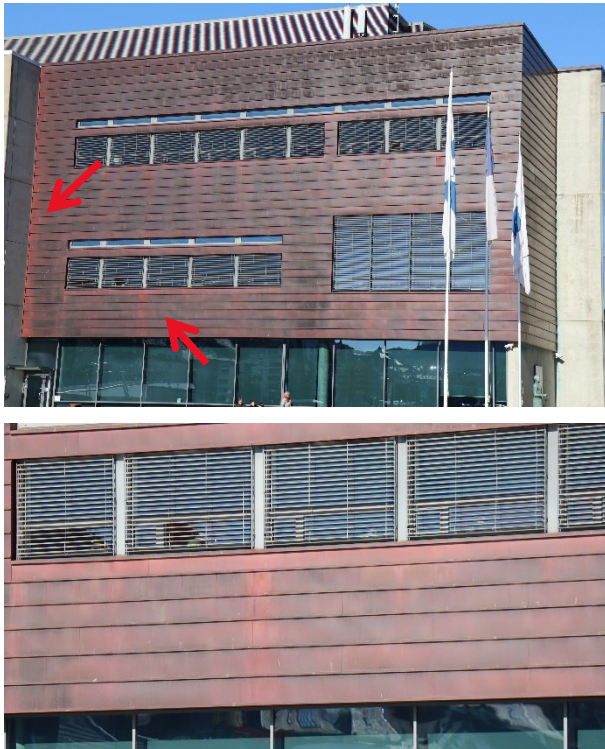
**Bilde 4 - Øst:**

Variierende oksidering og rennemerker.

I det venstre hjørnet kan det ses at platene har oksidert mindre. Dette kan skyldes at platene blir noe skjermet for nedbør fra den andre veggen og dermed vil et lite område nedover veggen oksidere saktere.

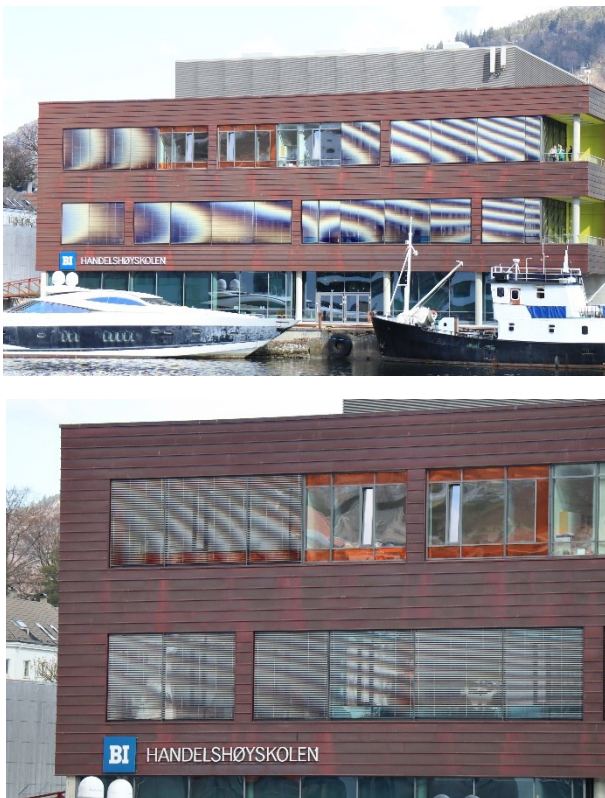
**Bilde 5 - Sør:**

Rennemerker.

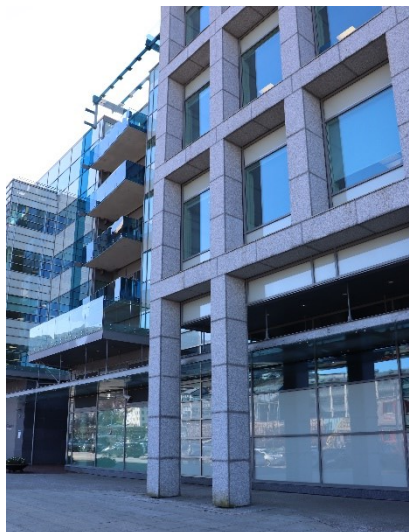
**Bilde 1 - Nordøst:**

Fuktige fuger.

Alle fugene mellom platene er veldig synlige. Dette skyldes at de er fuktige og vannet har trukket litt inn i platene på hver side av fugene. Dette kan ses av de to nedre bildene. For fugene er det valgt å benytte ettrinstetting. Ut ifra fukten i fugene kan det se ut som om at fugene skulle ha benyttet totrinstetting, altså benyttet en regnskjerm utenpå fugen.

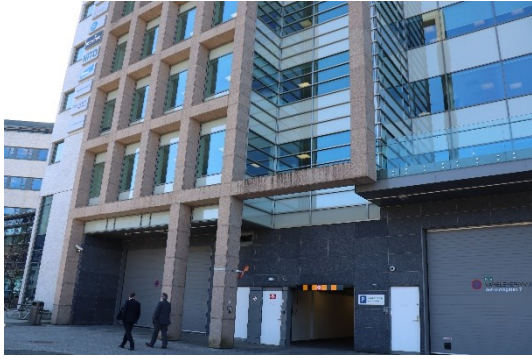
**Bilde 2 – Nordøst:**

Rennemerker.

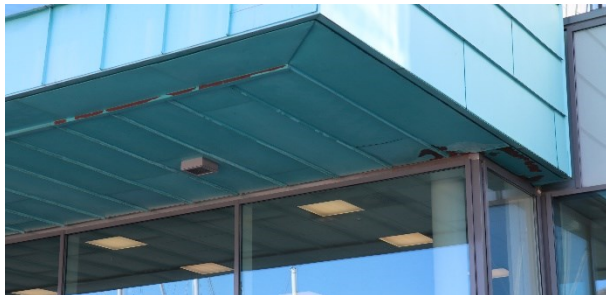
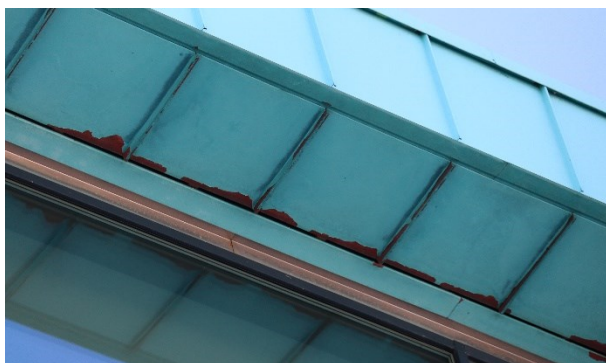
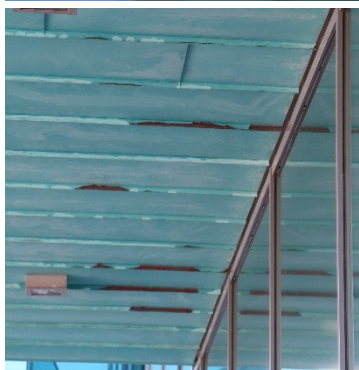
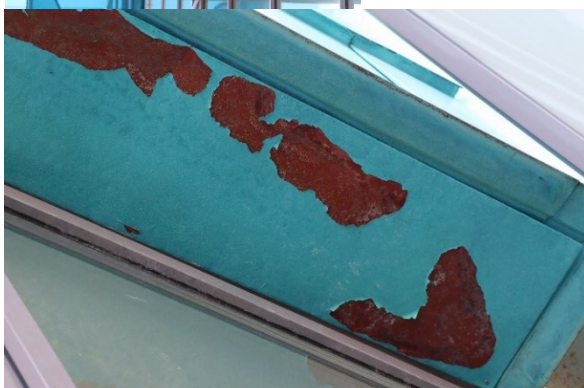
**Bilde 1 - Nordøst:**

Malingsavskalling.

Malingsavskallingen skyldes trolig at platene i kombinasjon med malingen ikke har tålt det fuktige klimaet. Da dette er på undersiden, vil det være lite sol som bidrar til opptørking, og dermed vil det bli værende fuktig over lengre perioder.

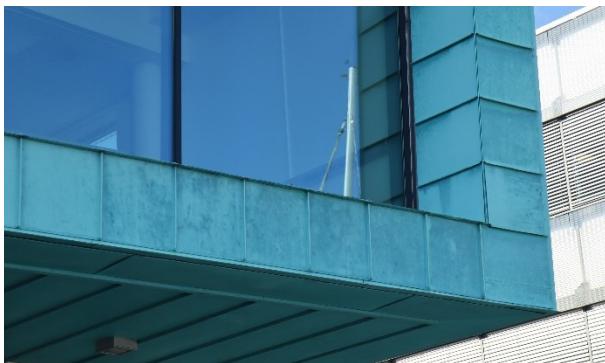
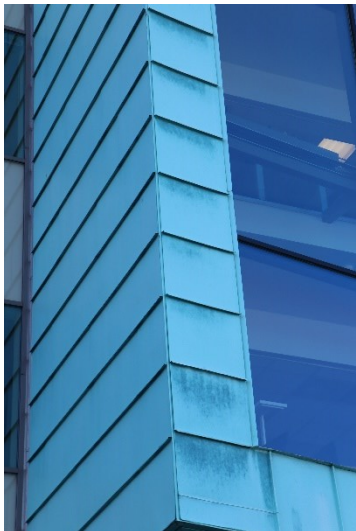
**Bilde 2 – Nordøst:**

Variierende oksidering.

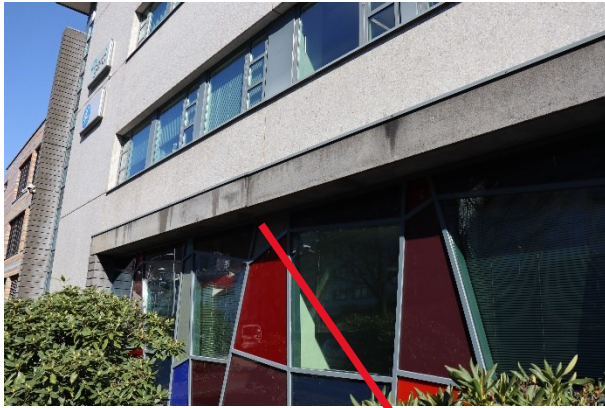
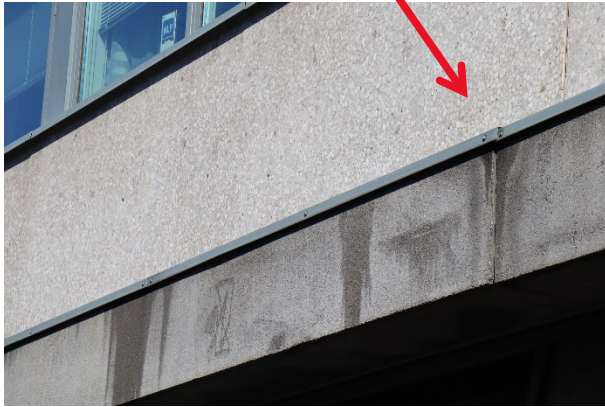
**Bilde 1 - Sør:**

Rennemerker.

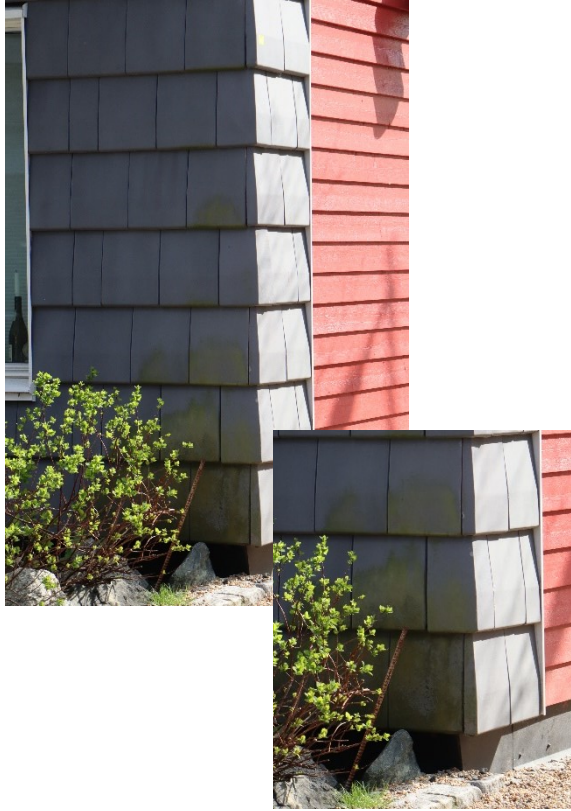
**Bilde 2 – Vest:**

Algevekst.

Årsaken for algeveksten skyldes at vann vil renne saktere under knekken på flisene slik at sporer vil feste seg lettere. Det er også en hekk rett ved siden av som lettere vil kunne føre sporer og organisk materiale på kledningen.

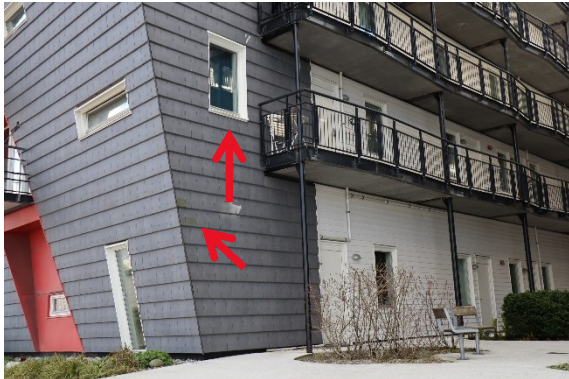
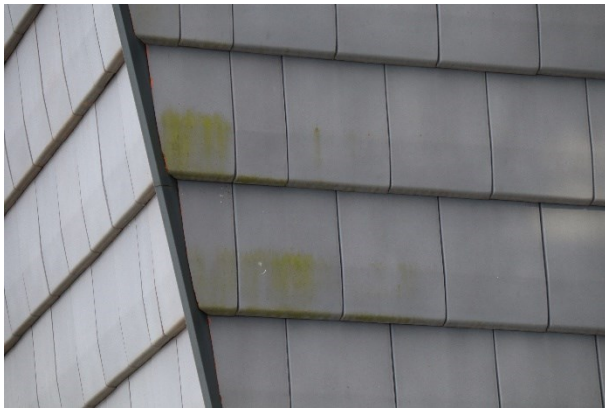
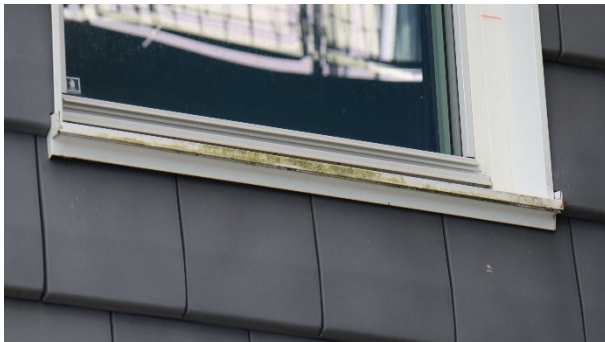
**Bilde 3 - Nordvest:**

Algevekst på sålbenkbeslag og vegg.

For sålbenkbeslaget skyldes det at sporene kan lande på beslagene, samt at veggen har årlige uttørkingsmuligheter og at det er et fuktig klima.

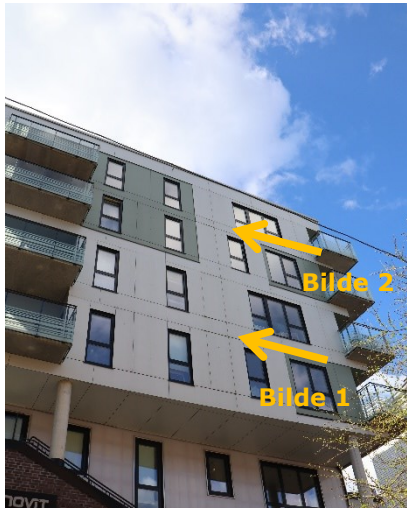
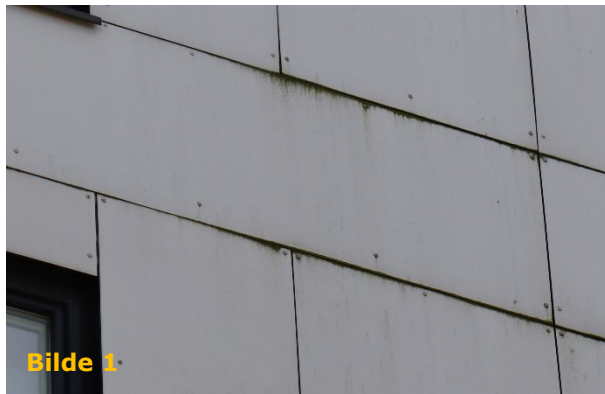
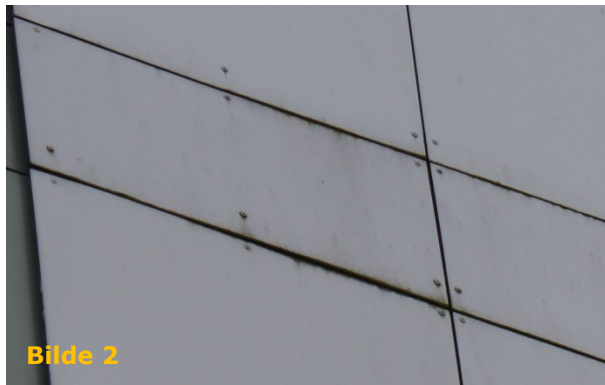
**Bilde 1 - Nord:**

Algevekst.

Årsaken bak algeveksten antas å skyldes at platene ikke er montert i vater slik at de går kant i kant, derimot stikker noen litt utenfor den ovenfor/nedenfor. Det kan også ses at den ene platen skråner litt ut, slik at vannet vil bremses opp. Dermed blir det lettere for smuss og sporer å sette seg på veggen. Siden veggen er nordvendt og det er et fuktig klima vil det være ideelle forhold for algene. Sporer vil også kunne samle seg på den utstikkende kanten på enkelte av platene som stikker ut.

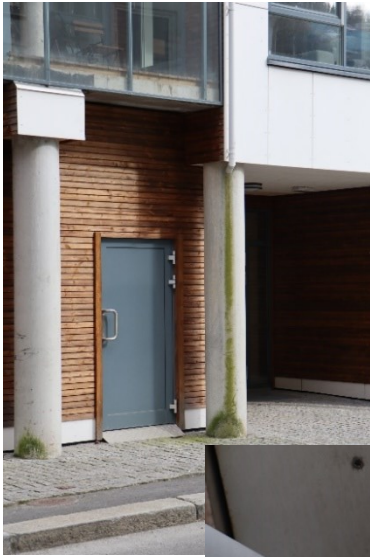
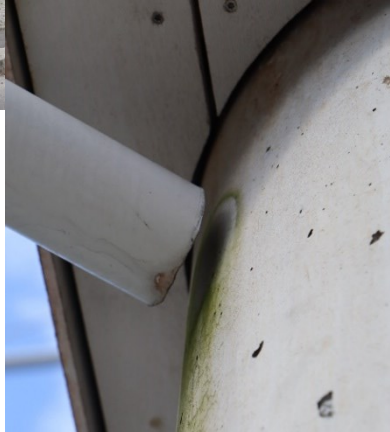
**Bilde 1 - Sør:**

Algevekst i et rennemerke mønster.

Årsaken bak algeveksten skyldes at takrenneutløpet blir ført mot søylen, slik at alt vannet fra balkongene vil komme ut på søylen. Fasaden vil også oppleve slagregn. Dette fører til mye fuktighet. I tillegg vil sporer og annet organisk materiale som lander på balkongdekkene bli ført ned på søylen.

Denne algeveksten kan ses på alle av søylene på sørveggen hvor takrenneutløpet er ført ut mot søylen.

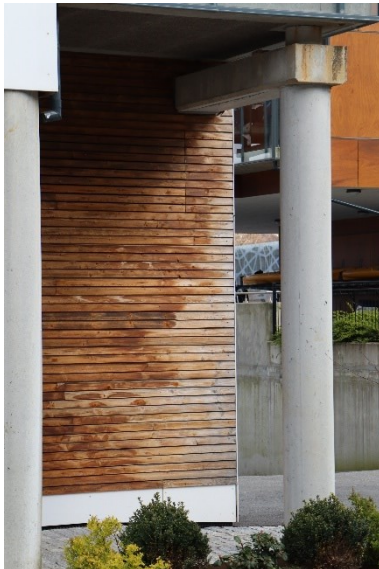
**Bilde 2 – Sør:**

Ujevn gråning av treverk.

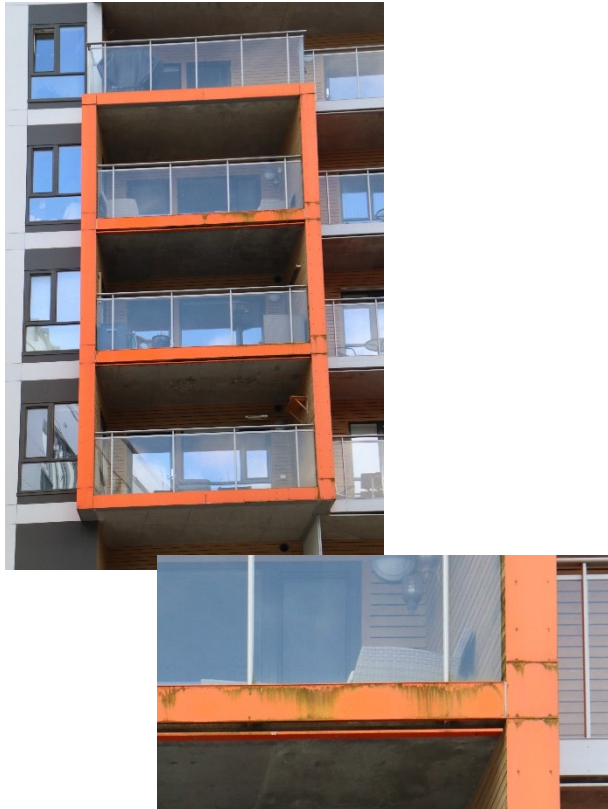
**Bilde 1 - Nord:**

Algevekst.

Algeveksten skyldes trolig kanten som er utenfor glassrekkverket hvor smuss og sporer kan samle seg. Ved nedbør vil vannet som treffer rekkverket skynde smusset ned på beslaget på kanten av dekket. Det er et fuktig klima, og nordveggen har dårlig med uttørkingsmuligheter som gir vekstforhold for algene.

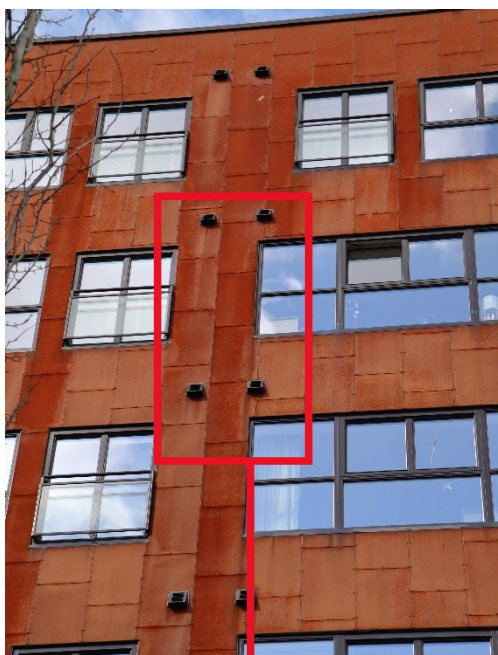
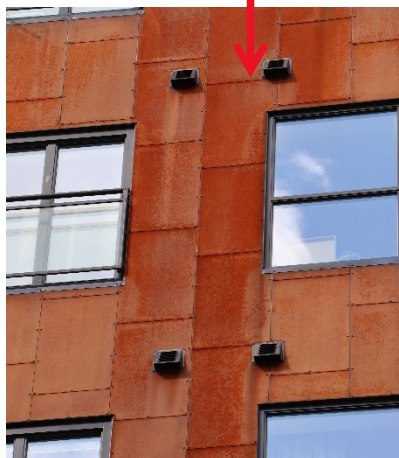
**Bilde 1 - Øst:**

Varierte oksidering og rennemerker.

Under vinduet på det nedre bildet kan det ses et mørkere rennemerke. Dette skyldes at nedbør avsetter smusset fra ruten på veggen grunnet manglende dryppkant på sålbenkbeslaget.
