# Kartlegging av fasadedetaljer i større bygg

Masteroppgave i Bygg- og miljøteknikk

Juni 2019

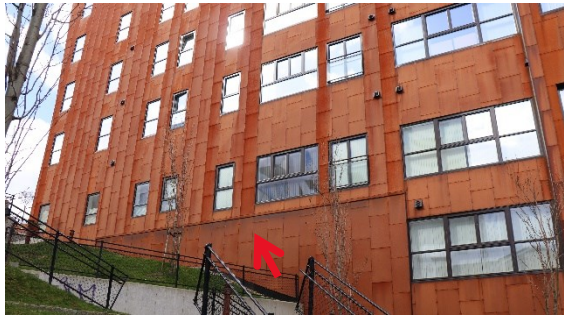
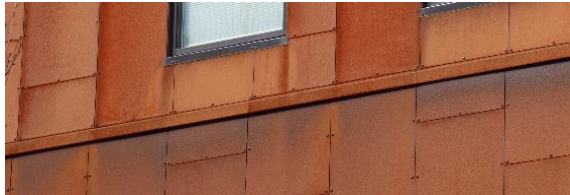
**Bilde 2 - Øst:**

Mer oksidering under beslaget midt på veggen.

Årsaken bak at platene har oksidert mer under beslaget antas å skyldes at det vil være litt mer skygge og skjerming under det utstikkende beslaget slik at platene oksiderer raskere grunnet dårligere uttørkingsmuligheter.

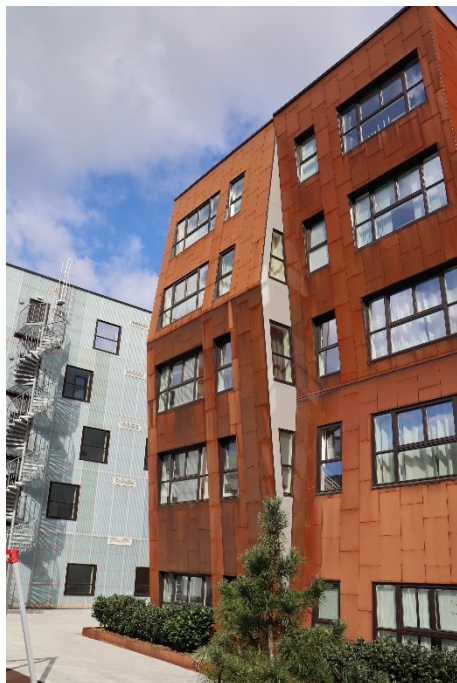
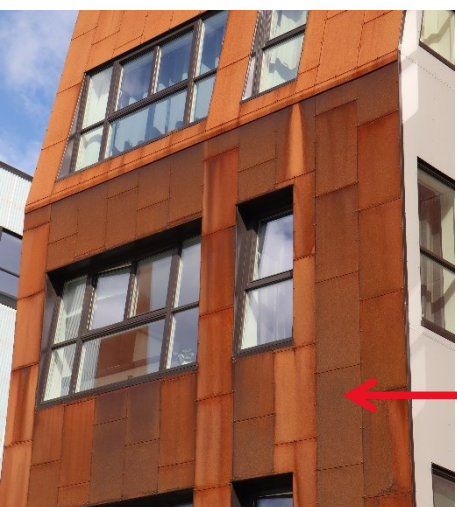
**Bilde 3 - Sør:**

Varierende oksidering og rennemerker.

Av begge bildene kan det også ses at platene har oksidert i forskjellig hastighet. Dette kan ses spesielt godt på det nedre bildet under de øverste vinduene på den innad hellende veggen.

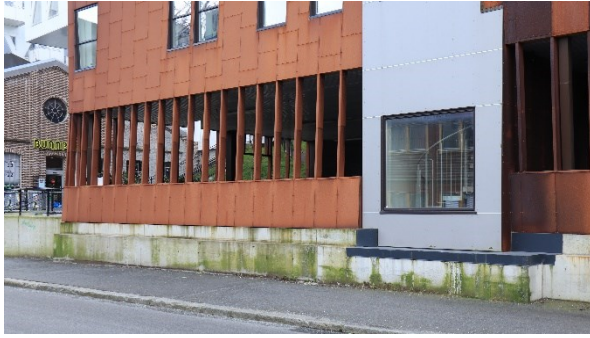
**Bilde 4 - Nord:**

Algevekst på sokkelen.

Sokkelen på nordveggen har algevekst hele veien. Dette skyldes trolig at det er et fuktig klima med dårlige uttørkingsmuligheter. Asfalten vil i tillegg sørge for at nedbør spruter opp igjen på sokkelen. Den nedre delen av sokkelen har en hylle som gjør at organiske materialer og sporer kan samle seg opp, og ved nedbør feste seg på sokkelen.

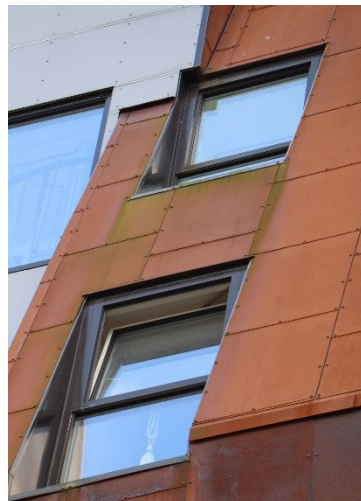
**Bilde 6 - Nord:**

Algevekst under vindu.

Sporer og organisk materiale kan samle seg opp på sålbenkbeslaget. Ved nedbør vil sporene bli fraktet nedover veggen. Siden vannet vil renne litt saktere her vil sporene lettere avsette seg på den ru overflaten. Grunnet det fuktige miljøet og den skyggefulle fasaden vil det være gode vekstforhold for algene.

Algeveksten kan kun ses under dette ene vinduet på nordveggen.

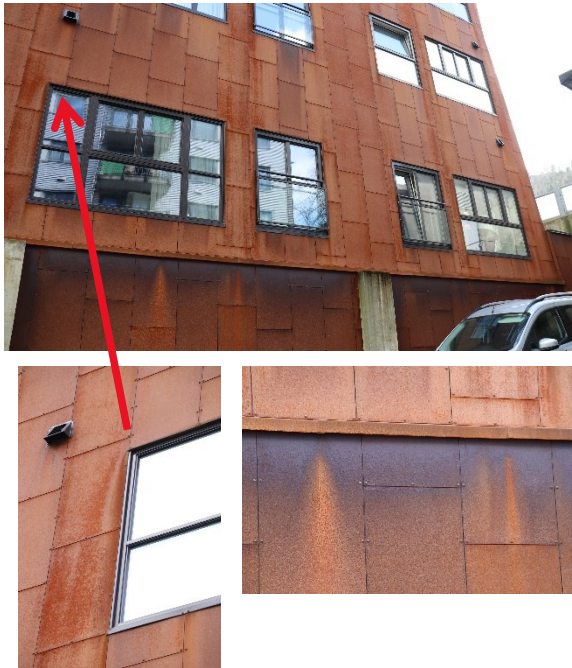
**Bilde 7 - Vest:**

Varierende oksidering og rennemerker.

Det er også rennemerker til venstre for det venstre vinduet. Dette skyldes at beslagene leder vannet ut til venstre, da det øverste beslaget mangler dryppnese og det nedre sålbenkbeslaget mangler dryppkant og endeoppbrett som går hele veien ut.

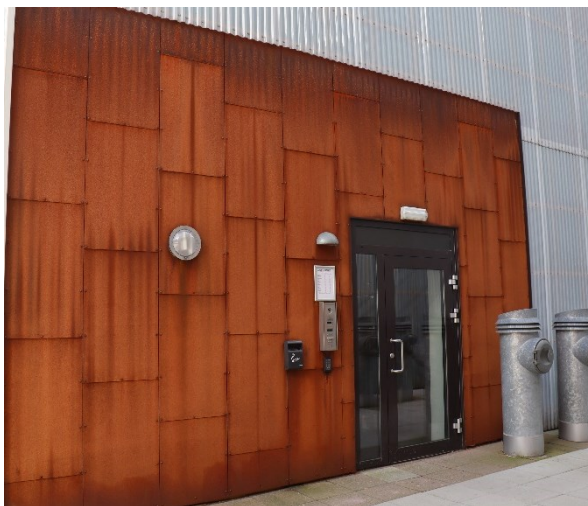
**Bilde 8 - Øst:**

Varierende oksidering.

Det kan også ses at platene har oksidert mer langs grunn, da nedbør vil sprute opp på kledningen og sørge for mer tilførsel av vann som vil akselerere oksideringen.

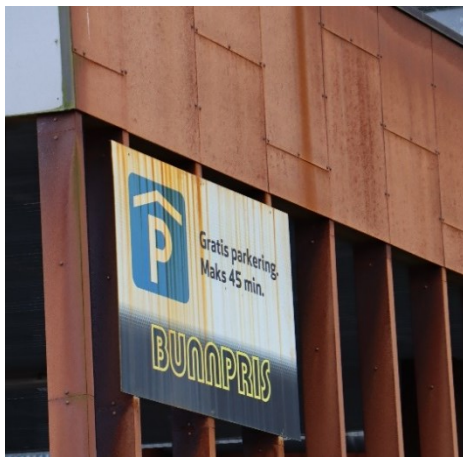
**Bilde 9 - Vest:**

Avsetning av rust på skilt.

Skiltet henger på søylene slik at nedbør fører med seg rustpartikler fra kledningen ned og over skiltet. Dette skaper stygge rennemerker på skiltet. Dette kunne ha vært unngått ved at skiltet hadde vært plassert litt lenger ut fra veggen.

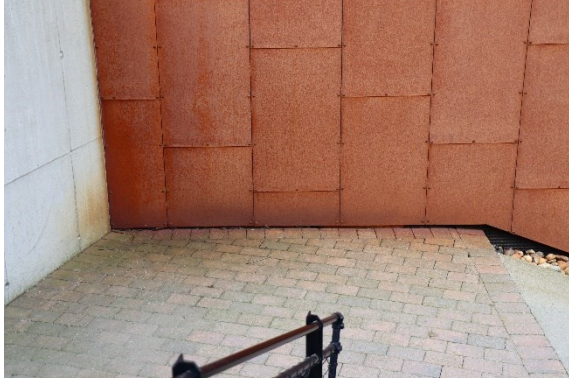
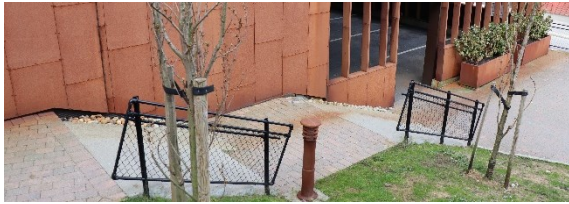
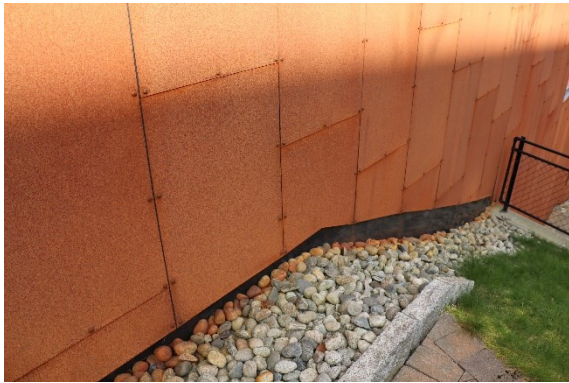
**Bilde 10 - Øst:**

Avsetning av rust.

Årsaken bak dette skyldes nedbør som har ført med seg rustpartikler nedover fasaden, for deretter å bli avsatt på grunn.

Det kan også ses avsetning av rust på bakken for sørveggen på hellesteinene.

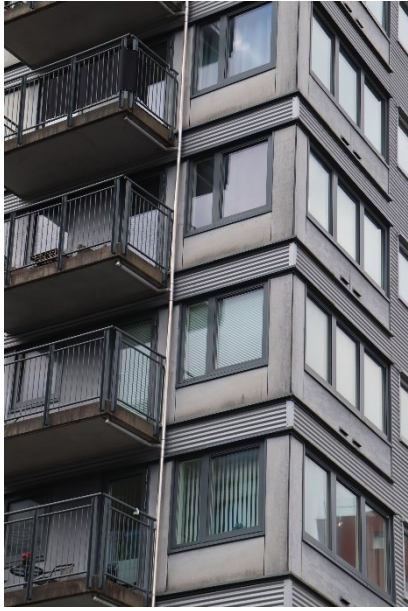
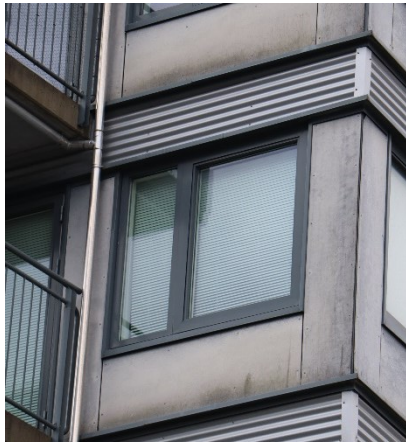
**Bilde 1 - Øst:**

Algevekst.

Nederst på fibersementplatene vokser det alger. Dette skyldes trolig beslagskanten over metallplatene, hvor smuss og sporer kan samle seg opp. Ved nedbør vil sporene, smusset og nedbøren sprute opp på kledningen. Grunnet balkongene rett ved siden av vil de skape mer skygge, noe som fører til bedre vekstforhold.

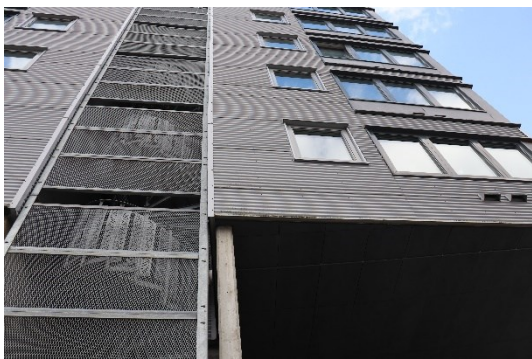
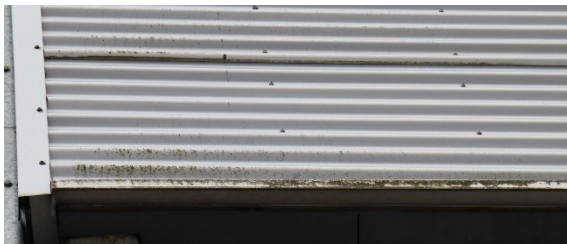
**Bilde 2 - Nord:**

Algevekst.

Algevekst nederst på den profilerte platen. Dette kan skyldes en kantskade slik at platen har blitt ruere eller hakkete slik at algene har lettere for å feste seg. Nedbør vil også renne noe saktere for undersiden av buen på platen, slik at det er lettere for sporer og smuss å feste seg. I tillegg vil det være lite sollys for denne veggen, slik at det blir dårlig uttørkingsforhold.

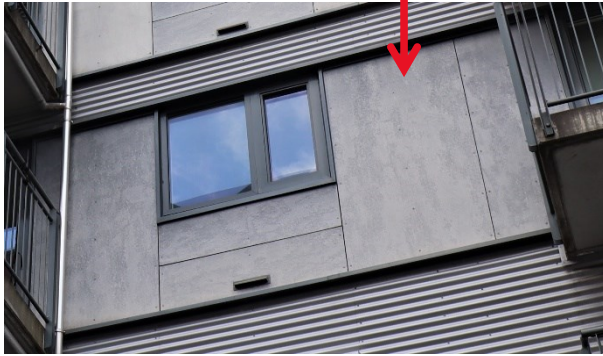
**Bilde 3 - Øst:**

Tilsmusset fasade.

Det nedre området med fibersementplater har tilsmussing. Dette kan skyldes at mindre nedbør vil treffe fasaden lenger ned, slik at mindre smuss blir vasket bort. Samtidig vil balkongene skygge noe for dette området, og dermed vil smuss lettere kunne feste seg når veggen er fuktig. Denne veggen vil kunne oppleve en del slagregn, slik at den ofte kan være fuktig.

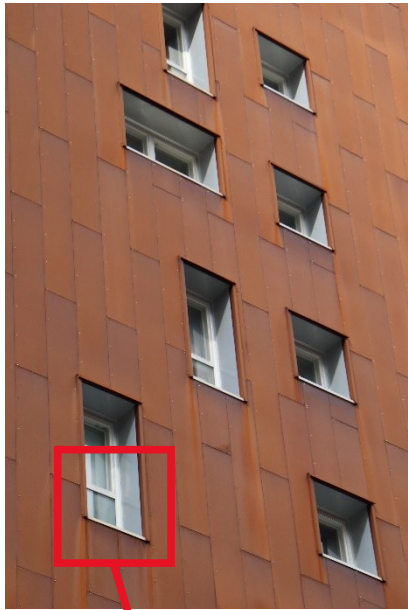
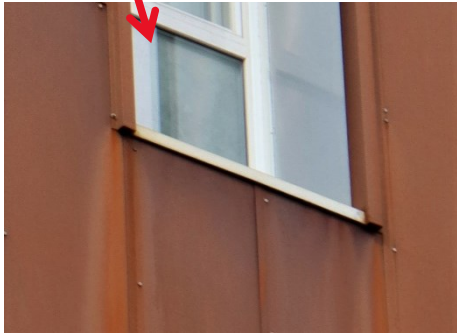
**Bilde 1 - Øst:**

Rennemerker.

Dette skyldes trolig at vannet som blir ført ned langs stålet blir ledet litt mer konsentrert og vil dermed slite bort det ytterste beskyttelsessjiktet og fører til at det blir lysere rennemerker.

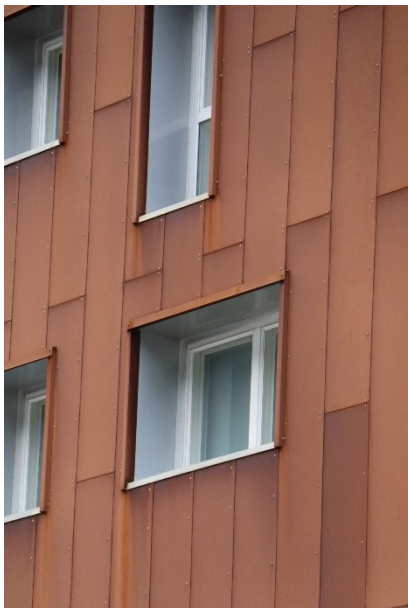
**Bilde 2 - Vest:**

Rennemerker.

Årsaken antas å skyldes den samme som for bilde 1.

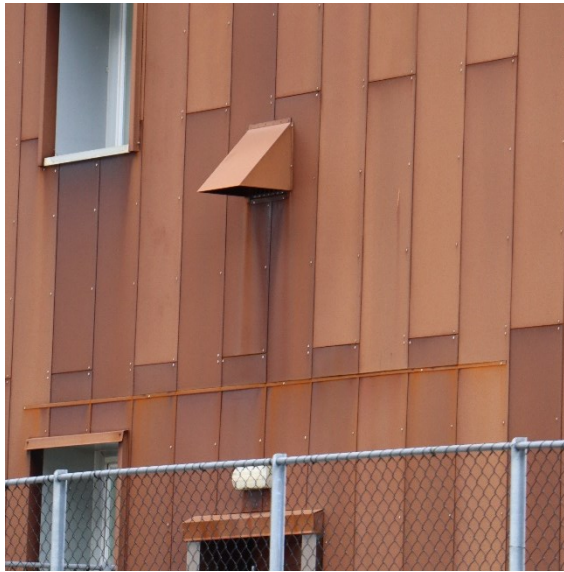
**Bilde 3 - Vest:**

Mer oksidering under ventilen.

Dette skyldes trolig at hetten over ventilen vil skjerme kledningen rett under. Det fuktige miljøet vil gjøre så platene oksiderer, og hetten gjør så området under ventilen tørker saktere grunnet skyggen.

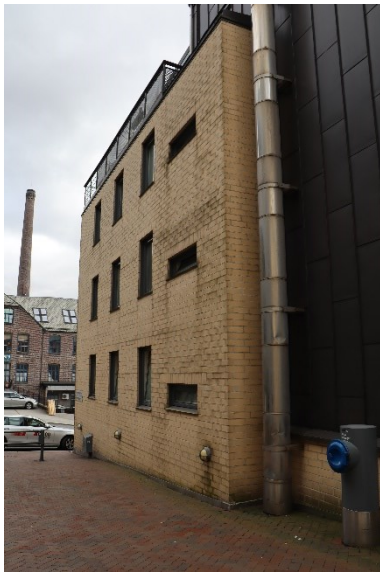
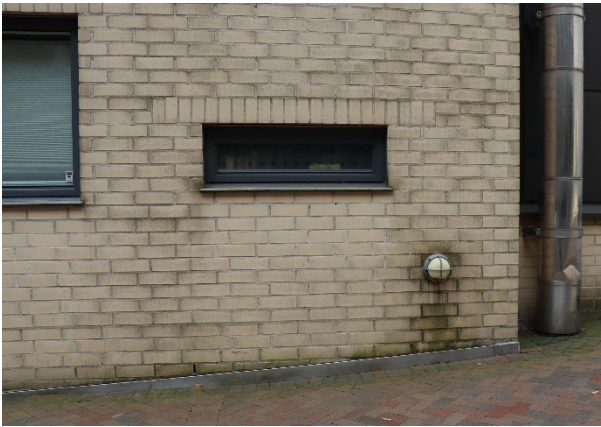
**Bilde 1 – Nordøst:**

Tilsmussing.

Under lampene nederst på veggen kan det ses algevekst og tilsmussing. Dette skyldes trolig at smuss og sporer samler seg på oversiden av lampen. Ved nedbør vil sporene og smusset bli ført ned og rundt lampen. Veggen vil være skyggefull noe som gir dårlige uttørkingsmuligheter og gode vekstforhold for algene. Det vil også være et fuktig klima grunnet nærhet til sjøen.

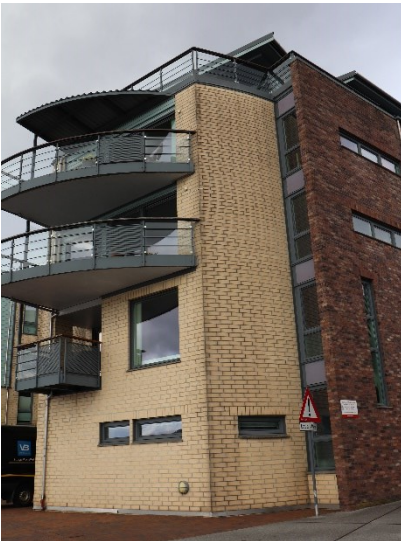
**Bilde 2 – Sørøst:**

Tilsmusset vegg.

Den tilsmussende veggen skyldes trolig at veggen vil bli belastet ekstra med slagregn, dermed er den oftere fuktige. Hvis det er litt dårlige uttørkingsforhold vil svertesopp kunne vokse grunnet fuktighet og ikke altfor høye temperaturer på den lyse kledningen. Samtidig vil smuss kunne lettere feste seg på fuktige kledninger.

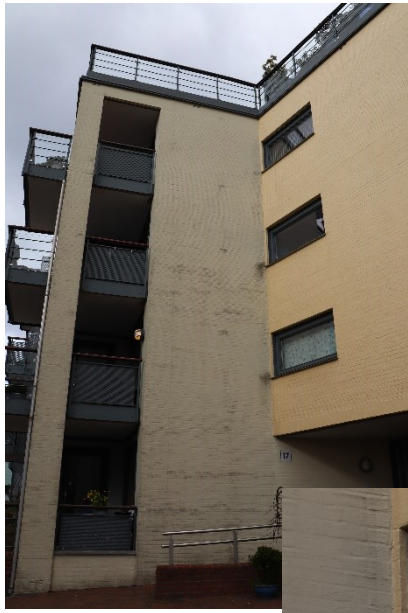
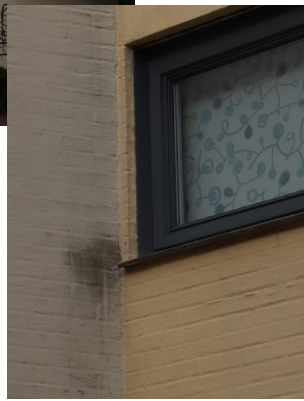
**Bilde 1 - Sørøst:**

Rennemerker og tilsmusset vegg.

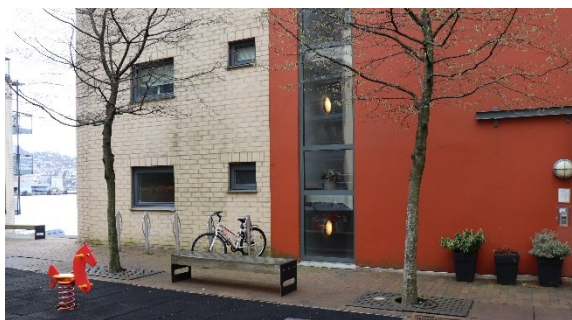
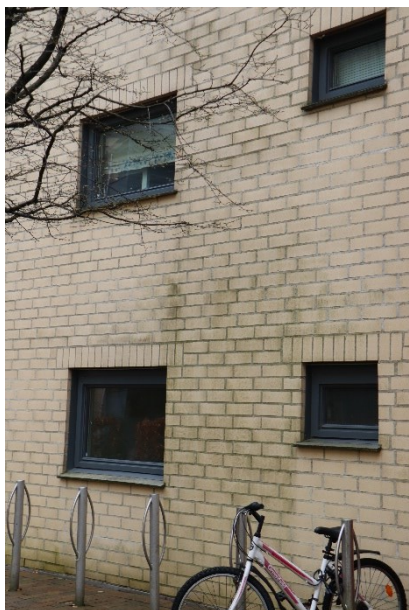
**Bilde 1 - Nordøst:**

Algevekst og tilsmussing.

Algevekst mellom vinduene. Årsaken bak algene antas å skyldes treet som står nærme bygget, samt det fuktige klimaet og dårlige uttørkingsmuligheter grunnet orientering på veggen. Treet vil lettere kunne føre organisk materiale og sporer på veggen. I tillegg vil treet skygge for eventuell sol om sommeren.

Det kan også ses at under vinduene har kledningen blitt beskyttet i forhold til resten av veggen som er tilsmusset. Dette er trolig grunnet at mindre nedbør vil treffe veggen under vinduene, og dermed vil mindre smuss sette seg på veggen under vinduene.

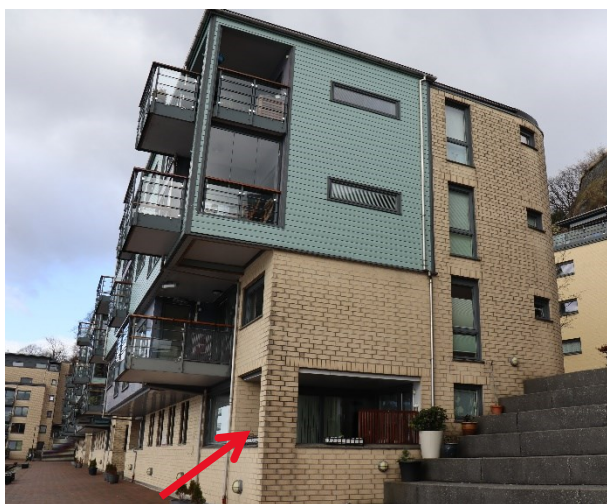
**Bilde 2 - Sørøst:**

Tilsmusset fasade med renvasking under vinduene.

Den tilsmussede veggen kan trolig skyldes at veggen vil bli belastet ekstra med slagregn, dermed er den oftere fuktige. Hvis veggen har litt dårlige uttørkingsforhold vil svertesopp kunne vokse grunnet fuktighet og ikke altfor høye temperaturer på den lyse kledningen. Bygget vil også oppleve et fuktig klima grunnet nærhet til sjøen. Samtidig vil smuss kunne lettere feste seg på fuktige kledninger.

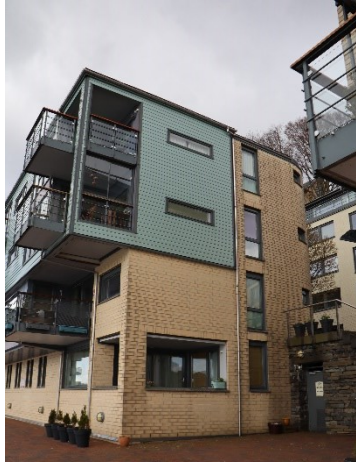
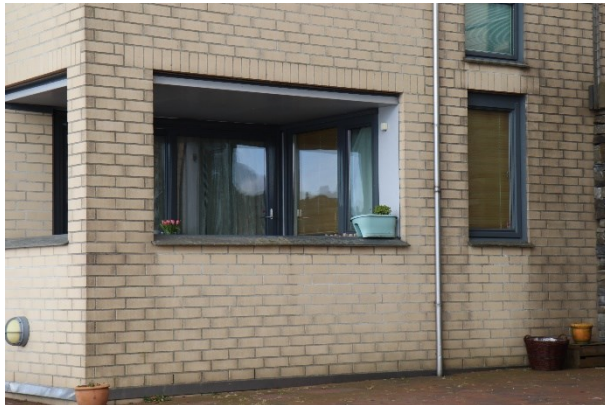
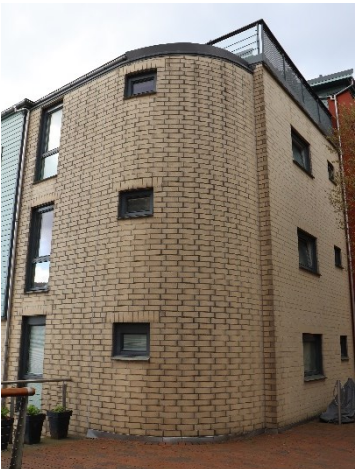
**Bilde 1 - Sørøst:**

Tilsmusset fasade med renvasking under vinduer.

Den tilsmussede veggen kan trolig skyldes at veggen vil bli belastet med slagregn, dermed er den oftere fuktige. Hvis veggen har litt dårlige uttøringsforhold vil svertesopp kunne vokse grunnet fuktighet og ikke altfor høye temperaturer på den lyse kledningen. Samtidig vil smuss kunne lettere feste seg på fuktige kledninger.

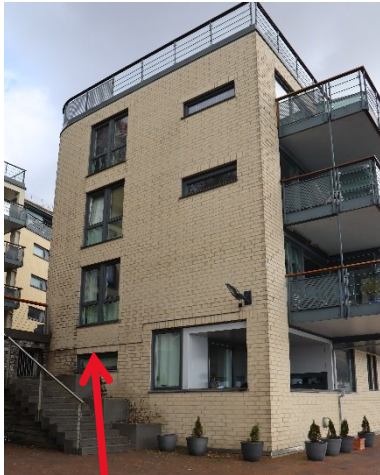
**Bilde 2 – Nordvest:**

Tilsmussing. Rennemerker.

Den tilsmussede veggen kan trolig skyldes at veggen har litt dårlige uttørkingsforhold, slik at svertesopp vil kunne vokse grunnet fuktighet og ikke altfor høye temperaturer på den lyse kledningen. Samtidig vil smuss kunne lettere feste seg på fuktige kledninger.

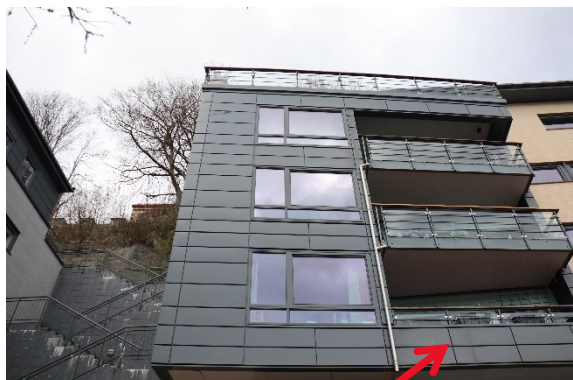
**Bilde 1 - Sørvest:**

Rennemerke.

Er kun for denne skjøten det er synlig rennemerke.

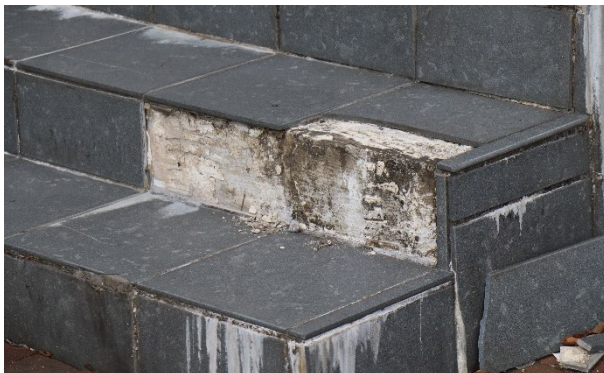
**Bilde 3 - Sørvest:**

Saltutslag med saltkrystaller.

Årsaken bak saltutslaget antas å skyldes at trappen inneholder mye fuktighet slik at saltene trekker utover. Det kan også skyldes at noe av den saltholdige luften tilfører noe salter til fugene. Terrenget bak kan også sørge for å tilføre masse fuktighet til trappen. Da trappen er nesten 20 år gammel, skal saltene fra oppføringen allerede ha trukket ut.

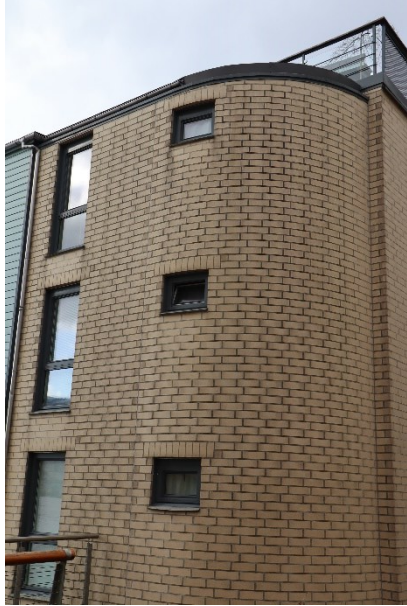
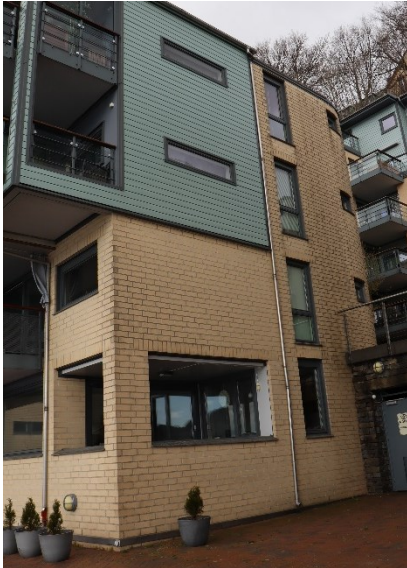
**Bilde 1 - Sørøst:**

Tilsmusset vegg med renvasking under vinduene.

Den tilsmussede veggen kan trolig skyldes at veggen vil bli belastet ekstra med slagregn, dermed er den oftere fuktige. Hvis veggen har litt dårlige uttørkingsforhold vil svertesopp kunne vokse grunnet fuktighet og ikke altfor høye temperaturer på den lyse kledningen. Samtidig vil smuss kunne lettere feste seg på fuktige kledninger.

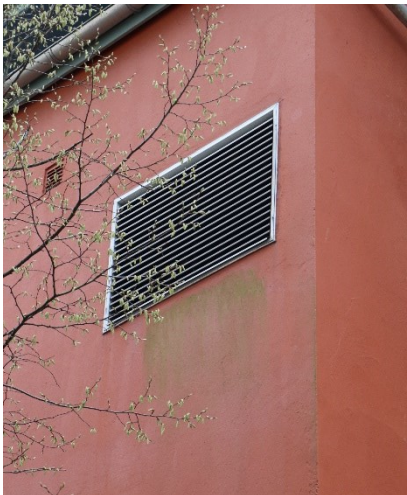
**Bilde 2 – Nordøst:**

Algevekst.

Algevekst under ventil. Dette skyldes trolig at ventilen vil slippe ut kondens som tilfører ekstra fuktighet til fasaden rett under. Samtidig står det er tre rett ved siden av som vil bidra med organisk materiale og sporer for algene. Sporer kan dermed lagres på beslaget til ventilen frem til vesentlig mengder med kondens eller nedbør kommer for å dra med seg sporene. Veggen er nordvendt slik at uttørkingsmulighetene blir dårlige.

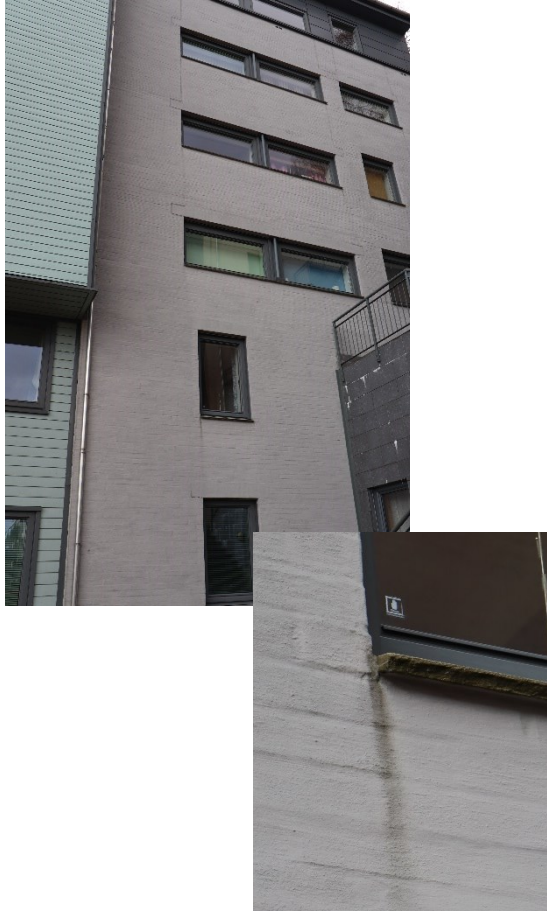
Bilde 1 - Sørøst:

Rennemerker.

Rennemerker under sålbenken til vinduene. Dette skyldes trolig at skiferen som fungere som sålbenk kun har endeoppbrett innerst ved vinduet. Dette gjør så vannet kan bli ledet over hjørne da mesteparten av nedbøren vil bli ført til ytterkanten på ruten.

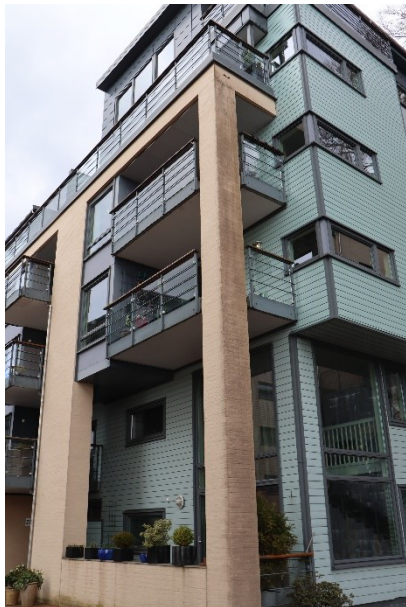
Bilde 2 - Sørøst:

Tilsmussing på søylen.

Årsaken bak tilsmussingen på søylen antas å skyldes at søylen kan ha dårlige uttørkingsforhold, dermed vil svertesoppen vokse grunnet fuktighet og ikke altfor høye temperaturer på den lyse kledningen. Smuss vil lettere feste seg på en fuktig kledning.

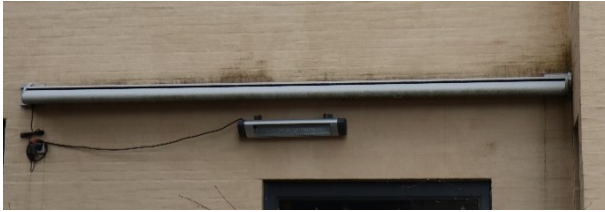
**Bilde 3 - Sørvest:**

Tilsmussing.

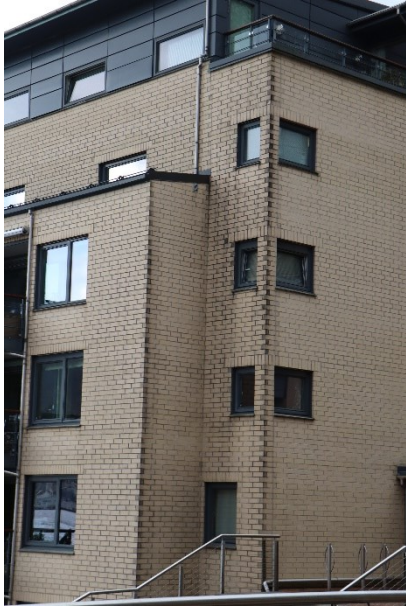
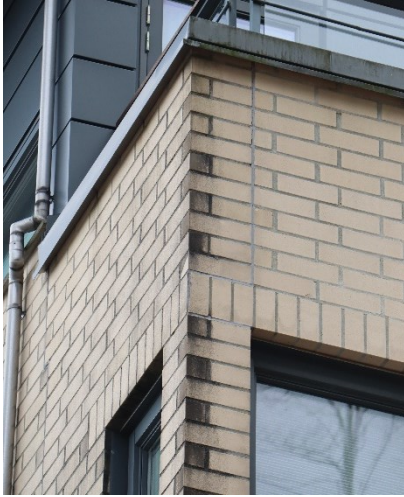
**Bilde 1 - Sørøst:**

Tilsmussing.

Dette skyldes trolig at hjørnene vil bli belastet ekstra med slagregn, dermed er de oftere fuktige. Hvis hjørnene har litt dårlige uttørkingsforhold vil svertesopp kunne vokse grunnet fuktighet og ikke altfor høye temperaturer på den lyse kledningen. Samtidig vil smuss kunne lettere feste seg på fuktige kledninger.

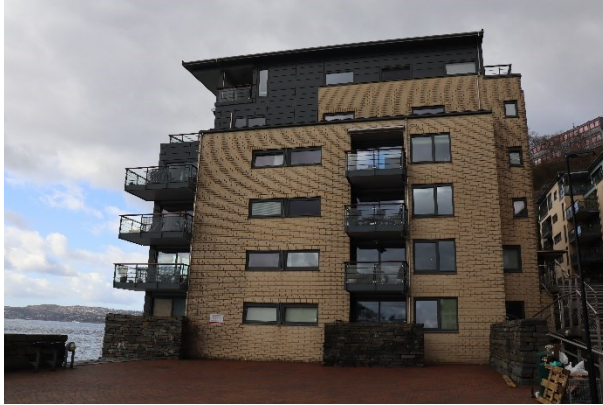
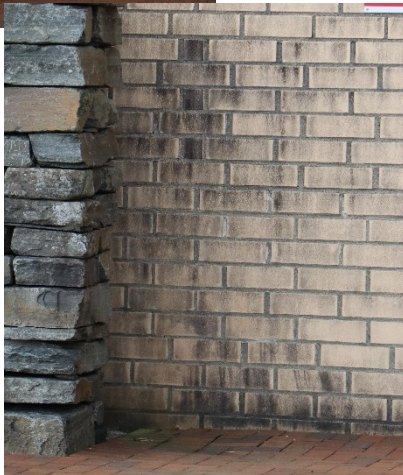
**Bilde 2 – Sørøst:**

Tilsmussing og renvasking.

Den venstre delen av teglen er tilsmusset, spesielt nede i hjørnet. Dette antas å skyldes at veggen kan ha dårlige uttørkingsforhold, dermed vil svertesoppen vokse grunnet fuktighet og ikke altfor høye temperaturer på den lyse kledningen. Smuss vil lettere feste seg på en fuktig kledning.

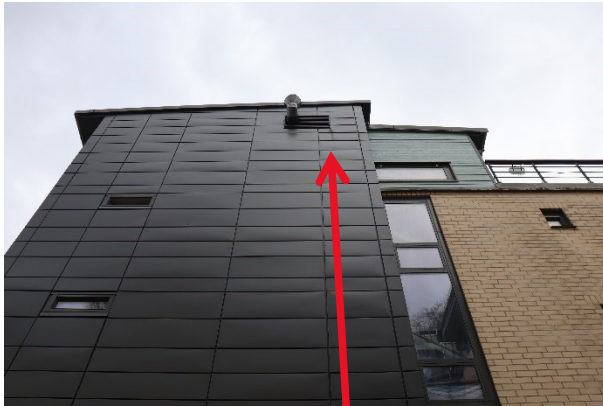
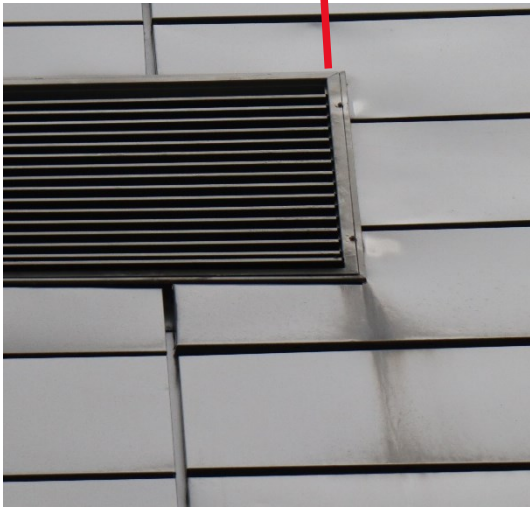
**Bilde 1 - Nordøst:**

Rennemerke.

Rennemerke fra ventilen. Dette skyldes trolig at ventilen ikke har en dryppkant og dryppnese som vil lede kondensvann vekk fra fasaden. Dermed vil avlagret støv og sot i ventilen bli ført ut i hjørnet på ventilen og nedover veggen. Tuten vil trolig skjerme det venstre hjørnet av ventilen noe, slik at det vil komme mer vann til ved det høyre hjørnet.

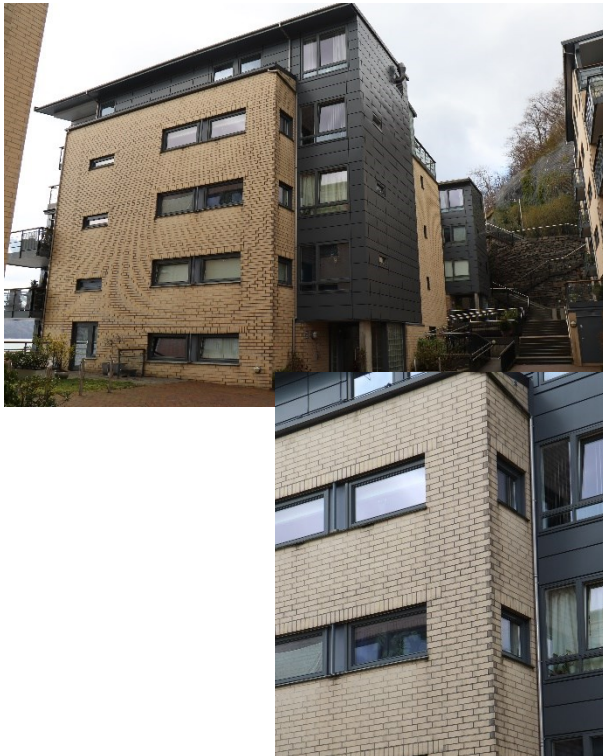
**Bilde 2 - Sørøst:**

Svertesopp og smuss.

På hjørnet er det tilsmussing. Årsaken bak tilsmussingen antas å skyldes at hjørnet kan ha dårlige uttørkingsforhold, da dette er mot øst som ikke har mye sol. Slagregnet vil også komme fra sørøst, noe som tilfører en del fuktighet. Dermed vil svertesoppen vokse grunnet fuktighet og ikke altfor høye temperaturer på den lyse kledningen. Smuss vil lettere feste seg på en fuktig kledning.

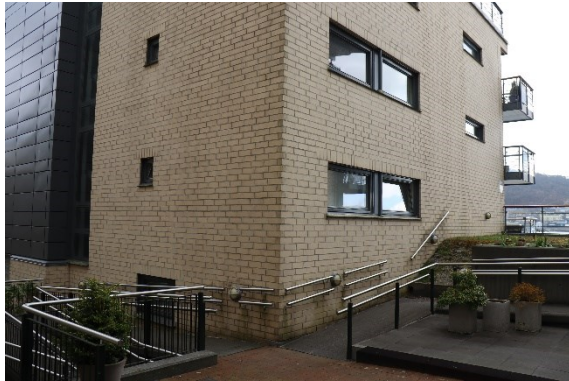
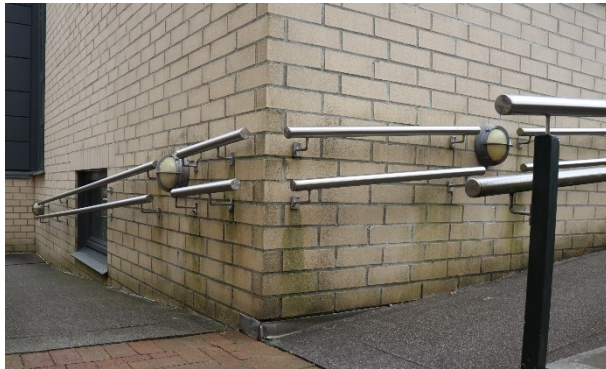
**Bilde 3 – Nord:**

Algevekst under rekkverket.

Årsaken bak algene skyldes trolig at sporer og organisk materiale samler seg opp på festene til rekkverket. Ved nedbør blir sporene ført nedover kledningen. Veggen er nordvendt noe som gir dårligere uttørkingsmuligheter, samtidig er det et fuktig klima. Dette gir vekstforhold for algene.

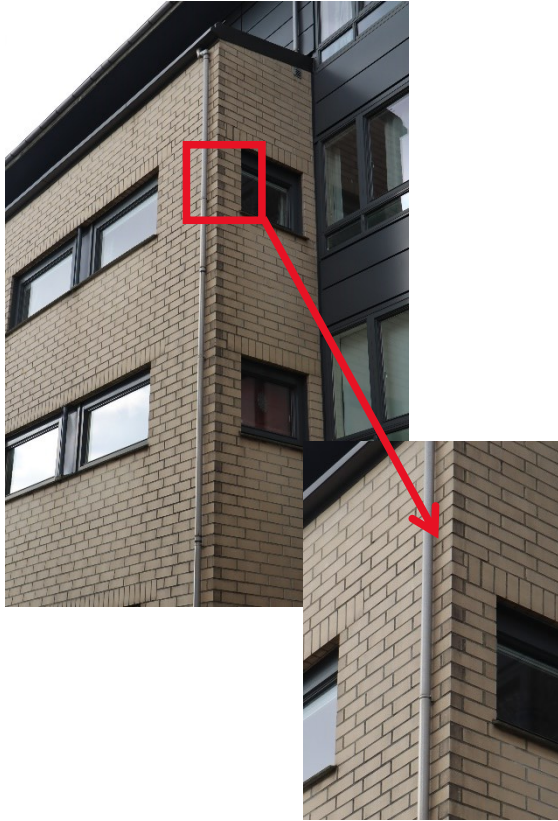
**Bilde 1 - Sørøst:**

Tilsmusset hjørne.

Dette skyldes trolig at hjørnene vil bli belastet ekstra med slagregn, dermed er de oftere fuktige. Hvis hjørnene har litt dårlige uttørkingsforhold vil svertesopp kunne vokse grunnet fuktighet og ikke altfor høye temperaturer på den lyse kledningen. Samtidig vil smuss kunne lettere feste seg på fuktige kledninger.

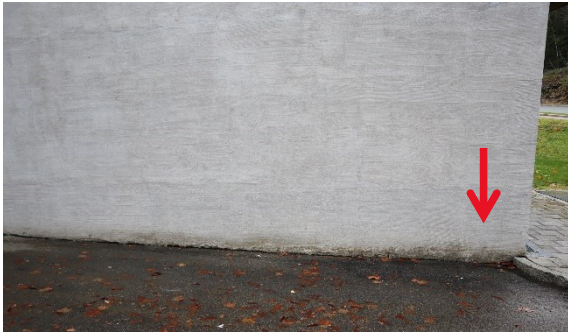
**Bilde 1 – Vest:**

Avstand til grunn: 0mm < anb. på 150mm

Fuktopptrekk nederst på betongveggen. Enkelte av betongveggene på vestsiden har ikke fuktopptrekk.

Årsaken antas å skylds dårlig eller manglende slemming. Nedbør vil kunne sprute opp på veggen fra asfalten, dermed vil veggen bli tilført ekstra fuktighet.

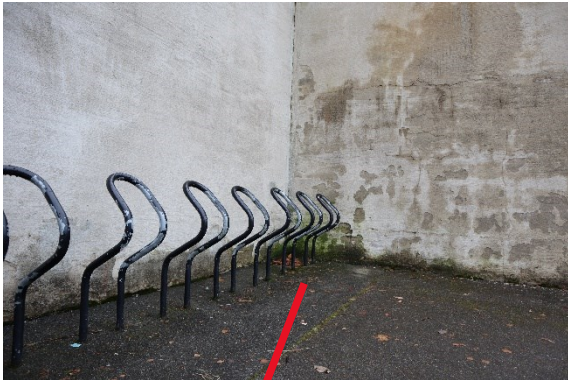
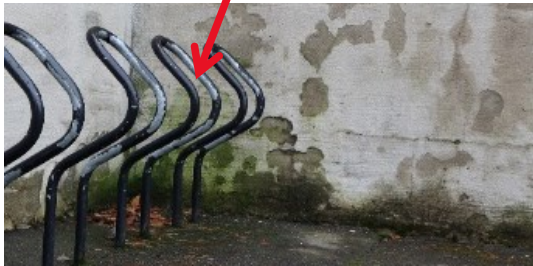
**Bilde 2 – Øst:**

Avstand til grunn: 0mm < anb. på 150mm

Fuktopptrekk i bunn av veggen. Algevekst inne i hjørnet. Pussen har også skallet av lenger opp på veggen slik som på de nedre delene av bildene.

Dette antas å skyldes dårlig utført eller manglende slemming. Når veggen er fuktig samtidig som dette hjørnet vil ha lite sollys, blir det dårlig med uttørkingsmuligheter og vekstforhold for algene. Den fuktige veggen vil også gjøre det mer ideelt for smuss og feste seg, samt gi bedre vekstforhold for svertesoppen.

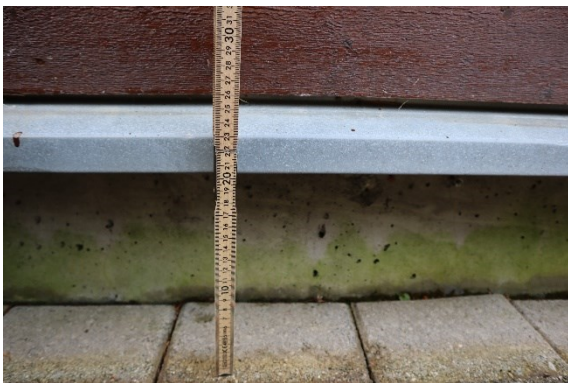
**Bilde 3 – Øst:**

Avstand til grunn: 260mm < anb. på 300mm

Ingen symptomer på kledningen. Derimot er det fuktopptrekk og algevekst på sokkelen.

Nedbør kan sprute opp på sokkelen og tilføre den fukt. Det vil være lite sollys grunnet orientering på veggen og beslaget mellom sokkelen og kledningen. Dette gir vekstforhold for algene.

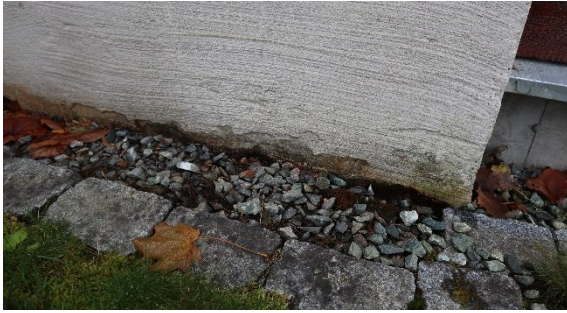
**Bilde 4 - Nord:**

Avstand til grunn: 0mm < anb. på 150mm

Fuktopptrekk nederst på betongveggen.

Dette kan også ses på sørveggen der det er betongvegg. Årsaken antas å skyldes dårlig utført eller manglende slemming.

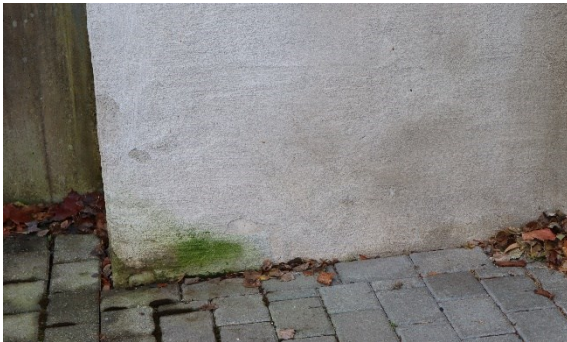
**Bilde 5 - Nord:**

Avstand til grunn: 0mm < anb. på 150mm

Fuktopptrekk i det ytre hjørnet nede ved bakken. Algevekst.

Årsaken antas å skyldes dårlig utført eller manglende slemming. Nedbør vil kunne sprute opp på veggen fra belegningssteinen, dermed vil veggen bli tilført ekstra fuktighet. Siden veggen er nordvendt vil det være dårlig med uttørkingsforhold, og dermed vekstforhold for algene.

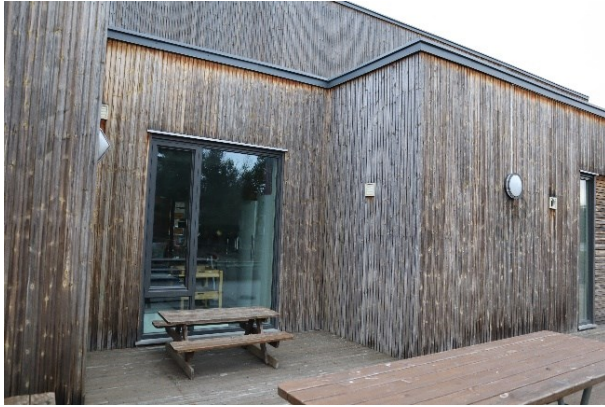
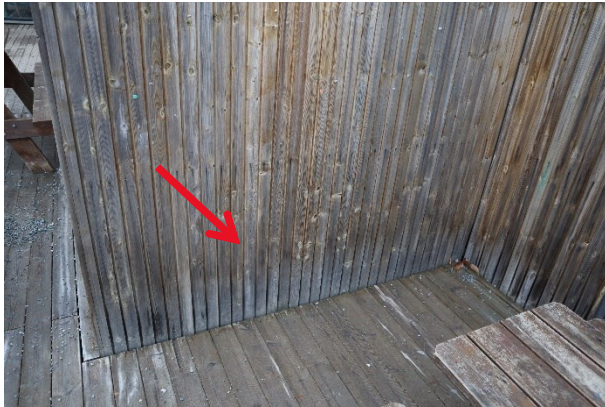
**Bilde 1 – Nord:**

Avstand til grunn: 0mm < anb. på 300mm

Fukt nederst på kledningen.

Treplattingen fører til at vann spruter lett opp på kledningen, og dermed blir den fuktig.

Siden det hadde regnet dagen før kan fukten skyldes nedbør. Derimot ble det observert at kledningen hadde grånet mer nederst andre steder på nordveggen der den ikke var fuktig. Dette tyder på at nedbør sliter mer på kledningen langs plattingen. En fuktig kledning med lite sollys vil være ideelt for alger og svertesopp å vokse på. Siden det er dårlig med uttørkingmuligheter kan fukten også føre til at kledningen kan begynne å råtne etterhvert.

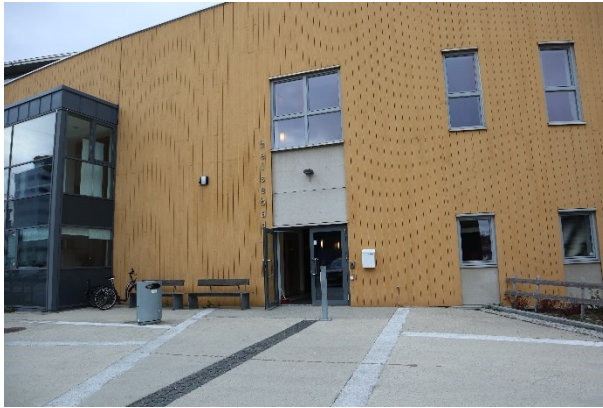
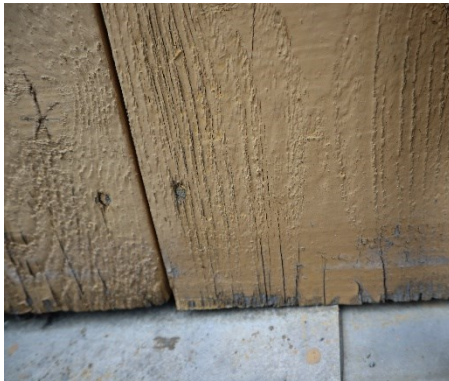
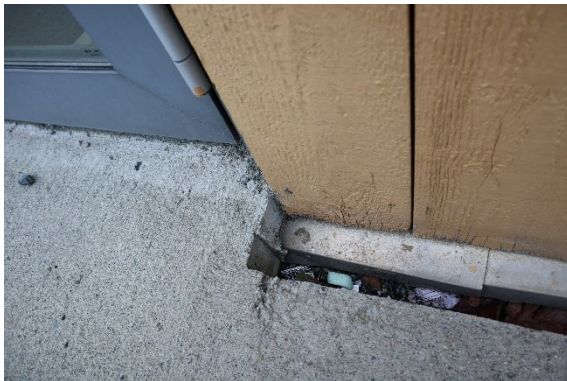
**Bilde 1 - Sør:**

Avstand til grunn: 40mm < anb. på 300mm

For det midtre bildet er det ingen avstand mellom beslaget og kledningen, samtidig er beslaget plassert under bakken noen centimeter fra veggen slik det kan ses av det nedre bildet. Den manglende avstanden mellom kledningen og beslaget gjør så vann kan bli forbundet mellom kledningen og beslaget, slik at endeveden ikke får tørket ut. I tillegg vil nedbør som treffer beslaget kunne sprute opp på bordene og fukte den nedre delen av kledningen.

Sørveggen sin trekledning overholder aldri Byggforsk sine anbefalinger med tanke på avstand til grunn.

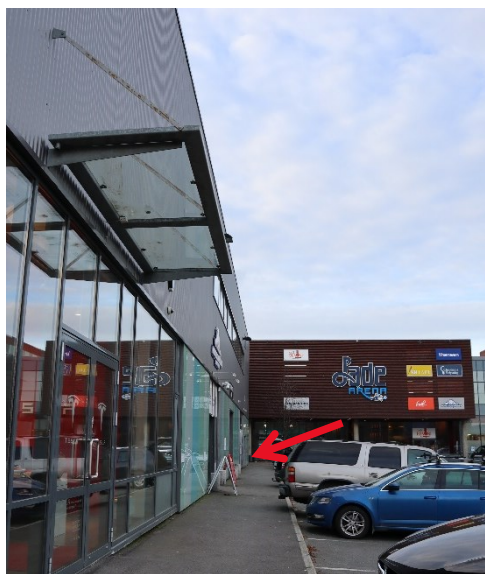
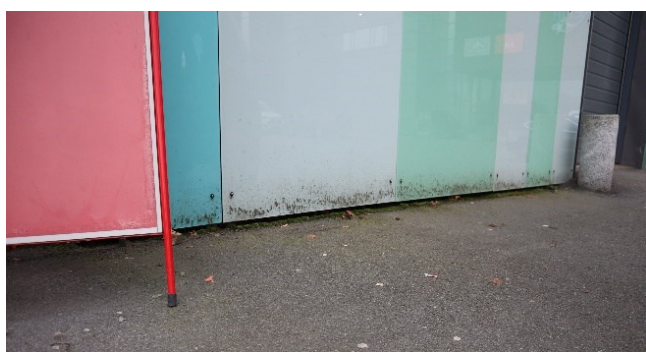
**Bilde 1 – Nordøst:**

Avstand til grunn: 40mm < anb. på 300mm

For de stedene der glassplatene har en avstand til grunn på over 150mm kan det ikke ses mosevekst på kledningen.

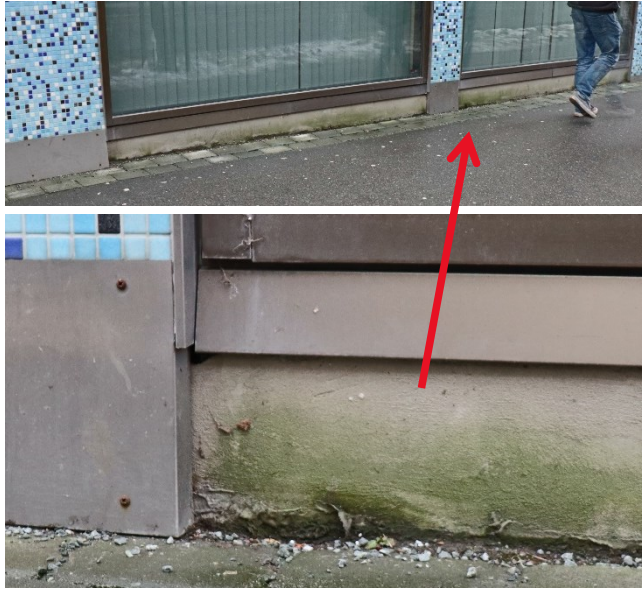
**Bilde 1 – Nordvest:**

Avstand til grunn: 0mm < anb. på 150mm

Algevekst nederst på muren langs bakken. Dette skyldes trolig fuktopptrekk i sokkelen grunnet dårlig utføring av slemming.

Det kan ses algevekst langs grunn på denne veggens flere steder. Spesielt under vinduer.

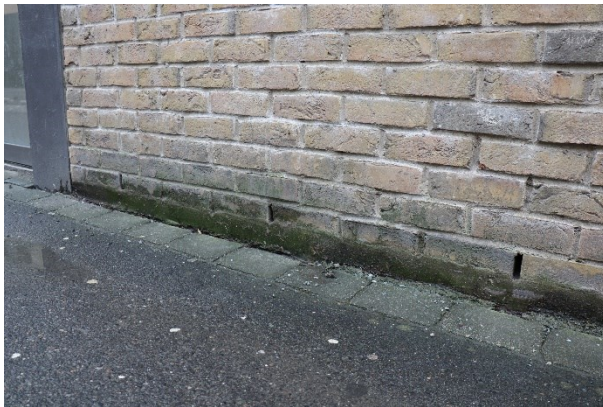
**Bilde 2 – Nordvest:**

Avstand til grunn: 0mm < anb. på 150mm

Algevekst langs grunn på hovedsakelig de nedre raden med tegl. Dette skyldes trolig fuktopptrekk i teglen, dårlig uttørkingmuligheter samt at sporer kan komme på teglen ved nedbør som spruter opp.

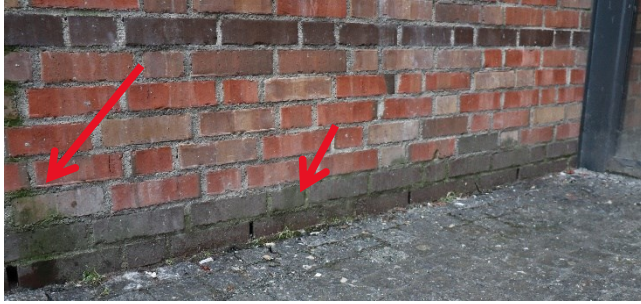
**Bilde 1 - Sørøst:**

Avstand til grunn: 0mm < anb. på 150mm

Nedbør kan sprute opp på teglsteinene fra belegningssteinen og tilføre fukt. Veggen er noe skjermet fra de skraverte byggene på kartutsnittet. Dette kan gi dårligere med uttørkingmuligheter, og bedre vekstforhold for algene.

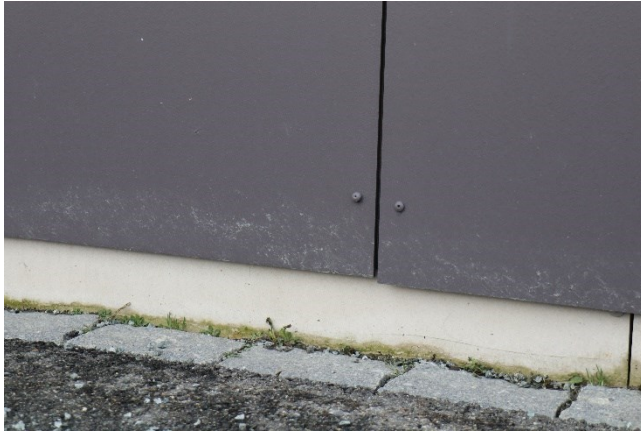
**Bilde 1 - Sør:**

Avstand til grunn: 100mm < anb. på 300mm

Algevekst og fukt nederst på sokkelen mot bakken og tilsmussing nederst på platekledningen.

Algeveksten antas å skyldes fukt nederst ved sokkelen og at det vokser noe gress langs sokkelen og belegningssteinene i den kapillærsugende massen.

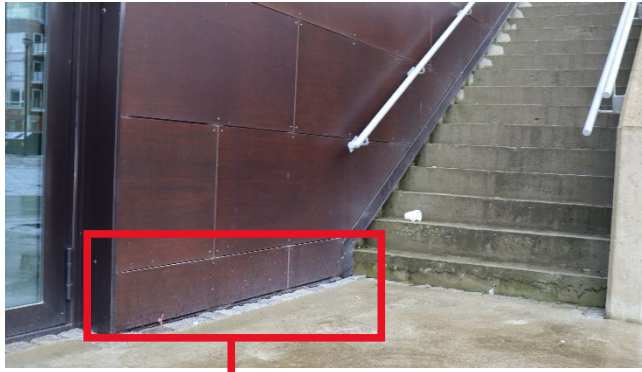
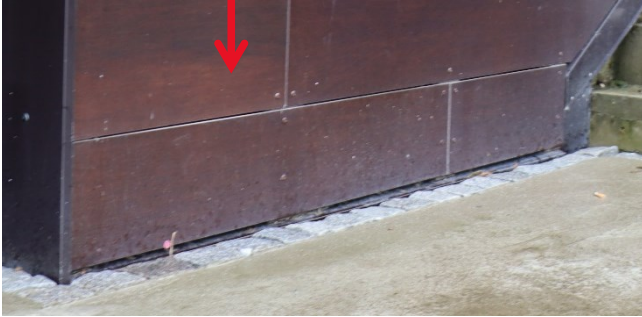
**Bilde 1 – Sørvest:**

Avstand til grunn: 16mm < anb. på 300mm

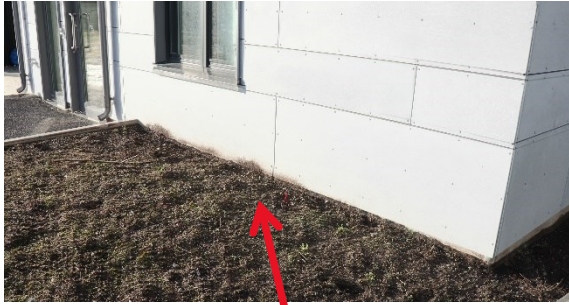
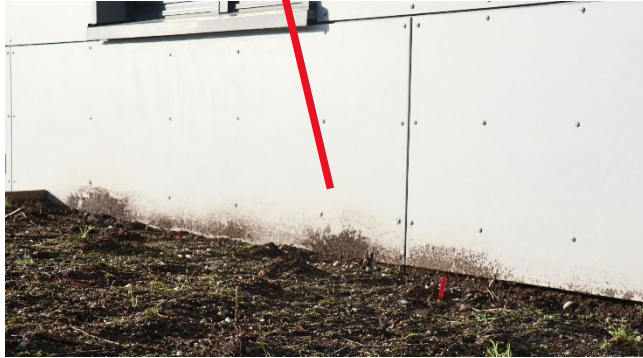
**Bilde 1 – Sørøst bygg 3:**

Avstand til grunn: 0mm < anb. på 300mm

Jordsprut fra blomsterbed opp på kledningen. Er ingen avstand mellom kledningen og bedet. Dette fører til at våt jord kan feste seg på kledningen. Kledningen antas å være av fibersementplater, som vil mest sannsynligvis tåle fuktholdig jord over en lengre periode slik at kledningen ikke begynner å råtne.

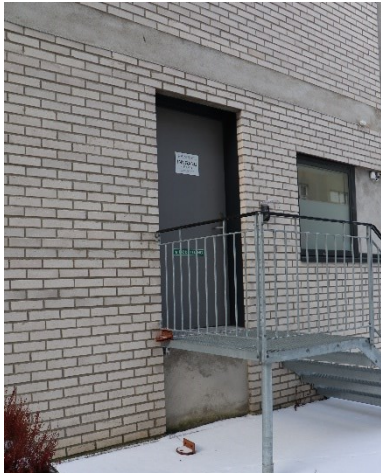
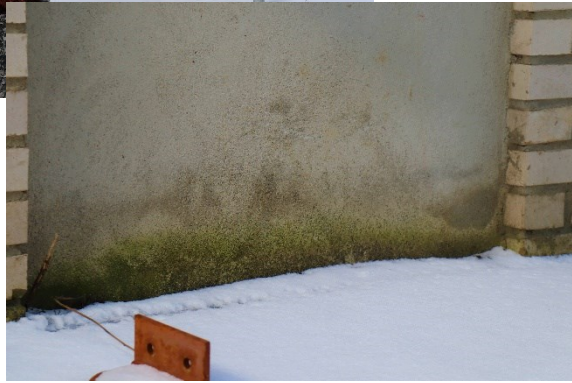
**Bilde 1 - Øst:**

Avstand til grunn: 0mm < anb. på 150mm

Algevekst nederst langs grunn under trappen. Det ser også ut som betongen er fuktig langs grunn. Dette anses å være årsaken til algeveksten. Fuktopptrekket kan skyldes dårlig utført slemming.

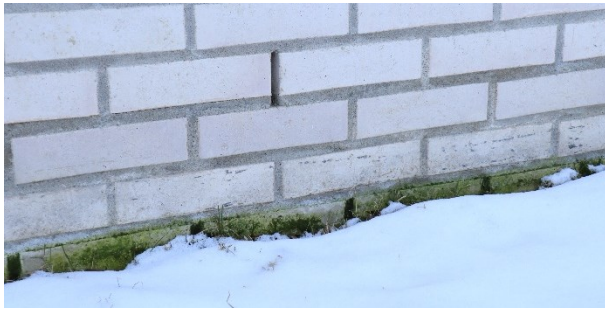
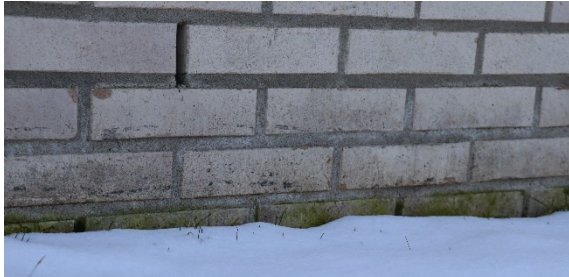
**Bilde 1 - Nord:**

Avstand til grunn: 0mm < anb. på 150mm

Årsaken kan skyldes at det trekker fukt opp i kledningen som går helt ned til grunn. Sprut fra bakken på grunn av nedbør kan også være medvirkende. Plenen vil også bidra til at sporer kan lande og blir ført opp på kledningen med nedbør. Dette kan ses på det nedre bildet, da teglen er mer møkkete på de tre nederste radene.

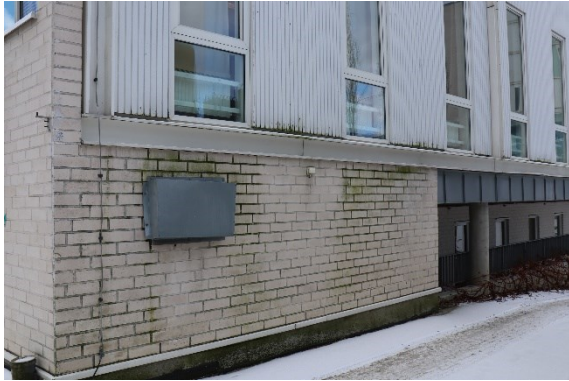
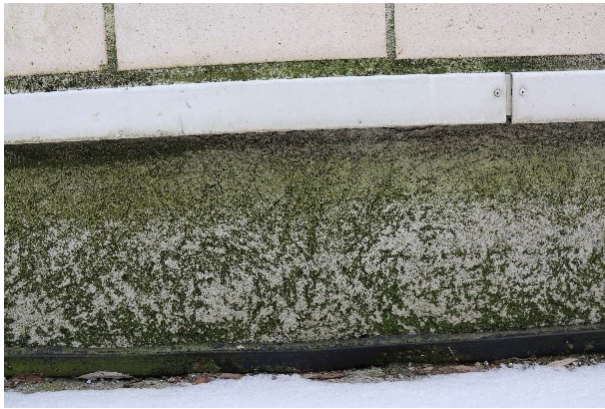
**Bilde 1 - Nordvest:**

Avstand til grunn: 345mm > anb. på 150mm

Årsaken for algevekst på sokkelen kan skyldes at det trekker fukt opp i sokkelen grunnet manglende kapillærbrytende sjikt eller dårlig utført slemming. Asfalten vil også føre til at det spruter nedbør opp på sokkelen. Denne nedbøren kan dra med seg alger opp på sokkelen.

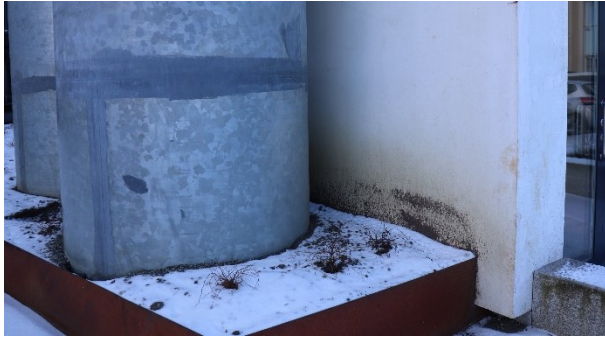
**Bilde 1 - Nordøst:**

Avstand til grunn: 0mm < anb. på 150mm
