# Kartlegging av fasadedetaljer i større bygg

Masteroppgave i Bygg- og miljøteknikk

Juni 2019

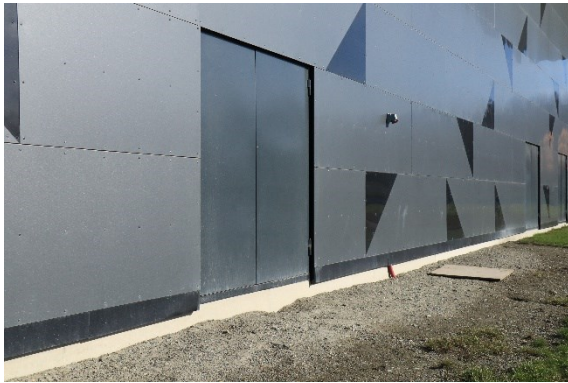
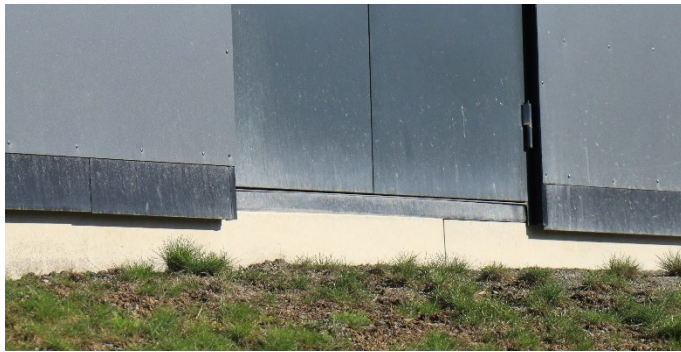
**Bilde 1 - Sør:**

Avstand til grunn: 380mm > anb. på 300mm

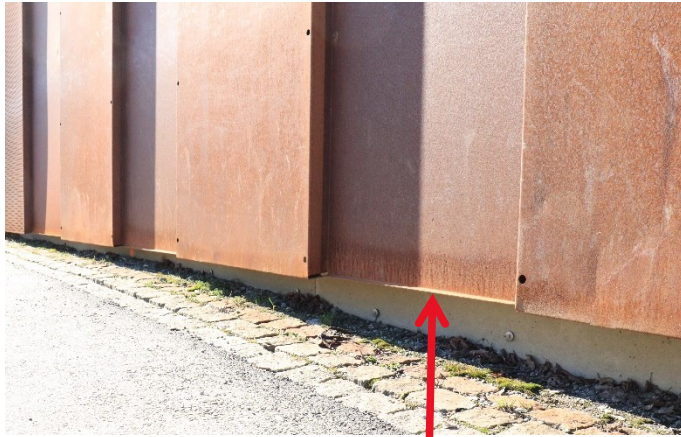
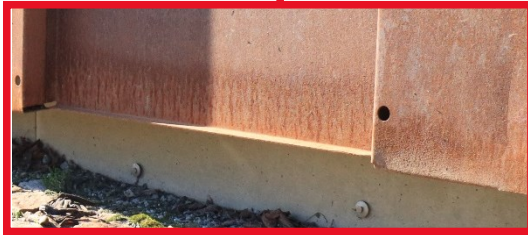
**Bilde 1 – Øst:**

Avstand til grunn: 200mm og mindre  
< anb. på 300mm

Årsaken bak dette antas å skyldes at  
nedbør spruter opp fra  
brosteinen/asfalten, samt fra den  
utstikkende kanten til den indre  
platen. Den utstikkende kanten fører  
dermed til at tilsmussingen går litt  
høyere på de indre platene enn på de  
ytre platene.

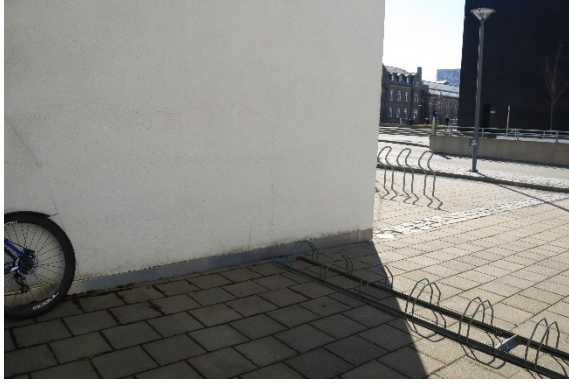
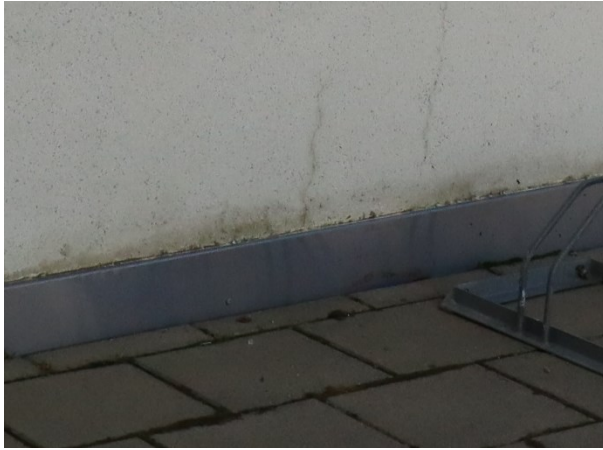
**Bilde 1 - Nordvest:**

Avstand til grunn: 115mm < anb. på 150mm

Beskyttelsesbeslaget langs sokkelen lager en liten hylle på toppen. Dette fører til at nedsilende vann vil kunne bli liggende igjen på denne hyllen. I tillegg vil sporer kunne lande på denne hyllen. Vann kan også sprute opp fra bakken. Veggen vil i tillegg ha mye skygge. Dette skaper fine vekstforhold for algene.

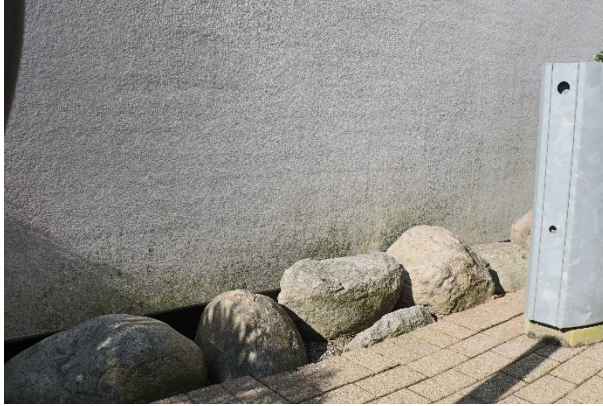
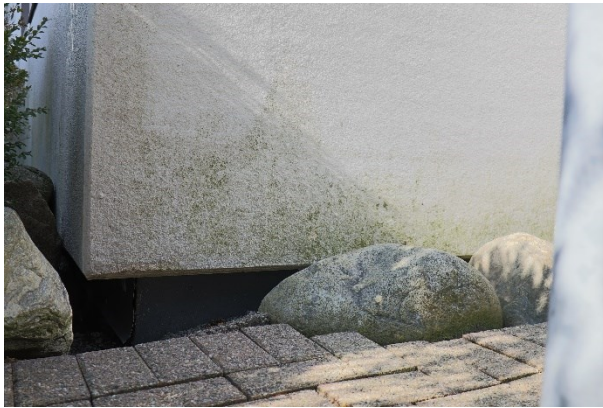
**Bilde 1 - Øst:**

Avstand til grunn: 210mm > anb. på 150mm

Årsaken for algeveksten antas å skyldes at steinene fører til at nedbør spruter opp på fasaden. Dette gjør så fasaden blir ekstra fuktig og algene får bedre vekstforhold. I tillegg er fasaden litt ru som også gir bedre feste for sporer og smuss.

Hvis steinene ikke hadde ligget inntil veggen er det mindre sannsynlig at algene hadde oppstått her.

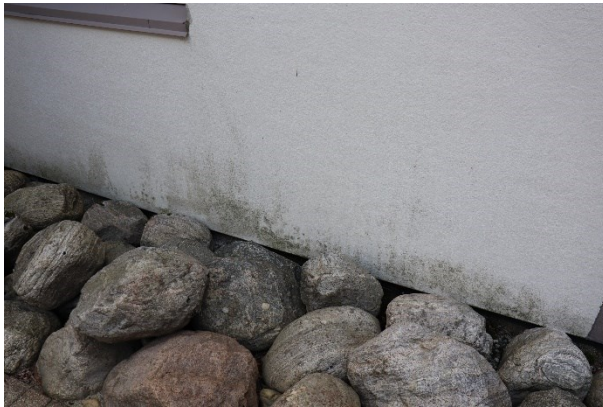
**Bilde 2 - Sør:**

Avstand til grunn: 0mm < anb. på 150mm

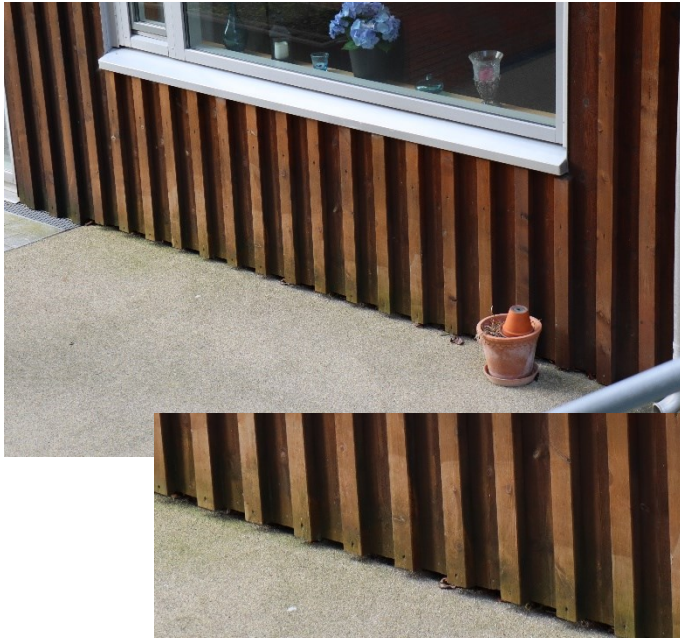
**Bilde 1 – Sør (nummer 92):**

Avstand til grunn: rundt 10mm < anb. på 300mm

Algevekst nederst på kledningen. Betongen vil føre til at nedbøren vil sprute opp igjen på kledningen med for liten avstand til grunn. Bygget ved siden av vil også skjerme veggen for noe sol innimellom. Dette fører til at kledningen vil bli ekstra utsatt for fuktighet i tillegg til at slagregnet vil komme på denne veggen.

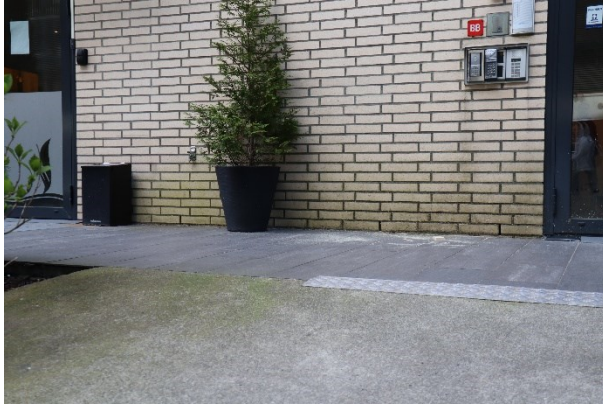
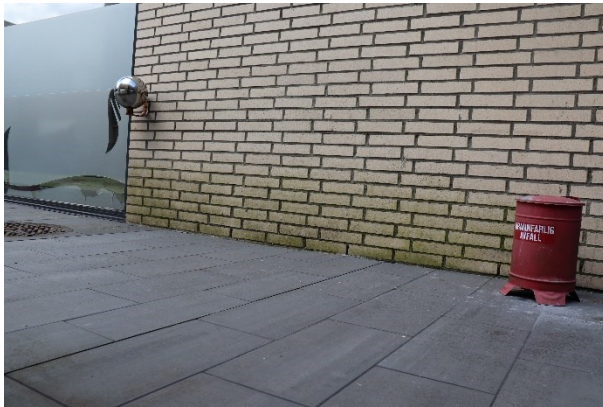
**Bilde 1 - Sørøst:**

Avstand til grunn: 0mm < anb. på 150mm

Denne veggen vil oppleve en god del slagregn i tillegg til at terrengoverflaten er hard. Den harde terrengoverflaten vil føre til at nedbør spruter opp igjen på teglen. Det ser heller ikke ut som om at det er iverksatt tiltak for å begrense fuktpåkjenningen langs grunn.

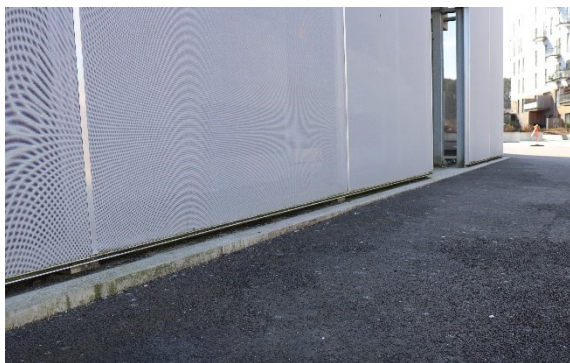
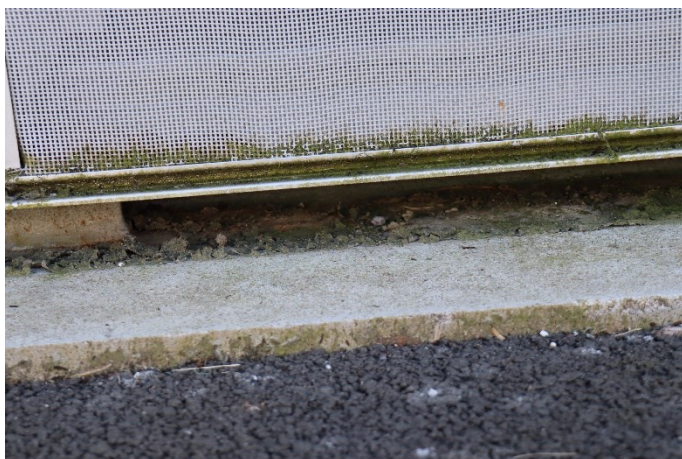
**Bilde 1 - Nordvest:**

Avstand til grunn: 50mm < anb. på 300mm

Nedbør vil sprute opp igjen på kledningen og føre til ekstra fuktighet. Metallet i bunn lager også en liten kant hvor vann kan bli liggende igjen. I tillegg er denne fasaden nordvendt, så det vil være dårligere uttørkingsmuligheter. De perforerte platene sammen med den lille kanten som metallet lager gjør det lettere for organisk materiale å feste seg. Dette fører til fine vekstforhold for algene.

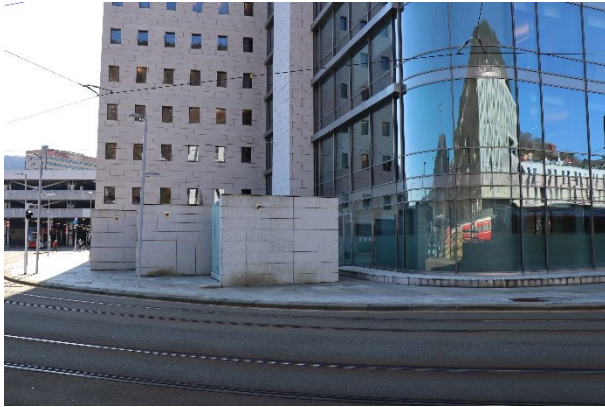
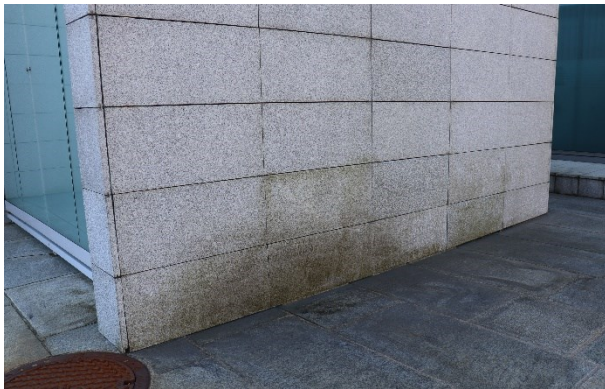
**Bilde 1 - Nordøst:**

Avstand til grunn: 0mm < anb. på 300mm

Algevekst langs grunn på flere av de små byggene for oppbevaring av sykler som tilhører bygningen. Veggene er nordvendte, og vil dermed få mindre sol. Dette fører til dårligere uttørkingsmuligheter. Nedbør vil kunne sprute opp på kledningen, i tillegg kan forbipasserende hunder muligens urinere der. Dette gir vekstforhold for algene.

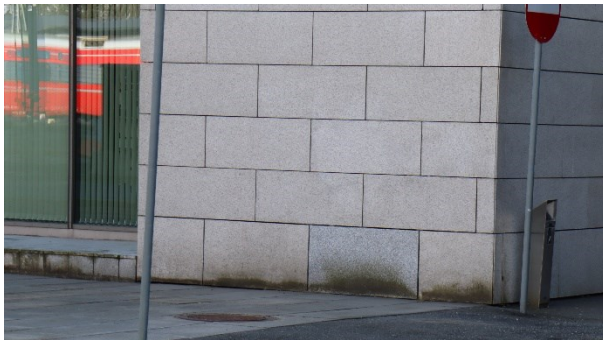
**Bilde 2 - Nordøst:**

Avstand til grunn: 0mm < anb. på 300mm

Algevekst langs grunn. Veggene er nordvendte, og vil dermed få mindre sol. Dette fører til dårligere uttørkingsmuligheter. Nedbør vil også kunne sprute opp på kledningen slik at det blir tilført enda mer fukt.

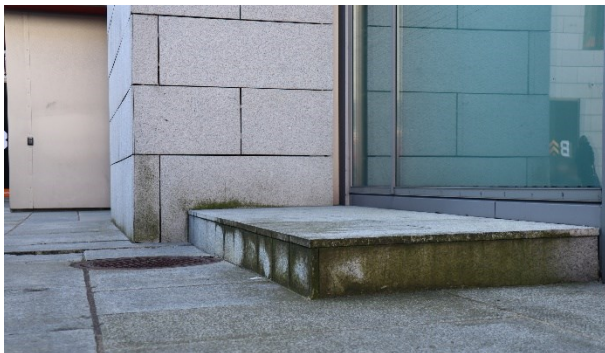
**Bilde 3 - Sørøst:**

Avstand til grunn: 0mm < anb. på 300mm

Algevekst langs kanten på et trinn. Trinnet er plassert delvis mot nord, og vil dermed få mindre sol som fører til dårligere med uttørkingsmuligheter. Nedbør som treffer grunn vil sprute opp på kanten til trinnet. I tillegg vil vannet som treffer trinnet renne ned langs kantene og føre til en større oppfukting.

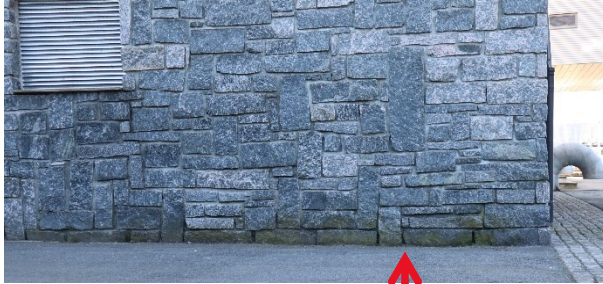
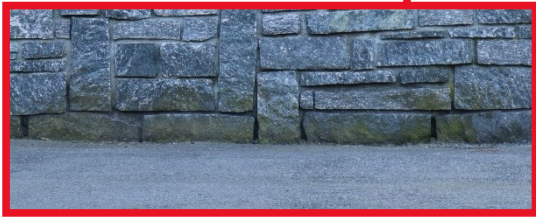
**Bilde 1 - Nordvest:**

Avstand til grunn: 0mm < anb. på 150mm

Algevekst langs grunn. Nedbør vil sprute opp igjen fra bakken, i tillegg til at veggen er nordvendt. Dette gir fine vekstforhold for algene. Veggen ligger også noen få meter fra vannkanten, noe som gir et ekstra fuktig miljø.

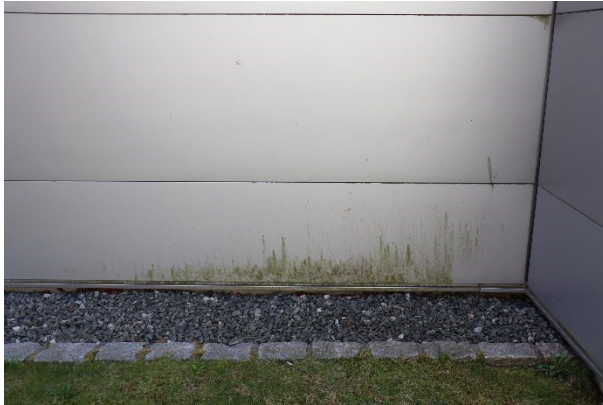
**Bilde 1 - Vest:**

Avstand til grunn: 83mm < anb. på 300mm

Årsaken bak algeveksten antas å skyldes at humus og nedbør spruter opp på kledningen fra grusen, samt at det er litt skyggefullt grunnet hjørne. Dette gir fine vekstforhold for algene. Grusen skulle i utgangspunktet ha redusert mengden av nedbør som spruter opp på fasaden, men da avstanden til grunn er så liten vil fortsatt noe kunne sprute opp.

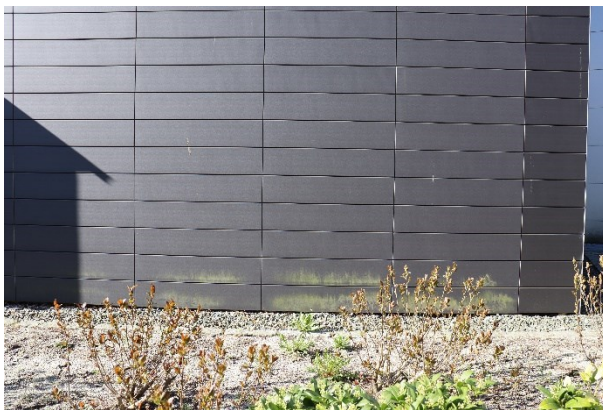
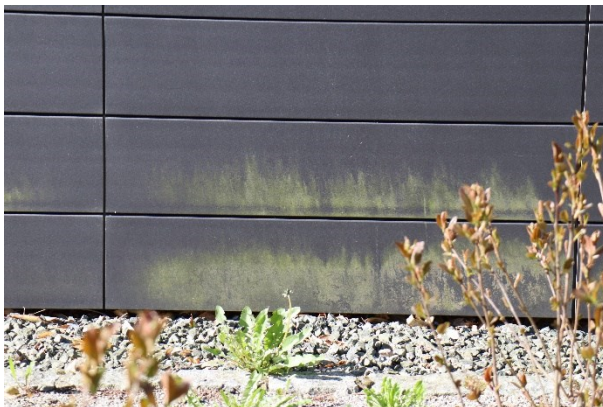
**Bilde 2 - Nordøst:**

Avstand til grunn: 30mm < anb. på 300mm

Algevekst langs grunn. På det høyeste er den rundt 370mm over grunn.

Årsaken bak algeveksten antas å skyldes at humus og nedbør spruter opp på kledningen fra grusen. I tillegg er det et blomsterbed nærme veggen. Siden bygget ligger nærme sjøen vil det også være et relativt fuktig miljø. Veggen vil også oppleve en del skygge, da den er delvis vendt mot nord. Dette vil være med på å gi fine vekstforhold for algene.

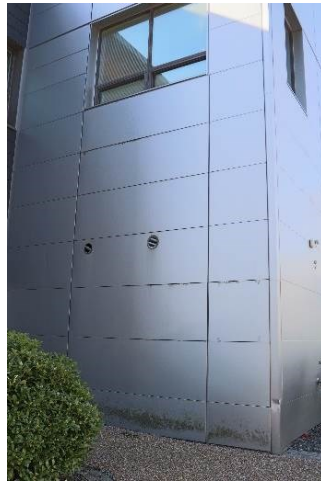
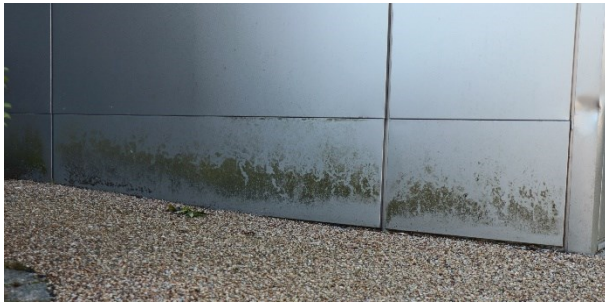
**Bilde 3 - Øst:**

Avstand til grunn: 10mm < anb. på 300mm

Årsaken bak algeveksten antas å skyldes at humus og nedbør spruter opp på kledningen fra den finere grusen. Siden bygget ligger rett ved sjøen vil det også være et relativt fuktig miljø. Veggen vil også oppleve en del skygge, da den er plassert i et hjørne. Dette vil være med på å gi fine vekstforhold for algene.

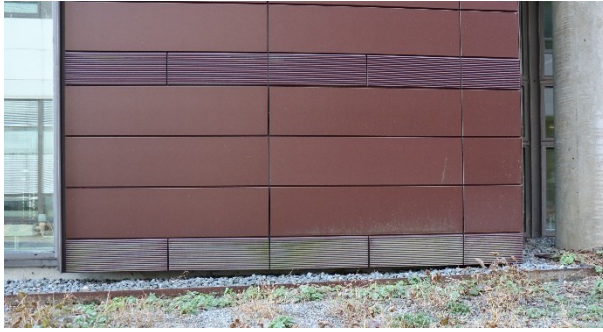
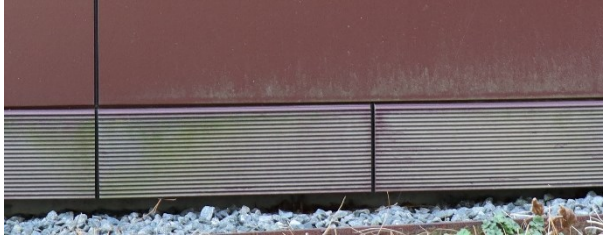
**Bilde 1 - Øst:**

Avstand til grunn: 50mm < anb. på 300mm

Årsaken bak algeveksten antas å skyldes at nedbør spruter opp igjen fra grunn og drar med seg humus grunnet for liten avstand til grunn. Det vil også være lett for sporer til algene å feste seg på den sporete overflaten. Veggen vil ha noe mindre sol grunnet orientering. I tillegg har området sørøst preget slagregnretning, noe som tilfører fuktighet til veggen. Dette gir vekstforhold for algene.

Algevekst kan ses flere steder langs grunn på østveggen.

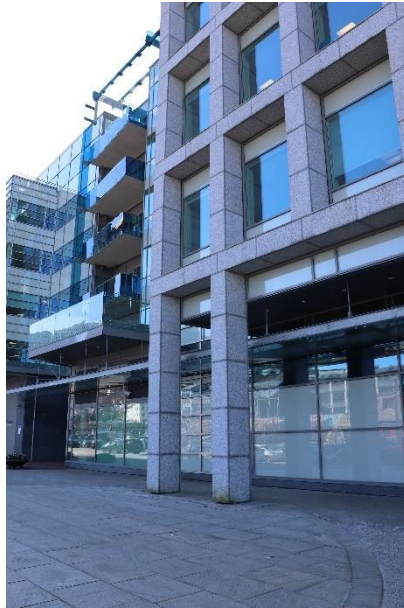
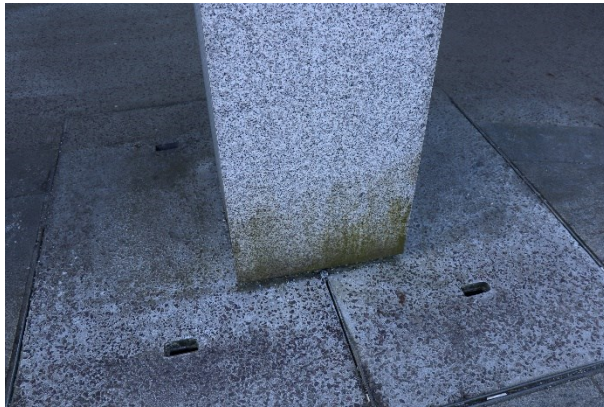
**Bilde 1 - Nordøst:**

Avstand til grunn: 0mm < anb. på 300mm

Algevekst langs grunn på søylene.  
Årsaken bak algene er trolig nedbør som spruter opp på kledningene, samt at orienteringen er mot nordvest noe som gir dårlige uttørkingsmuligheter.  
Alger vil holde litt ekstra på tilført fuktighet, men platene er av stein som vil tåle fuktigheten. Dermed blir det i hovedsak estetisk skjemmende.

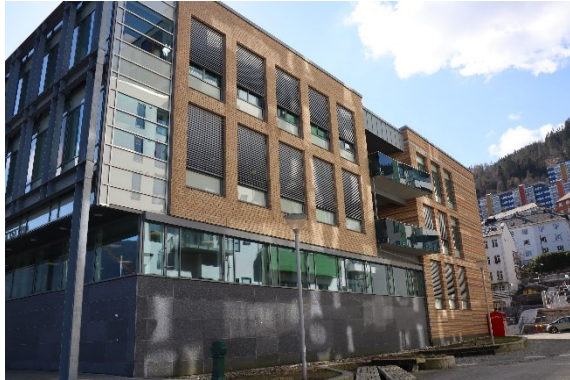
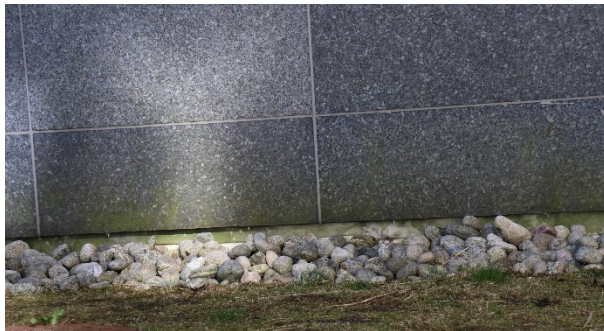
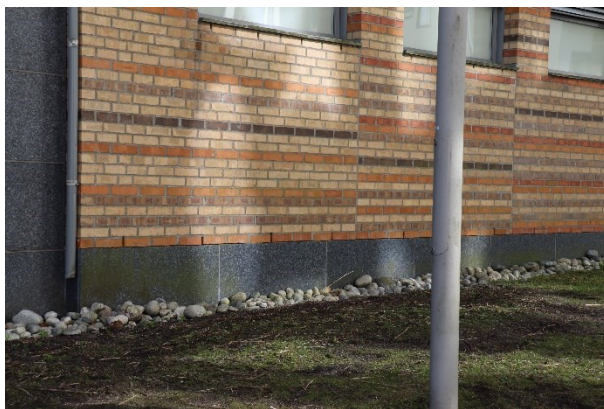
**Bilde 1 - Vest:**

Avstand til grunn: 0/10mm < anb. på 150mm

Årsaken for algeveksten antas å skyldes det fuktige miljøet, samt noe nedbør som spruter opp på fasaden fra steinene. I tillegg vil plenen ved siden av bidra med organisk materiale. Dette materialet kan samles opp på steinene og grunnet den lille avstanden opp, vil det kunne bli ført opp på kledningen ved nedbør.

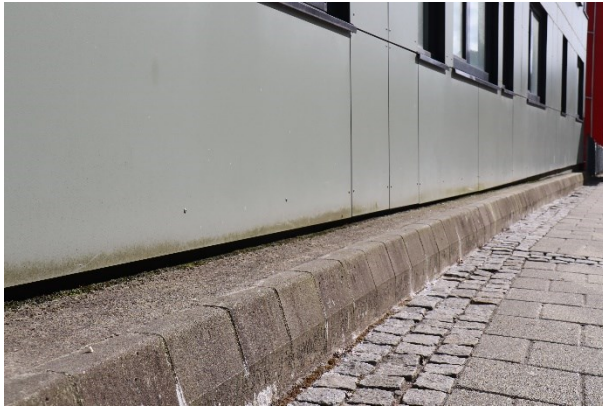
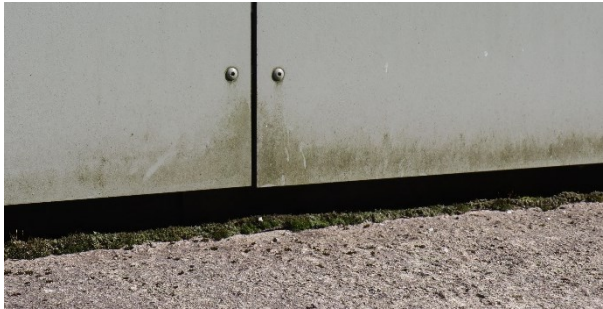
**Bilde 1 – Sør:**

Avstand til grunn: 55mm < anb. på 300mm

Algevekst langs grunn. Det vokser også mose i en stripe på bakken under kledningen. Nedbør vil sprute opp på kledningen grunnet hardt materiale på bakken. Mosen vil føre til at sporer blir tatt med opp på kledningen ved nedbør. Slagregnretningen er også sørlig i Bergen, og dette gir bra med fukttilførsel for algene.

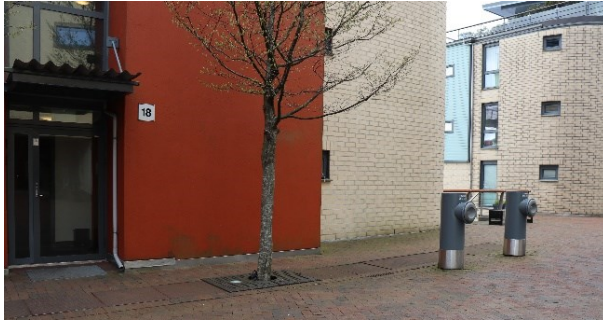
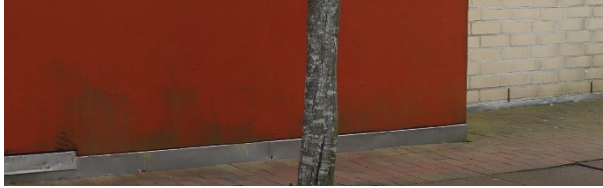
**Bilde 1 - Nordøst:**

Avstand til grunn: 50mm < anb. på 150mm

Årsaken bak algeveksten skyldes trolig det fuktige klimaet og den skyggefulle orienteringen som gir dårlige uttørkingsmuligheter. Organisk materiale fra treet, og smuss og sporer som har landet på bakken kan bli ført opp på kledningen ved nedbør. Bak treet vokser algene lenger opp enn det de gjør bortenfor på teglen.

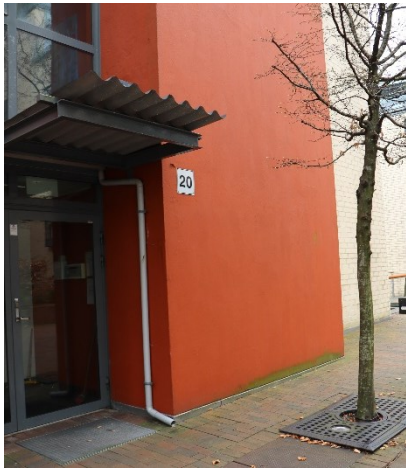
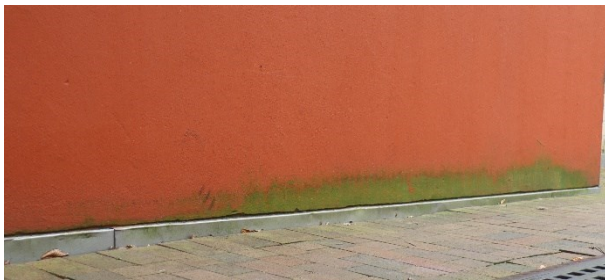
**Bilde 1 – Nordøst:**

Avstand til grunn: 50mm < anb. på 150mm

Årsaken bak algeveksten antas å skyldes det fuktige klimaet, skyggefulle orienteringen og treet som står ved veggen. Dette treet vil tilføre ekstra med organisk materiale og føre sporer lettere mot veggen. I tillegg vil organisk materiale og sporer på bakken kunne bli ført opp på veggen ved nedbør. Nedbør vil også bidra til å fukte opp veggen nederst ved nedbør.

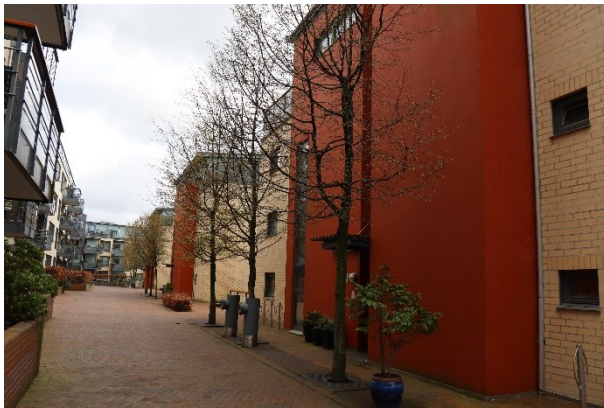
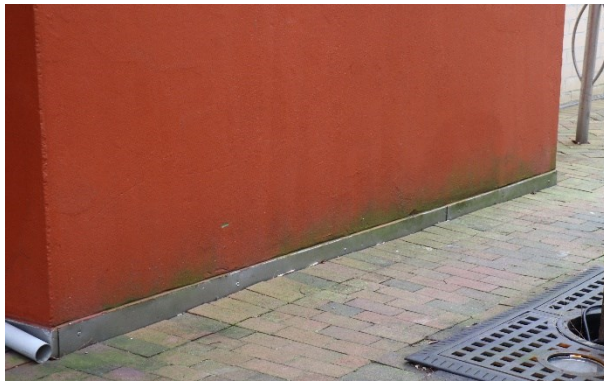
**Bilde 1 - Nordøst:**

Avstand til grunn: 70mm < anb. på 150mm

Årsaken bak algene antas å skyldes det fuktige klimaet, dårlige uttørkingsmuligheter grunnet orientering på vegg, samt at trærne ved siden av tilfører organisk materiale. Smuss og sporer som ligger på bakken kan bli ført opp på veggen via nedbør som spruter opp på veggen. Nedbør som spruter opp på veggen vil også sørge for ekstra fuktighet.

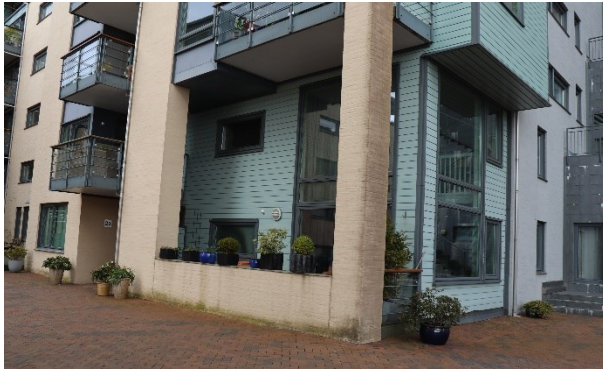
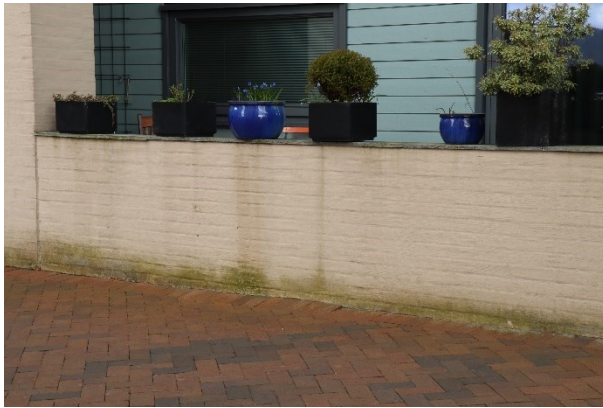
**Bilde 1 – Sørvest:**

Avstand til grunn: 0mm < anb. på 150mm

Algevekst langs grunn. Dette skyldes trolig blomstene som står oppå teglsteinsmuren. Disse vil tilføre organisk materiale og sporer som faller ned på bakken. Ved nedbør vil sporene bli ført opp på kledningen med vannet. Nedbør som spruter opp på teglen, vil også tilføre ekstra fuktighet. Slagregnet kommer fra sør, noe som fører til at denne veggen vil få noe ekstra med nedbør. Siden det står blomster oppå muren kan det også tenkes at det blir ekstra vannet der i tillegg til den fuktige luften, da denne veggen opplever en del sol.

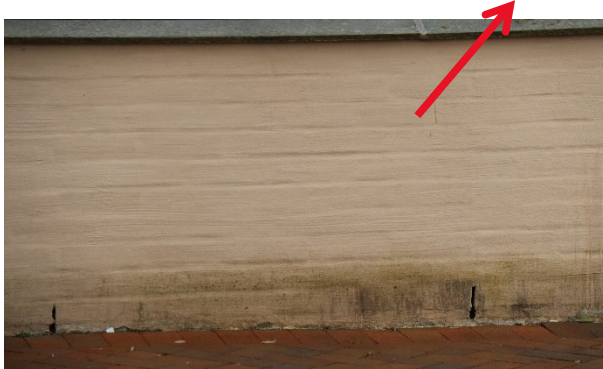
**Bilde 2 – Sørvest:**

Avstand til grunn: 0mm < anb. på 150mm

Smuss og antydning til alger langs grunn. Dette kan skyldes smuss som spruter opp på kledningen ved nedbør. Slagregnet kommer fra sør, noe som fører til at denne veggen vil få noe ekstra med nedbør. Smuss vil i tillegg feste seg lettere på fuktige overflater.
