Masteroppgave

Brannsikkerhet i bygninger med byggevarer av plast.

Trondheim, 16. juni, 2013

NTNU
Norges teknisk-naturvitenskapelige universitet
Fakultet for Arkitektur og billedkunst
Institutt for Byggekunst, prosjektering og forvaltning

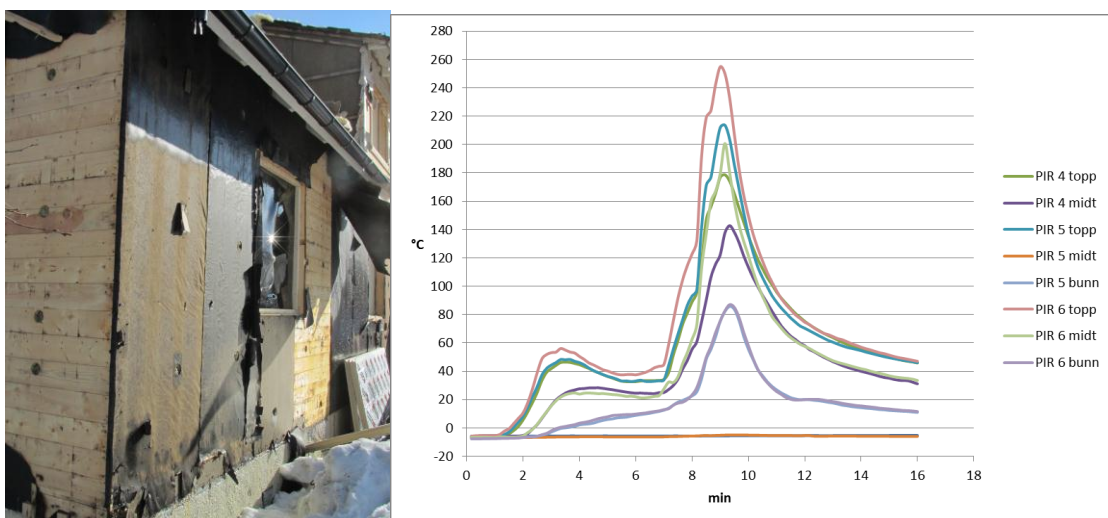
Figur 14: Innvendig branntest

Vinduene har utvidet seg og seget noe, men ellers er de like hele som før brannen. Dette vinduet ble forsøkt presset hull i av brannvesenet etter avsluttet test uten å lykkes. Temperaturregistreringene er gjort i naborommet.

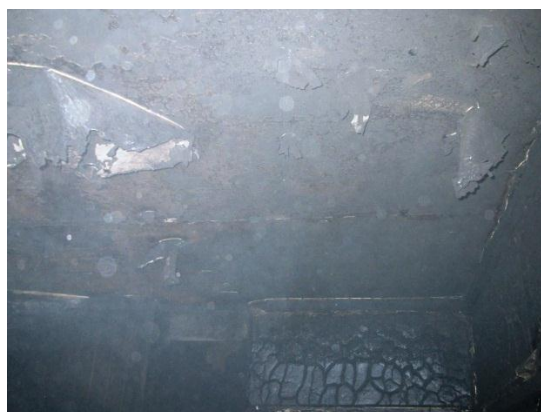
Figur 18: Innvendig branntest

Plasthimlingen deltok i brannen, og brant tilnærmet helt opp. Brannvesenet oppfattet det som om plasten rant ned fra taket.

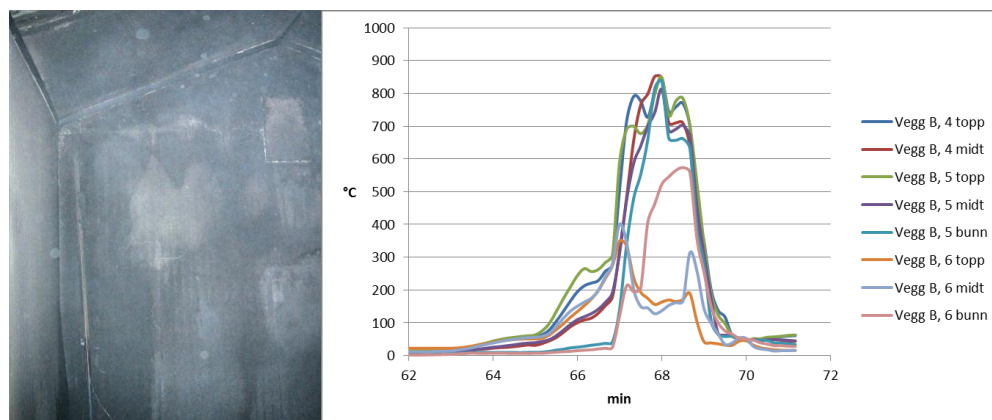
Figur 20: Innvendig test

Materialene i testrom 1 deltok i liten grad i brannen, omtrent som forventet. Det er vanskelig å se på bildet, men det ble kun en mindre innbrenning i trematerialene. Temperaturgrafen viser at noen av målepunktene plassering mest sannsynlig ble forstyrret ved påføringen av den ekstra brannlasten.

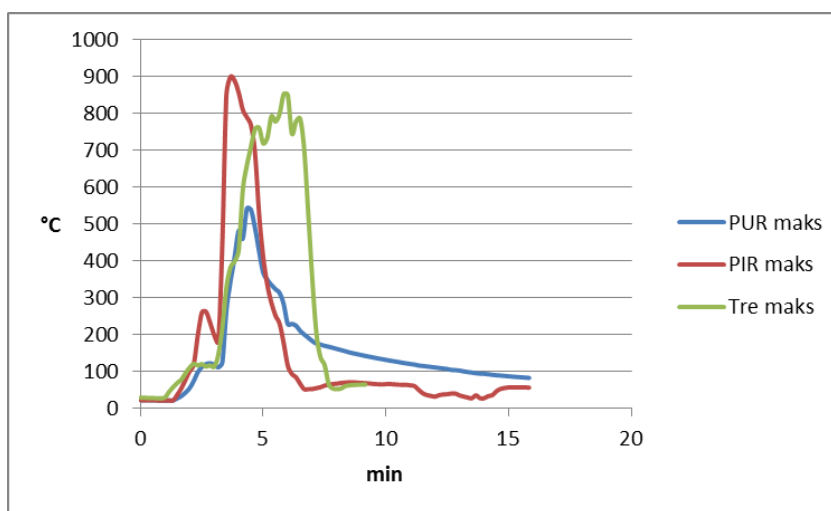
Figur 21: Temperatursammenligning av branntest 2 og 3

Overteningen i rommet kom etter ca. 4,5 minutter, og hvis man fjerner ca. 1 minutt fra dette på grunn av større takhøyde i dette rommet, er forskjellen mellom rom 2 og 1 på kun ca. 1 minutt. Dette gir således en så pass liten forskjell mellom trematerialer og plastmaterialer at det er mulig å tolke resultatet i begge retninger, se figur 21. Hvis PUR-isolasjonen hadde vært kledd, slik den ville vært i virkeligheten, kunne det ha vært slik at trematerialene ville ha oppvist dårligere egenskaper enn plastmaterialer spesielt i forhold til registret temperatur og tid til overtenning. Varigheten til testen var imidlertid mer i forhold til den brannlasten som var i rommet og ikke byggevarene. Brannvesenet slokket brannen før materialene bidrog i brannen slik at det blir vanskelig å konkludere helt sikkert.

Utvikling av maksimal temperatur i branntestene 2 og 3 var overraskende like. Temperaturutviklingen stemmer godt overens med de visuelle observasjonene som ble gjort under brannene.

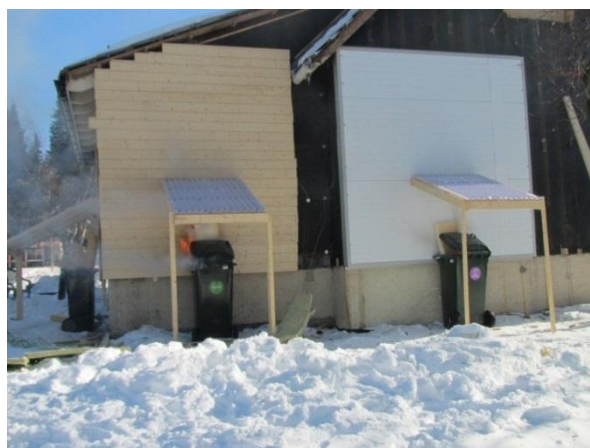
Figur 23: Utvendig branntest, 4a og 4b

Brannen tar godt tak i beholderen og madrassbitene slik at plasttaket begynner å smelte. Beholderen smeltet raskt og brant helt opp uten at det førte til noen brannspredning videre. Se figurene 23-24. Brannbelastningen på fasaden varte i kun ca. 4,5 minutter.

Brannene ved fasadene med PUR-sandwichpaneler (test 4a) og PIR-isolasjon bak trekledning (test 4b) ble startet samtidig.

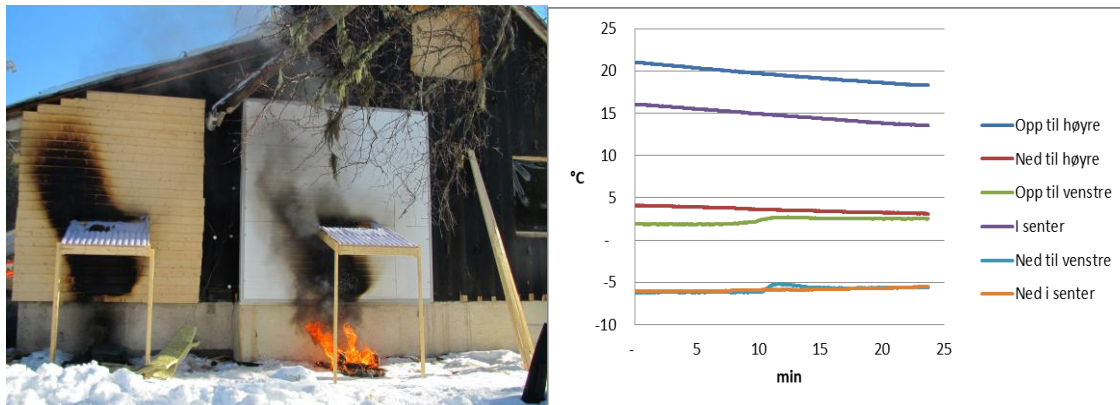
Figur 24: Utvendig branntest, 4a

PIR-isolasjonen ble sløkket, mens søppelbeholderen ved PUR-sandwichpanelene fikk brenne litt lenger (ca. 7 min.). Dette ble gjort for å se på effekten av denne brannlasten og hvordan den utviklet seg. Grafen viser at mest sannsynlig har den innvendige branntesten varmet opp veggen, og at det etterpå er en kontinuerlig avkjøling.

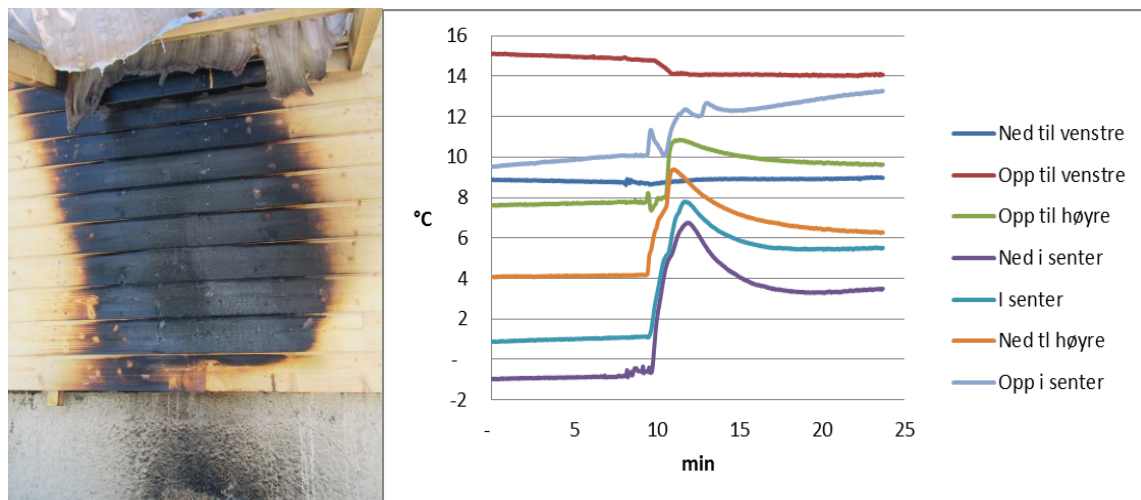
Figur 27: Utvendig branntest, 4b

Terrassetaket smeltet, men deltok ikke i brannen. Trekledningen forkullet, men fortsatte ikke å brenne når søppelbeholderen falt sammen, bort fra trekledningen. Grafen viser at det ble en noe forhøyet temperatur bak kledningen.

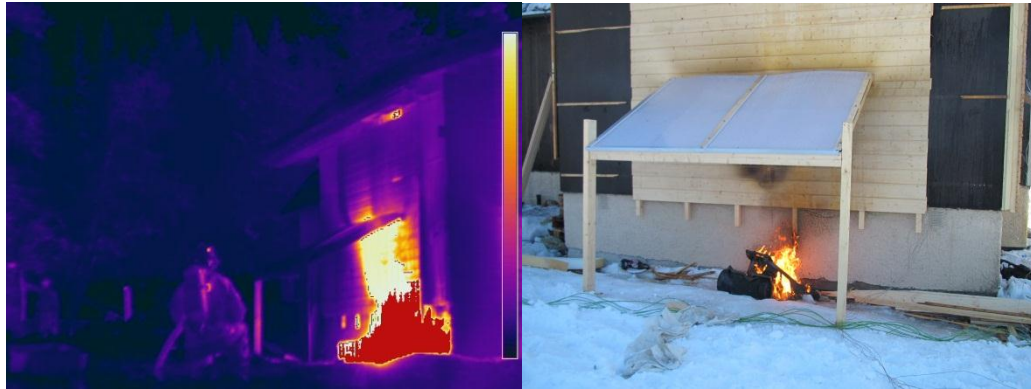
Figur 30: Utvendig branntest

Det var ikke noe spesielt som inntraff i denne brannen, annet enn at søppelbeholderen brant opp. Termografbildet er tatt av SINTEF NBL. Begge bildene er tatt ca. 2 minutter etter brannstart. På termografbildet ser man tydelig at varme gasser har spredt seg inne i hulrommet bak trekledningen og kommer ut øverst mot raftet.

I forbindelse med slokkingen av test 4b hadde noe vann blitt sprayet over denne fasaden. Dessverre var trekledningen på denne fasaden litt fuktig. Dette sammen med at det var en mindre søppelbeholder i denne testen hadde selvfølgelig betydning for utviklingen til brannen.

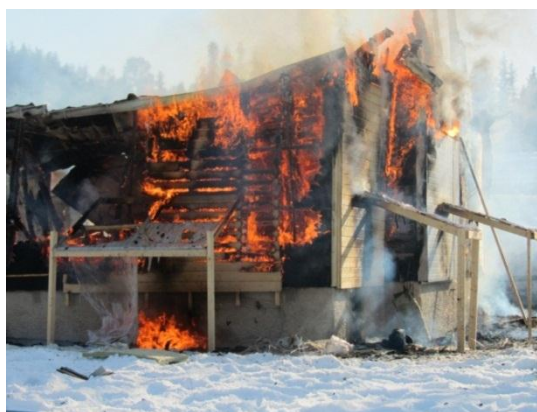
Figur 31: Nedbrenning av bygningen

Terrassetaket begynte bare så vidt å utvide seg noe i løpet av denne brannen. Brannpåkjenningen ble for liten, og for kortvarig for at den hadde noen effekt på terrassetaket. I løpet av nedbrenningen av hele bygningen etterpå, smeltet dette taket, løsnet fra takkonstruksjonen og hang ned fra bjelkelaget. Se figur 31.

Bildet er tatt mot slutten av den endelige nedbrenningen av bygningen. Her ser man tydelig at veggene med tilleggisolasjon hadde en bedre brannmotstandsevne enn den originale vegg med kun luftet trekledning. Man ser også at det isolerte terrassetaket kun smelter uten at det direkte deltar i brannen.

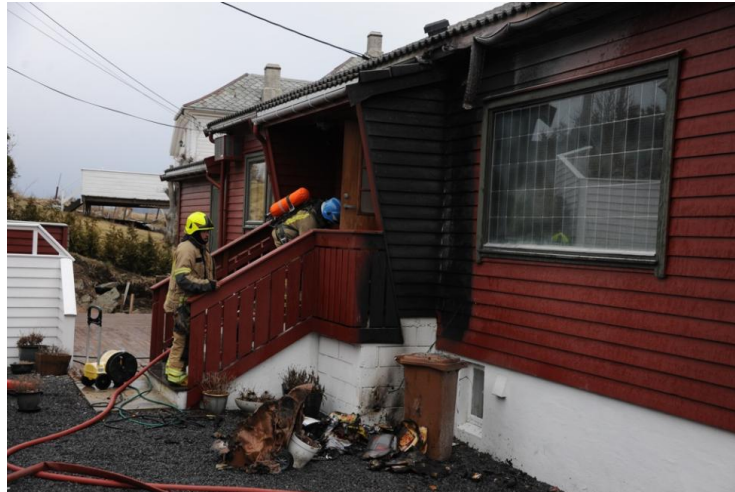
Figur 32: Brann i en søppelbeholder

Angående de utvendige brannene kan man konstatere at det var vanskelig å antenne fasadematerialene som ble brukt, og at en søppelbeholder langt ifra alltid er tilstrekkelig for å antenne en fasade. Dette er også vist i en virkelig brann i Avaldsnes, se figur 32. I dette nyhetsoppslaget blir det vist til at brannen spredte seg til trekledningen, men ikke videre inn i bygget. Brannen ble varslet av utenforstående personer og brannvesenet var raskt på stedet. Dette resultatet likner det som ble registret i de branntestene som ble gjort i forbindelse med denne oppgaven.

I Haugesunds avis (Nilsen, 2013) er forholdene ved en brann i en søppelbeholder beskrevet. Av bildet ser man at brannen ikke spredte seg inn i bygget eller videre til den andre søppelbeholderen. Foto: Kristian Eidsvik.
