Vegar Andersen

Fuktskader i tilknytning til terrassedører

Masteroppgave i Bygnings- og materialteknikk

Juli 2020

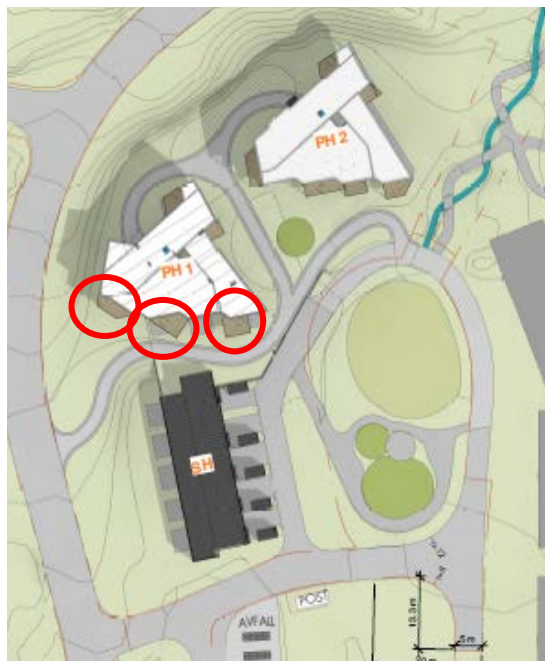
Figur 4.2: Situasjonsplan. Ring rundt altanene med fuktskade.

Det var tre fuktskader som oppsto samtidig i byggefasen, etter tett hus. Alle fuktskadene var i tilknytning til sørvendte terrassedører i fjerde etasje, i punkthus 1. Det ble oppdaget vann på losholten i etterkant av noen dager med kraftig regn og vind. Hvor vannet kom seg inn ble aldri avklart siden det ikke ble oppdaget noen synlig feil/mangel på den elastiske fugen. Sannsynlige lekkasjepunkter ble av byggeleder og tømmer vurdert til å være mellom terskel/karm og losholt/stender, samt i hjørnene som er sett på som svake punkter. Det som var klart, var at det ikke var noe feil på selve lufttettingen eller membranen. Altaner var montert og oppbrett av asfaltmembran var lagt godt inn på losholten. En kunne se vannet på membranen.

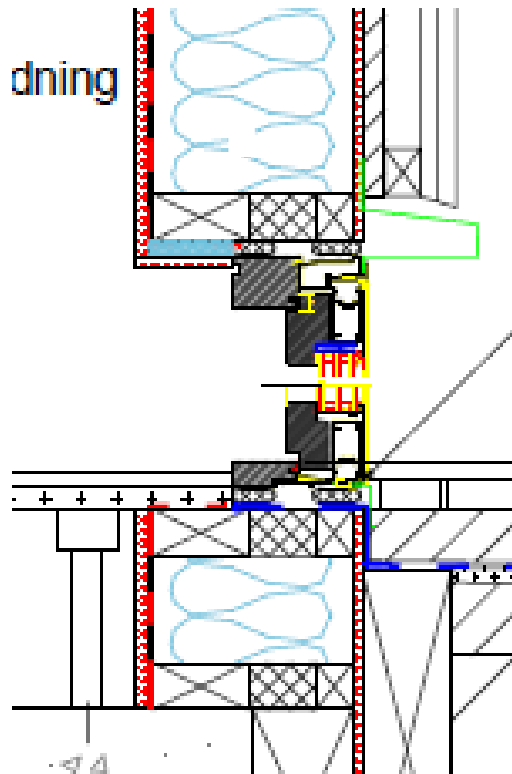
Terrassedørene var av typen med aluminium utvendig, kompositt i midten og tre innvendig, levert av Magnor Vinduet. Tømrer mottok terrassedørene fra leverandør og monterte de iht. tegning og beskrivelser. Tetting mellom klimavegg og karm ble utført med ekspanderende fugebånd (CC-drev) og elastisk fugemasse på utsiden.

Figur 4.3: Detaljtegning for innsetting av terrassedør.

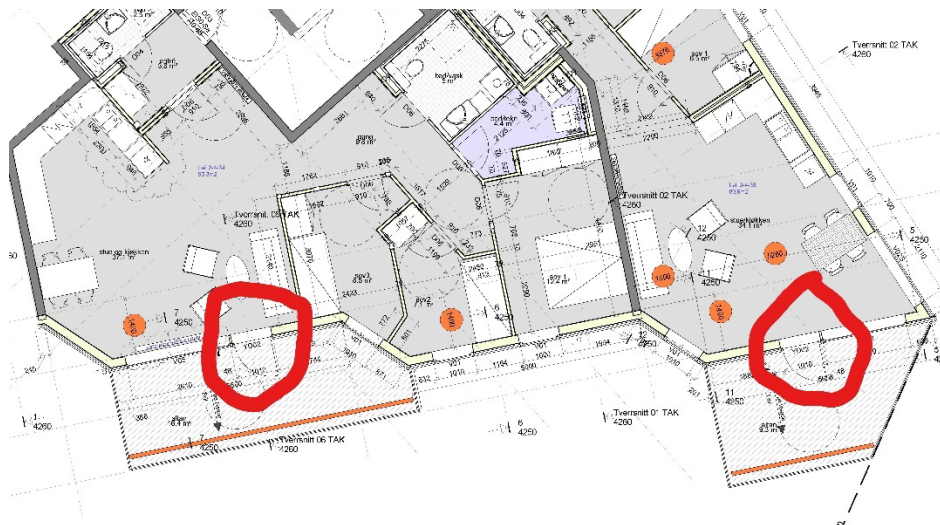
Figur 4.4: Utsnitt av plantegning for PH1, med ring rundt terrassedører med fuktskade.

Selve skadene var minimale. En dam med diameter på 1 meter ble oppdaget under det oppforede gulvet. Det var ikke kommet noe vann ned til etasjen under, men vannet hadde fuktet bunnsvillen. Ved hjelp av avfukter var alt tørt til dagen etter.

Det som var utfordrende å finne årsaken til vanninntrengning. Det ble forsøkt å fjerne og refuge utvendig, men neste dag var det fortsatt fukt som kom inn. Så ble terrassedør tatt ut av åpningen, det elastiske fugebåndet ble erstattet og ny fugemasse ble lagt. Spon, isolasjon, dampsperre og gips ble erstattet. Kostnadene endte på en dags arbeid for en mann pluss bytte av materialer. Byggeleder antyder at kostnaden for utbedring kom på 7.000 NOK eks. mva. Det ble noe forsinkelse i fremdriften, men dette ble raskt hentet inn igjen.

Etter at terrassedøren ble satt inn og fuget på nytt, ble det ikke oppdaget noe ny fuktlekkasje. Tømrerfirmaet påtok seg kostnaden for arbeidet, siden det ble konkludert med at det var tettingen mellom terrassedør og yttervegg hadde manglende utførelse (ikke montert regnskjerm) i forhold til prosjektert løsning.

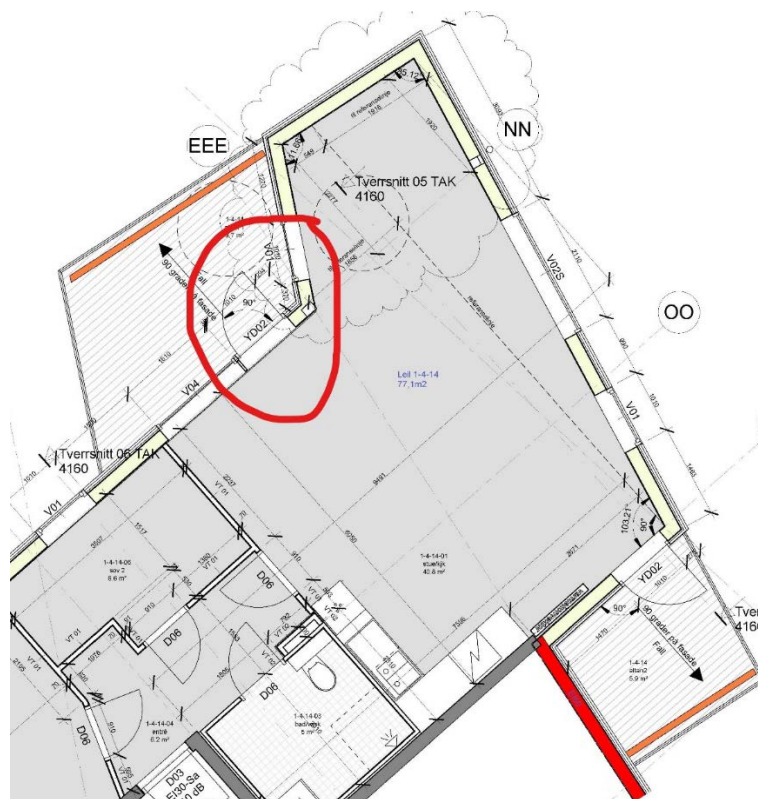
Figur 4.7: Utsnitt av plantegning for PH2, med ring rundt terrassedør med fuktskade

Fuktskaden ble oppdaget ca. et år etter at punkthus 2 var ferdig og beboere var flyttet inn. Det ble oppdaget i forbindelse med reklamasjonsarbeid, når feielist på terrassedøren skulle byttes. Da feielist ble fjernet ble det lagt merket til noe mørk og svullet parkett i området ved terrassedørens terskel. Det ble skåret ut en bit av parketten og det ble synlig fuktskade, hovedsakelig ved et av hjørnene på terrassedøren. Fukt hadde lagt seg mellom sponplategulvet og parketten. Det var tegn på mugg/sopp. Gulvet hadde samme oppbygging som fuktskade 1 (Granab-system). Etter å ha fjernet gulvsponen ble det synlig at det var trekt vann inn i ytterveggen, men det var ikke noe tegn på fukt i leiligheten under som var ubebodd. Det var ikke noe vanddam på betonggulvet, men det virket fuktig.

Tømmerfirmaet påtok seg ansvaret og sørget for utbedring. Skaden var sannsynlig skjedd ifm. montering av beslag under terrassedøren, altså av tømrrers underentreprenør. Det er ikke bekreftet eller avkreftet om underentreprenør (beslag) var med på å dekke kostnadene for utbedring.

Det var tømmerfirmaet som startet med arbeidet med utbedring, siden det var antatt utettheter i forbindelse med terrassedøren. Sponplaten på Granab-systemet i nærheten av terrassedøren ble fjernet så snart fuktskaden ble oppdaget. Innvendig gips på yttervegg, dampsperr og isolasjon ble også fjernet siden det var tegn på fuktighet her. Det ble målt fukt i bunnsvill på over 22%. Selv om skadene ikke virket stor, ble det nødvendig å åpne mye av gulvet og nedre del av ytterveggen for å konstatere hvor det var fukt. Det ble ikke påvist noe tegn til mugg eller sopp i ytterveggen, kun mellom parkett og spon.

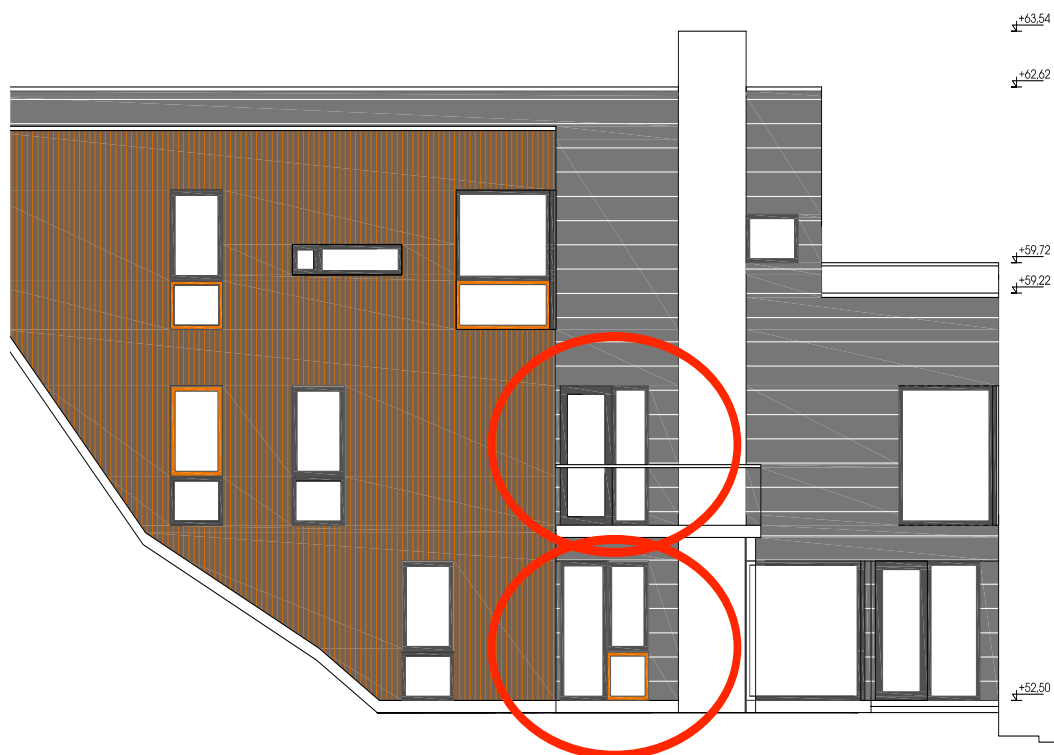
Figur 4.10: Fasadetegning av Bygg B mot vest, med ring rundt to av omtalte fuktskader.

Byggeprosjektet har tre tilfeller av fuktskader i tilknytning til terrassedører, alle i forskjellige leiligheter i Bygg B. Leiligheten med mest utfordringer var ferdigstilt og overlevert i november 2014. Leiligheten er plassert i andre etasje, i vestsiden av bygget og har skyvedør ut mot altan. Den første lekkasjen i tilknytning til skyvedøren ble oppdaget i desember 2014. Ved første befaring av fuktskaden ble det oppdaget svakhet i tettelisten mellom skyvedør og fastfelt. En kunne trekke et papirark fra utsiden og inn når dør var i lukket posisjon. Dette førte til at nedbør ble presset inn i leiligheten. Etter forsøk på å ta ut og remontere terrassedøren uten at det ble bedre, ble det levert ny dør. Ny dør ble også levert med ny terskel-løsning (HC-terskel), som skulle forbedre avskjermingen av tetting under terskel med en ned-kant på 12 mm.

Andre gang det ble oppdaget lekkasje var i mars 2015. Det ble avdekket fukt og misfarging i parketten i området ved skyvedøren. Etter nærmere undersøkelser ble det konstatert utettheter under terskel. En mulig årsak til vanninntrengning var at beslag ikke var ført opp i spor, men limt på terskelen. Dette som følger av at skyvedør ikke kilt under terskel, og med trang plass til beslaget har tømmer brukt enkleste løsning ved å lime beslaget direkte på terskel som ikke er noe god løsning. Tetting under terskel var også svak som følger av smal fuge.

som "takutstikk" på ca. 3 meter. Skader og årsaker har likheter med fuktskade 1. Lekkasje igjennom skyvedørsfelt og fastfelt, feil montering av skyvedøren og feil montert beslag. En gang tidligere er skyvedør blitt tatt ut og remontert.

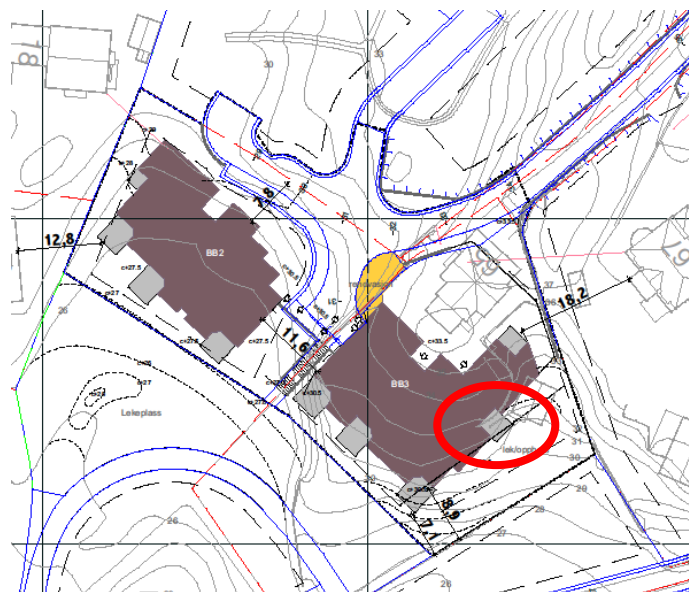
Figur 4.12: Situasjonsplanen. Ring rundt altanen hvor det oppsto fuktskade.

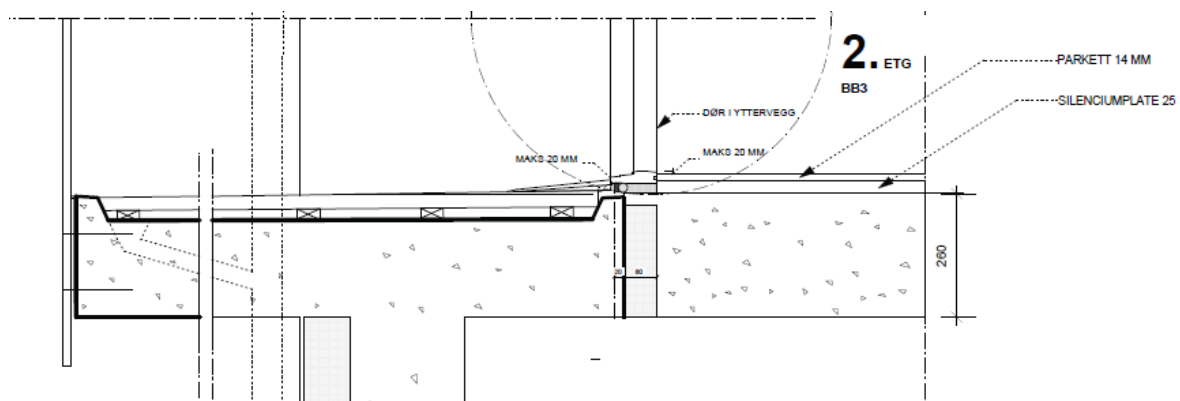
Figur 4.13, viser detaljen for oppbyggingen av balkongen hvor det er oppstått fuktskade. Balkongen er av typen utkraget konstruksjon i plasstøpt betong, hvor bæringen består av innstøpt *ecoboks* i etasjeskille. Balkongen er konstruert med fall fra yttervegg, til renne i ytterkant med sluk og nedløp. Avstand opp til rekkverkets underkant fungerer som overløp. Altanene har en liten stripe med asfaltmembran i overgangen mellom balkong og yttervegg. Membranen er lagt inn i åpningen før terrassedøren er montert.

Figur 4.13: Detaljtegning av altan og terrassedør.

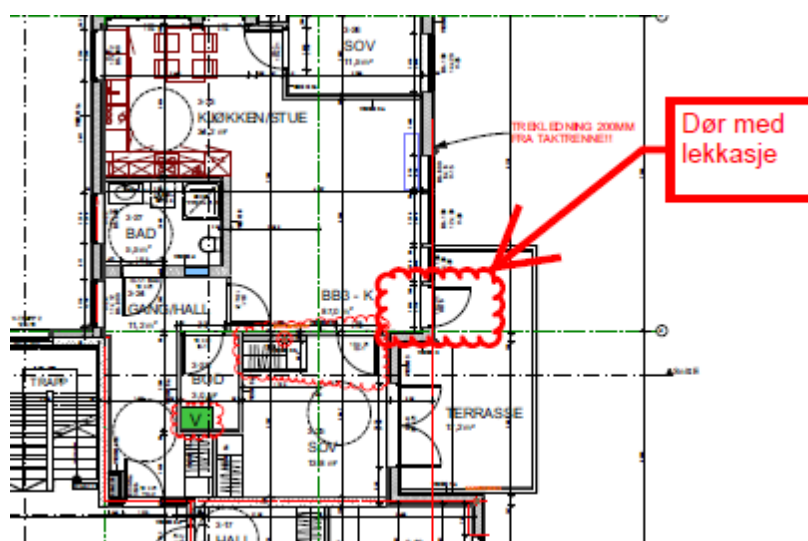
Figur 4.14: Utklipp fra plantegning. Utsatt terrassedør merket med rødt.

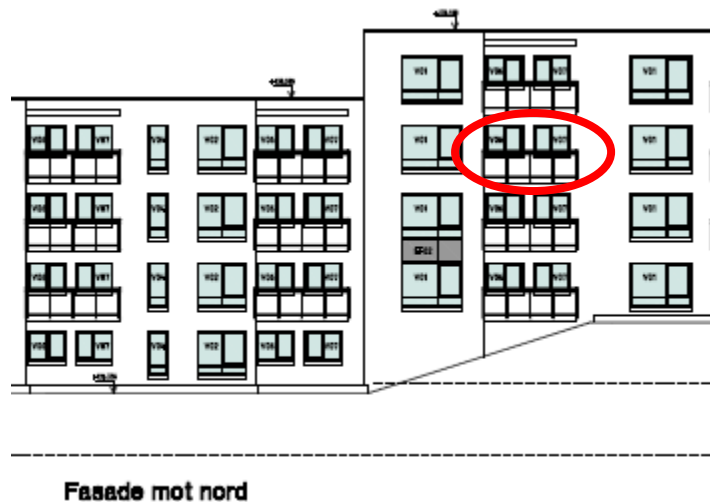
Figur 4.17: Utklipp fra fasadetegningen. Ring rundt balkongen hvor det oppsto fuktskade.

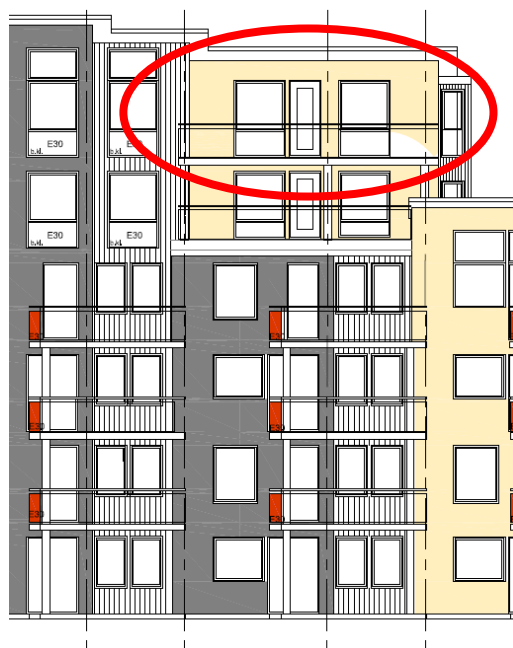
Figur 4.19: Utklipp fra fasadetegning mot vest. Med ring rundt altanen hvor fuktskaden oppsto

Tømrer ble satt til å undersøke skaden og det ble konstatert at skade i tettesjikt, skrue, var årsak til fuktskaden. I tillegg hadde BM også erfart at lignende terrassedører (produkt) hadde en svakhet i skjøt mellom terskel og karm (se case 3). Ved svak skjøt trenger vann inn i terrassedørens konstruksjon og blir ikke tilstrekkelig drenert vekk. Vannet beveger seg videre ned på tettesjiktet under terskel og inn i bygget. I dette tilfelle under parketten og silensiplater og videre ned i leiligheten under. Med den erfaringen ble det også vurdert som en mulig årsak.

Som tiltak for å stoppe vanninntrengningen ble skrue fra beslag fjernet og hull tettet. Foringer og vegg i leiligheten under ble åpnet opp og holdt under oppsyn for å se om det fortsatt trengte inn vann etter tiltak ble gjennomført. Det ble konstatert at vanninntrengning minket, men stoppet ikke. Det ble derfor laget ny detalj av BM (figur 4.22). Som følger av ny detalj ble dør demontert og endringer gjennomført i henhold til ny detalj. Senere ble det ikke oppdaget ny vanninntrengning.

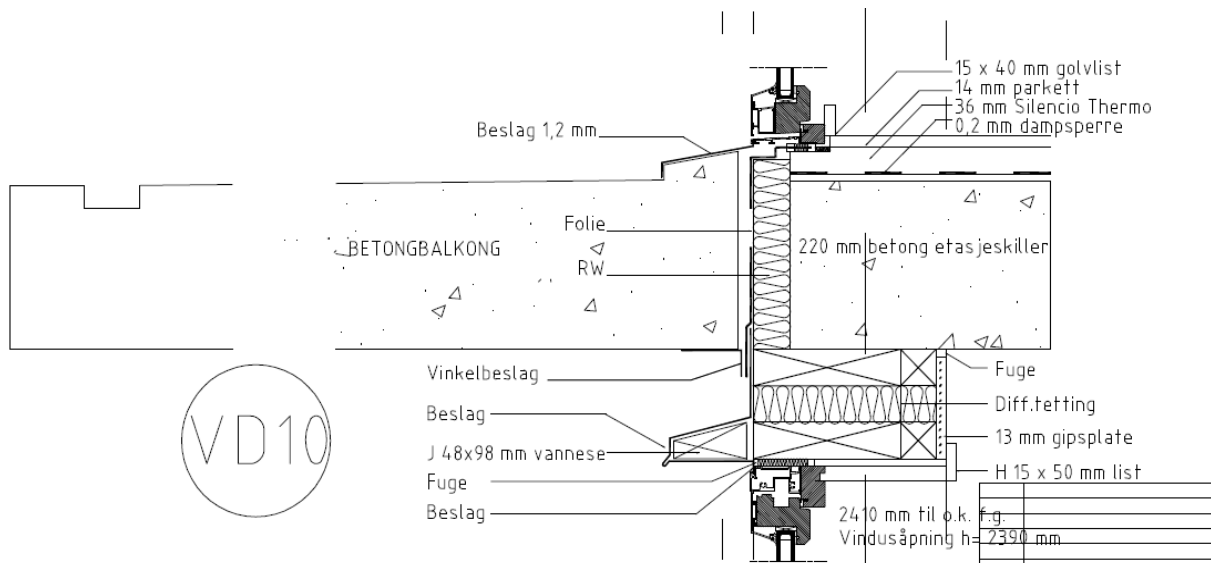
Tømmerbeskrivelse ga ingen spesifikke krav til produkter for tetting av fuge mellom ytterveggen åpning og terrassedørens karm. Fugen er tettet med cc-drev og fugemasse utvendig. Detaljen for altandør beskriver at tettesjikt i overgang terrassedør og yttervegg skal utføres med folie, mens beskrivelsen beskrev folie eller tilsvarende. Fløysand Tak anbefalte bruk av asfaltmembran og tømmer sa seg enig i anbefalingen, derfor er det brukt asfaltmembran i overgangen.

Figur 4.20: Detaljtegning av altan og terrassedør.

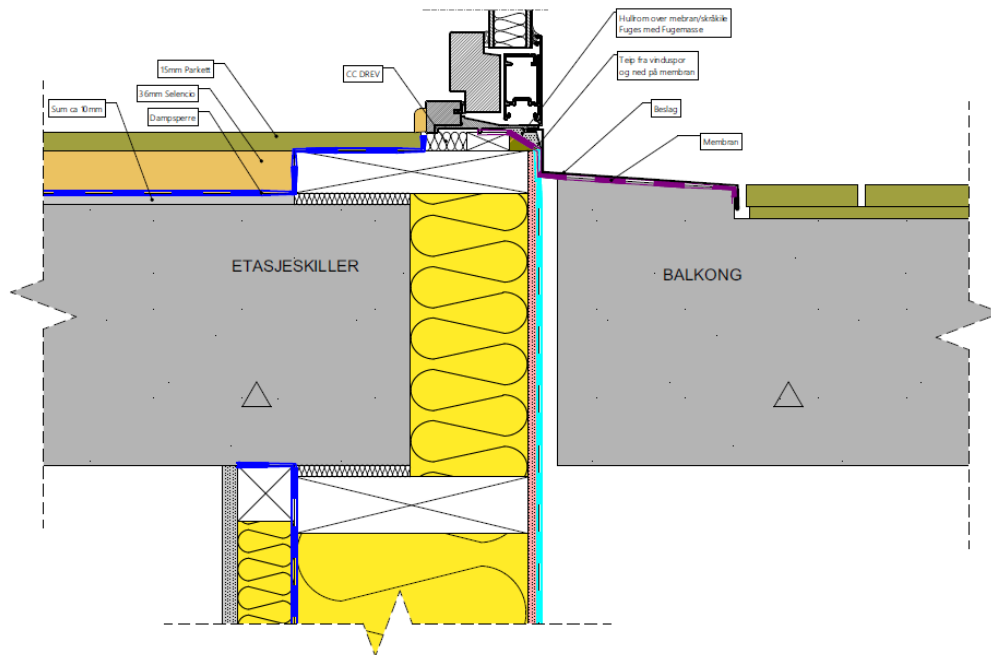
Figur 4.22: Ny detaljtegning for altan og terrassedør.

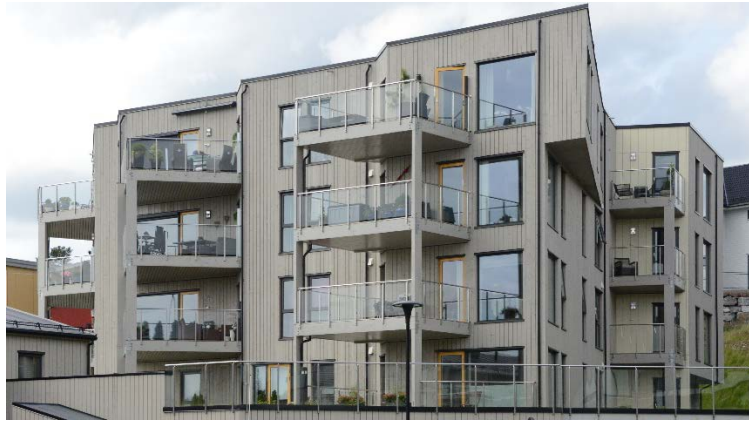
De fleste byggeprosjektene undersøkt i masteroppgaven har bygg utformet i funkisstil. Uteplasser er vendt mot sør og vest, som i Bergen er fasadene som er mest utsatt for slagregn (Byggforskserien 451.031). Typisk for funkis-stilen er mangel på takutstikk

(overdekning), som er mindre heldig i den himmelretningen uteplassene vender. Det gjør at fasaden og terrassedøren blir mer utsatt for påkjenning fra nedbør, som kan være en av årsakene til at det oppstår fuktskade. Et takutstikk over terrassedør er ikke et krav, men en anbefaling fra Byggforskserien (Byggforskserien 523.733) selv om det ikke gir tilstrekkelig beskyttelse i områder med stor slagregnsbelastning. I ordet tilstrekkelig antas det at takoverbygg vil skape mindre konsekvenser på grunn av mindre påkjenning fra nedbør, men ved slagregn ikke vil bidra vesentlig.

Figur 5.3: Typisk utforming av undersøkte bygg. Balkonger i to etasjer og altaner uten overdekning i øverste etasje. Case 1.1.
