Undersøkelser av uønskede hendelser ved planovergangene.

Casestudie fra Alnabru skiftestasjon.

Masteroppgave i BA6903 Masteroppgave i studieretning Jernbane, hovedprofil bane/trafikk

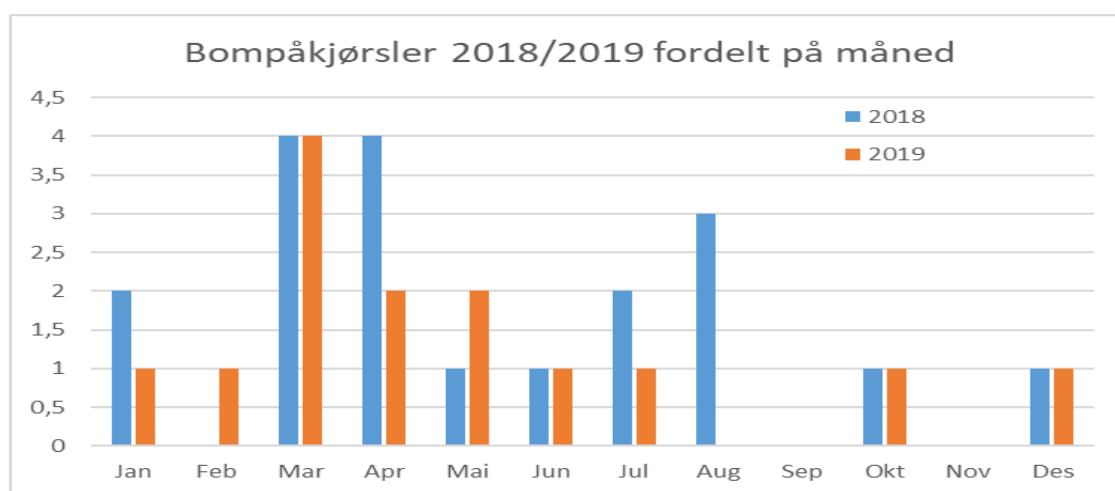
Figur 5.6: Bompåkjørsler fordelt gjennom året.

Det viser seg at perioden mars til og med august har en økt andel hendelser med en topp i perioden mars til juni. 25 av 36 uønskede hendelser skjer innenfor en periode på 6 av årets måneder.

Den første antakelsen man kan gjøre seg for vårmånedene er en kombinasjon av svake signaler mot vei og lav sol. En gjennomgang i Banedata viser for 2019 at 5 av 7 påkjørsler skjedde på bommer som sperret veien i sydgående retning. For 2018 var dette tallet tre av 8. For 2018 var det flere hendelser hvor objektet ikke var spesifisert. Dette gir en indikasjon på en antatt årsakssammenheng som motlys og lav sol uten at denne er forankret annet en som en hypotese. *Figur 5.7* viser fordeling for bompåkjørsler per objekt.

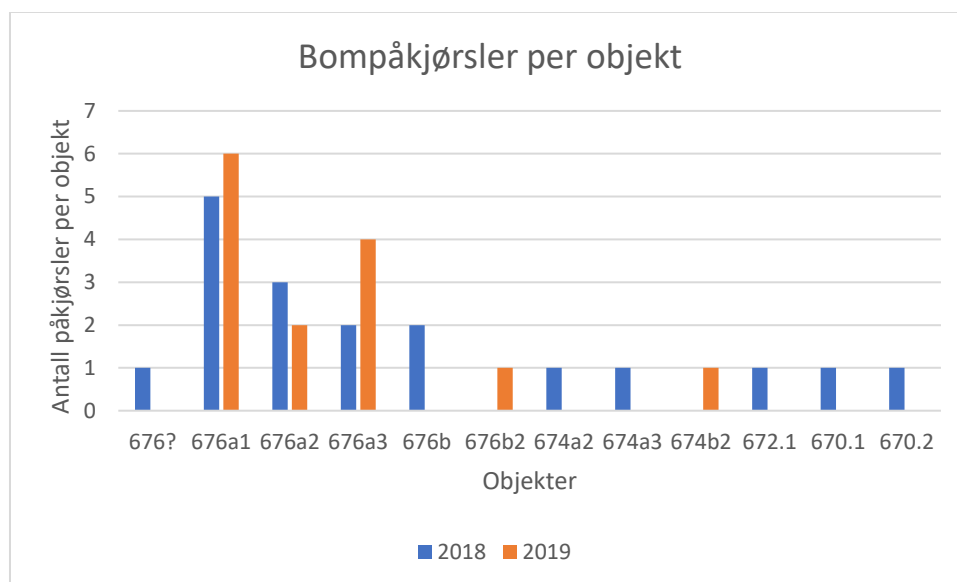
Figur 5.7: Bompåkjørsler fordelt på enkelt objekter.

Ved oppbygging av et veisikringsanlegg på en planovergang møter veifarende signal mot vei V1 på veiens side som vender mot jernbanens kilometreringens null punkt. Signal mot vei i motsatt kjøreretning er V2. Objektene bomdrivmaskiner bruker samme system for nummerering. Er det flere objekter på planovergangen nummereres disse som oddetall mot kilometreringens nullpunkt og partall på veiskulderen lengst unna kilometreringens nullpunkt. Se *figur 2.1*. *Figur 5.7* viser tydelig en overvekt av bompåkjørsler på planovergang 676. For årene 2018 og 2019 skjedde 26 av 36 uønskede hendelser på denne planovergangen. Dette er i overkant av 70 prosent. Dette er ikke overaskende da planovergang 676 har den høyeste andelen av kjøretøybevegelser for begge kjøretøygruppene. Det som kan være av interesse, og kan styrke hypotesen om motlysproblematikken for kjøretøybevegelser ut av terminalområdet og på vei mot syd er objektene som hyppigst er utsatt for hendelser. De mest belastede objektene for bompåkjørsler er 676 A1 og A3. Uønskede hendelser mot disse objektene utgjør 17 av i alt 26 bompåkjørsler på planovergang 676. Dette utgjør 65 prosent av påkjørte objekter på 676. 676 A1 og A3 er objekter som veifarende møter på sin høyreside mot kilometreringens nullpunkt på vei ut av terminalområde i sydlig kjøreretning.
