Evaluering av bygninger i bruk med fokus på funksjonalitet.

En studie av Skjetlein videregående skole.

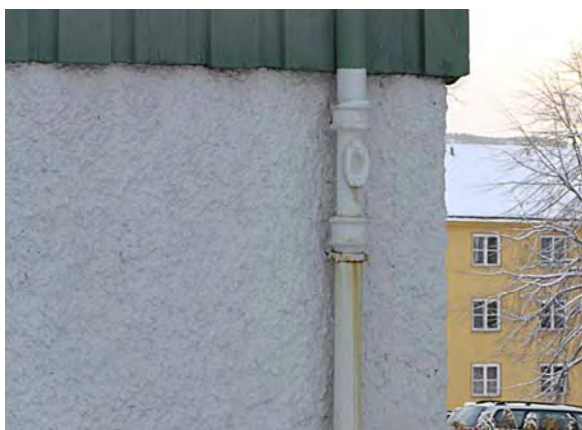
Figur 17a

Takkrenner og nedløp	Kobber- og aluminiumstakrenner.	Det er noe mindre slitasje, skader på nedløp, med følge skader på panel (Figur 13 b, 17a).	1	Alder, klimapåvirkning og manglende vedlikehold.	Noen takrenner må byttes.
Trapper, ramper	1. Bygningen er påbygd to inngangspartier fra 1960. Inngangspartiene er åpne med støtter og tak over den utvendige originale inngangstrappen. 2. Innvendige tretrapper er originale.	1. Det er sprekker overalt i malingen har flasket. Avskalling på grunnmur Betongtrappa er delvis ødelagt (Figur 17 a) 2. Innvendige tretrapper i god stand (Figur 24b, 25a, 25b).	2 1	1. Alder, klimapåvirkning. 2. Trapper er bratt og smal som tilfredsstillende ikke krav til brannsikkerhet og universell utforming.	1. Maling og vedlikehold i henhold til Byggforsk detaljblad 742.301. 2. Må utformes i følge nye tekniske krav
VVS-innstallasjoner	Dusjer, doer og vasker med alle røranlegg var skiftet i 1999. Oppvarming skjer med vannbåren varme.	Dusjer, doer og vasker med alle røranlegg er i god stand (Figur 26a, 26b). Gammel oppvarmesystem men fungerer bra (Figur 19b).	1 (2)	Kan ikke brukes i forhold til nye skole krav.	Gammel og uøkonomisk løsning for varmtvann må oppgraderes.

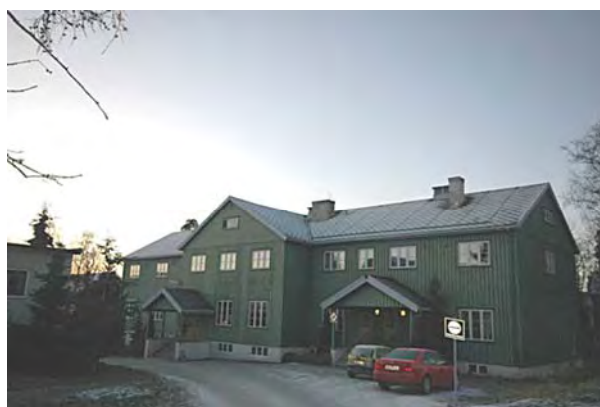
Figur 17b

Taktekking	Fasettskifer er original fra 1935	Ingen antydning på svikt, i følge vaktmester (Figur 17b) Det fins bare to plasser med sprekker i bjelke under takteking, kan skyldes lekkasje (Figur 23a).	1	På grunn av lekkasje gjennom skadet fasettskifer	Skifte ut platene som er skadet.

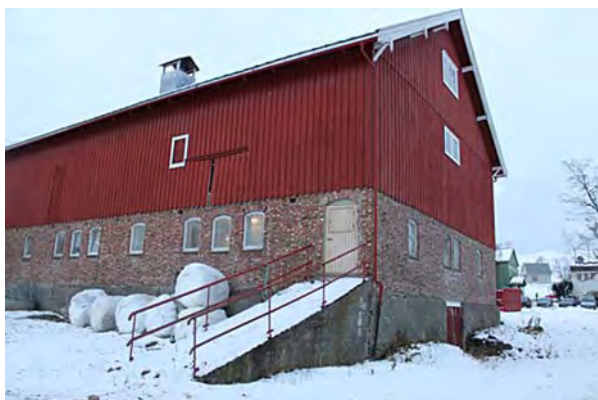
Figur 27a

Trapper, ramper	Originale ramper på østfløyen mot sørsiden og på vestfløyen.	Ramper på utsiden har setningskade på hjørnet (Figur 27a).	2	Setningskader pga. liten bevegelse av bygninger.	Utbedring av setningskader, refundamentering, se 721.112.
VVS-innstallasjoner	Røranlegg.	Fungerer uten problemer (Figur 32a med element av kran).	1		Må oppgraderes i forhold til utviklingsprosjektet.
Elkraftanlegg	Det er gammelt	Fungerer uten problemer, i følge driftansvarlig.	1		Bør oppdateres.

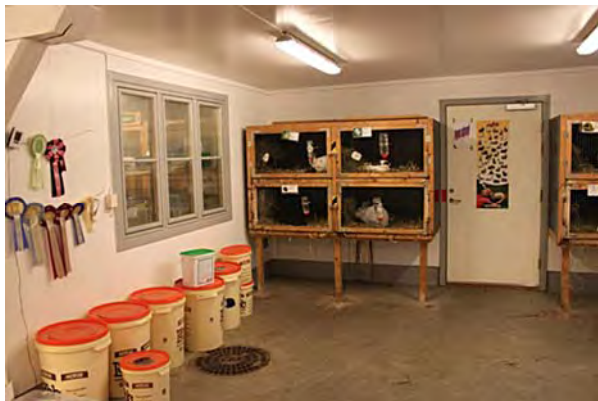
Figur 36a

hvelvmurt tak (Øst-vestfløyer).	kjelleren.			
Gulv på grunn	Betong gulvet i kjelleren på vest-østfløyen er støpt på et gruslag lagt direkte på bakken.	Gulvet har mange sprekker i kjelleren, men har ikke synlig skader på nordfløyen (Figur 36a, 36b).	2	Sprekker på betong gulvet kan være på grunn av bevegelse i grunnen, høy fuktighet og dårlig drenering.	Det må støpes isolert gulv i følge nye tekniske krav.
Tak-konstruksjoner	Det er saltak med åser understøttet av trestendere/bjelker/søyler, takbord er lagt kant i kant. Deler er lagt med underligger og overligger.	Har en god stand. (Figur 33a, 33b)	0		ingen
Taktekking	Original tekking med ikke galvaniserte spiker, omtekket med papp mot øst- og sørsiden	Enkelte skiferstein har rast ut	1	På grunn av sviktende feste.	Skifte ut platene som er skadet.
Takkrenner og nedløp; Gesimser.	1. Aluminiumtakrenner har noe mindre slitasje, skader på nedløp 2. Gesimser er sett av trepanel som er malt.	1. Det er noe mindre slitasje, skader på nedløp og lokal korrosjon, med følge frostsprengning skader på fundament (Figur 32a, 31b) og med følge skader på panel (Figur 37b). 2. De har ikke noe deformasjon av treoverflater, men finnes oppsprekking av maling med tydelig tegn på råte (Figur 35b; vedlegg 30 og Figur 37a; vedlegg 31).	1 2(3)	1,2. Alder, klimapåvirkning og manglende vedlikehold.	1. De delene av takrenner som er ødelagt må byttes. 2. De delene av Gesimser som er ødelagt må byttes etter det er overflatebehandlig aktuell i følge Byggforsk 720.116.
