OLVIKVEGEN 76

— ANE AGDESTAIN

Denne rapporten er ein introduksjon til bygningen situert på tomta Olvikvegen 76. Dokumenteringa gjekk føre seg i januar 2020. Informasjonen er henta frå originaldokumentasjon lagra i Stord Rådhus, samt personlege vurderingar under synfaring i bygningen.

Dato: 26.05.2020
Oppdragsgivar: NTNU, diplomoppgåve i arkitektur
Registrator: Ane Agdestein

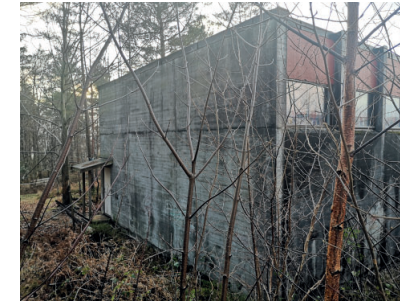
BERANDE YTTERVEGG I BETONG

TILSTAND: Betongen er sterk og funksjonsdyktig, men er dårleg vedlikehalden enkelte stadar. Vatn har trengt inn i bygget grunna lekkasje i taket, men betongen er ikkje nemnande skadd av dette. Kjellaren er tett og fri for fukt. Søylen i fasaden er hovudsakleg dimensjonerte til 250x180 mm, og berande innerveggjar 200 mm.

TILRÅDING: Taket må tettast for å forhindre større vasskadar. Dei berande veggane kan elles nyttast som dei er.

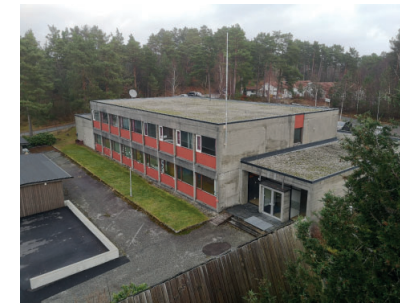
NORDLIGGJANDE FLØY

TILSTAND: Grunna hæverket har det gått hol på sarnafilen i taket, slik at vatn har trengt gjennom og inn i bygningen. Betongen i taket er framleis sterk og funksjonsdyktig, men prega av muggvekst enkelte stadar.

TILRÅDING: Taket må tettast, og beste løysing vil vere å fjerne sarnafilen og grusen og legge dette på nytt. Det må gjerast tiltak for å fjerne muggen, som har vekse fram i taket inni bygningen.

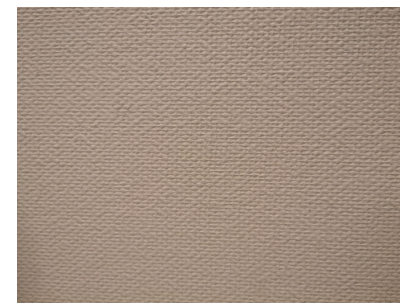
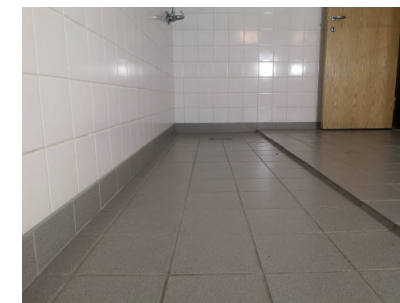
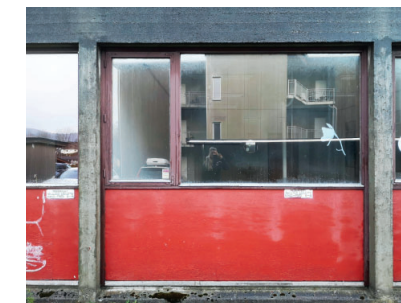
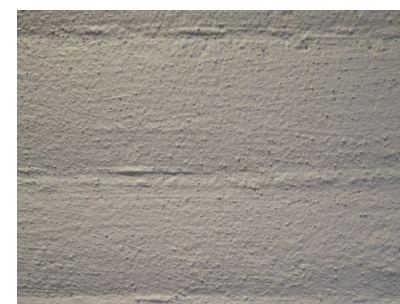
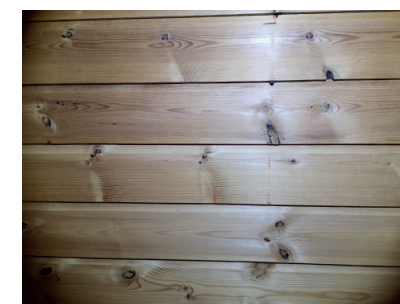
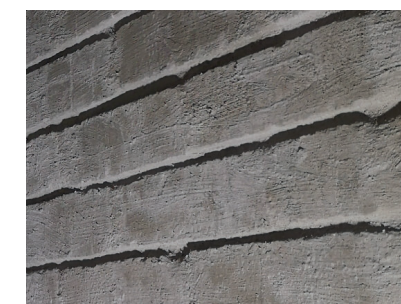
TILSTAND: Betong- og teglsteinveggane held god kvalitet. Gipsveggane har små bruksmerke jamt over.

TILRÅDING: Alle veggane er i brukbar stand. Det vert av miljøvenlege og økonomiske grunnar tilrådd å verne så mykje som mogleg, særskild betongveggane. Lettveggane er enkle å skifte ut, og vil ikkje ha noko å seie for det utvendige uttrykket. Ytterveggane held ikkje stand med dei tekniske forskriftene kva gjeld inneklimate og bruk av isolasjon. Alle veggane som vert bevart bør difor etterisolerast.

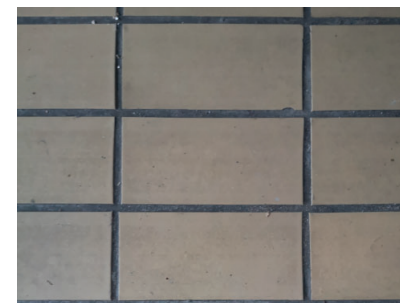
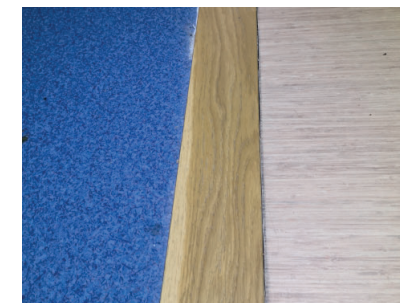
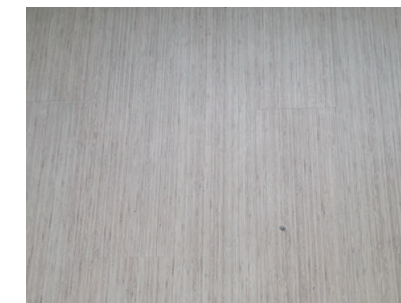
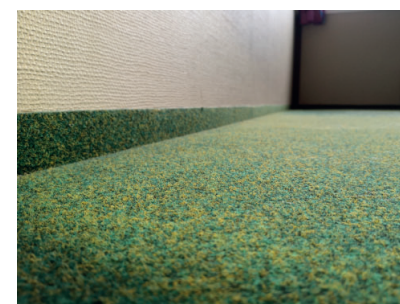
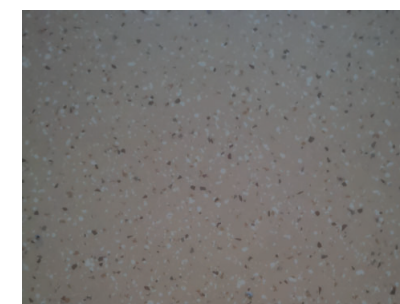
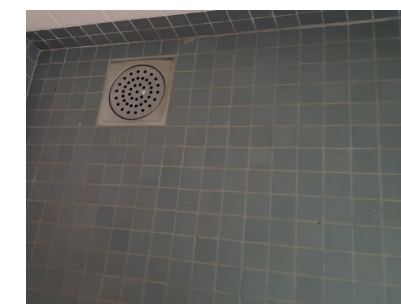
TILSTAND: Golvet er mykje brukt, og har mange merke. Det er lagt direkte på betongen, utan isolasjon under. Enkelte stadar har golv materialet losna heilt, slik at betongen er synleg. Rom som er sparkla og flislagde har golv i brukande stand.

TILRÅDING: Det vert tilrådd å skifte alt golv materiale som er prega av bruksskadar. Golvet bør isolerast skal ein kunne oppnå tilfredsstillande inneklima.

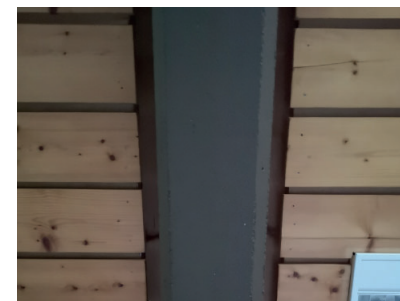
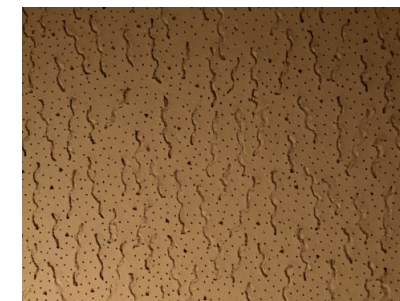
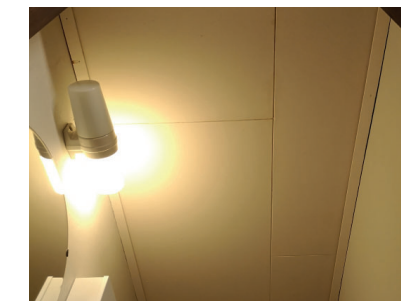
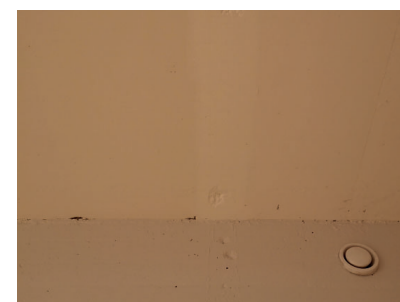
TILSTAND: Bygningen er tydeleg fuktskadd grunna hærverk på sarnafilen på taket. Vatn har trengt inn og øydelagd himlingsplatene. Mange stadar er platene fjerna. Betongdekket bak platene er prega av mugg enkelte stadar.

TILRÅDING: Alt av himlingsplater må fjernast. Etasjeskiljarane og taket i betong kan reddast frå ytterlegare muggskade dersom taket vert tetta og muggen fjerna.

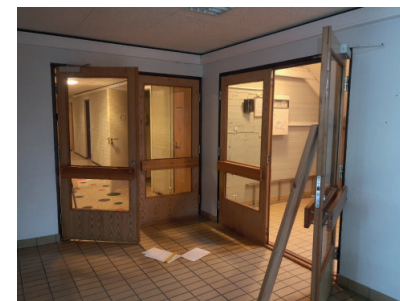
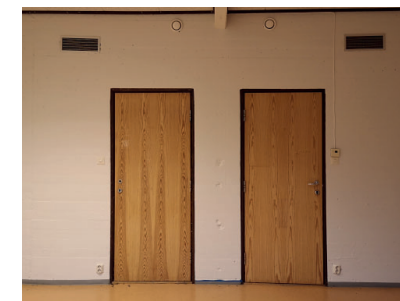
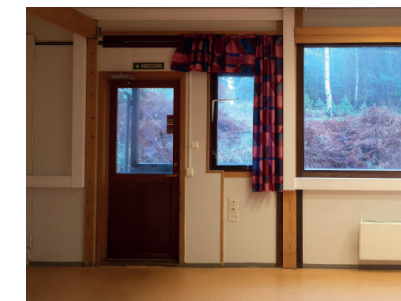
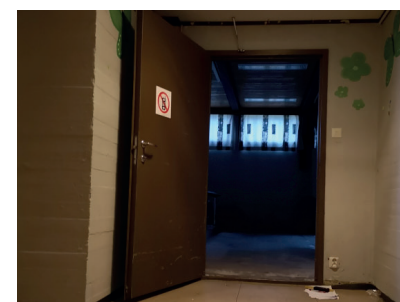
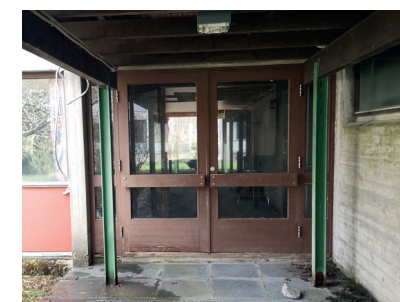
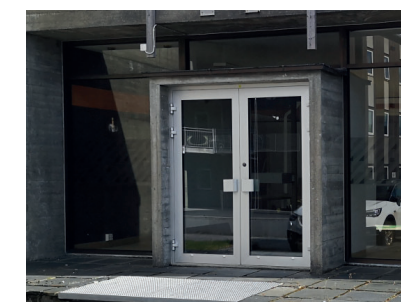
TILSTAND: Tredørene har tydelege bruksmerke; malingen flerrar av og treet er flisa opp. Dørene av stål held seg betre.

TILRÅDING: Dørene er i dårleg stand. Få av dei kan nyttast i det transformerte prosjektet. Dørene er dessutan for smale for universell utforming, der kravet er minimum 900mm breidde.

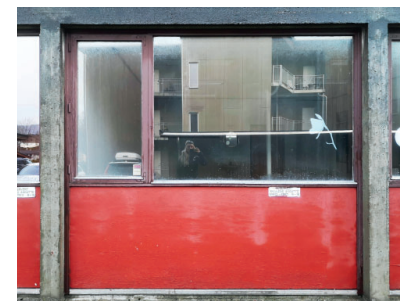
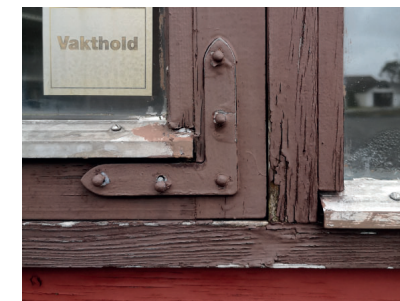
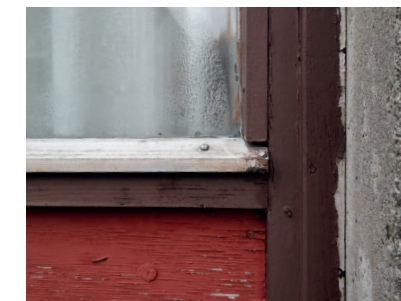
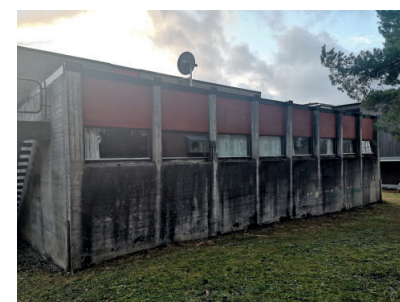
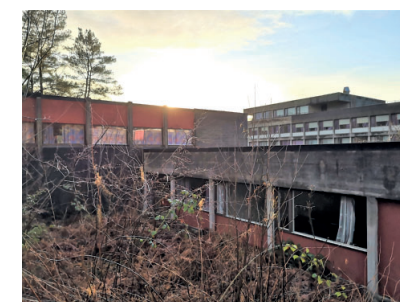
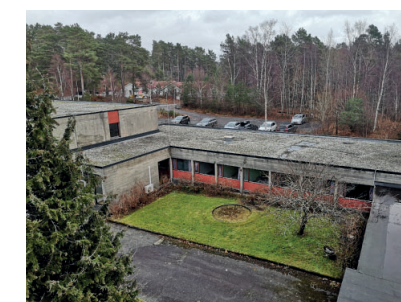
TILSTAND: Vindauga er gamle, og karmane har tydelege bruksmerke.

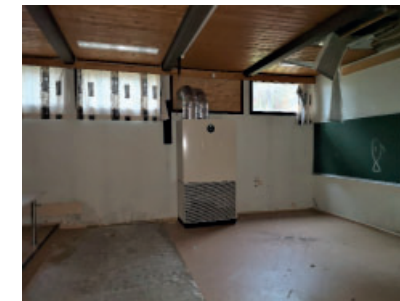
VARMEPUMPE I AUDITORIUMET

Det siste systemet er ei enkel, men utdatert varmepumpe for auditoriet nord i bygget. Varmepumpa er festa på ytterveggen mot nord.

ANBEFALING: Tal og dimensjon på eksisterande anlegg er gode. Anlegga er dog gamle og utdaterte, så dei bør skiftast ut i sin heilskap.

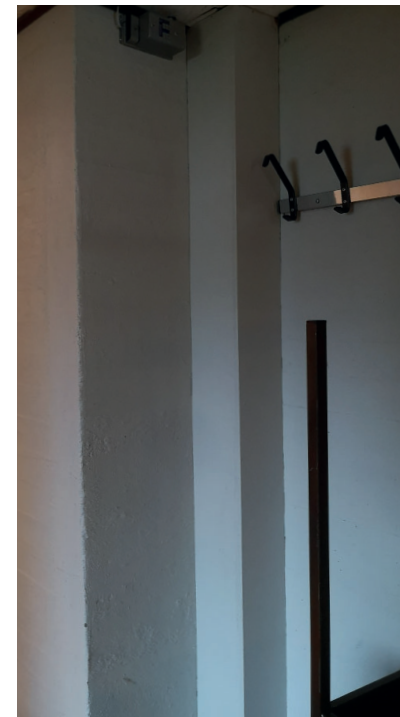
INNKLEDD NEDFALLSRØYR

TILSTAND: Røyrsystemet lek. Vatn trenger ut og skader bygningen.
