Tilstandsvurdering av betongbru med Alkalireaksjoner

Gjennomgang og evaluering av Tromsøbrua

Masteroppgave i Erfaringsbasert master i veg, jernbane og transport. Spesialisering i bru

Oktober 2023

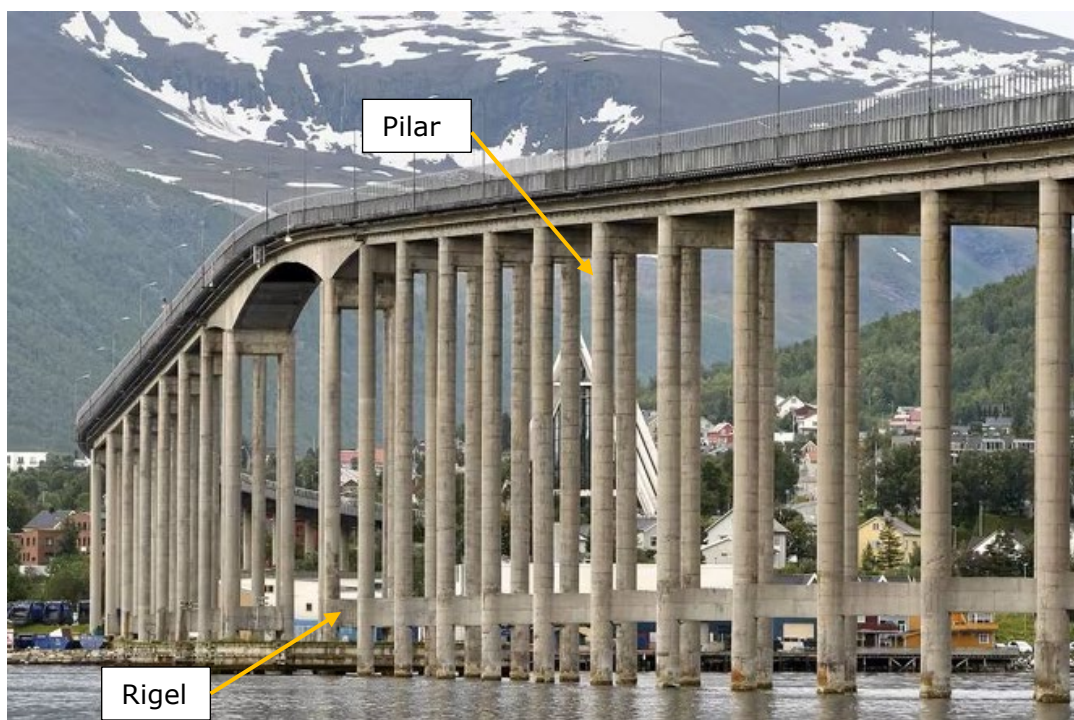
Figur 3-4: Bildet viser underbygningen. Bildet er tatt av Jon Terje Eiterå, Bladet Itromsø og er tatt fra Tromsøya mot fastlandssiden.

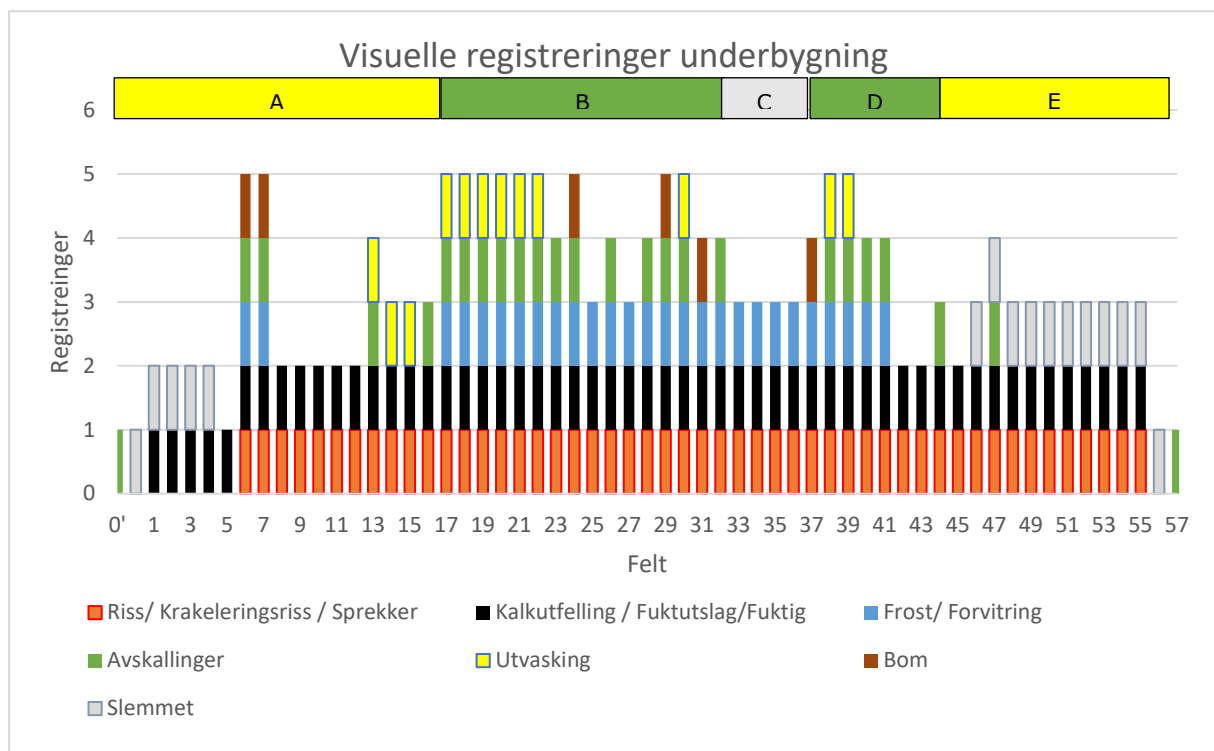
Figur 4-1 oppsummerer skaderegistreringen for underbygningen. De visuelle inspeksjonene viser at underbygningen har en rekke skader, fra, sprekker og riss i 50 av bruas 59 akser, avskallinger i hele 25 akser, frostforvitring i 26 akser og bomskader i 6 akser.

Kalkutfelling og fuktutslag som i seg selv ikke behøver å bety skader, men som etter hvert kan understøtte utvikling av skader, opptrer i hele 53 akser.

Figur 4-1: Figuren gir en oversikt over skader registrert ved visuell skaderegistrering i underbygningen. Horizontal akse angir akse langs brua, mens vertikal akse viser hvilke skader som er observert i de respektive aksene.

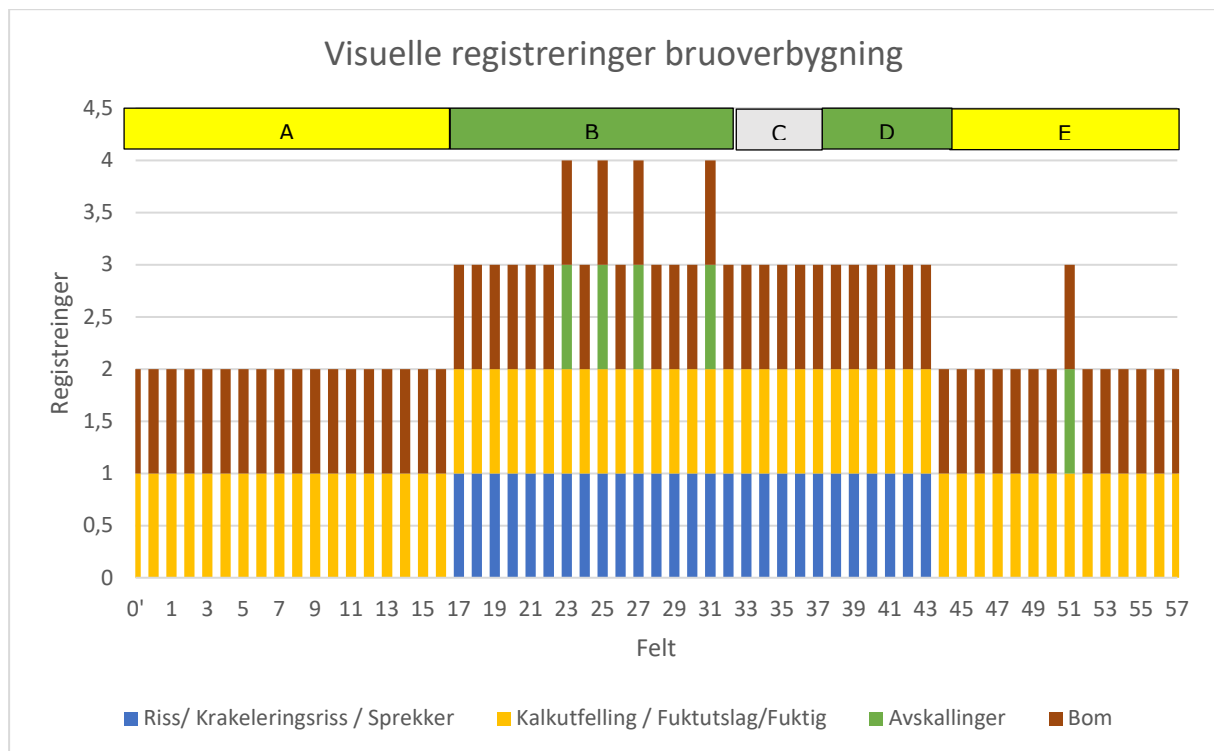
I underkant av bruoverbygningen er betongen fuktig(mørk), har fuktutslag eller har kalkutslag. Dette gjelder under hele bruene. Mest fremtredende er dette i kantbjelkene. Fuktgjennomgangen har trolig sammenheng med manglende fuktsikring av dekket (kapittel 3.8.9) og manglende dryppnese langs kantbjelker. Se bildene 22-25 i vedlegg B.

Fra BRUTUS og Spesialinspeksjonen 2022 er det rapportert om riss i bjelkene i akse 17-43. De angir også at det er bom i underkant av kantbjelkene langs hele bruas lengde. Områdene er opptil 1m² i hvert felt.

Figur 4-2 oppsummerer skaderegistreringen for bruoverbygningen. De visuelle inspeksjonene viser at bruoverbygningen har en rekke skader. I hele bruas lengde er det registrert bom, det er registrert sprekker og riss i 26 av bruas 59 akser, avskallinger i 3 akser. Kalkutfelling og fuktutslag som i seg selv ikke behøver å bety skader, men som etter hvert kan understøtte utvikling av skader, opptrer i alle bruas 59 akser.

Figur 4-2: Figuren gir en oversikt over skader registrert ved visuell skaderegistrering i bruoverbygningen. Horisontal akse angir feltene i bruoverbygningen, mens vertikal akse angir hvilke skader som er observert i de respektive feltene.

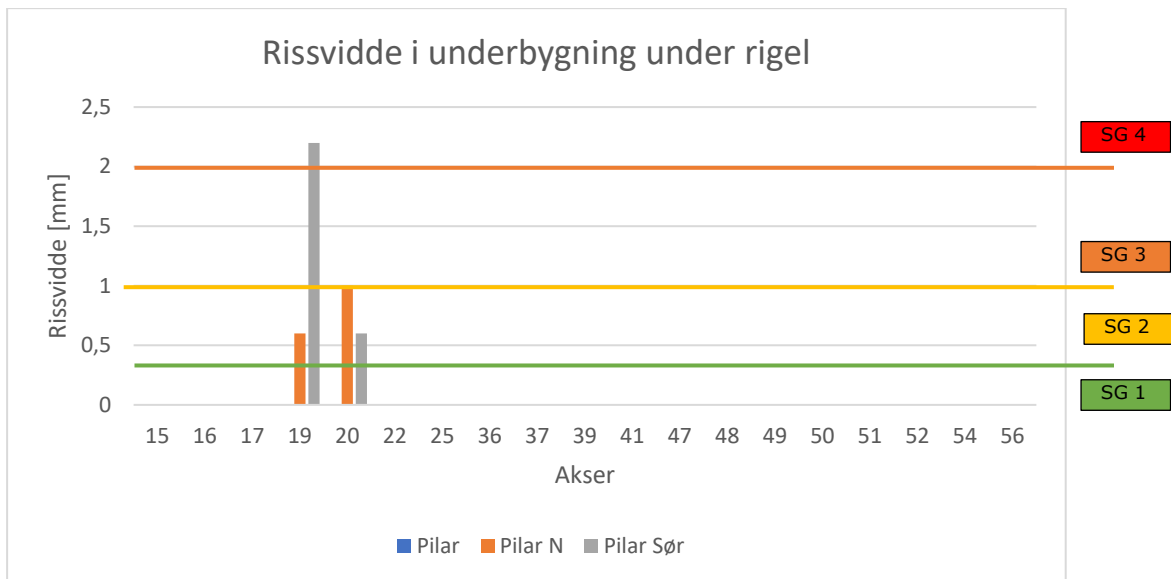
Figur 4-3: Figuren viser maksimal rissvidde under rigel i pilarer, hvor det er målt rissvidde. Her er pilarene massive. Horisontal akse angir bruas akser. Figuren viser at etter definisjoner gitt i HB i N-V441 har alle pilarene middels skade eller mer grunnet rissvidder. I akse 19, Pilar S er det svært stor skadegrad grunnet rissvidde. Definisjon av SG er hentet fra Tabell 2-2 og N-V441 (Vegvesen, 2023-03).

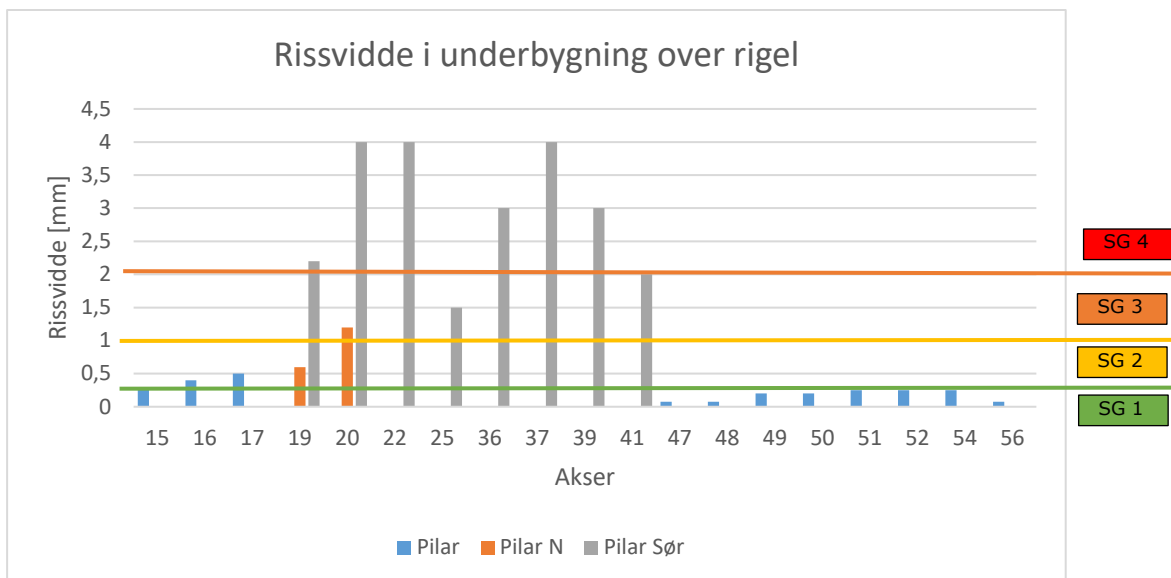
Figur 4-4: Figuren viser maksimal rissvidde i underbygningen over rigel hvor det er målt rissvidde. Her er pilarene hule. Horisontal akse angir bruas akser. Figuren viser at utenom målingene i akse 16 og 17 ligger alle målingene utført for seksjon A og E innenfor SG 1 (liten skade). I 7 av 19 akser er rissvidden av slik størrelse at det defineres som SG 4 (svært stor skade). Definisjon av SG er hentet fra Tabell 2-2 og N-V441 (Vegvesen, 2023-03).

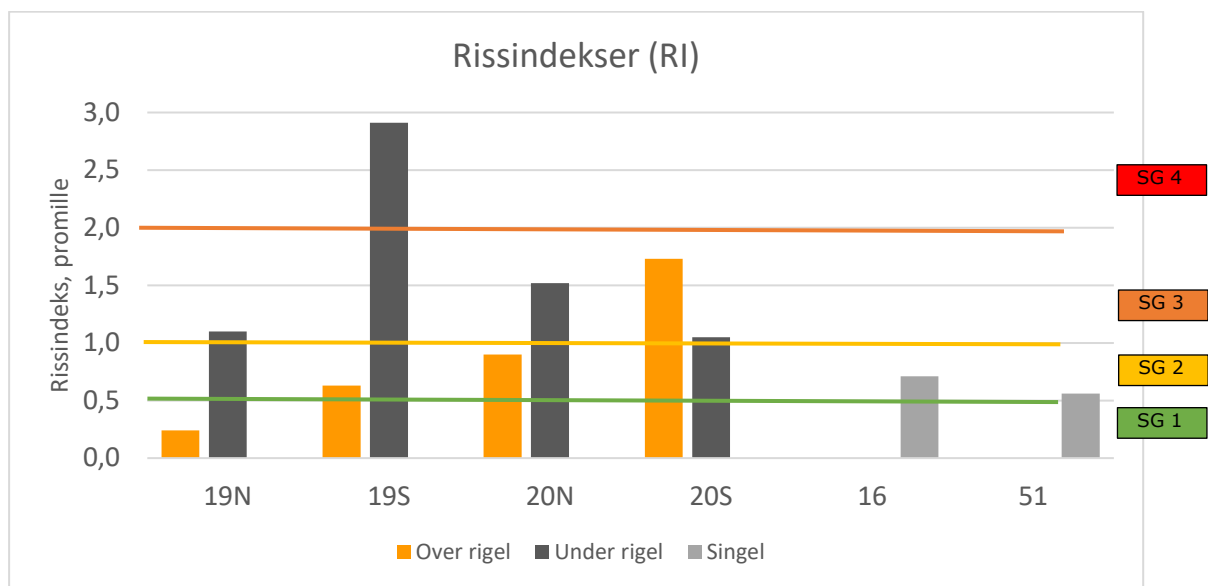
Figur 4-5: Figuren viser beregnet rissindeks, noe som igjen angir rissomfanget der målingen er utført. For akse 16 og 51 er middelerdi oppgitt. Singel pilar er i akser hvor det ikke er rigel. Alle målinger er her målt der pilaren er hul. Definisjon av SG er hentet fra Tabell 2-2 og N-V441 (Vegvesen, 2023-03).

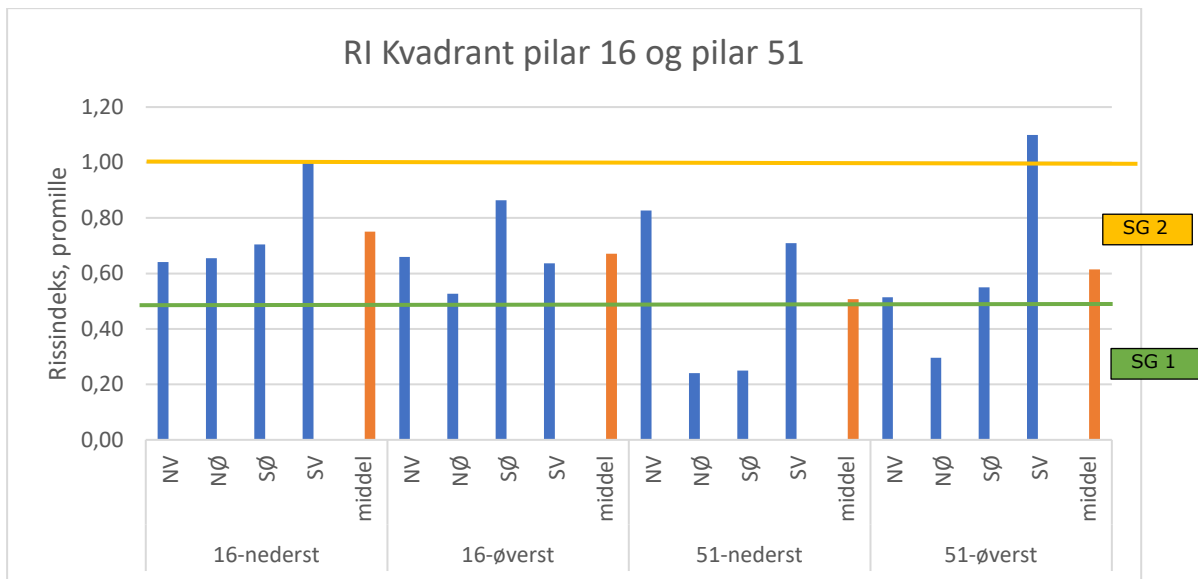
Figur 4-6: Figuren viser rissindeksen i de forskjellige kvadrantene rundt pilaren. Definisjon av SG er hentet fra Tabell 2-2 og N-V441 (Vegvesen, 2023-03). Størst RI er sett i sørvestre del av pilarene.

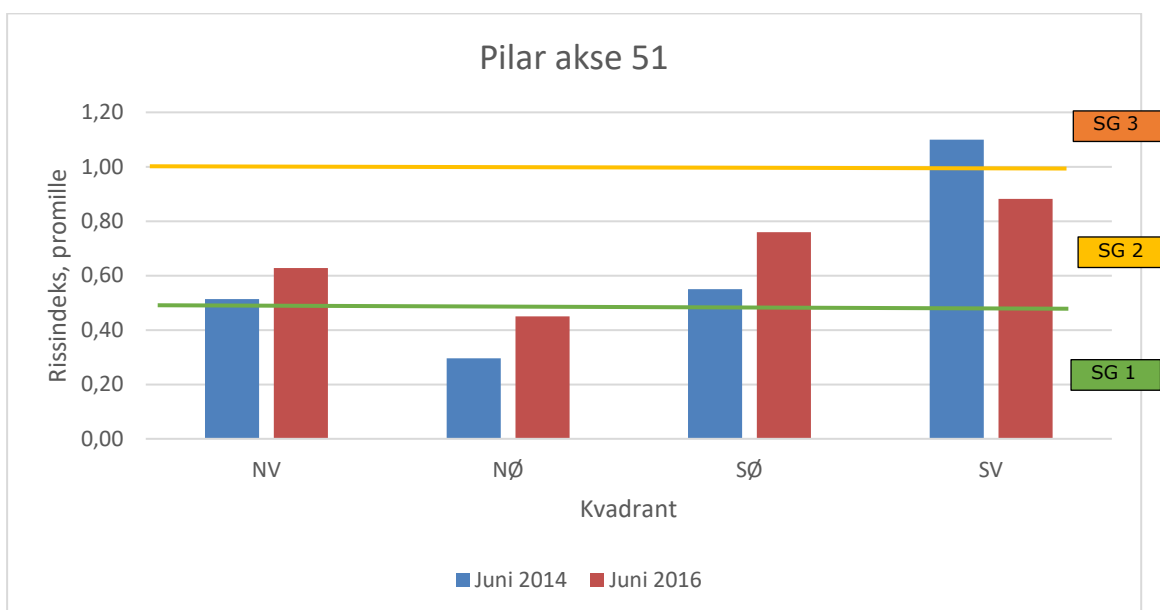
Det er kun for pilaren i akse 51 det er utført målinger mer en gang, og dermed mulig å dokumentere utviklingen av rissene. I Figur 4-7 er resultater fra en systematisk måling vist. Målingene er utført med et intervall på 2år. Det er kun øvre nivå som er målt både i 2014 og 2016.

Figur 4-7 viser at det er en utvikling av riss i akse 51. Størst rissomfang er det på søndre del av pilaren. Dette samstemmer med observasjoner i fra kapittel 4.2.2.1. Totalt er pilaren fortsatt innenfor SG 2.

Figur 4-7: Figuren viser rissutviklingen og at det pågår en rissutvikling i pilaren i akse 51. Kun verdier fra øvre måling er vist her. Definisjon av SG er hentet fra Tabell 2-2 og N-V441 (Vegvesen, 2023-03).

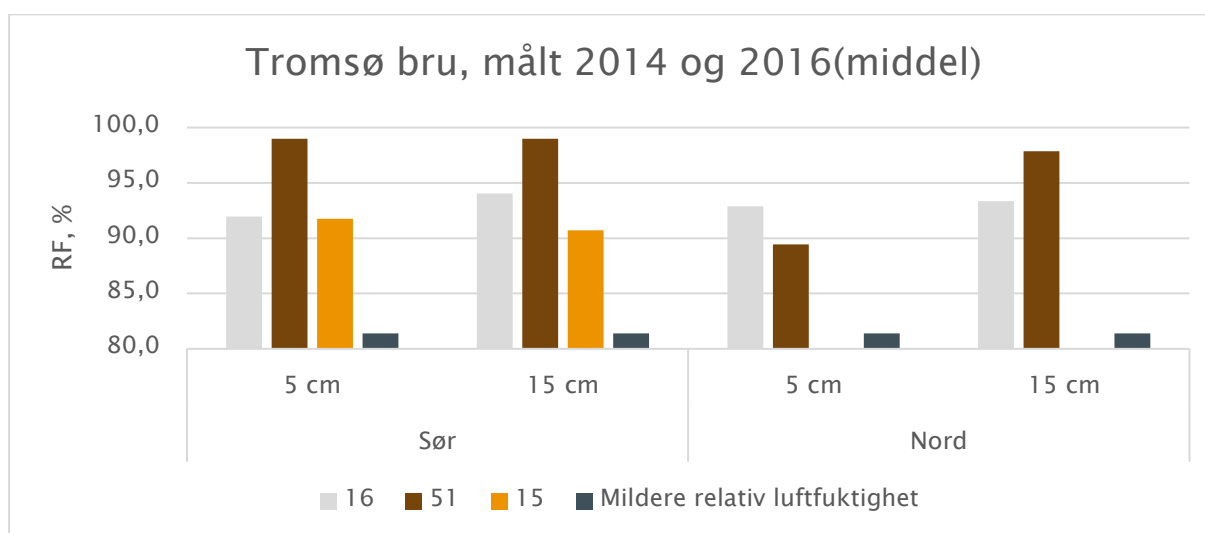
Resultatene for målingene av RF er sammenstilt av Eva Rodum, Statens Vegvesen (Rodum, 2016). Figur 4-8 viser at middelerdi for RF for alle pilarene er over 88% i alle tilfeller. Målingene er langt høyere enn midlere relativ luftfuktighet. Pilarene i akse 15 og 16 står med nedre del i sjø, mens pilar 51 står på land. Høyest fuktighet er målt på sørlig side av pilar 51 (99%). På nordsiden er det målt omtrent lik fuktighet i 5cm(92,9%) og 15cm(93,4%) inn i tverrsnittet for pilar 16, mens det er nesten 10% forskjell i målingene inn i tverrsnittet for akse 51.

Figur 4-8: Figuren viser middelerdi fra målingene av RF. Midlere relativ luftfuktighet er hentet fra målestasjon SN90450. Midlere relativ luftfuktighet er målt i luft.

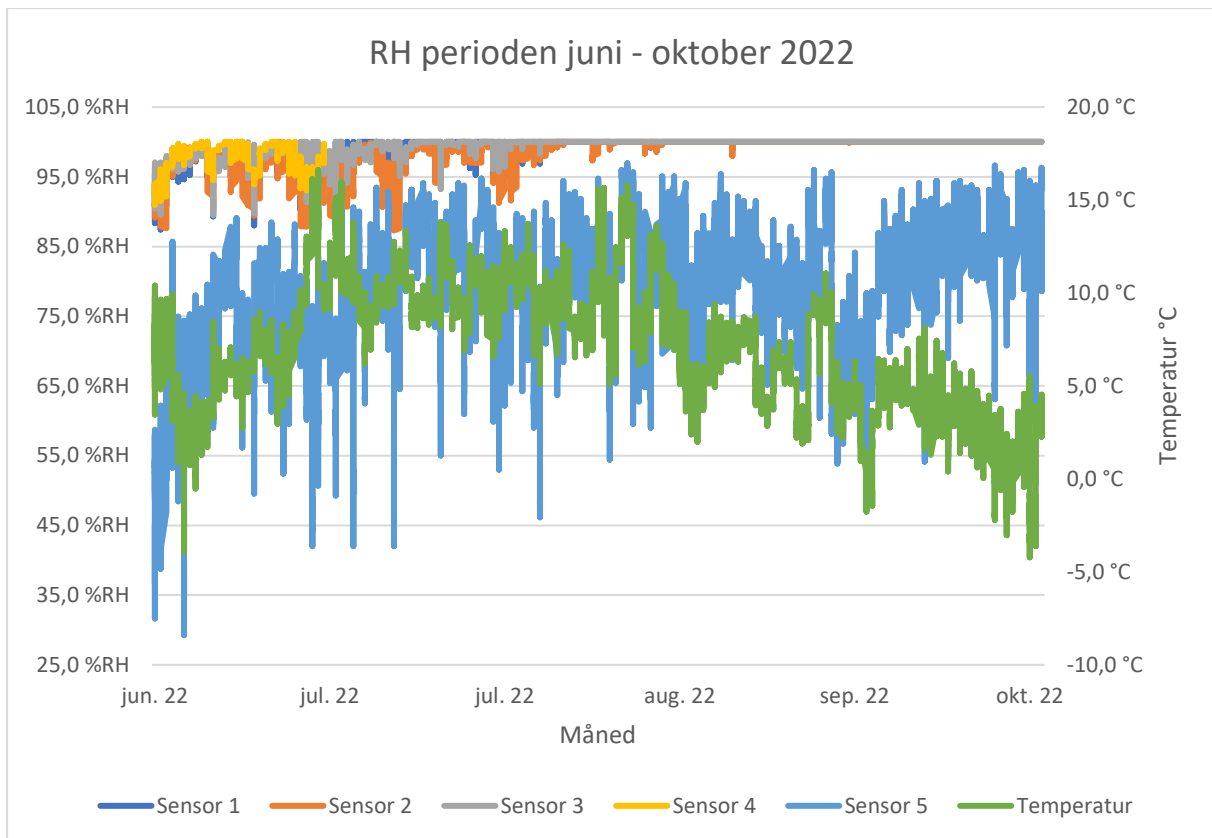
Figur 4-10 viser resultatene fra målingene. Sensor 4 begynte omtrent fra 16.07.2022 å vise data som var urealistiske, målinger fra denne er derfor kun inkludert for perioden juni måned. Resultatene viser at nivået for RF-sensorer inne i pilarene i perioden juni 2022 til midten av august 2022 ligger mellom 85%-100%. Den resterende tiden av måleperioden er RF 100%. Det er ingen forskjell i RF mellom sensorene som er montert i hule pilarer med drenshull, og sensorene som er plassert i pilarer uten drenshull. Det er stor forskjell på sensoren som står i friluft (sensor 5) og de øvrige sensorene.

Figur 4-10: Figuren viser RF i perioden juni 2022 og ut oktober 2022. Figuren viser at sensorer inne i pilarer ligger over 85% RF i hele perioden, og på 100% fra midten av august til ut oktober. Det er ingen forskjell i resultater mellom målere i pilarer med og uten drenshull.

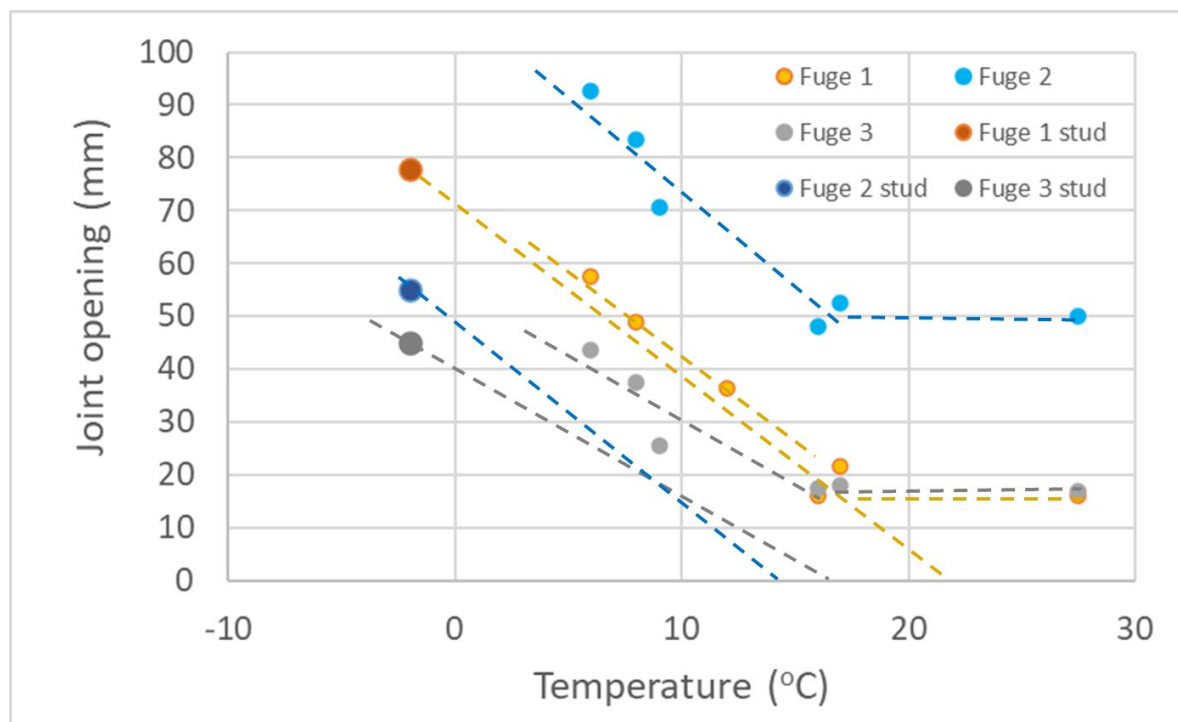
Ut ifra figuren kan det se ut som at alle fugene lukker seg samtidig ved 17°C siden linjene krysser ved denne temperaturen.

Figur 4-11: Figuren viser fugeåpning som funksjon av temperatur. (Kanstad, 2022-01). Det ses at linjene krysses ved ca 17°C, noe som betyr at fugene lukkes ved ca 17°C.

Ut ifra målinger av fugeåpning, temperatur ved måling og estimering av når fugene lukkes ses det at AR har hatt påvirkning på brudelene. Uavhengig av hvilke formler som benyttes, ses det at fugene fortsatt skulle hatt fugeåpning ved 17°C. Ved temperaturen

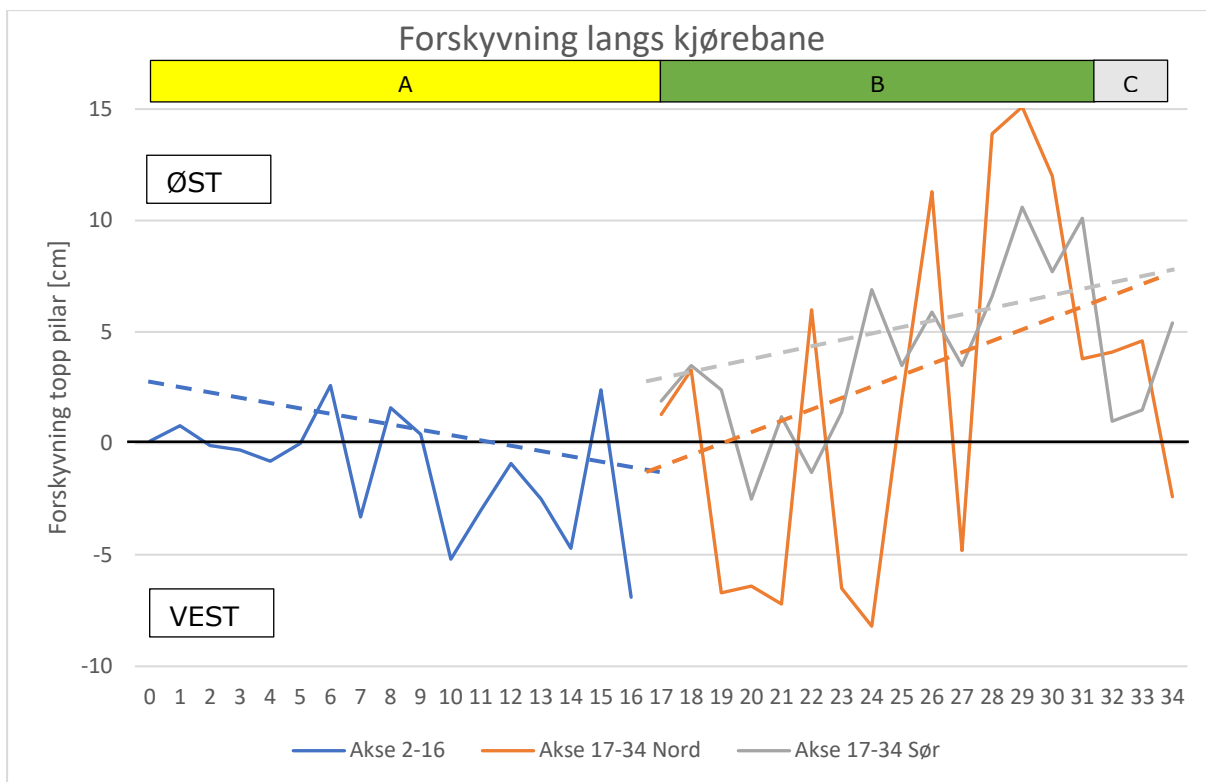
Figur 4-12: Figuren viser forskyvning langs kjørebanen. Fra akse 7- akse 24 er forskyvningene mot vest. Fra akse 24 – akse 34 er forskyvningene mot øst. Ut ifra dette kan det tolkes at det forgår en ekspansjon i bruoverbygningen. Byggepllassavvik er ikke kjent.

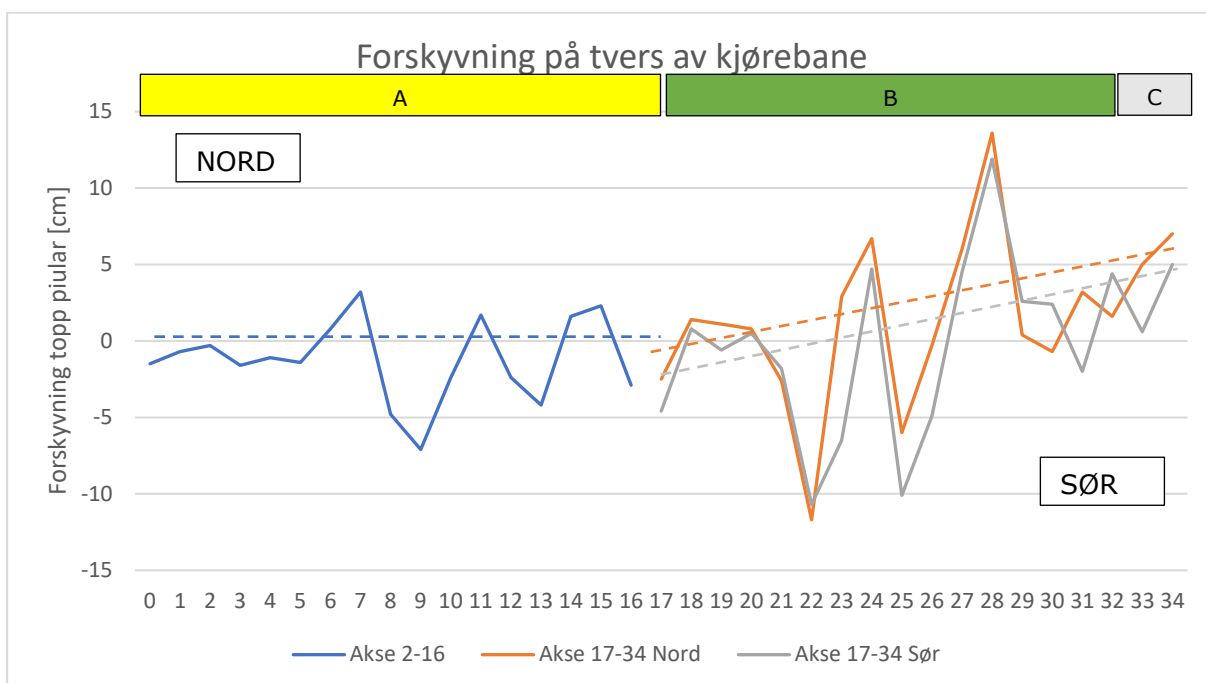
For begge seksjonene er det for tverretningen en trend at forskyvningen går mot nord. Det er påfallende at dette samstemmer med dominerende vindretning. Årsaken kan dermed være at deler av forskyvningene i tverretningen er grunnet byggeplassavvik under utførelse grunnet kraftig vind før støp.

Figur 4-13: Figuren viser forskyvning på tvers av kjørebanen. De største forskyvningene er mot nord. Dette sammenfaller med dominerende vindretning. Byggepllassavvik er ikke kjent.

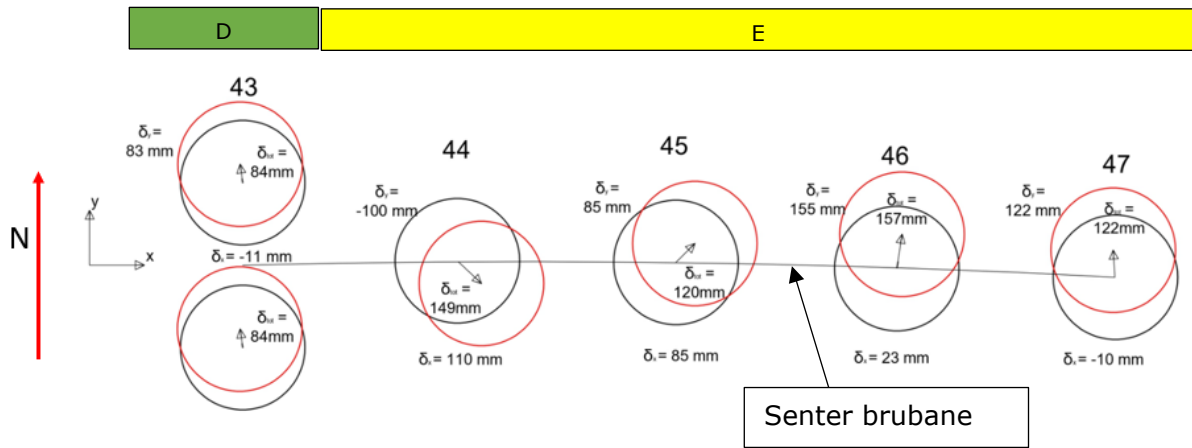
Målingene er gjort i et område der bruoverbygningen har en kurvatur med radius på 250m i horisontalretningen, se Figur 4-15. Avstanden mellom pilarene i bruas lengderetning er her 11,5m. I tverretningen viser målingene at 5 av seks pilarer har forskjøvet seg mot nord i forhold til loddlinjen. I lengderetningen har 3 pilarer tilsynelatende forskjøvet seg østover og 3 mot vest i forhold til loddlinjen. Ut ifra forskyvningene av pilarene i tverretningen, kan det se ut til at pilarene skyver seg ut av kurvaturen(nordover). Det ble i Spesialinspeksjon 2022 rapportert om at fugene er lukket (kapittel 4.2.1.2), og at fugene lukkes helt ved ca 17°C (kapittel 4.2.4.1).

Figur 4-14: Figuren viser resultater fra målingene. Figur er hentet fra (Hølmo & Stubberud, 2023). Nord i henhold til definisjon i kapittel 3.4.3. Sorte ringer viser plassering av loddrett pilar, mens rød ring viser forskyvning.

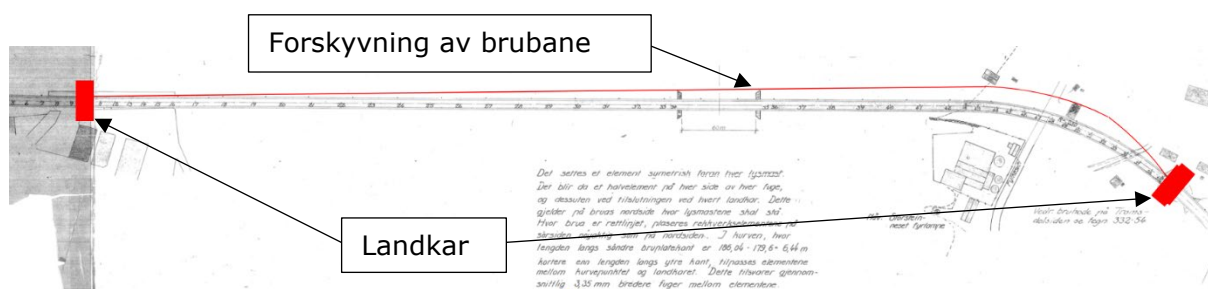
En hypotese for at brua skyver seg ut av kurvaturen kan derfor være begrenset utvidelsesmulighet med hensyn på temperatur. Dette er også beskrevet i (Hølmo & Stubberud, 2023) og vist i Figur 4-16. Denne figuren viser også at dette kan være en medvirkende årsak til at det er en trend at pilarene i akse 18-34 er forskjøvet mot nord. I Figur 4-16 er forskyvningen tegnet som rød strek.

Figur 4-16: I kapittel 4.2.4.1 er det vist at alle fugene lukkes ved 17°C. Brubanen vil da forskyves ut i radien. Forskyvning er vist som rød strek.

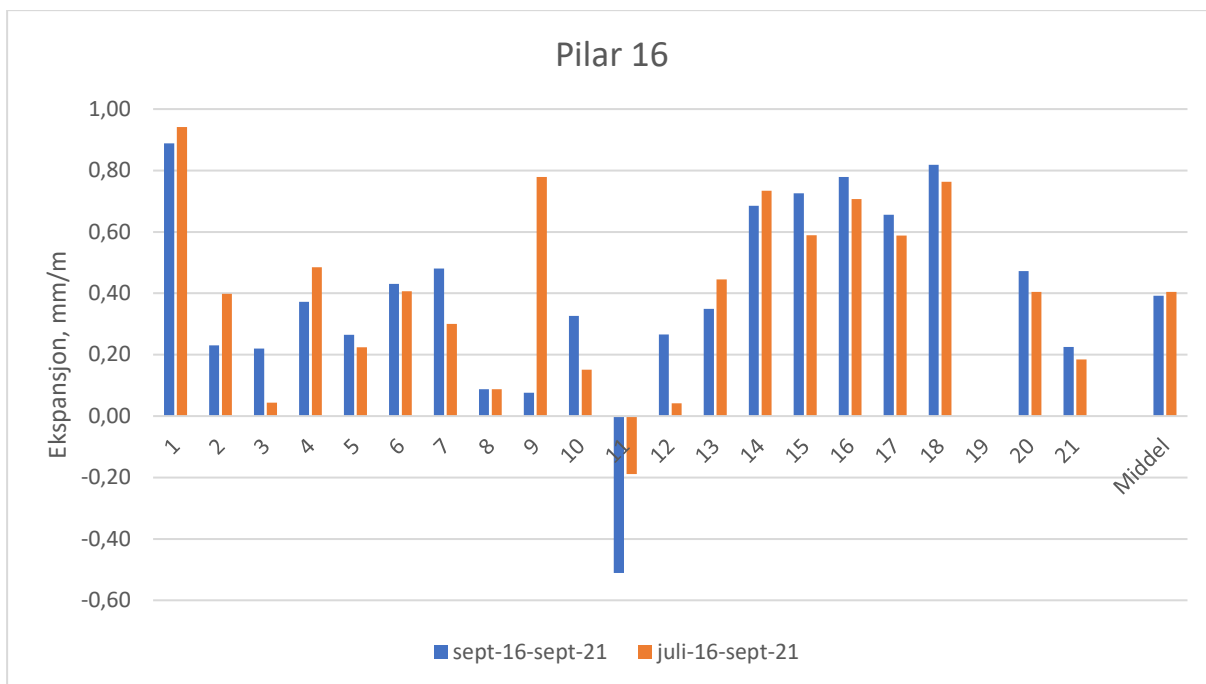
Figur 4-17: Figuren viser utviklingen av ekspansjon i pilar 16 fra 2016 til 2021.

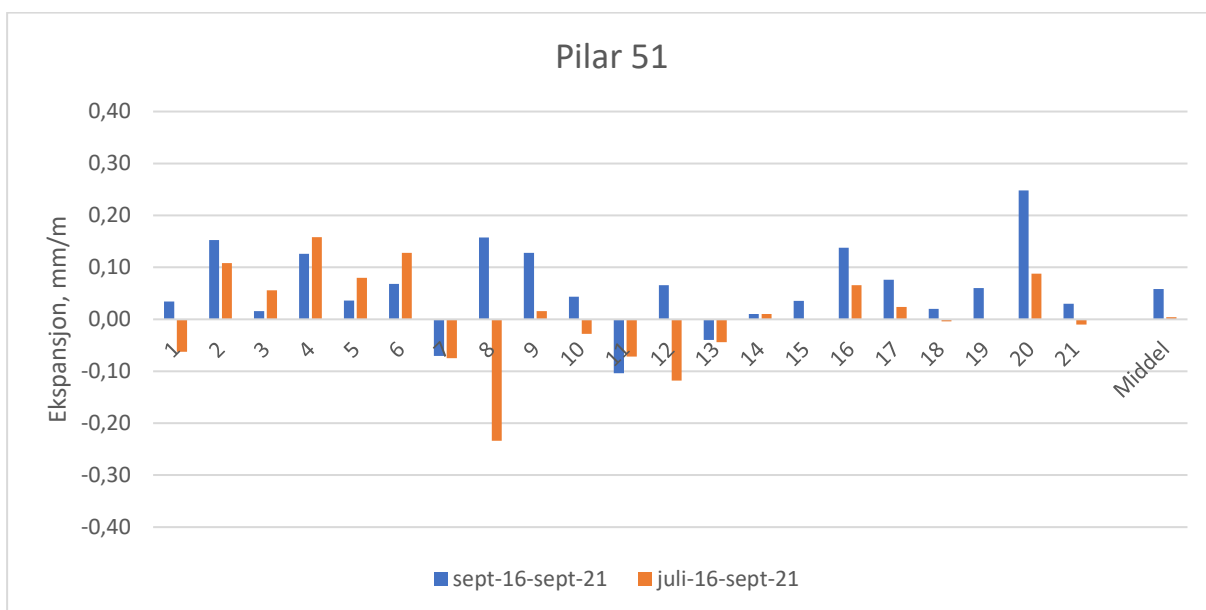
Figur 4-18: Figuren viser utviklingen av ekspansjon for pilar 51 fra 2016 til 2021.

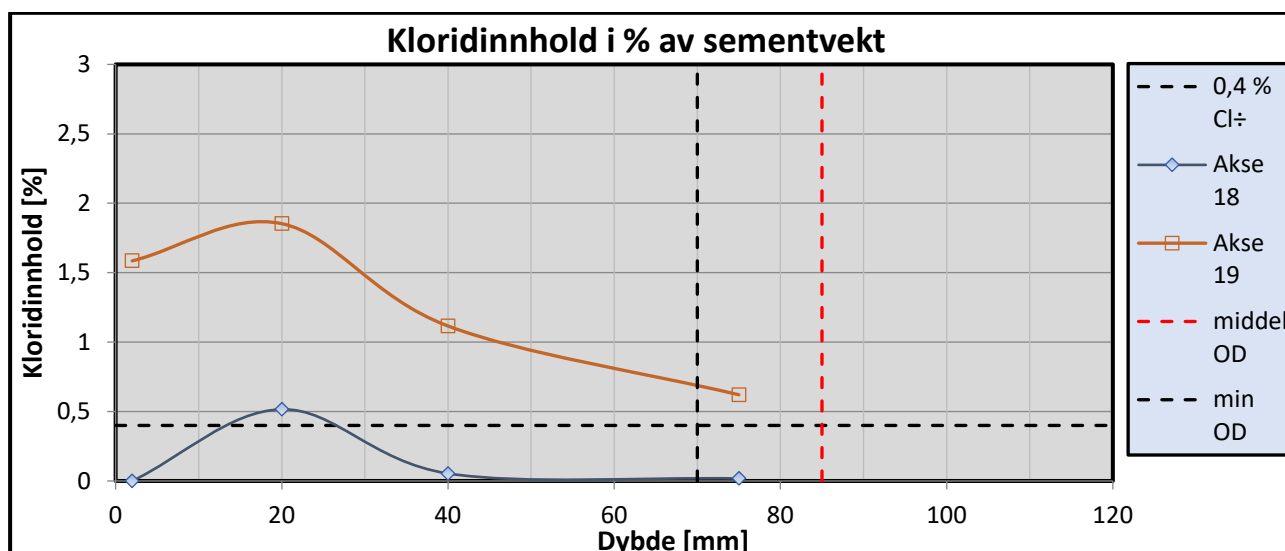
Figur 4-26: Figuren fremstiller verdiene fra kloridprøvene. Det er ikke utført uttak av støy i intervallet 0-10 for prøver fra 1991. Resultatene viser at det i 2010 var sannsynlig at det pågikk korrosjon av armeringen. Kurven for pilar 18 blir derfor noe misvisende, men kan vise trend i inntrenging av klorider i perioden 1991-2010. I høyre i figuren er linjer for middel overdekning (OD), og minimum OD.

Tabell 4-11 og Figur 4-26 viser resultatene fra de to målingene. I løpet av 19 år har kloridene trengt seg inn slik at det har gått fra å være minimal korrosjonsrisiko i det området armering ligger, til at det er mulig at det pågår korrosjon av armeringen.

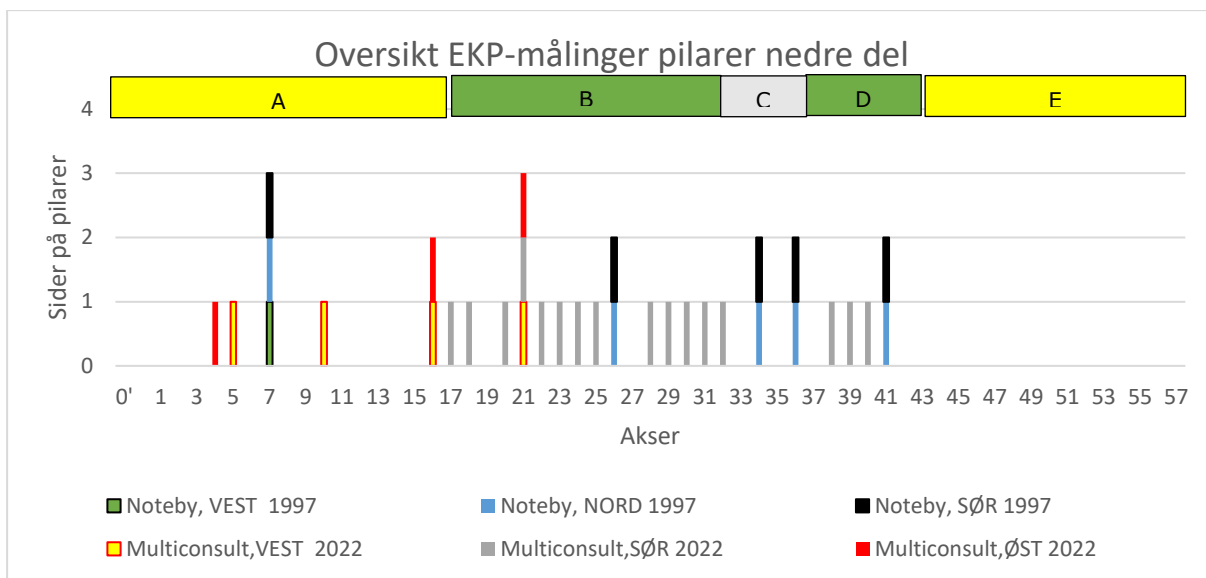
Nedre del av pilarer og bruinger på begge sider skiller seg spesielt ut hvor det er stort korrosjonspotensial. Alle pilarene det er målt EKP for i tidevannssonen viser stor korrosjonsfare i dette området. Dette gjelder alle sidekantene til pilarene i tidevannssonen. Pilarene fra akse 19 og østover(fastlandet) har også stor korrosjonsfare oppover pilaren. Dette er ikke så tydelig på de som er vestenfor (Tromsøya). Dette kan både skyldes at pilarene fra 19 og østover er mer eksponert for vær og vind, samt at det her dokumentert større omfang av AR. For prøvene målt i akse 4, 5 og 16 i 2022 på nedre del av pilar, er det uklart hvilken side de er målt på. Etter samtale med Leif Harald Fredheim er øst og vestsida satt som målested.

Det er i forbindelse med Spesialinspeksjonen 2022 utført 16 målinger på nedre del av pilarer. På ingen av disse pilarene er det utført EKP på nordre (le-side) side av nedre del av pilarene. I (Larsen & Østvik, 2006) er det vist at le-side har størst fare for kloridinntrenging. Da det ikke er utført målinger her på nordre side, er det heller ikke informasjon om hva potensialet her er. Det er forventet at verdiene på denne siden viser større korrosjonspotensial enn de øvrige sidene.

Figur 4-27: Figuren gir en oversikt over hvilke pilarer det er utført EKP på nedre del, hvilken side det er målt, og i hvilken rapport resultatene er rapport. Med nedre del menes 5m over vannspeilet. Alle pilarer som det er målt EKP på i nedre del viser stor korrosjonsfare i tidevannssonen.

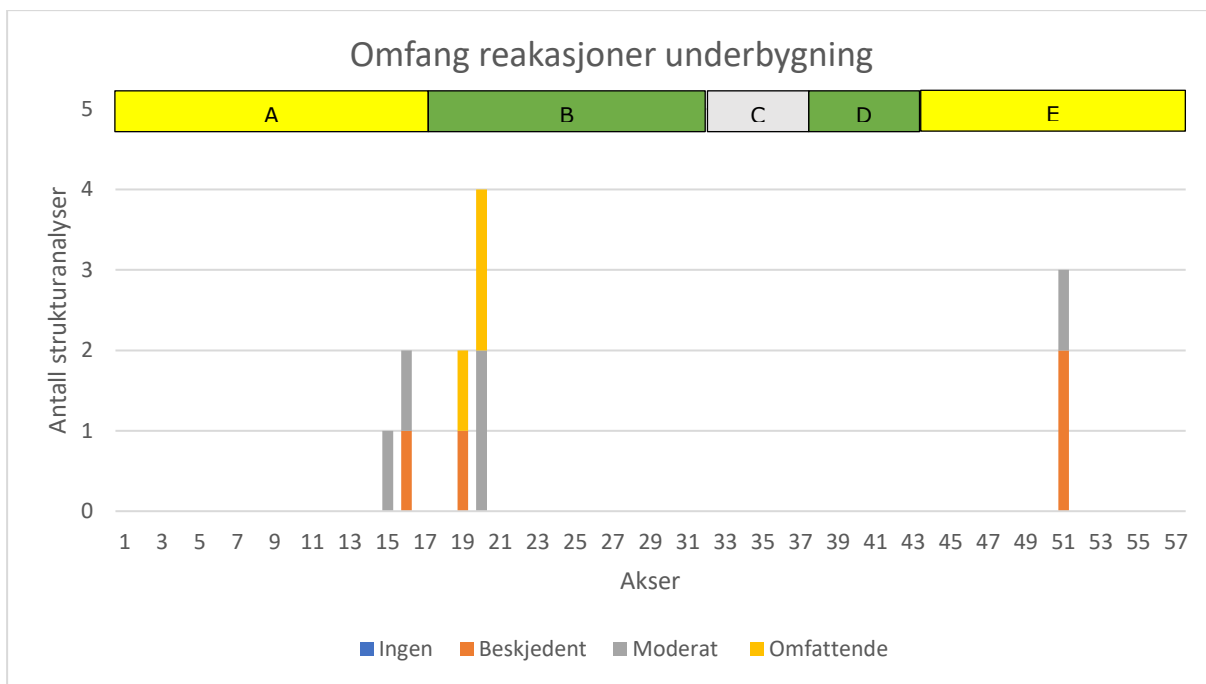
I akse 51 rapporter rapporten fra 1996 om moderat omfang, mens rapporten fra 2014 rapporterer om beskjedent omfang. Alle 3 analysene er utført av SINTEF, og alle 3 prøvene er boret fra sør.

Figur 4-35: Figuren gir en oversikt over omfanget av AR observert i strukturanalyser for kjerner fra underbygningen. Det ses at det er dokumentert omfattende AR i prøver i akse 19 og 20, moderat omfang i aksene 15, 16, 20 og 51. I akse 16, 19 og 51 er det dokumentert beskjedent omfang av AR.

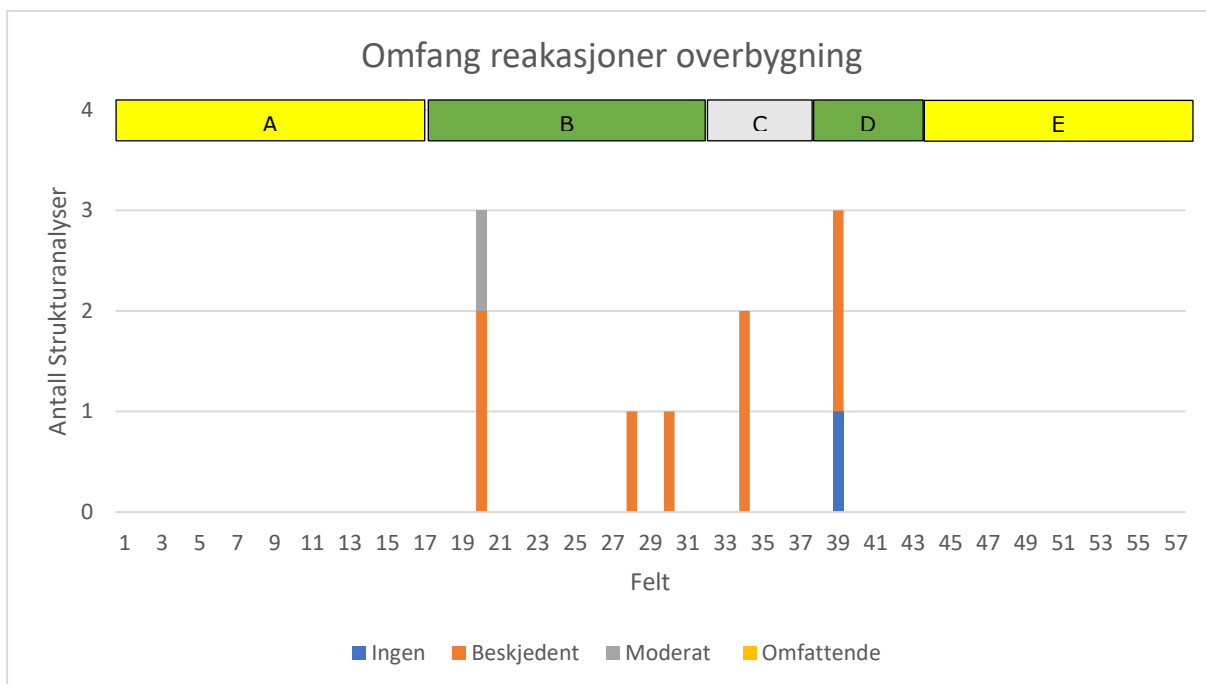
I overbygningen er det i felt 20 det dokumentert moderat omfang. Denne kjernen er tatt i bjelke sør, og boret fra sørsiden. Analyse av en kjerne som er tatt ut kun 0,6m unna, viser beskjedent omfang.

Figur 4-36: Figuren gir en oversikt over omfanget av AR observert i strukturanalyser for kjerner fra overbygningen. I akse 20 er det i en prøve dokumentert moderat omfang av AR. I 39 en prøve med ikke noe omfang, mens beskjedent omfang i øvrige prøver.

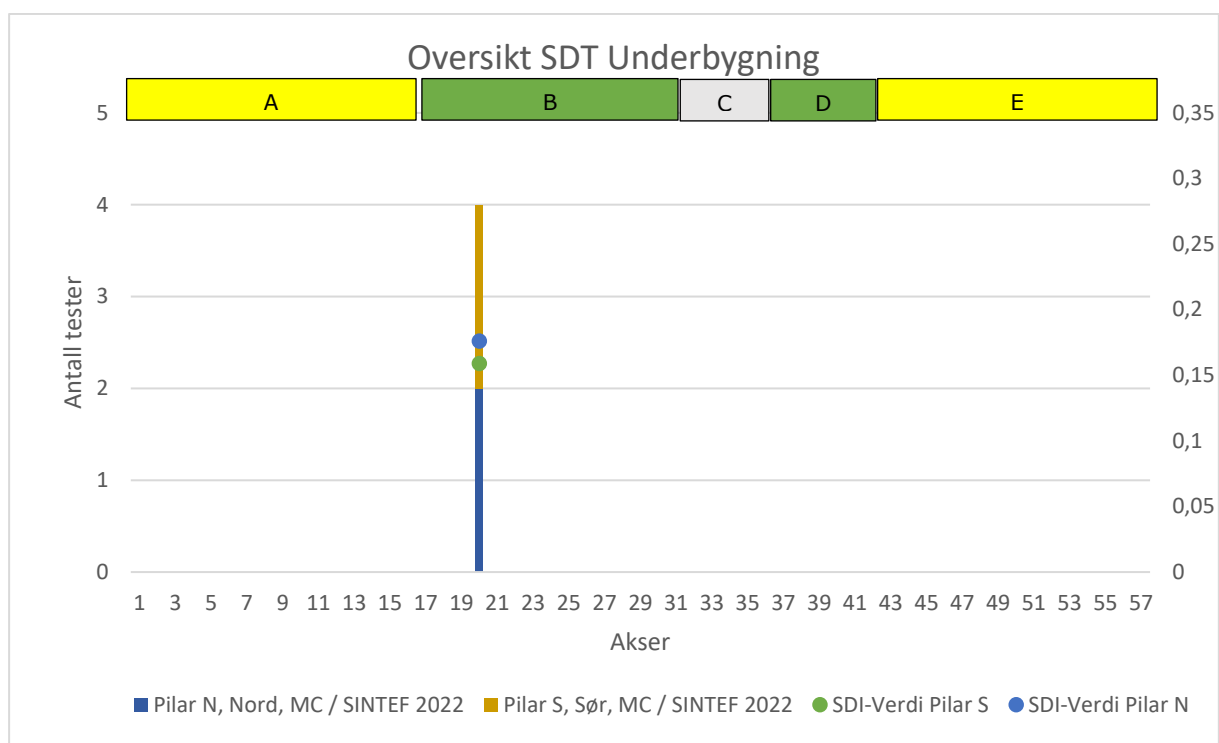
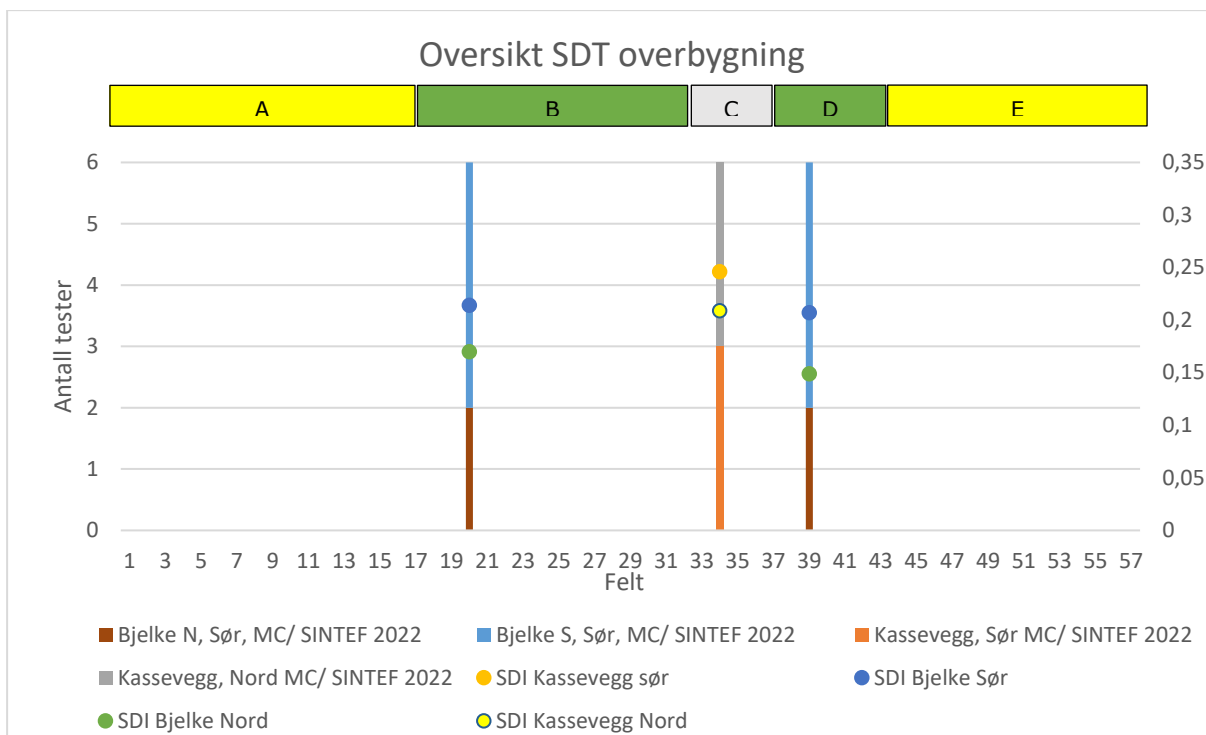
Rapporten (Jensen & Haugen, 2023) konkluderer med at «*høy SDI-verdi og kombinasjonen av høy Stiffness Damage Index (SDI), lav E-modul ved første pålastning (Eopp,1) og stor økning av E-modulen fra første til andre pålastning (ΔE_{1-2}), er tydelige indikasjoner på at det har foregått en relativt omfattende grad av ekspansjon (utvidelse) av betongen på tvers av søndre kassevegg og flere av brubjelkene.*»

Figur 4-37: Figuren gir oversikt over antall tester, lokasjon hvor kjernene er tatt, og resultat (SDI) fra testene. SDI-verdi gitt i figur er maksimal verdi fra nord og sørside.

Ut ifra plottede SDI-verdier i Figur 4-37 og Figur 4-38 har Tromsøbrua moderat skadeomfang med hensyn på betongens mekaniske egenskaper og bestandighet(riss). Medtas alle 22 prøvene i vurderingen vil fordelingen bli som angitt i Tabell 4-17. Tabellen viser at alle resultatene havner i kategorien «Moderat», unntatt 1 prøve som har «Beskjedent» skadeomfang. Denne prøven er tatt i bjelke Nord, felt 39.

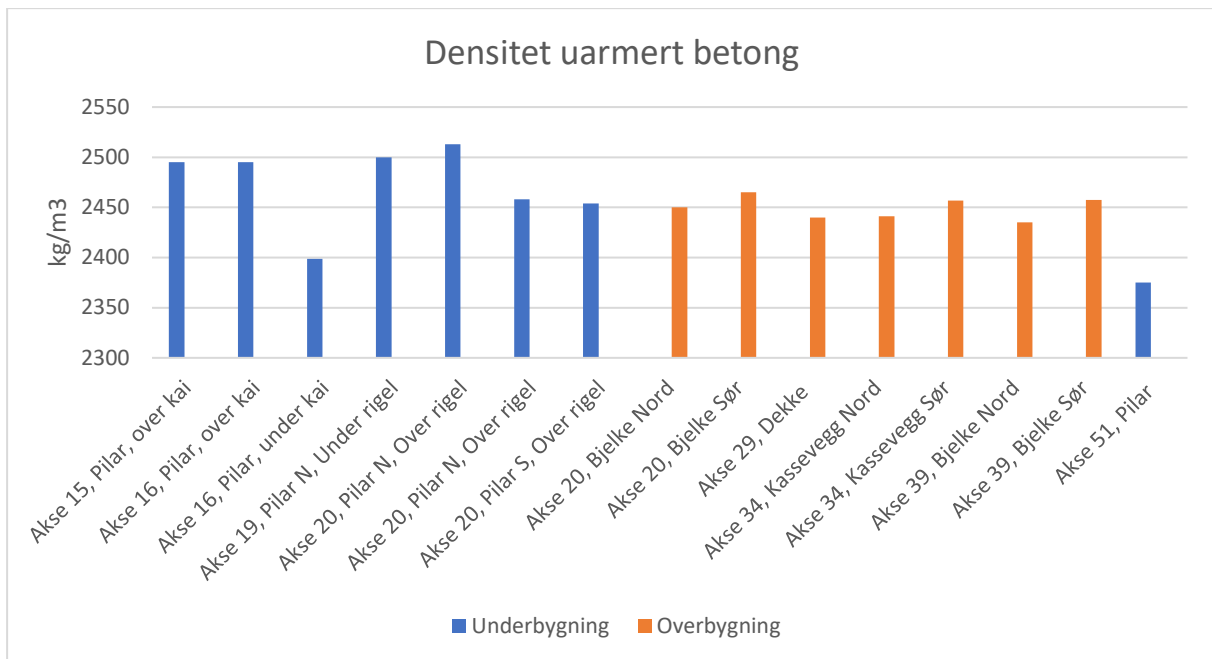
Figur 4-42: Figuren viser gjennomsnittlig densitet fra de enkelte målinger. Det ses at det er målt lavest densitet i pilarene i akse 16(under kai) og 51. Høyest densitet er målt i akse 20 over rigel (hul del)

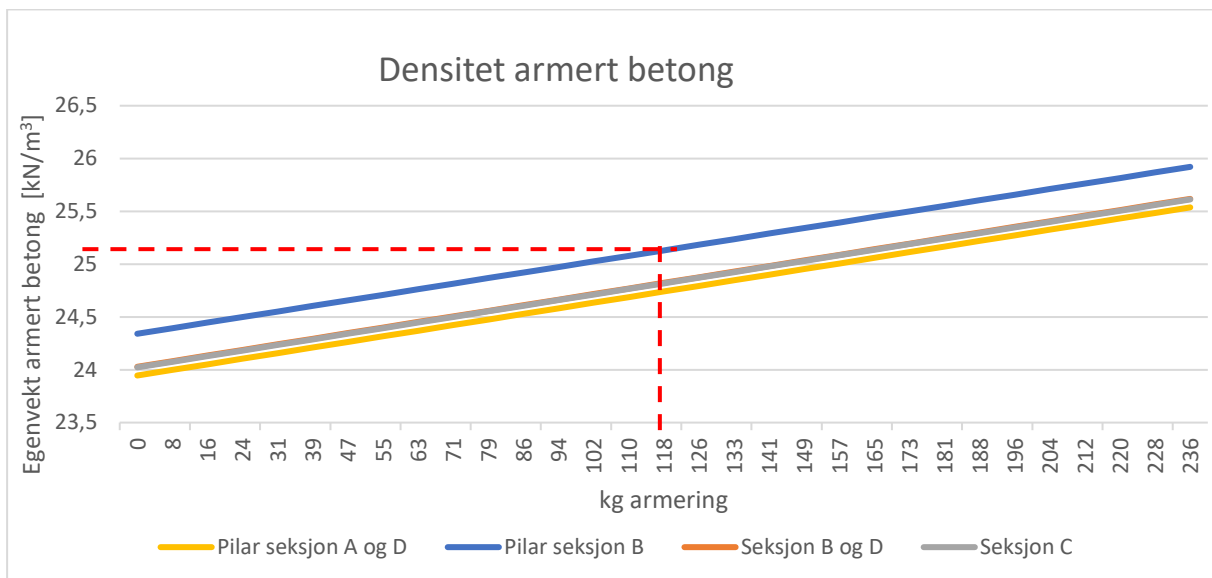
Fra armeringstegninger er det estimert at hule pilarer i akse B har en armeringsmengde på omtrent 118kg/m³ betong, mens det for overbygningen i akse B er sett at denne i feltet har en armeringsmengde på 76 kg/m³ betong. Figur 4-43 viser at det nødvendigvis ikke er konservativt å benytte 25kN/m³ ved å utføre beregninger av riss og deformasjoner av pilarene i seksjon B. Samtidig vil det være grunnlag for å kunne redusere lastfaktoren i bruddgrenseberegninger siden egenvekten på betongen kjent.

Figur 4-43: Figuren viser densitet for armert betong med hensyn på antall kg armering pr m³ betong. Utgangsverdiene for betong er gjennomsnittverdier hentet fra prøving av densitet. Viser at å benytte 25kN/m³ nødvendig er konservativt for bruksgrense beregninger for pilarer i seksjon B.
