Tilstandsvurdering av betongbru med Alkalireaksjoner

Gjennomgang og evaluering av Tromsøbrua

Masteroppgave i Erfaringsbasert master i veg, jernbane og transport. Spesialisering i bru

Oktober 2023

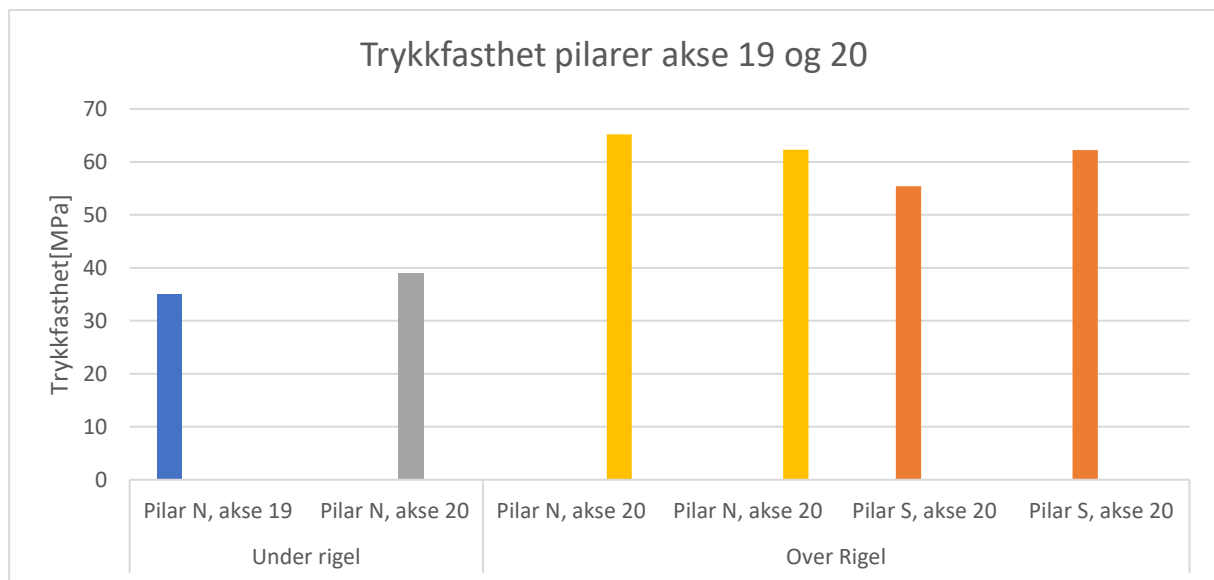
Det er utført prøving av trykkfasthet for til sammen 6 kjerner i konstruksjonsdelen pilarer. Utenom 1stk (akse 19) er alle kjernene tatt i akse 20. Prøvene er tatt i forbindelse med undersøkelsene fra 2011 og 2022. Det er stor variasjon mellom minste trykkfasthet og største. Kjernene fra 2011 er tatt i nedre del av Pilaren, under rigel. Informasjon om hvor uttak av kjernene er gjort er vist i Figur 4-44 og Figur 4-46.

Figur 4-46: Figuren viser resultater fra prøving av trykkfasthet i pilarer.

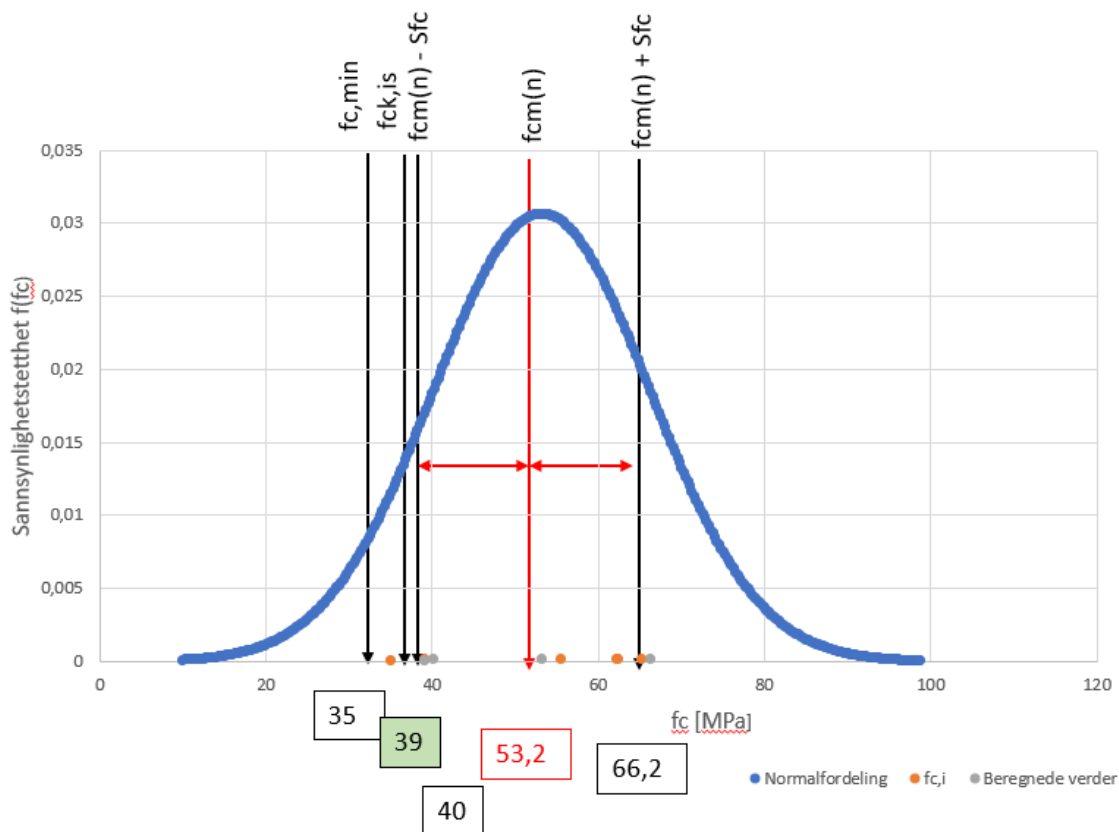
Figur 4-47: Figuren viser resultatene fra fastsettelse av $f_{ck, is}$.

Figur 4-47 og Tabell 4-18 viser resultatene fra fastsettelse av $f_{ck, is}$. Resultatene viser at $f_{ck, is} > f_{ck}$ (B290), ($39\text{MPa} > 20\text{MPa}$).

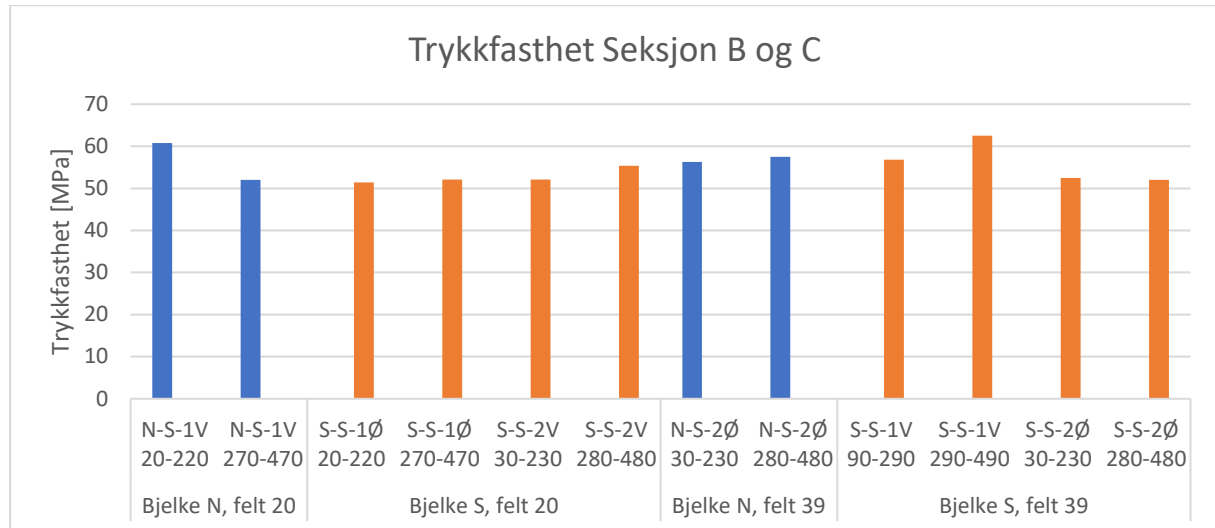
Figur 4-48: Figuren viser resultater fra prøving av trykkfasthet for bjelker i seksjon B og D.

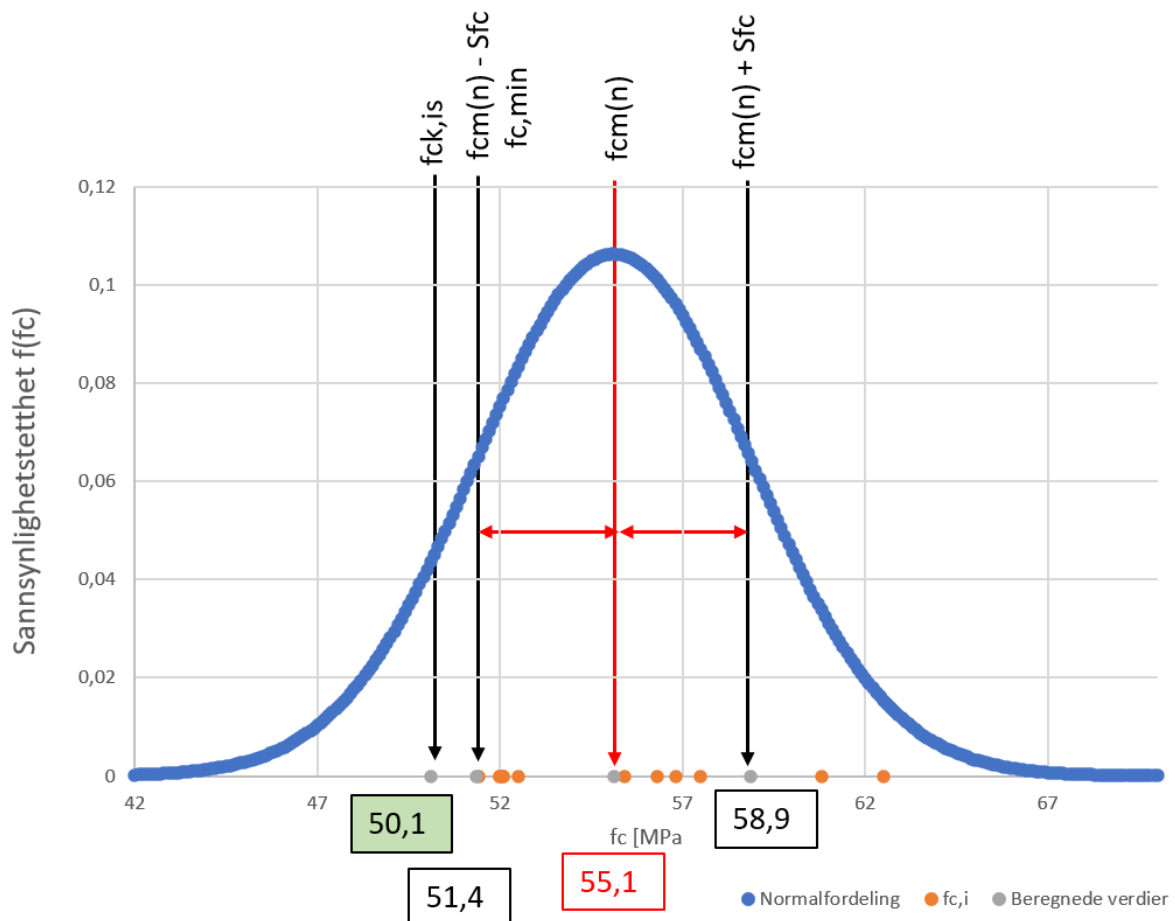
Figur 4-49 viser resultatene fra fastsettelse av $f_{ck, is}$. Resultatene viser at $f_{ck, is} > f_{ck}$ (B290) (50,1MPa > 20MPa). Uttrykk (7) er gjeldende for fastsettelse av $f_{ck, is}$. Se kapittel 2.3.2.3.2. Verdien fastsatt for $f_{ck, i}$ vurderes derfor som gyldig.

Figur 4-49: Figuren viser resultatene fra fastsettelse av $f_{ck, is}$.

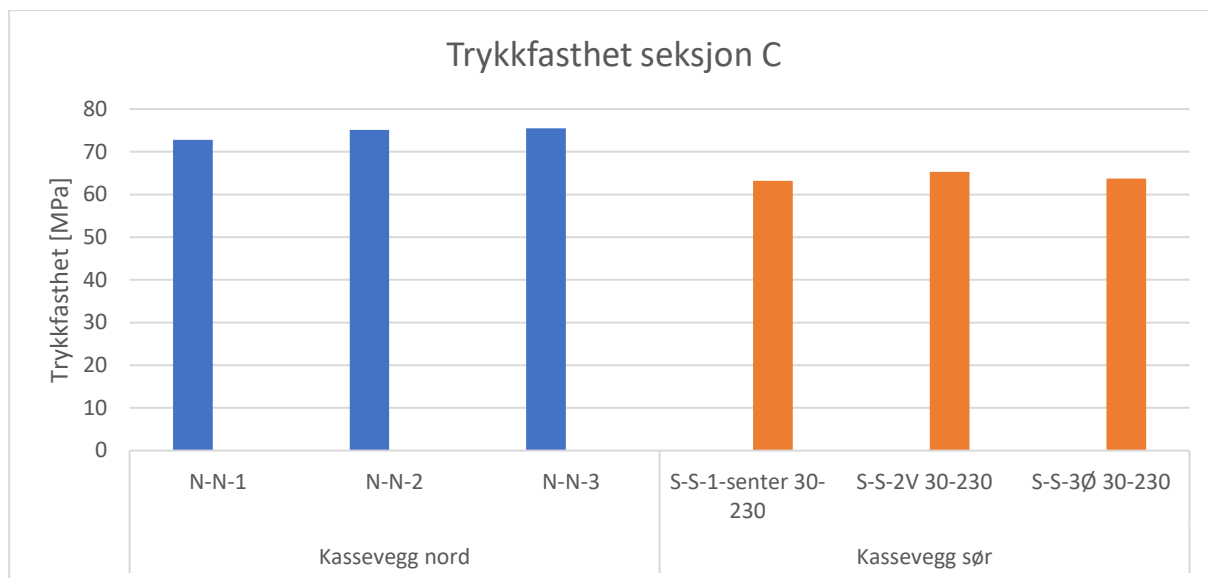
Figur 4-50: Figuren viser resultater fra prøvingen av trykkfasthet for seksjon C

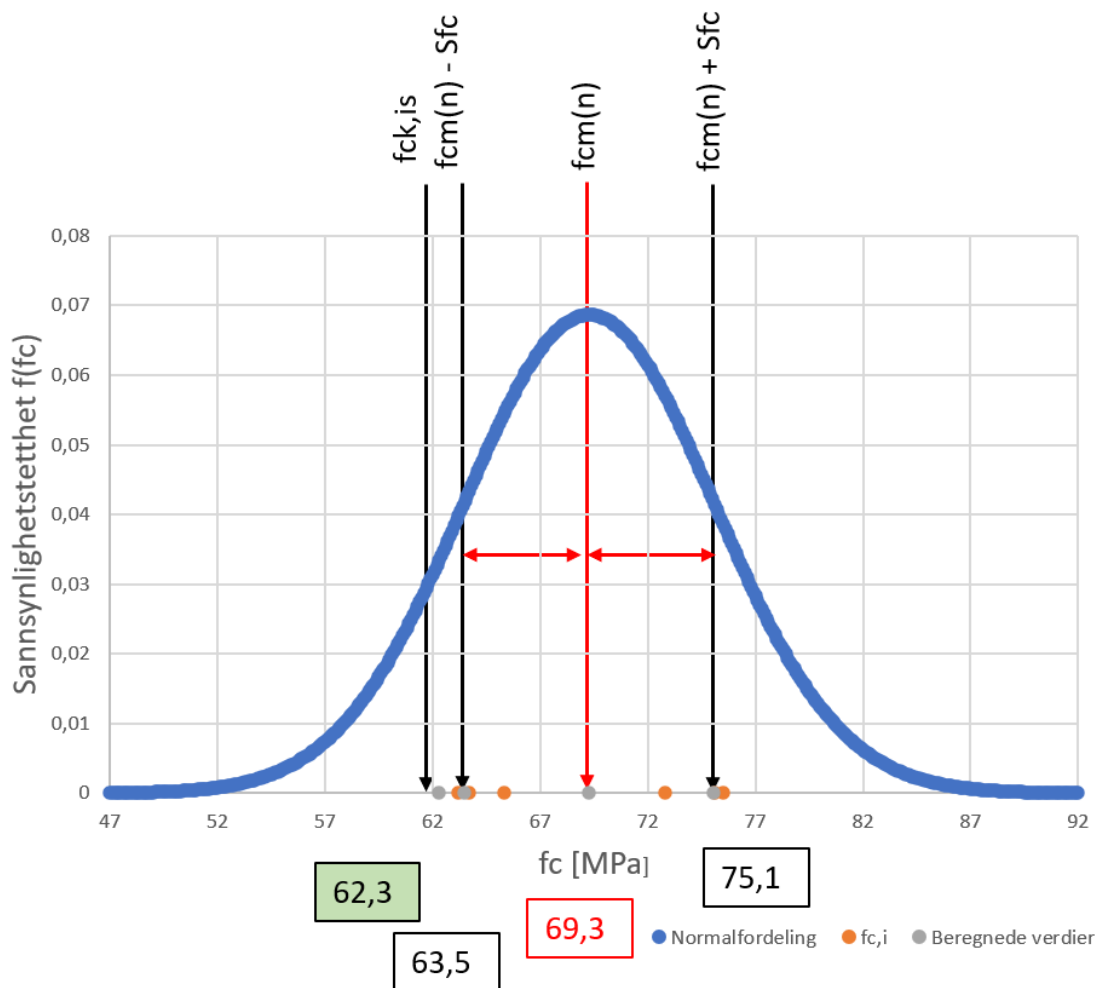
Tabell 4-20 og Figur 4-51 viser resultatene fra fastsettelse av $f_{ck, is}$. Resultatene viser at $f_{ck, is} > f_{ck}$ (62,3MPa > 32MPa). Uttrykk (7) er gjeldende for fastsettelse av $f_{ck, is}$. Se kapittel 2.3.2.3.2. Verdien fastsatt for $f_{ck, i}$ vurderes derfor som gyldig.

Figur 4-51: Figuren viser resultatene fra fastsettelse av $f_{ck, is}$.

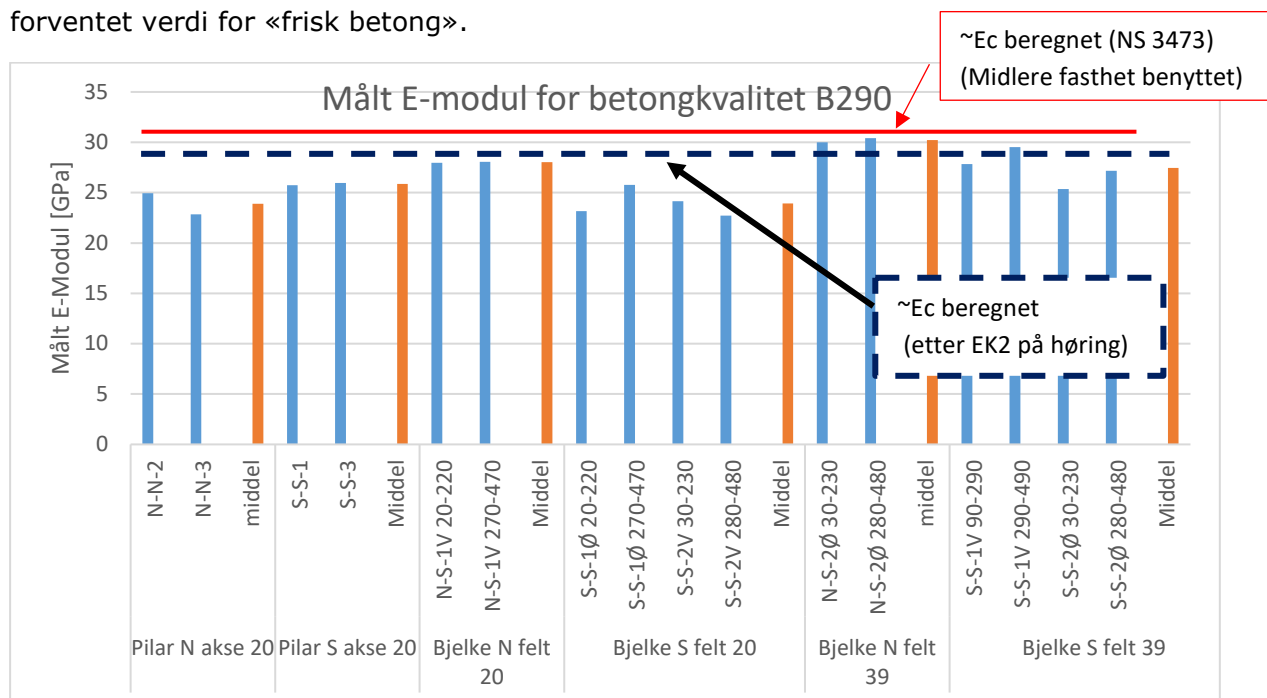
Som vist i Figur 4-52 og Figur 4-53 ligger de fleste målte verdiene betydelig lavere enn forventet verdi for «frisk betong».

Figur 4-52: Figuren viser målte E-moduler (femte pålasting) for kjerneprøver fra seksjon B og D. Rød linje er forventningsverdi beregnet etter NS3473. Sort stiple linje er forventningsverdi beregnet etter EK2 på høring.

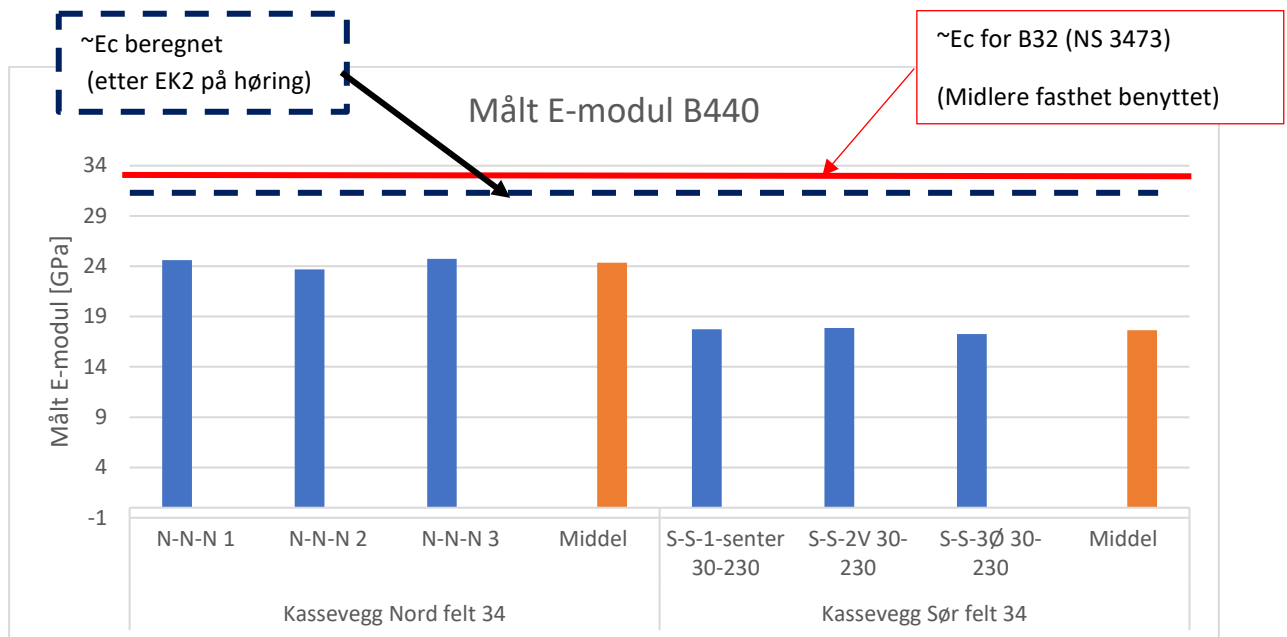
Figur 4-53: Figuren viser målte E-moduler (femte pålastning) for kjerneprøver tatt fra seksjon C. Rød linje er forventningsverdi beregnet etter NS3473. Sort stiplet linje er forventningsverdi beregnet etter EK2 på høring.

Det er kjent at E-modul reduseres ved AR, se kapittel 2.2.5. For den sammenlignbare beregnede verdien, har prøven S-S-2V 280-480 redusert sin E-modul med 28% etter formel i NS 3473. Reduksjonen i forhold til EK2 på høring er noe mindre (21%). De øvrige prøvene for kvaliteten B290 har mindre reduksjon enn dette.

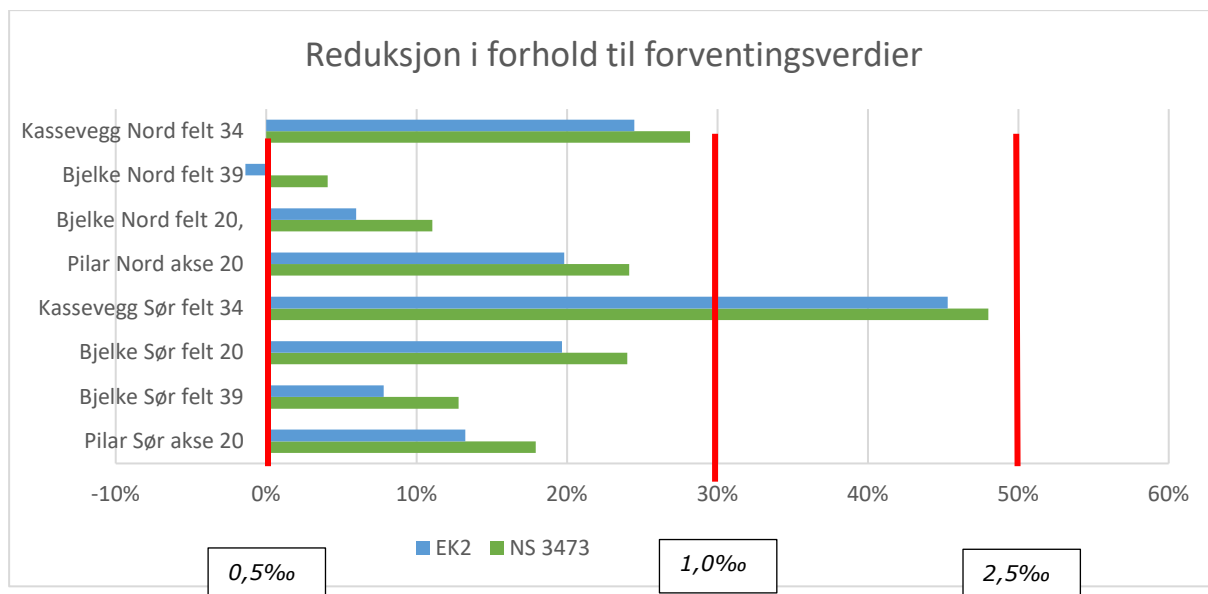
Figur 4-54 viser prosentreduksjon i E-modul i forhold til beregnede forventningsverdier. Verdiene er middelverdier. I Tabell 2-1 (Engineers, 1992) er det oppgitt restverdi av E-modul med hensyn på ekspansjon. Disse verdiene er markert i Figur 4-54. Ut ifra reduksjon i E-modul med hensyn på ifra forventningsverdi, kan det tolkes at ekspansjonen i fri retning for prøvene fra kassevegg sør har hatt en ekspansjon på nærmere 2‰ - 2,5‰. Øvrige prøver har hatt en ekspansjon som er større enn 0,5‰, men mindre enn 1,0‰.

Figur 4-54: Figuren viser prosentvis reduksjon i E-modul i forhold til forventingsverdier. Røde streker markerer hvilken ekspansjon en slik reduksjon i E-modul *kan* tilsvare (Tabell 2-1). Verdiene fra Tabell 2-1 er hentet fra (Engineers, 1992) og (Rodum & Pedersen, 2022)

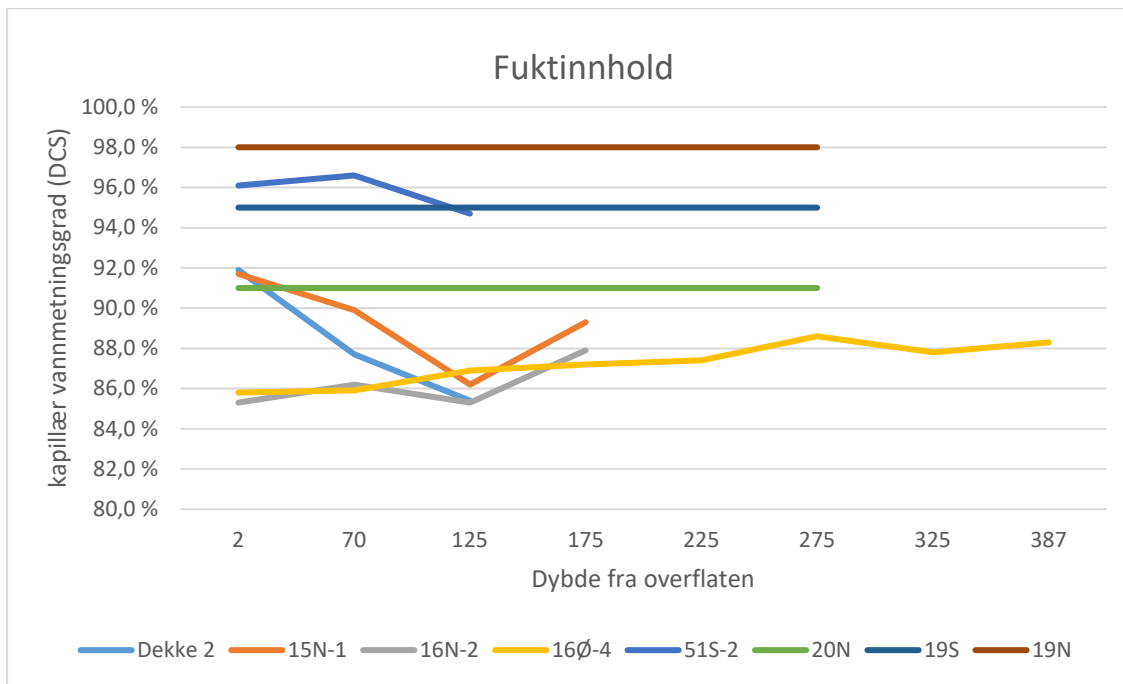
I Figur 4-55 er resultatene fra DCS satt sammen. Resultatene viser at alle kjernene har DCS større enn 85%. Dette er tilstrekkelig fuktighet for å kunne utvikle AR. Sammenstillingen viser at DCS er lik uavhengig av avstanden til havoverflaten (Dekke 2 og 16Ø). For kjernene som er boret i den delen av pilarene som er hule kan det se ut som at fuktigheten er lavest midt inne i tverrsnittet, men øker igjen når den nærmer seg overflaten inne i pilaren.

Figur 4-55: Figuren oppsummerer DCS som funksjon av dybden. For prøvene 20N, 19S og 19N er det kun oppgitt en gjennomsnittlig DCS.

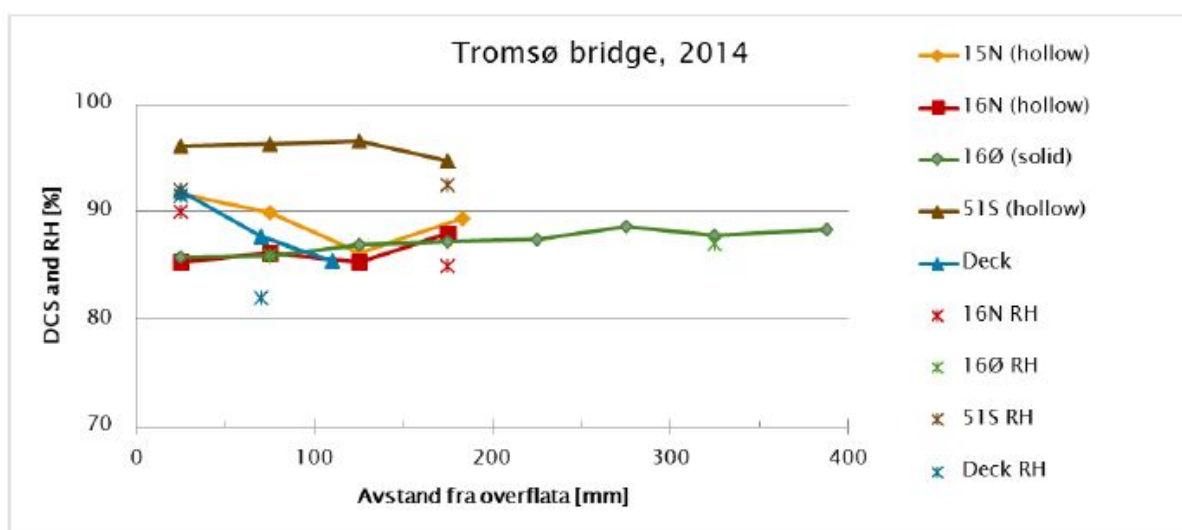
Det er utført RF av de samme prøvene som det er utført DCS målinger av. RF for alle prøvestykkene i forbindelse med rapporteringen fra 2011 (NBTL, 2010) ble alle målt til 100% RF. Det registreres at målinger RF avviker noe fra målingene av DCS. Som opplyst i kapittel 2.3.2.4 gir RF-målinger på laboratorium et mer presist svar for vurdering av skadeomfanget av AR enn DCS (Rodum & Pedersen, 2022).

Figur 4-56: Figuren viser RF for kjerner tatt i forbindelse med (Rodum, 2014-01) og som er rapportert i (Lindgård, 2017). Utklippet er hentet fra (Lindgård, 2017).

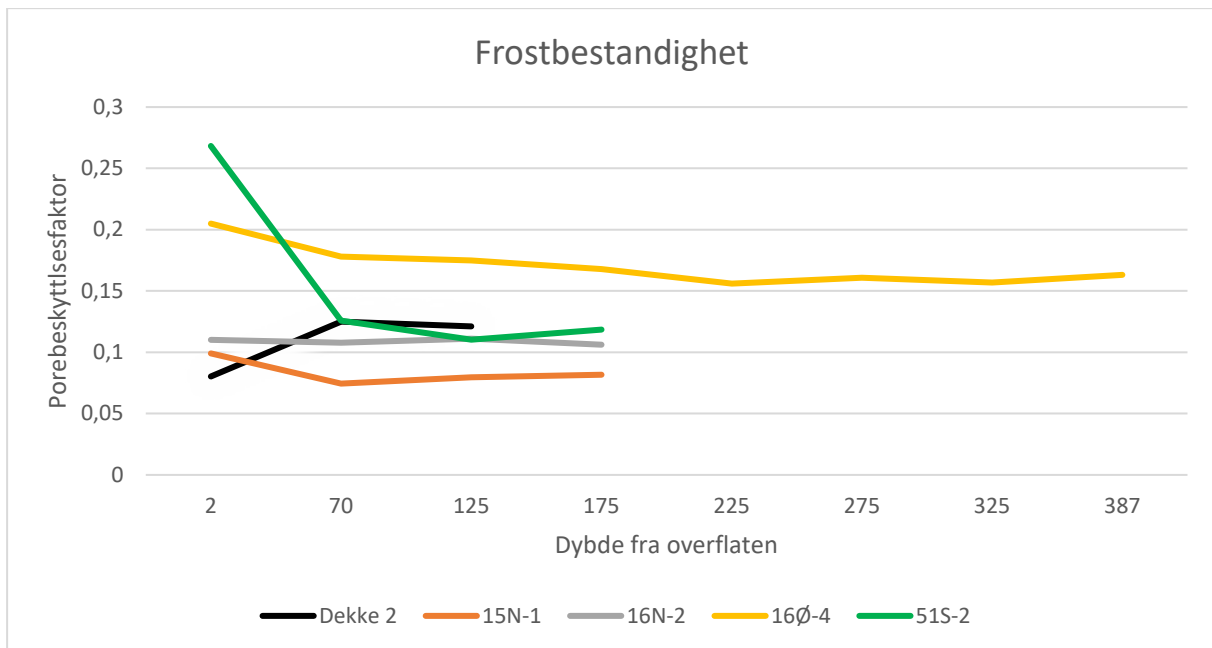
Resultatene er vist i Tabell 4-24 og Figur 4-57. Verdien for PF helt i overflaten for kjerne 51S-2 er større enn 0,25, og betongen her er dermed i teorien frostbestandig. Imidlertid faller verdiene raskt ned under det som regnes som frostbestandig betong. Årsaken til variasjonen kan være grunnet noen større luftporer i dette området (inhomogen betong). Dette er imidlertid ikke sett videre på i denne oppgaven.

Siden pilaren er hul der kjernen er tatt, vil intervallet 150-200mm representere den siste delen av tverrsnittet inn mot innvendig overflate i pilaren. Her er PF-verdien ($0,112 < 0,25$) under det som regnes som frostbestandig betong.

Det er i Tabell 4-24 beregnet gjennomsnittlig PF-verdi for de kjernene. Det ses her at gjennomsnittlig PF-verdi for kjerne 51S-2 er $< 0,25$. Ut fra dette vurderes det at den prøvetatte betongen i pilar 51S-2 ikke er frostbestandig.

De øvrige prøvene viser at den prøvetatte betongen ikke er frostbestandig. Dette siden alle verdiene er lavere enn 0,25. Høyest PF-faktor er i kjernen 16-Ø4 (0,17). Uttaket av denne er utført på kote +2,42. Dette er i det som i denne oppgaven defineres som tidevannssonen, se kapittel 3.3.3. I denne sonen skal det ha blitt tilsatt luftinnførende stoff, se kapittel 3.8.3. Likevel tilfredsstillende ikke betongen her det vi i dag klassifiserer som frostbestandig betong. Resultatene fra beregning av frostmotstand samstemmer med visuelle observasjoner (kapittel 4.2.1.1.) som viser at det er frostskafer på betongen i tidevannssonen.

Figur 4-57: Figuren viser resultat av beregnede PF-faktor. Definisjon av frostfri betong med tilgang på klorider er $PF > 0,25$. 51S-2 har $PF > 0,25$ i ytterkant, men faller innover i tverrsnittet. Det vurderes at betongen i kjernen ikke er frostbestandig.

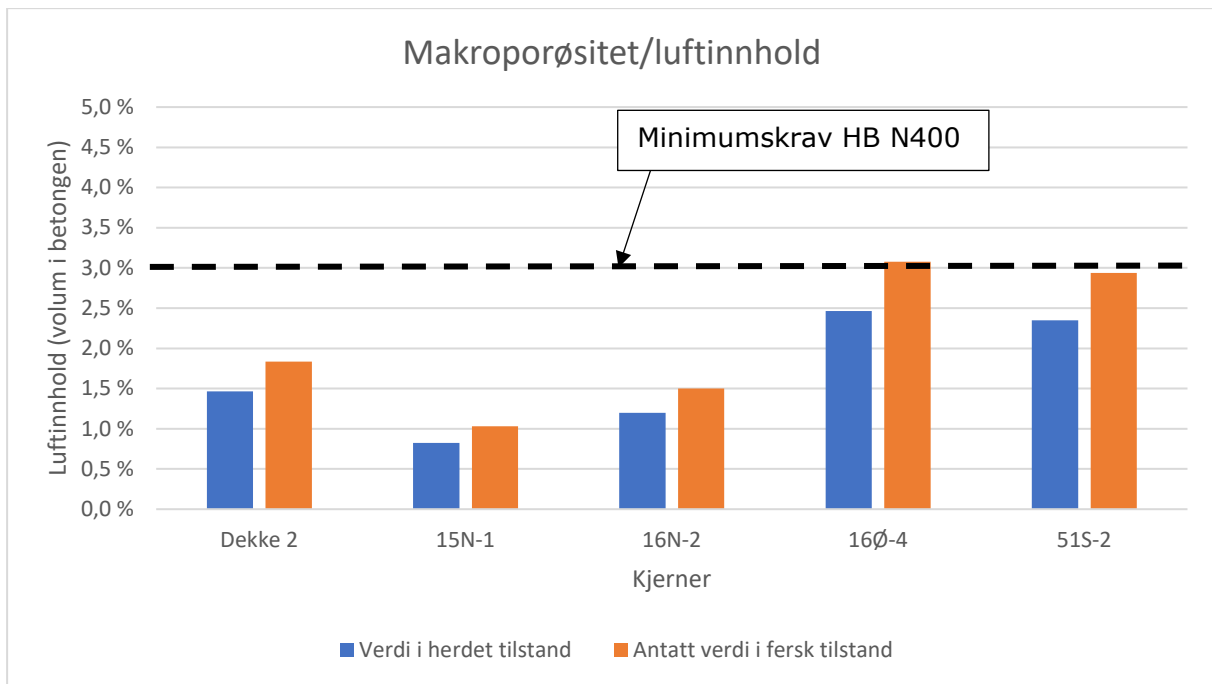
Tas det utgangspunkt i at luftinnholdet i herdet tilstand er 80% av hva luftinnholdet var i fersk tilstand, ses det at betongen i kjerne 16Ø-4 kan ha tilfredsstilt dagens krav.

Figur 4-58: Figuren viser gjennomsnittlige verdier for makroporøsitet i betongen målt opp mot kravet til fersk betong gitt i Håndbok N400. Figuren viser at luftkravet for fersk betong kan ha blitt tilfredsstilt for betongen i pilar 16 under kai. I de øvrige prøvene er ikke kravet til luftinnhold oppfylt.

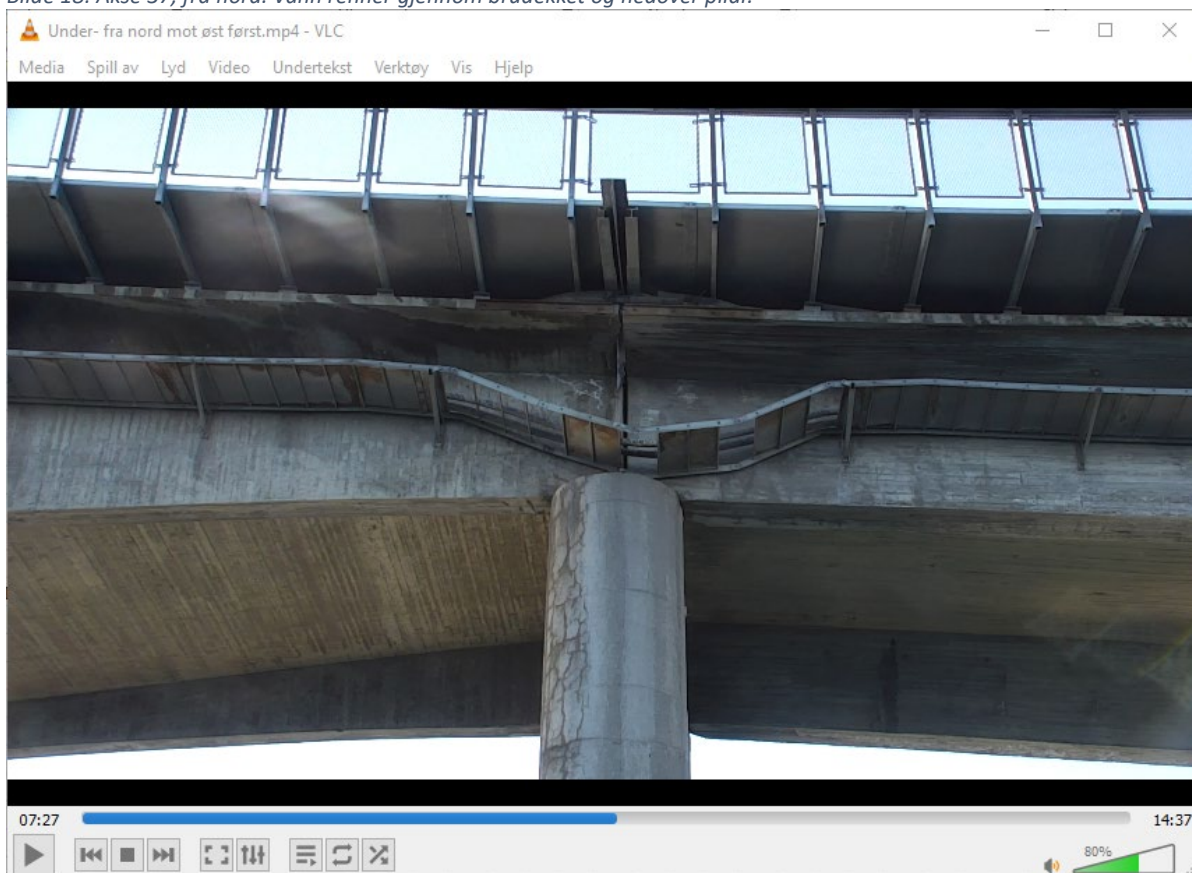
Bilde 19: Akse 33. Fuge sett fra Nord. Vann renner gjennom fugen.

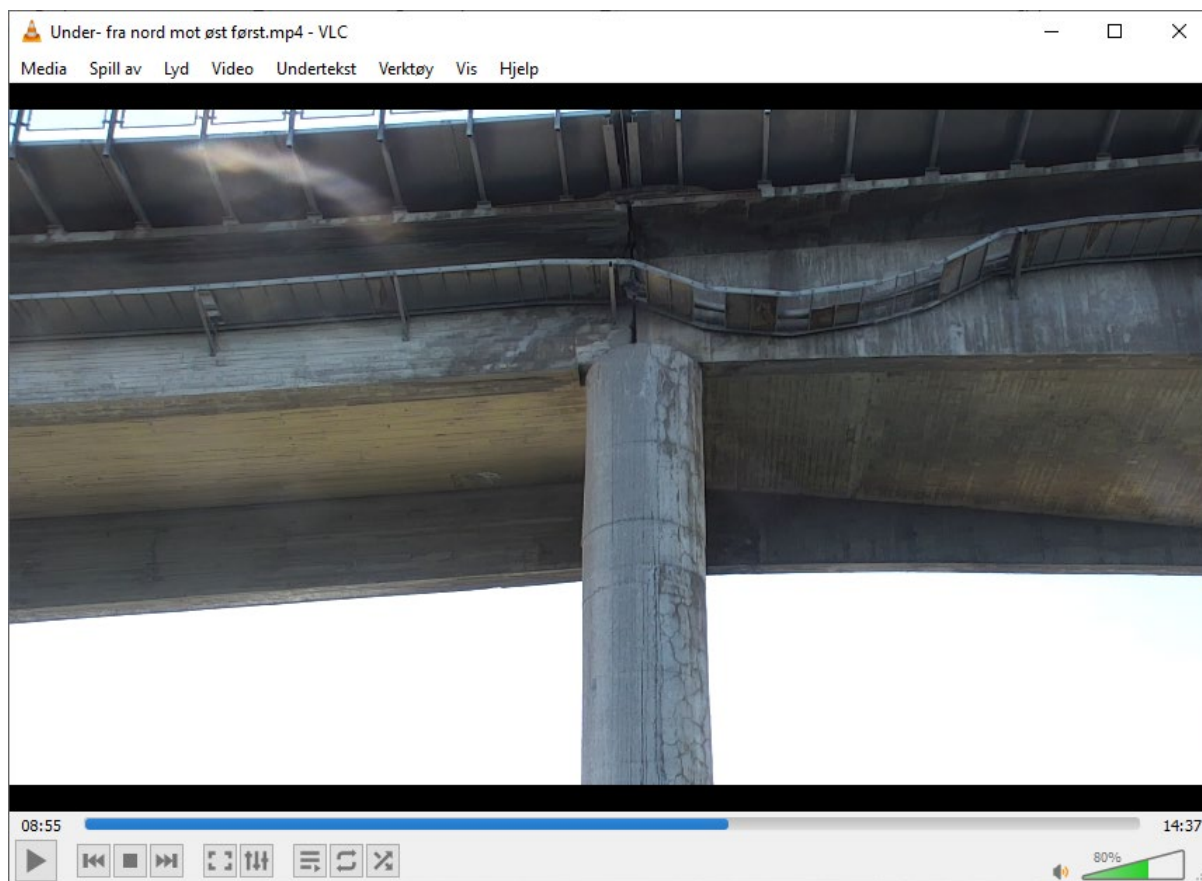
Bilde 20: Akse 37. Fuge sett fra Nord. Vann renner gjennom fugen.

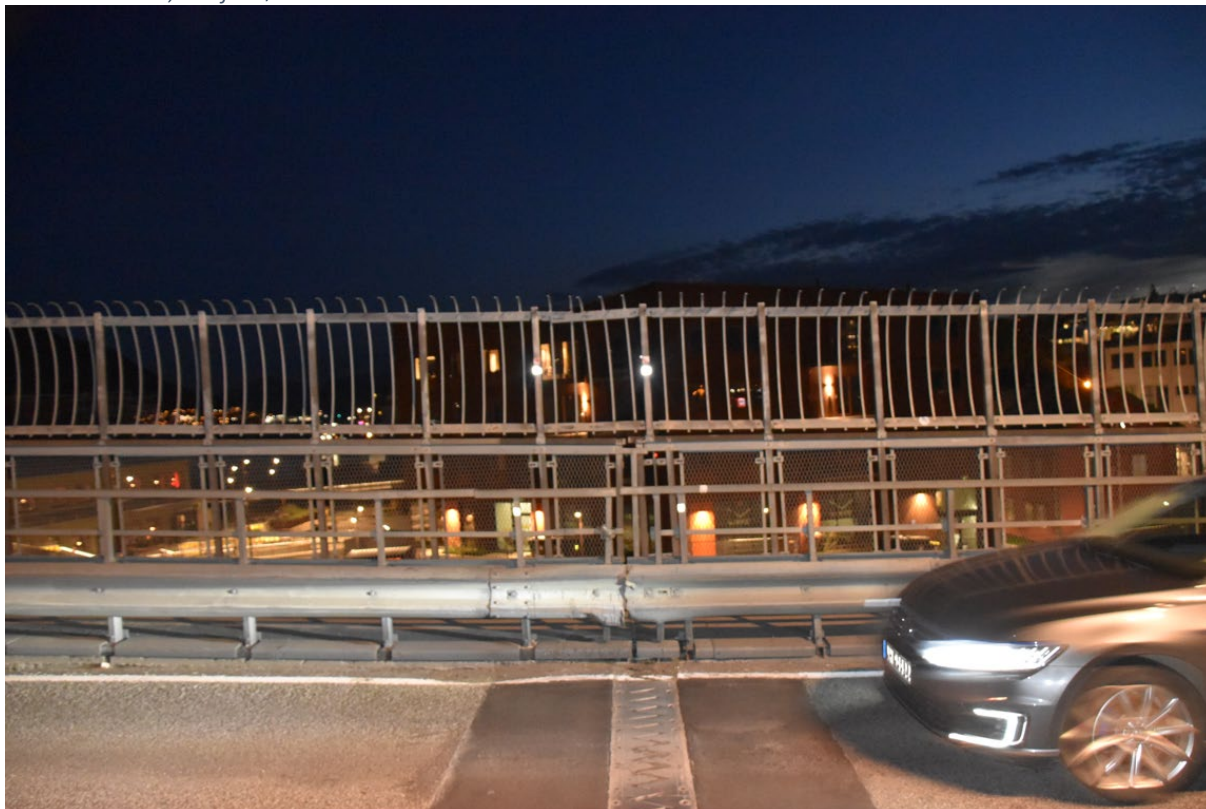
Bilde 27: Rekkverk deformert ved fuge. Bilde tatt av Multiconsult 28.09.2021

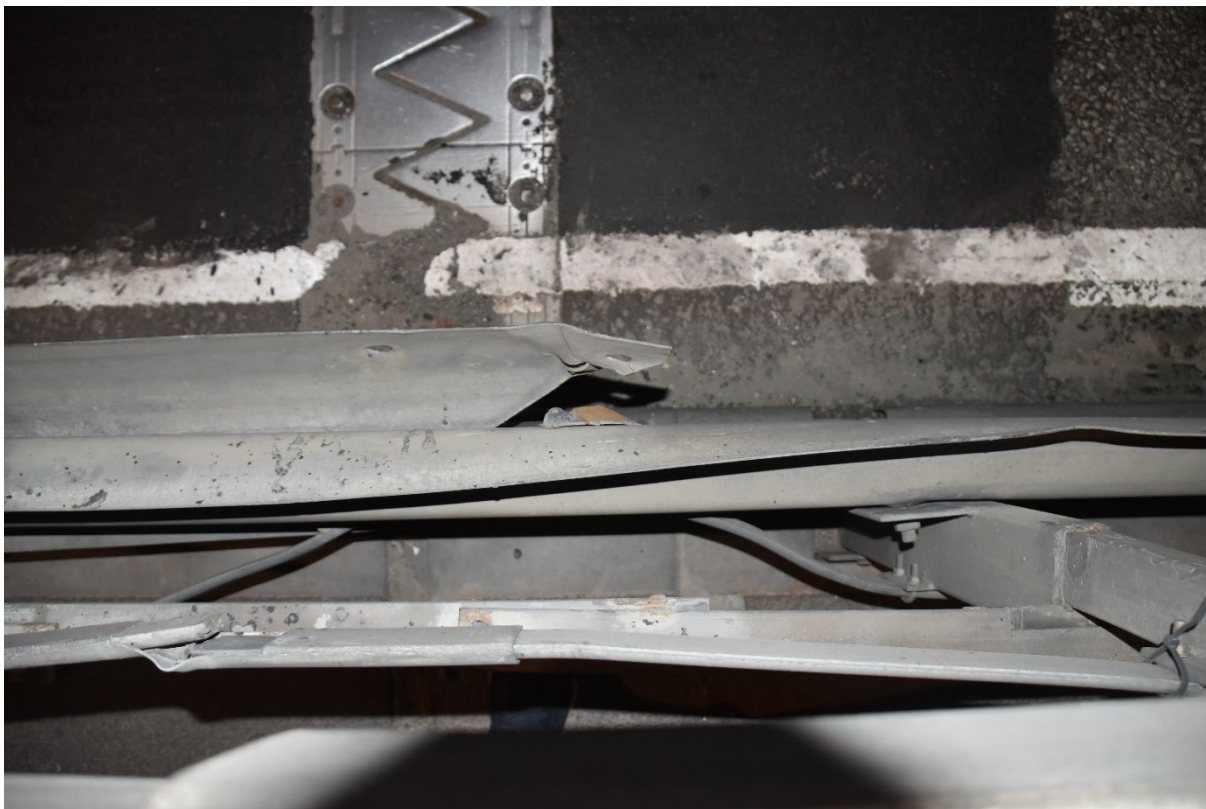
Bilde 28: Rekkverk deformert ved fuge. Bilde tatt av Multiconsult 13.12.2021
