Oppmåling og tilstand

“Gammelfjøset” på Skjetlein videregående skole 2012

Kine Hammer Hansen

Ida Waagø

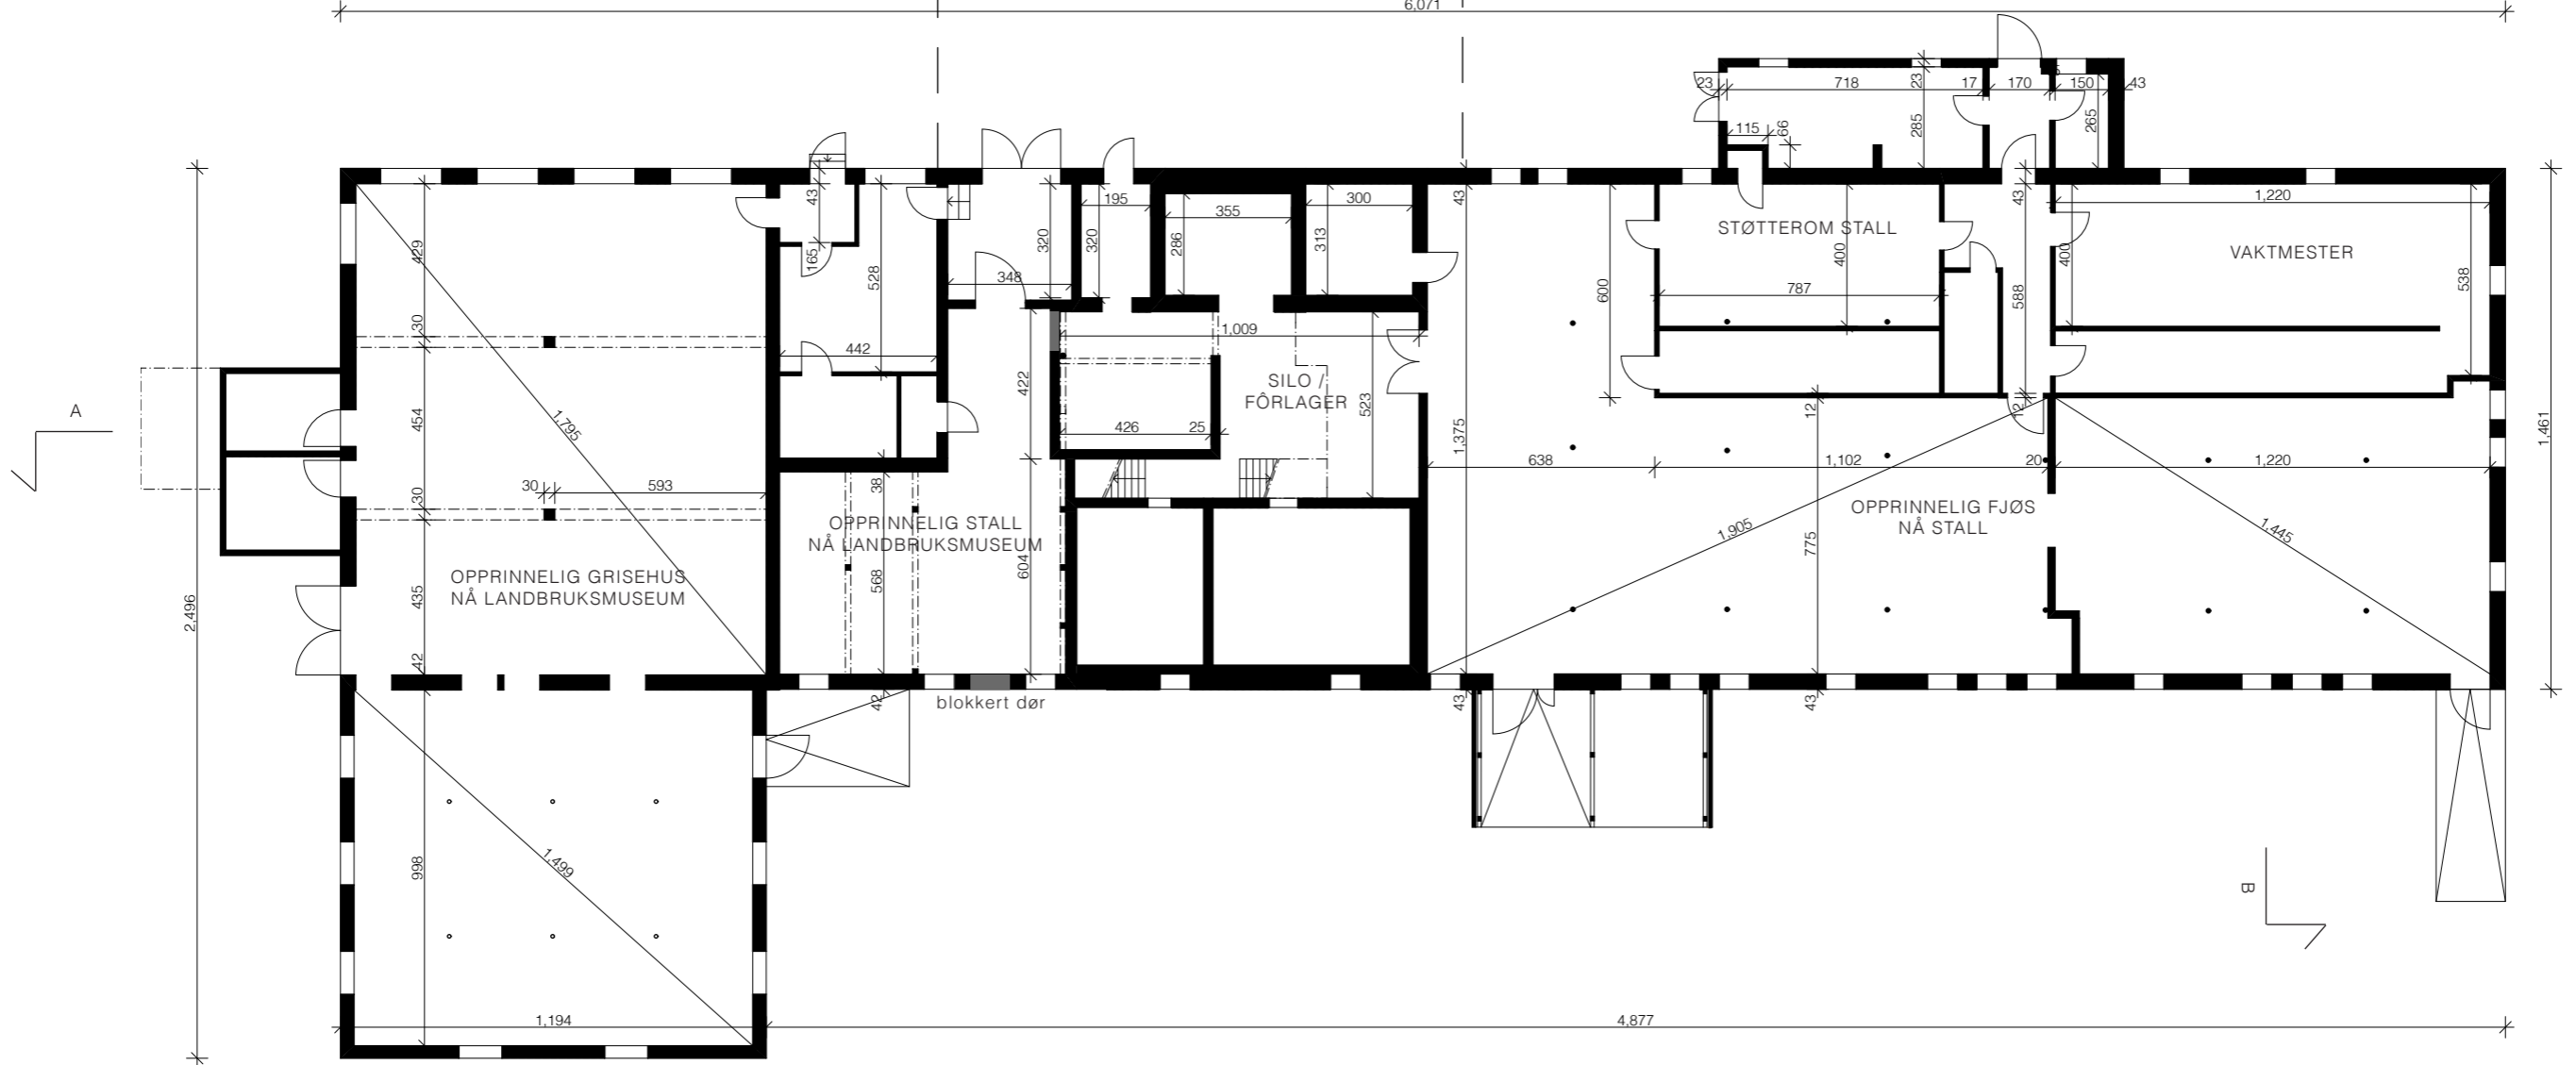
Oppmålingstegning av Gammelfjøset
Plan 1. etasje 1:200

NORDFLØY
UNDER OPPFØRING

| 1. etasje | 5 |

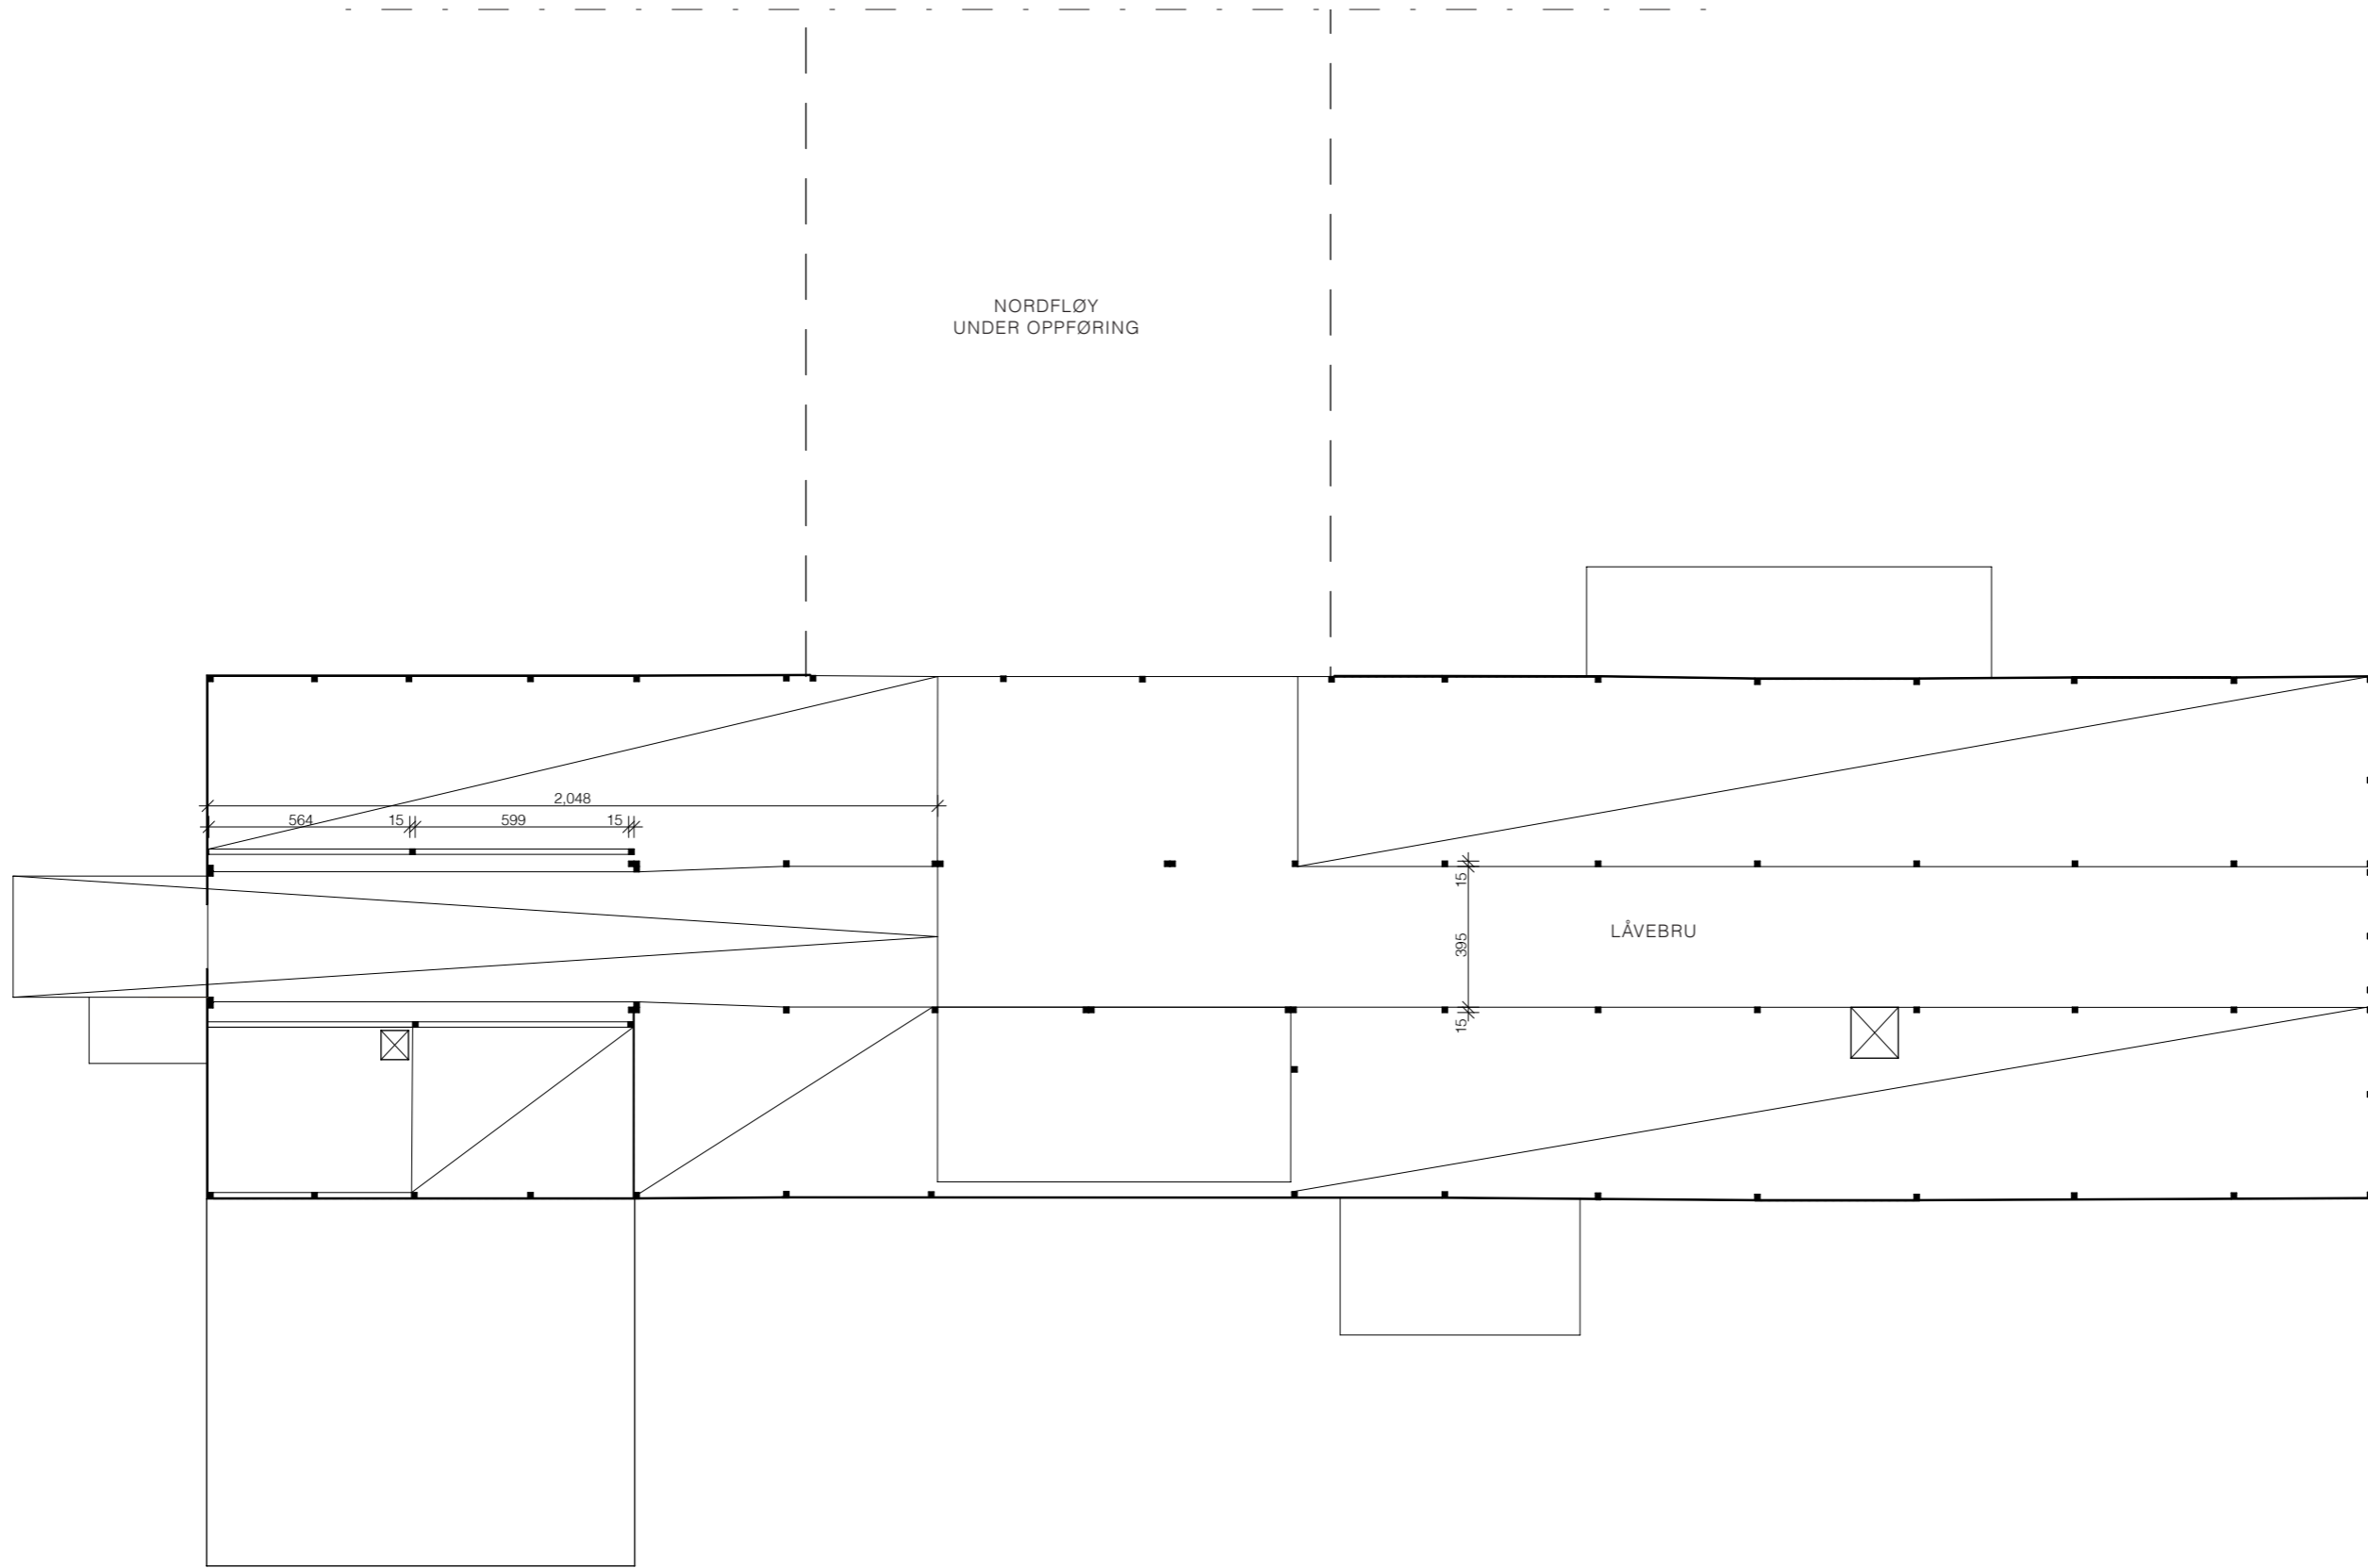
Oppmålingstegning av Gammelfjøset
Plan låvebru 3. etasje 1:200

NORDFLØY
UNDER OPPFØRING

LÅVEBRU

| 3. etasje | 7 |

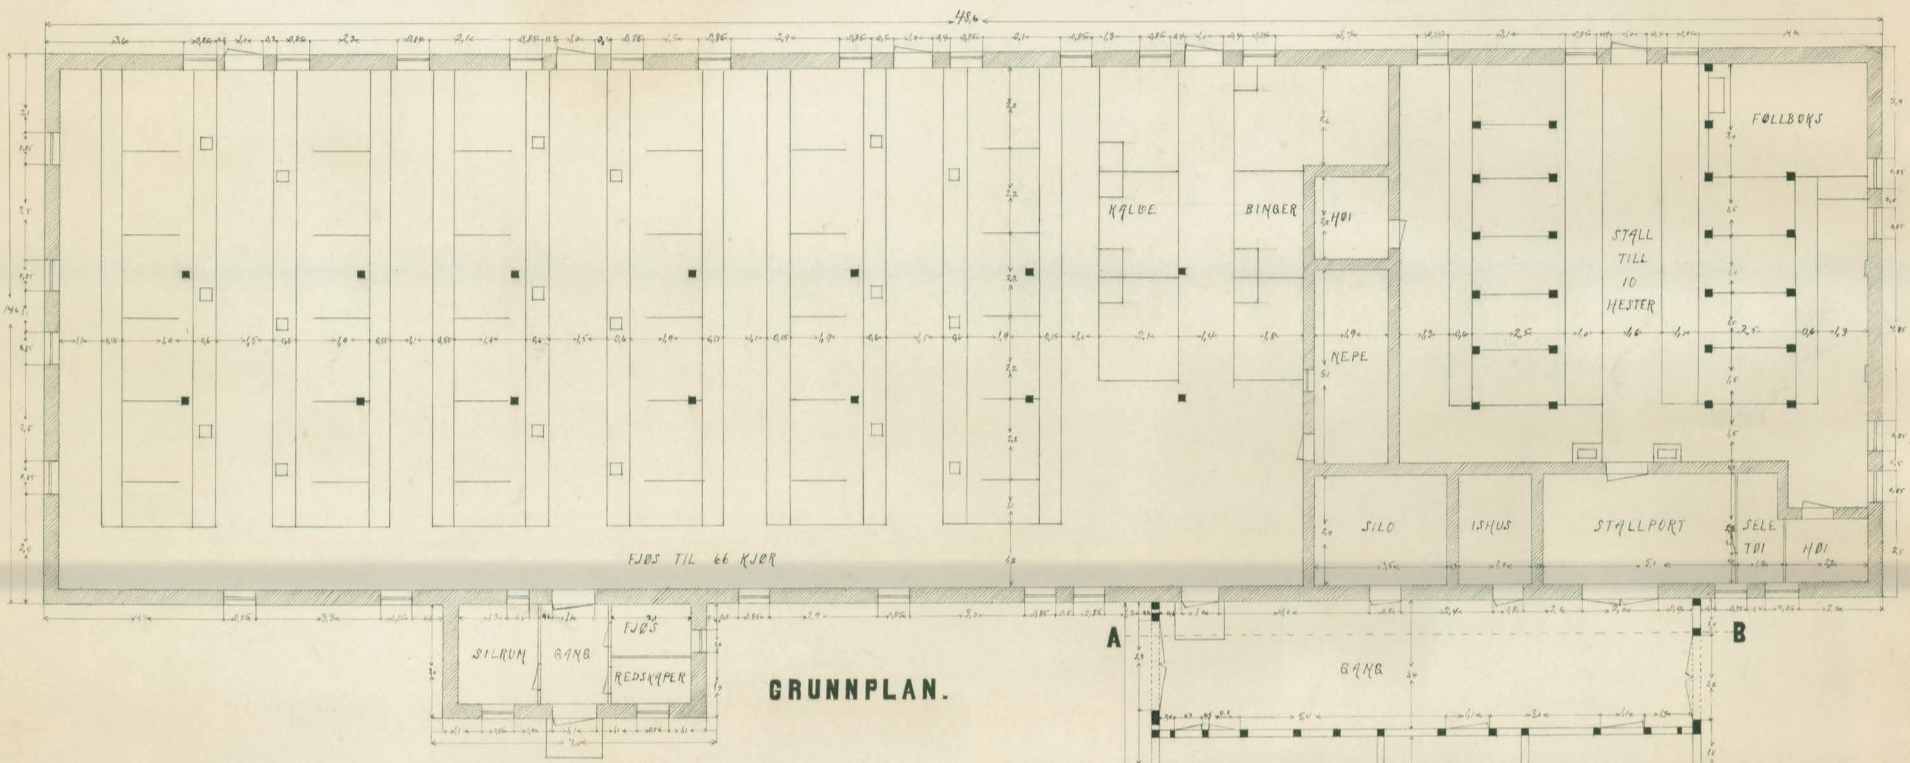
GRUNNPLAN.

UTHUSBYGNINGEN

PAA

Eskild Haugan 12/3 1923.

| Oppmåling av Eskild Haugan 1923 | 19 |

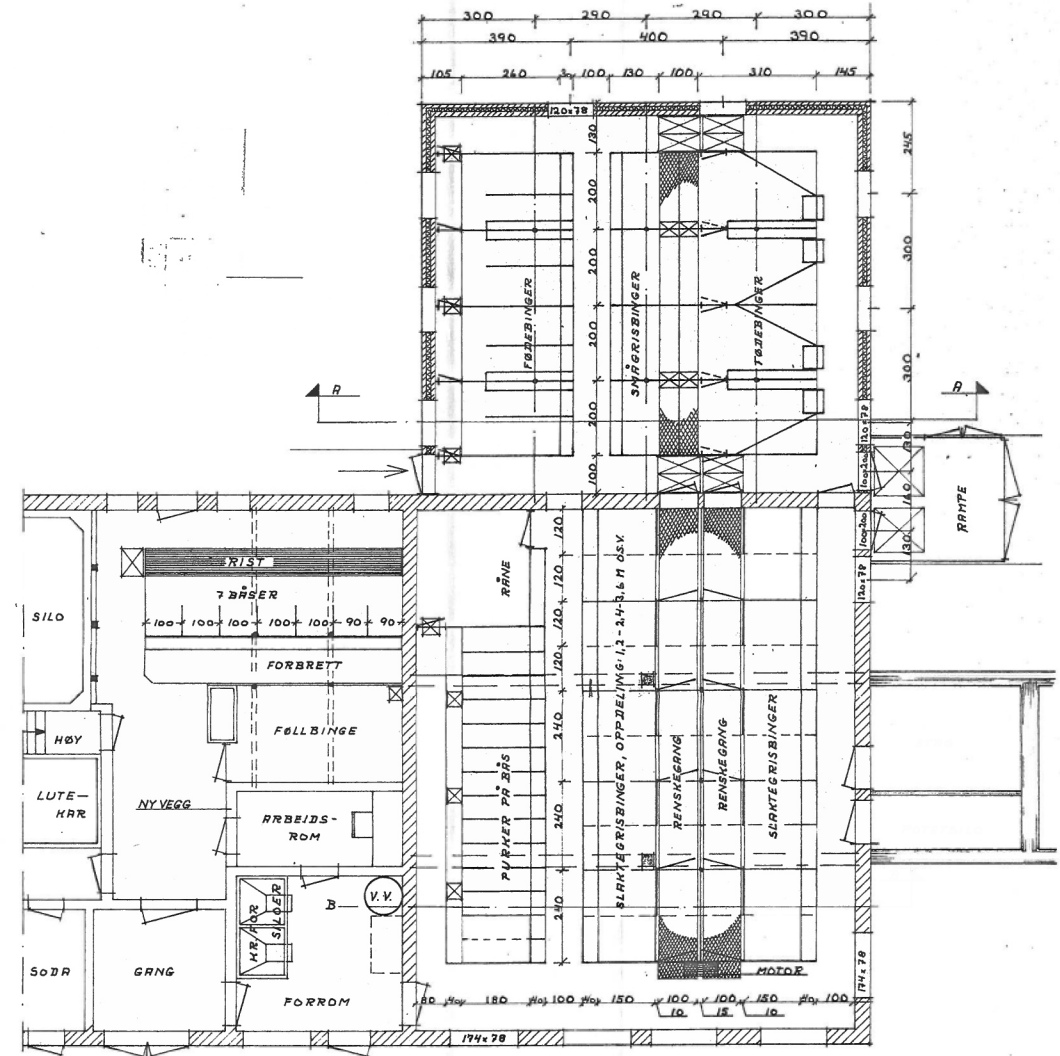
Plan 1. etasje

Tegninger av Sør-Trøndelag landbruksselskap fra 1968
 Fylkesagronomen i tekniske fag - Tilbygg og ombygging av grisehus
 Opprinnelig 1:100, nedskalert 50%

| Tegninger av utvidelse mot vest, Sør-Trøndelag landbruksselskap 1968 | 20 |

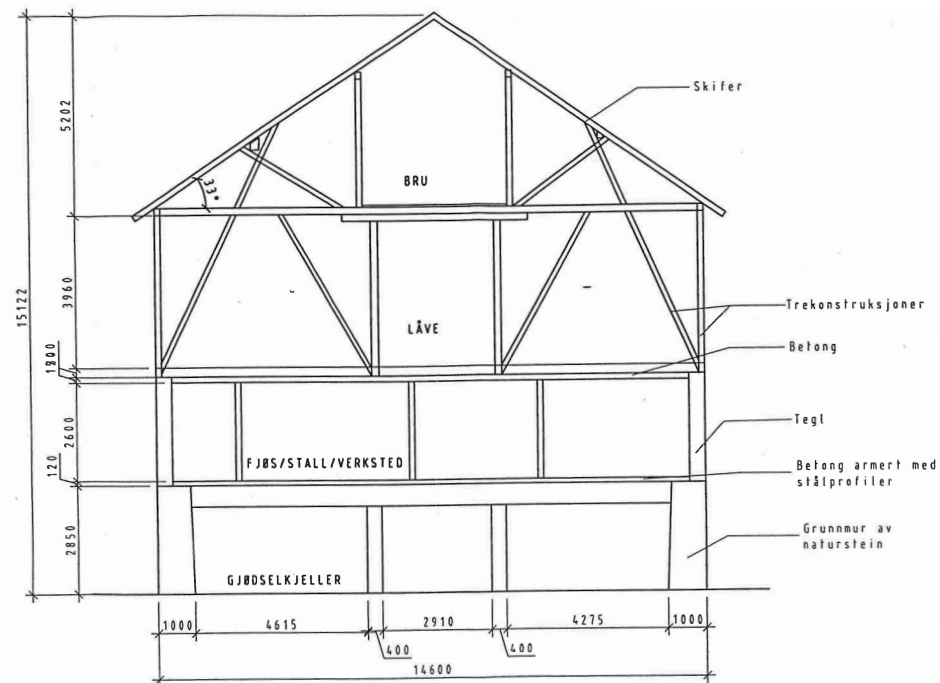
Oppmålingstegning av Noteby fra 2010
Nedskalert 50%

| Oppmåling av Noteby 2000 | 21 |

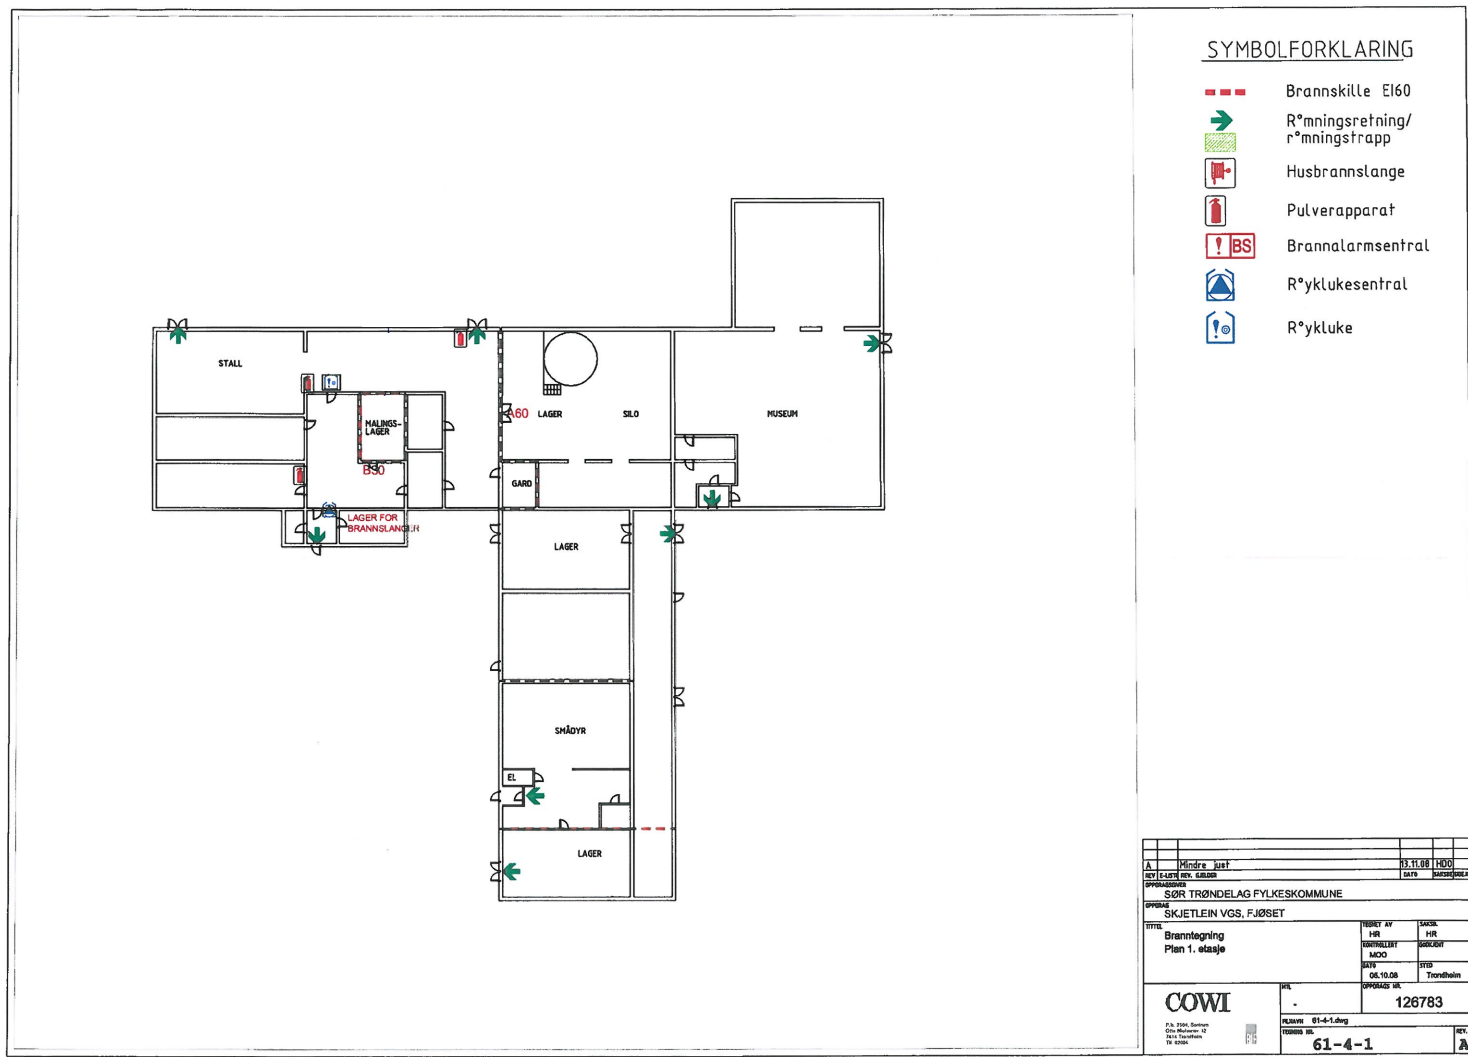
Plan av Cowi fra 2008
Nedskalert 50%

| Branntegning Cowi 2008 | 22 |

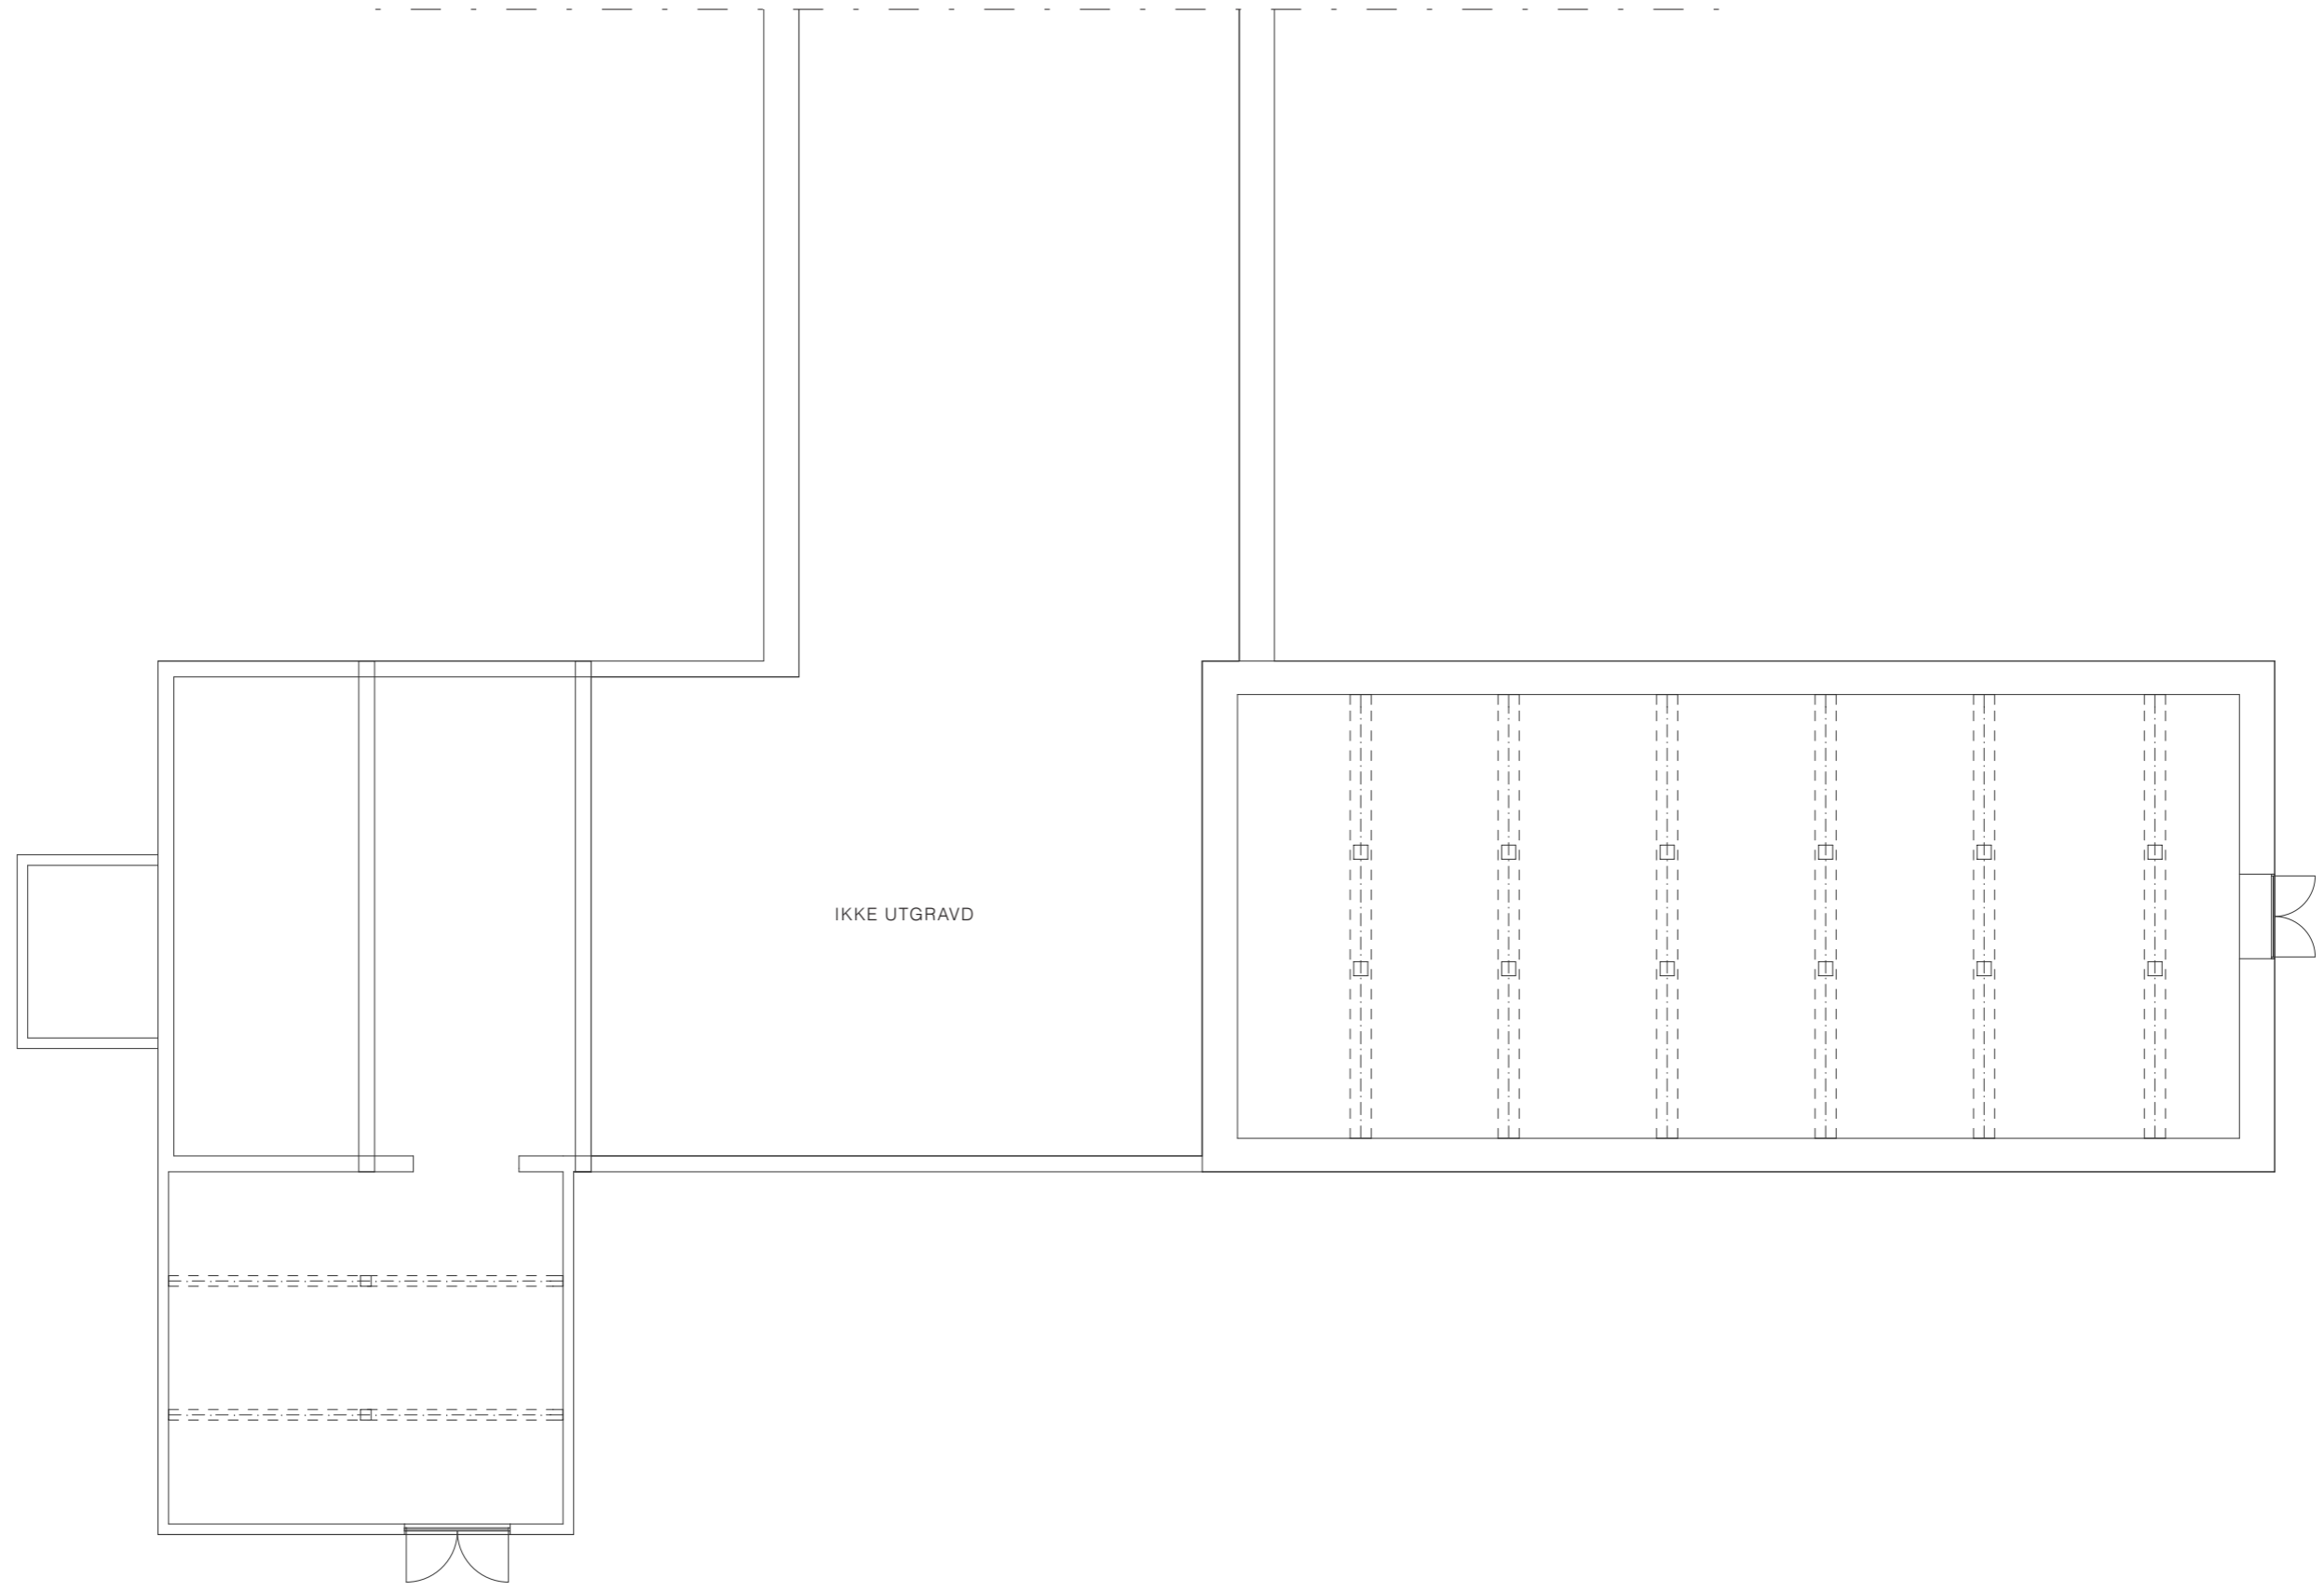
IKKE UTGRAVD

| Kjellerplan av Lusparken arkitekter as | 23 |
