Plastring av fyllingsdammer

forskyving i plastring og anvendelse av
Smartstone sensorer

Norges teknisk-naturvitenskapelige universitet
Institutt for vann- og miljøteknikk

MASTEROPPGAVE

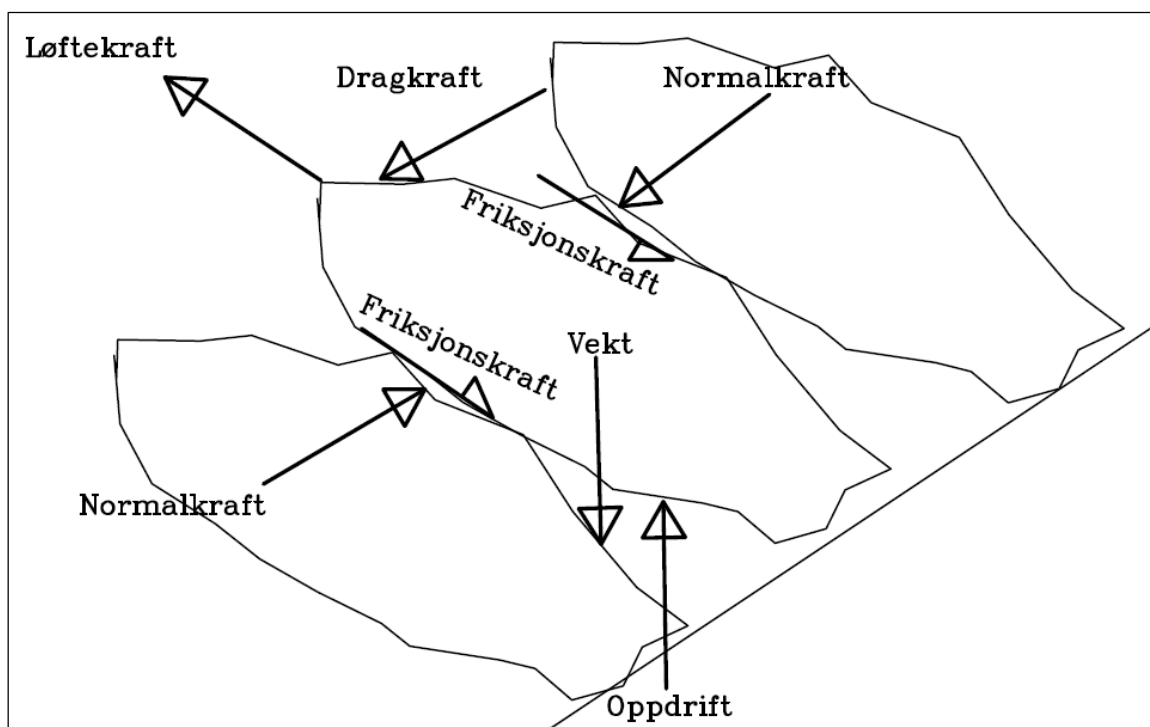
De stabiliserende kreftene avhenger av steinens form, densitet og størrelse. Steinens stabilitet avhenger også mye av hvordan den er plassert. Hvis steinen er plassert i en steinsikring vil den kunne ha mange steiner å støtte seg på. Dette er tilfellet for en plastret steinsikring. I en plastret steinsikring vil i tillegg steinene bli presset mot hverandre og dermed bli låst fast i plastringen pga. friksjonskreftene som oppstår mellom steinene. Alle kreftene som virker på en plastringsstein lagt i forband, inkludert friksjonskreftene er illustrert i figur 3. Friksjonskreftene beregnes med følgende formel:

Figur 3: *Kreftene som virker på en plastringsstein ved overtoppende strømning.*

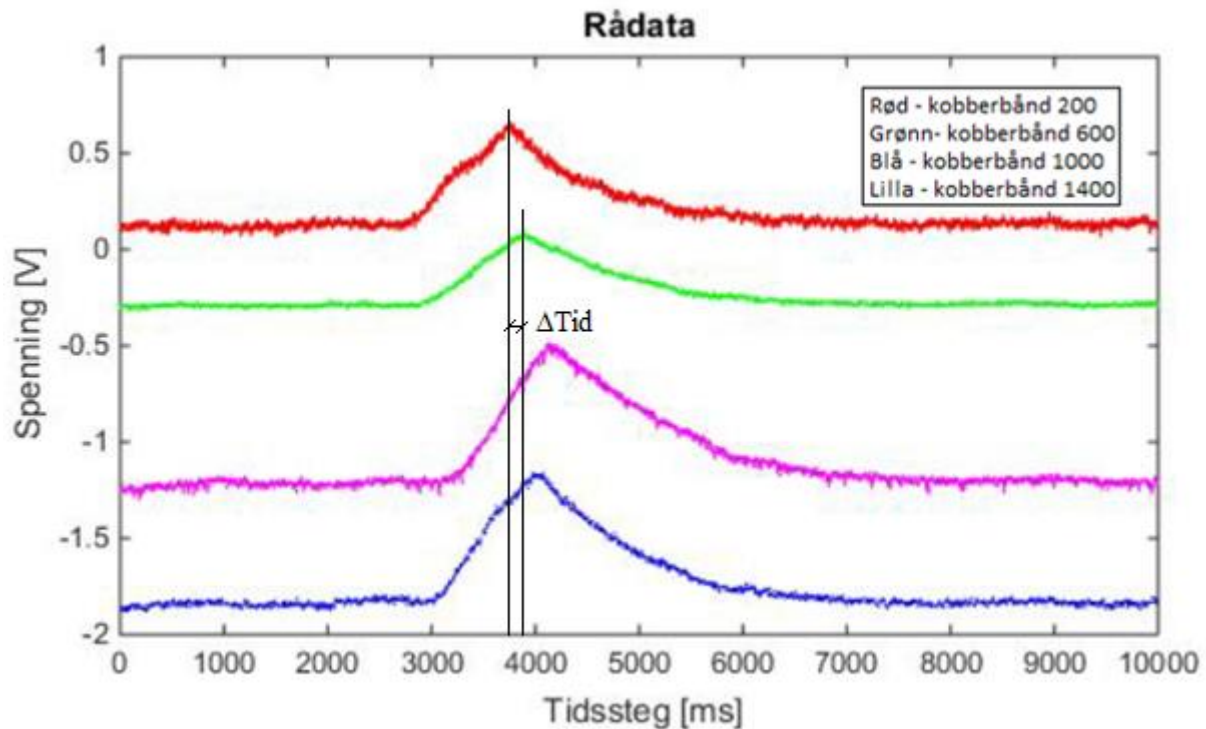
Figur 9 viser grafene til hastighetsmålingen som ble utført på forsøk 1, med en enhetsvannføring på 11,5 l/s/m. Som figuren viser er det 4 grafer, ett for hvert par med kobberbånd. Alle grafene har en markert topp og tidspunktet til disse toppene brukes til å finne hastigheten mellom de forskjellige kobberbåndene. På figuren er tidsintervallet mellom kobberbånd 200 og kobberbånd 600 tegnet inn, som « Δ Tid».

Hastighetsmålingen som er illustrert i figur 9, var en av svært få vellykkede hastighetsmålinger. De fleste hastighetsmålingene inneholdt for mye støy, og det var derfor vanskelig å definere ett toppunkt på grafene.

Figur 9: Resultat fra hastighetsmåling (forsøk 1, vannføring: 11,5 l/s/m).

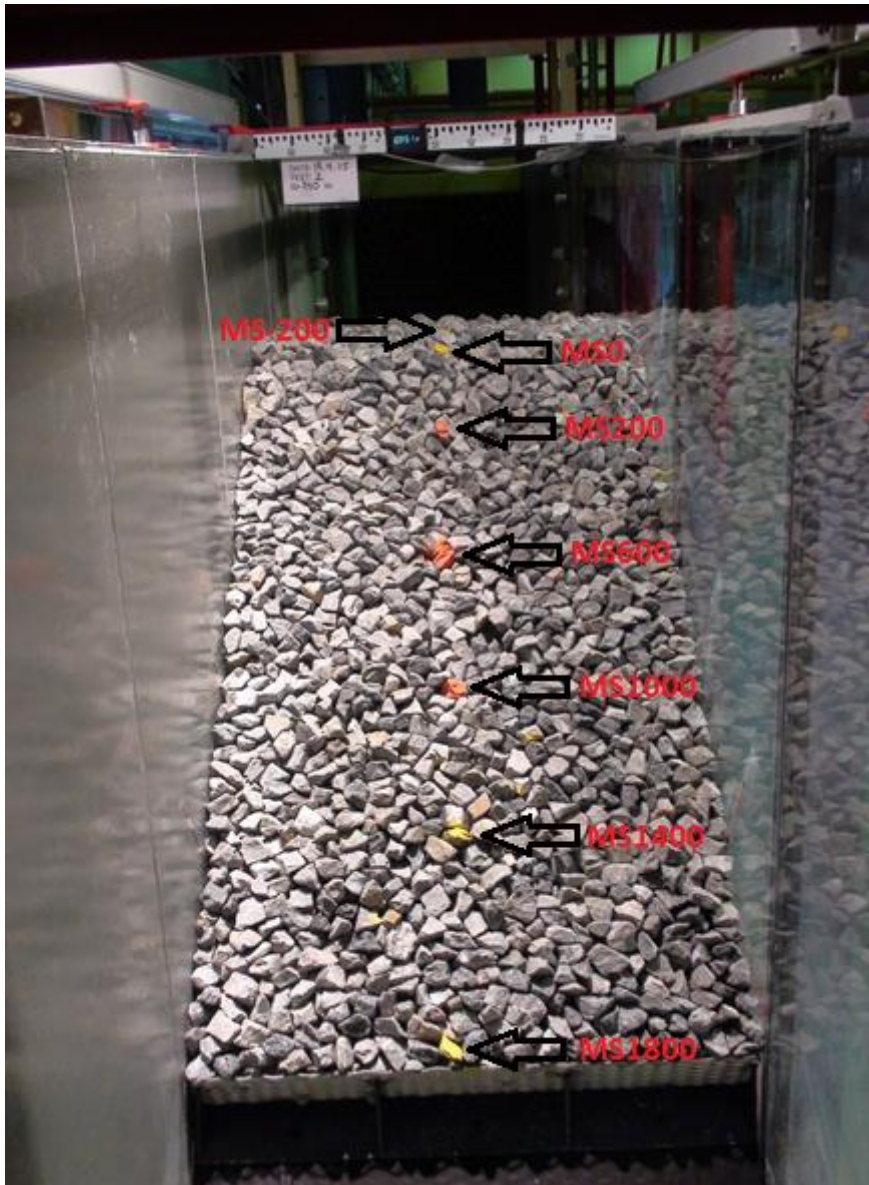
Smartstones ble farget oransje, mens de resterende 4 steinene ble farget gule. For å beskrive hvor de forskjellige steinene lå ble de «navngitt», etter hvilken x-koordinat de ca. hadde ved start av forsøkene. Navnene på de forskjellige steinene og hvor de ligger er vist i figur 10. MS står for «merket stein».

Figur 10: Oversikt over plastringen og de merkede steinene (MS) som ble brukt til punkttinnmåling. Fra forsøk 2.

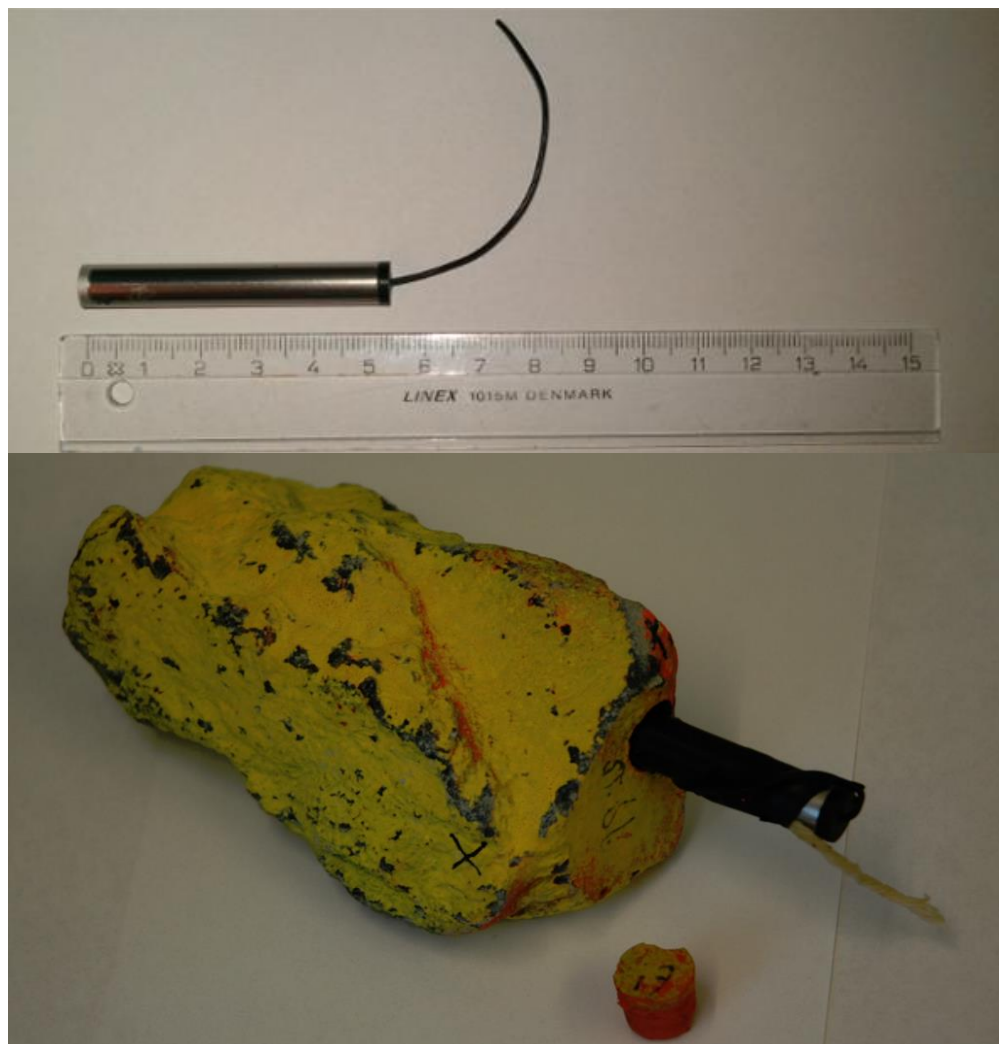
Figur 11: Øverste bilde viser Smartstone sylindren. Nederste bilde viser Smartstonesylindren plassert i et utboret hull i en plastringsstein. Sammen utgjør disse to komponentene en Smartstone. For å holde vannet ute ble steinen forseglet med en gummikork. Krysset som er merket av ble brukt under punktinnmålingene.

Under forsøkene til denne masteroppgaven ble sylindren plassert inne i et utboret hull i plastringssteinen og forseglet med en gummikork, som vist på figur 10. Denne metoden fungerte bra og sørget for å holde sylindren tørr. Det var også viktig å sørge for at sylindren lå fastklemt inne i steinen, slik at den kun beveget seg når plastringssteinen beveget seg. Hullet som var boret ut i plastringssteinen, hadde en litt større diameter enn selve sylindren, og sylindren ble derfor rullet inn i en slik mengde teip at den akkurat måtte presses inn for å få plass. Etter å ha blitt presset inn lå den fastklemt og kunne ikke bevege seg fritt inne i

Selve innmålingen av steinene foregikk ved at en person navigerte inn traversen på steinene og en annen person styrte traversen. De fargede steinene hadde alle et kryss påskrevet med tusj, og sentrum av dette krysset ble benyttet som målepunkt (se figur 11). Avstandsmåleren som ble benyttet har ifølge produsenten en målenøyaktighet på 1mm (Leica-geosystems).

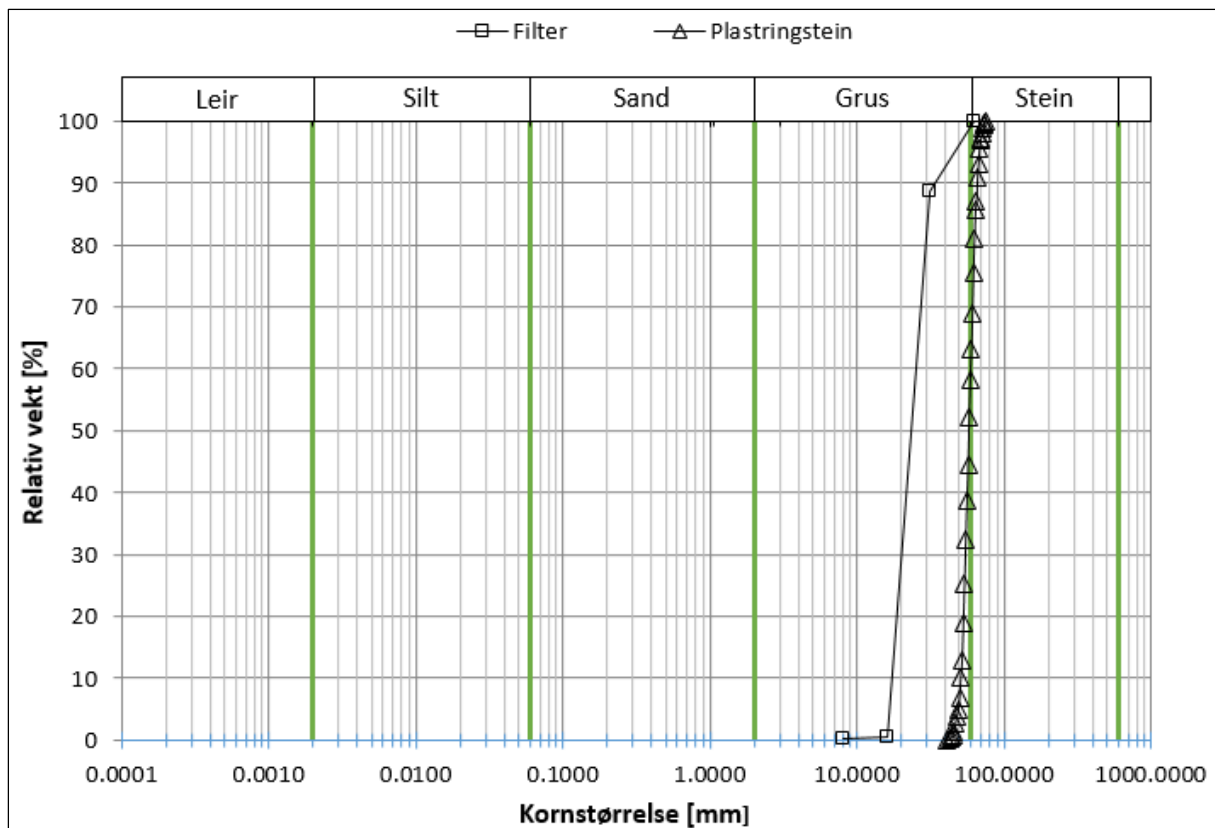
Filtermaterialet ble analysert ved å gjennomføre sikteprøver i henhold til NS 8005 – *Geoteknisk prøvning, Laboratoriemetoder, Kornfordelingsanalyse av jordprøver* (Standard Norge, 1990). Denne standarden beskriver metoder for å analysere kornfordelingen i jordprøver. Kornfordelingen ble bestemt gjennom sikting, med en siktesats bestående av bunnpanne, lokk og trådsikter etter ISO 3310-1, med maskevidder: 63 μm , 125 μm , 250 μm , 500 μm , 1 mm, 2 mm, 4 mm, 8 mm, 16 mm, 31,5 mm og 63 mm. I følge standarden skal alle korn i en prøve, mindre enn 19mm, vaskes og tørkes i en tørkeovn før sikting. Denne prøven inneholdt stort sett korn større enn 19 mm og den ble derfor ikke tørket i en tørkeovn. Men prøven ble spylt med vann og deretter tørket i vanlig romtemperatur før den ble siktet. Prøven som ble valgt ut til å bli analysert, veide 25,6 kg og ble delt opp i seks ca. like store delprøver. Figur 12 viser kornfordelingskurven som ble utarbeidet etter siktingen.

Figur 12: Kornfordelingskurve for filtermaterialet og plastringsteinen.

Medianen til akse d, altså D_{50} , ble beregnet til 57 mm. Korngraderingstallet (C_u), beregnes $C_u = D_{60}/D_{10}$, og for akse d, ble C_u beregnet til 1,16. Materialet er dermed veldig ensgradert, noe som også går fram av kornfordelingskurven i figur 12.

Alle aksene til plastringssteinene er også fremstilt i forhold til hverandre i figur 14. I motsetning til kornfordelingskurvene i figur 12 som er framstilt med tanke på vektfordelingen til materialene, er fordeling i figur 14 basert på størrelsen til steinene. Størrelsen på steinene har blitt rundet av til nærmeste millimeter, og antall steiner på hver størrelse har så blitt regnet om til en prosentandel i forhold til totalt antall steiner (500 stk). Det går fram av figuren at spredningen hos akse d er noe mindre enn de andre aksene.

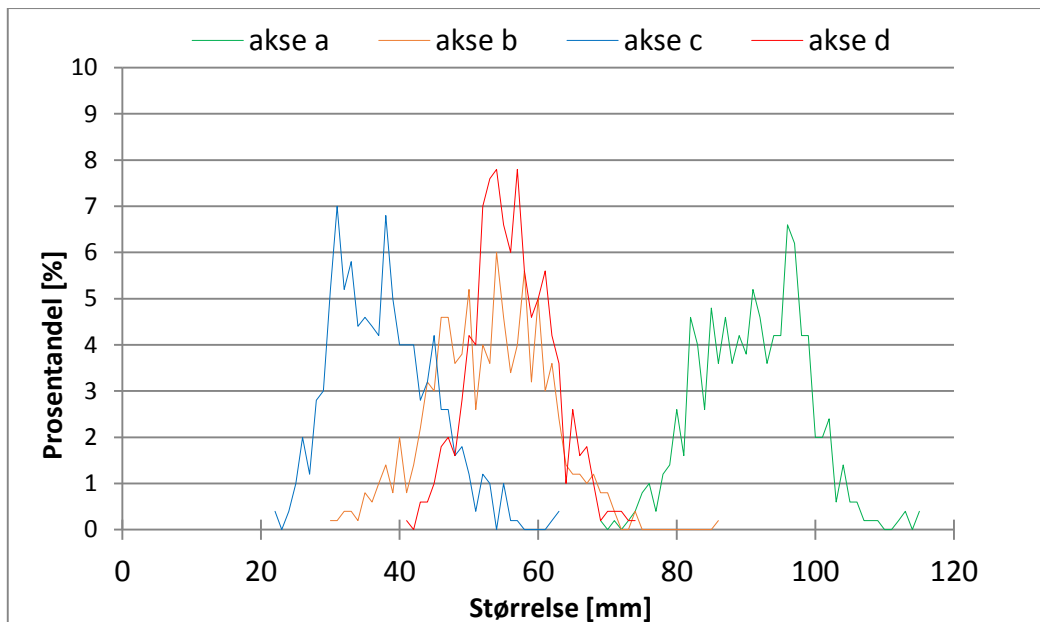
Figur 14: Viser fordelingen til de forskjellige aksene til plastringssteinene.

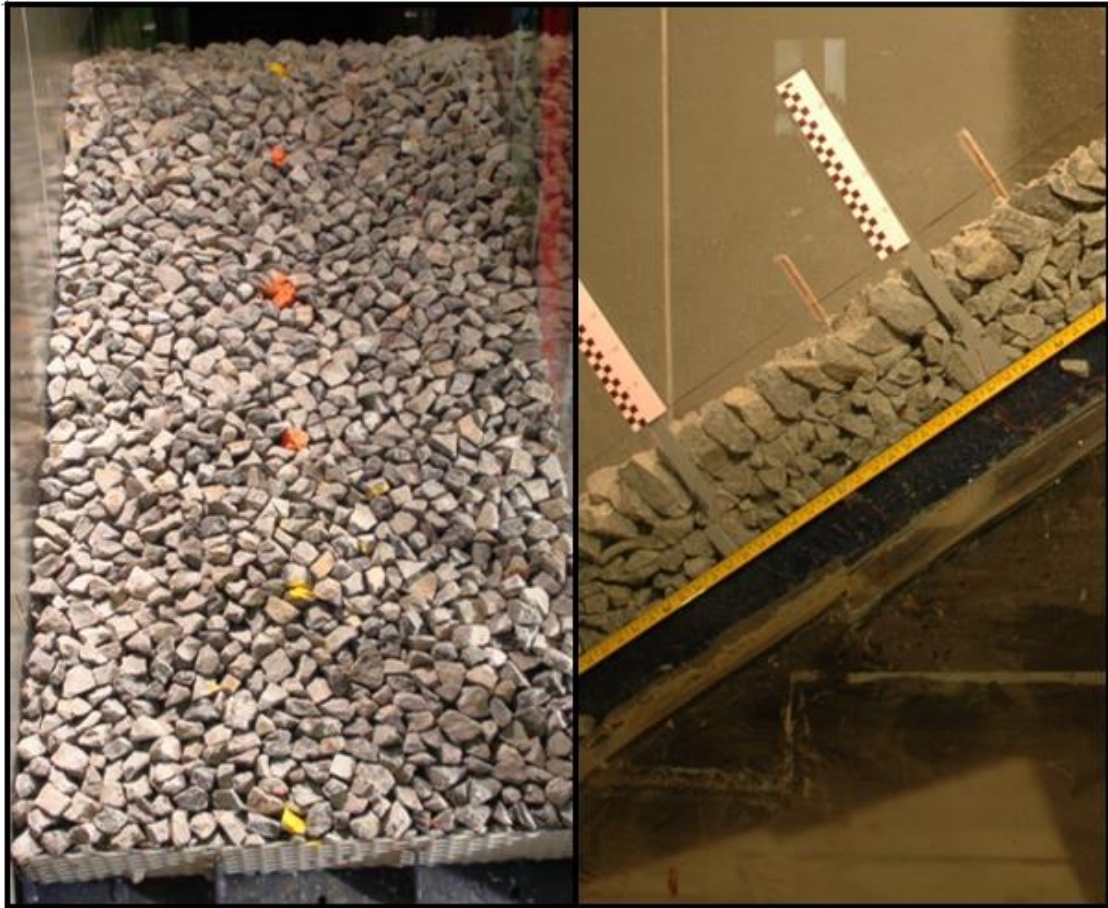
Denne teknikken brukes på nye fyllingsdammer. Prinsippet er at hver stein blir lagt slik at de får flere kontaktpunkter med de andre steinene, og blir låst fast pga. dette. Dette kalles forband, og formålet er at steinene får en høyest mulig uttrekningskraft. Det er også ønskelig at overflaten til plastringen er så glatt som mulig og at det ikke finnes mange utstikkende steiner. Eventuelle utstikkende steiner vil bli utsatt for en ekstra stor løftekraft og dragkraft, og kan dermed bli svake punkter i plastringen.

Figur 15: *Plastring med forband. Bildet til venstre viser plastringen sett oven ifra, bildet til høyre viser et utsnitt av plastringen sett fra siden. Fra forsøk nr.2*

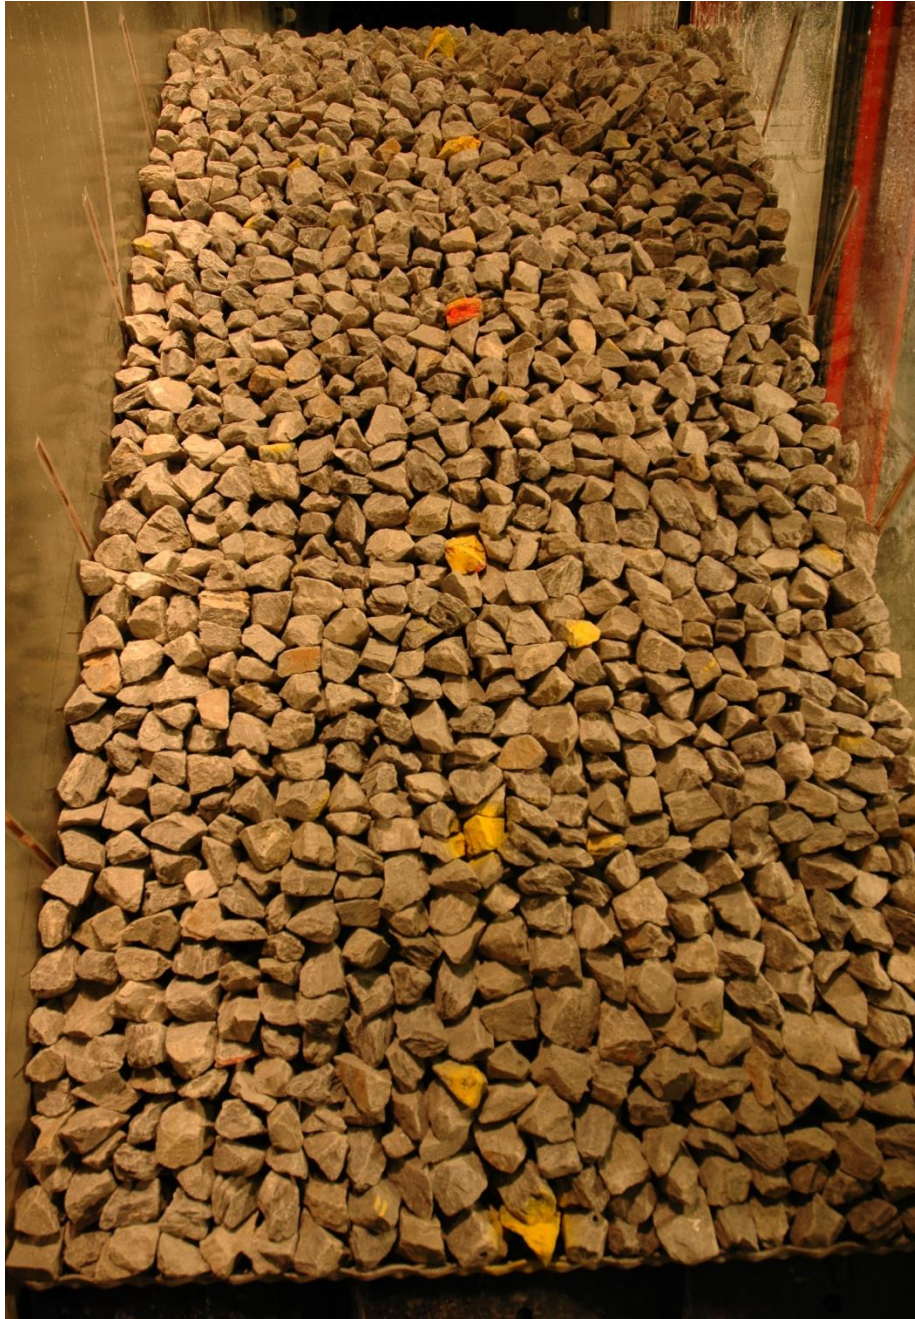
Også ved denne teknikken ble steinene blitt lagt en og en, for hånd. Men det har blitt forsøkt å legge plastringen på en slik måte at man unngår effekten av forband. Dette er gjort ved å legge steinene i faste rader (se figur 17). Her ble også plastringssteinene forsøkt lagt med en vinkel på 60 grader, sett i forhold til skråplanet til modellen. Denne teknikken ble benyttet for å kunne se effekten av forband i plastringen.

Figur 17: *Plastret steinsikring uten forband. Fra forsøk nr.5.*

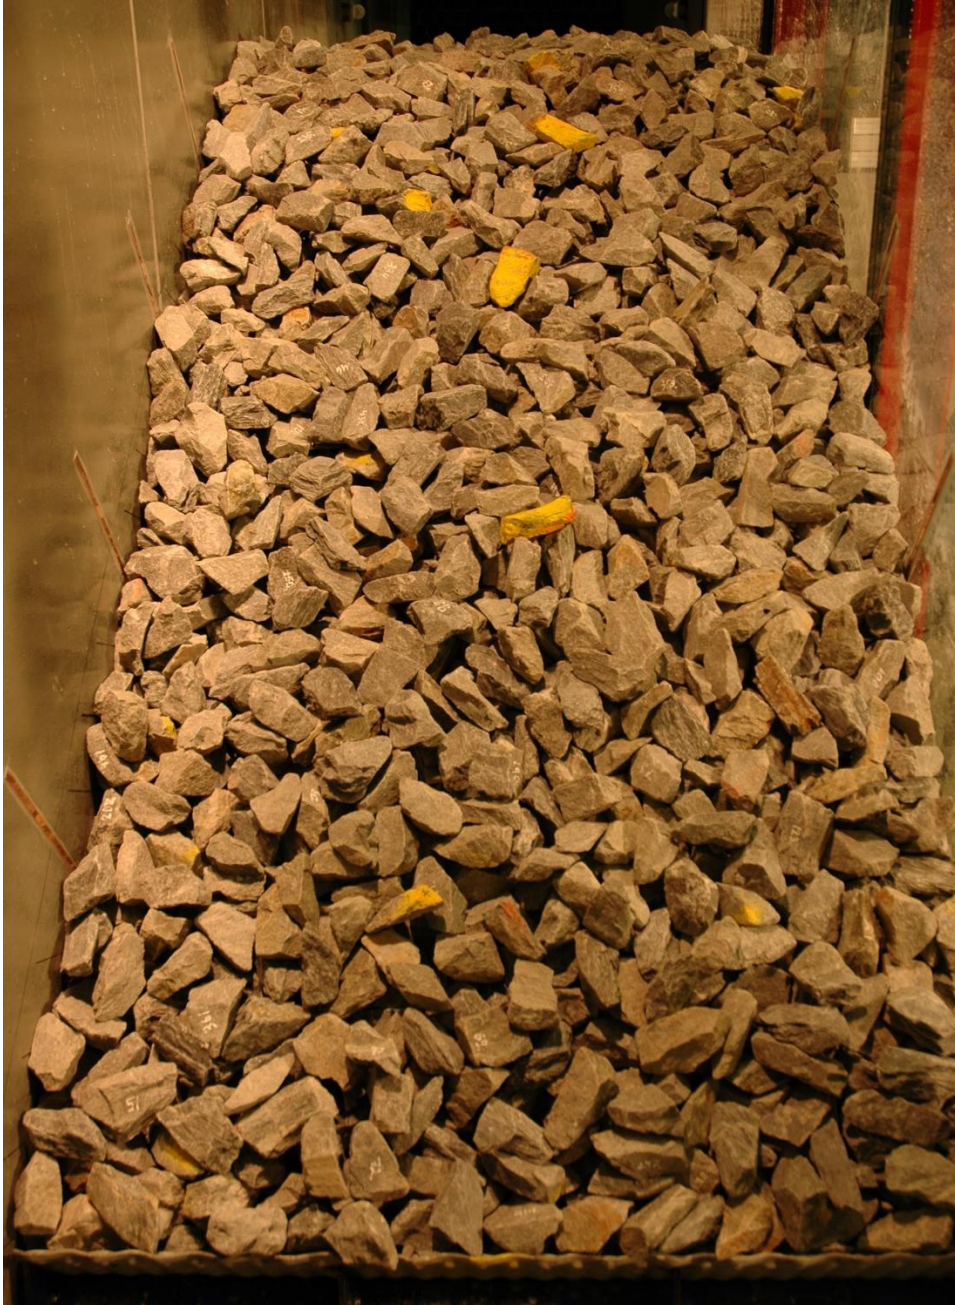
Her er ikke steinene stablet i mønster, men lagt tilfeldig utover. Denne teknikken ble brukt for å kunne sammenligne rauset steinsikring med den plastrede steinsikringen og med litteraturen. Se figur 18 for eksempel på rausa steinsikring.

Figur 18: Rausa steinsikring. Fra forsøk 4.

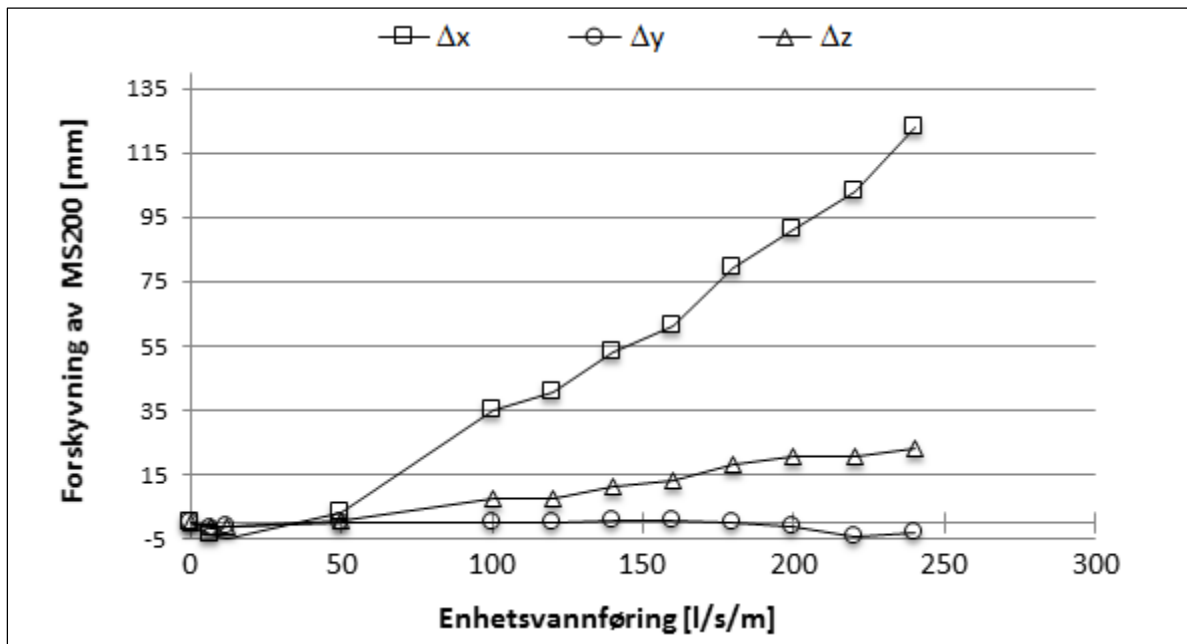
Hovedfokuset vil ligge på x-aksen, men også resultater fra z-aksen vil bli framstilt. Y-aksen ansees som mindre viktig og vil ikke få like mye oppmerksomhet i denne oppgaven. Dette kommer av at de hydrauliske kreftene hovedsakelig virker i x- og z-retning. Dette illustreres blant annet i figur 20, der forskyvningene i x, y og z retning er fremstilt for MS200 (se figur 10 for definisjon på MS) i forsøk 1. Figuren viser forskyvningene som ble innmålt etter hver vannføring, som en kumulativ graf. F.eks. kan man se at total forskyvning i x-retning var 125 mm, før plastringen gikk til brudd.

Forskyvningene til MS200 i x- og z-retning er ganske klare, mens forskyvningen i y-retning ligger rundt 0 mm. Dette er typisk for de andre steinene og forsøkene også, noe som illustreres i tabell 4 som gir en oversikt over alle de siste innmålte forskyvningene før brudd.

Figur 20: Forskyvningene til MS200 under forsøk 1. Forskyvningene er gitt i mm.

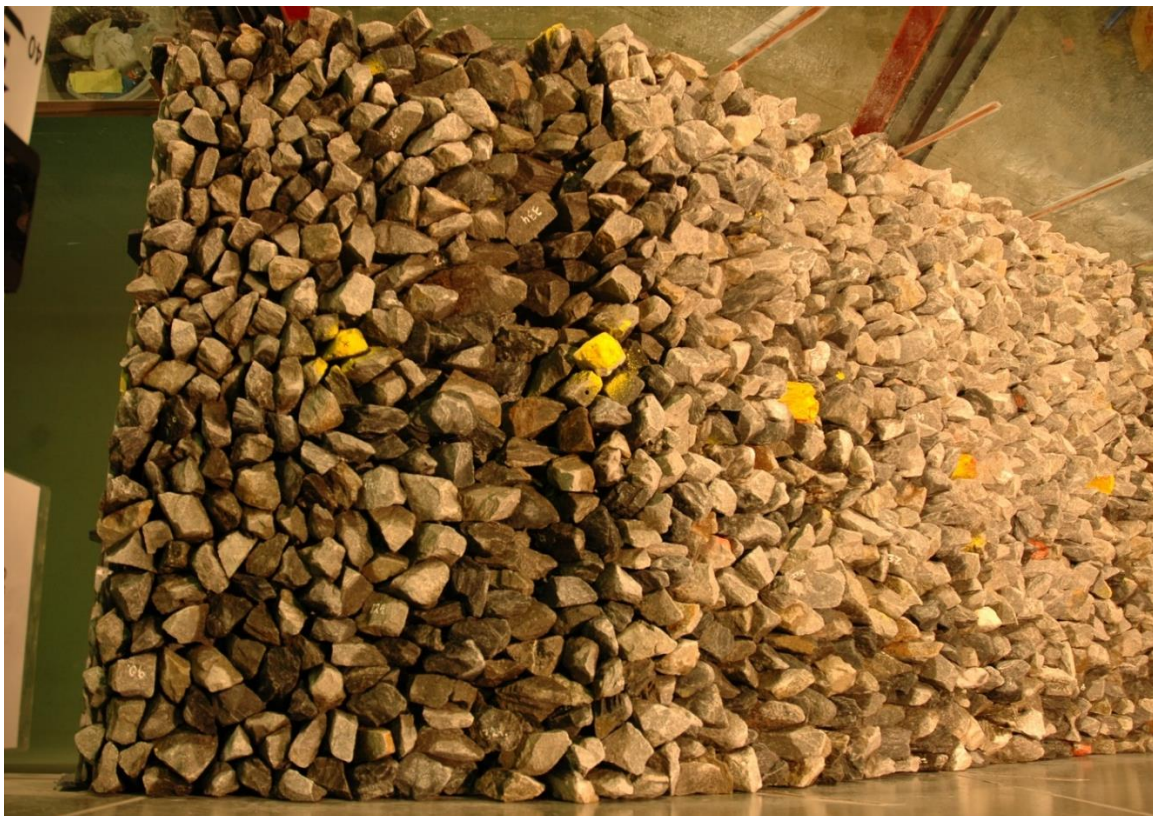
Figur 21 og figur 22 viser bilder av plastringen til forsøk 3. Her har den blitt avbildet etter en hydraulisk belastning på 200 l/s/m, i en time. I knekningspunktet har plastringen nærmest åpnet seg opp, og ført til at plastringen har delt seg i to deler.

Figur 21: Kroma til plastringen etter en hydraulisk belastning, sett oven ifra (forsøk 3).

Forskyvningene som en ser her, er også veldig typisk for de andre forsøkene som hadde steinsikring utført som plastring med forband (forsøk 1, 2, 3 og 6). Alle disse forsøkene gikk til globalt brudd ved at laget med plastringsstein i knekningspunktet, nærmest åpnet seg opp, og

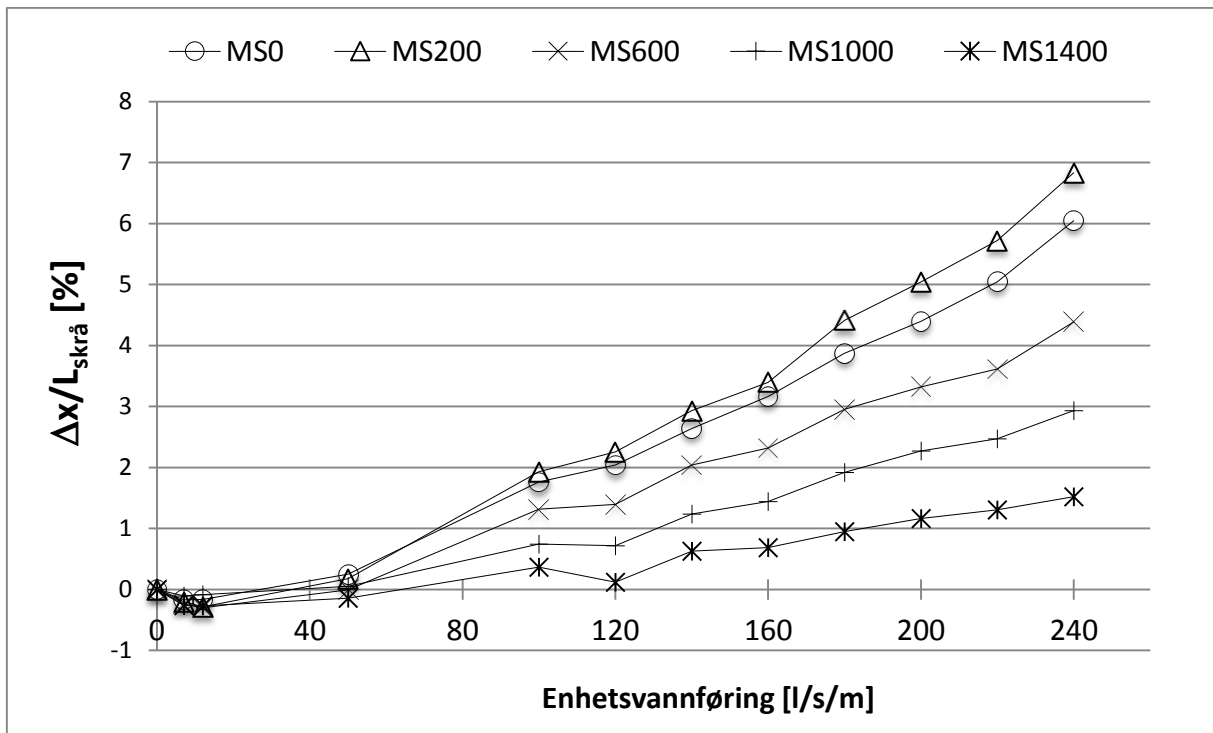
Figur 23 og figur 24 fremstiller de relative forskyvningene i x-retning, til de forskjellige steinene i forsøk 1 og 2. For å kunne sammenligne forskyvningene med andre studier innen plastring, har forskyvningene blitt regnet over til prosent i forhold til lengden av skråningsvernet ($L_{\text{skrå}}$). Denne lengden er 1800 mm (se figur 8 for mer info). Det ble valgt å kun bruke lengden til skråningsvernet og ikke inkludere lengden til kronevernet ($L_{\text{horisontal}}$). Dette er fordi plastringen nærmest delte seg i to deler som nevnt tidligere, og det var derfor naturlig å betrakte de to delene hver for seg. MS-200 som ligger i kronevernet, er derfor ikke inkludert i figur 21 og figur 22. Forskyvningene til MS-200 er kun gitt i tabell 4.

Figur 23: Relative x-forskyvninger i forhold til $L_{skrå}$. Fra forsøk 1

Forskyvningene som figur 23 og figur 24 viser, er typiske for resten av forsøkene også (se vedlegg A for tilsvarende grader for forsøk 4 og 6). For steinene som ligger i skråningsvernet, øker forskyvningene, jo lengre opp i plastringen steinene ligger. Altså øker forskyvningene desto nærmere null-punktet til x-aksen steinene ligger. Forskyvningene øker med økende vannføring og vannmengde.

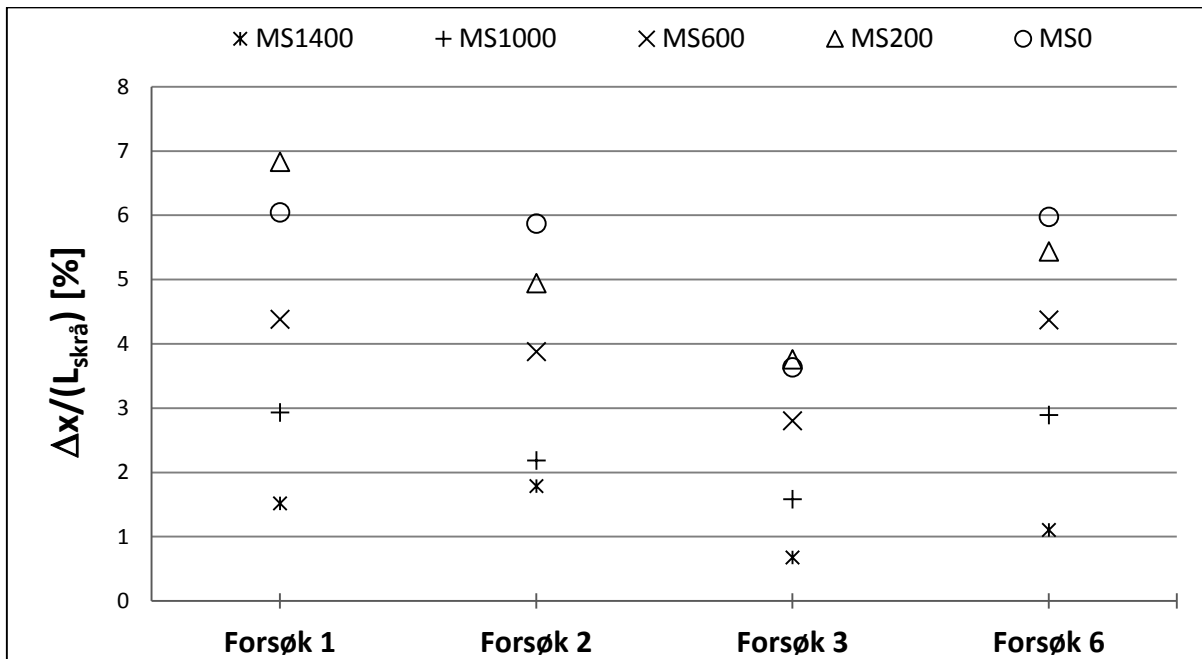
Figur 28 viser de siste innmålte x-forskyvningene før plastringen gikk til brudd, for forsøk 1, 2, 3 og 6, og gir dermed en oppsummering av forskyvningene i x-retningen. Også her er forskyvningene relativt til $L_{skrå}$.

Figur 25: Oversikt over siste innmålte x-forskyvninger før plastringen gikk til brudd for forsøk 1, 2, 3 og 6. Forskyvningene er relative i forhold til $L_{skrå}$.

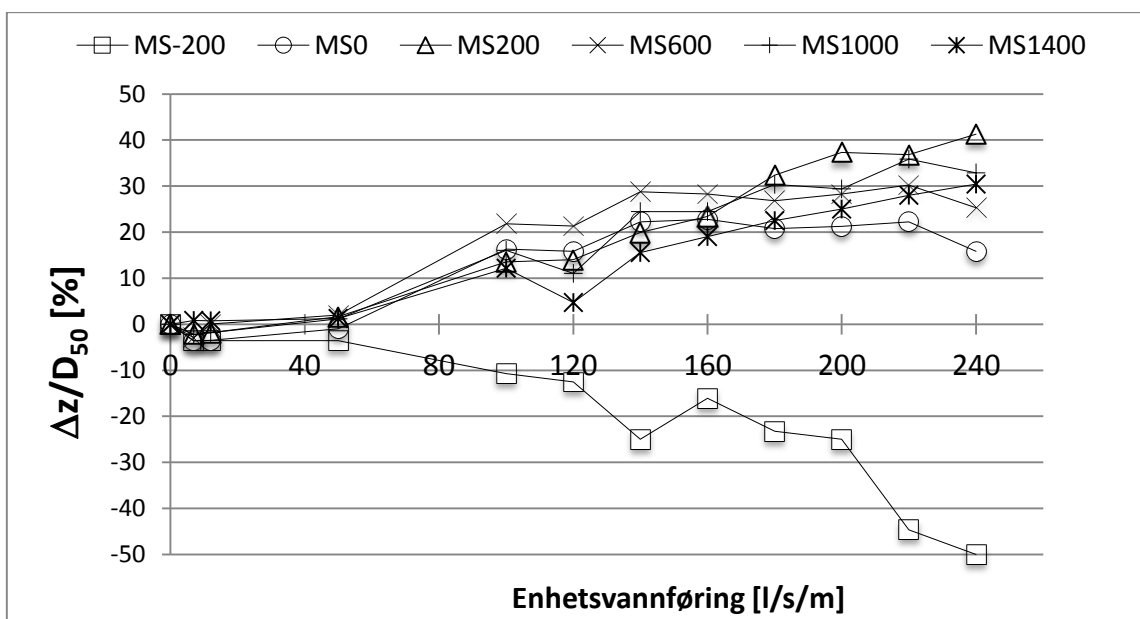
Z-verdiene har også blitt regnet ut til et dimensjonsløst tall for å kunne sammenligne resultatene med andre studier. Her er forskyvningene blitt regnet om til prosent i forhold til D_{50} , til akse d (57 mm). En forskyvning på 57 mm, tilsvarer altså en 100 % forskyvning.

Figur 26: Relative z-forskyvninger i forhold til D_{50} til akse d. Fra forsøk 1

Figur 26 og figur 27 viser forskyvningene i z-retningen, for henholdsvis forsøk 1 og 2. Den steinen som tydelig skiller seg ut, er MS-200. Her går forskyvningene i negativ retning, dvs. at det målte punktet, forskyver seg «innover», i retning filtermassen. Forskyvningene til de andre steinene er positive og de forskyver seg dermed «utover», i motsatt retning av filtermassen. Forskyvningene som figur 26 og figur 27 viser er ganske typiske for resten av forsøkene også (se vedlegg A for tilsvarende figurer for forsøk 3 og 6). Verdiene varierer noe, men for de andre forsøkene er også forskyvningene til MS-200 negative, mens forskyvningene til de andre steinene er positive. Dette går fram av figur 28 som summerer opp forskyvningene i x-retning for forsøk 1, 2, 3 og 6.

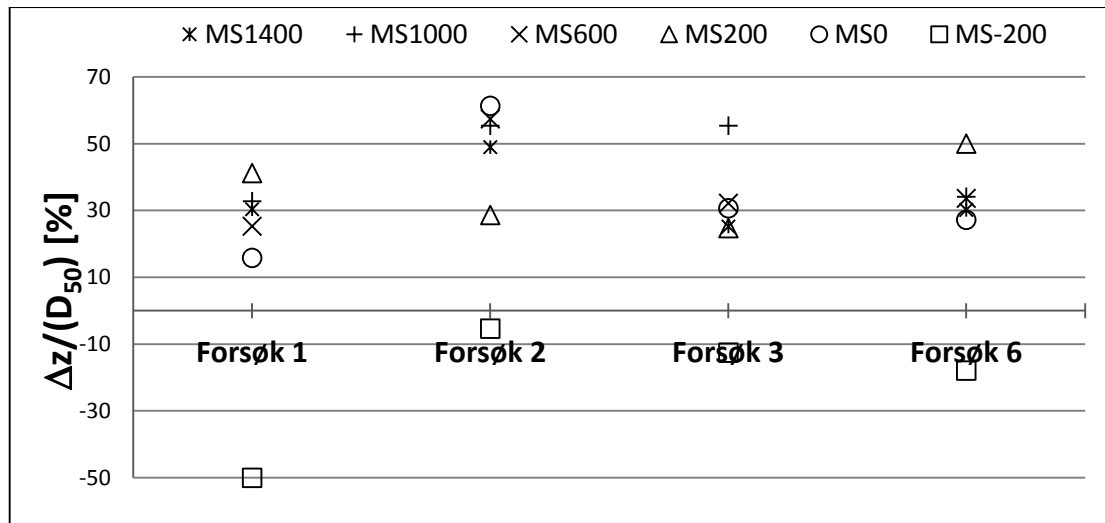
Figur 28 viser de siste innmålte forskyvningene før plastringen gikk til brudd, for forsøk 1, 2, 3 og 6, og gir dermed en oppsummering av forskyvningene i z-retningen. Også her er alle forskyvningene gitt som en prosent i forhold til D_{50} , til akse d. Det er verdt å merkes seg at MS-200 har i forsøk 1, fått en vesentlig større forskyvning enn i de andre forsøkene

Figur 28: Oversikt over siste innmålte z-forskyvninger før plastringen gikk til brudd, for forsøk 1, 2, 3 og 6. Forskyvningene er relative i forhold til D_{50} til akse d.

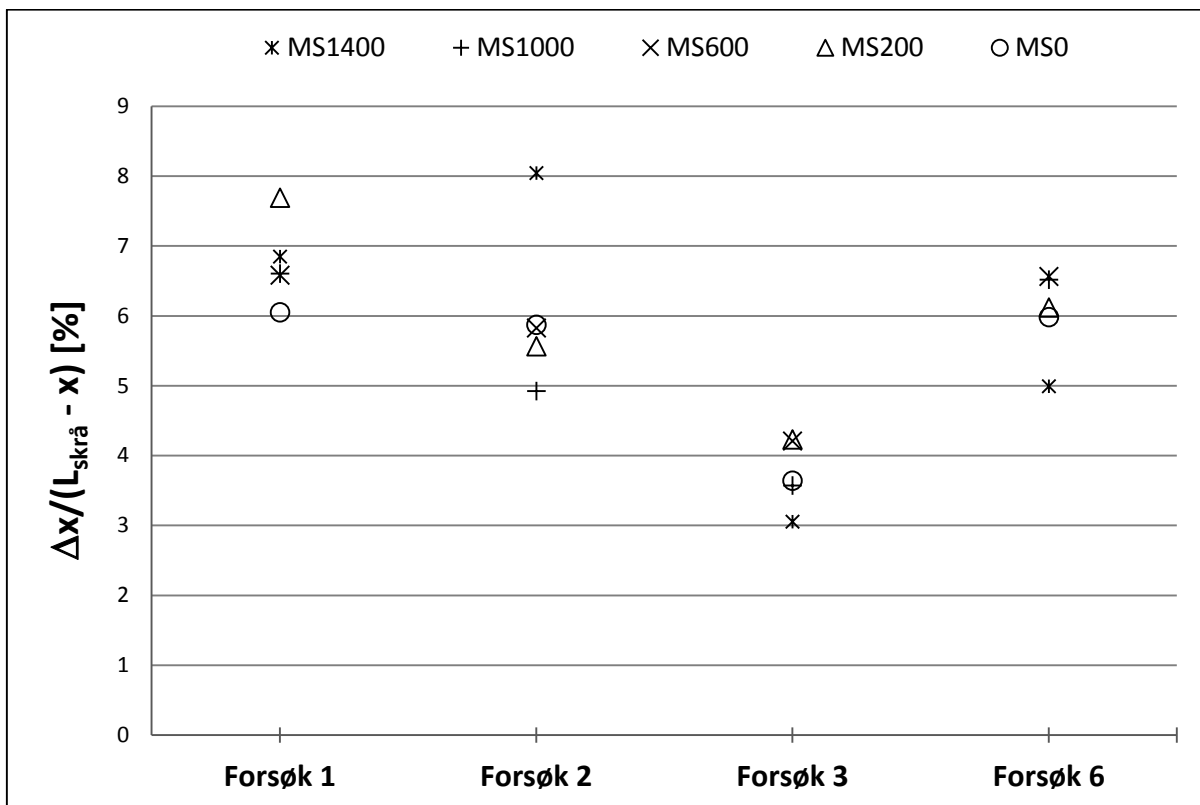
Figur 31 viser de siste innmålte x-forskyvningene før plastringen gikk til brudd, for forsøk 1, 2, 3 og 6. Her har forskyvningene til de forskjellige steinene blitt regnet om til prosent i forhold til avstanden de har til bunn av plastringen. Denne avstanden beskrives: $L_{\text{skrå}} - x$ (der x er x-koordinaten til de forskjellige steinene). F.eks. vil denne avstanden til MS200, bli 1600 mm.

Figur 31: Oversikt over siste innmålte x-forskyvninger før plastringen gikk til globalt brudd, for forsøk 1, 2, 3 og 6. Forskyvningene er relative i forhold $L_{\text{skrå}} - x$.

Som figur 31 viser, er de relative x-forskyvningene til steinene innad i hvert forsøk ganske like, men MS1400 i forsøk 2 skiller seg litt fra de andre steinene i forsøk 2. Det er også verdt å merke seg at forskyvningene i forsøk 3 ligger litt lavere enn de andre forsøkene.

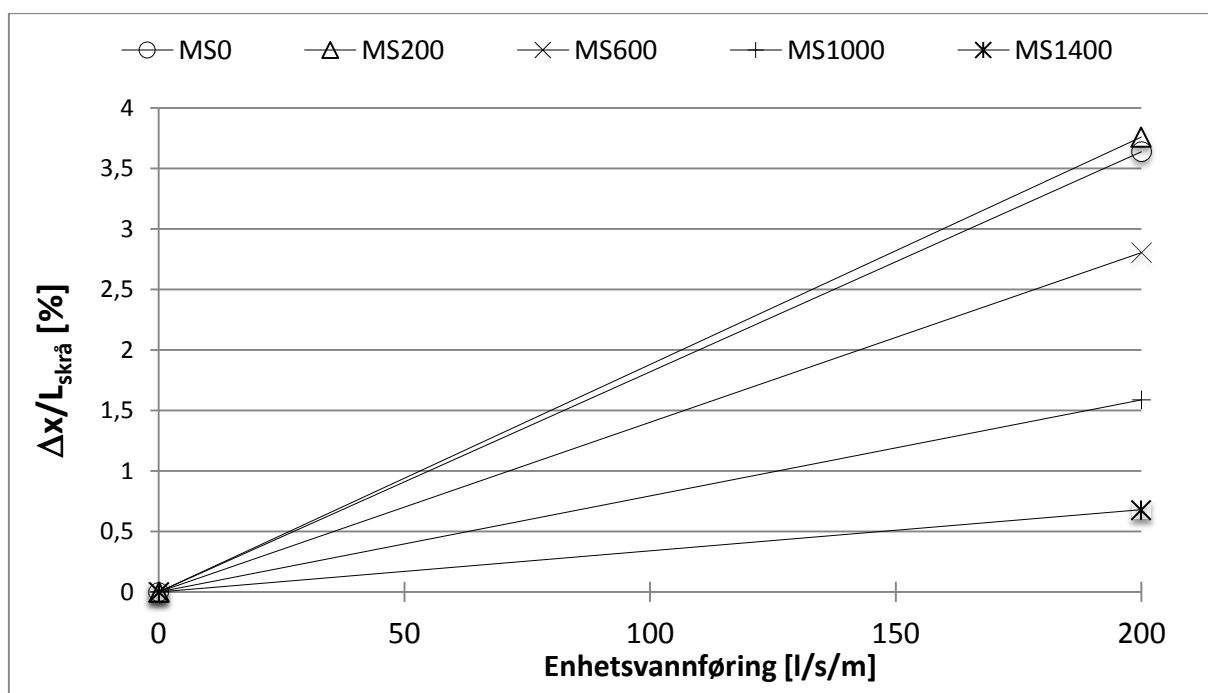
Relative x-forskyvninger i forhold til $L_{\text{skrå}}$. Forsøk 3.

I vedlegg A ligger de forskyvningsgrafene som ikke ble tatt med i hovedrapporten. Dette gjelder forskyvning i x- og z-retning for forsøk 3 og 4. Se kapittel 4.2.1 og 4.2.2 for generell beskrivelse av de forskjellige figurene.

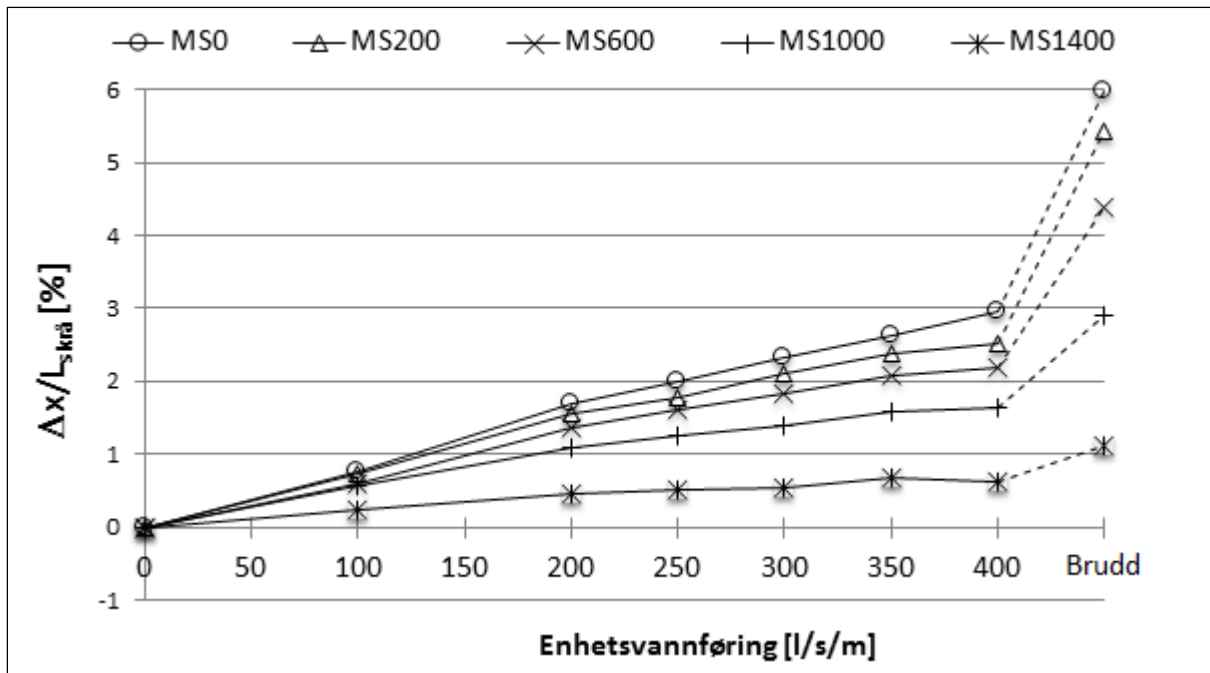
Relative x-forskyvninger i forhold til $L_{skrå}$. Forsøk 6

Grafene under som beskriver x- og z-forskyvningen for forsøk 6, er noe forskjellige i forhold til grafene for de andre forsøkene. Fordi forsøk 6 ikke gikk til brudd ved 400 l/s/m (se kapittel 4.1 for mer om info bruddvannføringene), har alle forskyvningene som forgikk etter den første kjøringen på 400 l/s/m, og til forsøket gikk til brudd, blitt summert opp til ett steg. Dette kan sees på figurene som viser forskyvningene til forsøk 6, nedenfor. Der er det siste steget på den horisontale akse definert som «brudd».
