Seriefeilvern som beskyttelse mot brann

Maren Bjørnbakk Nilsen

Master i energi og miljø

Norges teknisk-naturvitenskapelige universitet
Institutt for elkraftteknikk

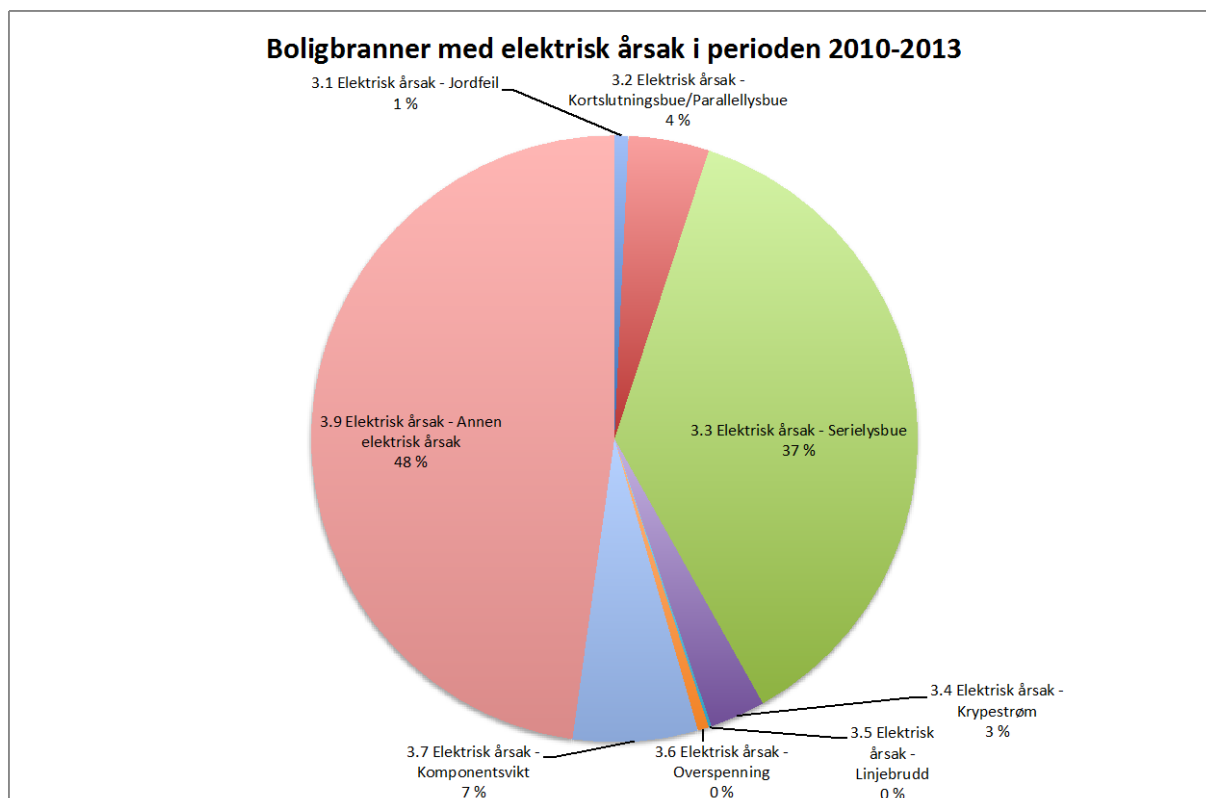
Figur 1 - Boligbranner med ulike elektriske årsaker i perioden 2010 til og med 2013[1].

Blant de elektriske årsakene, utmerker serielysbuer seg spesielt. Serielysbuer står for hele 37 % av de elektriske årsakene til boligbranner. I Figur 1 kan en oversikt over de elektriske brannene sees.

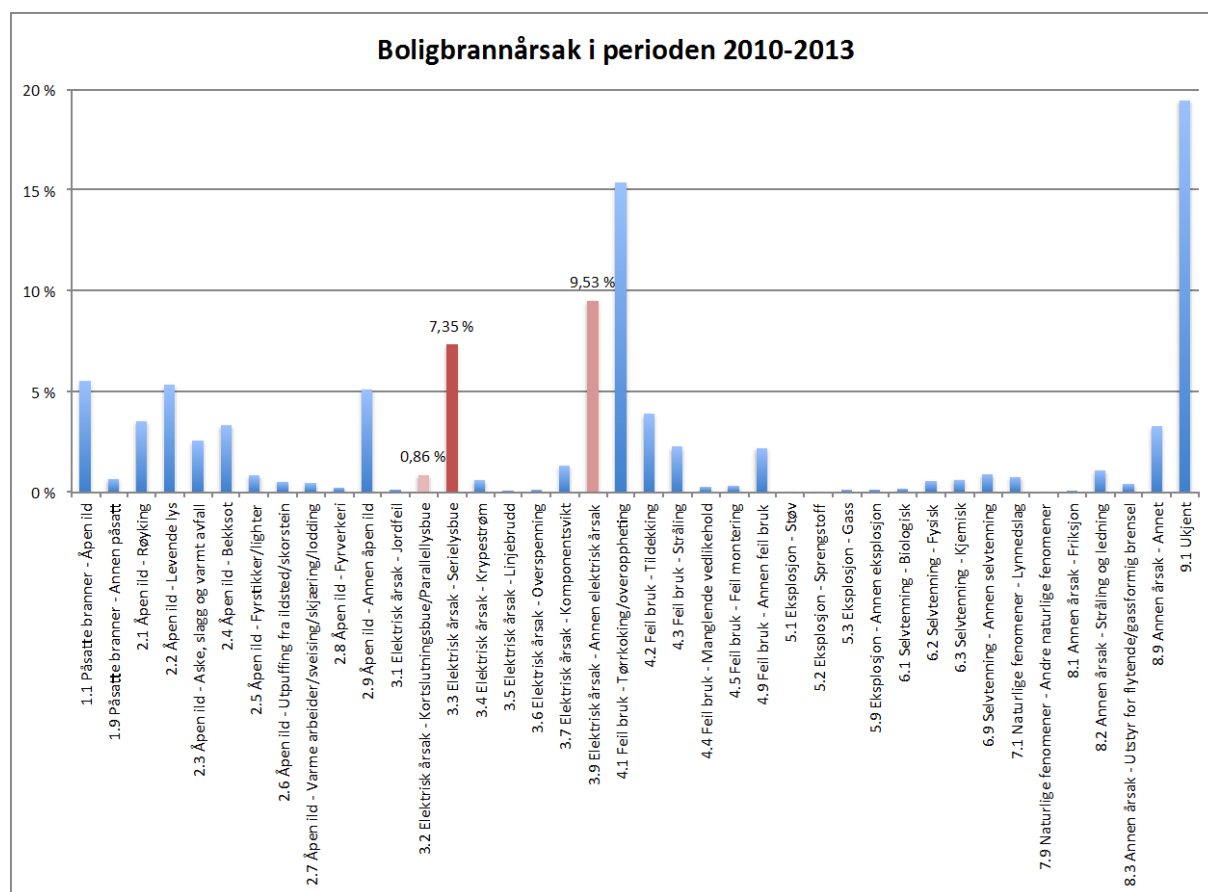
Figur 2 - Brannårsak i boliger i perioden 2010 til og med 2013. [1]

Blant det totale antallet branner som hvert år blir etterforsket, står serielysbue for 7,35 % av brannene. Fordelingen av brannårsaker er vist i Figur 2.

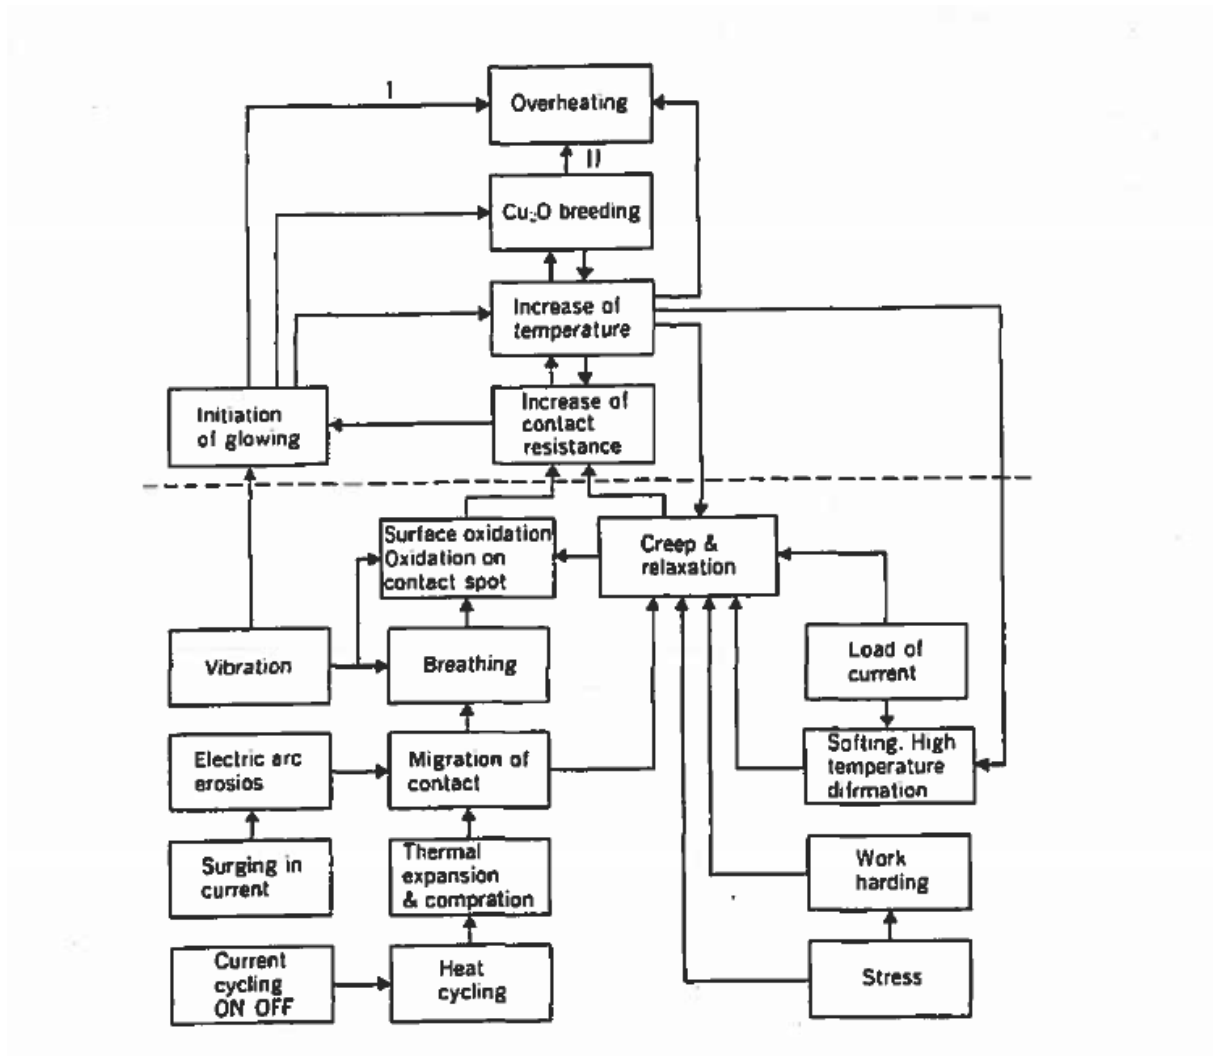
Figur 3 - Årsaker til varmgang og overoppheting i elektriske kontaktpunkter[10]

Årsakene til varmgang og overoppheting i elektriske installasjoner er mange og sammensatte. Dette har Kuroyanagi m.fl. illustrert i et prosessdiagram, vist i Figur 3 [10]. Diagrammet gir et bilde av årsaker til varmgang og hendelsesforløpet fram til overoppheting. Eksempelvis blir av- og påslag av strømmen, samt vibrasjoner nevnt som årsaker til varmgang. Dannelse av kobberoksid har en sentral rolle under hendelsesforløpet fram mot overoppheting.

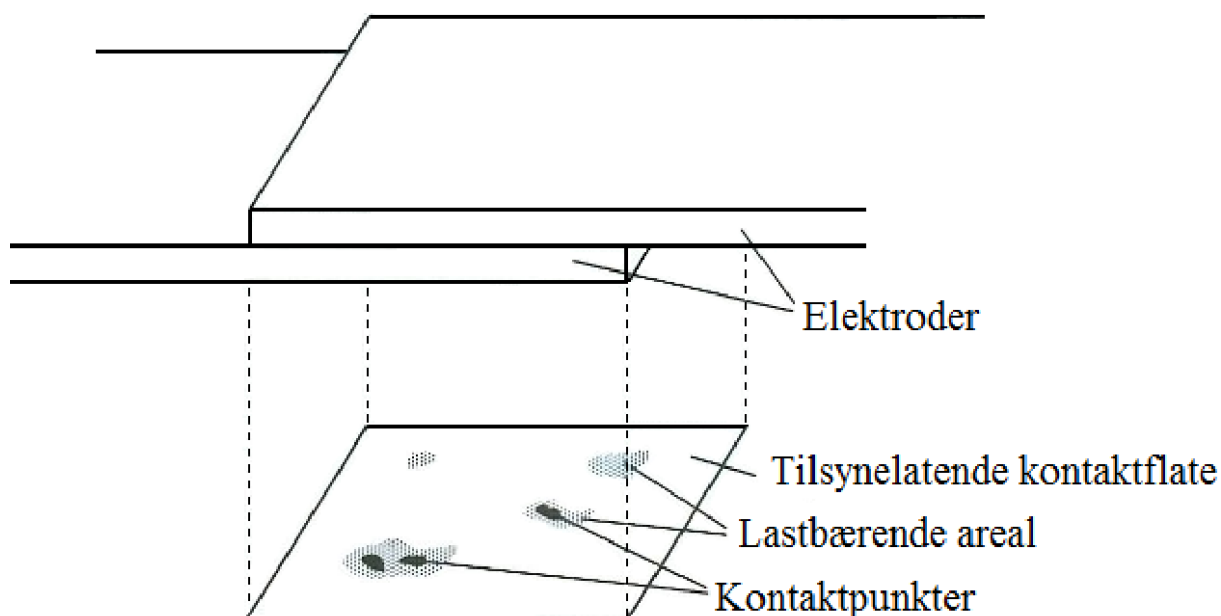
Figur 4 - Kontaktflate mellom to ledere. Figuren er laget av Magne Runde, og gjengitt med hans godkjenning

Koblingspunkter har vist seg å være det svakeste punktet i elektriske installasjoner [8]. Dette kan blant annet skyldes at det i en kontaktforbindelse normalt bare er noen få punkter som danner overgang for strømmen. Når to ledende materialer er ført sammen, vil det overlappende arealet være den tilsynelatende kontaktflaten. Det er ikke fysisk kontakt mellom materialene over hele denne kontaktflaten, da små ujevnheter på overflaten vil lage luftgap i den tilsynelatende kontaktflaten. Områdene der det faktisk er fysisk kontakt kalles det lastbærende areal. Innenfor dette arealet er det små områder som danner overgang for strømmen, kontaktpunkt [14, 15]. Figur 4 viser en kontaktflate mellom to ledere, der begrepene tilsynelatende kontaktflate, lastbærende areal og kontaktpunkter er tegnet inn.

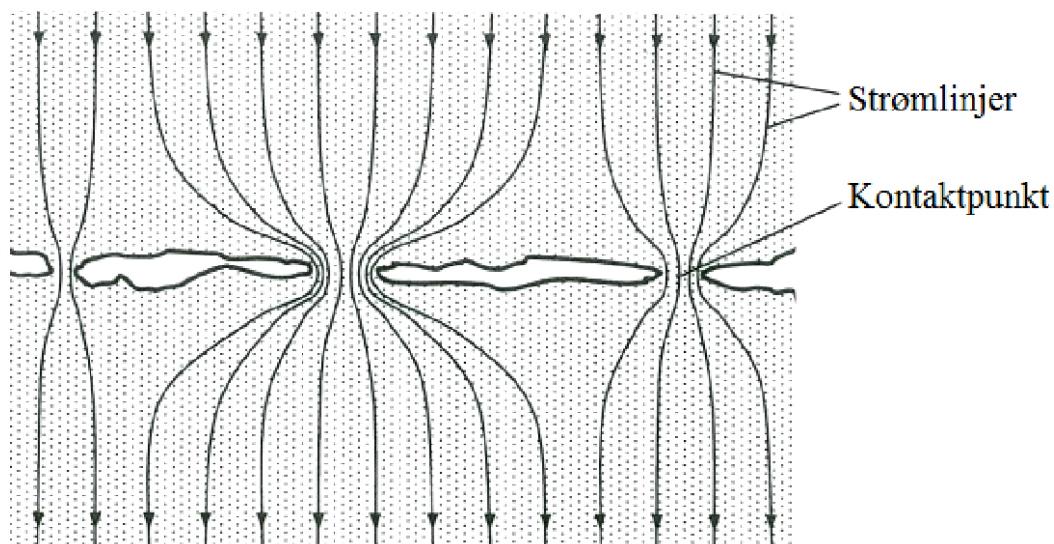
Figur 5 - Forstørret del av en kontaktflate. Figuren er laget av Magne Runde, og gjengitt med hans godkjenning.

I kontaktpunktene vil strømtettheten være stor. Antallet kontaktpunkter og størrelsen på kontaktpunktene er bestemmende for hvor stor strømtettheten faktisk blir [13, 14]. Figur 5 viser en forstørret del av en kontaktflate. De hvite "boblene" illustrerer luftrom. Pilene er strømlinjer, og viser at strømmen må ta veien via de smale kontaktpunktene.

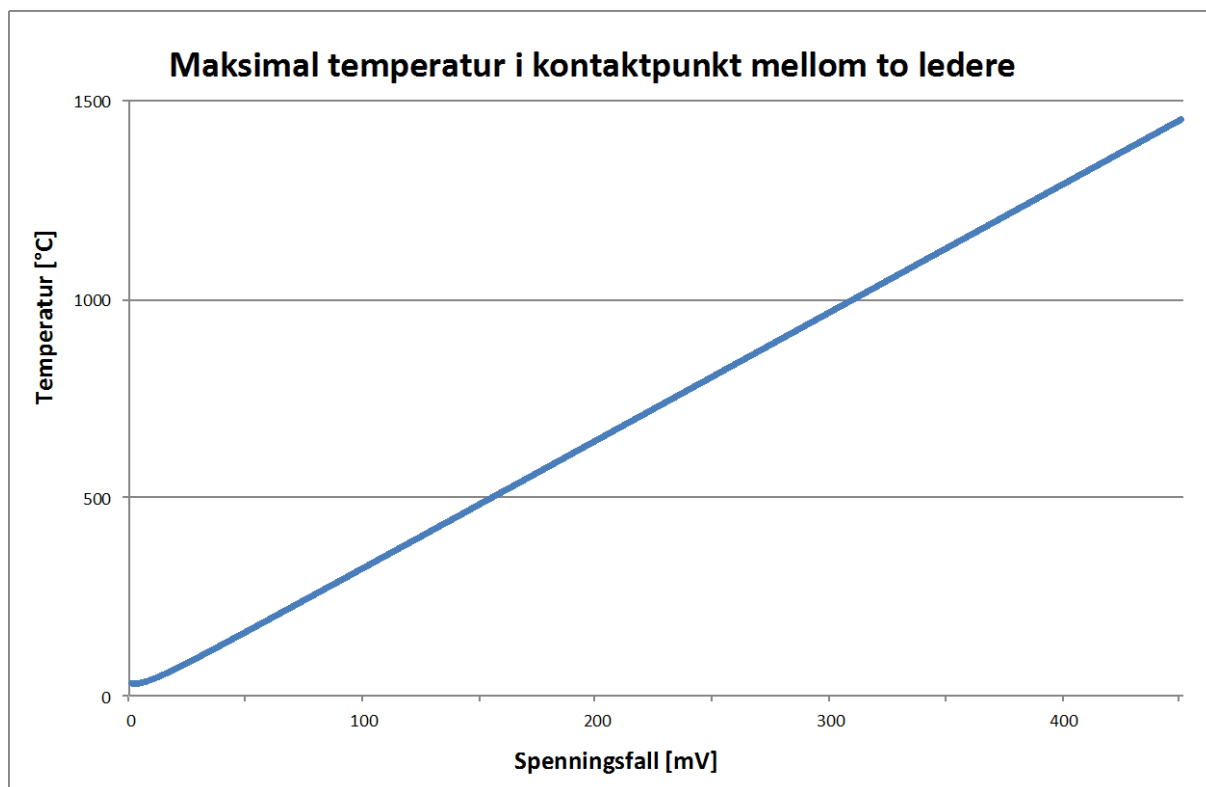
Figur 6 - Sammenhengen mellom maksimal temperatur i kontaktpunktet og spenningsfallet over kontaktpunktet. Den absolutte temperaturen i lederne langt unna kontaktpunktet er $T_0 = 30\text{ °C}$.

I følge denne formelen, er det kun spenningsfallet over kontaktpunktet som bestemmer temperaturen i kontaktpunktet. Sammenhengen mellom den maksimale temperaturen i kontaktpunktet og spenningsfallet over kontaktpunktet er vist i Figur 6. For lave spenningsfall er denne sammenhengen ikke-lineær. Med et økende spenningsfall over kontaktpunktet blir denne sammenhengen mer og mer lineær.

Metallens gode varmeledningsegenskaper er også skyld i den hurtige termiske responstiden i kontaktpunktet. Som Figur 6 viser, vil temperaturen variere med spenningen. Denne temperaturendringen skjer så hurtig at den kan følge en 50Hz spenningsvariasjon. Konsekvensen av dette er at et kontaktpunkt, som det går vekselstrøm gjennom, utsettes for 100 store termiske amplitudesykluser hvert sekund. Et eksempel på termisk responstid i et kontaktpunkt er vist i Figur 7. I figuren er det vist hvordan temperaturen stiger i et $50\mu\text{m}$ kontaktpunkt i det kontaktpunktet utsettes for et 150mV spenningsprang. [15]

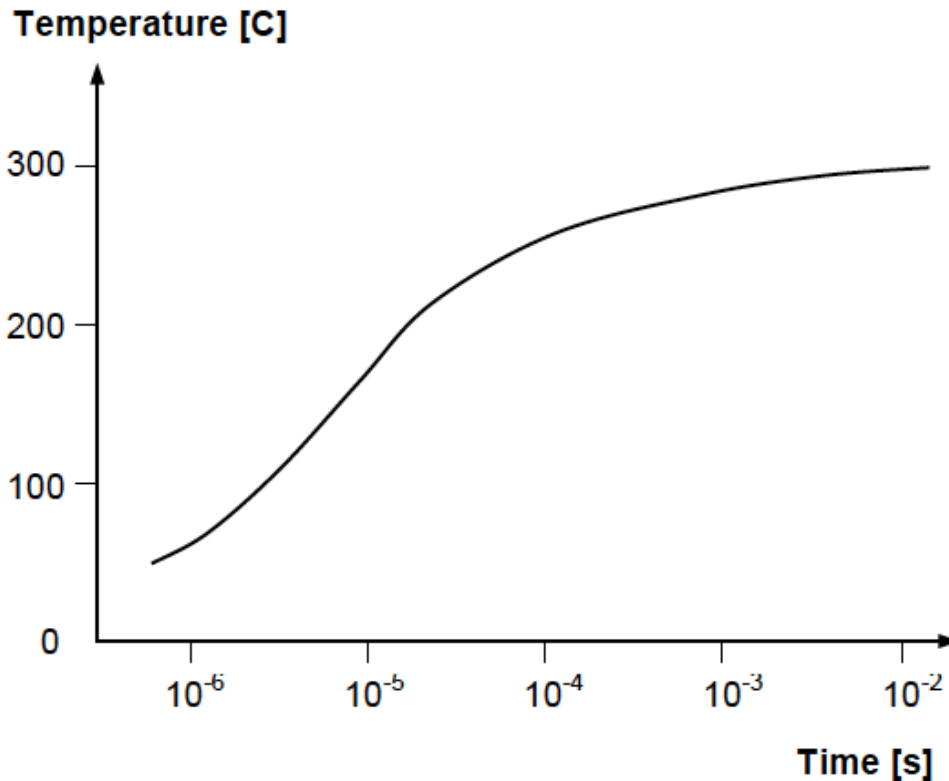
Figur 7 - Termisk responstid i et 50 μm kontaktpunkt i det kontaktpunktet utsettes for et 150mV spenningsprang[15].

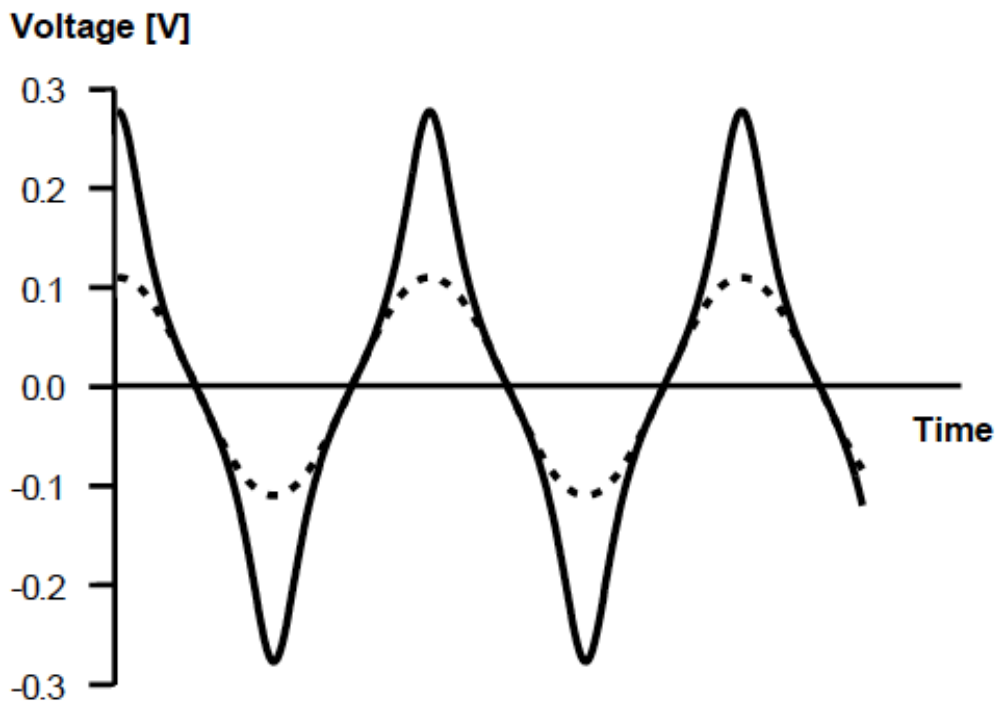
Figur 8 - Den heltrukne linja viser spenningsfallet over en dårlig kontaktforbindelse, når det går en vekselstrøm gjennom kontaktpunktet. Den sinusformede vekselstrømmen som går gjennom kontaktpunktet er vist med punktert linje. [15]

Konsekvensen av en forhøyet motstand i kontaktpunktet når kontaktpunktet utsettes for vekselstrøm, er at forholdet mellom strøm gjennom kontaktmotstanden og spenningen over kontaktmotstanden ikke er lineært. Ved strømmens nullgjennomgang kjøles kontaktmotstanden ned, og motstanden i kontaktpunktet er lik motstanden i resten av kontaktflaten. Dette var beskrevet i forbindelse med Formel 4. Når strømmen etter hvert øker, øker også spenningen. Av Figur 8 kan det sees at strøm og spenning like etter nullgjennomgang er proporsjonal. I det spenningen har steget til omkring 60-70mV, har temperaturen i kontaktpunktet steget så mye at resistansen er betydelig forhøyet. I det strømmen når sin maksimalverdi, har resistansen i kontaktpunktet steget så mye siden nullgjennomgang at verdien er mer enn fordoblet. Et spenningsforløp av en slik art er en tydelig indikasjon på at kontaktforbindelsen er i dårlig forfatning. [15]

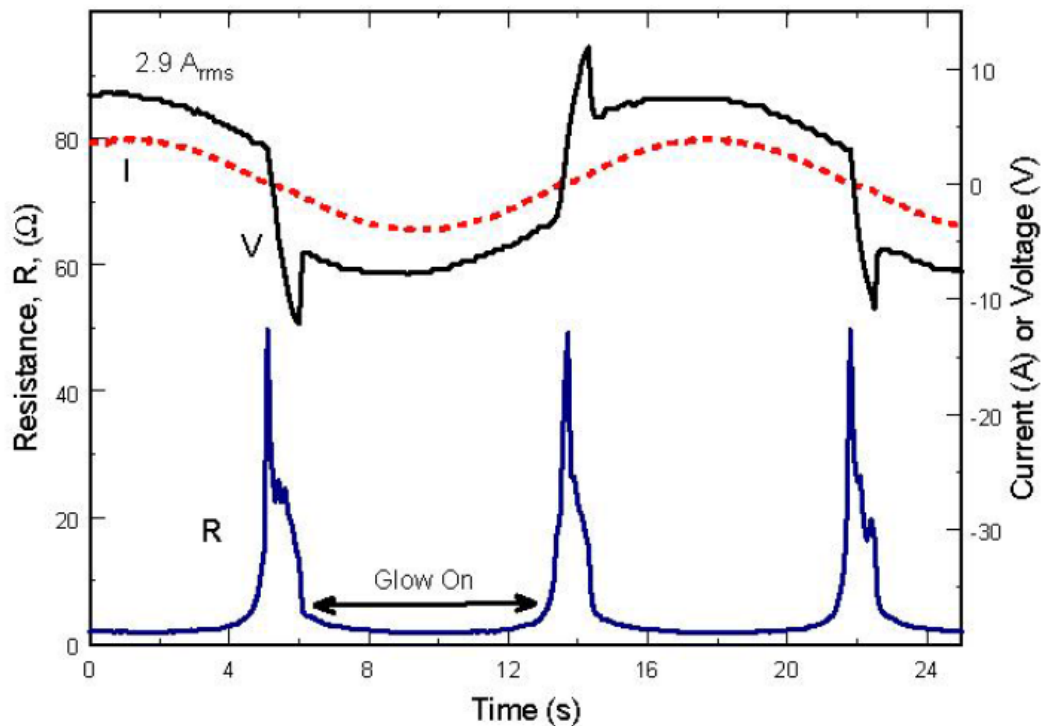
Figur 9 - Den dynamiske resistansen ved en glødende kontaktforbindelse mellom to 1mm kobberledere utsatt for vekselstrøm, $2,9\text{A}_{\text{rms}}$. Figuren viser en stor økning i kontaktpunktets resistans nær strømmens nullgjennomgang. [17]

Under forsøkene til Shea og Zhou ble to kobberledere med en diameter på 1mm utsatt for vekselstrøm på $2,9\text{A}_{\text{rms}}$. Figur 9 viser sammenhengen mellom den dynamiske resistansen, strømmen og spenningen ved glødende kontaktforbindelse. Av figuren kan det sees at i det strømmen har sin nullgjennomgang, økes oksidresistansen betydelig. Dette resulterer i en spiss på spenningsforløpet nær strømmens nullgjennomgang. Grunnen til at dette skjer er at glødetemperaturen reduseres når strømmen nærmer seg nullgjennomgang. Ved strømmens nullgjennomgang er glødetemperaturen ved sitt minimum. En reduksjon av temperaturen øker oksidresistansen. [17]

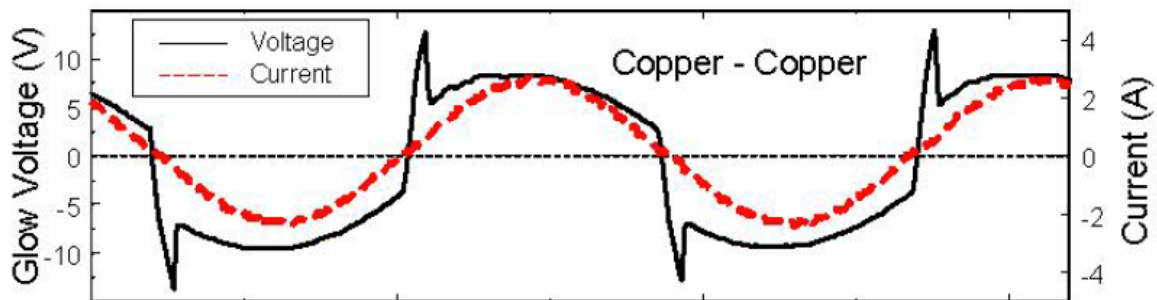
Figur 10 - Strøm og spenningsforløp ved glødende kontaktforbindelse mellom to 1mm kobberledere. Strømmen i kretsen er $1,6A_{rms}$. [17]

Figur 10 og Figur 11 viser resultatene av målt spenning og strømforløp ved glødende kontaktforbindelse mellom to kobberledere. Kobberledernes diameter var 1mm. I Figur 10 var strømmen i kretsen $1,6\text{A}_{\text{rms}}$. Som det kan sees av figuren har spenningen en tydelig spiss ved strømmens nullgjennomgang.

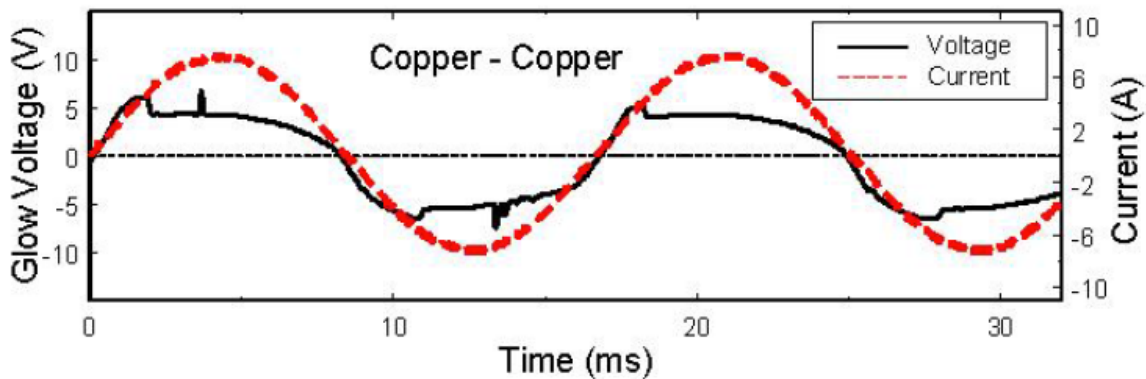
Figur 11 - Strøm og spenningsforløp ved glødende kontaktforbindelse mellom to 1mm kobberledere. Strømmen i kretsen er $5A_{rms}$. [17]

I Figur 11 er strømmen i kretsen økt til $5A_{rms}$. Ved strømmens nullgjennomgang faller ikke temperaturen nok til at det oppstår en vesentlig økning i oksidresistans i kontaktpunktet. Resultatet av det er at den spisse økningen i spenningsverdi er flatet ut. Bare en liten endring kan sees på spenningen i Figur 11. Økes strømmen tilstrekkelig, vil det være vanskelig å se noen endringer på spenningen i det hele tatt. Dette skyldes liten temperaturendring og dermed liten endring i resistansen ved strømmens nullgjennomgang.

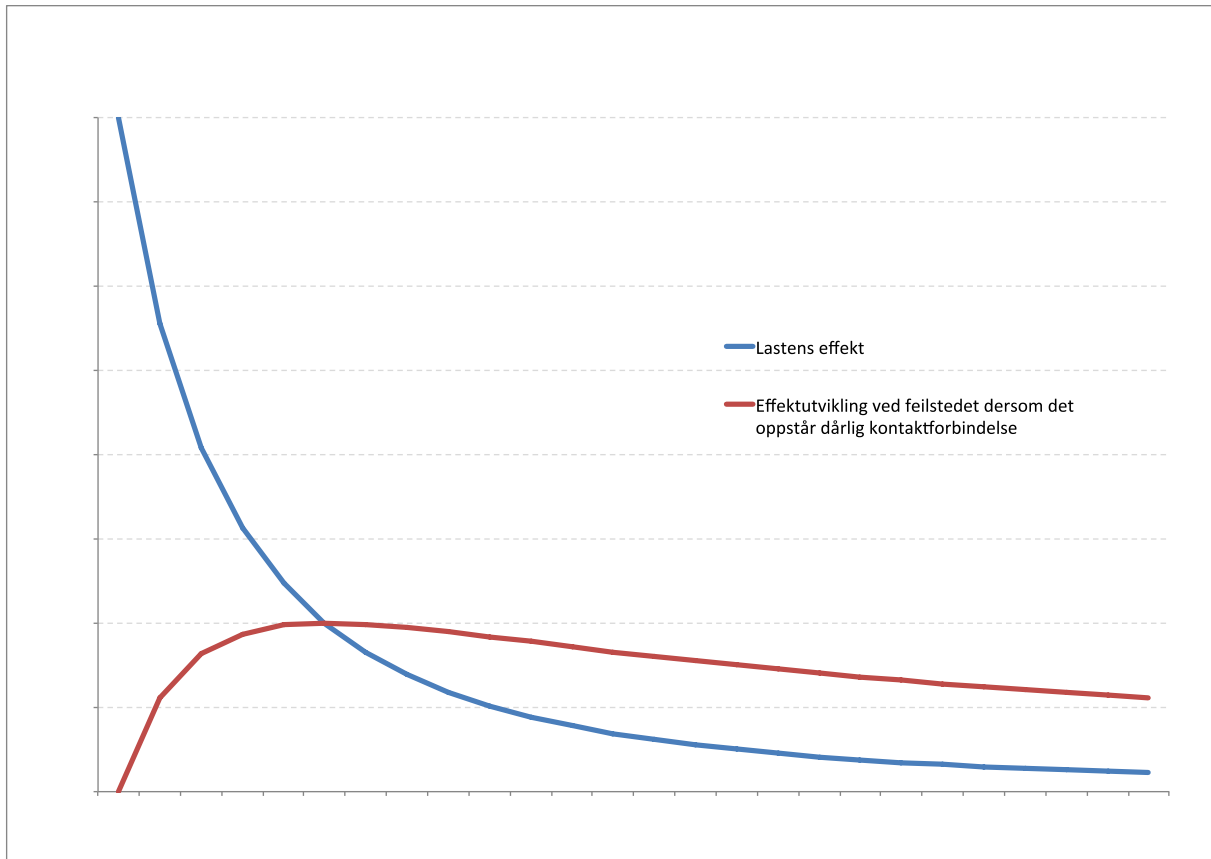
Figur 12 - Lastens og feilstedets effektutvikling ved dårlig kontaktforbindelse. Økt motstand ved feilstedet vil føre til en økt total motstand i kretsen, hvilket resulterer i at strømmen som flyter i kretsen reduseres. Spenningen fordeles seg over både feilstedets motstand og lasten. Dermed reduseres belastningens effekt, samtidig som effektutviklingen ved feilstedet øker, frem til resistansen er lik for belastningen og feilstedet. Den maksimale effektutviklingen som kan oppstå ved feilstedet er en fjerdedel av belastningens opprinnelige effekt.

Ved dårlig kontaktforbindelse vil det oppstå en effektutvikling ved feilstedet grunnet forhøyet motstand. Feilstedet introduserer et nytt punkt i kretsen med effektutvikling, og spenningen fordeles dermed over lasten og over feilstedet. I Figur 12 er lastens og feilstedets effektutvikling beregnet i et tilfelle der lastens opprinnelige effekt er 4000W. Figuren viser hvordan effekten utvikler seg i de to punktene dersom resistansen i den dårlige kontakten fortsetter å øke gradvis. Den horisontale akse viser forholdet mellom resistansen ved feilstedet og resistansen til belastningen.

Av Figur 12 kan det sees at effekten som oppnås i den dårlige kontaktforbindelsen maksimalt er 1000W. 1000W tilsvarer en fjerdedel av belastningens opprinnelige effekt. Dette er en regel som vil gjelde uansett hva belastningens effekt er; effektutviklingen ved en dårlig kontaktforbindelse er maksimalt 25 % av belastningens opprinnelige effekt. Ved dette tilfellet er resistansen ved feilstedet like stor som resistansen til belastningen. Spenningen fordeles da likt mellom punktene, og effektutviklingen er like stor i begge punktene ved dette tidspunktet. Dette er stedet som grafene krysser hverandre i Figur 12.

Figur 13 viser det samme som eksempelet som er vist i Figur 12. I Figur 13 er effektutviklingen ved feilstedet vist i forhold til belastningens opprinnelige effekt. Det kan leses direkte av grafen at den maksimale effektutviklingen ved feilstedet er 25 % av den opprinnelige effekten til belastningen.

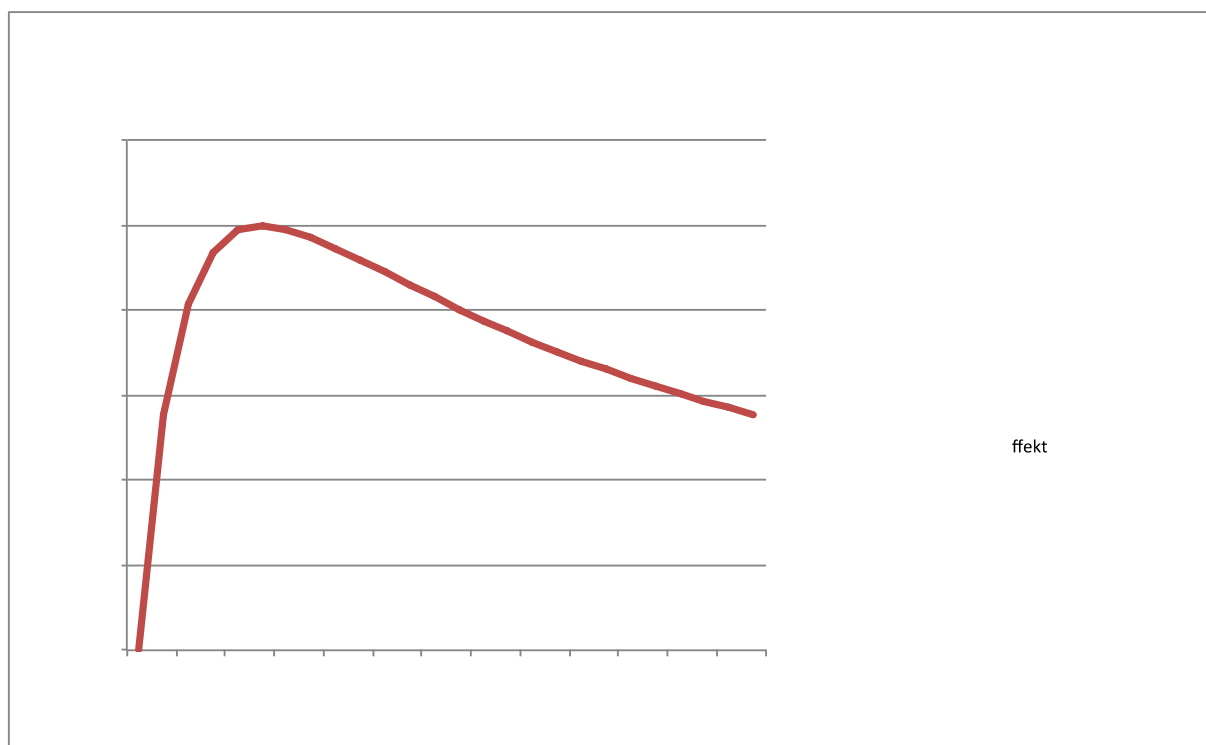
Figur 13 - Effektutviklingen ved dårlig kontaktforbindelse i forhold til belastningens opprinnelige effekt. Når resistansen til belastningen og resistansen i den dårlige kontaktforbindelsen er like stor, oppstår den maksimale effektutviklingen ved feilstedet. Den maksimale effektutviklingen ved feilstedet er 25 % av belastningens opprinnelige effekt.

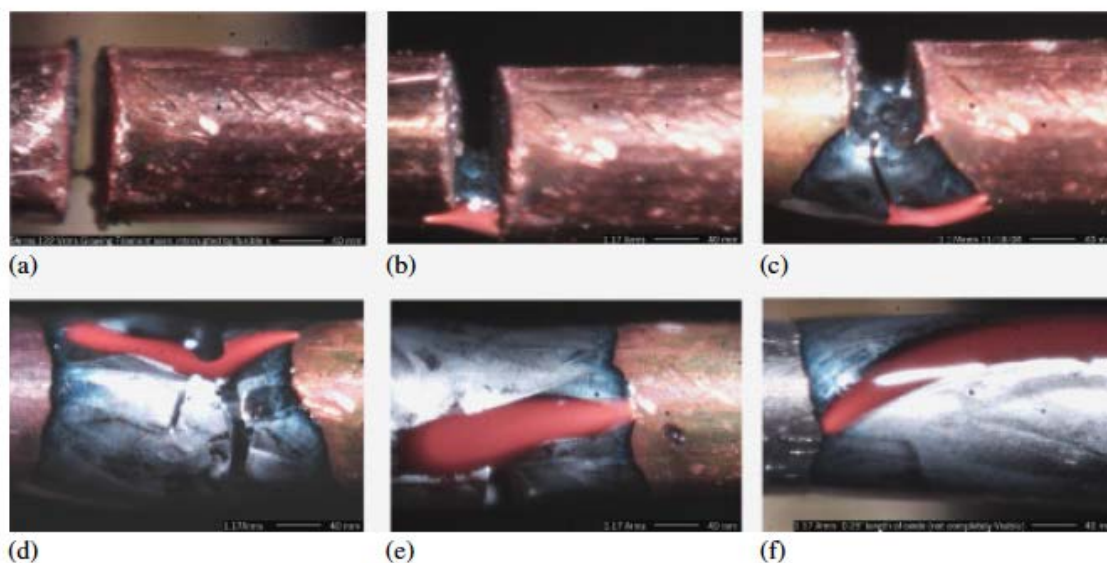
Figur 14 - Dette er bilder som viser hvordan en kobberoksidbro vokser og hvordan et glødende filament oppstår og vokser på overflaten av kobberoksidbroen. Kobberoksidet vises som det sorte området mellom kobberlederne. Kobberlederne har en diameter på 1mm. Bildene er forstørret 37 ganger. Strømmen som initielt gikk gjennom kobberlederne var $1,17A_{rms}$. (a) initielt filament $t=0$, (b) oksidet vokser $t=2min$, (c) $t=8min$, (d) $t=28min$, (f) $t=64min$. [2]

Det glødende filamentet som dannes mellom to kobberledere vandrer på overflaten av kobberoksidet [17, 19]. Figur 14 viser fotografier av utviklingen av et glødende filament. Bilde (a) viser kobberoksidbroen i det den akkurat har blitt dannet. Videre hendelsesforløp er dokumentert i bildene (b) til og med (f). Kobberlederne som ble benyttet i dette forsøket hadde en diameter på 1mm, og den initiale strømmen i kretsen var 1,17A_{rms}. Den faste delen av kobberoksidet, CuO, kan sees som den sorte delen av broen mellom lederne. Det glødende filamentet er en blanding av flytende Cu₂O og kobber. Figur 14 er bilder fra et forsøk utført av Shea. [2]

Som Figur 14 viser, vil det i en glødende kontaktforbindelse mellom kobberledere oppstå et glødende filament som vandrer omkring på overflaten til oksidbroen. Formen på det glødende filamentet endres med strømnivået. Ved å øke strømmen vokser det glødende filamentet, som etterhvert kan komme til å dekke hele oksidoverflaten. Ved strømmer over $5A_{rms}$ vil det glødende filamentet få en mer kuleliknende form og bli mer ustabil. Grunnen til at dette skjer kan være at den termiske konduktiviteten til kobber reduseres drastisk fra $357W/m^{\circ}K$ ved $1000^{\circ}C$ til $167W/m^{\circ}K$ ved $1400^{\circ}C$. [17]

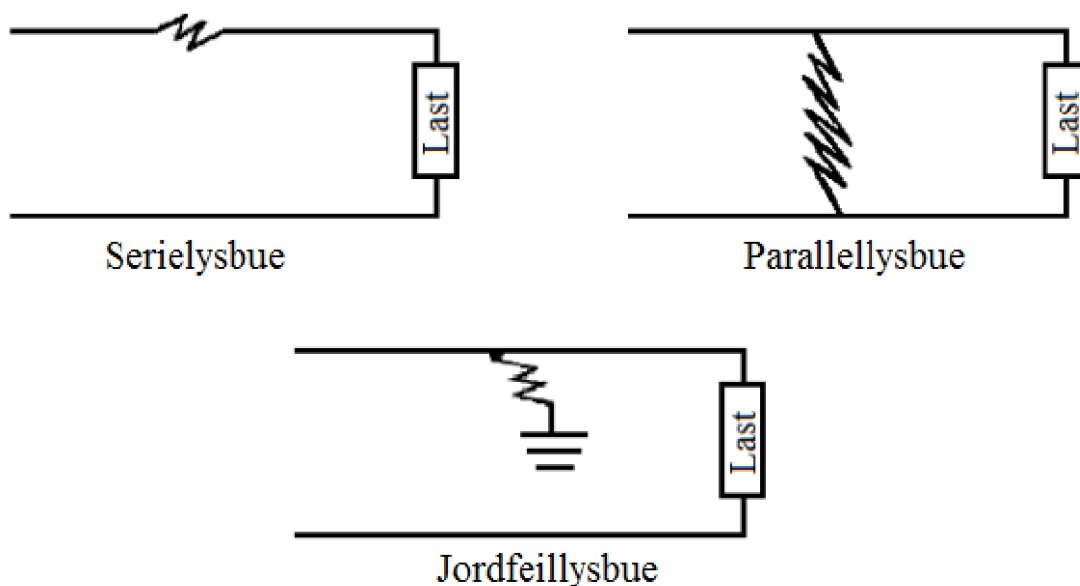
Figur 15 - Typer av lysbuer

Lysbuer kan opptre i to former, som parallelllys bue eller som serielys bue [4, 13, 28]. En parallelllys bue er en lysbue mellom to ledere. Jordfeillys bue er også en type parallelllys bue, som oppstår i parallell med leder og jord. Effekten i en parallelllys bue er vesentlig større enn i en serielys bue, og vil ofte kunne løse ut overstrømsvernet. En serielys bue er en lysbue som oppstår i serie med lederen. Dersom det blir et brudd i lederen, vil det kunne oppstå en elektrisk utladning i form av en lysbue. Lysbuestrømmen i en serielys bue vil ikke kunne bli større enn belastningsstrømmen, og dermed ikke være i stand til å løse ut et overstrømsvern [9, 21, 28]. De ulike formene for lysbue er vist i Figur 15.

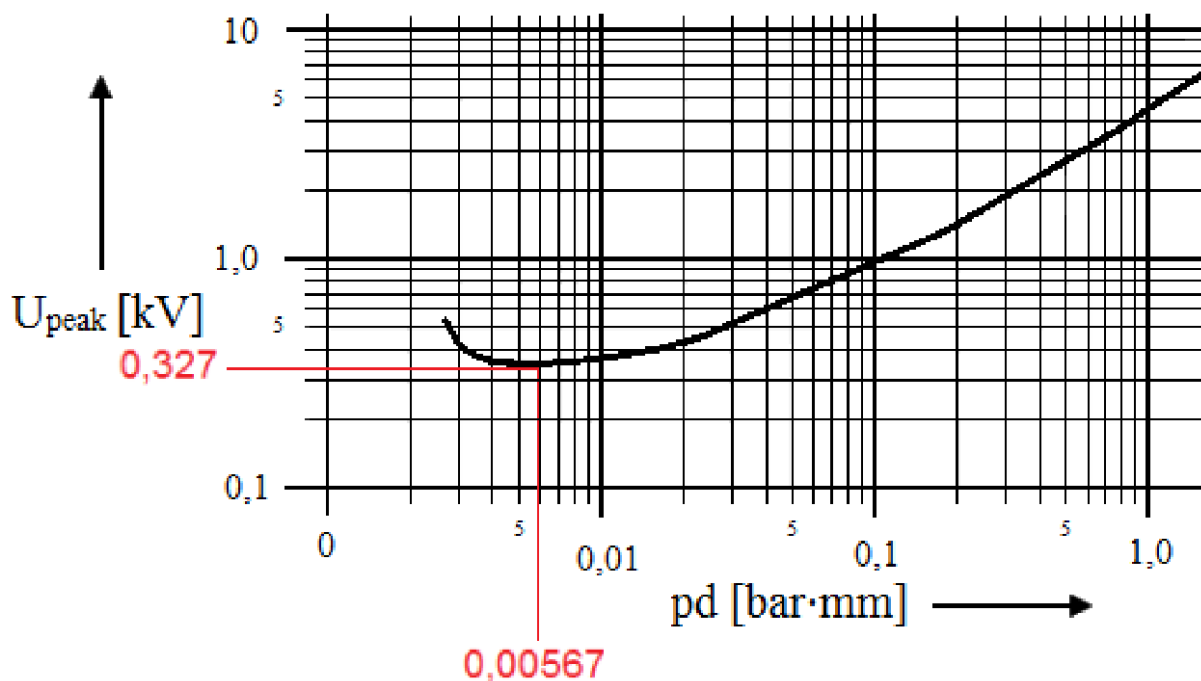
Figur 16 - Paschenkurven for luft ved 20 °C [13].

Paschenkurven beskriver den laveste gjennomslagsspenningen for luft ved en gitt temperatur. Paschens lov uttrykkes som funksjon av avstanden mellom elektrodene og trykket. Som det kan sees av Figur 16, er den laveste gjennomslagsspenningen for luft, ved 20 °C, 327V. Det betyr at det ikke vil være mulig å få en lysbue over et luftgap ved vanlig nettspenning, 230VAC, uavhengig av avstanden mellom elektrodene. En lysbue som oppstår på denne måten er derfor ikke et problem i boliginstallasjoner.

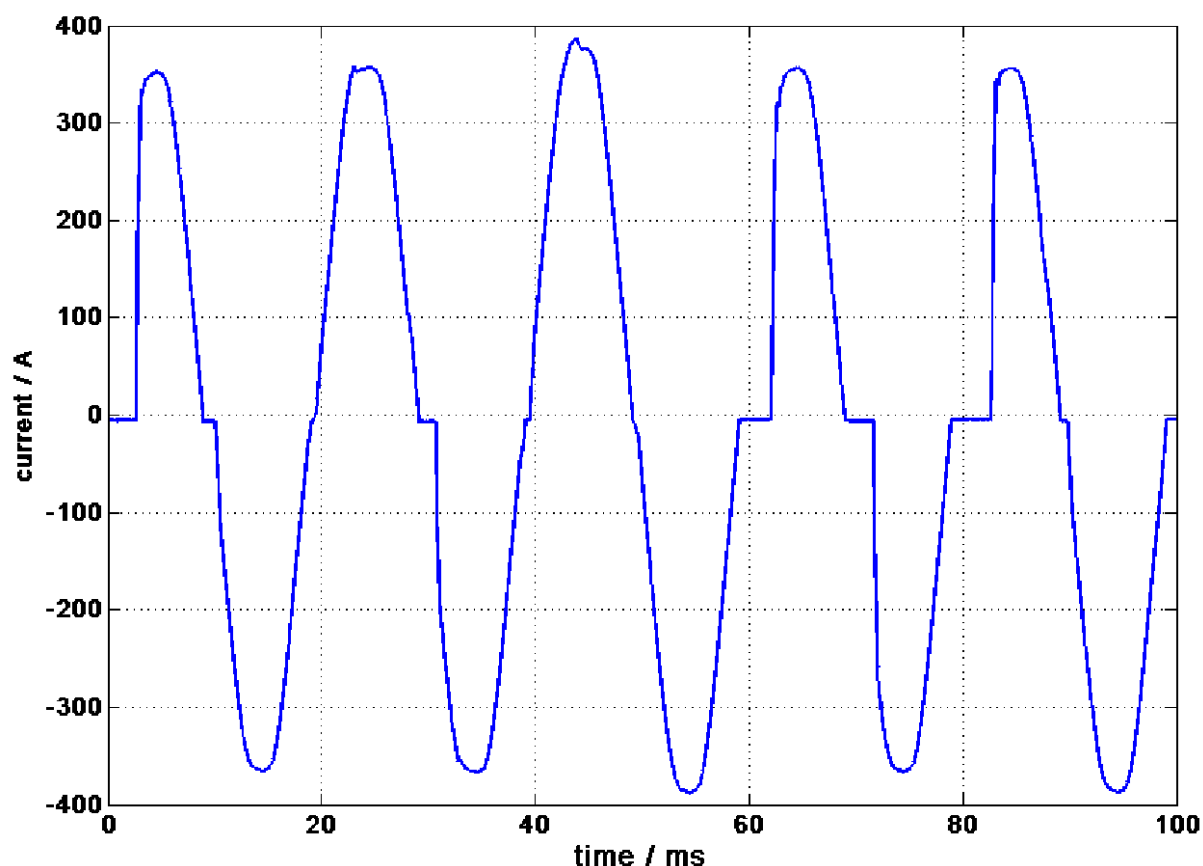
Figur 17 - Typiske strømmålinger ved en serielysbue. Strømmen er lik null ved hver halvperiode fordi lysbuen slukker og gjentenner når spenningen blir tilstrekkelig høy. Skuldrene til strømmen er ikke lik for hver halvperiode. Dette kan eksempelvis skyldes at kobber noen ganger smelter og danner en ledende bro mellom elektrodene. Dermed vil strømmen gå kontinuerlig. Dette kan være tilfellet etter ca. 50ms i figuren. [21]

I en vekselstrømkrets vil en serielysbue slukke i strømmens nullgjennomgang. Lysbuen kan imidlertid tenne igjen dersom spenningen blir høyere enn gjennomslagsspenningen til det isolerende mediet mellom elektrodene. Perioden fra da lysbuen slukker og fram til lysbuen gjentener viser seg som skuldre på strømkurvene dersom strømmen vises som funksjon av tid [4, 9, 21, 30, 31]. Figur 17 viser en slik typisk strømmåling ved serielysbue [21].

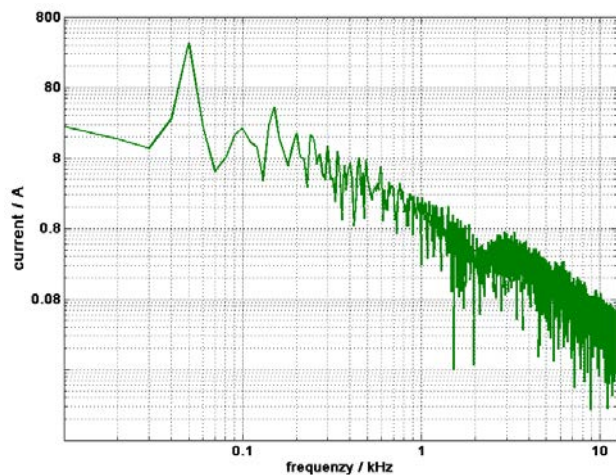
Figur 18 - Spektralanalyse av lysbuestrømmen til en serielsbue. Den høyeste verdien er 50Hz frekvensen i nettet. Den tredjeharmoniske frekvensen utmerker seg. Fra 2-5kHz kan det sees en stigning i amplituden.[21]

To eksempler, fra forsøkene til Müller m.fl., på spektralanalyse av strømmen kan sees i Figur 18 og i Figur 19 [21]. Figur 18 viser en spektralanalyse av lysbuestrømmen ved en

serielsbue. Den høyeste verdien viser 50Hz frekvensen i strømmettet. Den tredjeharmoniske frekvensen utmerker seg også. I frekvensområdet 2-5kHz kan det sees en forhøyning i den spektrale strømamplituden. Figur 19 viser en spektralanalyse av to faser i en fabrikk. Den høyeste verdien er også her 50Hz frekvensen i strømmettet. Deretter kan det sees en forhøyning i strømamplituden ved den tredjeharmoniske frekvensen. En liten antydning til at noe skjer kan sees i frekvensområdet 2-5kHz. Dette er likevel ikke en klar forhøyning i strømamplituden slik det kan sees i tilfellet med en serielsbue.

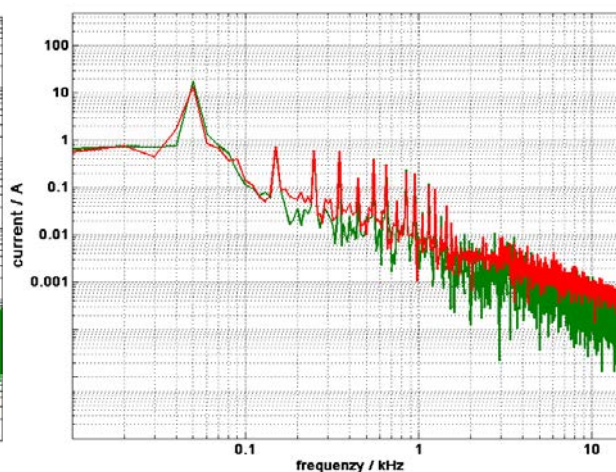
Figur 19 - Spektralanalyse av to faser i en fabrikk. Den høyeste verdien er 50Hz frekvensen i nettet. Også her utmerker den tredjeharmoniske seg. Den kan sees antydninger til at noe skjer i området 2-5kHz, men dette er ikke like tydelig som ved serielsbue. [21]

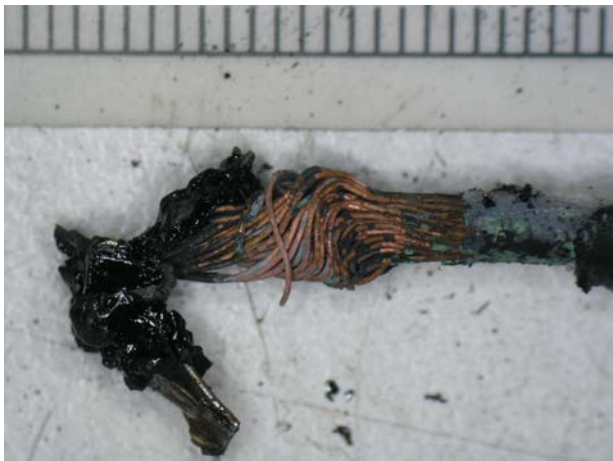
Figur 20 - Feil type leder ble innsatt i en innstikk-klemme; dette førte til motstandsoppvarming med påfølgende lysbue. Bildet ble utvekslet i en mail med Overingeniør Wiggo Knudsen ved KRIPOS, seksjon for brann og kjemi 10. Mars 2015, og er gjengitt med tillatelse.

Knudsen retter også fokus mot at det i mange tilfeller kommer en lysbue i etterkant og ødelegger sporene etter varmgangen. Årsaken kan dermed bli registrert som lysbue, til tross for at den egentlige brannårsaken var motstandsoppvarming og glødende kontaktforbindelse. Figur 20 og Figur 21 viser sporene etter en brann forårsaket av at en mangeleder var isatt en innstikk-klemme, som ikke var beregnet for denne type leder. Den dårlige kontaktforbindelsen som oppstod hadde resultert i økt motstand og dermed oppvarming av feilstedet over tid. Da brannen ble etterforsket, ble det funnet spor etter lysbue. Knudsen er av den oppfatning at ved det tidspunktet lysbuen oppstod, var brannen allerede et faktum.

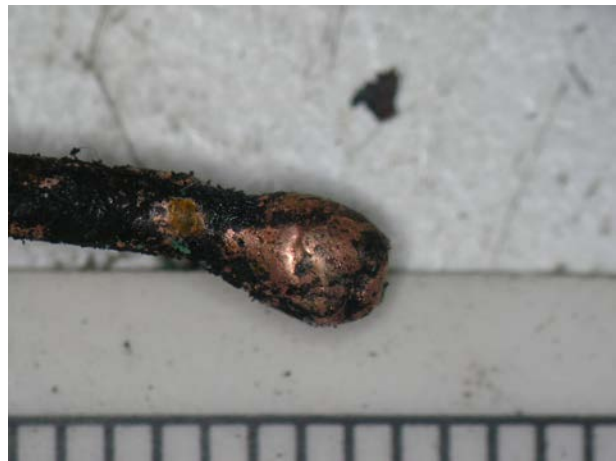
Figur 21 - Dette viser lysbueskader på en av lederne i flerlederen som ble innsatt i en innstikk-klemme. Bildet ble utvekslet i en mail med Overingeniør Wiggo Knudsen ved KRIPOS, seksjon for brann og kjemi 10. Mars 2015, og er gjengitt med tillatelse.

Figur 21 viser skader på en av lederne i flerlederen som ble feilaktig innsatt i en innstikk-klemme som ikke var beregnet for denne type leder. Det kan tydelig sees at enden av lederen har smeltet og fått en kuleliknende avslutning. På denne endeavslutningen kan det sees fordypninger som skyldes at lysbuenes høye temperatur har smeltet kobberet. Den grønne fargen som kan sees på lederen er kobberoksid, som dannes når lederen blir utsatt for høy varme. [29, 34]

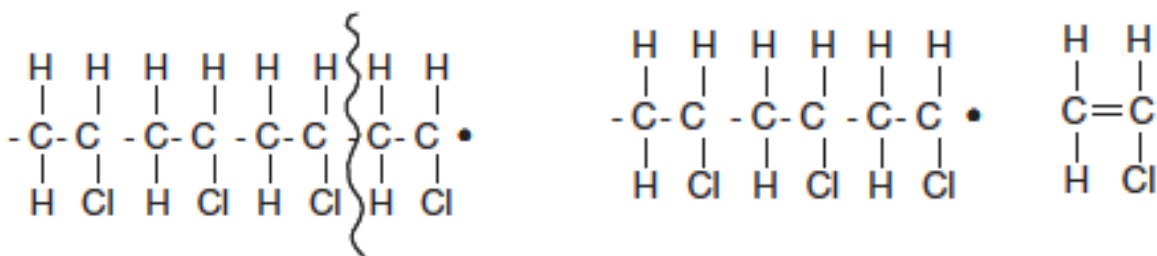
Figur 22 – PVC-kjede med ett karbonatom med åpen binding. Termisk nedbryting fører til at en sidekjede frigis [28].

Det som skjer når PVC blir utsatt for varme, er at molekylkjedene brytes ned. En slik nedbryting kan sees i Figur 22 og i Figur 23[28]. Resultatet av en slik termisk nedbryting er at det dannes hydrogenkloridgass og et karbonisert spor i isolasjonsmaterialet. Temperaturen som må til for at en slik nedbryting skal finne sted er som regel over 180 °C, hvilket er smeltepunkttemperaturen til PVC. [28]

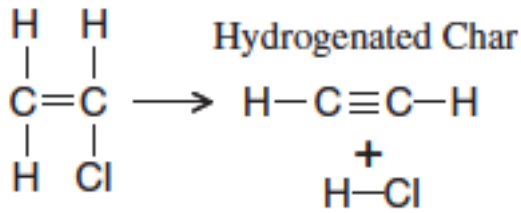
Figur 23 - Sidekjeden som avgis ved termisk nedbryting av PVC, vil videre brytes ned til saltsyre, HCl, og hydrert forkulling[28].

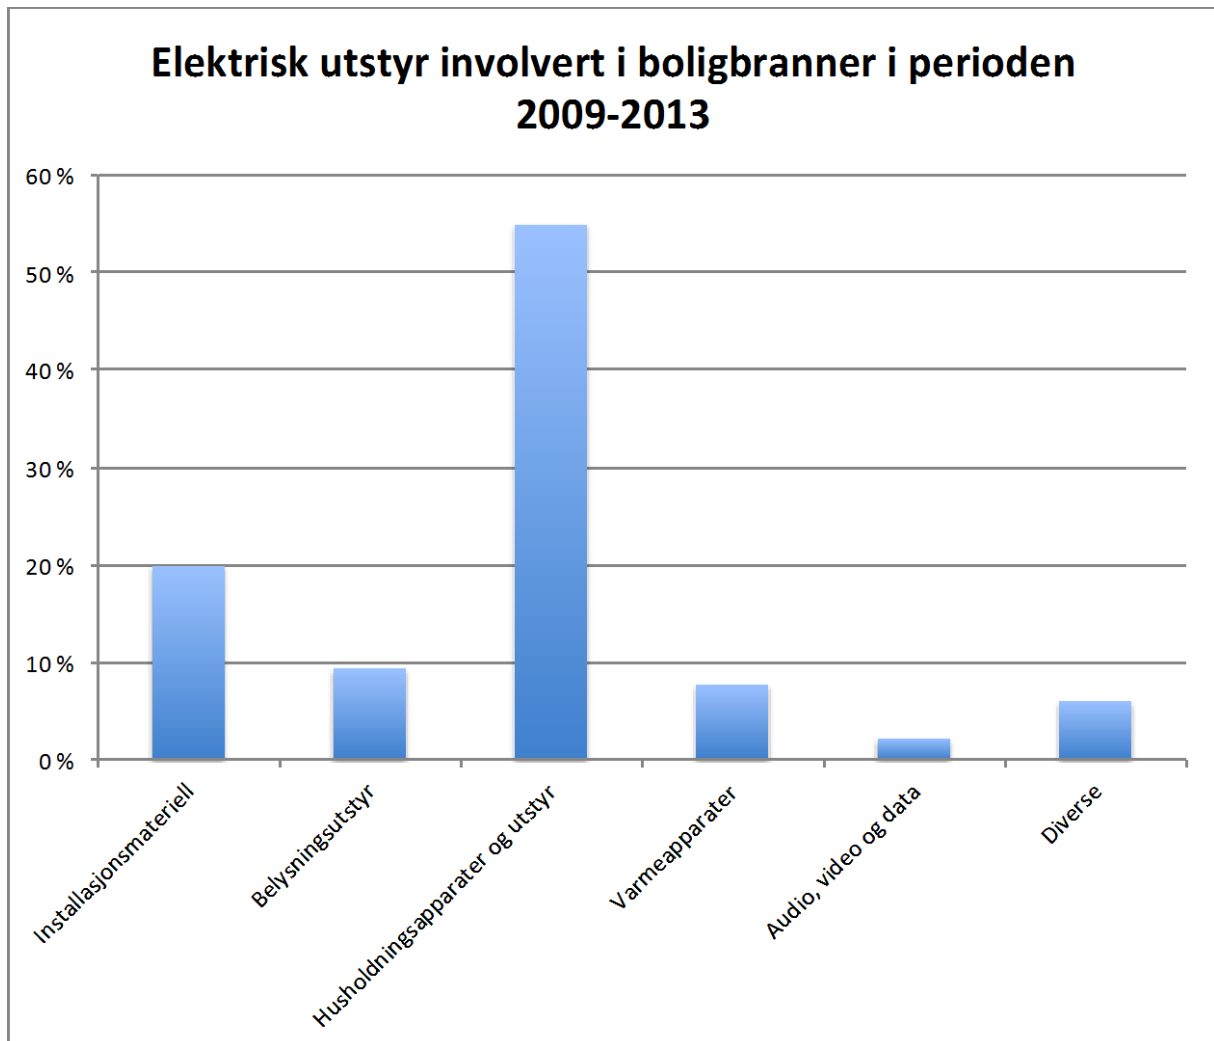
Figur 24 - Elektrisk utstyr som har forårsaket boligbranner i perioden 2009-2013, vist gruppevis.

Om lag 20 % av boligbranner skyldes ulike elektriske årsaker. En gruppering av de ulike elektriske årsakene er vist i Figur 24. I figuren kan det tydelig sees at husholdningsapparater og utstyr er den gruppen som klart forårsaker flest branner. Det som gjør denne gruppen så stor er komfyr og kokeplater. I gjennomsnitt forårsaker komfyr og kokeplater 157 boligbranner. [1]

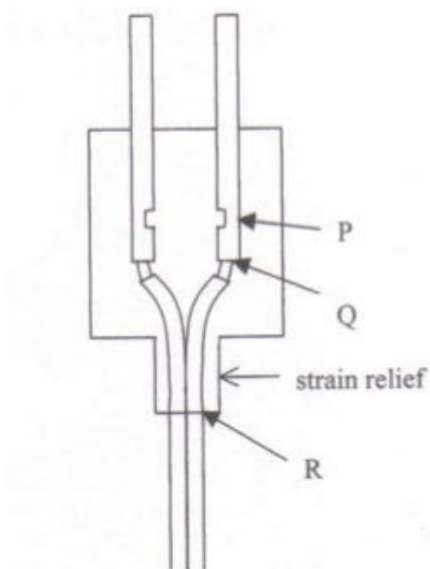
Figur 26 - Typiske feilsteder i støpte støpsler[8]

Det støpte støpselet, støpt av isolasjonsmaterialet PVC, er det vanligste støpselet i Norge i dag. Også i dette støpselet kan det oppstå både glødende kontaktforbindelser, lysbuer og kortslutninger. Der finnes tre steder i denne typen støpsel som er spesielt utsatt for feil [8]. Dette er vist i Figur 26 som punktene P, Q og R. I punktene er det større fare for dårlig kontakt og varmgang enn ellers i støpselet.

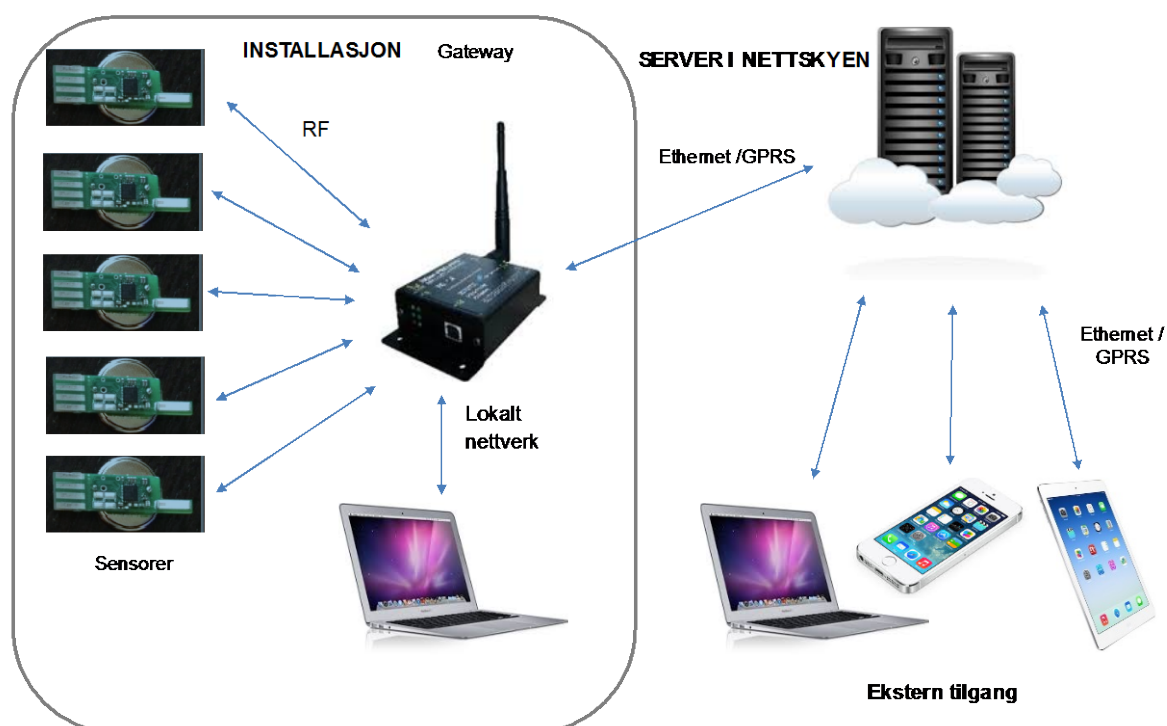
Figur 27 - Kommunikasjonen for ETIM-vernet[43]

Systemet Electric Temperature Increase Monitoring er under utvikling. Dette systemet måler og registrerer temperaturen og temperaturøkningen i koblingspunkter. Dersom temperaturen som måles overstiger en bestemt verdi, vil enheten sende et alarmsignal til en kontrollenhet, og huseier blir varslet om hendelsen. I Figur 27 er prinsippet for hvordan kommunikasjonen er tenkt å foregå illustrert.
