Seriefeilvern som beskyttelse mot brann

Maren Bjørnbakk Nilsen

Master i energi og miljø

Norges teknisk-naturvitenskapelige universitet
Institutt for elkraftteknikk

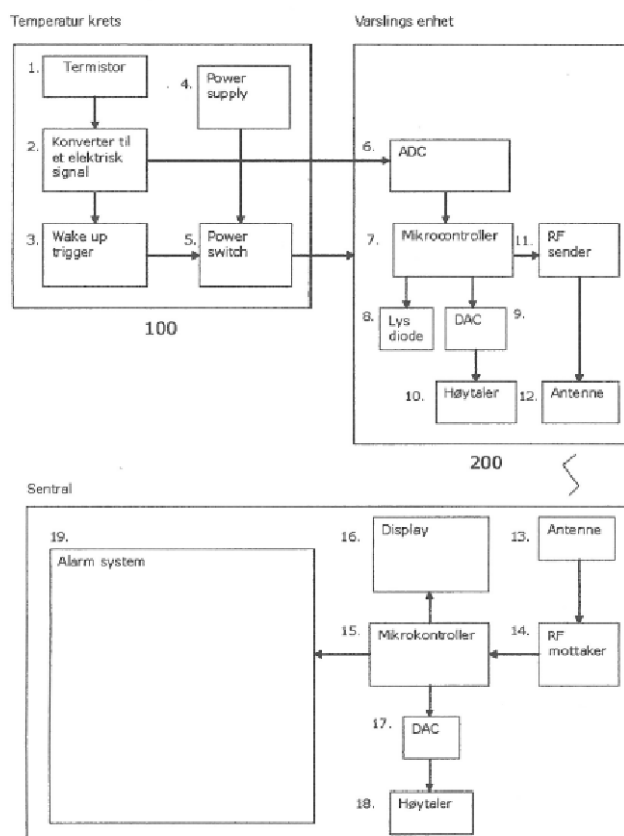
Figur 28 - Skjematisk fremstilling av de enkelte elementer, gruppert i en temperaturkrets, en varslingsenhet og en sentral[44]

Dersom temperaturregistreringsenheten måler en verdi over en forhåndsbestemt grenseverdi, vil aktiveringskretsen styre en strømbryter som gir strøm til varslingsenheten. I varslingsenheten er det en mikrokontroller som prosesserer signalene og utfører ulike handlinger [44]. Det sendes et varslingssignal til sentralen hvor signalene behandles videre. Figur 28 viser en skjematisk fremstilling av de enkelte elementer, gruppert i en temperaturkrets, en varslingsenhet og en sentral [44].

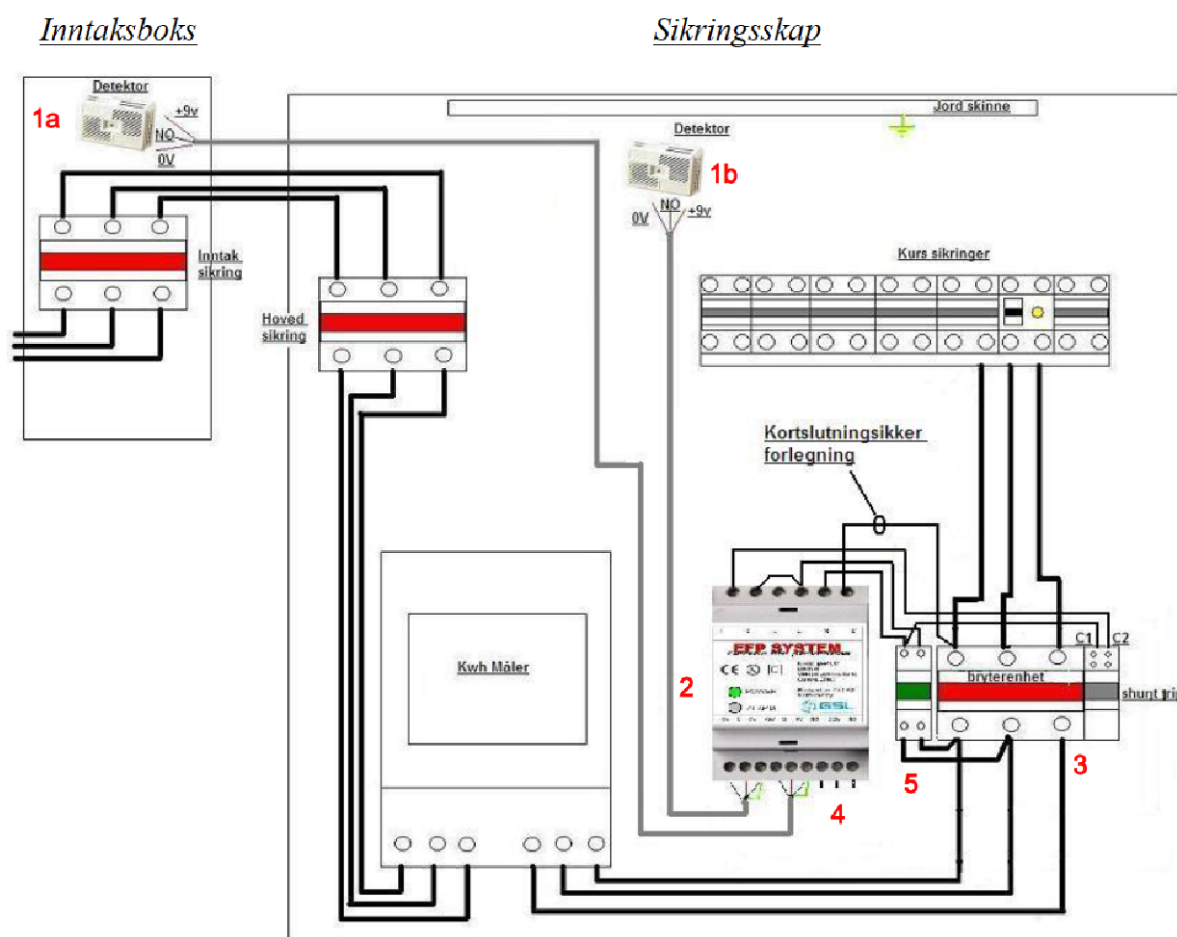
Figur 29 - Systemskisse av EFP Systemet i en installasjon i et sikringskap med inntaksboks [48]

Figur 29 viser en systemskisse av EFP Systemet i en installasjon i et sikringskap og en inntaksboks [48]. Systemet består av detektorer, en sentralenhet, en bryterenhet, en potensialfri alarmutgang tilkoblet eksterne varslingsystemer og en styrestrømssikring. Videre følger en beskrivelse av de ulike enhetene i systemet [48]:

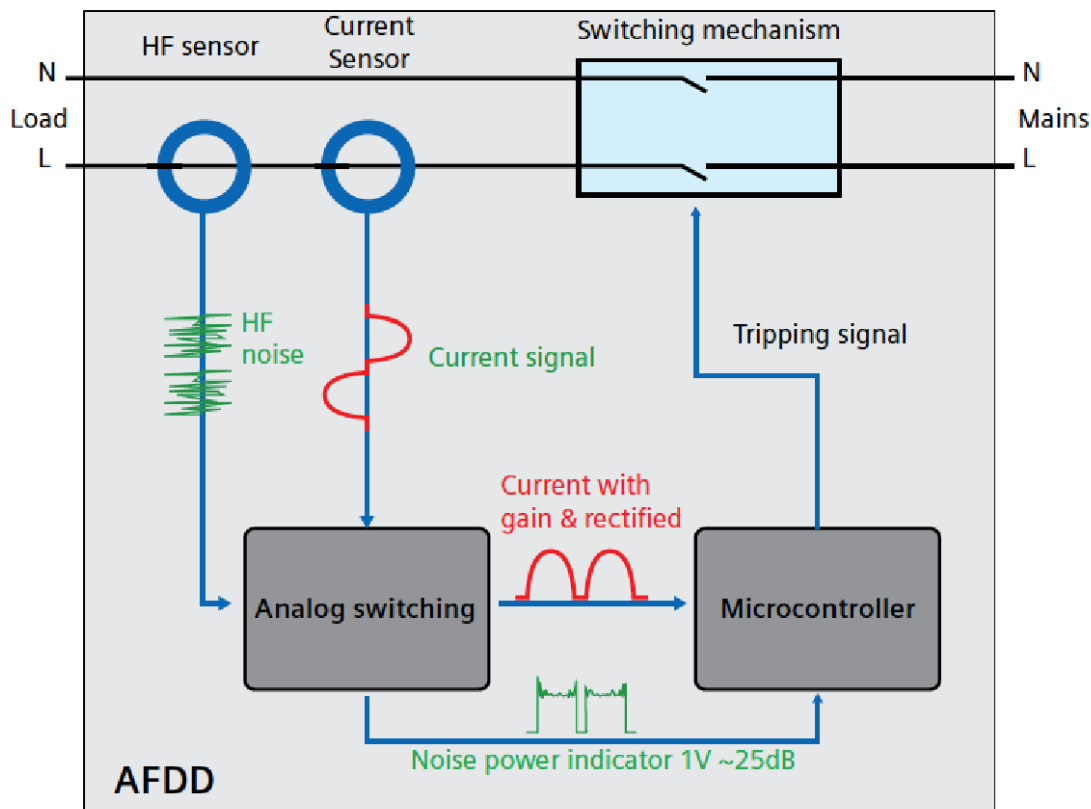
Figur 30 - Prinsipiell utforming av Siemens lysbuedetektor, 5SM6 AFD Unit [4]

Mikroprosessen prosesserer de målte signalene som på forhånd har blitt bearbeidet av den analoge elektronikken. Dersom mikroprosessen finner kriteriene for en skadelig lysbue for innfridd, vil mikroprosessen sende ut et utløsende signal til brytemekanismen. En automatsikring, med eller uten jordfeilvern, må benyttes samtidig med lysbuedetektoren. Det er i automatsikringen at selve brytemekanismen befinner seg. Det utløsende signalet fra mikrokontrolleren sender et utløsesignal til automatsikringen, som tar seg av selve utkoblingen av kretsen. Feilstedet mister dermed strømtilførselen sin, og en eventuell lysbue vil slukke. En lysbuedetektor sammen med en automatsikring er et lysbuevern, "arc fault detection device - AFDD" [4].

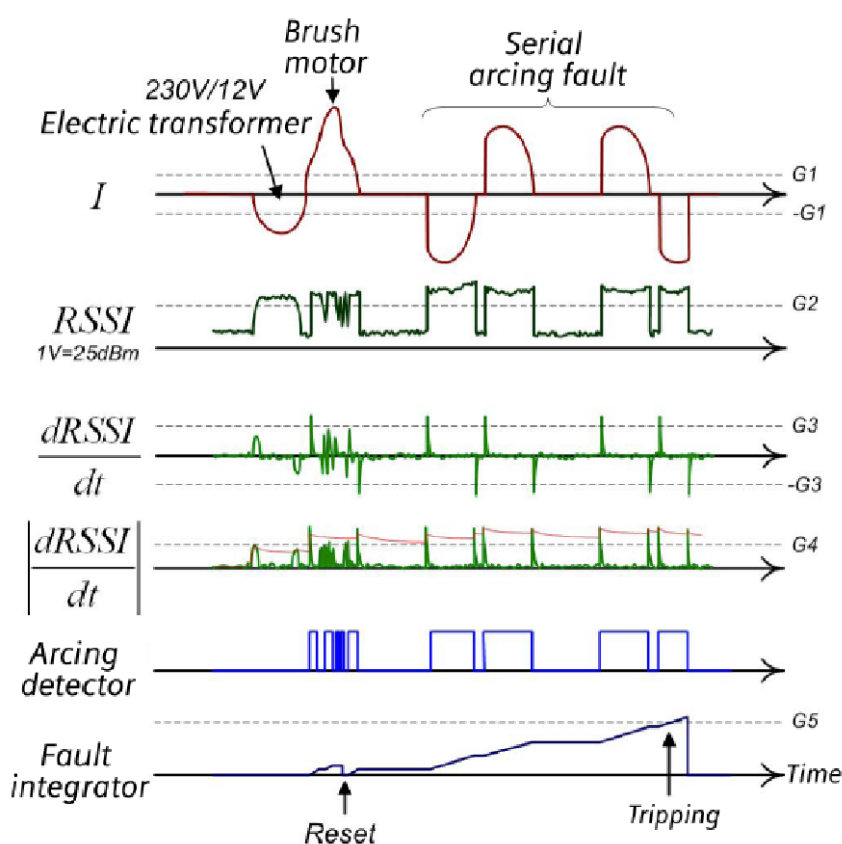
Figur 31 - Signalprosessering for deteksjon av serielysbue [4]

skal tolkes som en skadelig lysbue innfridd. RSSI-verdien blir derivert med hensyn på tid. Når en serielysbue oppstår eller slukker vil absoluttverdien til den tidsderiverte av RSSI gi betydelige utslag. Dersom denne verdien når en viss grenseverdi, G4 i Figur 31, innfris det andre kravet for at signalene skal tolkes som en skadelig serielysbue [4].

Absoluttverdien til den tidsderiverte av RSSI gir et referansesignal for feilintegratoren, som bygger seg opp når lysbuer tenner og slukker ved strømmens nullgjennomgang. For at et signal skal tolkes som en skadelig lysbue, må begge kravene være innfridd; grenseverdiene G2 og G4 må overskrides. Dersom dette er tilfelle vil feilintegratoren bygge seg opp, og når denne verdien når grenseverdien G5 i Figur 31, vil mikrokontrolleren sende et utløsesignal til bryteenheten i automatsikringen. Strømmen vil da brytes, og lysbuen slukker [4].

Dette har Siemens løst ved at feilintegratoren blir nullstilt med det samme en hendelse som er utypisk for en skadelig lysbue inntreffer. I Figur 31 blir dette illustrert i venstre halvdel. Det er her brukt det typiske eksempelet børstemotor. Børstemotoren har et litt annerledes strømsignal enn hva en serielysbue vil ha, da børstemotoren gjerne har en kontinuerlig kurve. Motsetningsvis vil en serielysbues strømkurve være lik null i et lite tidsrom ved strømmens nullgjennomgang. Børstemotorens høyfrekvente signaler(RSSI), bærer preg av interharmoniske frekvenser. En serielysbue skaper høyfrekvent bredbåndsstøy. Dermed vil RSSI-signalene fra en lysbue være jevnere. Dette er en måte å skille skadelige lysbuer fra ufarlige situasjoner på; registreres interharmoniske frekvenser nullstilles feilintegratoren.

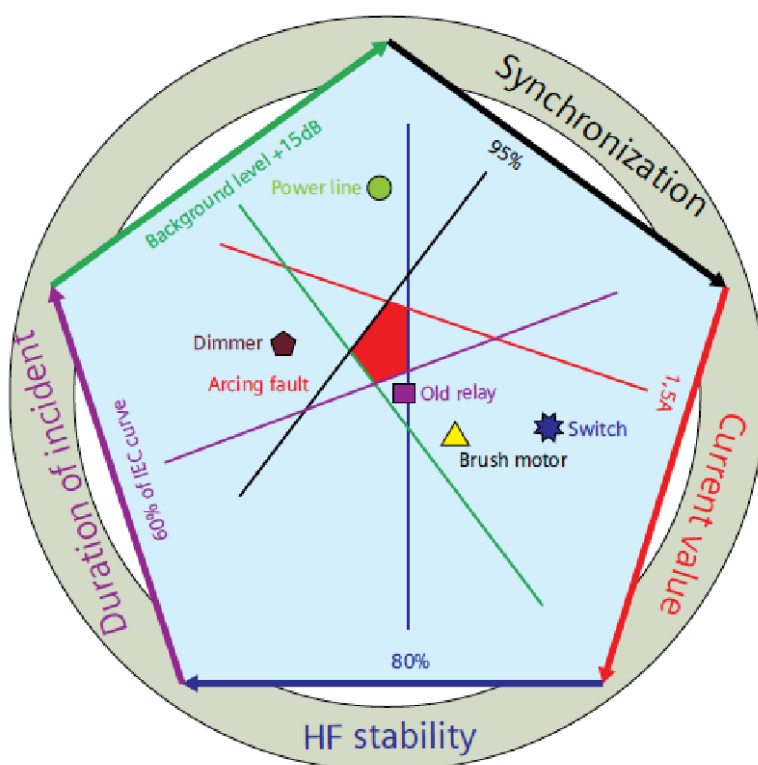
Figur 32 - Kriterier for deteksjon av lysbuefeil [4].

Figur 32 viser kriteriene som må tilfredsstilles for at en situasjon skal oppfattes som en skadelig lysbue [4]. Målte verdier må overstige visse grenseverdier, vist ved streker i figuren, for at situasjonen skal tolkes som en skadelig lysbue. Eksempelvis må strømmen være høyere enn 1,5A samtidig som de høyfrekvente strømsignalene må ha en stabilitet på mer enn 80 %. Blir alle kriteriene innfridd, vil måleresultatene gi en verdi innenfor det røde området i midten. Lysbuevernet oppfatter situasjonen som en skadelig lysbue, og mikrokontrolleren sender da et signal til brytemekanismen, som bryter strømmen i kretsen.

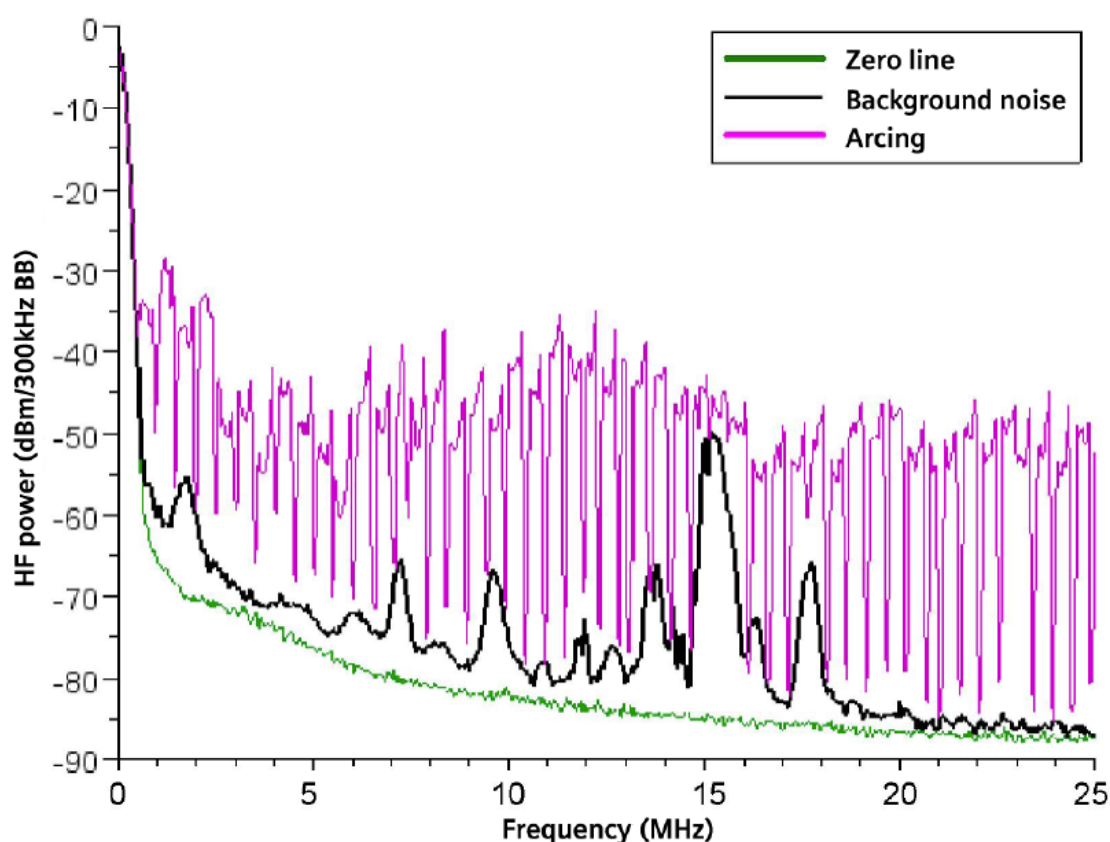
Figur 33 - Høyfrekvent bakgrunnsstøy og høyfrekvente signaler fra lysbue [4]

I tillegg til å se på kriteriene i figuren, blir også høyfrekvent bakgrunnsstøy tatt hensyn til. Basert på egne erfaringer, har Siemens funnet ut av hvordan de best mulig skiller de høyfrekvente signalene fra en lysbue fra høyfrekvent bakgrunnsstøy. Laboratorieforsøk og erfaringer fra lysbuedetektorer i USA har indikert at frekvensområdet 22-24MHz vil være gunstig for å skille situasjonene. Grunnen til det er at det i dette frekvensområdet har vist seg å være mindre bakgrunnsstøy. Figur 33 gir et bilde på hvilke erfaringer Siemens har gjort seg. I frekvensområdet 22-24MHz kan det observeres en større forskjell mellom høyfrekvent bakgrunnsstøy og de høyfrekvente signalene fra en lysbue. [4]

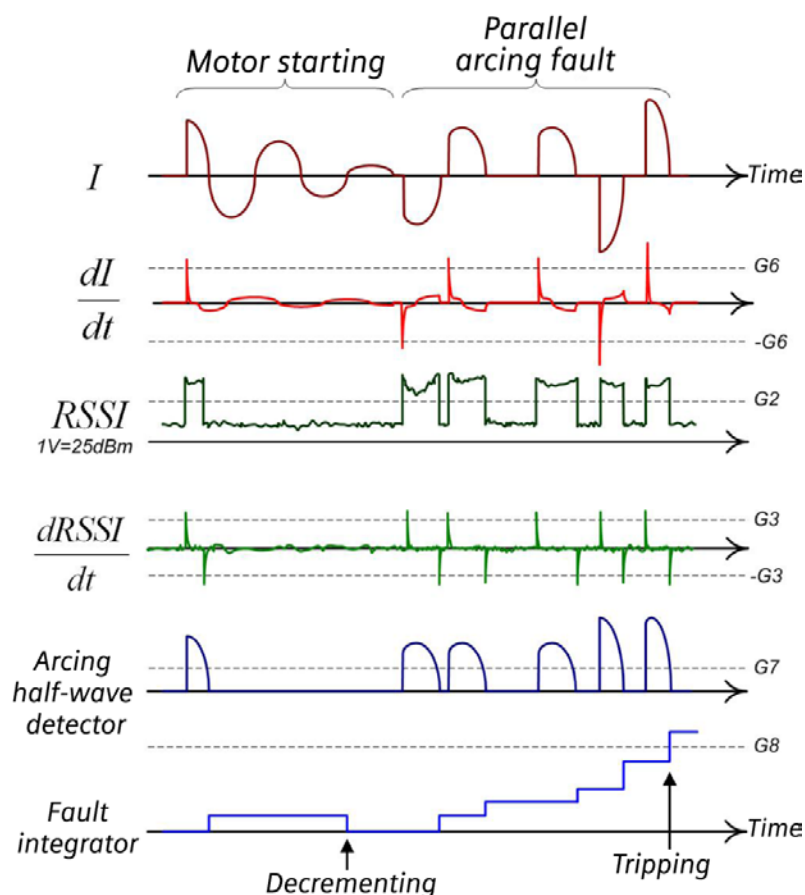
Figur 34 - Signalprosessering for deteksjon av parallelllysbue [4]

For deteksjon av en parallelllysbue kalkuleres den tidsderiverte av strømmen. Denne verdien må nå en viss verdi, $G6$, for at signalet skal kunne bli oppfattet som en serielysbue. I tillegg til dette kravet, er det et krav at RSSI må være større enn grenseverdien $G2$. Når begge kravene er innfridd, vil de ufullstendige strømkurvene bli oppfattet som en parallelllysbue, og feilintegratoren bygger seg opp med en verdi proporsjonalt med lysbuestrømmen. I det feilintegratoren når verdien $G8$, vil et utløsesignal bli sendt til brytemekanismen i automatsikringen som lysbuedetektoren er koblet sammen med. [4]

Detektoren skiller mellom en motorstart og en parallelllysbue ved å registrere hvor mange etterfølgende strømhålvkurver som oppstår. Dersom en viss tid går før eventuelt neste strømhålvkurve, vil feilintegratoren nullstilles. Dette er et kjennetegn ved motorstart og ikke parallelllysbue. Som strømkurven viser, vil en lysbue slukke i strømmens nullgjennomgang, og gjentenne først når spenningen overstiger gjennomslagsspenningen. Det er dette som gir de karakteristiske "skuldrene" til lysbuer som slukker og tenner omkring strømmens nullgjennomgang.

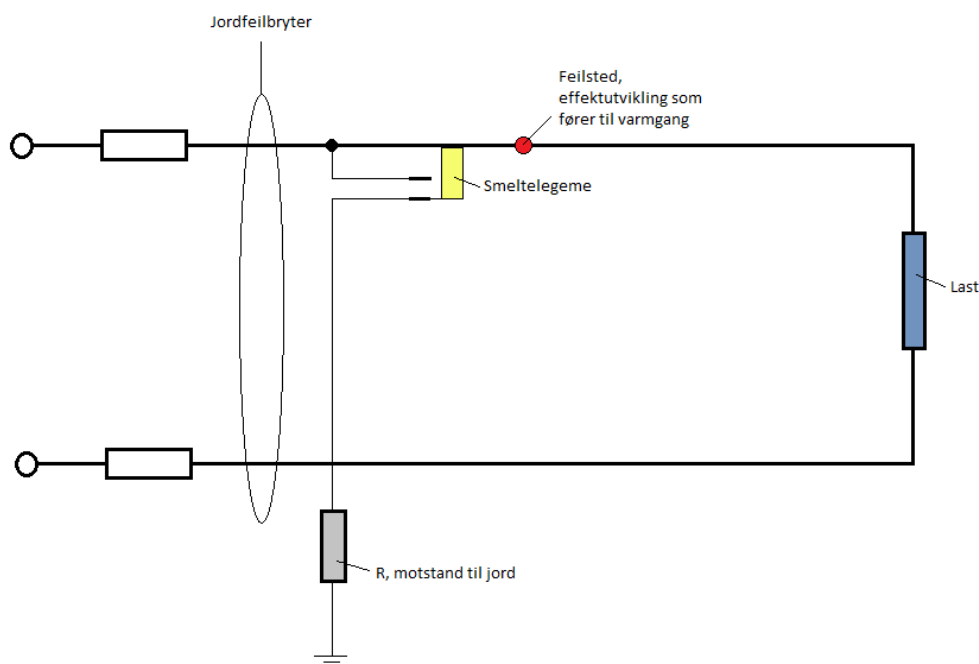
Figur 35 - Prinsippkisse av seriefeilvern med fremprovosert jordfeil [49, 51]

Når smeltelegemet har smeltet, på grunn av høy omgivelsestemperatur, må hele innretningen byttes ut. Den lille sylindere må befinne seg i nærheten av seriefeilen, som vil føre til økt temperatur omkring feilstedet, for at den skal fungere hensiktsmessig. En mulighet er å løse dette ved å integrere innretningen i komponenter som erfaringsmessig kan være involvert i seriefeil. Slike komponenter er eksempelvis stikkontakter og støpsler.

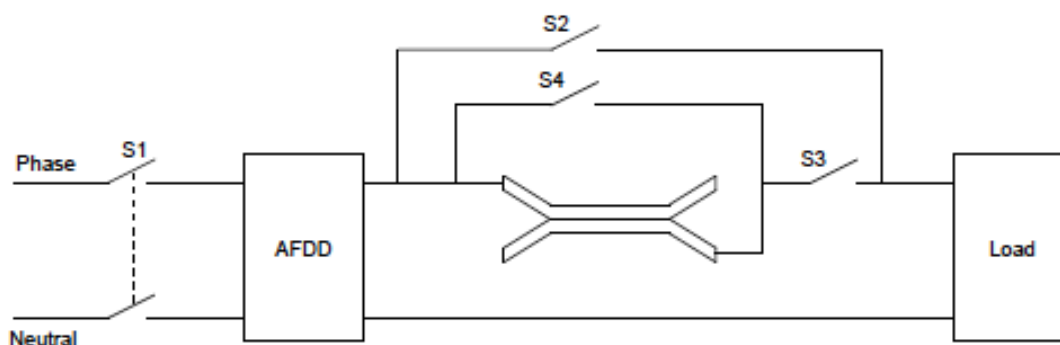
Figur 36 - Testkrets for serielysbue, IEC 62606 [53]

I standarden er det utformet en test som skal verifisere korrekt operasjon når en serielysbue plutselig oppstår i kretsen. En annen test skal verifisere korrekt operasjon dersom det settes inn en last med serielysbuefeil i kretsen. En tredje test skal verifisere korrekt operasjon dersom lysbuevernet settes inn i en krets med en allerede lysbuefeil. I alle de nevnte testene benyttes den samme testkretsen, vist i Figur 36. Alle de tre testene blir her beskrevet. De tre testene har det samme testoppsettet.

Testkretsen ble satt opp som beskrevet i IEC 62606, illustrert i Figur 36 og i Figur 52 [53]. Lasten i kretsen var ulike skyvemotstander eller en motstandsvogn med trinnavis regulering av motstanden. Hvilken motstand som ble tatt i bruk ble valgt ut fra hvilket strømnivå testene skulle utføres ved, da motstandene bare kunne varieres innenfor et begrenset intervall.

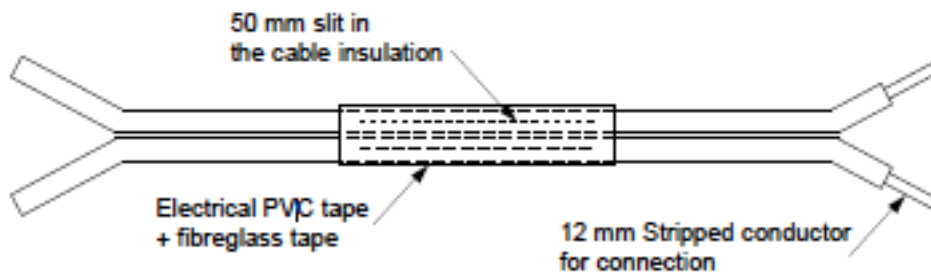
Figur 37 - Kabler hvor det lages en karbonisert vei mellom lederne, slik at det vil oppstå en serielysbue mellom kablene når det blir påsatt spenning, IEC 62606 [53]

I testkretsen er to ledere bundet sammen på en måte som skal fremprovosere en lysbue. Ledertverrsnittet skal være 1,5mm², og testene skal foregå ved merkespenning. Kablene skal være minimum 200mm lang. I hver ende av kablene skal 25mm av hver kabel skilles fra hverandre. 50mm fra den ene enden skal det laget et lite kutt i isolasjonen, slik at lederne blir eksponert. Ingen tråder i lederne skal kuttes når isolasjonen slisses. Spalten i isolasjonen skal så dekkes over med et dobbelt lag av sort PVC. Deretter skal det samme området dekkes over med et dobbelt lag av fibreglasstape. Når dette er gjort skal kabelendene lengst unna spalten strippest for isolasjon de siste 12mm. Kablene er vist i Figur 37.

Videre skal det dannes en karbonisert ledende vei over isolasjonen mellom lederne. Dette gjøres ved at kablene blir tilkoblet en krets med 30mA kortslutningsstrøm, og en tomgangsspenning på minimum 7kV. Det skal gå strøm gjennom kretsen i omtrent 10 sekunder, eller til røykutviklingen stopper. Deretter skal kretsen tilkobles en krets med 300mA kortslutningsstrøm, og en spenning på minst 2kV, eller tilstrekkelig til å gjøre kretsen strømførende. I ett minutt eller fram til røykutviklingen stopper skal det gå strøm gjennom lederne. Dannelsen av en karbonisert ledende vei over isolasjonen mellom lederne anses som fullført når en 100W glødelampe begynner å gløde dersom kretsen blir påsatt en spenning på 230V.

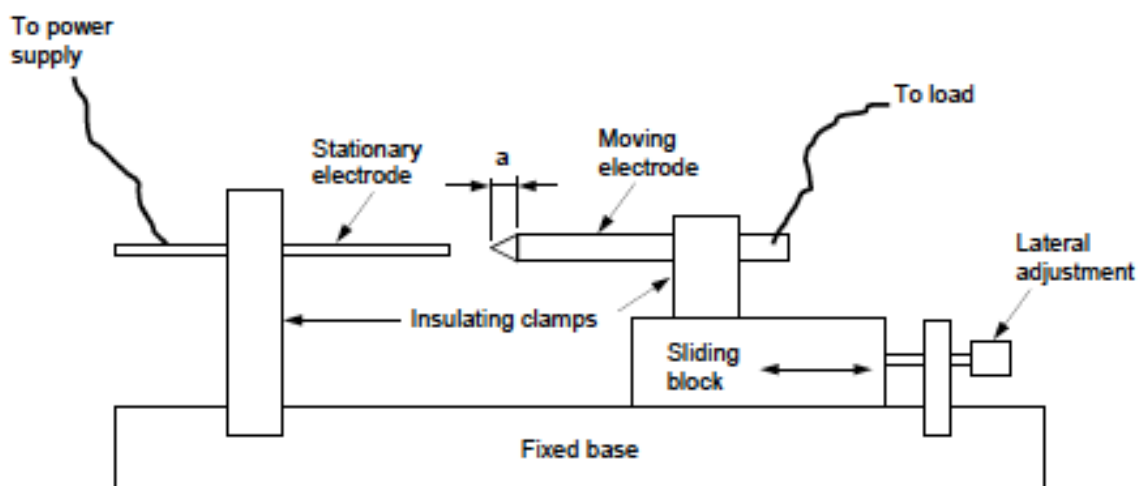
Figur 38 - Prinsippsskisse av en lysbuegenerator, IEC 62606 [53]

I tillegg til de tre testene beskrevet er det også utformet en test med en lysbuegenerator. En prinsippsskisse av lysbuegeneratoren er vist i Figur 38. Den ene elektroden står fast, mens den andre kan beveges. Når kretsen blir påsatt spenning, skal det være kontakt mellom elektrodene. Elektrodene skal så dras en passende avstand fra hverandre, og det skal da oppstå en stående lysbue mellom elektrodene. Lysbuevernet skal bryte strømmen etter mindre enn 2,5 ganger brytetiden gitt i Tabell 2. Sammenliknet med testene med karbonisert vei mellom to kabler, er det 2,5 ganger mer energi i lysbuen med karbonisert vei enn hva det er i lysbuen laget av lysbuegeneratoren. Den ene elektroden skal bestå av karbon-grafitt, og være $6\text{mm} \pm 0,5\text{mm}$ lang. Den andre elektroden skal bestå av kobber. Det kan være nødvendig å rengjøre og spisse elektrodene for at lysbuetestene skal kunne gjentas.

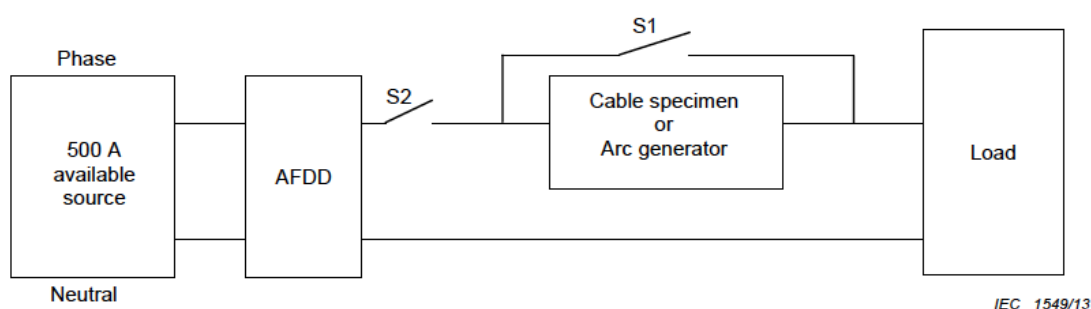
Figur 39 – Testkrets [4]

Kretsen skal settes opp som i Figur 39, med enten en karbonisert kabelprøve eller lysbuegenerator i parallell med bryter S1. Spenningen skal være merkespenningen til lysbuevernet; 230V eller 120V. Er merkespenningen 230V skal teststrømmen være 2,5A, er den 120V skal teststrømmen være 5A. I tilfellet der lysbuevernet skal testes med lysbuer, skal bryter S1 være åpen. Når lysbuevernet testes uten lysbuer, skal bryteren være lukket. Vernet skal bryte strømmen i tre av tre tilfeller med lysbue, og i ingen tilfeller uten lysbue.

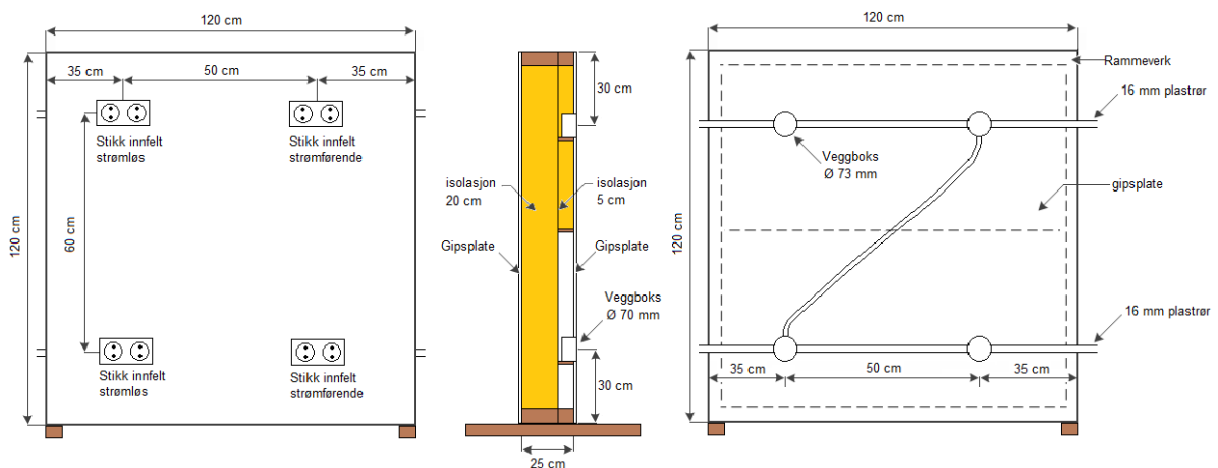
Figur 40 - Skisse av testveggen konstruksjon [13]. Gjengitt etter godkjenning fra Carl Olav Larsson

For å teste vernene som reagerer på høye temperaturer, ble det benyttet en testvegg. Testveggen skulle bidra til en mest mulig reell feilsituasjon. Testveggen som ble benyttet var den samme veggen som ble bygget i forbindelse med masteroppgaven til Carl Olav Larsson. Veggen ble bygget for å teste det temperaturovervåkende vernet ETIM. Testveggen er bygget etter forskrift om tekniske krav til byggverk, TEK10[56]. Det innebærer at testveggen har en isolasjonstykkelse på 20cm, som er minstekravet dersom det kompenseres for det økte varmetapet som en dårligere isolert vegg representerer. En skisse av veggen er vist i Figur 40.

Elrørene er flyttet innenfor de ekstra 5cm med isolasjon i veggens øvre del, i arbeid som ikke er en del av denne prosjektoppgaven. Av den grunn benyttes kun veggens nedre del. Denne delen av veggen er i henhold til forskriftenes minstekrav til isolasjon[56].

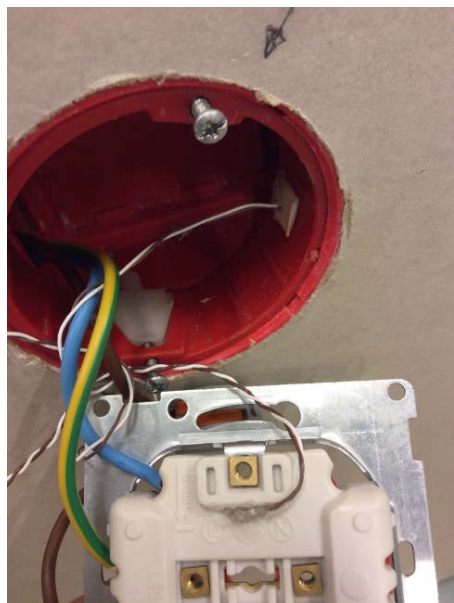
Figur 41 - Bilde av et termoelement som er limt fast til koblingsboksens sidevegg

Termoelementer ble plassert fire ulike steder i testveggen med hensikt å ta kontrollmålinger på temperaturen. En datalogger med kobber-nikkel-termoelementer ble benyttet til å utføre kontrollmålingene. I begge koblingsboksene ble det plassert et termoelement. Termoelementet ble limt fast til koblingsboksens sidevegg. Et bilde av plasseringen til termoelementet kan sees i Figur 41. Kobber-nikkel-termoelementene er de brune og hvite lederne.

I tillegg ble det limt fast et termoelement på selve stikkkontakten, like ved koblingspunktet med den dårlige kontaktforbindelsen. Dette termoelementet overvåket temperaturen helt i nærheten av den dårlige kontaktforbindelsen, og var forventet å måle en betydelig høyere temperatur enn termoelementet på koblingsboksens sidevegg og temperatursensoren fra ETIM. Figur 41 viser hvordan termoelementene var limt fast til stikkkontakten.

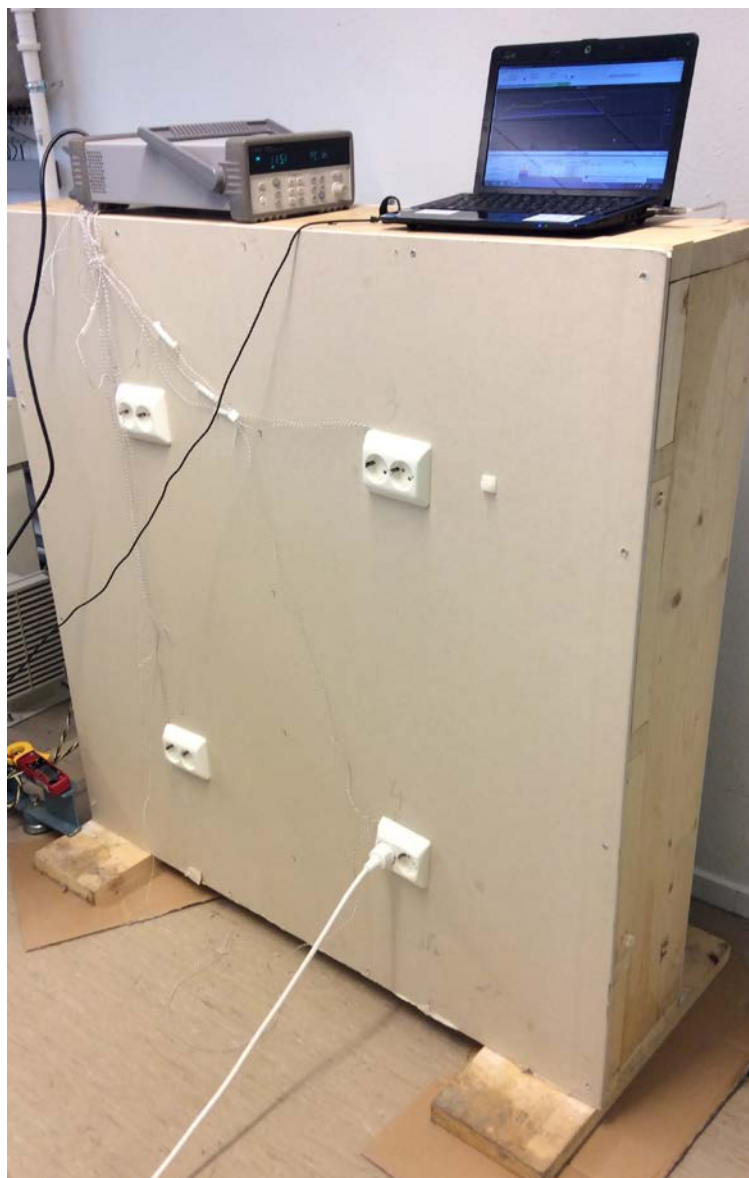
Figur 42 - Testveggen. Den dårlige kontakten er stikkkontakten tilkoblet en last. Dataloggeren tilkoblet PC overvåker temperaturen ved feilstedet.

For å oppnå høye nok temperaturer til at vernene kunne oppdage feilen i løpet av en arbeidsdag, ble kontaktpunktet utsatt for høy strømgjennomgang. Mellom 10,4A-17,2A gikk gjennom kontaktpunktet. Motstanden som ble benyttet var en vannmotstand. Vannmotstanden ble valgt for å unngå ulempene ved å benytte for eksempel varmeelementer, som vil varme opp omgivelsene i betydelig grad dersom strømmer av størrelsesorden 10-17A skal gå gjennom kretsen.

Figur 42 viser testveggen der stikkkontakten med dårlig kontakt er tilkoblet en last. Dataloggeren og datamaskinen overvåker temperaturen inne i testveggen. Stikkkontakten tilkoblet last er stikkkontakten der seriefeilvernet som skaper jordfeil ved forhøyede temperaturer er plassert. Også ETIM-vernet overvåker temperaturen inne i veggboksene.

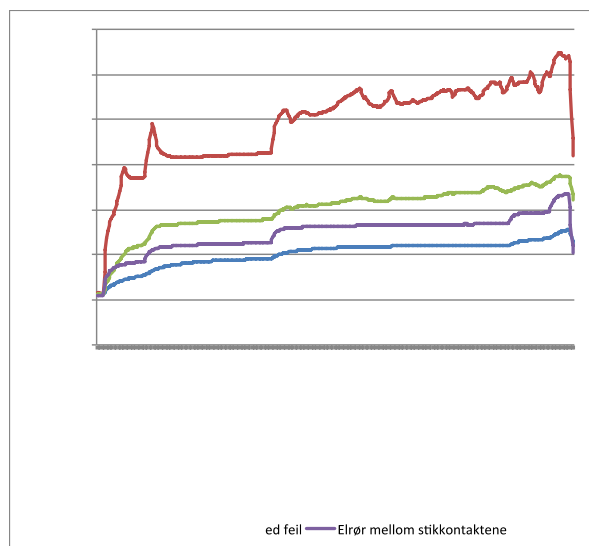
Figur 43 - Termoelementer

temperatur på maksimalt 51,1 °C. I samtlige forsøk var dette det stedet hvor det ble målt lavest temperatur. I elrøret, midt mellom stikkontaktene, ble den nest laveste temperaturen målt, 66,8 °C.

Skruen er løsnet: 2,5 runder etter 1,4Nm tiltrekking.

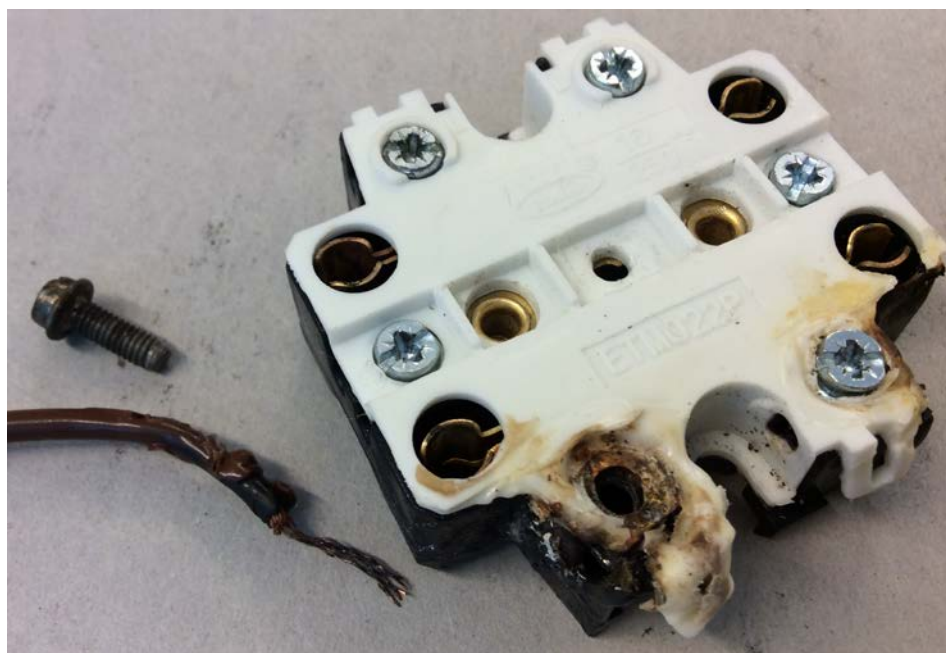
Figur 47 – Stikkontakten med seriefeilvernet som skaper jordfeil ved temperaturstigning over smeltelegemets grenseverdi.

Etter det sjette forsøket var stikkontakten og seriefeilvernet som lager jordfeil så skadet av varmgang at det ikke lot seg gjøre å utføre flere forsøk. Et bilde av stikkontakten og den karboniserte lederen er vist i Figur 47. Av figuren kan det tydelig sees at stikkontakten har vært utsatt for store påkjenninger. Begge de smeltede kontaktpunktene har vært utsatt for løs tilkobling ved ulike forsøk. På det hvite plastdekselet smeltet det et hull på motsatt side av tilkoblingen. Dette kan sees ved det ene tilkoblingspunktet i figuren. I nærheten av tilkoblingspunktene med dårlig kontaktforbindelse var deler av plastmaterialet blitt karbonisert.

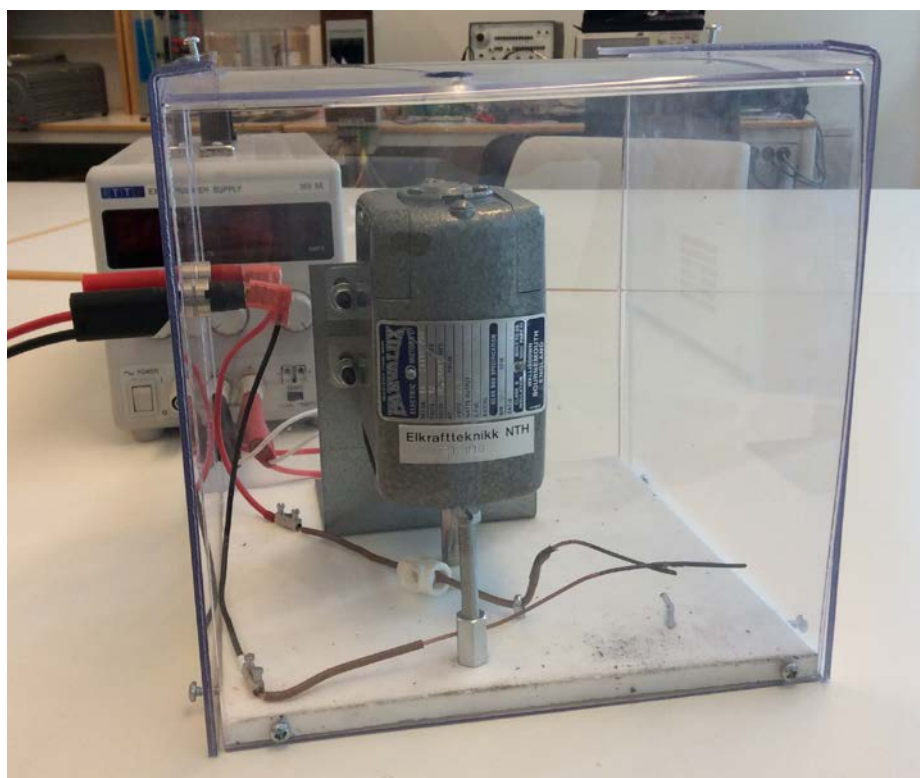
Figur 48 - Innretningen som fremprovoserte lysbuer ved å tilføre en kontaktforbindelse med lav kontaktkraft vibrasjoner.

For å oppnå vibrasjoner ble en motor med en roterende stang tatt i bruk. I enden av stangen var det plassert en plastring. Denne plastringen var ikke helt sirkulær. Ved å plassere lederen inntil plastringen, begynte lederen å vibrere. For at ikke lederen skulle slites i stykker av plastringen, ble en beskyttende plastkappe skrudd fast til lederen ved kontaktpunktet mellom plastring og leder. Motoren var en 12V DC-motor. Motorens effekt kunne endres, dermed lot intensiteten av vibrasjonene seg også å variere. Motoren var ikke en del av kretsen som skulle beskyttes av lysbuevernet, og hadde derfor egen strømtilførsel.

Både motor og den dårlige kontaktforbindelsen ble montert på en varmebestandig teflonplate. Det ble valgt en teflonplate på grunn av elektrisk isolerende egenskaper samt teflonplatens tåleevne overfor høye temperaturer. Det var forventet at teflonplaten ikke ville avgi gasser som kunne påvirke resultatene. Hele innretningen ble beskyttet av et plastlokk for å unngå berøringsfare og brannfare, som følge av glødende metall som spruter bort fra kontaktpunktet.

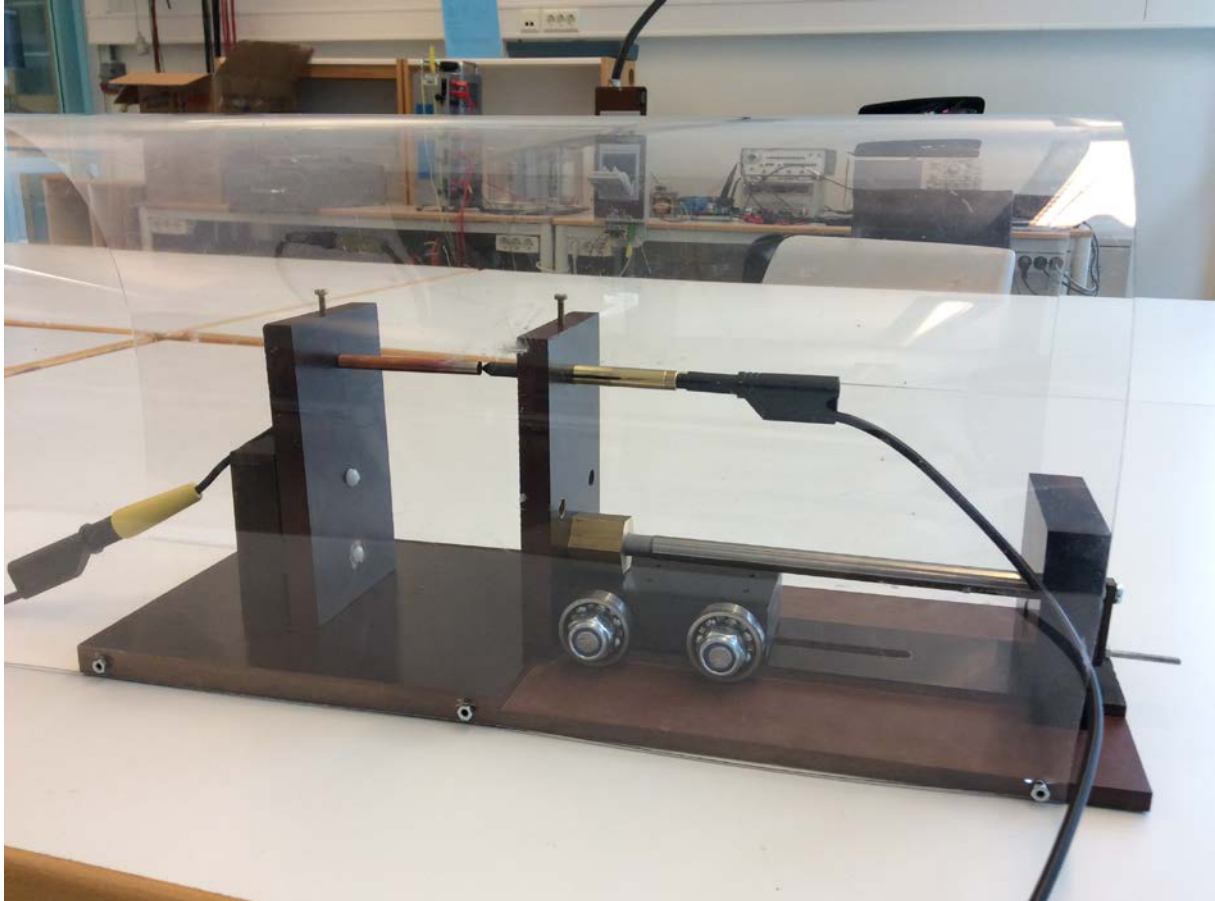
Figur 49 - Lysbuegenerator. Avstanden mellom elektrodene justeres ved å vri på sveiven på lysbuegeneratorens høyre side.

brytes. I det kontakten brytes vil det oppstå en lysbue. Denne lysbuen vil slukke dersom avstanden mellom elektrodene blir for stor. Teori om lysbuer kan leses i kapittel 3.2. For å oppnå stabile lysbuer som er detekterbare lysbuevernet, ble det laget en meget finjustert forflytningsmekanisme. Forflytningsmekanismen tillot at elektrodene ble trukket fra hverandre bare en liten hårsbredd ad gangen, ved å vri på sveiven på lysbuegeneratorens høyre side, Figur 49.

I tillegg til den meget finjusterte forflytningsmekanismen ble det benyttet en grafitelektrode, med en diameter på 6mm. Grunnen til at det ble benyttet grafitt er fordi karbon ikke eroderer i tilsvarende grad som kobber. Dermed tok det lengre tid før avstanden mellom elektrodene ble så stor at en stående lysbue ikke kunne opprettholdes.

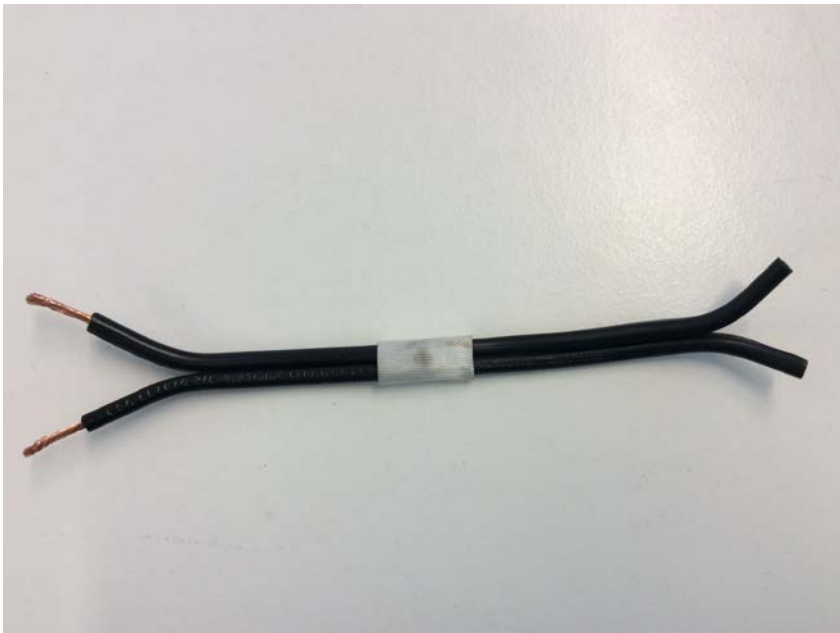
Figur 50 - Kabelprøve der det ved bruk av høy spenning over kort tid er laget en karbonisert vei mellom lederne. De avisolerte endene ble tilkoblet kretsen, slik at lysbuen som oppstod mellom lederne ble en serielysbue.

Ulike lysbuetester som baserer seg på å lage en serielysbue gjennom en forhåndskarbonisert vei mellom to ledere er beskrevet i IEC62606. De aktuelle testene forklart i kapittel 7. I dette kapitlet ble det også beskrevet hvordan den karboniserte veien mellom kabelprøvene lages. Kabelprøvene ble laget under et besøk på laboratoriet til Siemens, hvor de hadde laget en egen innretning for å lage den karboniserte veien mellom lederne. Denne innretningen utsatte kabelprøven for 7kV og 30mA i omkring 10 sekunder. Deretter ble kabelprøven utsatt for 2kV og 300mA, til det sluttet å røyke fra kabelprøven. Det ble laget X kabelprøver. Et bilde av en slik kabelprøve kan sees i Figur 50.

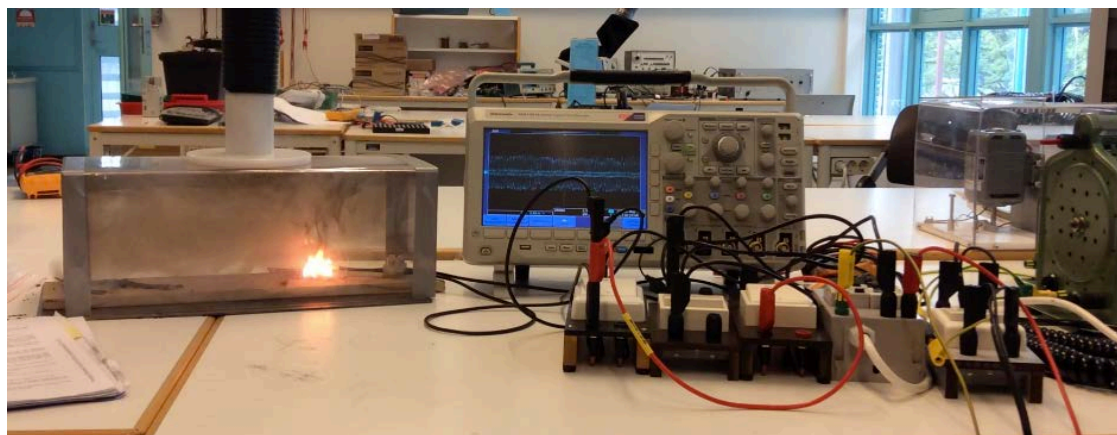
Figur 51 - Testoppsett ved test av lysbuevern. Test 9.9.2.2, 9.9.2.3 og 9.9.2.4 fra IEC 62606 [53].

For at ikke kabelprøven skulle avgi mye røyk i det lysbuer oppstod, ble kabelprøven lagt på en steinplate inni et beskyttelsesglass. Til denne beskyttelsesbeholderen, ble det påmontert et avtrekk. Dette, sammen med resten av testoppsettet, kan sees i Figur 51.

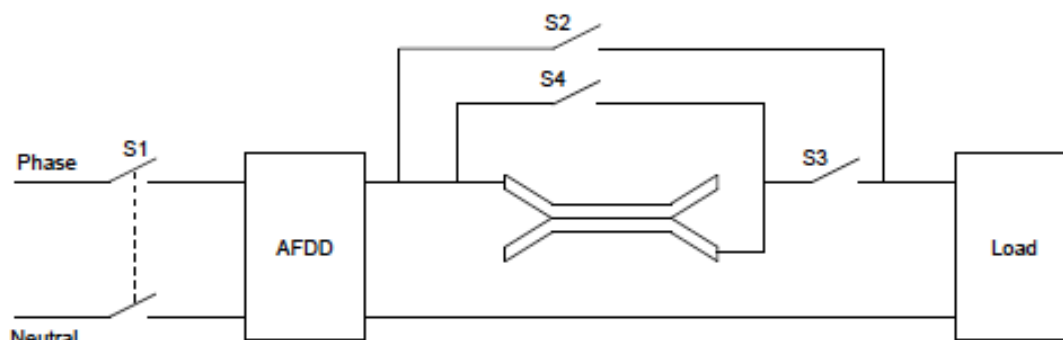
Figur 52 - Testkrets ved serielysbue gjennom en karbonisert kabelprøve[53]

Testbryter S1, S2, S3 og lysbuevernet ble satt i lukket posisjon, og testbryter S4 i åpen posisjon. Strømmen ble tilpasset til de strømnivåene som skulle testes ved å endre på motstandene. Da strømmen stabiliserte seg, ble testbryter S1 åpnet. Deretter ble testbryter S2 åpnet. Kretsen, som det ved dette punktet ikke gikk strøm gjennom, hadde en serielysbuefeil. Nettspenning ble tilkoblet kretsen ved å lukke testbryter S1. Lysbuevernet var allerede i lukket posisjon, og skulle oppdage lysbuen umiddelbart etter at testbryter S1 ble lukket.

For å kompensere for strømreduksjonen i det en lysbue oppstår, krever lysbuestandarder at spenningen i kretsen reduseres med 50V [53]. I stedet for å ta i bruk en transformator for å redusere spenningsnivået, ble det benyttet vanlig nettspenning. Kravet om 50V reduksjon av spenningsnivået ble møtt ved å redusere motstandsverdien, slik at en høyere strøm gikk gjennom kretsen i forkant av en stabil lysbue. Eksempelvis ble lysbuevernene testet ved den nedre grensen som lysbuestandarder krever deteksjon av lysbue ved, 2,5A. Motstandsverdien som da måtte benyttes ble regnet ut ved Formel 7, og tilsvarte 72Ω. Strømmen som gikk gjennom kretsen var dermed 3,19A. I det en lysbue oppstod, var det forventet at lysbuestrømmen ble redusert til omtrent 2,5A.

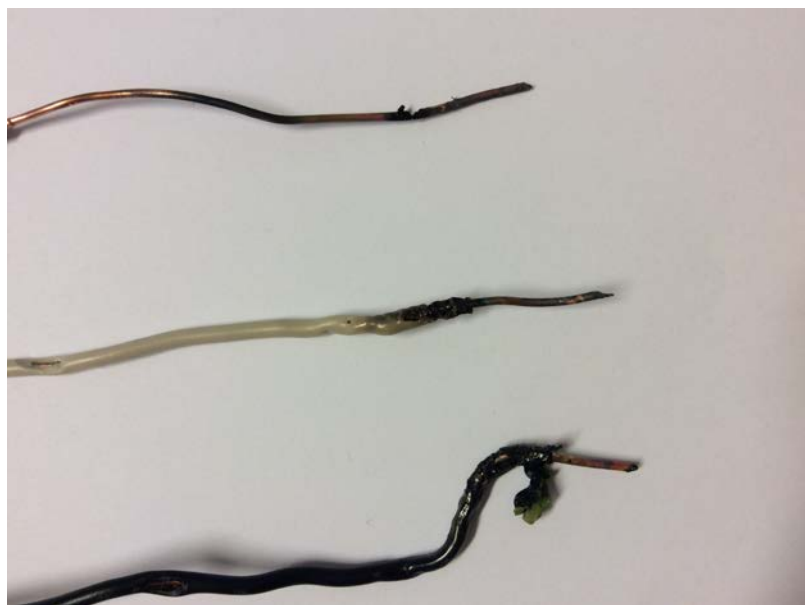
Figur 53 - Ledere utsatt for varmgang og lysbuer.

Isolasjonen ble videre degradert da det oppstod gløding i kontaktpunktet. Røykutviklingen fra isolasjonen ble mer intens, og smeltingen av isolasjonen foregikk i et hurtigere tempo. Også karbonisering av isolasjonen forekom. I flere tilfeller løsnet isolasjonen helt fra lederen i området nærmest kontaktpunktet. I området nærmest kontaktpunktet, hvor isolasjonen var utsatt for mest varme, begynte isolasjonen å boble. Innsiden av isolasjonen, altså den delen av isolasjonen som skal befinne seg nærmest lederen, fikk et grønnaktig belegg. Et bilde av noen av lederne er vist i Figur 53.

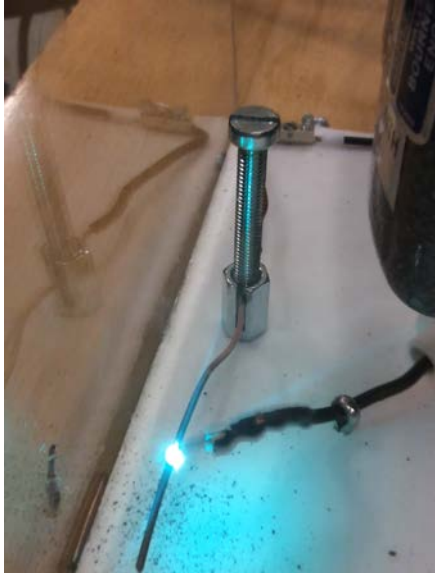
Figur 54 - Lysbue mellom to ledere utsatt for vibrasjoner

av lysbuevernet, eller lysbuen slukket utviklet seg i stedet til en glødende kontaktforbindelse. Ved lysbue kunne forstyrrelser i strøm og spenning tydelig sees på oscilloskopet. Lysbuen kunne sees som blinkende blått lys i kontaktpunktet. Grunnen til at lysbuen blinket er at lysbuen slukket i strømmens nullgjennomgang, og gjentente etter hver nullgjennomgang. Den gjentennende lysbuen kunne ha meget variabel varighet. Et bilde av en slik gjentennende lysbue er vist i Figur 54.

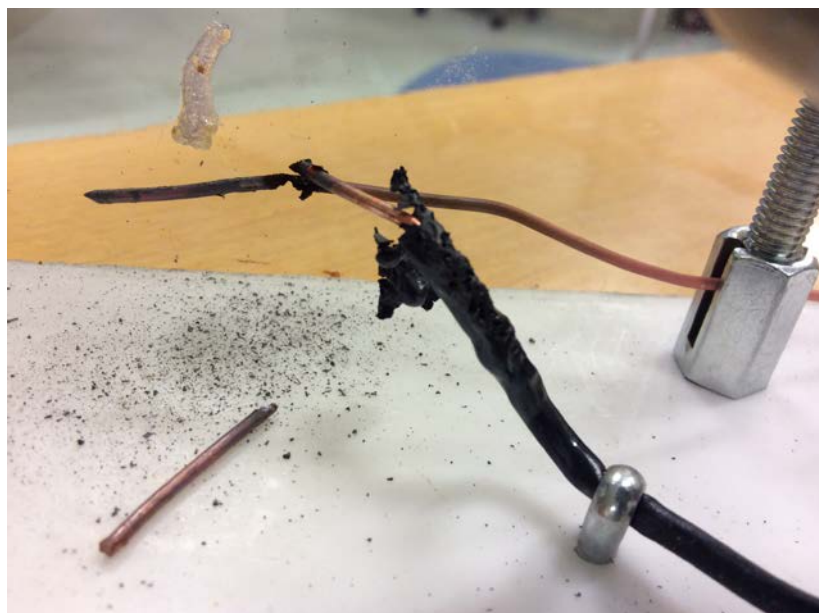
Figur 55 - Leder brent av på grunn av lysbue

I ett tilfelle varte den gjentennende lysbuen så lenge som 45 sekunder. Lederne hadde i forkant av de gjentennende lysbuene fått hard medfart av glødende kontaktforbindelser. Det kunne observeres steder på lederne som var betydelig smalere enn resten av lederne. Lysbuen slukket etterhvert som følge av at den ene lederen ble delt i to ved kontaktpunktet, og strømmen i kretsen ble dermed brutt. Lysbuevernet detekterte ingen lysbue som fikk vernet til å bryte strømmen i dette tilfellet. Figur 55 viser den avbrente lederen.

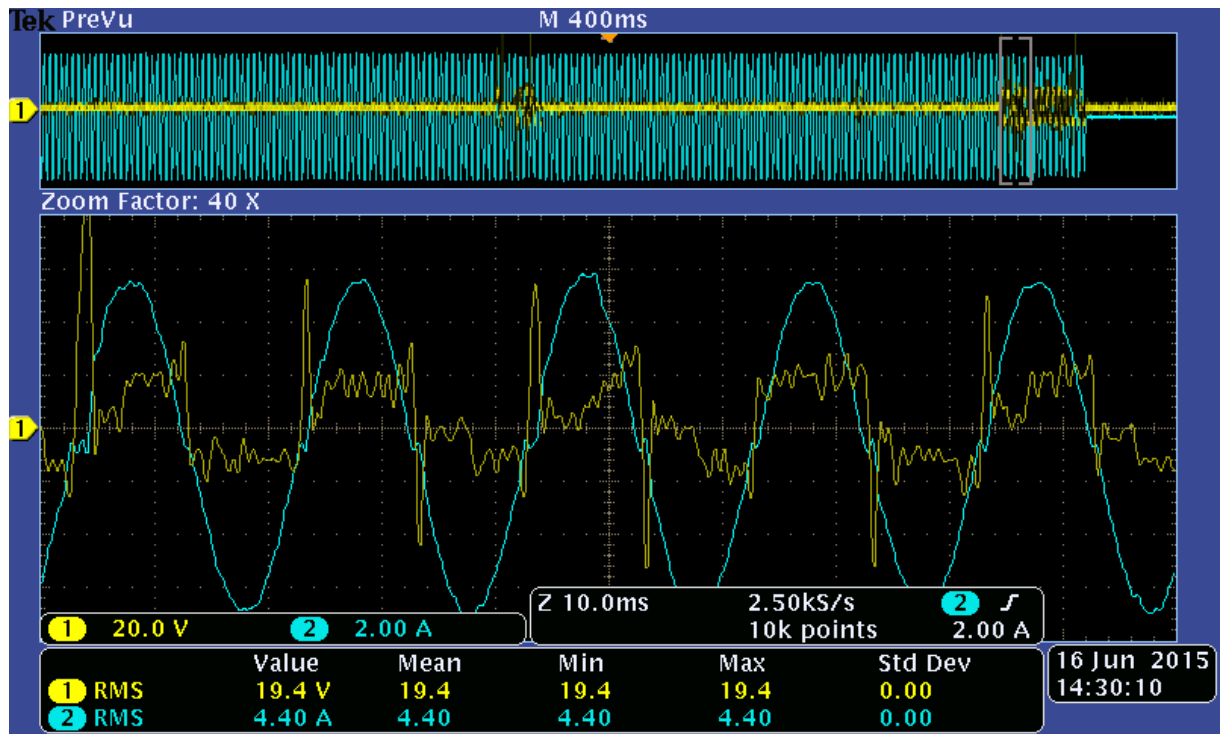
Figur 56 – Strøm og spenning i et tilfelle der lysbuevernet løste ut.

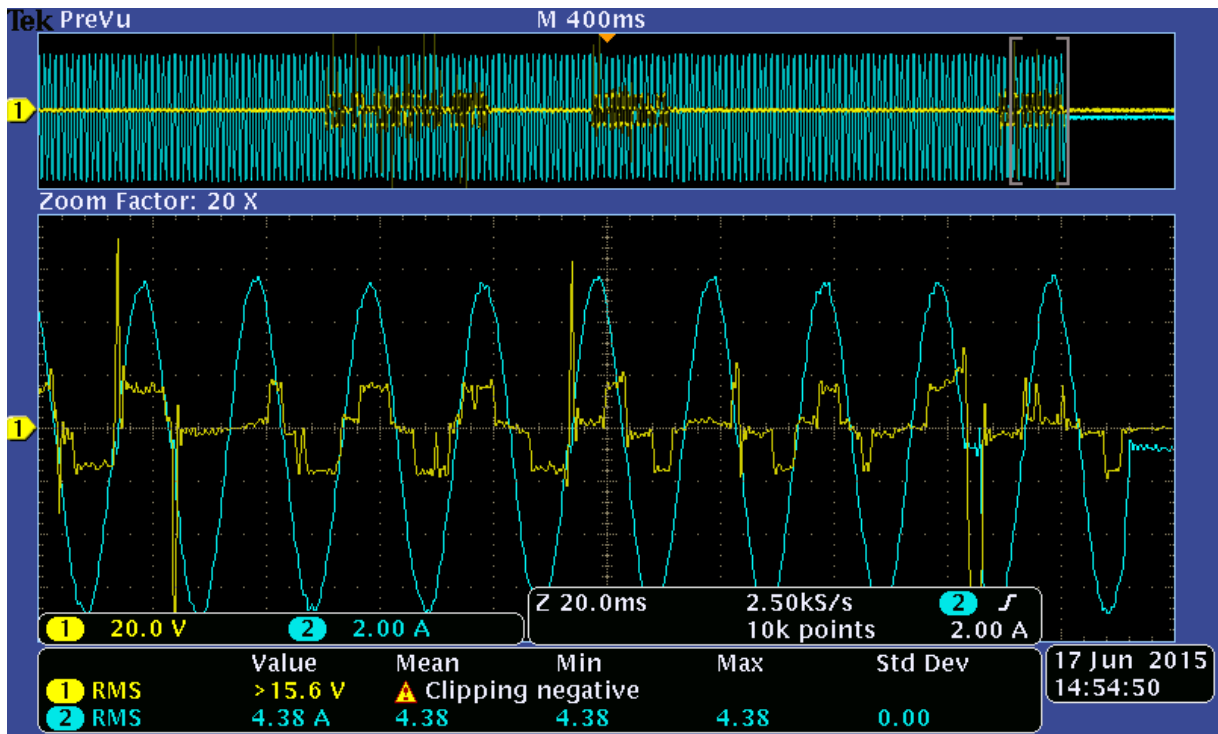
Figur 57 – Strøm og spenning i et tilfelle der lysbuevernet oppdaget lysbuen, og dermed brøt strømmen i kretsen.

Figur 57 og Figur 58 viser strøm- og spenningsforløp fra den samme hendelsen. Forskjellen er at de to figurene har forstørret strøm- og spenningskurvene ved ulike tidspunkt. Figur 57 viser strøm- og spenningsforløpet i det lysbuevernet detekterer en skadelig lysbue, og dermed bryter strømmen. Tidligere, ved den samme hendelsen, oppstod det lysbuer mellom lederne. Lysbuene som da oppstod førte ikke til noen deteksjon av lysbue med strømbrudd. Figur 58 har forstørret strøm- og spenningsforløpet da det oppstod lysbuer som ikke ble detektert av lysbuevernet.
