Seriefeilvern som beskyttelse mot brann

Maren Bjørnbakk Nilsen

Master i energi og miljø

Norges teknisk-naturvitenskapelige universitet
Institutt for elkraftteknikk

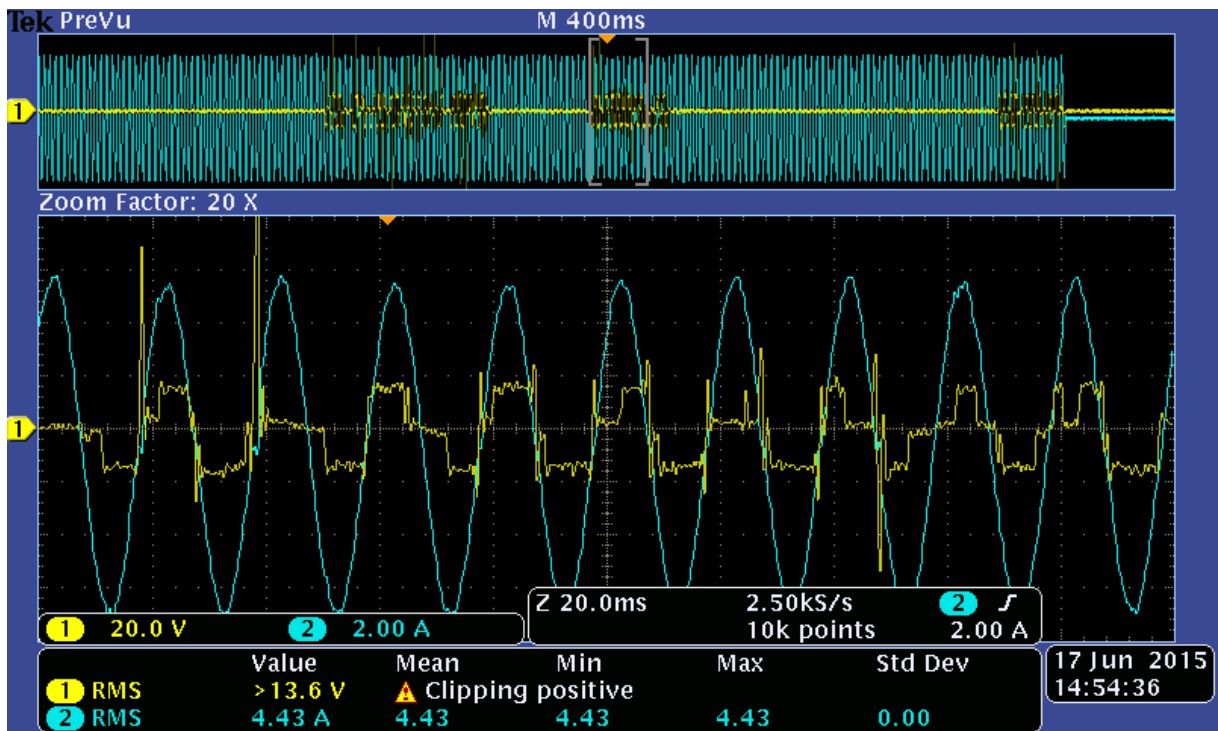
Figur 58 – Strøm og spenning i det samme tilfellet som vist i Figur 57. En hendelse som opptrådte før lysbuene som førte til deteksjon inntraff er vist i denne figuren. Lysbuene denne figuren har forstørret førte ikke til noen deteksjon av lysbue.

Figur 57 og Figur 58 viser strøm- og spenningsforløp fra den samme hendelsen. Forskjellen er at de to figurene har forstørret strøm- og spenningskurvene ved ulike tidspunkt. Figur 57 viser strøm- og spenningsforløpet i det lysbuevernet detekterer en skadelig lysbue, og dermed bryter strømmen. Tidligere, ved den samme hendelsen, oppstod det lysbuer mellom lederne. Lysbuene som da oppstod førte ikke til noen deteksjon av lysbue med strømbrudd. Figur 58 har forstørret strøm- og spenningsforløpet da det oppstod lysbuer som ikke ble detektert av lysbuevernet.

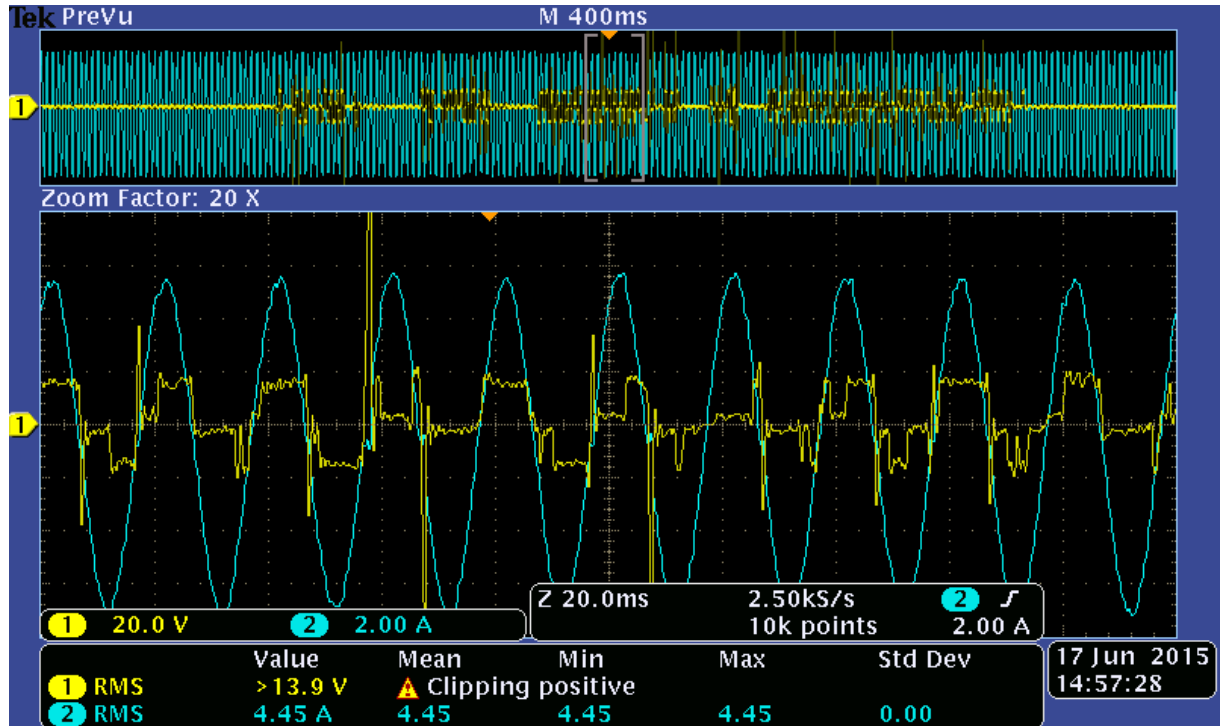
Figur 59 – Strøm og spenningsforløp ved lysbuer i et tilfelle der lysbuevernet ikke klarte å detektere lysbuer. Strømmen ble dermed aldri brutt.

Figur 59 viser et tilfelle med lysbuer der lysbuevernet aldri brøt strømmen. Spenningen har den gjenkjennelige forhøyningen etter strømmens nullgjennomgang. Til forskjell fra tilfeller med god kontaktforbindelse, gir lysbuen et spenningsfall over kontaktpunktet.

Dette sees som økt spenningsamplitude i den midterste delen av måleperioden, vist i figurens øverste rute. Ved begynnelsen og slutten av måleperioden er spenningsfallet over kontaktpunktet tilnærmet null. Lysbuestrømmens betegnende skuldre ved strømmens nullgjennomgang er lett gjenkjennelige. Lysbuen gjentinner etter hver eneste nullgjennomgang.

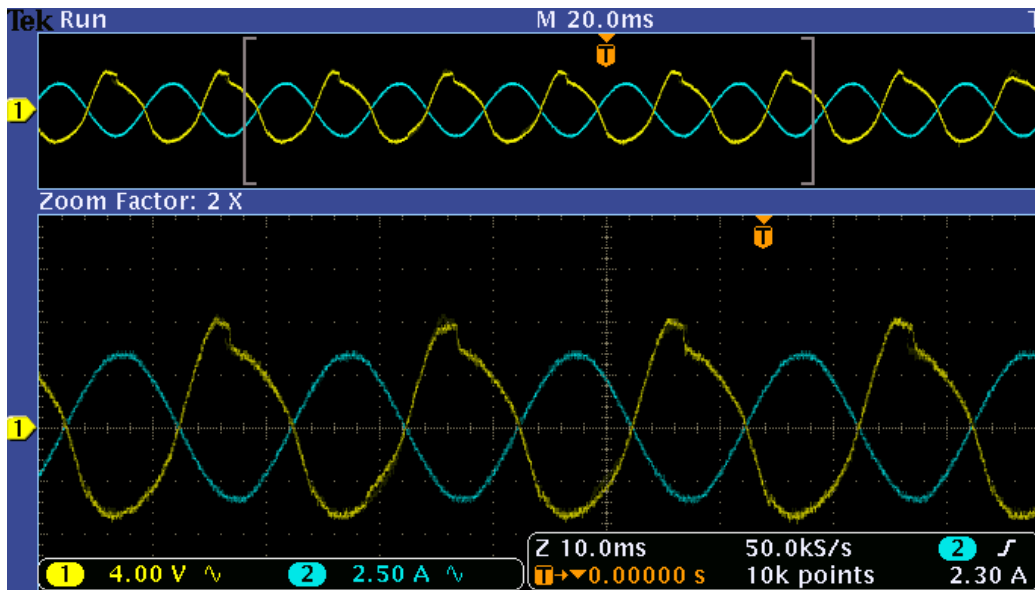
Figur 60 - Strøm og spenning ved glødende kontaktforbindelse fremprovosert ved vibrasjoner. Vibrasjonene ble fjernet da glødende kontaktforbindelse var oppnådd, og glødingen fortsatte uten vibrasjoner.

Figur 60 viser strøm- og spenningsforløpet ved et tilfelle med glødende kontaktforbindelse. Ved dette tilfellet ble vibrasjonene stoppet i det gløding oppstod, og glødingen fortsatte å vokse uten vibrasjoner.

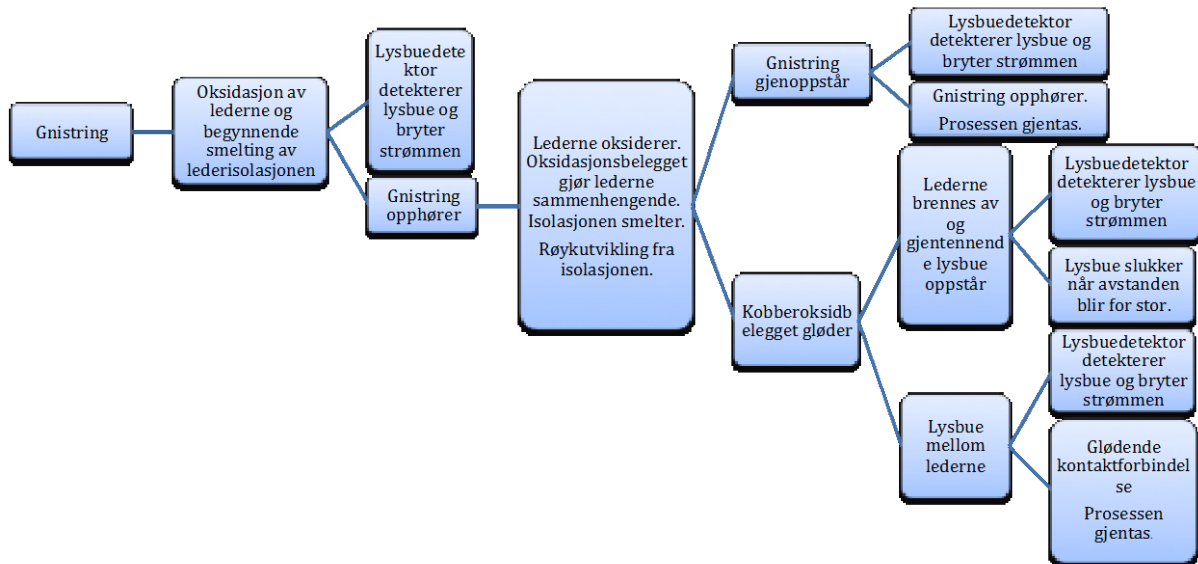
Figur 61 - Hendelsesforløp ved fremprovosert lysbue i dårlig kontaktforbindelse[22].

Hendelsesforløpet fra testene er oppsummert i Figur 61. Hendelser gjentok seg helt til enten lederne brente av og strømmen ble brutt som følge av for stor avstand mellom lederne eller lysbuevernet detekterte lysbue, og dermed brøt strømmen i kretsen. Dette er det samme hendelsesforløpet som testene i den forberedende prosjektoppgaven resulterte i. [22]

Hendelsesforløpet gjentok seg fra den forberedende prosjektoppgaven, og er vist i Figur 61. Det oppstod gnister mellom lederne. Denne gnistringen ble ikke detektert som skadelige lysbuer av lysbuevernene. Ikke før gnistringen utviklet seg til et mer konsentrert sted i kontaktpunktet og gnistringen ble kraftigere og hyppigere, kunne lysbuevernene detektere lysbuer. Gnistene kunne ved dette tilfellet karakteriseres som lysbuer, da lysbuene hadde en viss varighet [9]. I det gnistene gikk over til å være lysbuer, var det mulig å gjenkjenne de karakteristiske skuldrene til lysbuestrømmen.

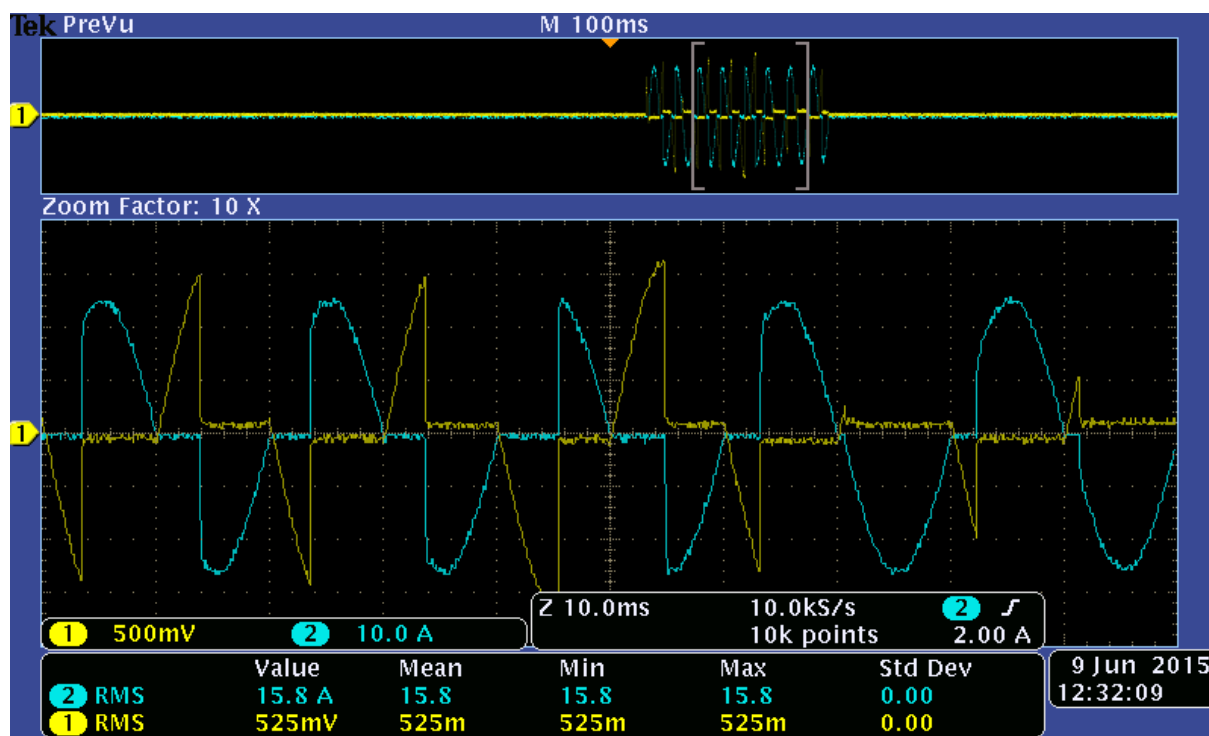
Figur 62 - Skjermbilde fra oscilloskopet som overvåket strøm og spenningsforløpet til en lysbue som ble brutt etter 158ms. Dette var godt innenfor maksimum brytetid på 357ms.

Testene med lysbuegeneratoren resulterte i deteksjon av lysbue innenfor lysbuestandardens krav til brytetid i 61 av 78 forsøk. Dette tilsvarer korrekt operasjon av lysbuevernene ved 78,2 % av tilfellene. Figur 62 viser et skjermbilde fra oscilloskopet som overvåket strøm og spenningsforløpet til en lysbue skapt av lysbuegeneratoren. I dette tilfellet ble strømmen brutt etter 0,16 sekunder. Denne brytetiden var godt innenfor den maksimale brytetiden spesifisert i lysbuestandarden, 0,36 sekunder [53]. I bare ett tilfelle var brytetiden for lang; 0,53 sekunder i stedet for mindre enn 0,43 sekunder.

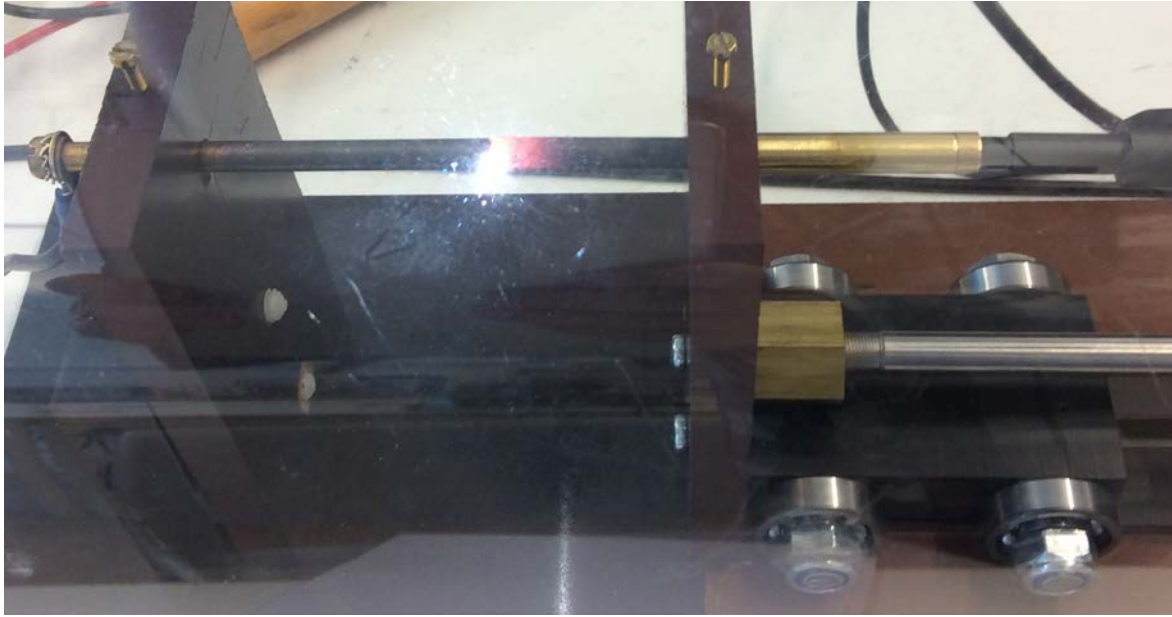
Figur 63 - Kobberstaven på lysbuegeneratoren ble rødgldende i tilfeller der lysbuevernet aldri brøt strømmen, og det oppstod en stabil lysbue som varte flere titalls sekunder.

I de resterende 16 forsøkene som ikke innfridde kravene, brøt ikke vernet strømmen ved noe tidspunkt. Lysbuen slukket av seg selv etter et par titalls sekunder, eller strømmen ble med hensikt brutt da karbonstiften ble rødglødende på grunn av mye røykutvikling i stiftenes festepunkt til lysbuegeneratoren. Et bilde av glødingen av karbonstiften kan sees i Figur 63.

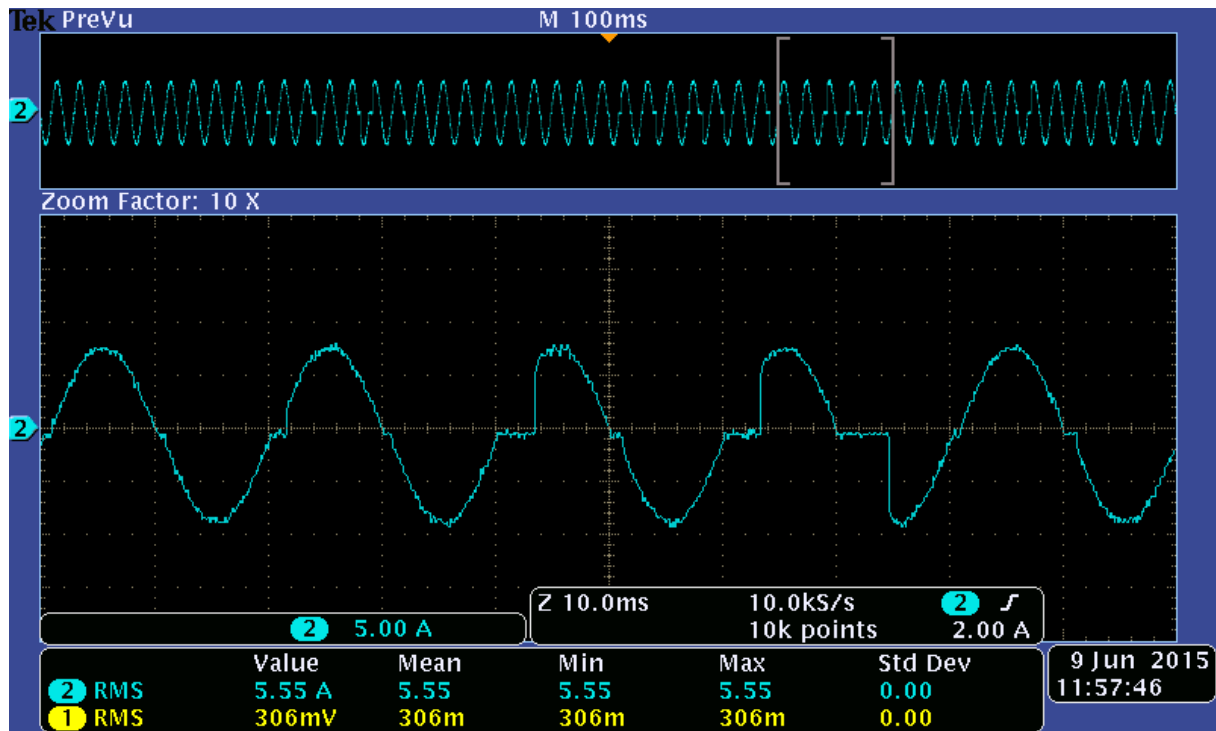
Figur 65 - Skjerm bilde fra oscilloskop i et tilfelle der lysbue skapt med lysbuegeneratoren ikke ble detektert som lysbue slik at strømmen ble brutt. I dette tilfellet testes vernet med en strømverdi på 6,3A. Lysbuevernet burde brutt strømmen innen 1,089 sekunder for å tilfredsstillе lysbuestandard[53].

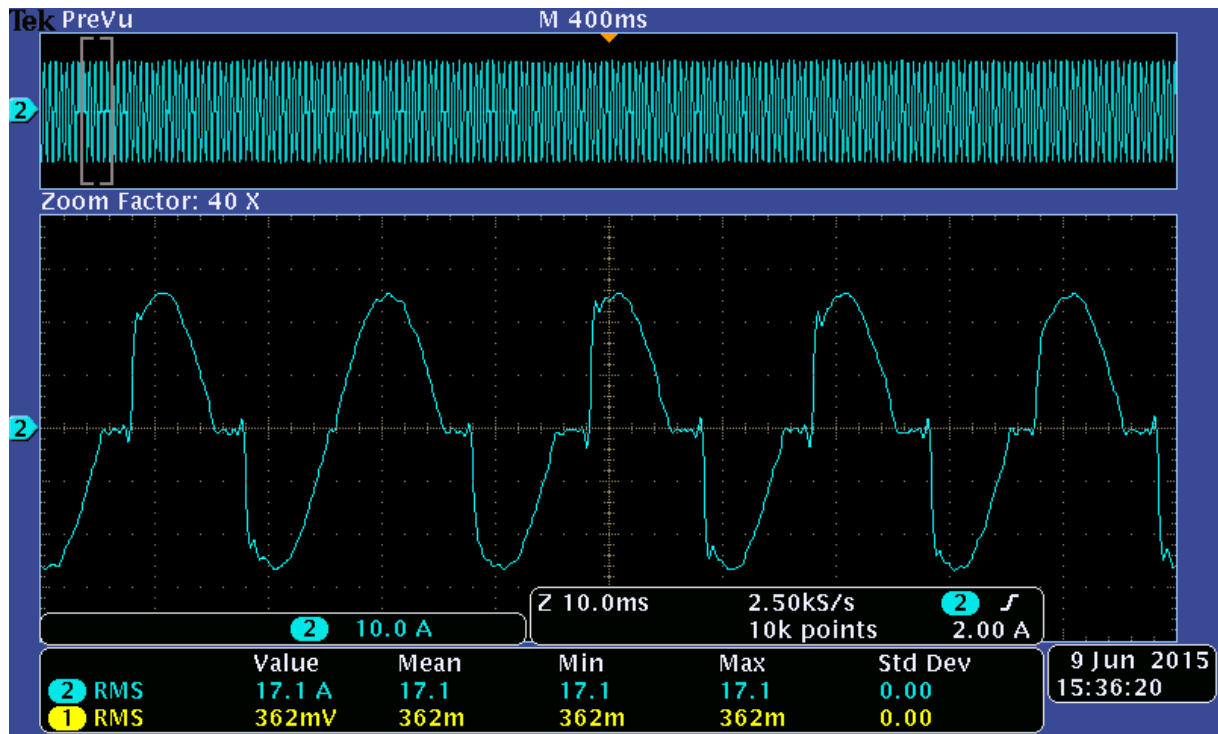
Figur 66 - Skjerm bilde fra oscilloskop i et tilfelle der lysbue skapt med lysbuegeneratoren ikke ble detektert som lysbue slik at strømmen ble brutt. I dette tilfellet testes vernet med en strømverdi over merkestrømmen til lysbuevernet, 16A.

Det ble også utført tester utenfor vernenes merkestrøm. Vernene var i stand til å detektere lysbuer i 13 av de 19 forsøkene, til tross for at strømnivået var utenfor merkestrømmen til lysbuevernene og automatsikringene. I 2 av forsøkene med strømnivå over merkestrømmen til vernene var deteksjonstiden for lang, ut fra kravene i lysbuestandarden. I de 4 resterende forsøkene ble lysbue aldri detektert. Lysbuen brant i titalls sekunder før den enten slukket av seg selv, eller strømmen ble brutt ved at kobber- og karbonstiften ble dratt fra hverandre. Et eksempel på et slikt tilfelle er vist i Figur 66. Figur 66 viser et skjerm bilde av strømforløpet da en lysbue brant mellom kobber- og karbonstiften til lysbuegeneratoren. De karakteristiske skuldrene til strømkurven ved lysbue er lett gjenkjennelig. I to av tilfellene var deteksjonstiden for lang, ut fra kravene i lysbuestandarden.

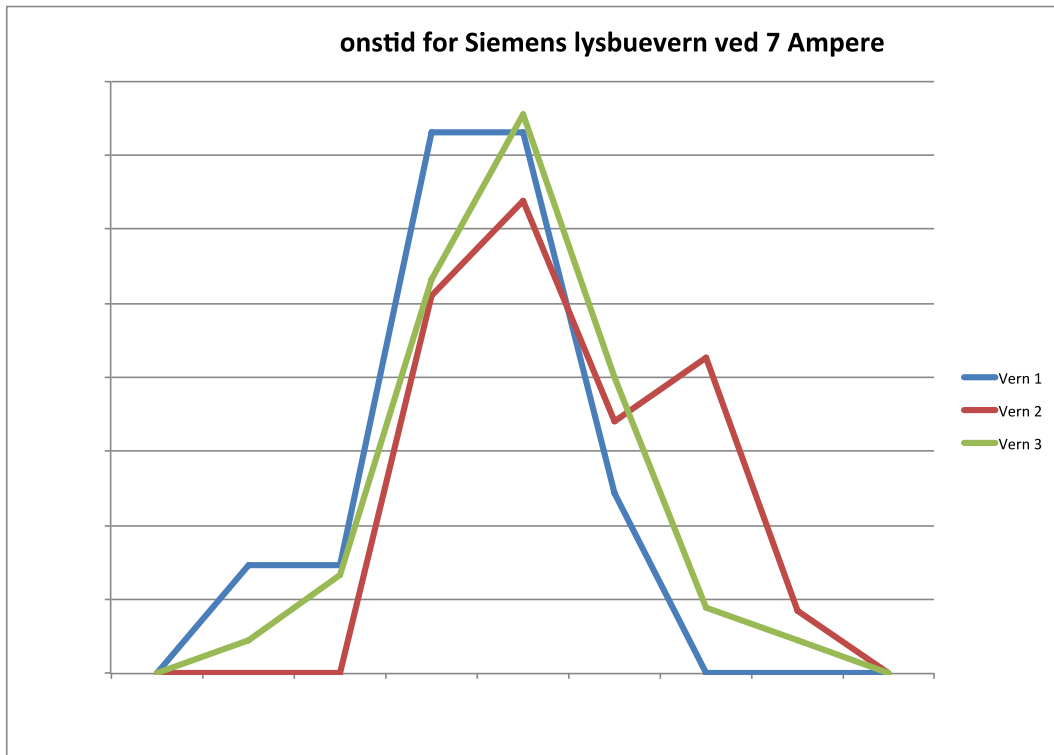
Figur 67 - Prosentandel av lysbuedeteksjoner for 3 ulike lysbuevern fra Siemens presentert etter deteksjonstid. Deteksjonstiden er tiden fra en lysbue oppstod til vernet hadde brutt strømmen i kretsen. Strømmen i kretsen er 7 Ampere.

I tillegg til test 9.9.2.7 fra IEC 62606[53] ble det utført målinger av deteksjonstidene ved 5A og ved 7A. Målingene er presentert i Figur 67 og i Figur 68. Deteksjonstidene er i figuren delt opp i intervaller. Det ble utført mellom 41 og 49 målinger for hvert av de tre lysbuevernene som ble testet. Antallet deteksjoner innenfor et gitt tidsrom er gitt i prosent av det totale antallet målinger utført av det aktuelle vernet. Det betyr at eksempelvis 38 % av lysbuene detektert av Vern 3 ved 7 Ampere ble detektert i tidsrommet 290ms -299ms. Figurene gir et bilde av den forventede deteksjonstiden til lysbuevernene ved det aktuelle strømnivået.

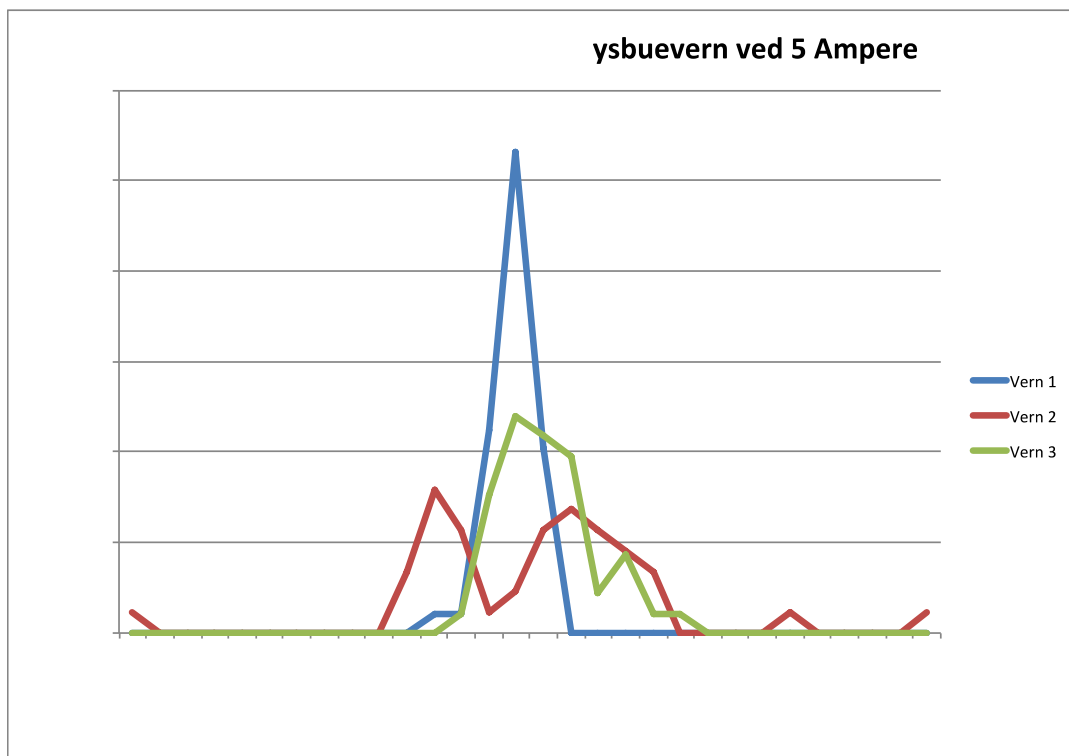
Figur 68 - Prosentandel av lysbuedeteksjoner for 3 ulike lysbuevern fra Siemens presentert etter deteksjonstid. Deteksjonstiden er tiden fra en lysbue oppstod til vernet hadde brutt strømmen i kretsen. Strømmen i kretsen er 5 Ampere.

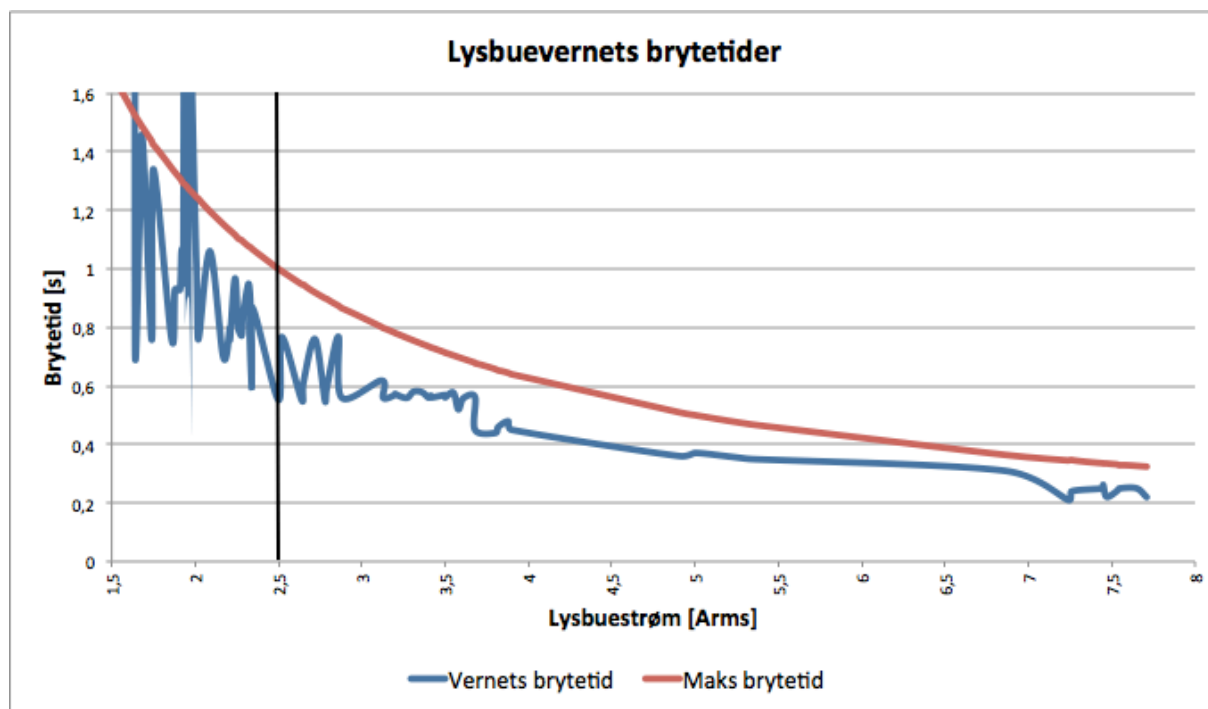
Figur 69 - Lysbuevernets brytetider ved lysbuer gjennom karboniserte kabelprøver. Den blå linja viser målte brytetider ved ulike verdier av lysbuestrømmen. Den røde linja viser maksimale brytetider ved de samme strømnivåene.

Ved ulike strømmer ble det laget lysbuer gjennom karboniserte kabelprøver. Brytetiden, tiden fra lysbuen oppstod til lysbuevernet brøt strømmen, ble registrert. De målte brytetidene ble sammenliknet med kravene til brytetid gitt i standarden for lysbuevern[53]. I Figur 69 er de målte brytetidene og de maksimale brytetidene gitt i standarden tegnet inn. Den blå linja i figuren viser deteksjonstidene ved ulike strømnivåer. Den røde linja viser hva som er den maksimale brytetiden ved de ulike strømnivåene. Ved $2,5A_{rms}$ er det tegnet inn en sort strek. Alt som foregår til venstre for den sorte streken, altså ved lavere strømmer enn $2,5A_{rms}$, er utenfor området som standarden setter krav til. I følge standarden vil en lysbuestrøm på $2,5A_{rms}$ være så liten at den ikke utgjør noen reell trussel.

Av Figur 69 kan det sees at 100 % av målingene resulterte i brytetider som var godt innenfor kravene i standarden for lysbuevern. Til venstre for den sorte linja er den røde linja en fortsatt interpolering av de maksimale brytetidene spesifisert i standarden. At vernets brytetid krysser denne linja strider ikke mot kravene, da lysbuestrømmen er mindre enn 2,5A. De høyeste toppene representerer tilfeller der vernet aldri brøt strømmen.

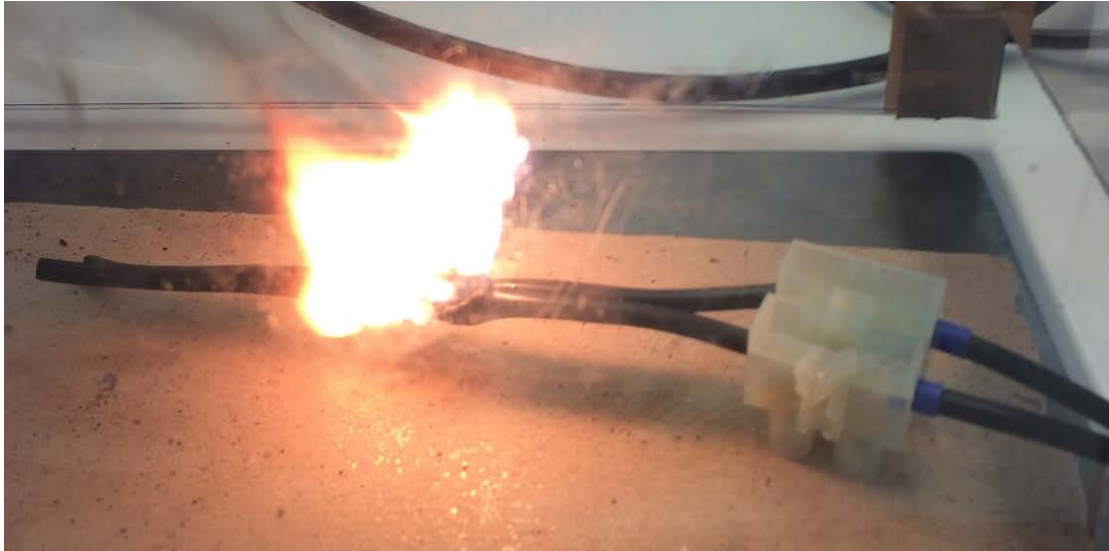
Figur 70 - Antennelse av kabelprøve ved initiell strøm lik 2,5A.

Ved alle hendelser hvor vernet aldri brøt strømmen, var den initielle strømmen mindre eller lik 2A. I alle tilfeller av antennelse av kabelen, slukket flammene like etter at strømmen i kretsen ble brutt. Dersom det på ny gikk en strøm gjennom kretsen, gjenopptok glødingen seg eller stabile lysbuer gjenoppstod. Figur 70 viser et av tilfellene hvor en kabelprøve antente, direkte som følge av stabile lysbuer.

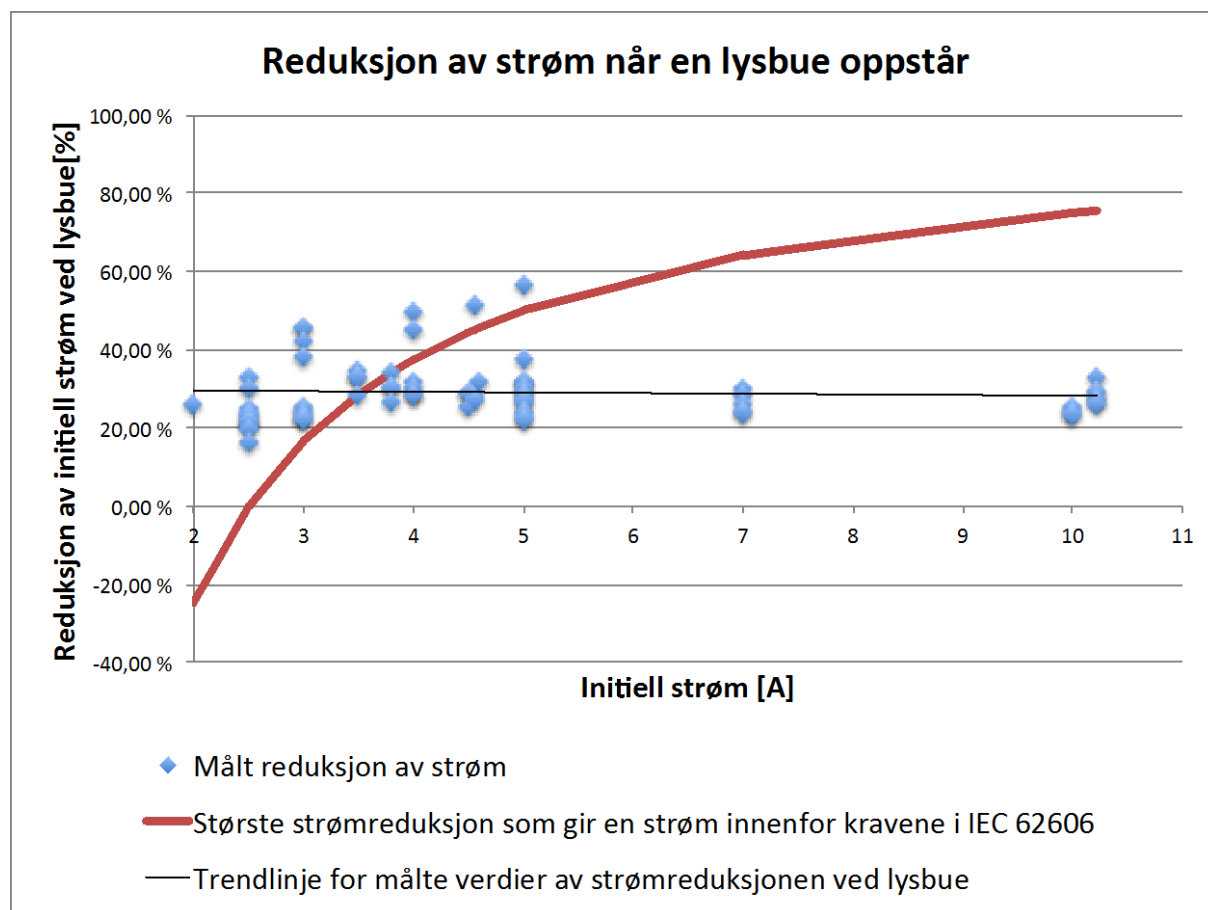
Figur 71 - Reduksjon av strøm i det en stabil lysbue oppstår. De blå punktene er verdiene som ble målt. Den sorte linja er en trendlinje som viser at strømmen hadde en tendens til å bli redusert med 25-30 % i det en lysbue oppstod. Den røde linja viser den øvre grensen for hvor mye strømmen kan reduseres, før lysbuestrømmen er så lav at det ikke lengre stilles krav til deteksjon ved lysbue i standarden for lysbuevern[53].

Figur 71 viser målinger av hvor mye strømmen ble redusert i det en stabil lysbue oppstod. Den horisontale aksene viser hvor mye strøm som opprinnelig gikk i kretsen før lysbuen tente. Den vertikale aksene viser den prosentvise reduksjonen av den initielle strømmen i det en stabil lysbue oppstod. De blå punktene representerer målinger som er utført. Den sorte linja er en trendlinje for de utførte målingene. Trendlinja viser at strømmen hadde en tendens til å bli redusert med 25-30 % i det en stabil lysbue tente. Den røde linja viser grenseverdien for hvor mye den initielle strømmen kan reduseres før lysbuestrømmen er så lav standarden for lysbuevern ikke lengre stiller krav til deteksjon av lysbuer.

En sammenlikning av strømnivåene i kretsen før en lysbue oppstod og samtidig med en stabil lysbue, viste en reduksjon av strømnivå i det en lysbue tente. Strømmen ble i 62 % av målingene redusert med 20-29 %. 90 % av alle målingene hadde en strømreduksjon innenfor intervallet 20-39 %.

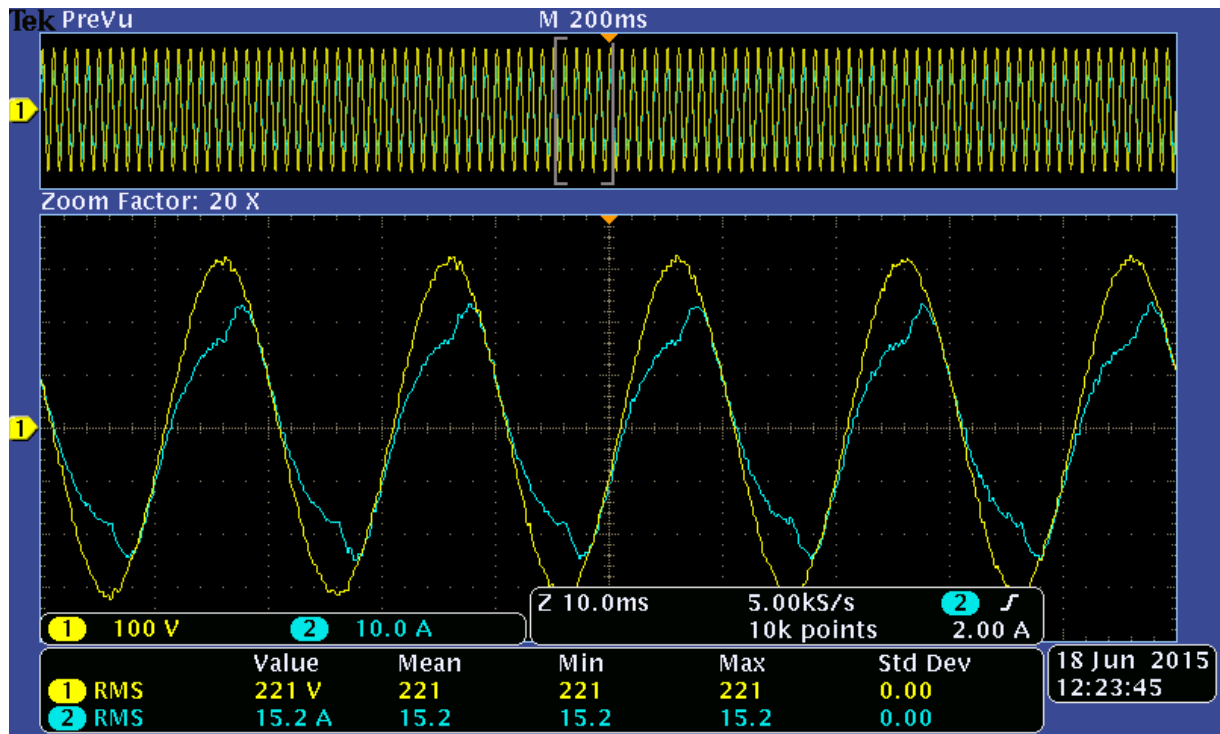
Figur 72 viser et skjermbilde fra oscilloskopet fra et tilfelle der alle apparatene var tilkoblet kretsen samtidig. Lysbuevernet som beskyttet kretsen gjorde ingen feildeteksjoner av lysbuer ved dette tilfellet.

Figur 72 - Strøm- og spenningsforløp da alle laster var koblet inn.

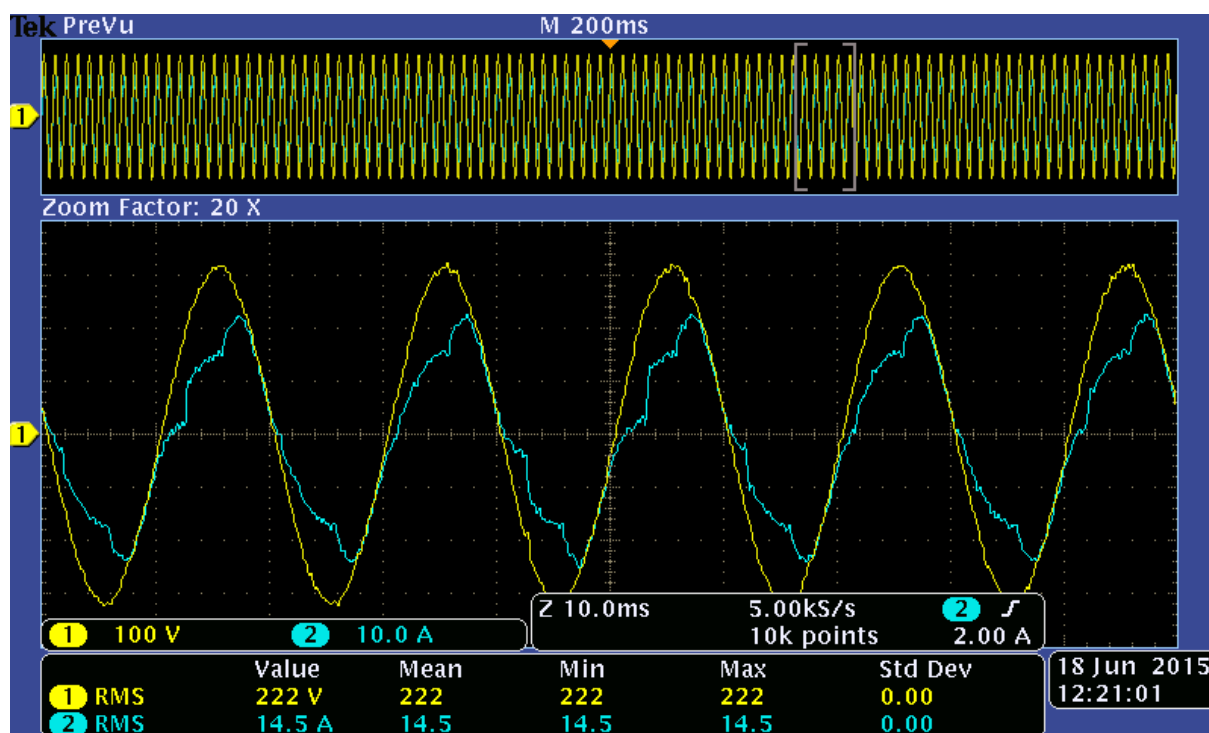
Figur 73 viser et skjermbilde fra oscilloskopet fra et tilfelle der alle apparatene var tilkoblet kretsen samtidig. Lysbuegeneratoren var brukt til å lage lysbuer, og da dette skjermbildet ble lagret, brant gjentennende lysbuer kontinuerlig mellom kobber- og karbonstiften. De karakteristiske skuldrene til lysbuestrømmen er gjenkjennelige på dette skjermbildet. Lysbuevernet oppfattet ikke denne situasjonen som en skadelig lysbue, og strømmen i kretsen ble aldri brutt.

Figur 73 - Strøm og spenningsforløp da alle laster var koblet inn, og det ble laget lysbuer med lysbuegeneratoren.

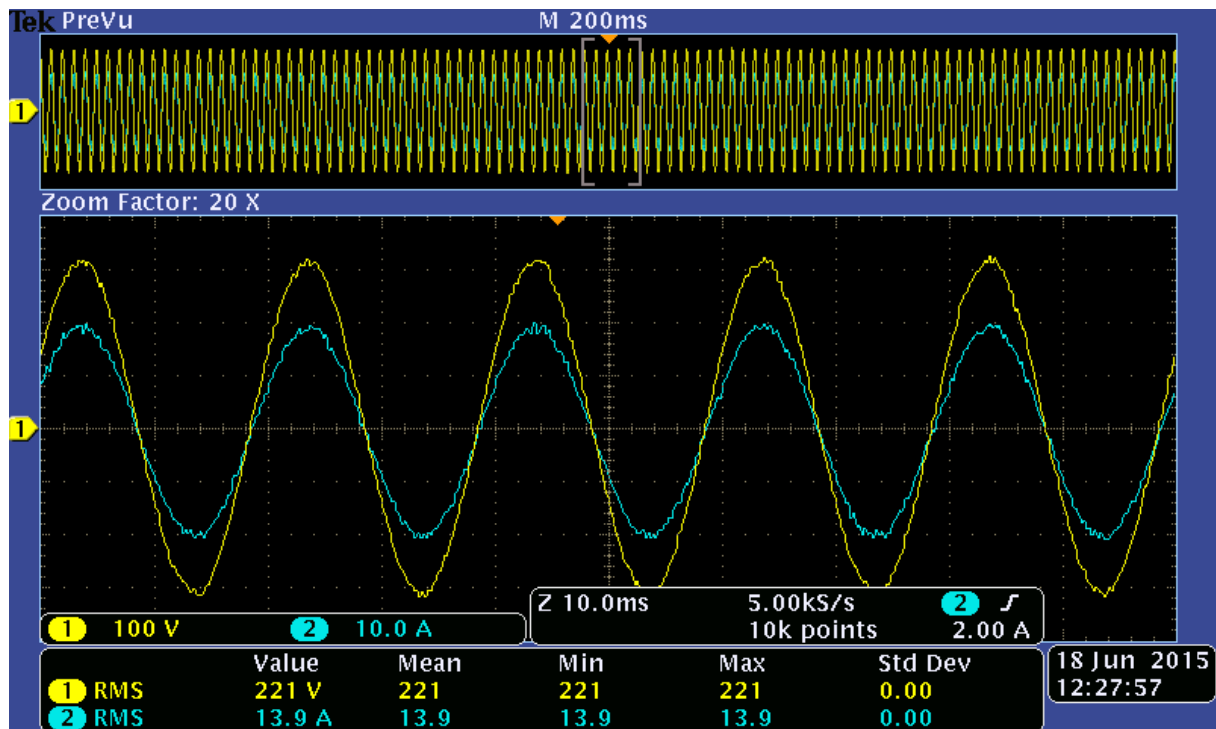
Det ble forsøkt å koble ut enkelte av lastene for å se om dette gjorde vernet i bedre stand til å oppdage lysbuer. Figur 74 viser et skjermbilde fra oscilloskopet i et tilfelle der støvsugeren var koblet ut. Kurven ble tydelig mer sinusformet da støvsugeren ble koblet ut. I dette tilfellet brant kontinuerlig gjentennende lysbuer i kretsen. De karakteristiske strømskuldrene til lysbuestrømmen er ikke mulig å skjelve på dette skjermbildet. Lysbuevernet oppdaget aldri lysbuene, og brøt derfor aldri strømmen i kretsen.

Figur 74 - Strøm- og spenningsforløp i et tilfelle der støvsugeren var fjernet fra kretsen og lysbuer ble laget med lysbuegeneratoren.

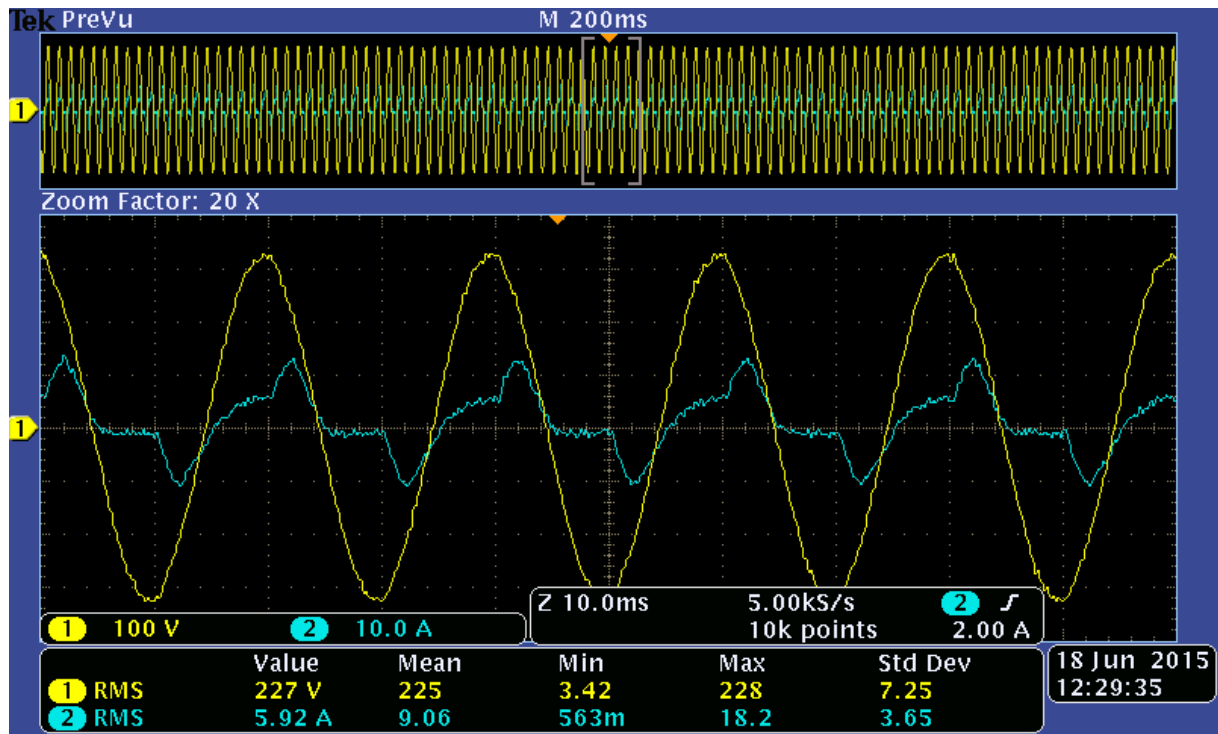
Dersom vifteovnen og lysbuegeneratoren ble fullstendig fjernet fra kretsen, oppførte strøm og spenning seg som vist i Figur 75. Støvsugeren var en del av kretsen igjen. Denne situasjonen har noe som kan minne om skuldrene til lysbuestrømmer, da strømkurven flater litt ut omkring strømmens nullgjennomgang. Lysbuevernet detekterte aldri noen lysbue ved dette tilfellet.

Figur 75 - Strøm- og spenningsforløp i et tilfelle der lysbuegeneratoren og vifteovnen ikke var en del av kretsen.

Da støvsugeren ble satt inn i kretsen igjen, og lysbuegenerator og vifteovn ble fjernet fra kretsen, kunne strømkurvene tydelig minne om lysbuestrømmens nullgjennomgang. Selv om det har vært skapt stabile lysbuer under lysbueforsøk, har lysbuer ikke ved noen forsøk gitt tilnærmet identiske strømkurver for hver syklus. Dette er tilfellet med strømforløpet i kretsen uten vifteovn og lysbuegenerator; strømkurvene er tilnærmet identiske for hver strømsyklus. Det er ikke kjent hvorvidt lysbuevernene benytter dette som en måte å skille skadelige lysbuer fra ufarlige normalsituasjoner på.

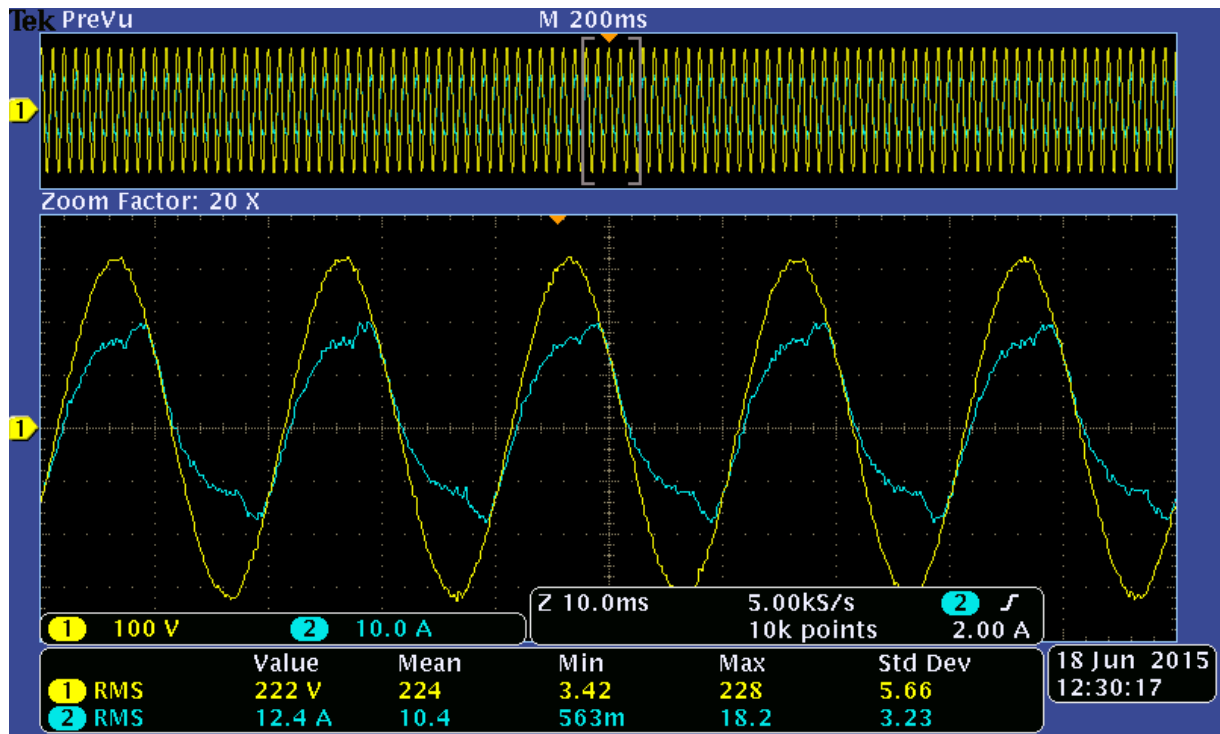
Figur 76 viser strøm og spenningsforløpet ved den samme situasjonen som Figur 75 viser. Forskjellen er at vifteovnen ble koblet inn. Lysbuegeneratoren var ikke en del av kretsen i dette tilfellet, dermed var det ingen lysbuer skapt med intensjon i kretsen.

Figur 76 - Strøm- og spenningsforløp i et tilfelle der vifteovnen var en del av kretsen. Ved dette tilfellet ble det ikke laget lysbuer med lysbuegeneratoren.

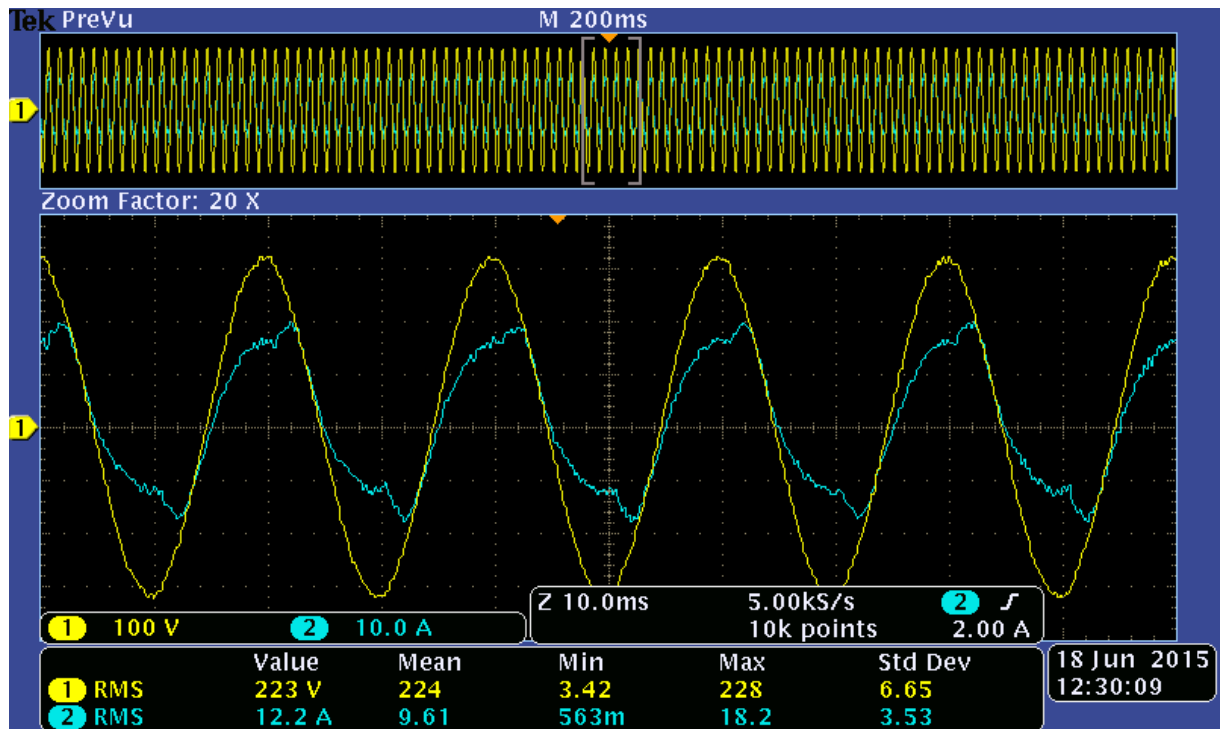
Da lysbuegeneratoren ble satt inn i kretsen, og gjentennende lysbuer ble laget, oppførte strøm og spenning seg som vist i Figur 77. Ingen store endringer fra tilfellet uten lysbuer kan sees av strømkurvene. Lysbuevernet detekterte ikke lysbuene som ble skapt.

Figur 77 - Strøm- og spenningsforløp ved et tilfelle der vifteovnen og lysbuegeneratoren var en del av kretsen. Lysbuer ble laget med lysbuegeneratoren.

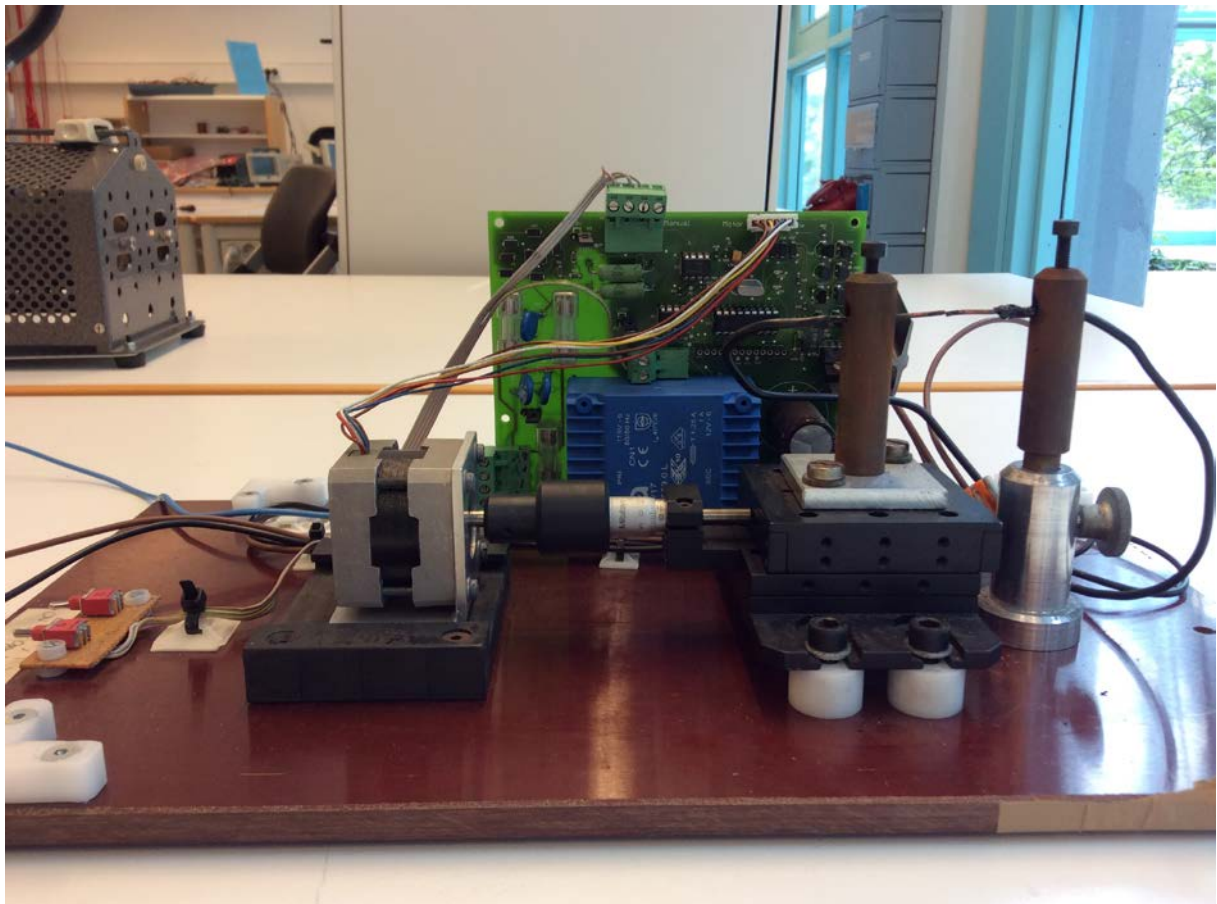
Problemet med at kobberet smelter under påvirkning av en lysbue, var løst ved automatisk regulering av avstanden mellom lederne. Spenningen over kontaktpunktet mellom lederne måles, og dersom den er i intervallet for hva som kan forventes av lysbuespenning holdes avstanden konstant. Er spenningen for høy, reduseres avstanden. Dersom kontakten mellom lederne er for god til at det kan oppstå noen lysbue, er spenningsfallet for lavt og avstanden økes. Spenningsmålinger utføres med bare få millisekunders pause mellom hver måling. Det er dermed mulig å få en stabil lysbue mellom to 2,5mm kobberledere. Innretningen er vist i Figur 78.

Figur 78 - Automatisk lysbuegenerator som lager lysbue mellom to kobberledere. Innretningen måler spenningen over lysbuegapet, og tilpasser avstanden mellom kobberlederne slik at spenningen er innenfor intervallet for lysbuer.

Utstyret i denne testen var det samme som Jean-Mary Martel brukte i sin doktorgradsavhandling [12]. Prinsippet er det samme som for lysbuegeneratoren, beskrevet i kapitlet som omhandler standarden for lysbuevern, kapittel 7. Forskjellen er at det i innretningen som ble benyttet i denne testen var to kobberledere som ble ført mot hverandre, ikke en kobberstav og en karbonstav. Isolasjonen ble fjernet nærmest kontaktpunktet mellom lederne.

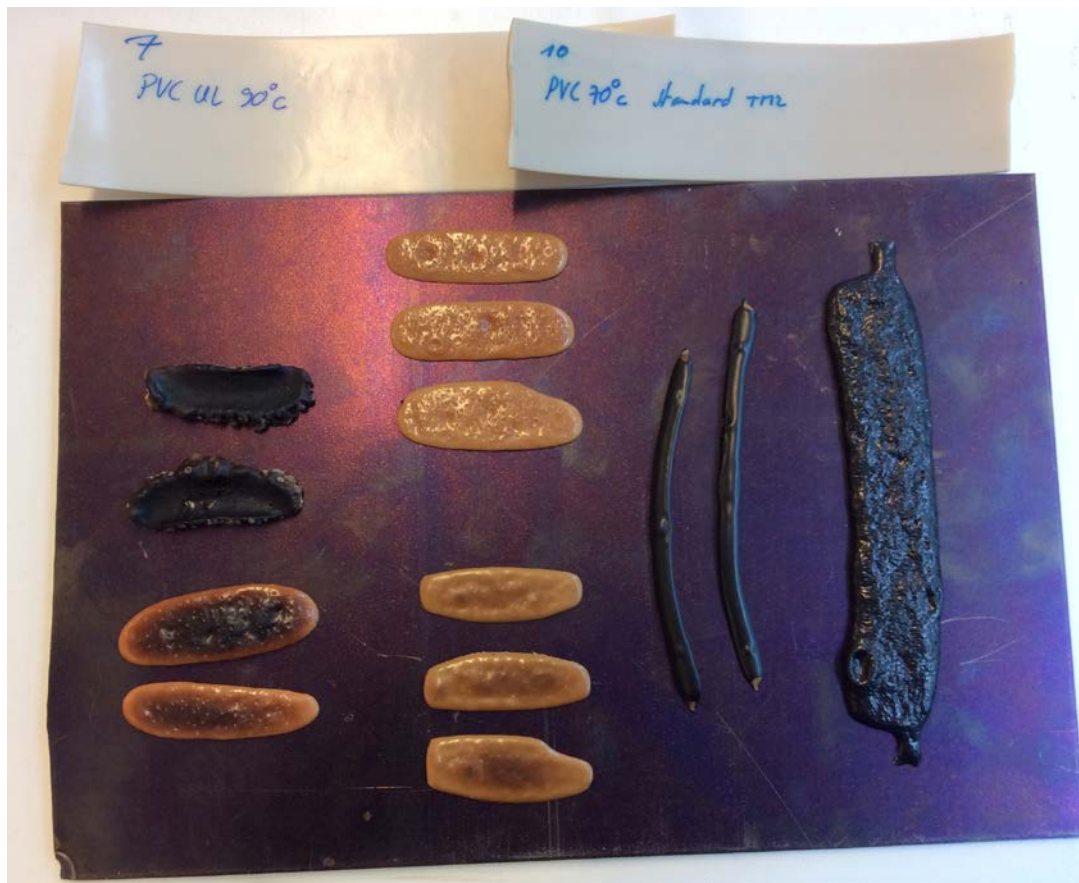
Figur 79 viser prøvene av isolasjonsmaterialene etter degradering. De fire prøvene til venstre er de fire prøvene som gradvis ble oppvarmet til 255 °C. De er tydelig de mest karboniserte prøvene. Det skilte seg mellom PVC som var ment å tåle en kontinuerlig brukstemperatur på 90 °C og på 70 °C. Øverst til venstre ligger prøver fra PVC som var

Foruten de nye prøvene av PVC øverst i bildet, var alle de resterende kabelprøvene i Figur 79 degradert ved å utsette de for 260 °C i ti minutter. Også her kan det sees at kabelprøvene med PVC som skal tåle kontinuerlig brukstemperatur på 70 °C ble mer karbonisert enn kabelprøver beregnet for 90 °C kontinuerlig brukstemperatur.

Kabelprøvene for kontinuerlig brukstemperatur på 70 °C er de tre nederste kabelprøvene ved siden av de sorte, lange prøvene av isolasjonsmateriale. De sorte, lange kabelprøvene til høyre i figuren ble også utsatt for 260 °C i ti minutter. Kabelprøvene er kabelisolasjon, der kabelen er fjernet. Isolasjonsmaterialet er PVC beregnet for 70 °C. Det er vanskelig å si hvor karbonisert prøvene er i forhold til de andre prøvene bare ved å se på materialet, da sortfargen som indikerer karbonisering ikke skiller seg fra isolasjonsmaterialets opprinnelige farge.

Figur 79 - PVC som har blitt degradert ved å utsette plasten for høye temperaturer i en stekeovn. De fire prøvene til venstre på platen ble gradvis varmet opp fra 50 °C til 255 °C. Foruten de nye prøvene øverst i bildet, ble de resterende kabelprøvene utsatt for 260 °C i ti minutter.

Under degraderingen av isolasjonsmaterialet, oppstod det ved 250 °C en betydelig røykutvikling. Isolasjonsmaterialet var smeltet ved denne temperaturen. Dette var forventet, da ren PVC har en smeltetemperatur på 180 °C. I tilfellet der isolasjonen gradvis ble varmet opp, så det ut til at isolasjonsmaterialet, i tillegg til å ha smeltet, også var blitt delvis karbonisert. Isolasjonsmaterialet som ble utsatt for 260 °C i ti minutter bar mindre preg av karbonisering.
