Seriefeilvern som beskyttelse mot brann

Maren Bjørnbakk Nilsen

Master i energi og miljø

Norges teknisk-naturvitenskapelige universitet
Institutt for elkraftteknikk

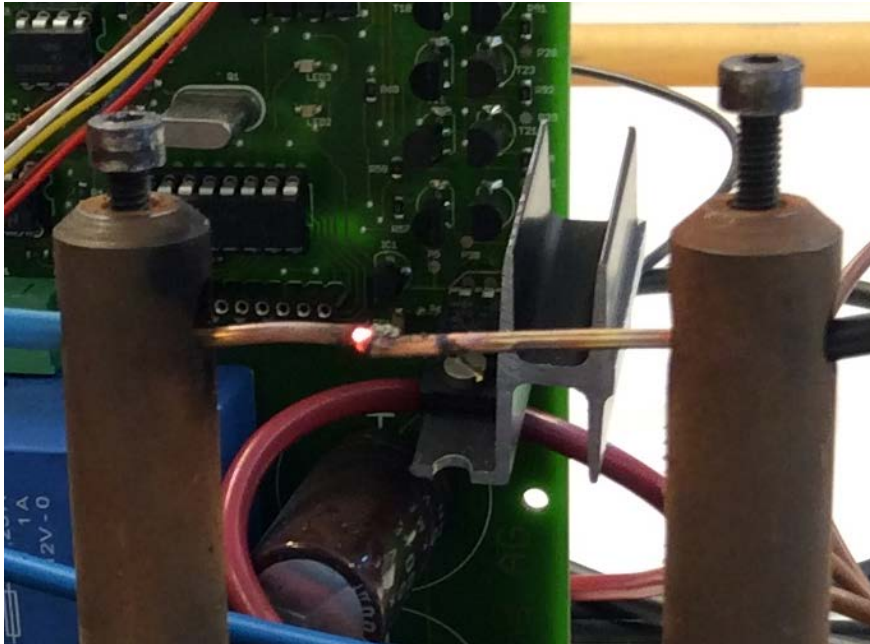
oppstått, og det var dannet en kobberoksidbro mellom lederne, kunne glødingen slukke. Av og til ble kobberoksidbroen brutt. Det oppstod en lysbue mellom lederne i det kobberoksidbroen ble brutt. Av og til slukket lysbuen, og av og til oppstod det stabile lysbuer mellom lederne. Det hendte også at kobberoksidbroen begynte å gløde igjen. Kobberoksidbroen vokste seg større da den fikk gløde en tid, men aldri større enn omkring 1-1,5mm i diameter. Figur 80 viser et bilde av en glødende kobberoksidbro mellom kobberlederne.

Figur 80 - Glødende kontaktforbindelse mellom to 2,5mm² kobberledere, skapt av den automatiske lysbuegeneratoren.

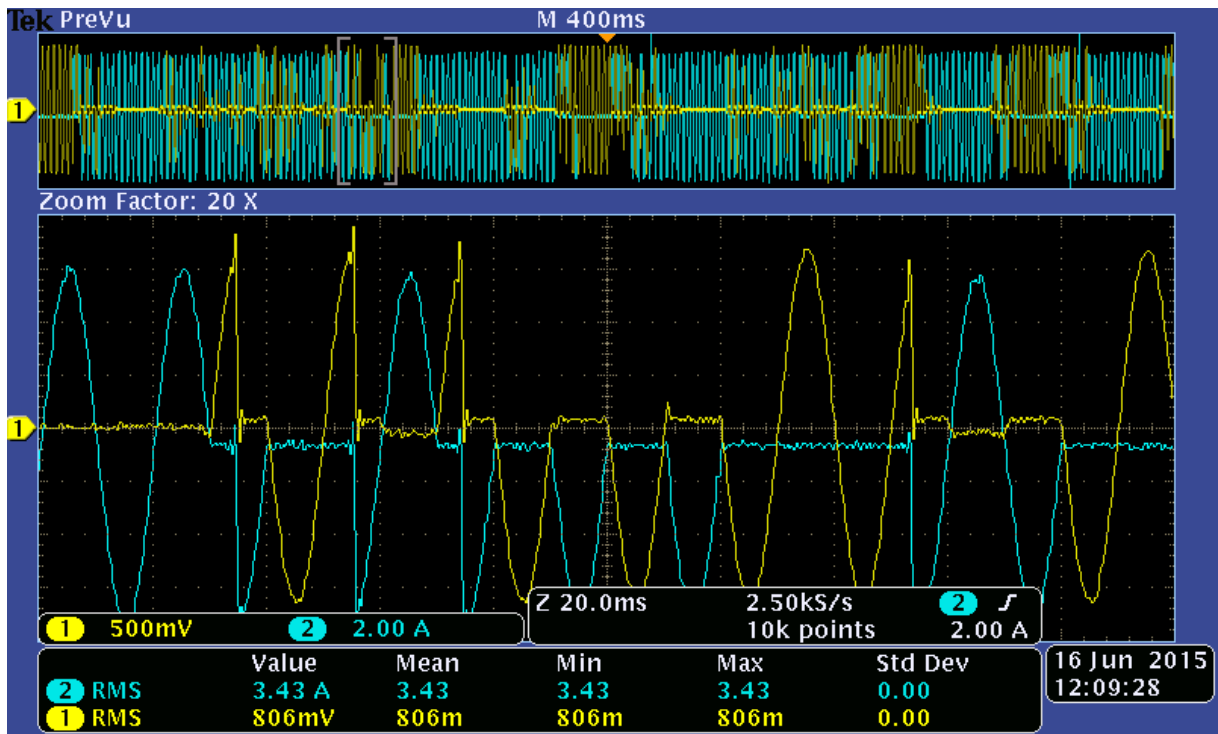
Lysbuer resulterte ikke alltid i glødende kontaktforbindelse. Det var spesielt vanskelig å oppnå glødende kontaktforbindelse da lederne var blitt tilstrekkelig oksidert ved kontaktpunktet. Da var stabile lysbuer desto enklere å skape. Figur 81 viser strøm og spenningsforløpet ved en slik situasjon. De karakteristiske skuldrene til lysbuestrømmen er lett gjenkjennelige, og er vist i blått. Det kan også sees tilfeller av at strømmen ikke har gjentent ved strømmens nullgjennomgang, samt tilfeller av at gjenvenning ikke har forekommet før spenningen over kontaktpunktet har blitt tilstrekkelig høy.

Figur 81 - Skjerm bilde fra oscilloskopet som overvåket strøm og spenning da det ble laget lysbuer mellom kobberlederne ved den automatiske lysbuegeneratoren.

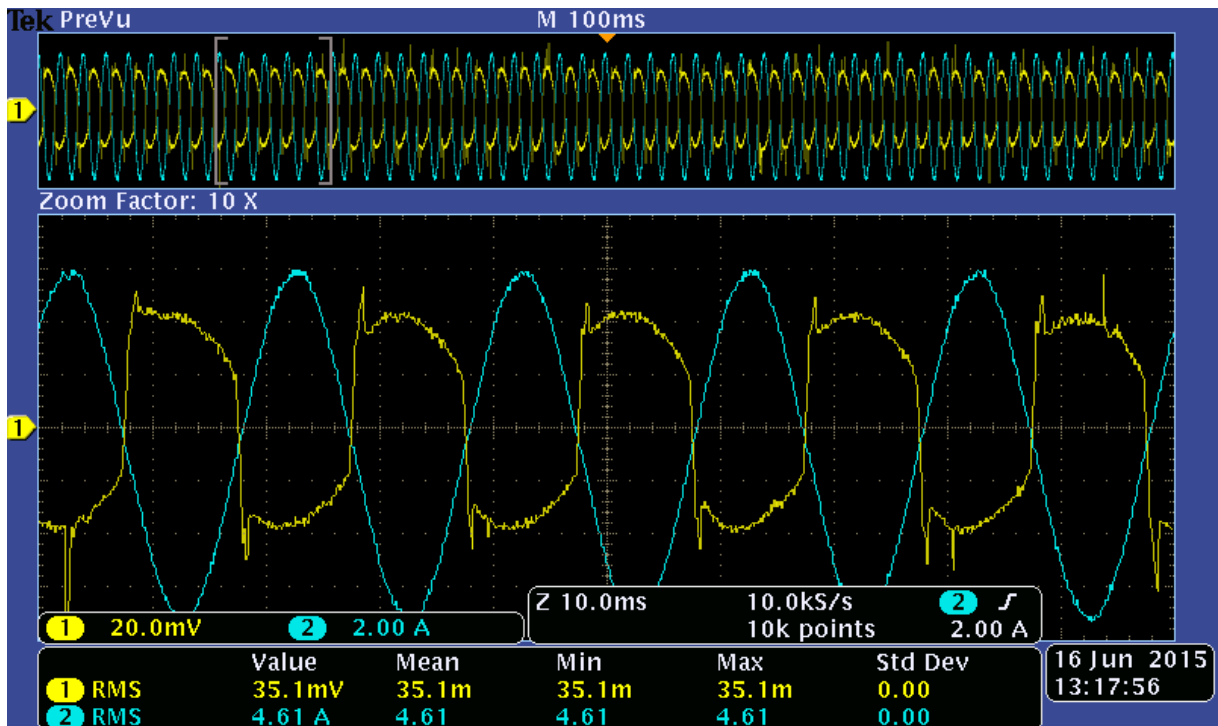
Figur 82 viser et skjermbilde fra oscilloskopet av strøm og spenningsforløpet ved glødende kontaktforbindelse mellom to 2,5mm² kobberledere. Skjerm bildet viser strømmen gjennom kobberoksidbroen og spenningen over kobberoksidbroen.

Figur 82 - Skjerm bilde fra oscilloskopet, som målte strøm og spenningsforløpet ved glødende kontaktforbindelse mellom to 2,5mm² kobberledere.

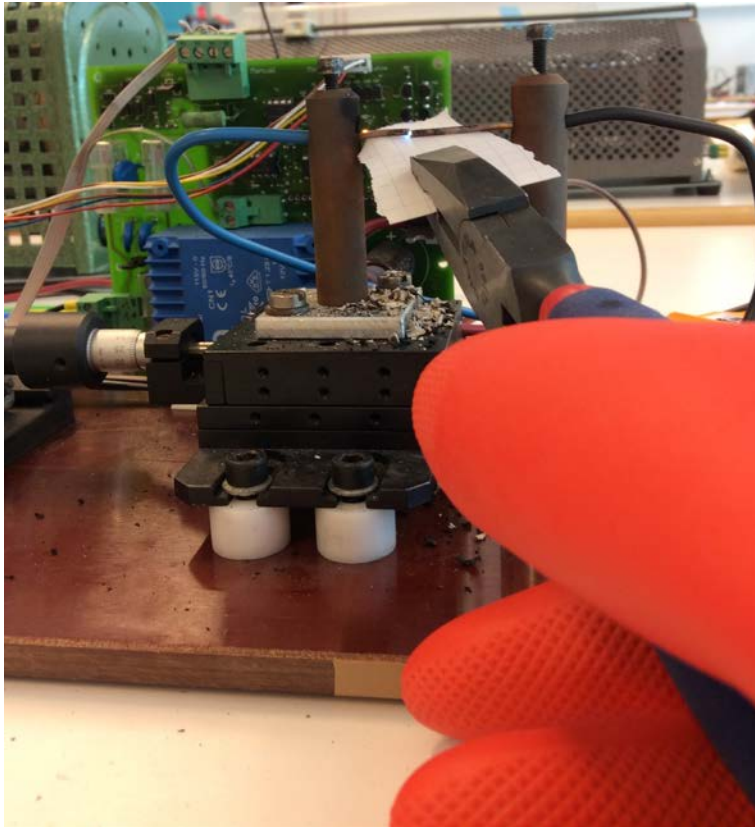
lederne var av den art at den vekslet mellom lysbuer og glødende kontaktforbindelse kan sees i Figur 83.

Figur 83 – Skrivepapirbiten ble lagt inntil lederne da det oppstod små lysbuer. Kontakten mellom lederne var kun i form av lysbuer ved dette tilfellet.

Det kunne ikke sees spor etter oppvarming etter at papirbiten hadde vært utsatt for små lysbuer, som ikke vekslet mellom å være glødende kontaktforbindelser og lysbuer. Den samme papirbiten som er vist i Figur 83 er vist i Figur 84 etter at den ble utsatt for lysbuer.

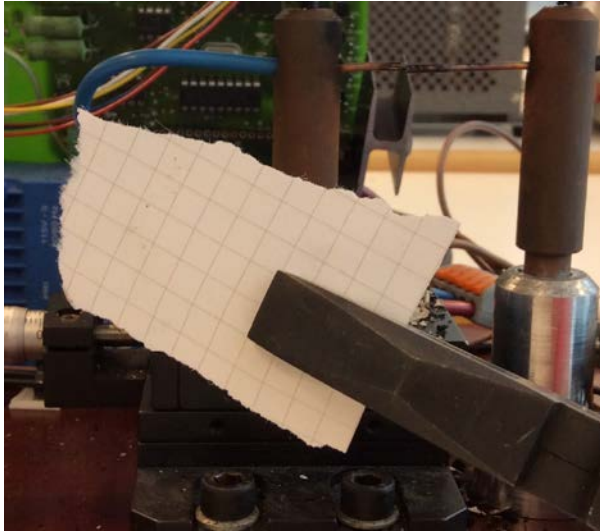
Figur 84 – Papirbit som ble plassert inntil lysbuer mellom to kobberledere.

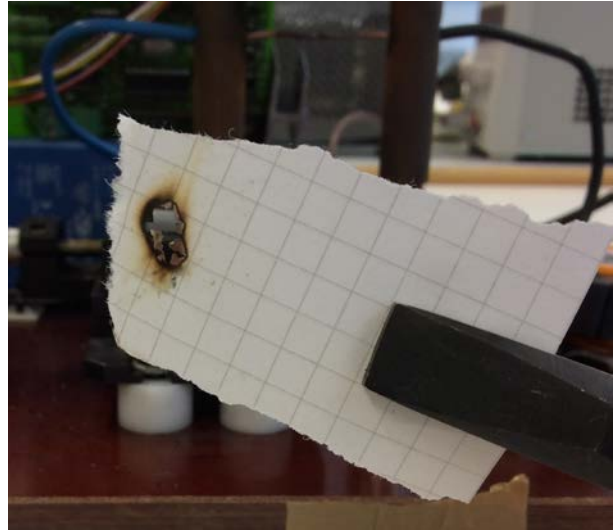
Kontakten mellom lederne utviklet seg etter hvert til å veksle mellom gløding og lysbuer. Den automatiske lysbuegeneratoren ble stoppet i en posisjon der en glødende kobberoksidbro kunne opprettholdes og det glødende filamentet vokse. Da glødingen var stabil, ble papirbiten lagt inntil den glødende kontaktforbindelsen. Umiddelbart begynte papiret å forkulle, og en forbrenningsprosess i form av en glødebrann startet. Dersom papiret ble fjernet fra lederne, slukket glødingen etter en tid. Glødebrannen var i stand til å brenne opp hele papirbiten da den var i kontakt med lederne. Figur 85 viser den samme papirbiten etter at den ble plassert inntil den glødende kontaktforbindelsen i 3-4 sekunder.

Figur 85 – Papirbit som ble plassert inntil glødende kontaktforbindelse mellom to kobberledere.

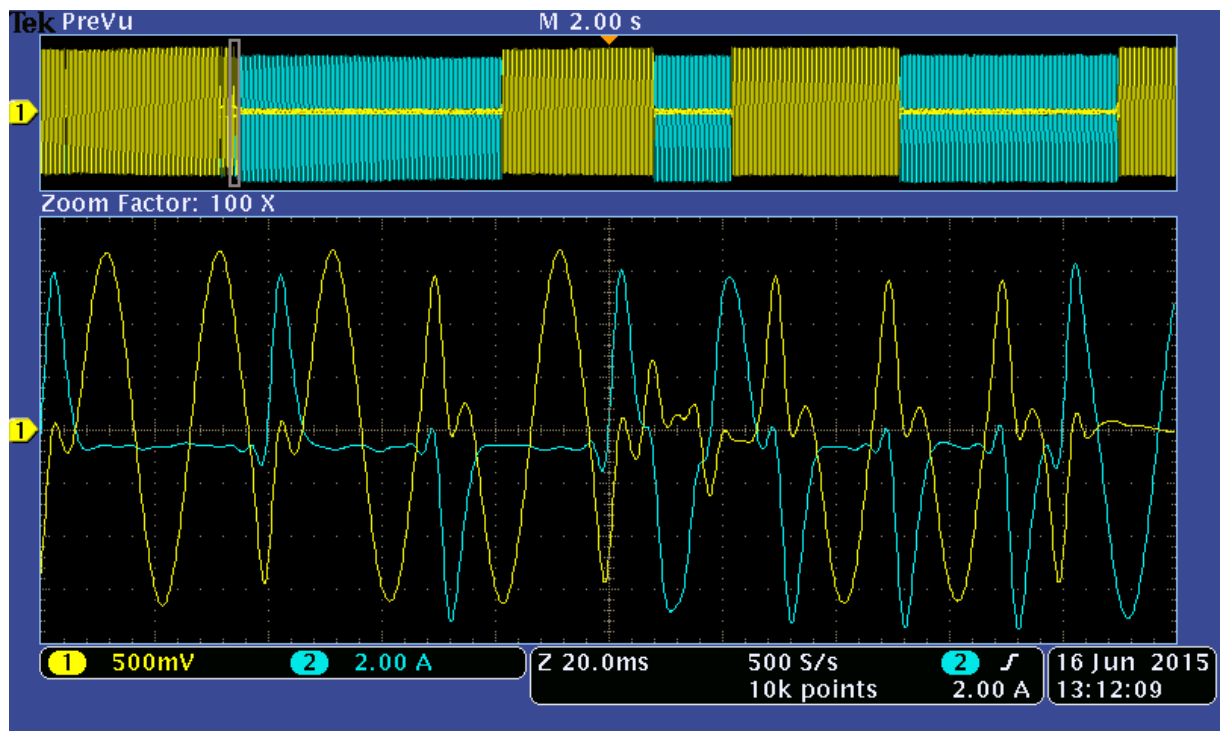
Forløpet til lysbuestrømmen og spenningen over lysbuen i det lysbuen antenner en prøve av degradert PVC er vist i Figur 86. Lysbuestrømmen er vist i blått. De karakteristiske skuldrene kan anes. Det kan også sees at lysbuen ikke har gjentent etter strømmens nullgjennomgang ved alle tilfeller. Det nederste bildet er en forstørrelse av det øverste bildet. På det øverste bildet vil gul dominans vise høy spenning over kontaktpunktet. Dette tolkes som at det ikke er kontakt mellom lederne. Ved blå dominans går det en strøm mellom lederne, og spenningen er betydelig redusert. Resistansen i kontaktpunktet er avgjørende for spenningsfallet over kontaktpunktet.

Figur 86 - Skjerm-bilde fra oscilloskopet som overvåket strøm- og spenningsforløpet. Dette bildet viser lysbuestrøm og lysbuespenning i det lysbuen antenner en prøve av PVC.

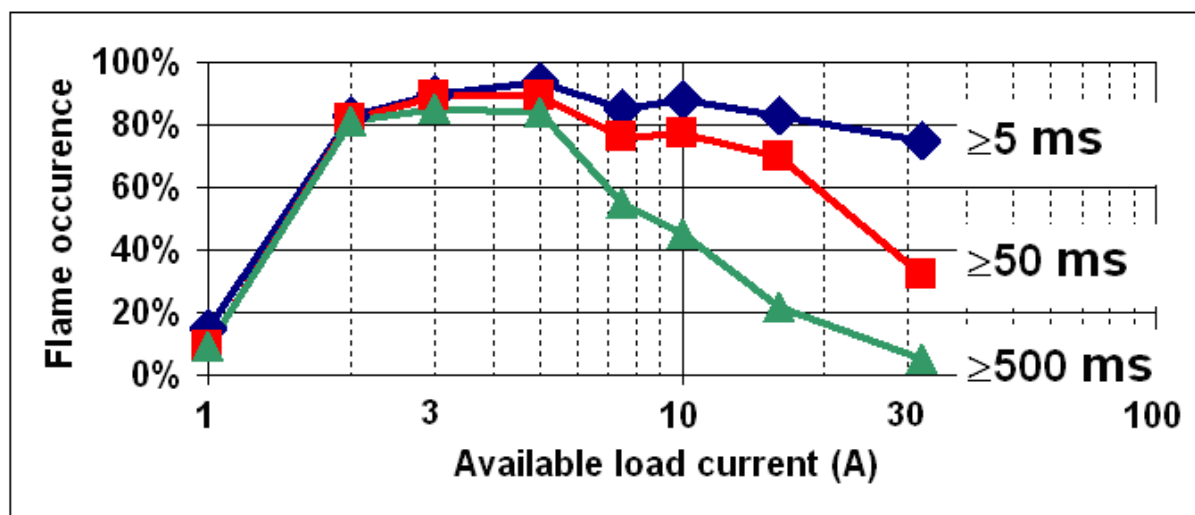
Martel antente ny kabelisolasjon av PVC ved å lage et kutt i kabelen slik at det oppstod en lysbue mellom endene av den avkuttede lederen. Figur 87 viser hyppigheten av flammer ved ulike strømnivåer. Det skilles mellom ulike typer flammer, da ikke alle flammene som oppstod var av vedvarende art. Den blå linja viser hyppigheten av første flamme, en flamme som varer i mer enn 5ms, ved ulike strømnivåer. Den røde linja viser hyppigheten av flammer som varte i mer enn 50ms, signifikante flammer. Den grønne linja viser hyppigheten av stabile flammer som varer i mer enn 500ms. [24]

Figur 87 - Hyppighet av flammer ved ulike strømnivåer. Den blå linja viser forekomst av første flamme som varer i mer enn 5ms. Den røde linja viser forekomsten av signifikante flammer ved ulike strømnivåer. Signifikante flammer er flammer som varer i mer enn 50ms. Den grønne linja viser forekomsten av stabile flammer, som varer i mer enn 500ms. [24]

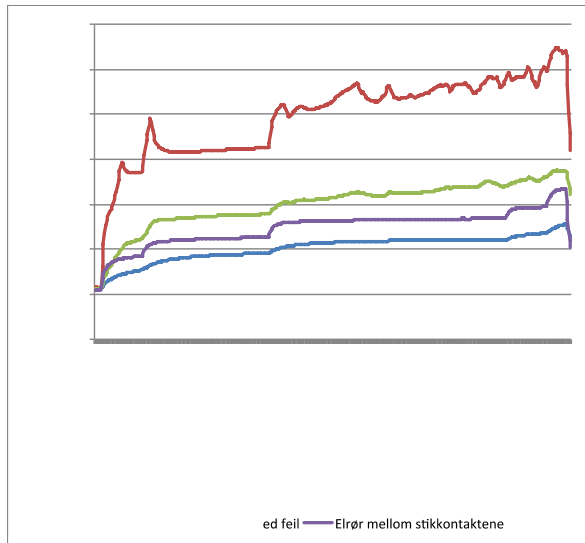
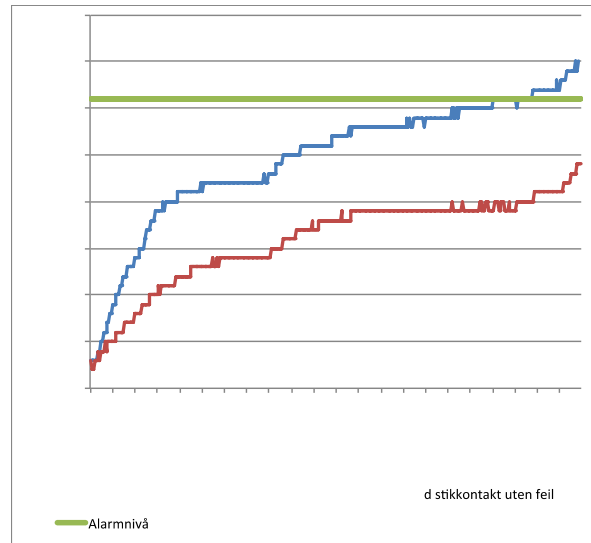
Figur 88 - Termoelementer.

Figur 89 - ETIM-vern.

Skruen er løsnet: 2,5 runder etter 1,4Nm tiltrekking.

Temperaturen synker drastisk på slutten på grunn av jordfeil skapt av seriefeilvernet som lager jordfeil.

Klokken 19.55 registrerer ETIM-vernet temperaturer over grenseverdien.

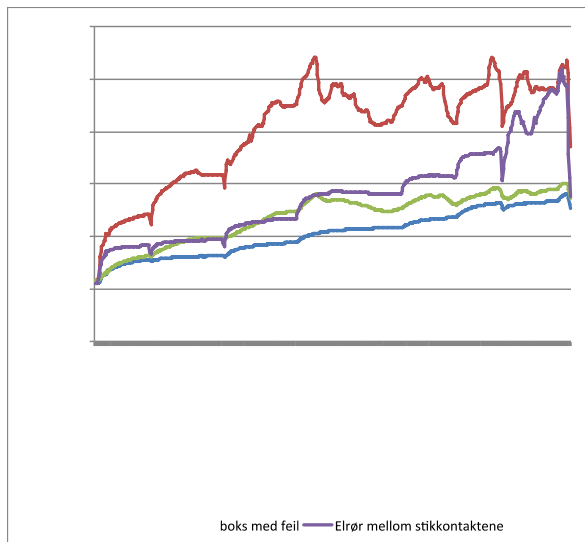
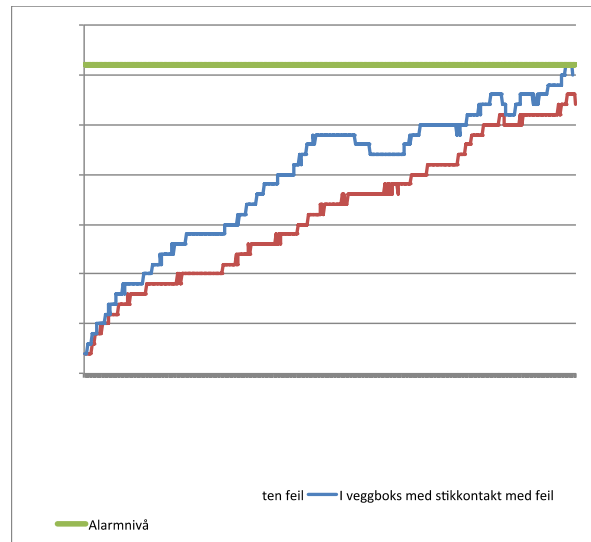
Figur 90 - Termoelementer

Figur 91 - ETIM-vern

Skruen er løsnet: 3 runder etter 1,4Nm tiltrekking.

Klokken 21.03 registrerer ETIM-vernet temperaturer over grenseverdien.

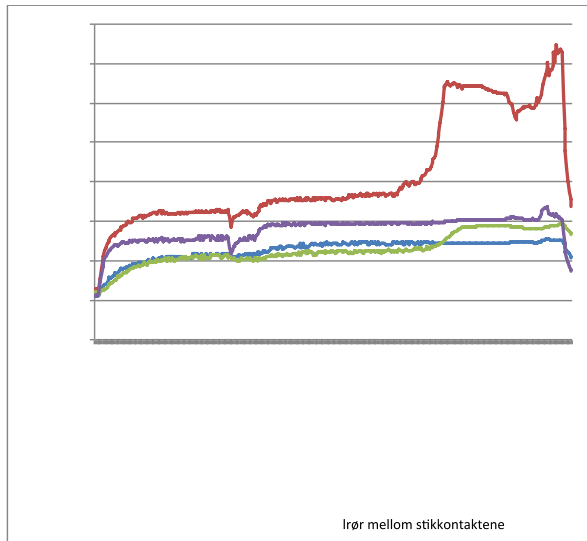
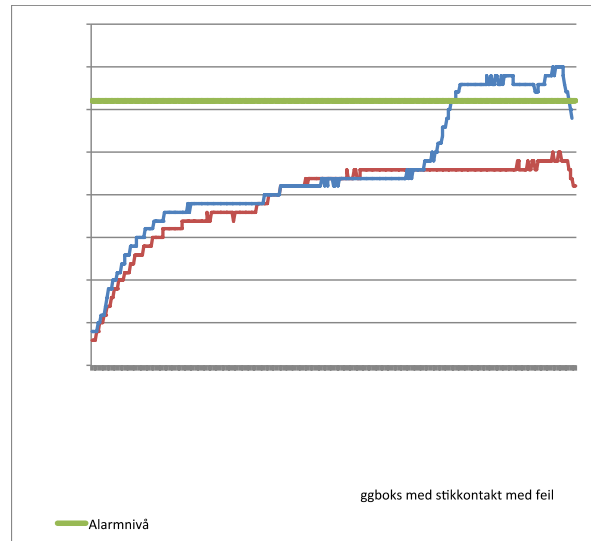
Figur 92 - Termoelementer

Figur 93 - ETIM-vern

Skruen er løsnet: 2,5 runder etter 1,4Nm tiltrekking.

Temperaturen synker drastisk på slutten på grunn av jordfeil skapt av seriefeilvernet som lager jordfeil.

Klokken 20.08 registrerer ETIM-vernet temperaturer over grenseverdien.

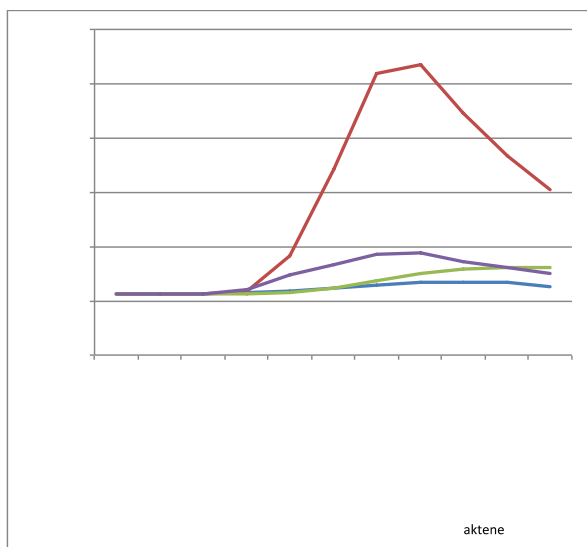
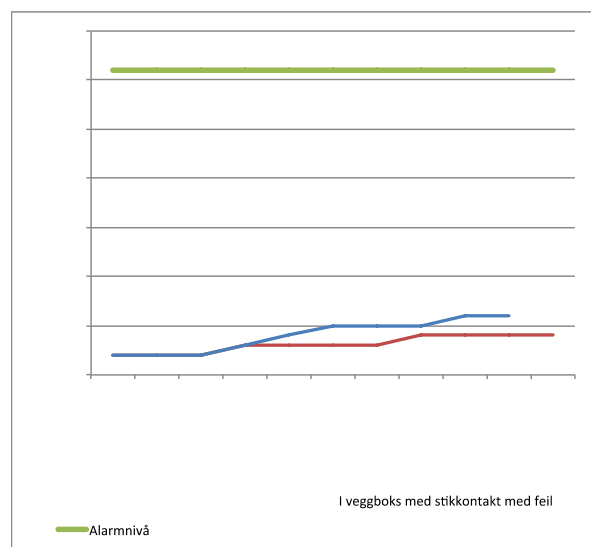
Figur 94 - Termoelementer

Figur 95 - ETIM-vern

Skruen er løsnet: 2 runder etter 1,4Nm tiltrekking.

ETIM-vernet måler aldri temperaturer over grenseverdien.

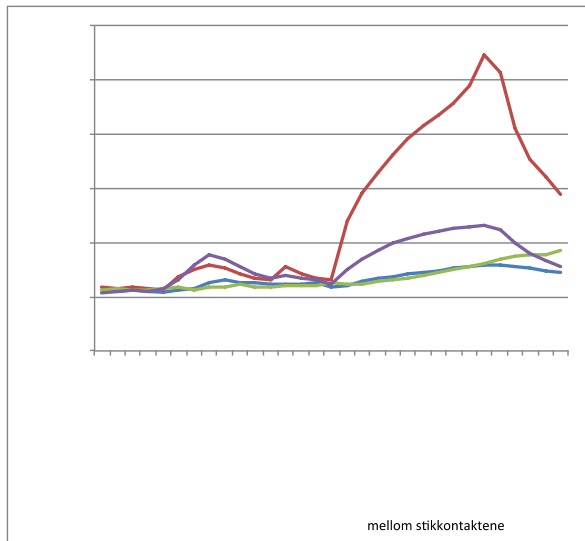
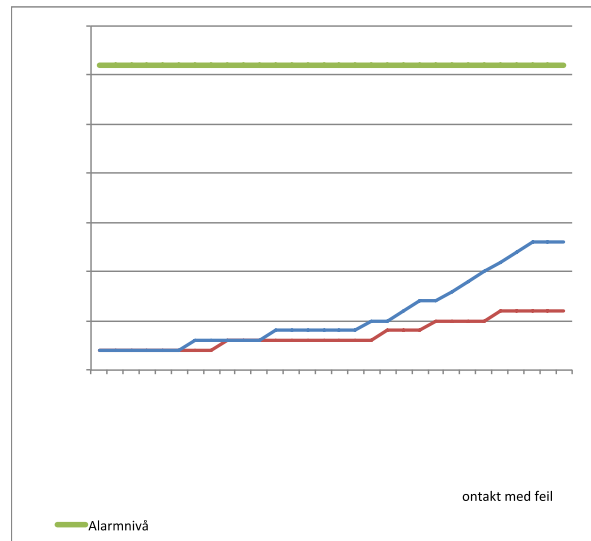
Figur 96 - Termoelementer

Figur 97 - ETIM-vern

Skruen er løsnet: 2 runder etter 1,4Nm tiltrekking.

Temperaturen synker drastisk på slutten på grunn av jordfeil skapt av seriefeilvernet som lager jordfeil.

ETIM-vernet måler aldri temperaturer over grenseverdien på 51 °C.

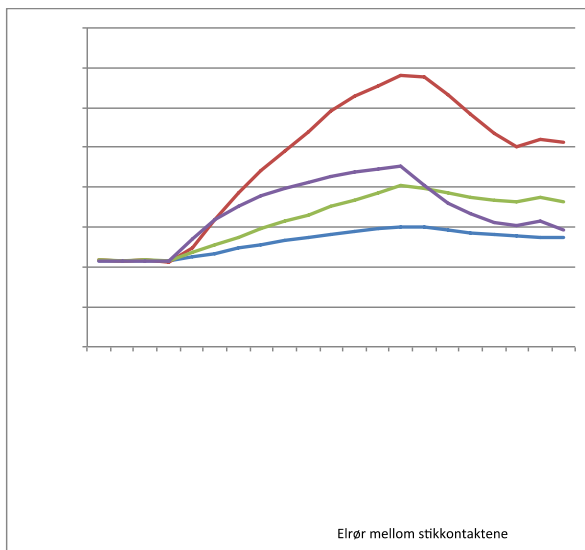
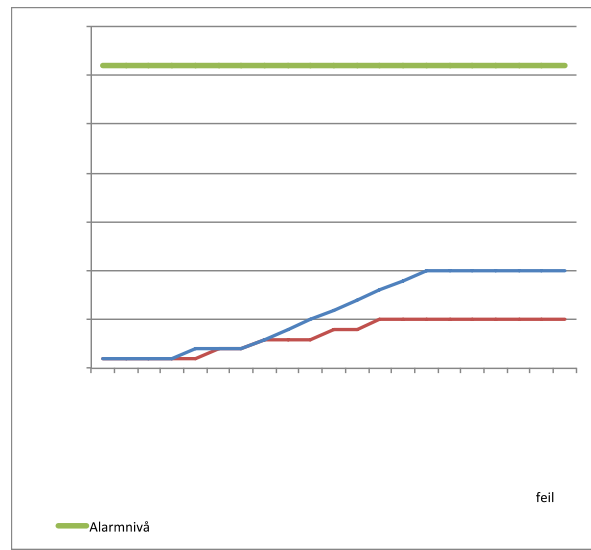
Figur 98 - Termoelementer

Figur 99 - ETIM-vern

Skruen er løsnet: 2,5 runder etter 1,4Nm tiltrekking.

ETIM-vernet måler aldri temperaturer over grenseverdien på 51 °C.

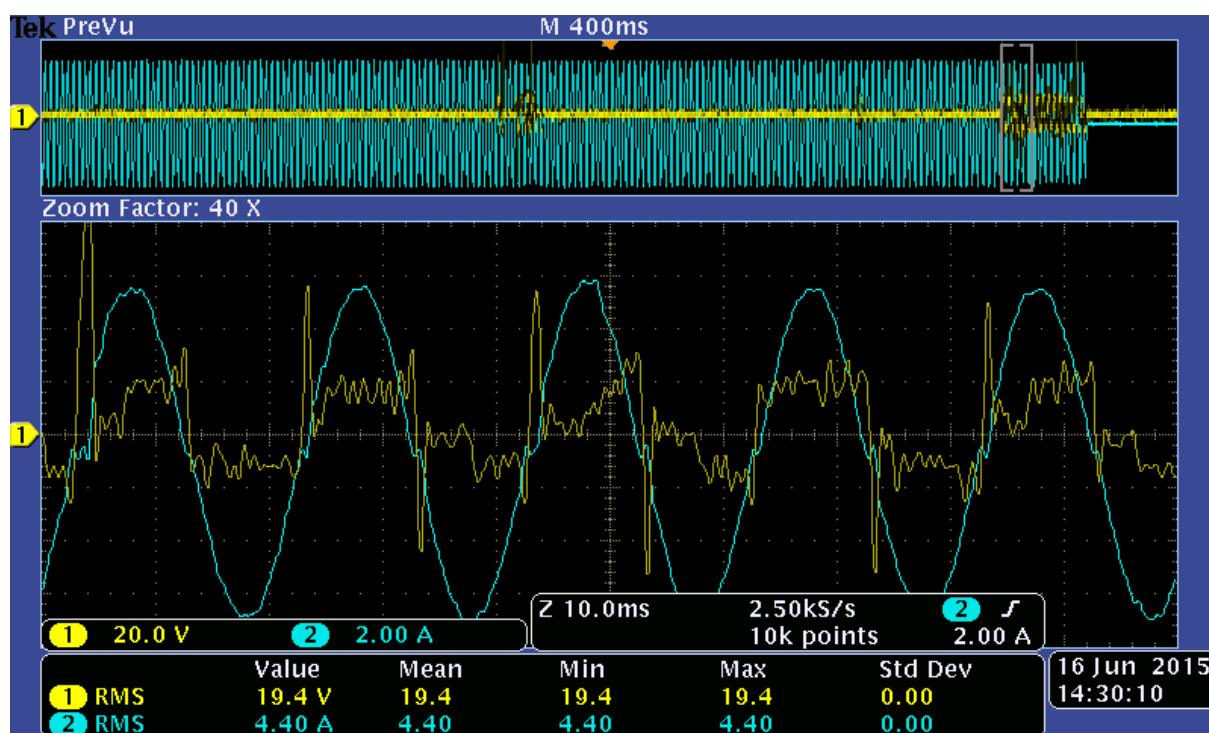
Figur 100 - Strøm- og spenningsforløp ved lysbue laget med vibrasjoner, like før lysbuevernet detekterer lysbue.

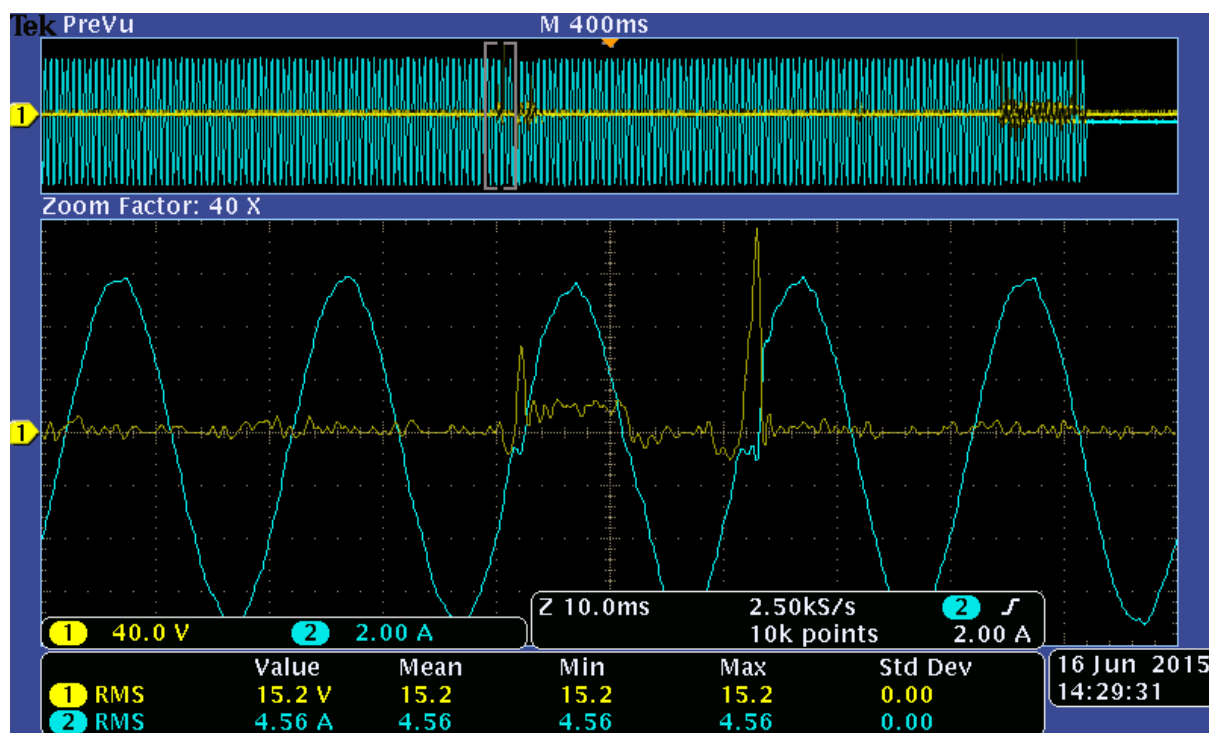
Figur 101 - Strøm- og spenningsforløp ved lysbue laget med vibrasjoner. Lysbuevernet detekterte ingen lysbue ved dette tilfellet.
