Utfordringer og problemer ved innredning av kjellere

Oppgavens tittel: Utfordringer og problemer ved innredning av kjellere.	Dato: 20.6.2016 Antall sider (inkl. bilag): 120 Masteroppgave <input checked="" type="checkbox"/> Prosjektoppgave <input type="checkbox"/>
Navn: Stud.techn. Kenneth Bakkehaug	
Faglærer/veileder: Håkon Kleiven	
Eventuelle eksterne faglige kontakter/veiledere:

Innredning av kjellere blir ansett som risikokonstruksjoner, hvor utfordringer og problemer ofte er den vanlige normalen. Hovedhensikten med denne oppgaven har vært å finne frem til en forebyggende løsning slik at feil og avvik ikke lenger skal oppstå. For å finne anbefalte tiltak ble konstruktiv forskningsmetode benyttet.

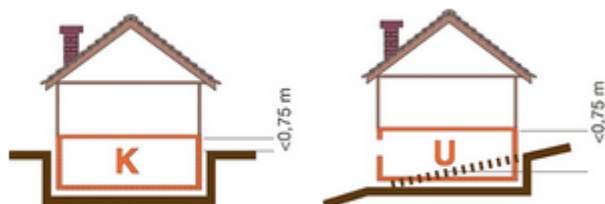
I denne oppgaven velger jeg å sette likhet mellom kjellere og underetasjer. Dette er en forenkling som er gjort av praktiske årsaker. I fortsettelsen vil jeg omhandle begrepet både som kjeller og som underetasje. Jeg velger å legge til grunn kartverkets definisjoner. De definerer kjeller (K) som et plan der underkant dekke eller himling er høyst 0,75 m over planert terreng i gjennomsnitt rundt bygningen. Videre definerer de underetasje (U) som et plan der underkant av dekket eller himling er høyere enn 0,75 m, men høyst 1,5 m over planert gjennomsnittsnivå. Når vi skal undersøke problemstillingen, fokuserer vi på kjellere som er innredet som oppholdsrom, med beboelse som formål. Typiske eksempler på dette kan er kjellerstue, soverom, kjøkken og bad. Kartverket illustrer sine definisjoner som følger:

Figur 1: Tegninger som definerer kjeller og underetasje (Statens kartverk, 2015).

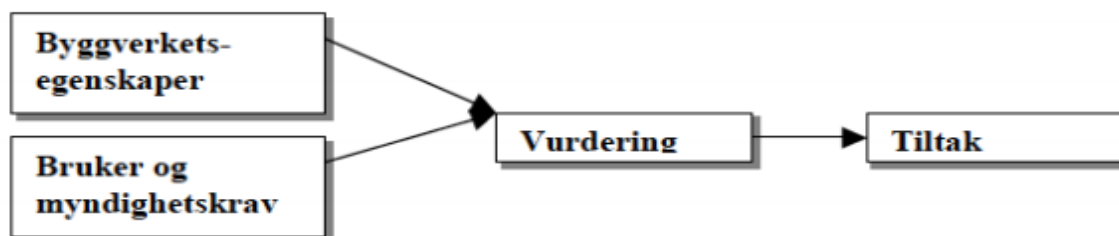
Prinsippet i NS 3424 kan illustreres i følgende figur:

Figur 3: Prinsippet i NS 3424 (Bjørberg, 2003)

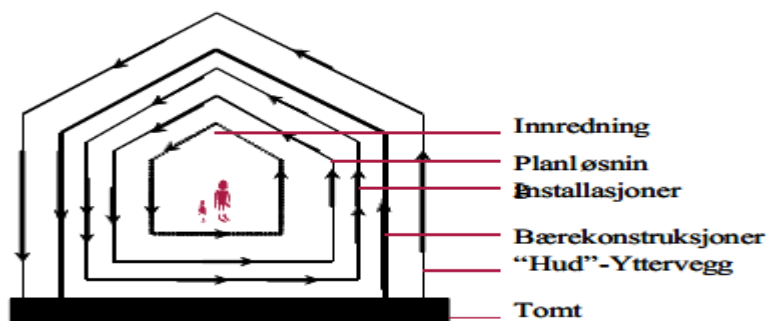
Figur 5: Stuart Brads lagdelingsmodell (Bjørberg 2003)

Brands laginndelingsmodell viser de forskjellige hovedelementene i et bygg med forskjellig levetid. Dette kan sees i sammenheng med ISO 1568-1 som definerer forventet levetid for de forskjellige bygningskomponentene etter byggets totale forventet levetid. Når det gjelder målsettingen om å unngå bindinger mellom ulike bygningskomponenter med ulik levetid og/eller endringstakt illustrerer Stuart Brads laginndelingsmodell sentrale prinsipper. Modellen viser i alt seks ulike "komponentsystemer" som grovt sett kan sies å inneha tilnærmet lik levetid/endringstakt.

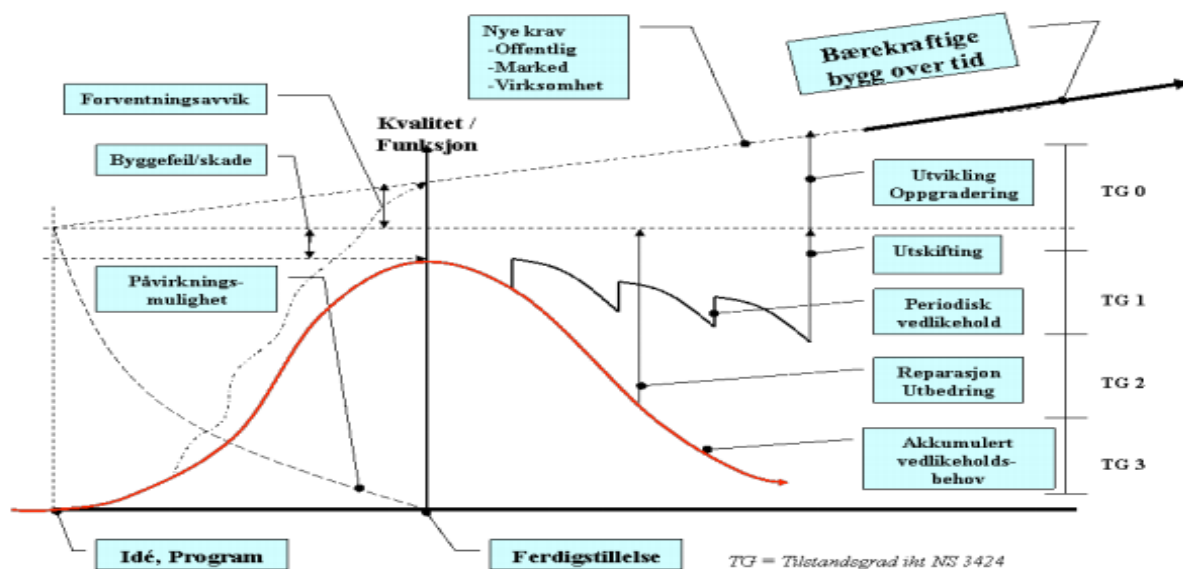
Boligers forventede levetid kan settes til 60 år, med mindre det gjennomføres en hovedombygging hvor store deler av bygningsmassen må oppgraderes ved at utskiftningsbare komponenter, samt at tekniske anlegg bør byttes for å tilfredsstille dagen krav. Bygningskomponenter med forventet levetid i hele byggets livssyklus bør også omfattes av en utbedring for å bringe komponentene tilbake til sin opprinnelige stand. Figuren under viser forholdet mellom utvikling av tilstand for bygningsobjekter på bakgrunn av gjennomført vedlikehold og utbedring samt oppgradering.

Figur 6: Forholdet mellom utvikling av tilstand, vedlikehold, utbedring og oppgradering (Bjørberg, 2003)

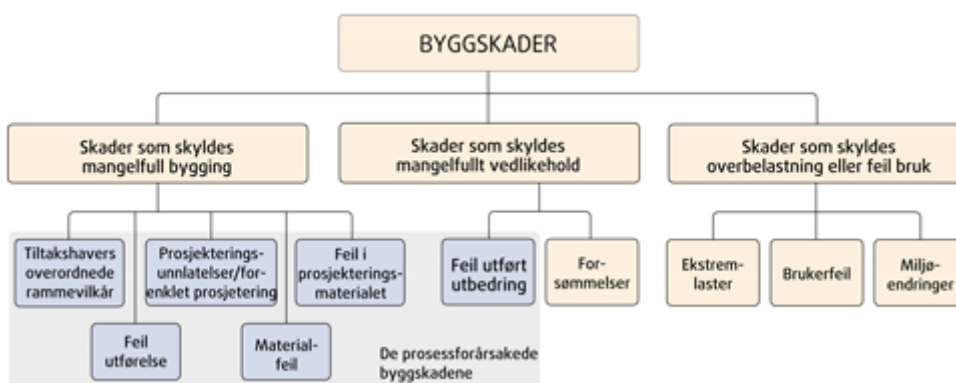
Figur 8: Modell som viser inndelinger av skader på bygg basert på prosjektrapport – skader på bygg (Byggkvalitet, 2016)

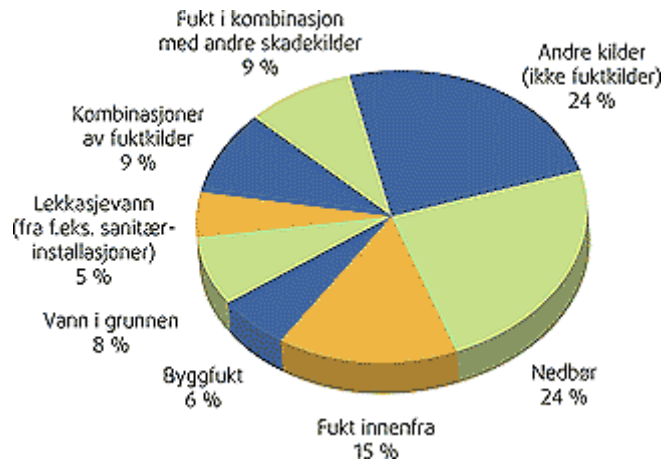
Ifølge Kvande et. al 2006 skyldes så mye som 76 % av alle skadene i til prosess forårsakede bygg skader fuktpåvirkning i en eller annen form. De ulike skadebildene er nærmere forklart nedenfor.

Figur 9: Fordelinga v skadebilder for prosess forårsakede bygg skader for tiårsperioden 1993-2002 (Kvande et. al 2006)

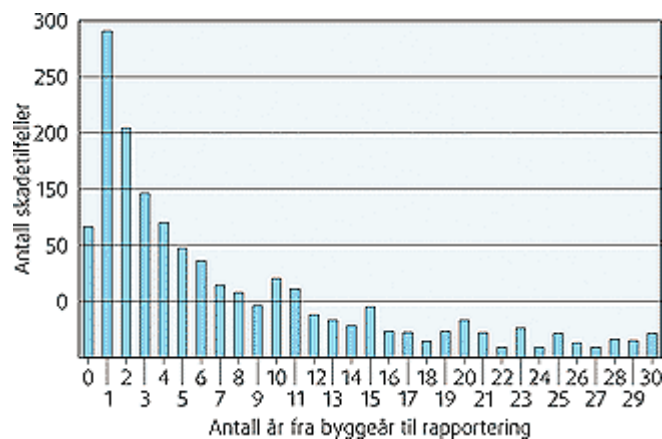
Prosess forårsakede bygg skader oppdages ofte i løpet av de første årene etter overlevering. Byggskadearkivet viser at omtrent 20 % av skadene blir rapportert i løpet av det første året og nærmere halvparten i løpet av de første fem årene etter overtakelsen, se figur 10. Det må nevnes at byggforsk skriver at det i de fleste tilfeller går noe tid fra skaden blir oppdaget til de blir involvert.

Figur 10: Prosess forårsakede bygg skader for tiårsperioden 1993-2002 fordelt på tid fra fullføring av bygningen til skaden er rapportert (Kvande et. al 2006)

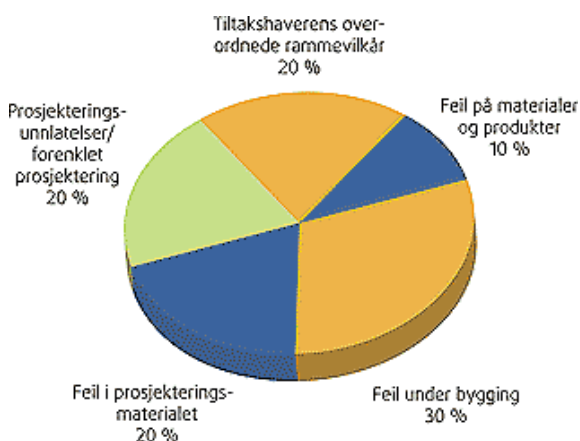
En fordeling av de prosessrelaterte årsakene til byggskader er vist i figuren under. Oversikten viser at tiltakshaveren og prosjektorganisasjonen er den enkeltgruppa som sterkest kan bidra til å redusere byggeskadeomfanget i landet. Dårlige rammebetingelser og for lite prosjektering fører blant annet til at manglende skriftlige avtaler erstattes underveis med muntlige løsninger, med uklare fordeling av ansvar som resultat. Pris- og tidspress fører ofte til uheldige valg av materialer og løsninger. Dårlig samarbeid og kommunikasjon mellom aktørene i byggeprosessen, samt at personer operer utenfor sitt kompetanseområde, er medvirkende årsak til mange feil og skader.

Fig 11: Fordeling av når byggeprosessen grunnlaget for bygg skadene blir lagt (Ingvaldsen 1994)

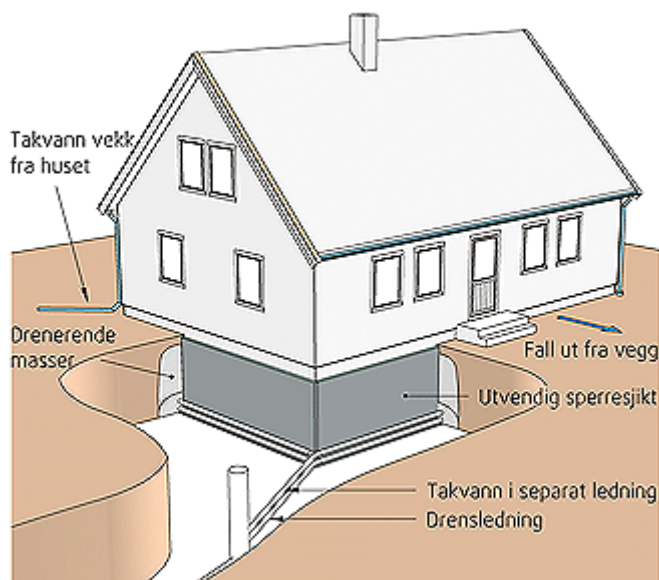
Fukt er den største utfordringen og problemet, fordi følgeskadene kan bli så omfattende. Konsekvenser og årsaker forbundet med fuktproblematikk i bygg kan være mange og sammensatte. Kjeller yttervegger er generelt skadeutsatte konstruksjoner, utsatt for både fuktinntrengning utenfra og kondensproblematikk. Symptomene vises gjerne i forma av saltutslag, puss- og malingsavskalling på murte og støpte vegger. I tillegg opptrer gjerne mugg og råtesopp på utforinger av treverk og ting som er lagret mot veggen (Greving et.al, 2012). Fuktsikringstiltak må iverksettes av bygningsdeler under terreng.

Figur 12: Anbefalte fuktsikringstiltak av bygningsdeler under terreng (Byggkvalitet, 2016).

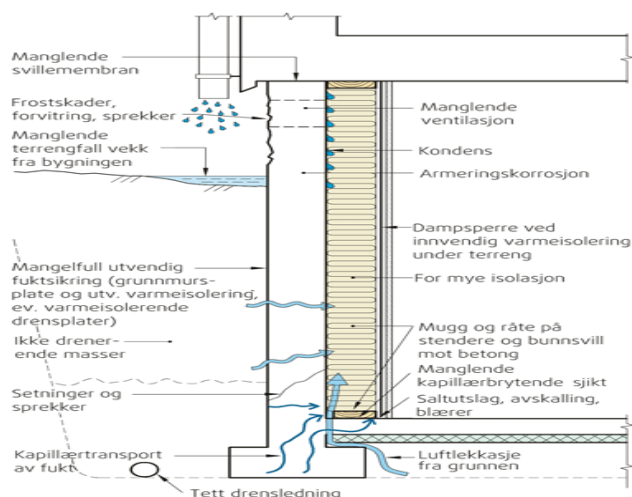
Manglende fuktsikring av yttervegg mot terreng handler om at dagens anbefalte pre aksepterte ytelsene ikke er fulgt i et eller flere trinn. Eksempler på at (dagens) retningslinjene ikke er fulgt kan illustreres i figurs form slikt:

Figur 13: Typiske utfordringer og problemer (SINTEF Byggforsk, 2016)

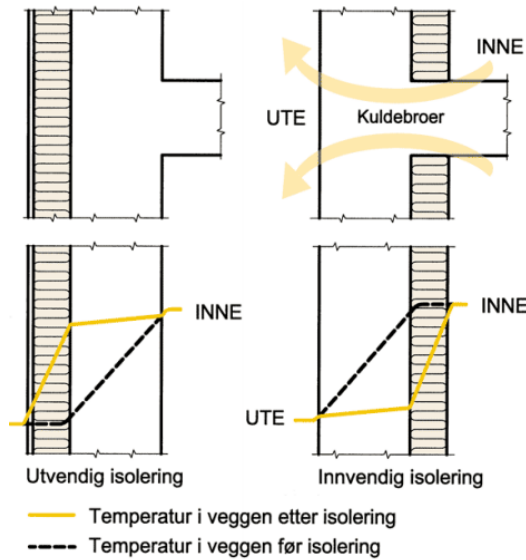
Når det gjelder isolasjonstykkelsen er det ingen fasit for hva som er riktig, men det er viktig å tenke på 0-punktet i konstruksjonen. Altså det punktet i konstruksjonen hvor temperaturen er 0 grader når det er minusgrader ute. I dette punktet vil fuktigheten i konstruksjonen

kondensere og fryse. Det kan være problematisk om fuktigheten kondenseres for langt inne i konstruksjonen på grunn av uttørkingsmulighetene. Spesielt risikofyllt er det om 0-punktet er på innsiden av diffusjonssperren, fuktigheten vil da kondensere inne i bygget. Det er dermed positivt å ha 0-punktet så langt ute i konstruksjonen som mulig.

Figur 14: Kuldebroer og temperaturforskjeller i vegg ved ulike isolasjon valg (SINTEF Byggforsk, 2016)

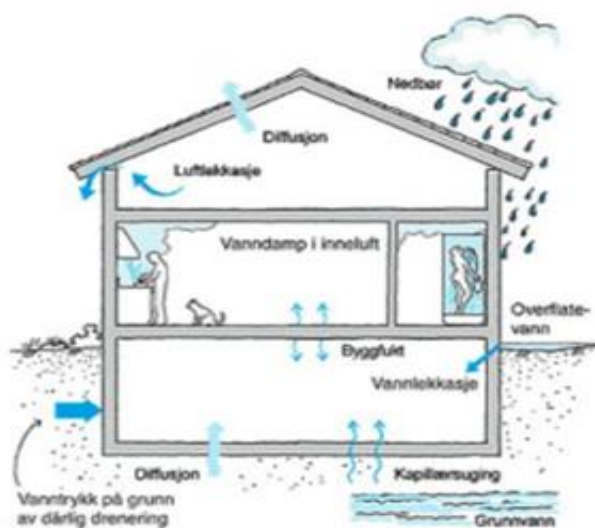
Lufta i boligen skal inneholde fukt, men både for mye og for lite kan være problematisk.

Figur 15: Utfordringer med fukt i boliger (SINTEF Byggforsk, 2016)

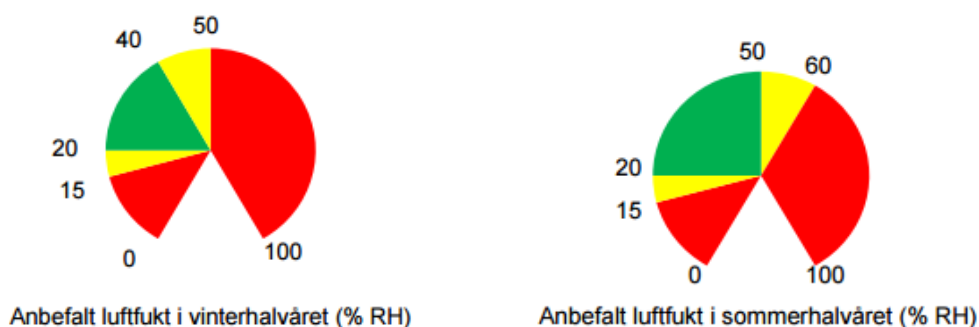
Vannmengden i lufta måles i absolutt luftfukt, som oppgis i gram vanndamp pr. kubikkmeter, eller i relativ luftfuktighet (RH) som oppgis i % av hvor mye fukt luften klarer å holde på ved den aktuelle temperatur (NAAF, 2016). Relativ luftfukt forteller oss når luften er så fuktig at mugg kan vokse eller støvmidd trives. Når vi føler at luften er fuktig, er det også relativ luftfukt vi føler. Om vinteren, det vil si i fyringssesongen, skal relativ luftfukt være mellom 20 % og 40 % i de varme oppholdsrommene. I kjøligere rom (15 til 18 °C) kan luftfukten være opp til 50 %. Om sommeren kan luftfukten ligge høyere, men bør ikke over 60 %.

Figur 16a: Diagram som viser anbefalt luftfukt vinter (Naaf, 2016)

Figur 16b: Diagram som viser anbefalt luftfukt sommer (Naaf, 2016)

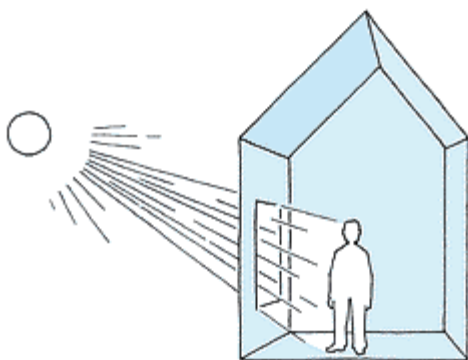
Figur 17: illustrasjon av sollyset som påvirker mennesket (SINTEF Byggforsk, 2016)

Tykkere vegger gir mer skjerming, men betyr mest for små vinduer. Ett ekstra glass, for eksempel å gå fra 2-3 lag, kan gi redusert lystransmisjon. I plusshus og passivhus er det vanlig med flere lag glass enn i tradisjonelle boliger. Det er likevel fullt mulig med rikelig med dagslys i passivhus. For å tilfredsstille krav til oppvarmingsbehov vil det kanskje innebære redusert vindusareal.

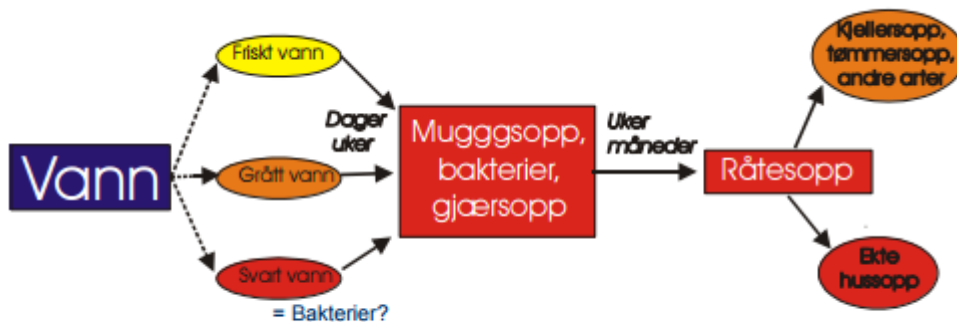
Ofte kan fuktskadene gi et skadelig inneklima og føre til helseproblemer. Kondens på innvendige overflater kan over tid føre til skjemmende muggvekst eller sverting av materialer. Samtidig kan overflatematerialer og konstruksjoner bli ødelagte. Man kan også få negative helseeffekter på grunn av muggvekst.

Figur 18: Sammenheng mellom vannskade – biologi-fysikk og kjemi (Mattson, 2004)

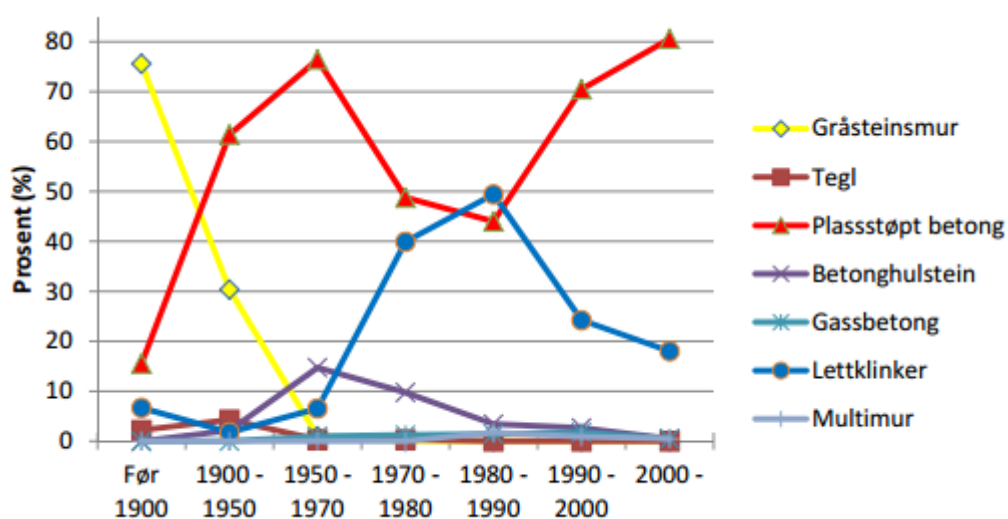
Et interessant aspekt i forbindelse med status for kjelleryttervegger er hvilke byggematerialer som er benyttet i veggen. Figuren nedenfor viser prosentvis bruk av forskjellige bygningsmaterialer benyttet som ”grunnmur” i de forskjellige tidsepokene. Det må imidlertid bemerkes at grunnmur dels kan referere til en kjelleryttervegg, men også til en ringmursløsning uten kjeller (golv på grunn eller kryperom) i denne undersøkelsen. Dette avviker fra hvordan jeg i denne oppgaven har definert kjeller og underetasje. Det er heller ikke oppgitt hvorvidt grunnmuren har en innvendig utforing eller ikke i disse undersøkelsene.

Figur 19: Prosentvis fordeling av byggematerialer i grunnmur for forskjellige tidsepoker (Byggkvalitet, 2016)

Rundt krigen ser vi en topp når det gjelder bruk av plass støypt betong. Mange boliger fra denne tiden ble oppført med tykke betongmurer, fylt med fyllstein i midten, gjerne 40 cm i tykkelse. Lettklinker har vært vanlig å bruke av selvbyggere. Den konstruksjonen som var mest utbredt fra 1970 og frem mot 1990 var lekablokker, som ble satt opp på dugnad av huseier og venner. I nyere tid har igjen plass støypt betong kommet tilbake for fullt. Først som uisolert vegg på ca. 20 tykkelse. Nå de siste årene, har grunnmuren oftere blitt kjerneisolert.

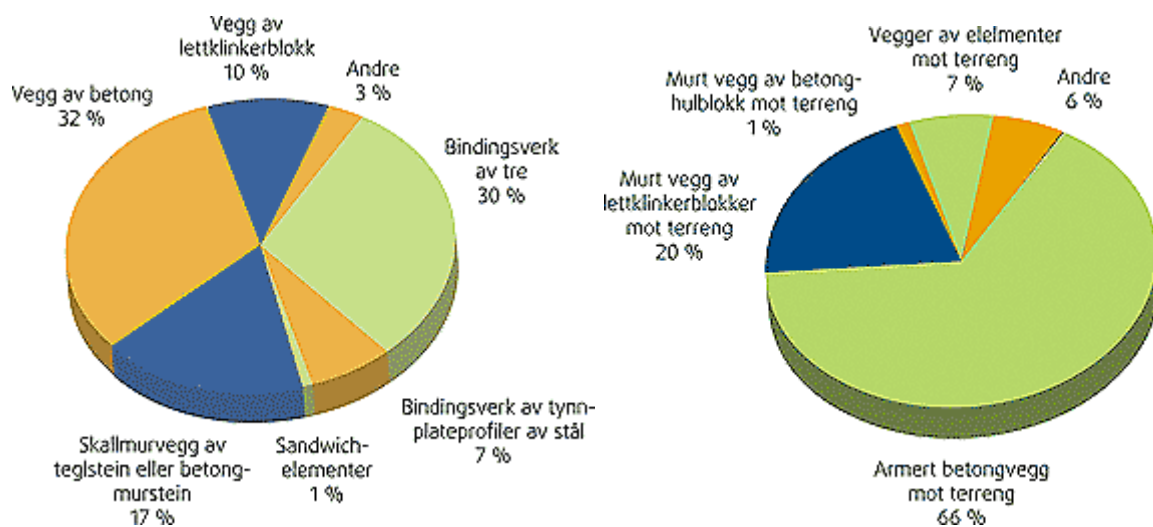
Figuren nedenfor under til venstre, yttervegger over terreng, viser hvordan ytterveggskader fordeler seg på type vegg løsning over terreng. Figuren til høyre, vegger mot terreng, viser at flest skader er registret på yttervegger av betong eller lettklinkermurverk siden disse vegtypene er klart mest benyttet.

Figur 20 a: Prosessforårsakede byggskader i tilknytning til yttervegger over terreng fordelt på type veggkonstruksjon. Gjelder tiårsperioden 1993–2002 (Byggkvalitet, 2016)

Figur 20b: Prosessforårsakede byggskader i tilknytning til yttervegger mot terreng fordelt på type veggkonstruksjon. Gjelder tiårsperioden 1993–2002 (Byggkvalitet, 2016)

Det interessante her er å se at vegg av betong over terreng er mest utsatt for bygningsskader, mens armert betongvegg mot terreng er mest utsatt mot terreng. Grunnmuren var på 70 og 80 tallet den bygningdelen som oftest ble selvbygget(huseierne).

I kapittel 4 fikk vi bekreftet det vi fant i kapittel 3. Kjellervegger i betong, uavhengig om de er under eller over terreng er den konstruksjonen i bygninger som er mest utsatt for prosessforårsakede bygningsskader. Fukt var igjen det store problemet, og oppsto fordi det var gjort byggefeil. Kjellergulv er utsatt for fukskader på lik linje med kjellervegger. Rom i kjellere er den delen i huset som det ofte blir oppdaget skader i.

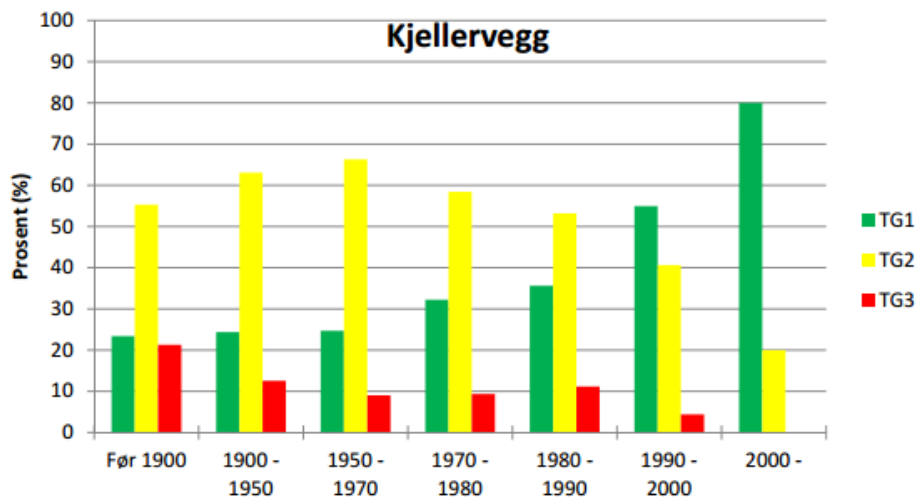
I forbindelse med kjellerveggs fukttilstand inneholder databasen to interessante oppføringer, hhv. ”drenering” og ”kjellervegg”. Tilstandsgraden til ”kjellervegg” som vist i figur er hovedsakelig basert på tilstanden observert fra innsiden av veggen, og da igjen hovedsakelig knyttet til fukttilstanden (f.eks. synlig fukt, målt fukt, saltutslag, avskallinger). Det er imidlertid verdt å merke seg at høy tilstandsgrad (2-3) kan refereres både til fukt som kommer utenfra og eventuelle kondensproblemer på overflater. Det er også uklart i hvilken grad f.eks. innvendig isolerte utførelser har gitt høy tilstandsgrad ut fra muligheten/risikoen for fuktskade – eller ikke. Det er videre ikke mulig for klart å konstatere om den økte andelen TG2 og TG3 for eldre bygg, henger sammen med at det var vanligere med selvbygging på denne tiden, om det var andre pre aksepterte løsninger som ble valgt, eller om konstruksjonen nå har overskredet sin forventede levetid. Årsaken er antakelig sammensatt.

Figur 21: Tilstandsgrader på kjellervegg fordelt på byggeår (Anticimex, 2006)

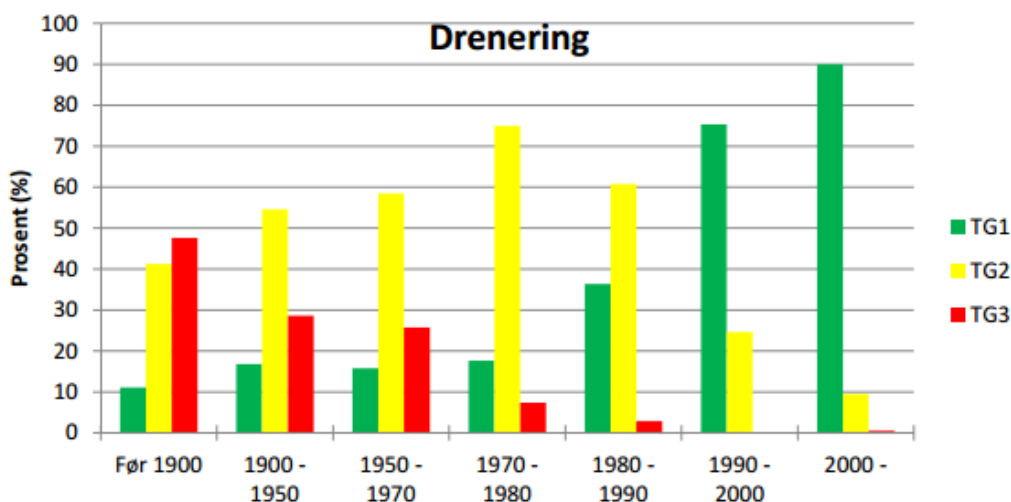
Med drenering omfattes blant annet utvendig fuktsikring, drenerende masser og dreneringsrør. Bedømmelsen av tilstandsgrad vil være basert på observerbare faktorer, siden inspeksjonen nødvendigvis ikke omfatter oppgraving og direkte inspeksjon av selve dreneringen.

Observerbare faktorer kan f.eks. være eventuelle fuktproblemer observert på innsiden av kjellerveggen og kjellergolvet og utvendige forhold som terrengfall mot vegg eller manglende eller dårlig kapillærbrytende sjikt på utsiden av veggen. I tillegg er det uklart i hvilken grad inspektørene automatisk gir høye tilstandsgrader ut fra en betraktning av forventet levetid for utvendig drenering, f.eks. dersom boligen er eldre enn 20-40 år. Det er verdt å merke seg at ”drenering” har lavere tilstandsgrad enn ”kjellervegg” for bygninger yngre enn 40 år, mens det motsatte er tilfelle for eldre bygninger.

Figur 22: Tilstandsgrader på drenering fordelt på byggeår (Anticimex, 2006)

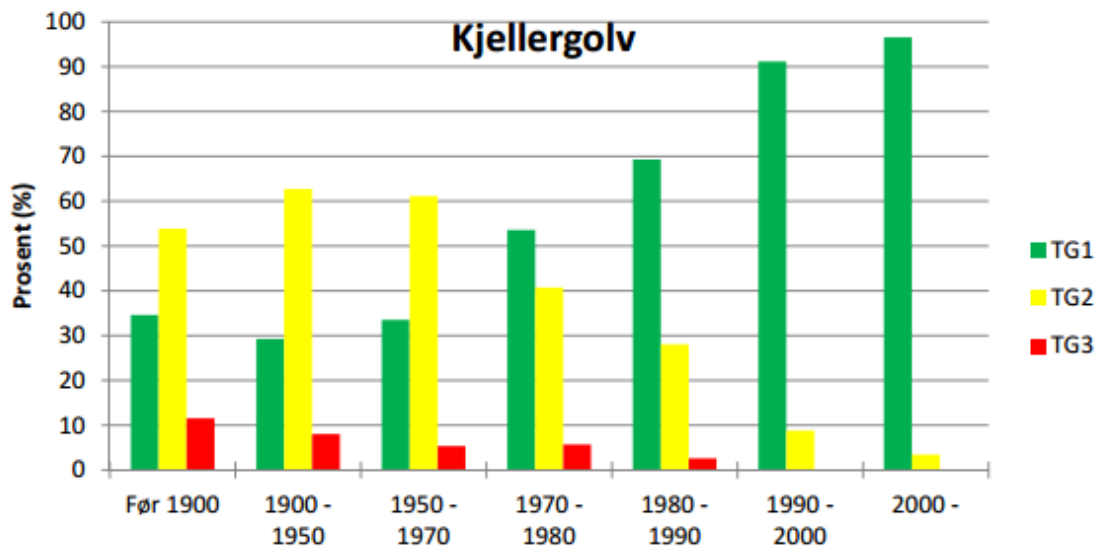
I tillegg til skader på kjellervegger opptrer selvfølgelig ofte skader på kjellergolvene samtidig. Det er derfor interessant å se tilstandsgrader på kjellergolvene i sammenheng med tilstandsgradene til kjellerveggene. Vi kan se ganske klart at kjellergolv har vesentlig lavere tilstandsgrader enn kjellerveggene. Dette har trolig å gjøre med blant annet at veggene er mest utsatt både for infiltrerende overflatevann utenfra og eventuelt kapillært opsgud vann fra fundamentet. I tillegg vil veggene også trolig være mest utsatt for kondensproblematikk.

Figur 23: Tilstandsgrader på kjellergolv fordelt på byggeår (Anticimex, 2006)

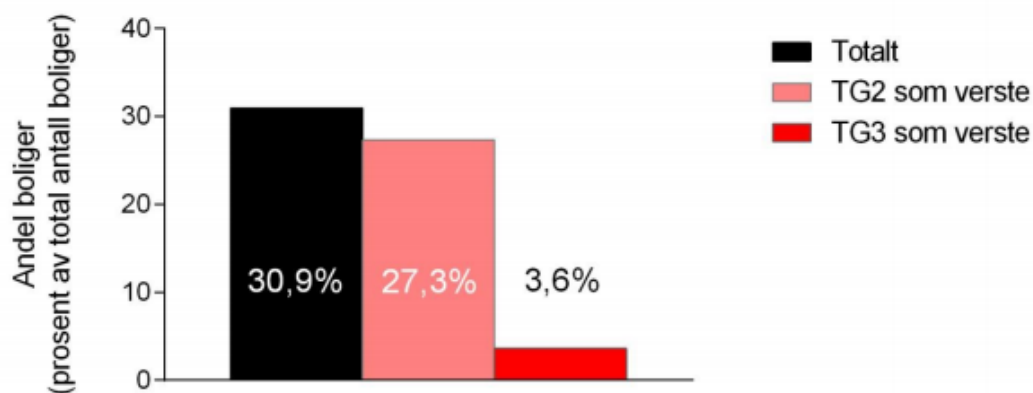
I en annen undersøkelse som var et samarbeidsprosjekt mellom FHI, Helsedirektoratet og Anticimex og SINTEF Byggforsk, var formålet å kartlegge omfanget av fuktproblematikk i norske boliger. Undersøkelsene basert seg på IF bolig sjekk, også denne gjennomført av boliginspektører i Anticimex. Ifølge Høie, 2016, som jobber i FHI og holdt presentasjon på nasjonalt fuktseminar 2016, sjekker Anticimex ca. 15000 boliger hvert år, og sjekken tar for seg 120 punkter, hvor hvert sjekkpunkt gis en tilstandsgrad. Av 10112 boligrapporter som ble gjennomgått, hadde 3125 boliger anmerkninger for fuktskader med tilstandsgrad 2 eller 3.

Andel boliger med fuktproblemer (TG2 eller TG3)

Figur 24: Andel boliger med fuktproblemer (FHI/Høie, 2016).

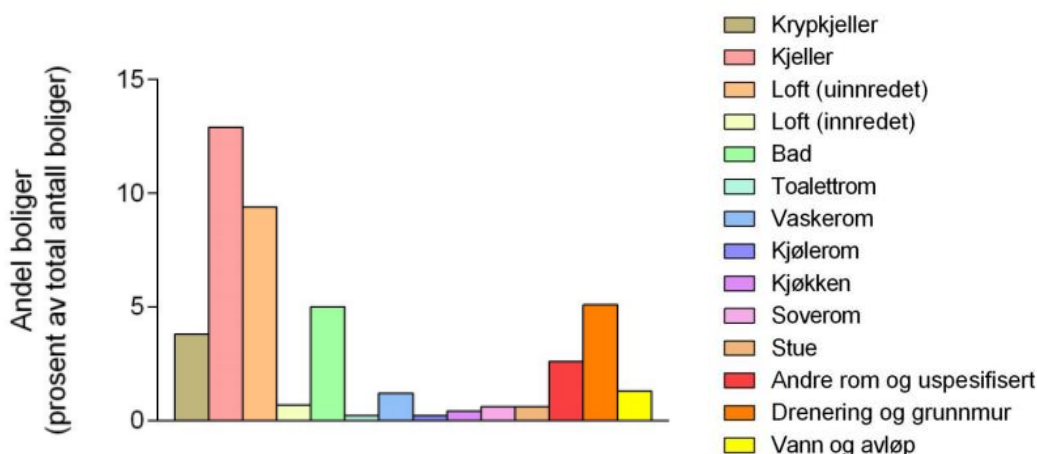
Typiske tegn på fuktskader som ble registret omfatter nylige vannskader, lekkasjer fra rør, blandebatteri, vannlås etc., påvist fukt i konstruksjon, høy luftfuktighet, fuktmerker og kondens, samt fuktgjennomgang i grunnmur inkl. salt og kalkutslag. I tillegg ble det registrert muggvekst, råte og/eller svertesopp. Dette ble sett i sammenheng med alder, brukstid, fysisk skade og mangelfull konstruksjon.

Figur 25: Fuktproblemer fordelt på rom med TG2/TG3 (FHI/Høie, 2016)
