Degradering av mikromønster på bruddflater av ulegert stål som følge av korrosjon

Degradation of Microstructure on Fracture Surfaces of
Steel Due to Corrosion

Bacheloroppgave
28.05.2020

Selskap:
DNV GL

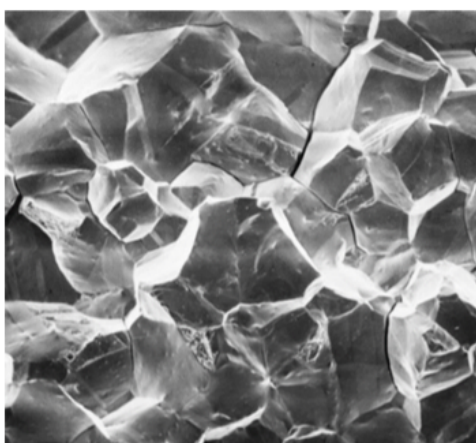
Figur 2.7: Elektronmikroskopbilde av bruddoverflaten til et intergranulært brudd [3]

En annen form for sprøbrudd er intergranulære brudd. Dette bruddet vil følge korn grensene. Overflaten på bruddet vil dermed kunne vise den geometriske formen på kornene. [3] Et eksempel på et intergranulært brudd er gitt i Figur 2.7. Hydrogensprøhet, spenningskorrosjon og korn grensesegregering kan svekke områdene rundt korn grensene og er eksempler på prosesser som kan gi intergranulære brudd. [39]

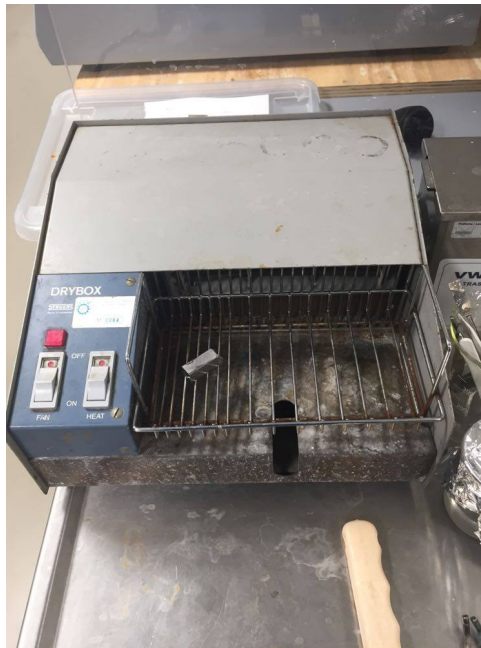
Figur 3.8: Drybox fra Struers. Brukt for å tørke prøver etter rensing i ultralydbad.

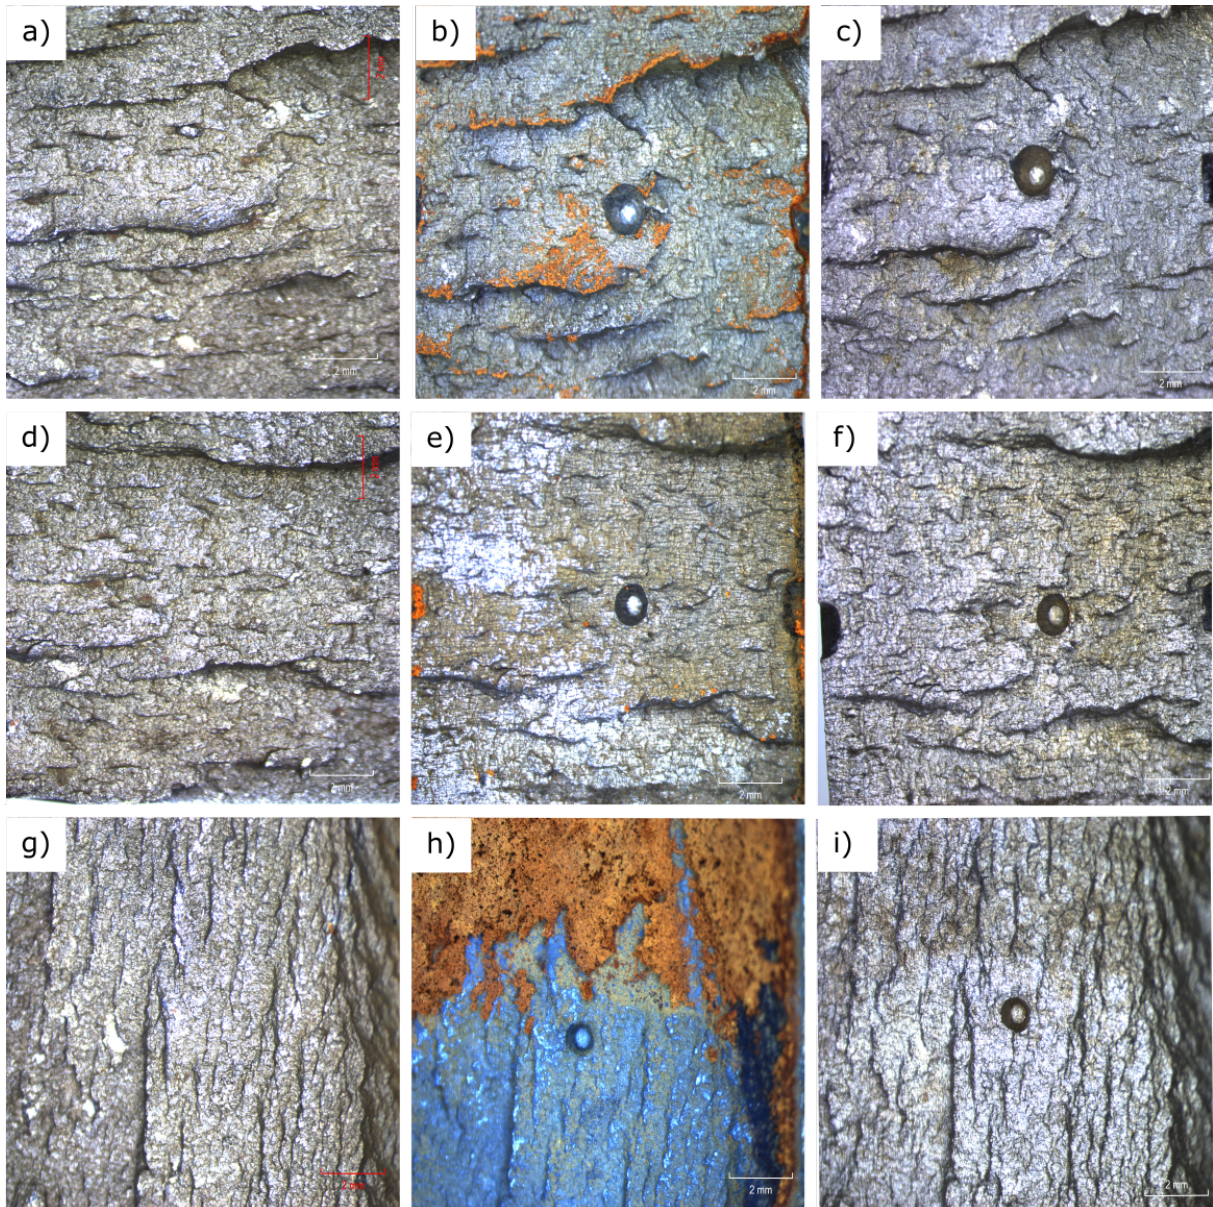
Figur 4.33 viser bilder tatt i lysmikroskop av bruddflater fra utmatting før korrodering, med korrosjon og etter korrodering og rensing. Bildene på venstre side er tatt før korrodering. Bildene i midten er prøvene med korrosjon på overflaten. Bildene til høyre er tatt etter rensing i ultralydbad. Bildene nedover er gitt ved økende korrosjonstid. Alle prøvene ble rensset i 20% saltsyre.

Figur 4.33: Bruddoverflater fra et utmattingsbrudd før (venstre), med korrosjon (midt) og etter rensing (høyre) tatt i lysmikroskop. Alle prøvene ble rensset i 20% saltsyre. Prøven i a), b) og c) ble korrodert i ett døgn. Prøven i d), e) og f) ble korrodert i en uke. Prøven i g), h) og i) ble korrodert i en måned

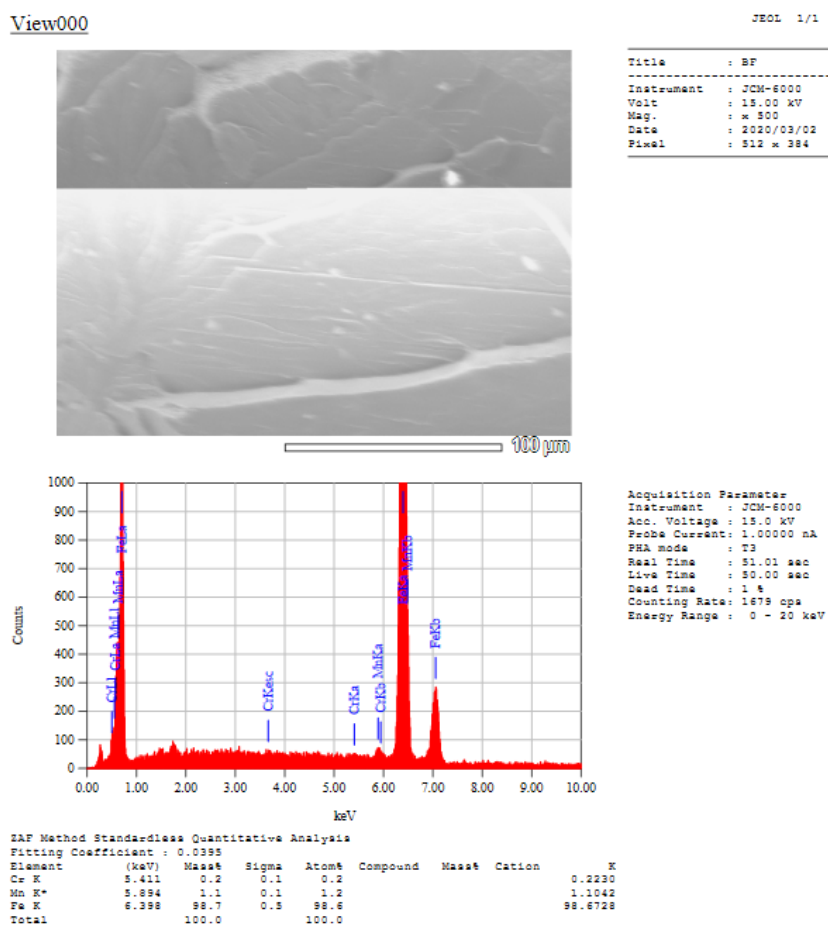
Det ble gjort to EDS-analyser av to sprø prøver og en EDS-analyse av en utmattingsprøve. I figurene under er analysene delt opp i tre. I den øverste delen er et SEM-bilde av prøven. Dette er det området av prøven som ble analysert med EDS. I den midterste delen er det røde topper etter de forskjellige stoffene prøven inneholdt. De var disse toppene som ble brukt for å finne ut hvilke stoffer prøvene inneholdt. I den nederste verdien er det gitt stoffene prøvene inneholder og verdier for f.eks. masseprosenten av dette stoffet. EDS-analysene ble gjort med elektronmikroskopet som ble brukt for å ta bilder av bruddflatene. I Figur 7.1 er det gitt analysen av en sprø prøve med “glans-aktig” overflate. I denne prøven ble det bare funnet mangan (1,1%) og krom (0,2%) i stålet.

Figur 7.1: EDS-analyse av en prøve med “glans-aktig” overflate.

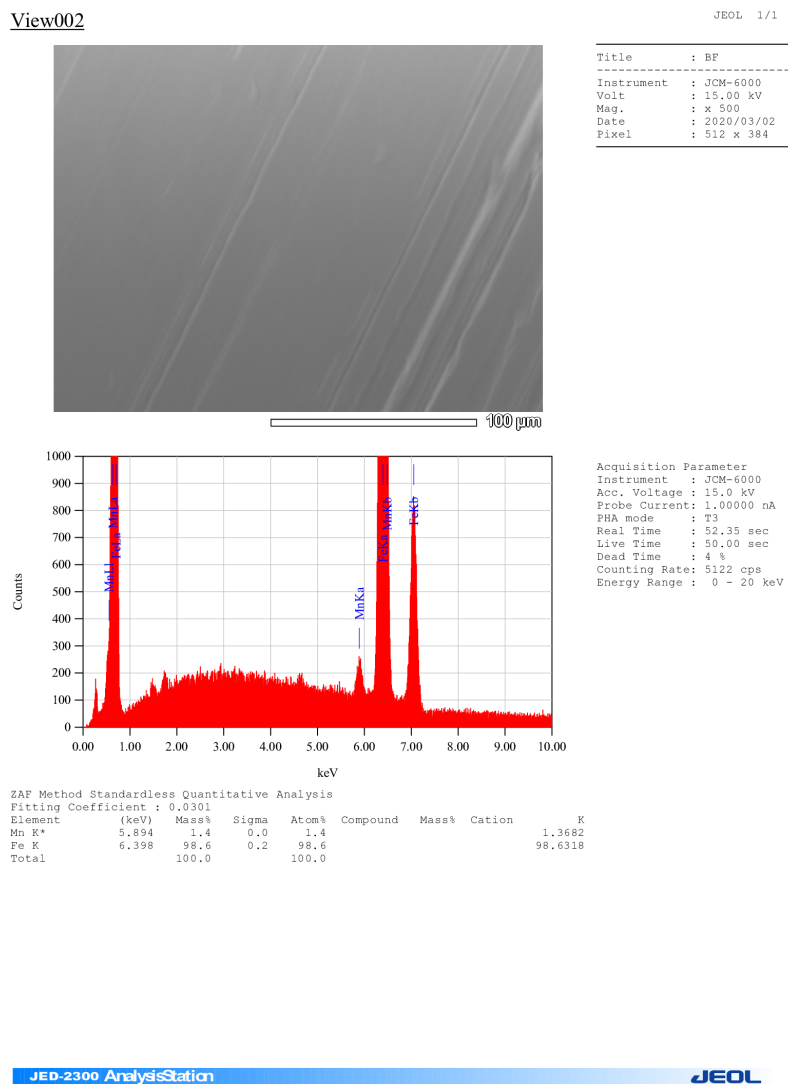
I Figur 7.3 er det gitt EDS-analysen til en utmattingsprøve. I dette stålet ble det bare funnet mangan (1,4%).

Figur 7.3: EDS-analyse av en utmattingsprøve.
