TILPASSING

Mulighetene i et eksisterende bygg og sted

*Prosjektpresentasjon
av Vilde Reitan Forbregd
veileder August Schmidt
Master i arkitektur, NTNU 2020*

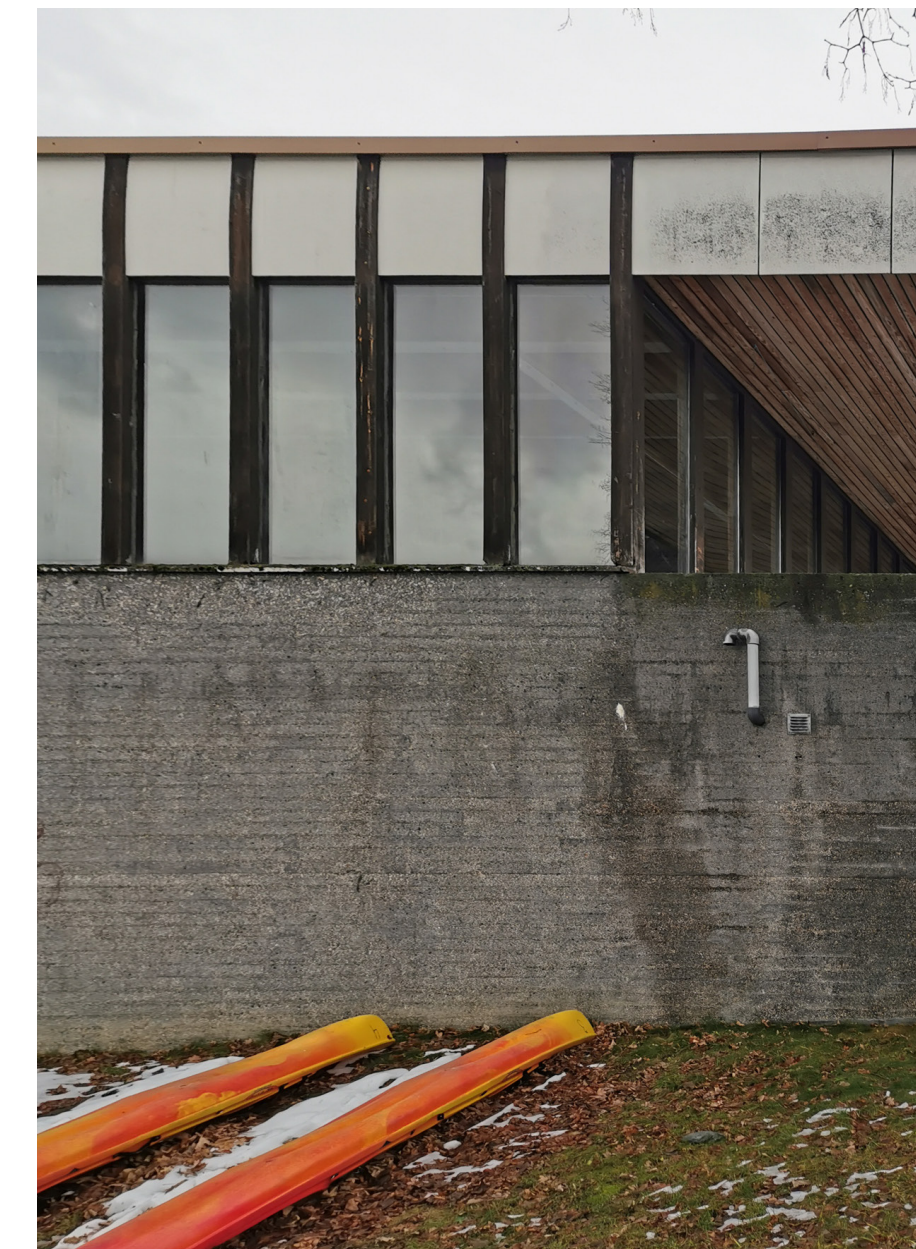
Bygget har en tungbase av råbetong, kontrastert med lange vindustrekker og en lett takkonstruksjon. Hvor takutstikket har en himling dekt med trespiler.

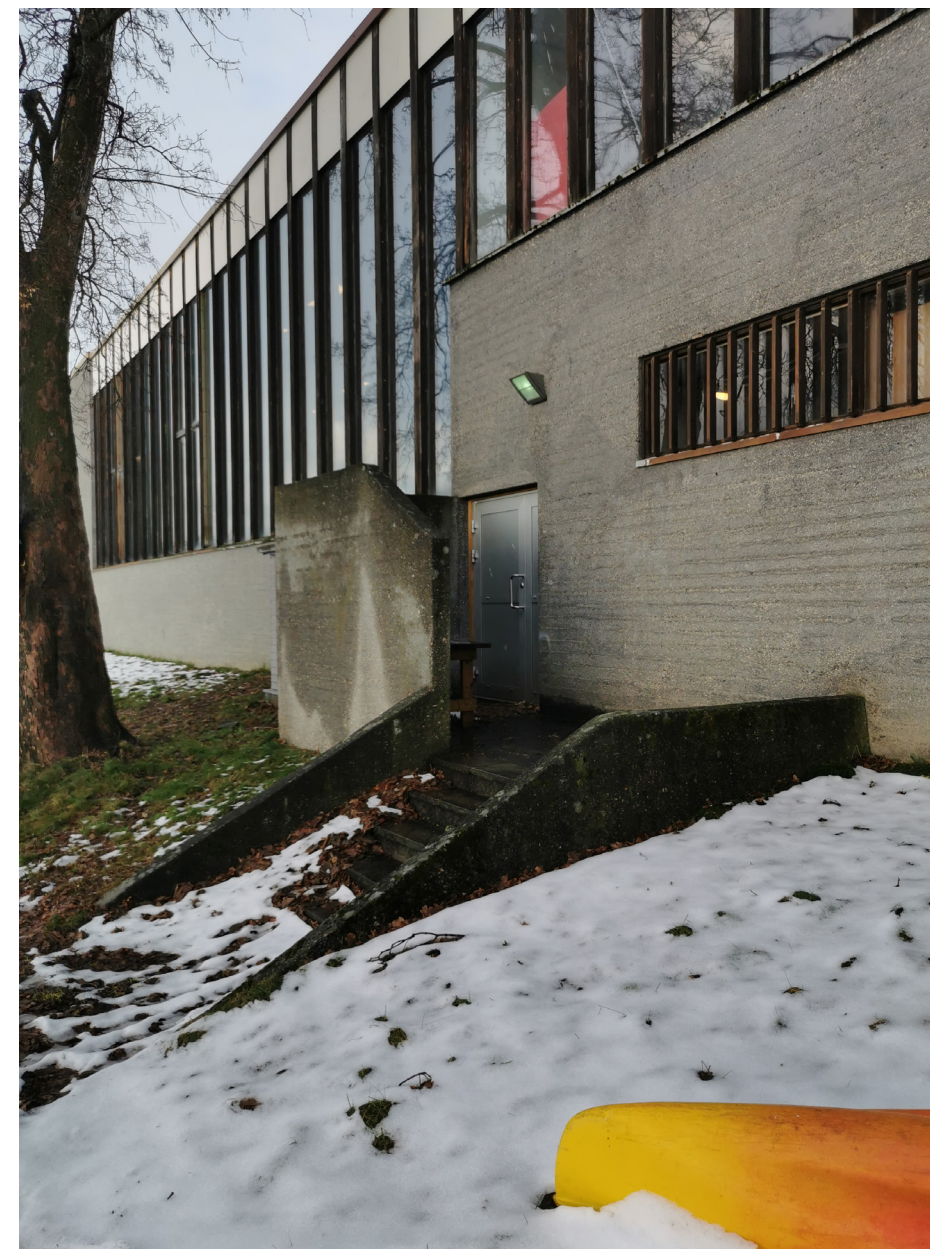
Betong trapper og vegger er brukt flere steder som forbindeler mellom terrenget og skolen. Og terrenget og terrenget.

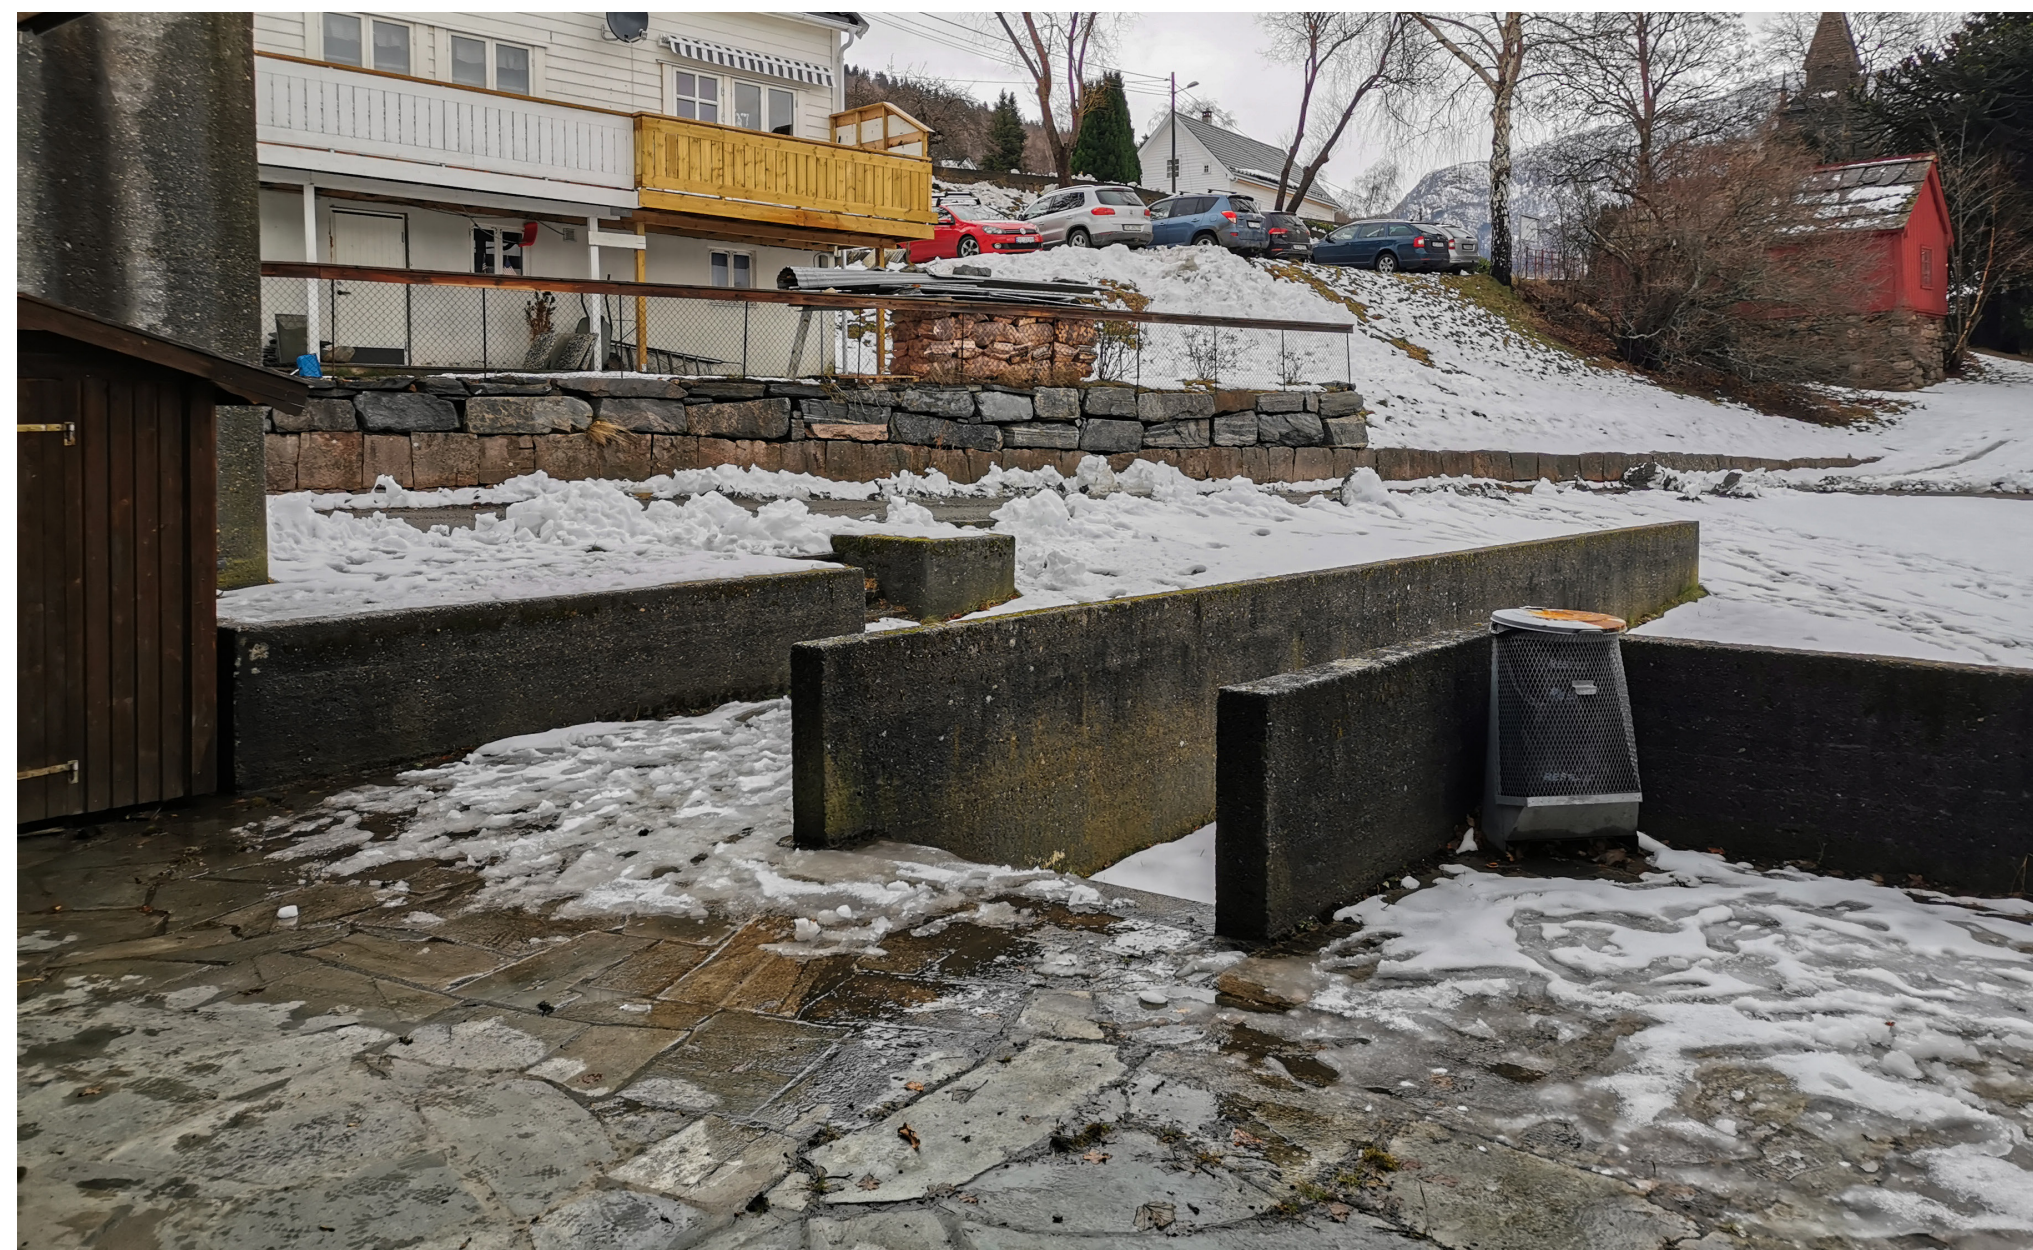
Skifer er brukt som overflate i det østvendte uteområdet som gir glimt til middelalderkirken og prestegården.

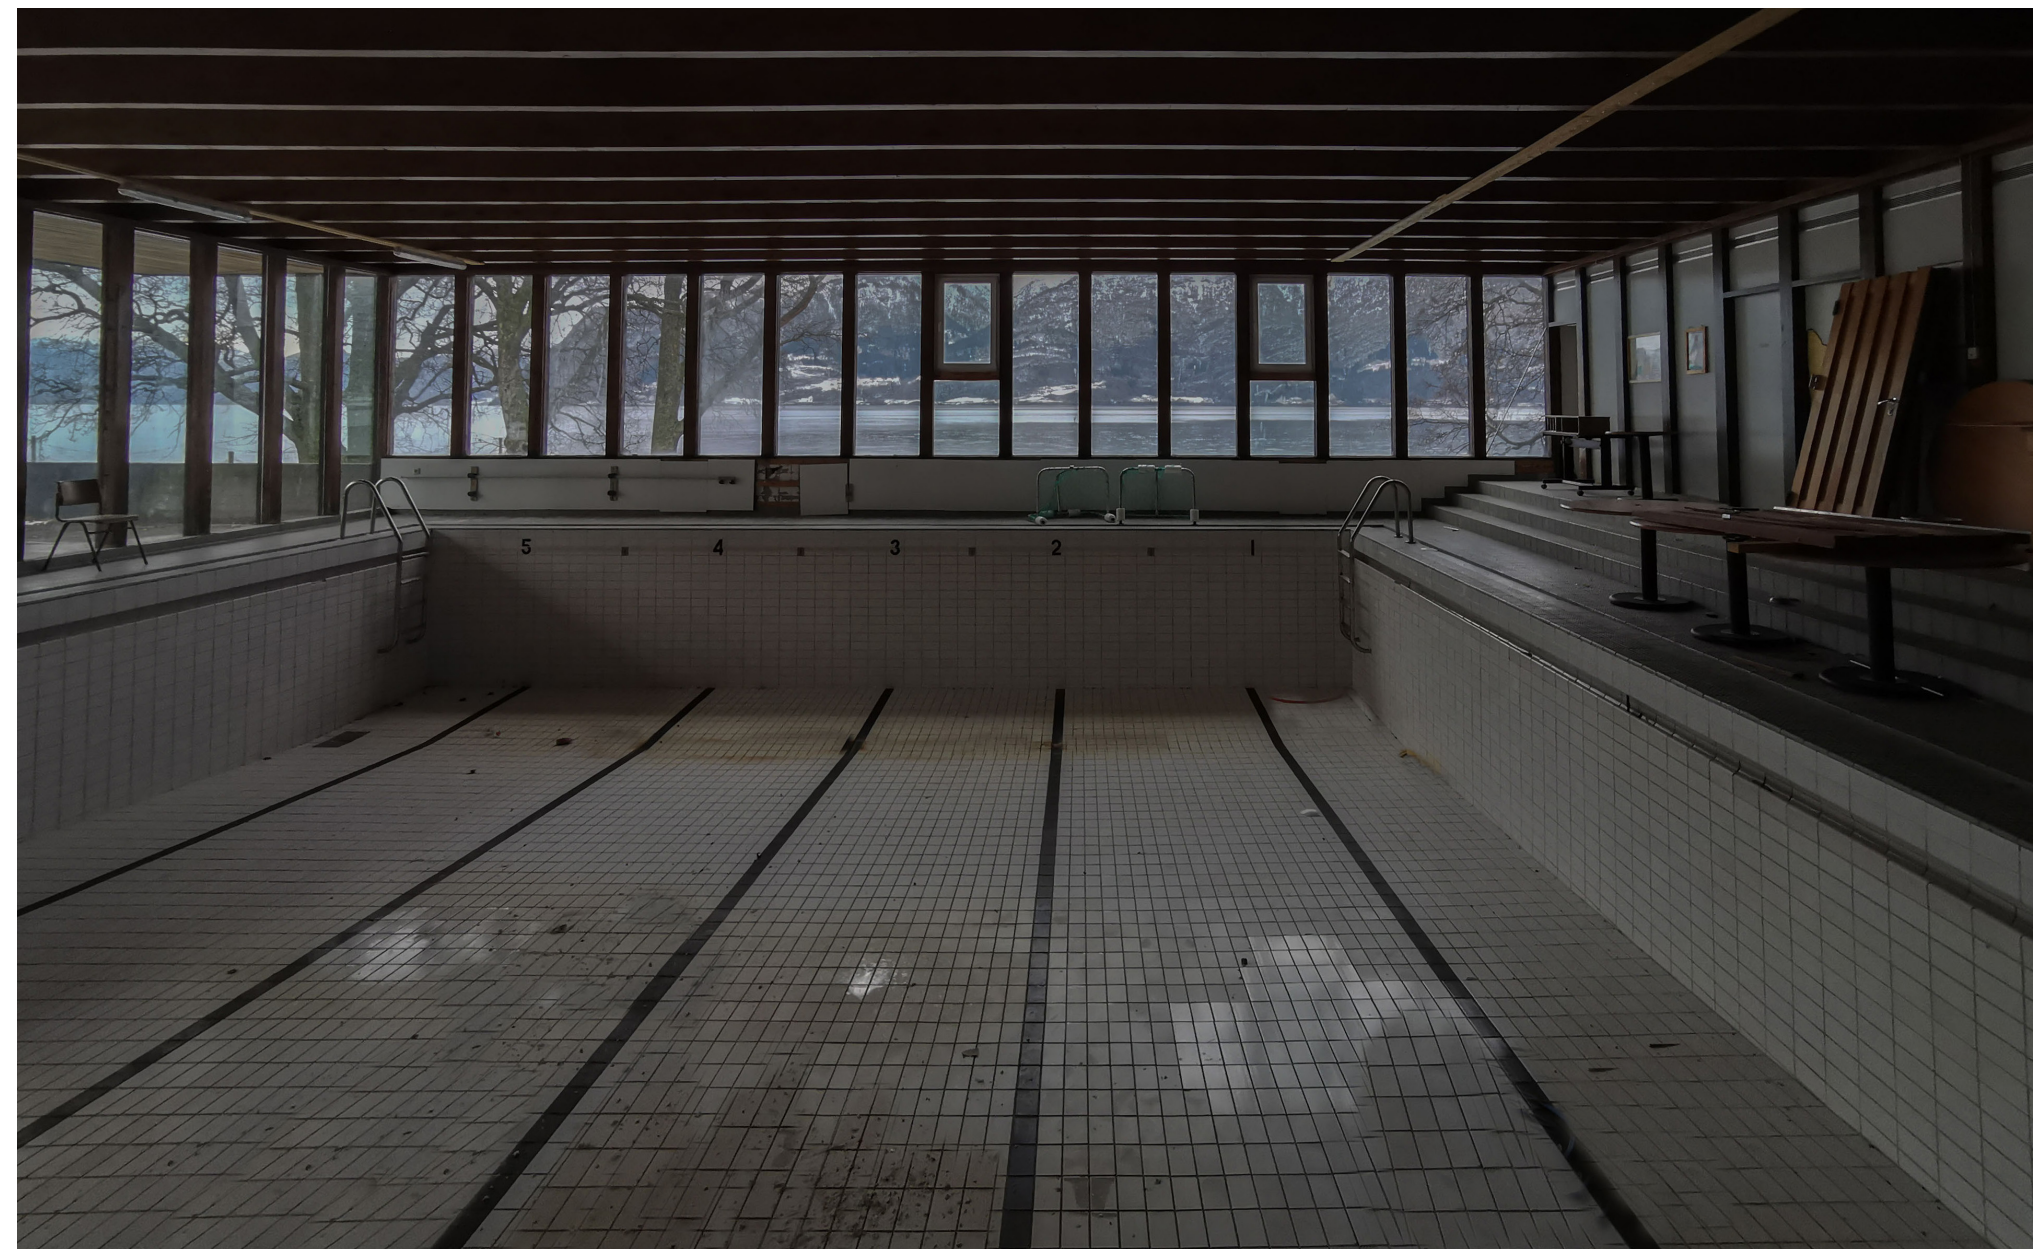
De eksponerte limtrebjelkene, sammen med stålsøyler og et par betong vegger, bærer hele taket.

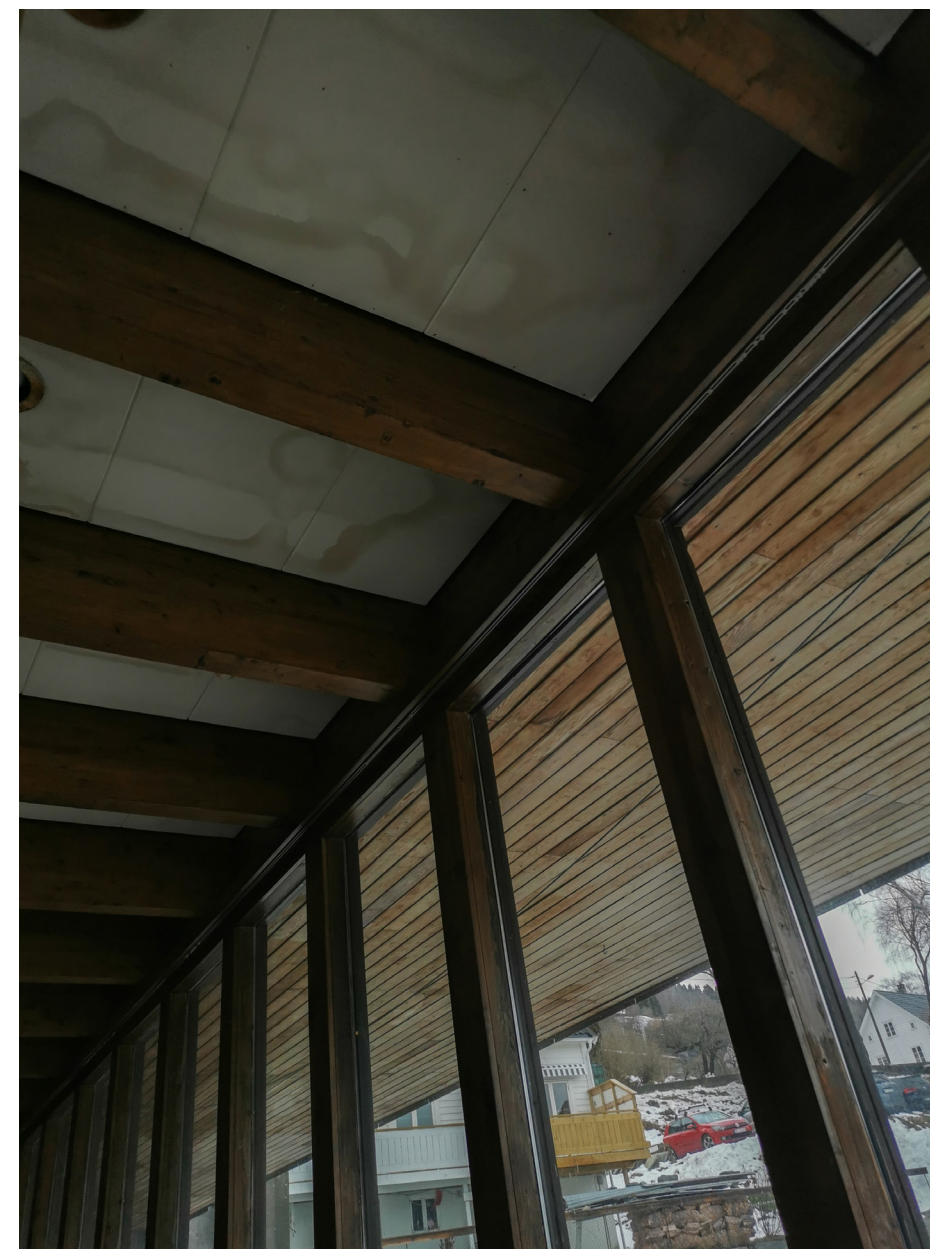
*Limtrebjelkene og stålsøylene danner et grid 1 m x 1 m.
Hele bygget innordner seg etter dette. Vinduene er alle
da 1 meter fra midtre karm til midtre karm.*

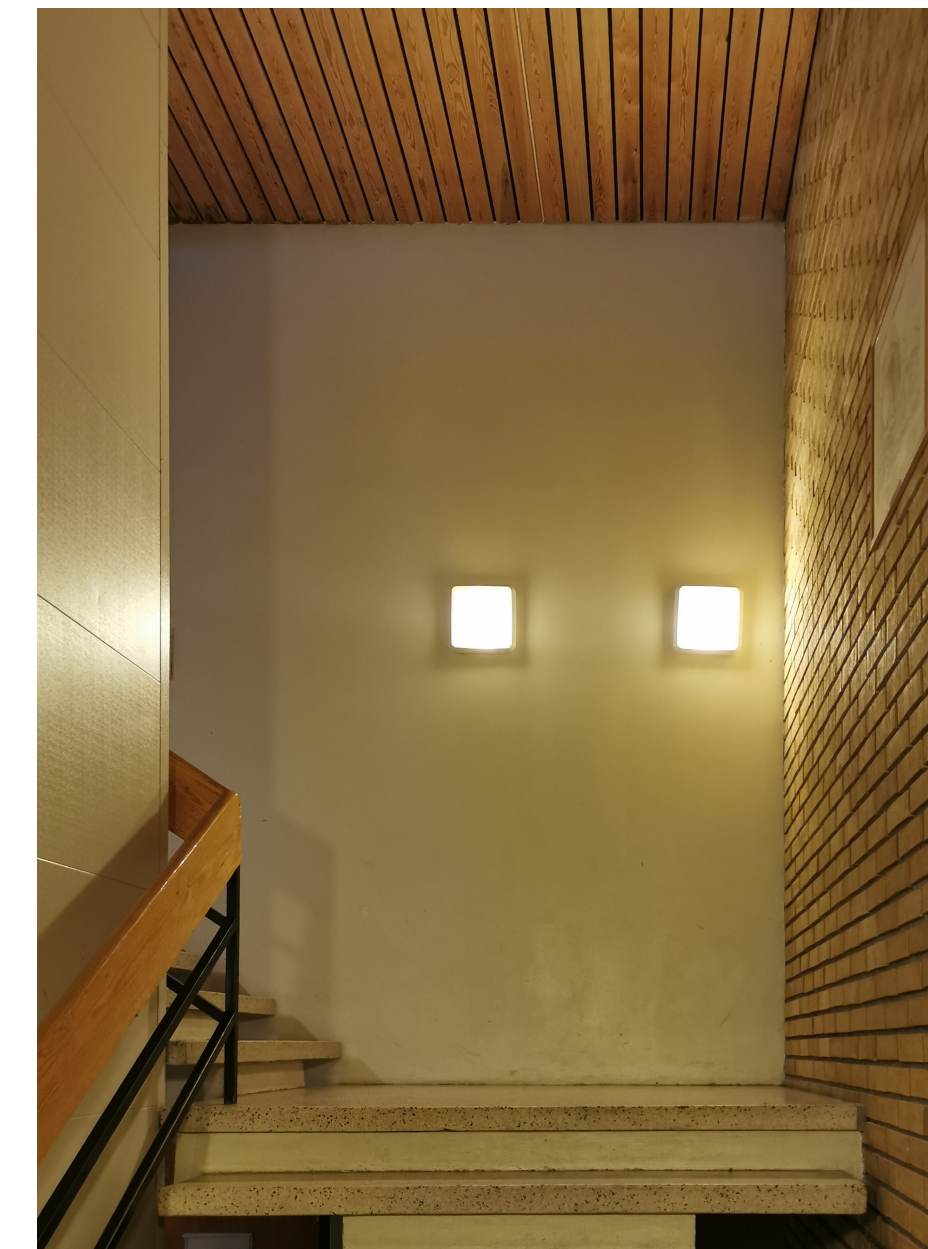
*Der limtretragerne ikke er synlige er de kledd i en himling
av trespiler av furu. Gulet eglsteinsvegger er brukt som
fondvegger gjennomgående i alle tre skolebygg.*

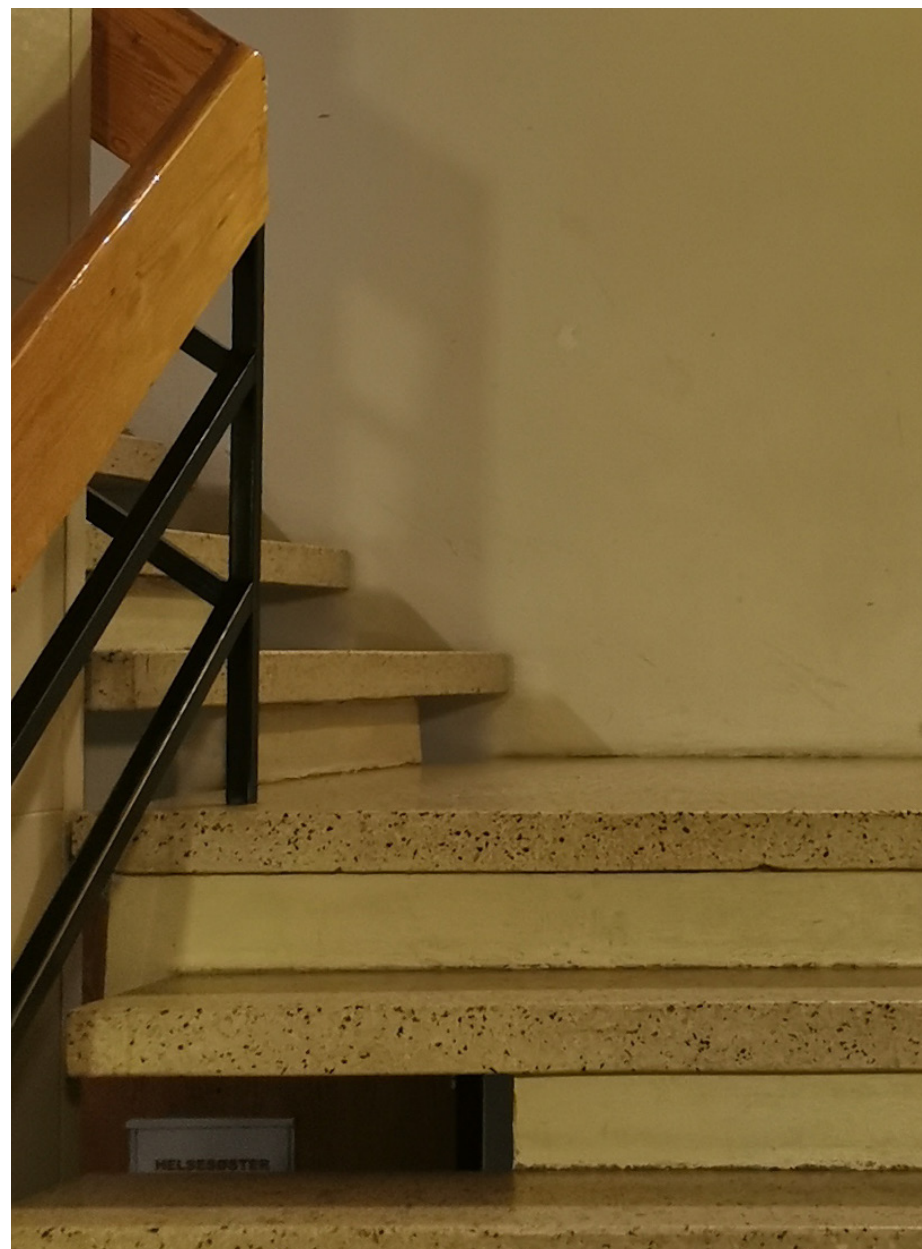
Innvendige trapper er i terazzo, med rekkverk i støpejern med bred trehåndlist.

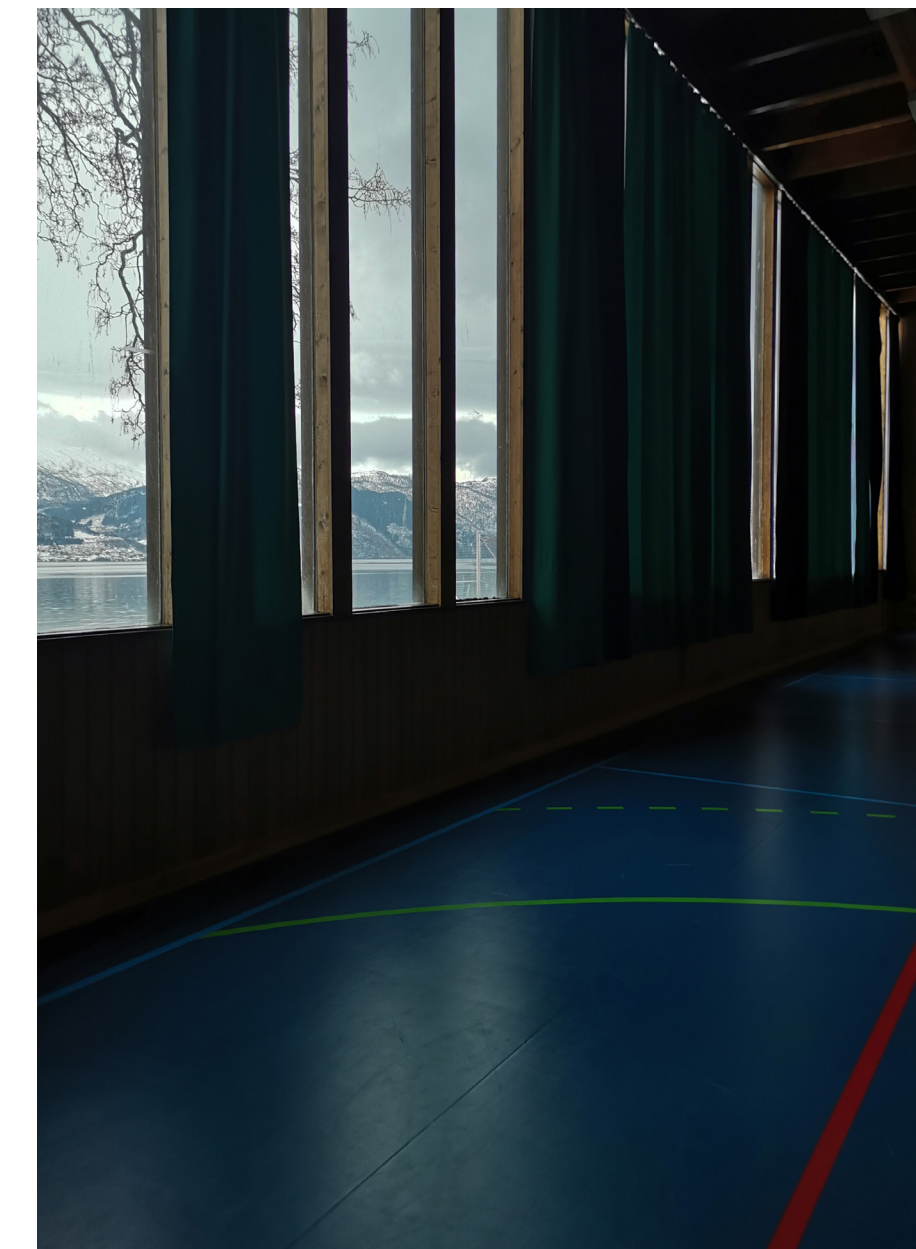
Gymsalen har nytt blått sportsgulv, men de samme vinduene og utsiktene til fjorden som resten av bygningen.

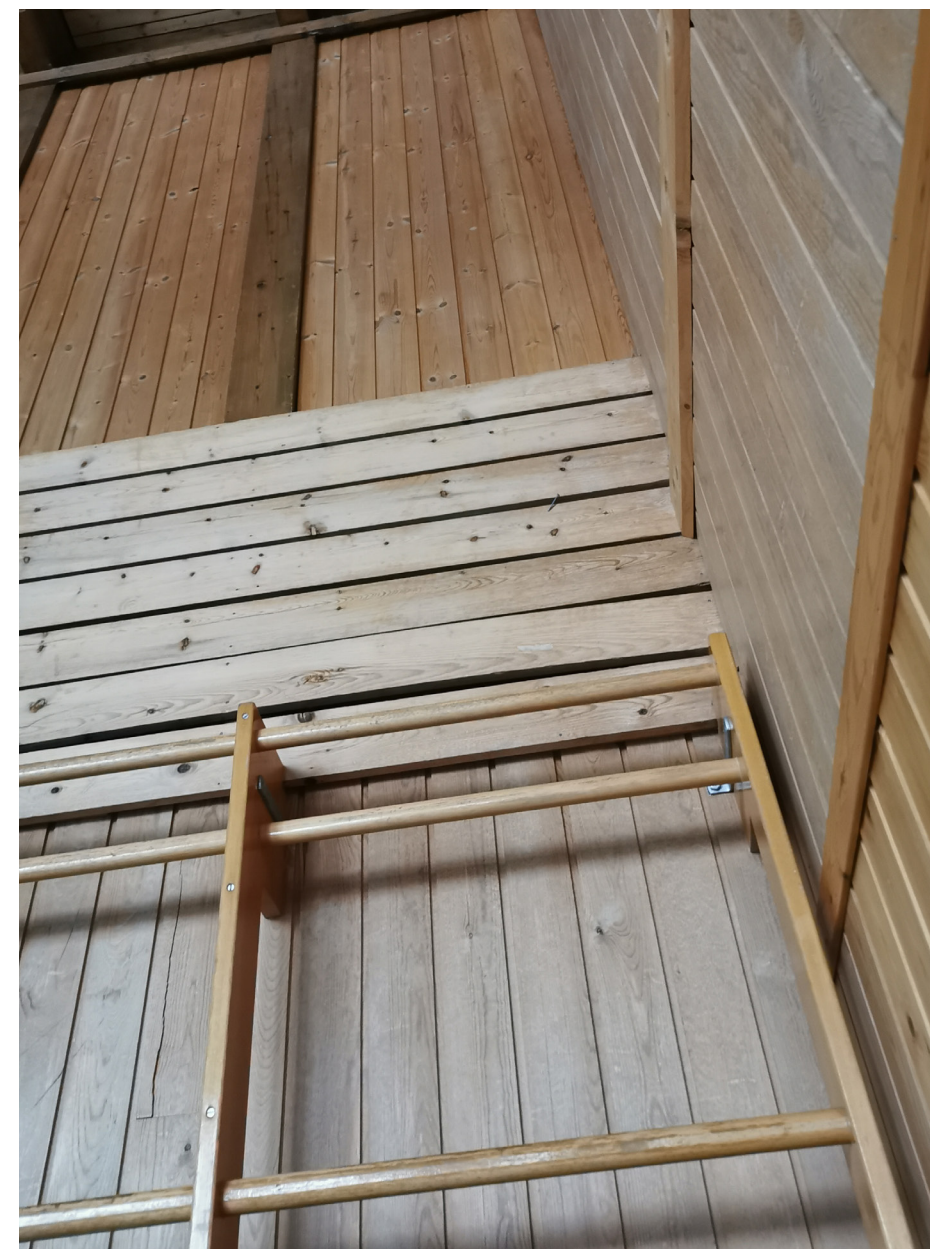
Veggene er kledd i trepanel. De øvre delene av veggene var opprinnelig åpne opp mot vestibylen, hvor det idag er bibliotek.

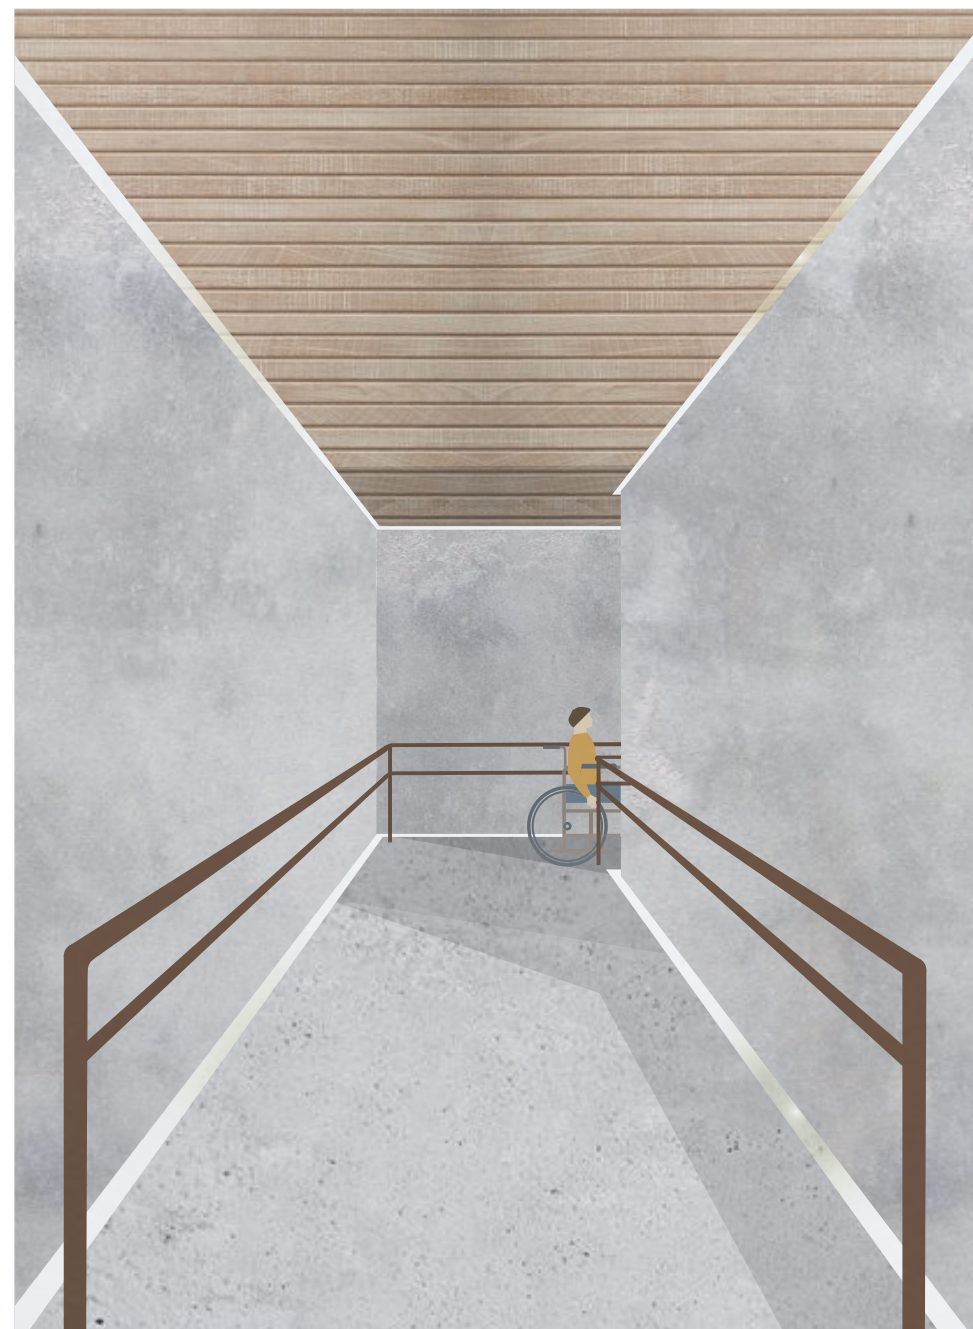
I gang til garderobe

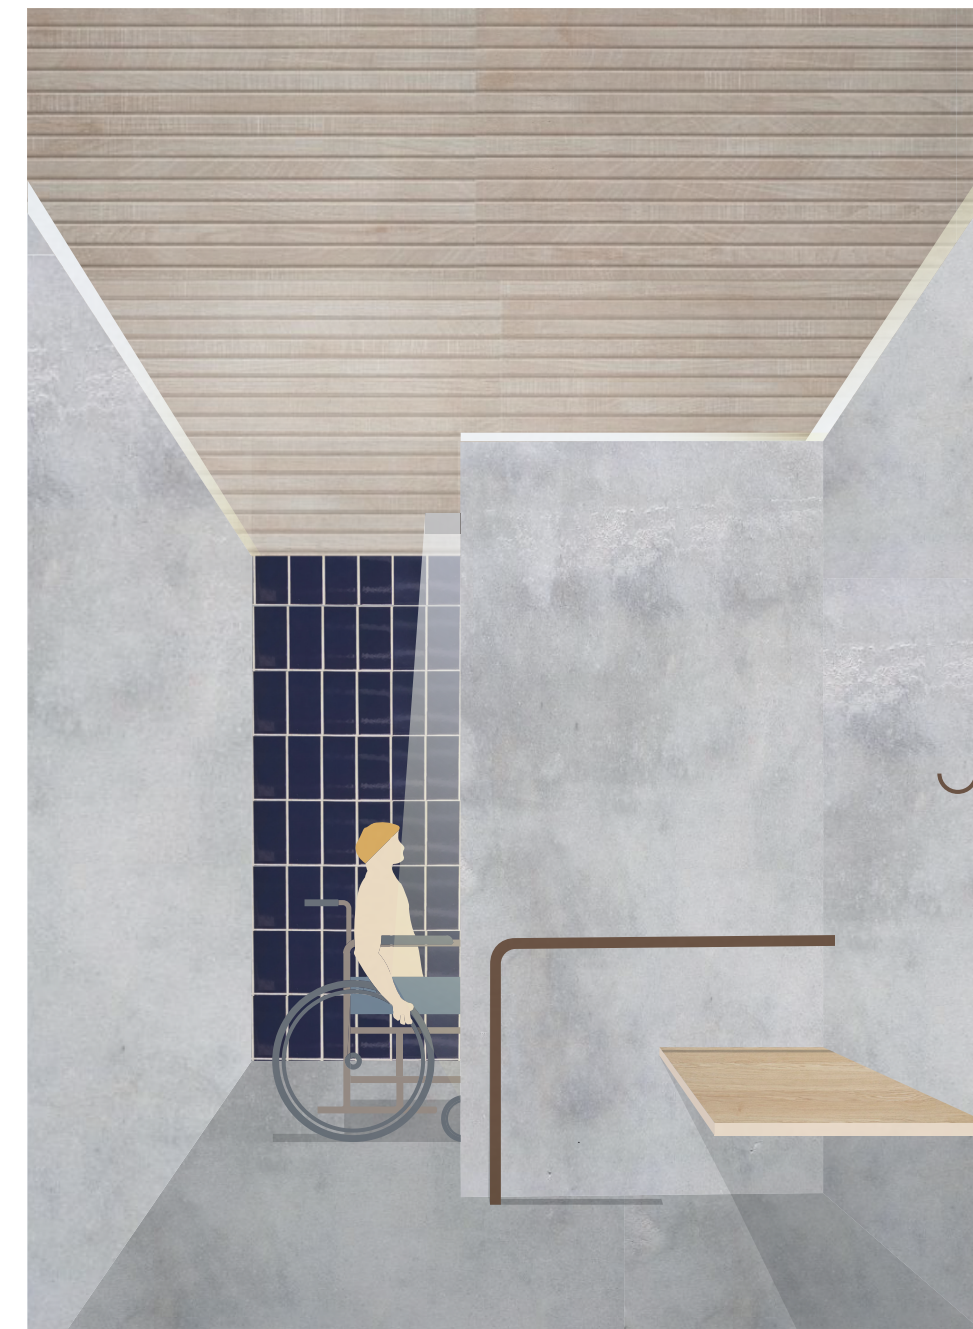
I garderobe

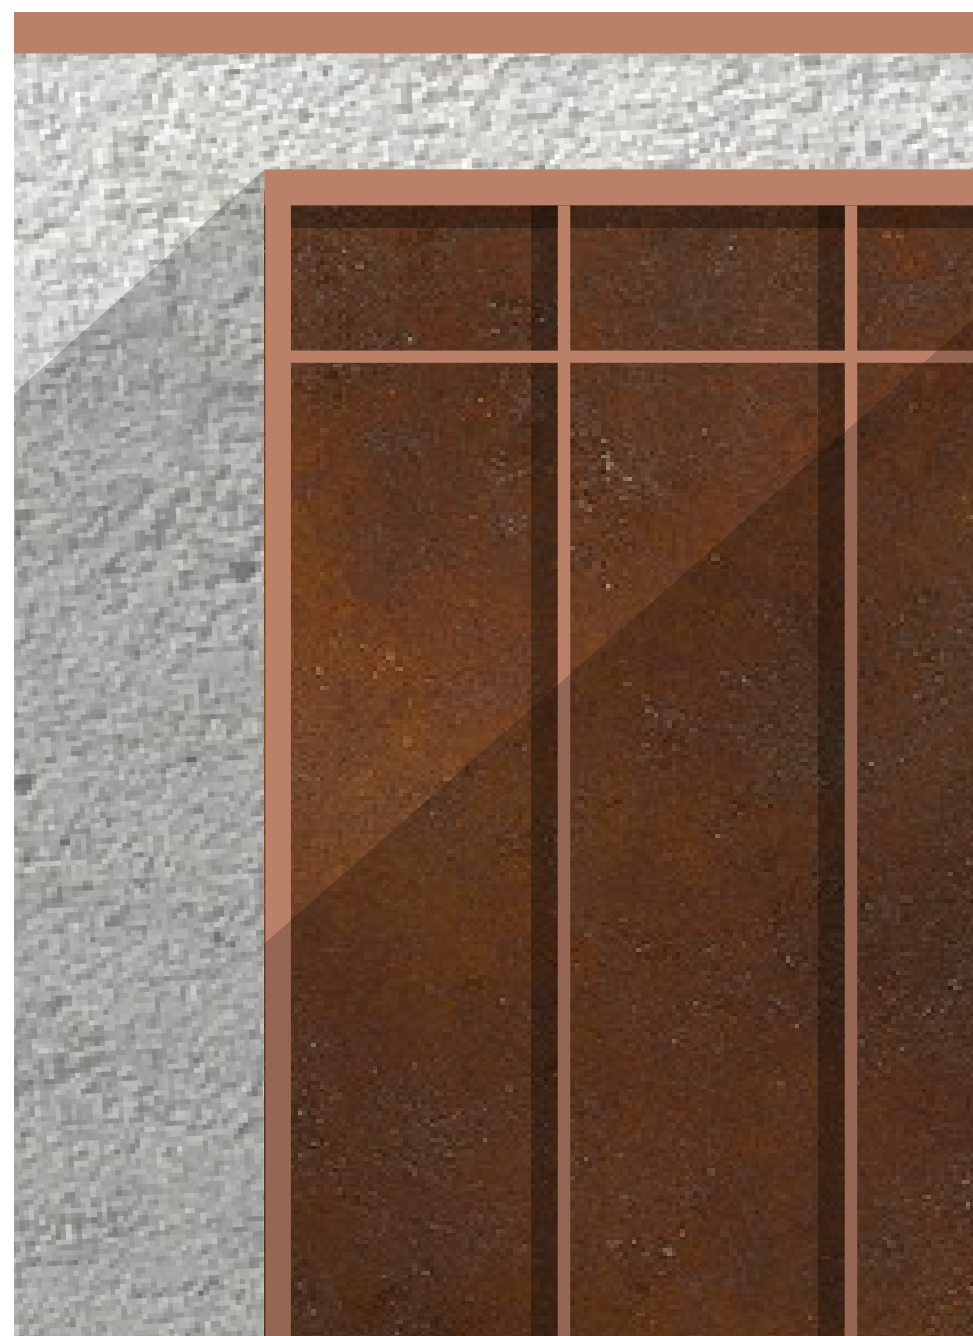
Kortenstål fasade, med trelister mot eksisterende råbetong

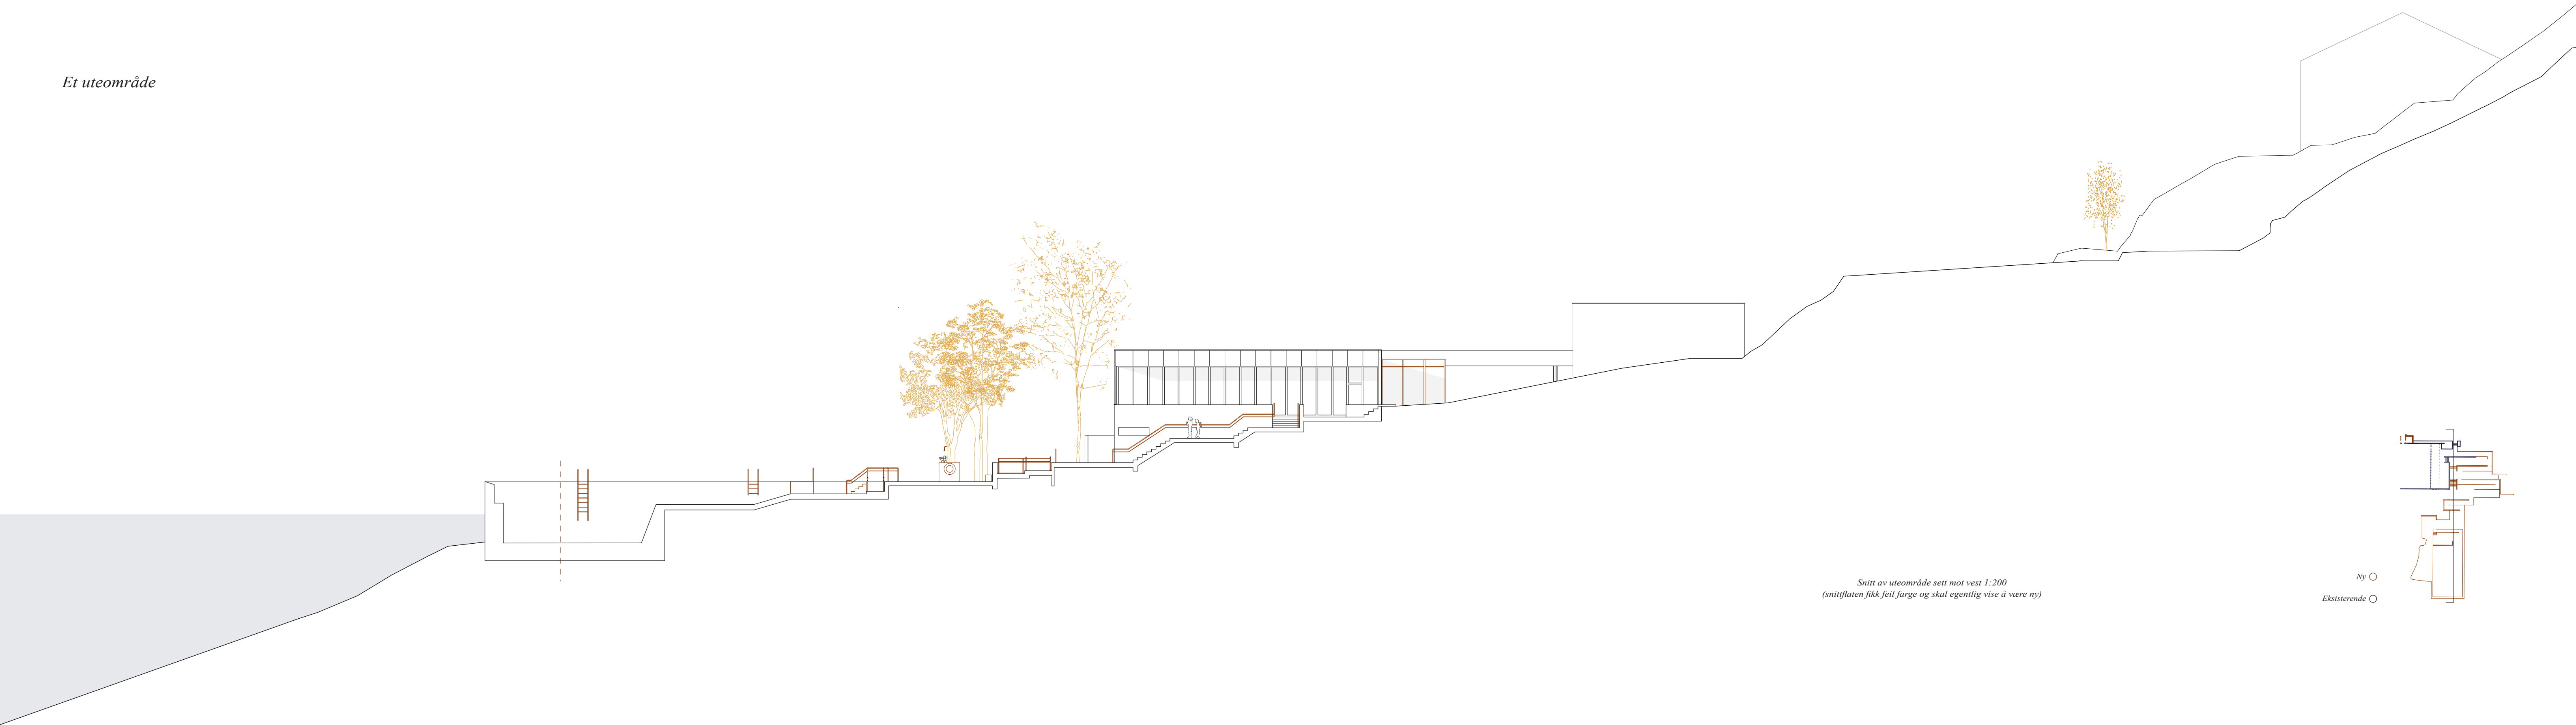
*Snitt av uteområde sett mot vest 1:200
(snittflaten fikk feil farge og skal egentlig vise å være ny)*

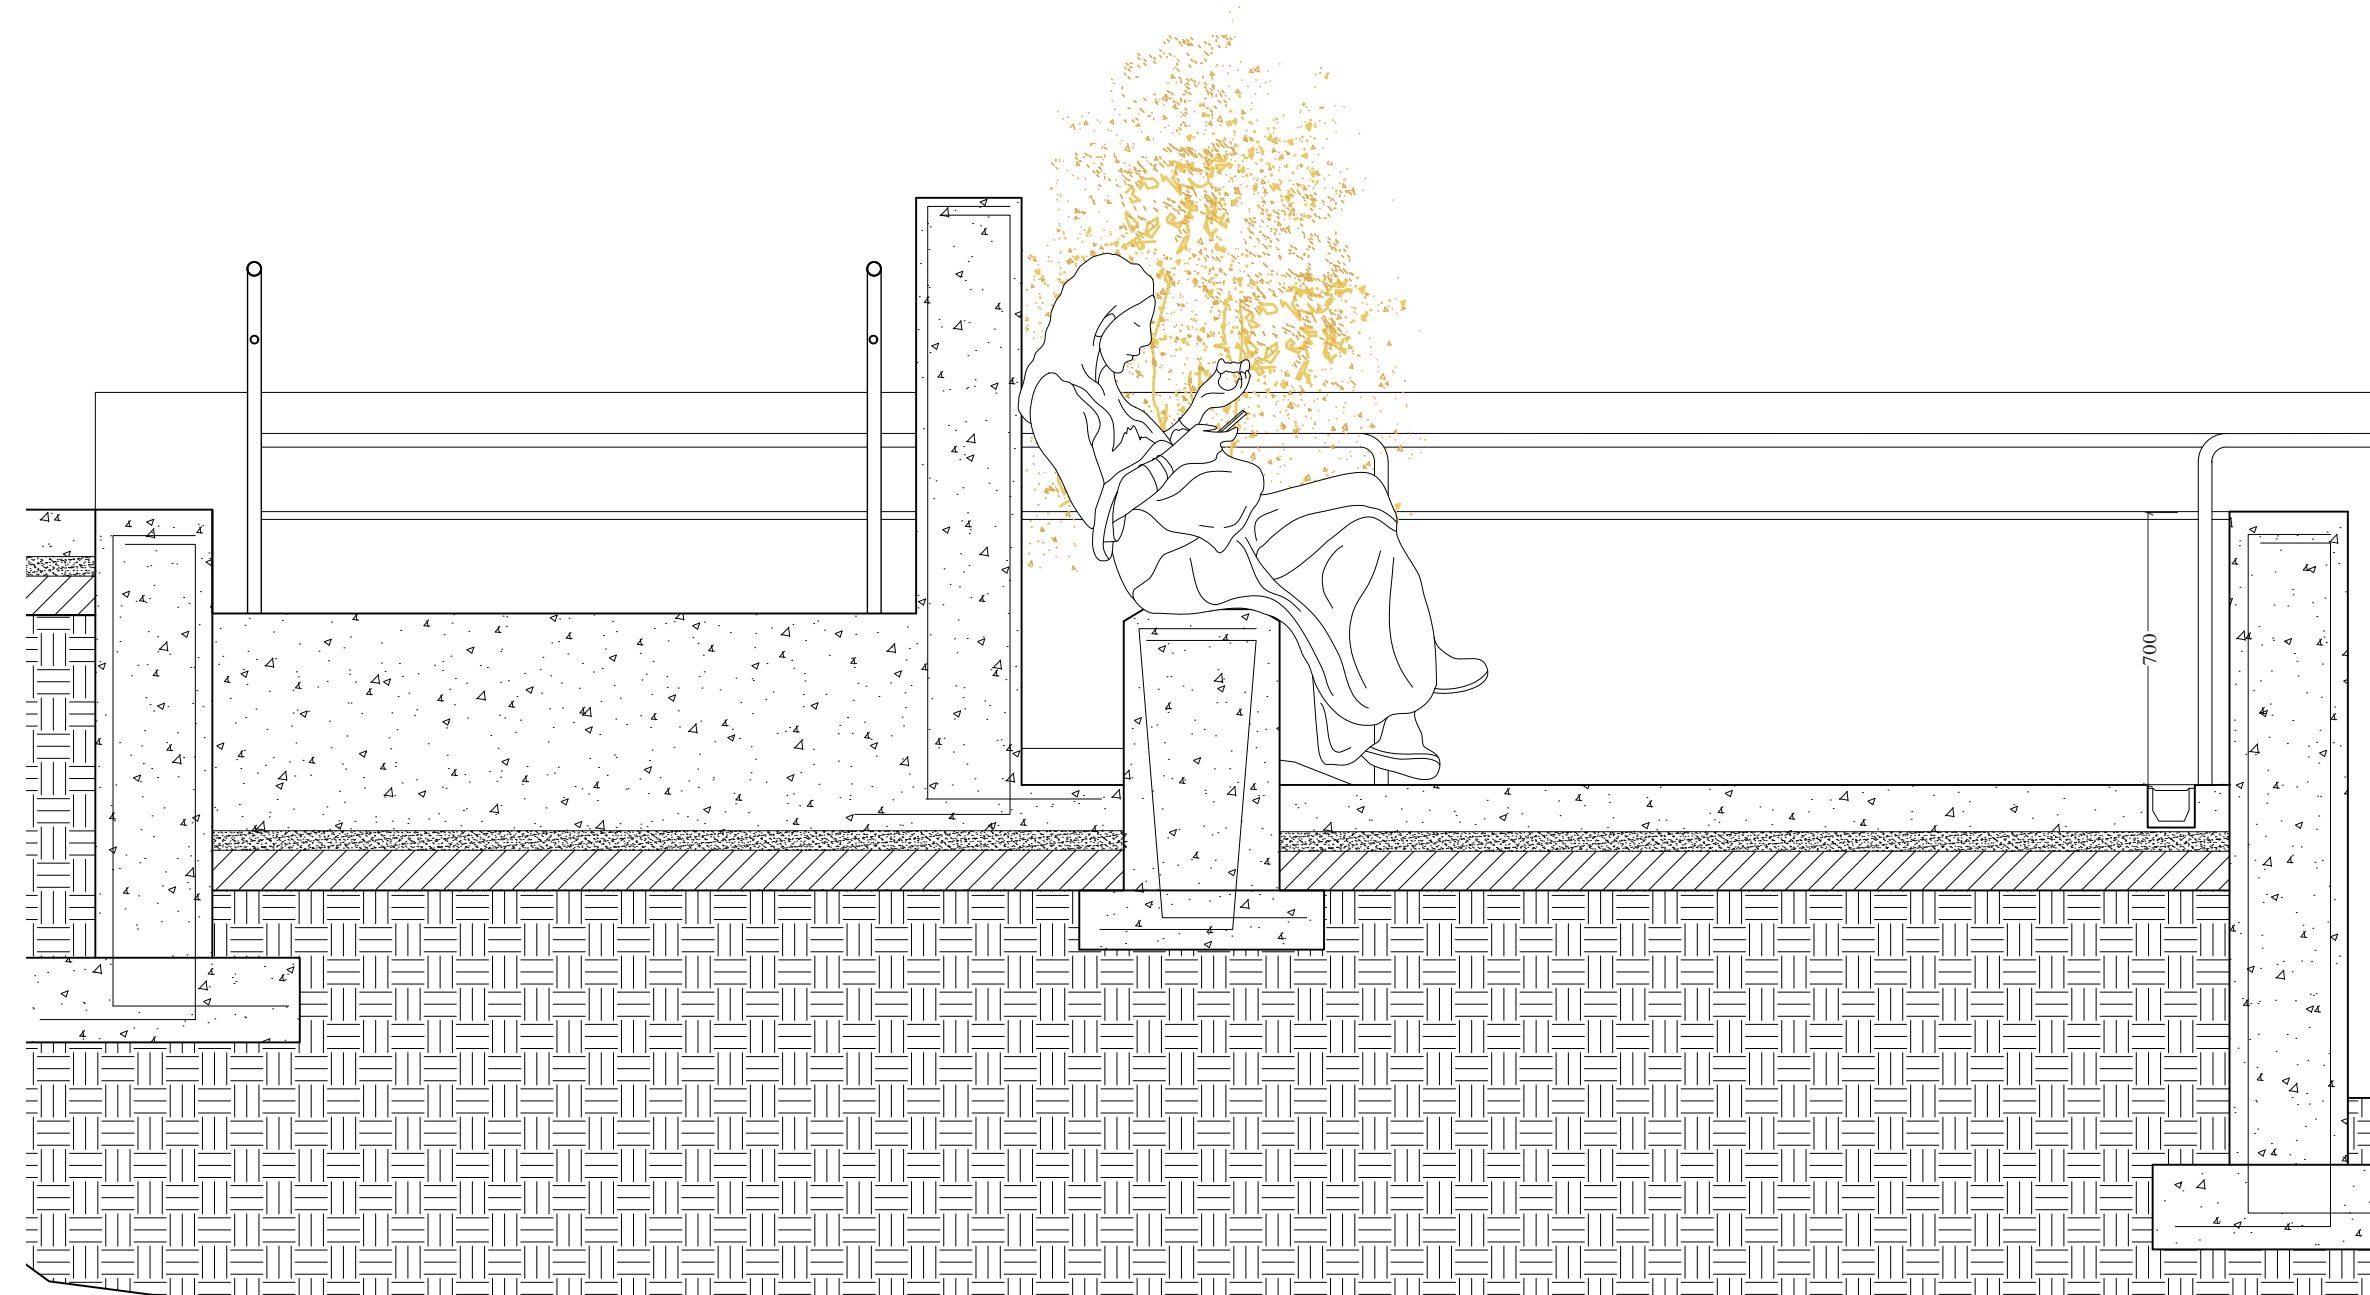
- A. Forhåndsstøpt betong benk, med glatt overflate og snittflate i beiset tre
- B. 120 mm plasstøpt betongdekke med glatt og sklisikker overflate
- C. 50 mm sementstabilisert grus
- D. 100 mm forsterkningslag 5-50 mm pukk
- E. Geofilter
- F. Tilbake fylte utgravede masser, telesikker
- G. Fylling med eksisterende jord, topp jord med beplantning. Gress, blomster og epletrær.
- H. 100 mm dreneringsrør av betong
- I. Armeringsjern
- J. Forstøtningsmur i betong, med glatt overflate
- K. Vannrenne, med rist i overflatebehandlet, korrosjonsfritt, brun-rodt stopejern (gjennomgående vannrenne i hele prosjektet)
- L. 35 mm håndlist overflatebehandlet, korrosjonsfritt, brun-rodt stål (gjennomgående håndlist i hele prosjektet)

6) Detalsnitt av uteområde 1:20
