TILPASSING

Mulighetene i et eksisterende bygg og sted

*Prosjektpresentasjon
av Vilde Reitan Forbregd
veileder August Schmidt
Master i arkitektur, NTNU 2020*

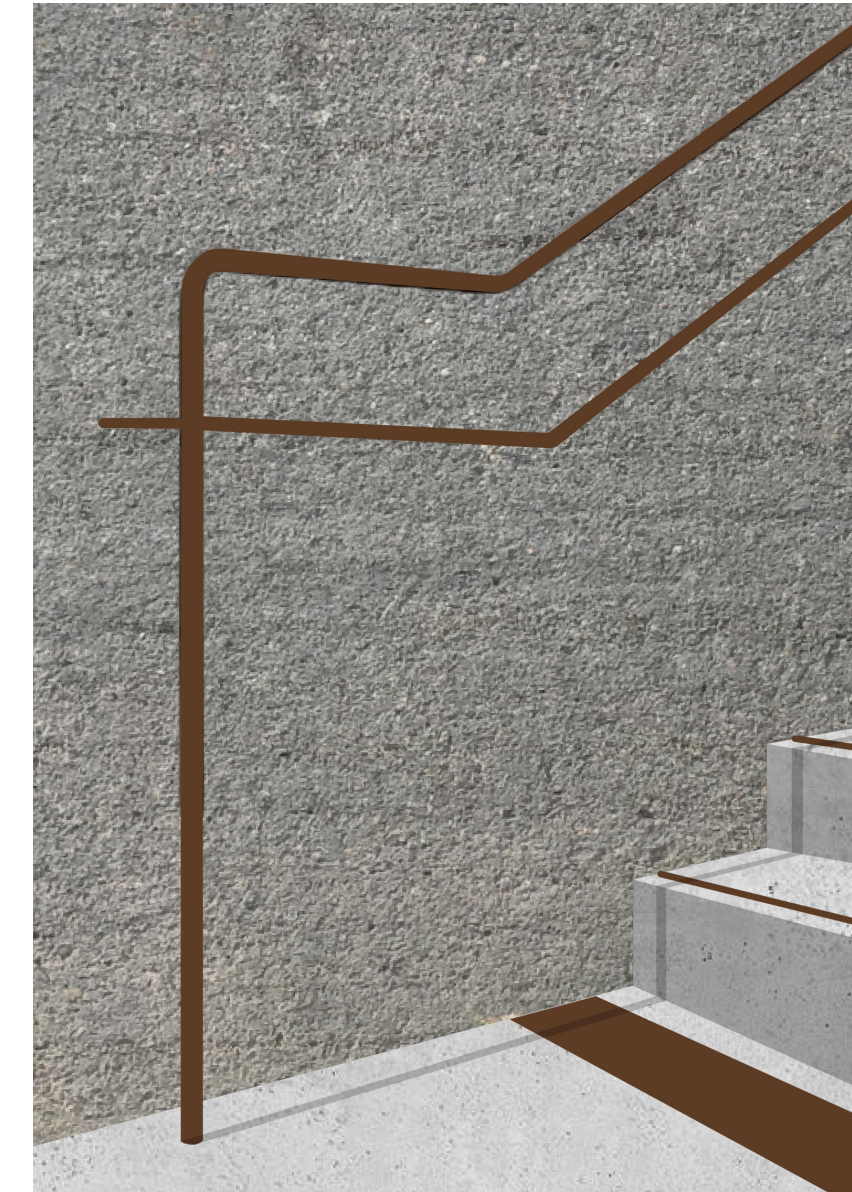
Renset original betong mot ny; kontrastlister og renne brukt som oppmerksomhetsfelt

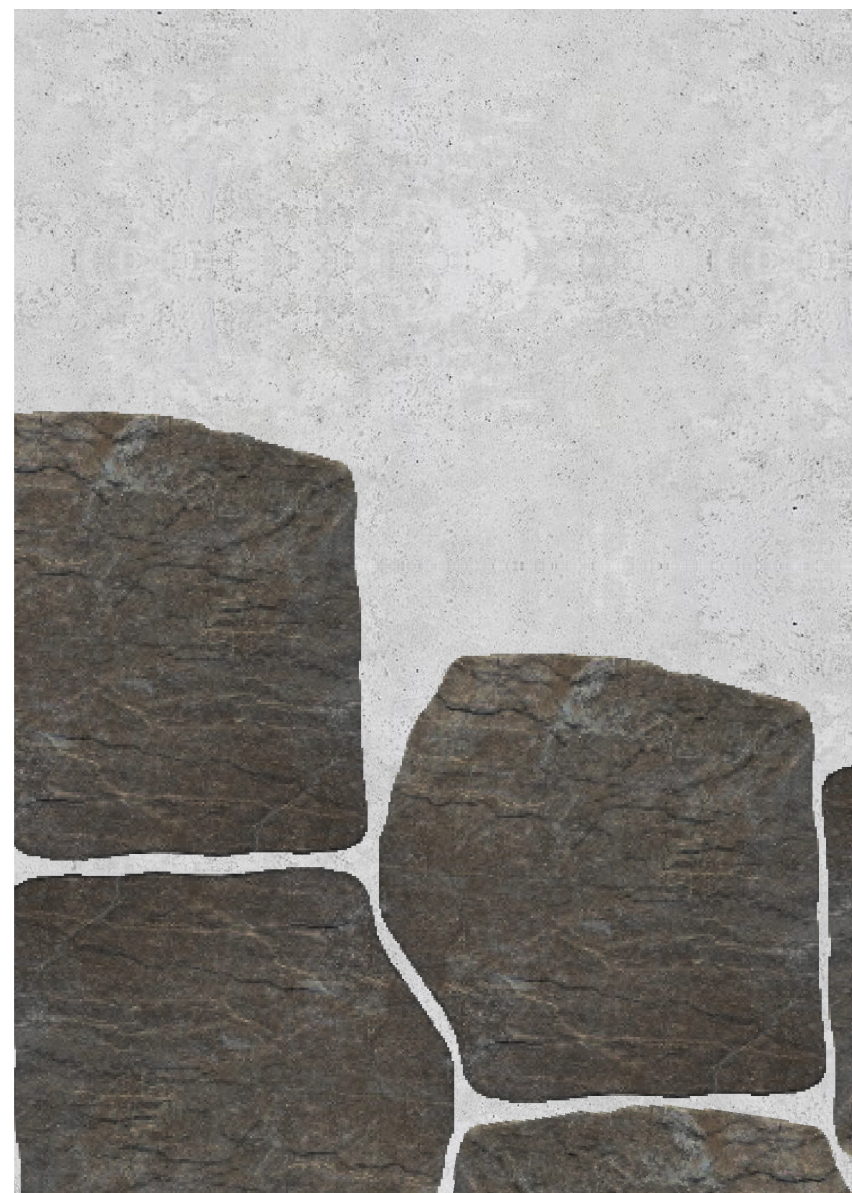
Møte mellom opprinnelig skifer og ny betong

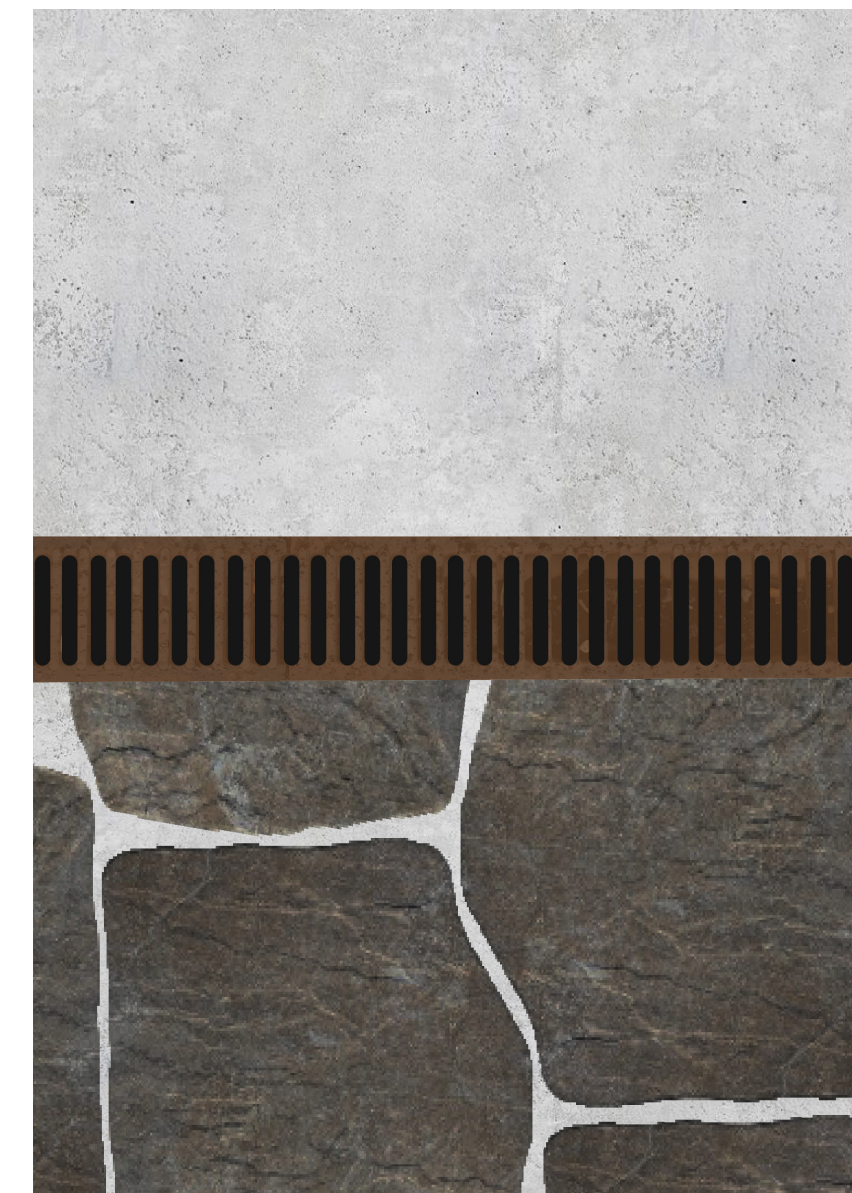
Møte mellom opprinnelig skifer, ny betong og renne
