Kartlegging og metode

Transformasjon av den gamle røde låven ved Reins Kloster
Våren 2014, Kai Rune Haugerø

Den "røde læven" på Reins Kloster i Rissa

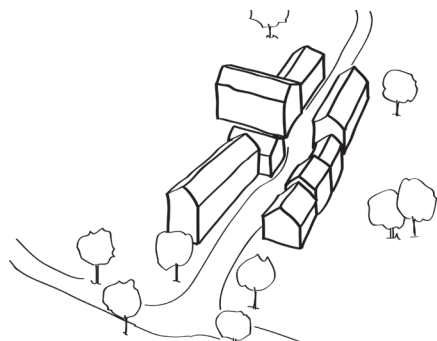
Rekketunet

var vanlig på Vestlandet, i Agder, i Telemark og på Sørlandet. Tunet var etablert der det var hellende terreng og var organisert slik at husene lå på én, to eller tre rekker.

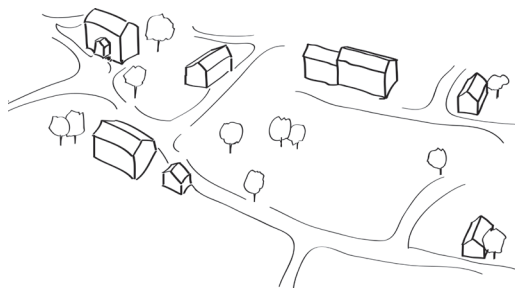
Uregelmessig bebyggelse

fantas opprinnelig over hele Norge, og var ofte et uttrykk for at man ikke tok til seg den lokale byggeskikken. Husene hadde store avstander mellom seg, og det var vanskelig å finne noe form for system for organiseringen.

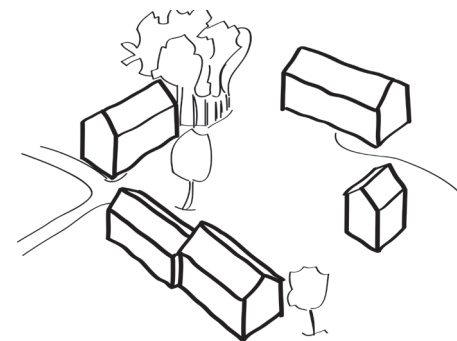
Åpent firkanttun

var vanlig på østlandet rundt 1700-tallet. Tunet er organisert som en firkant med god avstand mellom hver bygning. Etableringen av dette kom som følge av at man på 1700-tallet begynte å bygge større og færre bygninger på gården.

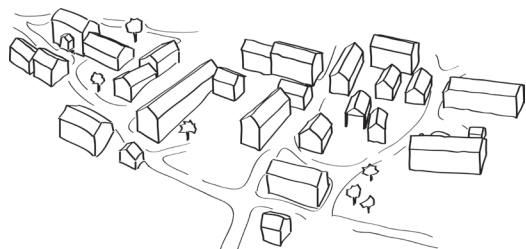
Klyngetunet

forekom på Vestlandet og i Nord-Norge. Tunene var organisert slik at husene lå tett på hverandre, og der hvor de hadde sine oppdelte jordstykker. Tunene ble etablert der det var flatt terreng der bøndene kunne drive med tilleggsnæringer, som jakt, fiske og håndverk.

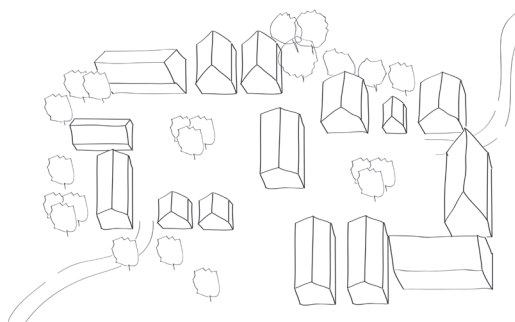
To-tuns bebyggelse

var utbredt over hele Østlandet, Trøndelag, Oppland og Hedmark. De karakteristiske gjenværende tunene finner vi i Gudbrandsdalen og Nord - Østerdal. Bebyggelsen var organisert i to tun. Tunene kunne danne to uregelmessige firkanter som lå tett, eller de kunne være adskilt fra hverandre. De to tunene ble kalt "inntun" og "uttun", og hadde ofte en stall som delte tunene.

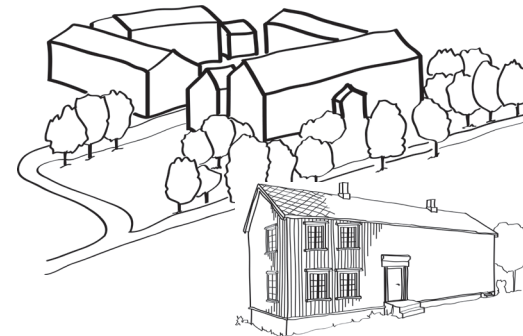
Lukket firkanttun

var mest utbredt i Trøndelag. Det er organisert som en tett firkant med hus på alle sider. Utviklingen av tunet foregikk i flere omganger fra 1300-tallet til 1700-tallet, og man finner derfor en bred variasjon rundt om i Trøndelag. På slutten av 1700-tallet utviklet trøndertunet en smal og lang toetasjers hovedbygning - trønderlånet.

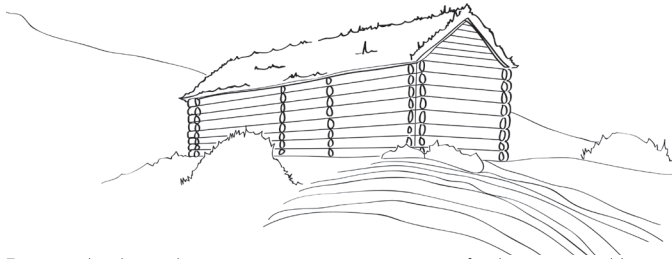
Tømmerlåve

Torv på taket, liggende tømmer som vegger og stein som fundament var veldig vanlig, frem til 1850

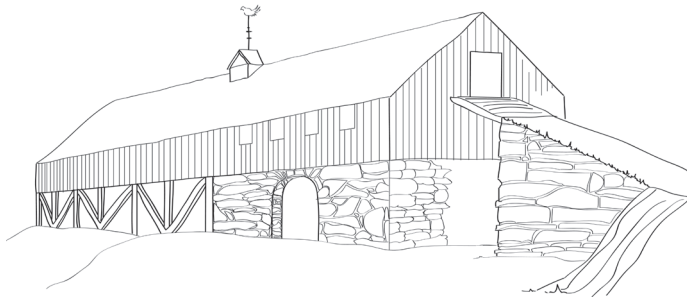
kjørebrulåve - den «røde låven»:

Forbedret, forenklet og effektiviserte landbruket. Tidsperiode fra 1850-1950.

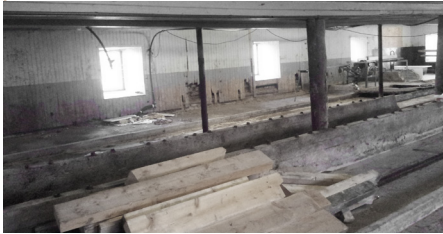
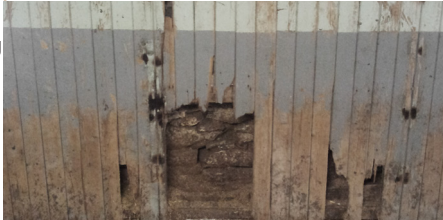
Bygningsdel:	Konstruksjon/overflate:	Tilstand Tilstandsbeskrivelse	Vurdering Mulig årsaker- og tiltak	Fotografier:
Gjødselkjeller:	<ul style="list-style-type: none"> - Restaurert i 1975 - Støpt armert betonggulv- og tak. Tak hviler på støpte betongsøyler og natursteinmur. 	<ul style="list-style-type: none"> - Gjødselkjeller er ikke vurdert. 	<ul style="list-style-type: none"> - Kjeller er ikke i bruk som følge av at møkk siver inn grunnet manglende drenering. Dette har ført til etablering av to møkkpumper. - Bruk av gjødselkjeller må vurderes ut fra fremtidig funksjon, tilpasningsdyktighet og kostnadsrammer.

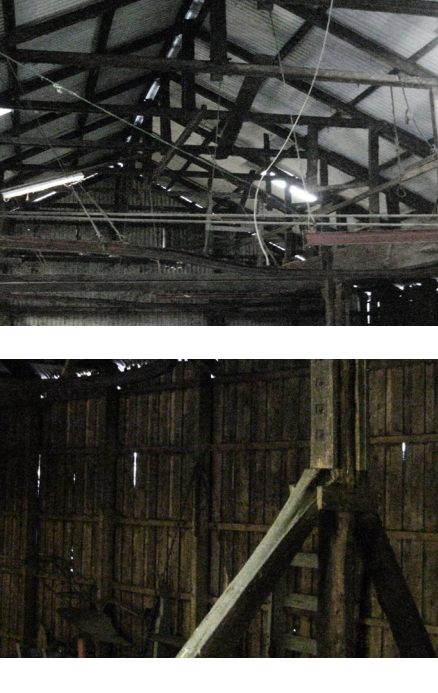
Bygningsdel:	Konstruksjon/overflate:	Tilstand Tilstandsbeskrivelse	Vurdering Mulig årsaker- og tiltak	Fotografier:
Tilbygg:	<ul style="list-style-type: none"> - Tilbygget er i grovt bindingsverk. Denne konstruksjonen bærer taksperrer i takkonstruksjon. Disse taksperrene bæres i tillegg, som følge av spennvidden, av seks stolper. Disse stolpene har to langående limtrebjelker som fordeler tyngden av taksperrene. - Konstruksjonen er stivet av ved skråsvtivate stolper og hanebjelker. - Det er etablert fire store porter i vestvegg som kan skyves i forbindelse med tilretteleggelse av gårdsdrift. Disse er av fra 2002. - Limtrebjelkene er av gran, mens den øvrige konstruksjonen er av furu. 	<ul style="list-style-type: none"> - Tilbygget er i god tilstand ved å ikke ha slitaskader eller være angrepet av sopp.

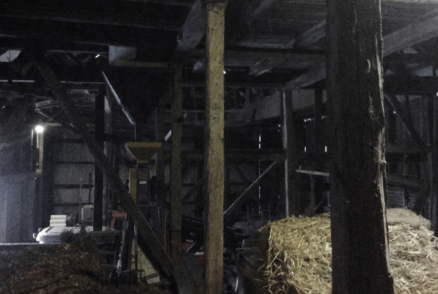
Låverom, 2. etg:	<ul style="list-style-type: none"> - Låverommet er i reisverk av furu, og har gulvbord som er lagt som tømmermannskledning. Rommet har stolper og langs- og tverrgående bjelker som bærer låverbroen. Dette gjør at rommet deles inn i flere korridorer. 	<ul style="list-style-type: none"> - Veggpanelet i låverommet har flere steder fuktskader. - Gulvet er solid og av god kvalitet, men mangler helhet som følge av svært stor variasjon i lengde, bredde og tykkelse. 	<ul style="list-style-type: none"> - Generelt bærer låverommet preg av å være slitaskadet som følge av vær, vind og høy driftsaktivitet. - Veggpanelet har mørke flekker og stor vridding som følge av vannintrenging i trevirket. Dette har ført til fuktskader i store deler av veggene i låverommet. - Dette gjør at store deler av ytterpanelet må utskiftes.

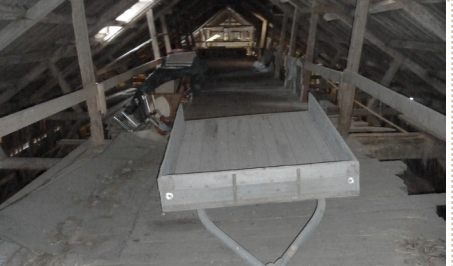
Bygningsdel:	Konstruksjon/overflate:	Tilstand Tilstandsbeskrivelse	Vurdering Mulig årsaker- og tiltak	Fotografier:
Låvebro, 3. etg:	<ul style="list-style-type: none"> - Låvebroen har to innganger, og består av tykke, brede trebord av ulik størrelse. Disse er ikke fastmontert. Låvebroen hviler på langs-gående rundtømmer, som igjen bæres av stolper og bjelker i låveromkonstruksjon. - Trevirket nyttet er av furu. 	<ul style="list-style-type: none"> - Låvebroen er som mye av de øvrige bygningselementene i driftsbygningen, slitasjeskadet. Låvebroen har solid og tørt trevirke som tilsier god tilstand. - Rekkverket på broen er ustabil, og er enkelte steder ikke fastmontert. 	<ul style="list-style-type: none"> - Høy driftsaktivitet har bidratt til slitasjeskadene på låvebroen. - Ettersom låvebroen er i god tilstand foreslås det bevaring. Dette krever for øvrig fast montering av gulvbord, og en ny løsning for rekkverk som øker sikkerheten for ferdsel på låvebroen.

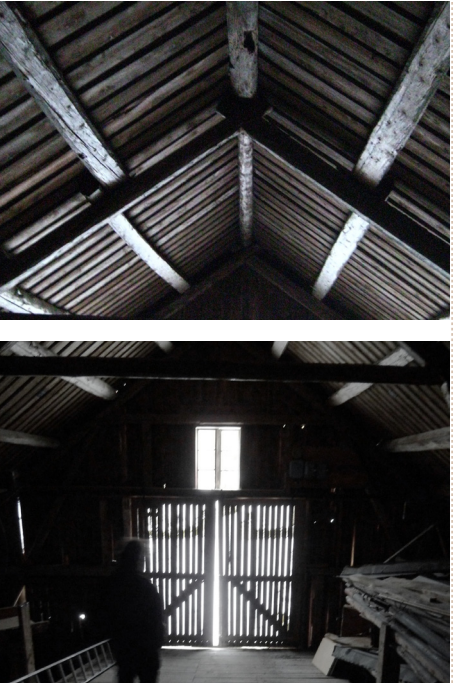
Takkonstruksjon, 3.etg:	<ul style="list-style-type: none"> - Tak i låverom er i rundtømmer, som fører tilbake til eldre laftekonstruksjoner. To langsgående bjelker og en toppsville hviler på taksperre. - Flere steder er konstruksjonen stivet av ved hanebjelker. Taksperrene hviler igjen på veggkonstruksjonen i låveveggene. Det doble systemet med staver/stolper og tidligere løsninger med skråavstivning av taksystemet fremstår som unikt i bygningen. - Trevirket ser ut å være furu. - Undertak er i tømmermannskledning av furu. 	<ul style="list-style-type: none"> - Trevirket i de bærende elementene i takkonstruksjonen er solid og tørt, og derfor i god tilstand. - Undertaket har flere steder fuktskader, og har i enkelte tilfeller blitt erstattet av nye panelbord. 	<ul style="list-style-type: none"> - Som følge av vær og vind, er både undertak og takkonstruksjon slitasjeskadet. Undertaket er fuktskadet som følge av vanninntrenging, noe som fører til at deler av undertaket må utskiftes eller tørkes.

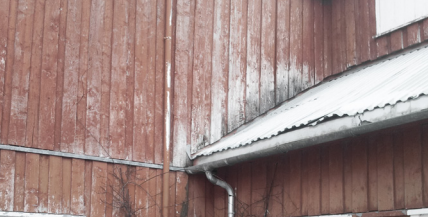
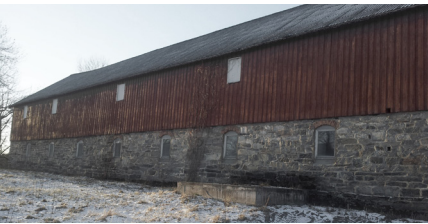
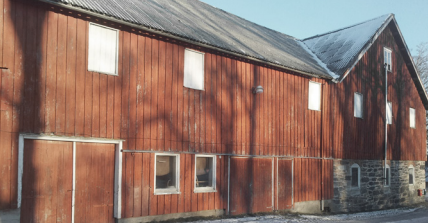
Bygningsdel:	Konstruksjon/overflate:	Tilstand Tilstandsbeskrivelse	Vurdering Mulig årsaker- og tiltak	Fotografier:
Fasader:	<ul style="list-style-type: none"> - Den fredede fasaden er kledt i tømmermannskledning som er malt rød. Tømmermannskledning er ikke en vanlig låvekledning, og det er derfor usikkert om denne kledningen er opprinnelig. - Trebordene er furupanel. - Tilbygg er kledt i cembritt på nord- og vestfasade. 	<ul style="list-style-type: none"> - Fasadekledningen er generelt slitasjeskadet, og store deler av panelbordene er fuktskadet. Dette gjelder spesielt i gårdsrommet - i møtet mellom vest- og nordfasade, hvor panelbordene er mørkegrå. Panelbordene har generelt stor vridding og store sprekkannelser. Disse aspektene gjør at fasadekledningen til driftsbygningen er i dårlig skikket stand. - På nordfasaden ble det i 2005, utskiftet panelbord, og den fremstår derfor som i svært god tilstand. 	<ul style="list-style-type: none"> - Store deler av fasadekledningen er fuktskadet som følge av vær, vind og snø, og det er nødvendig med et totalrestaurering av fasaden for å bevare uttrykk og byggeskikk. Dagens panelbord kan tørkes, og eventuelt nyttes til innvendige formål ved en eventuell ny bruk av driftsbygningen.

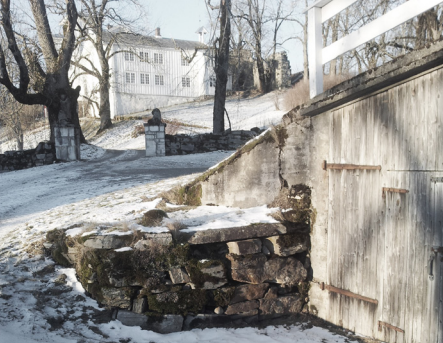
Bygningsdel:	Konstruksjon/overflate:	Tilstand Tilstandsbeskrivelse	Vurdering Mulig årsaker- og tiltak	Fotografier:
Utvendig sørlig kjørebri:	<ul style="list-style-type: none"> - Den sørlige kjørebri er i armert støpt betong, som tilsier at den ikke kan være eldre enn 1920-tallet. Dette gjør at dagens sørlige kjørebri ikke er opprinnelig. - Et hvitt rekkverk følger kjørebri. - Det eksisterer også en bod i betongfundamentet som bærer spennvidden til bri. 	<ul style="list-style-type: none"> - Kjørebri ser ut til å ha forfalt gjennom naturlig slitasje, og har store sprekkdannelser som har ført til at betongflak har falt av. Armering i form av stål vises også som følge av dette. Dette gjør at kjørebri er svekket, og i dårlig tilstand. 	<ul style="list-style-type: none"> - Mulige årsaker for at kjørebri har forfalt, kan være dårlig utført arbeid, lang levetid og/eller svært høy driftsaktivitet. - Det anbefales at det utarbeides en plan for en eventuell bevarelse eller riving av kjørebri. Slik den fremstår i dag, gjør at den kan falle sammen og potensielt skade mennesker eller dyr.

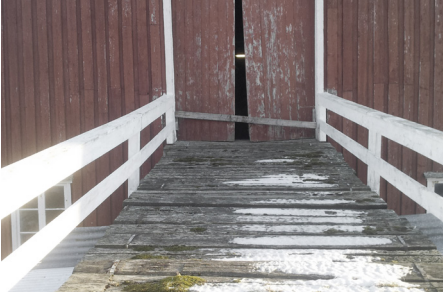
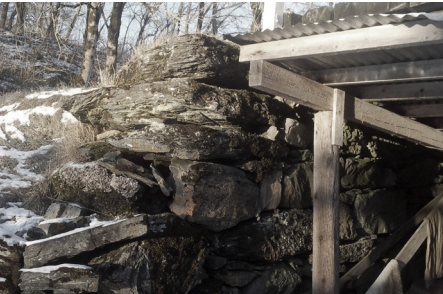
Utvendig nordlig kjørebri:	<ul style="list-style-type: none"> - Den nordlige kjørebri er en karakteristisk kjørebri for den som har rundtømmerkonstruksjon. Denne kjørebri har hviler i tillegg på et natursteinfundament med steiner fra klosteret. Dette gjør at kjørebri er en kvalitet ved bygningen, i tillegg til å være opprinnelig. - Trevirket er kjerneved av furu. 	<ul style="list-style-type: none"> - Den nordlige kjørebri er solid og tørt, og er godt skikket for en eventuell ny bruk av den gamle driftsbygningen.

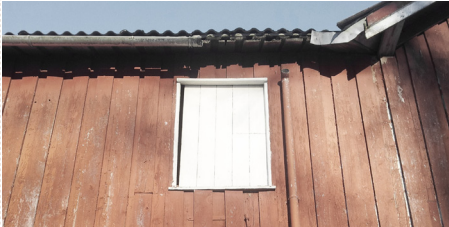
Bygningsdel:	Konstruksjon/overflate:	Tilstand Tilstandsbeskrivelse	Vurdering Mulig årsaker- og tiltak	Fotografier:
Utvendig tak:	<ul style="list-style-type: none"> - Taket på den opprinnelige driftsbygningen er kledt med bølge-eternitt og fremstår som ujevnt ved skjeve linjer. - Taket på tilbygget er i bølge-cembritt, og har grønn farge i kontrast til den øvrige gråfargen på taket. - Det er i begge tilfeller etablert små takvinduer i bølgeplast. 	<ul style="list-style-type: none"> - Taket på den opprinnelige driftsbygningen er slitasjeskadet som følge av vær, vind og snø. - Taket har for øvrig lite andre skader og er tett, som gjør at helheten av det utvendige taket er i relativt god tilstand. - Taket på tilbygg er i god tilstand. 	<ul style="list-style-type: none"> - Slitasjeskadene i tilknytning til det utvendige taket, kan spesielt sees i overgangen mellom utvendig låvevegg og tak, hvor aluminiumsbeslag og takrenner er bøyd og er ute av stilling som følge av snølast og vind. - Eternittplater er i dag et forbudt materialer, ettersom det inneholder det kreftfremkallende stoffet asbest, og bør derfor overflatebehandles, ved for eksempel maling, eller utskiftes av profesjonelle. Dette må sees i tilknytning til inngrep i tak som følge av en eventuell ny bruk av bygningen. - Taket mangler helhet som følge av grønn farge på tak i tilbygg og grå farge ellers. Dette skaper et brudd i fasadeuttrykket, og det anbefales derfor å male tilbyggstaket i lik farge som driftsbygningens øvrige farge.

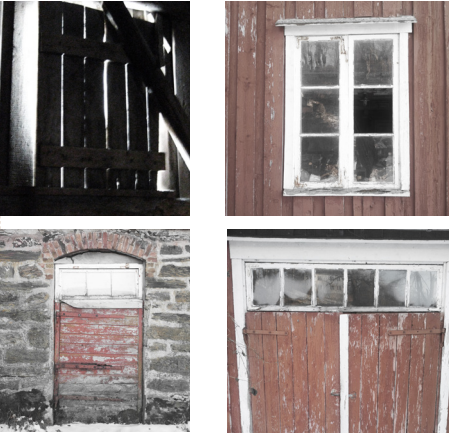
vinduer og dører:	<ul style="list-style-type: none"> - Opprinnelige vinduer i første etasje har blitt erstattet av moderne løsninger fra ombyggingen i 1975. Dette har ført til at verdifull byggeskikk har forsvunnet. - Vinduer i låverom er plater av trebord, som minner om en låvedør. Disse kan skyves frem og tilbake for å justere lysinnslipp. Disse vinduene er originale, og fremstår som særegne. - Dører er opprinnelige. 	<ul style="list-style-type: none"> - Vinduer og dører er fuktskadet og svært slitasjeskadet. Dette gjør at de er i dårlig forfatning. 	<ul style="list-style-type: none"> - Vær, vind og lang levetid har ført til at vinduer og dører er lite egnet for en eventuell ny bruk av driftsbygningen. - Opprinnelige vinduer anbefales som mal for innsetting av nye vinduer, og dører anbefales oppusset og bevart ved en eventuell ny bruk. - Vindusløsningene i låverom anbefales bevart, og videreutviklet ved for eksempel å knytte en lexanplate til trebordene. På den måten vann forhindres å gjøre skade på konstruksjon.

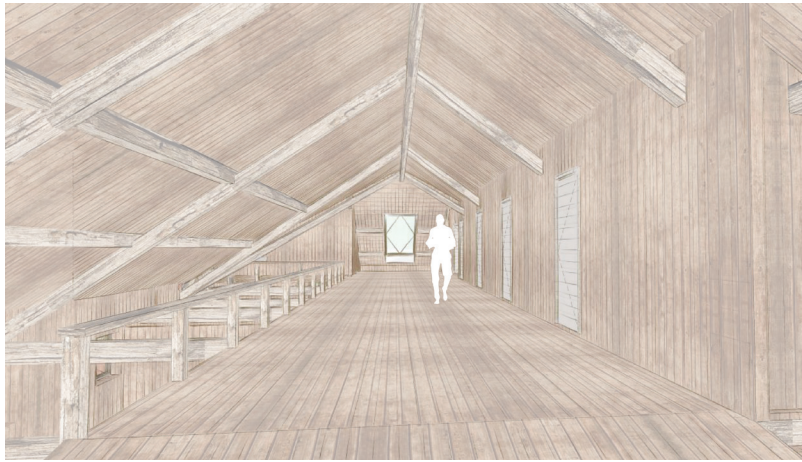
Illustrasjon som viser lagringsboder oppe på låvebro.

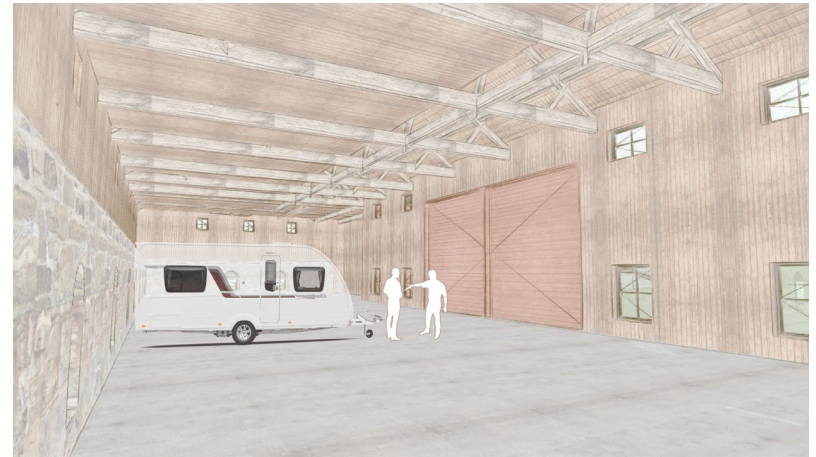
Illustrasjon som viser lagringslokale for kjøretøy.

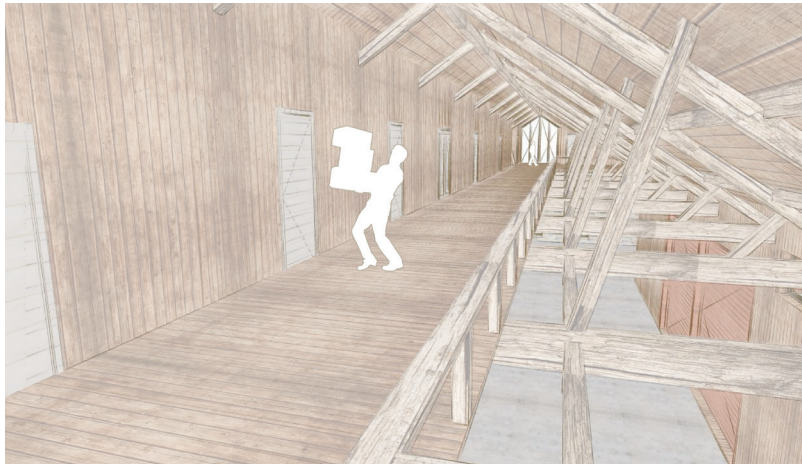
Illustrasjon som viser konstruksjon og kobling mellom etasjer.

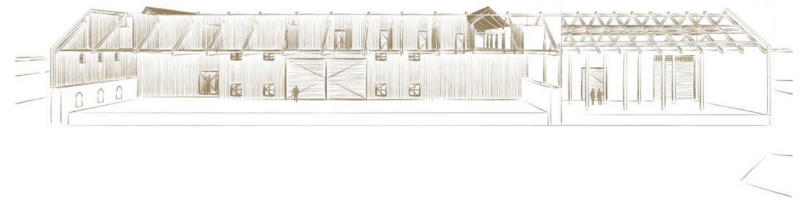
Lengdesnitt som viser konstruksjon og størrelsesforhold.

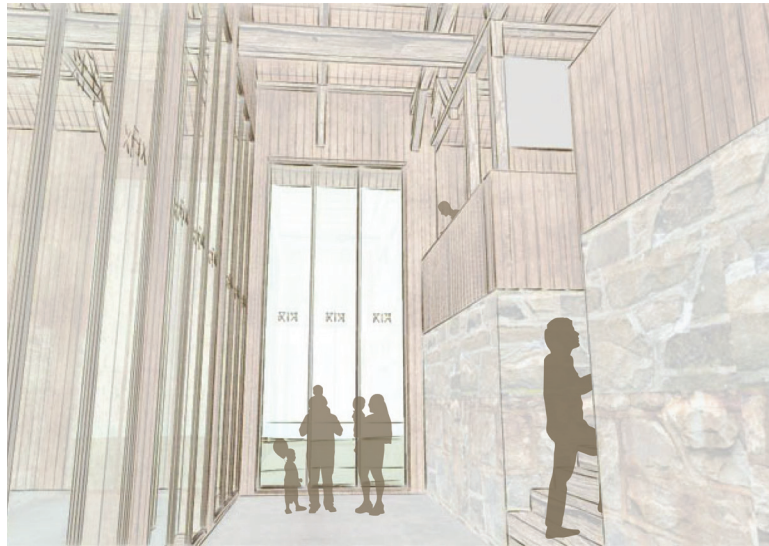
Illustrasjon som viser tilknytning mellom hovedingang og utstilling i tilbygg- og låverom.

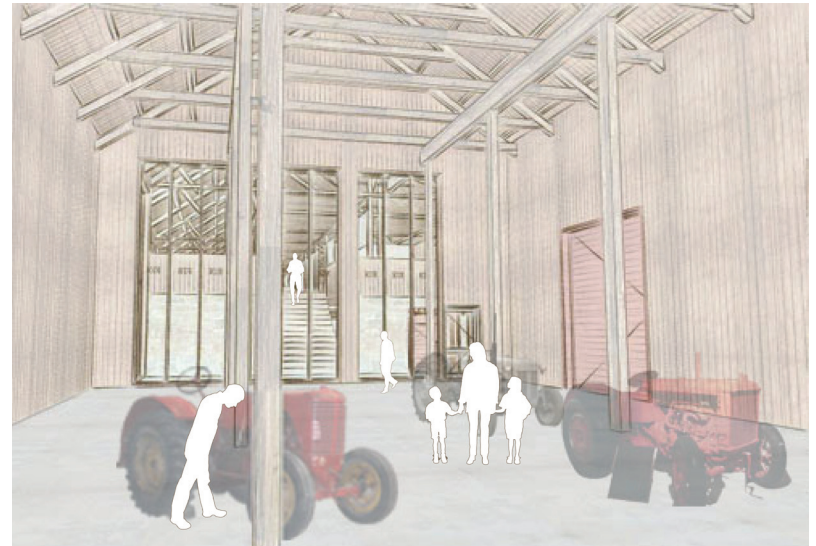
Illustrasjon som viser utstilling av landbruks-kjøretøy.

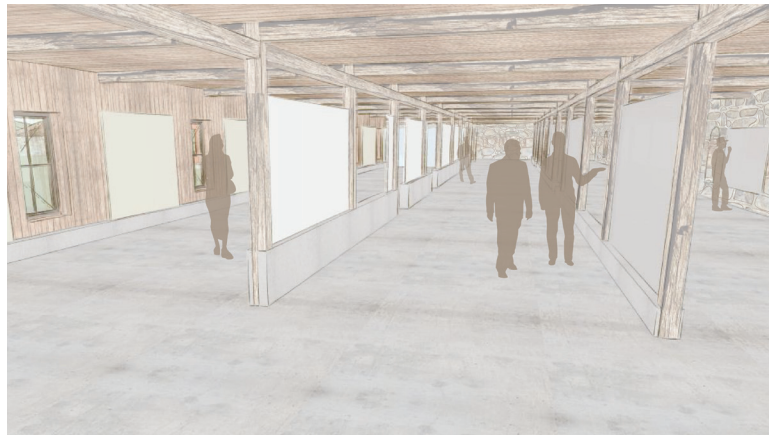
Husdyrrom illustrert benyttet som gallerilokale.

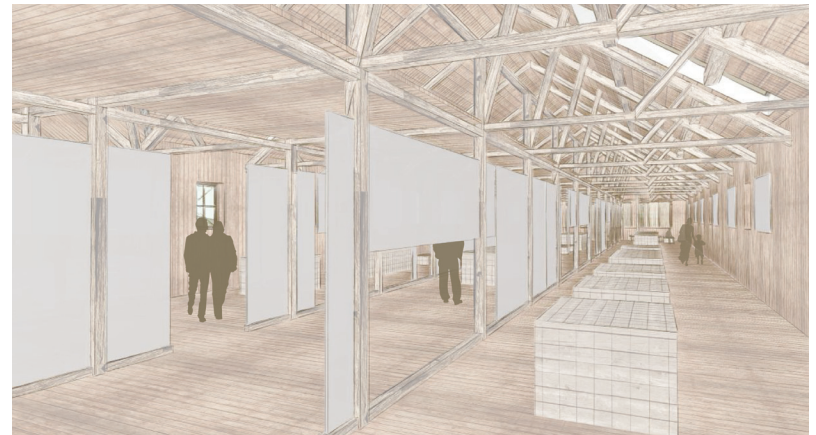
Låverom vist omdannet til gallerilokale.

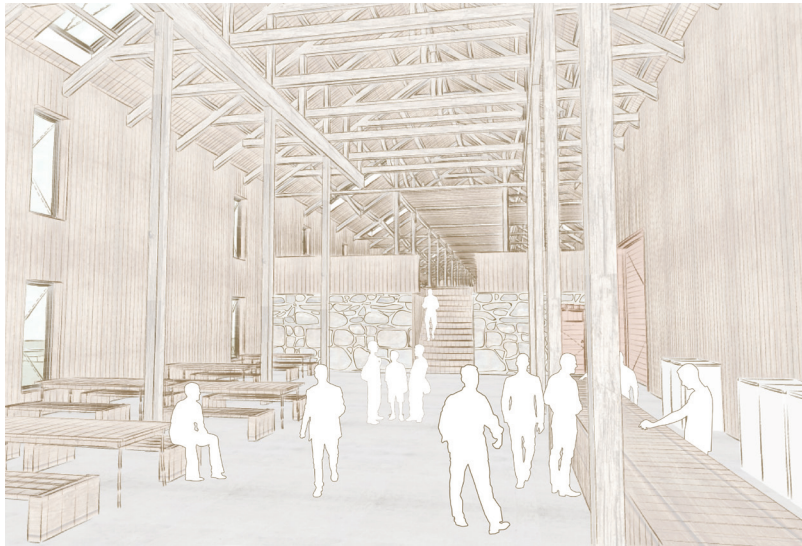
Illustrasjon som tilbygg som adkomsthall og vrimleareal.

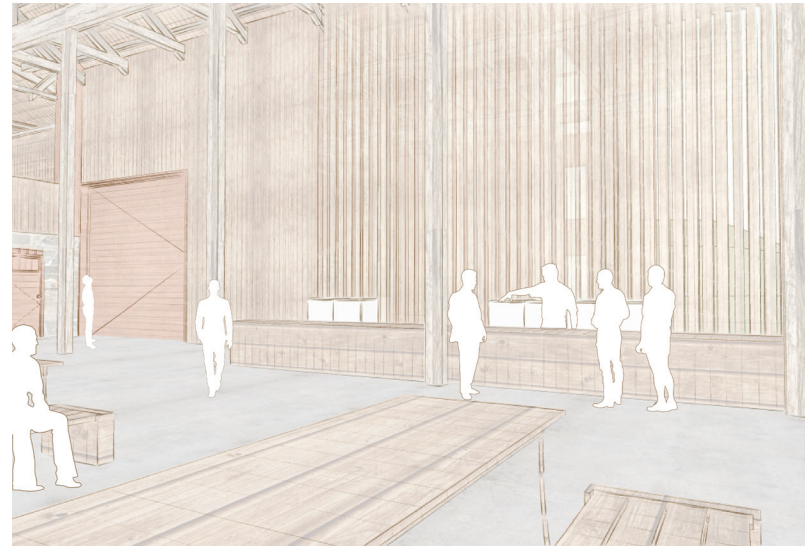
Tilbygget illustrert som barområde i tilknytning til privat- eller kulturarrangementer.

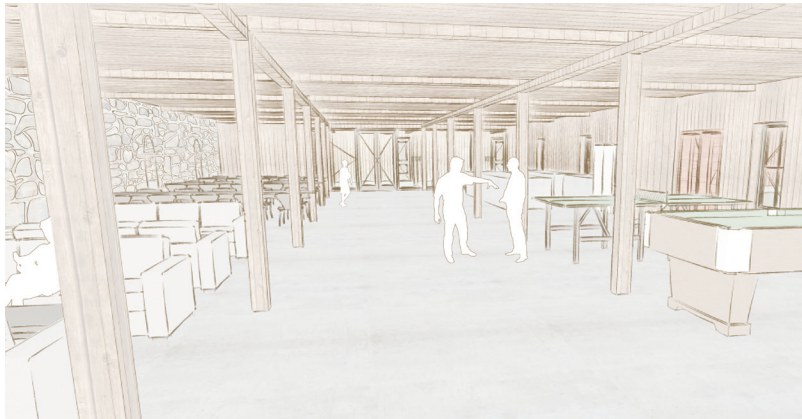
Husdyrrom vist benyttet som oppholdsareal i tilknytning til overnatting.

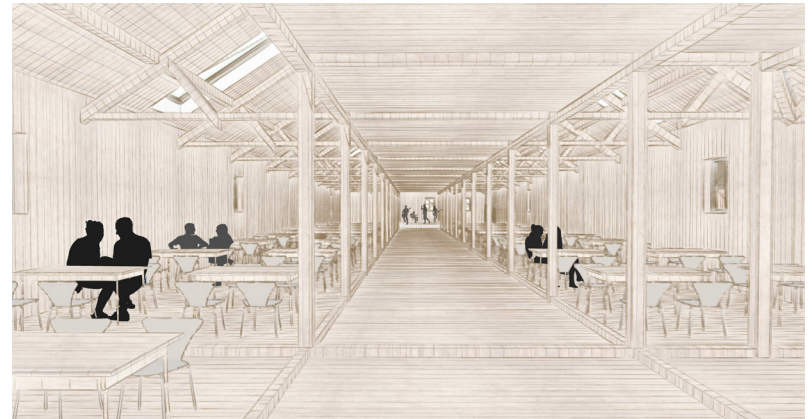
Låverom illustrert som konsertlokale.

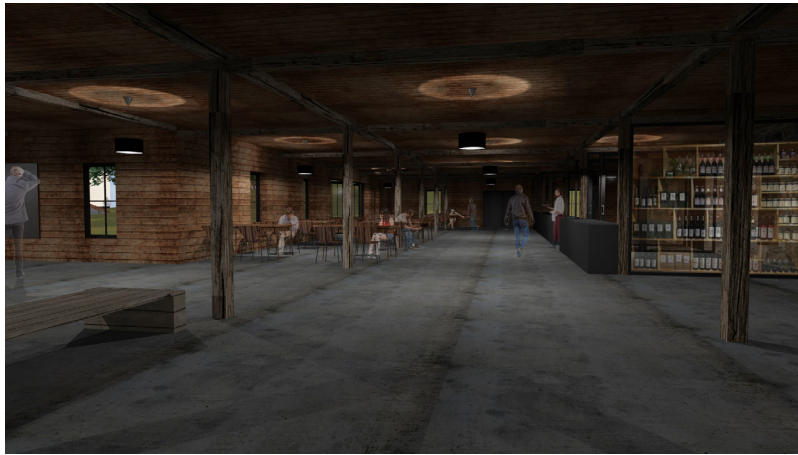
Illustrasjon som viser café i tilknytning til produksjon.

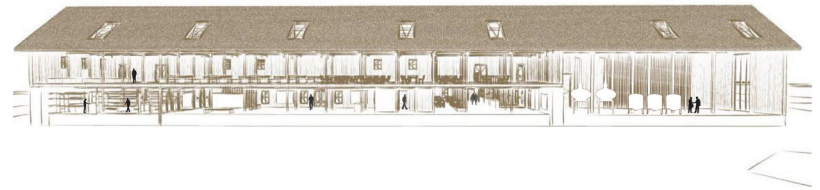
Lengdesnitt som organisering av funksjoner.

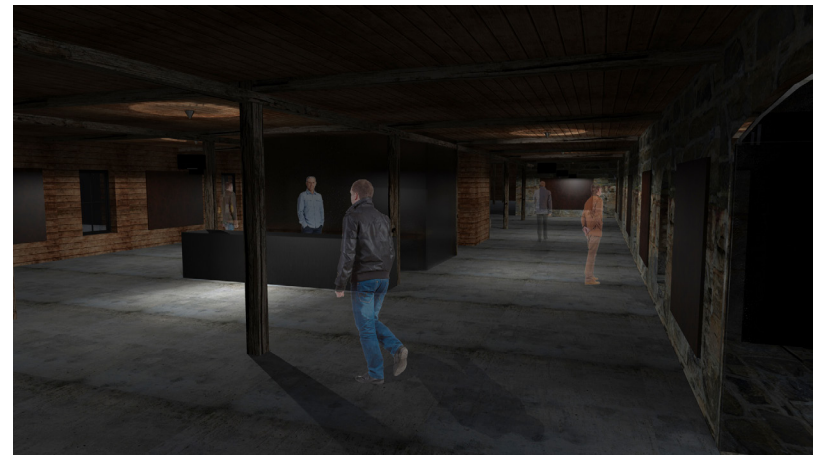
Illustrasjon fra hovedinngang og foaje.
