# SETNINGER I DAM CHECRAS OG TILKNYTTTEDE ANLEGG

SAMMENLIGNING AV MODELLFORSØK OG  
FULLSKALA

**Roe Setnes**

Norges teknisk-naturvitenskapelige universitet  
Institutt for vann- og miljøteknikk

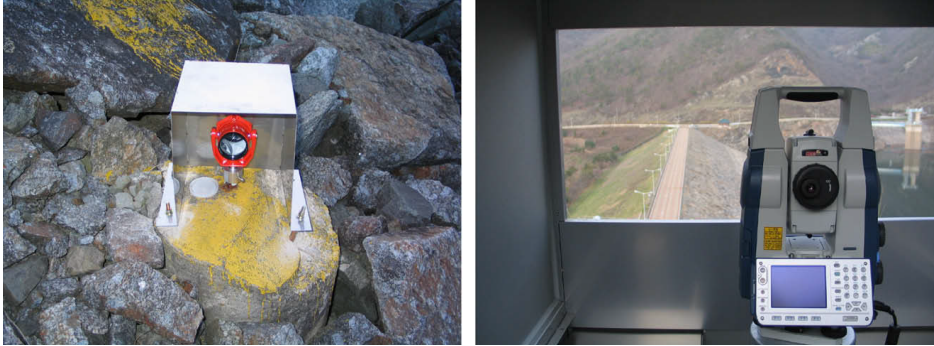
Figur 6: Robotisk totalstasjon med mottakerprisme [19].

Ved å installere en robotisk totalstasjon kan man måle forflytninger i 3 dimensjoner, periodisk eller på ønskede tidspunkter.[19]

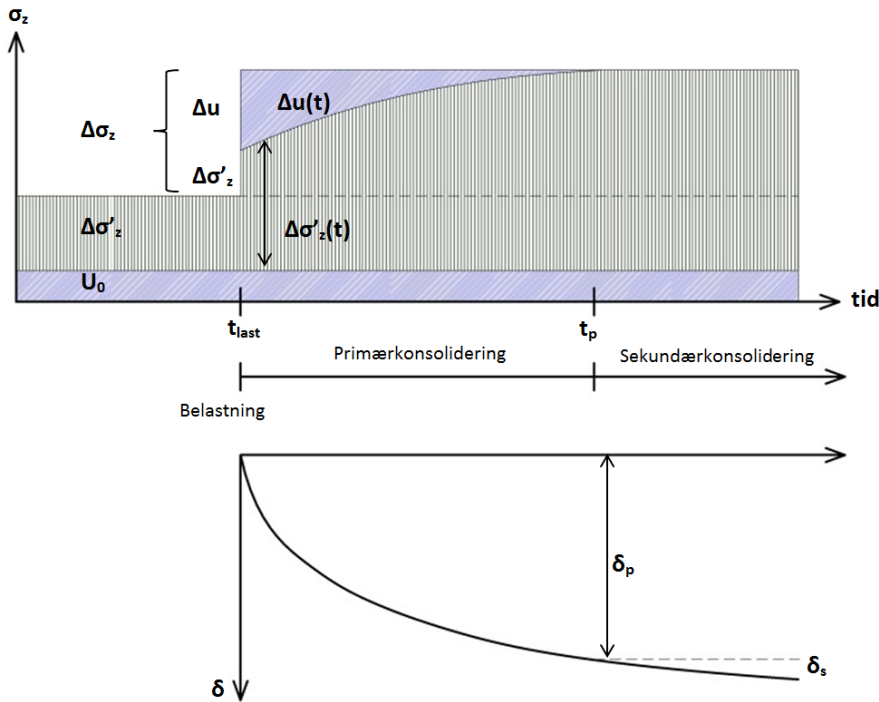
Figur 11: Primær- og sekundærfase i konsolideringen

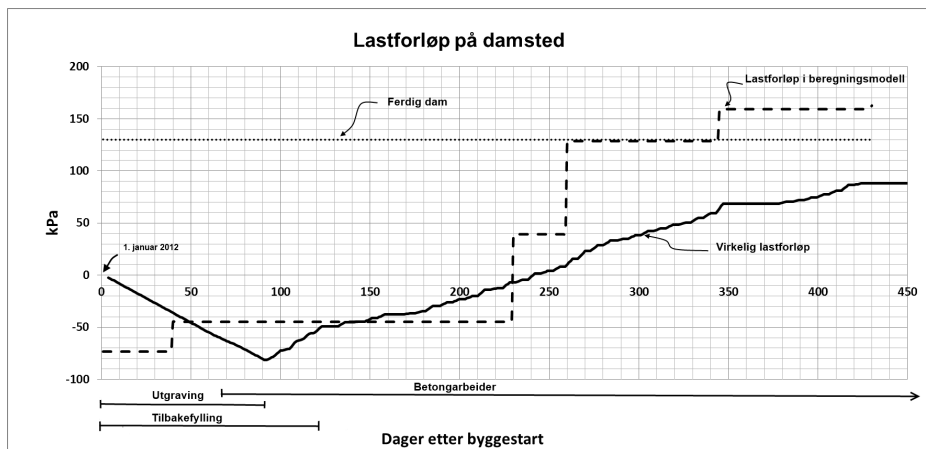
Figur 16: Lastforløp for damstedet.

De månedlige rapportene som er studert er utarbeidet av entreprenøren, CCH. Disse gir et helhetlig bilde av aktiviteter, hendelser og fremdrift for hele prosjektet for gjeldende måned. Et sammendrag av de månedlige rapportene er sammenstilt i vedlegg B. Videre er lastforløpet basert på informasjon fra oppdaterte fremdriftsplaner og samtaler med personer med førstehåndskunnskap om arbeidene. Lastforløpet som er utarbeidet presenteres i figur 16.

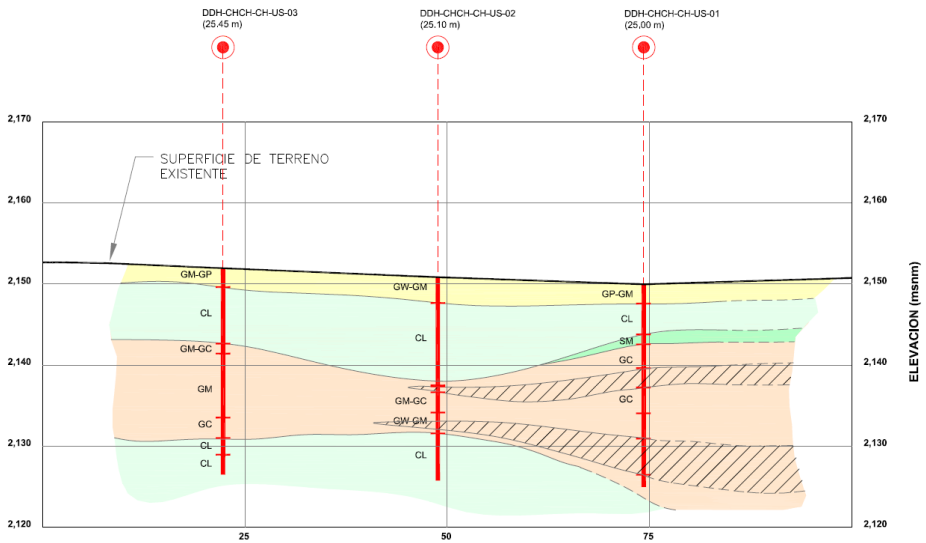
Boring CH-US-01 til 03 ble foretatt langs en akse B-B (se figur 17) på tvers av dalen ved det som siden har blitt dammens plassering. Lagdelingen på stedet bestod av elvegrus i de 3 øverste meterne før man påtraff lag med leire, silt og grus med noe blokker. Lagdelingen langs dammens akse presenteres i figur 19. Boring CH-US-04 er foretatt nedstrøms damaksen. Se vedlegg C for flere snitt med lagdelinger.

Figur 19: Lagdeling langs dammens lengdeakse - Snitt B-B (se figur 17) [53].

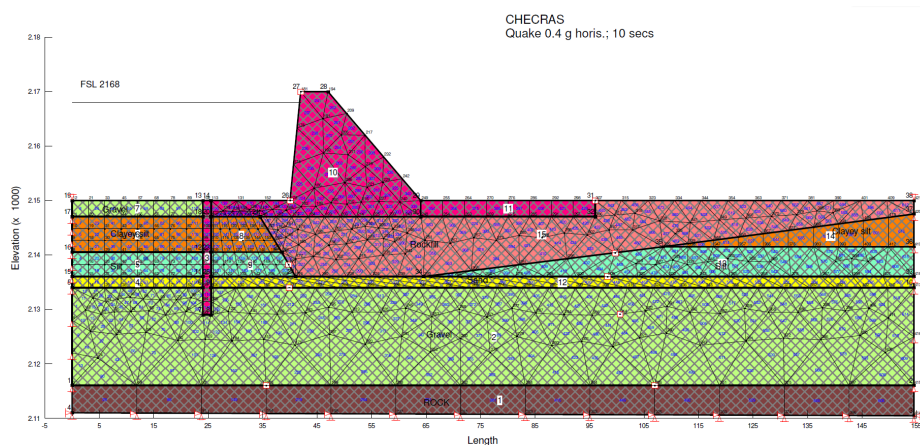
Figur 29: Finite-element -modell av Checrasdammen og fundament fra analyse i QUAKE/W [28].

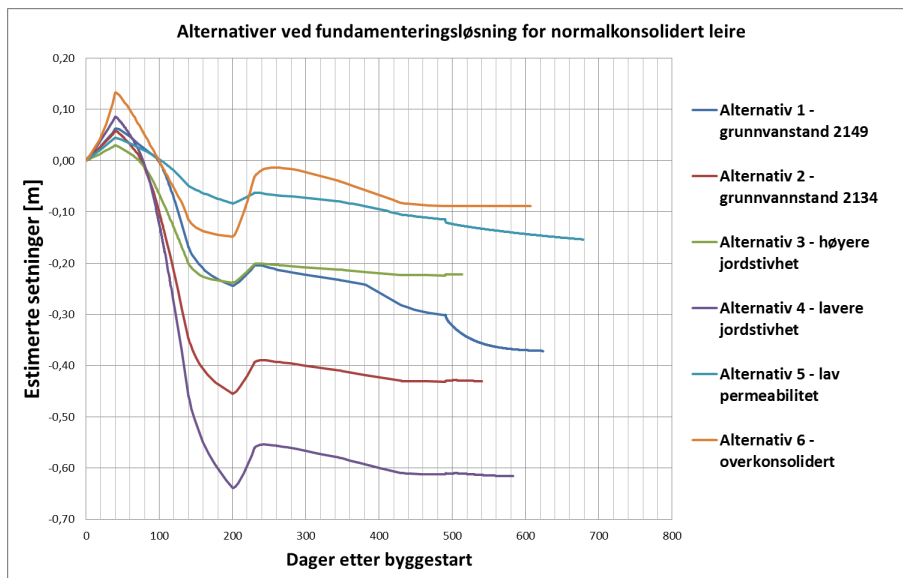
De vertikale forflytningene med bakgrunn i parameterne presentert i tabell 11 ble som vist i figur 33.

Figur 33: Resultater av setningsanalyser i Plaxis - fundamentdesign NC-leire. Data hentet fra rapporten Assessment of Settlements [29] Plottet av R. Setnes.

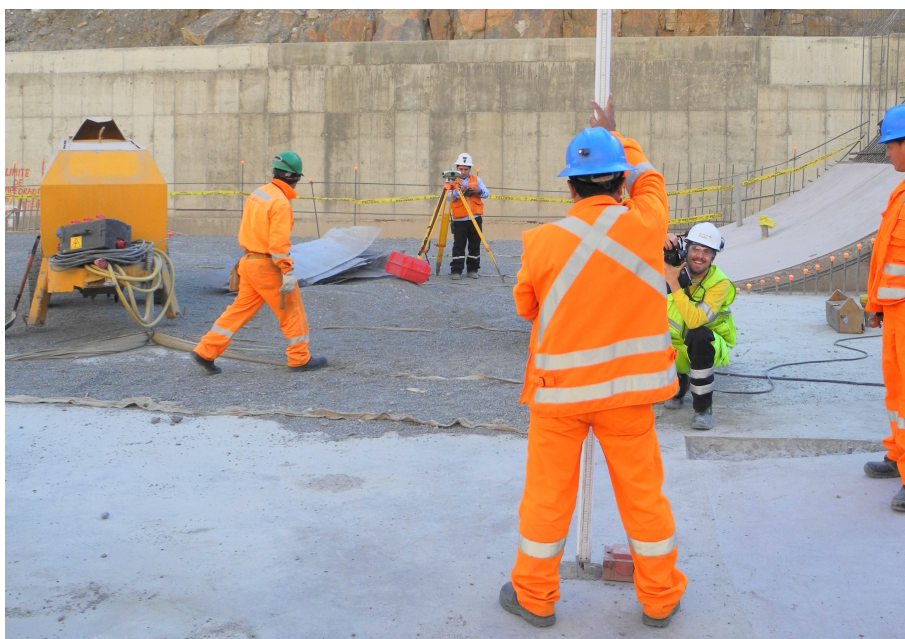
Figur 38: Måling av setninger foran overløpet til Checras, den 8. august 2012.

Figur 38 viser hvordan setningene blir målt ved nivellering. Setninger blir målt på målepunktene som er innstøpte messingtapper som stikker 25-30 mm opp fra betongen. Målepunktene var opprinnelig beskyttet av en fastmontert treboks som fjernes ved målingene. Ved besøk på anlegget i mars var boksene ødelagte og bolten sto fritt eksponert for slag og støt fra anleggsarbeidet (se figur 45 i vedlegg E).

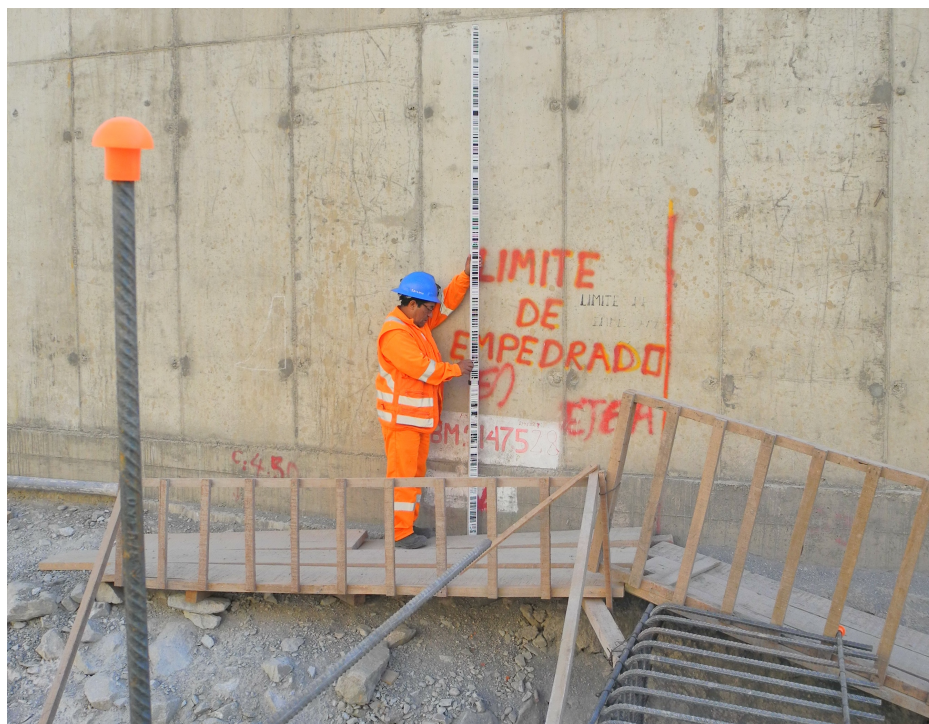
Figur 39: Måling ut i fra punkt på avledningskanalen, 8. august 2012 - punktet finnes ikke på tegninger.

I følge samtale med sjef for overvåkingsarbeidet [49] måles setningene ut i fra fastpunkter utenfor område påvirket av dammen i figur 37. Men ved overværelse av målingene i august 2012 foregikk de ved utgangspunkt i et punkt ikke inntegnet på tegningen. Punktet det ble målt ut ifra var lokalisert på sålen til avledningskanalen for Checraselven i nær tilknytning til overløpet (39se figur). Dette på et sted det antas å være fjell i grunnen.

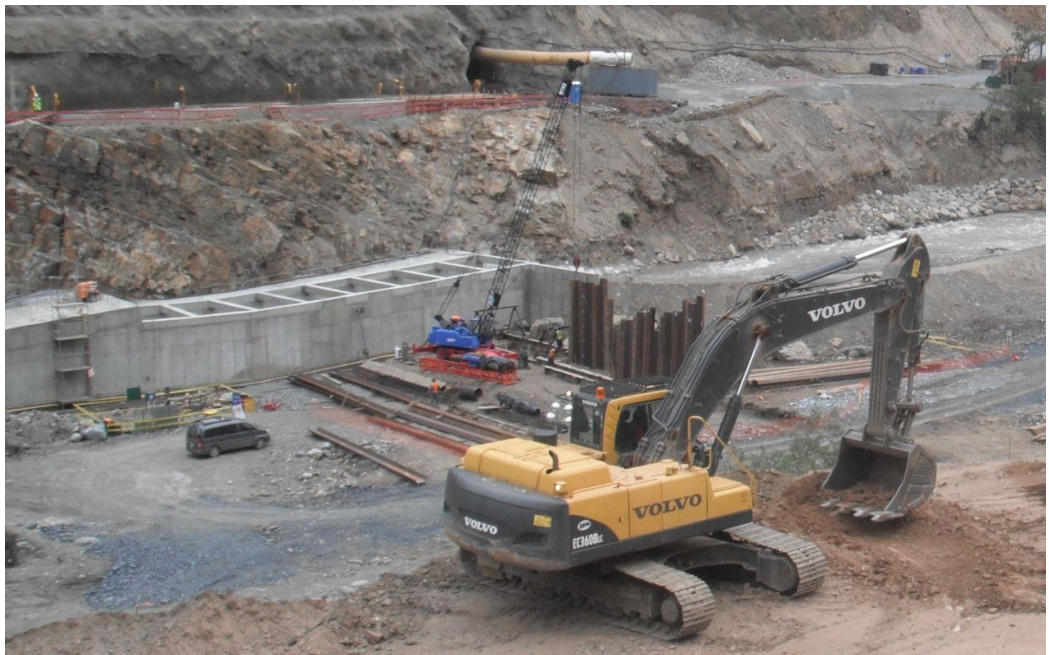
Arbeider med utgravninger og spunting for dam og sandfang. Den nye veien ble åpnet for trafikk.

*Damstedet sett fra venstre side (medstrøms) med avledningskanal og spuntvegg*

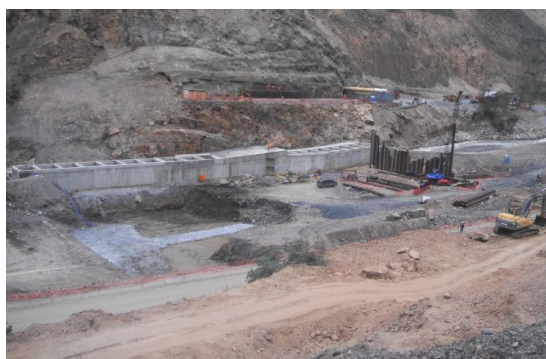
Områder for pågående arbeid og fremdrift vises på bilder hentet fra månedlig rapport. Hovedaktivitetene i perioden var utgraving, plassering av duk og tilbakefylling i områdene for dam og sandfang.

Damstedet sett fra venstre side (medstrøms) den 5. januar 2012. Det sees diversion channel og spunting.

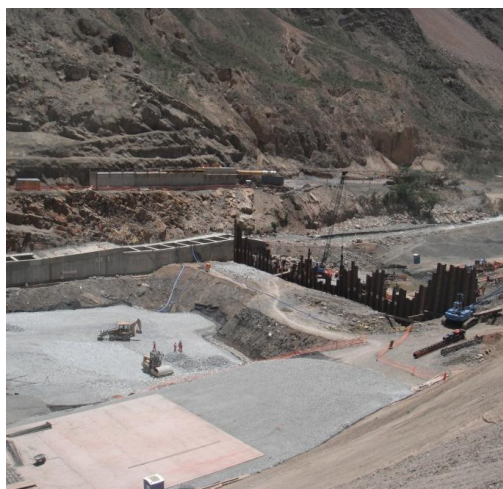
Damstedet sett fra ventre side (sett medstrøms) den 17. februar 2012. Bildet viser diversion channel, utgravinger, tilbakefylling og spuntvegg.

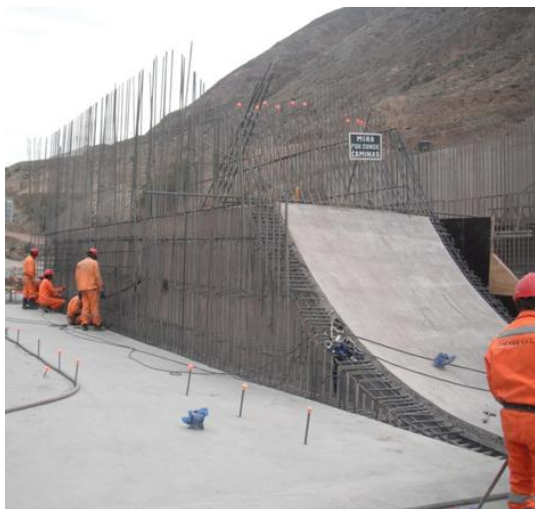
Det meste av støpearbeider foregikk ved dam og lukeseksjonen. Man nådde topp på sålen 2149 moh. Kun seksjonene som skal støpes igjen til slutt var ikke ferdigstilt på sålen. Selve damkonstruksjonen var påbegynt. Veggene til lukene ble støpt opp til 2152 moh.

*Støping og armering av overløpsseksjon den 16. august 2012.*

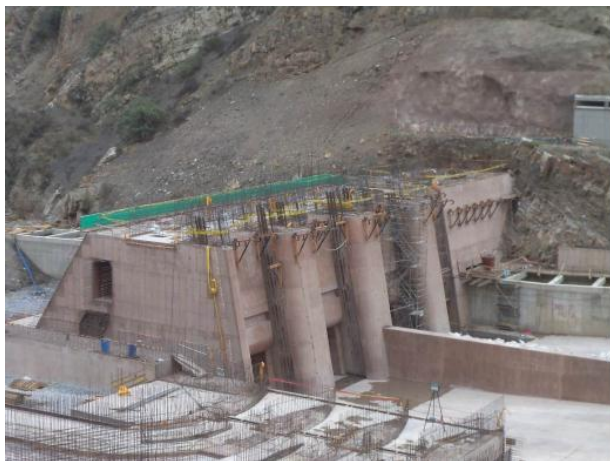
Fremgang denne måneden skjedde hovedsakelig i dam- og lukeseksjonen, samt ved inntaket. Totalt ble det støpt et volum på 1990 m<sup>3</sup> med betong. Ved dam- og lukeseksjonen nådde man en høyde på 2162 moh. den 8. desember 2012.

Dam- og lukeseksjonen den 8. desember 2012.

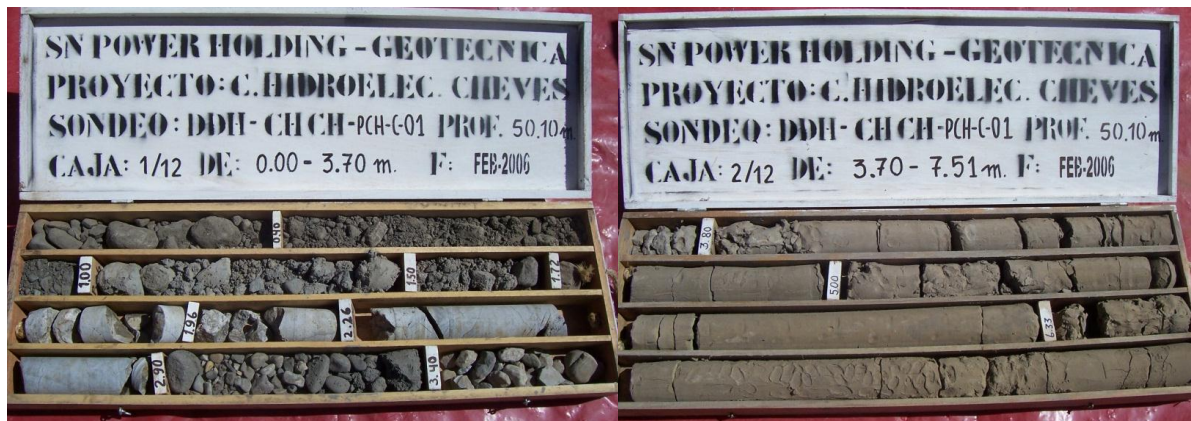
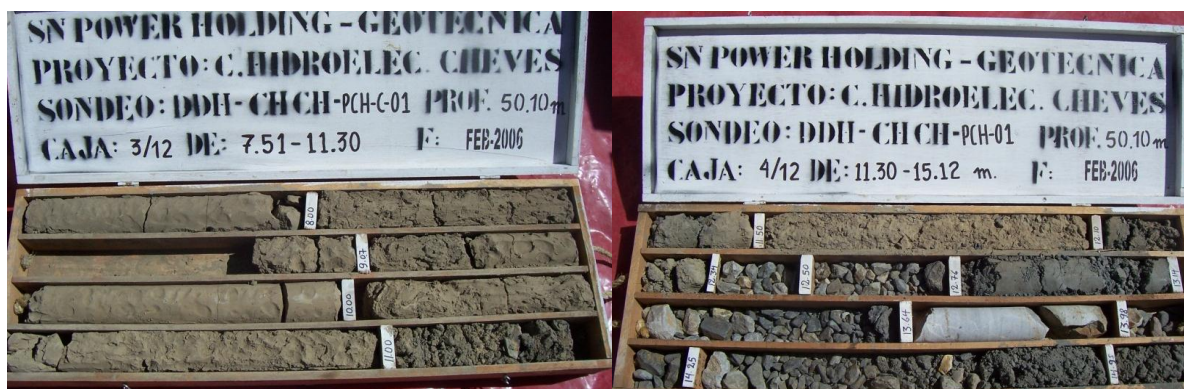
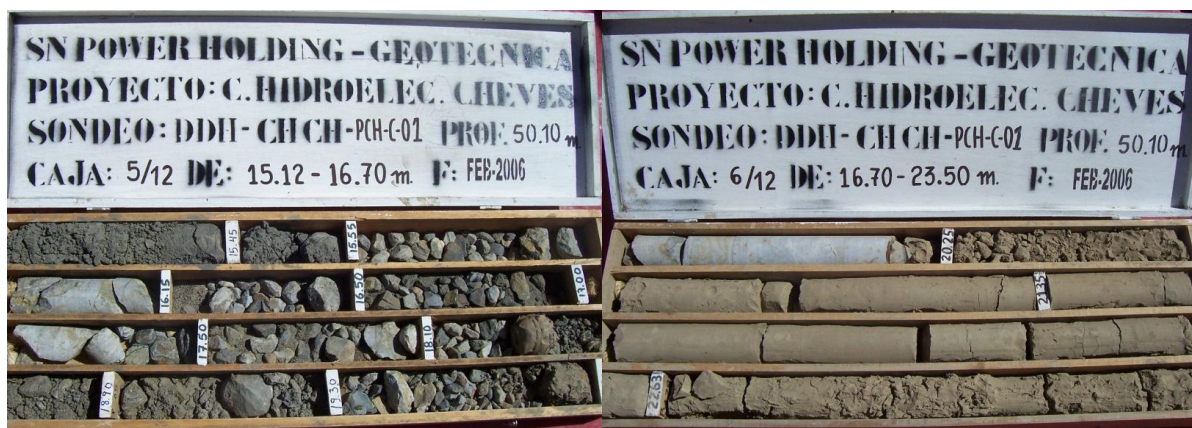
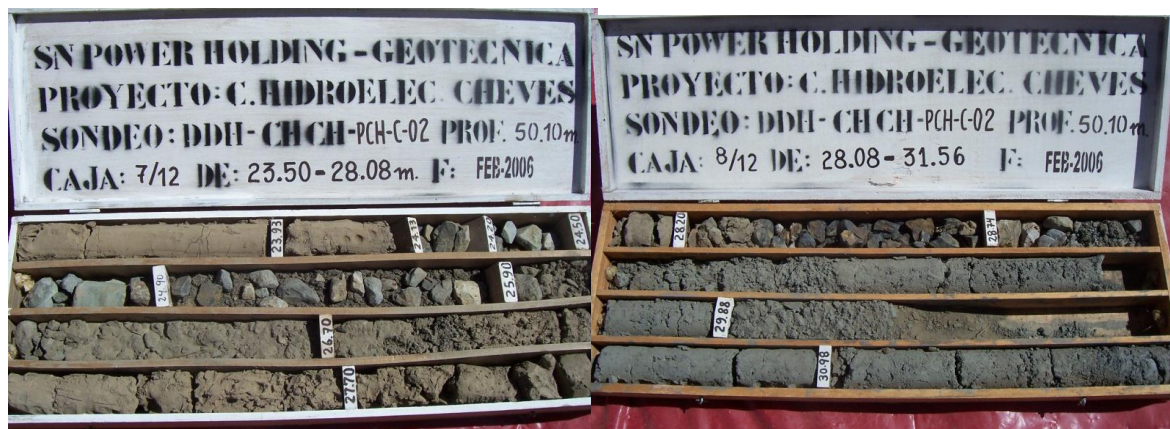
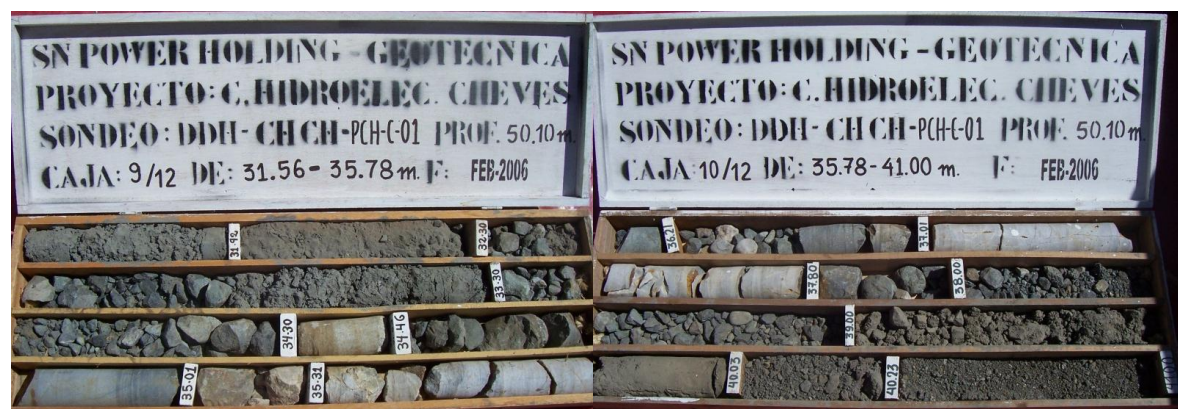
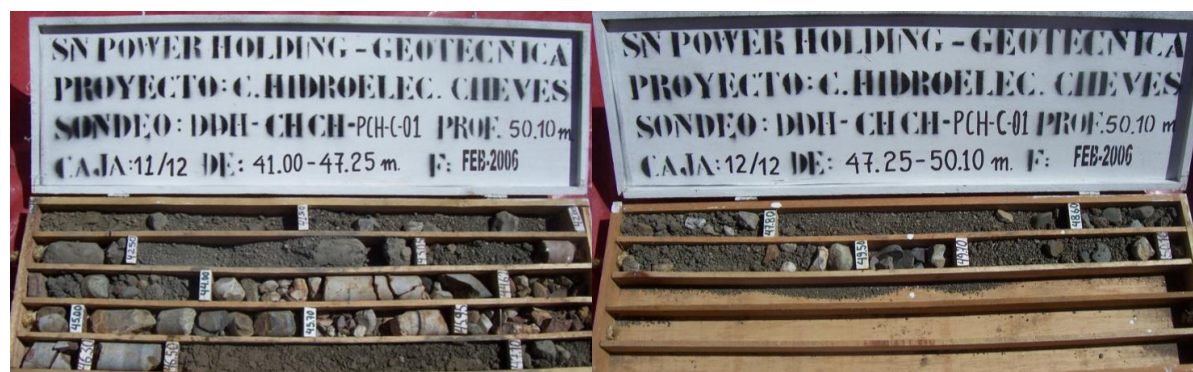
## DDH-CHCH-PCH-C01

Prøvene er hentet ut i februar 2006 ca 150 meter nedstrøms for damstedet. De viser grunnens generelle oppbygning. Grus med sand og silt de øverste 0-3 meterne. Lagvis leire og silt med grus og blokker opp til en størrelse på 300 mm. Andre prøver tatt viser at det forekommer lokale variasjoner i lagdeling. Seksjon 7 og 8 er merket med feil sonderings-ID. De tilhører korrekt PCH-01.

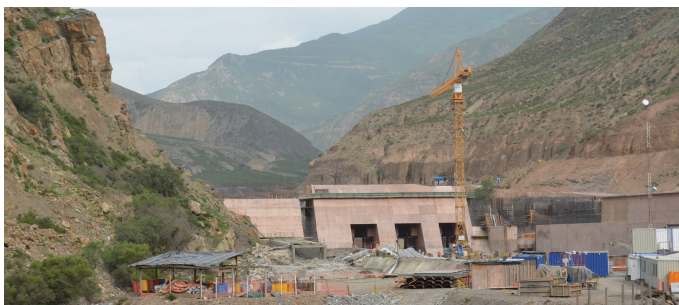
Figur 46: Dam Checra den 25. mars 2013 ved besøk på anlegget.
