Risikobasert design av fartøy og merde for eksponert havbruk

Master i Marin teknikk

Norges teknisk-naturvitenskapelige universitet
Institutt for marin teknikk

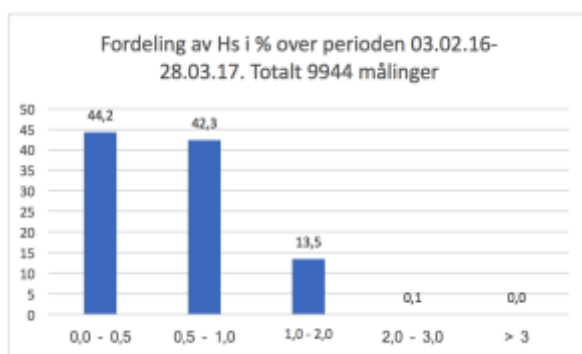
Figur 3-5: Fordeling av Hs i % over perioden

Det er på denne lokasjonen gjennomført målinger hver time i perioden 03.02.16 kl. 13:00 til 28.03.17 kl. 01:00, noe som tilsvarer 9944 målinger. Resultatet av disse målingene er vist på Figur 3-5 og Figur 3-6. Det er valgt å benytte samme intervallene som i Tabell 3-3 for Hs og Tp.

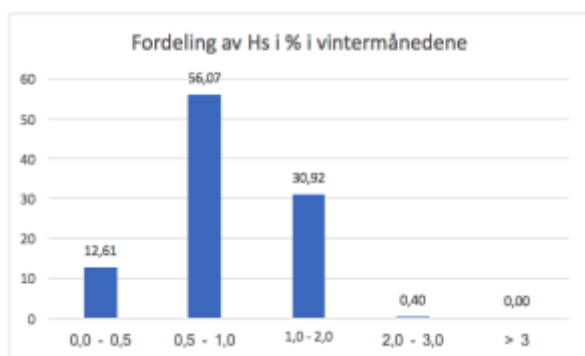
Figur 3-7: Fordeling av Hs i % over vintermånedene

For gjennomførelsen av operasjonene er det interessant å vite fordelingen av bølgene ved de forskjellige årstidene. Fordelingene av Hs er derfor plottet for vinter-, vår-, sommer- og høstmånedene. Dette er vist på Figur 3-7, Figur 3-8, Figur 3-9 og Figur 3-10.

Figur 3-7 viser at 30,92 % av målingene har en Hs mellom 1 og 2 meter i vintermånedene, samt at 56,07 % av målingene har en Hs mellom 0,5 og 1 meter. Fra dette kan en se at det er vintermånedene som er mest eksponert for bølger (Hs).

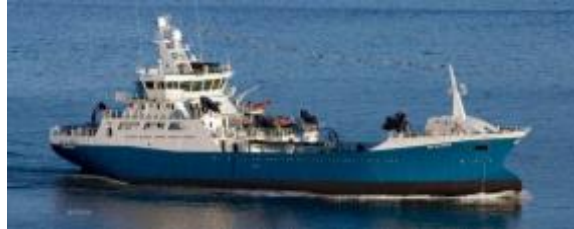
Figur 5-1: M/S Ro Master (Naval-Consult, 2009)

M/S Ro Master er valgt ettersom den representerer gjennomsnittet av brønnbåtene i databasen, og den representerer en relativt moderne brønnbåt. M/S Ro Master er bygget av Blaalid AS og overlevert til Rostein AS høsten 2007, og er vist på Figur 5-1.

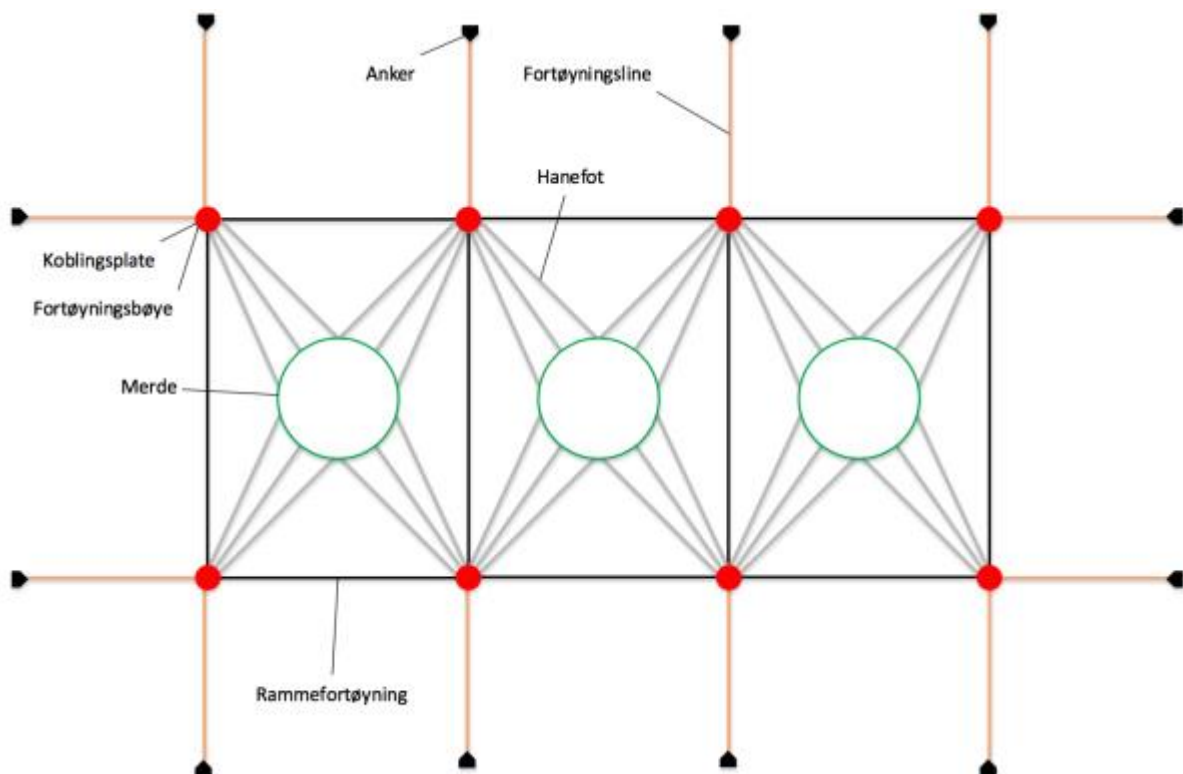
Figur 5-2: Illustrasjon av fortøyningsystem av merder

Hver enkelt merde er satt inn i et større system og kan være fortøyd som vist på Figur 5-2. Illustrasjonen viser et eksempel på et slikt system, men det er vanlig å ha to slike systemer satt ved siden av hverandre slik at det blir 3x2 med merder. Illustrasjonen vist på Figur 5-2 er kun vist for å illustrere og er ikke i skala.

Koblingsplaten ligger typisk på 7 meters dyp. Koblingsplatens oppgave er å koble sammen haneføttene, rammefortøyningen, fortøyningsline og fortøyningsbøyen. Antall haneføtter per merde varierer avhengig av hvor eksponert lokasjonen er. Det samme gjelder for haneføttene, men det er vanlig med 12 haneføtter per merde. Det er også en mulighet at fortøyningslinene har forskjellige vinkler.

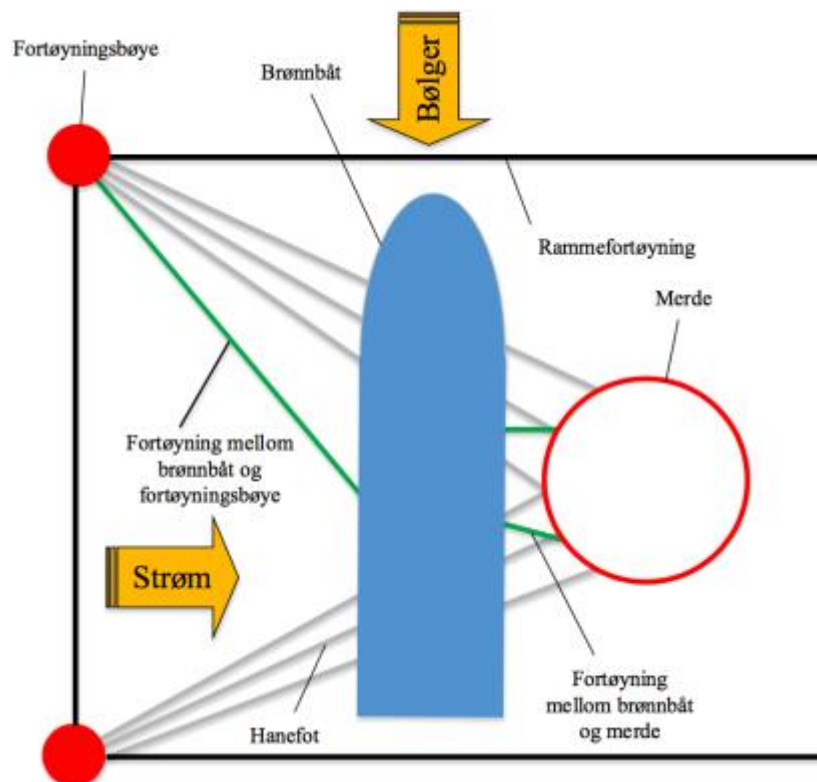
Figur 6-1: Fortøyning av brønnbåt til merde

Det ble i prosjektoppgaven (Hole, 2016), identifisert at brønnbåtene la til ved merden selv om dette i noen tilfeller er i mot gjeldende sertifisering. Figur 6-1 viser en illustrasjon av hvordan det er vanlig å etablere kontakt mellom brønnbåt og merde.

For å minske sannsynligheten for kontakt mellom brønnbåten og notposen, er det vanlig at brønnbåten legger seg til på den siden strømmen kommer fra. For å få best mulig forhold ombord på brønnbåten, er det ønsket at båten ligger slik at bølgene kommer forfra eller bakfra. Som en konsekvens av dette ruller skipet mindre og kranoperasjoner blir sikrere. Under forhold med grov sjø, mye vind eller strøm, er det også mulig å benytte en støttefortøyning mellom brønnbåten og fortøyningsbøyen som vist på Figur 6-1.

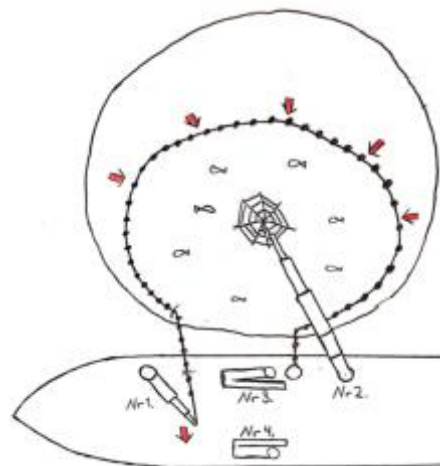
Figur 6-2: Illustrasjon av trengning med kulelenke

Metoden gjennomføres ved at det på innsiden av flytekragen trekkes en not rund hele merden. Selve trengningen foregår ved at for eksempel kran Nr. 1 trekker inn kulelenken, mens kran Nr. 2 løfter opp spissen på noten som vist på Figur 6-2.

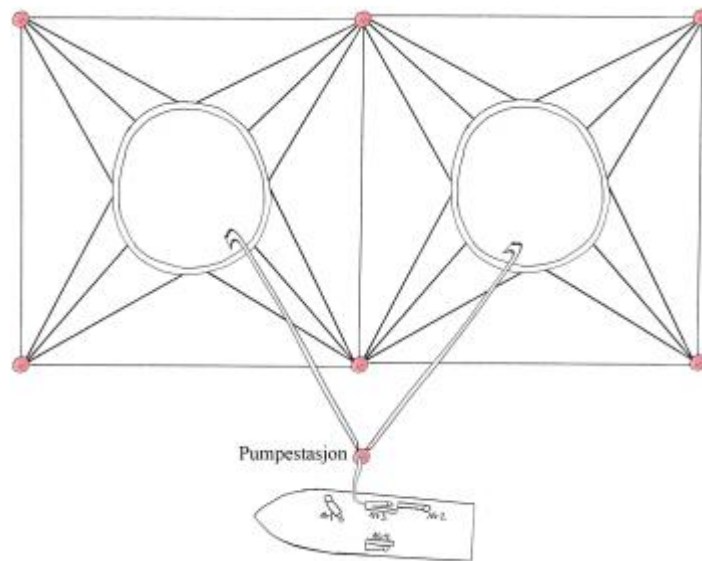
Figur 8-7: Konsept for lasting/lossing

For å gjennomføre selve lasting/lossingen av fisk er det ikke nødvendig å revolusjonere metoden som benyttes i dag, men kun modifisere den. Det er fortsatt tenkt å benytte en pumpe og en slage, men plasseringen av komponentene kan variere. Hvordan dette designet skal se ut for å være mest effektivt, avhenger av lastekapasiteten til brønnbåten i forhold til mengden fisk i merden. Det kan tenkes at diameteren på merdene blir mindre, mens antallet merder på en lokasjon økes for å kompensere for de økte naturkreftene. Hvis dette er tilfellet kan det være tidsbesparende å ha en felles pumpestasjon for merdene, som brønnbåten kan koble seg på. Figur 8-7 viser en illustrasjon over hvordan dette kan se ut.

Pumpeslangene på Figur 8-7 er permanent festet i hver sin merde og pumpestasjonen. Dette systemet kan relativt enkelt utvides til å dekke flere merder.

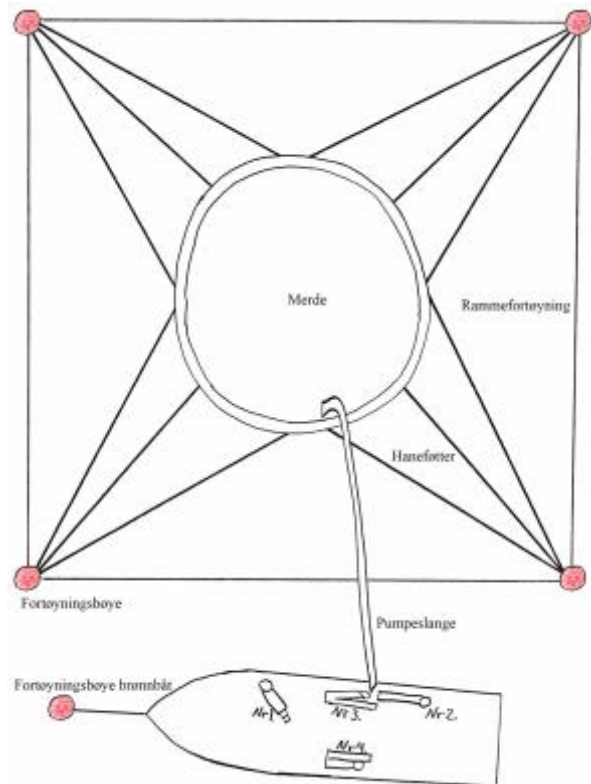
Figur 8-8: Illustrasjon av Konsept 2 Bøye

Konsept 2 bygger på målsetningen om å ”Eliminere antall løft over merde”. For dette konseptet er det tenkt likt som for konsept 1. Kranen er et viktig verktøy for å gjennomføre operasjoner som trengning og lossing/lasting. Ved å flytte hele brønnbåten vekk fra merden, slik Figur 8-8 viser, vil det bli mulig å eliminere antall løft over merden. Denne endringen medfører at blant annet funksjonen trengning av fisk må flyttes over fra brønnbåten til merden. Funksjonen lastning/lossing av fisk må også endres på grunn av den økte avstanden mellom brønnbåten og merden. For at brønnbåten skal unngå å legge seg til er det for dette konseptet benyttet en fortøyningsbøye, som brønnbåten skal koble seg på under operasjonen.

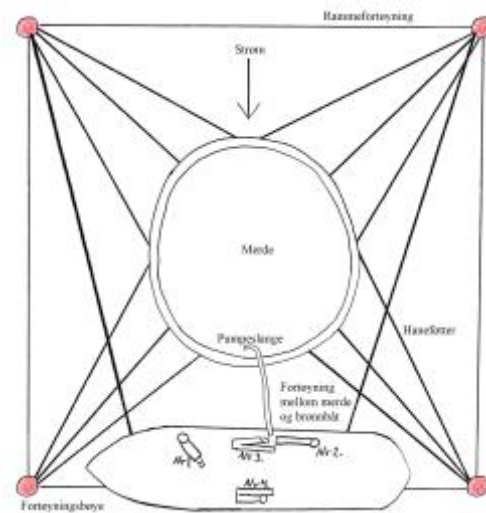
Dette konseptet ligner i stor grad på måten operasjonen gjennomføres i dag, men med en stor forskjell. Forskjellen er at brønnbåten legger seg til i le av strømmen i forhold til merden, som vist på Figur 8-14. Utfordringen her er å unngå at brønnbåten og noten kommer i kontakt med hverandre. Dette er mulig på grunn av at strømmen strekker brønnbåten vekk fra merden.

Figur 8-14: Illustrasjon av Konsept 4 Fortøyning

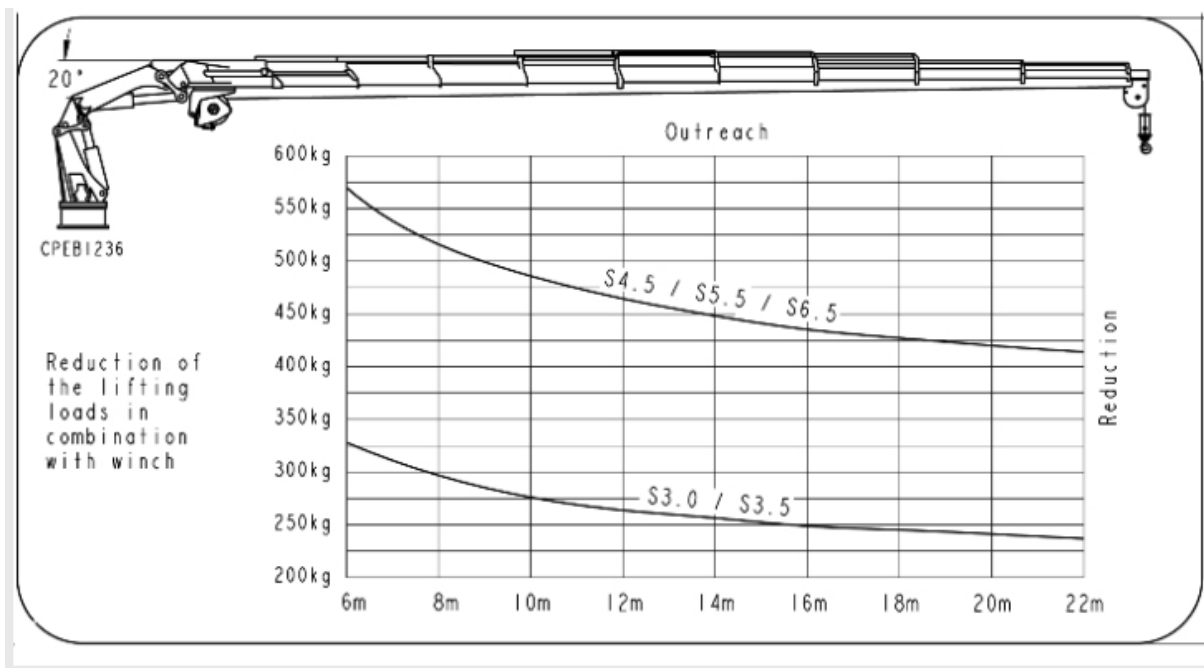
Vedlegg E – Tekniske data PK 40002 M

TECHNICAL DATA METRIC	TECHNICAL DATA IMPERIAL	LIFT. CAPACITIES METRIC	LIFT. CAPACITIES IMPERIAL
Specification			
Max. lifting moment	38.2 mt		
Max. lifting capacity	9070 kg		
Max. hydraulic outreach	20.4 m		
Max. manual outreach	24.8 m		
Slewing angle	endless		
Max. operating pressure	300 bar		
Dead weight (std.)	4430 kg		
Pump capacity	80 - 100 l/min

(Boom extension)	Outreach (m)	lifting capacity (kg)
	4,5	8220.0
()	5,7	6500.0
MA	7,5	4950.0
MB	9,5	3740.0
MC	11,5	2890.0
MD	13,7	2210.0
ME	15,9	1690.0
MF	18,2	1280.0
MG	20,5	960.0
