# Bruksverdien til frysepunktsensorer benyttet til vinterdrift på flyplass

Masteroppgave i Bygg- og miljøteknikk

Norges teknisk-naturvitenskapelige universitet  
Fakultet for ingeniørvitenskap  
Institutt for bygg- og miljøteknikk

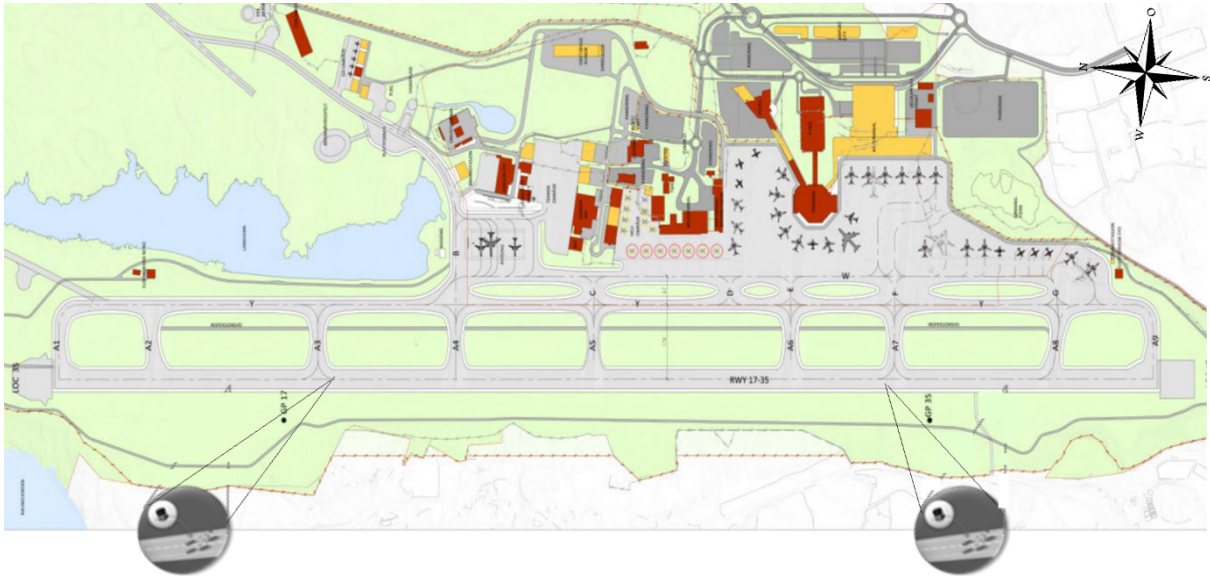
I 2015 ble prosjektet *Rullebanesensorer på Bergen Flyplass* startet opp, og 6 frysepunktmålere av typen Frensor fra ASFT ble montert og installert i rullebanen. Disse er montert tre i bredden ved to lokasjoner, sør for A3 og nord for A7, vist i figur 2. I tillegg til Frensorene er det montert to passive sensorer fra VAISALA, en ved hvert breddesnitt. Sensorene ble montert høsten 2015 og ble operative høsten 2018.

**Figur 2:** Oversiktsbilde Bergen lufthavn med plassering av sensorer på rullebanen

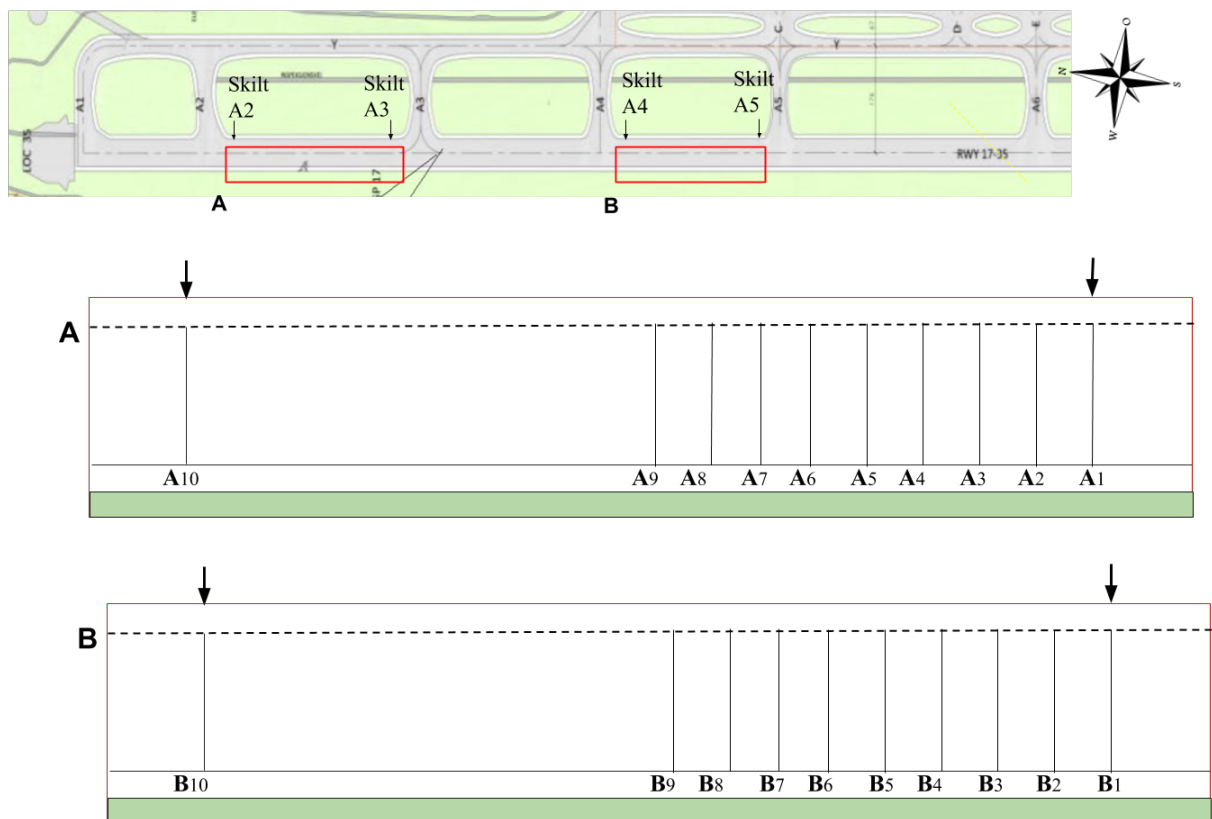
Lokasjonen for målepunkt ble valgt på bagrunn av hvor det er størst påvirkning fra flytrafikken, for å måle utvikling ved flyavgang og flylanding. Det ble antatt at flytrafikken ville gå fra nord mot sør da dette er mest vanlig. Seksjon A representerer da påvirkning fra flyavgang og seksjon B representerer påvirkning fra flylanding. For hver seksjon ble det gjennomført målinger ved ti tverrsnitt ved forskjellige tidspunkt, hver med 8 målepunkt for å dekke hele bredden av rullebanen.

I området mellom A2 og A3 vil fly benytte seg av motorkraft for å komme opp i fart, mens mellom A4 og A5 vil motorbrems benyttes av større fly for å redusere fart. Første tverrsnitt ble derfor valgt til opplysningsskiltet for A3 i seksjon A og for A5 i seksjon B. De neste 9 tverrsnittene ble valgt ut nord for foregående tverrsnitt for å minimere påvirkningen fra tidligere målinger på nye målinger. Figur 3 viser lokasjonen for alle tverrsnitt ved begge seksjonene. Som figuren viser ble tverrsnitt  $A_9$  og  $B_9$  gjennomført midt mellom opplysningsskiltene i strekningen, og  $A_{10}$  og  $B_{10}$  ved opplysningsskilt A2 og A4.

Figur 3: Illustrasjon av tverrsnitt for målinger

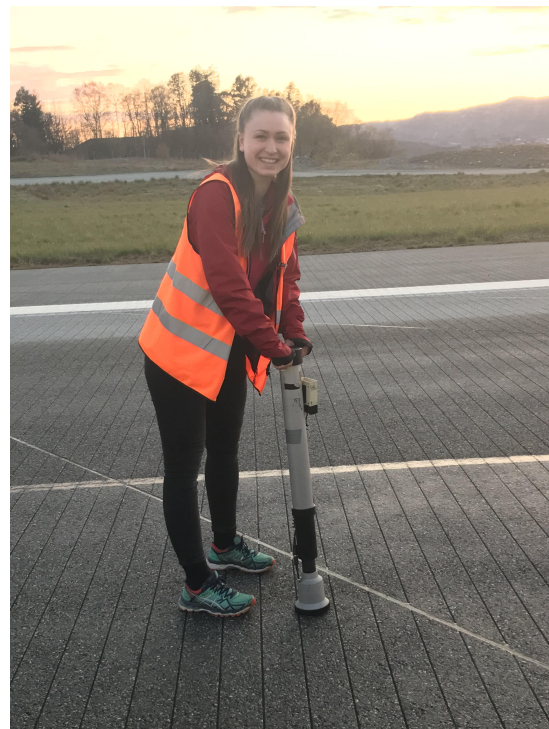
Figur 5: Måling av kjemikaliemengde på rullebane under feltforsøk

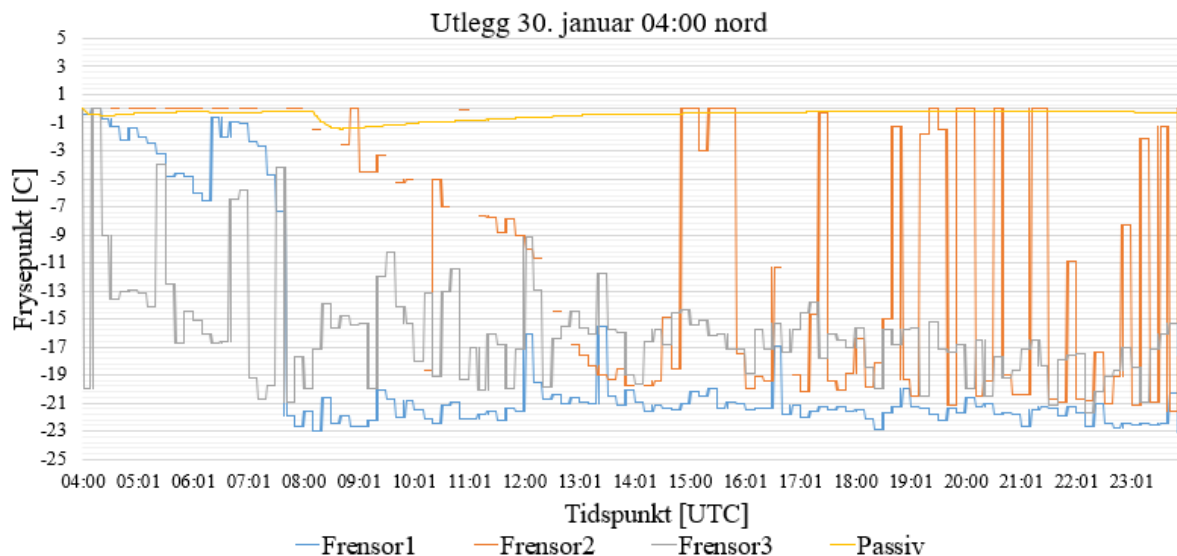
**Figur 11:** Målinger gjort av sensorer i nord ved utlegg 30. januar klokken 04:00 UTC

Figur 11 viser en liknende trend som sensorene i sør, men med større forskjeller og variasjoner i frysepunktdata. Frensor 2 viser frysepunkt som hopper mellom  $0^{\circ}\text{C}$  og  $-20^{\circ}\text{C}$  etter 15:00, og viser ingen tegn til dobbelt utlegg sammenliknet mot de to andre aktive sensorene. Ved å se bort fra den passive sensor og Frensor 2, virker frysepunktverdiene å være relativt troverdige etter 14:00. Sammenliknet med de aktive sensorene gir den passive verdier som ikke representerer forholdene da den rapporterer frysepunkt på rundt  $0^{\circ}\text{C}$ , langt høyere enn de aktive.

Den neste casen hadde en samlet oppetid på 94% og er presentert i figur 11. Situasjonen er fra sensorene i nord ved utlegg den 30. januar.

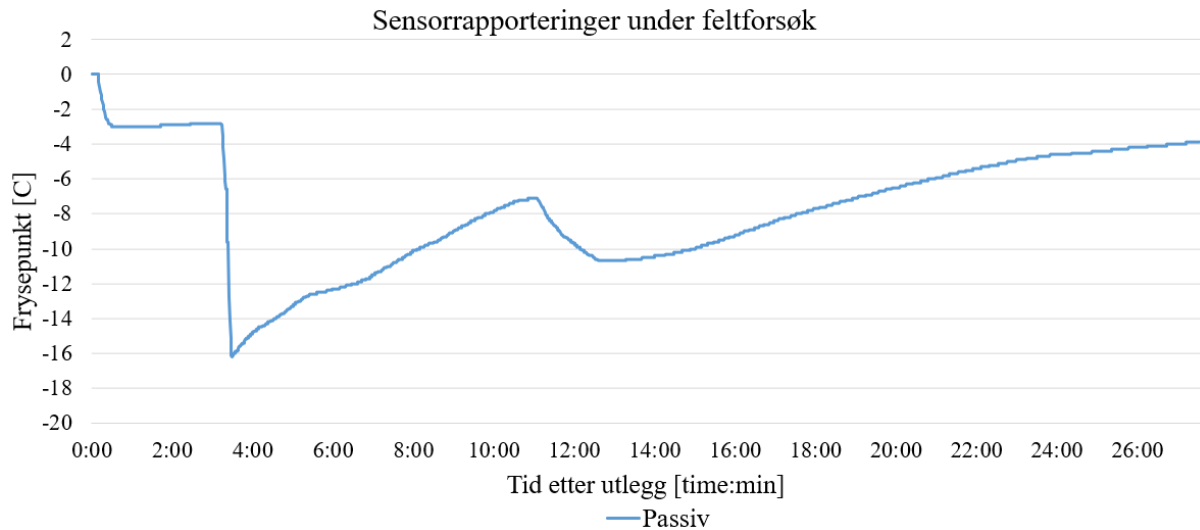
**Figur 14:** Frysepunktsverdier målt av den passive sensoren under feltforsøk

Som figuren viser registrerer sensoren utlegget når det finner sted. Den registrerer så et dropp i frysepunktet når det tilføres  $100g/m^2$  vann over testområdet 3 timer etter utlegg av kjemikalie. Sensoren registrerer en ny reduksjon i frysepunktet ca. 11 timer etter utlegg som ikke kan forklares med tilførsel av vann. Det at sensoren kun registrerer et frysepunkt på  $-3^{\circ}C$  ved utlegg viser at sensoren ikke klarer å registrere riktig frysepunkt ved  $30g/m^2$  Aviform med forutsetningene som var tilstede. At sensoren videre melder en reduksjon til  $-16^{\circ}C$  ved tilførsel av vann viser at mengden væske er en viktig faktor for å måle riktig konduktivetsverdi.

I figur 14 er det vist data for frysepunkt generert av den passive sensoren under forsøkets periode.

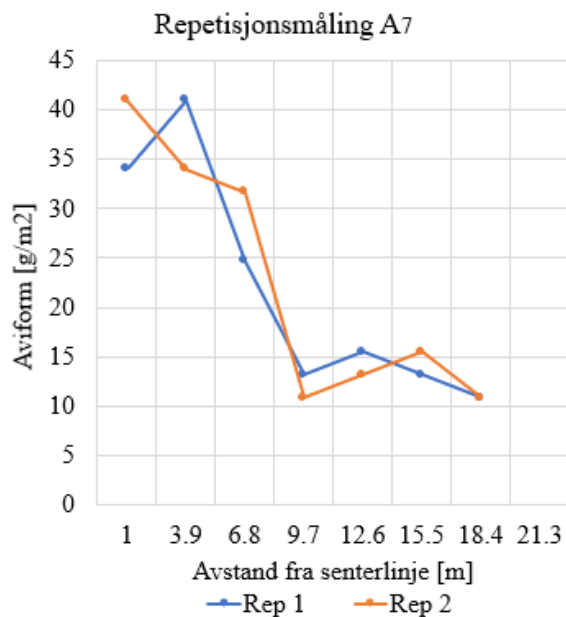
Figur 15: Repetisjonsmåling for seksjon A tverrsnitt  $A_7$

Resultatet fra repetisjonsmålinger ved tverrsnitt  $A_7$  og  $B_7$  er vist i figur 15 og figur 16. Det er kun ved måling 3 for tverrsnitt  $A_7$  og måling 1 for tverrsnitt  $B_7$ , at måleverdien varierer mer enn ett steg på måleskalaen.

Som det fremkommer av resultatene er variasjonen i målt mengde Aviform høyere ved verdier over  $34 \text{ g/m}^2$ . Dette kommer av at funksjonen for 3-ganger verdi er skrudd på. Grafene viser at instrumentet måler relativt like mengder Aviform ved samme bredde og tid. Det må antas litt variasjon i hva SOBO 20 registrerer, men resultatene viser at troverdigheten på målingene er høy.

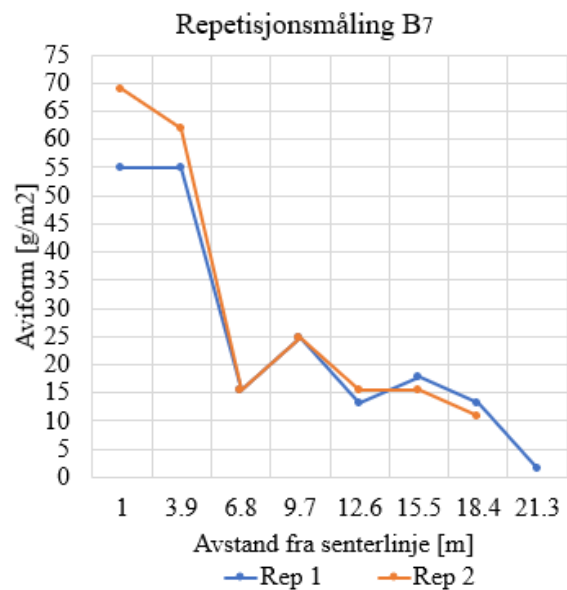
Figur 16: Repetisjonsmåling for seksjon B tverrsnitt  $B_7$

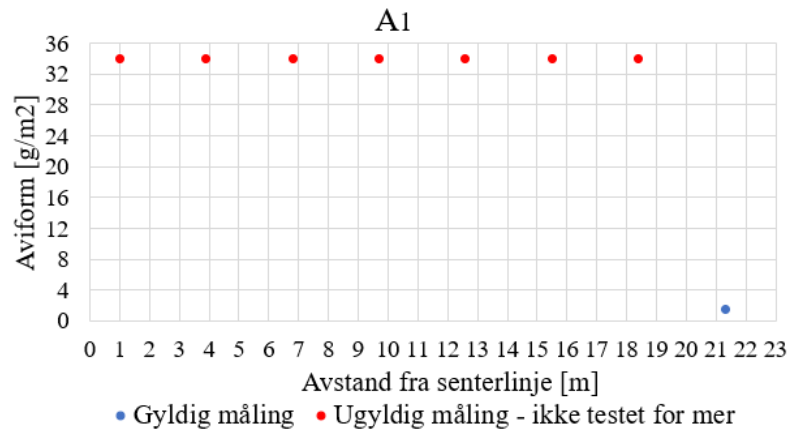
Figur 17: Resultater fra målinger ved tverrsnitt  $A_1$ , 00:00 etter utlegg

Figur 18 viser resultater fra måling like før rushperioden. Her har verdiene for målepunkt 3-7 sunket sammenliknet med figur 17, men målepunkt 1-2 viser høyere verdier grunnet dobbelt utlegg om senterlinjen, som fant sted etter målingene ved  $A_1$ . Målingene viser fortsatt at det utenfor utleggsområdet ikke er påvirkning fra kjemikalie.

Figur 19 viser målinger gjennomført på natt før flytrafikken ble gjenopptatt. Som det fremkommer av resultatene har målepunkt 1-2 sunket, mens målepunkt 3, 4, 6 og 7 har steget, sammenliknet med tverrsnitt  $A_5$ , figur 18. Tilsvarende som figur 17 og figur 18 viser resultatene at det ikke er påvirkning fra kjemikalie utenfor utleggsområdet.

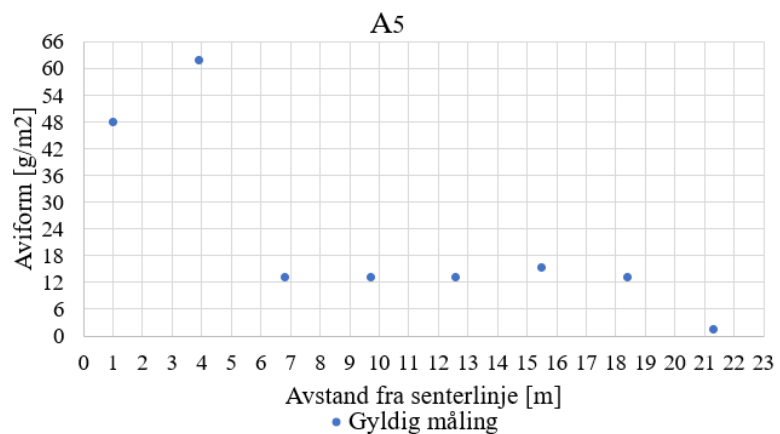
Figur 18: Resultater fra målinger ved tverrsnitt  $A_5$ , 04:28 etter utlegg

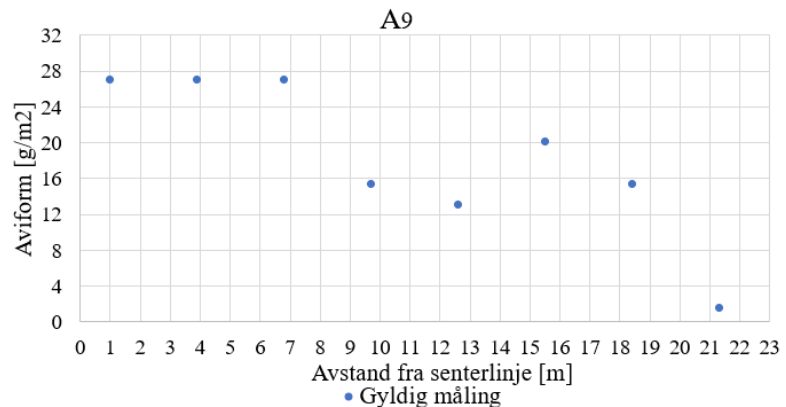
Figur 19: Resultater fra målinger ved tverrsnitt  $A_9$ , 20:03 etter utlegg

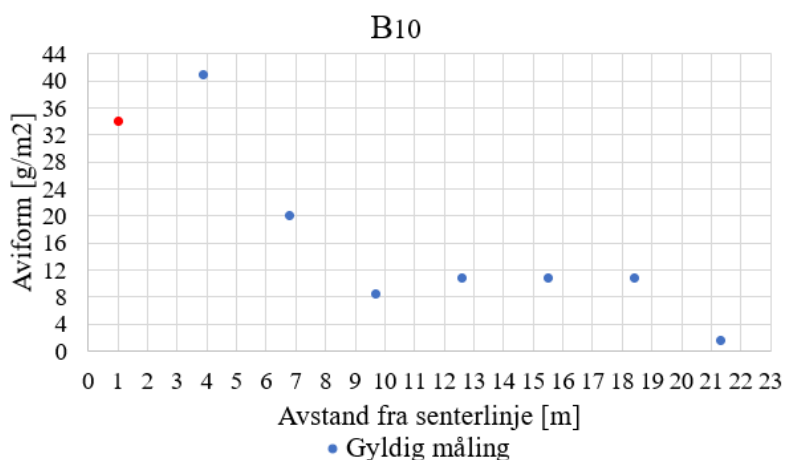
Figur 22: Resultater fra målinger ved tverrsnitt B<sub>10</sub>, 26:33 etter utlegg

Figur 22 viser den siste målingen som ble gjennomført før forsøket ble avsluttet. Resultatene viser at etter 26 timer og 33 minutter er det fortsatt en betydelig mengde kjemikalie igjen på rullebanen. At SOBO 20 registrerer betraktelig mindre kjemikalie 1 time etter utlegg og videre relativt konstant med store variasjoner, øker grunnlaget for å tro at SOBO 20 har utfordringer med å måle kjemikalie utover forsøksperioden.

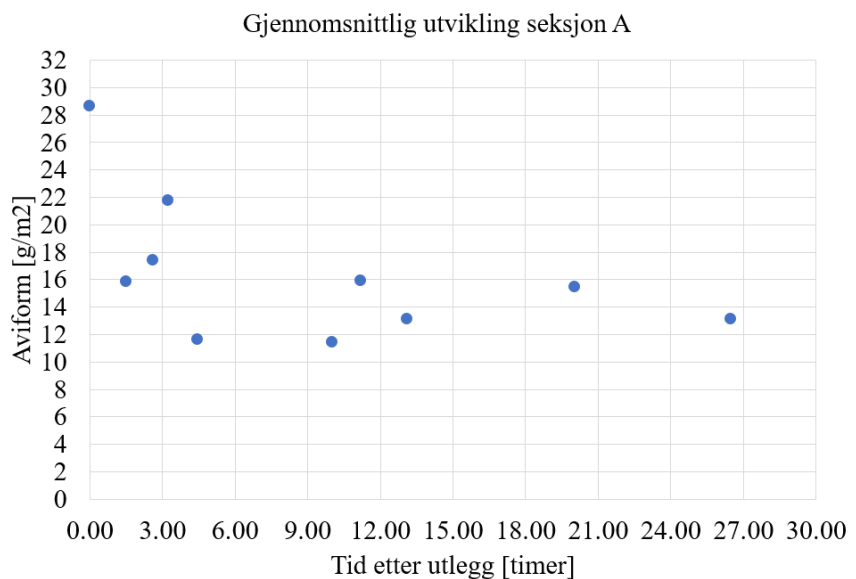
Figur 23: Gjennomsnittlig utvikling seksjon A

Figur 23 viser at gjennomsnittene fra de to siste målingene er like høye som målingene gjort 4-14 timer etter utlegg. Den første verdien er den eneste som skiller seg klart ut fra de andre verdiene. Sett bort fra den gjennomsnittlige mengden ved 00:00 er det ingen tydelig reduksjon i mengden kjemikalie.

Figur 23 og figur 24 viser gjennomsnittene for alle tverrsnitt plottet mot tid etter utlegg. Som resultatene viser er det lite som tyder på en reduksjon i kjemikalie mengden i hverken seksjon A eller B, men det fremkommer store variasjoner i gjennomsnittsverdiene.

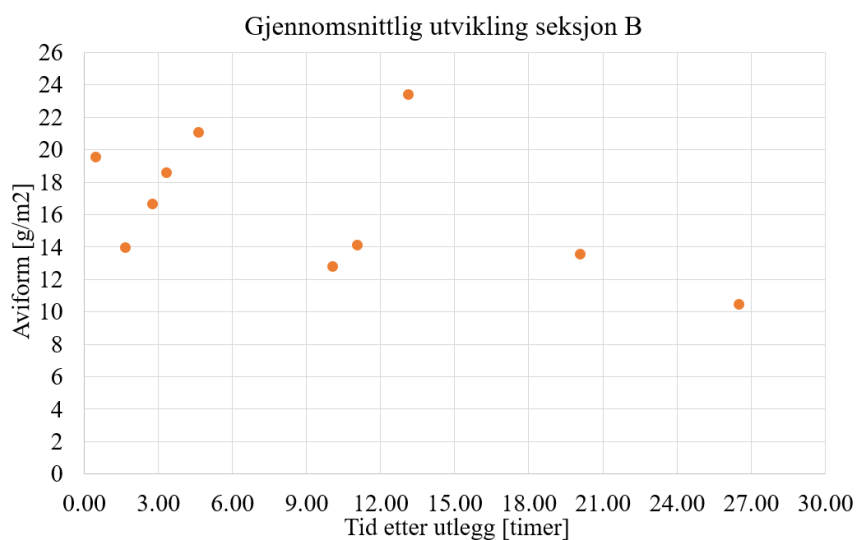
Figur 24: Gjennomsnittlig utvikling seksjon B

Figur 24 viser en liknende trend som for seksjon A, men med verdier som er litt lavere for de to siste målingene. Derimot viser måling gjort 13 timer etter utlegg at det fortsatt er store mengder kjemikalie igjen på rullebanen. Sett bort fra målingen 13:00 kan det virke som en liten reduksjon i mengden kjemikalie.

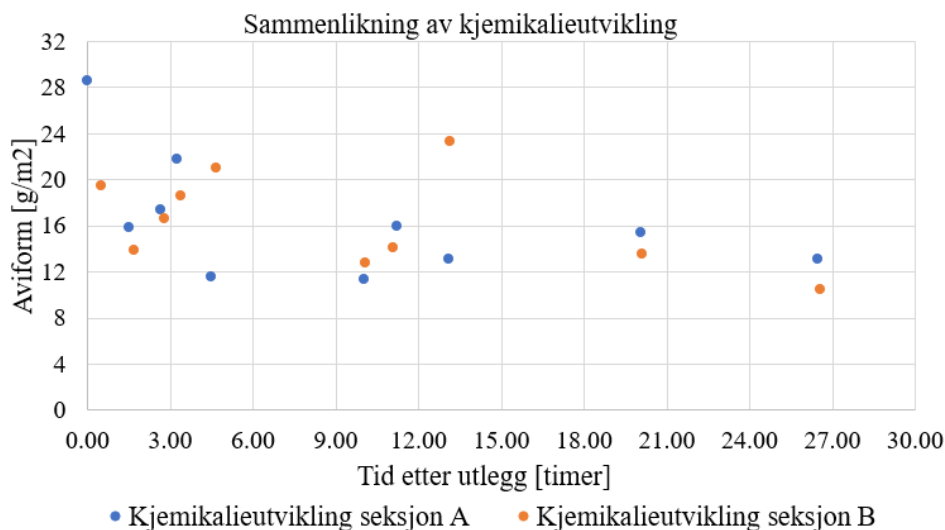
Figur 25: Gjennomsnittlig utvikling for seksjon A og B

Figur 25 viser en sammenlikning av resultatene fra begge seksjonene. Resultatene viser en lik trend for begge seksjonene, men også at det er stor spredning i verdiene.

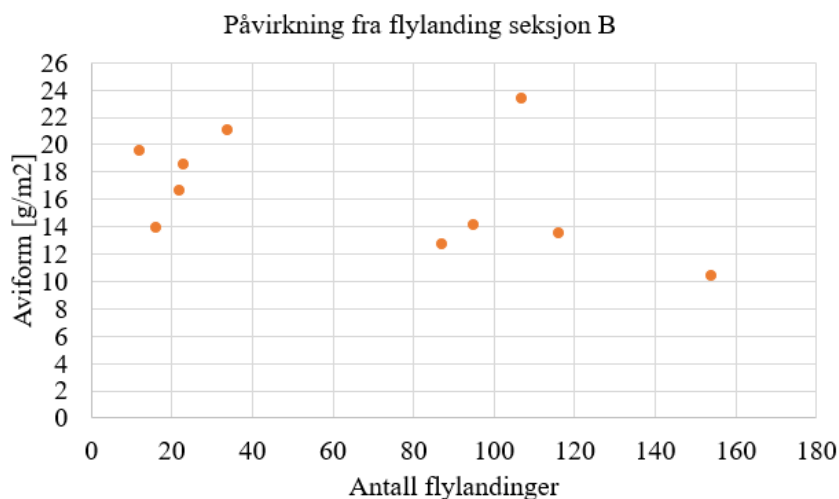
Figur 26: Påvirkning fra flylandinger på kjemikaliemengden i seksjon B

Figur 26 viser kjemikaliemengden plottet mot antall flylandinger som har funnet sted siden utlegg av kjemikalie.

Som resultatene viser er det lite som tyder på at flytrafikken har hatt en påvirkning på kjemikaliemengden. Sett bort fra måling ved 110 flylandinger kan det virke som en liten reduksjon, men målinger mellom 10 og 40 flylandinger gir ingen tegn til påvirkning på gjennomsnittet.

Forsøket ble satt opp for flybevegelser i retning nord til sør, men grunnet en endret vindretning vil seksjon A være lite berørt av motorkraft fra flyavgangene. Resultatene som viser påvirkning fra flybevegelser tar derfor kun for seg påvirkning i seksjon B fra flylandinger.

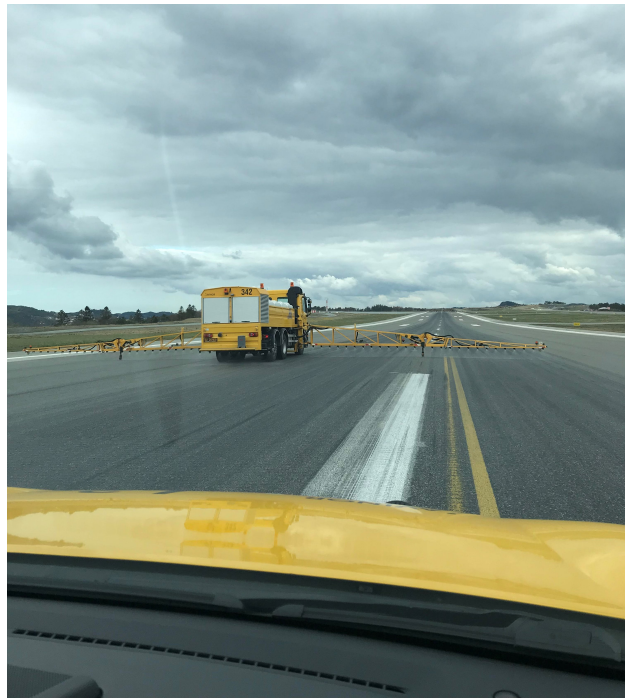
**Figur 27:** Illustrasjon av dobbelt utlegg under feltforsøk

Av forsøket fremkommer det at det doble utlegget tilsvarer en avstand på mellom 3,9m og 6,8m fra senterlinjen, altså mellom målepunkt 2 og 3. Dette gir et dobbelt utlegg på totalt mellom 7,8m og 13,6m, da det antas symmetri om senterlinjen.

I formel 3 er det beregnet hvor stor prosentandel det doble utlegget utgjør av total kjemikaliemengden på rullebanen, [U]. I formel 4 er det beregnet hvor mye dette kostet i vintersesongen 2017/2018. Det er benyttet verdier gitt av Avinor for kostnad (6,5 millioner kroner vintersesongen 2017/2018) og kjemikalieforbruk på rullebane (90% av totalt forbruk). Da det er påvist minimum 3,9m dobbelt utlegg, er det benyttet totalt 7,8m som bredde på det doble utlegget.

$$U = \frac{B_{Dobbelt}}{B_{Utlegg}} = \frac{7,8m}{45m} = 17\% \quad (3)$$

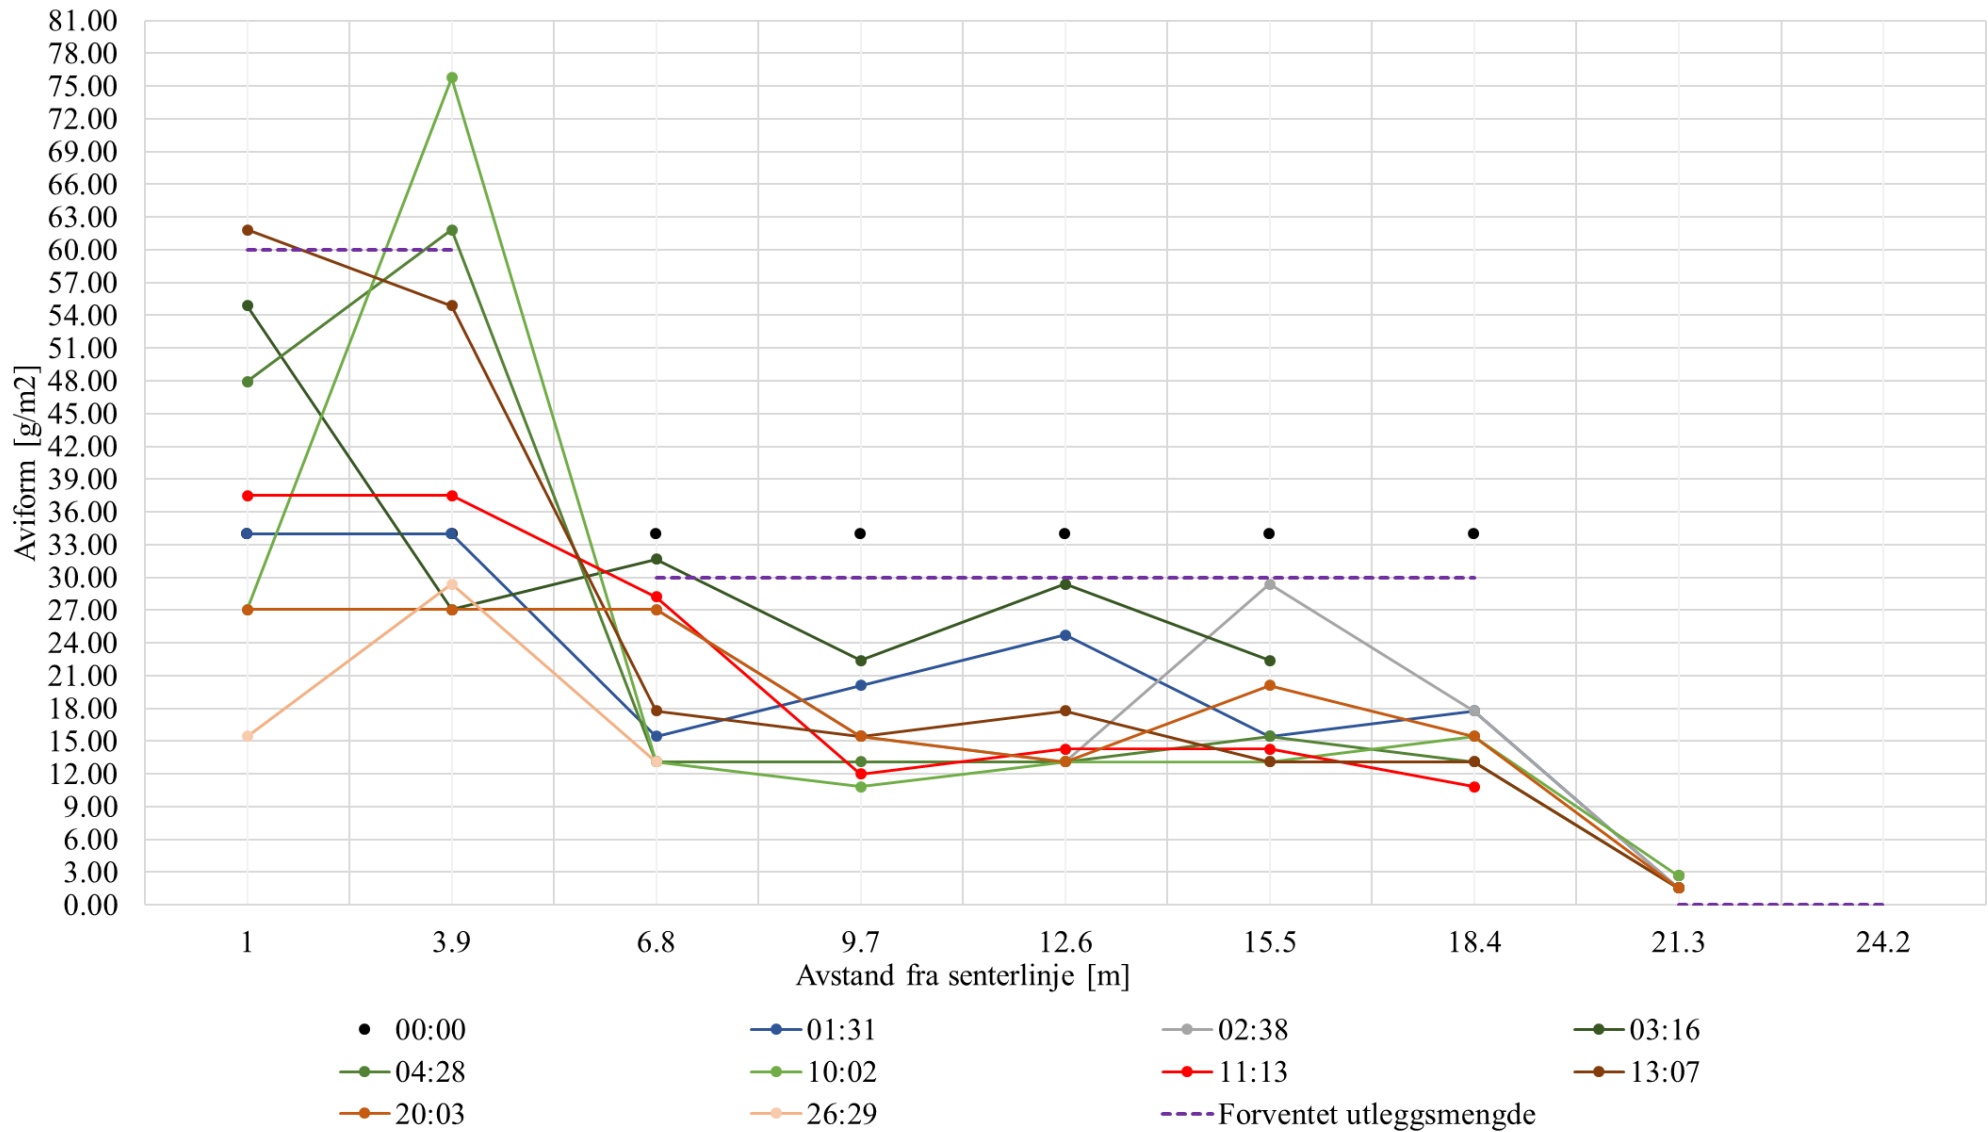
#### Kjemikalieutvikling for tverrsnitt seksjon A

Leseveiledning: Navn på kurvene er gitt fra tid etter utlegg.

Videre presenteres tre utvalgte tverrsnitt fra hver av seksjonene A og B. For å gi et bilde av utviklingen over hele perioden presenteres de første målingene, målingene utført midt i forsøksperioden og de siste målingene. Tverrsnitt  $A_9$  er benyttet som siste tverrsnitt fra seksjon A da tverrsnitt  $A_{10}$  inneholdt mange feilmålinger som er utelatt fra resultatene. Tverrsnitt  $B_1$  har ingen målinger for målepunkt 5, 6 og 7, grunnet mangel på tid. Fullstendige oversikter som inkluderer alle tverrsnitt er vedlagt i vedlegg 3 og vedlegg 4. Vedlegg 3 viser resultater fra seksjon A, og vedlegg 4 viser resultater fra seksjon B.
