UNGE LÅVENDE

En barnehage og et bygningsvernseier

Masteroppgave i arkitektur

NTNU, vår 2022

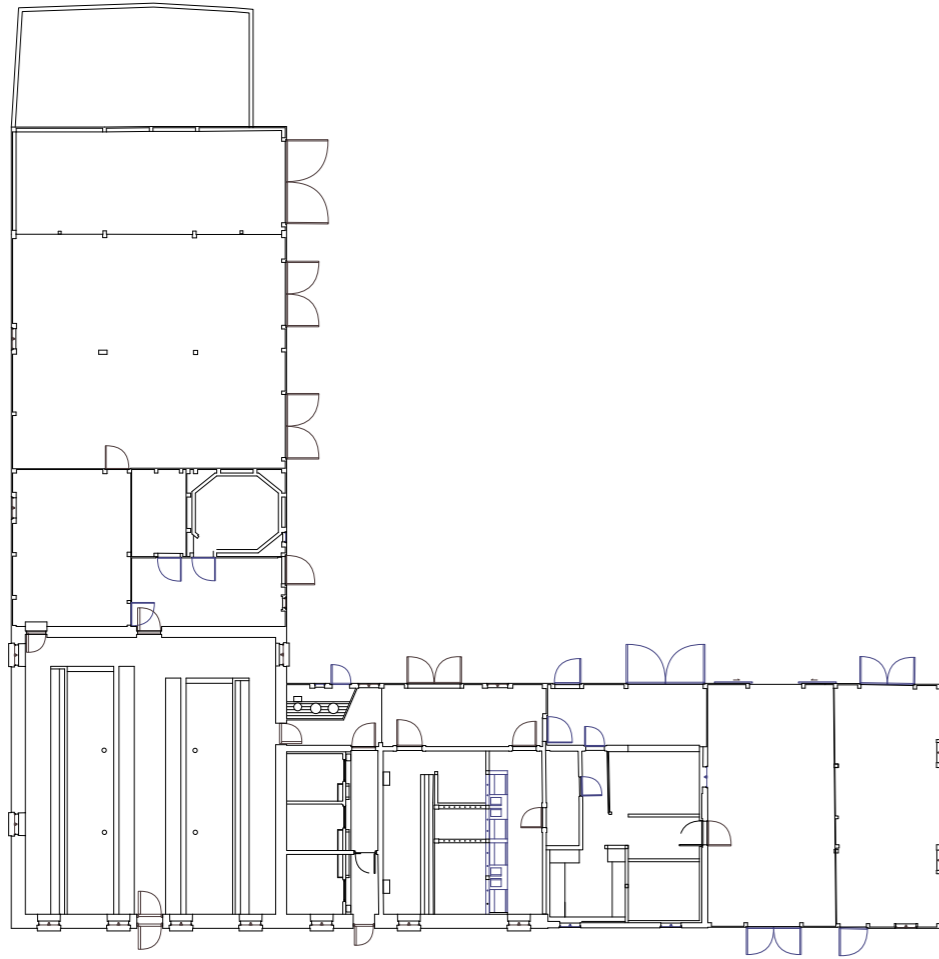
Flytteplan

Mange av dørene og enkelte porter kan brukes igjen andre steder i låven. Hestens gamle trau gjenbrukes som fundament for kjøkken på småbarnsavdelingene. De store portene flyttes til andre etasje over fjøset og muliggjør trøndersk balkong.

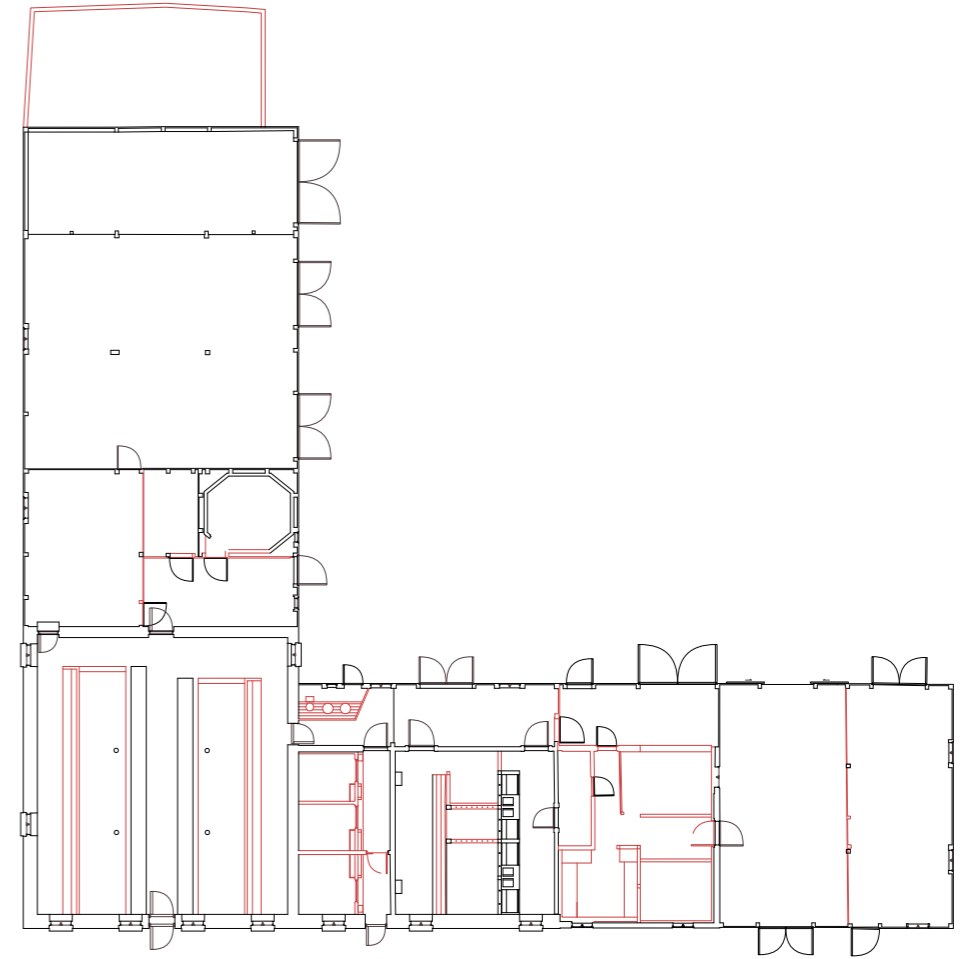
Rivningsplan

Alt panel demonteres, overflatene høvles og blir brukt som ny innvendig kledning. Dører som fjernes er så ødelagt at de ikke kan restaureres. De demonteres og brukes som panel hvor det er mulig. . Samtidig som fjøsinnredningen fjernes, slipes gulvet så det blir slett.

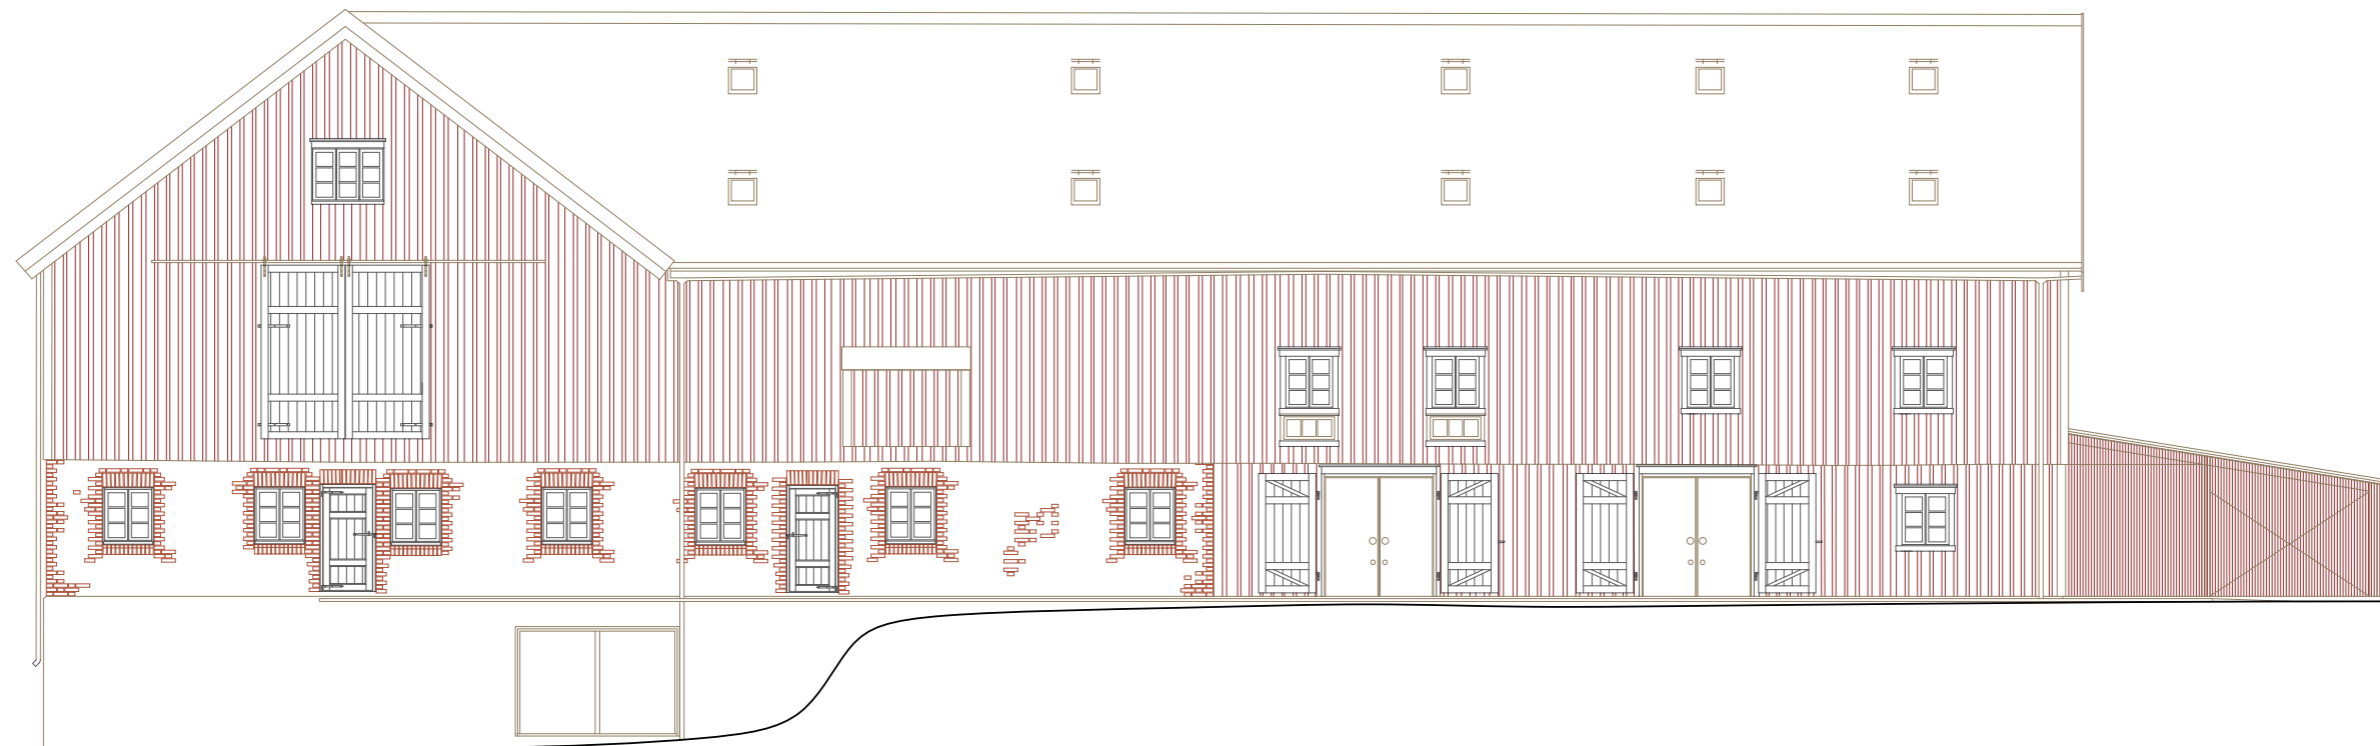
Oppriss sør

1 2 5
M = 1:125

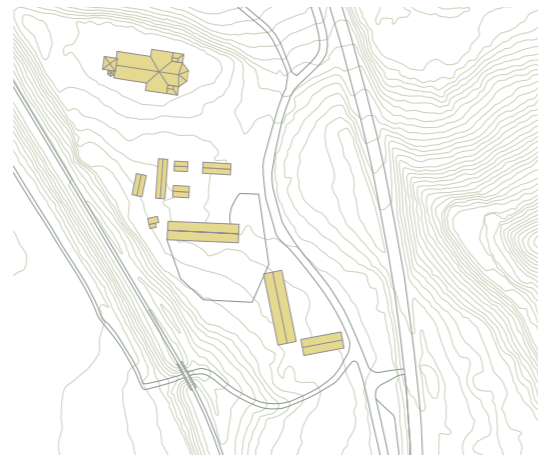
I 1886 blir stallen slått sammen med fjøset og etablerer hovedaksene slik de står i dag. Fjøs og stall har låvebru fra både nord og sør.

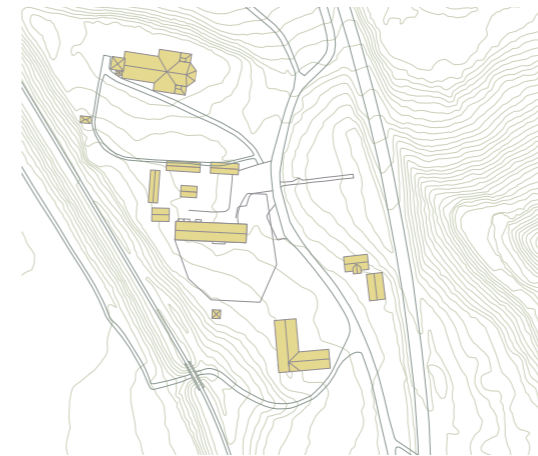
Under byggingen i 1928 ble alle rom for dyr (sau, grisehus, fjøs, stall og høns) satt sammen med det tidligere høylageret, låven. Ny fraukjeller ble etablert og bygningen ble flyttet litt lengre sør og vest.

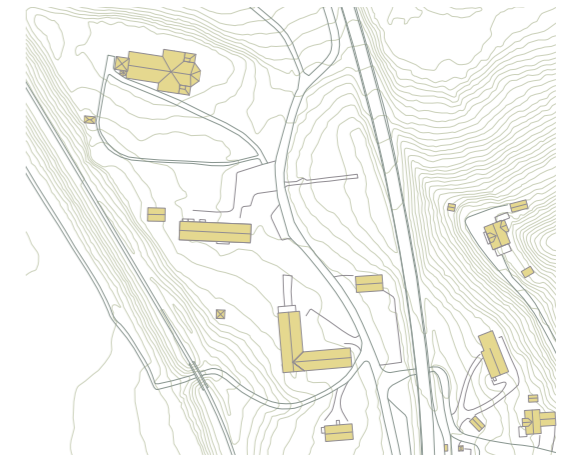
1960 - 2022

Under ombyggingen i 1952 får låven et påbygg i nord- og østfløy. Det blir etablert to kornbinger i nord, større maskinlager og lagerrom. All drift opphører i 1960.

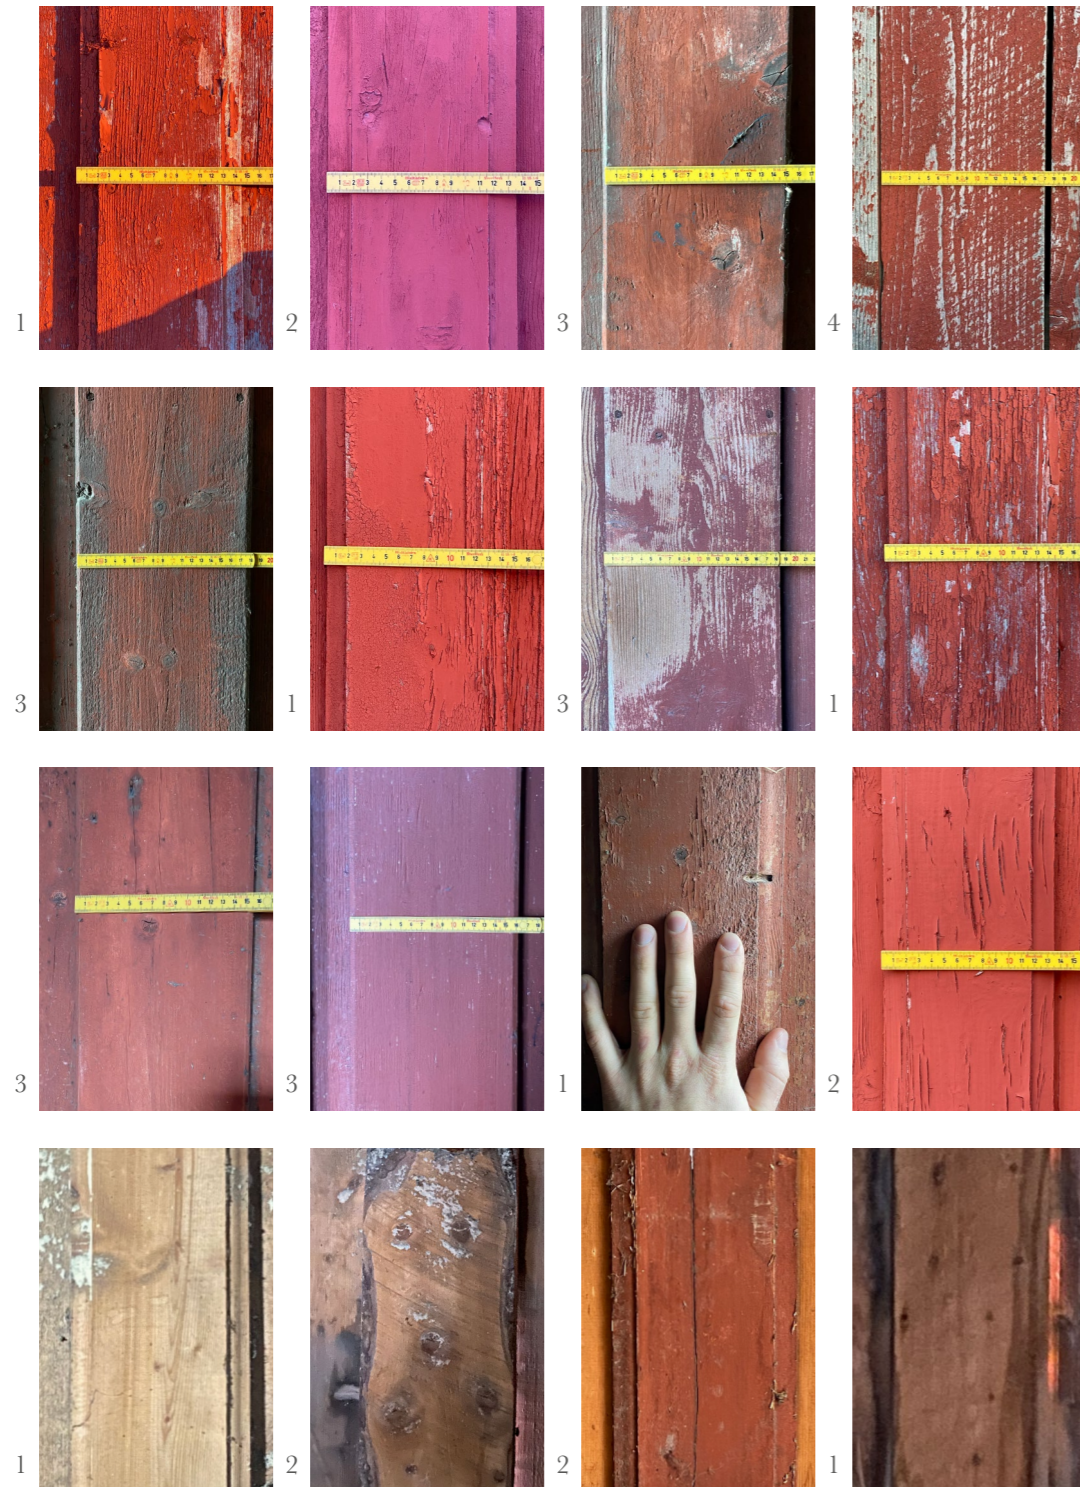
1: Opprinnelig panel fra låven som ble bygget i 1928
 2: Nyere panel fra påbygging i 1950
 3: Gammelt panel
 4: Nytt og dårlig panel på et skur

Ja! Det finnes fire typer panel på låven. Den opprinnelige delen fra 1928 er kledd med 6" x 1" bord av gran med høvlede karnissprofiler. Opprinnelig malt med linoljemaling, men har i ettertid fått seg noen strøk ikke-pustende plastmaling. De påbygde fløyene har nyere kledning av 5" bord av gran, maskinfreste karnissprofiler og plastmaling. Innvendig er det brukt store bord av gran, 7 - 8" bred og 1 1/2" tykk. De er malt med kompsisjonsmaling og bærer noe preg av mye påkjenning fra dyrehold. Et lite, falleferdig skur under låvebrua, trolig satt opp etter utbyggingen i 1950, er kledd med 5 - 8" gran, ingen profilering avflasset gammel plastmaling. '.

Kledning av god kvalitet er viktig i en bygning hvor panelet ikke bare fungerer som en værhud, men holder hele konstruksjonen i sjakk. Veggpanelet, sammen med troa, tar strekkrefter og hindrer sperreverket fra å rase sammen ved vind og snølast. Det var derfor vanlig før i tiden å dele inn panel etter kvalitet, avhengig av om veggen var værside eller ikke. Låvens værsider i sør og vest har størst tegn etter slitasje fra sol og nedbør og man kan anta at de veggene har vært prioritert ved valg av materiale. Men nei: alle sidene er like, med jevnt over mye kvist (som slipper gjennom vann). Kledningen er søkkvåt i alt regn som kommer uten vind og tilstanden på spiker bør undersøkes nærmere.

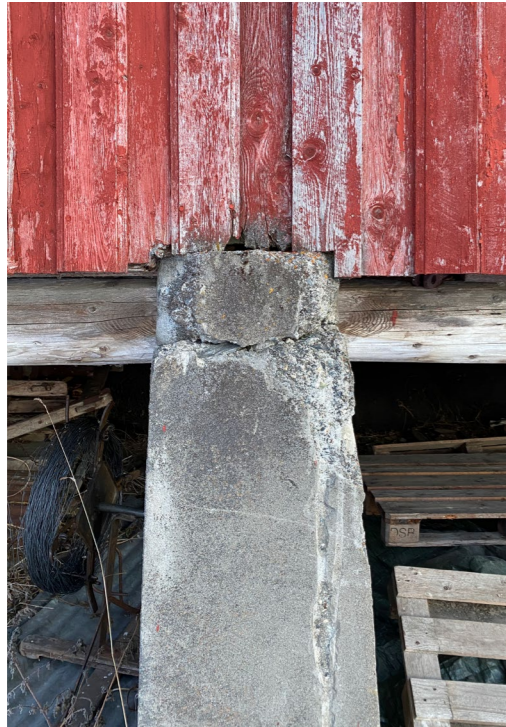
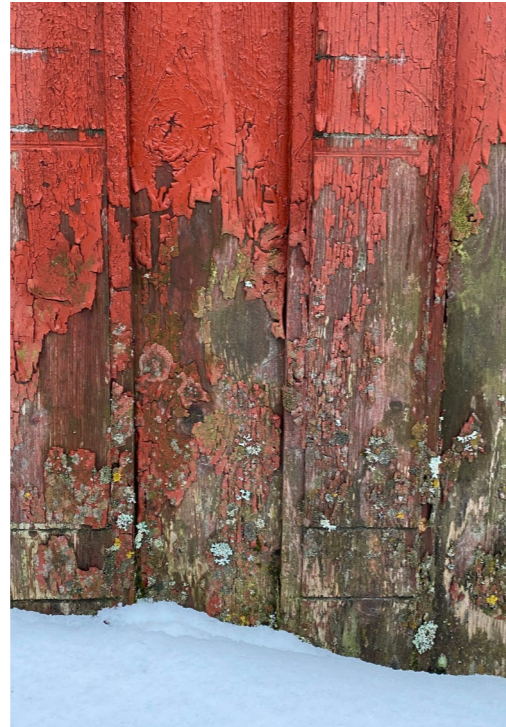
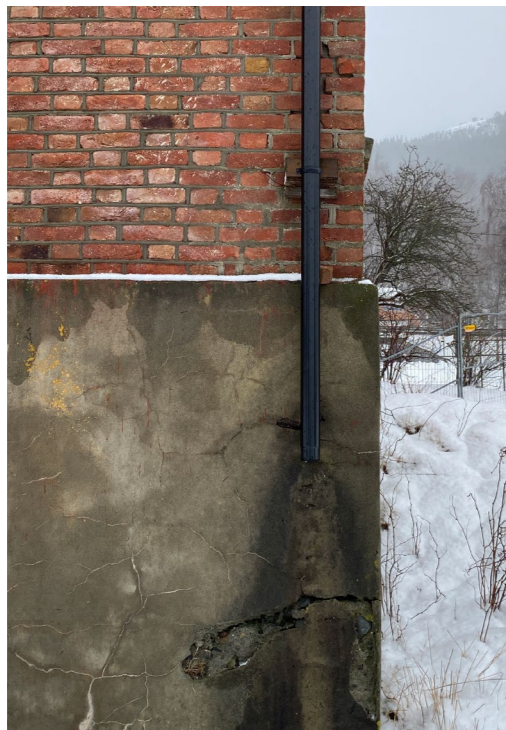
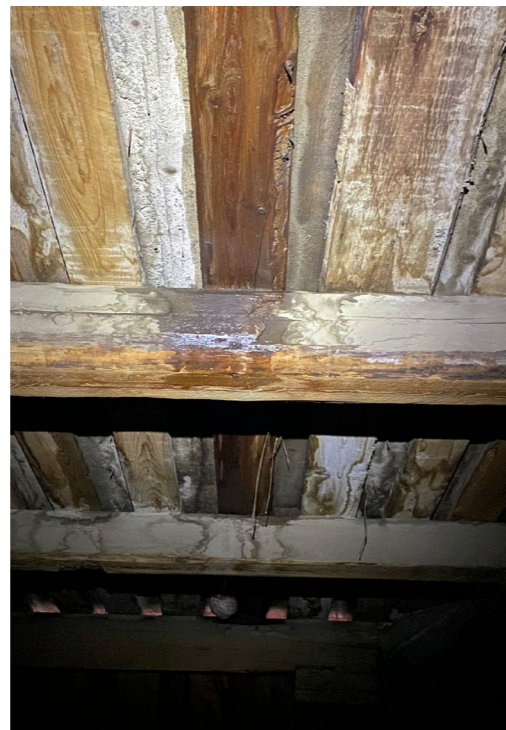
- 1: Oppsprukket fundament
 2: Råttent panel under ødelagt takrenne
 3: oppsprukket teglvegg og betongfundament
 4: Dryppunkt taktro

Dryppunkt fra sprekt takrenne har rent ned vegg, og fuktet betong over lang tid. Frostsprenging har delt fundamentet i to. Bør byttes til ved refundamentering.

Dårlige takrenner på nordside med flere drypppunkt som resulterer i råttent panel 50 - 60cm oppover vegg. Da nesten halve panelet er ødelagt enkelt steder bør det vurderes å byttes helt ved demontering/montering av kledning

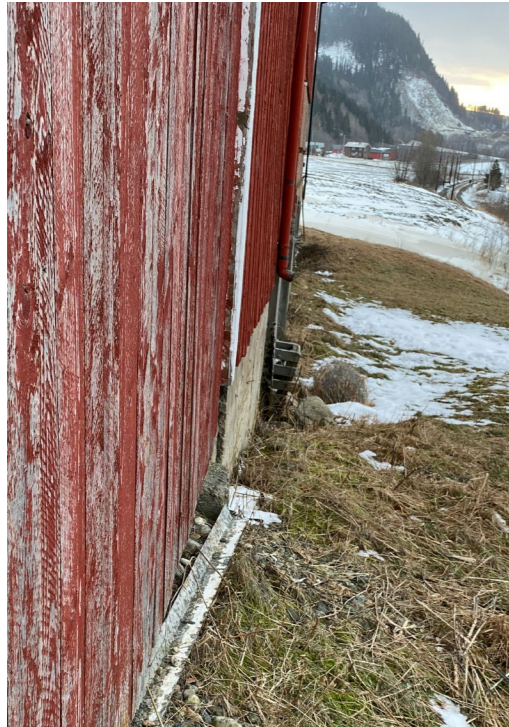
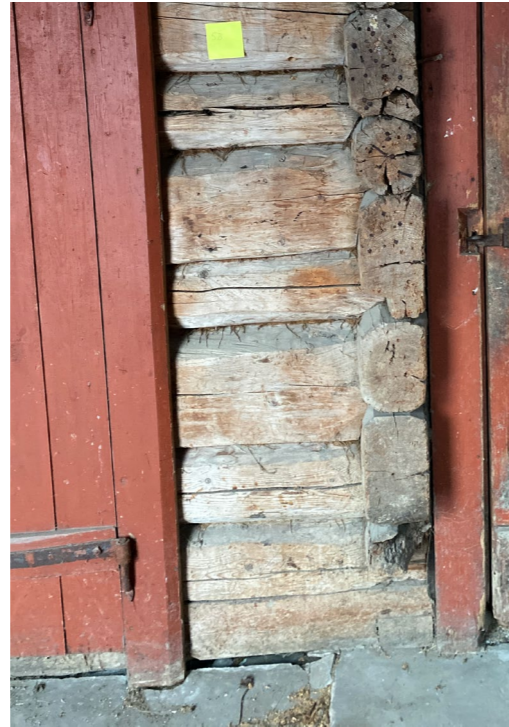
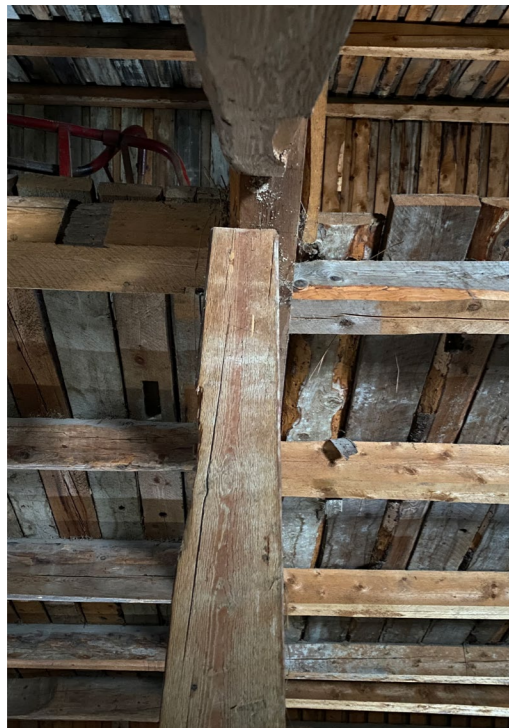
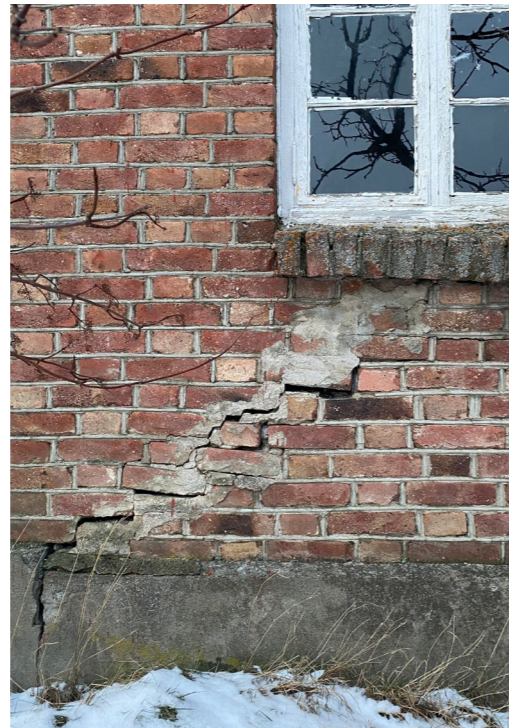
- 1: Yttervegg buer seg med fundamentets sig
 2: Tømmerkasse har ikke gitt etter tross sig
 3: Stav 2'' ut av posisjon
 4: Teglvegg har gitt etter for sig

Sig i punktfundamenter gjør låven skeiv. enkelte plasser drar fasaden inn og hele siden buer. Ikke dramatiske skeivheter, men nok til at det bør rettes opp og refunderes.

Betongfundamentet har sprukket opp ved fraukjellerens ytre vegger. Sprekken forplanter seg tvers gjennom bygget. På nordsiden har svillen 5-6 cm klaring over dekket. Tømmerkassens østvegg hviler rett over fraukjellerens vegger og resten av tømmerkassen svever 1 meter ved ødelagt betongdekke

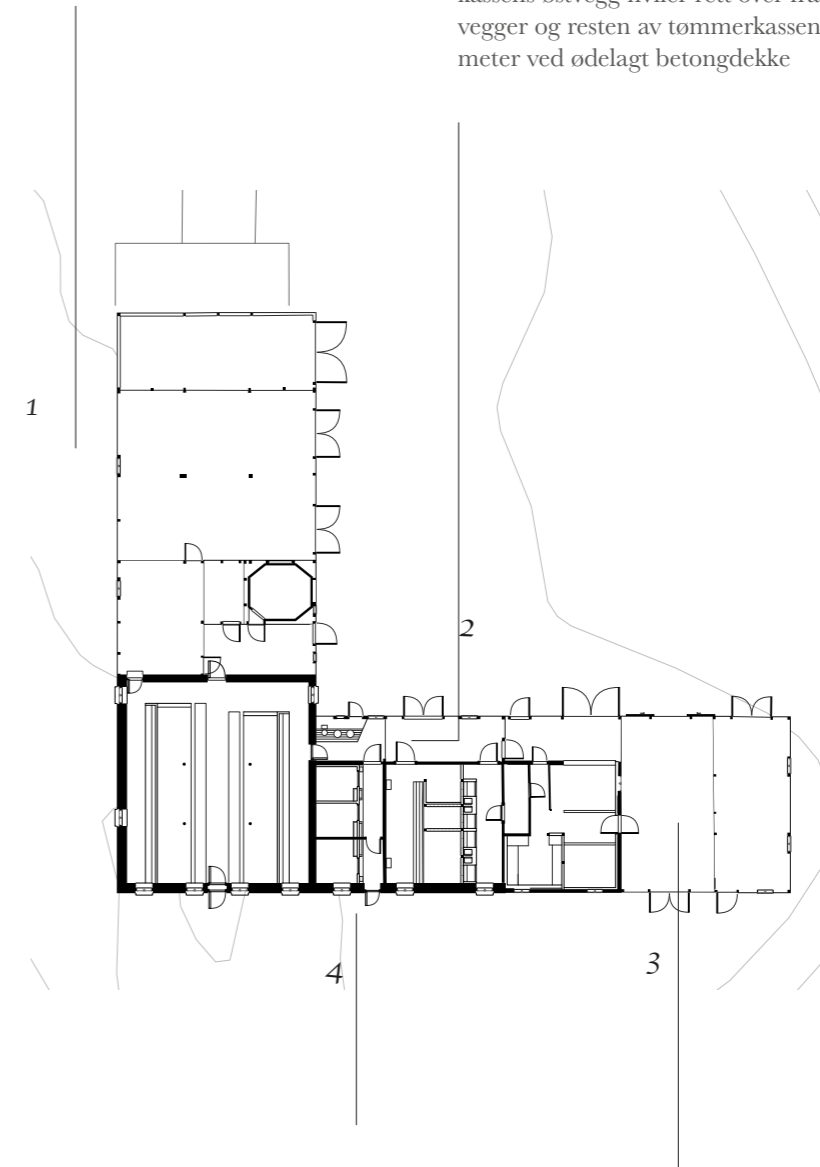
Utvendig tegn på at teglveggen gir etter for fundamentenes vandring. Det er tydelig at fraukjelleren siger mindre enn resten av bygget. Teglvegg må fikses mer permanent og vegg fra grisehus og øst må muligens refunderes.

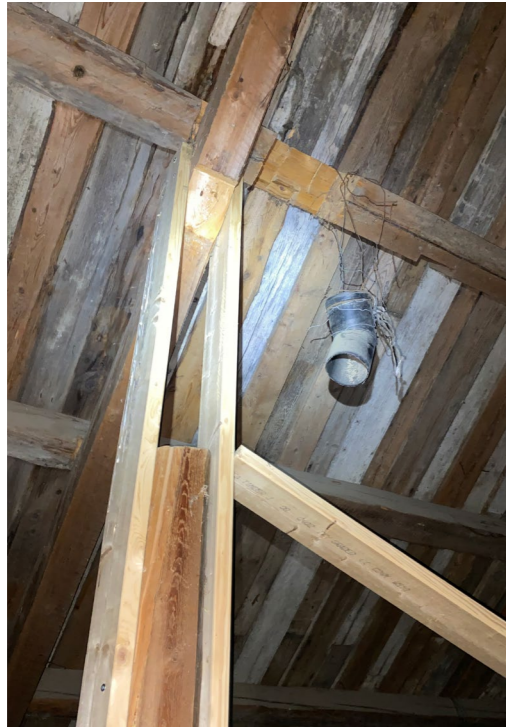
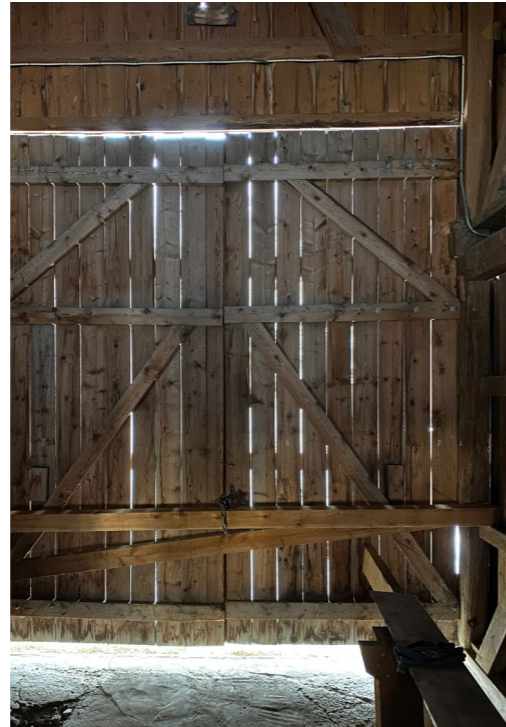
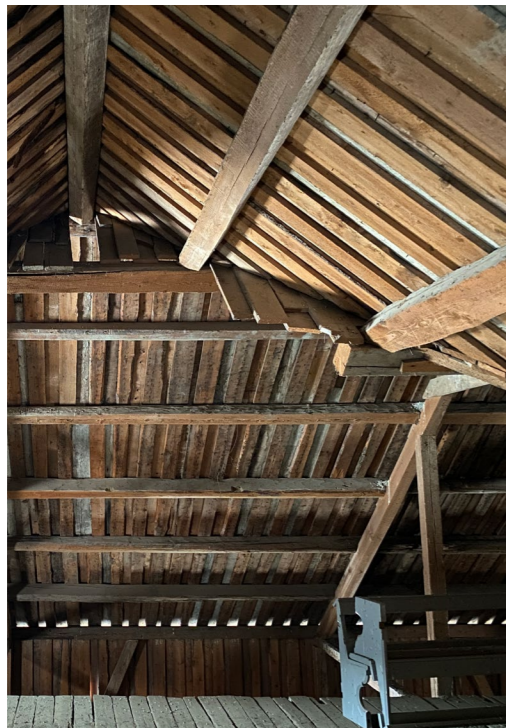
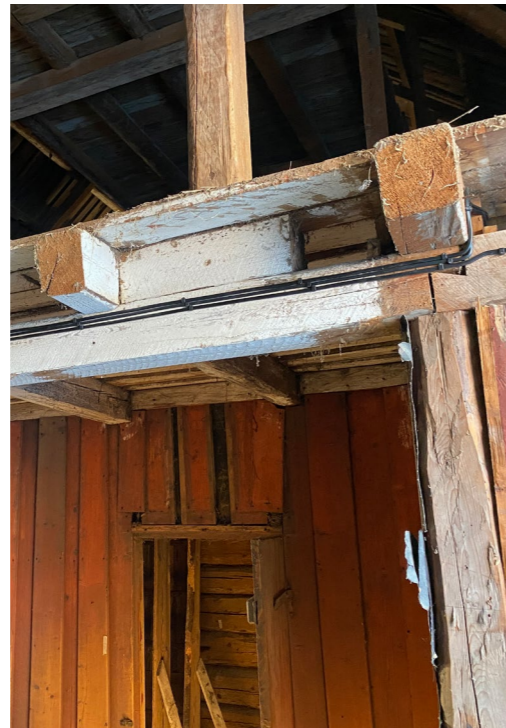
- 1: Stav kappet av ca 1,5 m fra sperre
- 2: Nedløpsrør ender i fraukjellerens vegg
- 3: Østfløyen møter nordfløyen
- 4: Bjelkelaget er kappet for å gjøre plass til traktor

Stav er kappet 1,5 meter under sperre. Det er forsøkt reparert med to 2"x6" planker for å støtte opp taket. Taket har noe skjevhet sett fra utsiden. Må ordnes skikkelig.

Ved skjøting av de to fløyene er åsene i nordfløyen kappet og holder opp åsene fra øst. Dette resulterer i ekstra bøyning og sig i taket.

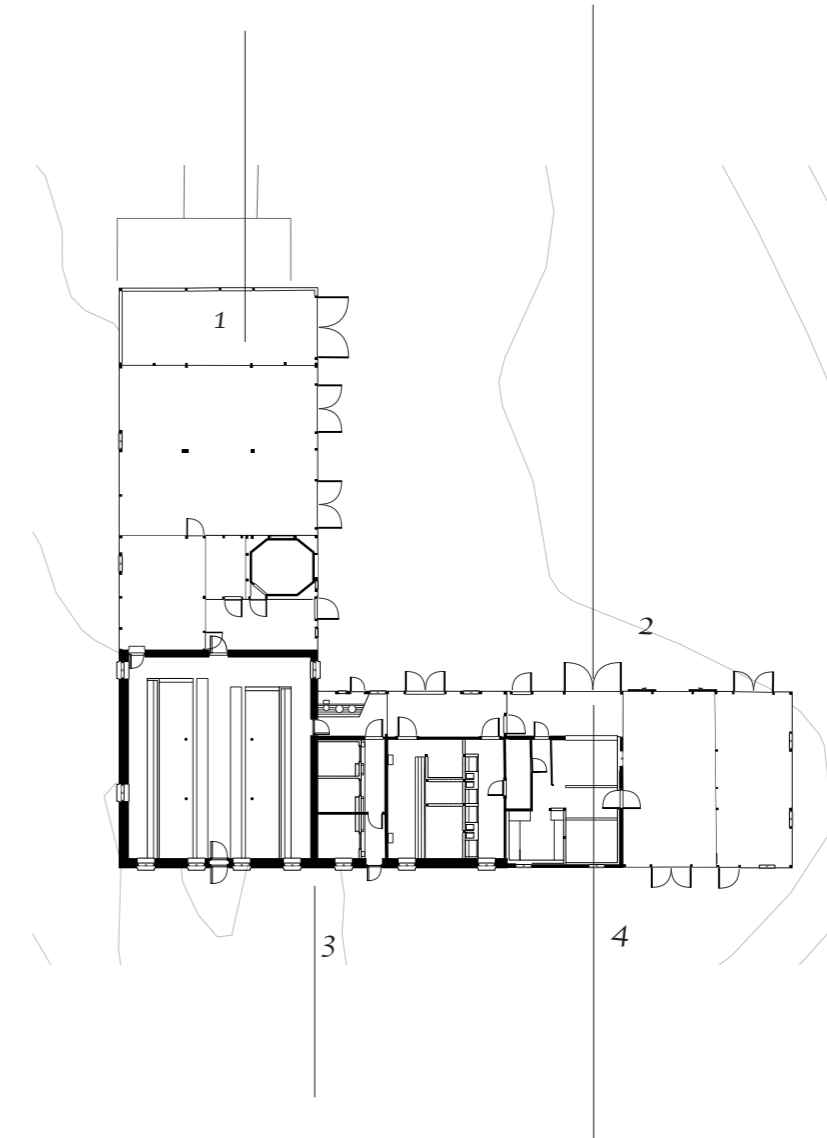
Avkappet bjelkelag sett mot låvedør

Bjelkelaget er kappet for å gjøre plass til traktor. I vegg henger streber løst i lufta og panelet er ikke festet til melinen, som også er skjært vekk. Her må det forsterkes.

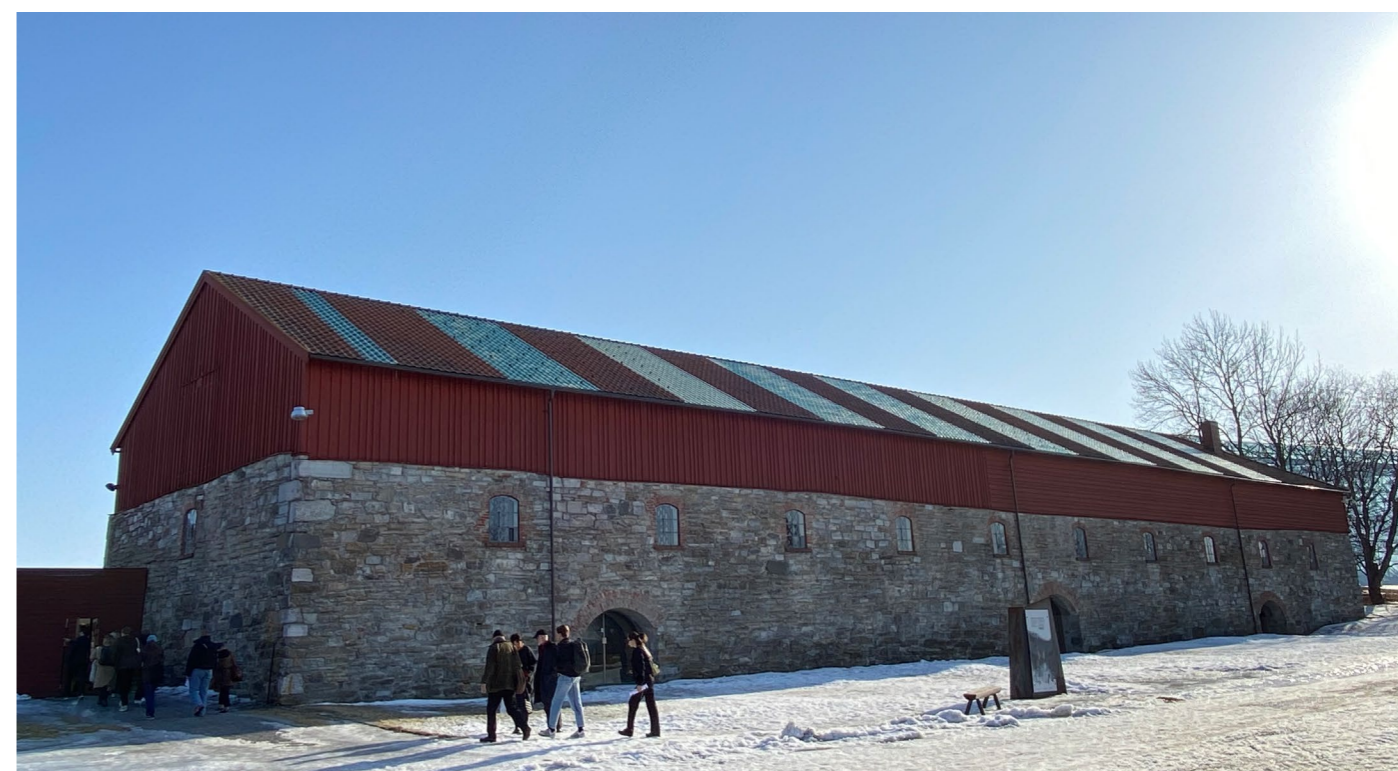
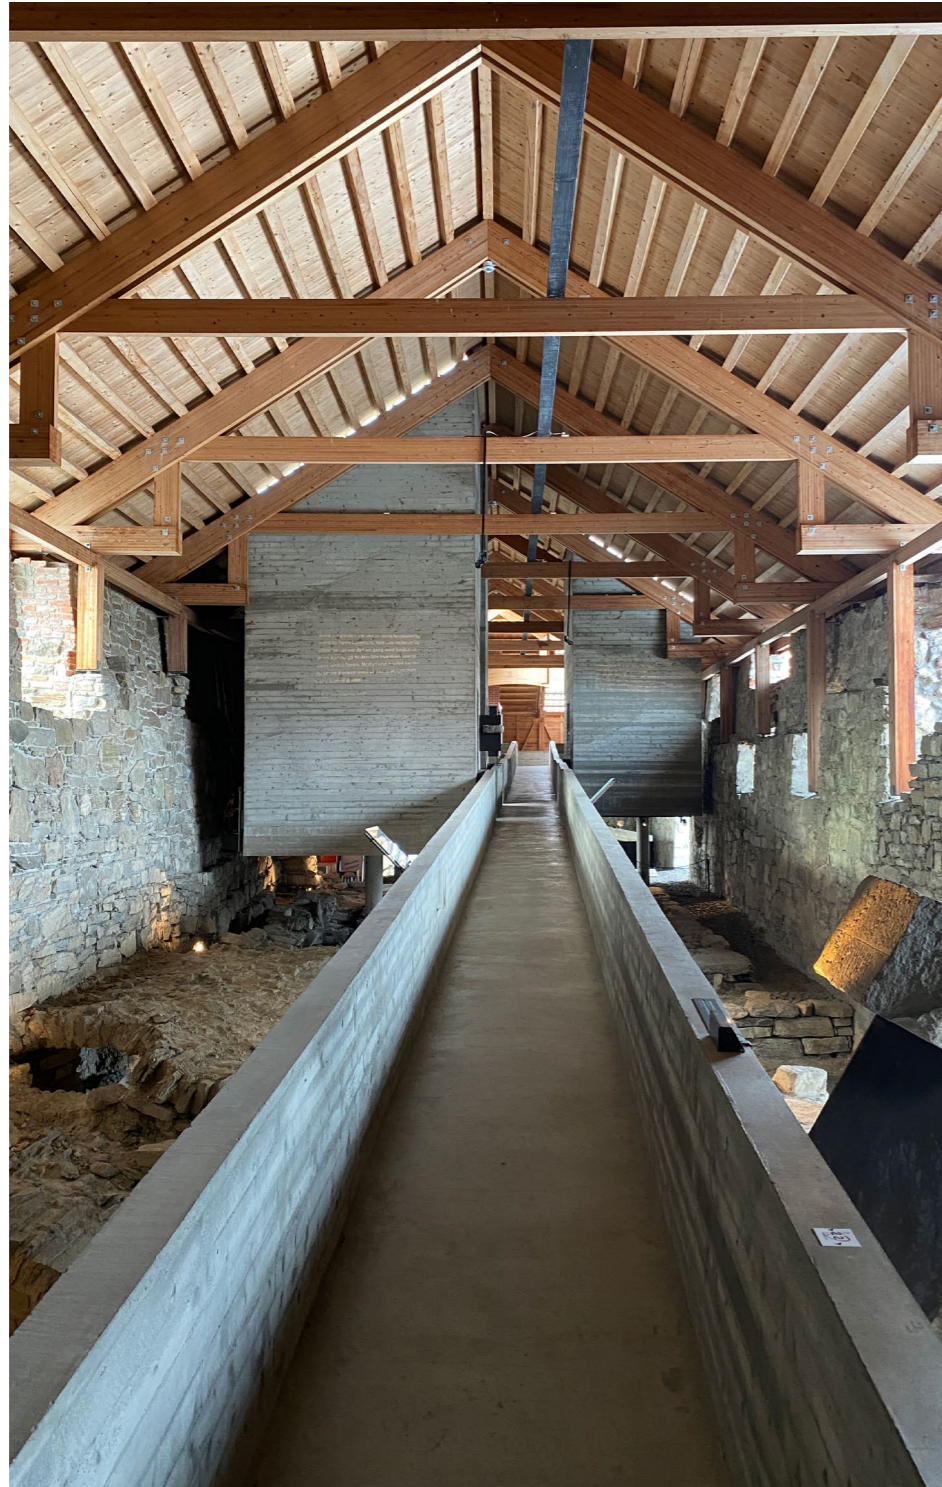
Storhamarlåven
Domkirkeodden, Hamar

Sverre Fehn

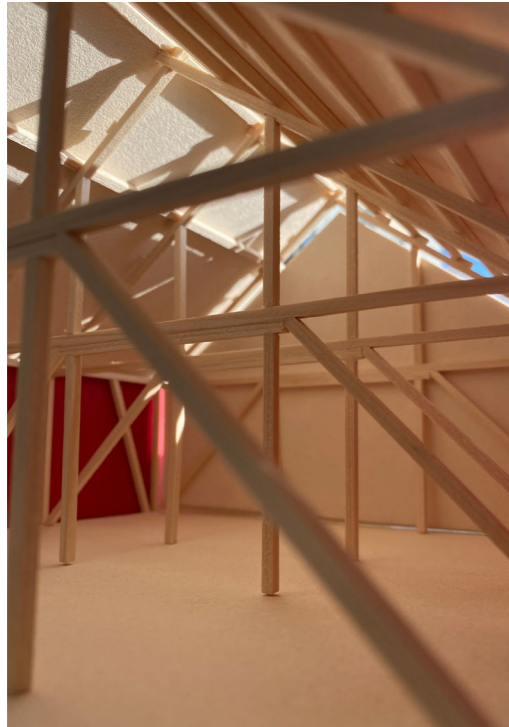
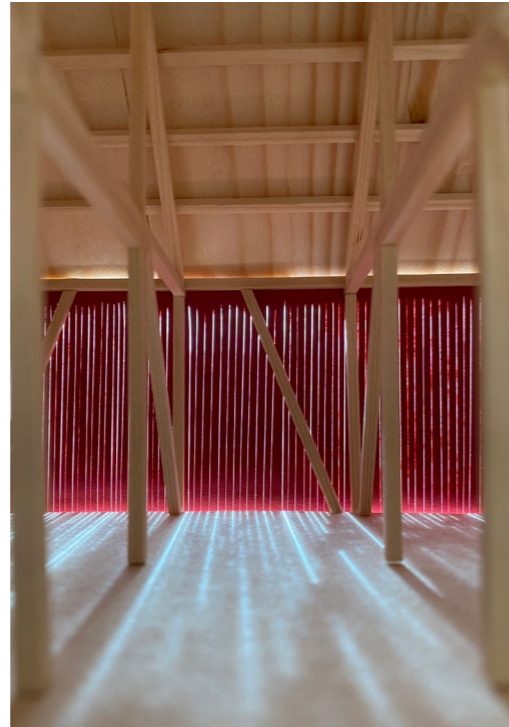
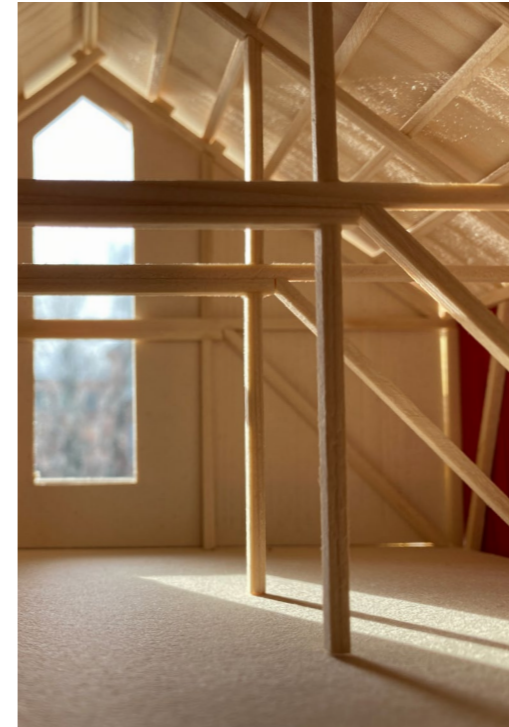
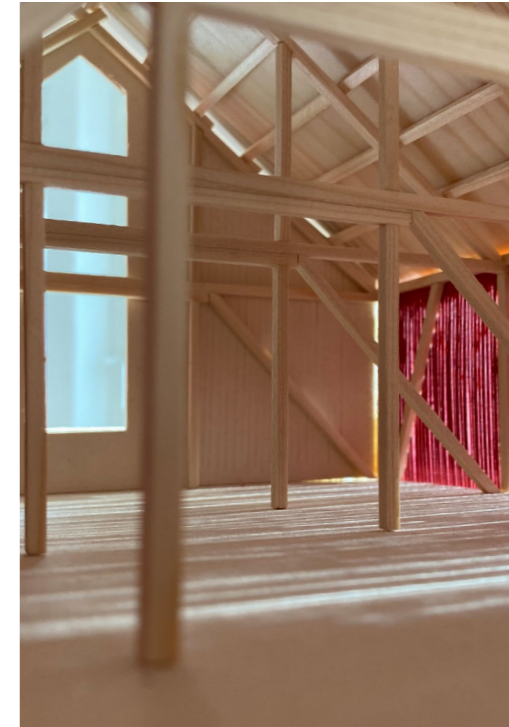
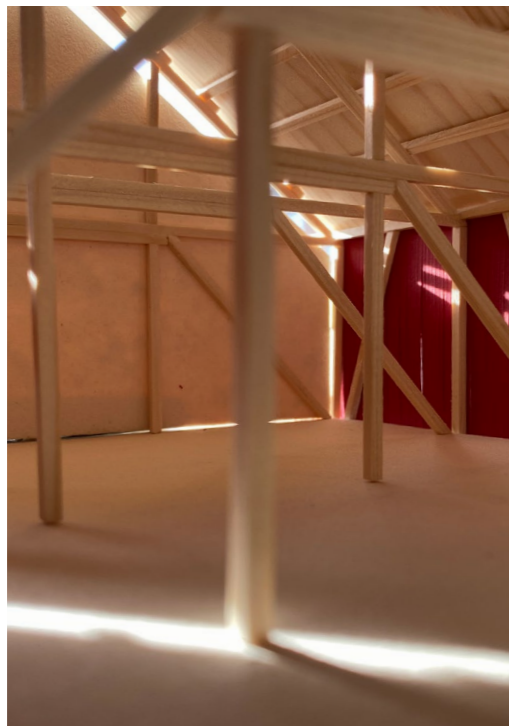
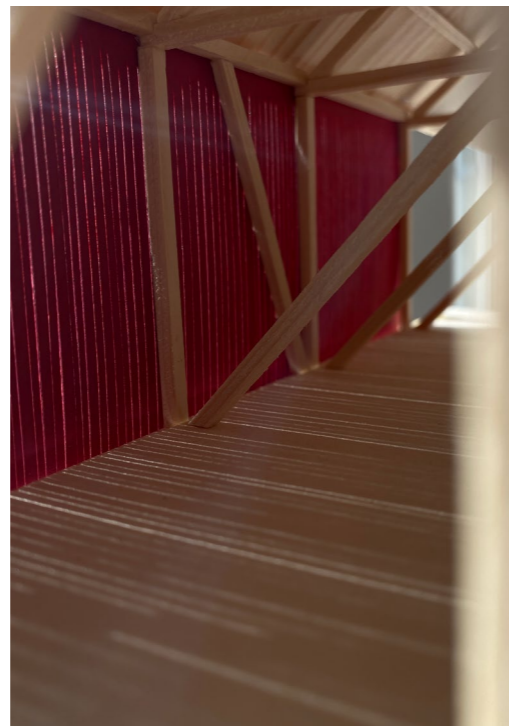
For å utforske katedralens kvaliteter for oppgaven jobbet jeg med modell. På de neste sidene kommer en samling av de mest interessante og givende studiene.

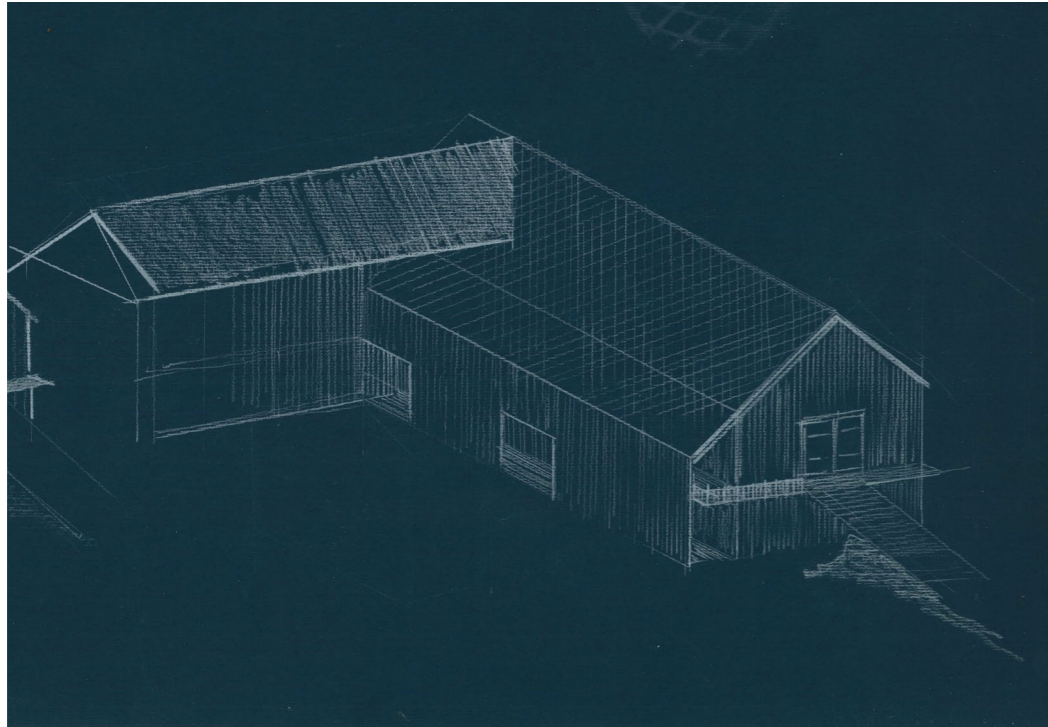
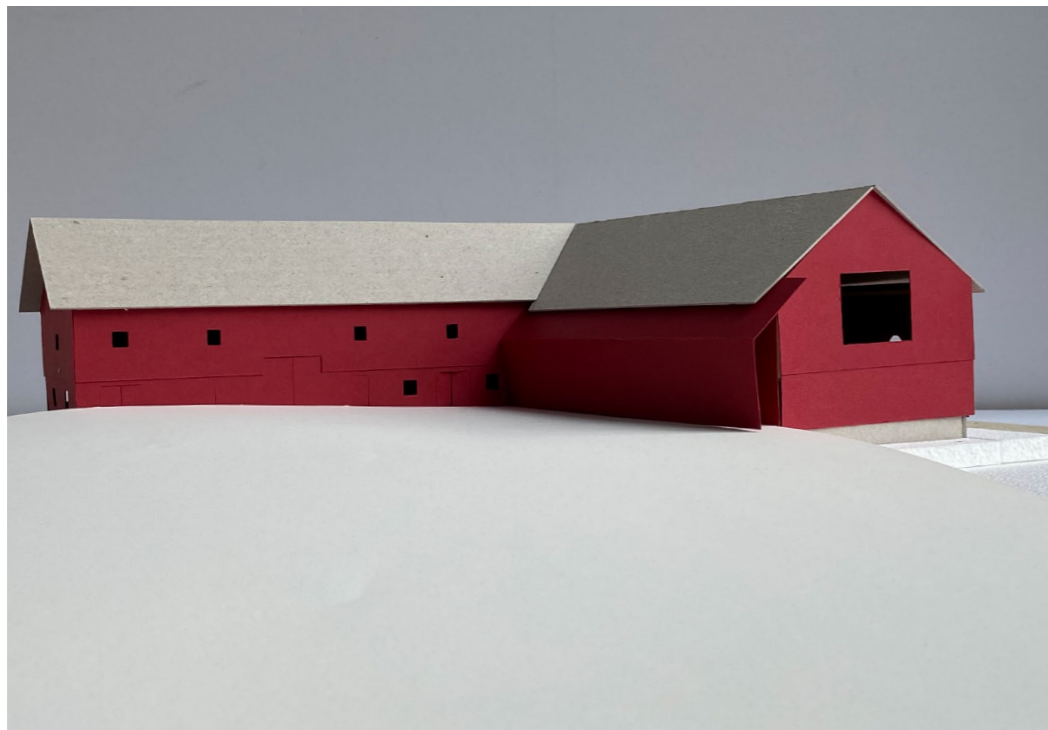
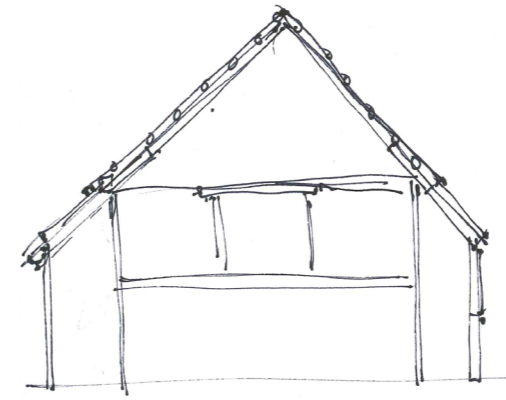
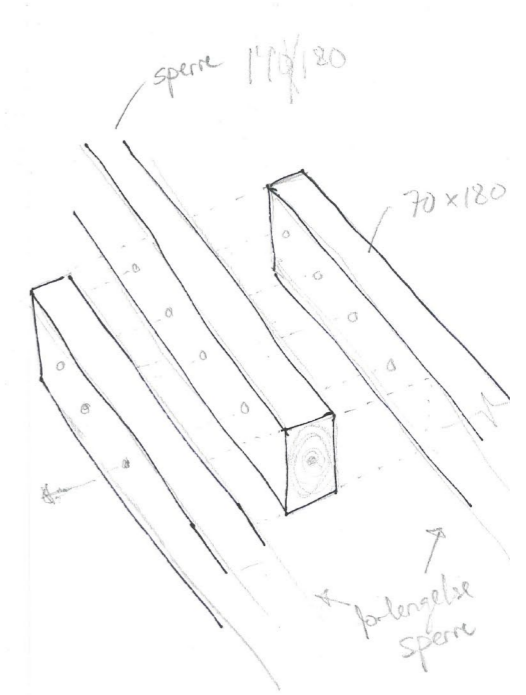
Det var lenge et ønske å legge en svalgang på utsiden ett av sideskipene. Om det ble gjort riktig trengte det ikke nødvendigvis bli negativt for låvens fremtoning og uttrykk. Svalgangen ville fungere som ferdselsåre og ta opp vertikale. Trapp opplevdes veldig vanskelig å jobbe med tidlig i fasen da de enten stanget mot låvebrua eller taket.

I ettertid ble det tydelig hvor mye gangsoner den skapte heller enn å løse. Det hjalp heller ikke hvilken fløy svalgangen lå langs. Den var og ble et darling som måtte avlives.

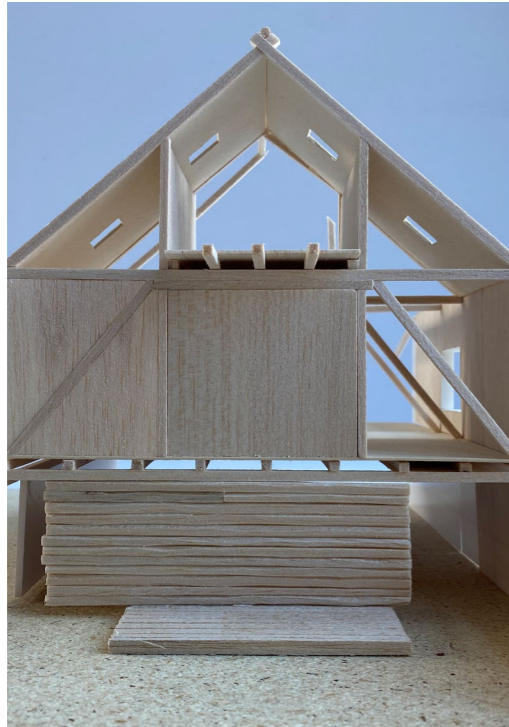
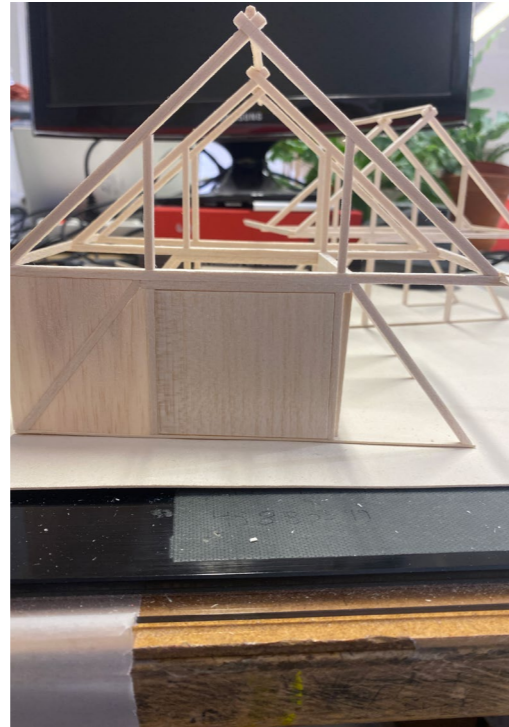
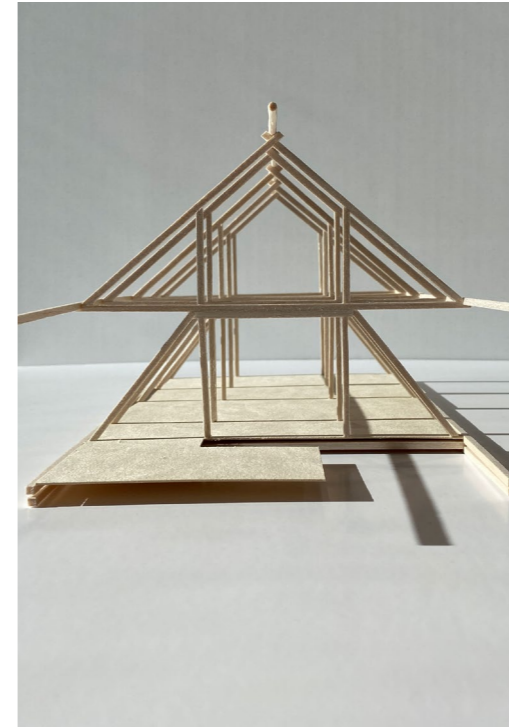
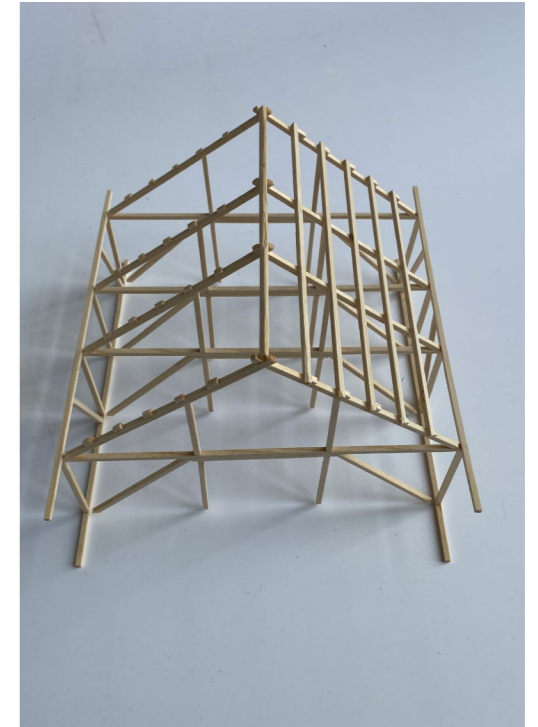
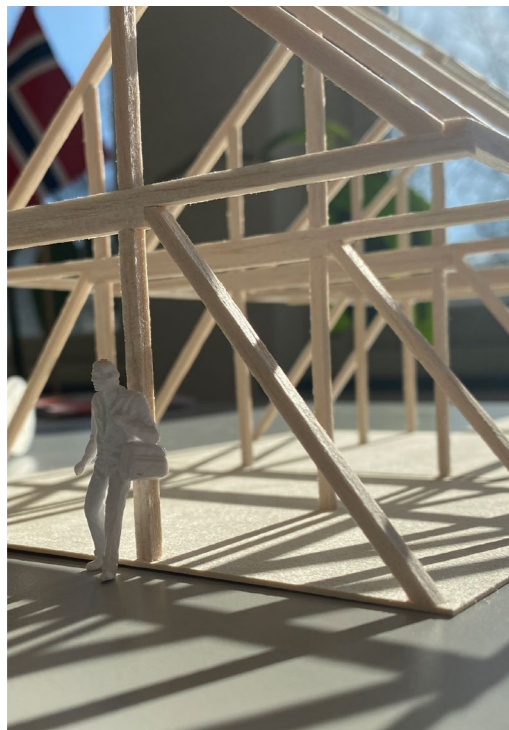
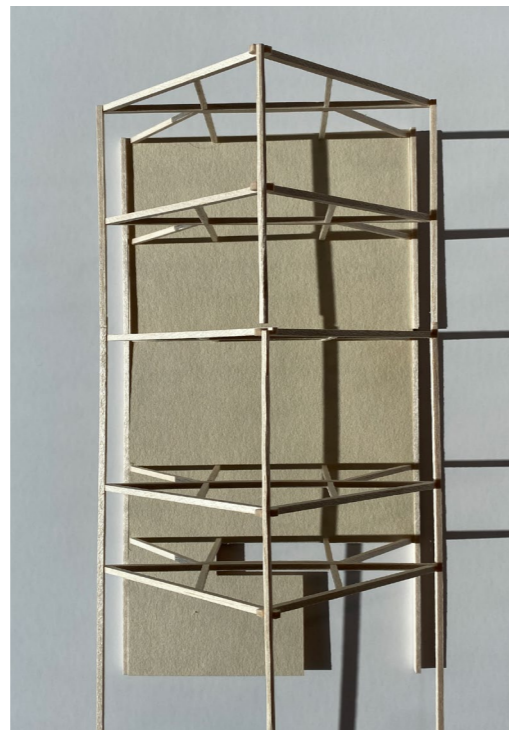
*Til minne om en 1:50 modell
13.04.2022 - 12.05.2022*

*Balsatre tåler ikke like mye som vanlige spiler når
modellbakgrunnen lander på taket*
