Huitfeldtbrygga – Moderne tiltak på klimaskjermen til bygg i verneklasse A

Huitfeldtbrygga – Modern Measures on the Building Envelope of a Building with Historical Value

Prosjektbeskrivelse og resultatmål

Rehabilitering, verneklasse A, brygge, laft, fuktinnhold, u-verdi, WUFI, Therm

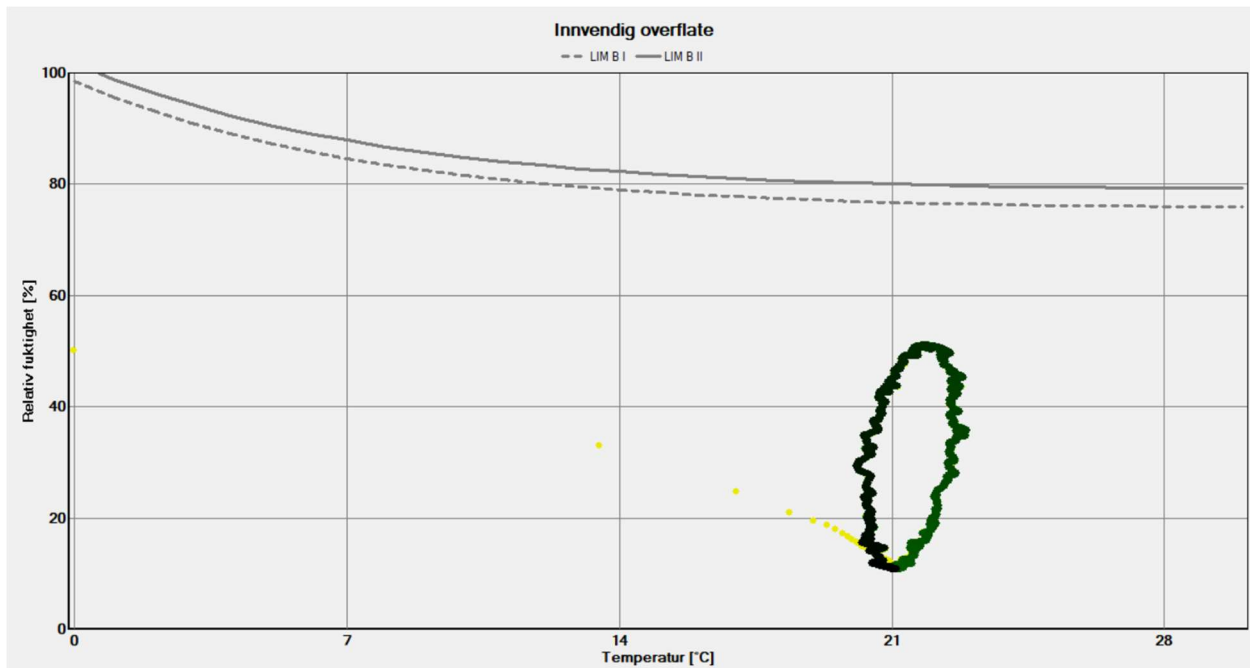
Figur 2-3. Eksempel på isoplett hvor muggvekst ikke vil oppstå fra variant 1

Det siste kriteriet leses av fra en egen isoplett i WUFI. Dersom isopletten for innvendig overflate ligger under parabelen i koordinatsystemet skal det ikke oppstå muggvekst på innvendig overflate som vist på figur 2-3.

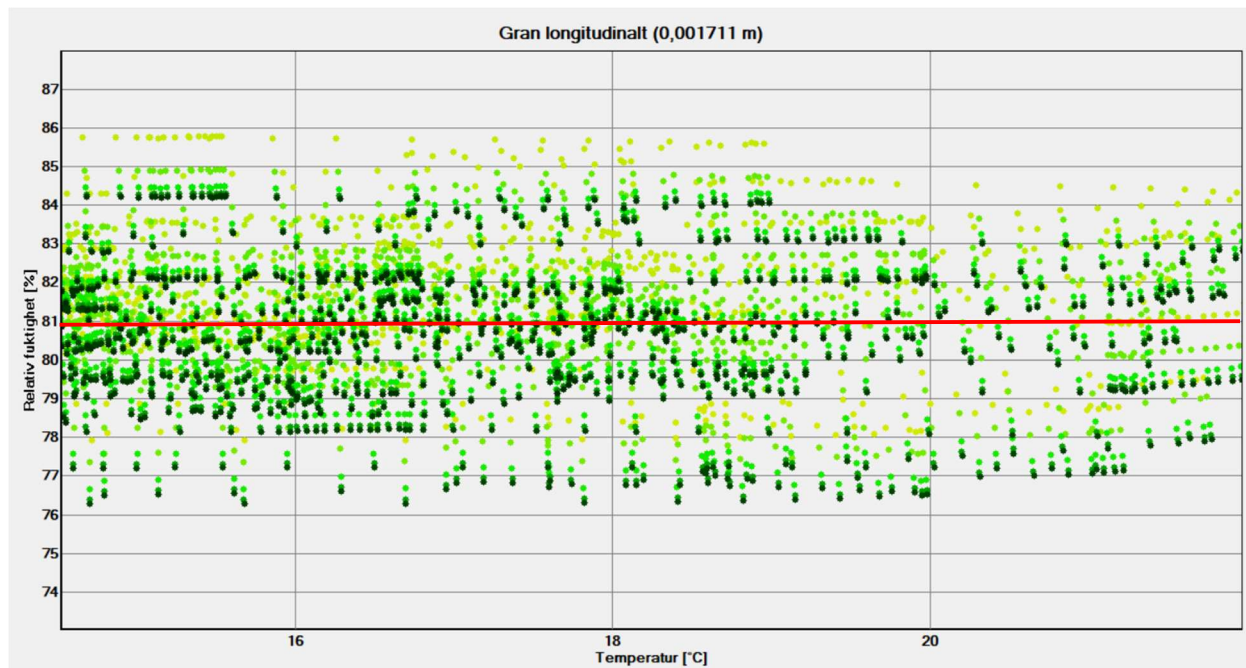
Figur 3-1. Eksempel på avlest isoplett

Ved analysering av simuleringene må grafene for isoplett tolkes. Feil avlesning av grafene gir opphav til en mulig feilkilde. Figur 3-1 viser i rødt hvordan avlesningen av isoplett er utført i oppgaven.

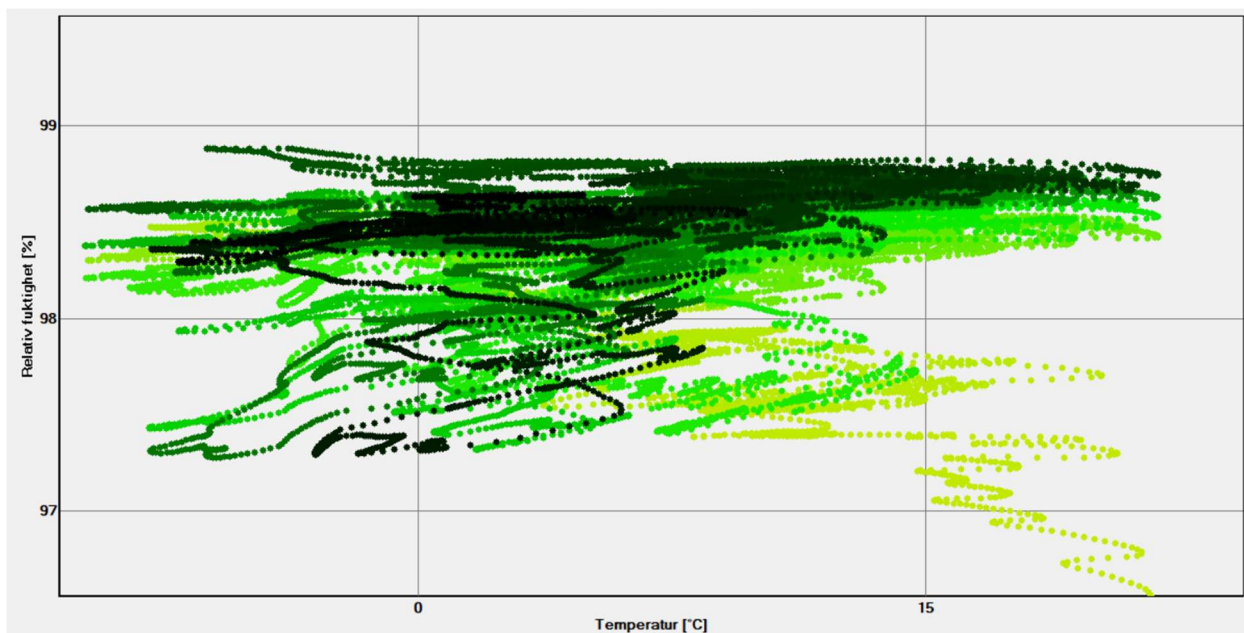
Figur 4-4. Isoplett av taktro fra tiltak nr 64

Først ble både damp tett og dampåpent undertak undersøkt. Vedlegg 2 viser at tiltakene med dampåpent undertak opplever høy relativ fuktighet. Grafene viser fuktansamling på innsiden av vindsperra og utsetter den opprinnelige taktroen for råteskader, se figur 4-4. Dette problemet oppstår ikke i tiltakene med damp tett undertak. Det er simulert med samme vindsperra i begge metodene. Det eneste som skiller tiltakene er det damp tette belegg på undertaket. Dette tyder på at det er fukt fra uteluften som skaper problemer ved vindsperra.
