# Menneskelige, tekniske og organisasjonsmessige forhold knyttet til Helge Ingstad ulykken

Rapport

NTNU  
Norges teknisk-naturvitenskapelige universitet  
Fakultet for arkitektur og design  
Institutt for design

**SAMMENDRAG:** Vi har analysert kollisjonen mellom KNM Helge Ingstad og TS Sola ut fra et systemperspektiv der vi har lagt vekt på å analysere de bakenforliggende årsakene som bidro til at hendelsen skjedde, bl.a. design. Vår vurdering er at dette er en hendelse/uhell som ventet på å skje på grunn av bakenforliggende årsaker som dårlig design i kombinasjon med uheldige omstendigheter.

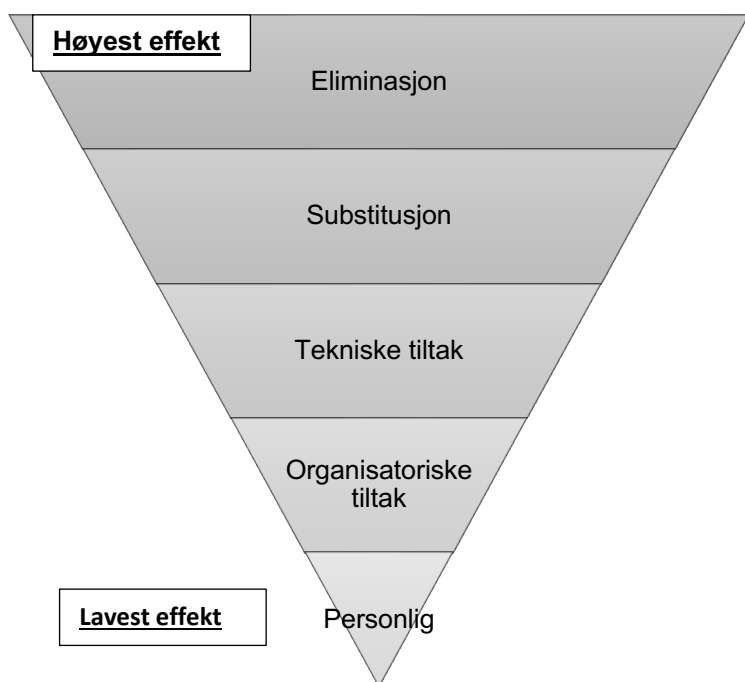
### 2.3.2. Hva er mest effektivt for å fjerne feilfellene – Tiltakshierarkiet

I det følgende har vi vist en strukturering av tiltak for å unngå feilfeller, strukturert ut fra hva som er mest effektivt. Dette kalles tiltakshierarkiet og brukes av The National Institute for Occupational Safety and Health (NIOSH) og Norsk Industri. I tiltakshierarkiet starter vi med eliminasjon, substitusjon, tekniske tiltak, organisatoriske tiltak og til slutt personlige tiltak

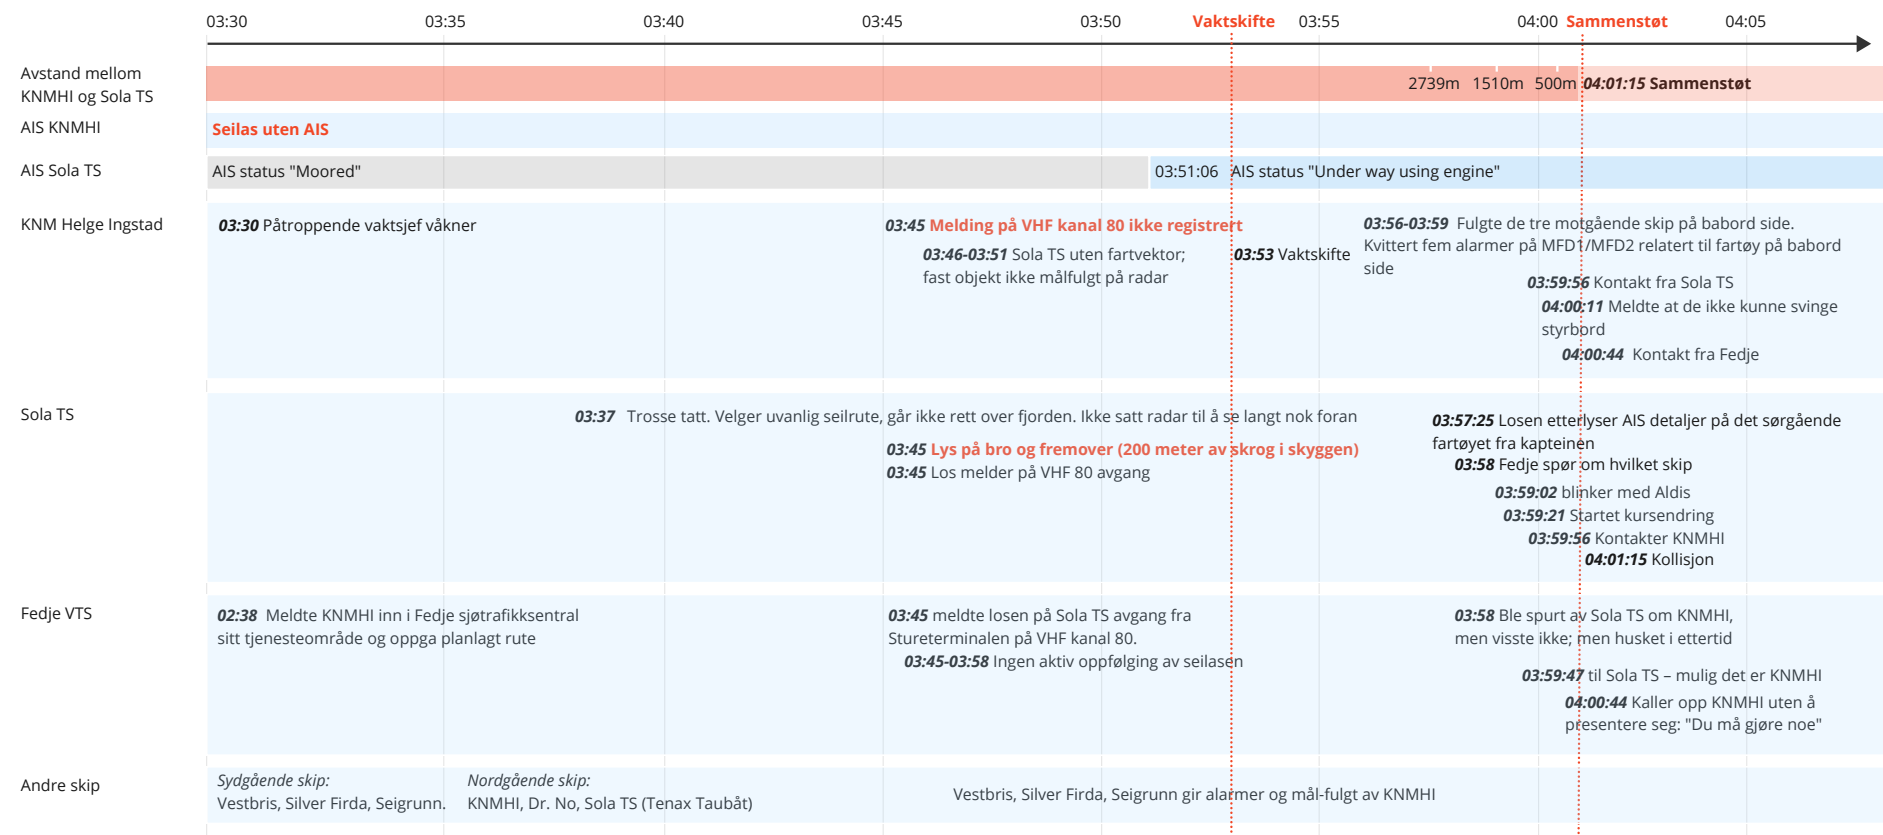
## Vedlegg C: Oversikt over hendelsesforløpet i Hjeltefjorden

### Oversikt over hendelsesforløpet for de involverte aktørene

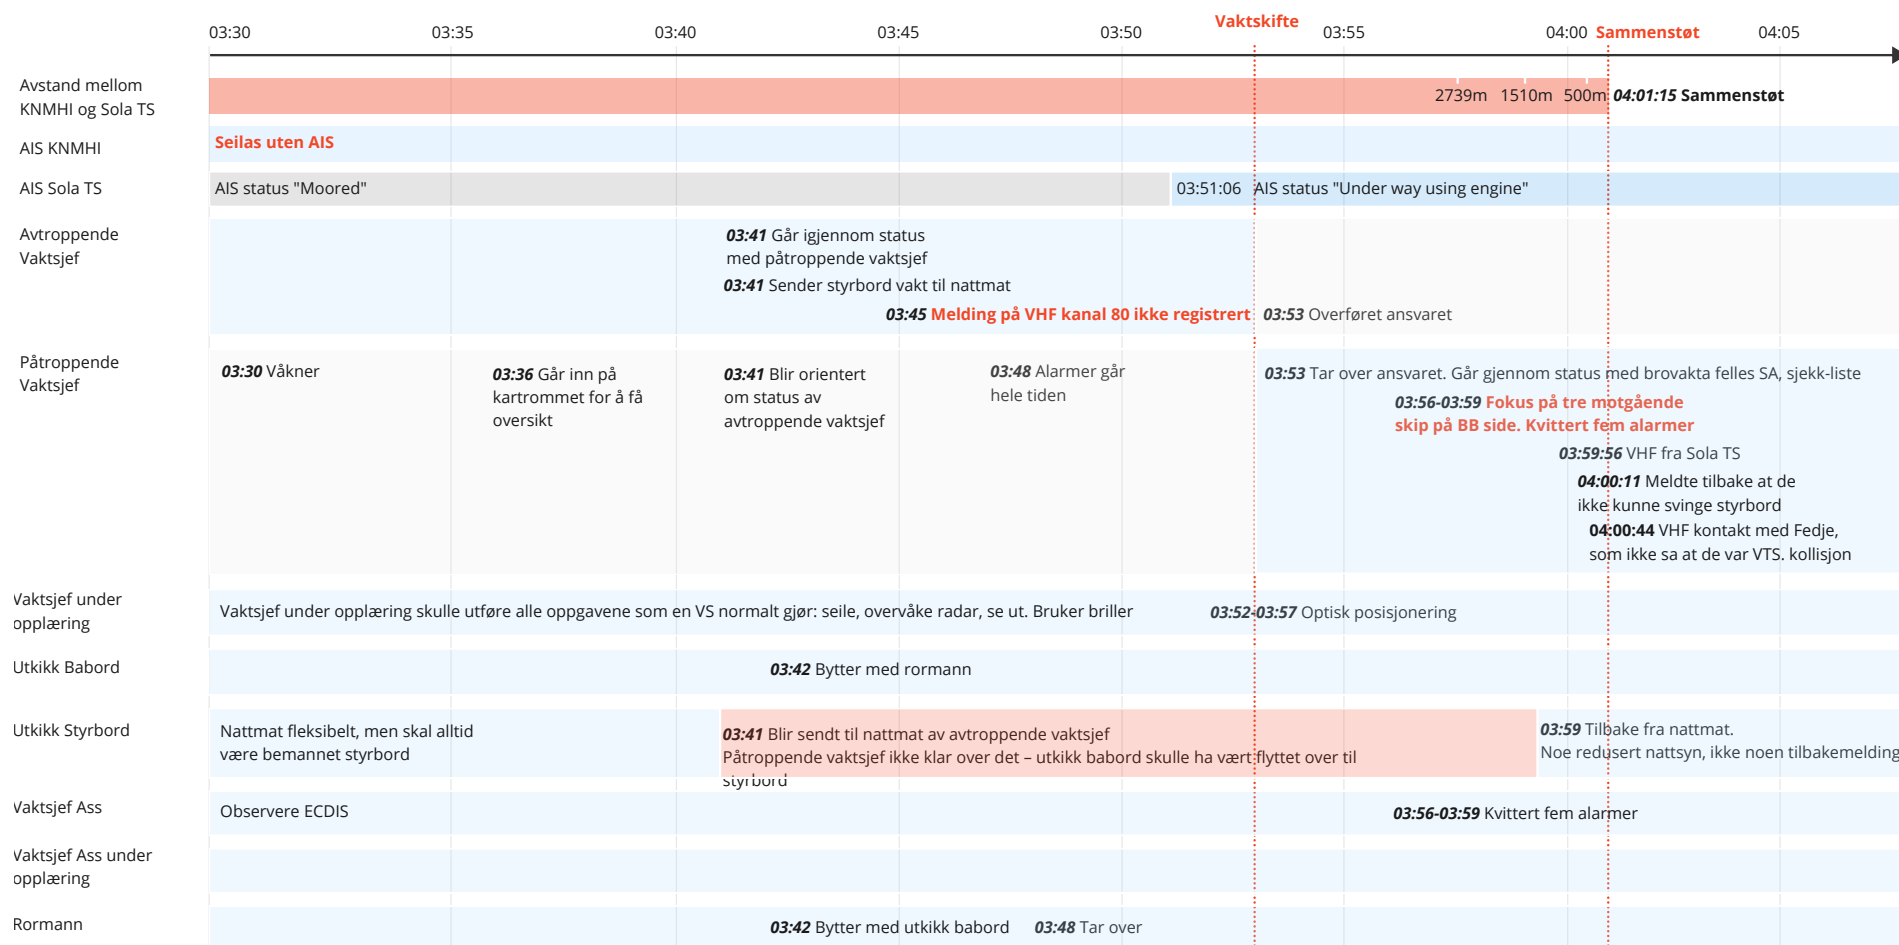
## Vedlegg D: Oversikt over hendelsesforløpet ombord

Oversikt over hendelsesforløpet for de involverte aktørene ombord på KNM Helge Ingstad
