Seriefeilvern i elektriske installasjoner

Master of Science in Electric Power EngineeringInnlevert:Juni 2012Hovedveileder:Eilif Hugo Hansen, ELKRAFT

Norges teknisk-naturvitenskapelige universitet Institutt for elkraftteknikk

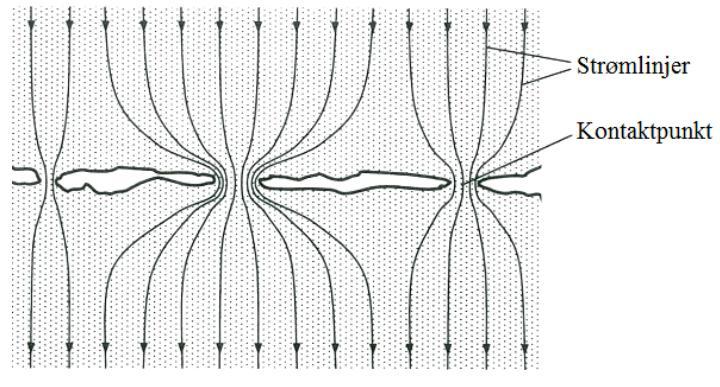
Figur 2-7: Sterkt forstørret del av en kontaktflate [9]

Figur 2-7 viser en forstørret del av kontaktflaten mellom to elektroder. Siden strømmen begrenses til å gå gjennom kontaktflaten gjennom veldig små kontaktpunkt, vil strømlinjene avvike fra den rette linjen de normalt sett følger. Innsnevringen av strømlinjene reduserer volumet av materialet som benyttes til elektrisk overføring, og medfører derfor økt motstand. Dette betegnes innsnevringsmotstand, og denne motstanden kommer i tillegg til den ohmske motstanden i lederen. Innsnevringsmotstanden i ett sirkulært kontaktpunkt bestemmes av lederens spesifikke resistans (ρ) og kontaktpunktets radius (a), som vist i formel 2.1.[9]

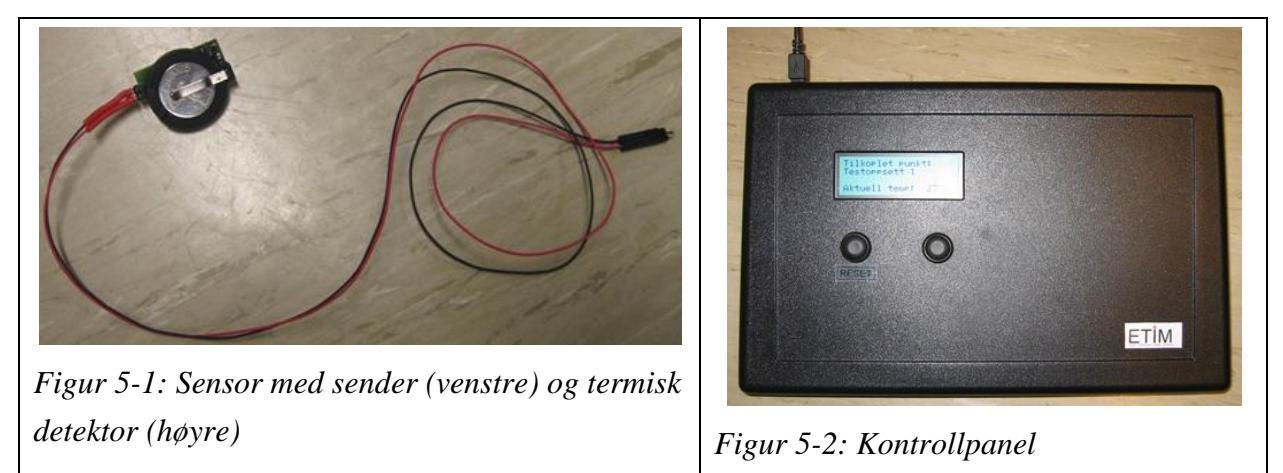
Seriefeilvernet som ble testet under laboratorieforsøket var varmedeteksjonssystemet fra ETIM, som ble beskrevet i kapittel 3.2.1. Systemet består av en sensor (Figur 5-1), som monteres i koblingspunktet, og et kontrollpanel (Figur 5-2), som mottar signaler trådløst fra sensoren. Kontrollpanelet varsler når temperaturen i et koblingspunkt i den elektriske installasjonen overstiger en gitt verdi. Siden dette vernet detekterer feil i den elektriske installasjonen ved å reagere på varmeutvikling, vil det vil også reagere på flere feilkilder enn kun lysbuer.

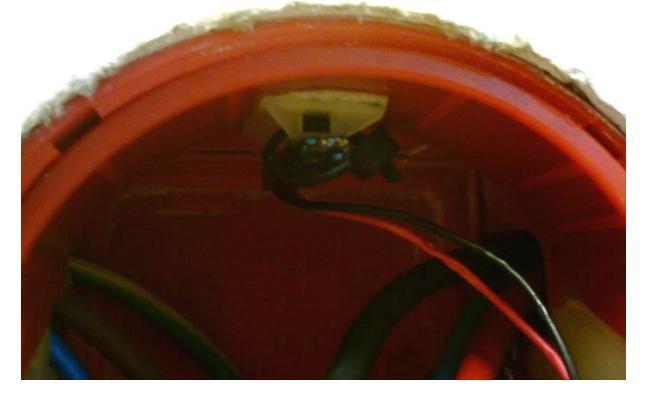
Figur 5-3: Plassering av termisk detektor i koblingspunkt

Figur 5-3 viser plasseringen av den termiske detektoren øverst i koblingspunktet. Siden den ble flyttet mellom to koblingspunkt kunne den ikke limes fast, og ble derfor festet ved hjelp av et løstsittende strips. Siden det kun ble bevilget én prototype til forsøkene, ble det lagt stor vekt på forsiktighet ved montering av sensoren. Det var derfor kun den termiske detektoren som ble plassert inne i koblingspunktet, mens sender og batterienhet ble plassert utenfor. Dette medførte at det ble laget et lite hakk i stikkontaktdekselet hvor ledningsforbindelsen fra den termiske detektoren til senderen kunne gå uten å bli klemt. Dette hakket var imidlertid så lite at det antageligvis ikke vil påvirke varmeutviklingen i koblingspunktet.

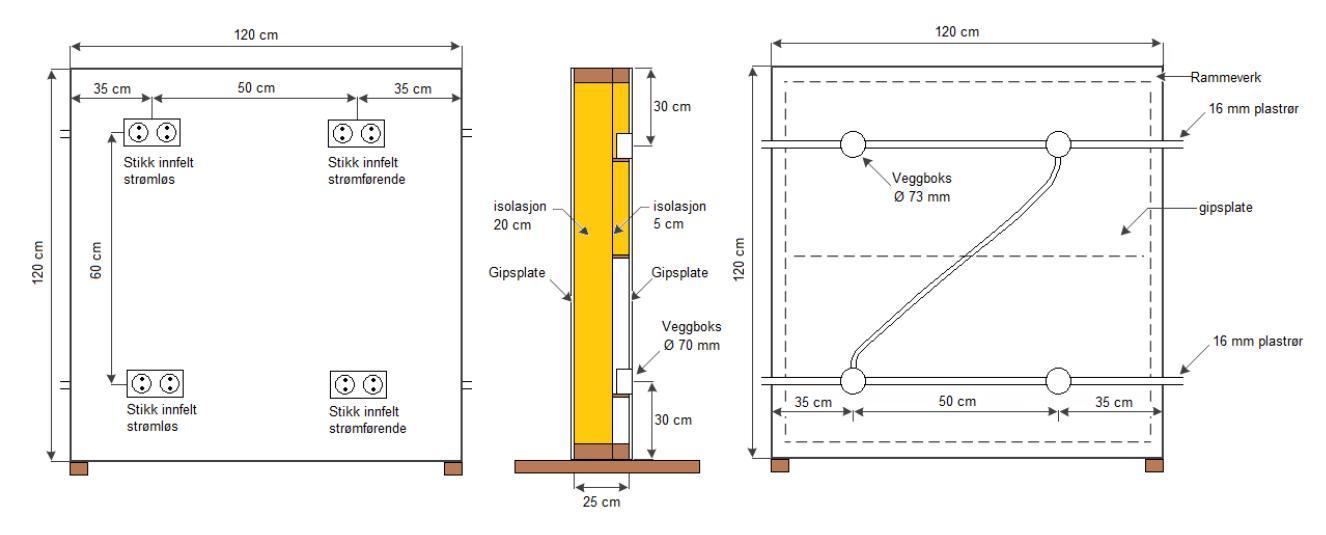
Figur 5-4: Skisse av termisk prøvevegg

For å simulere forhold i en reell elektrisk installasjon ble det konstruert en vegg, hvor det elektriske anlegget ble utført med skjult installasjonsmetode. Dette underkapittelet beskriver valg av dimensjoner på prøveveggen, og plassering av utstyr i denne.

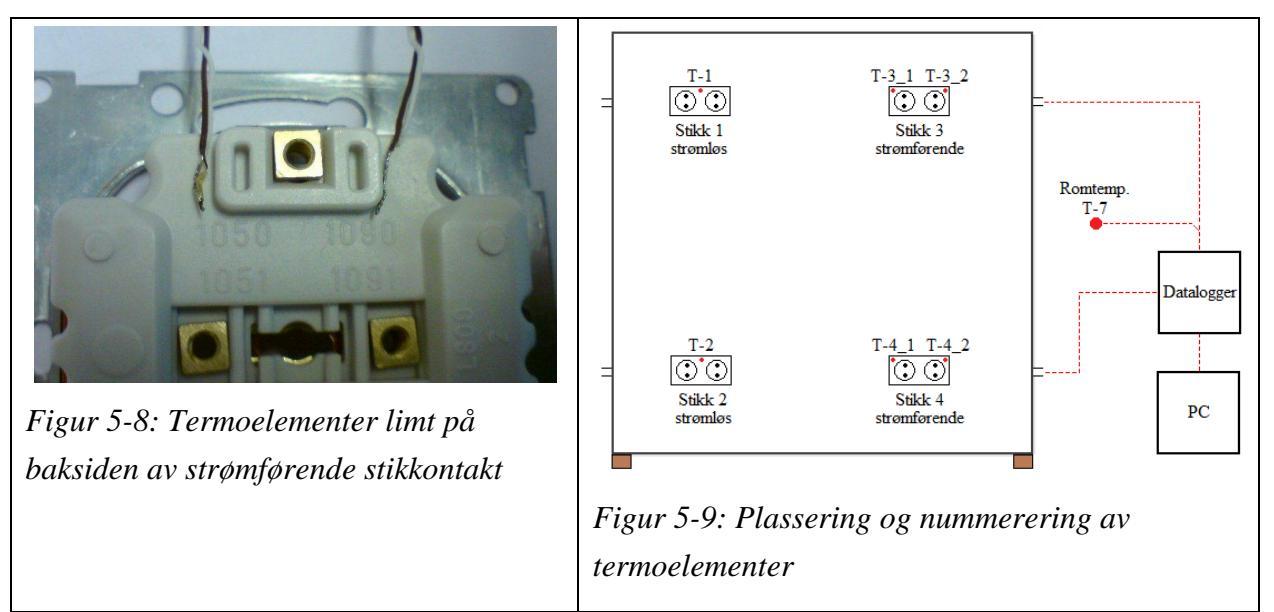
Termoelementene ble limt fast på baksiden av stikkontaktene ca. 7 mm fra tilkoblingsklemmene for faselederne på stikkontaktene, og var ikke i direkte kontakt med metallet, som vist i Figur 5-8. Grunnen til dette var at det ble opplyst at termoelementene ikke kunne være i direkte kontakt med 230 V. Termoelementene ble plassert i øvre halvdel av stikkontakten, siden temperaturen sannsynligvis ville bli høyest her. I hver av de to strømførende stikkontaktene ble det plassert to termoelementer, for å undersøke om det var temperaturforskjeller rundt feilstedet. Analyse av temperaturforskjeller internt i koblingspunktet var også viktig for bestemmelse av plassering for den termiske detektoren til seriefeilvernet. Bestemmelse av hvor i koblingspunktet som gir best informasjon om temperatur, uavhengig av hvor feilen oppstår, var derfor ønskelig. Termoelementene ble ført inn til koblingspunktene gjennom rørene i veggen sammen med kablene, som vist i Figur 5-9.

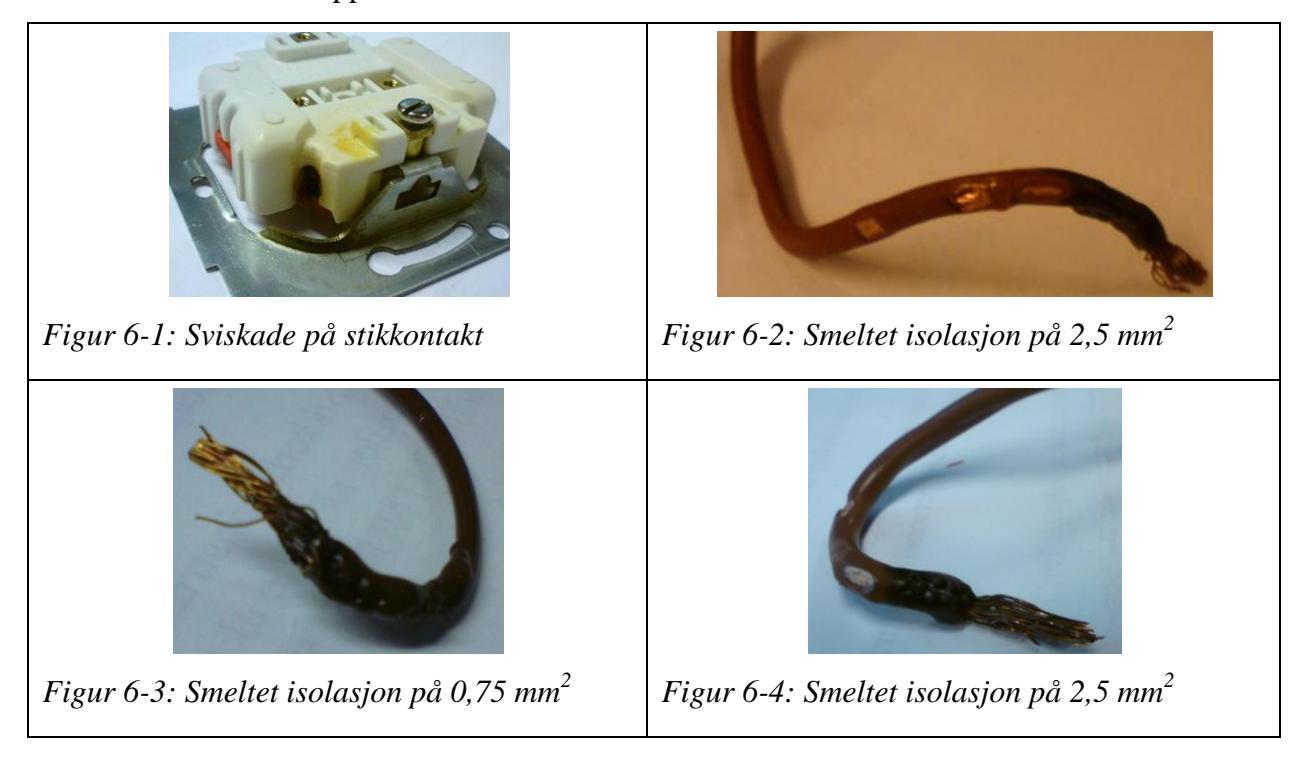
De materielle skadene ved disse forsøkene illustrerer hvor alvorlig seriefeil er, og at det åpenbart kan oppstå branntilløp som følge av slike feil. Da forsøkene som ble gjennomført kun var korttidsforsøk, med maksimal varighet på 5 timer, vil det være naturlig å anta at langtidseffektene også vil være mye mer omfattende. Figurene under viser eksempler på materielle skader som oppstod under forsøkene.

Temperaturutviklingen i kontaktpunktet ved dårlig kontaktforbindelse ble så stor at lederisolasjonen hadde svi- og smelteskader, samt at metallet var misfarget, noe som gir grunnlag for å anta at isolasjonsevnen til materialet er betydelig redusert. I noen tilfeller var isolasjonen smeltet helt ned til metallet, slik at lederen var delvis uisolert. Misfargingen av kobberet er sannsynligvis et kobberoksidbelegg, som har blitt dannet mens temperaturen i kontaktpunktet har vært svært høy. Ved noen av forsøkene satt lederen fast i tilkoblingsklemmen på stikkontakten, selv om den var løs før forsøket startet. Dette innebærer trolig at temperaturen har blitt så høy at lederen ble "sveiset" fast. Årsaken er trolig at det har blitt dannet en bro av kobberoksidbelegg mellom lederen og tilkoblingsklemmen. Etter disse forsøkene var også tilkoblingsklemmene på stikkontakten med dårlig kontaktforbindelse sterkt misfarget. Koblingsklemmene (Wago) ble også misfarget, men i noe mindre grad siden de var lenger unna feilstedet.

De materielle skadene kunne imidlertid ikke synes fra utsiden, bortsett fra at stikkontaktene var veldig varme ved berøring. Skadene på koblingsmateriellet ble først avdekket ved å løsne hele stikkontakten fra koblingsboksen. Dette har personer uten fagbrev ikke lov til å gjøre, noe som medfører at boligeiere i dag ikke har kunnskap om tilstanden i koblingspunktene. Ved å installere et seriefeilvern, som det som ble testet under disse forsøkene, kan brukeren få informasjon om tilstanden til den elektriske installasjonen, og dermed kontakte fagpersonell ved alarm. Et slikt vern vil derfor medføre økt trygghet for brukeren.

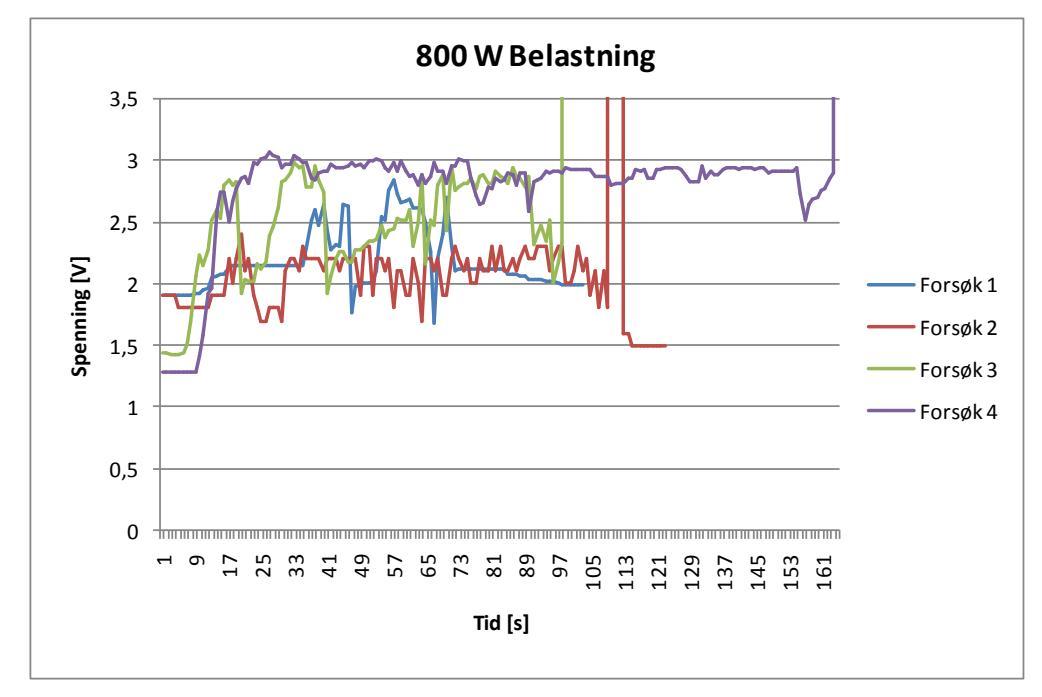
1.1 800 W Belastning

I = 3,5 A Maksimal effektutvikling = 10,3 W

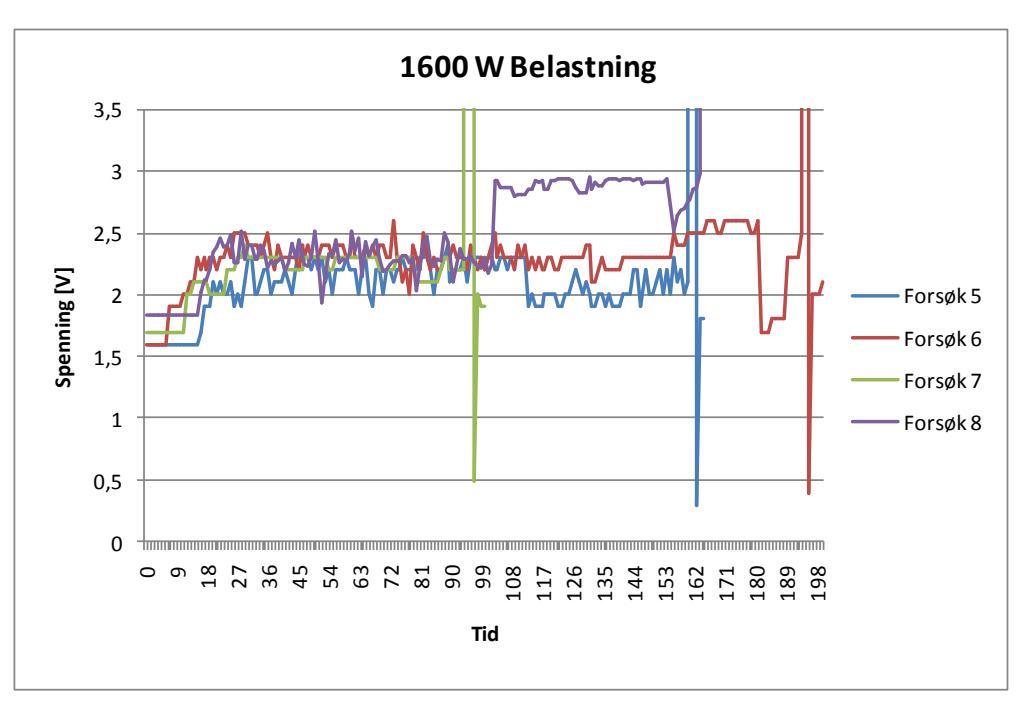
1.2 1600 W Belastning

I = 7 A Maksimal effektutvikling = 20 W

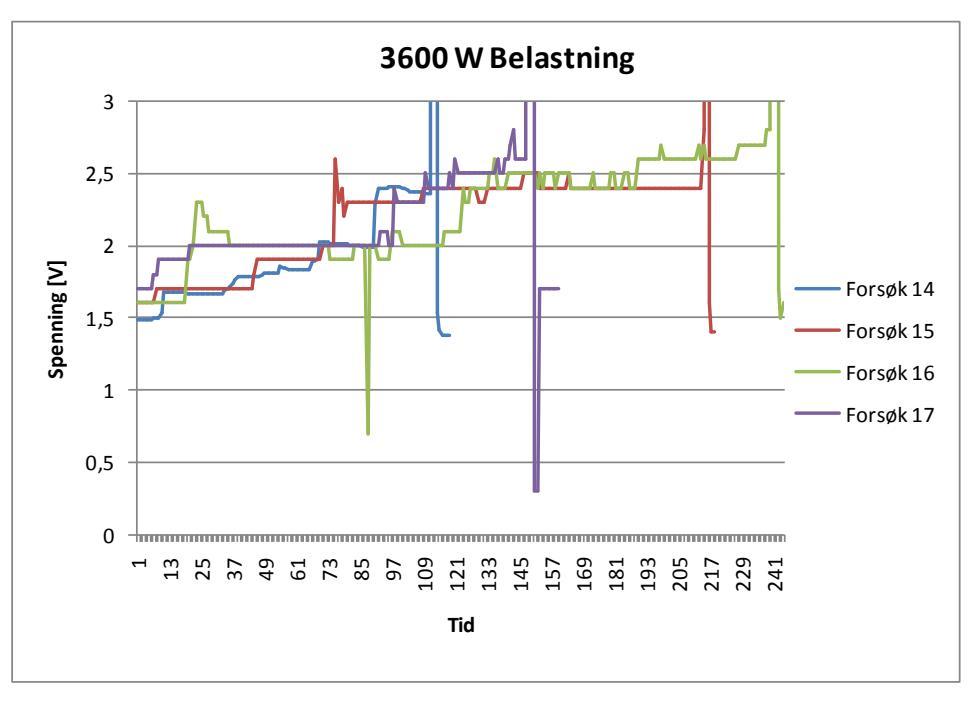
1.4 3600 W Belastning

I = 15,5 A Maksimal effektutvikling = 44,2 W

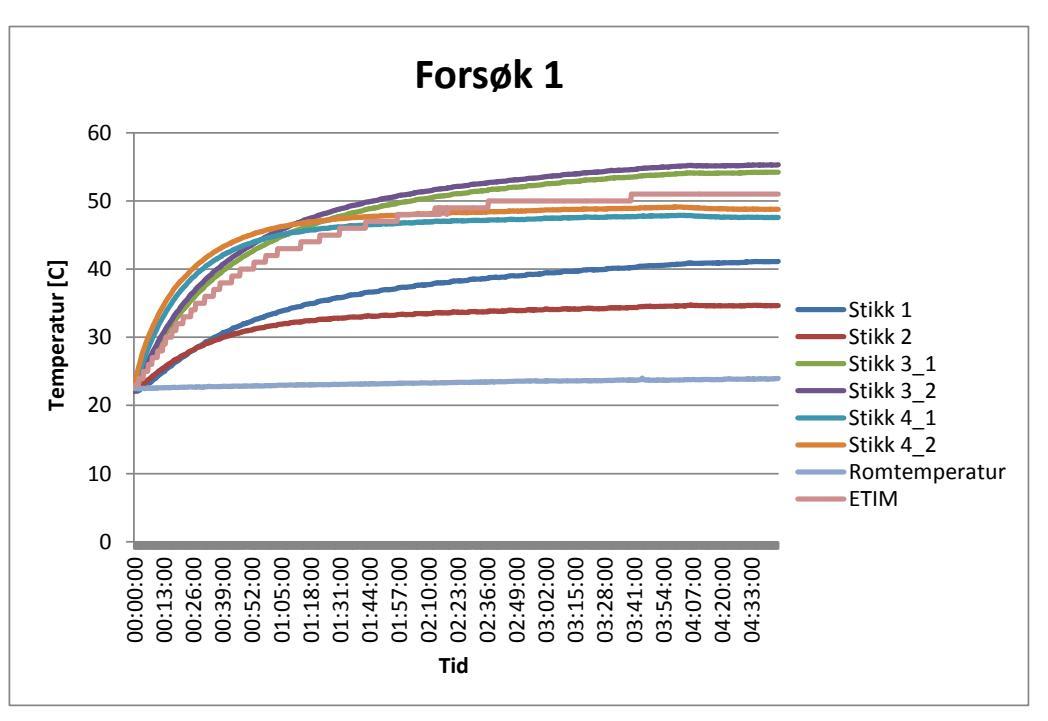
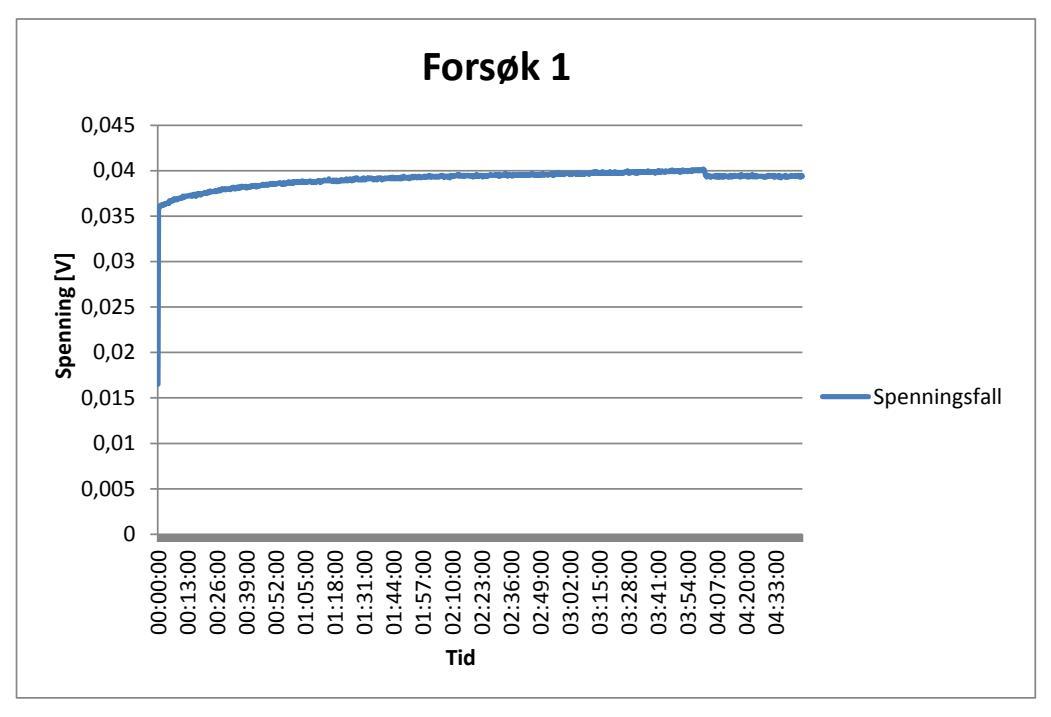
1.1.1 Forsøk 1 – 15,5 A/2,5 mm^2

Maksimaltemperatur = 55,3 °C

I = 15,5 A

Maksimal effektutvikling = $0,04 \text{ V} \cdot 15,5 \text{ A} = 0,62 \text{ W}$

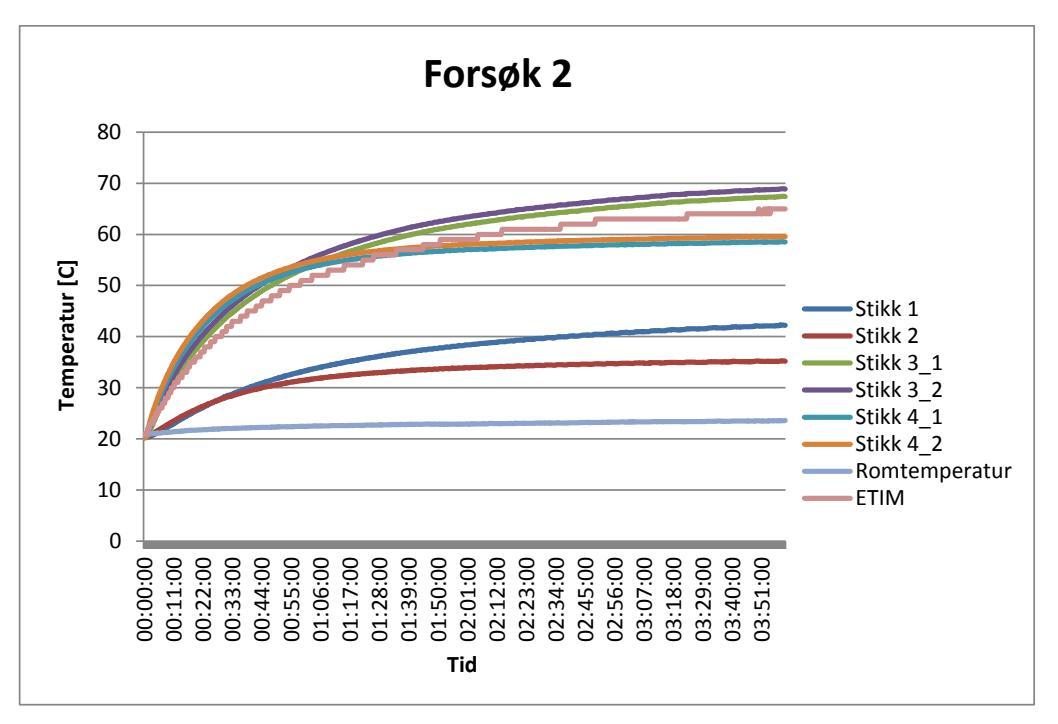
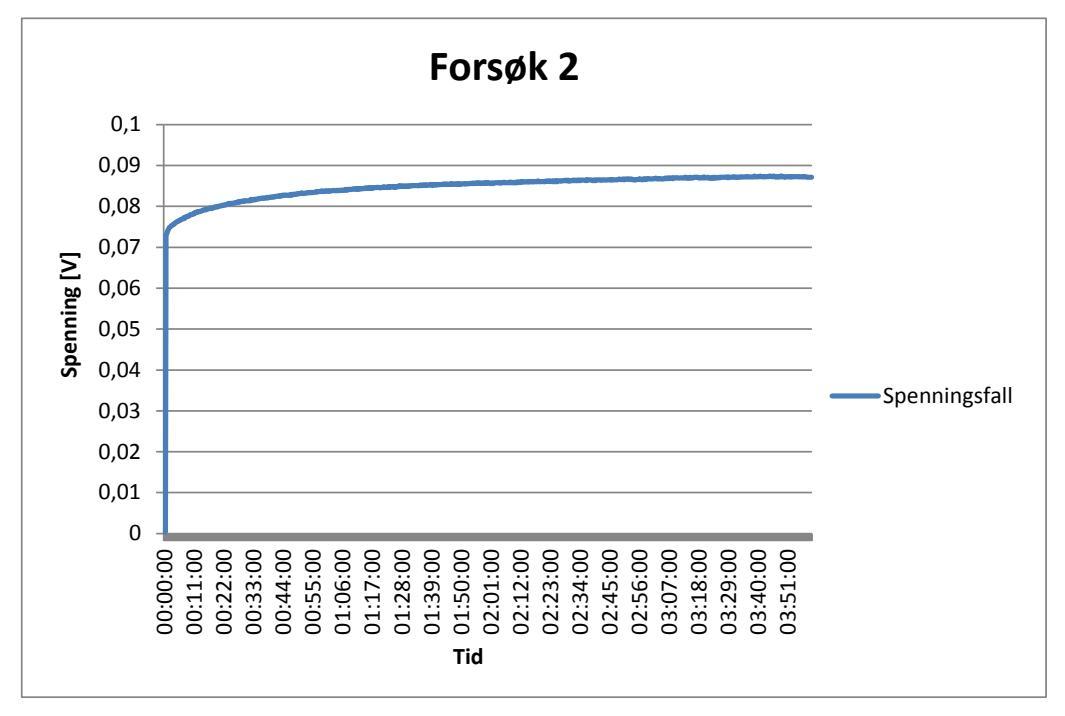
$1.1.2 \text{ Forsøk } 2 - 15,5 \text{ A}/1,5 \text{ mm}^2$

Maksimaltemperatur = $68,9 \degree C$

I = 15,5 A

Maksimal effektutvikling = $0,087 \text{ V} \cdot 15,5 \text{ A} = 1,35 \text{ W}$

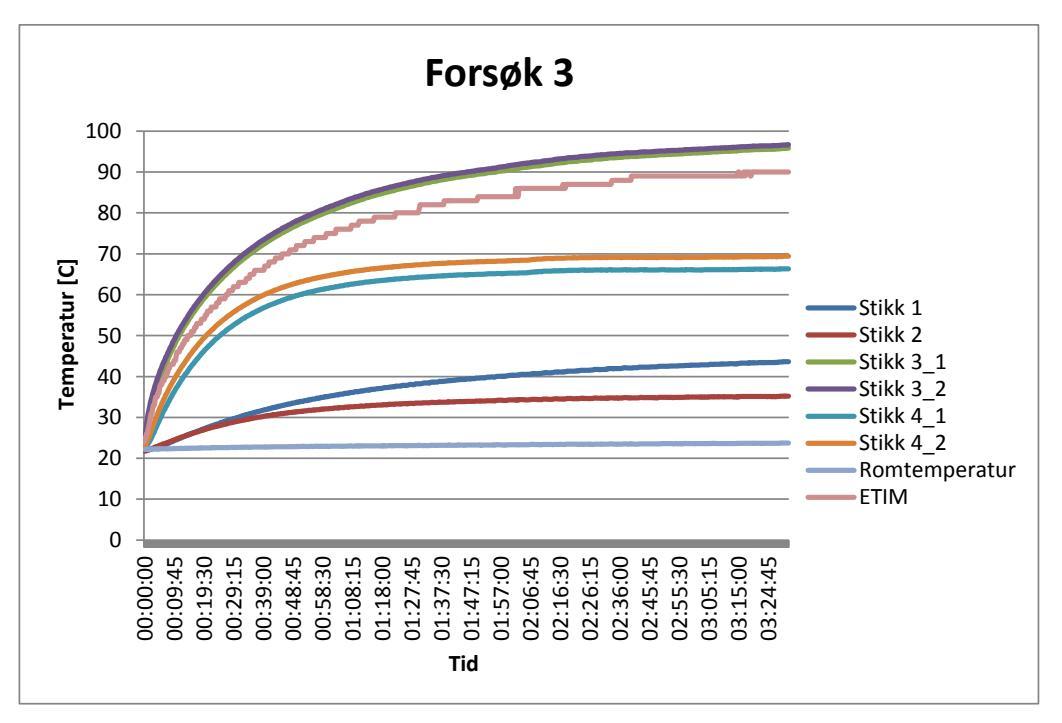
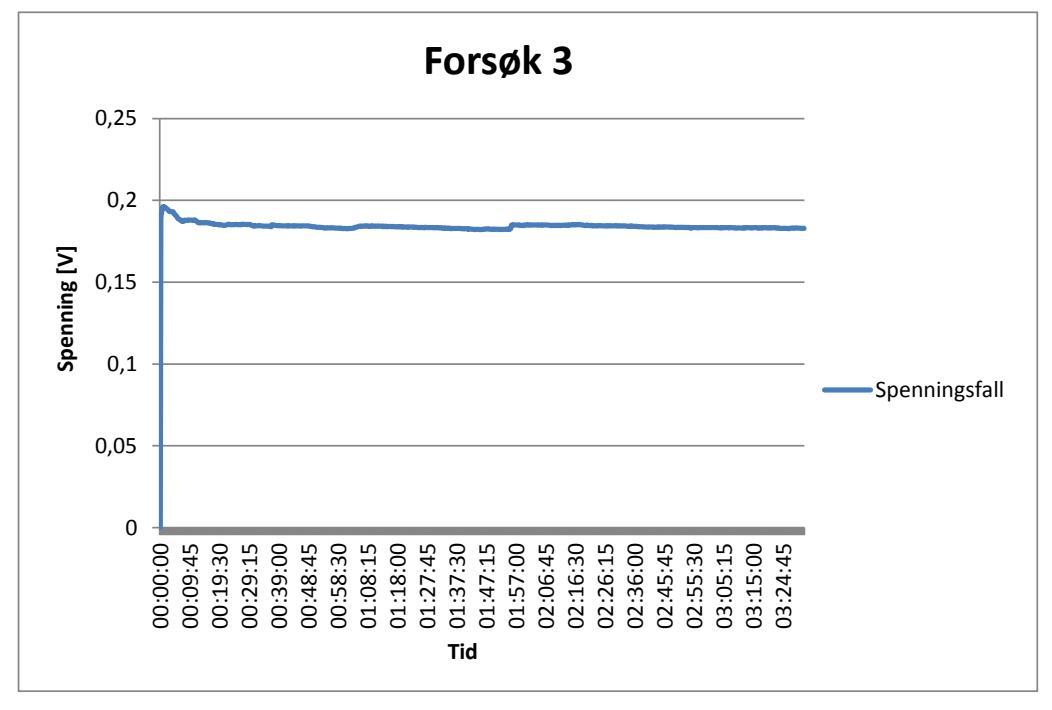
$1.1.3 \text{ Forsøk } 3 - 15,5 \text{ A}/0,75 \text{ mm}^2$

Maksimaltemperatur = $96,7 \degree C$

I = 15,5 A

Maksimal effektutvikling = $0,196 \text{ V} \cdot 15,5 \text{ A} = 3,04 \text{ W}$

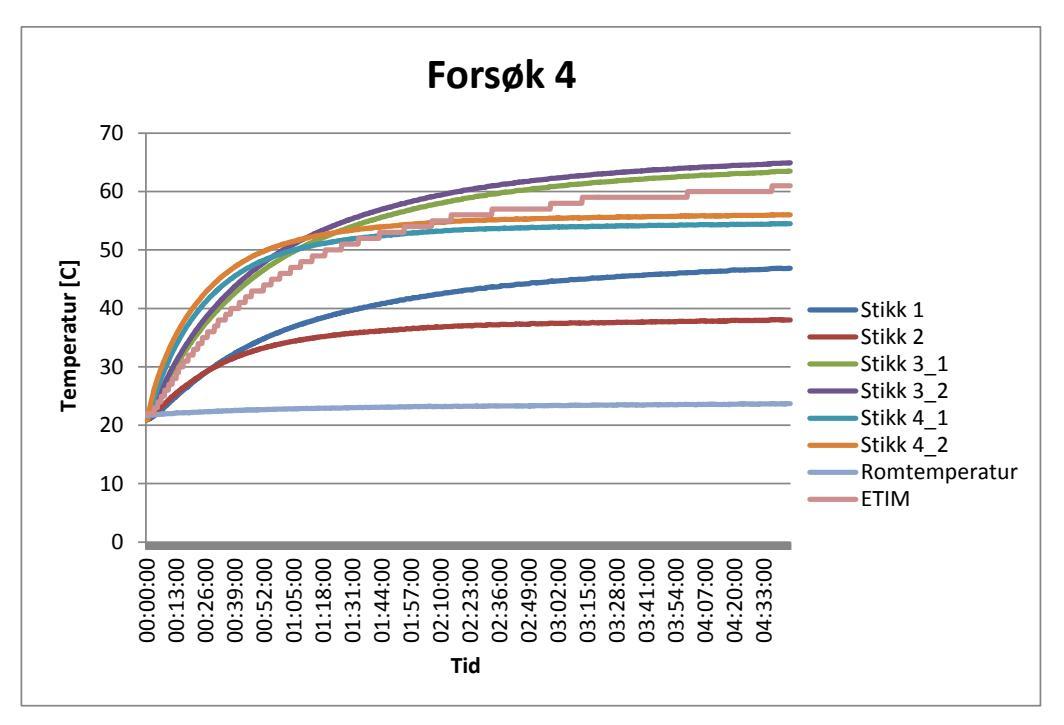
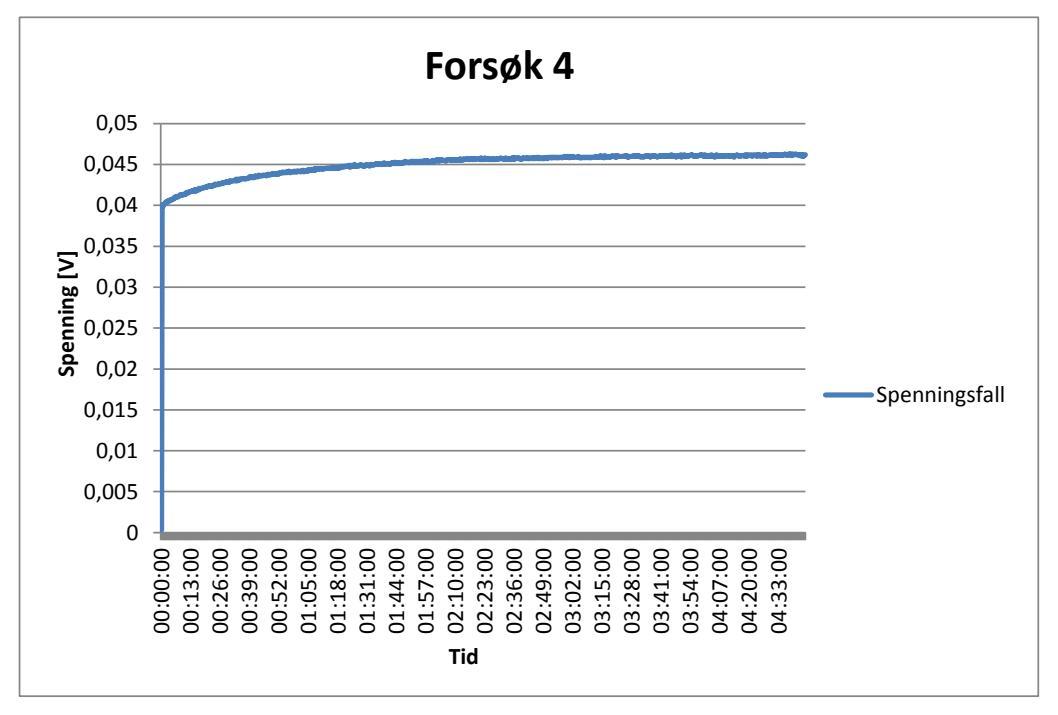
1.1.4 Forsøk 4 – 17,5 A/2,5 mm^2

Maksimaltemperatur = $64.9 \degree C$

I = 17,5 A

Maksimal effektutvikling = $0,046 \text{ V} \cdot 17,5 \text{ A} = 0,81 \text{ W}$

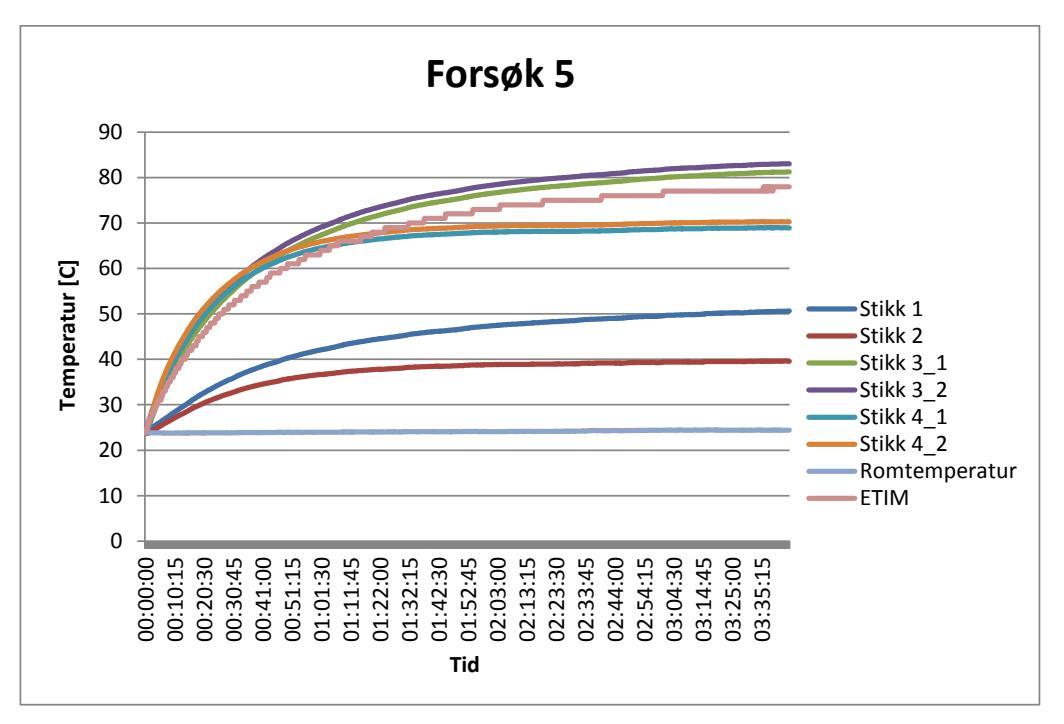
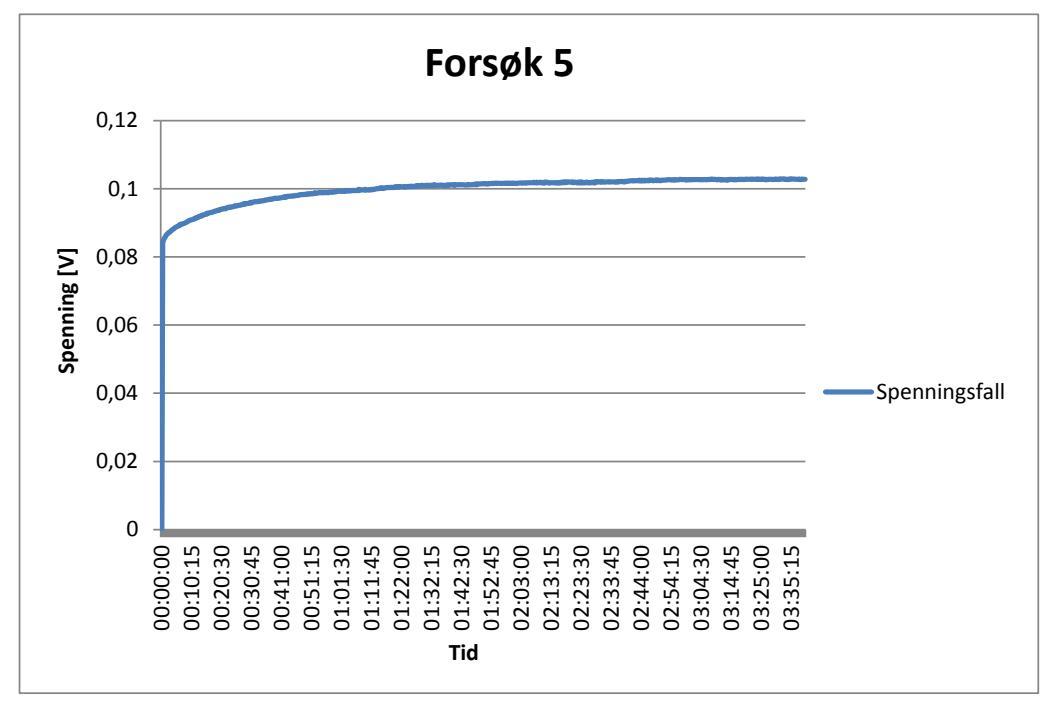
1.1.5 Forsøk 5 – 17,5 A/1,5 mm^2

Maksimaltemperatur = $83,1 \degree C$

I = 17,5 A

Maksimal effektutvikling = $0,103 \text{ V} \cdot 17,5 \text{ A} = 1,8 \text{ W}$

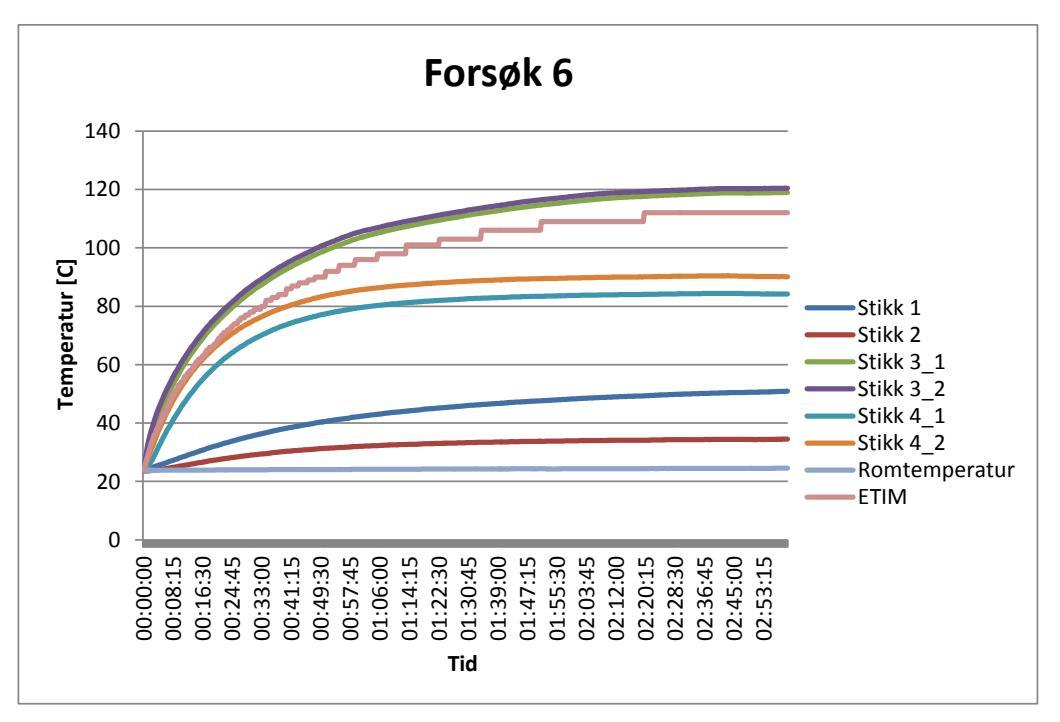
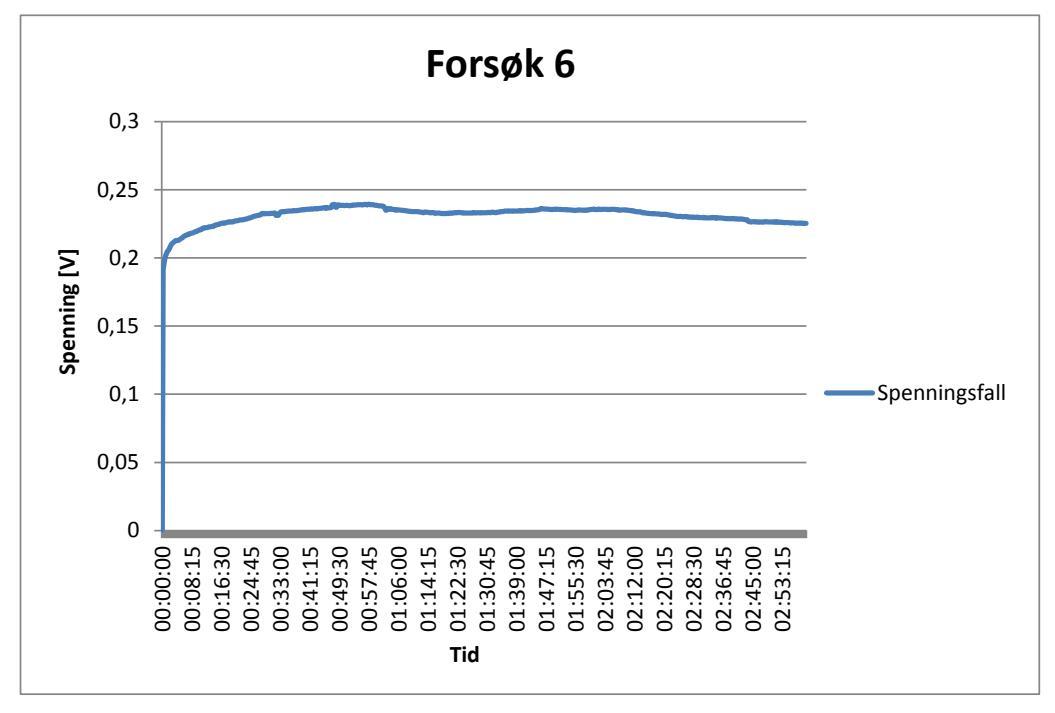
1.1.6 Forsøk 6 – 17,5 A/0,75 mm^2

Maksimaltemperatur = 120,5 °C

I = 17,5 A

Maksimal effektutvikling = $0,239 \text{ V} \cdot 17,5 \text{ A} = 4,18 \text{ W}$

Under forsøkene som simulerte underdimensjonering av ledertverrsnitt eller mekanisk skade på leder ved god kontaktforbindelse ble det registrert temperaturer over 120 °C ved belastningsstrøm på 17,5 A på 0,75 mm² ledertverrsnitt. Dette tverrsnittet benyttes ikke i faste installasjoner.

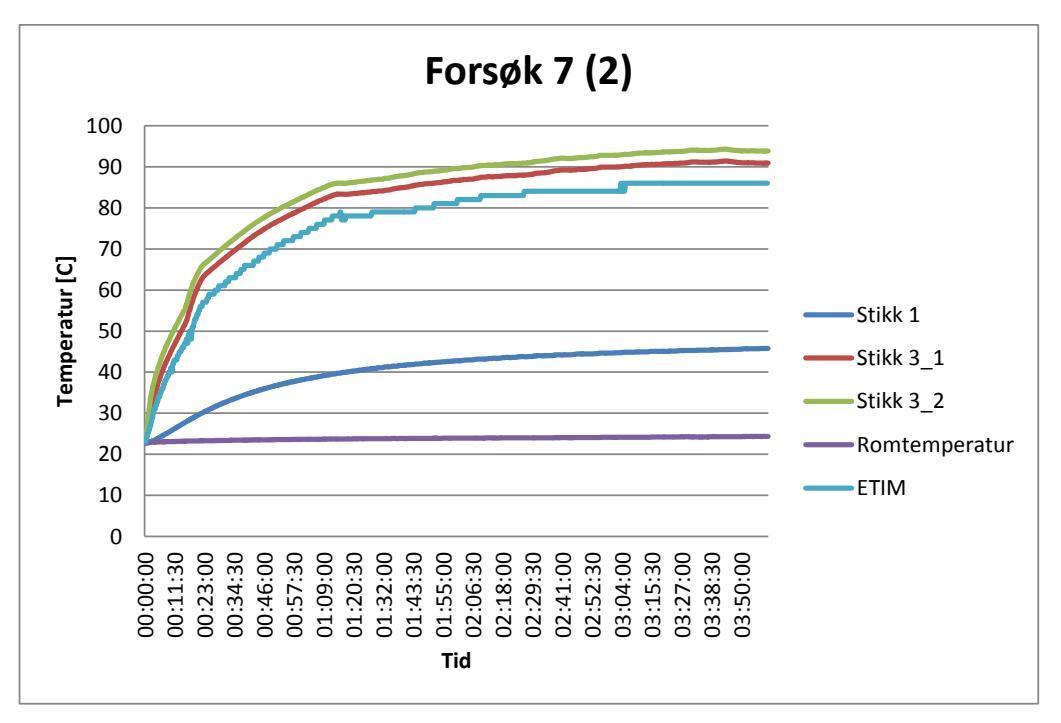
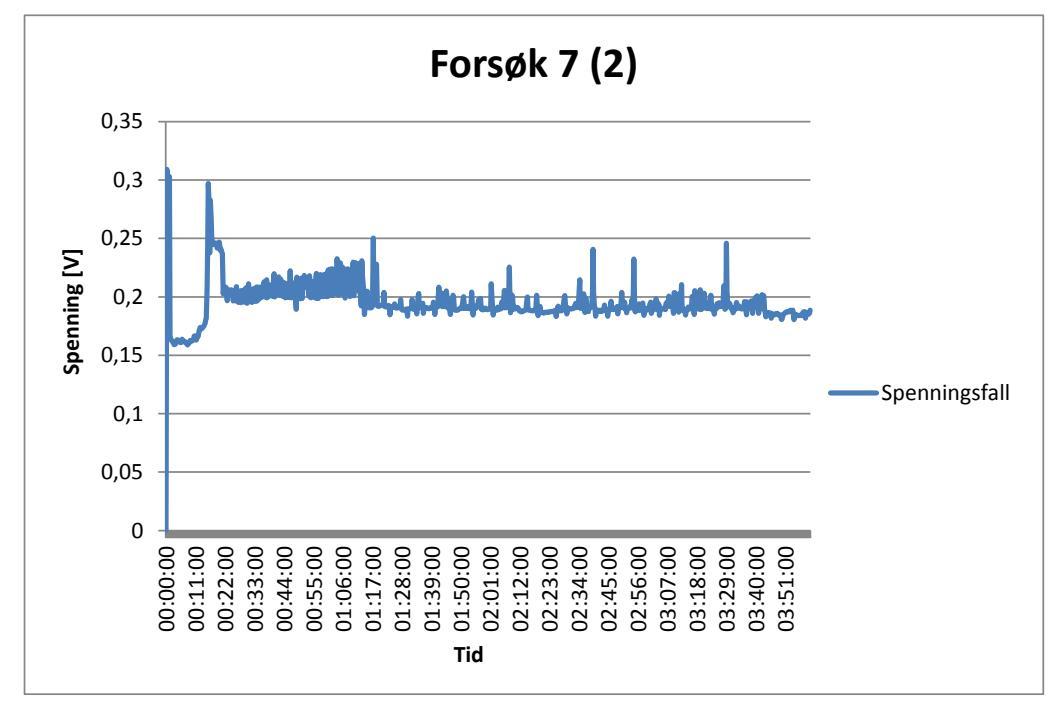
1.2.2 Forsøk 7 (2) – 15,5 A/2,5 mm², mest isolert del

Maksimaltemperatur = $94,3 \degree C$

I = 15,5 A

Maksimal effektutvikling = $0,309 \text{ V} \cdot 15,5 \text{ A} = 4,79 \text{ W}$

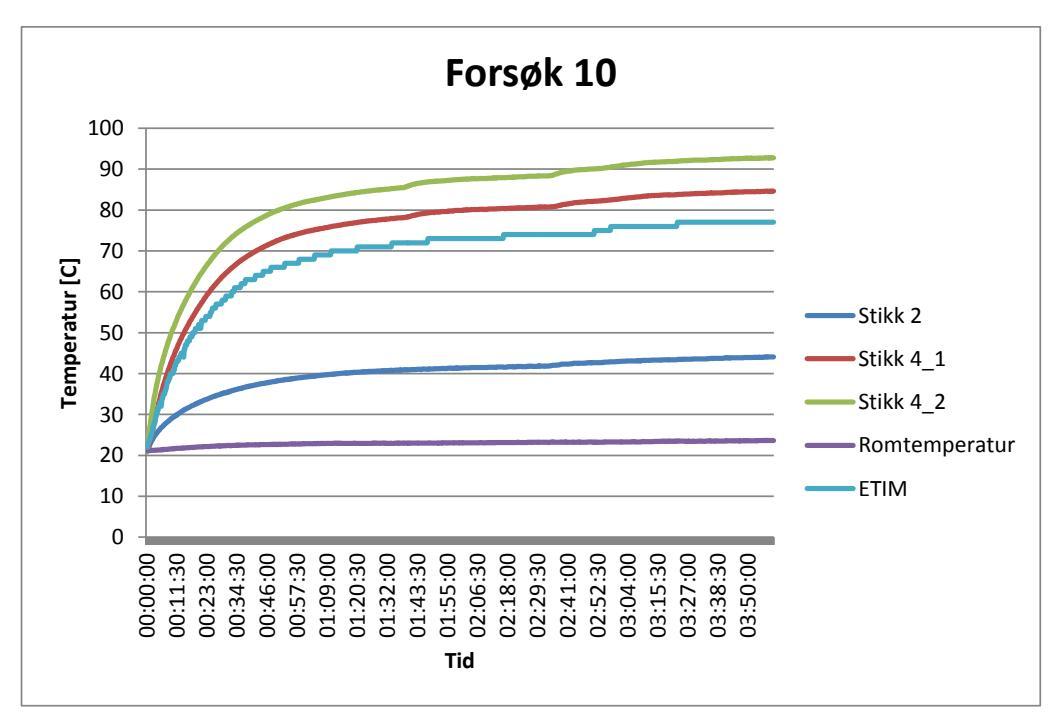
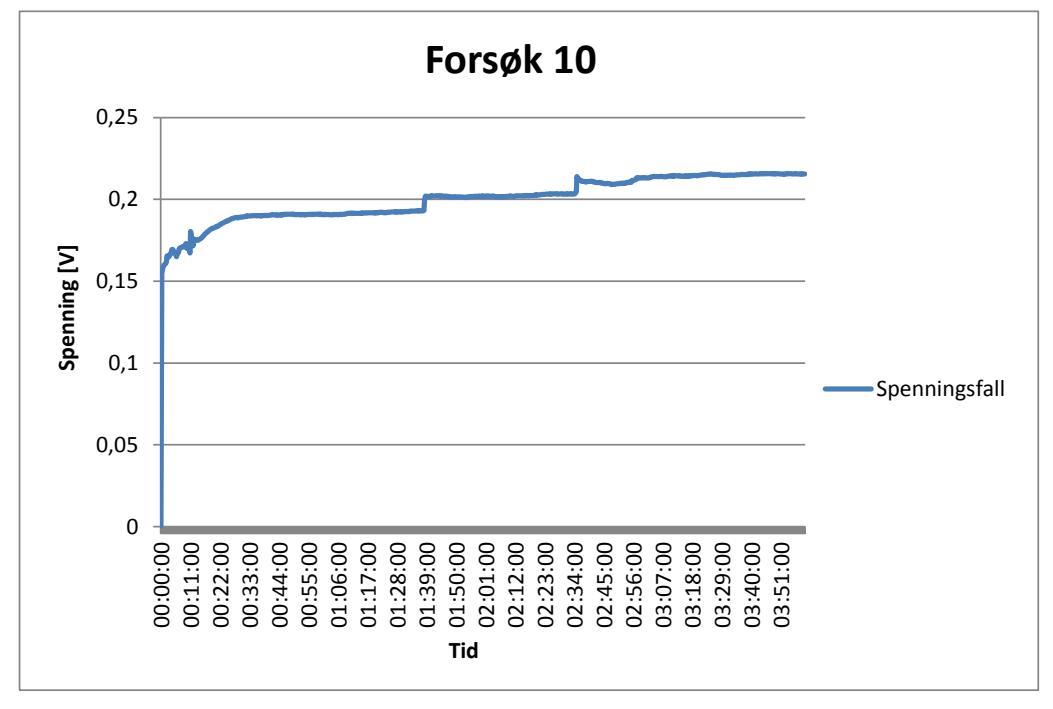
1.2.6 Forsøk 10 – 15,5 A/1,5 mm², minst isolert del

Maksimaltemperatur = 92,8 °C

I = 15,5 A

Maksimal effektutvikling = $0,216 \text{ V} \cdot 15,5 \text{ A} = 3,35 \text{ W}$

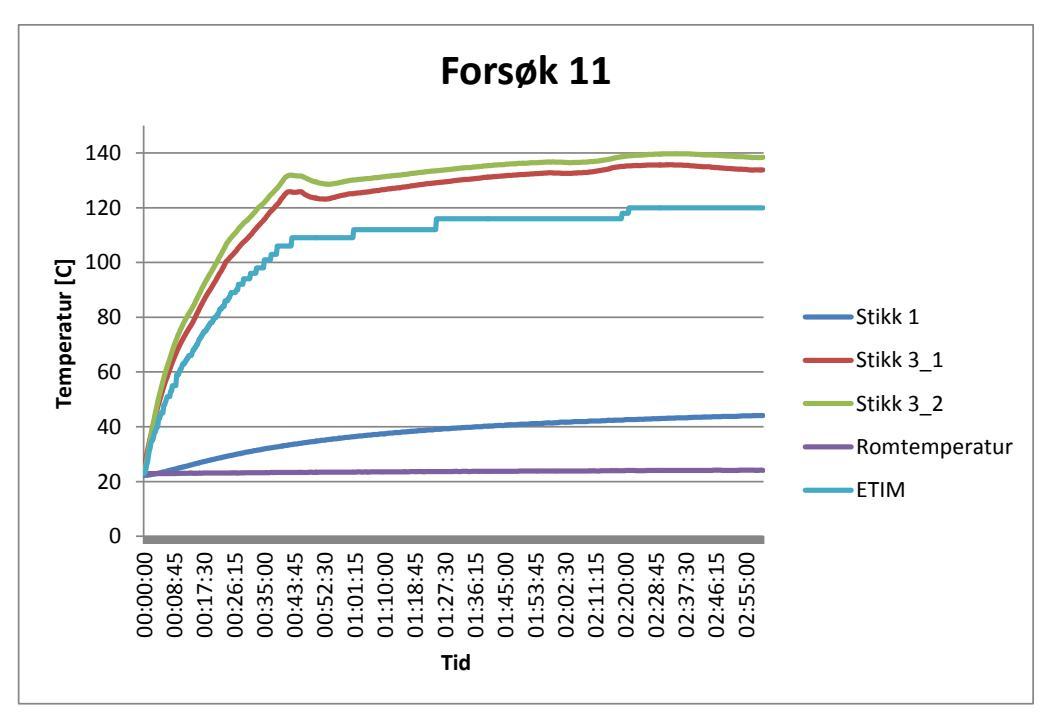
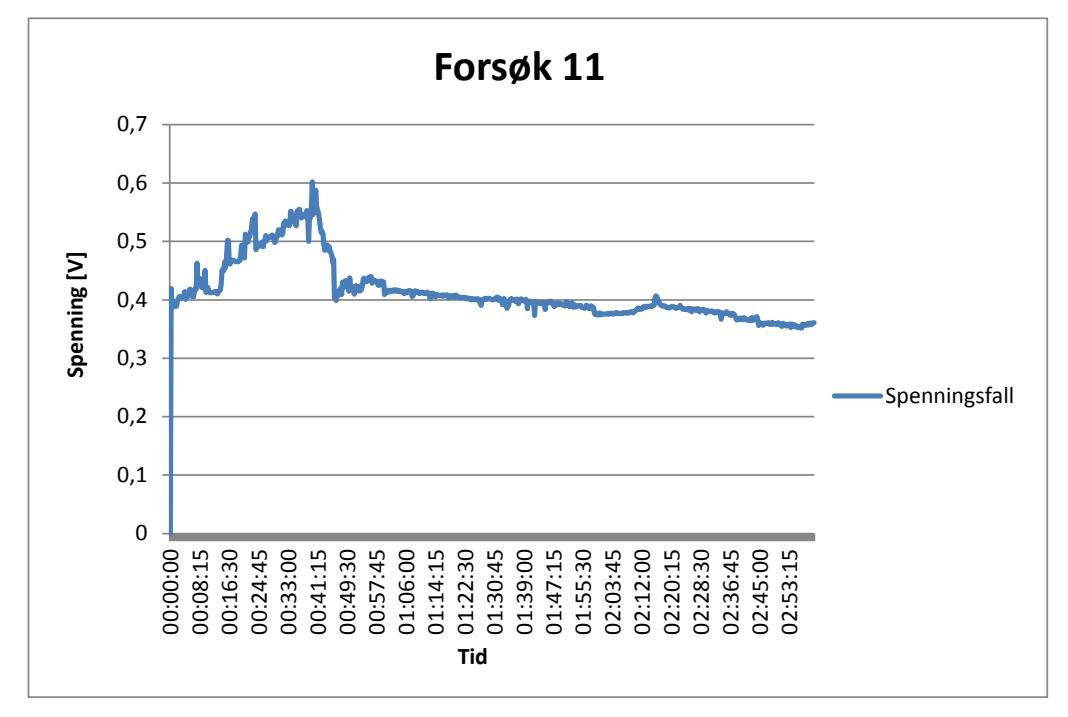
Maksimaltemperatur = $139,7 \,^{\circ}C$

I = 15,5 A

Maksimal effektutvikling = $0,602 \text{ V} \cdot 15,5 \text{ A} = 9,33 \text{ W}$

Forsøkene som simulerte både underdimensjonering og dårlig kontaktforbindelse gav også veldig høye temperaturer. De høyeste temperaturene ble oppnådd ved kombinasjonen 0,75 mm² ledertverrsnitt og dårlig kontaktforbindelse, med 139,7 °C etter 2 ½ time som høyeste verdi. Da denne temperaturen ble nådd ved 15,5 A belastningsstrøm ble det valgt å ikke teste denne konfigurasjonen ved 17,5 A. Temperaturforskjellen mellom god og dårlig kontaktforbindelse ved 15,5 A på 0,75 mm² ledertverrsnitt var 43 °C. Dette illustrerer at underdimensjonering og mekanisk skade på ledere vil medføre ytterligere varmgang i koblingspunktene, og at dette i høy grad vil medføre brannfare.
