Seriefeilvern i elektriske installasjoner

Master of Science in Electric Power EngineeringInnlevert:Juni 2012Hovedveileder:Eilif Hugo Hansen, ELKRAFT

Norges teknisk-naturvitenskapelige universitet Institutt for elkraftteknikk

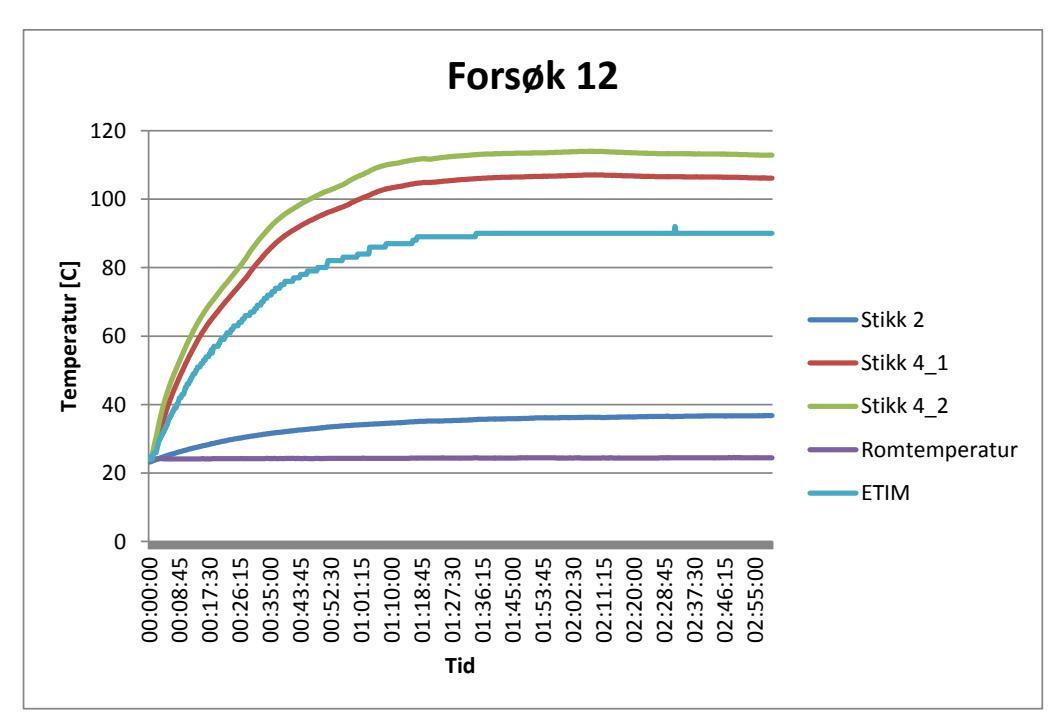
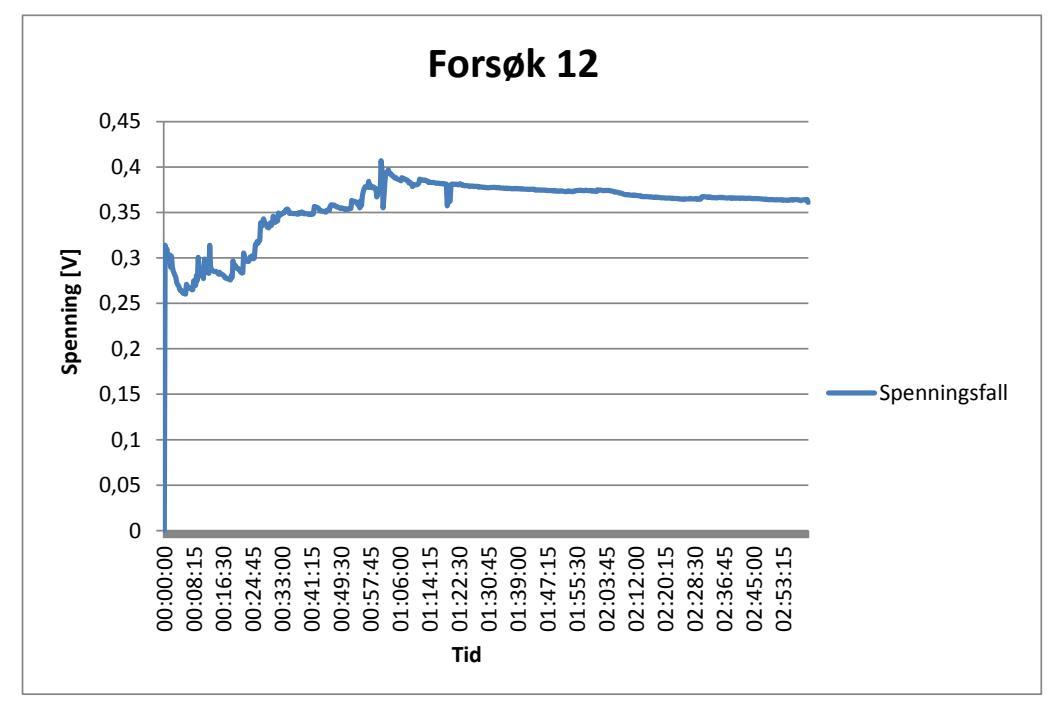
1.2.8 Forsøk 12 – 15,5 A/0,75 mm², minst isolert del

Maksimaltemperatur = 114,0 °C

I = 15,5 A

Maksimal effektutvikling = $0,407 \text{ V} \cdot 15,5 \text{ A} = 6,31 \text{ W}$

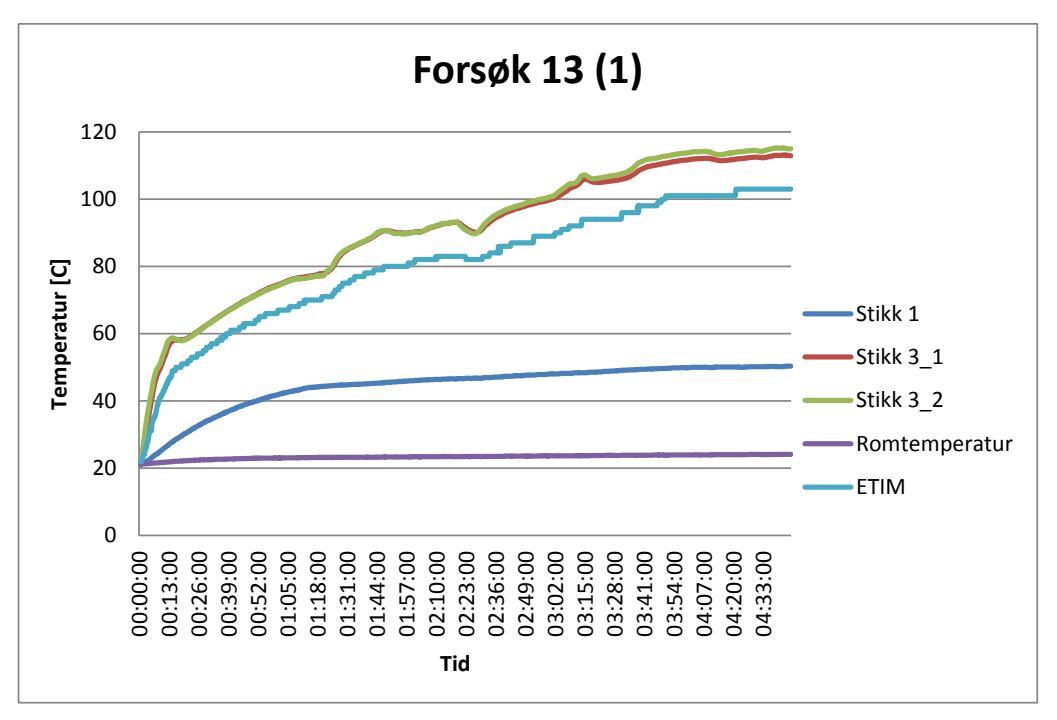
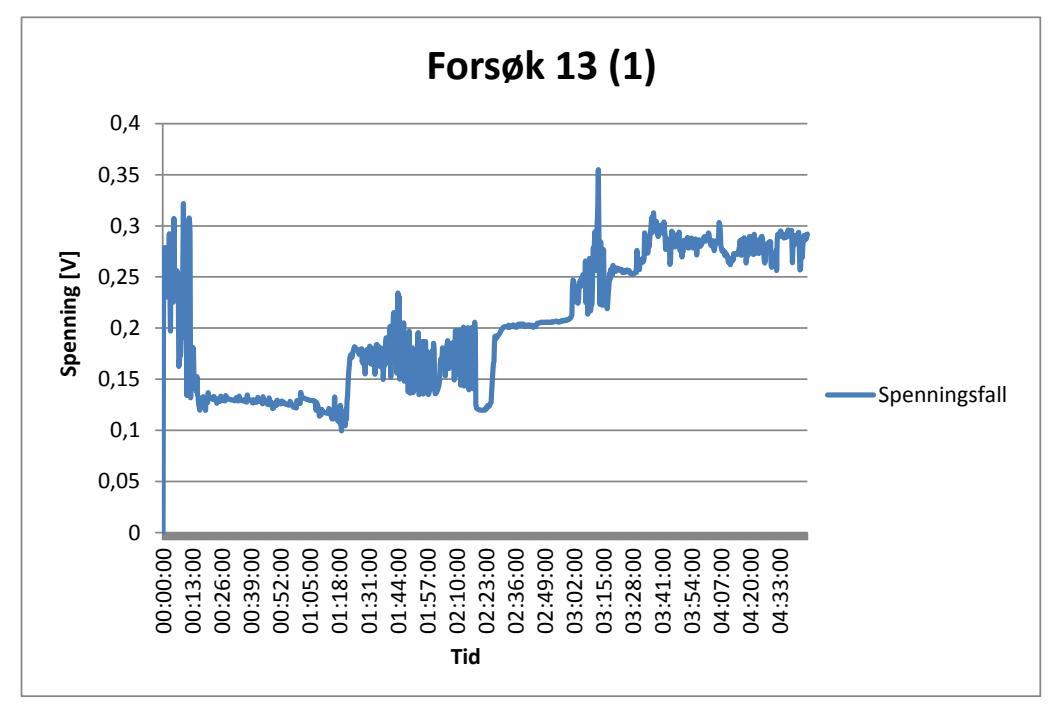
1.2.9 Forsøk 13 (1) – 17,5 A/2,5 mm², mest isolert del

Maksimaltemperatur = 115,2 °C

I = 17,5 A

Maksimal effektutvikling = $0,355 \text{ V} \cdot 17,5 \text{ A} = 6,21 \text{ W}$

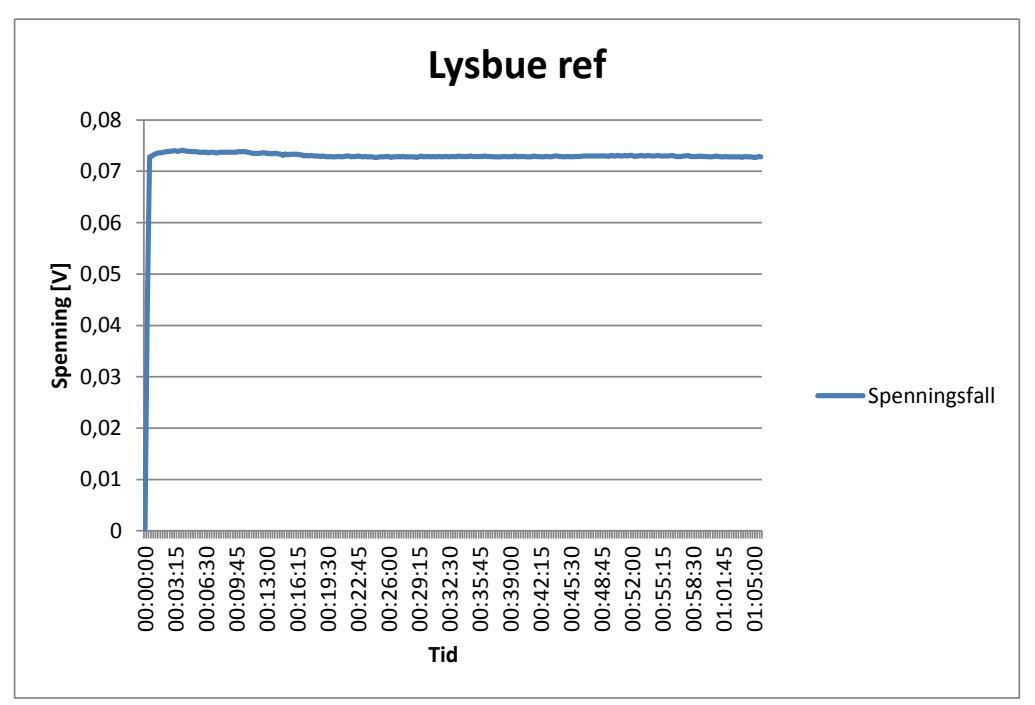
1.3.1 Referanseforsøk – 10,3 A/1,5 mm²

I = 10,3 A

Maksimal effektutvikling = $0,074 \text{ V} \cdot 10,3 \text{ A} = 0,76 \text{ W}$
1.3.2 Forsøk 1 – 10,3 A/1,5 mm^2

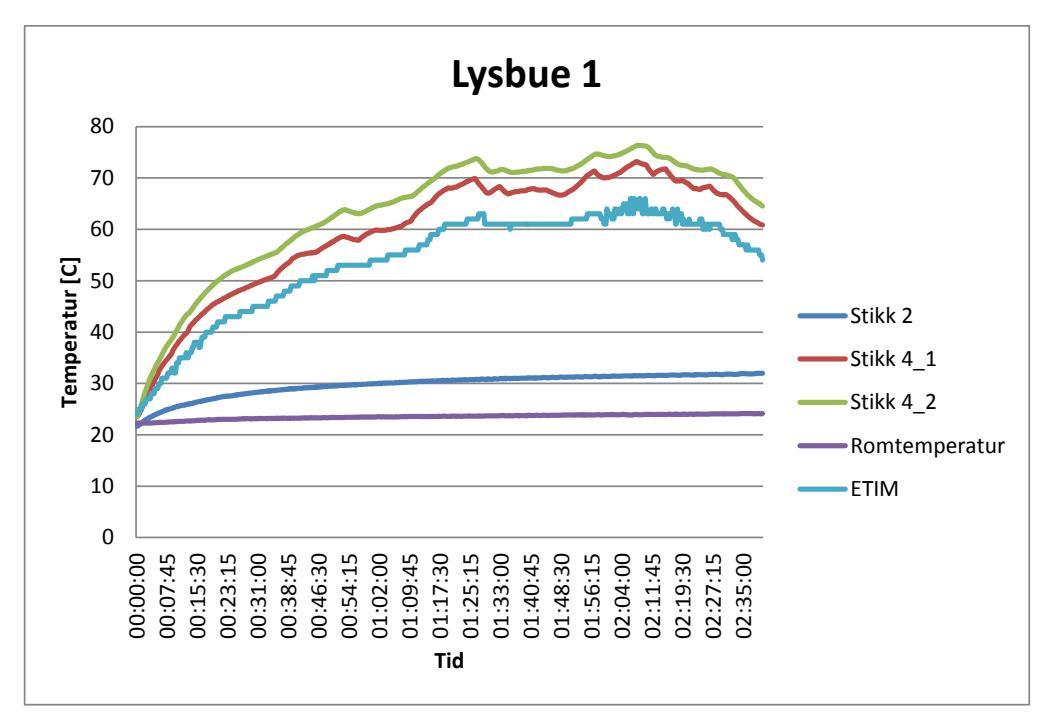
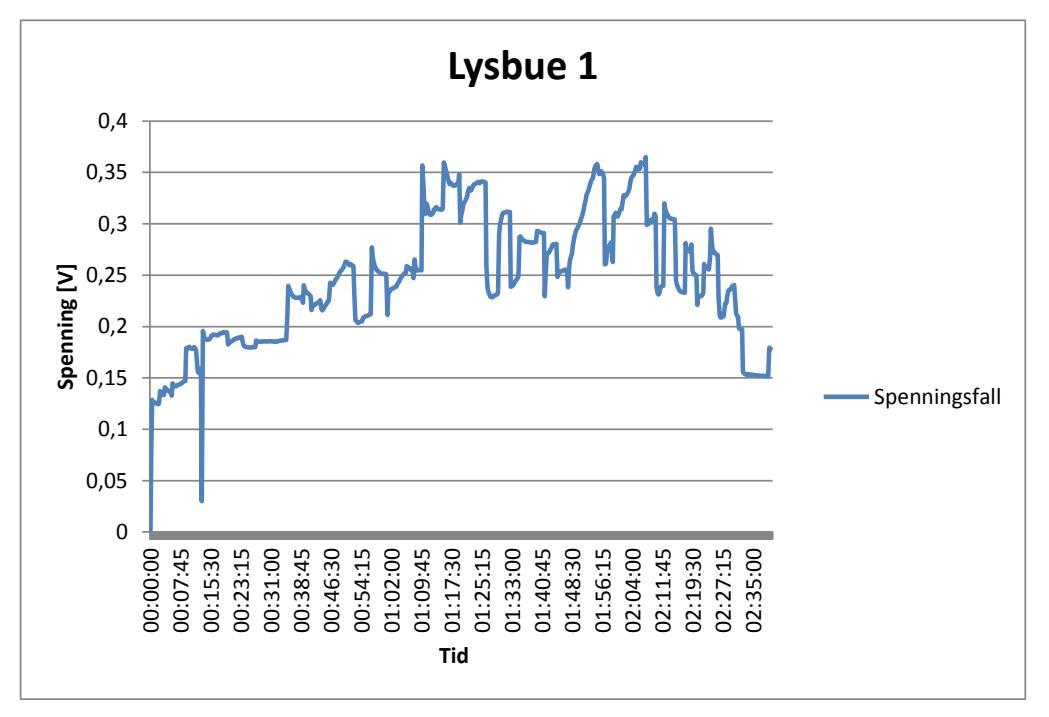
Maksimaltemperatur = 76,4 °C

I = 10,3 A

Maksimal effektutvikling = $0,365 \text{ V} \cdot 10,3 \text{ A} = 3,76 \text{ W}$

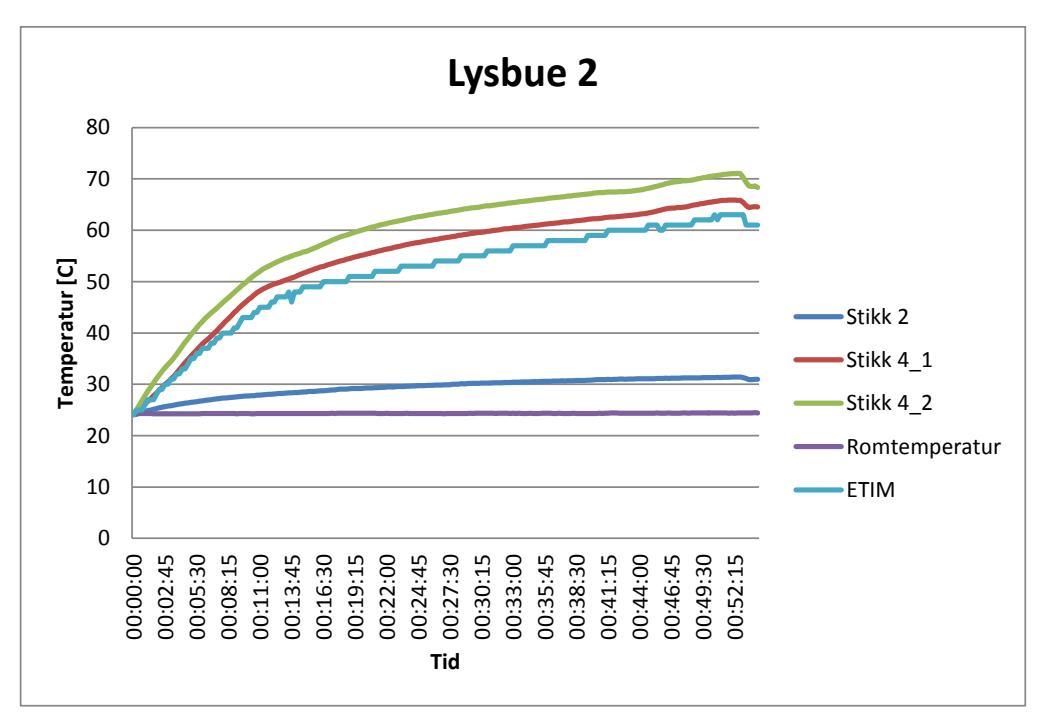
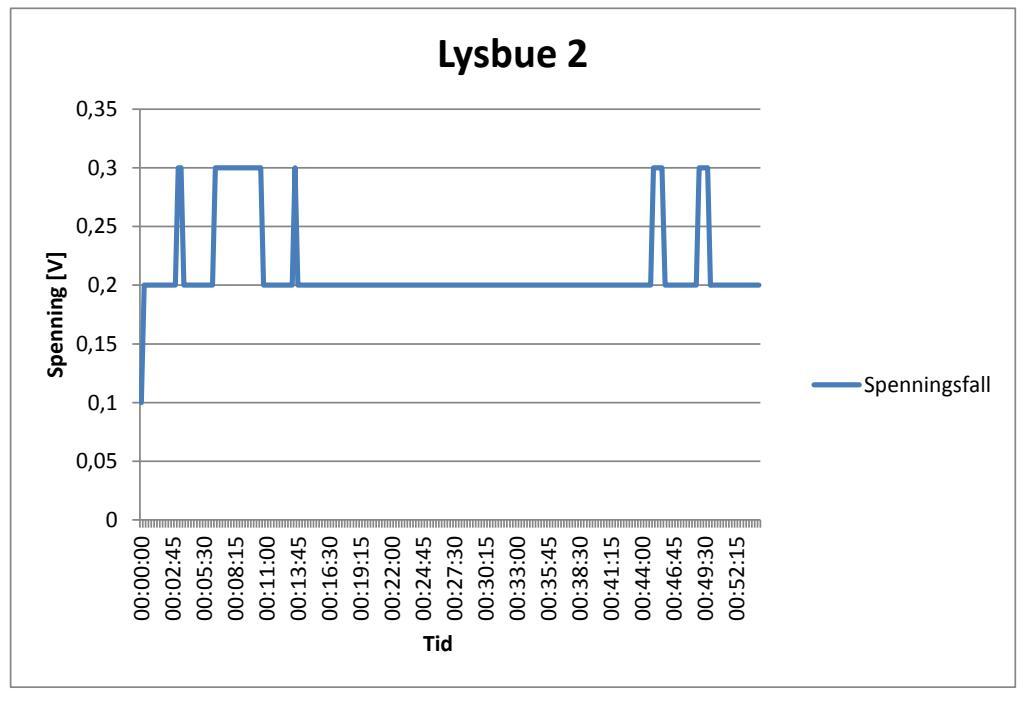
1.3.3 Forsøk 2 – 10,3 A/1,5 mm^2

Maksimaltemperatur = 71,1 °C

I = 10,3 A

Grunnen til at spenningsdiagrammet ikke viser spenningsvariasjoner er at det oppstod problemer med skaleringen under forsøket.

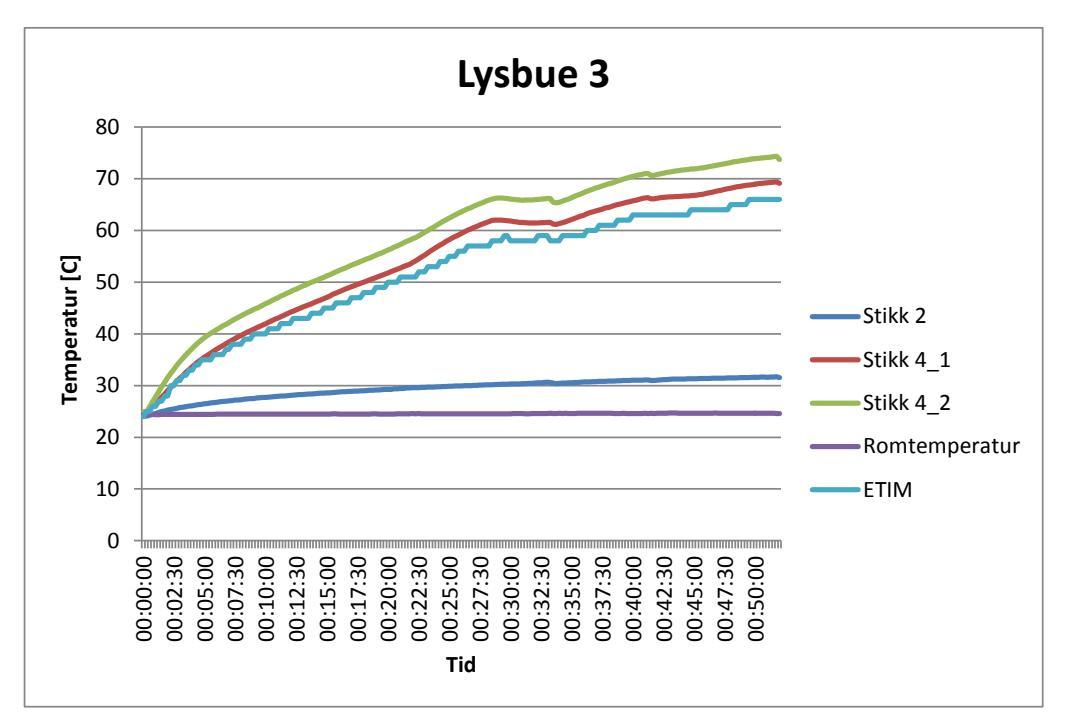
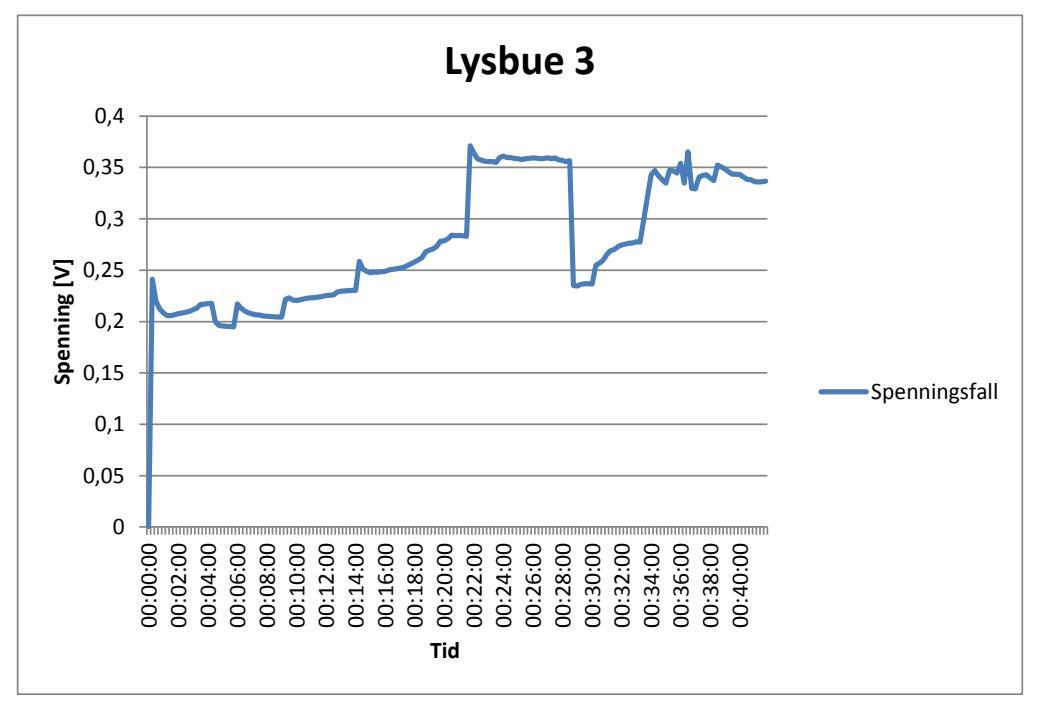
$1.3.4 \text{ Forsøk } 3 - 10,3 \text{ A}/1,5 \text{ mm}^2$

Maksimaltemperatur = $74,3 \ ^{\circ}C$

I = 10,3 A

Maksimal effektutvikling = $0,371 \text{ V} \cdot 10,3 \text{ A} = 3,82 \text{ W}$
